**Evento alluvionale del 27-30 aprile 2000**

**Descrizione degli effetti al suolo**

**1.7 Censimento dei danni**

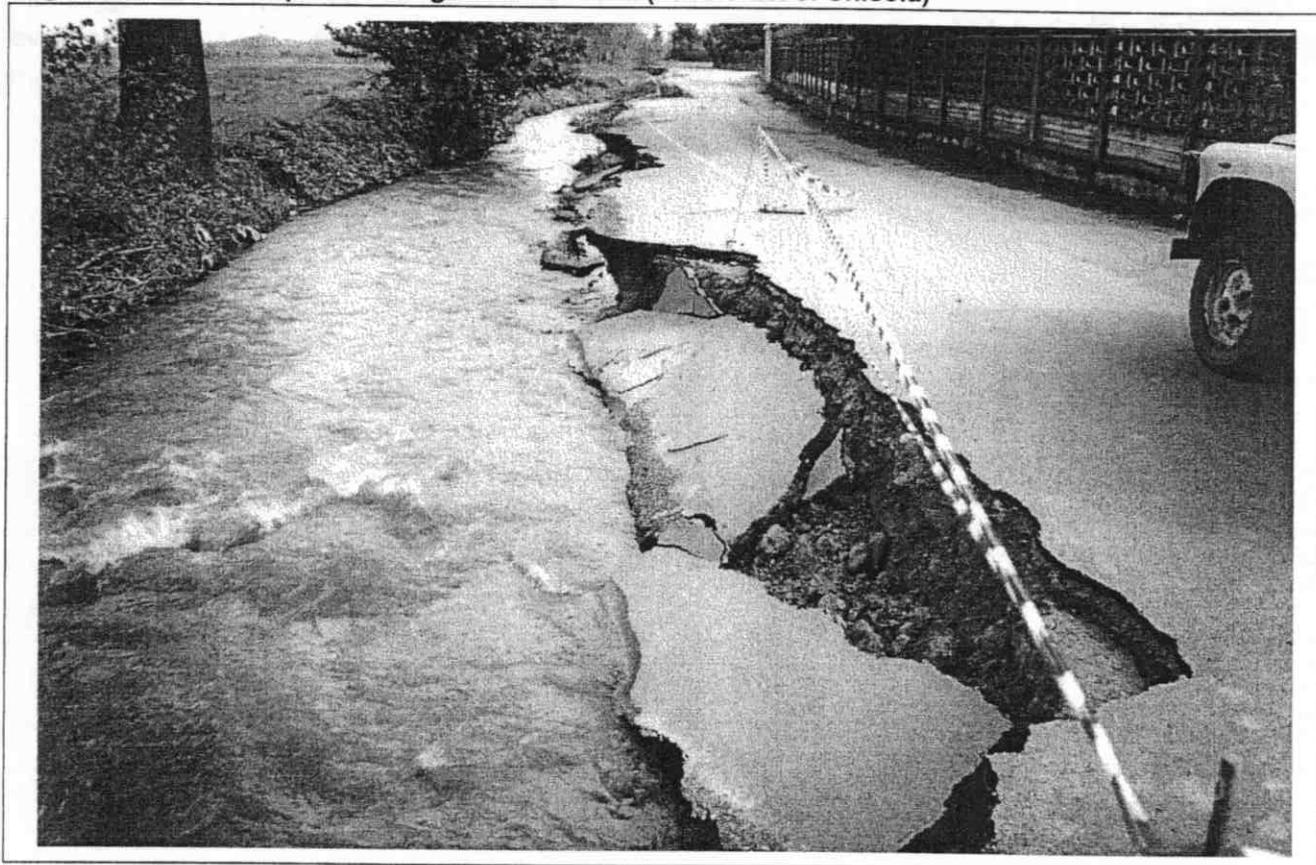
I fenomeni meteorici che hanno interessato il territorio regionale dalla serata del 27 alla mattinata del 30 Aprile, hanno provocato effetti sul territorio diffusi anche se di modesta entità. La zona in cui si sono registrati i danni maggiori è sicuramente il Pinerolese, dove sono segnalati eventi franosi nei comuni di Cumiana e Prarostino e soprattutto l'esondazione del Torrente Noce e di altri Riali minori nei bacini del Sangone e del Chisola che ha raggiunto livelli molto elevati. Dall'esame della tabella 1 e della figura 34 si evince che le piogge in questa zona (stazioni di Pinerolo, Cumiana e Coazze) sono state molto ingenti ed hanno provocato situazioni di elevata criticità (un esempio in figura 41).

**Figura 41: Erosioni spondali lungo il Rio Moretta (bacino del T. Chisola)**

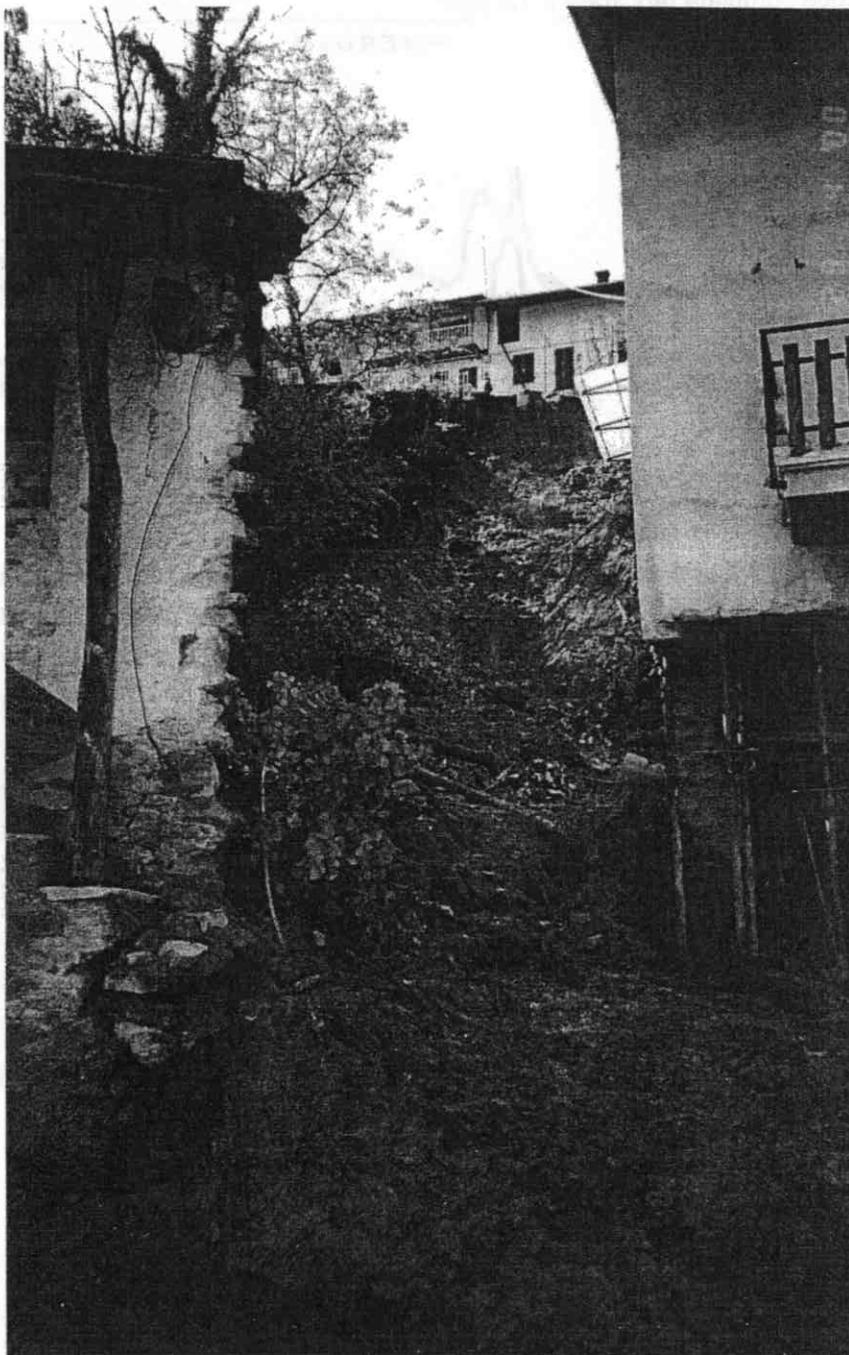
In questa località si è verificata, alle ore 05,30 del 29-04-2000, una frana per saturazione e fluidificazione del terreno con colamento a valle per una lunghezza di circa 100 metri.

Il materiale mobilitato dalla frana è stato stimato in circa 300 m<sup>3</sup> e si è staccato dal ciglio di una strada su di un fronte largo circa 8 metri, per una profondità media di circa 2,5 metri ed una lunghezza di circa 15 metri.

Figura 43: Franamento nel comune di Cumiana – Borgata Fiole

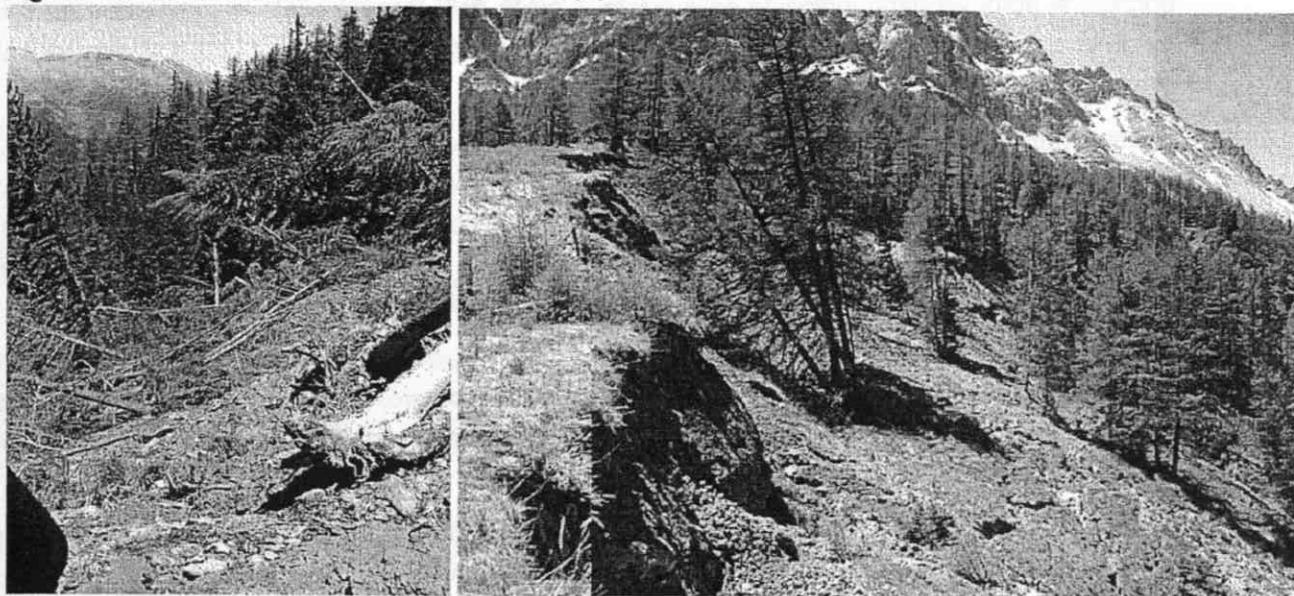
In base alle osservazioni in sito il movimento franoso si è sviluppato alle spese di una coltre detritico colluviale derivante dall'alterazione di calcemicascisti piuttosto ricchi in mica e materiali fini; non sono state osservate potenti bancate carbonatiche marmoree. Il pendio coinvolto è piuttosto pendente, con acclività comprese tra 25° e 45°, mediamente intorno ai 30°.

**Figura 44:** Movimento franoso in località S. Giusto

Il movimento franoso osservato può essere definito come un movimento rotazionale o rototraslazionale, avvenuto in materiali detritici, evoluto immediatamente in colata, in quanto il corpo di frana ha perso quasi completamente ogni forma di coesione ed organizzazione interna. Attualmente il materiale costituente il corpo di frana è formato da un insieme di frammenti di calcemicascisti inglobati in un ammasso disorganizzato di limi derivanti dall'alterazione delle stesse rocce, estremamente ricco d'acqua, tale che al momento del sopralluogo non era nemmeno possibile percorrere il corpo di frana a piedi. All'interno del corpo franoso si osservano alcune centinaia di alberi (perlopiù conifere) abbattuti.

Il coronamento in testata raggiunge una larghezza massima di circa duecento metri. Il gradino presso il coronamento ha un'altezza variabile tra i due e gli otto metri. Non affiora in nessun punto la superficie di scivolamento, ed è difficile stimare l'entità totale dello scorrimento orizzontale, mancando punti di riferimento attendibili. Sembrerebbe comunque essere dell'ordine della decina di metri. Il movimento franoso è compreso tra le quote 1700 e 1870 m s.l.m.; ha uno sviluppo di circa 400 m

lineari (300 m in planimetria) per cui copre una superficie di circa 80.000 mq (stimati probabilmente per eccesso). Se si ipotizza una potenza media di 4 m, la volumetria coinvolta è di circa 320.000 mc. Al piede della frana si osserva ancora un'area coperta da materiali prevalentemente limosi, provenienti dal corpo di frana e ivi trasportati da piccole colate di fango.

Attualmente i danni riguardano sostanzialmente il patrimonio forestale, in quanto sono stati abbattuti diverse centinaia di alberi. Il sentiero che dal rif. Rey portava alla cappella di S. Giusto è stato parzialmente asportato. Lungo un ramo del Rio S. Giusto, a quota 1450 c.a. una briglia è stata danneggiata, anche se non è dato sapere quale fosse il suo stato di conservazione precedente. L'evoluzione del movimento franoso può avere due differenti effetti significativi:
