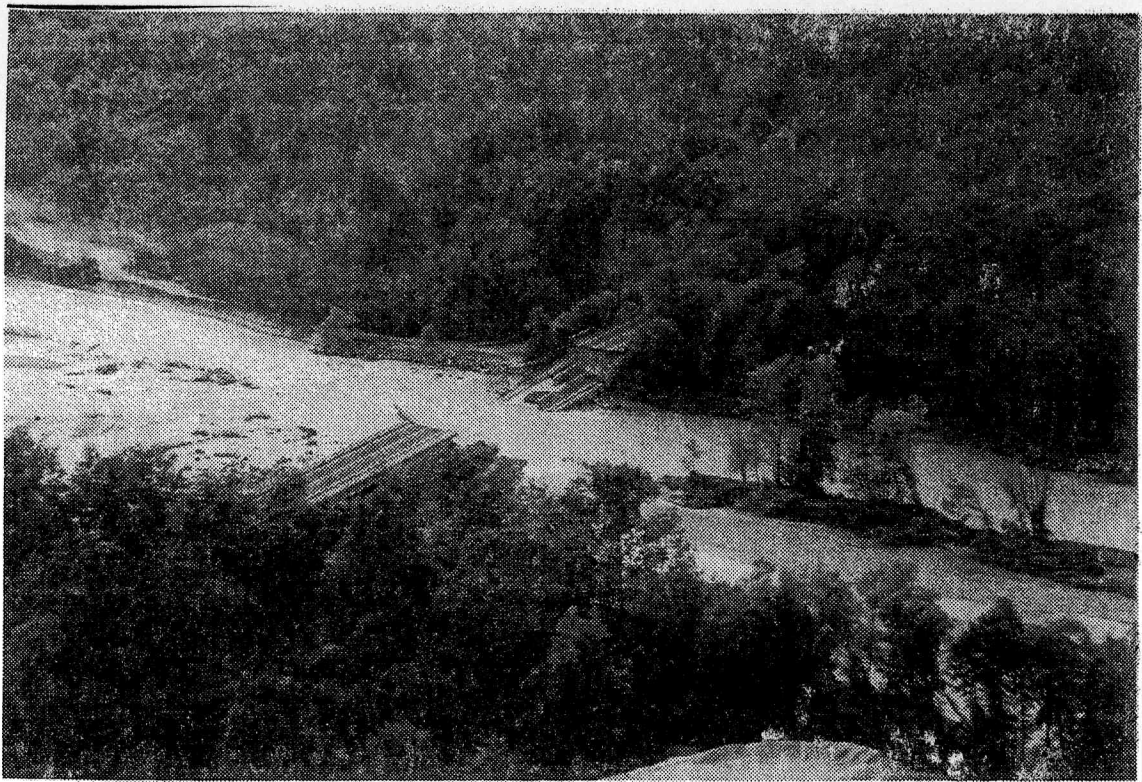
Fig. 7 - Ponte tra San Benigno e Foglizzo, (deflusso verso sinistra). Il canale attivo, prima dell'evento era prossimo alla sponda sinistra; in seguito, il canale si è approfondito in corrispondenza della sponda destra, per erosione rimontante, successiva allo sfondamento della soglia a valle. L'erosione di fondo ha determinato anche lo scalzamento di una delle pile, con crollo del ponte (foto Troisi).

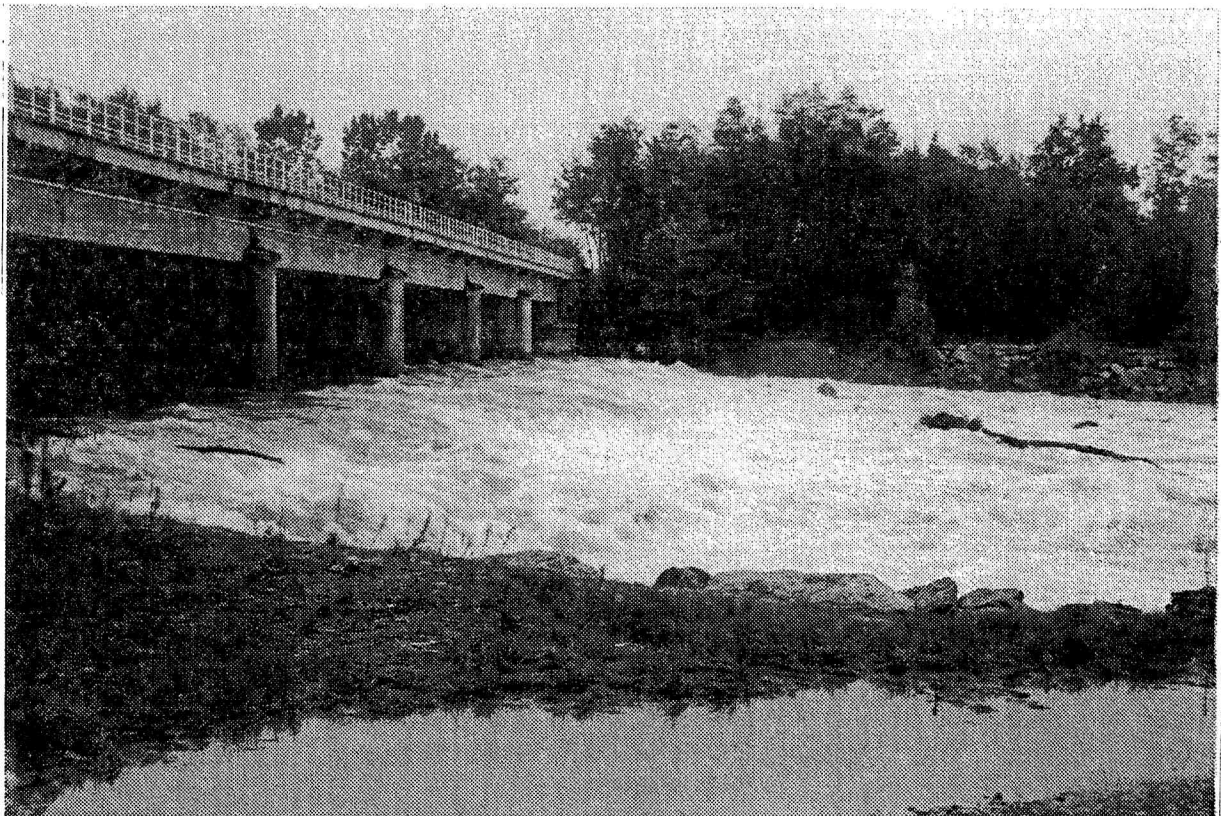
Fig.8 - Foto scattata dopo la piena del 5/10/1992: la presenza della soglia a valle del ponte già allora aveva favorito l'innalzamento delle acque con conseguenti fenomeni di allagamento a monte e di innesco di fenomeni erosivi di fondo e lungo le sponde a valle.

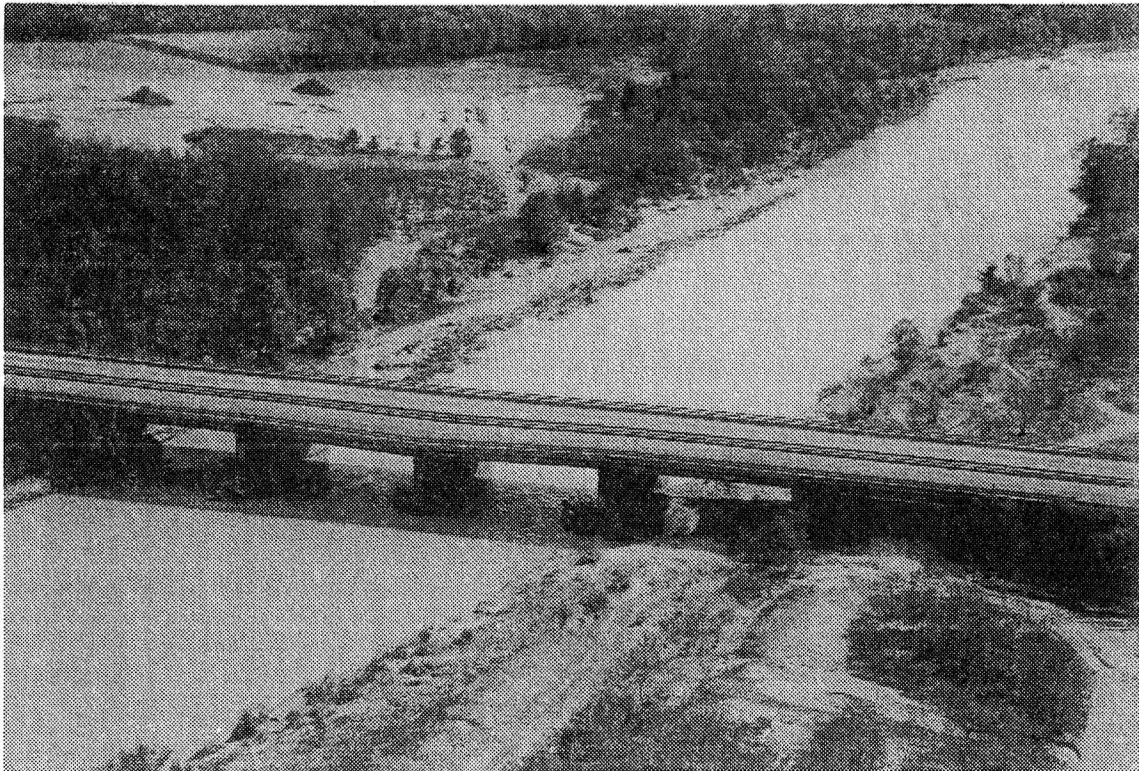
Fig. 9 - Ponte dell'Autostrada Torino-Aosta. La pila centrale si è abbassata, provocando il cedimento del piano viario (deflusso da sinistra verso destra, foto Troisi).

Emerge, infine, che dal 1926 sono stati ricorrenti i danni ai ponti per erosioni spondali o del fondo. Tre sono le segnalazioni di ponti distrutti: due nel settembre 1993; uno nell'ottobre 1977, quando durante una piena, peraltro non particolarmente eccezionale, forti processi di erosione accelerata del fondo alveo causarono il cedimento di una delle pile del ponte dell'Autostrada Torino-Milano ed il crollo del piano viario di una delle corsie di marcia.

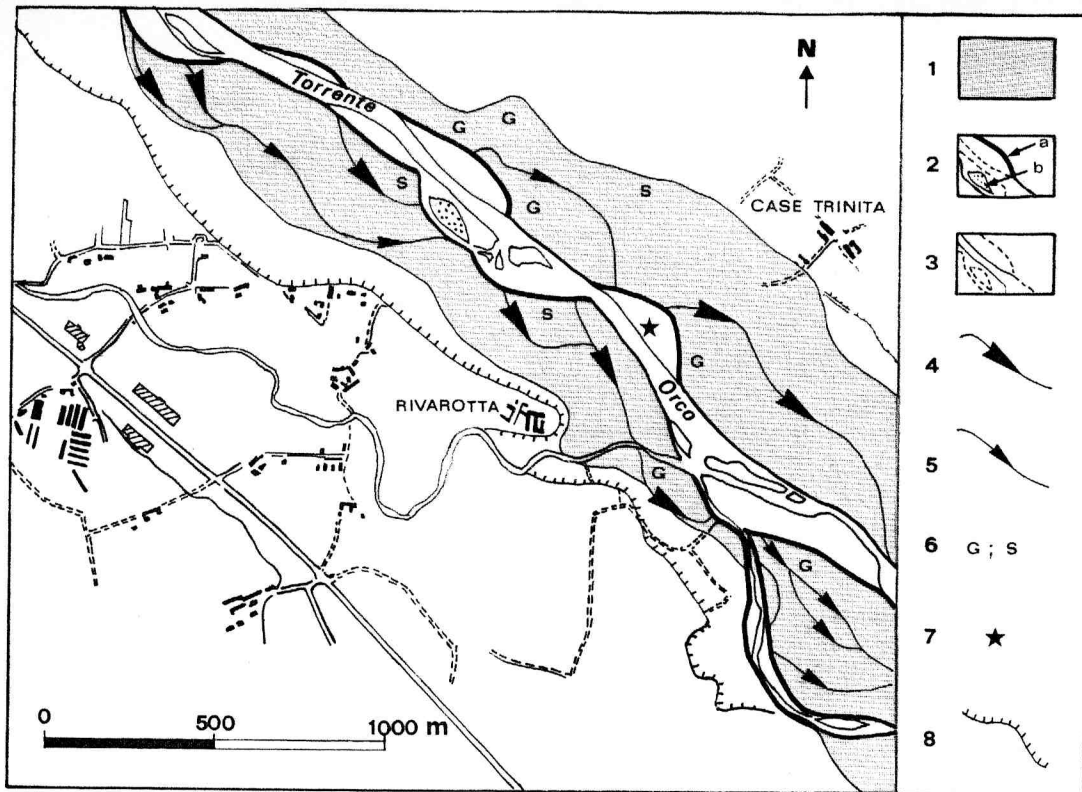
Ancora per processi modellanti l'alveo "principale" (ampliamento della sezione) è stato distrutto un edificio in comune di Castellamonte. L'edificio, ubicato in sinistra Orco di fronte all'abitato di Rivarotta, al confine tra i comuni di Castellamonte e Salassa (Fig. 10), si trovava in prossimità della sponda del torrente, in corrispondenza di un alto morfologico (forse una vecchia isola fluviale), compreso tra l'alveo "principale" attuale ed una forma fluviale relitta, ancora incisa.

In occasione dell'evento eccezionale del settembre 1993 l'Orco ha ripreso l'antico andamento pluricursale riattivando canali laterali, su entrambe le sponde, compresi quelli in corrispondenza dell'edificio, occupando tutta l'area ed ampliando l'alveo "principale" per accentuati processi erosivi.

Fig. 10 - Andamento dell'alveo principale e delle aree inondate, in corrispondenza della cascina abbattuta (ridisegno semplificato della Carta dei processi e degli effetti della piena del T. Orco del 23-24/9/1993, Regione Piemonte CSI).

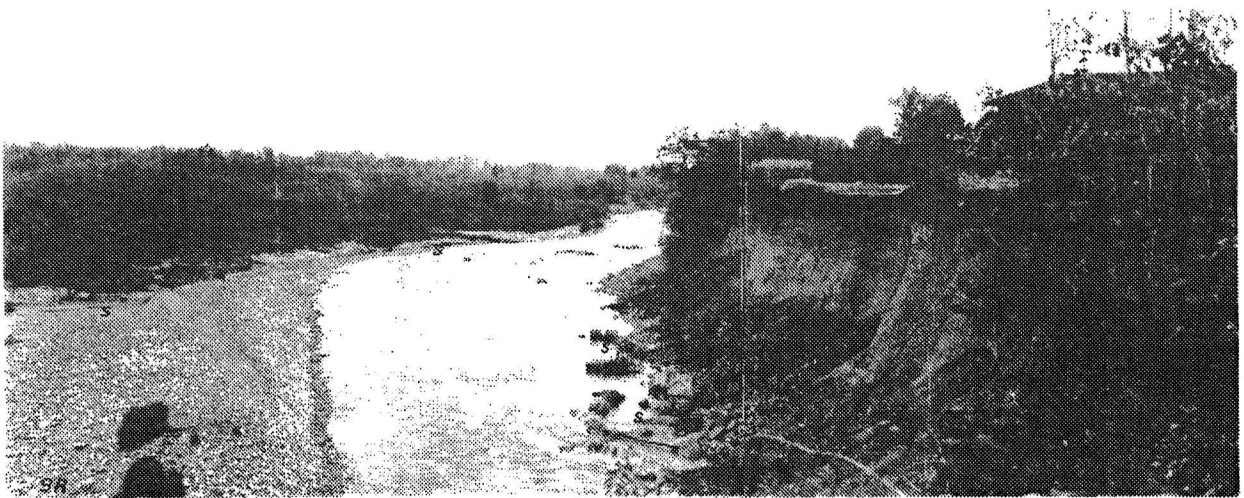
Un altro edificio è stato lesionato a sud di Rivarolo per erosione al piede del terrazzo insommergibile (Cascina Camagnino) ed arretramento della sponda di una ventina di metri. Le fratture apertesì sul piano campagna prossimo all'orlo del terrazzo hanno interessato anche l'edificio, lesionandone le strutture (Fig. 11).

In corrispondenza della cascina, si è osservata la presenza in alveo di sedimenti fini, cementati e depositati in ambienti a minor energia, su cui si è impostato il canale di deflusso.

Fig. 11 - Erosione in sponda destra, in prossimità di Cascina Camagnino: in alveo, lungo il canale di deflusso affiorano depositi fini, cementati (Villafranchiano?), indicati con lettera S.

Sempre dall'analisi storica emerge come il tratto di sponda insommergibile, compresa tra Vesignano e Rivarolo, fosse soggetto, almeno dal 1977, ad intensi processi erosivi, gli stessi che, durante l'evento del 1993, hanno provocato l'asportazione di parte della nuova tangenziale di Rivarolo e che hanno seriamente compromesso la stabilità della Cascina Camagnino.

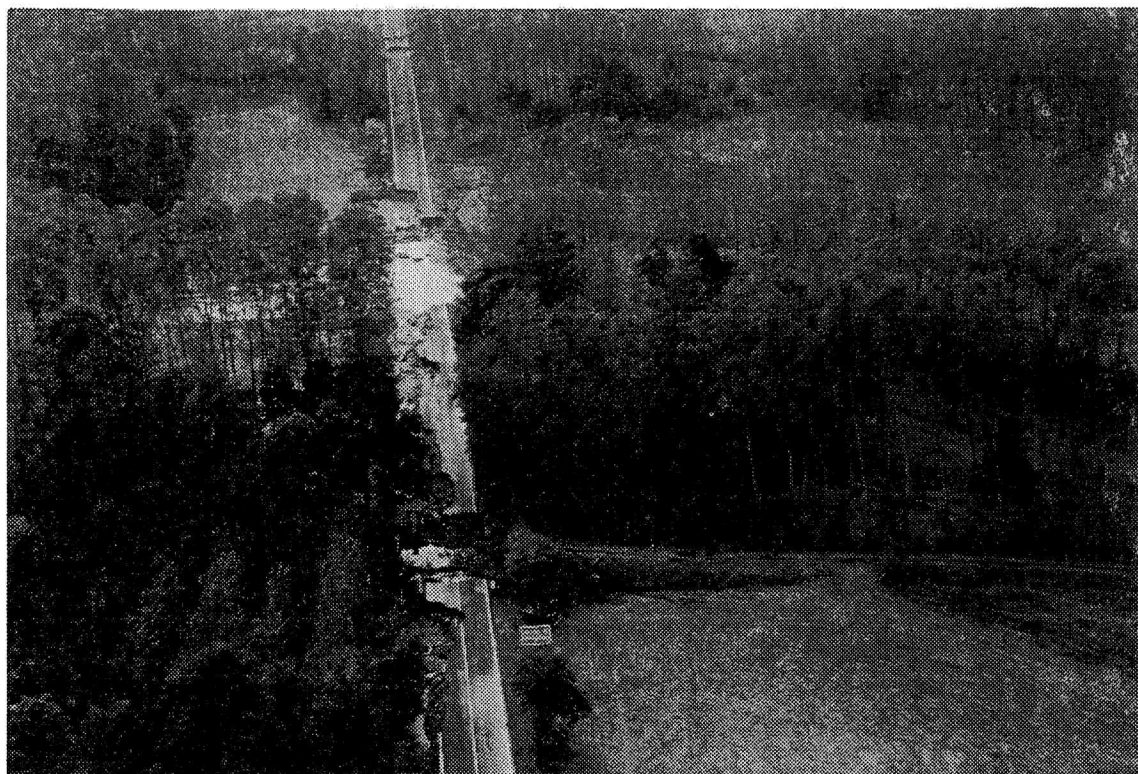
Tra le infrastrutture viarie interferenti con i canali riattivati, che hanno subito gravi danni, è esemplificativo il caso della strada provinciale collegante San Benigno a Fogizzo, asportata parzialmente o totalmente dalle acque tra le progressive chilometriche 10+300-11 (Fig.12). Il tratto stradale danneggiato attraversa un'area ricca di vie di deflusso preferenziale, rappresentate da canali laterali dell'Orco, attualmente utilizzati come rogge irrigue e da incisioni minori, ormai quasi completamente obliterate dalle pratiche agricole (Fig. 13).

Fig. 12 - Strada provinciale San Benigno-Fogizzo: parte prossima al ponte, in sponda destra. Si osservino lunghi tratti asportati del rilevato.

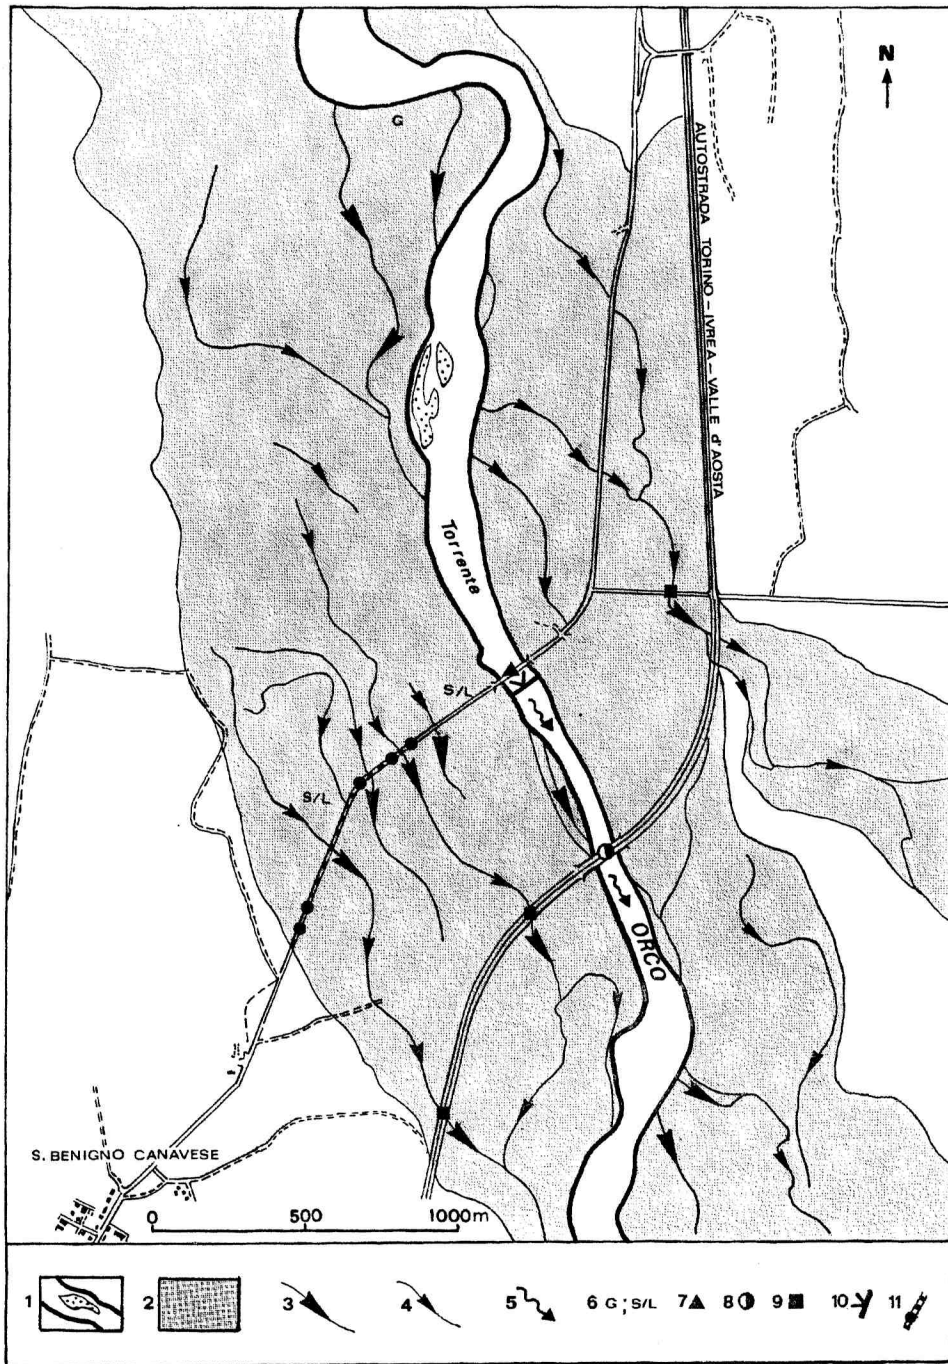
Fig.13 - Andamento dell'alveo principale e degli allagamenti in corrispondenza del ponte San Benigno-Foglizzo e dell' Autostada Torino-Aosta (ridisegno semplificato della Carta dei processi e degli effetti della piena del T Orco del 23-24/9/1993, Regione Piemonte CSI).

Il tratto stradale danneggiato ha svolto funzione di argine con differenti effetti associati al passaggio della piena a monte ed a valle del rilevato. A monte il livello si è innalzato ed abbassato lentamente, con deposizione di sedimenti fini. A valle dei punti dove il rilevato è stato tracimato, si è determinata un'erosione al piede del rilevato stesso e la sua parziale o totale asportazione. In corrispondenza degli attraversamenti dei canali, l'acqua è defluita rapidamente, erodendo al piede il rilevato ed ampliando i canali stessi (Fig. 14). Poco più a valle, con meccanismi analoghi a quelli descritti, sono stati distrutti anche due sottopassi idraulici, lungo l'Autostrada Torino-Aosta (Fig. 15).

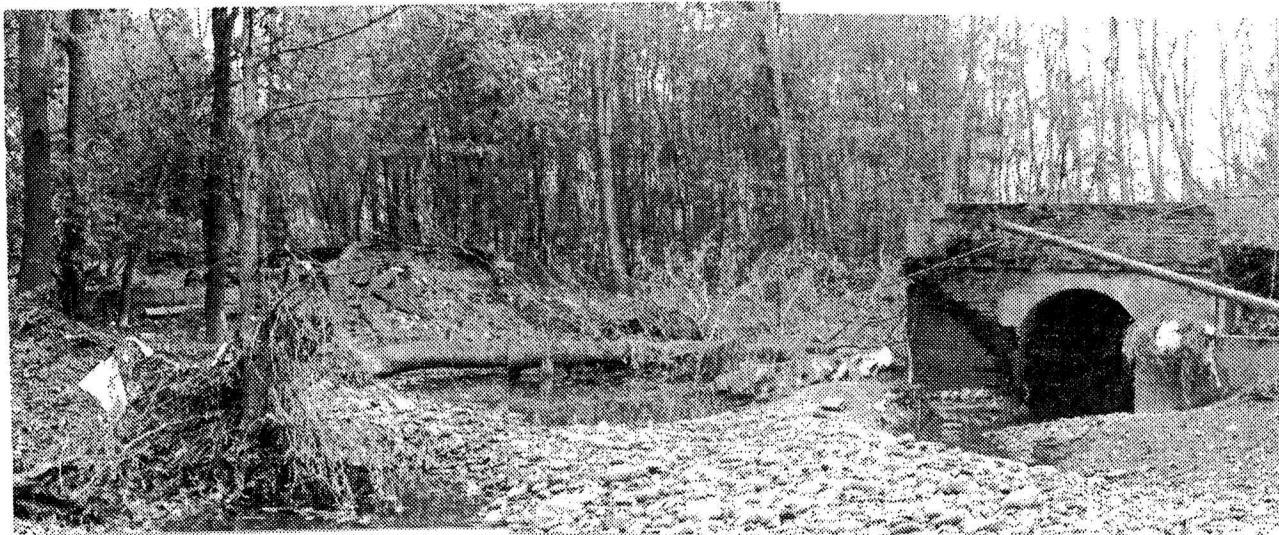
Fig. 14 - Particolare del rilevato della provinciale San Benigno-Fogizzo, sfondato in prossimità di un sottopasso idraulico.

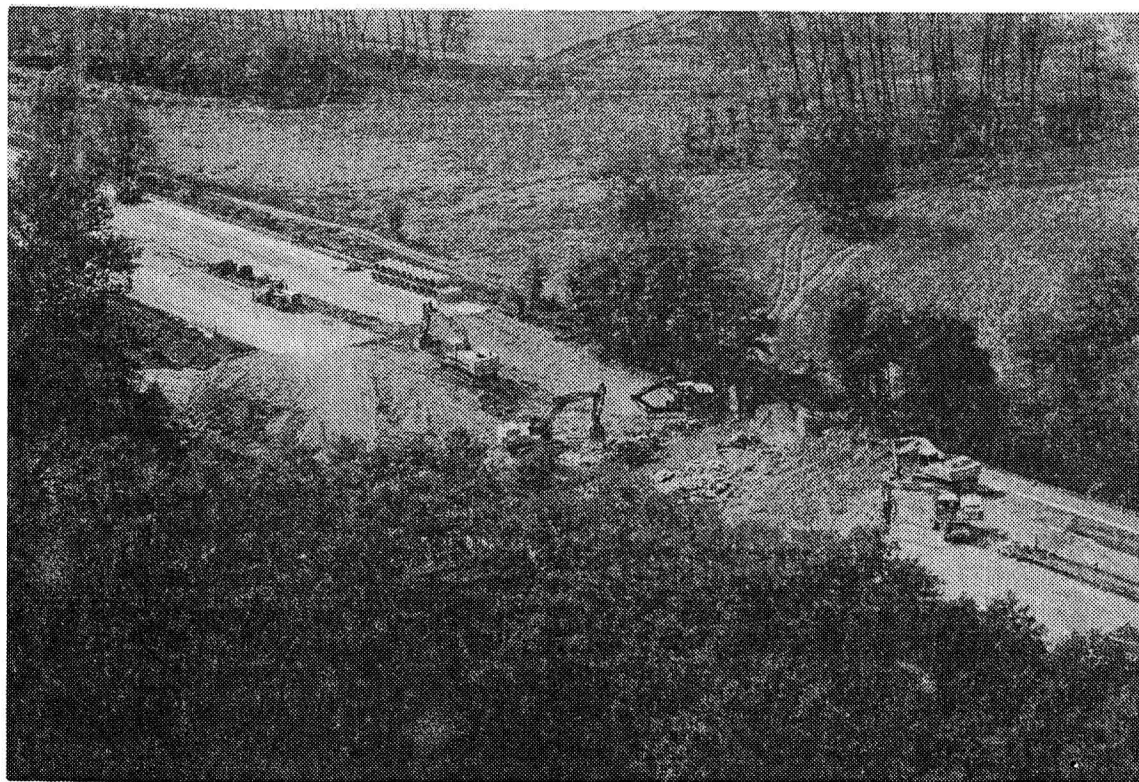
Fig. 15 - Autostrada Torino-Aosta: interruzione dovuto allo sfondamento di un sottopasso idraulico.
