L'istruttoria tecnica per gli aspetti idrogeologici (parere geologico)

Il parere geologico ex LR/45/89 su cave e miniere

Criticità e soluzioni connesse alle interferenze fra attività estrattiva e regime delle acque superficiali e sotterranee

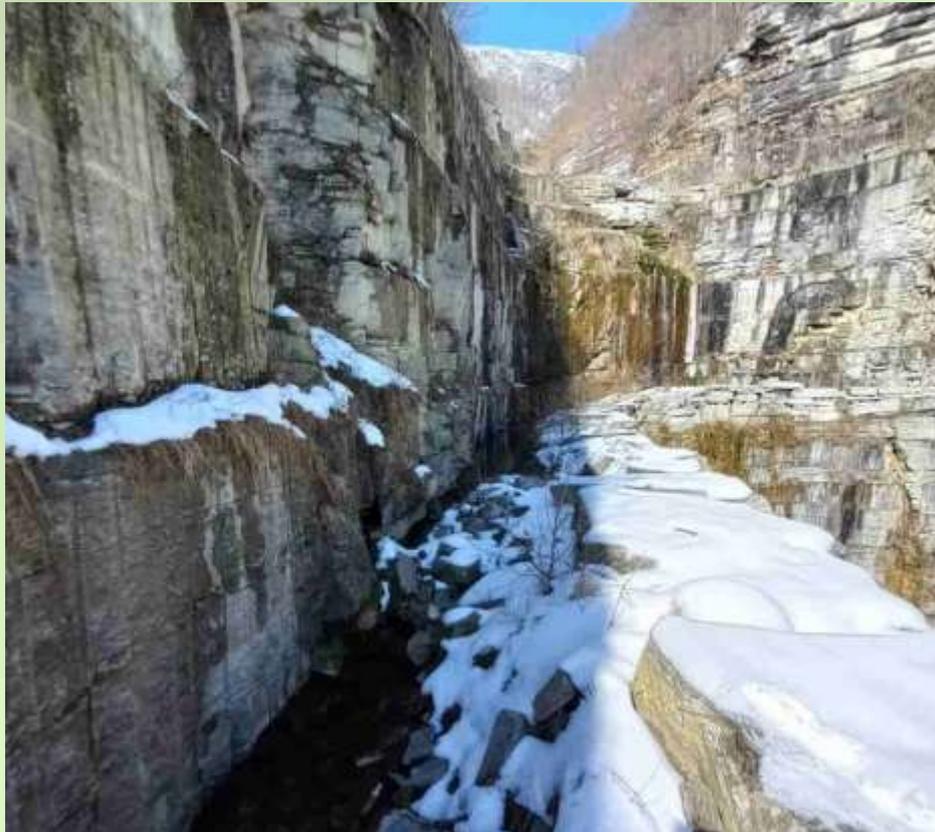
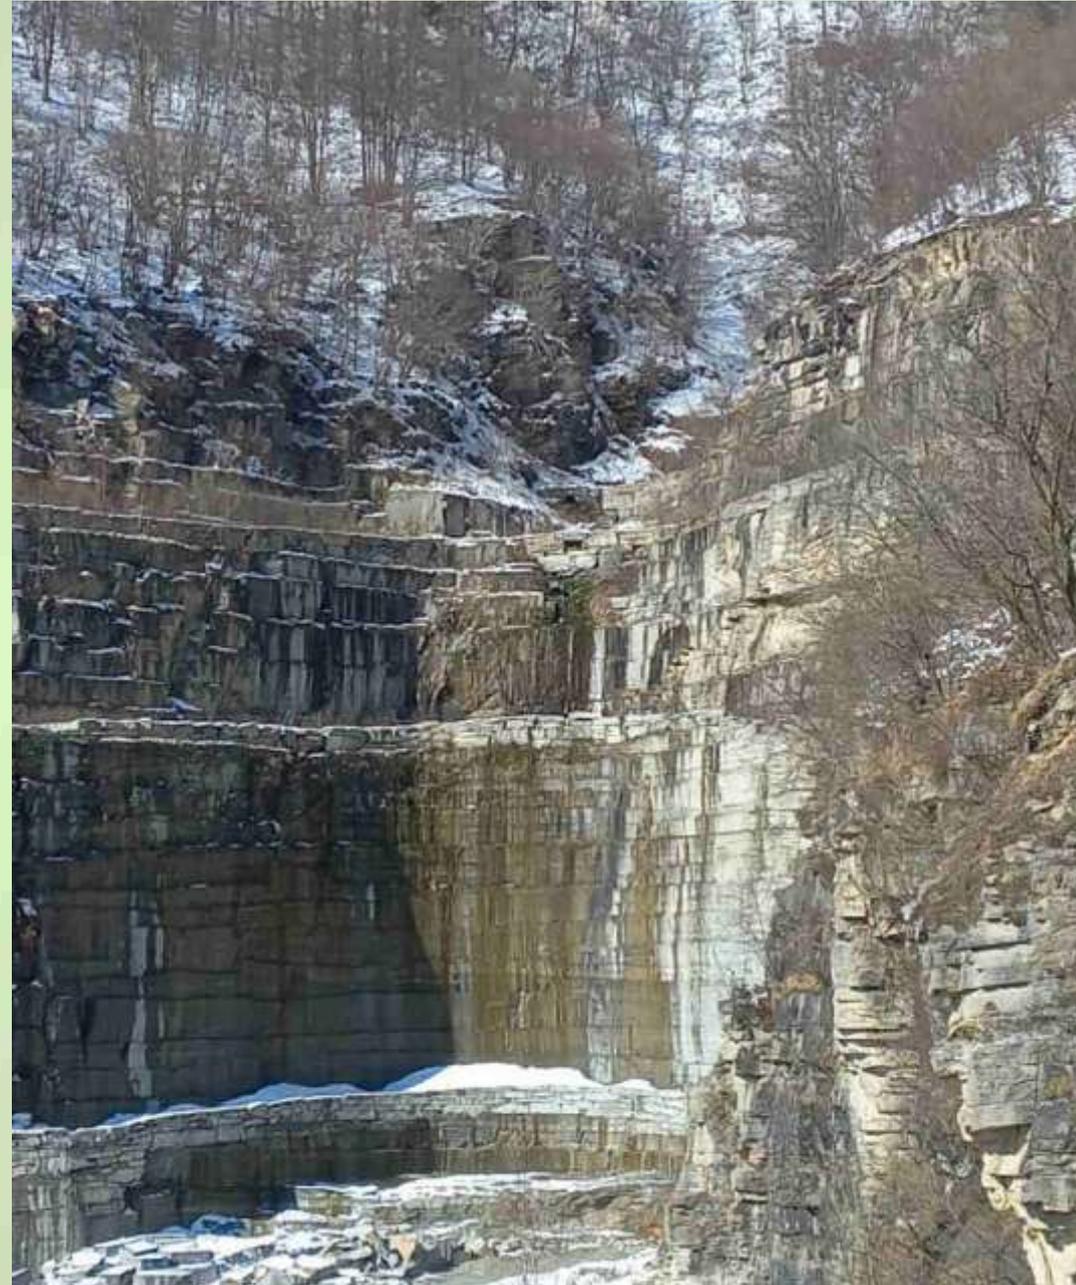
cava di pietra di Luserna, Bagnolo P.te (CN)

Interferenza diretta fra attività di coltivazione e Rio Infernotto che attraversa l'area di coltivazione. In fase di VIA erano state fatte richieste di importanti modifiche progettuali atte a minimizzare i possibili impatti negativi dell'attività estrattiva sull'assetto idraulico dei corsi d'acqua.

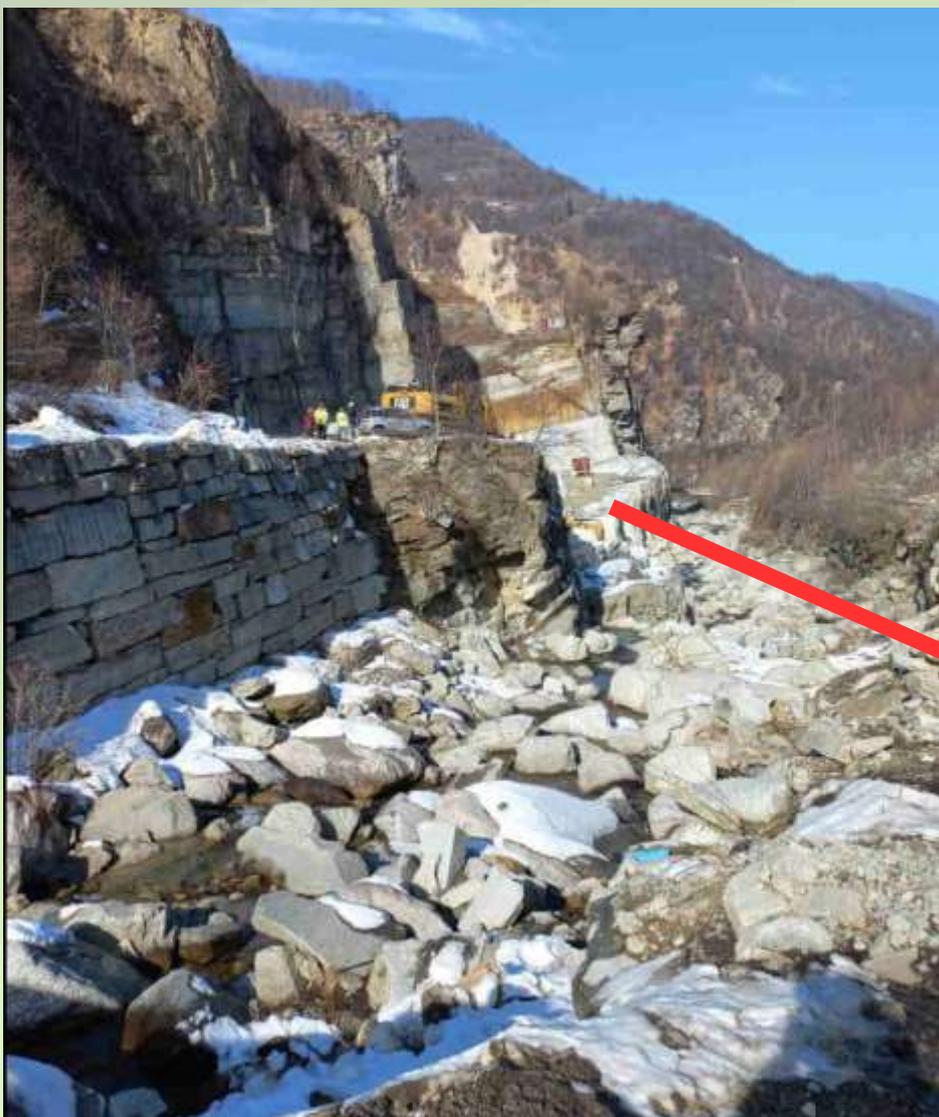
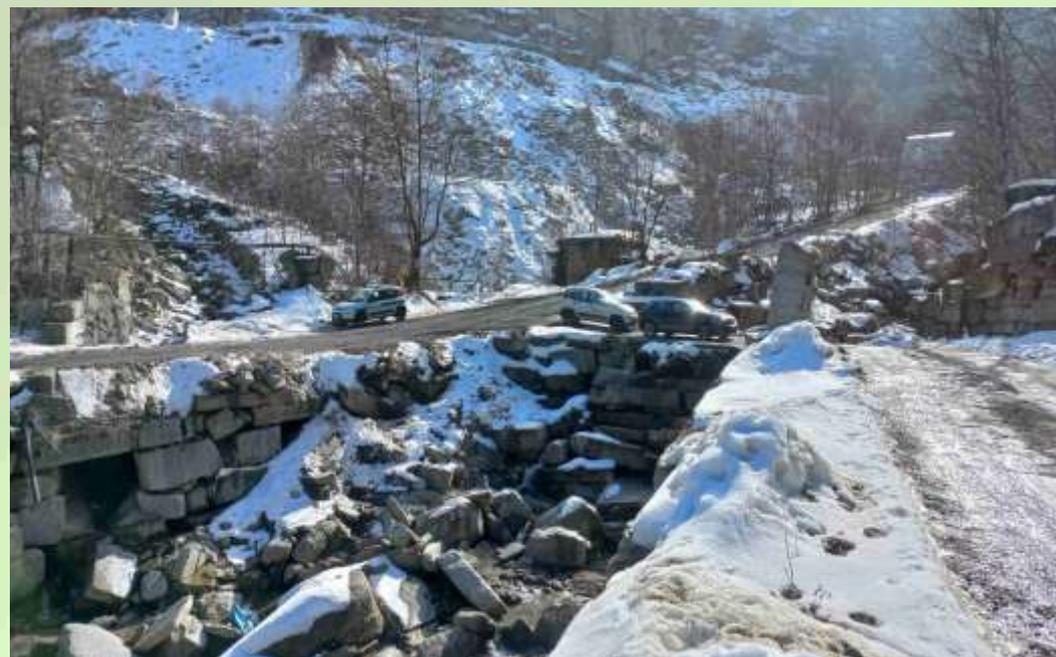
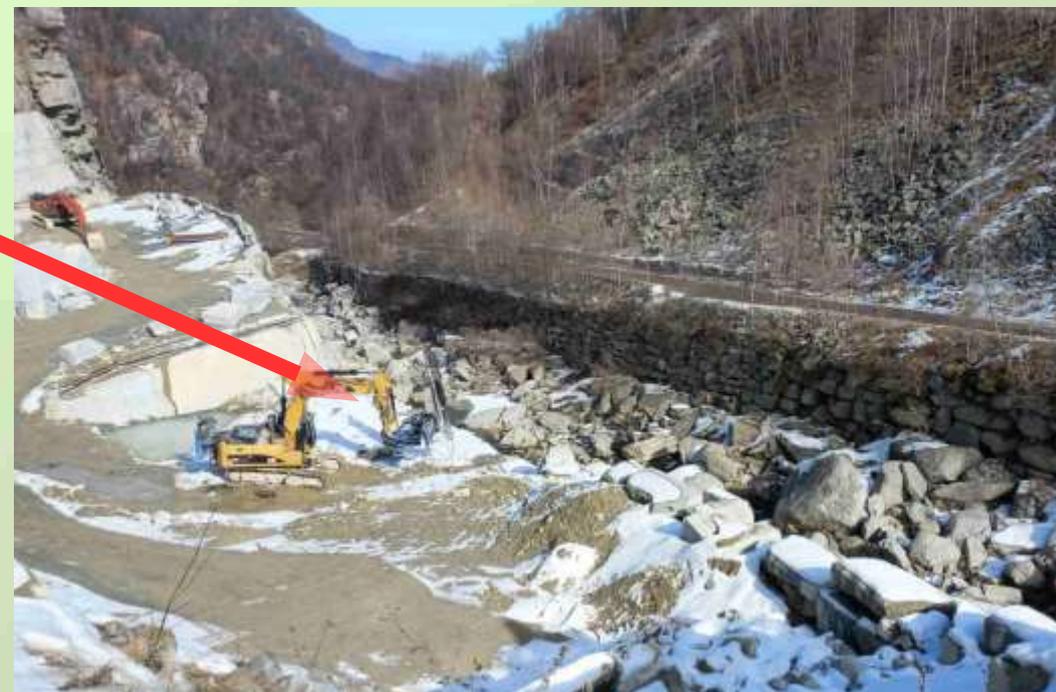
cava di pietra di Luserna, Rorà (TO)

Piazzale di cava interferente con la sponda del T. Luserna. La cava è posta a valle della confluenza del Rio Comba Mora nel T. Luserna. L'accesso alla cava comporta una notevole riduzione della sezione di deflusso del T. Luserna.

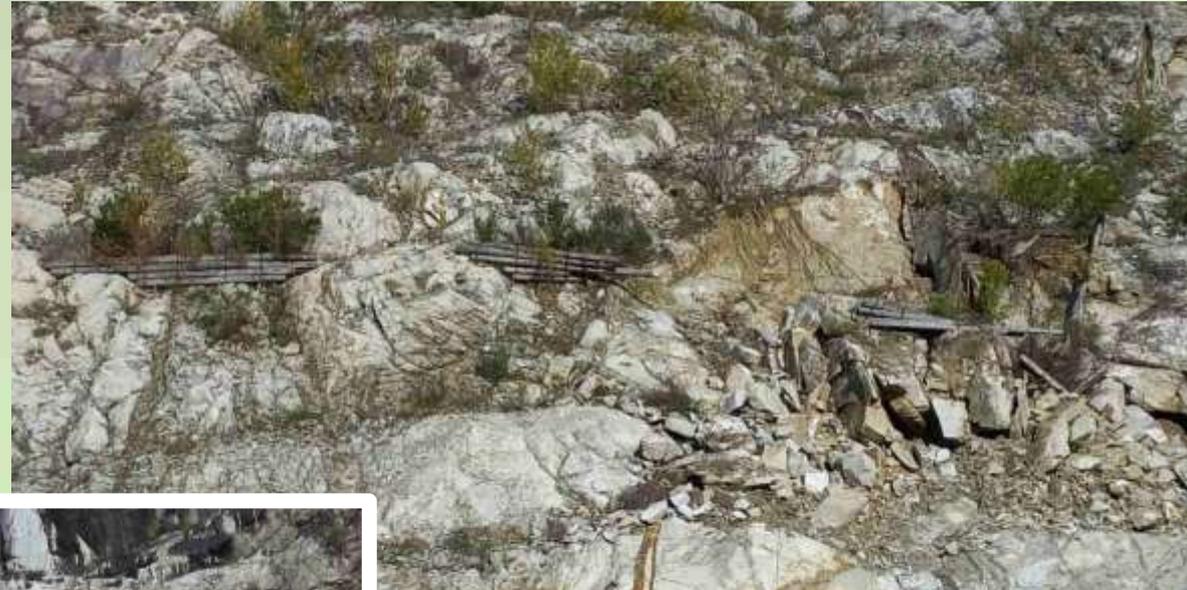
miniera di feldspati, Mergozzo (VCO)

A destra: crollo in corrispondenza di una delle "tasche in terra" innescato dalla spinta dell'acqua agente lungo una discontinuità subverticale parallela al versante;

A sinistra: grossa frana in roccia di circa 10.000 mc di volume che ha interessato un settore in cui era già stata completata l'asportazione del materiale detritico.

Si tratta di uno scivolamento a cuneo determinato da due piani di scivolamento orientati 90/40 e 210/60 che originano una linea di intersezione inclinata di soli 29° che si è instabilizzato a causa della spinta idrostatica in corrispondenza di un persistente giunto di trazione subverticale, parzialmente saturo, orientato parallelamente al versante (160/80) e alto circa 50 m; dagli esiti di una back analysis effettuata dopo l'evento risulta infatti che, in condizioni asciutte, tale cuneo presentava un fattore di sicurezza di oltre 2. In sede di sopralluogo di controllo effettuato nell'ottobre del 2019, era stata prescritta la realizzazione di fori drenanti lungo il versante roccioso in presenza di fratture persistenti orientate parallelamente al pendio.

La denudazione del substrato roccioso per l'asportazione del materiale detritico ha comportato una sensibile riduzione del tempo di corrivazione; previste vasche di laminazione.

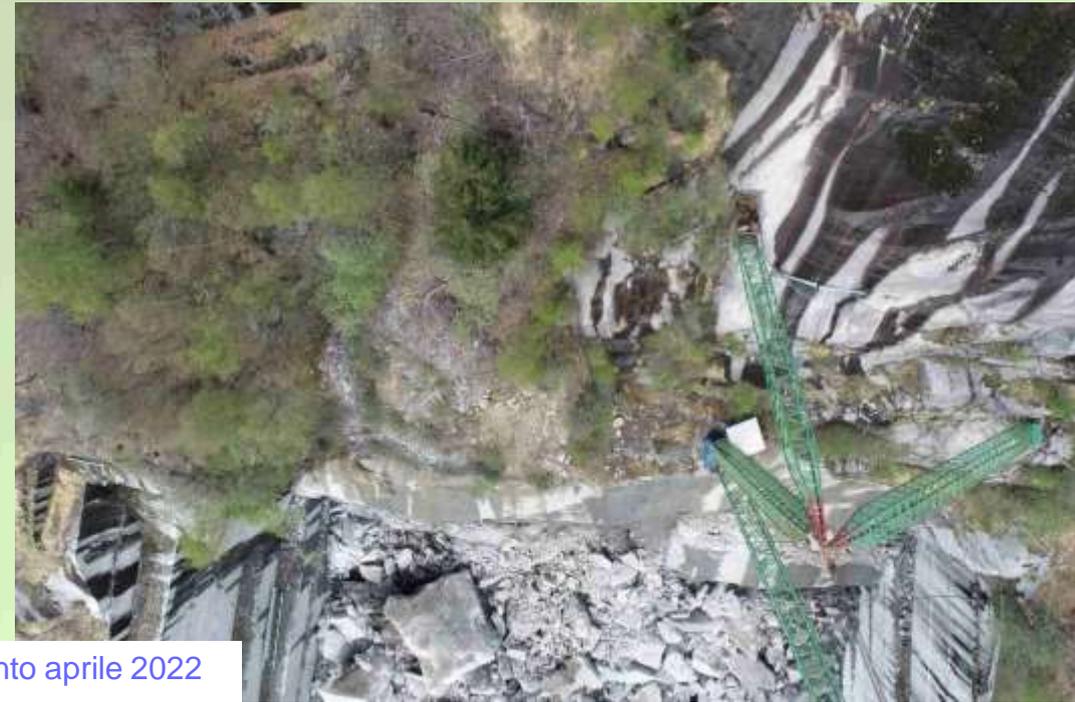
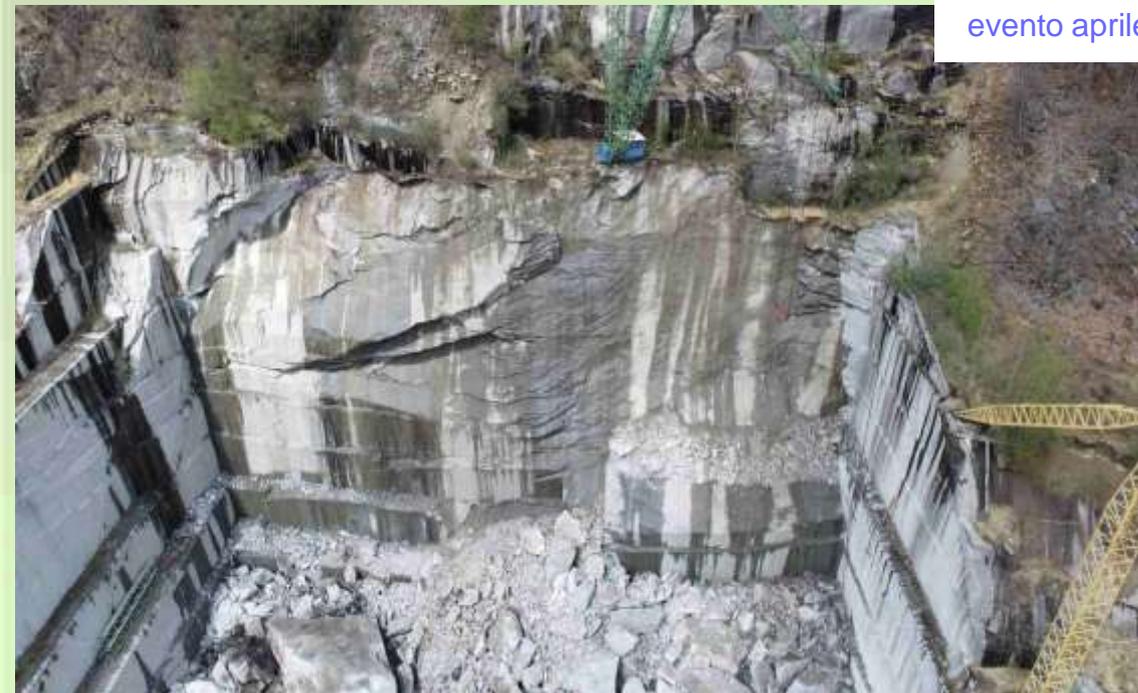
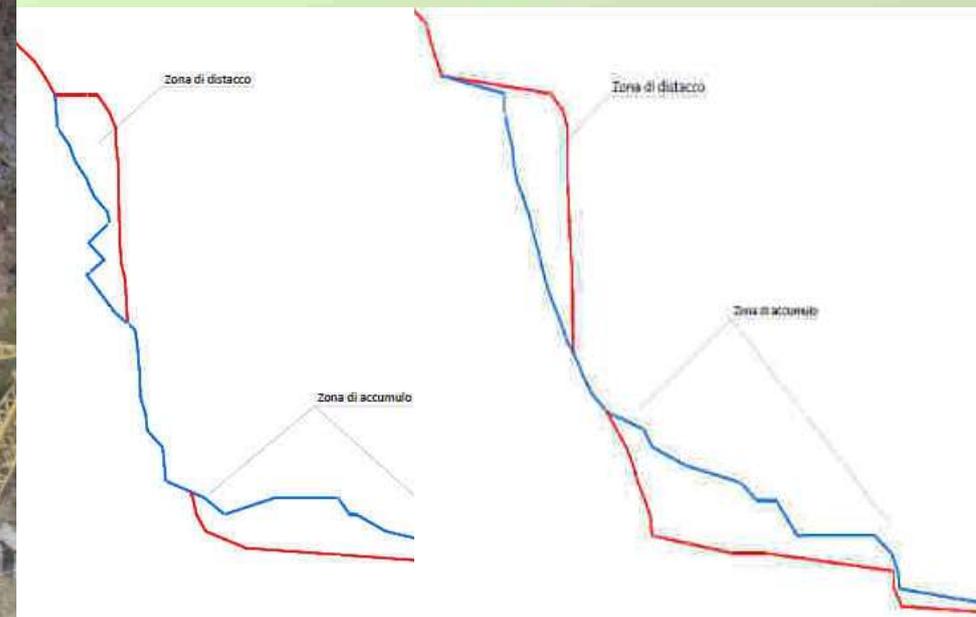
cava di Serizzo, Formazza (VCO)

Grossa frana in roccia di oltre 5.000 mc di volume che ha interessato il fronte principale di coltivazione. Si tratta di uno scivolamento planare avvenuto lungo un importante piano di fratturazione orientato mediamente 160/70; lo scivolamento è, molto probabilmente, stato innescato dall'azione del gelo disgelo dell'acqua all'interno della frattura che ha causato la rottura di ponti di roccia. La mancanza di un'adeguata scopertura in corrispondenza del pendio posto a tergo del fronte non ha permesso il pronto riconoscimento della frattura.

A tergo del fronte è visibile un fenomeno di erosione diffusa a carico della coltre eluvio colluviale causata dalla non corretta regimazione delle acque di versante

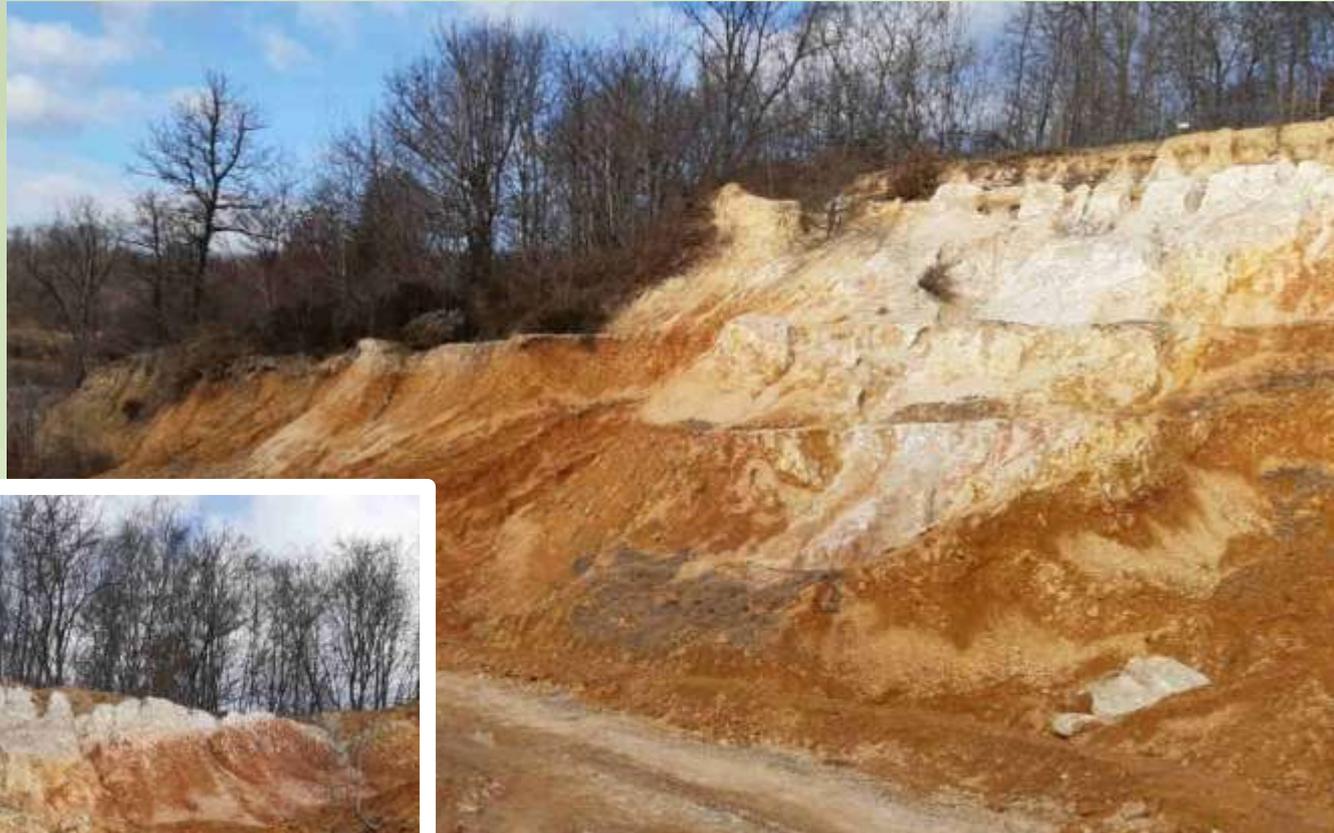
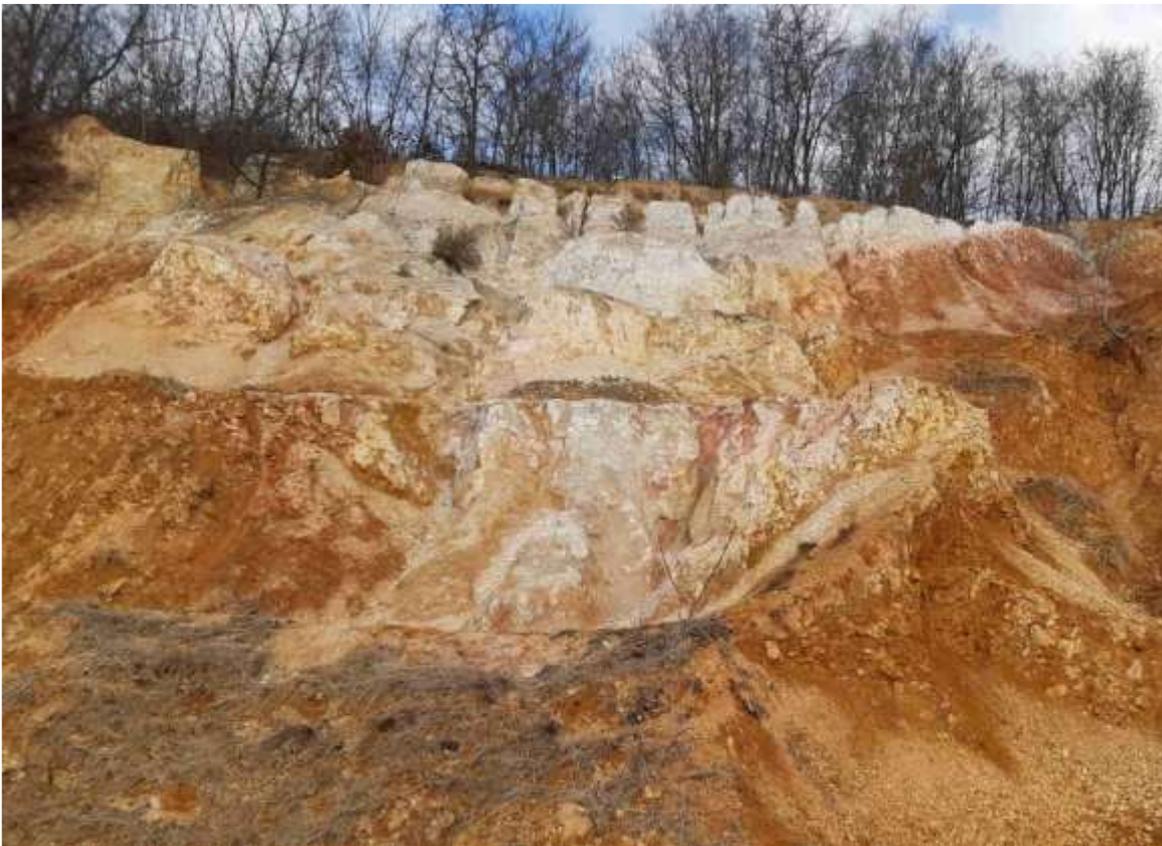
miniera di argilla refrattaria,
Lozzolo (VC)

Problemi di erosione diffusa e fenomeni calanchivi dovuti alla mancata realizzazione delle opere di regimazione lungo i fronti di coltivazione; pertanto in sede di sopralluogo di controllo effettuato nel gennaio 2021 era stata messa a verbale la richiesta di realizzazione delle opere di regimazione

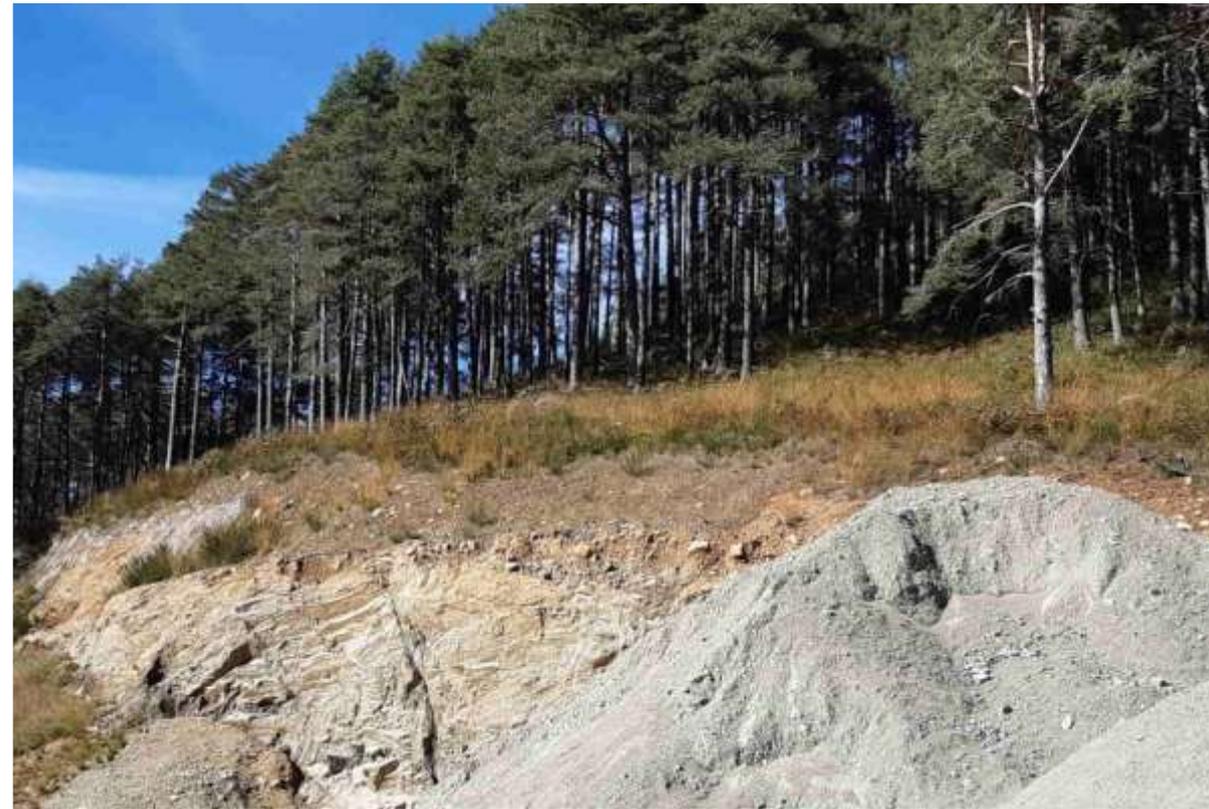
miniera di olivina, Malesco (VCO)

In basso: la realizzazione del fosso di guardia (canaletta in lamiera zincata), a tergo della scarpata di scopertura sommitale ha apparentemente risolto le problematiche erosive che erano state riscontrate nel sopralluogo precedente e la scarpata già recuperata presenta un buon grado di rivegetazione anche senza la realizzazione della grata viva.

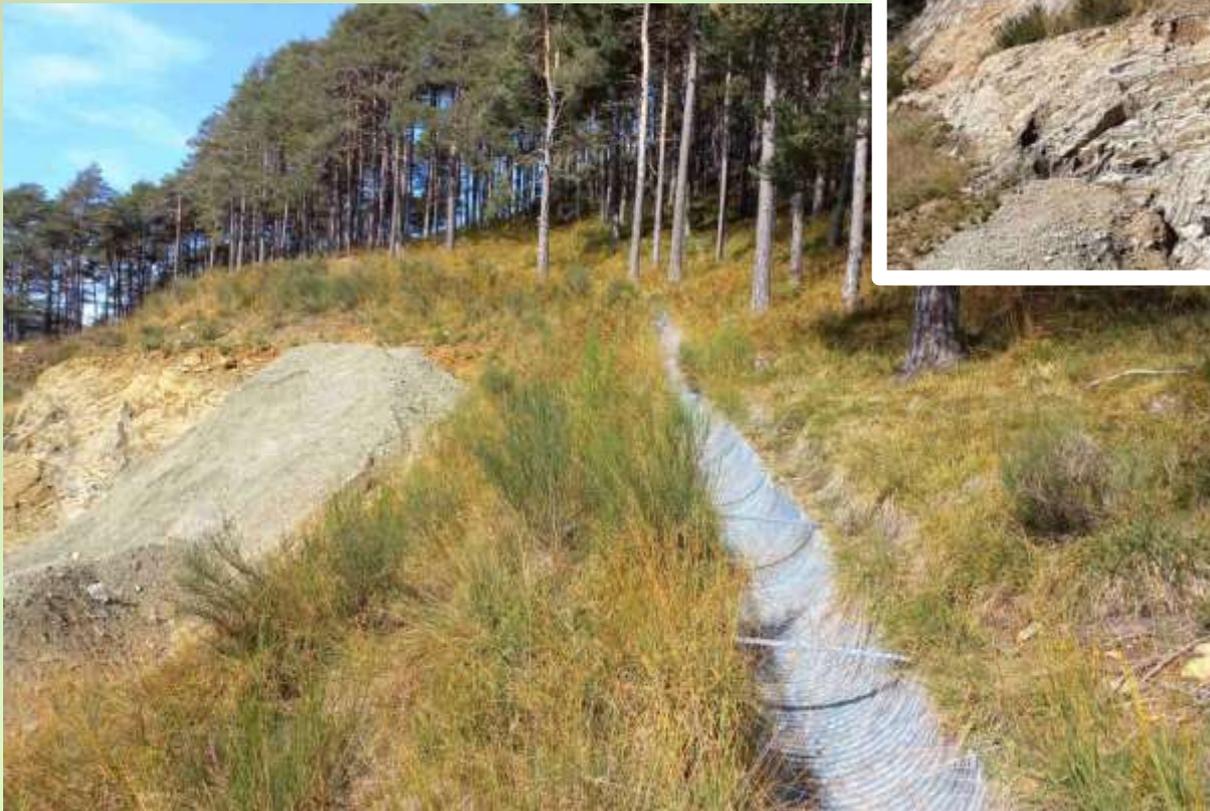
In alto: fenomeni erosivi diffusi in corrispondenza della scarpata di scopertura sommitale, con conseguente danneggiamento degli interventi di recupero ambientale già realizzati (nonostante l'utilizzo ubiquitario di georete). La causa era stata identificata nella mancanza del fosso di guardia previsto in progetto; pertanto in sede di sopralluogo di controllo effettuato nell'ottobre del 2020 era stata messa a verbale la richiesta di realizzazione del fosso di guardia.

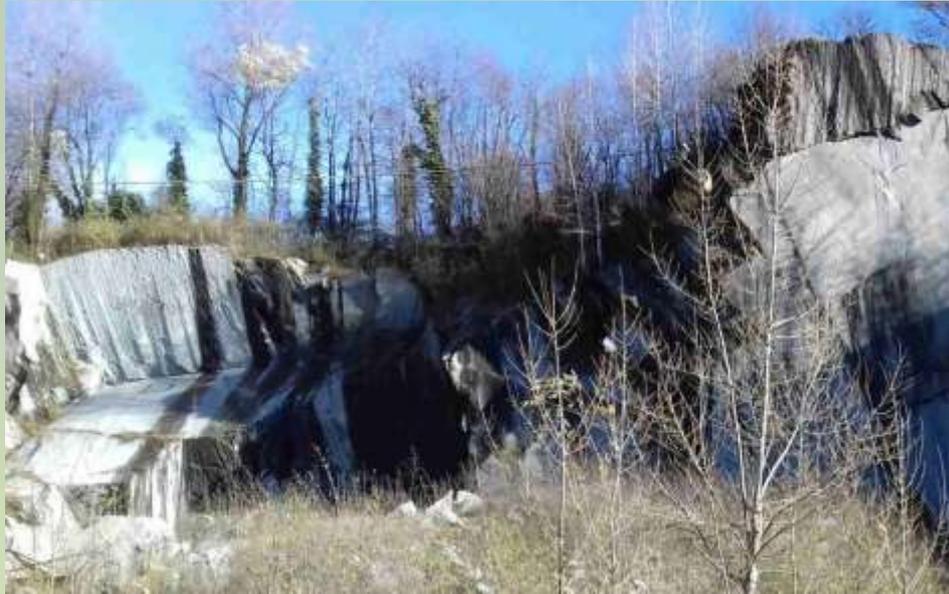
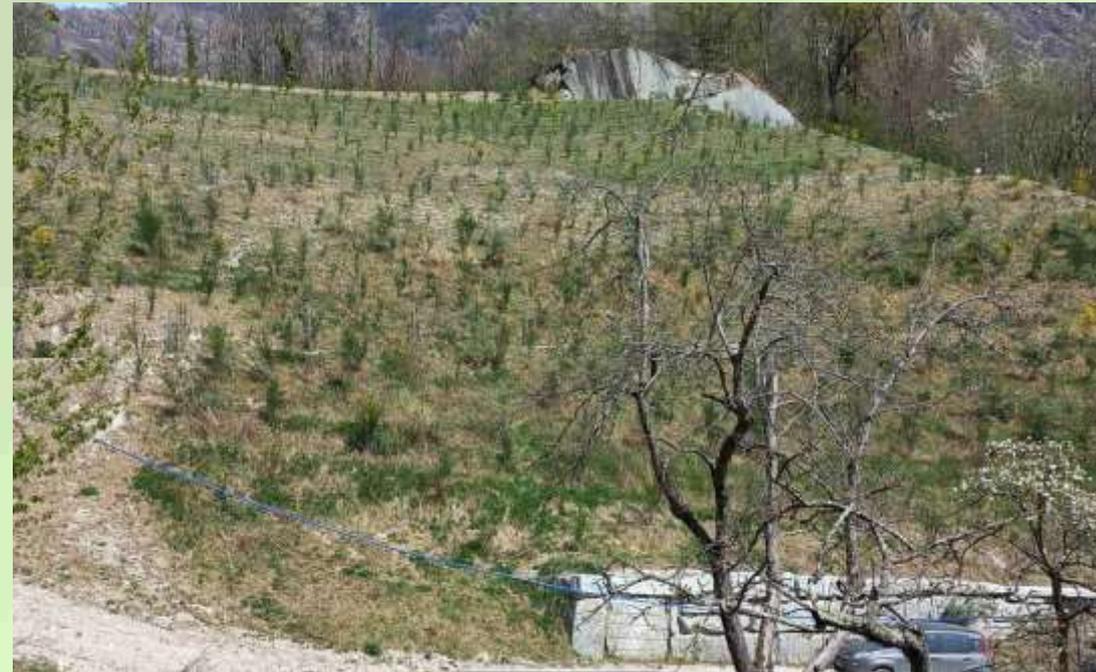
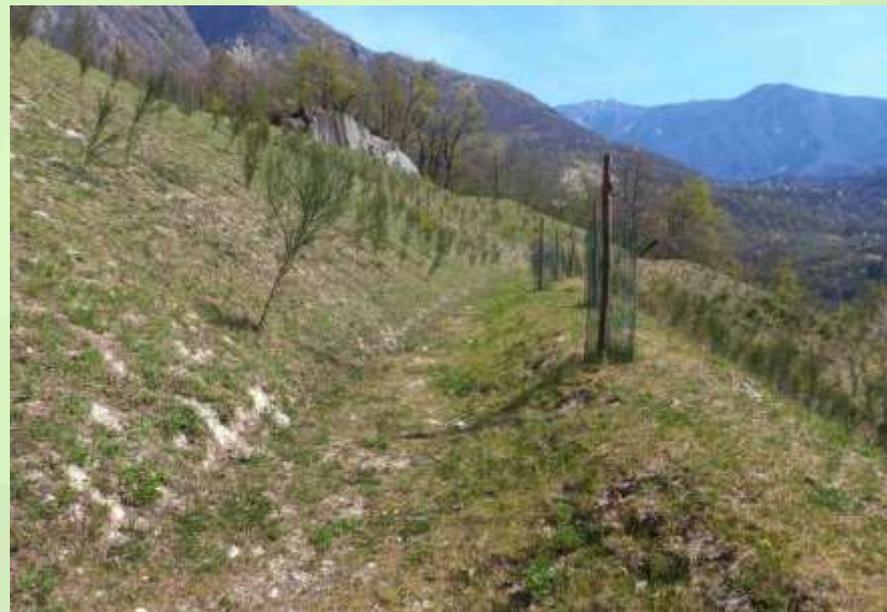
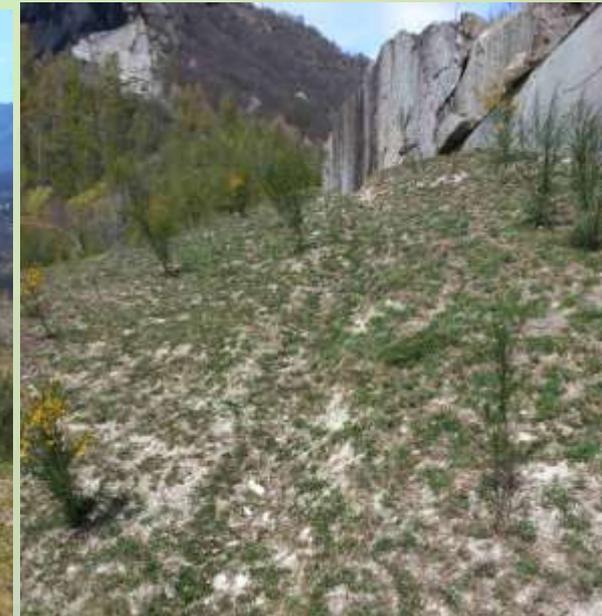
recupero di cava di gneiss, Crevoladossola (VCO)

In alto: immagine della cava prima degli interventi di recupero.

In alto a destra: la cava recuperata.

In basso a destra: particolare delle opere di regimazione.

L'intervento di recupero ambientale è riuscito velocemente grazie alle ridotte pendenze adottate (max 30°), alla corretta regimazione delle acque, (mediante ampie canalette in terra) e all'utilizzo di materiale geotecnicamente idoneo intasato, negli strati più superficiali, con materiale fine.

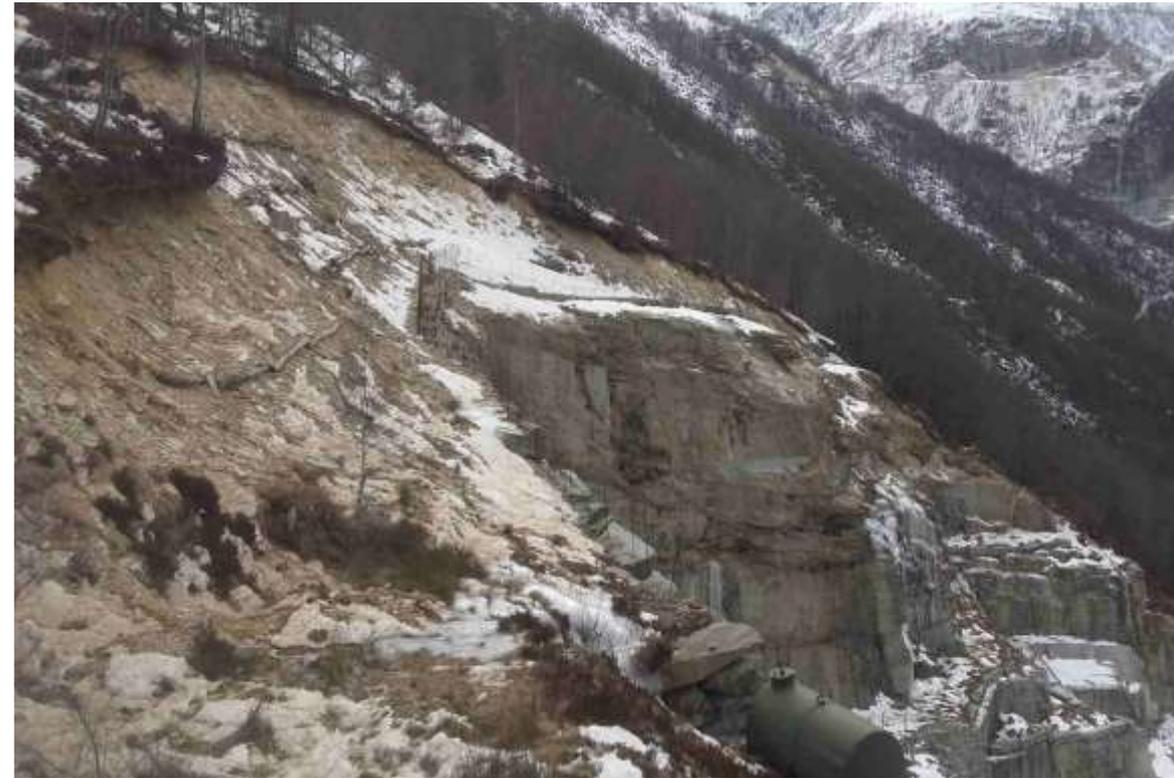
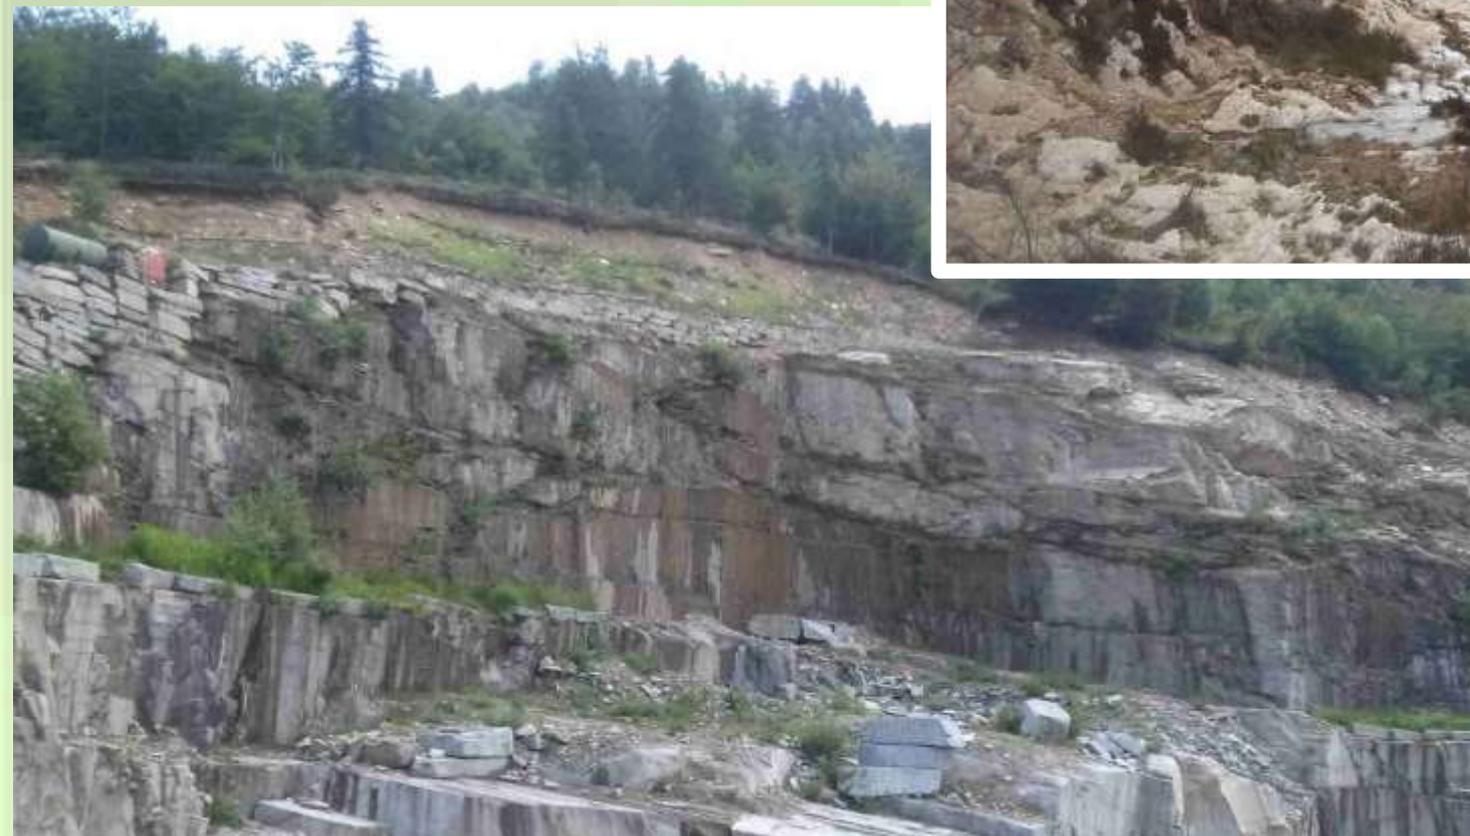
cava di pietra di Luserna, Bagnolo (VCO)

Problematiche connesse alla presenza di elevati spessori di depositi di copertura del giacimento ed alla stabilizzazione della scarpata di scoperta.

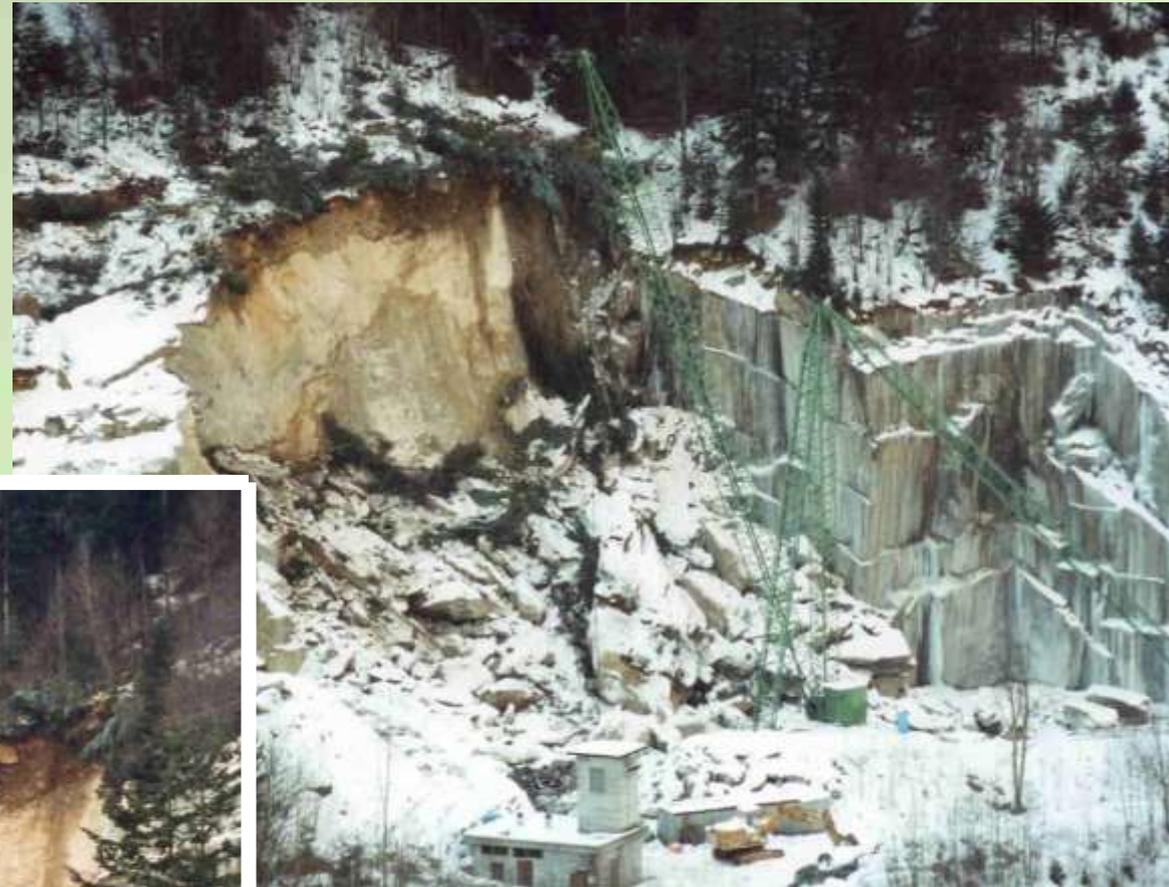
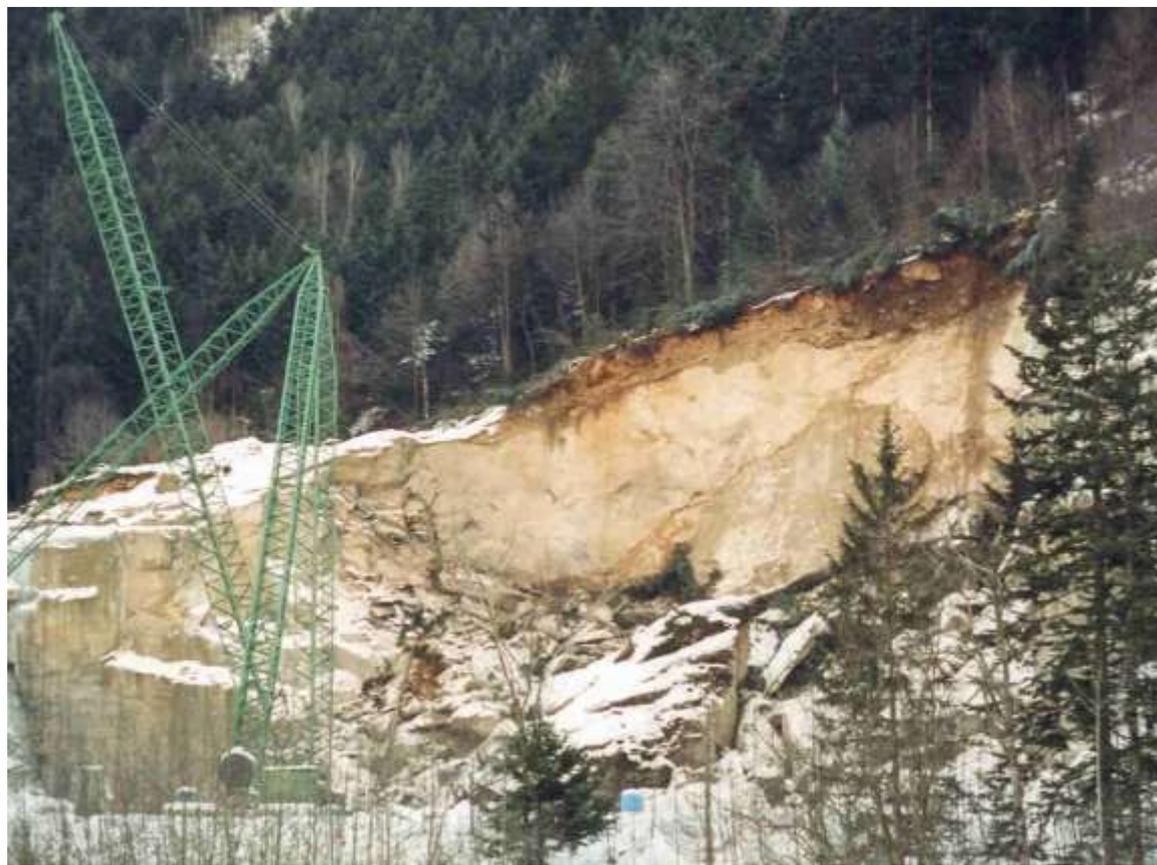
cava di serizzo, Ceppo Morelli (VCO)

Grosso scivolamento in roccia di oltre 10.000 mc verificatosi nel dicembre 2000 in corrispondenza di un piano di faglia non rilevato a causa della mancata realizzazione dei prescritti interventi di scopertura del giacimento; lo scivolamento si è verificato a causa della messa a giorno del piano di faglia in seguito all'abbassamento del piazzale di cava previsto dal piano di coltivazione.

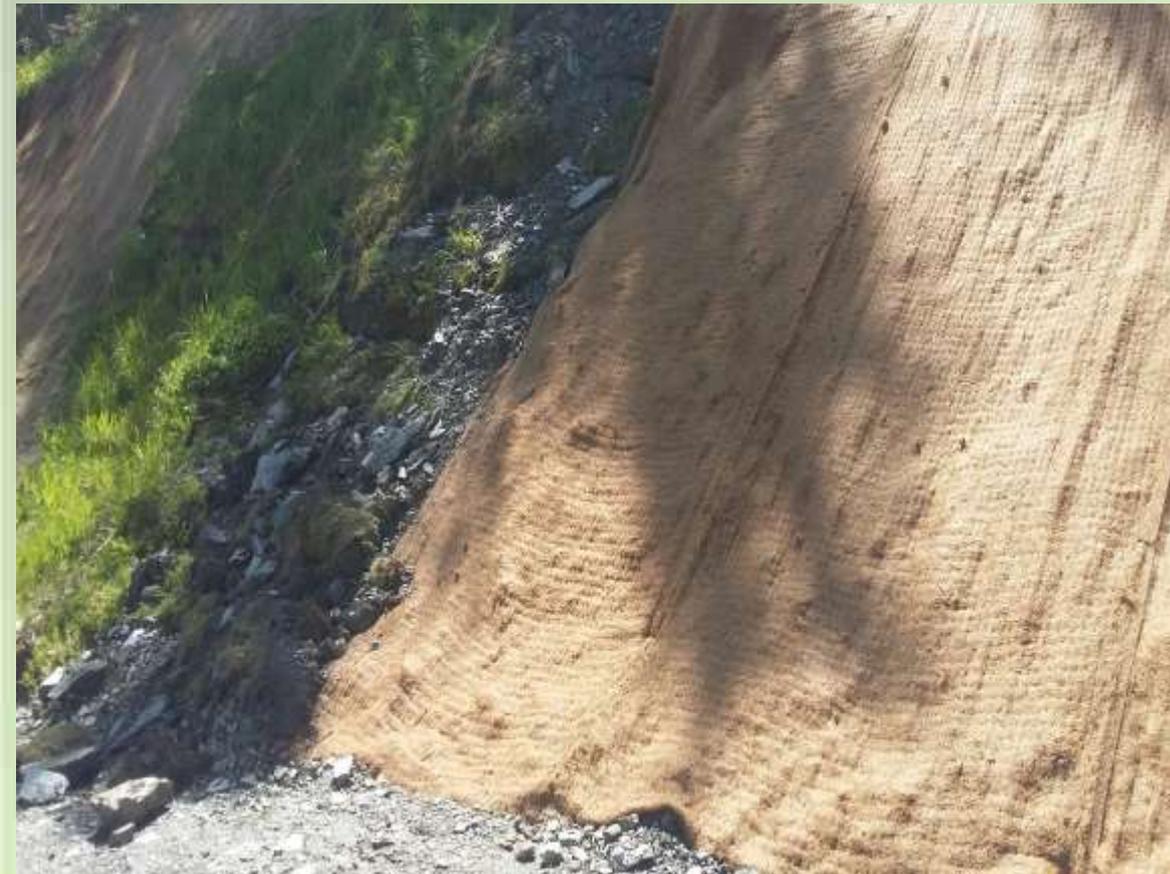
- ⊖ **Inadeguatezza delle soluzioni progettuali per il consolidamento e l'inerbimento delle scarpate**

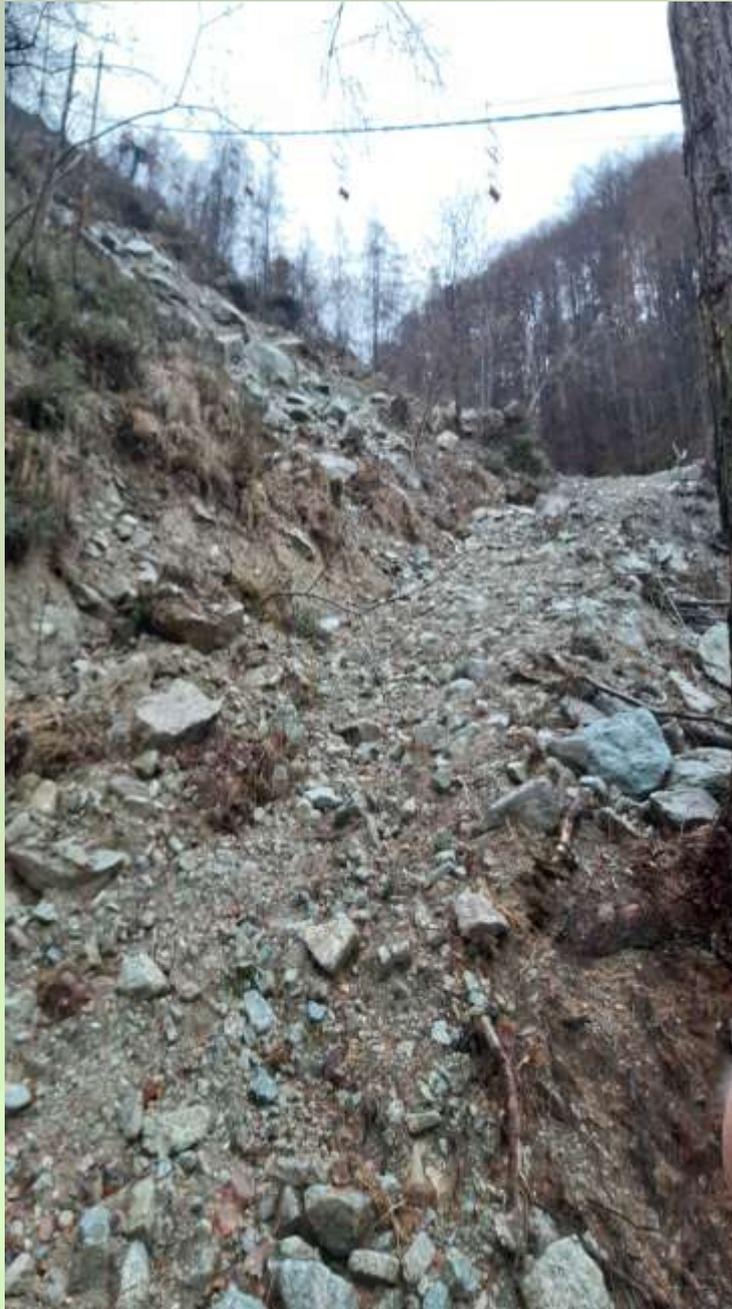
- € **Modalità di realizzazione con mezzi d'opera inadeguati**
- € **Assenza di opere di regimazione delle acque superficiali**
- € **Assenza di opere di sostegno delle scarpate**
- € **Difficoltà a realizzare un efficace inerbimento delle superfici di scavo**
