L'istruttoria tecnica per gli aspetti idrogeologici (parere geologico)

Il parere geologico ex LR/45/89 su cave e miniere

Criticità e soluzioni connesse alle interferenze fra attività estrattiva e regime delle acque superficiali e sotterranee

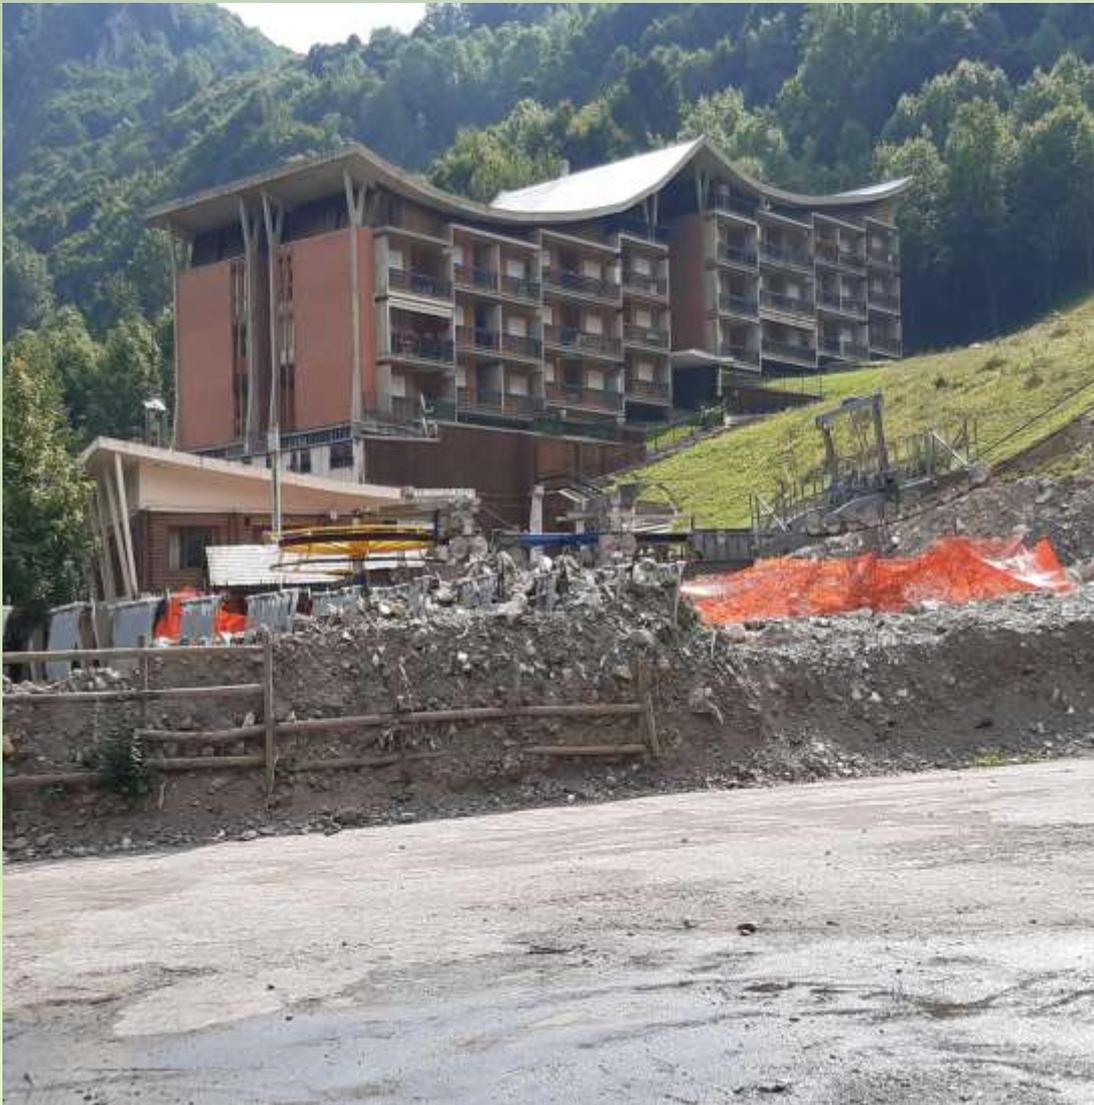
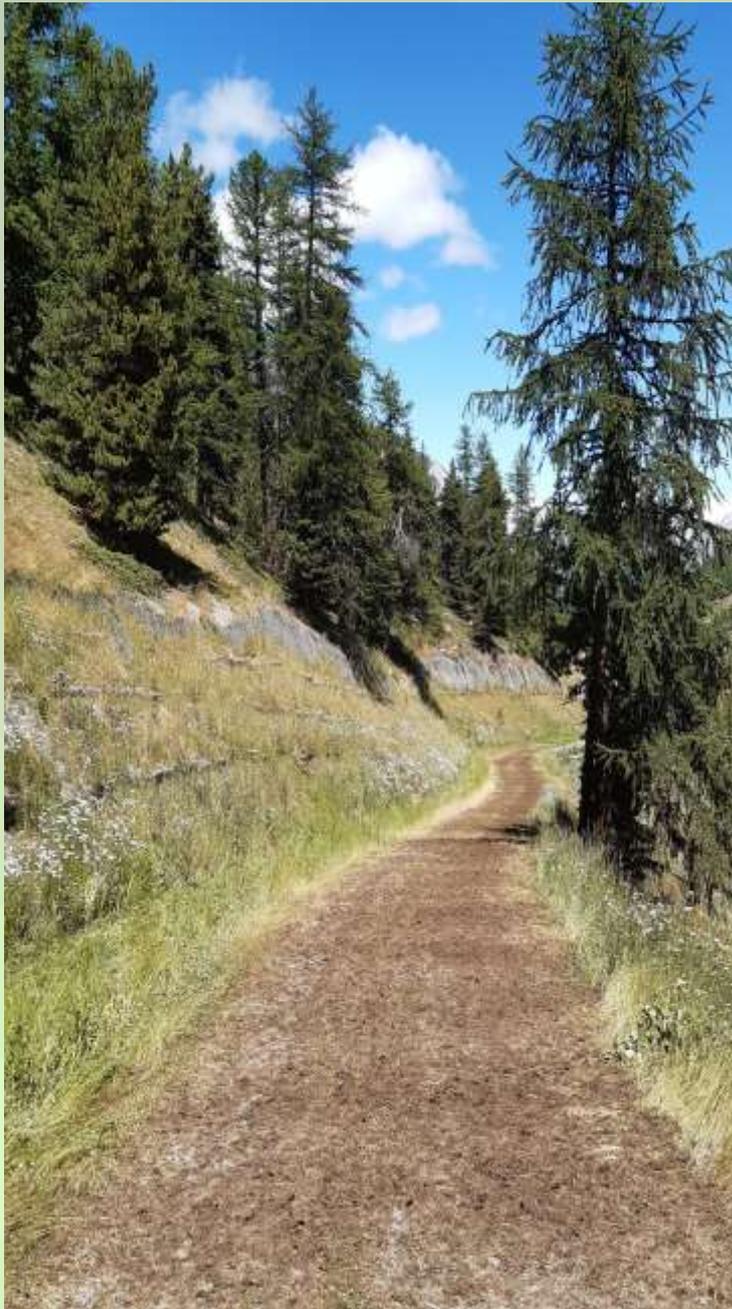
**Esposizione di infrastrutture a fenomeni
torrentizi**

- ⌘ **Eccezionalità degli eventi di precipitazione
intensa (?)**
- ⌘ **Opere di regimazione delle acque superficiali
insufficienti**
- ⌘ **Difficoltà di realizzazione di efficaci opere di
difesa.**

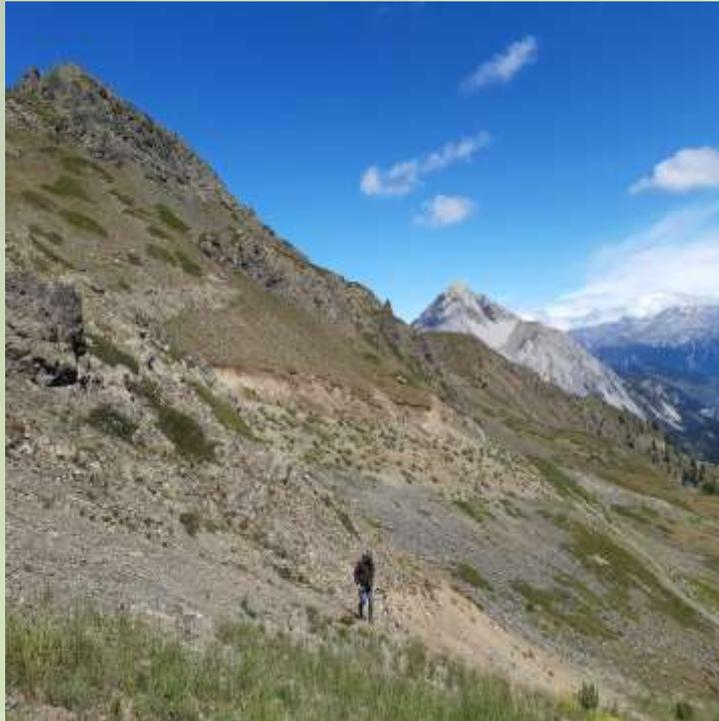
Esempio di ottimale recupero ambientale

- € **Scarpate di pendenza adeguata**
- € **Efficaci opere di consolidamento ed inerbimento delle scarpate**
- € **Corretta regimazione delle acque superficiali**
- € **Inerbimento accompagnato da concimazione**
