Lavori di miglioramento biologico ed idrologico del torrente Casternone

Corpo Idrico interessato: Torrente Casternone

Proponente: Comune di Druento

Bando AcqueVive – Edizione 2019

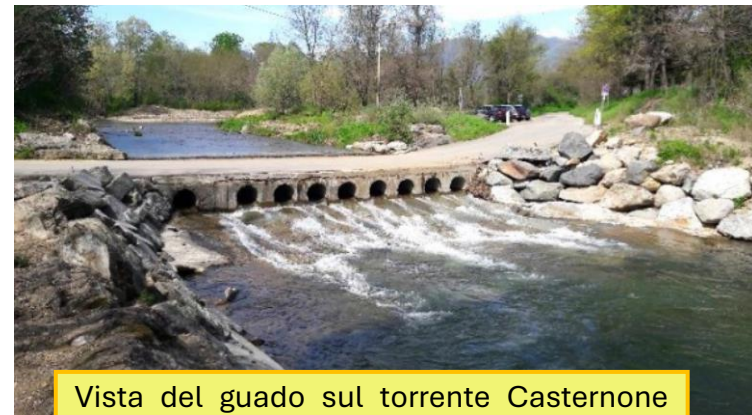
L'opera stradale costituisce **interruzione della continuità fluviale** in quanto vi sono condizioni non compatibili con il passaggio dell'ittiofauna quali il **dislivello monte/valle da superare pari a circa 1.30 m**, l'elevata velocità della corrente nelle tubazioni e lungo la platea di dissipazione e la griglia di intercettazione materiali che non consente di poter risalire il fiume intrappolando la fauna ittica nel canale di caduta sottostante.

Vista del guado sul torrente Casternone
oggetto di intervento

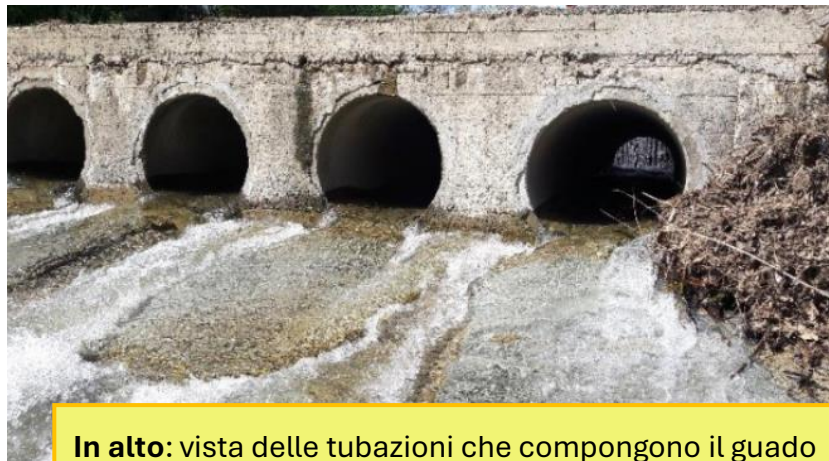
Il guado è costituito da un manufatto in calcestruzzo cementizio gettato in opera nel quale sono posizionate **8 tubazioni in calcestruzzo**. A valle del manufatto è presente una **platea dissipativa in massi squadriati**, aventi i giunti intasati con calcestruzzo cementizio.

In alto: vista delle tubazioni che compongono il guado
In basso: vista del torrente nel tratto a monte del guado

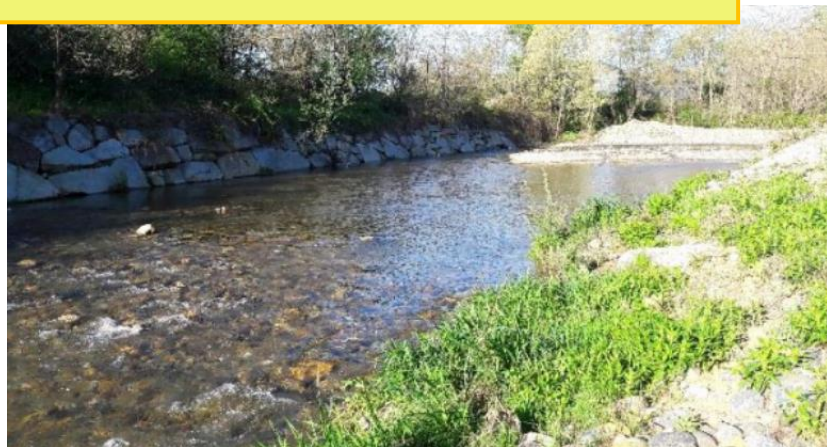
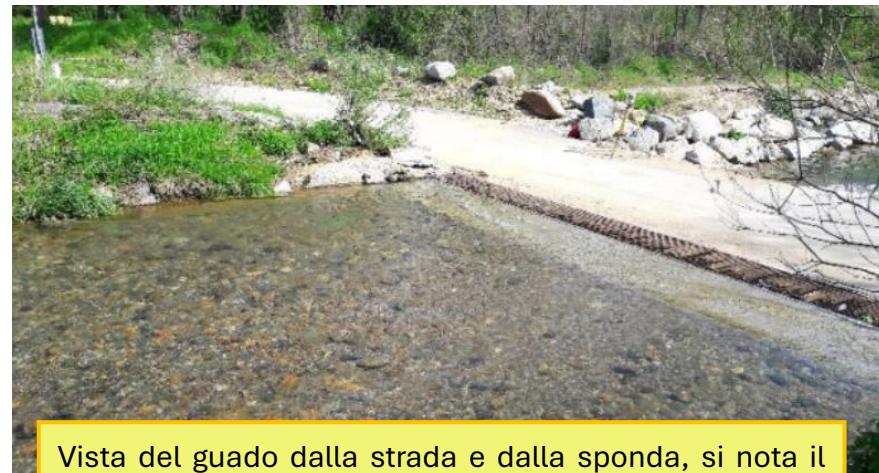
Vista del guado dalla strada e dalla sponda, si nota il particolare della griglia di passaggio dell'acqua verso valle del torrente

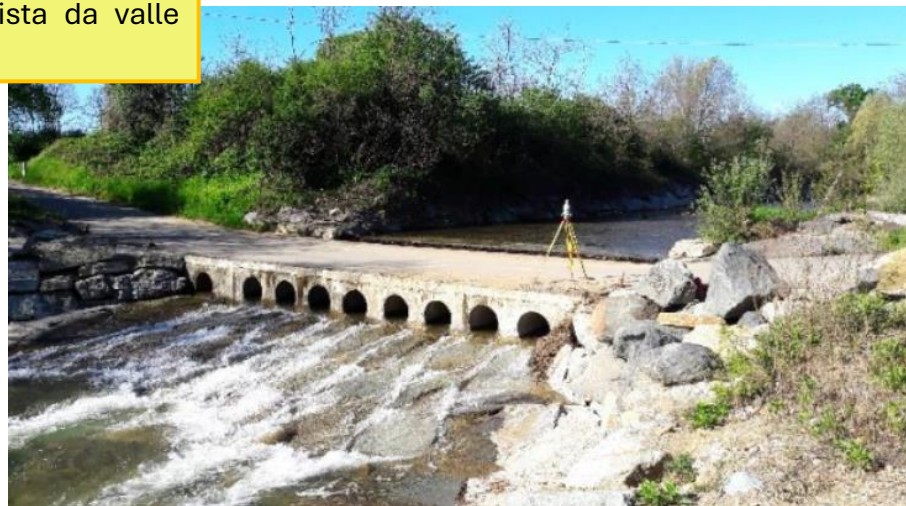
Vista dell'area di intervento vista da valle della traversa

La principale criticità legata all'intervento sul guado è **l'interruzione della continuità fluviale** del corso d'acqua con impedimento del transito delle specie ittiche. Nella scelta di posizionamento della scala di risalita stato scelto il posizionamento in sponda destra, mediante l'eliminazione di una tubazione del guado e sostituendo la stessa con il canale della scala di risalita. Gli interventi in progetto comprendono:

- **Scavi, riporti e demolizioni:** riprofilatura delle sezioni a monte dell'opera in progetto e realizzazione di platee in massi di cava a secco.
- **Opere idrauliche:** realizzazione di una scala per la risalita dell'ittiofauna con vasche successive alternate a setti.
- **Opere accessorie e di complemento:** ripristino della sovrastruttura stradale, delle aree ammalorate del manufatto esistente, del cordolo di pietrame in sponda destra.

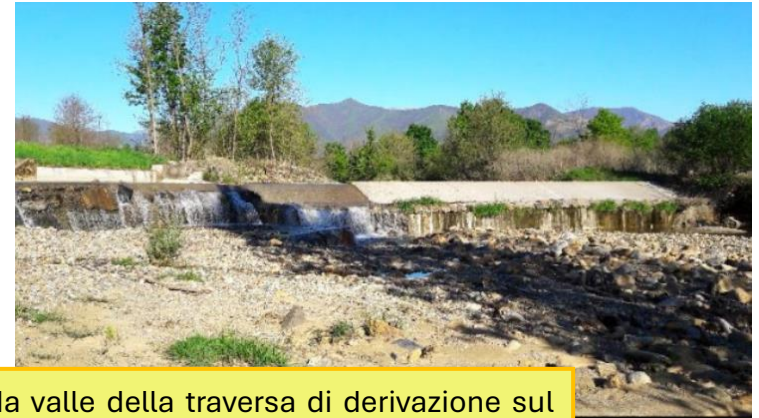
A valle della traversa, il taglione di ancoraggio è stato eroso per un'altezza di circa 2.0 m. Gli interventi compensativi per ridurre gli effetti erosivi, platee e scogliere in massi con giunti intasati, hanno costituito una **barriera invalicabile al passaggio dell'ittiofauna**.

Vista da valle della traversa di derivazione sul Naviglio di Druento

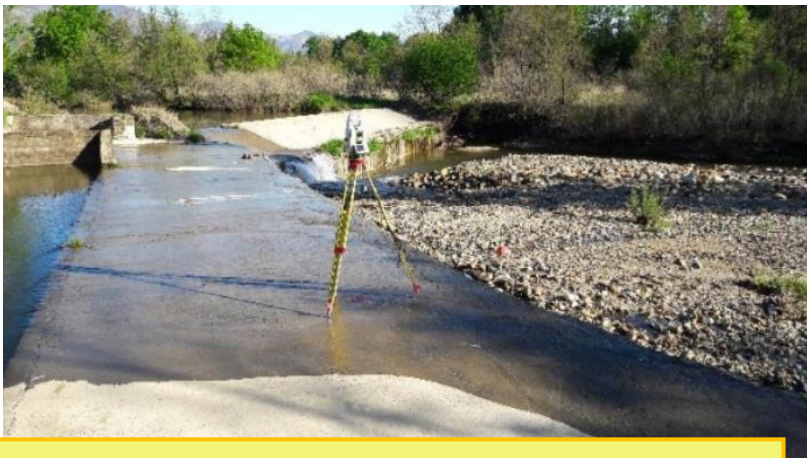
Il **nodo idraulico** è costituito da quattro di larghezza 1.0 m e a comando manuale. Il **canale di scarico** è in calcestruzzo cementizio di 10 m di lunghezza con scivolo per il raccordo al piano alveo.

In alto: vista del canale di adduzione della soglia di sfioro
In basso: vista del nodo idraulico – paratoie di scarico

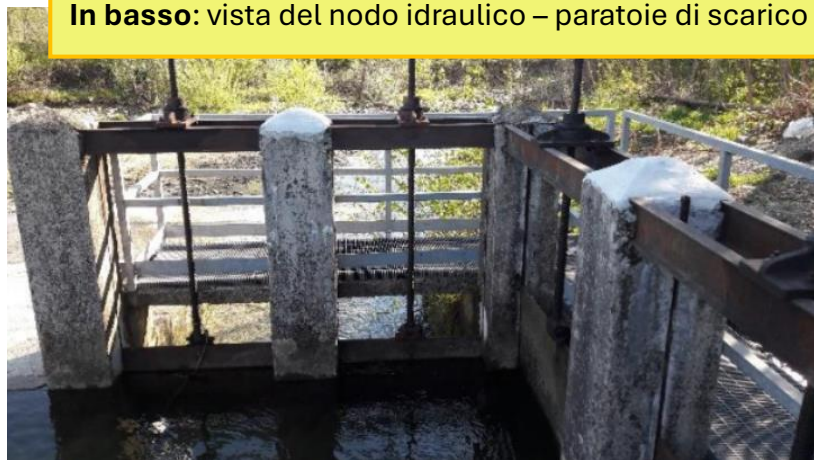
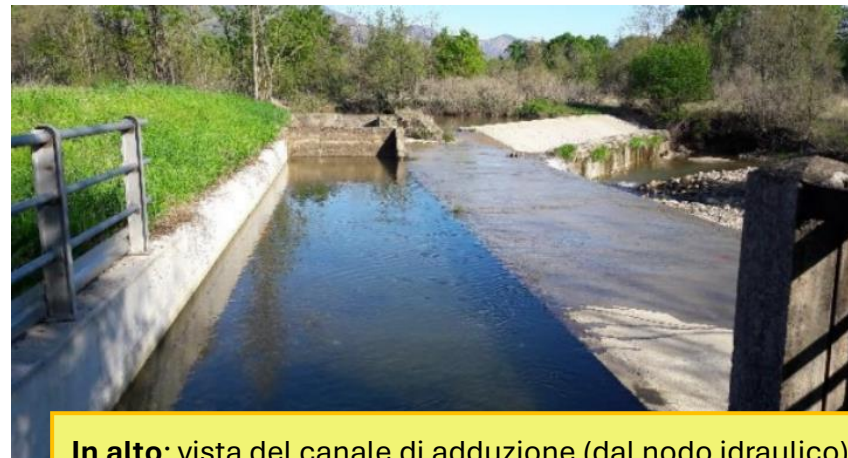
L'alveo a valle dello scarico presenta arbusti diffusi e piante a medio fusto. Il fondo risulta irregolare, con zone di deposito diffuse e ciottoli di dimensioni medie.

In alto: vista del canale di adduzione (dal nodo idraulico)
In basso: canale di scarico ed alveo torrente Casternone

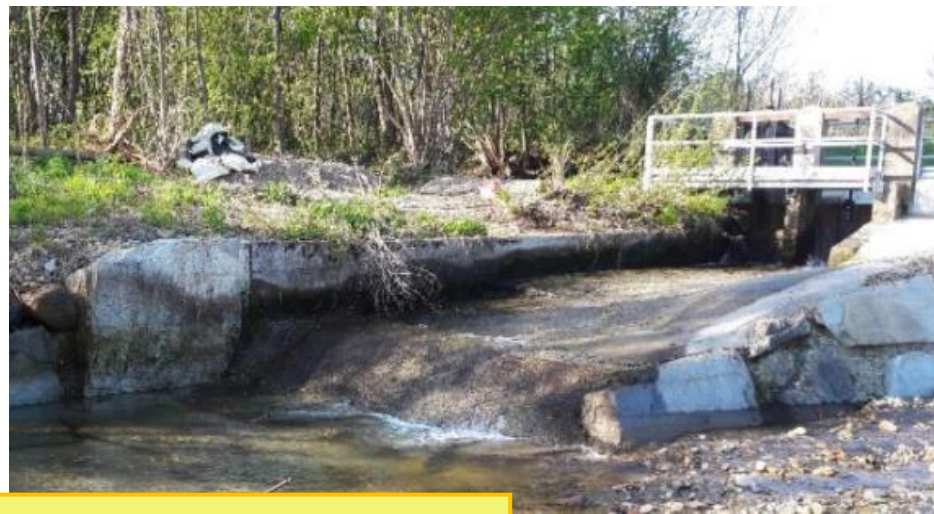
La principale di criticità è l'interruzione della continuità fluviale del corso d'acqua e la difficoltà del transito della fauna ittica.

Vista del canale di scarico a valle della presa

Viste le condizioni del sito il punto in cui è possibile realizzare un passaggio per la risalita dell'ittiofauna è soltanto in corrispondenza del canale di scarico esistente sul nodo idraulico dell'opera di presa del Naviglio di Druento. Gli interventi in progetto comprendono:

- **Scavi e riporti:** riprofilatura del fondo dell'alveo e sponda destra, posizionamento del muretto di contenimento laterale in sponda sinistra.
- **Opere idrauliche:** realizzazione della scala per la risalita dell'ittiofauna realizzata mediante vasche successive alternate con setti.
- **Opere accessorie:** realizzazione di passaggio attraverso in Naviglio di Druento per l'accesso al sito di intervento, posizionamento di n.2 misuratori di portata sul nodo idraulico.

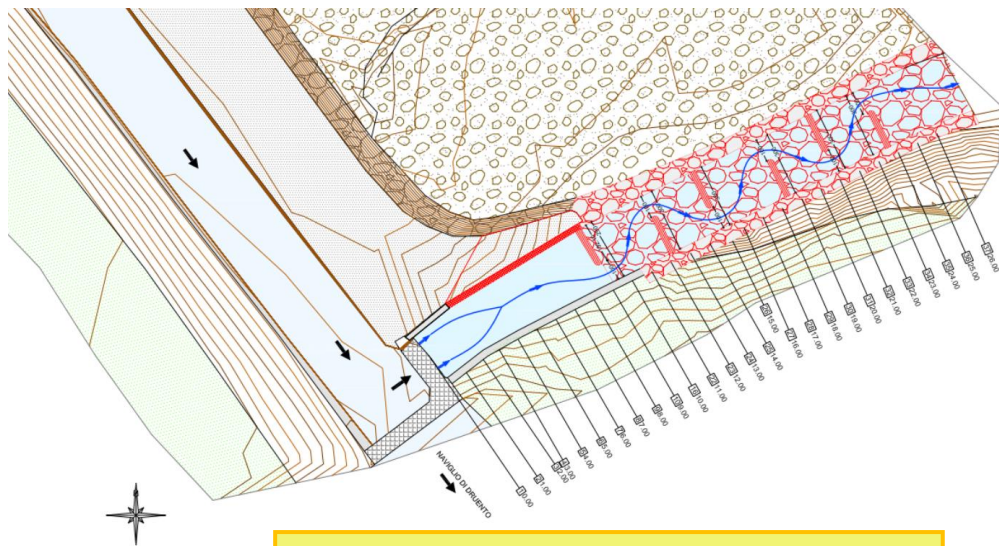
Tavola progettuale della variante di progetto

In corrispondenza dell'opera di presa, il progetto prevedeva che la scala di risalita fosse ripartita in due percorsi facenti capo alle paratoie del nodo idraulico. In esecuzione, non è stata eseguita la ripartizione in quanto, dovendo posizionare i misuratori di portate, è stato valutato di non posizionare due sensori a pressione in corrispondenza delle due paratoie. La dimensione delle “vaschette” previste da progetto, risultava troppo piccola e presentava perturbazioni del flusso che avrebbero alterato la misura.

Come conseguenza della scelta è stata valutata la possibilità di **realizzare la scala di risalita in massi**, le dimensioni, però, sono tali da non poter rispettare le ridotte dimensioni in progetto. Si è scelto di realizzare un **unico passaggio per la scala di risalita**.

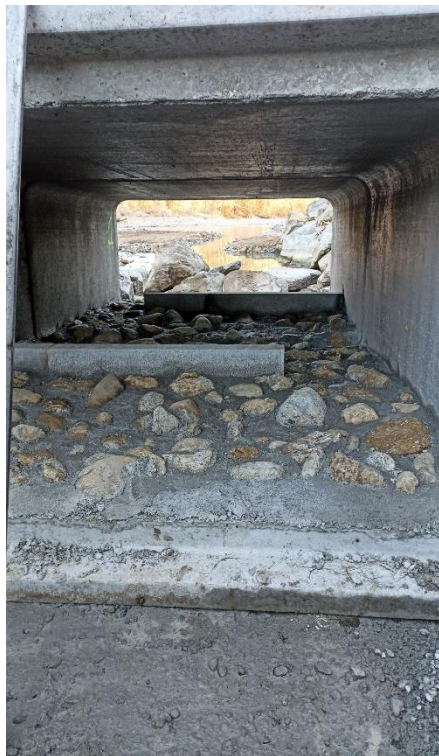
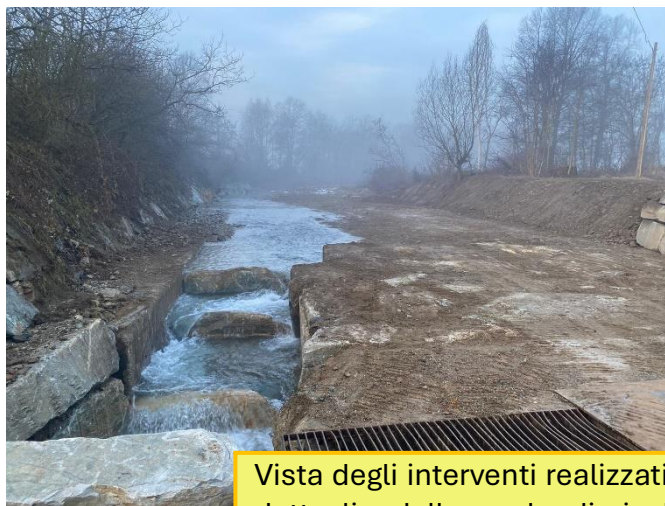
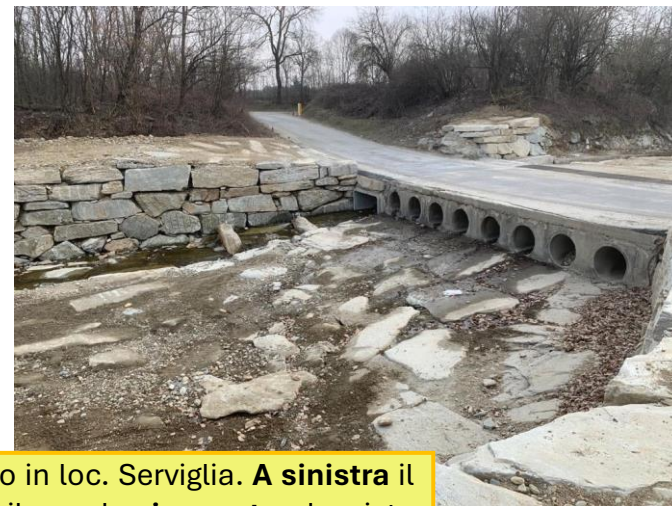
Vista degli interventi realizzati sul Guado in loc. Serviglia. **A sinistra** il dettaglio della scala di risalita sotto il guado, **in centro** la vista dell'intervento dal guado, **a destra** vista dell'intervento da valle

L'intervento di riqualificazione è terminato **nell'aprile 2022**. I lavori in progetto sono stati realizzati interamente per come previsto per il punto A.

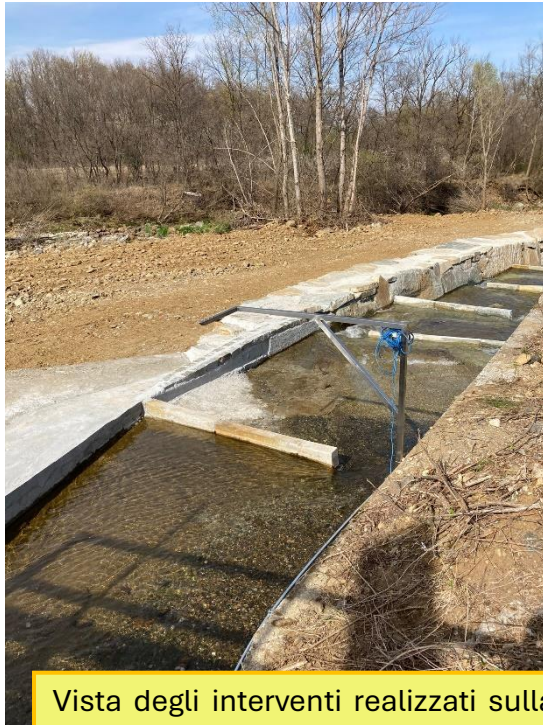
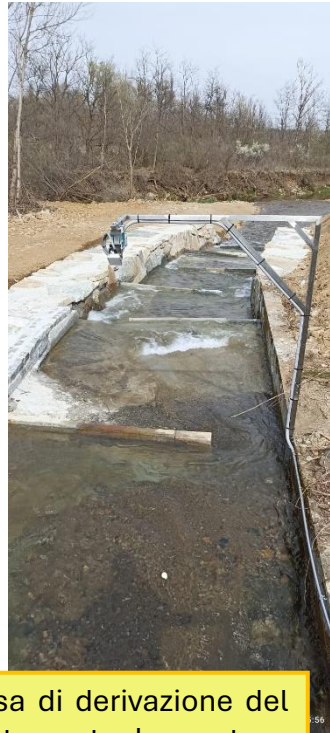
Vista degli interventi realizzati sulla traversa di derivazione del Naviglio di Druento. A sinistra la vista dell'intervento da monte, a destra la vista dell'intervento da valle.

Per quanto riguarda l'intervento sulla traversa di derivazione, il lavoro è stato realizzato come da progetto, al netto della variante di progetto in corso d'opera presentata.
