Arpa Piemonte
Dipartimento Rischi Fisici e Tecnologici
Struttura Semplice Radiazioni ionizzanti e Siti nucleari

Attività di monitoraggio e controllo di Arpa Piemonte

Tavolo della Trasparenza
Saluggia, 15 marzo 2019

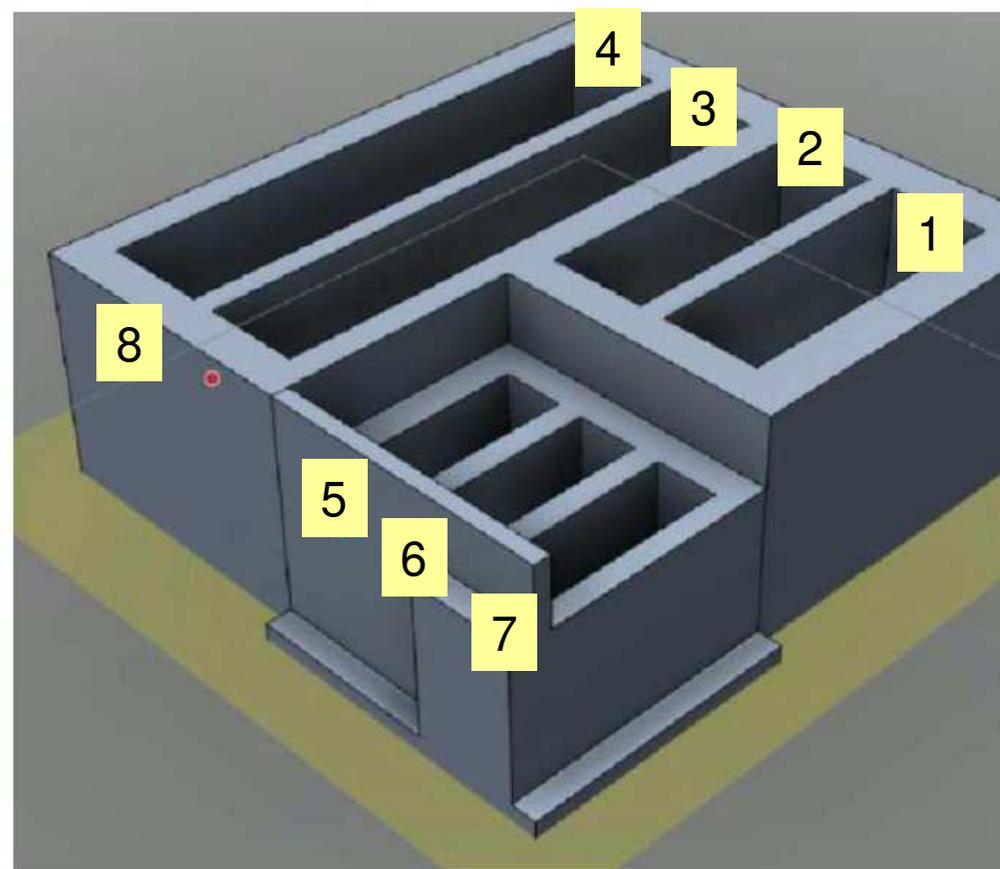
vaNova ha provveduto all'effettuazione di carotaggi nelle pareti dell'edificio, corrispondenza di ogni vano in cui l'edificio è suddiviso.

Attraverso i fori di carotaggio sono stati effettuati:

videoispezioni

misure di dose

misure di contaminazione superficiale.

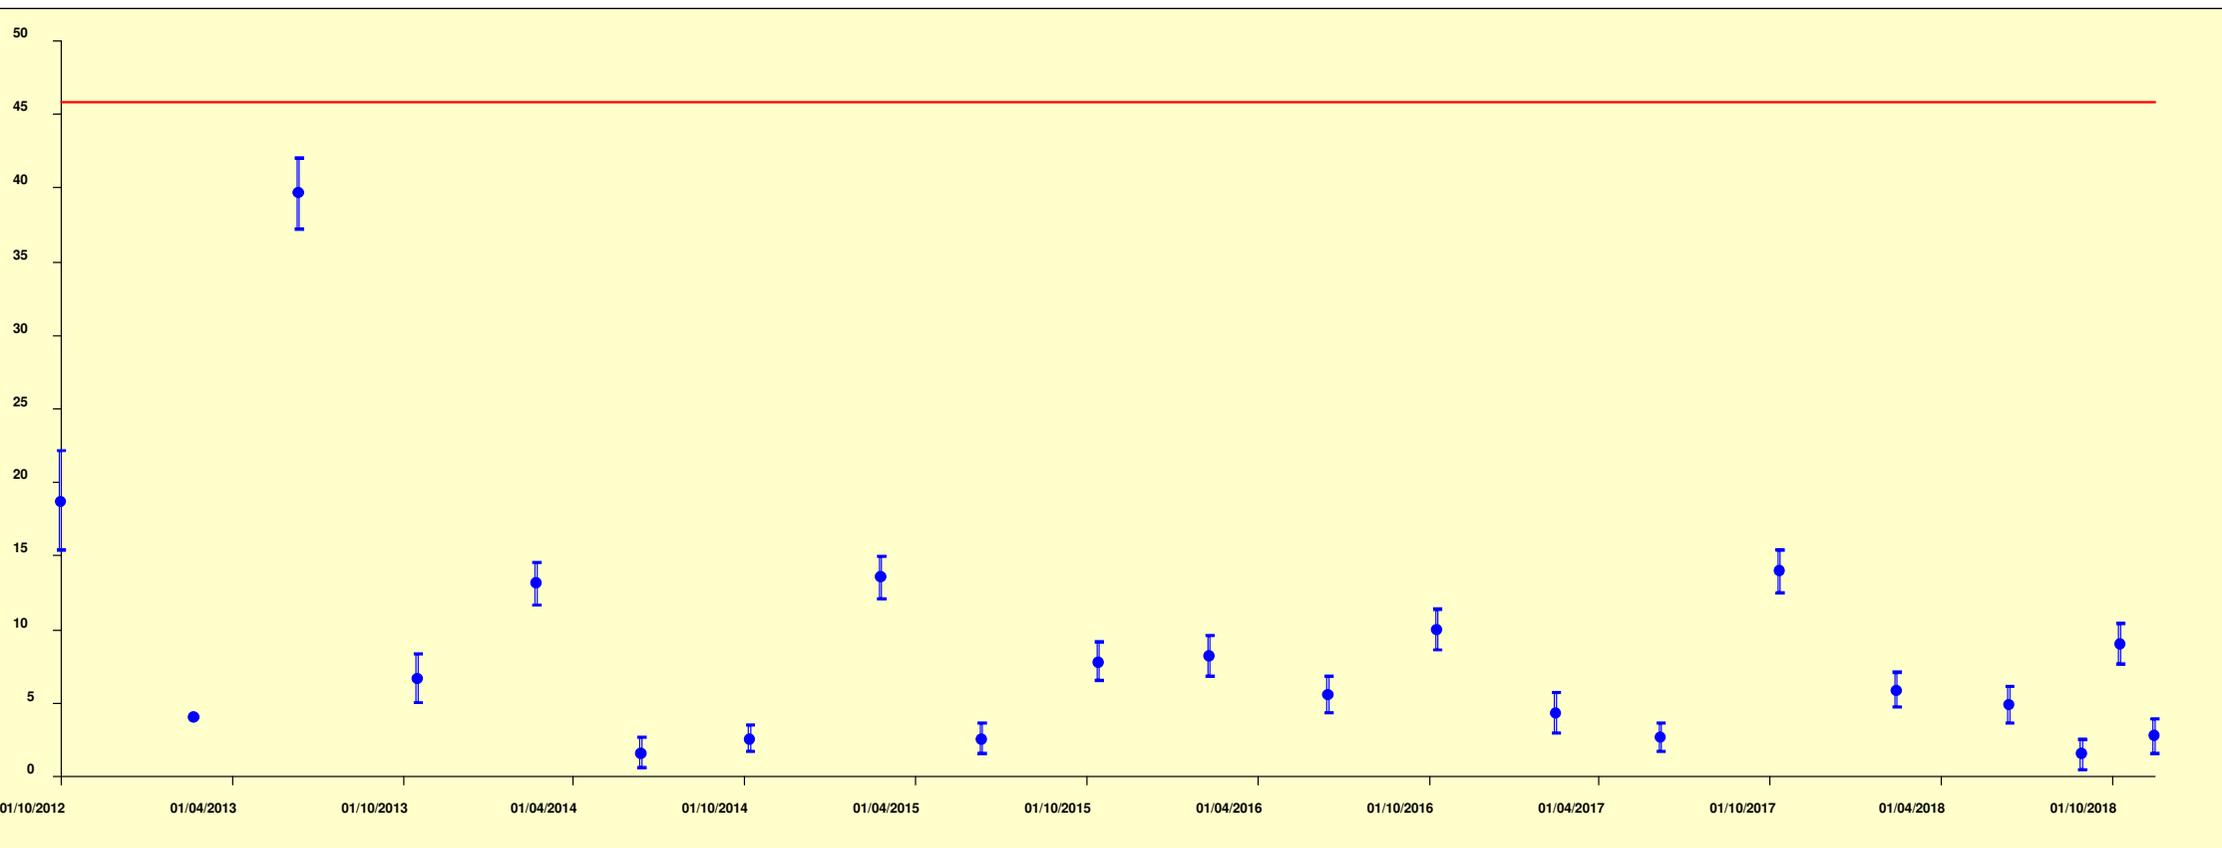
Andamento della concentrazione di H-3 nell'acqua di falda campionata nel punto SO16 (Bq/l)

- > Le misure effettuate consentono di affermare che vi è una significativa contaminazione da H-3 nel vano 4 del Bunker correlabile ai rifiuti radioattivi toccati.
- > La presenza di H-3 riscontrata da tempo nell'acqua di falda superficiale campionata dai pozzi posti a valle dell'edificio Bunker è ragionevolmente imputabile alla contaminazione che dal vano 4 del Bunker si è diffusa nell'ambiente.

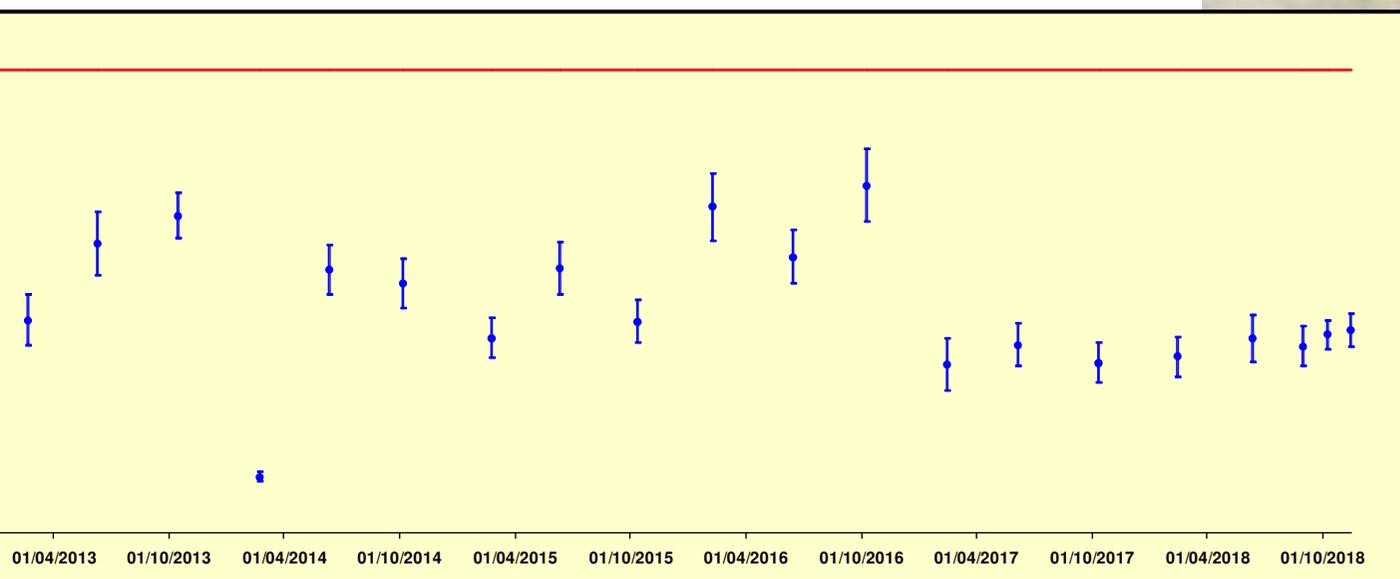
Andamento della concentrazione di Sr-90 nel pozzo SO16 (Bq/l)

Le misure di concentrazione di Sr-90 nel pozzo SO16 effettuate ininterrottamente a partire dal 2012 non hanno mai mostrato incrementi significativi

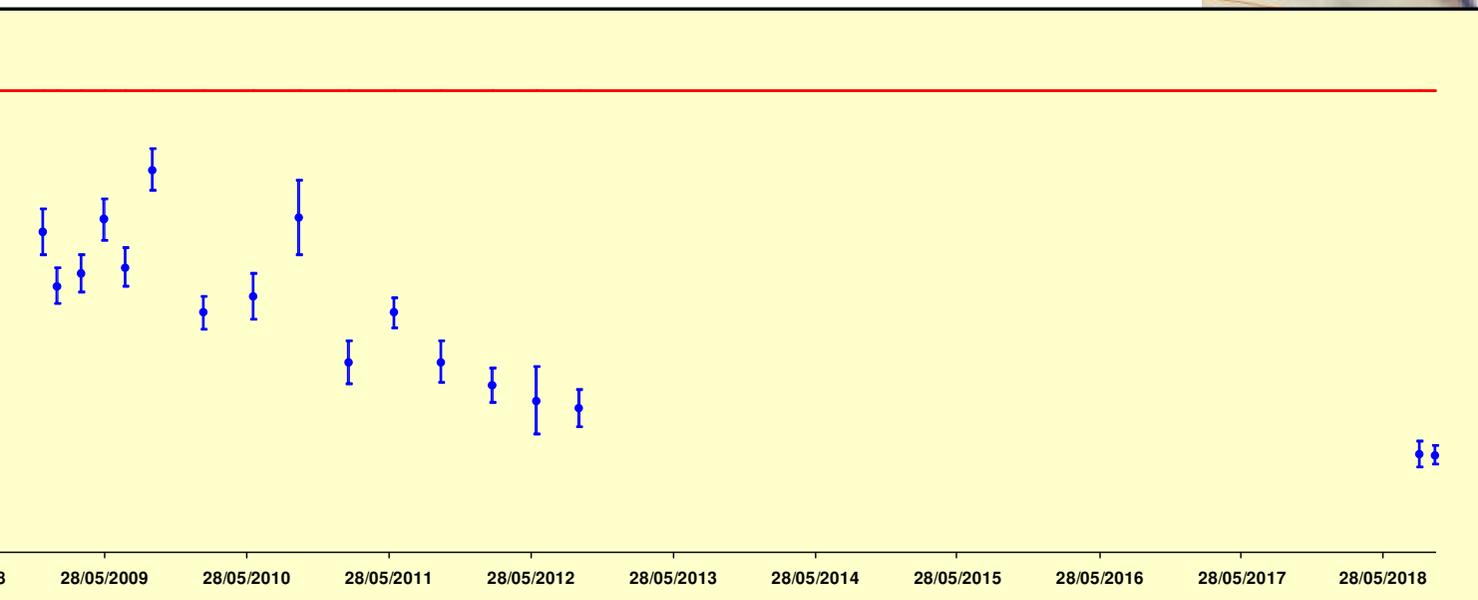
Andamento della concentrazione di Sr-90 nel pozzo SO5 (Bq/l)

Le misure di concentrazione di Sr-90 nel pozzo SO5 reintrodotte a seguito del presunto smarrimento di rifiuti radioattivi sono comparabili a quelle effettuate nel periodo 2008-2012
