TRATTO: **BO02100**

ELABORATO: 02H
Schede dell'assetto ecologico-ambientale nella situazione attuale

CORSO D'ACQUA: **Fiume Bormida**

Studio di fattibilità per la definizione dell'assetto di progetto
interventi di gestione sedimenti, recupero morfologico e sistemazione idraulica del fiume Bormida e del torrente Orba (E-SPEC-858)

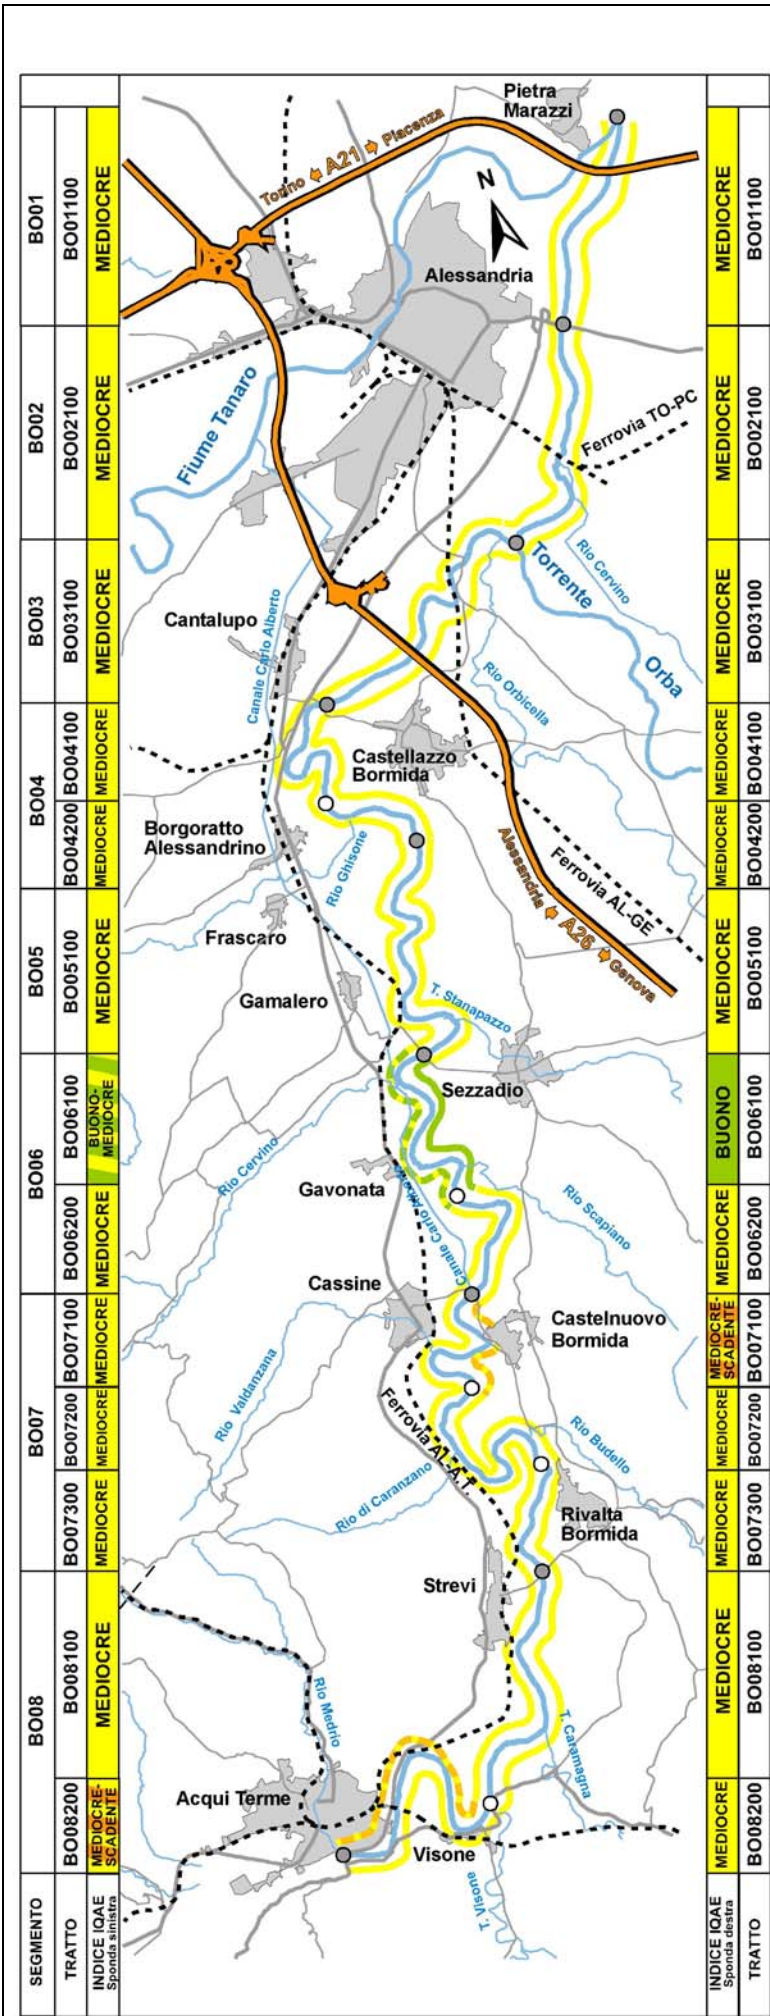
Aspetto ecologico-ambientale

- Sito di Importanza Comunitaria (SIC) IT1180002 Torrente Orba
- Zona di Protezione Speciale (ZPS) IT1180002 Torrente Orba
- Sito di Importanza Regionale (SIR) IT1180022 Bormida Morta di Sezzadio
- Riserva naturale del Torrente Orba

- IA Impianto da arboricoltura, frutteto e vigneto
- S Seminativo
- EI Area estrattiva abbandonata
- EA Area estrattiva attiva
- LA Lago artificiale
- Pozzo ad uso idropotabile
- IT Impianto di trattamento rifiuti, inceneritore, depuratore
- IP Impianto produttivo

- A Alveo bagnato
- B Alveo a piene rive
- Limite alveo a piene rive

- AI Formazione arborea di invasione
- AP Formazione arborea planiziale
- AR Formazione arborea riparia
- P Prato ed incolto

- Rete idrografica naturale
- Rete idrografica artificiale
- Derivazione ad uso irriguo

- Chiavica
- Linea arginale
- Traversa fluviale
- Difesa di sponda longitudinale
- Difesa trasversale

Segmento: BO02
Tratto: BO02100 da sez. 08 (prog. PAI km 175,8) a sez. 05m (prog. PAI km 179,9)
Località: Alessandria
Lunghezza tratto (m): 5.190

L'alveo, monocursale sinuoso, presenta difese di sponda strategiche concentrate nei tratti in corrispondenza degli attraversamenti, per favorire una direzione di deflusso corretta rispetto alle luci dei ponti e contrastare fenomeni di divagazione laterale pericolosi per spalle e rilevati. Nonostante la pressione antropica molto elevata, il sistema arginale è discontinuo. In destra la confluenza tra Orba e Bormida non è difesa fino al rilevato della linea ferroviaria Alessandria – Genova, a valle del quale un argine si sviluppa fino al ponte della SS 10. In sinistra, il rilevato ferroviario prima e della tangenziale poi svolgono funzioni di argini, ma la funzione di ritenuta non è continua, in particolare a valle del ponte della linea ferroviaria AL-GE.

L'alveo presenta sezione incisa regolare, aree riparie molto ristrette e spesso limitate alla sola scarpata. Sono presenti due soglie: la prima a termine tratto, costituisce una barriera, sia pure parziale, alla migrazione dell'ittiofauna; la seconda, a difesa del ponte ferroviario, viceversa, dovrebbe consentire il passaggio dei pesci. Subito a valle della confluenza dell'Orba la morfologia dell'alveo diventa leggermente più varia; si osserva la presenza di alcuni banchi ciottolosi e di qualche raschio; qui anche le fasce riparie sono un po' più ampie e nel complesso si ha una migliore funzionalità fluviale. I territori limitrofi alla fascia fluviale sono costituiti da aree agricole con urbanizzazione rada, a cui seguono, in sinistra, l'agglomerato urbano di Alessandria, in destra l'abitato di Spinetta Marengo con le annesso aree industriali.
