**Segmento:** BO04  
**Tratto:** BO04200 da sez. 16 (prog. PAI km 162,6) a sez. 15 (prog. PAI km 164,9)  
**Località:** Borgoratto Alessandrino  
**Lunghezza tratto (m):** 4.470

TRATTO: **BO04200**

ELABORATO: 02H  
Schede dell'assetto ecologico-ambientale nella situazione attuale

STUDIO:  
Studio di fattibilità per la definizione dell'assetto di progetto  
interventi di gestione sedimenti, recupero morfologico e sistemazione idraulica del fiume Bormida e del torrente Orba (E-SPEC-858)  
ATTIVITA': 07  
Caratterizzazione dell'uso del suolo e dell'assetto ecologico-ambientale

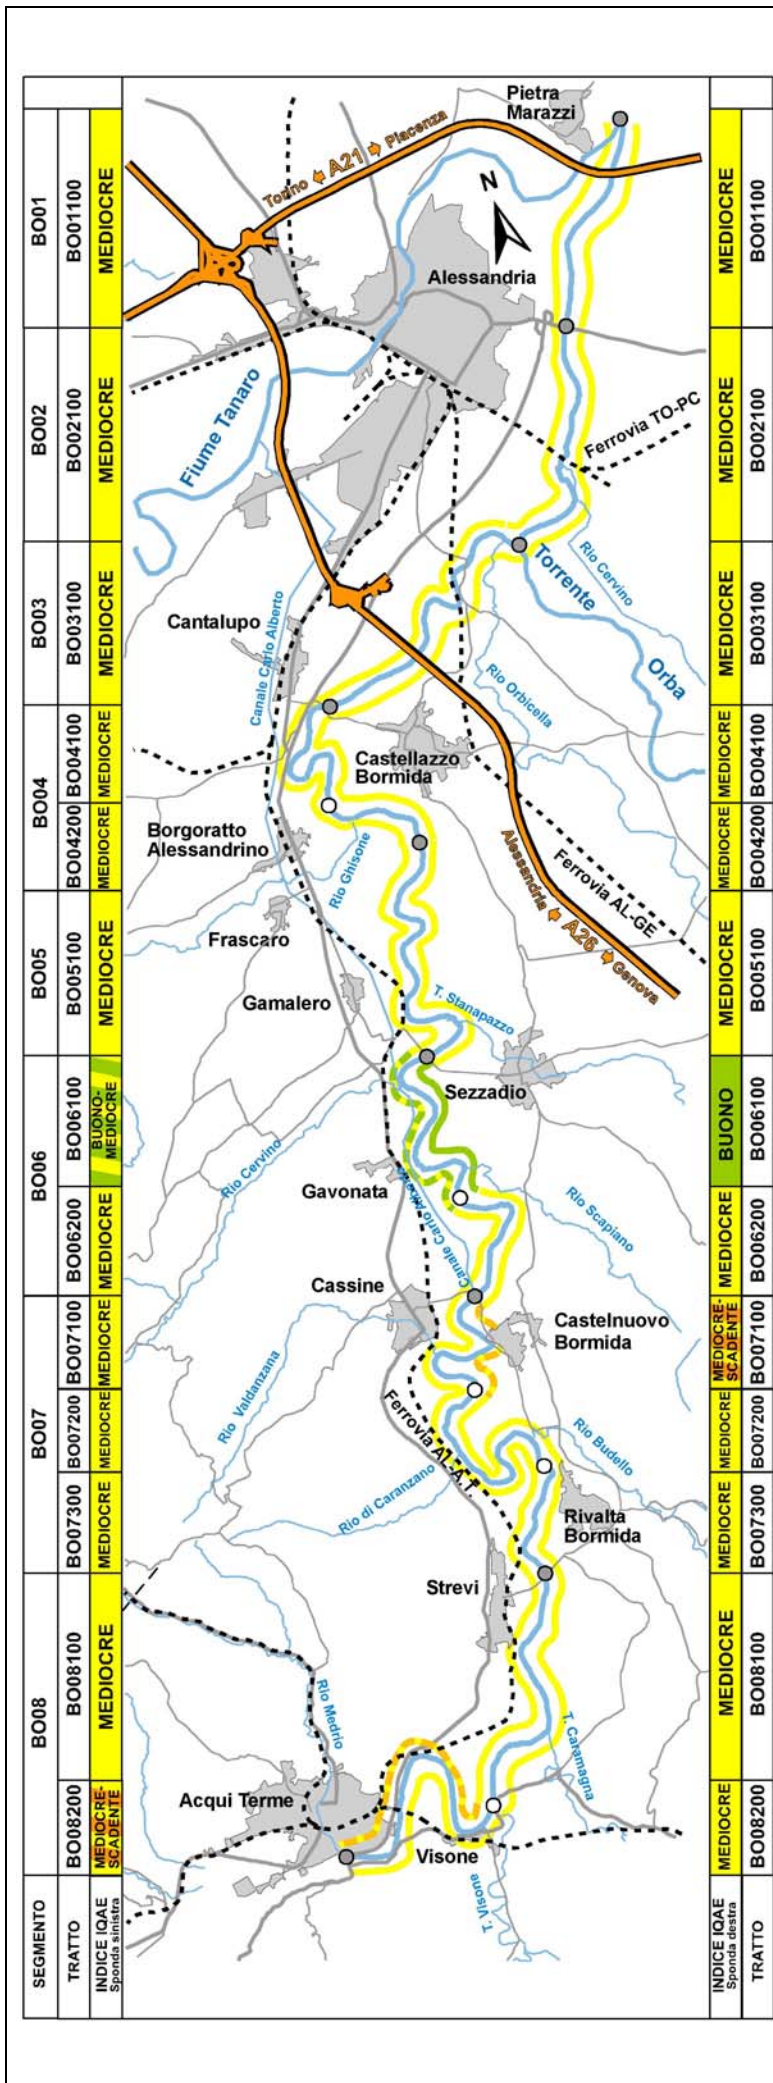
In sinistra idrografica è presente un sistema arginale continuo a difesa dell'abitato di Borgoratto Alessandrino. In destra, un sistema arginale continuo difende l'abitato di Castellazzo Bormida. Sono riconoscibili pressoché in ogni sponda esterna opere di difesa in prismi di calcestruzzo non recenti e talvolta con segni evidenti di dissesto.

Il Bormida in questo settore presenta una sezione incassa e delimitata da scarpate alte 4-5 m, che a tratti presentano superfici terrazzate alberate intermedie, di larghezza comunque non superiore a 10-15 m. L'alveo è caratterizzato da una prevalenza di tratti a correntini, con rari raschi e saltuarie barre ciottolose. Le sponde esterne, potenzialmente in erosione, sono per lo più fissate da primate, spesso completamente rinaturalizzate. Sulle sponde e sui limitati ripiani terrazzati si sviluppano macchie alberate costituite da pioppi, salici e abbondante robinia. Il sottobosco è dominato dal sambuco. La fascia riparia presenta quindi una larghezza dell'ordine di 5-20 m, in quanto le coltivazioni, per lo più a seminativi, sono spinte fin sull'orlo delle scarpate che delimitano l'alveo. Nelle aree circostanti l'asta fluviale non sono presenti aree estrattive; i centri abitati di Castellazzo Bormida e Borgoratto Alessandrino si sviluppano ad almeno 500 m dall'alveo attivo
