TRATTO: **BO07300**

ELABORATO: 02H
Schede dell'assetto ecologico-ambientale nella situazione attuale

CORSO D'ACQUA: **Fiume Bormida**

STUDIO: Studio di fattibilità per la definizione dell'assetto di progetto interventi di gestione sedimenti, recupero morfologico e sistemazione idraulica del fiume Bormida e del torrente Orba (E-SPEC-858)

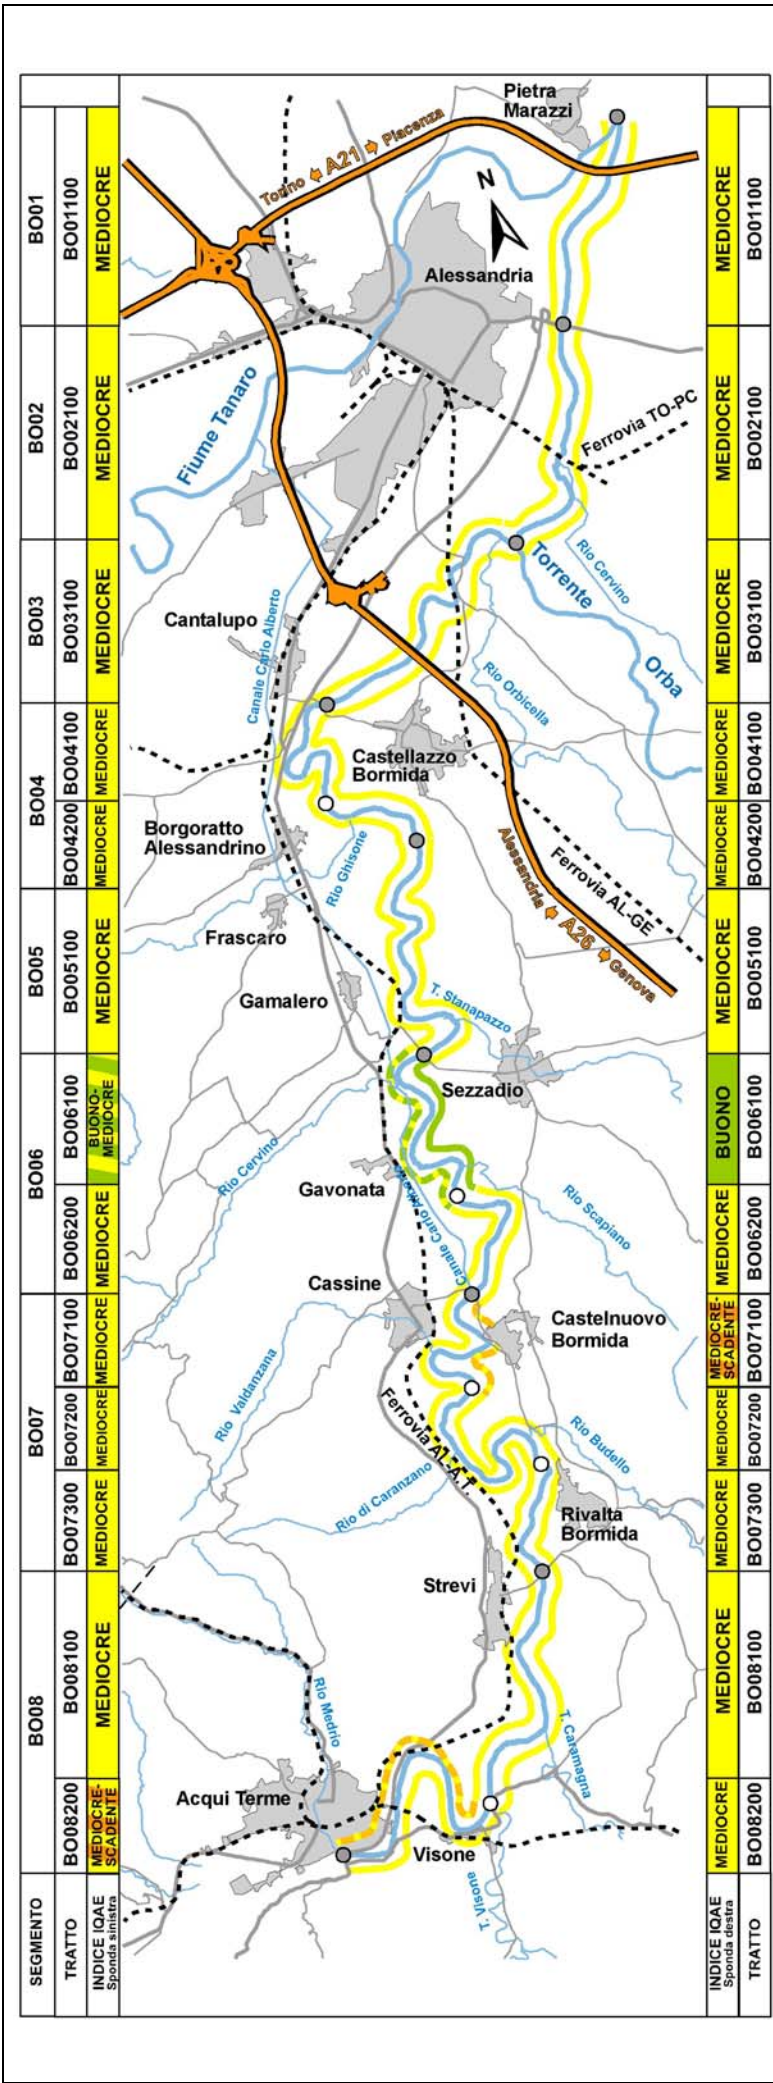
Aspetto ecologico-ambientale

- Sito di Importanza Comunitaria (SIC) IT1180002 Torrente Orba
- Zona di Protezione Speciale (ZPS) IT1180002 Torrente Orba
- Sito di Importanza Regionale (SIR) IT1180022 Bormida Morta di Sezzadio
- Riserva naturale del Torrente Orba

- IA Impianto da arboricoltura, frutteto e vigneto
- S Seminativo
- EI Area estrattiva abbandonata
- EA Area estrattiva attiva
- LA Lago artificiale
- Pozzo ad uso idropotabile
- IT Impianto di trattamento rifiuti, inceneritore, depuratore
- IP Impianto produttivo

- A Alveo bagnato
- B Alveo a piene rive
- Limite alveo a piene rive

- AI Formazione arborea di invasione
- AP Formazione arborea planiziale
- AR Formazione arborea riparia
- P Prato ed incolto

- Rete idrografica naturale
- Rete idrografica artificiale
- Derivazione ad uso irriguo

- Chiaivica
- Linea arginale
- Traversa fluviale
- Difesa di sponda longitudinale
- Difesa trasversale

Il sistema difensivo è costituito da difese di sponda che stabilizzano le due curve presenti; la prima, in adiacenza al tracciato della linea ferroviaria e della variante della SS 30, è strategica, la seconda contrasta la divagazione in prossimità di alcuni insediamenti, alla periferia di Rivalta, posti sul terrazzo insommergibile a circa 150 m dalla linea di sponda. Il transito dell'evento di piena di riferimento coinvolge l'intero ambito fluviale, interessato da attività agricole, ma sostanzialmente privo di insediamenti.

L'alveo risulta incassato e piuttosto regolare essendo delimitato da scarpate ripide e vegetate che formano una fascia riparia stretta, caratterizzata da continuità longitudinale. La vegetazione della fascia riparia è principalmente rappresentata da pioppi, salici e, subordinatamente, robinie. In alveo il deflusso avviene prevalentemente in presenza di correntini, alternati a qualche raschio. Il substrato affiora nella parte più a monte del tratto, dove in qualche punto si osservano fenomeni di erosione laterale fino ai margini dei coltivi, che si spingono quasi a ridosso delle sponde e sono costituiti da seminativi o pioppeti.
