AGENZIA INTERREGIONALE PER IL FIUME PO

Studio di fattibilità per la definizione dell'assetto di progetto – interventi di gestione sedimenti, recupero morfologico e sistemazione idraulica – del fiume Bormida e del torrente Orba (E-SPEC-858)

Attività	07	Caratterizzazione dell'uso del suolo e dell'assetto ecologico-ambientale
Prodotto	01	Metodologie di analisi, contenuti sviluppati, risultati conseguiti
Elaborato	01R	Relazione descrittiva dell'attività

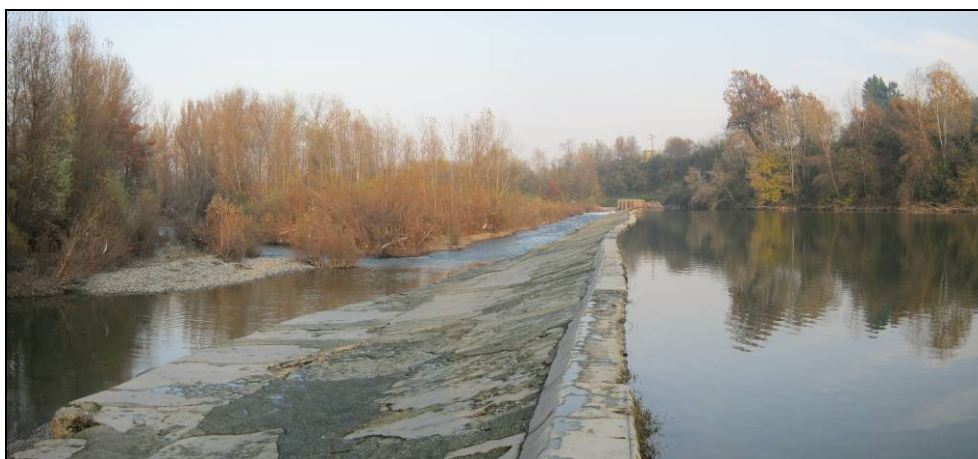
Foto 1 Traversa di Visone, panoramica dalla sponda sinistra verso la destra

In questo tratto l'alveo forma due ampi meandri che terminano verso valle nella traversa di Visone. La sezione risulta incassata, a tratti fissata da primate oppure delimitata da scarpate verticali in erosione che permettono l'affioramento del substrato. La traversa di Visone costituisce da un punto di vista ecologico, una barriera difficilmente superabile verso monte dall'ittiofauna (Foto 1). Estesi affioramenti del substrato sono visibili in alveo a valle del ponte di Acqui Terme e fino a località Fontanelle; più a valle l'alveo si approfondisce essendo il deflusso condizionato dal rigurgito della traversa di Visone. Non sono presenti piane alluvionali a parte il tratto in sinistra appena a valle del ponte di Acqui Terme; le scarpate che delimitano l'asta fluviale coincidono con le sponde. La fascia riparia è impostata sulle scarpate fluviali ed è caratterizzata da continuità nel tratto compreso tra il ponte ferroviario e l'abitato di Visone. Nel tratto adiacente all'abitato di Acqui le aree circostanti l'asta fluviale sono estesamente antropizzate per via della presenza di infrastrutture, di aree residenziali e di insediamenti produttivi; più a valle si ha invece la presenza di seminativi con abitazioni sparse. Il giudizio finale dell'IQAE risulta "mediocre" per la sponda destra e "mediocre – scadente" per quella sinistra. In termini di punteggio le penalizzazioni maggiori riguardano le valutazioni sull'alveo inciso e sull'area golenale.

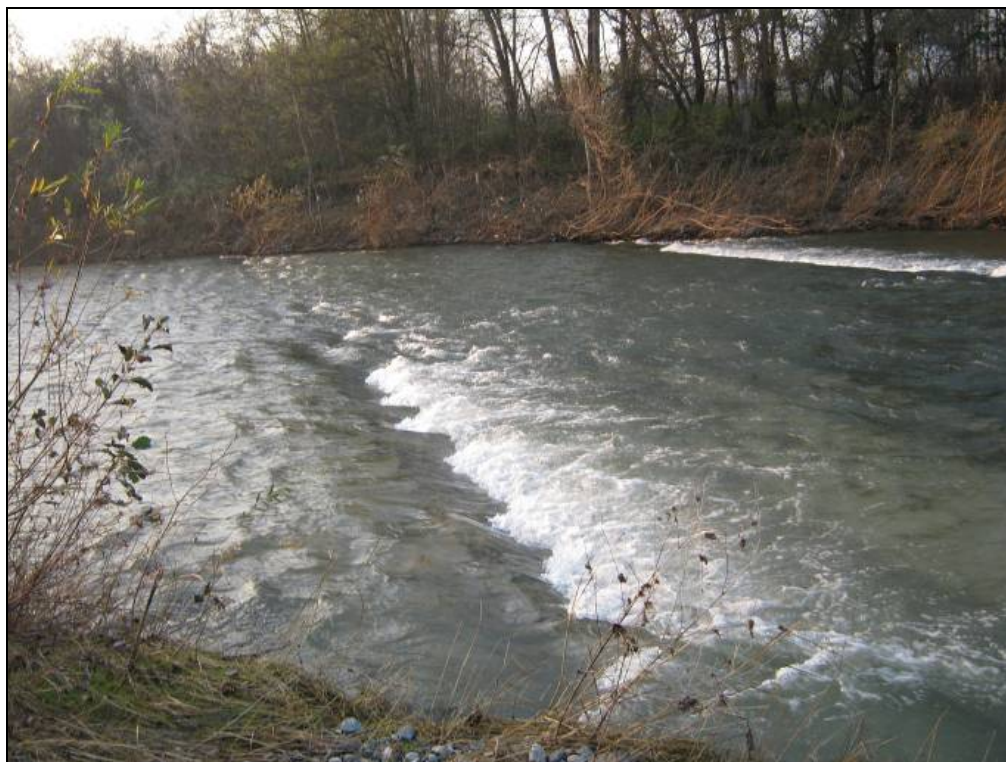
Foto 2 Flusso turbolento in corrispondenza delle stratificazioni del substrato affioranti sul fondo alveo

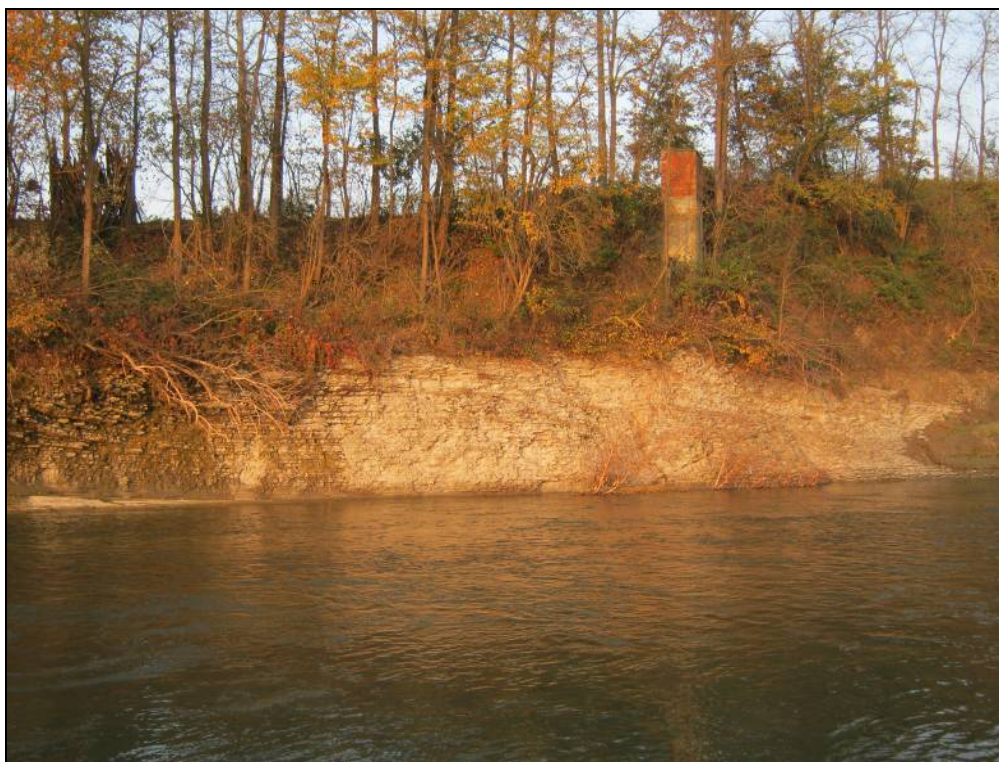
Foto 3 Affioramento del substrato in sponda sinistra

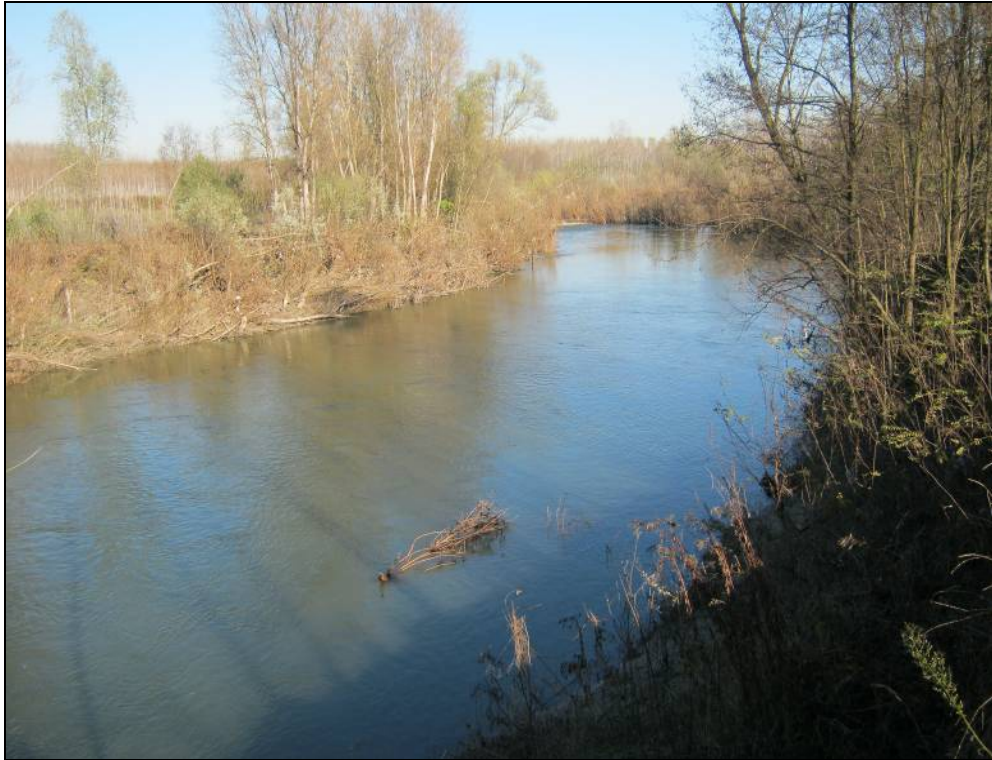
Foto 4 Tratto fluviale a ovest di Rivalta Bormida, caratterizzato da fascia riparia stretta e continua

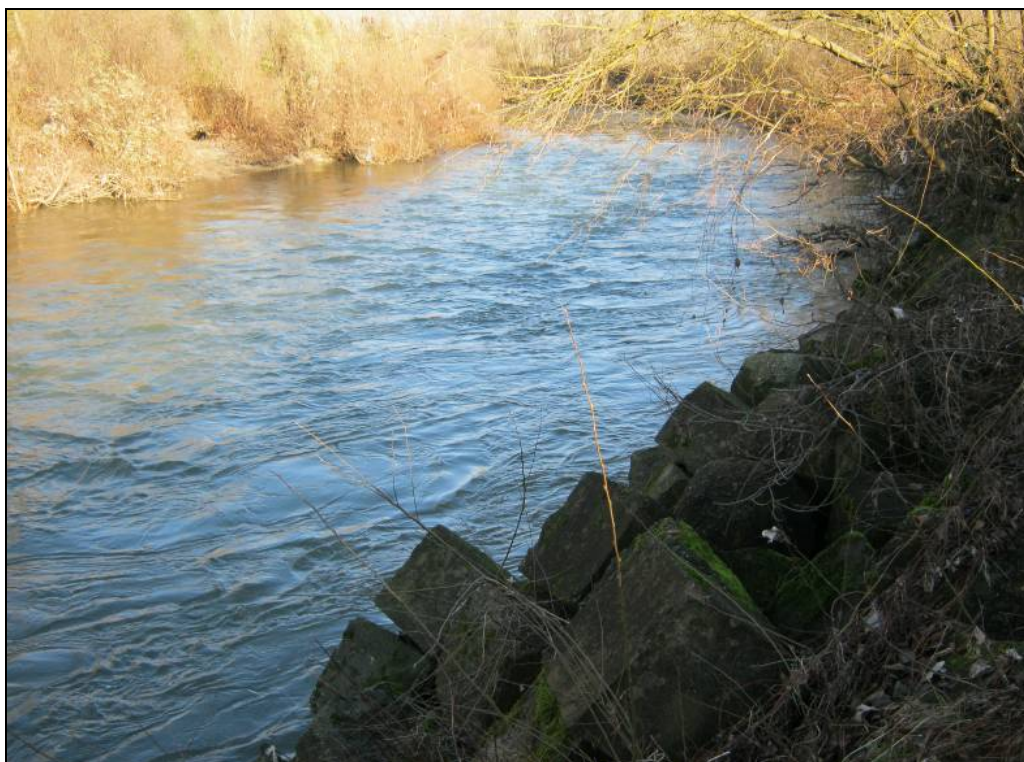
Foto 5 Prismi in cls a protezione della sponda sinistra in corrispondenza del meandro presso Cascina Lavaretta

L'alveo forma alcuni meandri separati, da un settore intermedio subrettilineo. La sezione è incassata, a tratti fissata da primate (Foto 5) ed è delimitata da scarpate sulle quali è prevalentemente impostata la fascia riparia (costituita da pioppi, robinie e salici), che quindi presenta una larghezza decisamente esigua ma una discreta continuità longitudinale. L'alveo è caratterizzato dalla presenza di lunghi correntini alternati a brevi e irregolari raschi. La golenale destra è occupata essenzialmente da terreni agricoli a seminativi e pioppeti; più antropizzato appare il piano golenale sinistro che corre in prossimità della ferrovia e che nella parte di valle del tratto è sede di attività estrattive. A valle della confluenza in destra del rio Budello si osservano tratti in erosione con evidente incisione verticale delle sponde sia in destra che in sinistra (Foto 6). Il giudizio finale dell'IQAE è "mediocre" per entrambe le sponde in ragione soprattutto della scarsa qualità ecologica delle aree golenali.

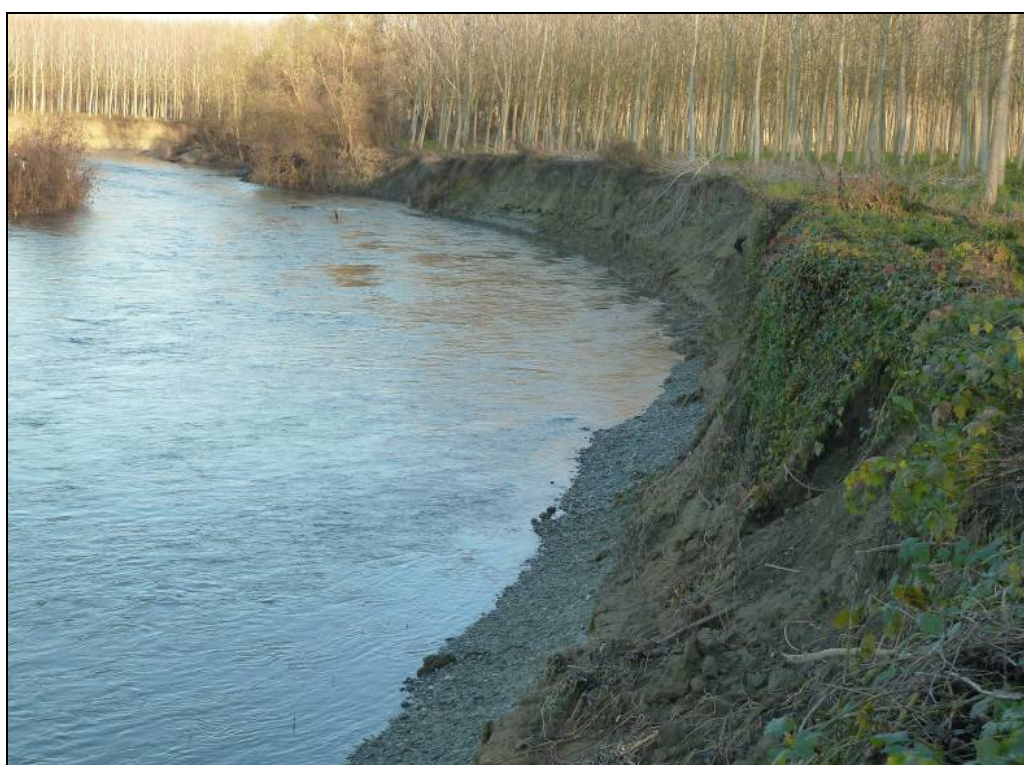
Foto 6 Tratto di sponda sinistra in erosione alcune centinaia a valle della confluenza del rio Budello

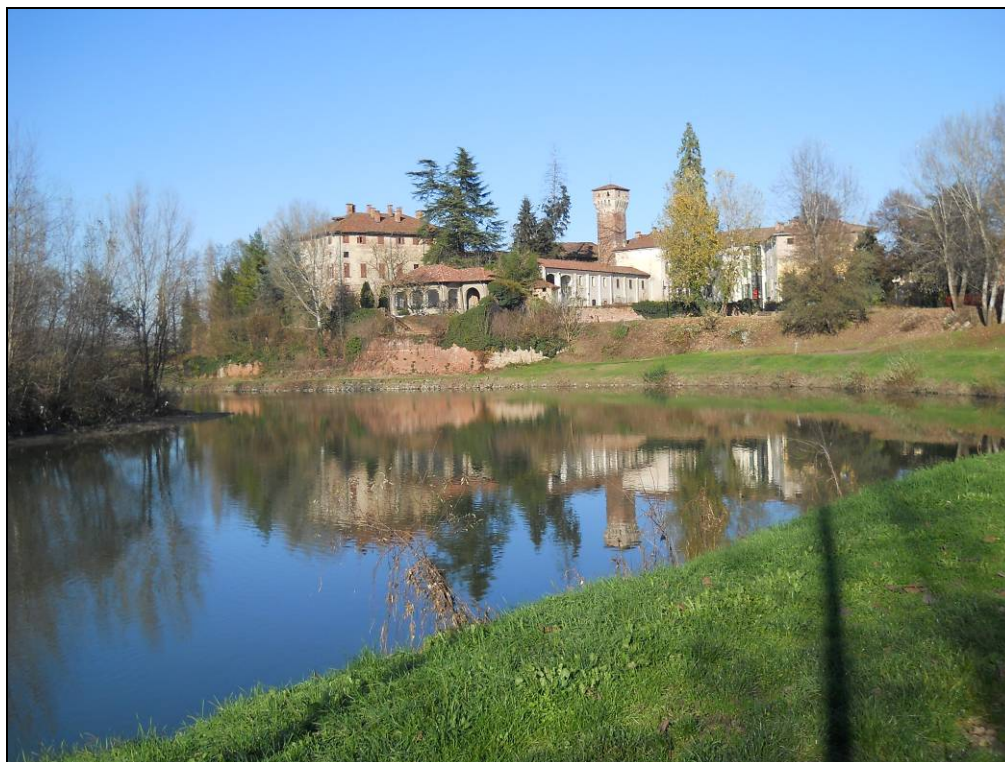
Foto 7 Vista da monte del castello di Castelnuovo affacciato direttamente sul Bormida

L'alveo è caratterizzato dalla presenza di acque lente e relativamente profonde, solo ad inizio tratto è visibile un raschio. Il territorio circostante è piuttosto antropizzato: in destra l'abitato di Castelnuovo Bormida si affaccia direttamente sulla riva esterna del meandro di valle (cfr. Foto 7), con effetto apprezzabile da un punto di vista paesaggistico ma negativo in relazione agli aspetti ambientali. Sulla stessa sponda le aree prospicienti il fiume sono occupate per il resto unicamente da pioppeti. In sinistra la situazione è probabilmente ancora più degradata avendosi, da valle verso monte, la presa del canale Carlo Alberto, un depuratore e, quindi, varie aree estrattive, sia attive che abbandonate, con annesso impianto di lavorazioni inerti.

Per questo tratto, che per altro dal punto di vista paesaggistico mostra visuali di un certo valore (cfr. Foto 7), si ha uno dei punteggi IQAE tra i più bassi fra quelli osservati nell'area di studio pari a 170/400 in sponda sinistra e 148/400 in sponda destra. Tale punteggio dipende soprattutto dalla scarsa qualità per non parlare dall'assenza di una fascia riparia, soprattutto in riferimento alla sponda destra, dove la monocultura industriale del pioppo è stata estesa anche a scapito della pur esigua cintura di vegetazione riparia.

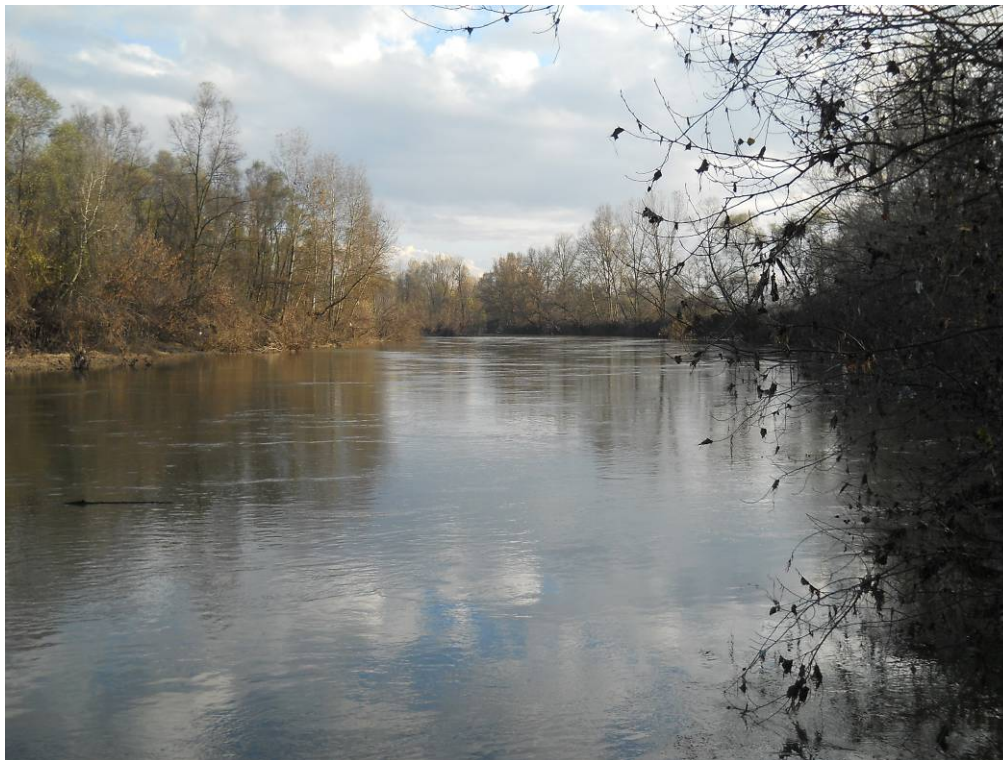
Foto 9 Vista da valle dell'alveo del Bormida in corrispondenza del meandro posto subito a monte del ponte di Sezzadio – Si osservi il discreto sviluppo della fascia riparia soprattutto sulla sponda destra (a sinistra nella foto)

10-20 m; solo a tratti, soprattutto nei lobi dei meandri, tende ad espandersi fino ad acquisire un'ampiezza dell'ordine del centinaio di metri (cfr. Foto 9). Qui, come in tutto il basso corso del Bormida, le essenze prevalenti sono costituite da pioppi, salici e robinie. Le aree circostanti l'alveo sono occupate per lo più da seminativi, che si spingono generalmente fin nei pressi delle scarpate, e in subordine da pioppeti ubicati all'interno dei lobi di meandro. Salvo qualche cascina isolata non sussistono aree edificate; ad inizio tratto, in prossimità di entrambe le sponde sono presenti aree estrattive tuttora attive in destra, abbandonate e in parte trasformate in discariche di inerti in sinistra.

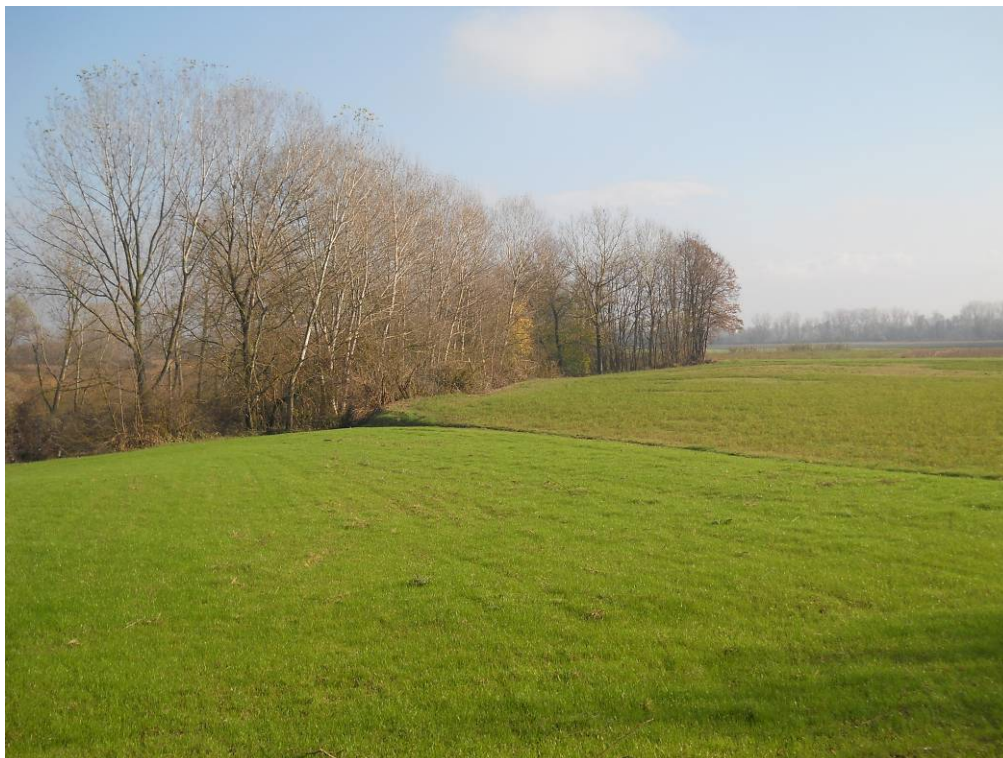
Foto 10 **Golena sinistra del Bormida nei pressi della stazione di Sezzadio – Si osservi come la fascia riparia vegetata sia limitata alla sola scarpata che contiene l'alveo attivo**

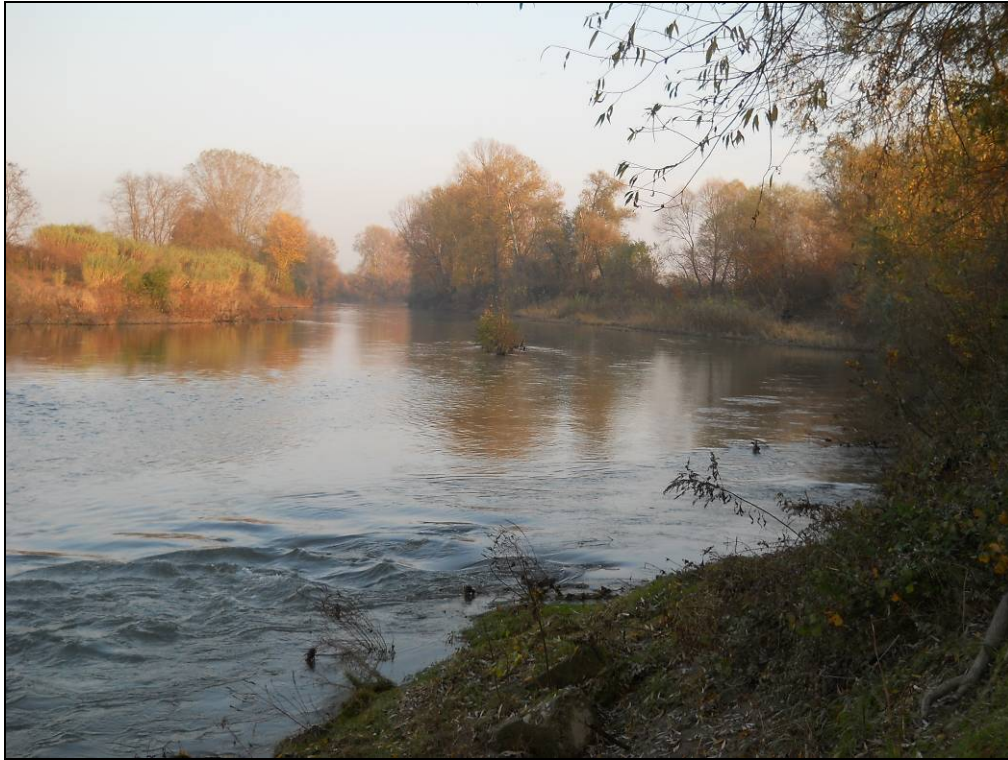
Foto 11 Vista da valle dell'alveo del Bormida in corrispondenza del tratto BO04200 – Si noti come la vegetazione riparia sia costituita da due fasce alberate di 10 - 15 m di ampiezza

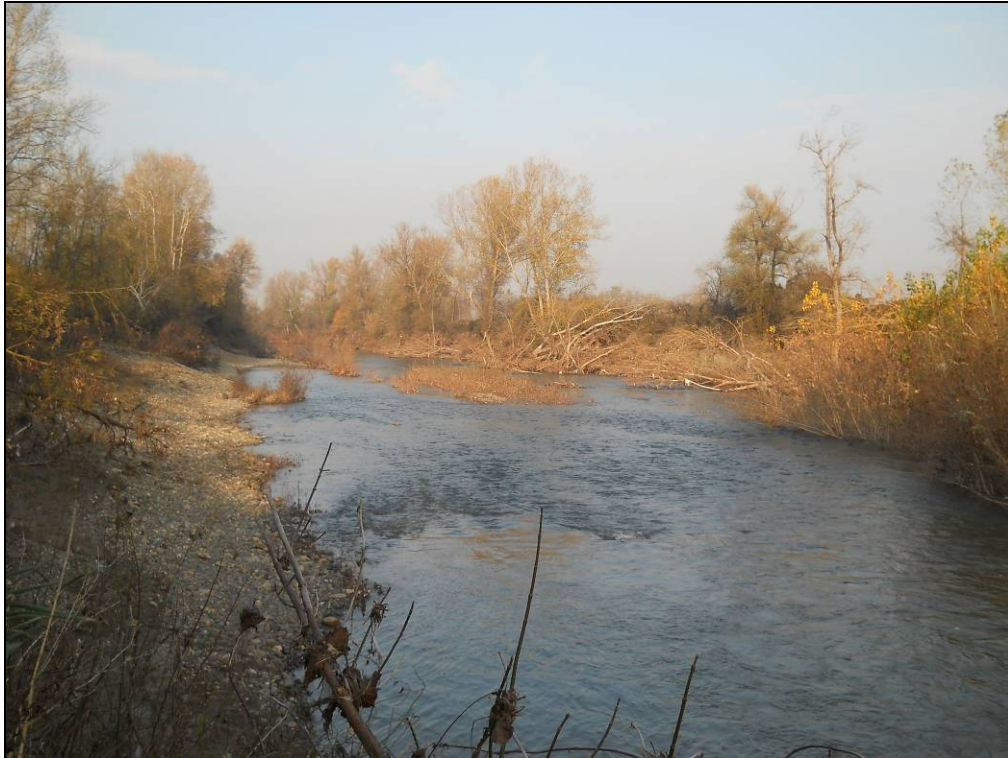
Foto 12 Vista da monte dell'alveo del Bormida in corrispondenza del settore iniziale del tratto BO04100 – Si osservi come ad una sezione sostanzialmente naturale con buona varietà dei mesohabitat corrisponde una fascia riparia sostanzialmente ridotta a una fascia alberata

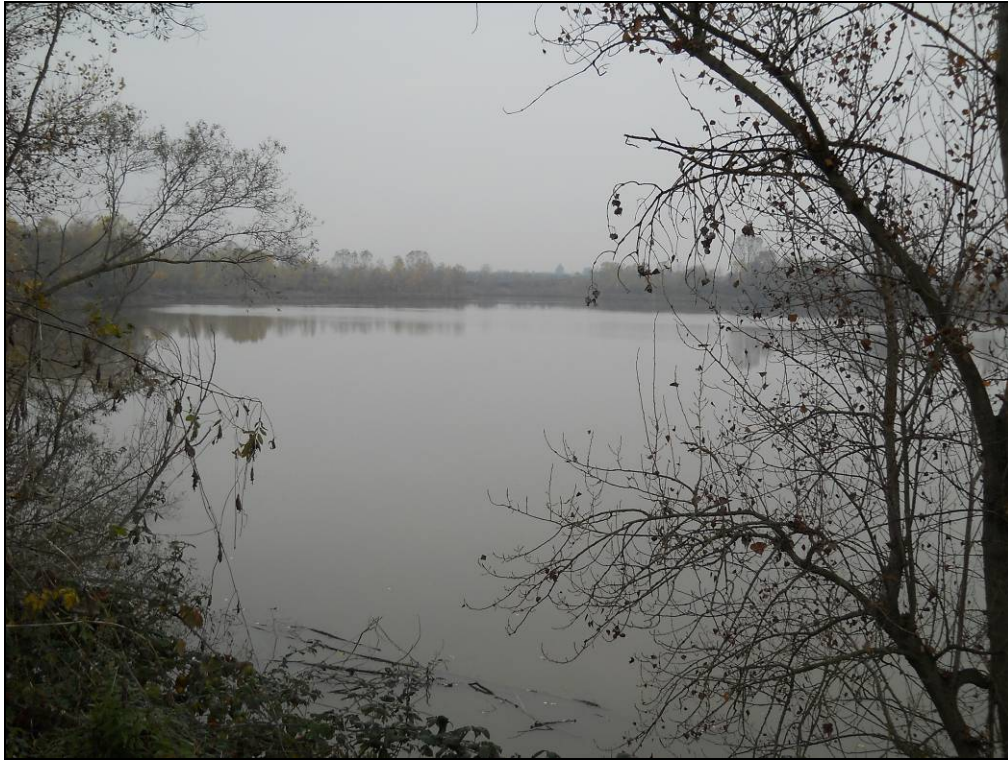
Foto 13 L'esteso lago di cava che occupa buona parte del lobo di meandro situato subito a monte del ponte ferroviario (località C. Clara)

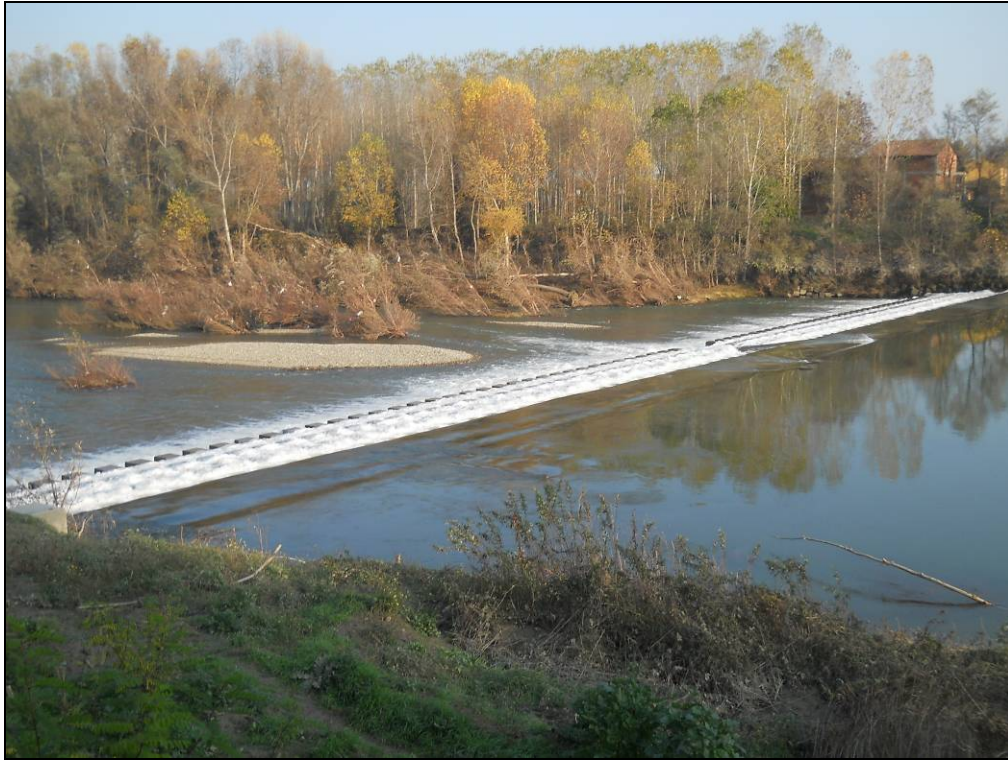
Foto 14 Vista da spalla sinistra della soglia ubicata subito a valle del ponte della statale

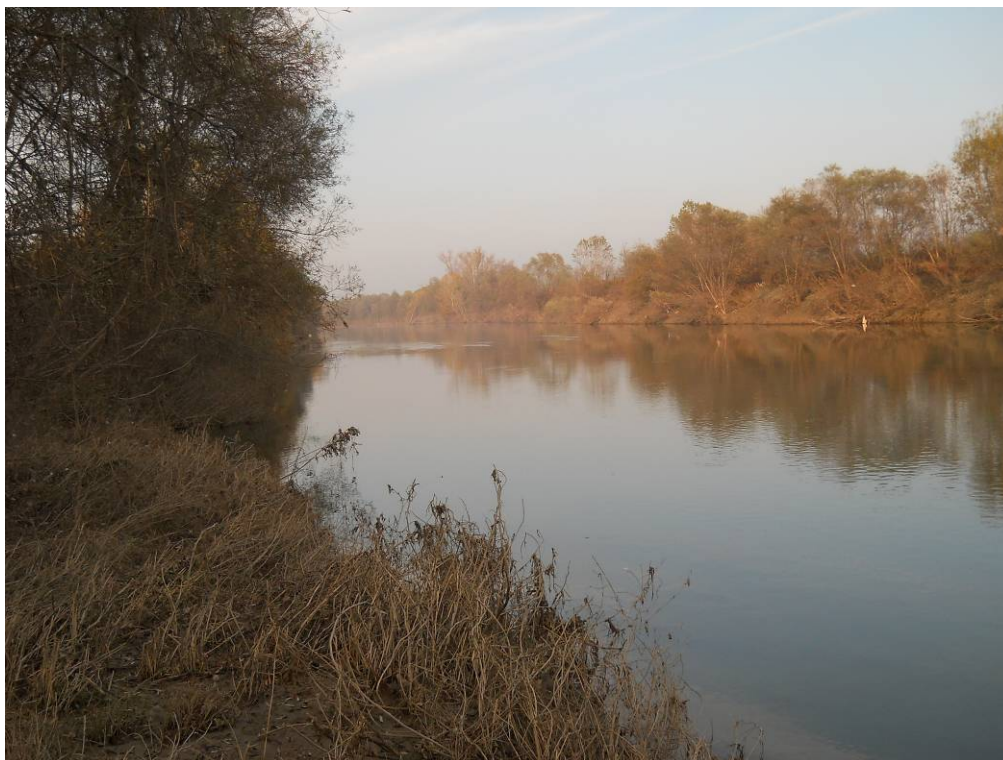
Foto 15 Vista da monte del tratto BO01100 nel settore subito a valle del ponte stradale – Si osservano sponde rettilinee coperte da una ristretta fascia alberata

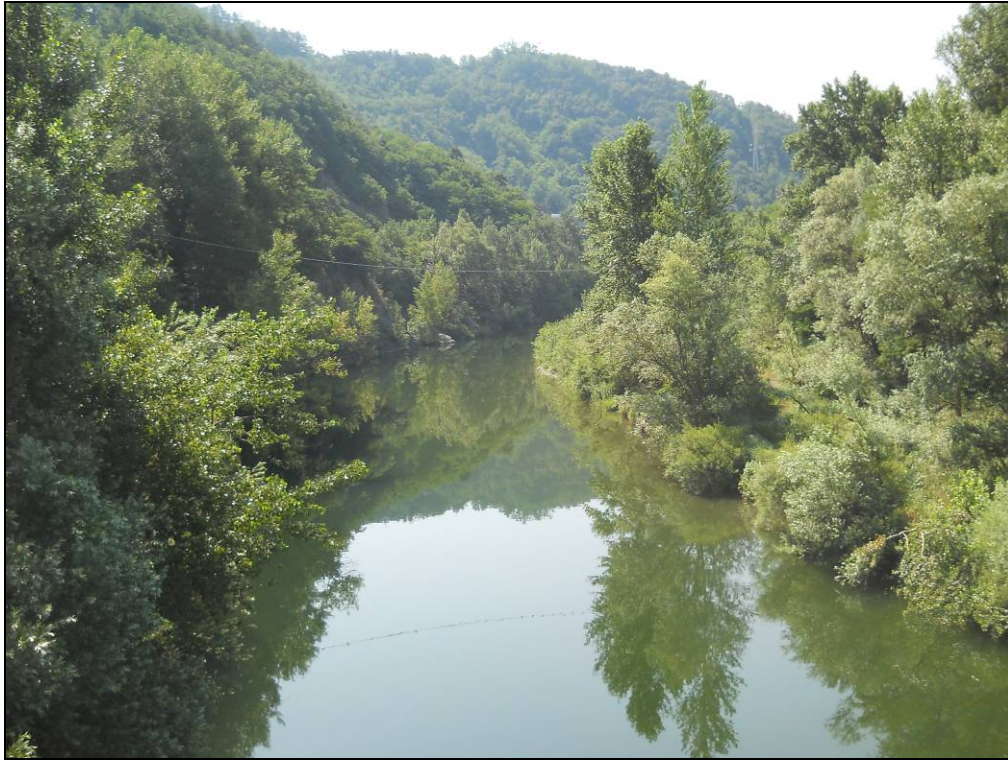
Foto 16 Vista dell'alveo della Stura di Ovada subito a monte del ponte Belforte-Ovada

Il tratto in questione scorre all'interno di una sezione fortemente incisa all'interno del substrato roccioso. Nel tratto terminale è presente una traversa che costituisce una significativa interruzione della continuità idraulica. Sempre in questo settore sono presenti, nelle vicinanze dell'alveo, alcuni edifici ad uso industriale e commerciale, nonché, in sinistra, la SS 590. La sezione, tranne che nei pressi della traversa, mantiene una conformazione sostanzialmente naturale ma fortemente incassata che impedisce la formazione di fasce riparie estese, il che risulta penalizzante soprattutto in relazione alla funzionalità fluviale. Tra le essenze riparie si segnala soprattutto la presenza di salici, sia arborei che arbustivi. I versanti in destra sono occupati per lo più da boschi, mentre i sinistri macchie alberate sono alternate a coltivi per lo più in stato di abbandono.

Il punteggio IQAE pari a circa 264/400, corrispondente ad una classe "Mediocre-Buono", risente sia della presenza della traversa a fine tratto, sia soprattutto della scarsa funzionalità della golena dovuta, per altro, soprattutto a fattori naturali, ovvero allo scarso sviluppo della fascia riparia conseguente alla presenza di una sezione valliva molto incisa.

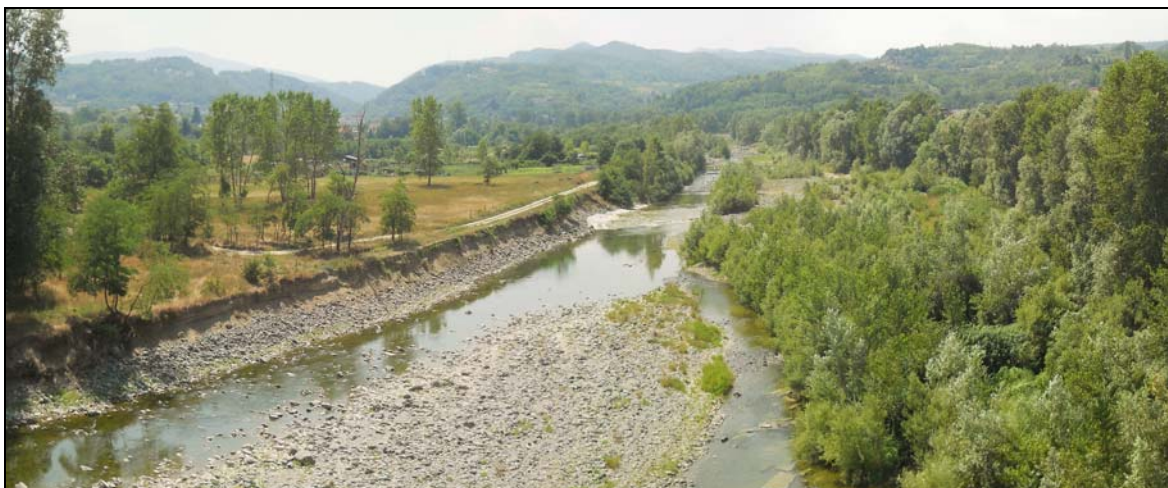
Foto 17 Vista dell'alveo della Stura di Ovada dal belvedere di via Gramsci ad Ovada

Il settore in esame corrisponde al tratto terminale della Stura ed in particolare al settore compreso tra lo sbocco della stretta valle montana scavata all'interno del substrato roccioso e la confluenza nell'Orba. In questo settore il fondovalle alluvionale è relativamente ampio ed è compreso tra serie di terrazzi antichi sui quali è edificato in sinistra l'abitato storico di Ovada e in destra l'area industriale e commerciale di Belforte Monferrato, oltre a numerose borgate rurali. Nell'alveo, ghiaioso-ciottoloso, affiora per lunghi tratti il substrato marnoso (cfr. Foto 17).

Il punteggio IQAE in questo caso è piuttosto basso, attorno a 210/400, e risente della vicinanza dei centri urbani, dell'artificializzazione parziale della sezione e, soprattutto, dello scarso sviluppo delle formazioni riparie.

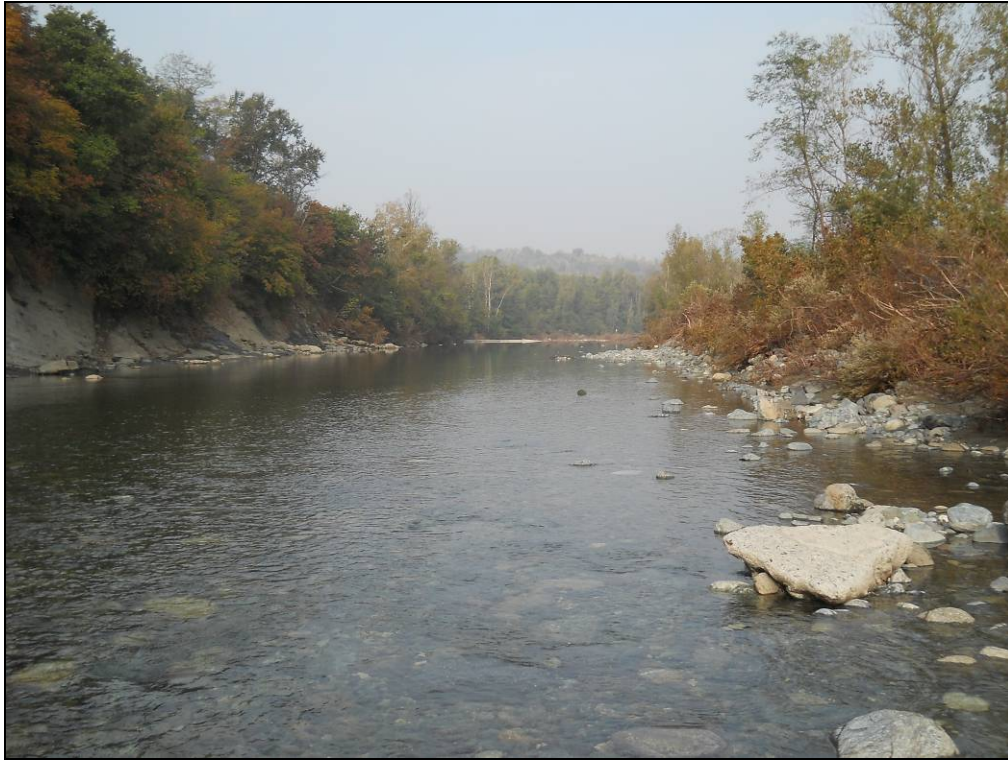
Foto 18 Vista da monte del settore iniziale del tratto OR05300. Si osservi la presenza della scarpata di terrazzo in sinistra e di una fascia riparia in destra (foto ottobre 2010)

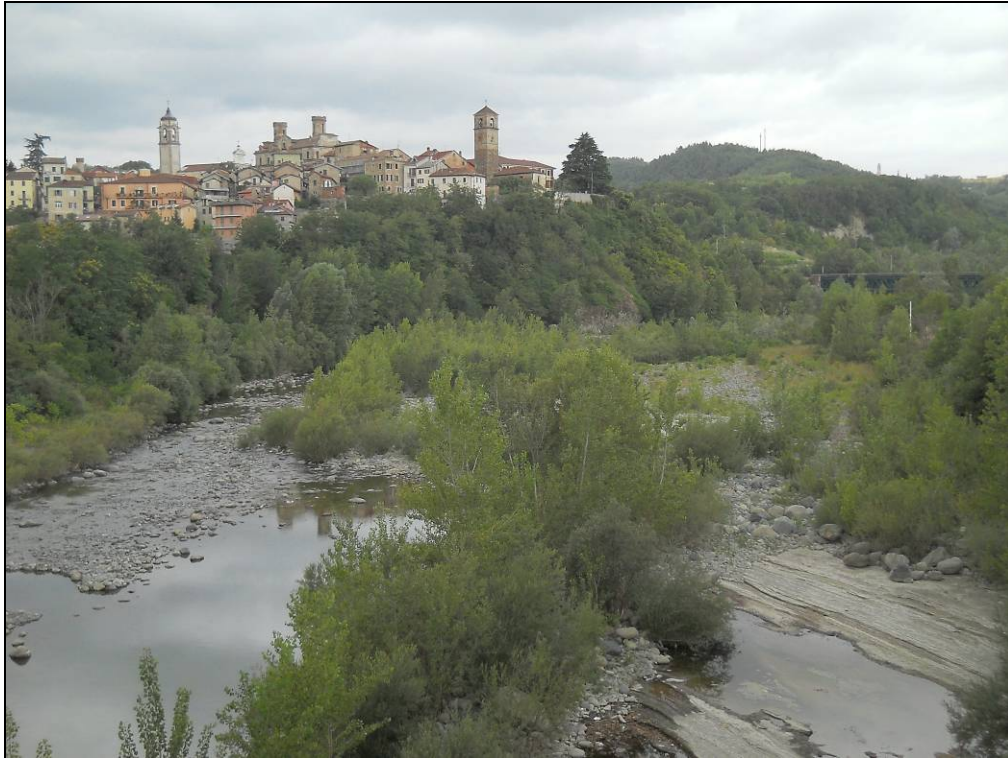
Foto 19 Vista da monte dell'Orba nei pressi di Molare (sullo sfondo). Si osservi il modesto ma significativo sviluppo di vegetazione riparia e, in destra, l'affioramento del substrato

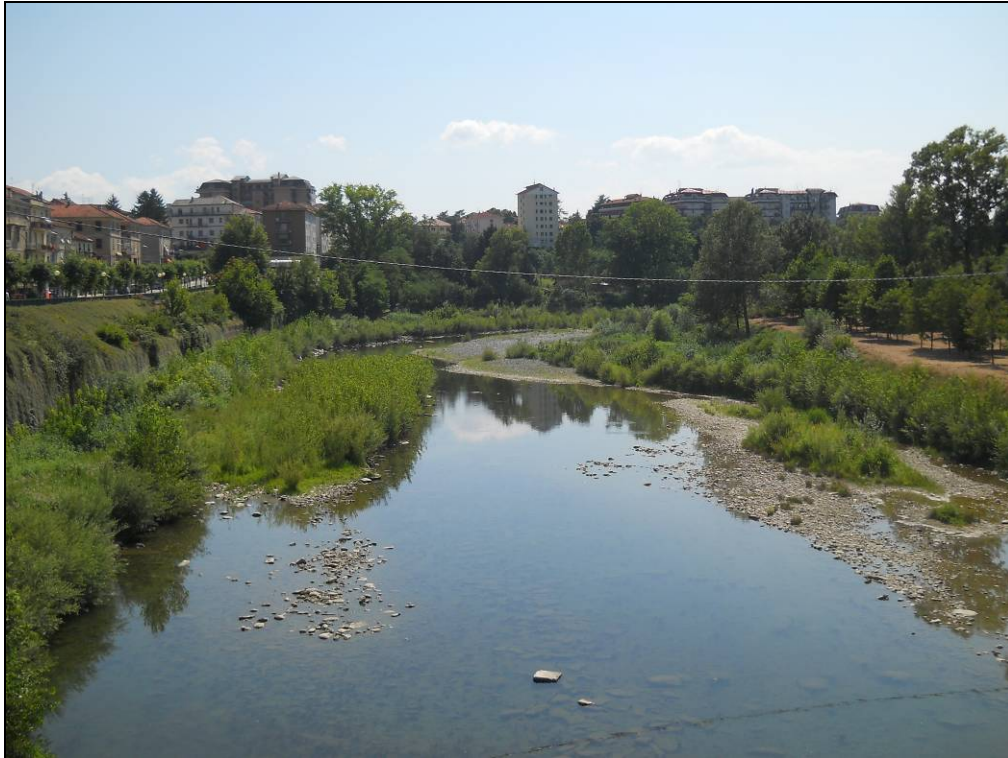
Foto 20 Vista da valle dell'alveo dell'Orba in corrispondenza del centro di Ovada

La presenza del substrato a vista determina una condizione di sezione naturale simile a quella di un alveo rivestito in calcestruzzo, il che ha conseguenze dirette sulla funzionalità dell'ecosistema acquatico. Nonostante ciò, anche solo sulla base di osservazioni superficiali, è stato possibile constatare la presenza di un discreto popolamento ittico.

Il punteggio IQAE decisamente mediocre, pari a 190/400 in sponda sinistra e 176/400 sulla riva destra pesantemente urbanizzate, risente dell'inevitabile vicinanza ad un esteso centro urbano, con punteggi parziali particolarmente bassi per quanto riguarda le aree golenali.

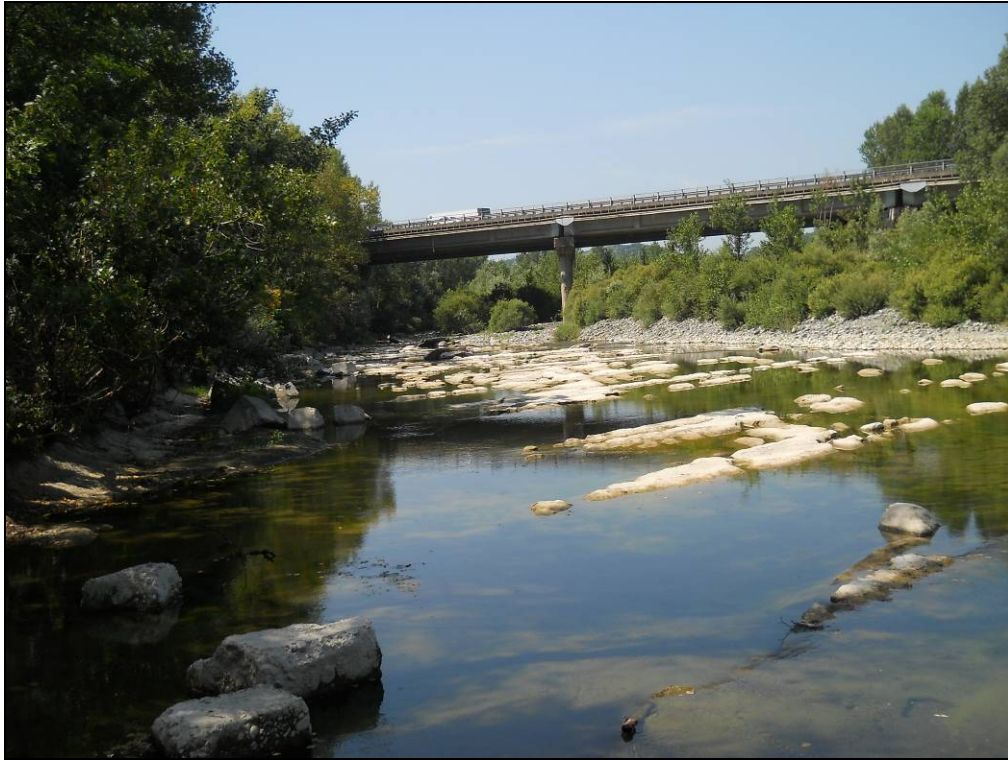
Foto 21 Vista dell'alveo dell'Orba con evidenti affioramenti del substrato marnoso nei pressi dell'attraversamento autostradale (sullo sfondo)

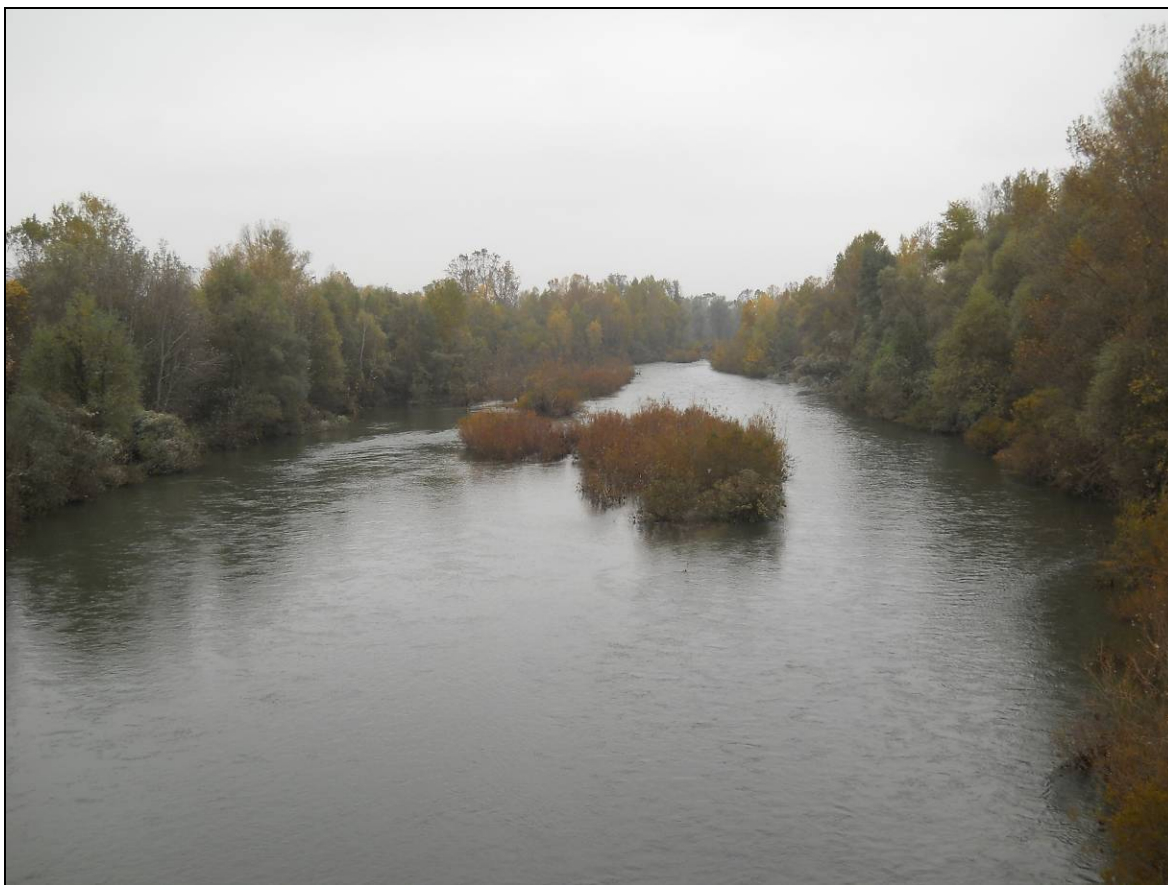
Foto 22 Vista dell'alveo dal ponte di Silvano d'Orba verso monte – Si osservi la presenza di una fascia riparia abbastanza ben strutturata e di un alveo in condizioni di buona naturalità

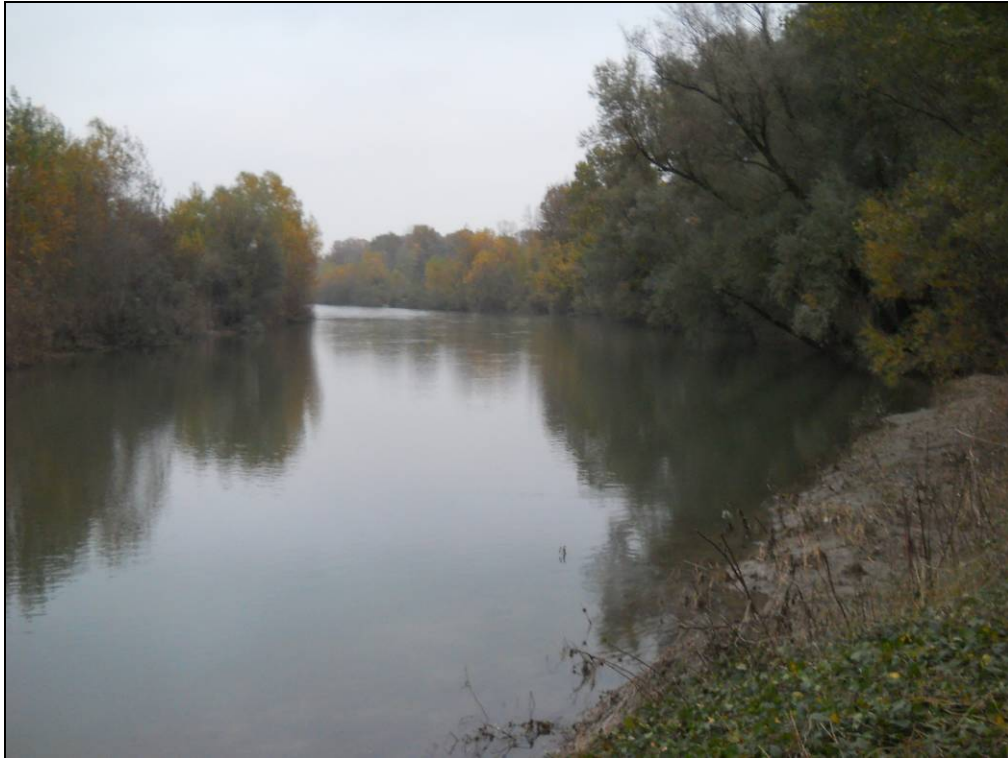
Foto 23 Vista dell'alveo da valle nel tratto subito a monte dell'abitato di Predosa. In sponda sinistra, destra sulla foto, si osserva i limiti della fascia riparia protetta delle "Buche di Predosa"

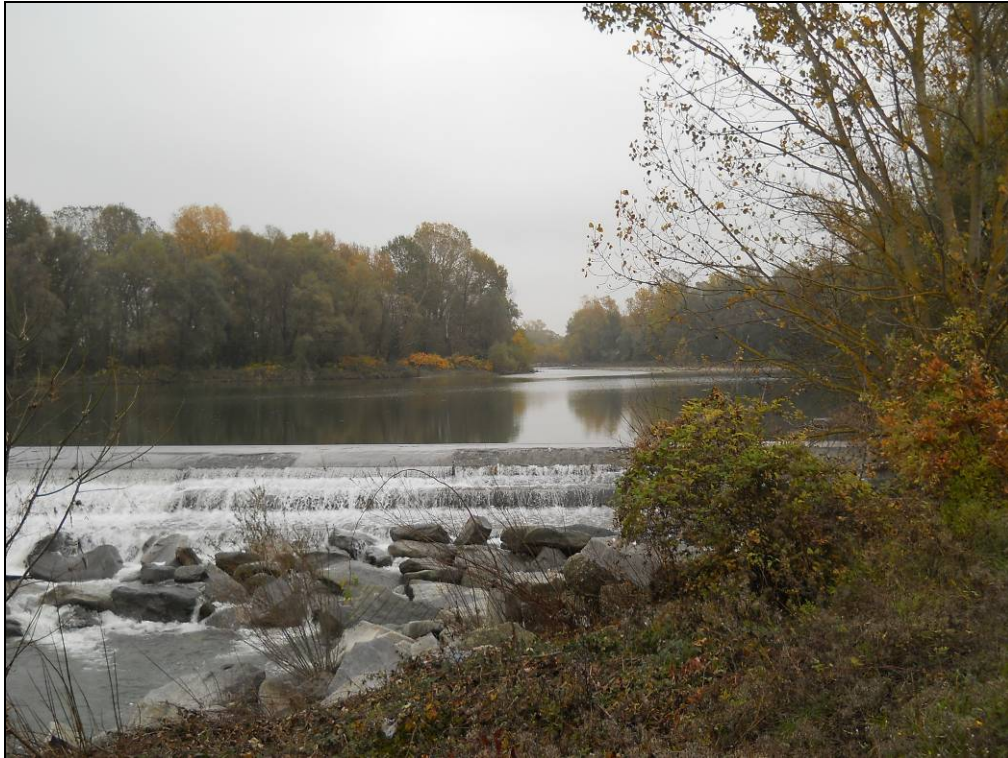
Foto 24 Vista da valle della traversa della Roggia S. Michele. Si osservi a tergo di detta opera il lungo tratto con acque quasi ferme che determina una banalizzazione dell'alveo fluviale pur in presenza di fasce riparie discretamente sviluppate

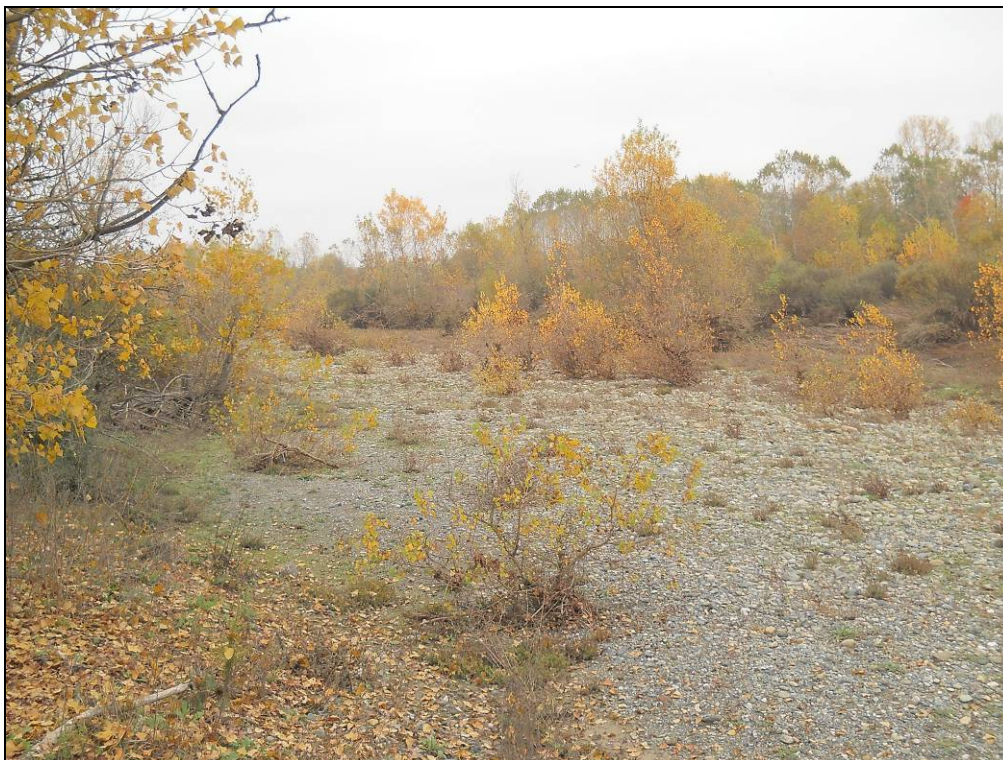
Foto 25 Vista del canale secondario che si è aperto in sponda sinistra all'interno dell'area protetta della Garzaia di Bosco Marengo

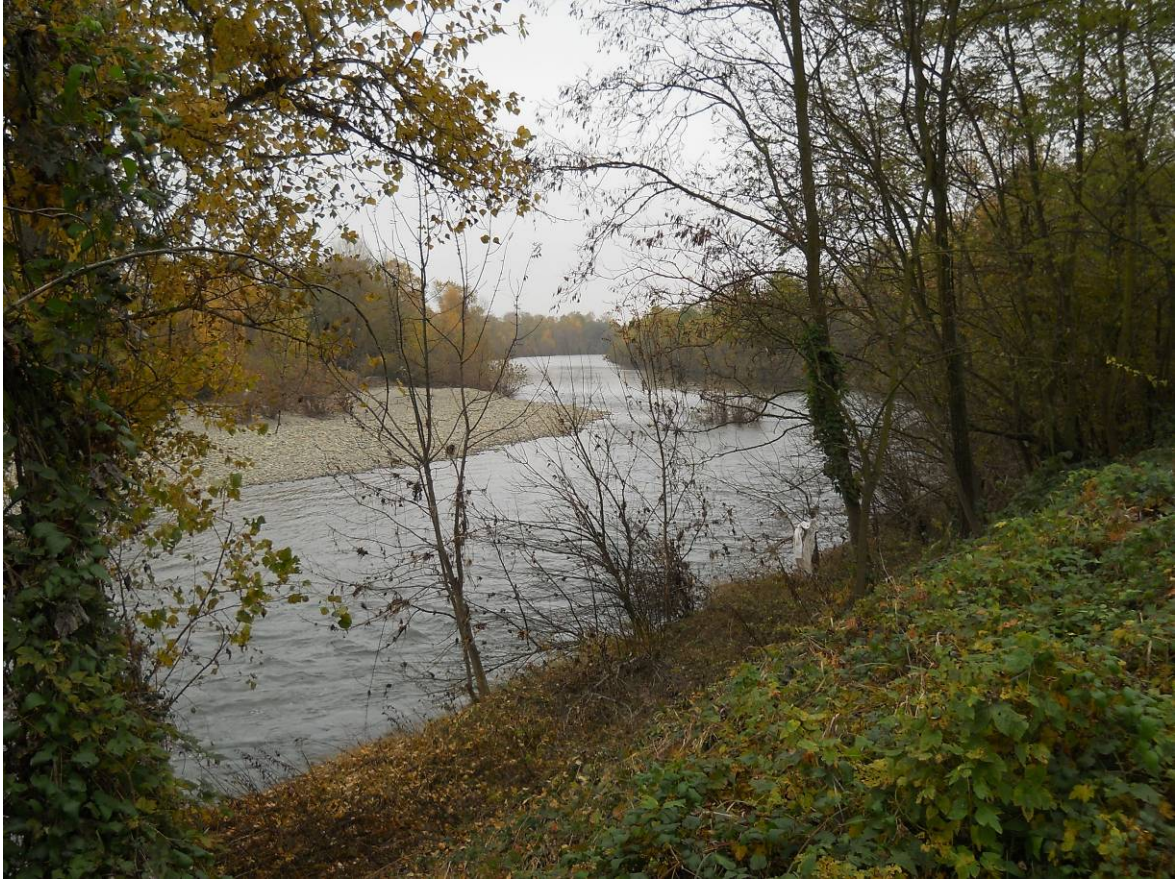
Foto 26 Vista da valle dell'alveo del Bormida presso C.na Merlanotta. Si noti il contesto caratterizzato da un discreto grado di naturalità
