AGENZIA INTERREGIONALE PER IL FIUME PO

Studio di fattibilità per la definizione dell'assetto di progetto – interventi di gestione sedimenti, recupero morfologico e sistemazione idraulica – del fiume Bormida e del torrente Orba (E-SPEC-858)

Attività	07	Caratterizzazione dell'uso del suolo e dell'assetto ecologico-ambientale
Prodotto	01	Metodologie di analisi, contenuti sviluppati, risultati conseguiti
Elaborato	01R	Relazione descrittiva dell'attività

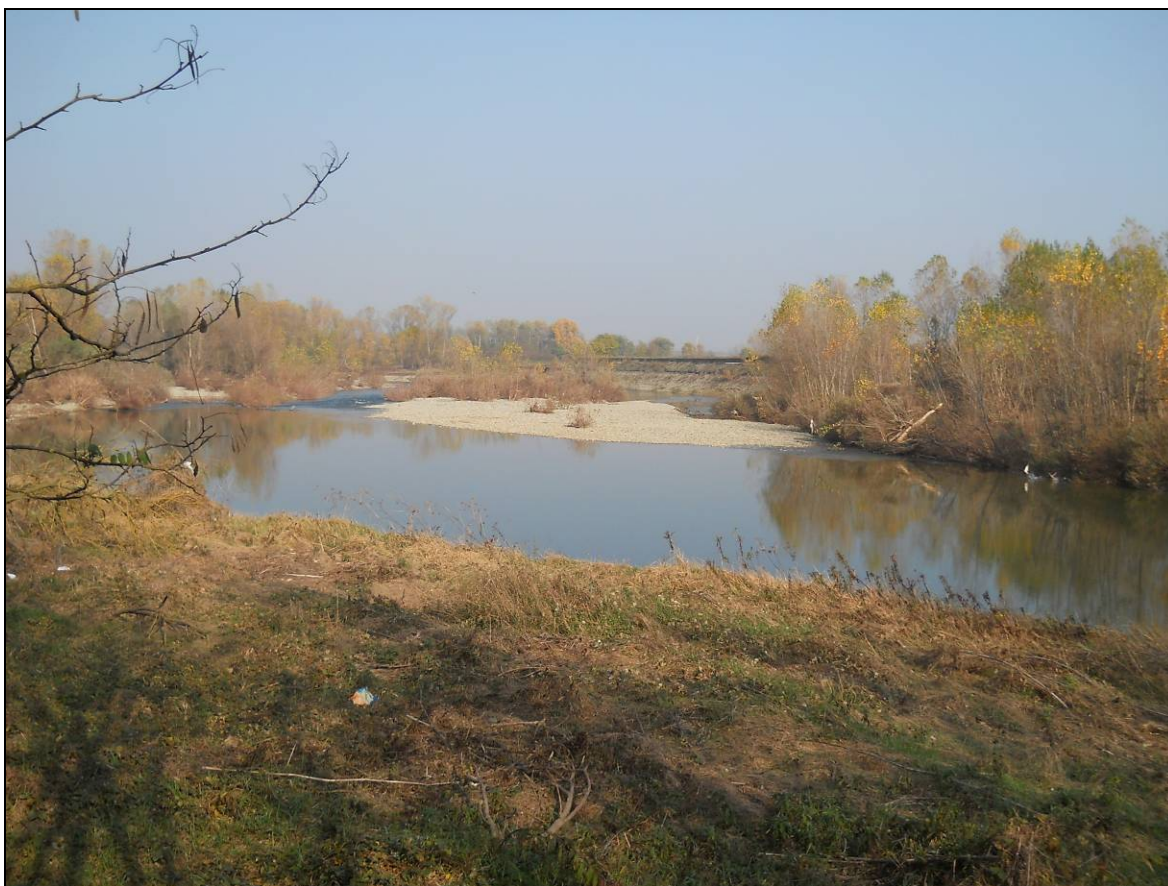
Foto 27 Ripresa da monte dell'alveo dell'Orba nelle immediate vicinanze della confluenza. Ad una sezione e ad un alveo attivo in buone condizioni si associa una fascia riparia ridotta e discontinua
