PARCO NATURALE DELLE CAPANNE DI MARCAROLO

PIANO D'AREA

PATRIMONIO EDILIZIO ESISTENTE

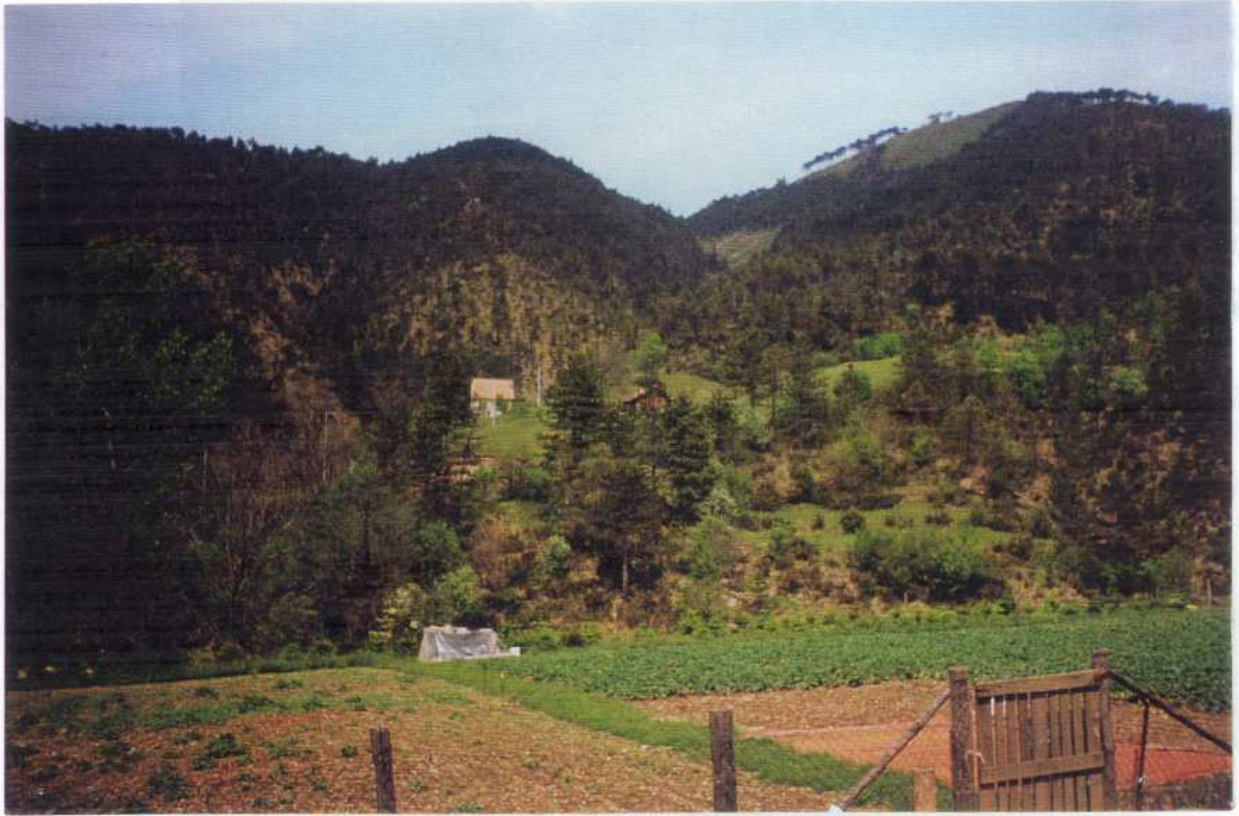
| COMUNE: BOSIO | | LOCALITÀ: BISCIA MORA | | SCHEDA N° 1 B | |

| NOTE Il complesso sorge su un terrazzamento naturale, affacciato sul Rio Stura e riparato sul Bricco Biscia Mora. Si compone di due corpi di fabbrica; il principale (n. 1) è utilizzato da gruppi di studenti nella stagione estiva mentre il secondo è un deposito attrezzi agricoli con struttura e tamponamento in legno. | | | ESTRATTO DI MAPPA | | |

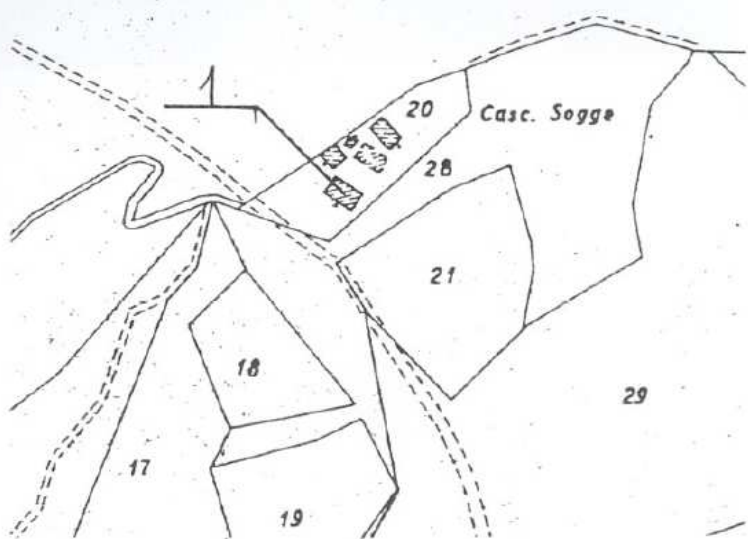
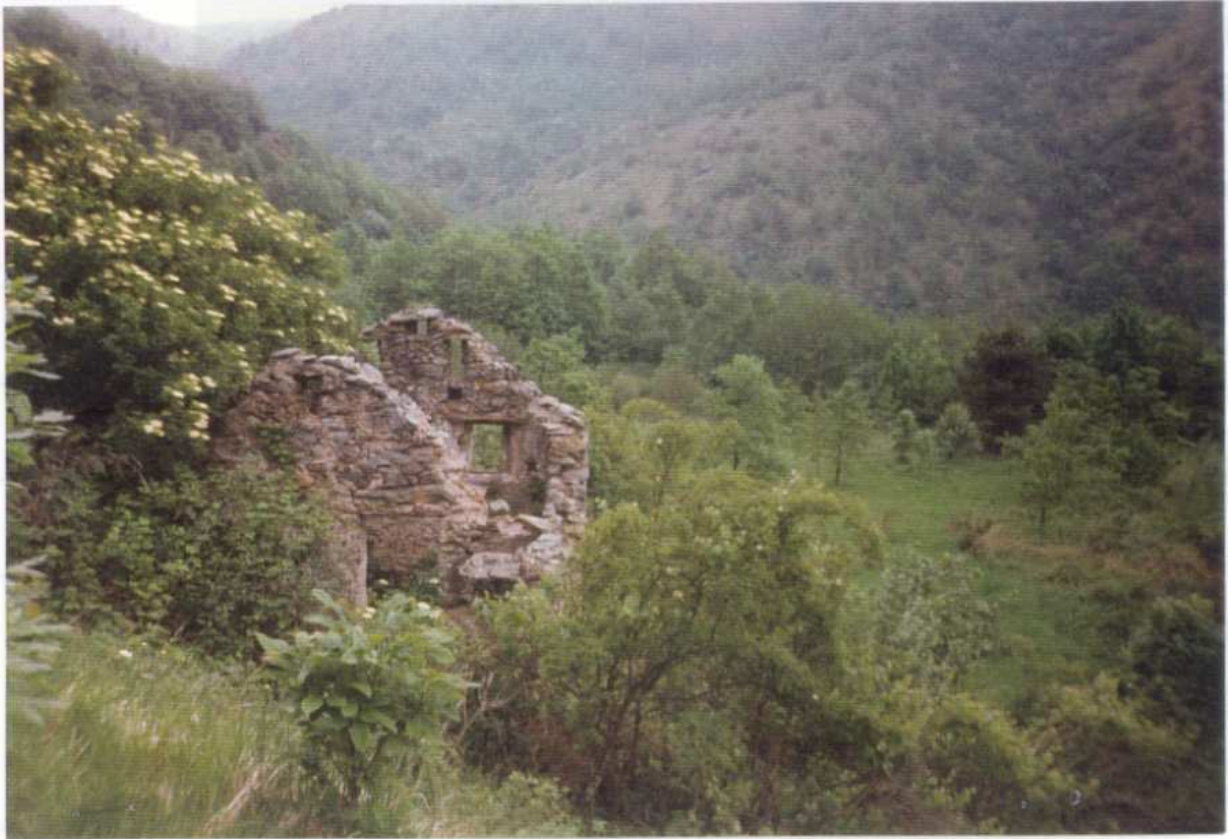
| COMUNE: BOSIO | | LOCALITÀ: STURA | | SCHEDA N° 2 B | |

| NOTE <p>Dal complesso originario composto da cinque corpi di fabbrica non resta che il principale i cui muri perimetrali, ancora in piedi, indicano la destinazione residenziale su due piani.</p> <p>Gli altri corpi di fabbrica sono crollati completamente da molto tempo non essendo visibile sul terreno alcun segno delle strutture.</p> | | | ESTRATTO DI MAPPA | | |

| INSERIMENTO NEL PAESAGGIO BUONO | | | INTERVENTI NECESSARI RICOSTRUZIONE | | |

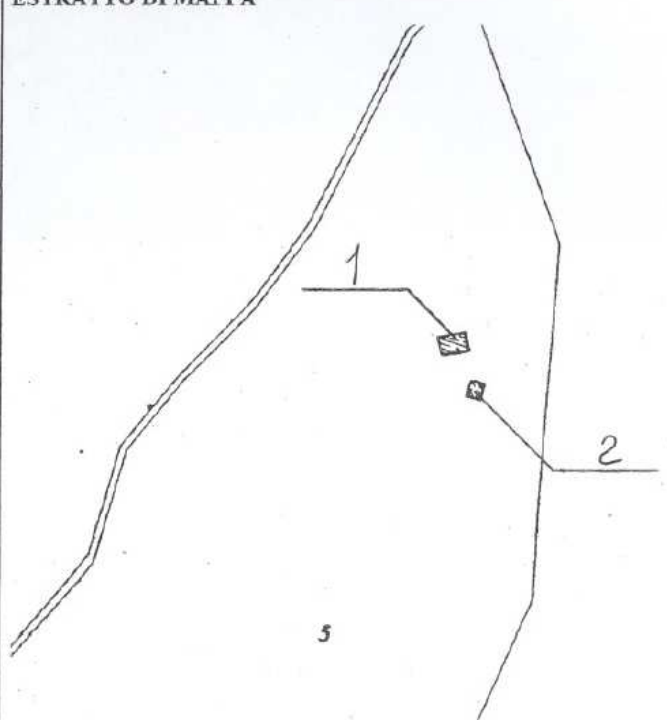
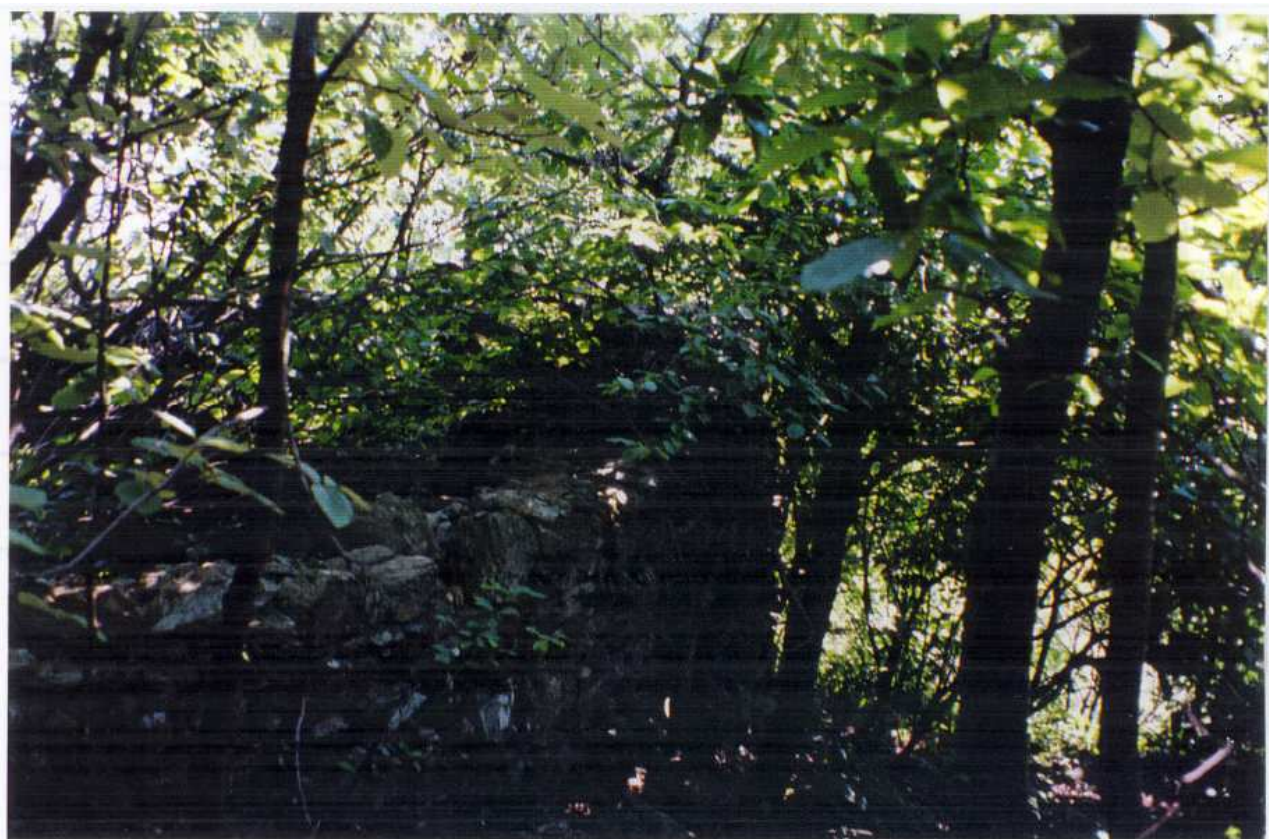
| COMUNE: BOSIO | | LOCALITÀ: STURETTA | | SCHEDA N° 3 B | |

| NOTE E' un rudere immerso nella vegetazione tra le due strade che conducono rispettivamente alla C. Soggi ed al Monte Ciappi. Il secondo corpo di fabbrica è quasi completamente crollato. | | ESTRATTO DI MAPPA | | | |

| INSERIMENTO NEL PAESAGGIO | | INTERVENTI NECESSARI RICOSTRUZIONE | | | |

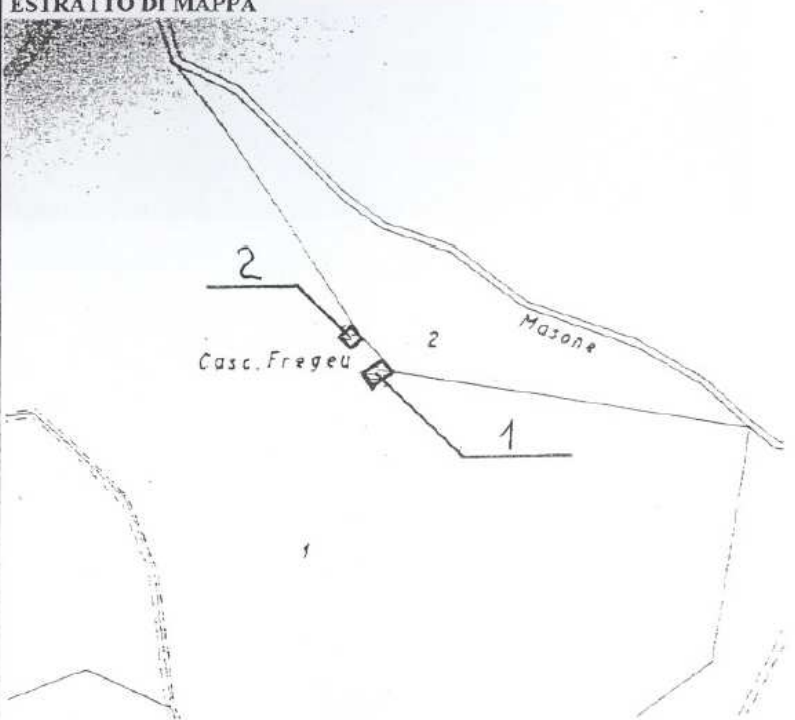
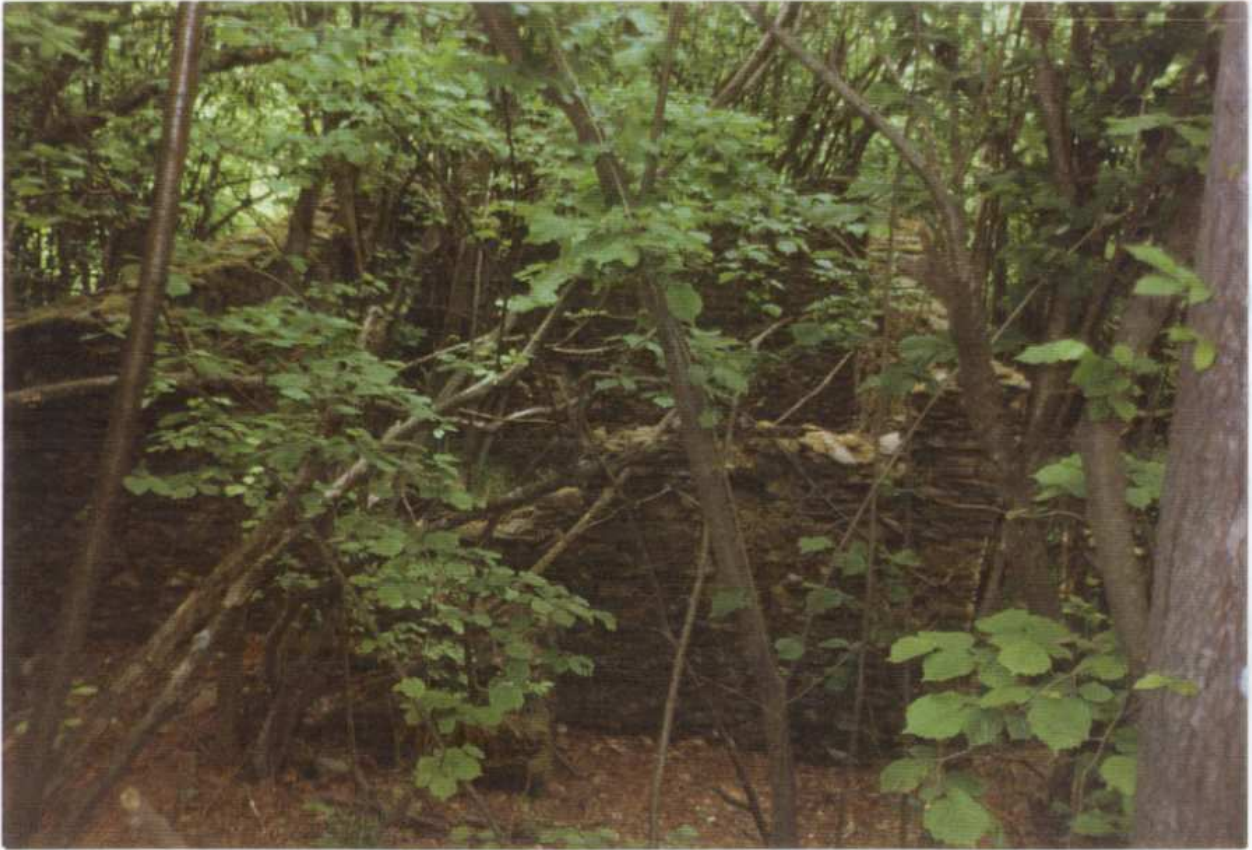
| COMUNE: BOSIO | | LOCALITÀ: PIANI DI PRAGLIA | | SCHEDA N° 5 B | |

| NOTE Della cascina non restano che alcune parti della muratura perimetrale. Del deposito restano pochi sassi. | | | ESTRATTO DI MAPPA | | |

| INSERIMENTO NEL PAESAGGIO | | | INTERVENTI NECESSARI RICOSTRUZIONE | | |

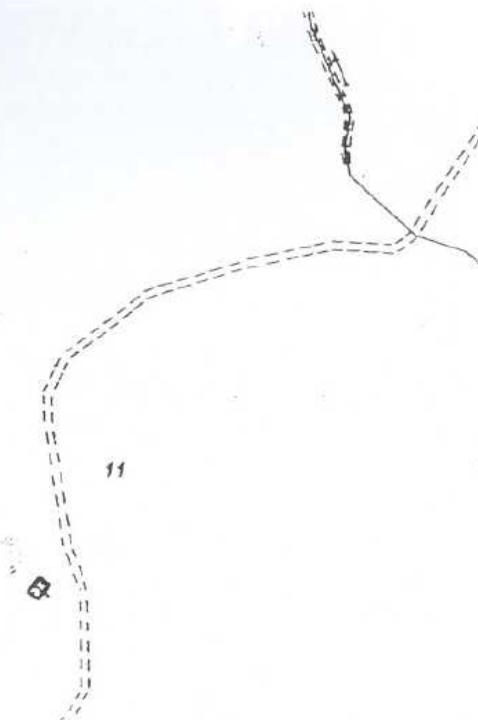
| NOTE E' un essicatoio ormai senza tetto; muri in pietra con alcune parti intonacate con tinteggiatura esterna rossa. La copertura era in legno con tegole marsigliesi, ora a terra. | | ESTRATTO DI MAPPA <i>Fregeu</i> | | |

| INSERIMENTO NEL PAESAGGIO | | INTERVENTI NECESSARI RICOSTRUZIONE | | |

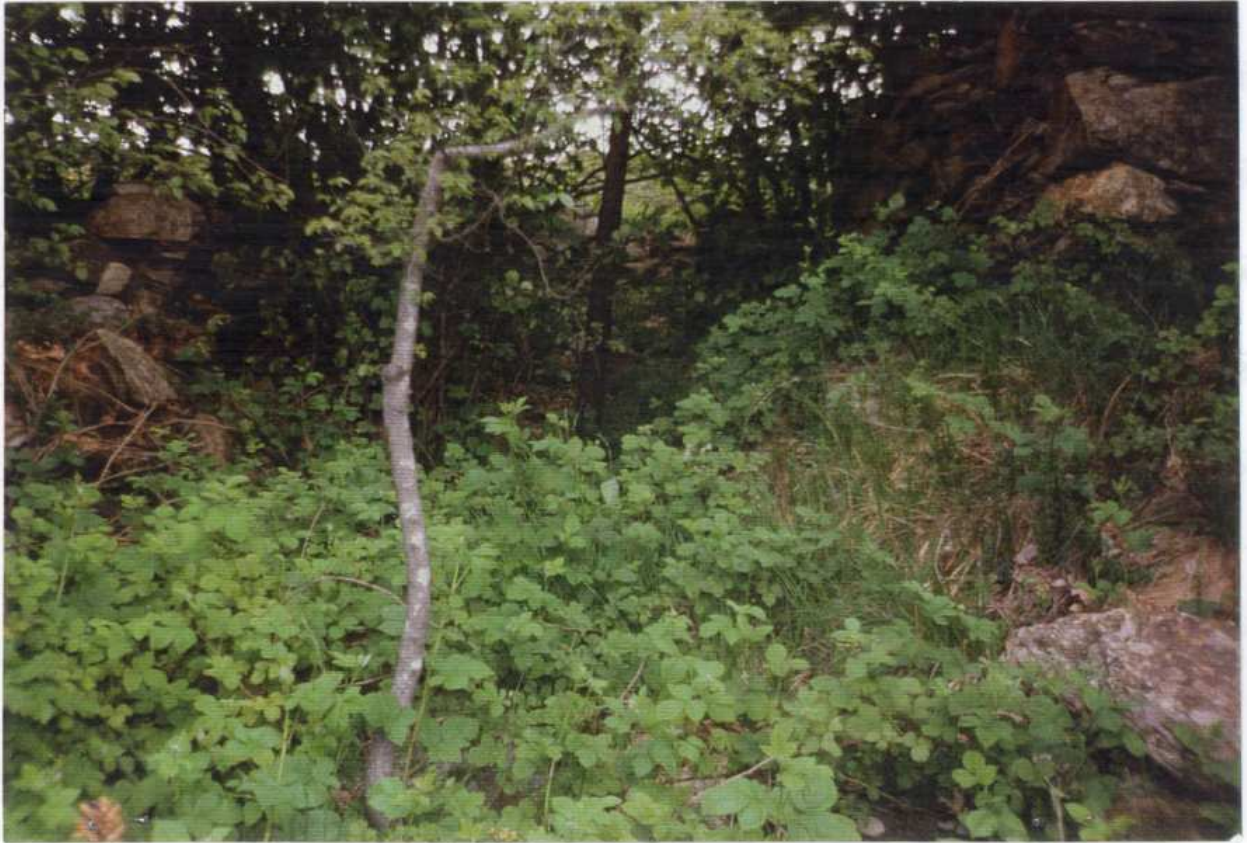
| COMUNE: BOSIO | | LOCALITÀ: FREGEU DI PIANI DI PRAGLIA | | SCHEDA N° 7 B | |

| NOTE Del complesso originario non restano che alcuni brandelli di muratura perimetrale. Del fabbricato accessorio (n. 2) non resta traccia.. | | ESTRATTO DI MAPPA | | | |

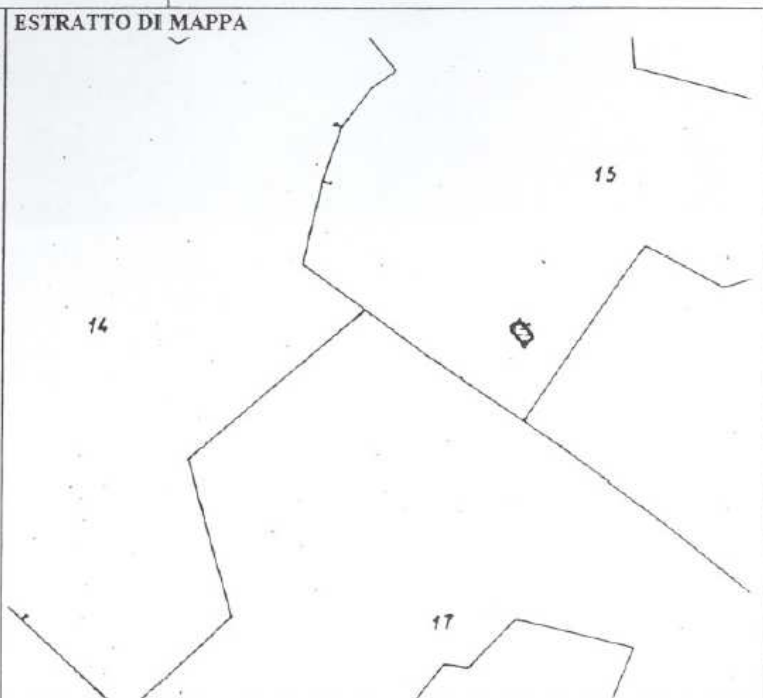
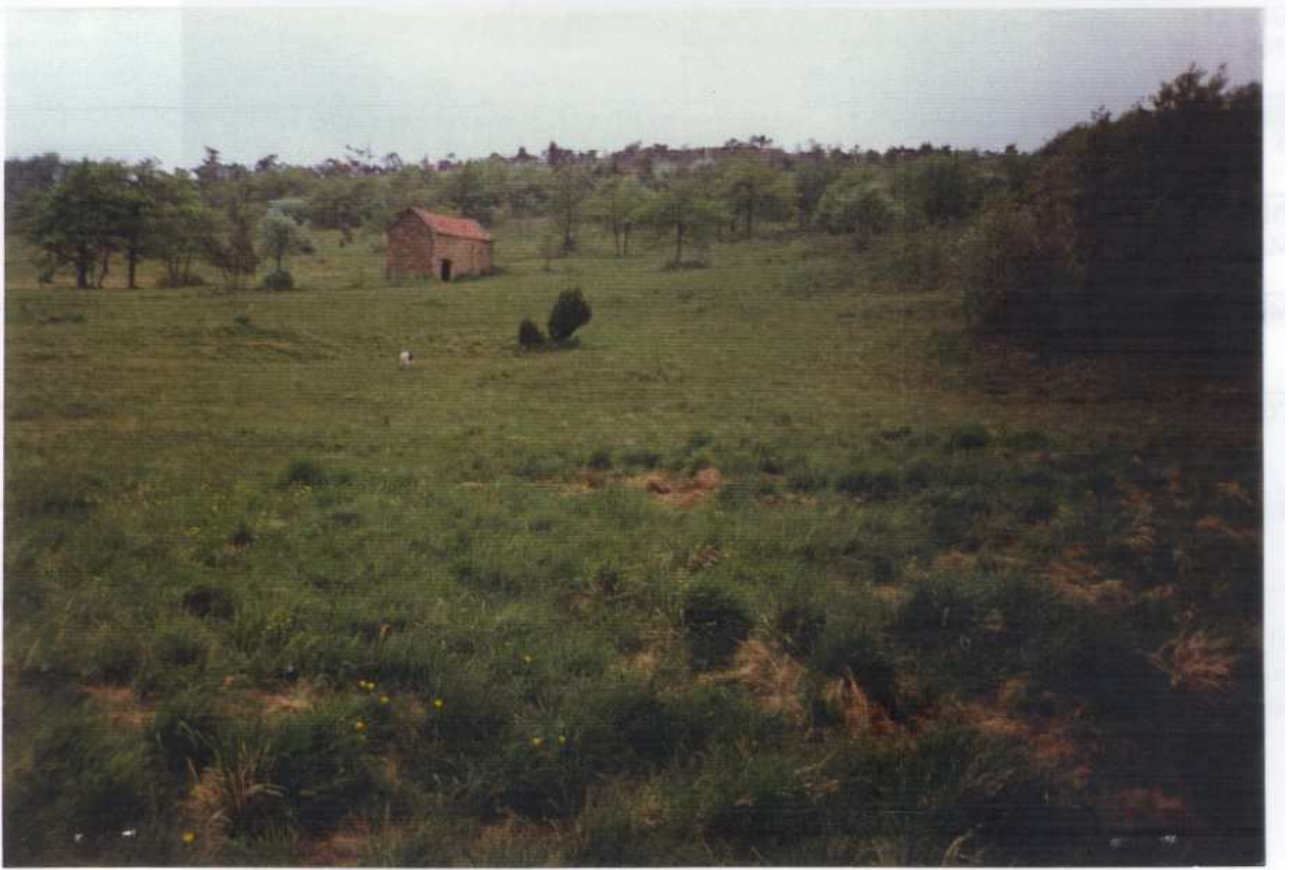
| COMUNE: BOSIO | | LOCALITA': PRONSADO DI PIANI DI PRAGLIA | | SCHEDA N° 8 B | |

| NOTE Struttura ad un solo piano con tetto in discrete condizioni, usato forse per l'essiccazione delle castagne. | | ESTRATTO DI MAPPA | | | |

| INSERIMENTO NEL PAESAGGIO BUONO | | | INTERVENTI NECESSARI MANUTENZIONE ORDINARIA E STRAORDINARIA | | |

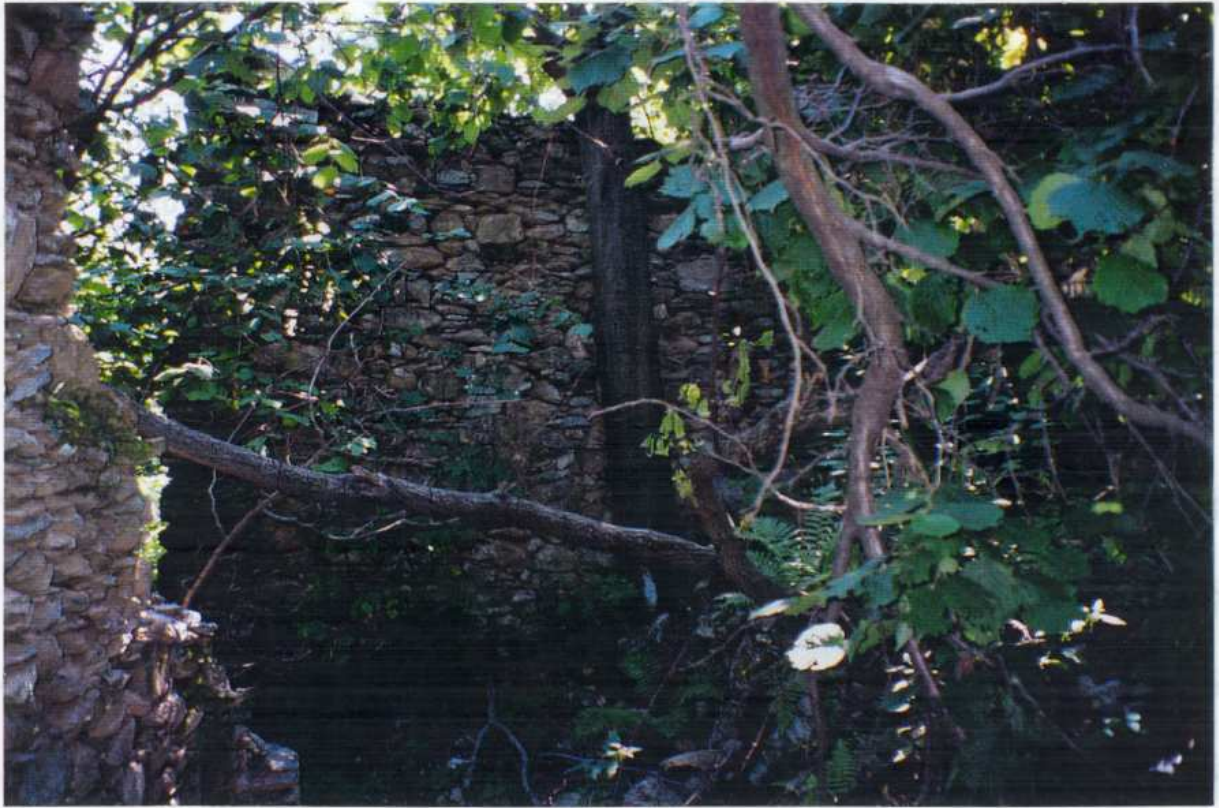
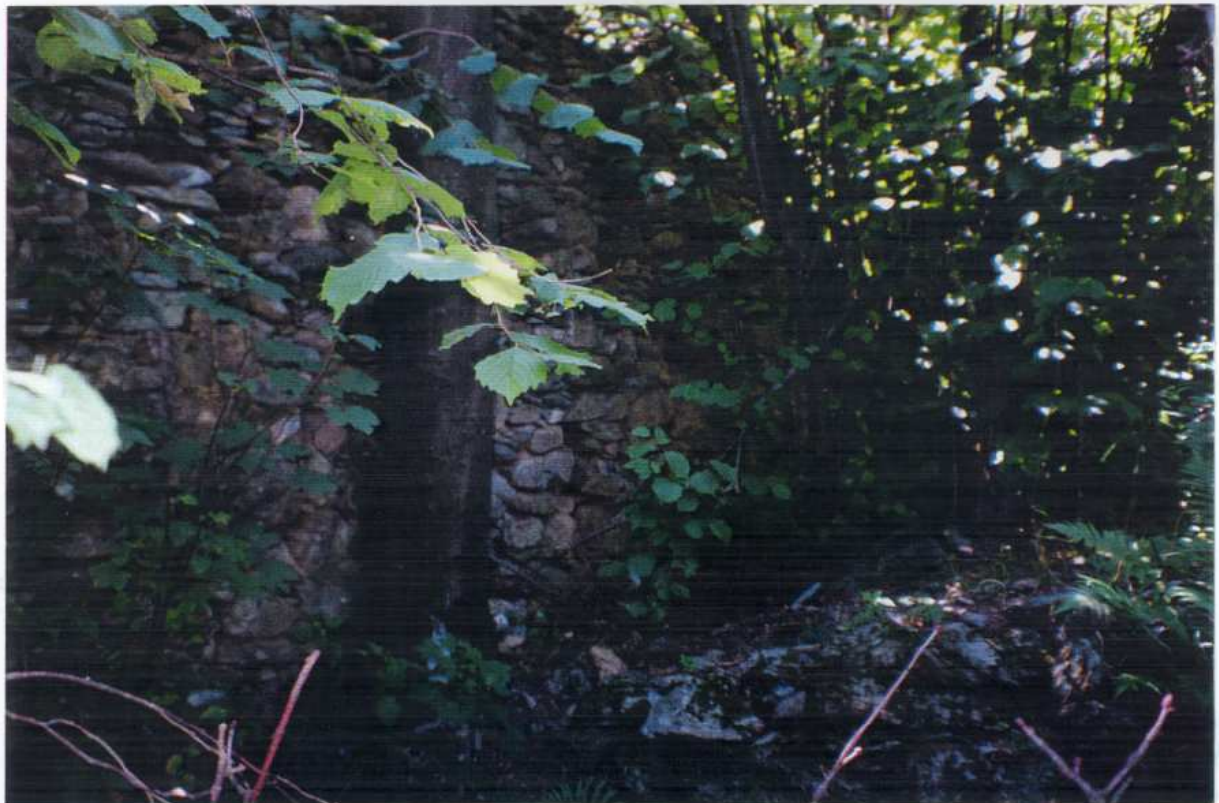
| COMUNE: BOSIO | | LOCALITÀ: ADIACENTE STRADA PROV. PIANI DI PRAGLIA | | SCHEDA N° 9 B | |

| NOTE Del complesso originario, composto da due corpi di fabbrica, non restano che poche parti dei muri perimetrali. Area verde nelle adiacenze. Ipotesi di recupero con parcheggio sull'altro lato della Strada Provinciale e riconversione in area attrezzata con ristoro. Il secondo corpo di fabbrica è, sia nello stato di conservazione che nei caratteri tecnici e tipologici, analogo al primo. | | | ESTRATTO DI MAPPA | | |

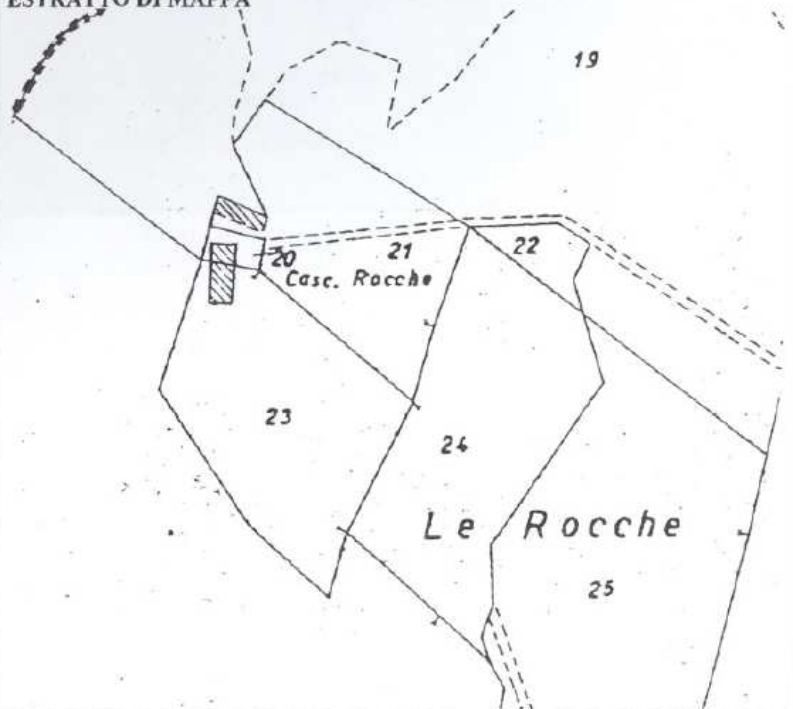
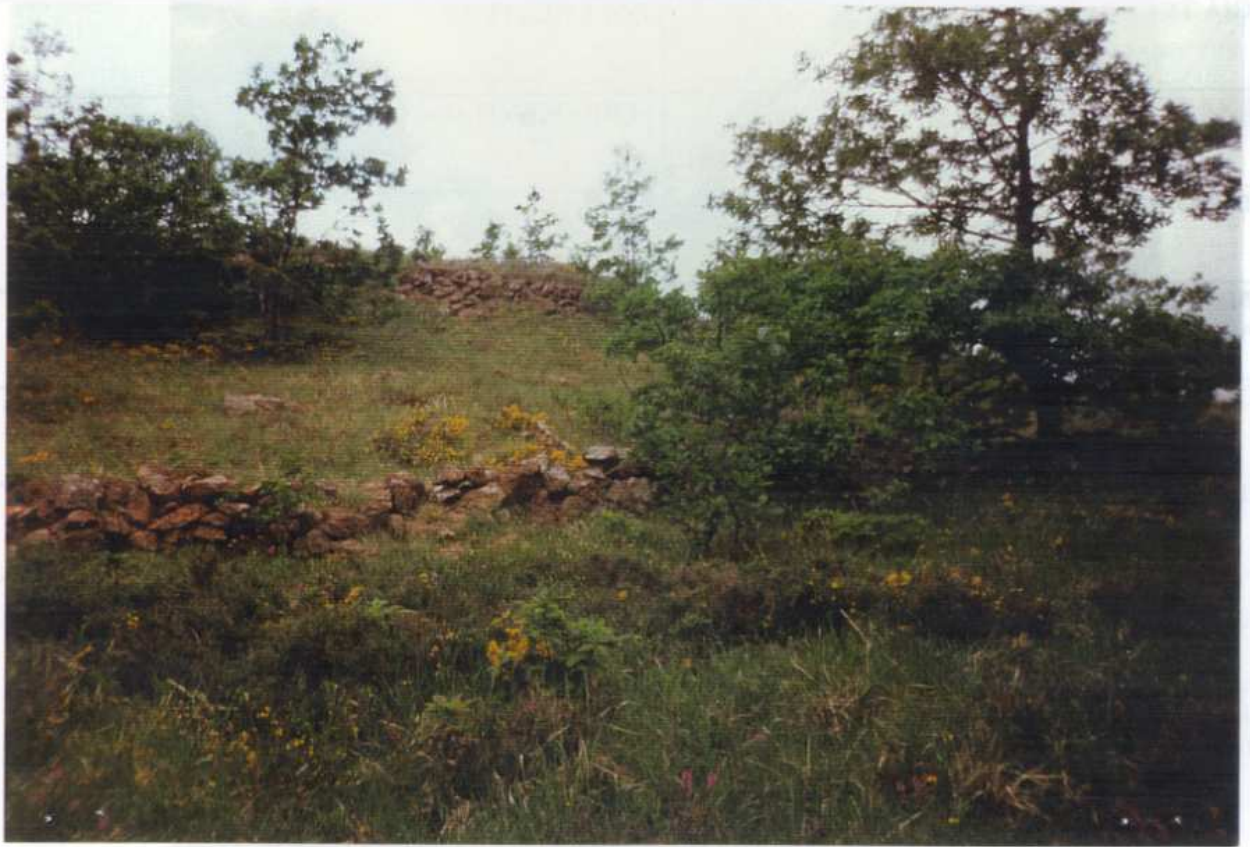
| COMUNE: BOSIO | | LOCALITÀ: STRADA PROVINCIALE PIANI DI PRAGLIA | | SCHEDA N° 10 B | |

| <p>NOTE</p> <p>Del complesso originario non restano che pochi sassi e qualche muro di contenimento, indicanti una presenza ormai remota. Non si distinguono i due corpi di fabbrica presenti sul foglio di mappa.</p> <p>EPOCA DI COSTRUZIONE ANTE 1900</p> | | <p>ESTRATTO DI MAPPA</p> | | | |

| INSERIMENTO NEL PAESAGGIO | | INTERVENTI NECESSARI RICOSTRUZIONE | | | |

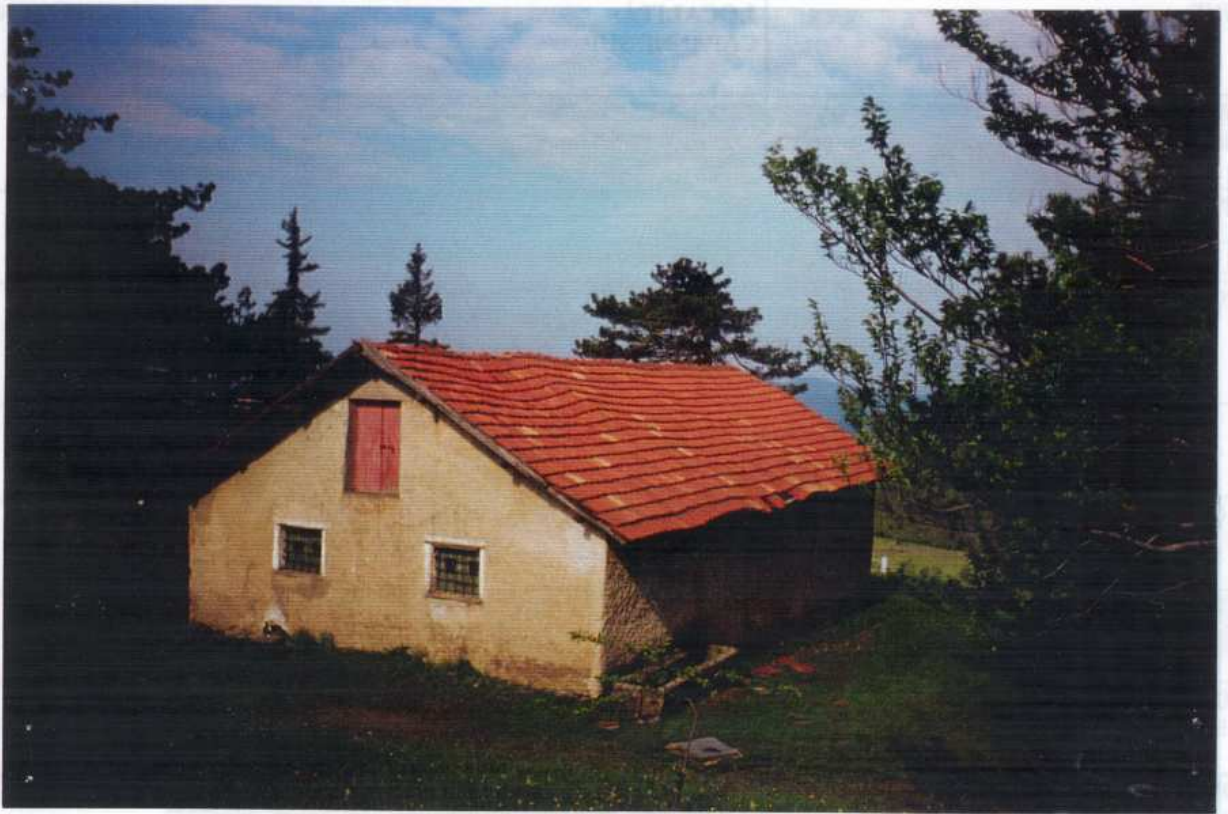
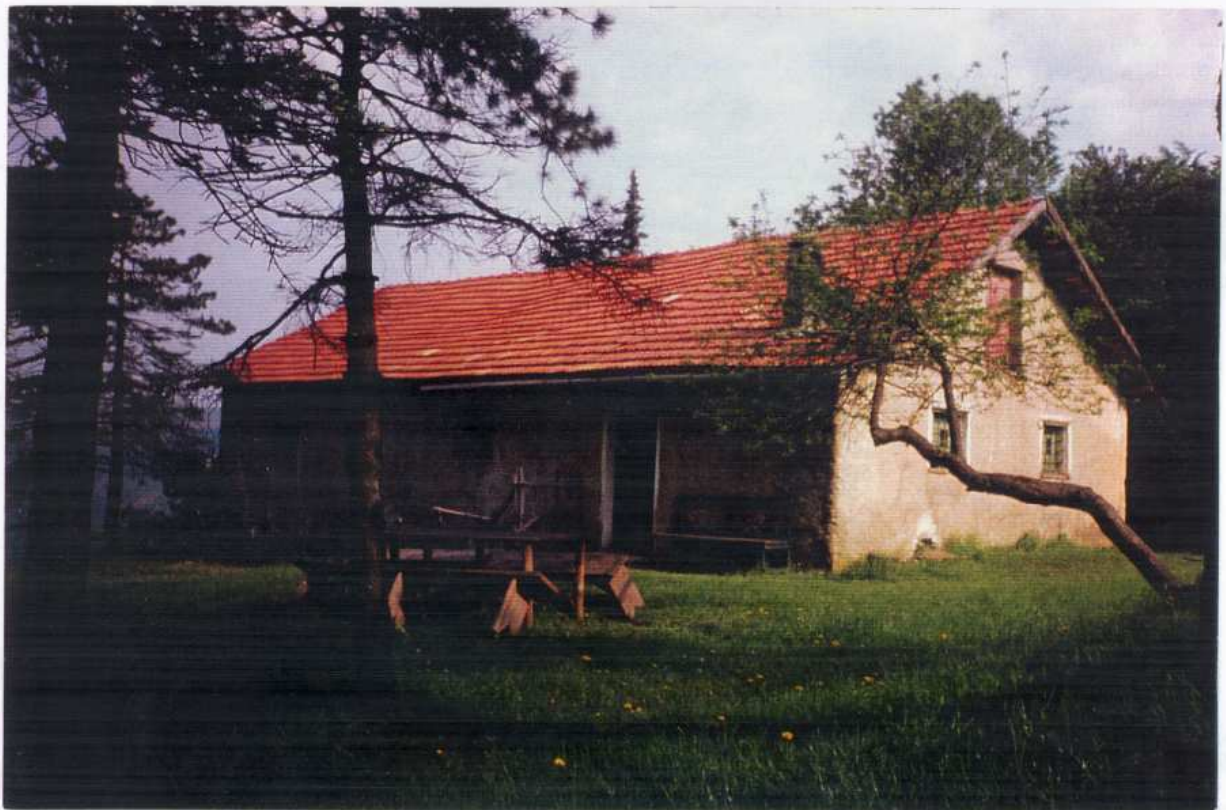
| COMUNE: BOSIO | | LOCALITÀ: CAPANNE SUP. | | SCHEDA N° 11 B |

| NOTE <p>La cascina si compone di un unico corpo di fabbrica, avente al piano terreno sia la parte residenziale che la stalla, mentre il sotto tetto è adibito a fienile.</p> <p>Oltre alle buone condizioni è da segnalare l'ottimo inserimento che, verso valle si distende in un bel prato, mentre a monte gode dell'ombra di due suggestivi boschetti. E' di proprietà del Comune di Bosio.</p> | | ESTRATTO DI MAPPA | | |

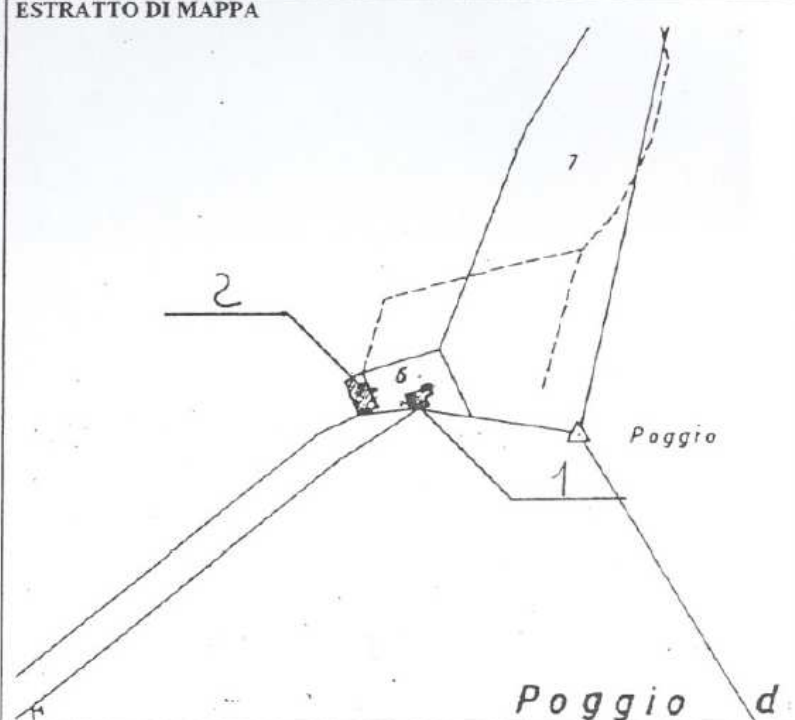
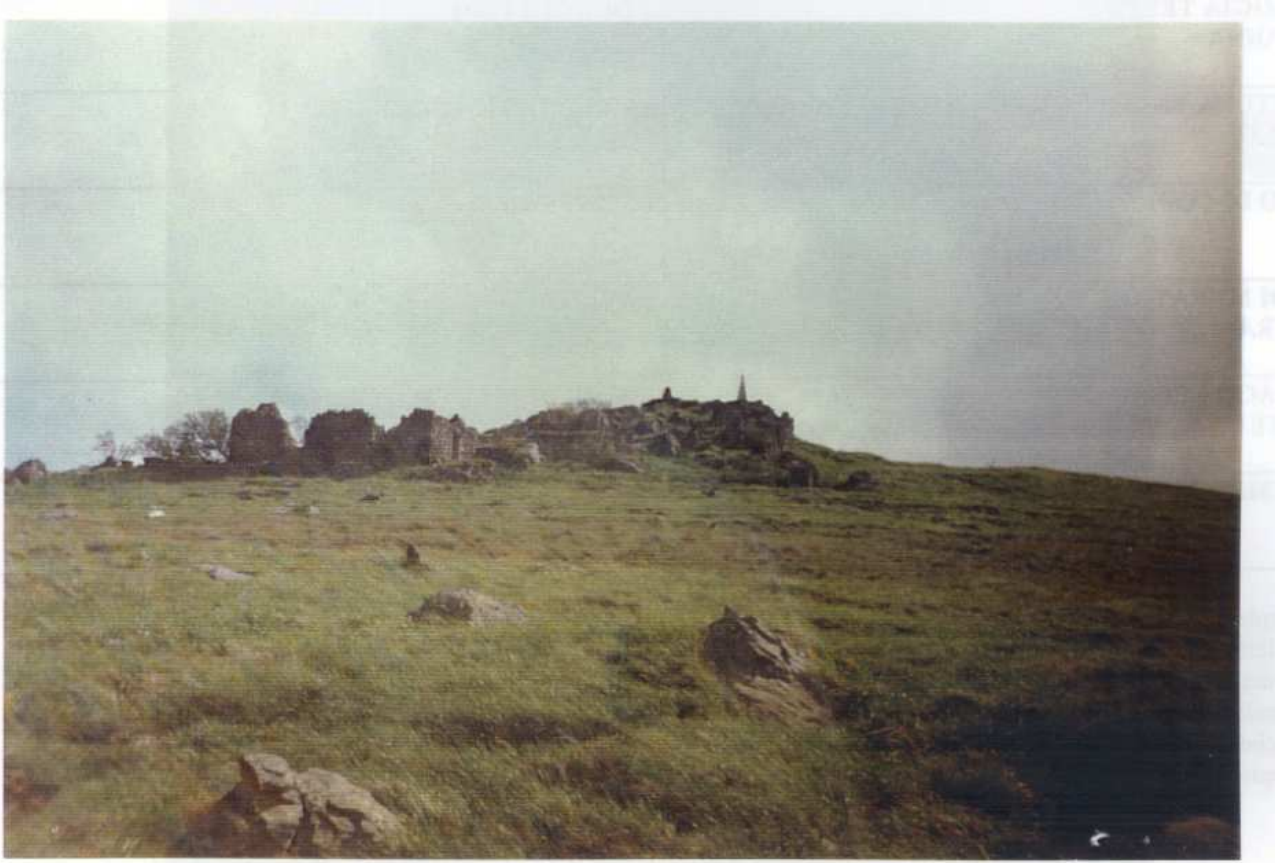
| COMUNE: BOSIO | | LOCALITÀ: MONTE POGGIO | | SCHEDA N° 12 B | |

| NOTE Del complesso originario, composto di due corpi di fabbrica, non restano che poche parti di muro del fabbricato principale. Del secondo fabbricato (accessorio) non resta che qualche sasso. E' di proprietà comunale.. | | ESTRATTO DI MAPPA | | | |

| INSERIMENTO NEL PAESAGGIO | | INTERVENTI NECESSARI RICOSTRUZIONE | | | |

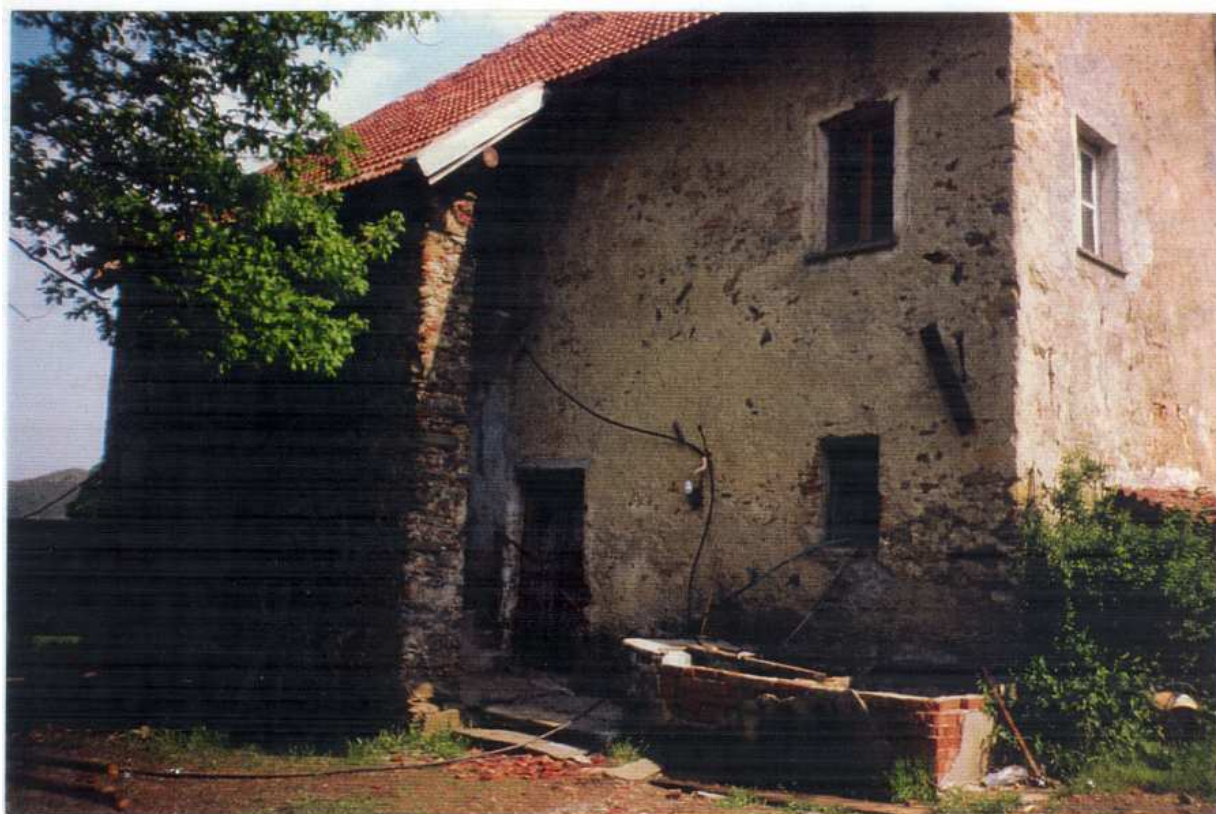
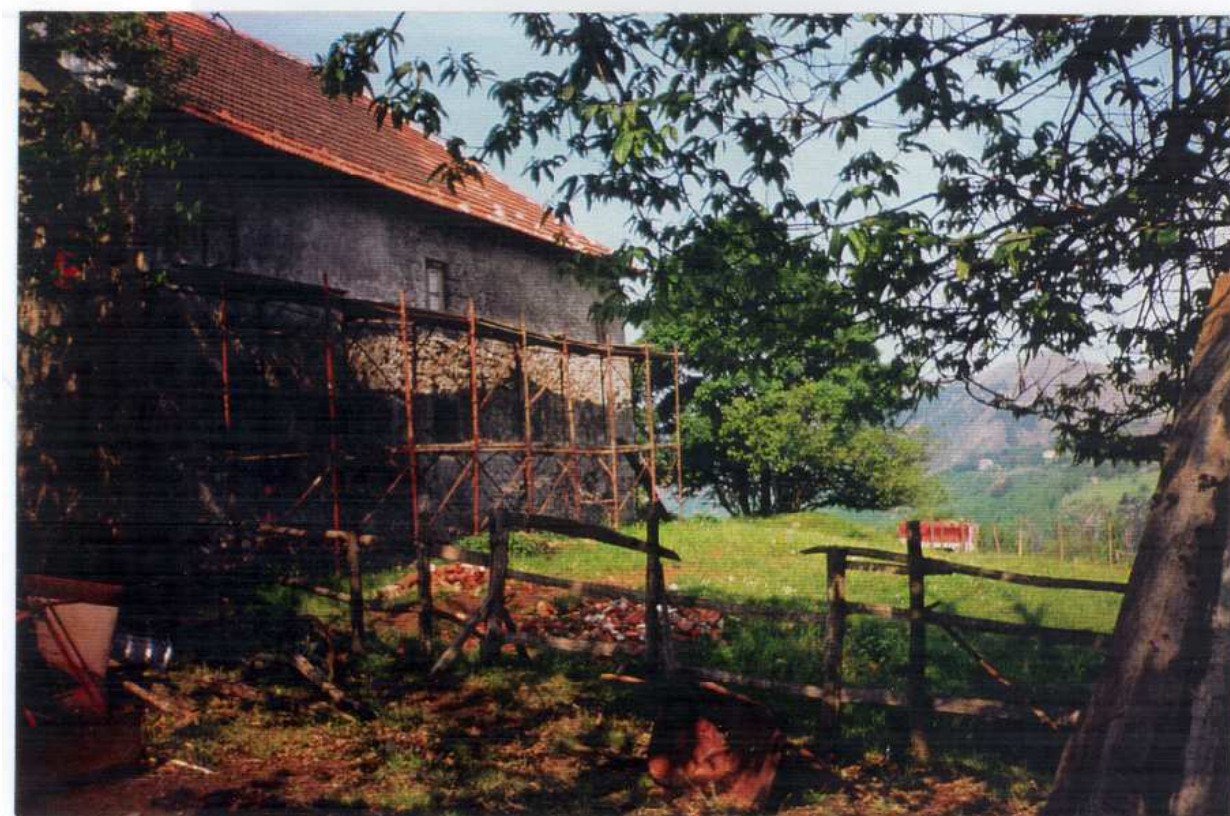
| COMUNE: BOSIO | | LOCALITÀ: CAPANNE SUP. | | SCHEDA N° 13 B | |

| NOTE Il complesso si compone di due fabbricati; il principale (1) ha la stalla, ancor oggi in funzione, al piano terra. Tramite una bella scala esterna, si accede all'alloggio al 1° piano, oggi in pessime condizioni; nel sottotetto c'è il fienile. Il secondo fabbricato è un deposito, avente caratteristiche analoghe al principale. E' di proprietà comunale. | | | ESTRATTO DI MAPPA | | |

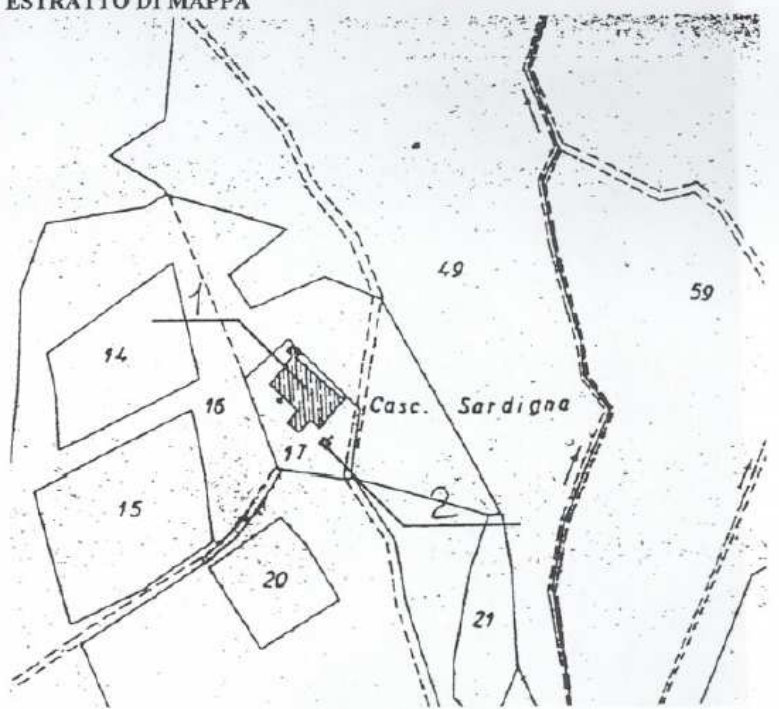
| NOTE <p>Il corpo di fabbrica principale si compone di due piani e di un sottotetto, con un ampliamento laterale ad un piano. Al piano terreno dovevano essere ubicati, oltre la stalla, diversi vani abitati, mentre il 1° piano doveva essere solo residenziale; il fienile occupava il sottotetto.</p> <p>Viste le dimensioni, la cascina ospitava 2 o 3 unità abitative; il tetto è stato distrutto da un incendio.</p> <p>L'ampliamento, più basso, si compenetra al corpo principale sul lato S.O.</p> <p>Da segnalare un prato stupendo che circonda l'edificio.</p> <p>Il secondo corpo di fabbrica (accessorio) è presente solo sulla carta.</p> | | ESTRATTO DI MAPPA | | | |

| INSERIMENTO NEL PAESAGGIO BUONO | | | INTERVENTI NECESSARI RESTAURO O RISTRUTTURAZIONE | | |

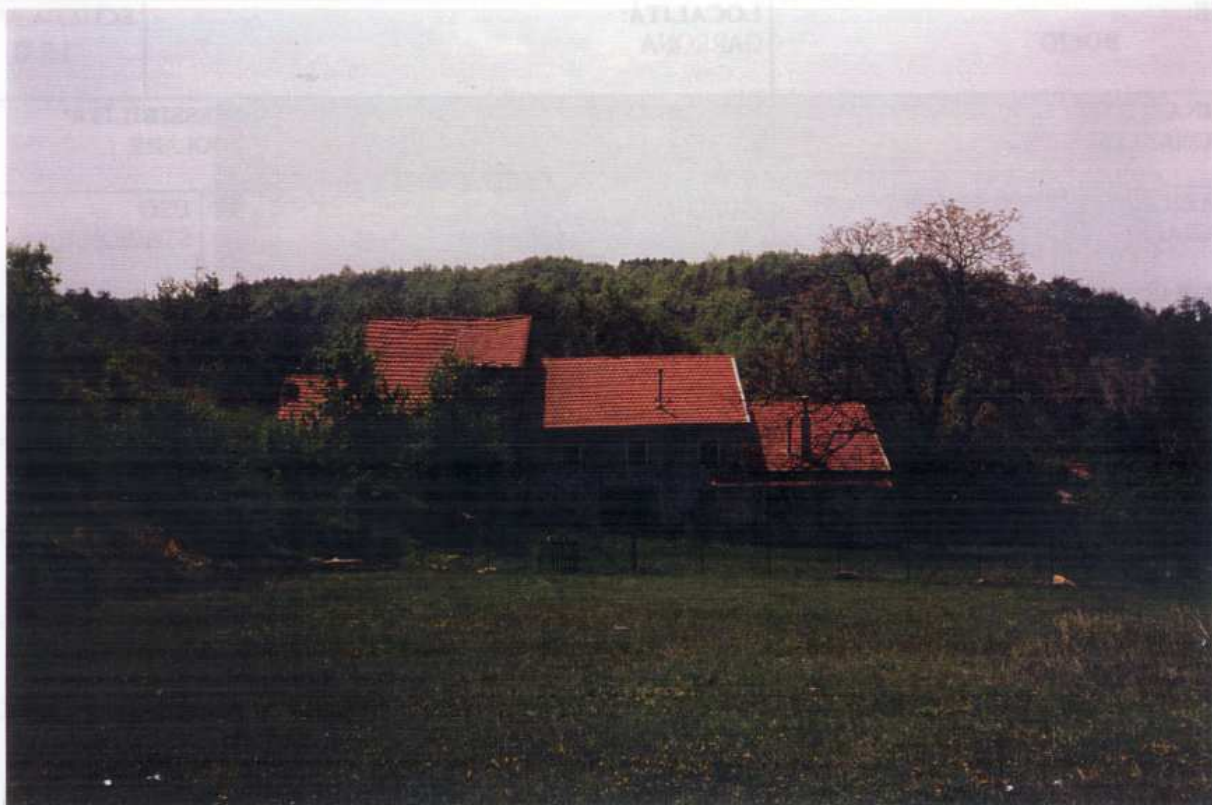
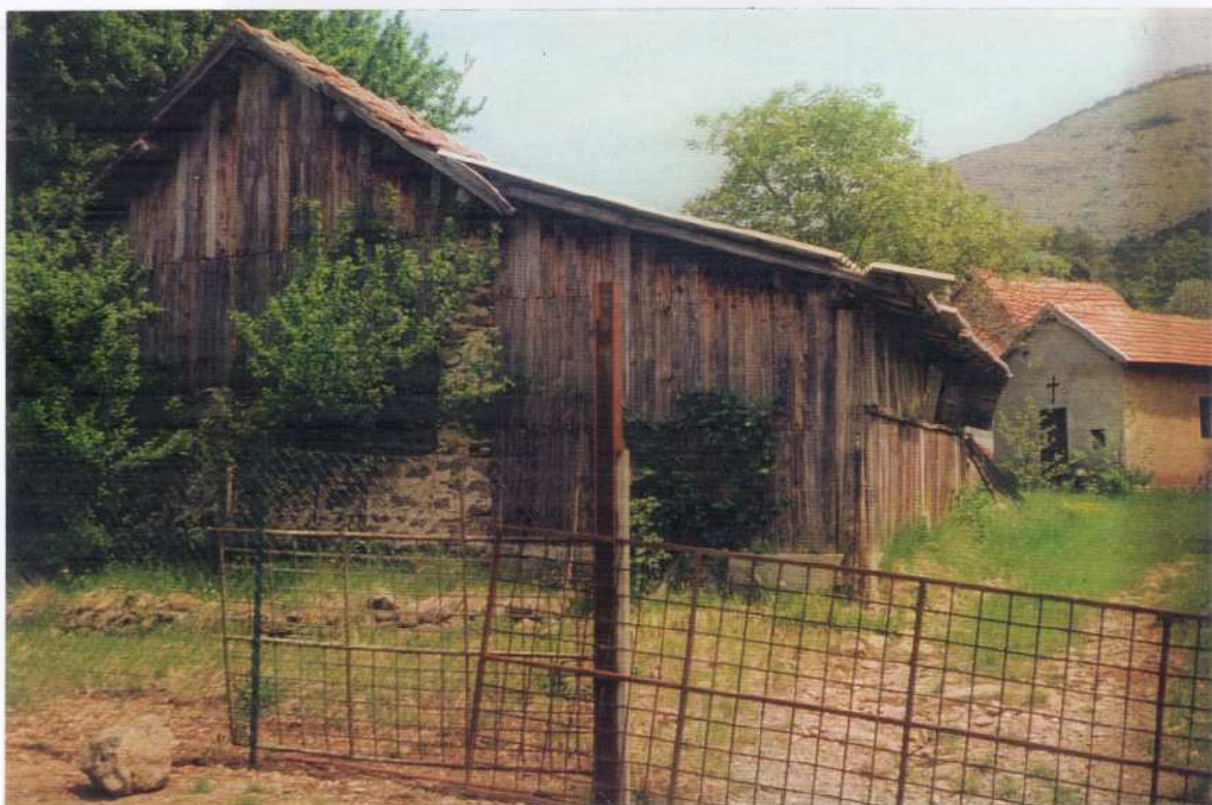
| COMUNE: BOSIO | | LOCALITÀ: GARRONA | | SCHEDA N° 15 B | |

| NOTE <p>Il fabbricato principale è formato da tre volumi accorpati a schiera (due dei quali abitati in estate).</p> <p>Visto l'orto nei pressi della casa si suppone che il complesso sia periodicamente frequentato.</p> <p>Il secondo fabbricato è una chiesetta in buone condizioni con caratteristiche analoghe alle abitazioni.</p> <p>Il terzo fabbricato è una stalla con struttura e tamponamento in legno e copertura in tegole marsigliesi.</p> | | ESTRATTO DI MAPPA | | | |

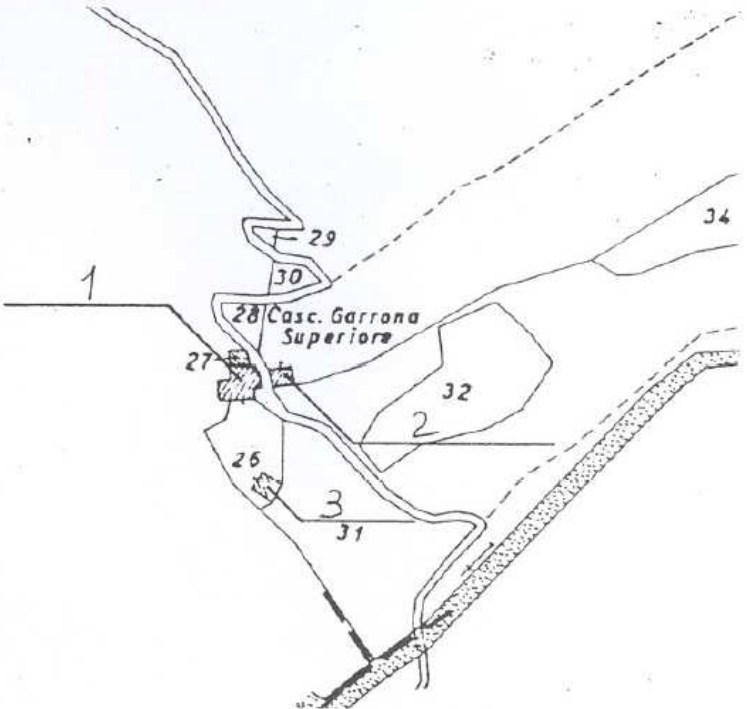
| NOTE Il complesso si compone di due corpi di fabbrica con annesso un essicatoio (3) ormai crollato. L'edificio principale (1) è un rudere di cui restano poche parti dei muri portanti ed una piccola parte del tetto. Il deposito (2) è in buone condizioni, trasformato in casetta per le vacanze.. | | ESTRATTO DI MAPPA | | | |

| INSERIMENTO NEL PAESAGGIO BUONO | | INTERVENTI NECESSARI NESSUNO (2) RICOSTRUZIONE (3-1) | | | |
