PARCO NATURALE DELLE CAPANNE DI MARCAROLO

PIANO D'AREA

PATRIMONIO EDILIZIO ESISTENTE

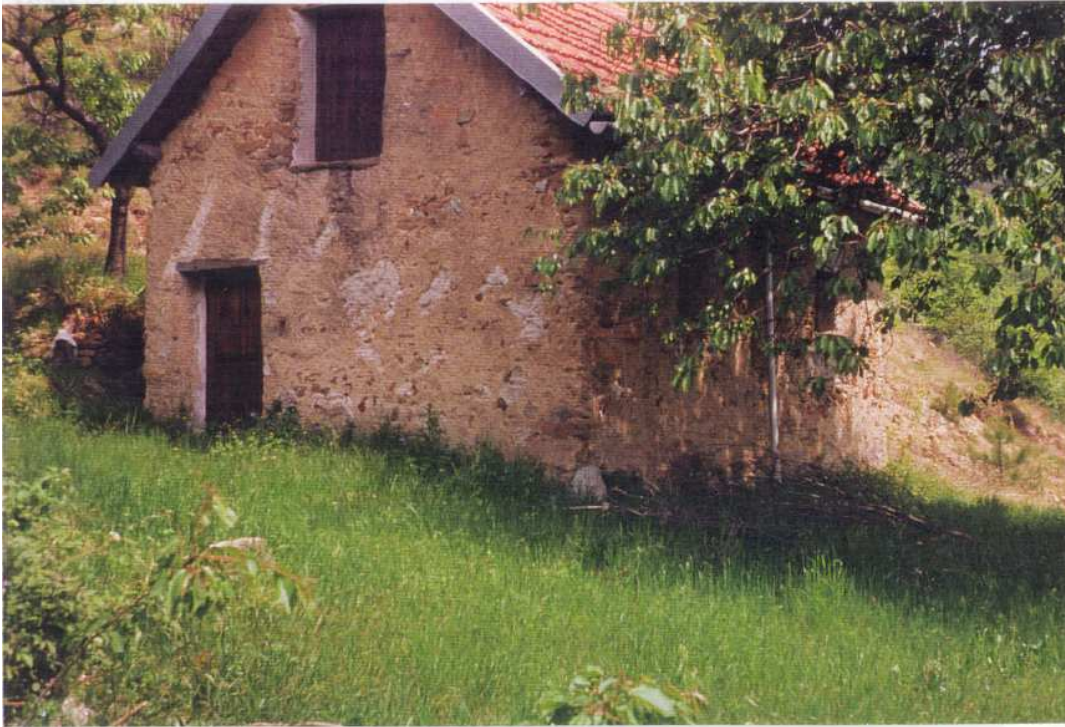
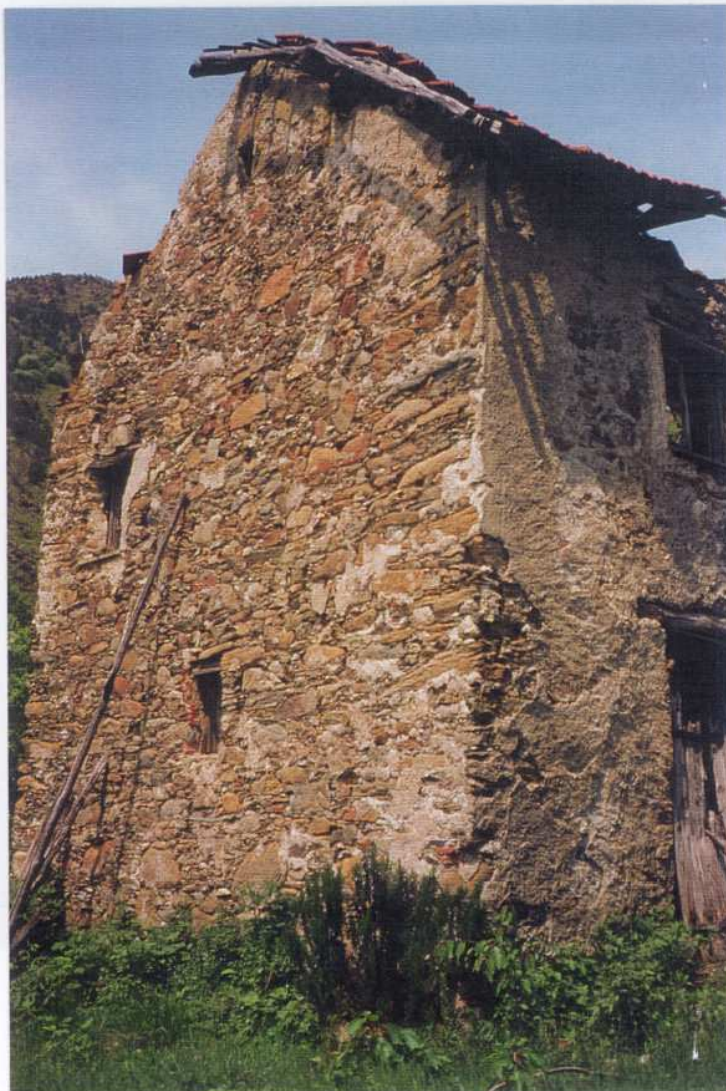
| COMUNE: BOSIO | | LOCALITÀ: GARRONA | | SCHEDA N° 16 B | |

| NOTE Il complesso si compone di due corpi di fabbrica con annesso un essicatoio (3) ormai crollato. L'edificio principale (1) è un rudere di cui restano poche parti dei muri portanti ed una piccola parte del tetto. Il deposito (2) è in buone condizioni, trasformato in casetta per le vacanze.. | | ESTRATTO DI MAPPA | | | |

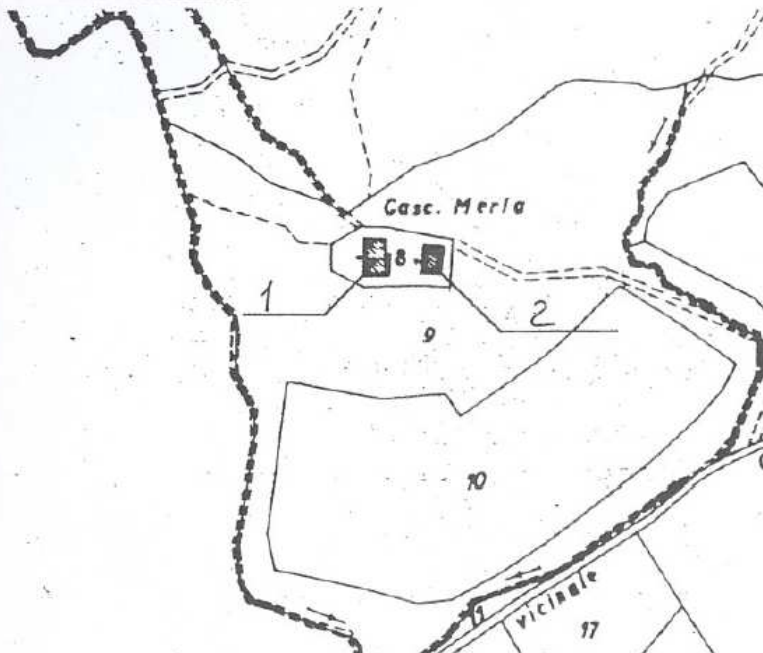
| NOTE Due corpi di fabbrica di cui il principale abitato stagionalmente; è stato ristrutturato da pochi anni dalla Regione (che ne è proprietaria). Viceversa il fienile ha il tetto che è in disfacimento. E' di proprietà della Regione Piemonte. | | ESTRATTO DI MAPPA | | | |

| INSERIMENTO NEL PAESAGGIO BUONO | | INTERVENTI NECESSARI NESSUNO (1) RESTAURO O RISTRUTTURAZIONE (2) | | | |

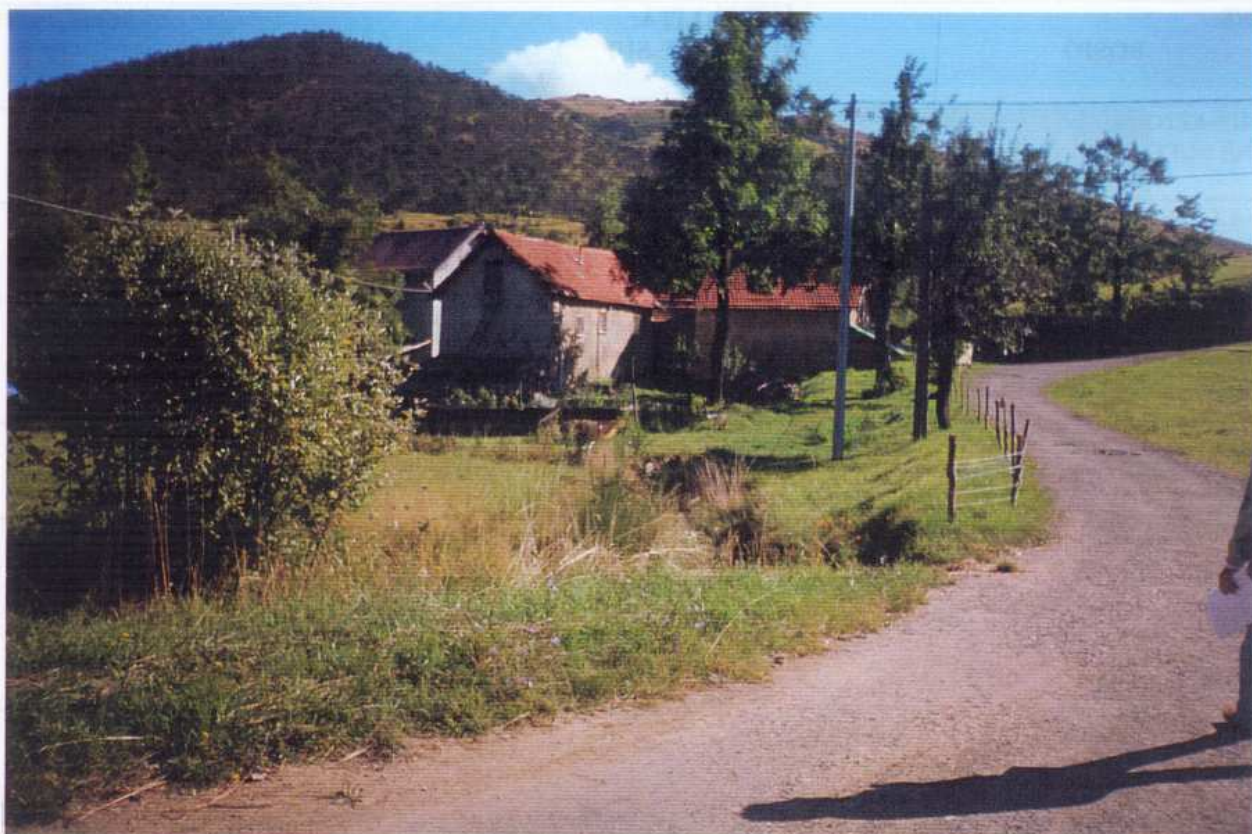
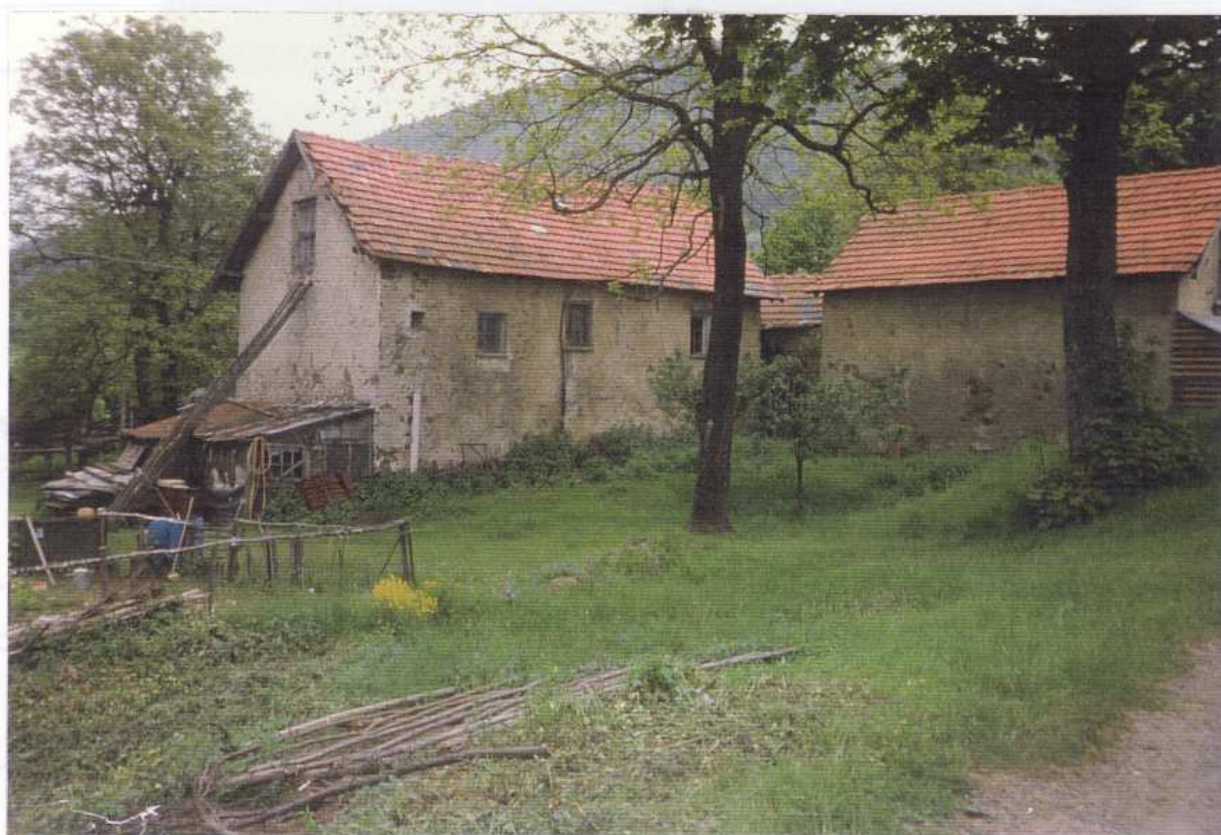
| COMUNE: BOSIO | | LOCALITÀ: CAPANNE SUP. | | SCHEDA N° 18 B | |

| NOTE E' un fabbricato rurale con stalla al P.T. e scala esterna che porta all'abitazione. Il fabbricato accessorio (2) comprende una chiesetta sconsacrata poi ampliata con un corpo posteriore più alto. E' di proprietà del Comune di Bosio. | | | ESTRATTO DI MAPPA | | |

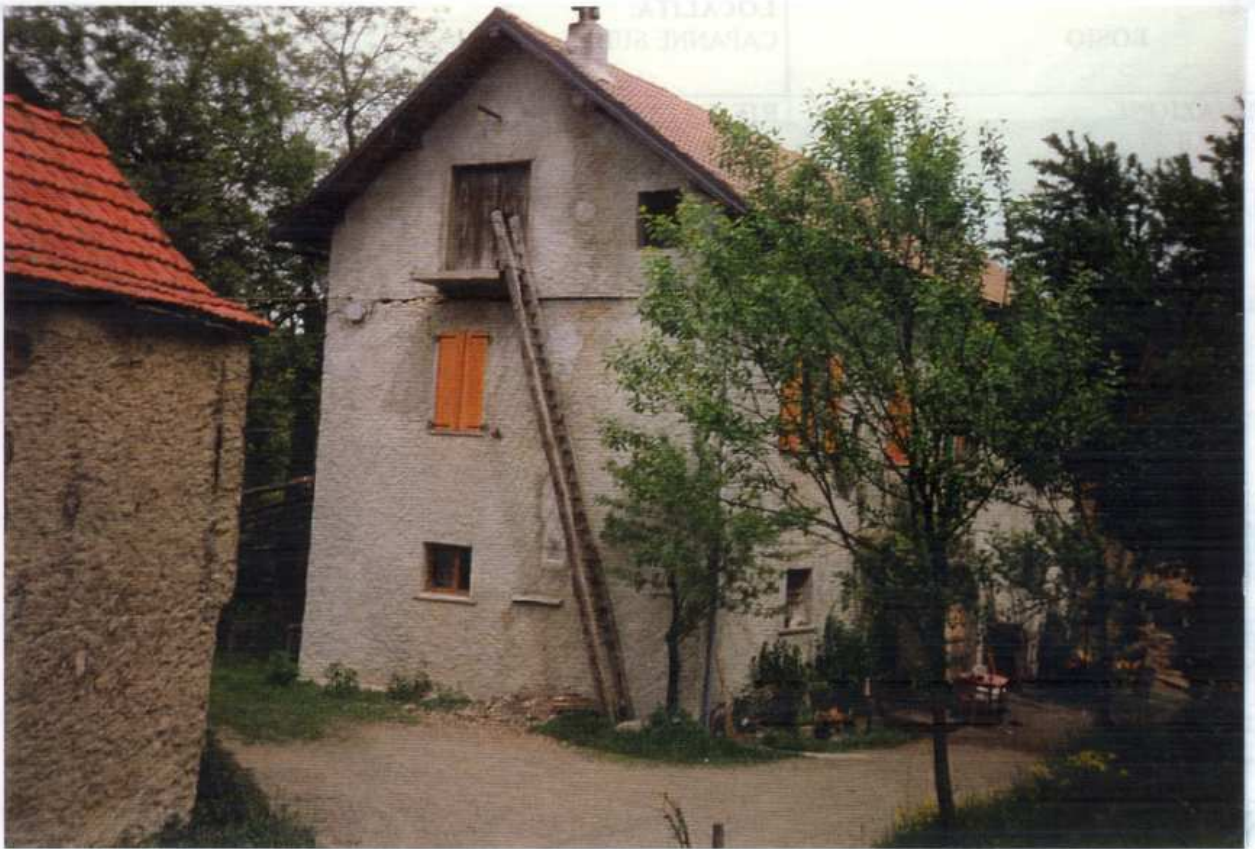
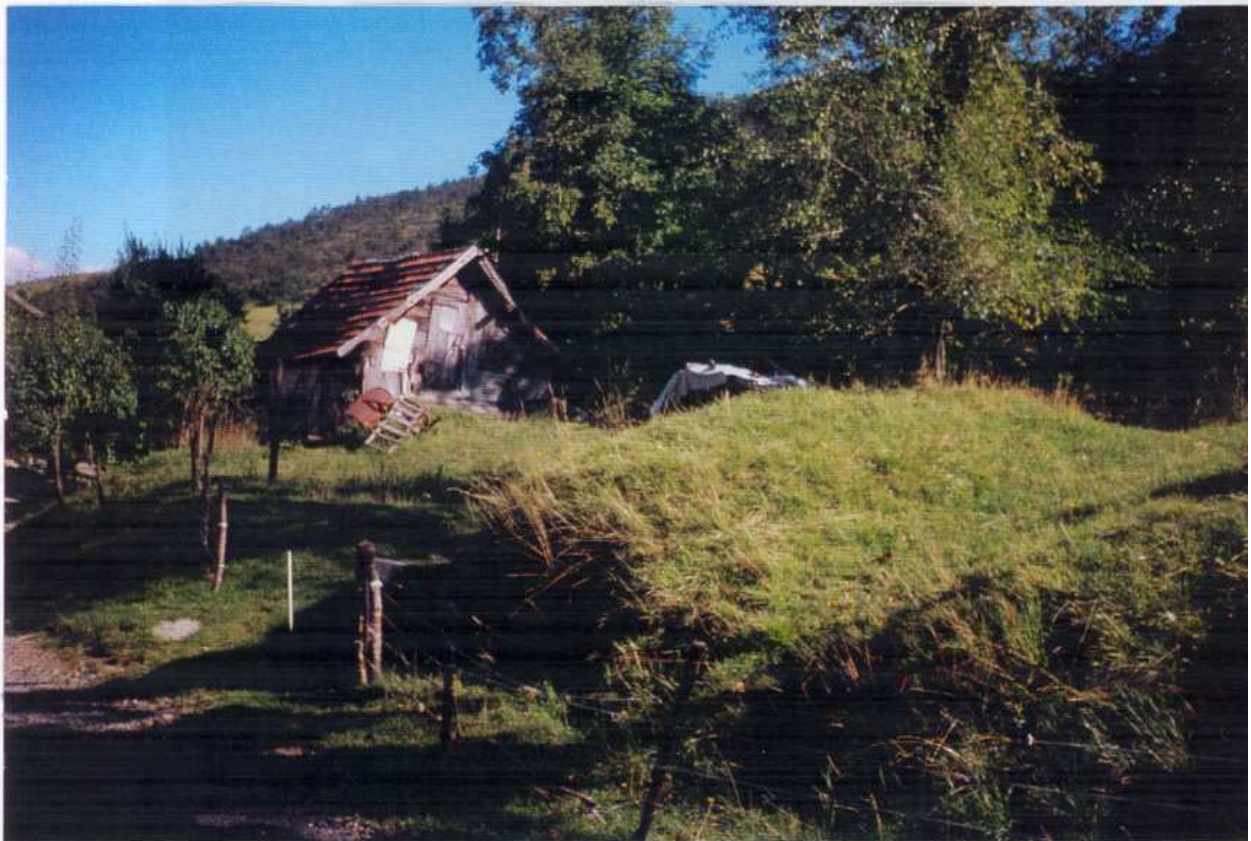
| COMUNE: BOSIO | | LOCALITÀ: CAPANNE SUP. | | SCHEDA N° 19 B | |

| NOTE E' la seconda abitazione presente nel complesso; ha subito ultimamente una ristrutturazione. Parte del P.T. è garage e stalla mentre il resto è abitazione; nel sottotetto c'è il fienile. Nelle adiacenze sono presenti due baracche in legno coperte in tegole marsigliesi usate come fienile e ricovero attrezzi. E' di proprietà del Comune di Bosio. | | ESTRATTO DI MAPPA | | | |

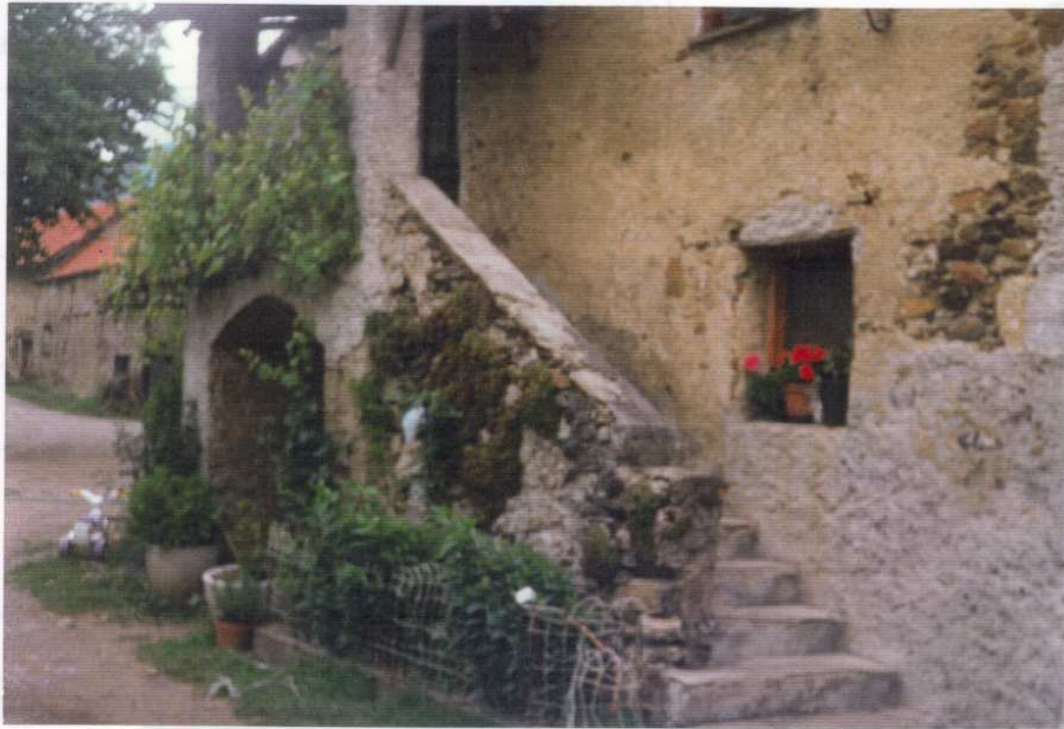
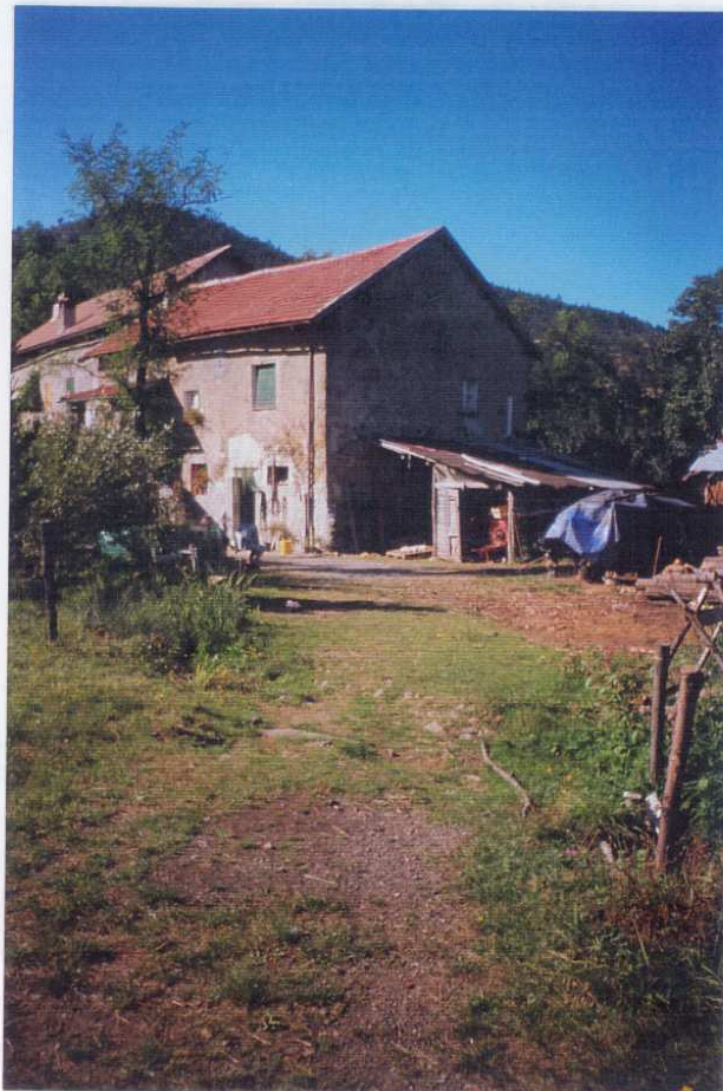
| NOTE E' la terza abitazione del complesso, al P.T. si trova ala stalla ed il deposito, al 1° piano, servita da una scala esterna, l'abitazione; nel sottotetto il fienile. L'accessorio è una baracca in lamiera. E' di proprietà del Comune di Bosio. | | ESTRATTO DI MAPPA | | | |

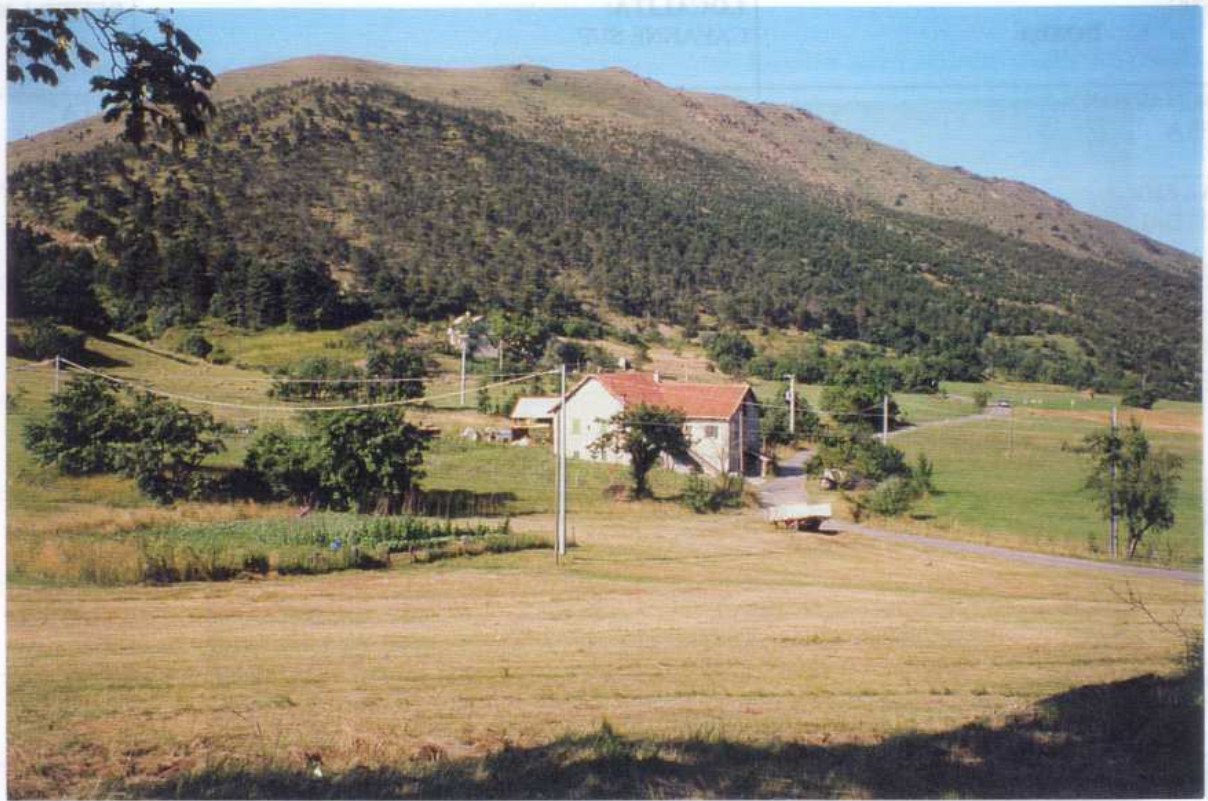
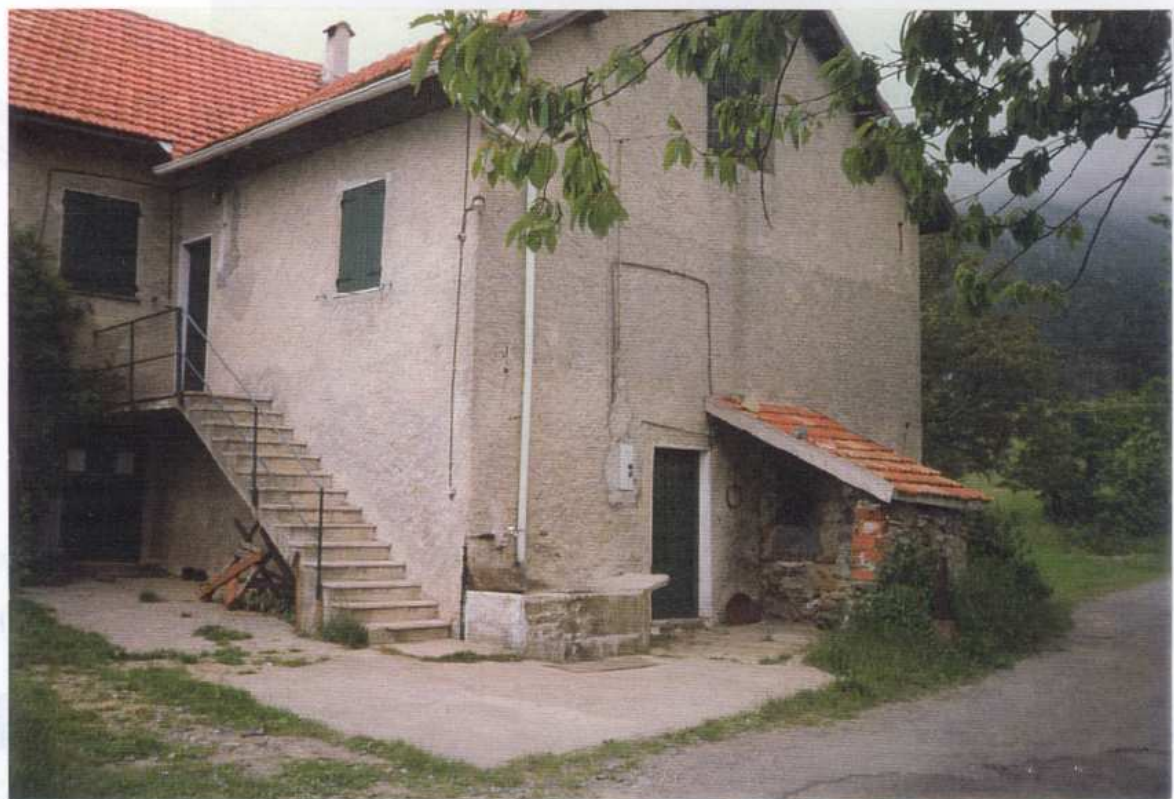
| COMUNE: BOSIO | | LOCALITÀ: CAPANNE SUP. | | SCHEDA N° 21 B |

| NOTE <p>La cascina è articolata in un corpo principale con un ampliamento che si compenetra sul lato strada; è presente un porticato (2) uso deposito che si sviluppa verso monte (costruzione "precaria"). Al piano terreno ci sono le stalle mentre nel sottotetto è presente il fienile.</p> | | ESTRATTO DI MAPPA | | |

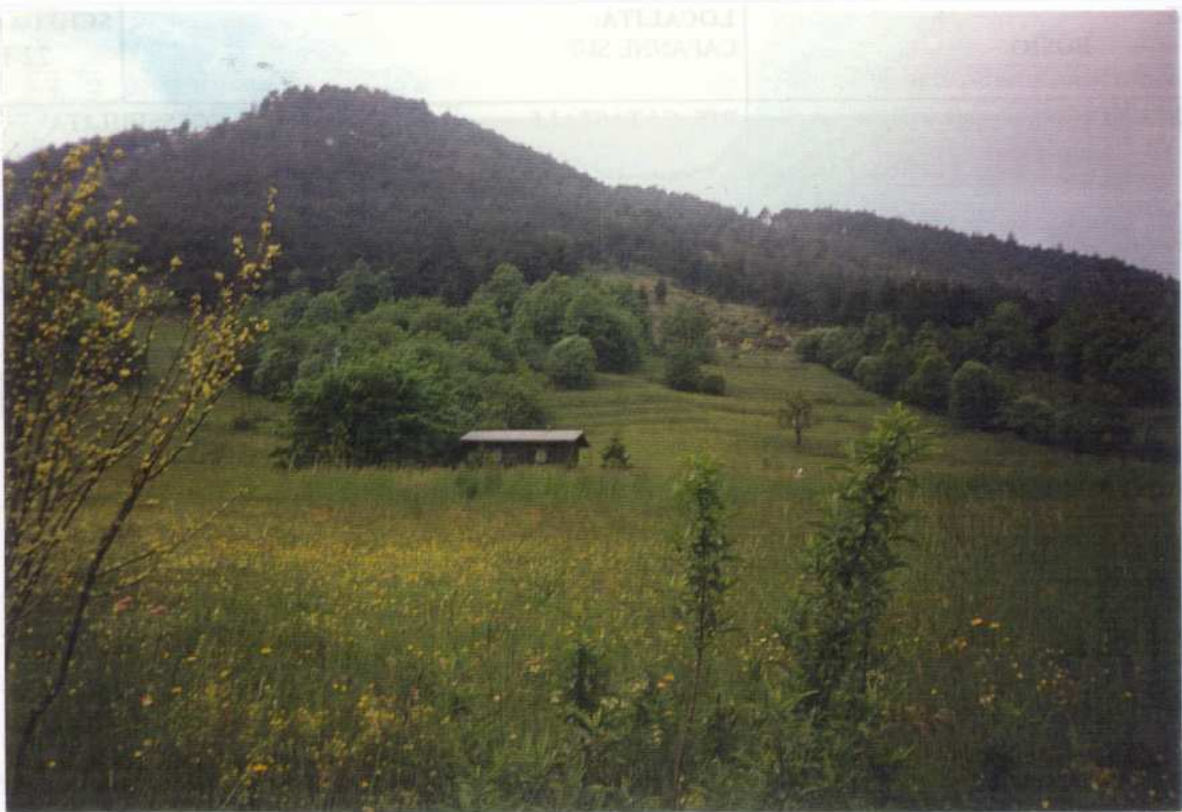
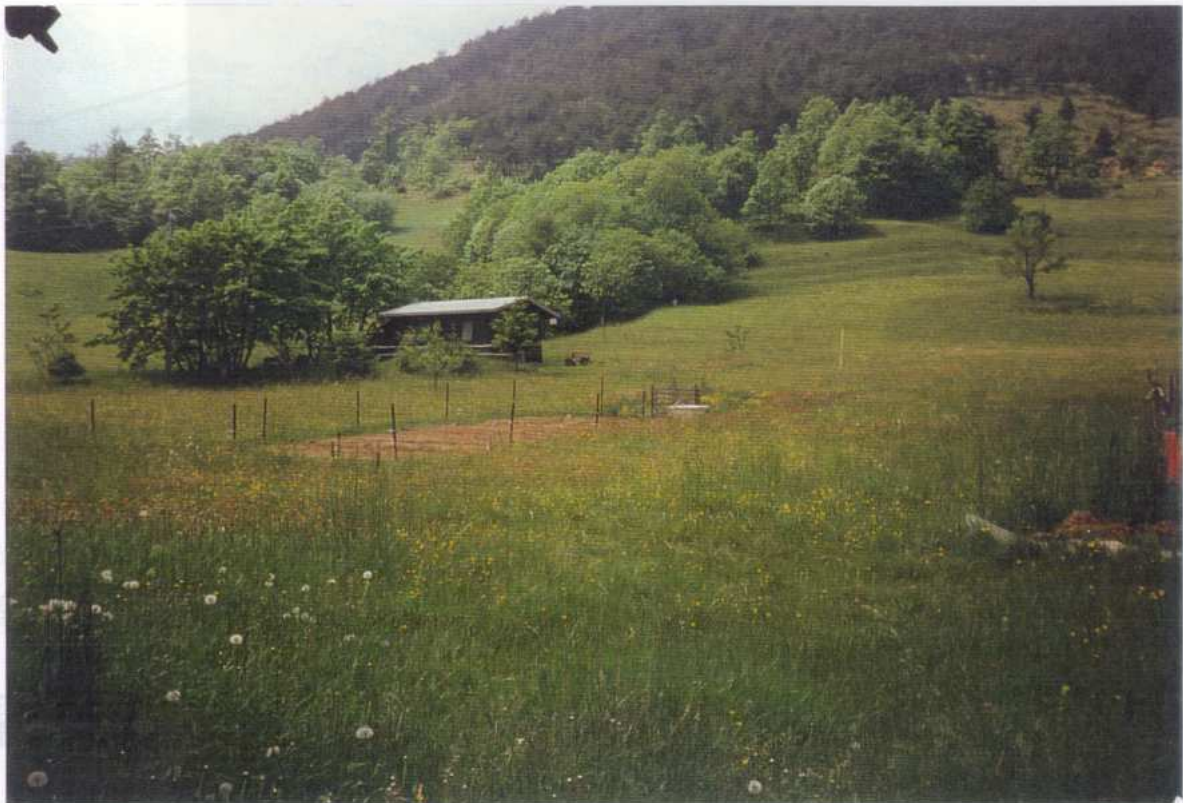
| COMUNE: BOSIO | | LOCALITÀ: CAPANNE SUP. | | SCHEDA N° 22 B | |

| NOTE E' una costruzione prefabbricata che non si integra in uno dei prati più suggestivi del Parco. | | ESTRATTO DI MAPPA | | | |

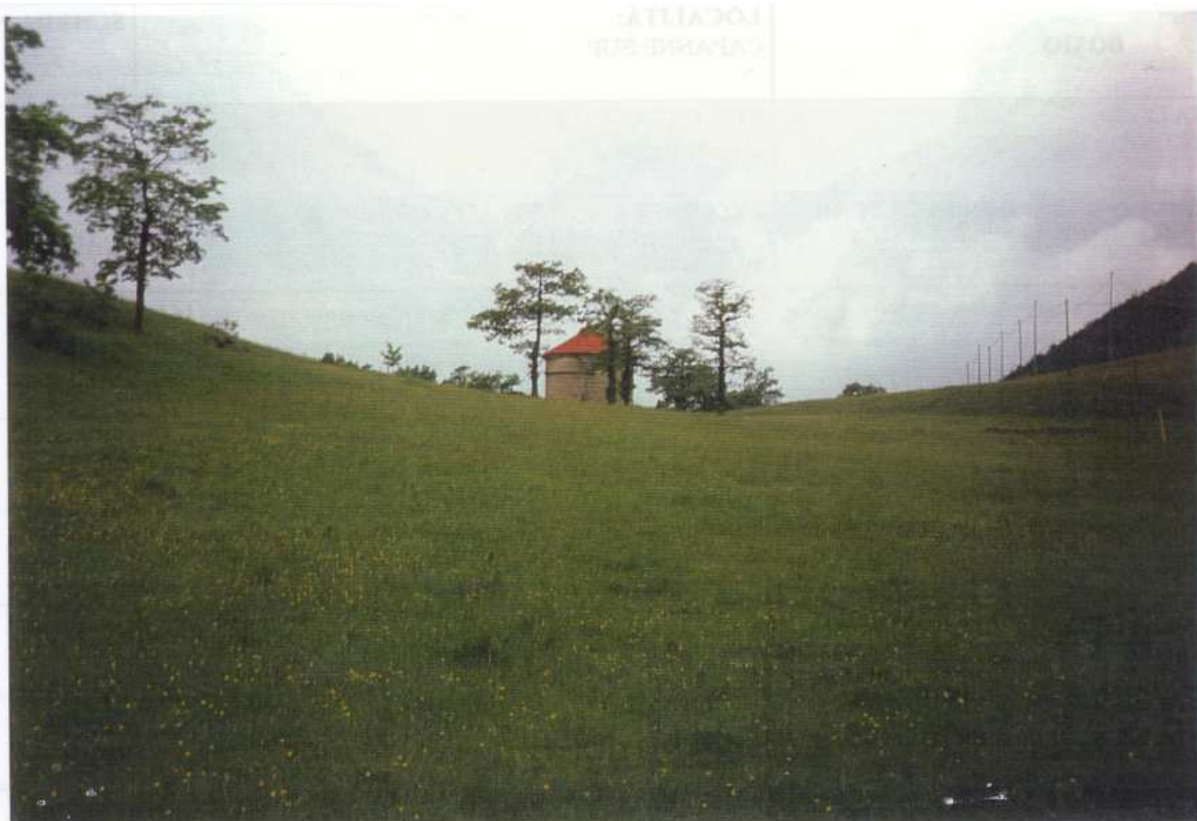
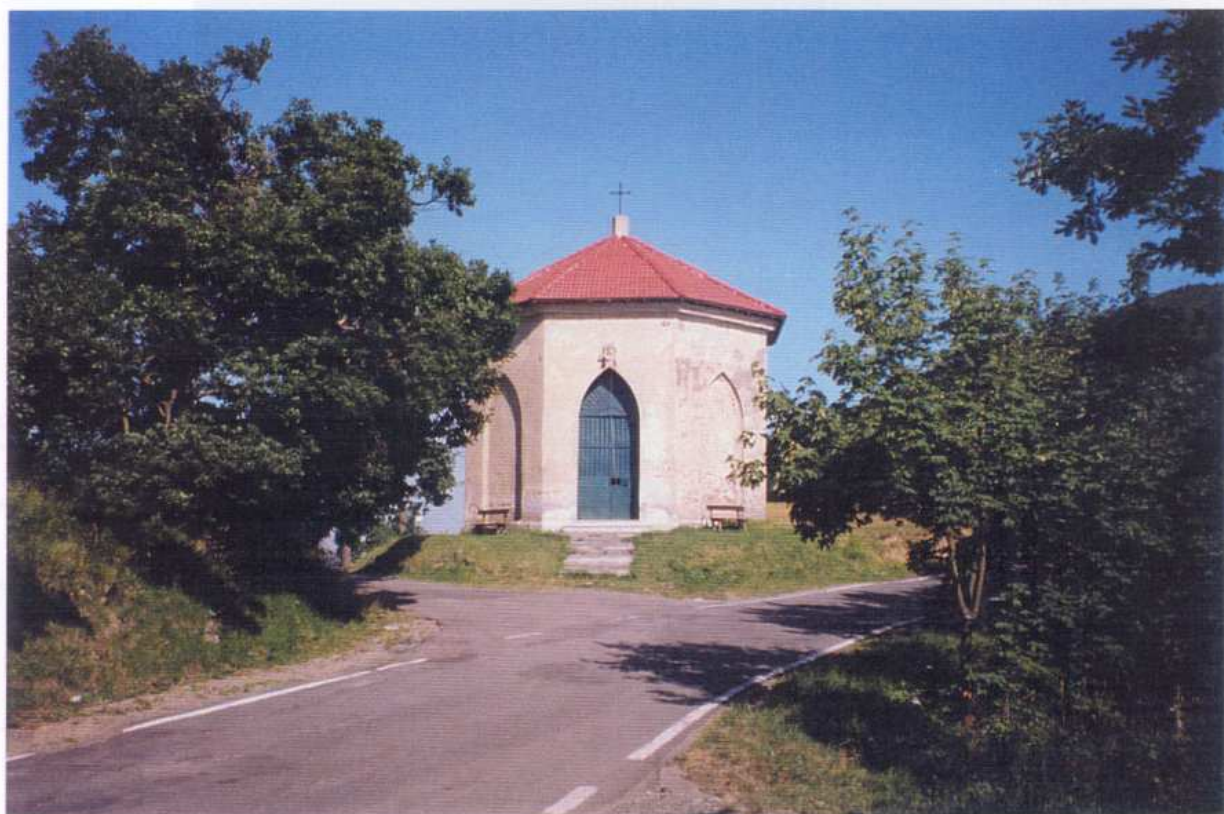
| COMUNE: BOSIO | | LOCALITÀ: CAPANNE SUP. | | SCHEDA N° 23 B | |

| NOTE <p>La cappelletta sorge all'incrocio tra la S.P. 167 e la strada vicinale Capanne di Marcarolo – passerella del liscio nei pressi di Capanne Superiori.</p> <p>E' di forma ottagonale con abside semicircolare. Ogni lato dell'ottagono è caratterizzato da uno sfondato ad arco ogivale; ogni arco è tamponato tranne quello che ospita il portone di ingresso.</p> <p>Non è presente alcun campanile.</p> | | ESTRATTO DI MAPPA | | | |

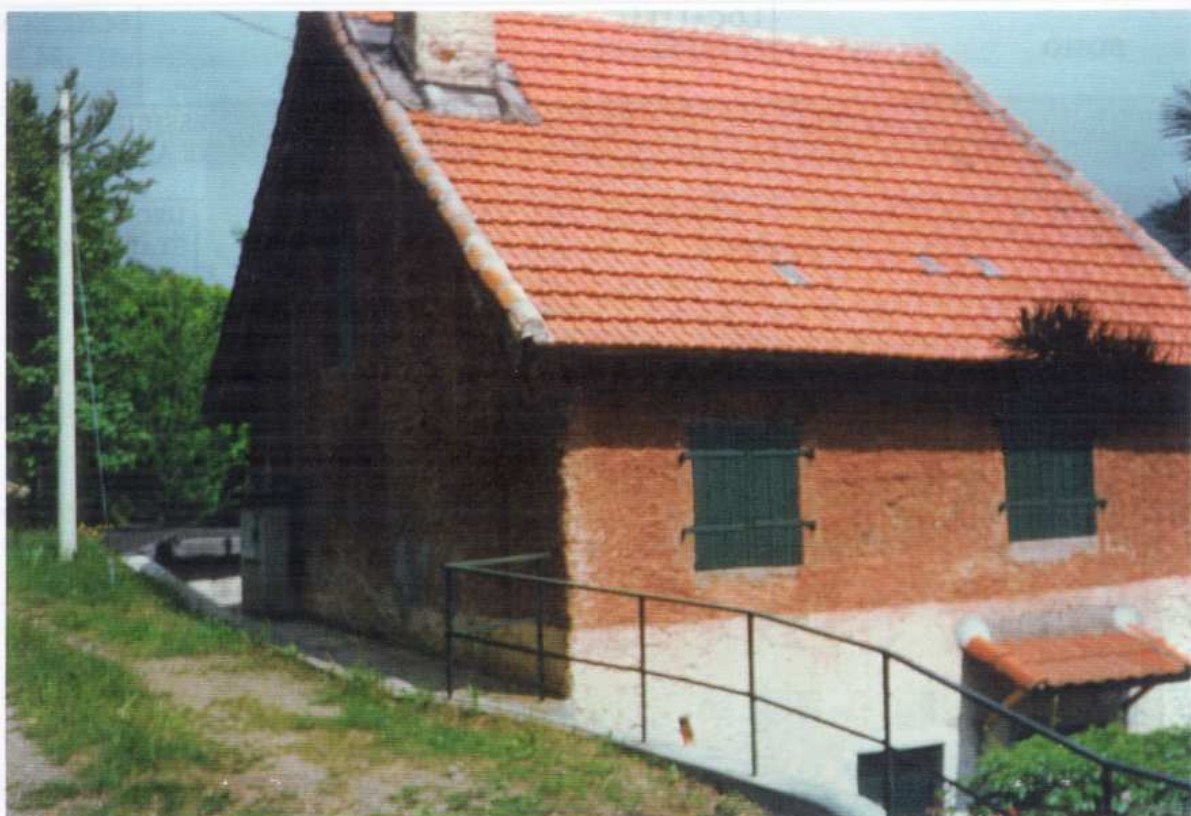
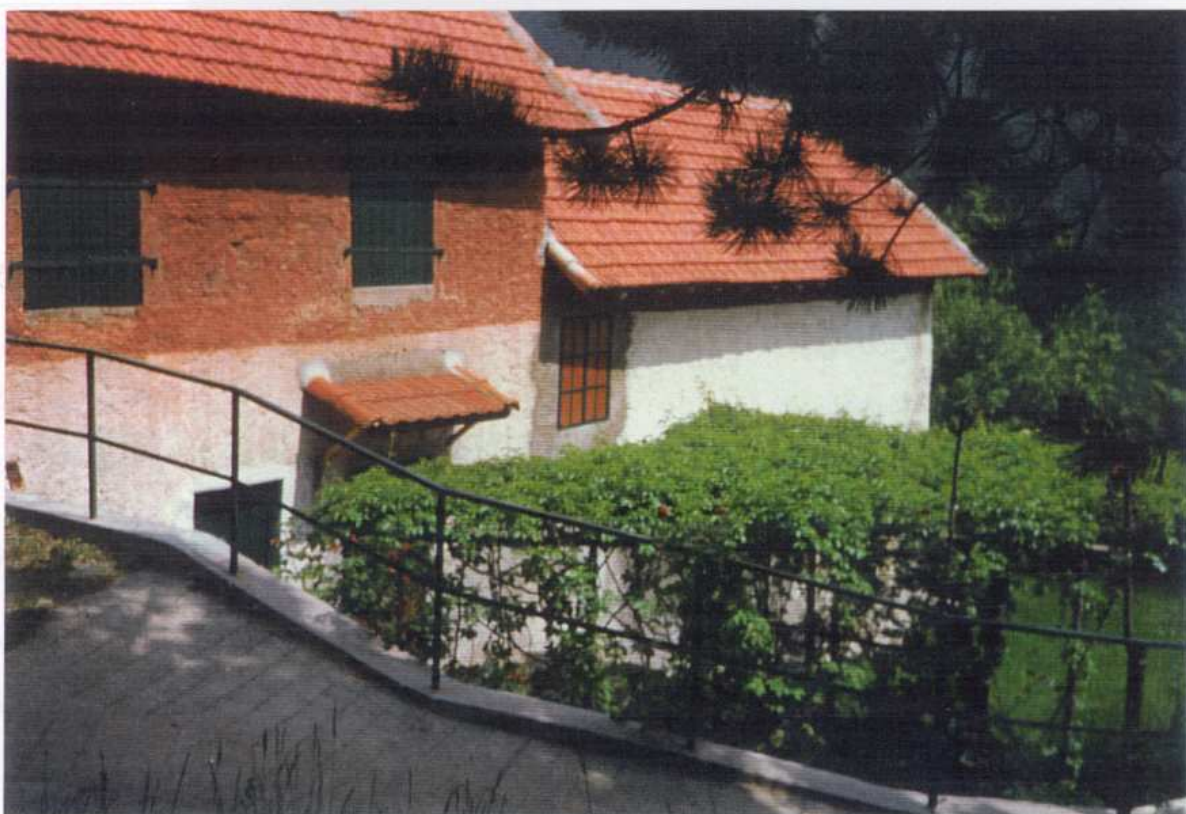
| COMUNE: BOSIO | | LOCALITÀ: CAPANNE SUP. | | SCHEDA N° 24 B |

| NOTE <p>Il fabbricato principale (1) ha il fienile nel sottotetto; esso ha subito un ampliamento sempre su due piani ma con il colmo più basso del corpo originario.</p> <p>Si segnalano inoltre un deposito (2) ad un piano più un sottotetto, con struttura in c.a. e tamponamento del 2° piano in grecate verdi, perline e serramenti di risulta.</p> <p>Inoltre sono presenti due volumi tecnici (pozzo + cisterna) in adiacenza all'abitazione.</p> <p>E' di proprietà comunale</p> | | ESTRATTO DI MAPPA | | |

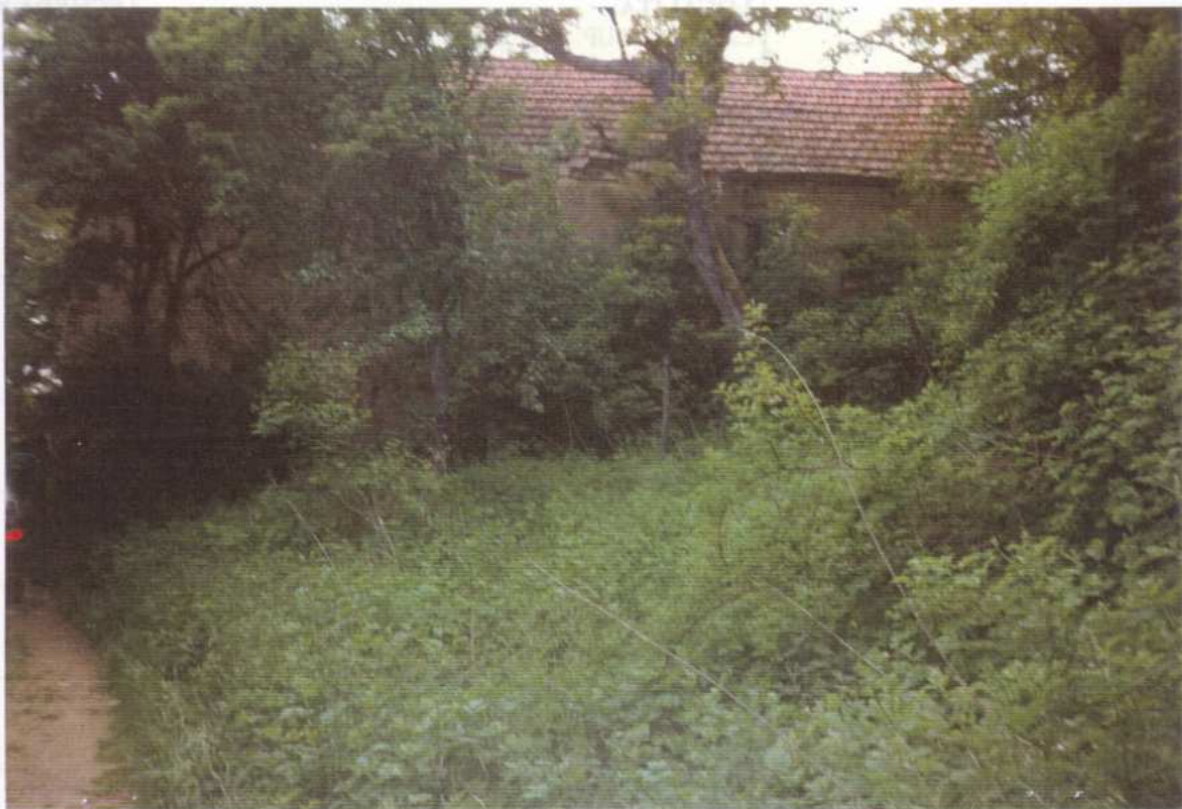
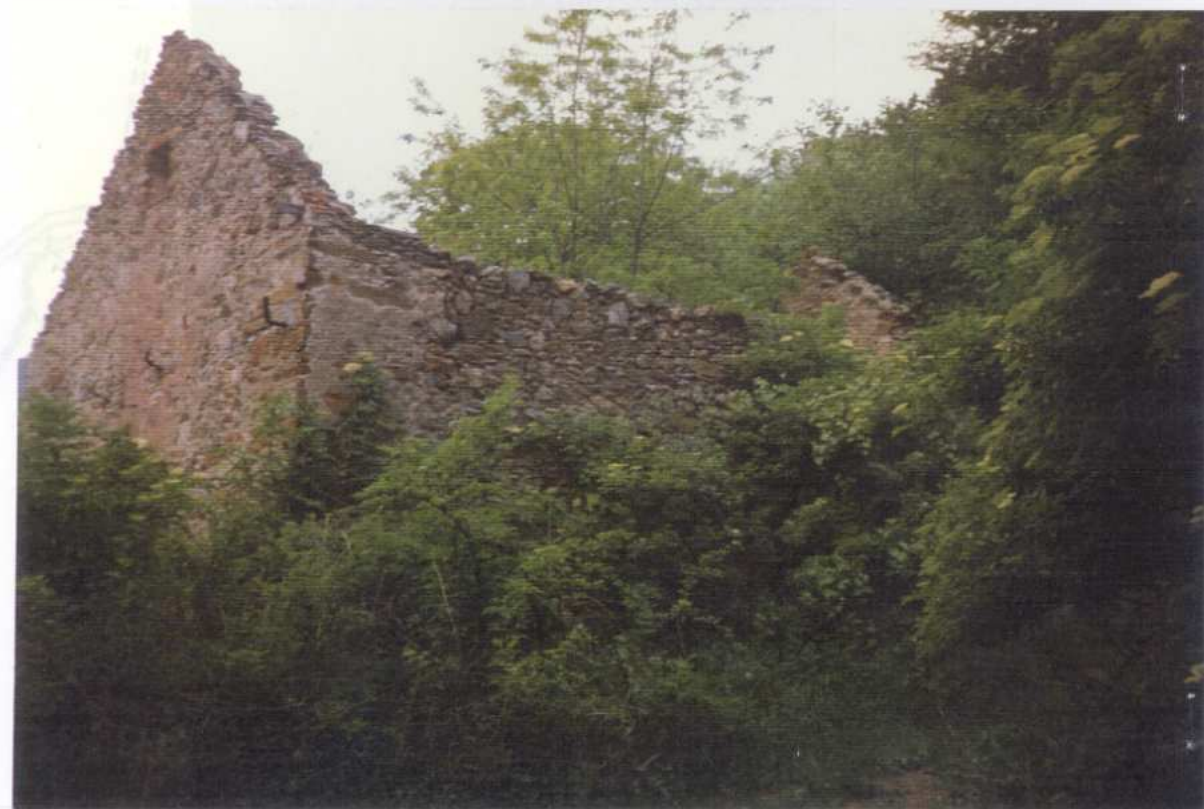
| COMUNE: BOSIO | | LOCALITÀ: CAPANNE SUP. | | SCHEDA N° 25 B | |

| NOTE Il fabbricato ad uso residenziale (1) è in cattive condizioni, quasi sommerso dalla vegetazione, ma recuperabile. Il fabbricato agricolo è senza tetto, al piano terra ospita la stalla mentre il fienile è al piano sottotetto. E' di proprietà della Regione Piemonte. | | ESTRATTO DI MAPPA | | | |

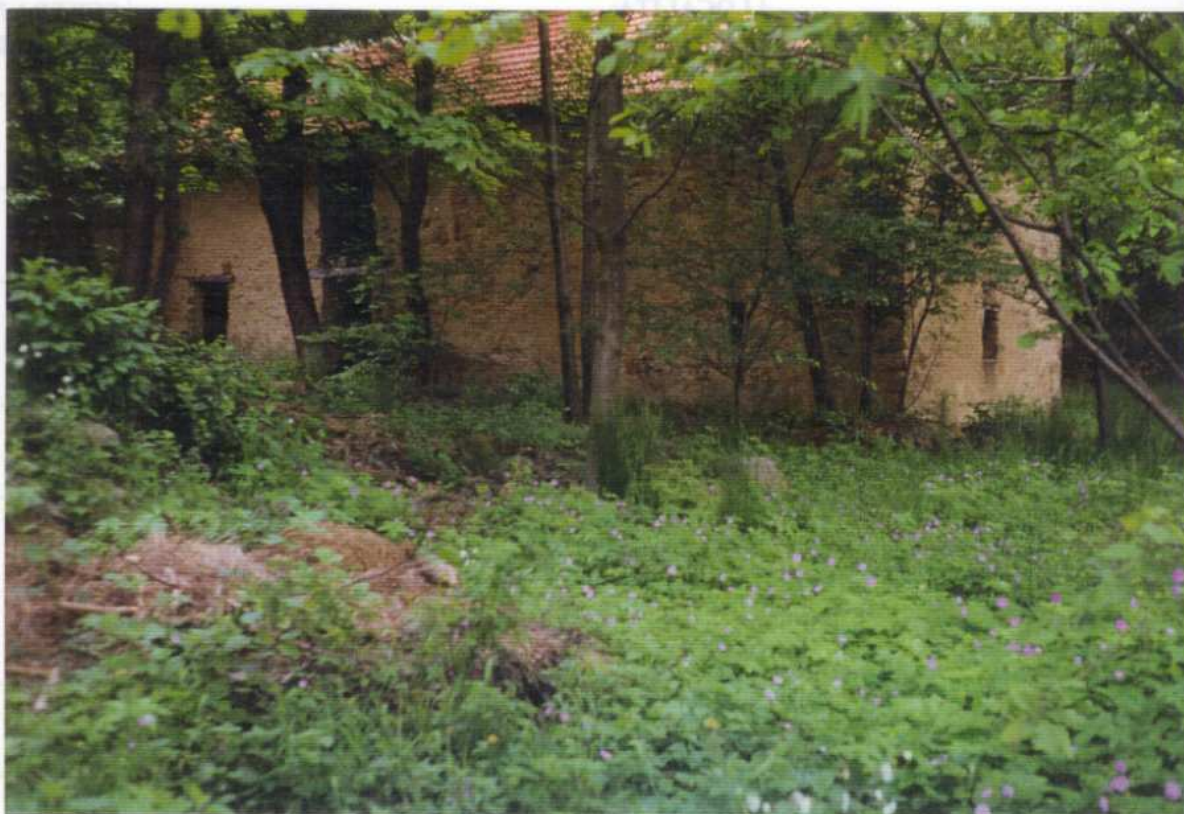
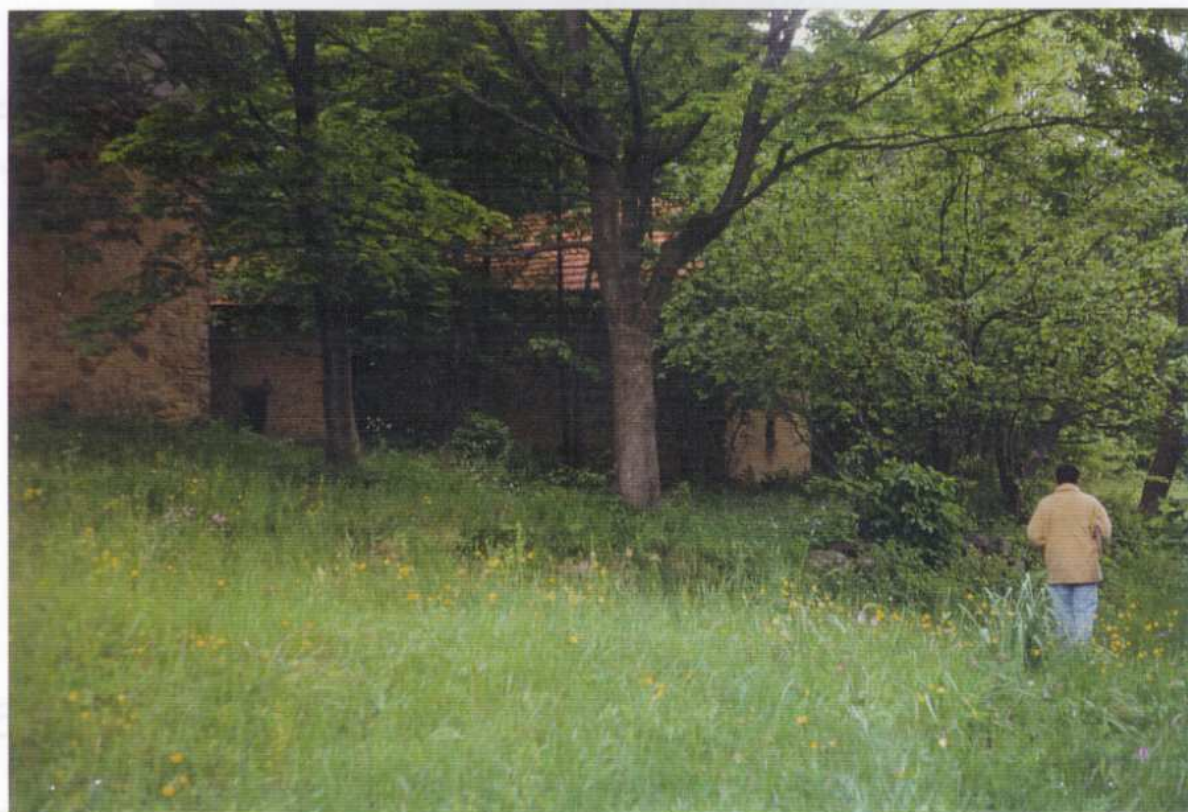
| COMUNE: BOSIO | | LOCALITÀ: CAPANNE SUP. | | SCHEDA N° 26 B | |

| NOTE Ottimo l'inserimento nel paesaggio. Il fienile-stalla è su due livelli senza solaio interpiano. | | ESTRATTO DI MAPPA | | | |

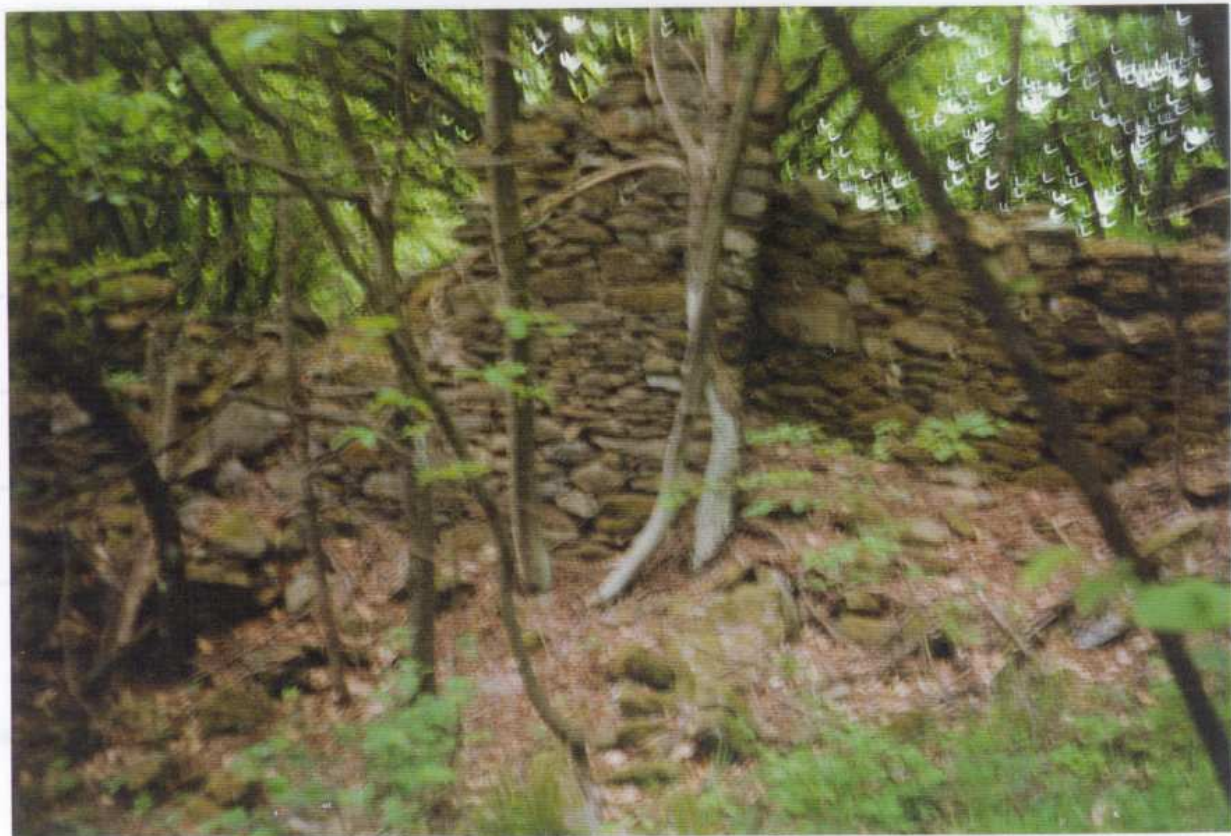
| COMUNE: BOSIO | | LOCALITA': CAPANNE SUP. | | SCHEDA N° 27 B | |

| <p>NOTE</p> <p>Della cascina non restano che poche parti dei muri perimetrali. La boscaglia ha sommerso quasi interamente la costruzione.</p> <p>EPOCA DI COSTRUZIONE ANTE 1900</p> | | <p>ESTRATTO DI MAPPA</p> | | | |

| INSERIMENTO NEL PAESAGGIO | | INTERVENTI NECESSARI RICOSTRUZIONE | | | |
