PARCO NATURALE DELLE CAPANNE DI MARCAROLO

PIANO D'AREA

PATRIMONIO EDILIZIO ESISTENTE

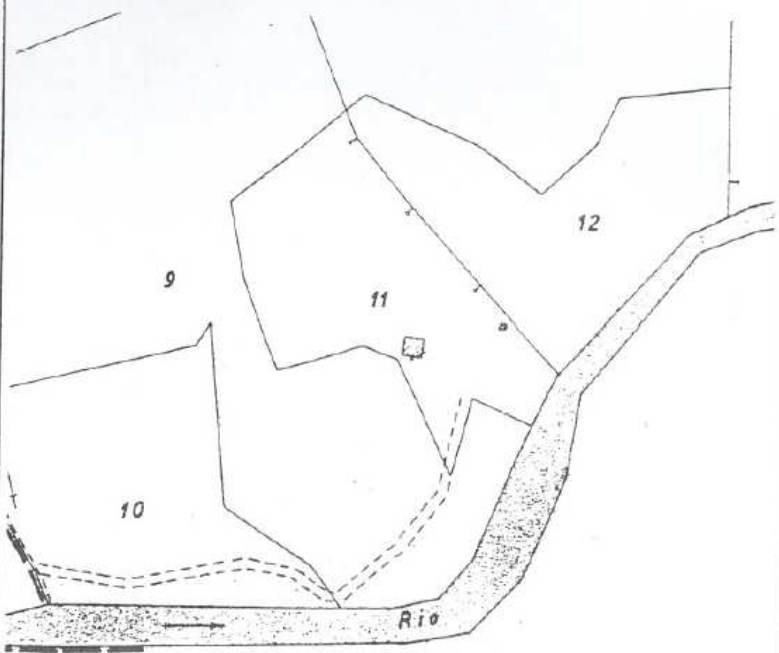
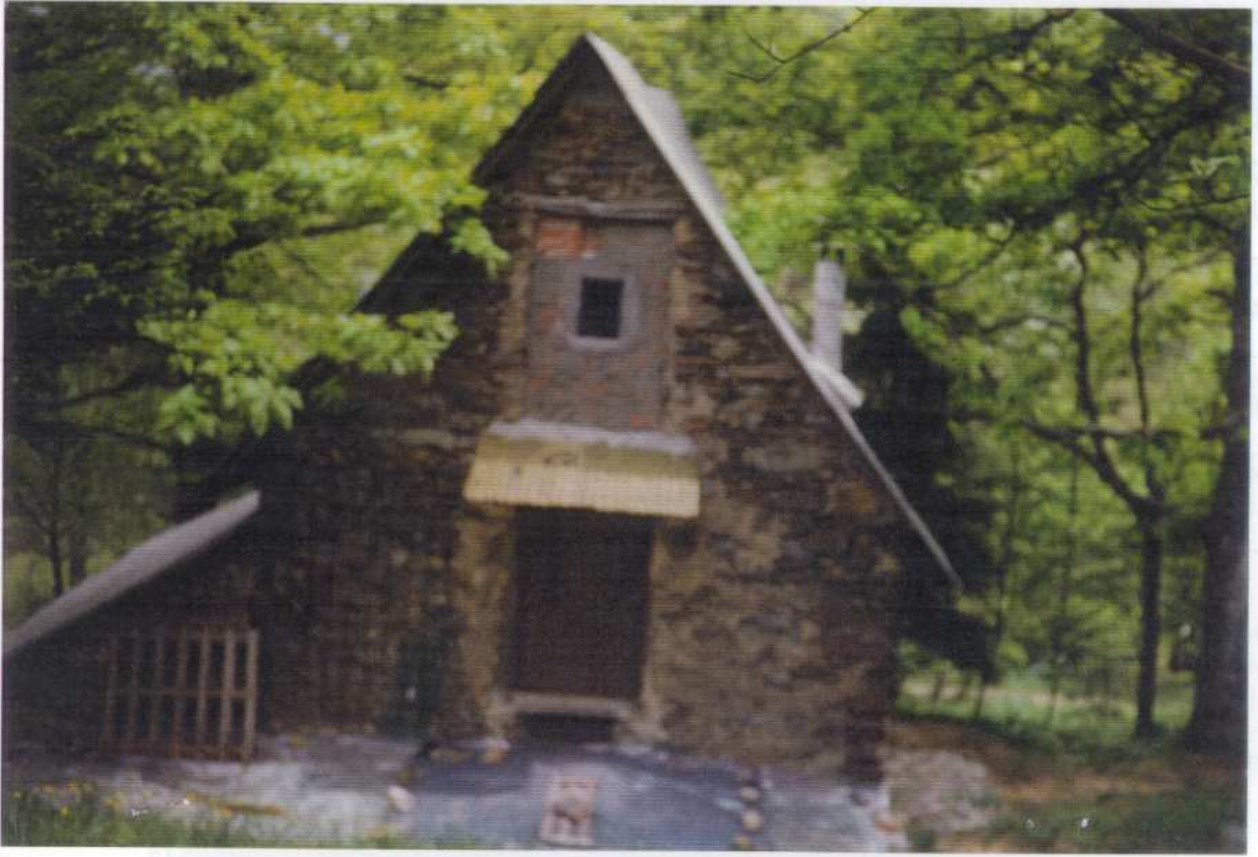
| COMUNE: BOSIO | | LOCALITÀ: CAPANNE SUP. - RIO BADANA | | SCHEDA N° 28 B | |

| INSERIMENTO NEL PAESAGGIO IN CONTRASTO PARZIALE PER ELEM.SOVRASTRUTT. | | INTERVENTI NECESSARI MANUTENZIONE ORDINARIA E STRAORDINARIA | | | |
| NOTE E' un vecchio "albergo" (essicatoio) trasformato in residenza estiva. Gli interventi denotano un uso casuale dei materiali (vedasi tetto in lamiera grecata e traslucido sull'ingresso) che ne penalizza l'inserimento nel paesaggio.. | | ESTRATTO DI MAPPA | | | |

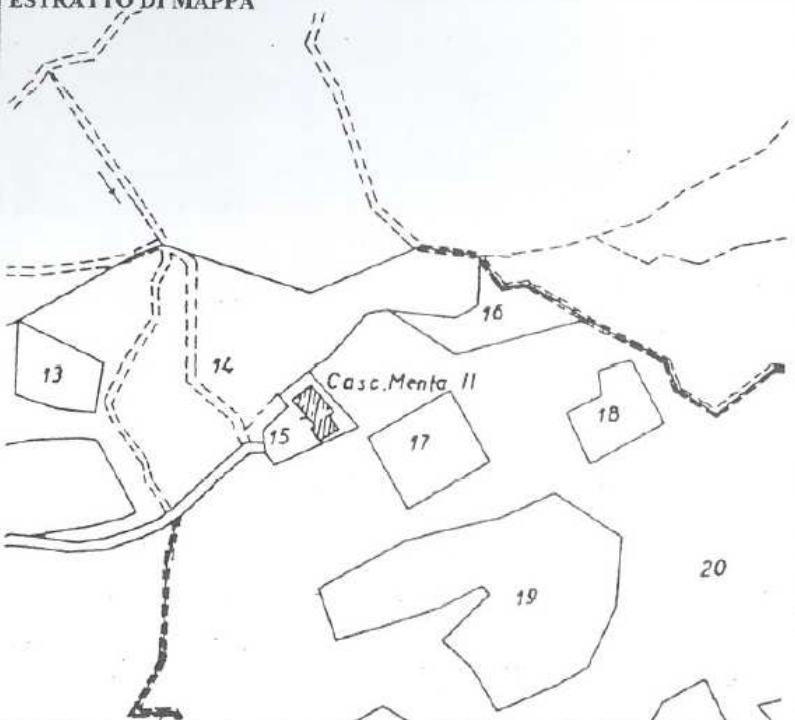
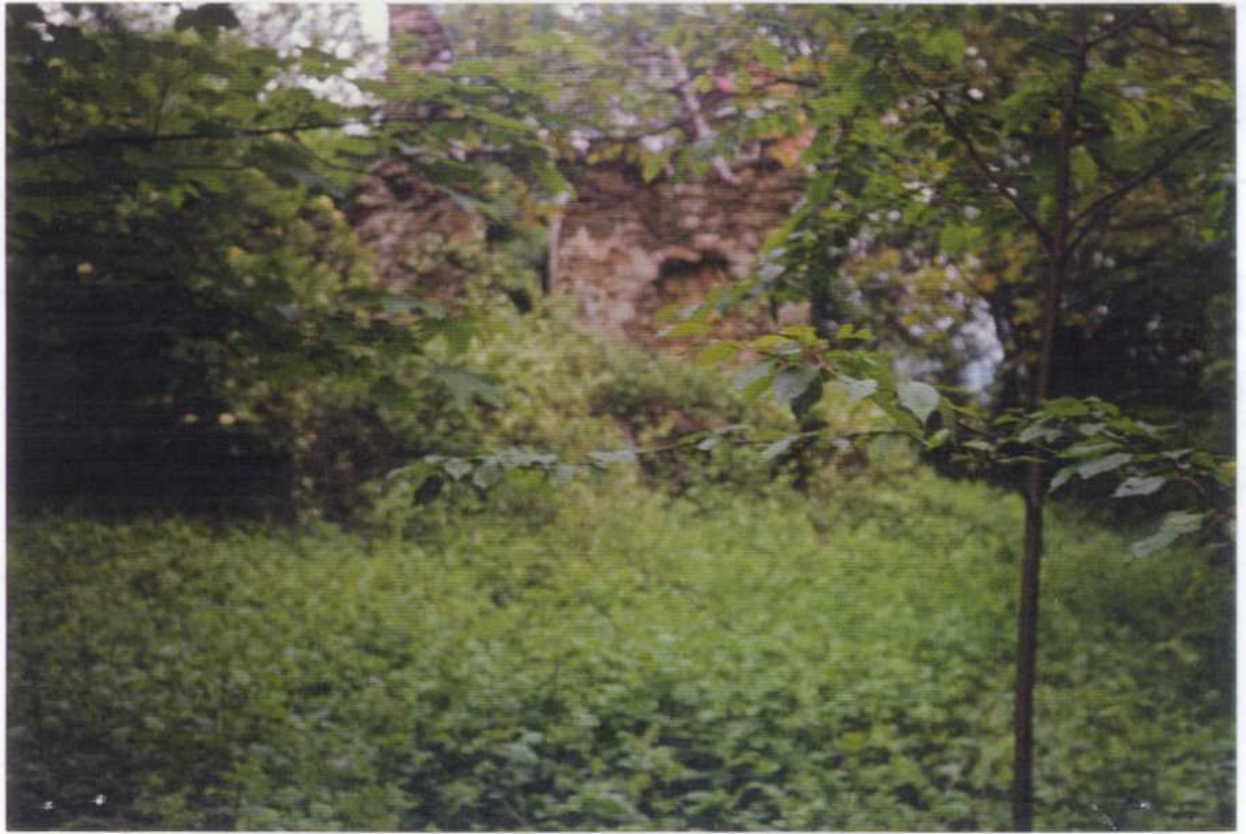
| COMUNE: BOSIO | | LOCALITÀ: CAPANNE SUP. | | SCHEDA N° 29 B | |

| NOTE La cascina è quasi completamente crollata... | | ESTRATTO DI MAPPA | | | |

| INSERIMENTO NEL PAESAGGIO BUONO | | INTERVENTI NECESSARI RICOSTRUZIONE | | | |

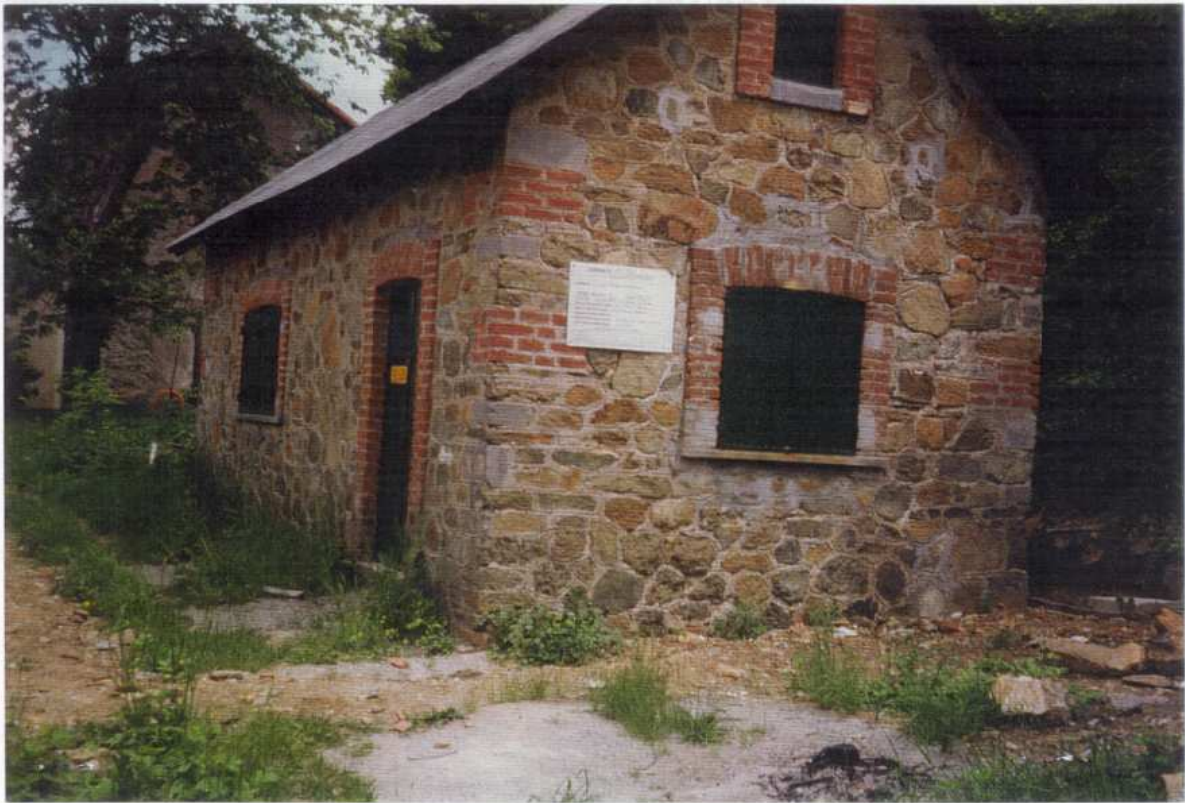
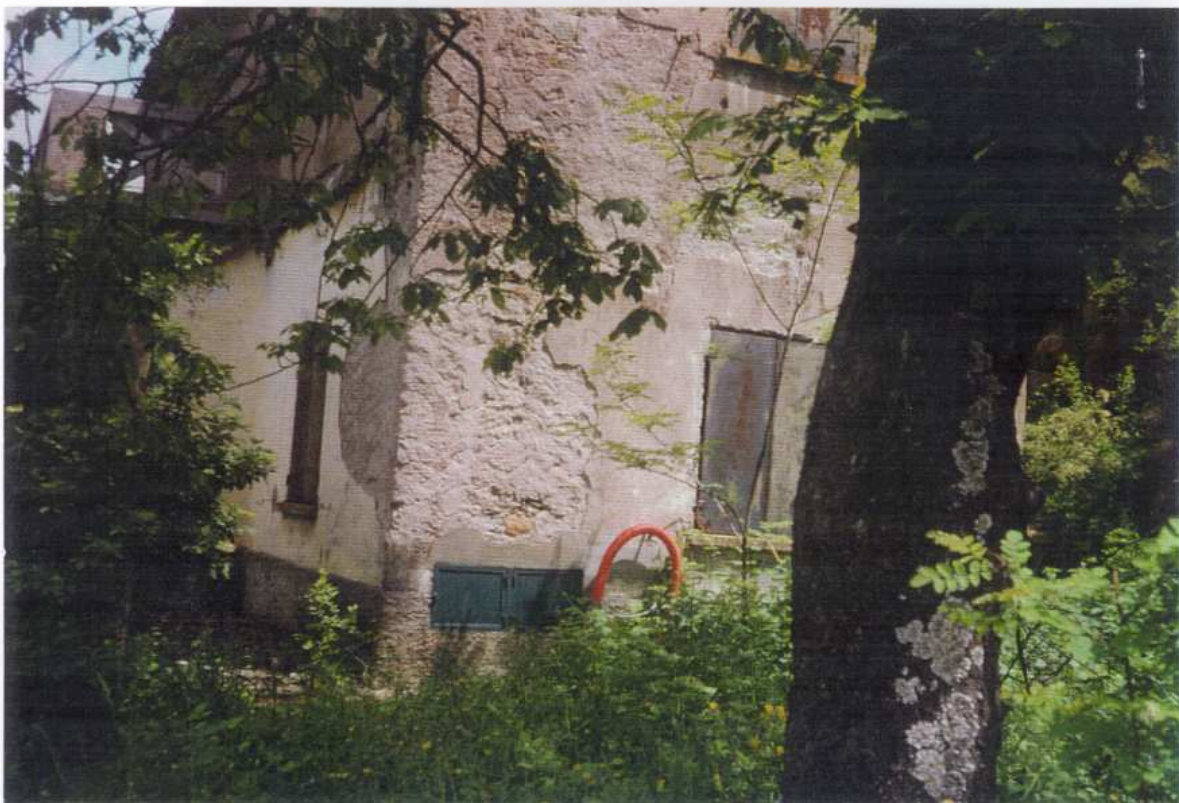
| COMUNE: BOSIO | | LOCALITÀ: LAGO BADANA | | SCHEDA N° 30 B | |

| NOTE La cascina Badana non svolgendo più funzione di guardiana, è in cattive condizioni; nelle immediate vicinanze un volume tecnico è stato da poco ristrutturato (parete in pietra a vista). Gli altri due volumi accessori sono una vasca in cattive condizioni statiche ed un deposito crollato. Interessante la guardiola nei pressi della diga. Proprietà: De Ferrari Galliera. | | | ESTRATTO DI MAPPA | | |

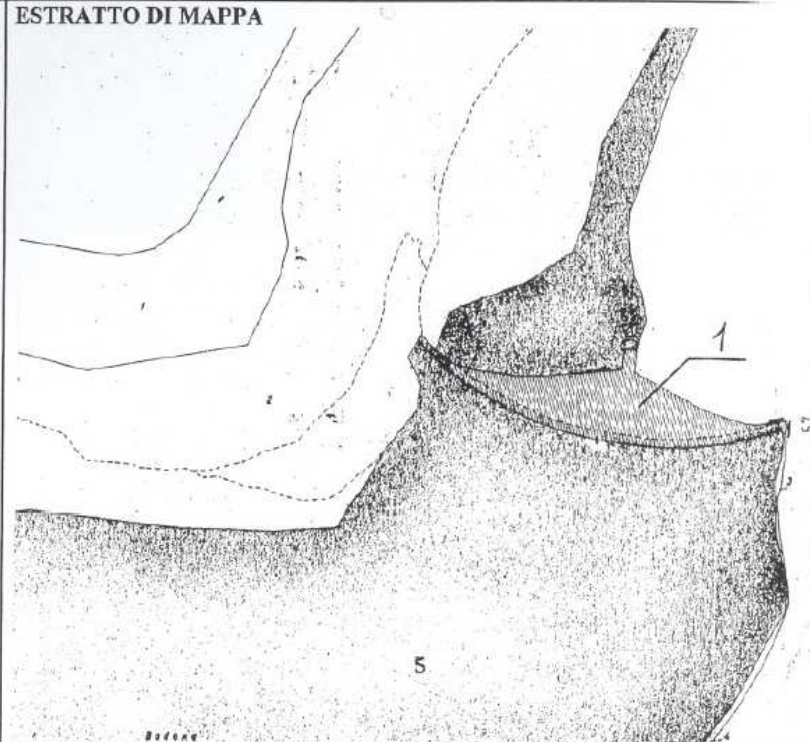
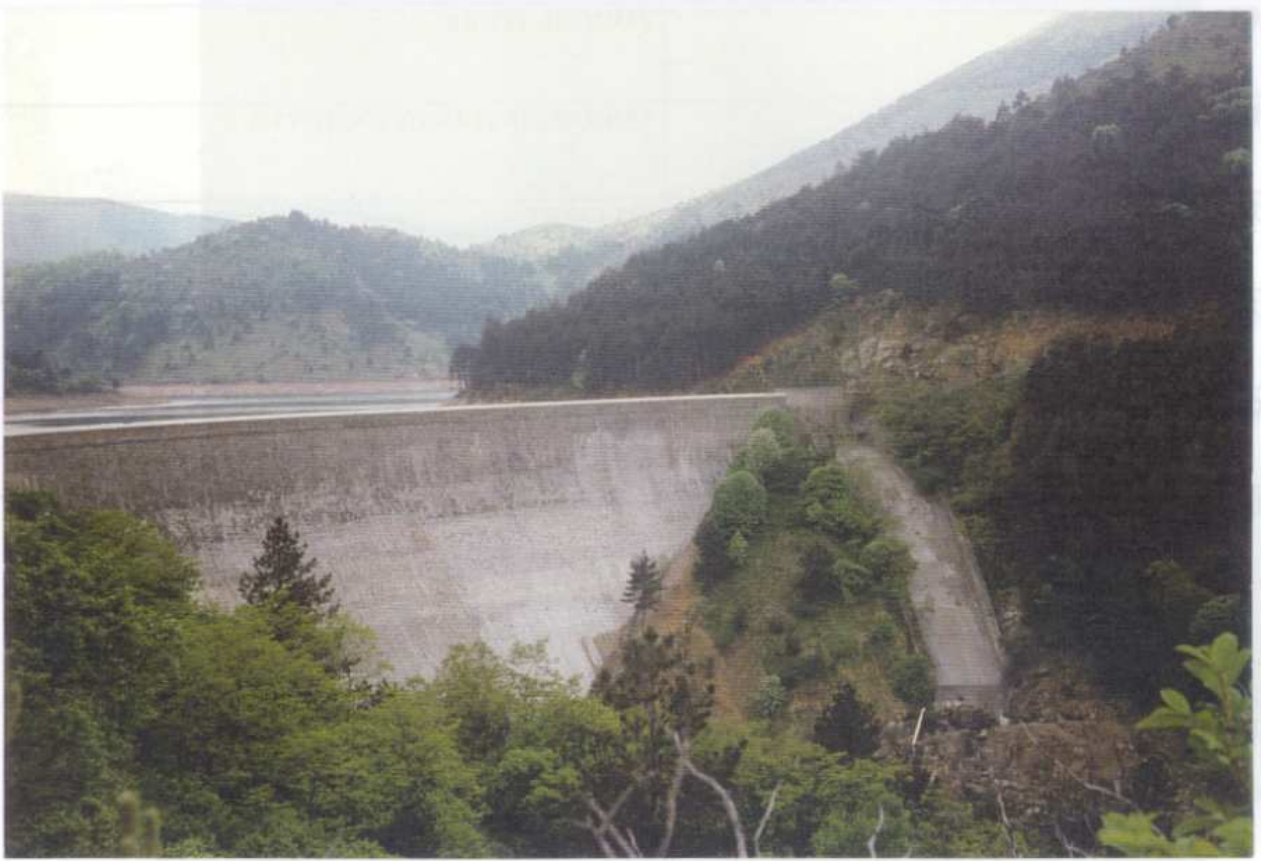
| COMUNE: BOSIO | | LOCALITÀ: LAGO BADANA | | SCHEDA N° 30 B (bis) | |

| NOTE Questo manufatto è di proprietà dell'Acquedotto De Ferrari Galliera. Pur essendo un'opera che ha modificato la natura del luogo si presenta piacevolmente al visitatore. E' in ottimo stato di manutenzione. | | ESTRATTO DI MAPPA | | | |

| INSERIMENTO NEL PAESAGGIO | | | INTERVENTI NECESSARI MANUTENZIONE | | |

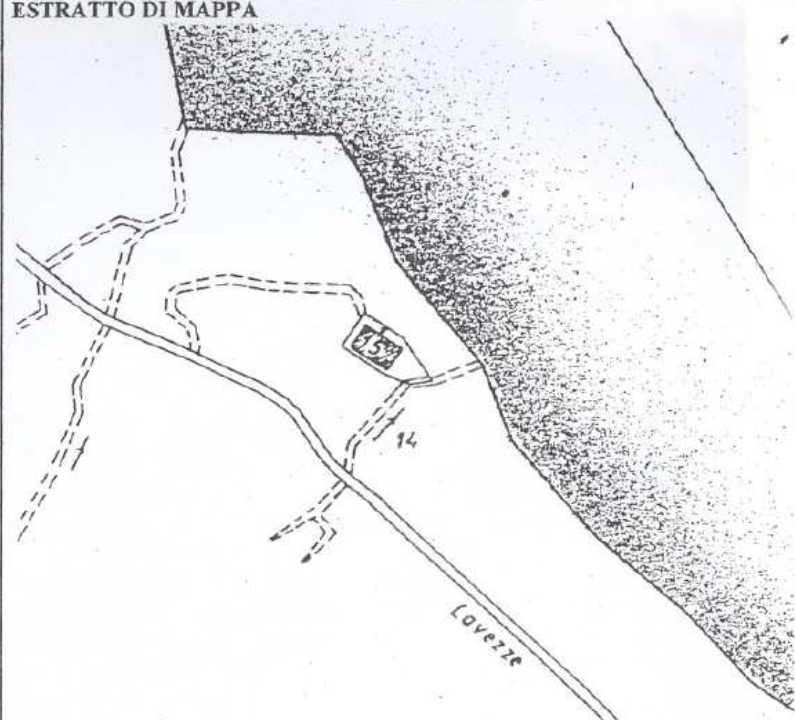
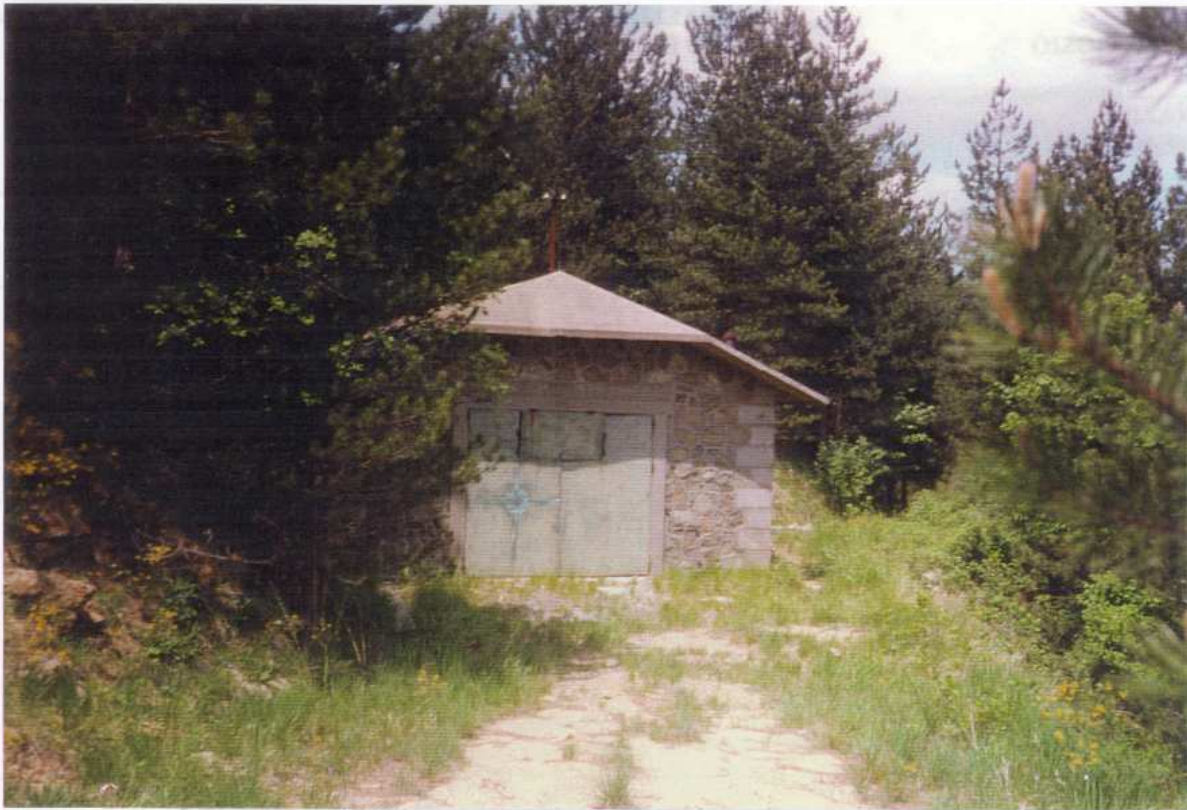
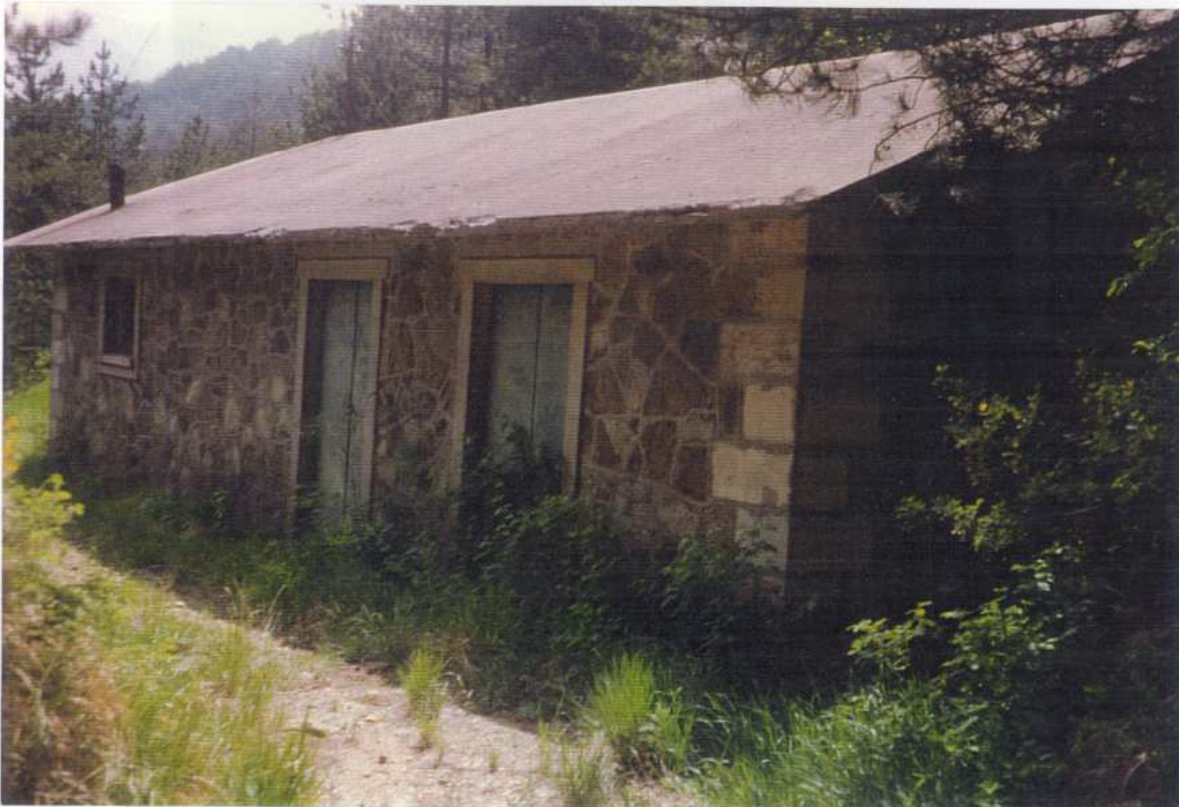
| COMUNE: BOSIO | | LOCALITÀ: LAGO BRUNO | | SCHEDA N° 31 B | |

| INSERIMENTO NEL PAESAGGIO IN CONTRASTO TOTALE | | INTERVENTI NECESSARI NESSUNO | | | |
| NOTE <p>E' un volume a pianta rettangolare con testate d'angolo in pietra squadrata a conci; il tamponamento in corsi di pietra irregolare ed il tetto con due falde principali e due altre falde appena accennate, caratterizzano un fabbricato che non si inserisce nell'ambito naturale che lo ospita.</p> | | ESTRATTO DI MAPPA | | | |

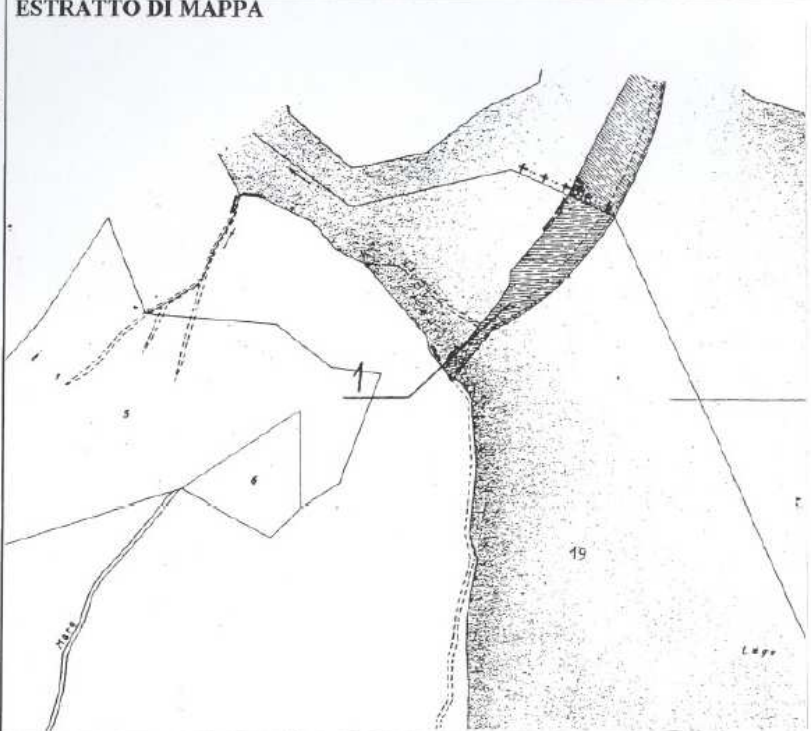
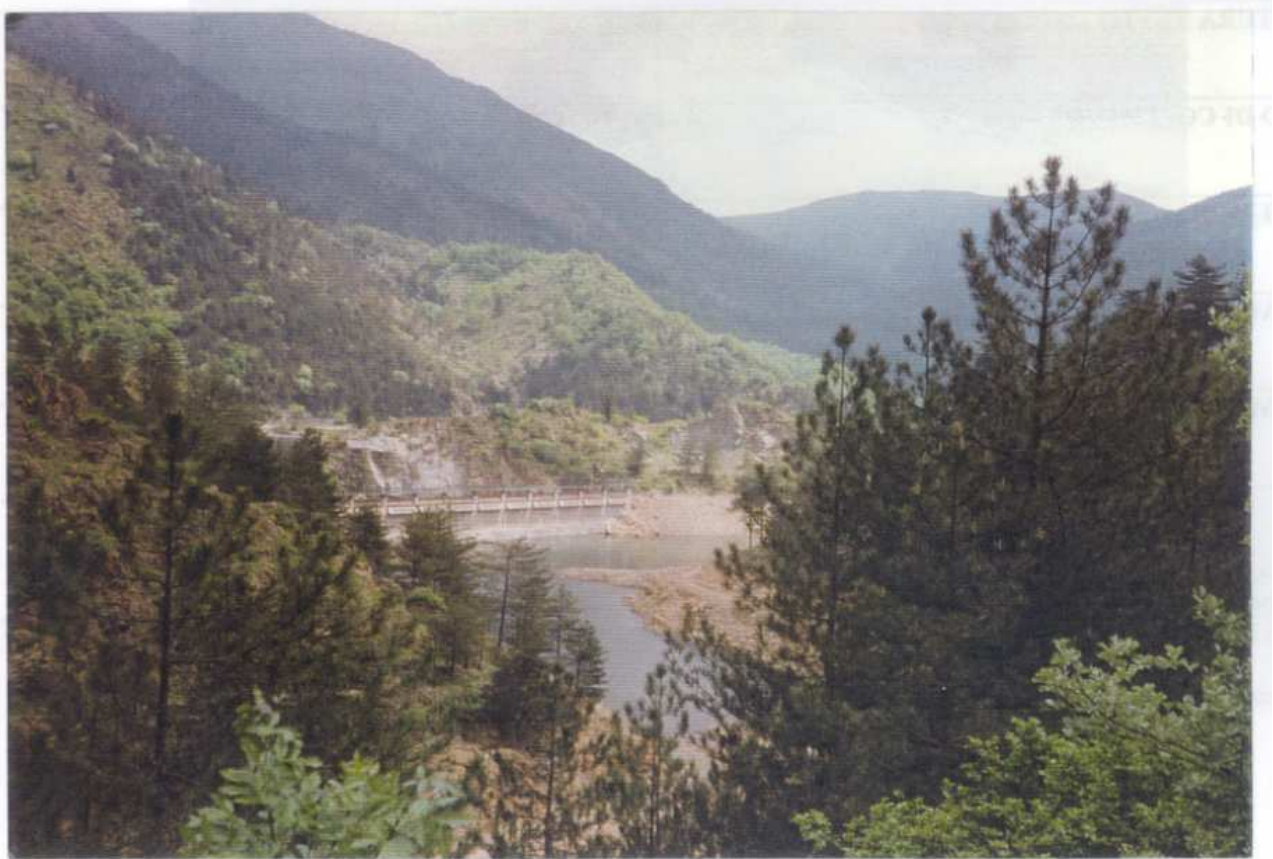
| COMUNE: BOSIO | | LOCALITÀ: LAGO LUNGO | | SCHEDA N° 31 B (bis) | |

| NOTE Questo manufatto, è di proprietà dell'Acquedotto De Ferrari Galliera. Pur essendo un'opera che ha modificato la natura del luogo si presenta piacevolmente al visitatore. E' in ottimo stato di manutenzione. | | ESTRATTO DI MAPPA | | | |

| INSERIMENTO NEL PAESAGGIO | | | INTERVENTI NECESSARI MANUTENZIONE | | |

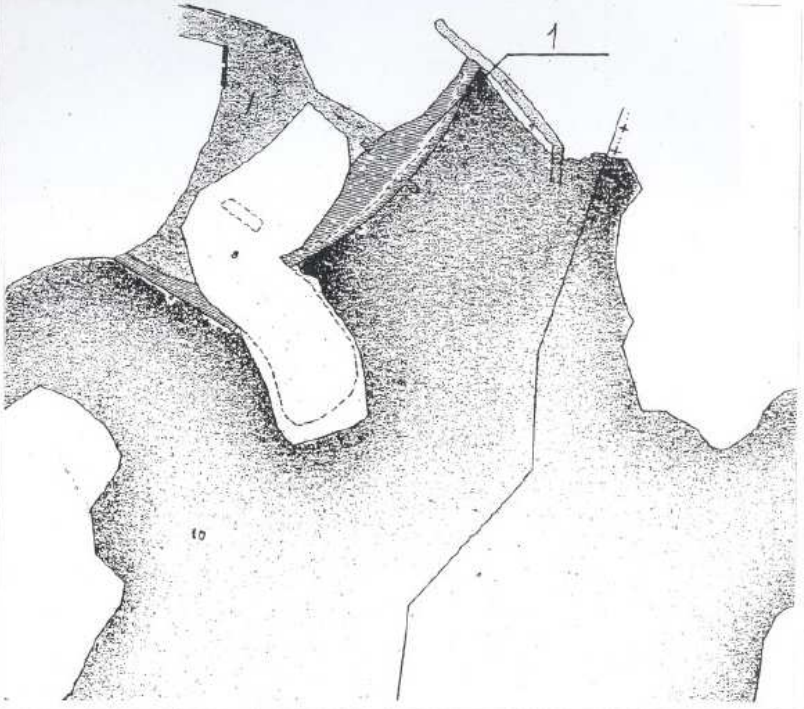
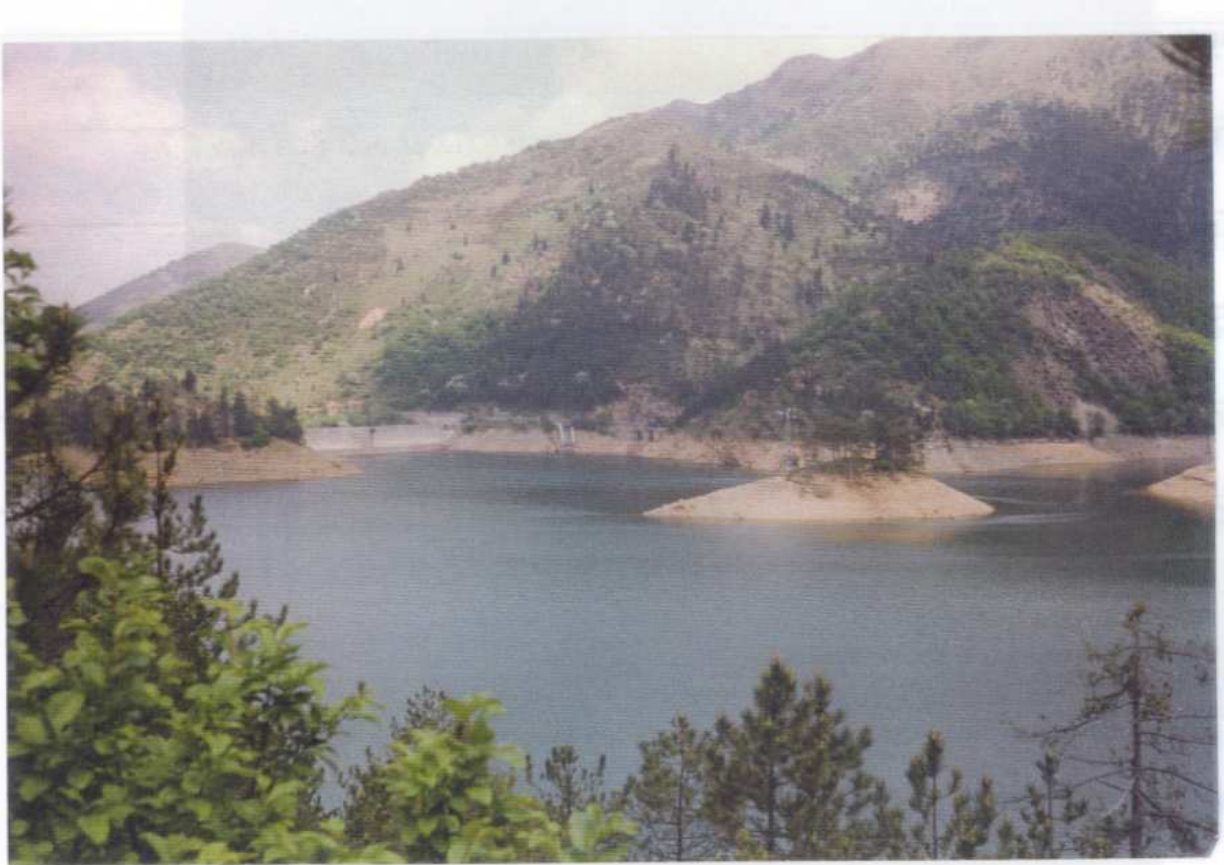
| COMUNE: BOSIO | | LOCALITÀ: LAGO BRUNO | | SCHEDA N° 31 B (ter) | |

| NOTE Questo manufatto è di proprietà dell'Acquedotto De Ferrari Galliera. Pur essendo un'opera che ha modificato la natura del luogo si presenta piacevolmente al visitatore. E' in ottimo stato di manutenzione. | | | ESTRATTO DI MAPPA | | |

| INSERIMENTO NEL PAESAGGIO | | | INTERVENTI NECESSARI MANUTENZIONE | | |

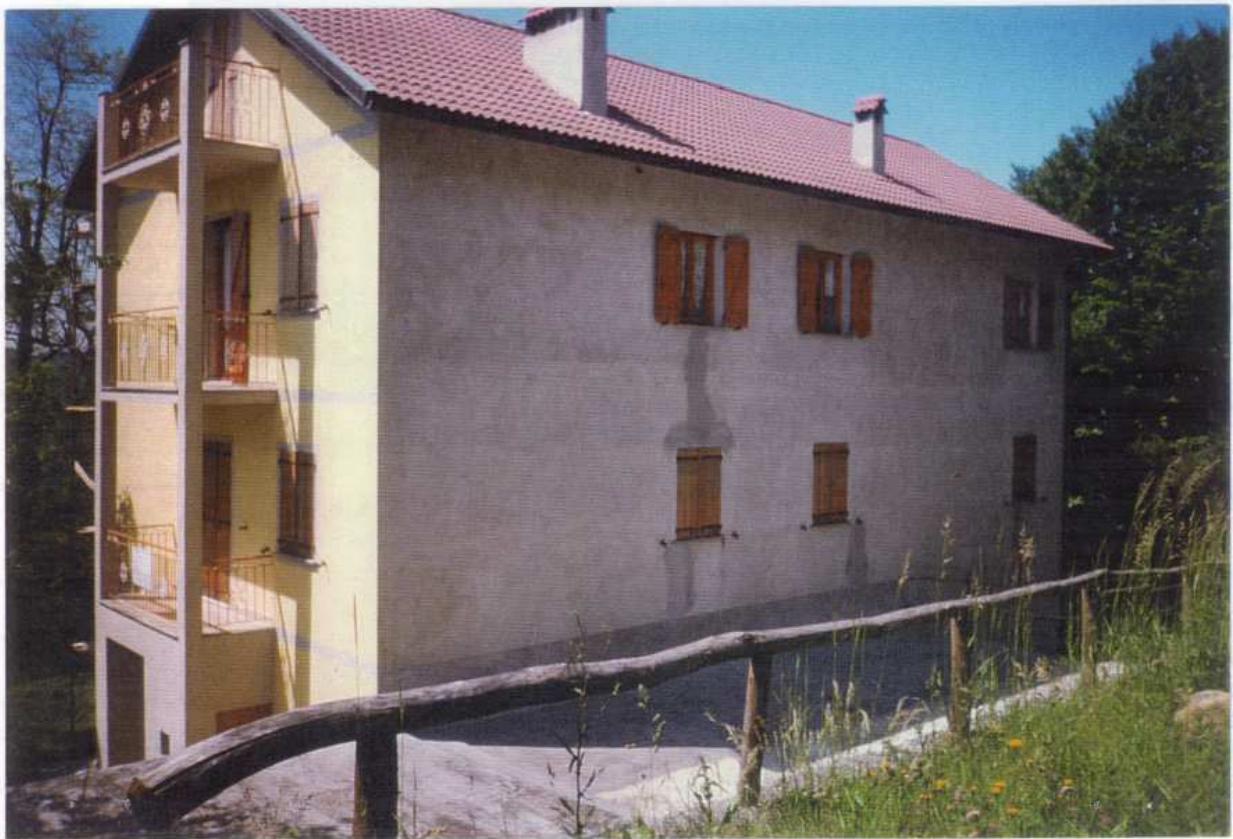
| COMUNE: BOSIO | | LOCALITÀ: STRADA PER CAMPOLIGURE | | SCHEDA N° 32 B | |

| NOTE E' un complesso recentemente ristrutturato, a tre piani e almeno due appartamenti. In adiacenza al corpo di fabbrica è stato realizzato un box con annesso forno-legnaia. E' stata ristrutturata all'inizio degli anni 1980. | | ESTRATTO DI MAPPA | | | |

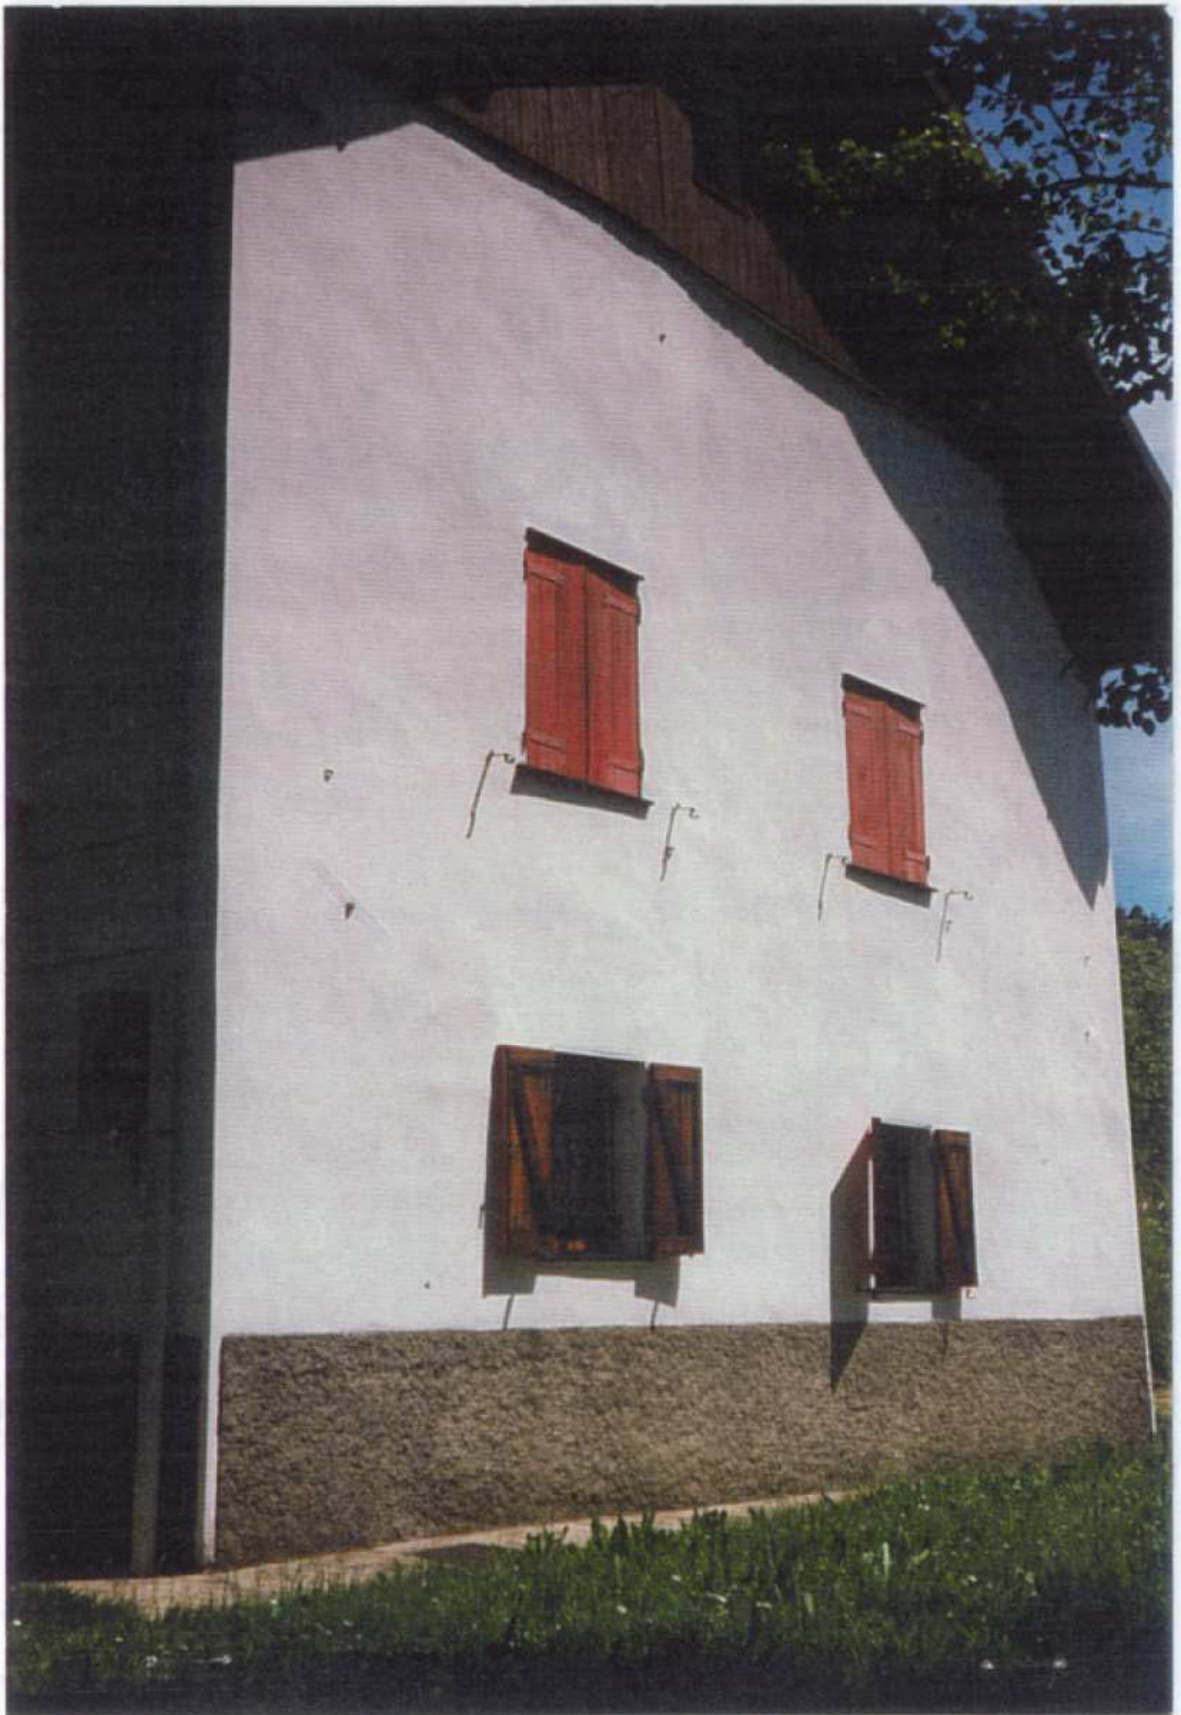
| COMUNE: BOSIO | | LOCALITÀ: STRADA PER CAMPOLIGURE | | SCHEDA N° 33 B | |

| NOTE Il fabbricato residenziale è stato diviso in due unità; la parte a monte (al P.T. la stalla) è in cattive condizioni ed è stata puntellata. I corpi di fabbrica adibiti a pertinenza sono crollati. | | ESTRATTO DI MAPPA | | | |

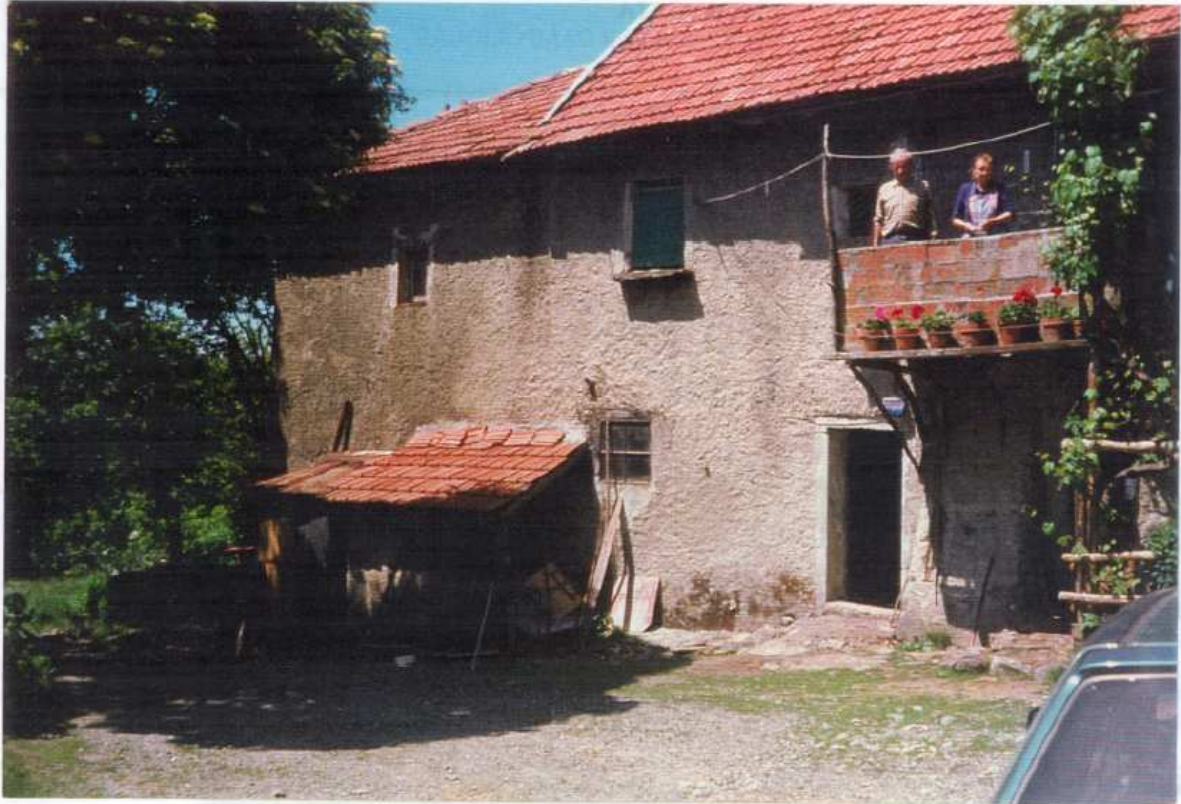
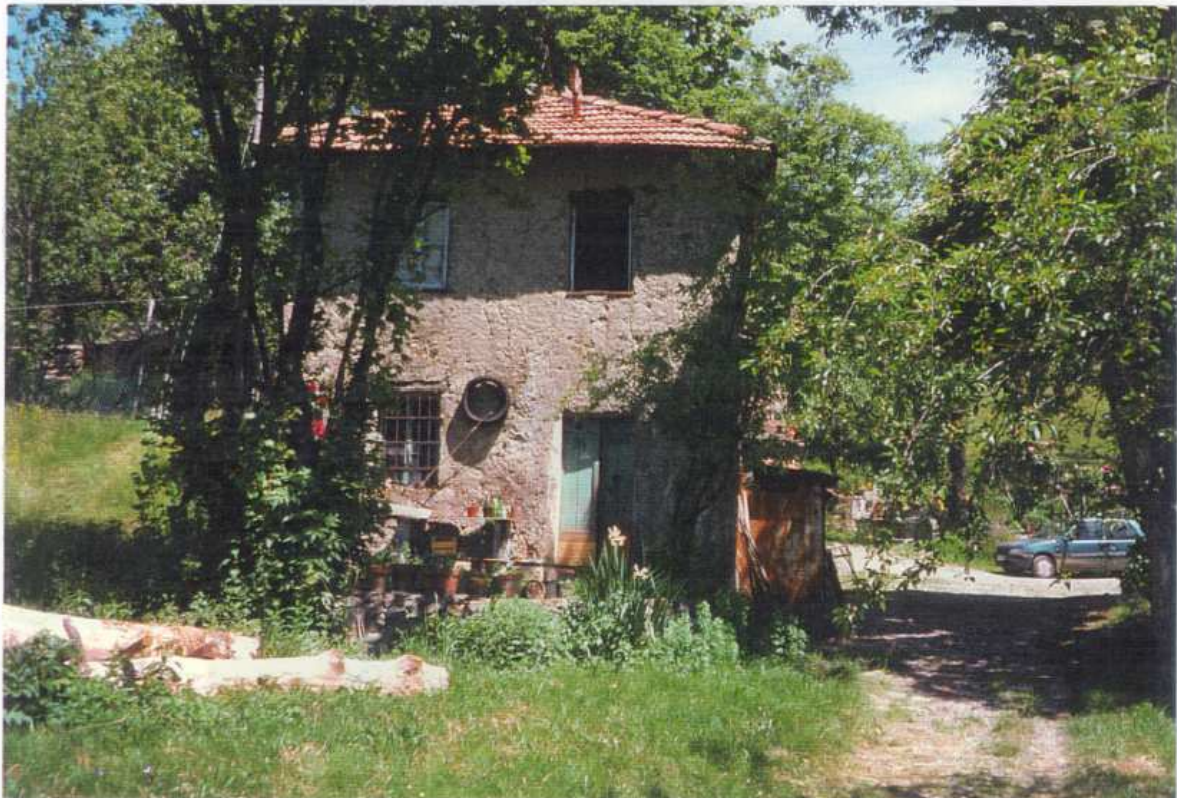
| COMUNE: BOSIO | | LOCALITÀ: STRADA PER CAMPOLIGURE | | SCHEDA N° 34 B | |

| NOTE La cascina a due piani, con scala esterna sul lato lungo, è in cattive condizioni; è abitata da residenti. Il fabbricato accessorio, coperto da lamiera, è una baracca. | | ESTRATTO DI MAPPA | | | |

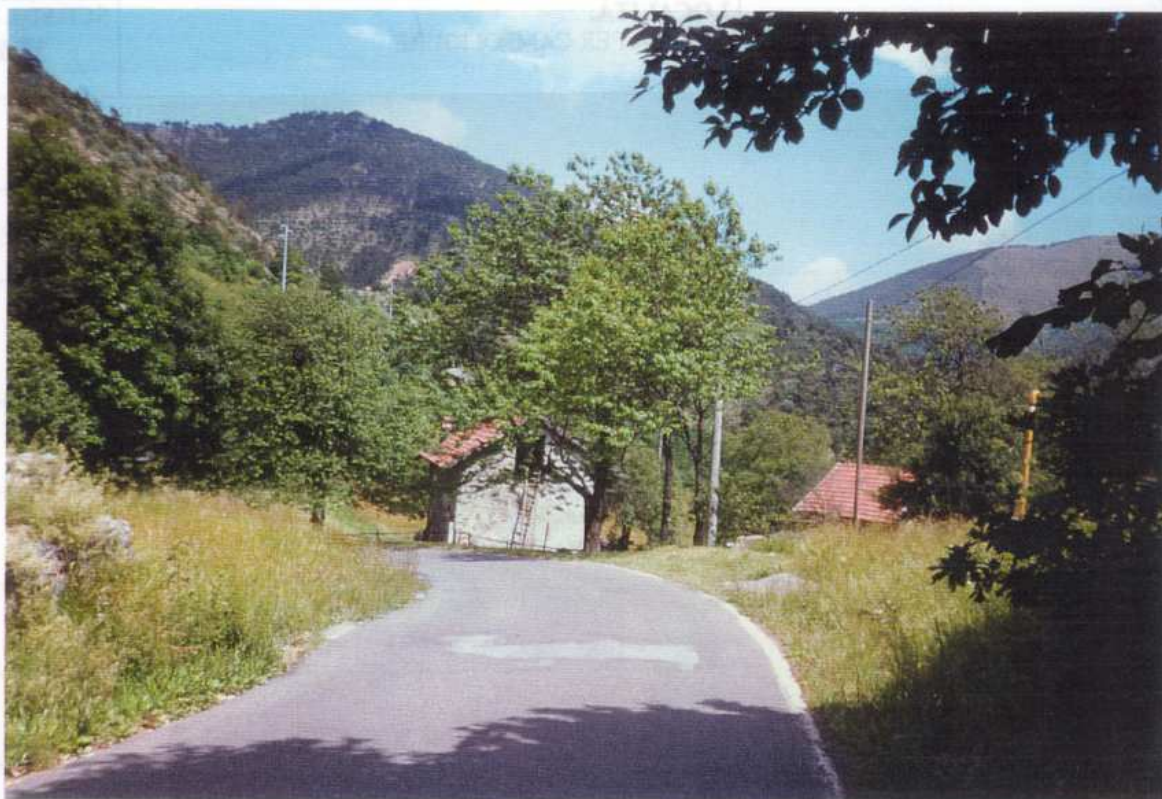
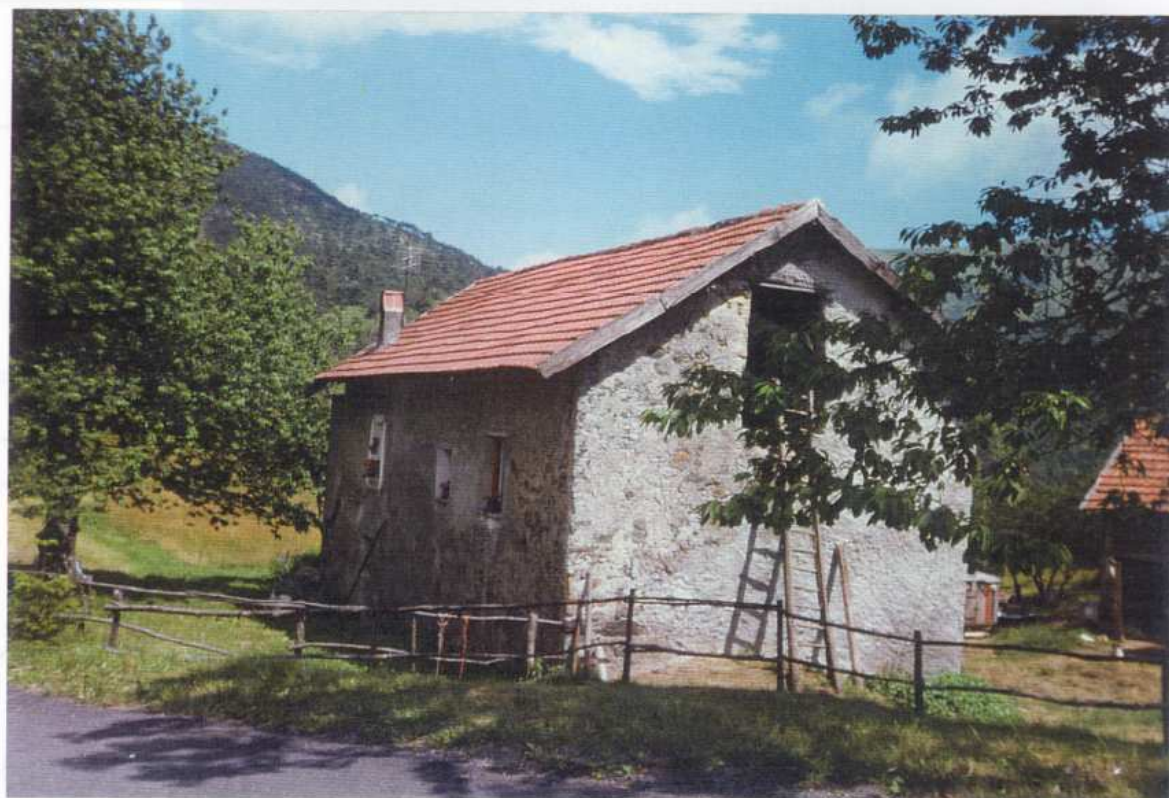
| COMUNE: BOSIO | | LOCALITÀ: STRADA PER CAMPOLIGURE | | SCHEDA N° 35 B |

| NOTE La cascina è in mediocri condizioni; al P.T. la stalla mentre al 1° piano c'è la residenza. Il deposito è un baracca in legno. E' di proprietà del Comune di Bosio.. | | ESTRATTO DI MAPPA | | |

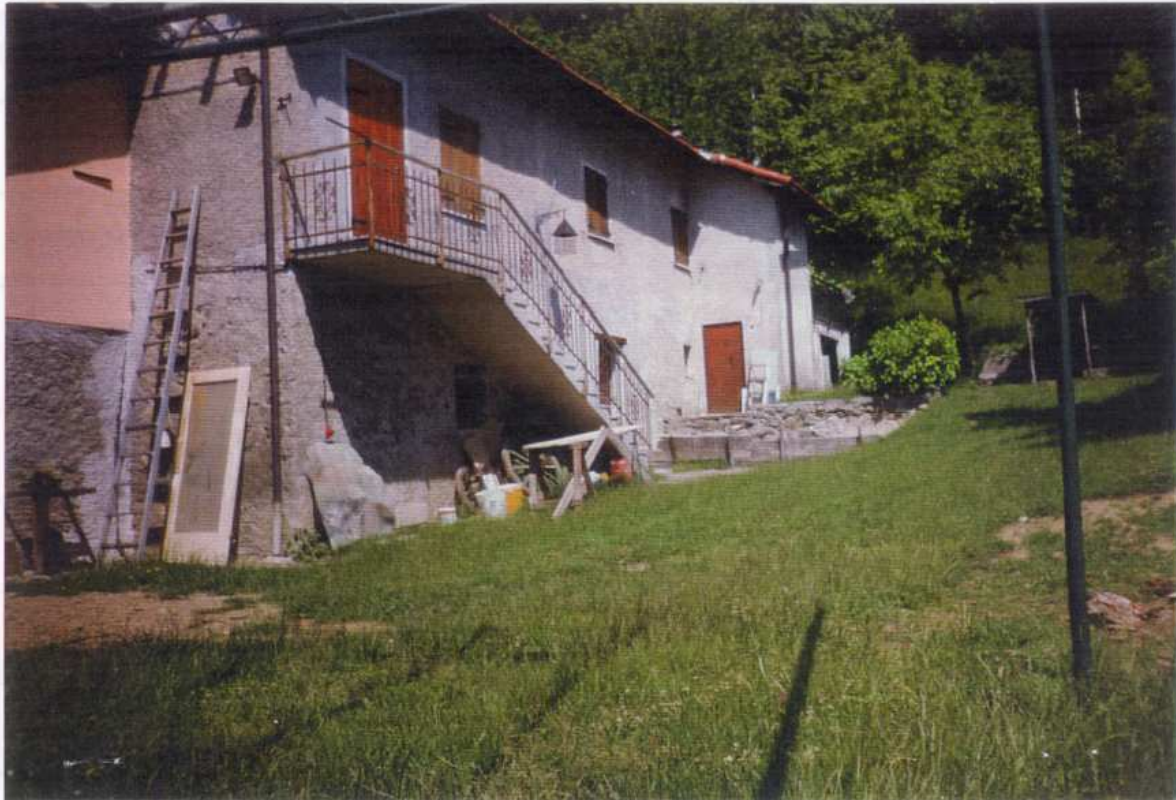
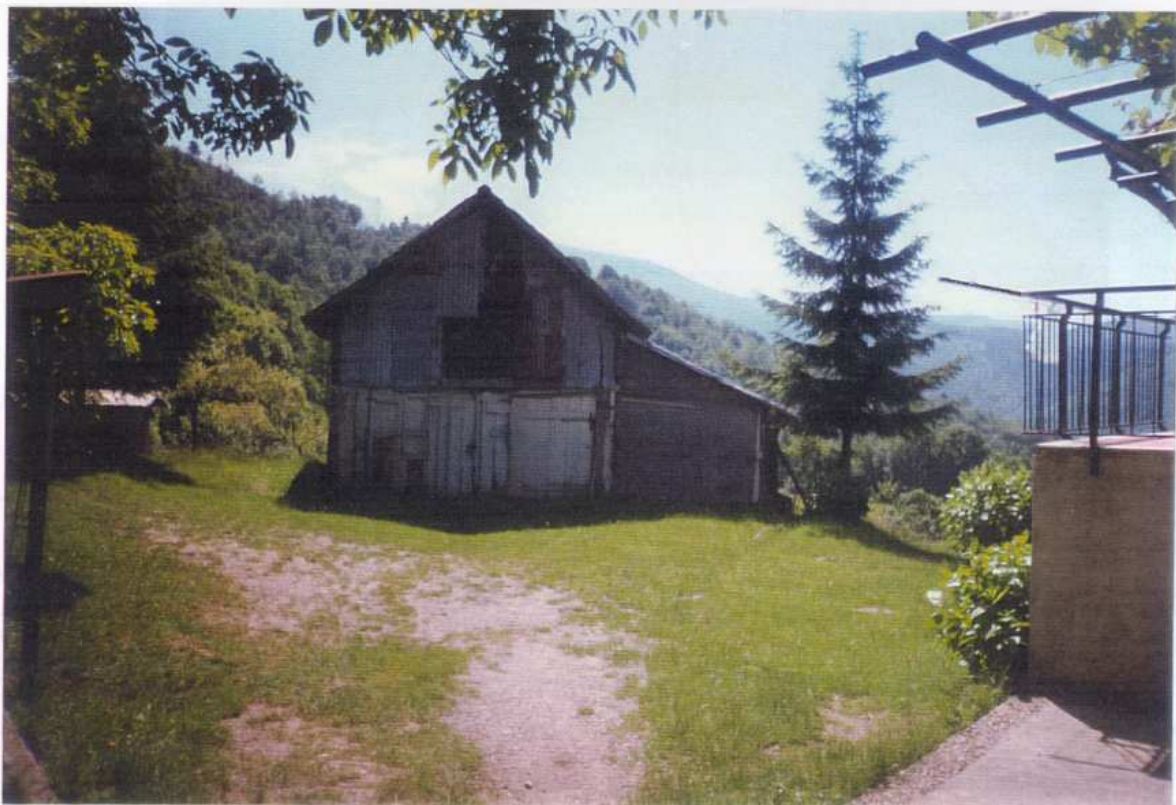
| COMUNE: BOSIO | | LOCALITÀ: STRADA PER CAMPOLIGURE | | SCHEDA N° 36 B |

| NOTE Il complesso si compone di un corpo rettangolare con ampliamenti a monte e a valle Nelle immediate adiacenze sono presenti tre baracche in legno. | | ESTRATTO DI MAPPA | | |
