PARCO NATURALE DELLE CAPANNE DI MARCAROLO

PIANO D'AREA

PATRIMONIO EDILIZIO ESISTENTE

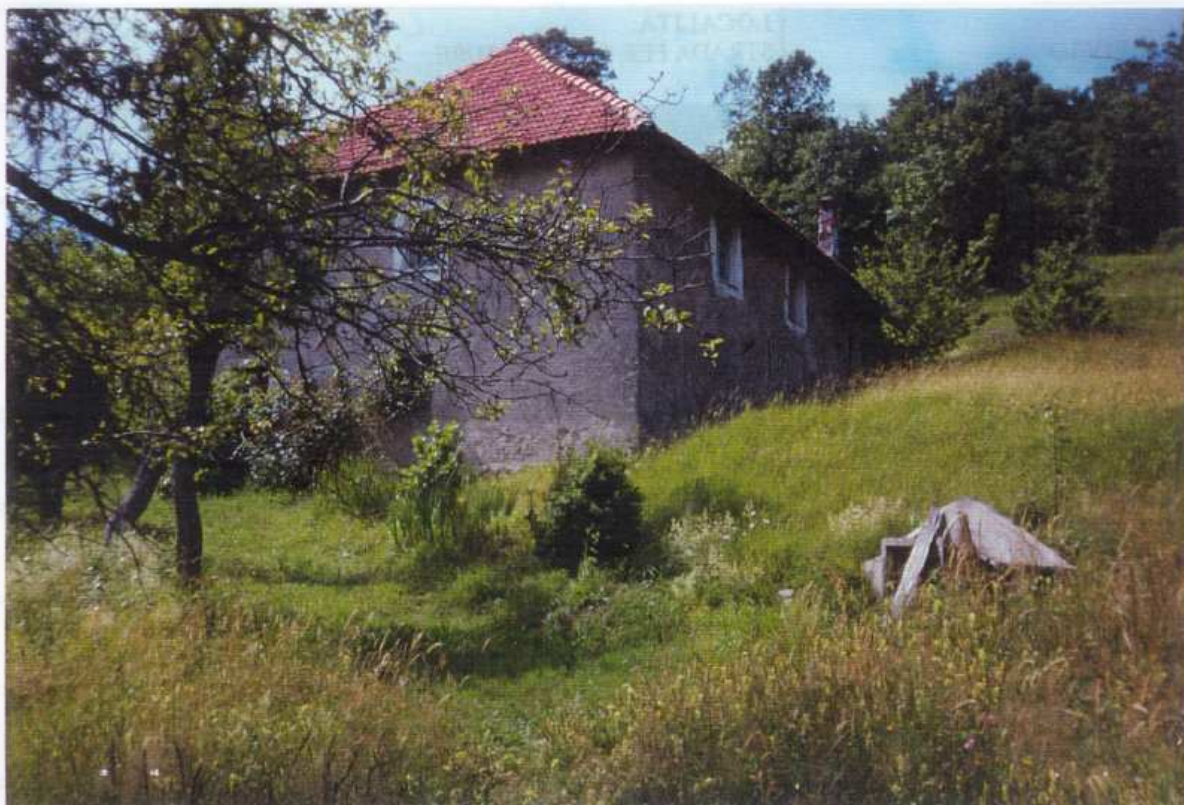
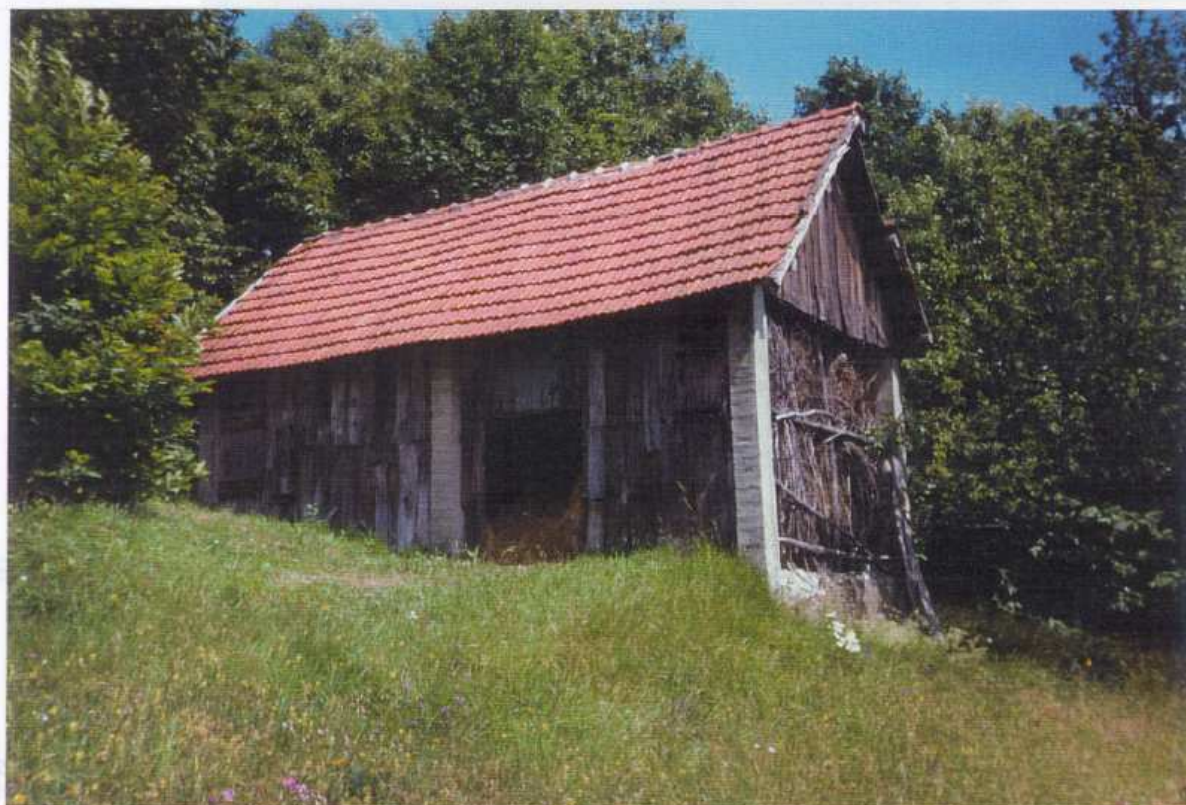
| COMUNE: BOSIO | | LOCALITÀ: STRADA PER RIO PONSMA | | SCHEDA N° 38 B |

| NOTE La cascina è a due piani ubicata in un sito molto bello con una strada a tratti ancora lastricata. Il fienile, poco distante, è stato da pochi anni ripristinato. E' utilizzata come seconda casa. | | ESTRATTO DI MAPPA | | |

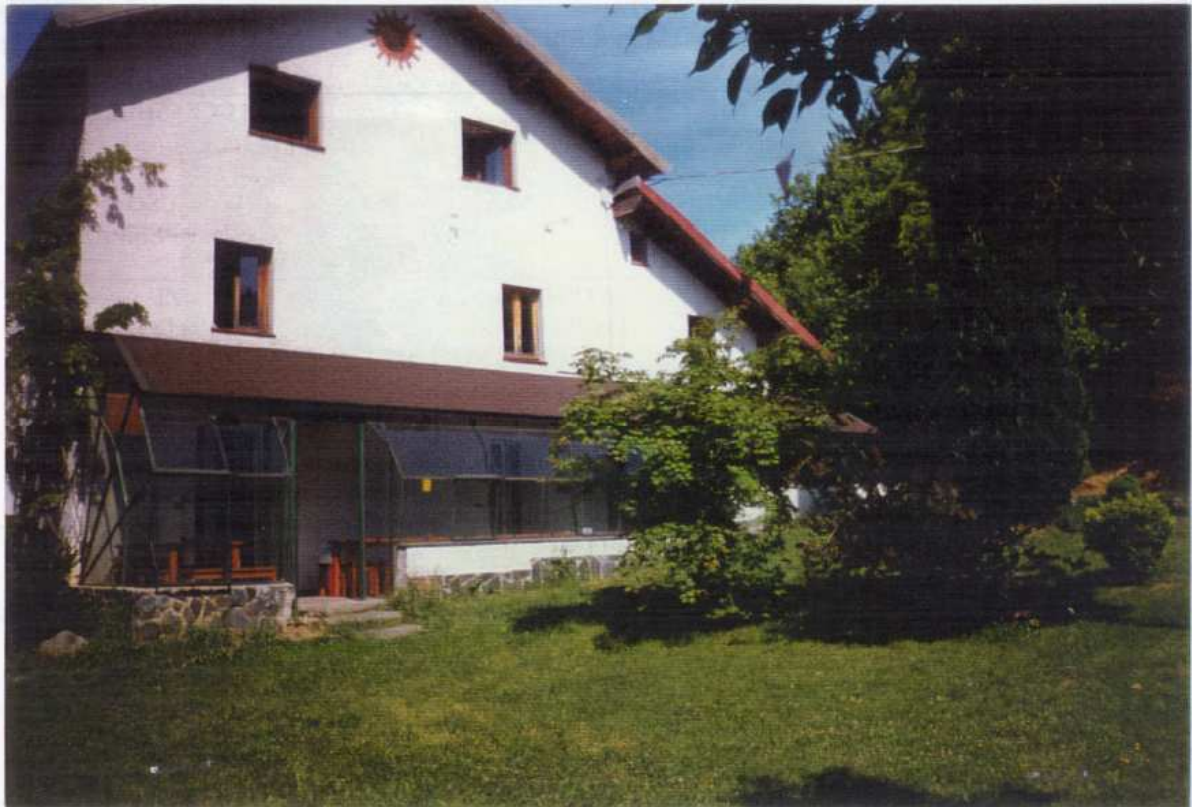
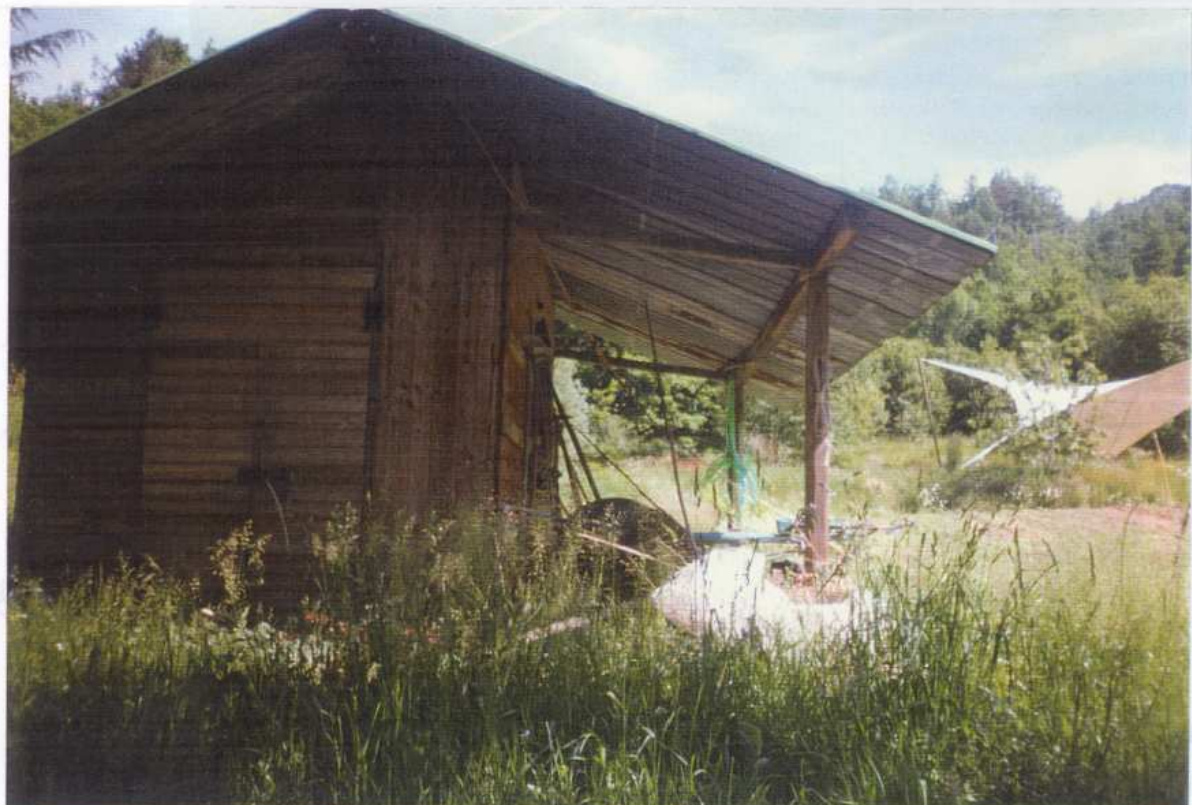
| COMUNE: BOSIO | | LOCALITÀ: STRADA PER RIO PONSMA | | SCHEDA N° 39 B | |

| NOTE Il complesso si compone di un fabbricato principale in parte a due piani, in parte a tre piani. La ristrutturazione è stata fatta intonacando la casa non conformemente alle norme di piano. Il fabbricato adiacente (2) è il fienile ora utilizzato come ricovero attrezzi. Il fabbricato 3 è in costruzione e dovrebbe essere un deposito attrezzi. L'accessorio n. 4 è un box metallico mentre il n. 5 è un deposito in cls. fatiscente. L'accessorio n. 6 è un deposito in legno con tetto in lamiera e porticato lungo il lato opposto alla casa padronale. | | ESTRATTO DI MAPPA | | |

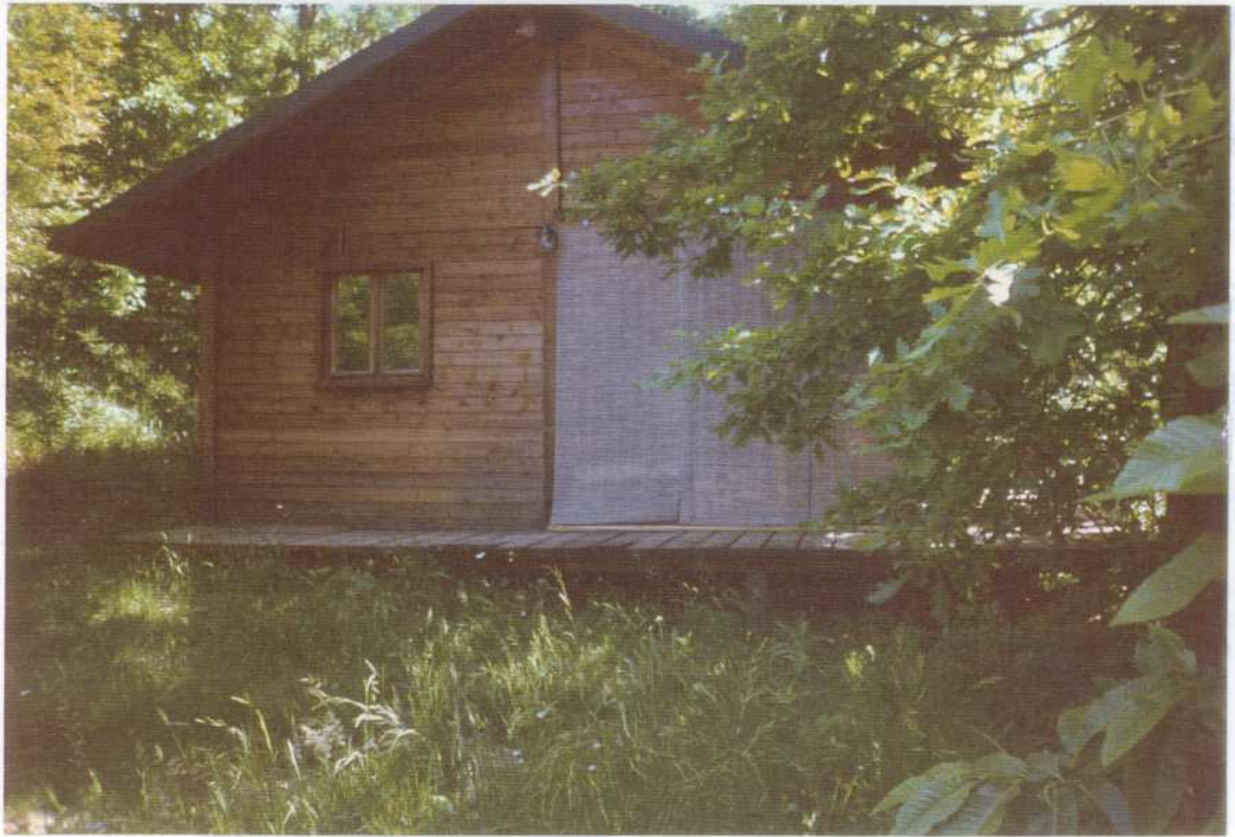
| COMUNE: BOSIO | | LOCALITA': STRADA PER RIO PONSMA | | SCHEDA N° 40 B |

| NOTE E' una costruzione in legno tipo chalet con tetto aggettante sul fronte e pedana rialzata da terra di 40÷50 cm. | | ESTRATTO DI MAPPA | | | |

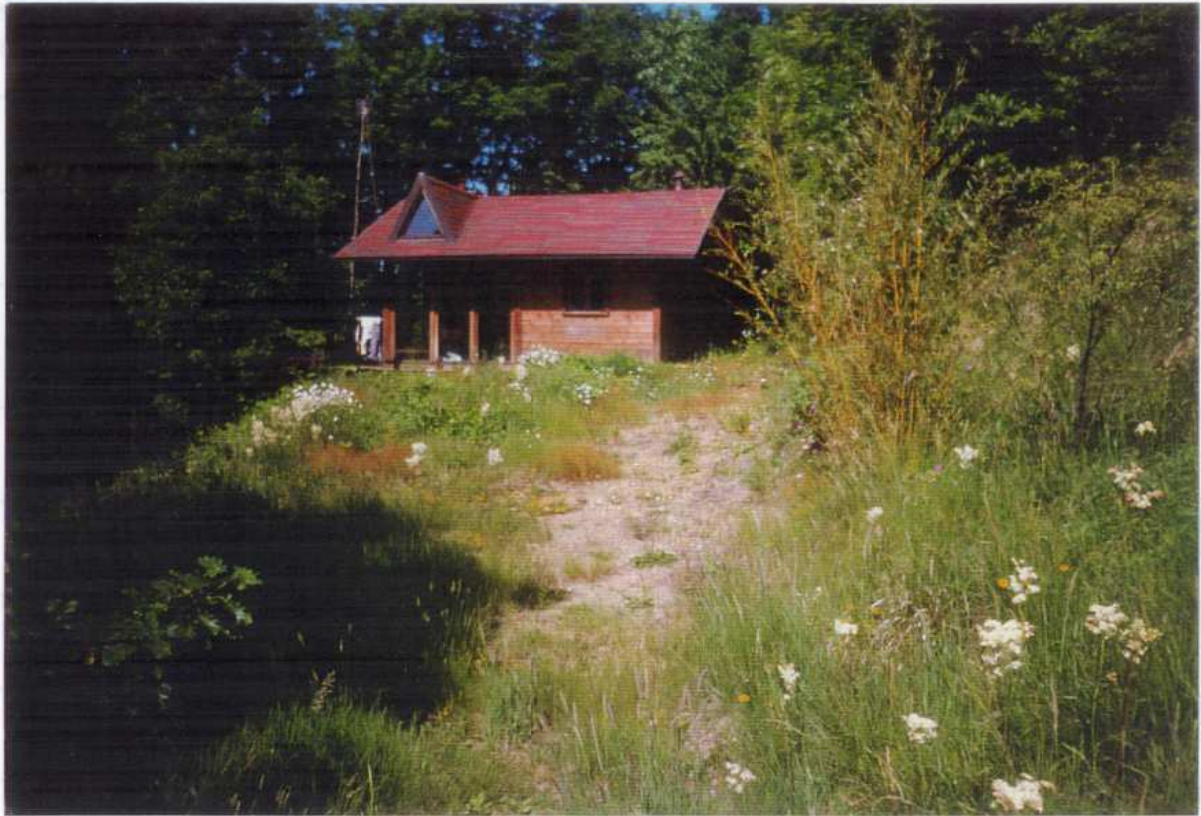
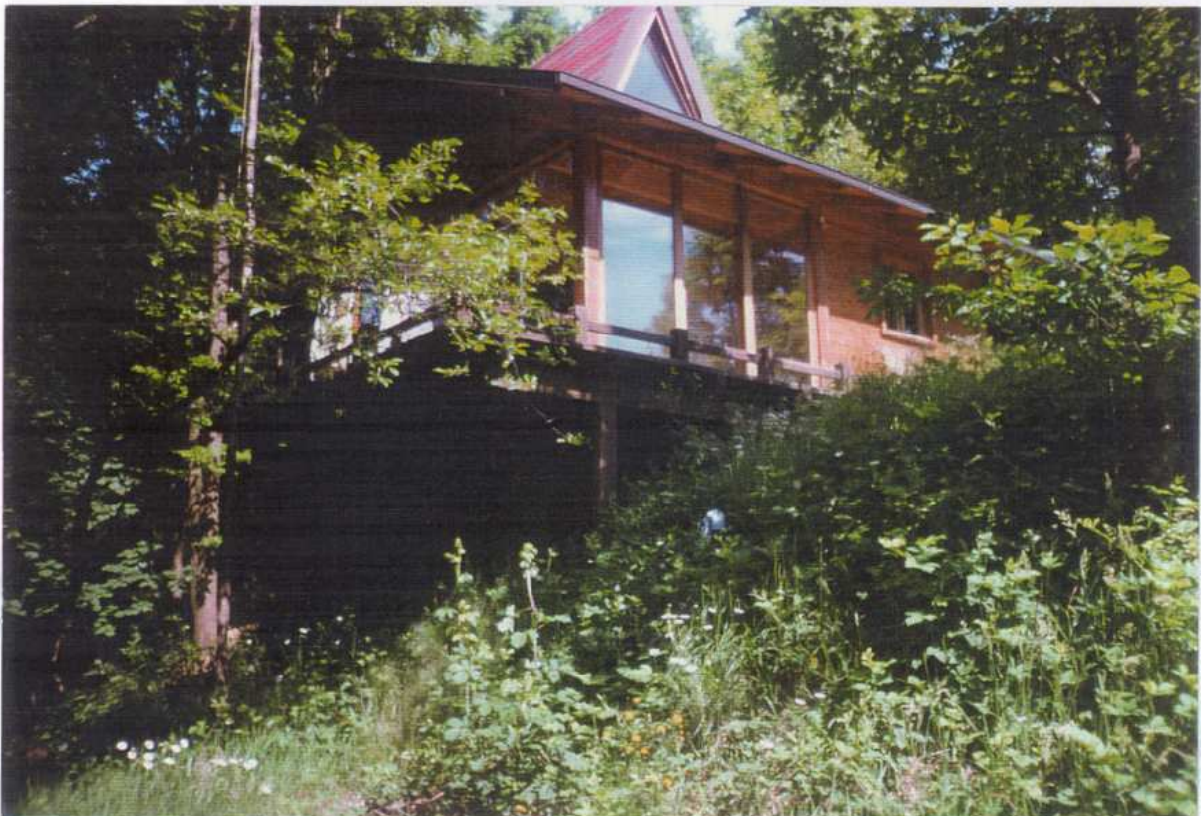
| COMUNE: BOSIO | | LOCALITA': STRADA PER RIO PONSMA | | SCHEDA N° 41 B | |

E' una costruzione tipo chalet con soggiorno aperto su tre lati finestrato e terrazzo a sbalzo su struttura portante in legno.

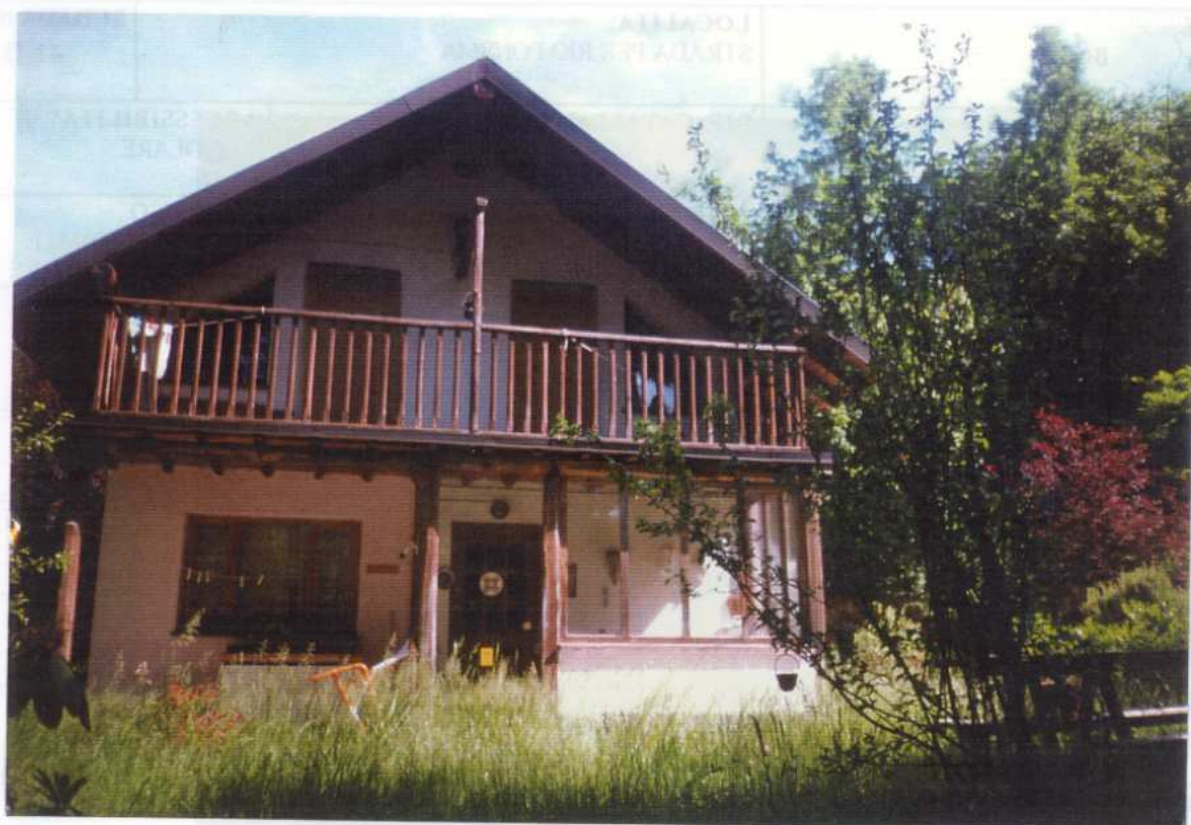
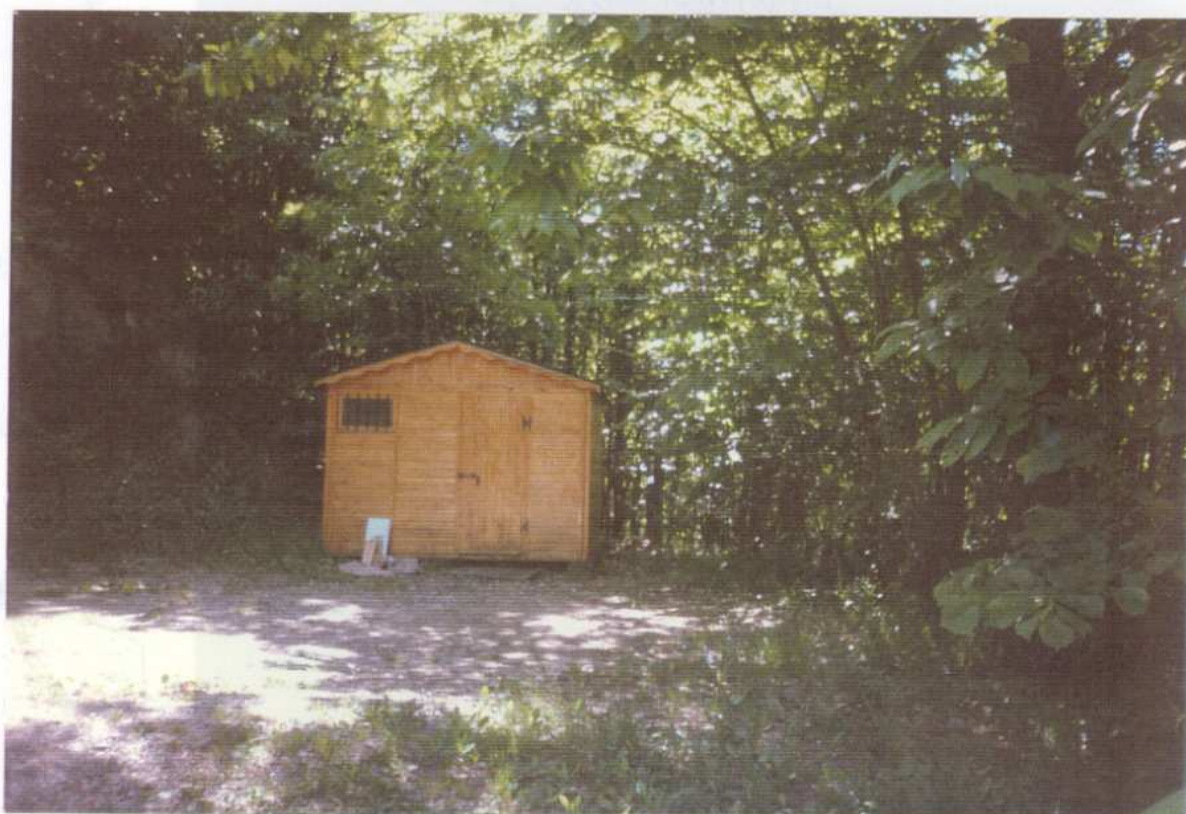
| COMUNE: BOSIO | | LOCALITÀ: CAPANNE SUP. | | SCHEDA N° 42 B | |

| NOTE Questo complesso si compone del fabbricato di civile abitazione con veranda finestrata al P.T. ed aperta al 1° Piano. Nelle adiacenze è presente un forno in muratura ed un deposito attrezzi in legno coperto da canadesi. | | ESTRATTO DI MAPPA | | | |

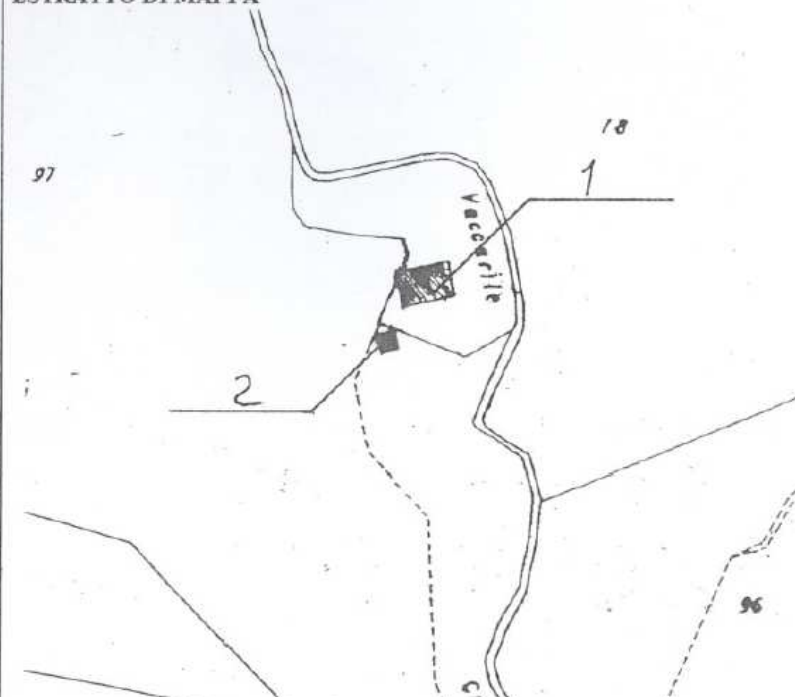
| NOTE Casa a tre piani in pieno disfacimento. Attiguo al corpo principale si trova il garage. | | ESTRATTO DI MAPPA | | | |

| INSERIMENTO NEL PAESAGGIO IN CONTRASTO TOTALE | | INTERVENTI NECESSARI RESTAURO O RISTRUTTURAZIONE | | | |

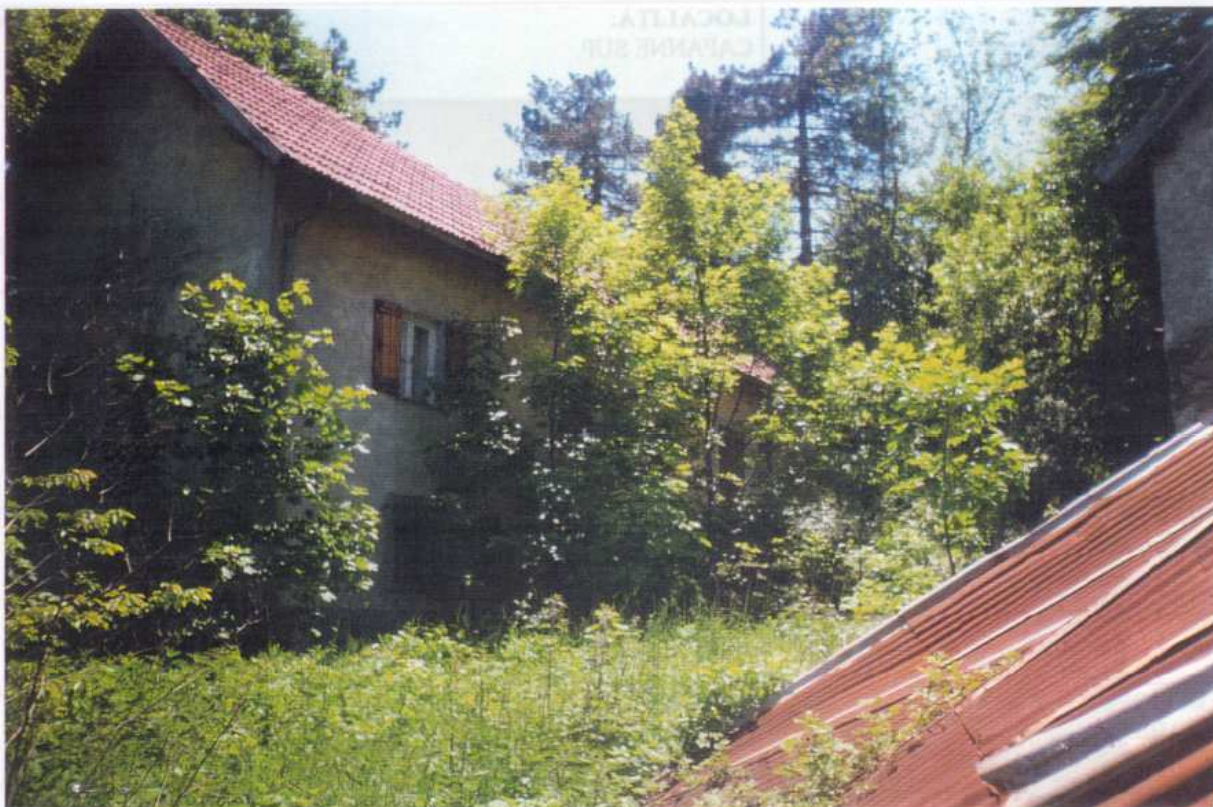
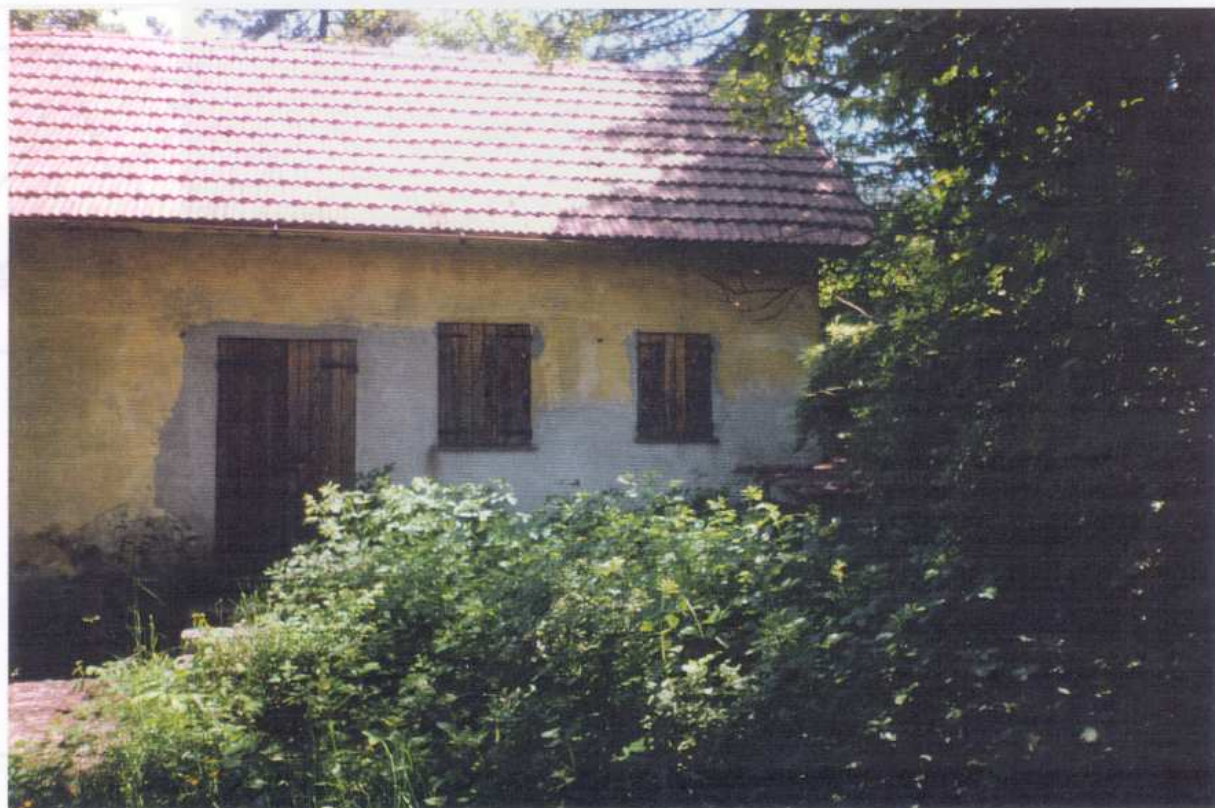
| COMUNE: BOSIO | | LOCALITÀ: PRACABAN | | SCHEDA N° 44 B | |

| NOTE La casa è allo sfascio coperta dalla vegetazione; si dispone su un piano con un piano seminterrato anch'esso abitabile. Il fienile è in cattive condizioni mentre una baracca in adiacenza è crollata.. | | ESTRATTO DI MAPPA | | | |

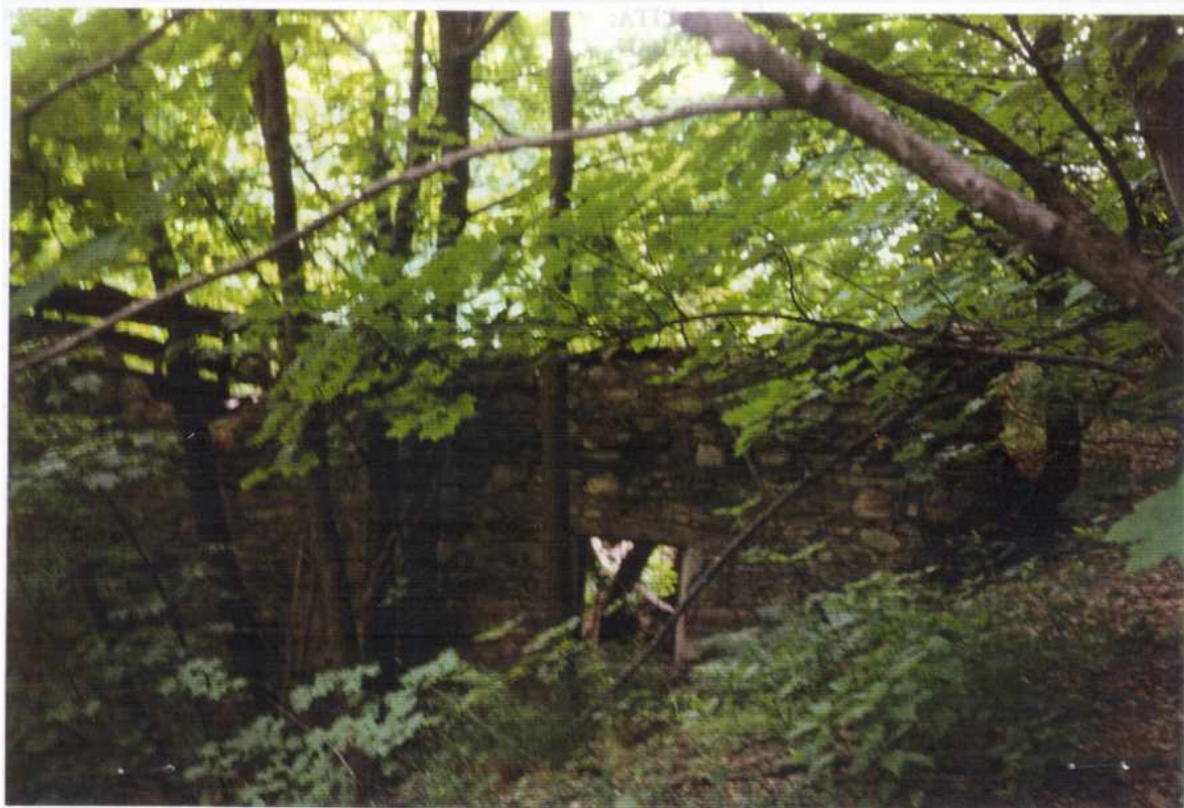
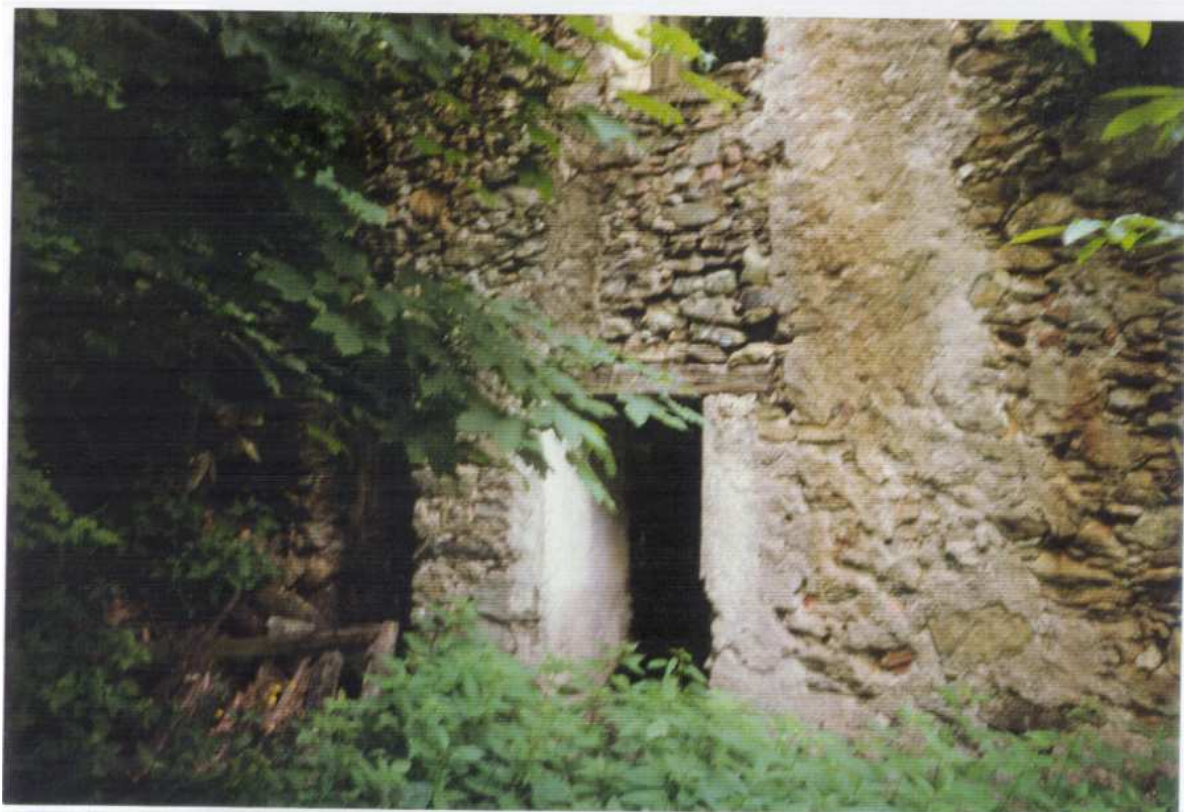
| COMUNE: BOSIO | | LOCALITA': CAPANNE DI MARCAROLO | | SCHEDA N° 45 B | |

| NOTE <p>Abbiamo due corpi di fabbrica che, in origine, erano coperti da doppia falda con tegole marsigliesi; la caduta di un grosso albero ha causato il crollo della copertura nell'abitazione; il fienile e la stalla sfruttavano un naturale terrazzamento con fienile sulla stradina retrostante la cascina e stalla sulla strada.</p> <p>E' interessante la struttura a travi e pilastri in legno presente nella stalla (soluzione strutturale insolita nella zona).</p> | | | ESTRATTO DI MAPPA | | |

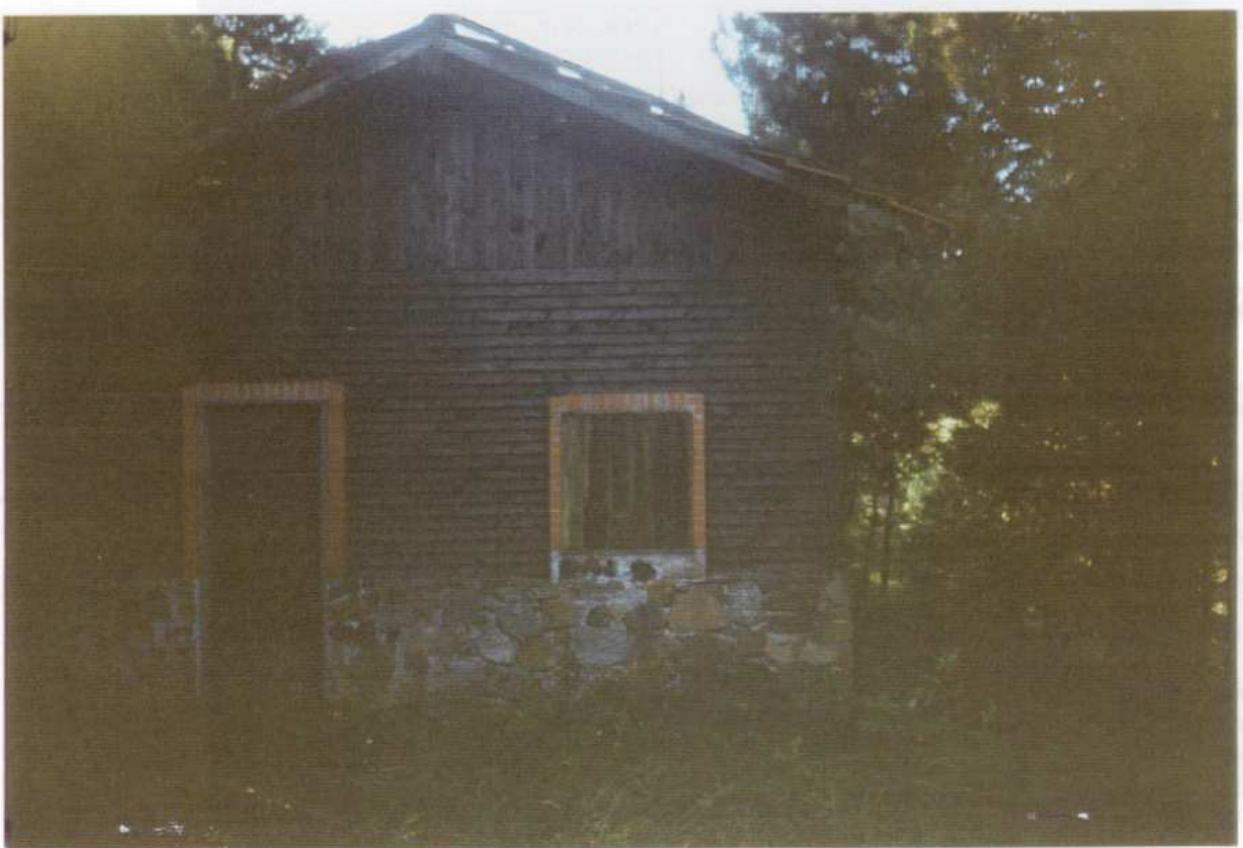
| COMUNE: BOSIO | | LOCALITÀ: CAPANNE DI MARCAROLO | | SCHEDA N° 46 B | |

| NOTE E' un deposito posto su un piano; un solo vano. All'interno in rivestimento è in legno su un basamento in pietra a vista. Tetto in tegole. Dimensioni 5x6. | | ESTRATTO DI MAPPA | | | |

| INSERIMENTO NEL PAESAGGIO IN CONTRASTO TOTALE | | INTERVENTI NECESSARI NESSUNO | | | |

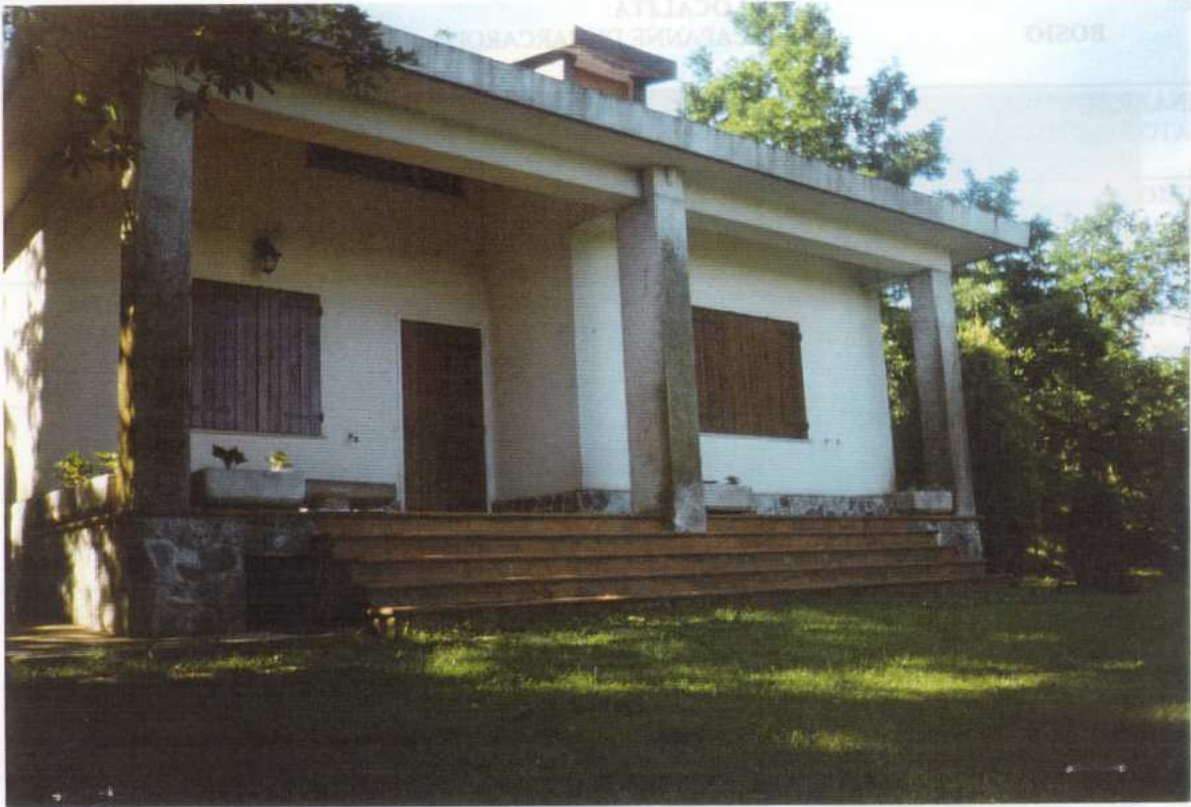
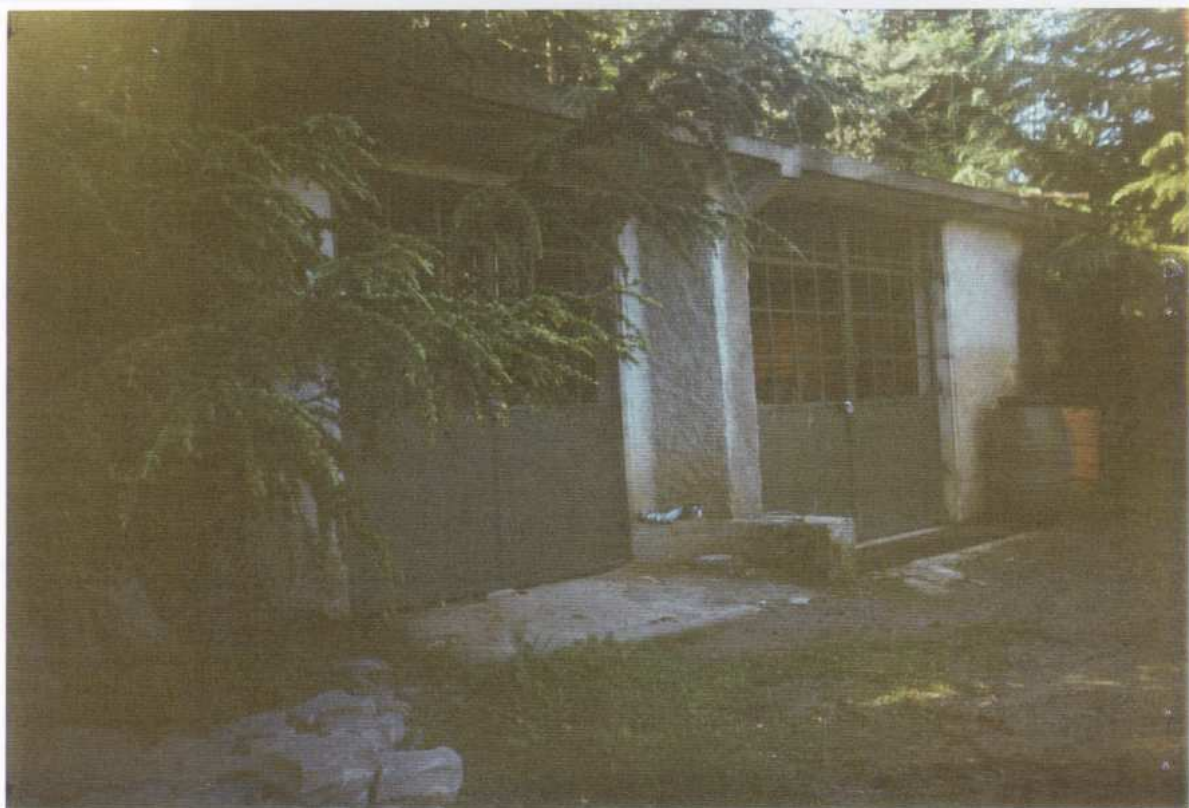
| COMUNE: BOSIO | | LOCALITÀ: CAPANNE DI MARCAROLO | | SCHEDA N° 47 B | |

| NOTE Il fabbricato in oggetto ha un porticato anteriore e nelle adiacenze ha due box seminterrati (lato strada). Poco più lontano è presente un forno che meglio si lega con l'ambiente circostante | | ESTRATTO DI MAPPA | | | |

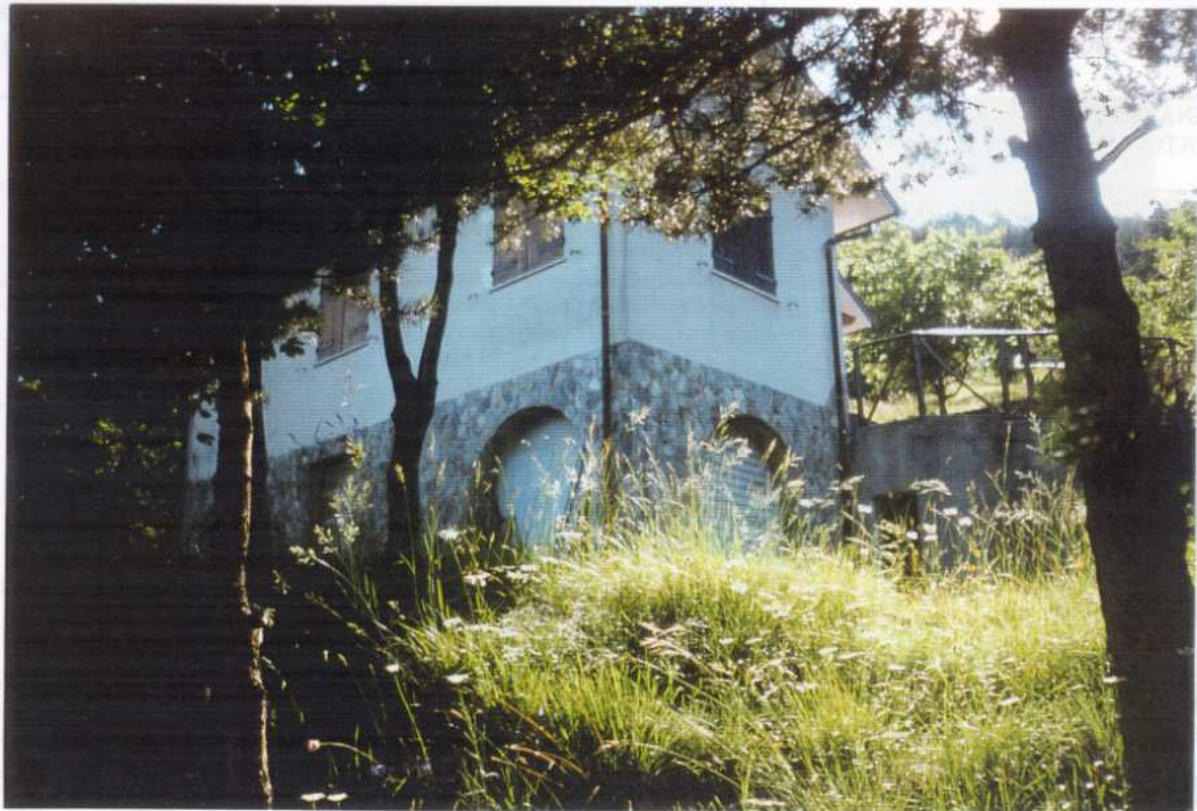
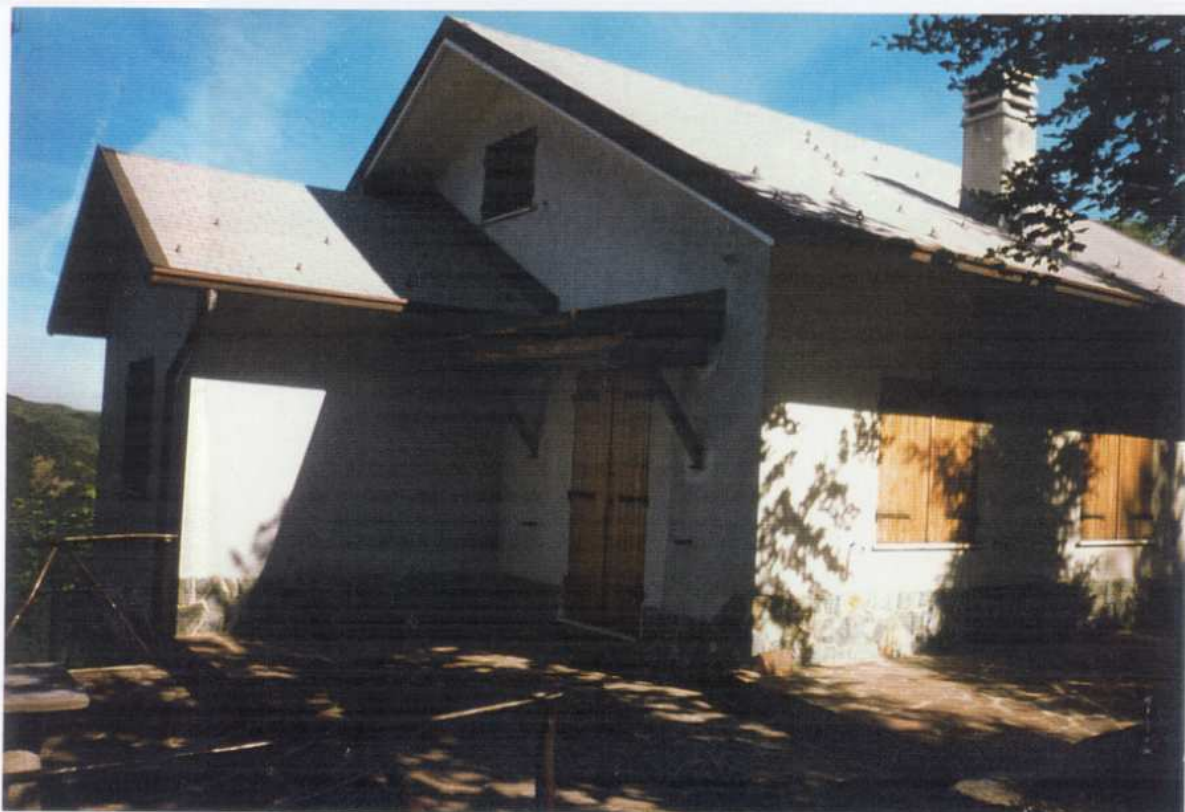
| COMUNE: BOSIO | | LOCALITÀ: CAPANNE DI MARCAROLO | | SCHEDA N° 48 B | |

| NOTE E' una tipica villetta con piano seminterrato adibito a garage e cantine e rivestito in lastre di pietra. L'abitazione è al 1° piano, con un paio di camere ubicate al piano mansardato. Bello il contesto ambientale in cui si colloca l'opera in oggetto. | | ESTRATTO DI MAPPA | | | |

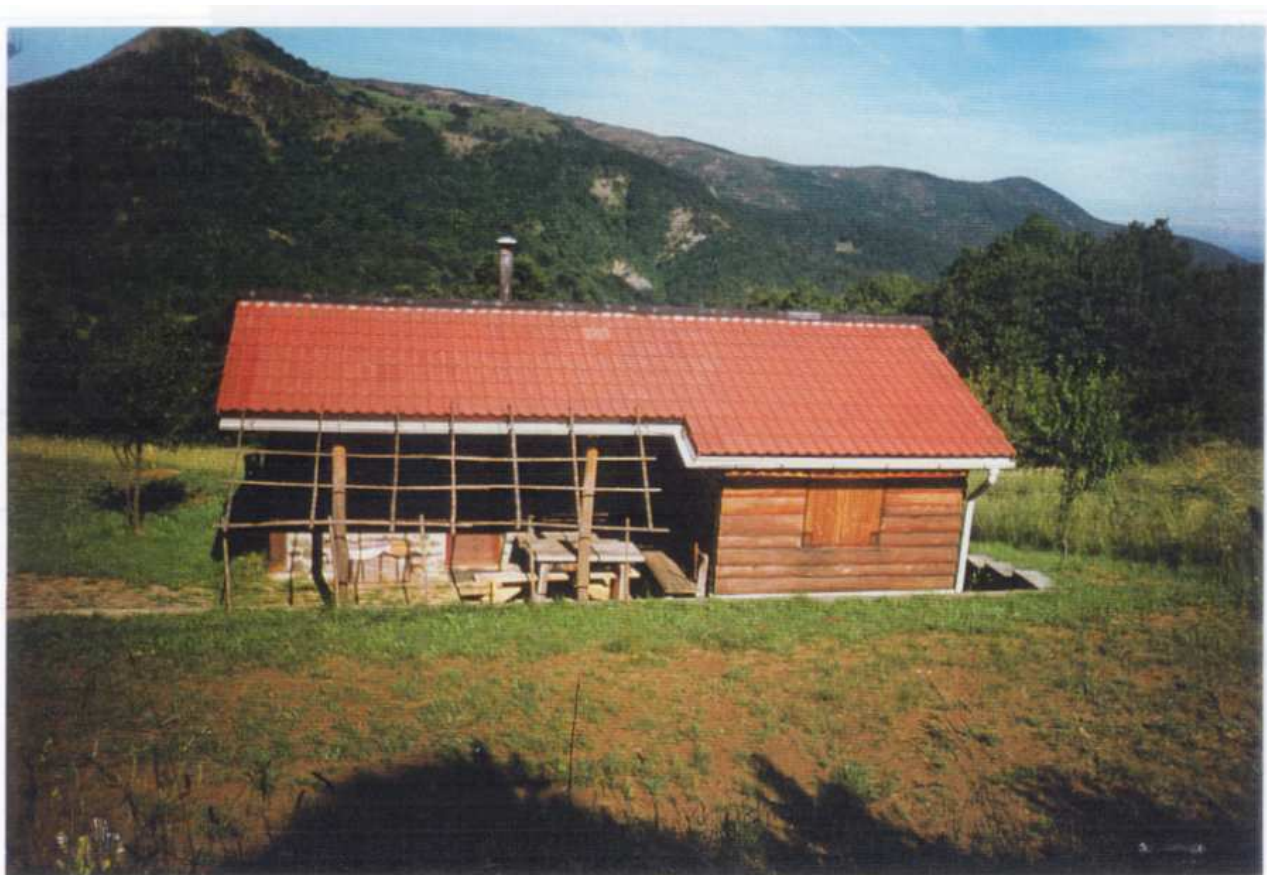
| COMUNE: BOSIO | | LOCALITÀ: CAPANNE DI MARCAROLO | | SCHEDA N° 49 B |

| NOTE E' una costruzione che riprende gli stili tipici dello chalet di montagna. | | | ESTRATTO DI MAPPA | | |

| INSERIMENTO NEL PAESAGGIO IN CONTRASTO TOTALE | | | INTERVENTI NECESSARI NESSUNO | | |

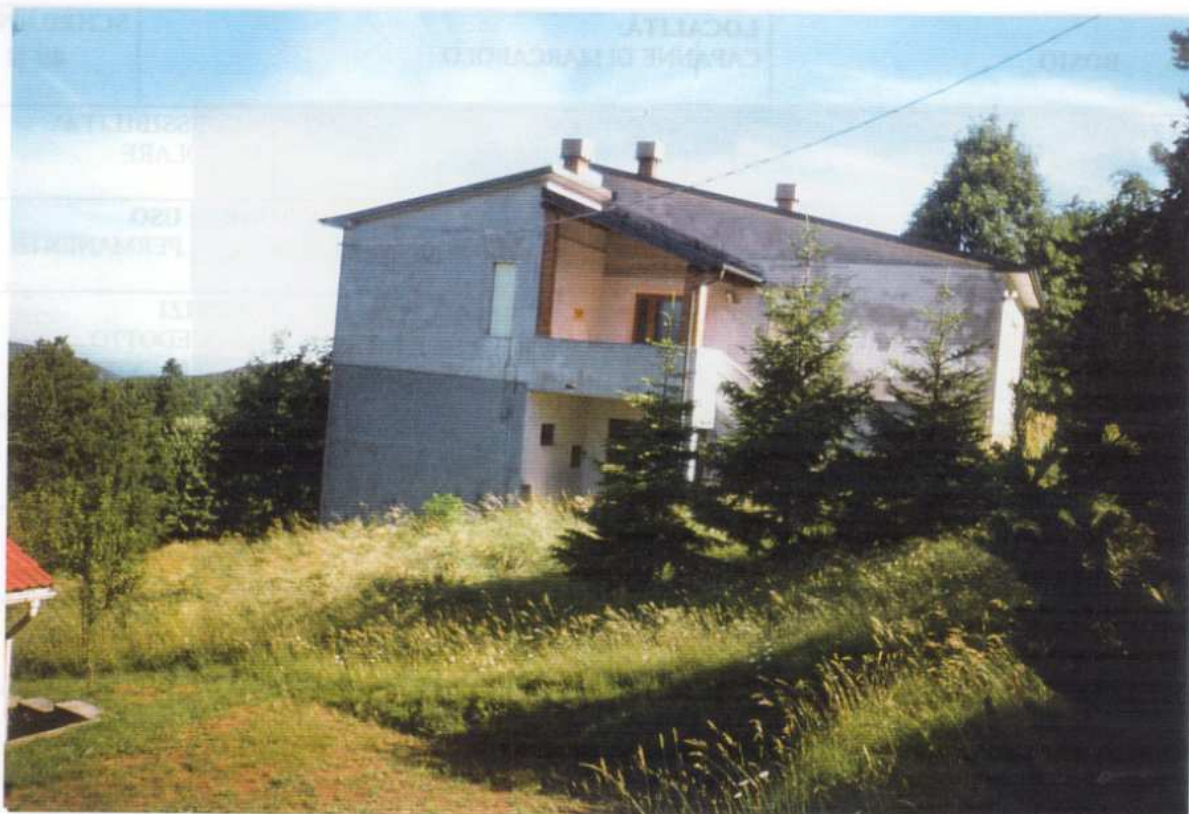
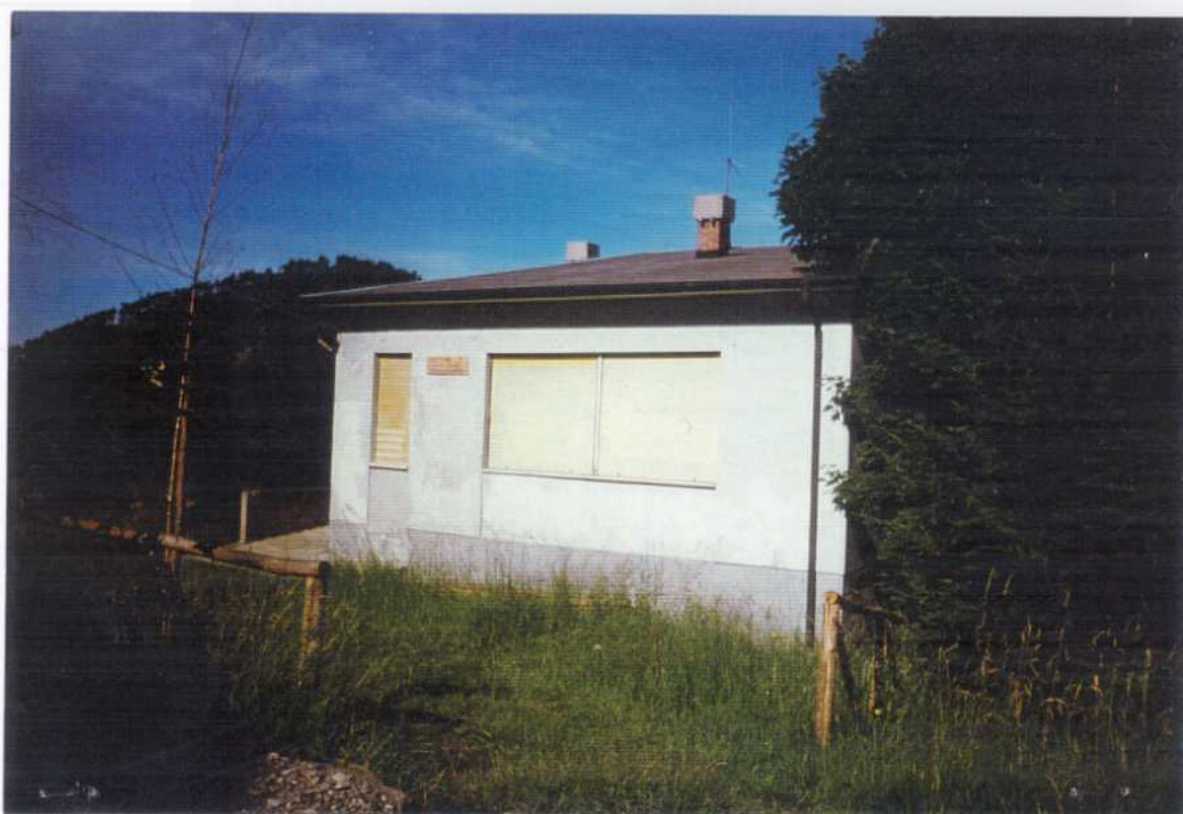
| COMUNE: BOSIO | | LOCALITÀ: CAPANNE DI MARCAROLO | | SCHEDA N° 50 B |

| NOTE L'edificio è nato come scuola elementare ed è diventato, dall'istituzione dell'Ente, la sede legale del Parco. | | ESTRATTO DI MAPPA | | |

| INSERIMENTO NEL PAESAGGIO IN CONTRASTO PARZIALE PER ELEM.SOVRASTRUTT. | | INTERVENTI NECESSARI MANUTENZIONE ORDINARIA E STRAORDINARIA | | |
