PARCO NATURALE DELLE CAPANNE DI MARCAROLO

PIANO D'AREA

PATRIMONIO EDILIZIO ESISTENTE

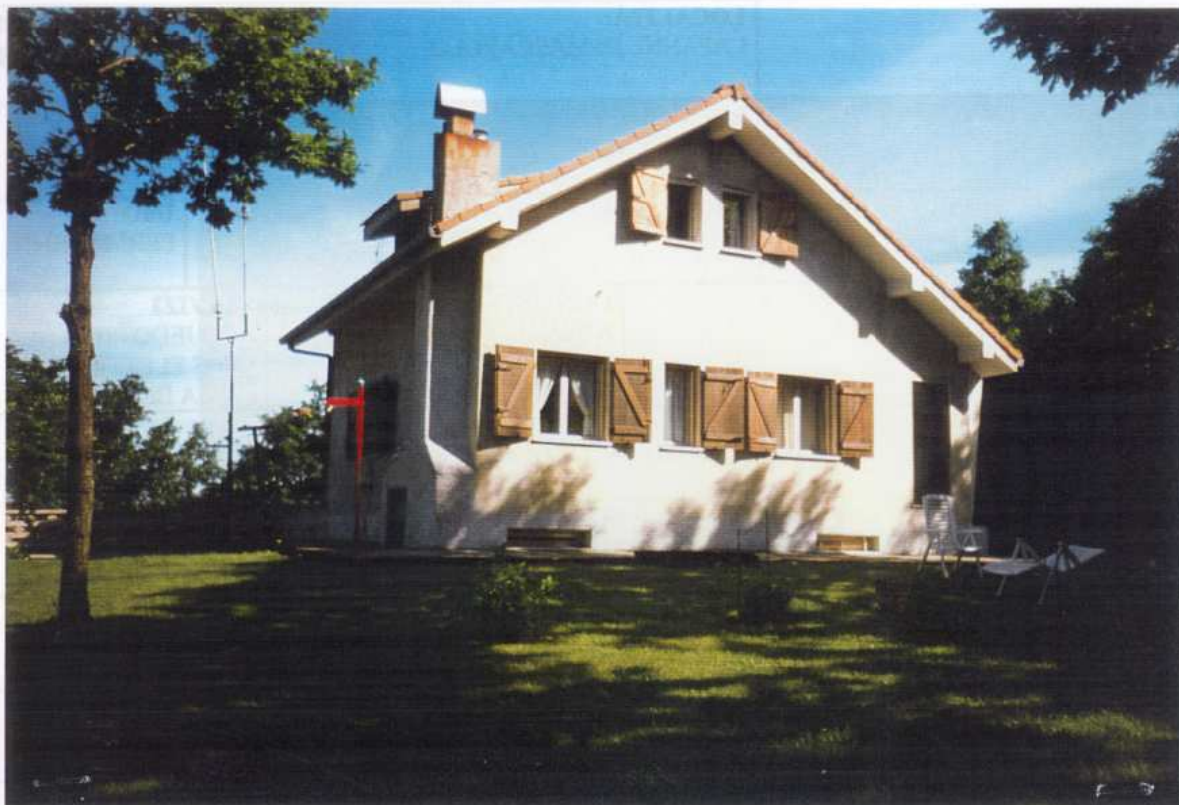
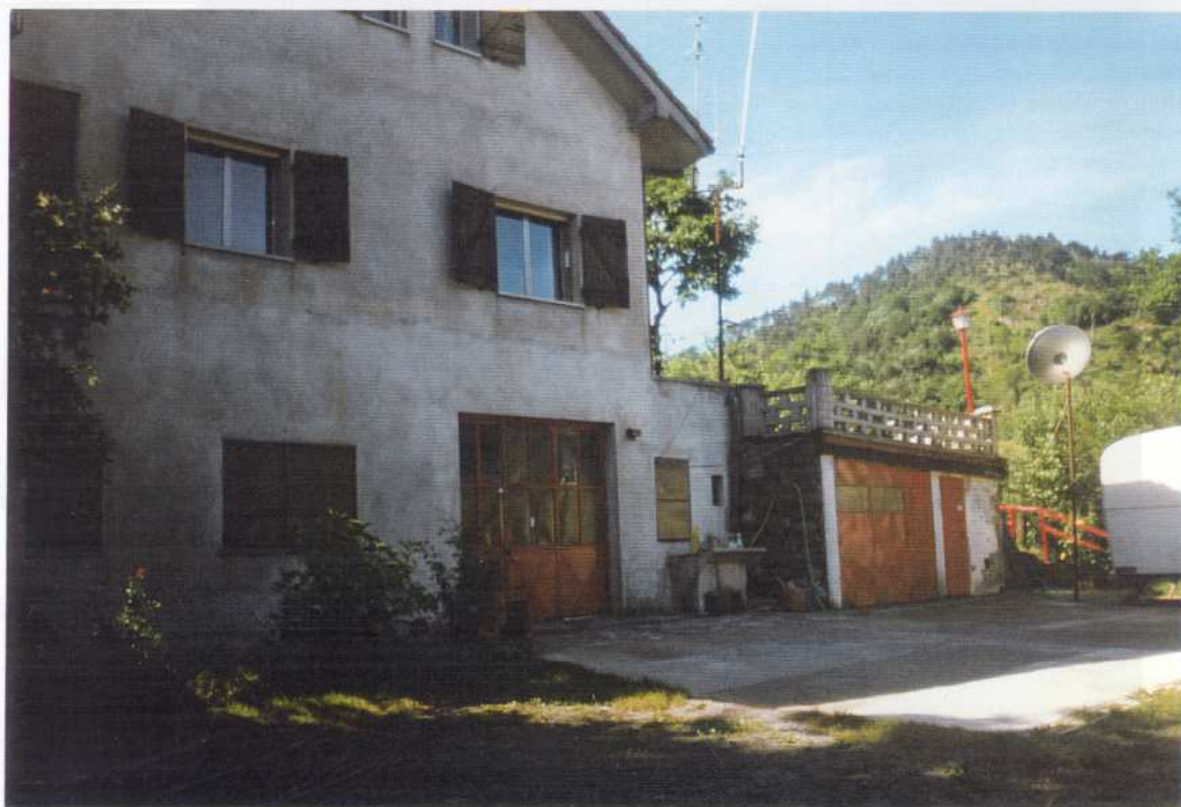
| COMUNE: BOSIO | | LOCALITÀ: CAPANNE DI MARCAROLO | | SCHEDA N° 51 B |

| NOTE Il complesso si compone di un corpo unico la cui parte seminterrata, depositi e garages, non è stata ultimata (manca la tinteggiatura). Il contesto ambientale è molto bello e l'edificio si riesce ad integrare dignitosamente in questo ambito. | | ESTRATTO DI MAPPA | | |

| INSERIMENTO NEL PAESAGGIO BUONO | | INTERVENTI NECESSARI MANUTENZIONE ORDINARIA E STRAORDINARIA | | |

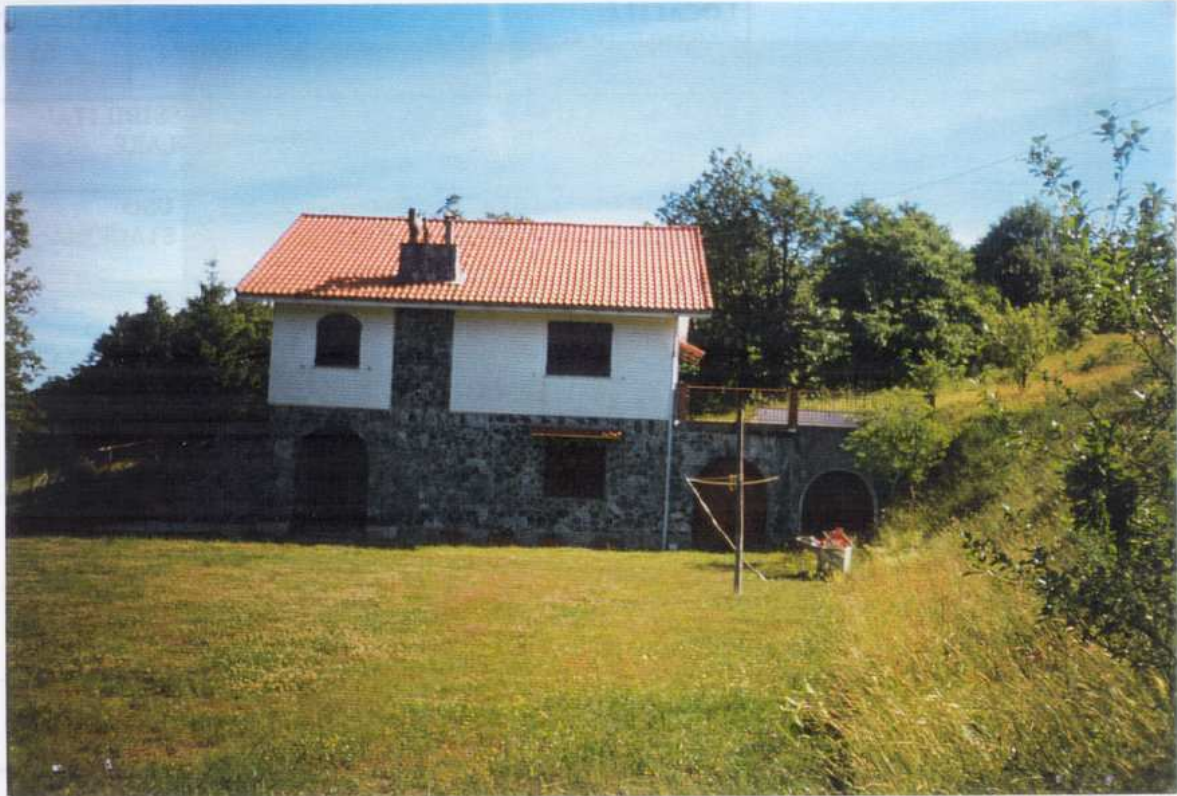
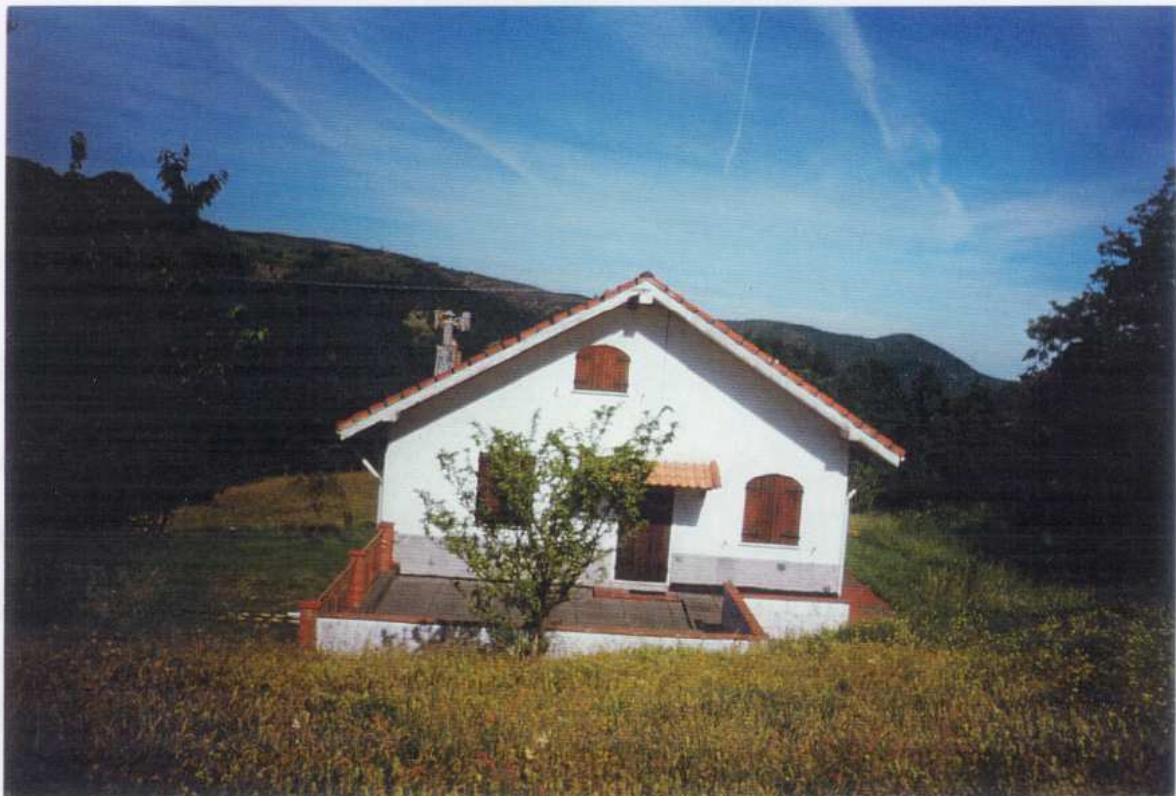
| COMUNE: BOSIO | | LOCALITÀ: CAPANNE DI MARCAROLO | | SCHEDA N° 52 B |

| NOTE Il complesso si compone di un corpo unico la cui parte seminterrata è rivestita in lastre di pietra. Il contesto ambientale è molto bello e l'edificio a monte si sviluppa in un terrazzo ricavato controterra. | | ESTRATTO DI MAPPA | | |

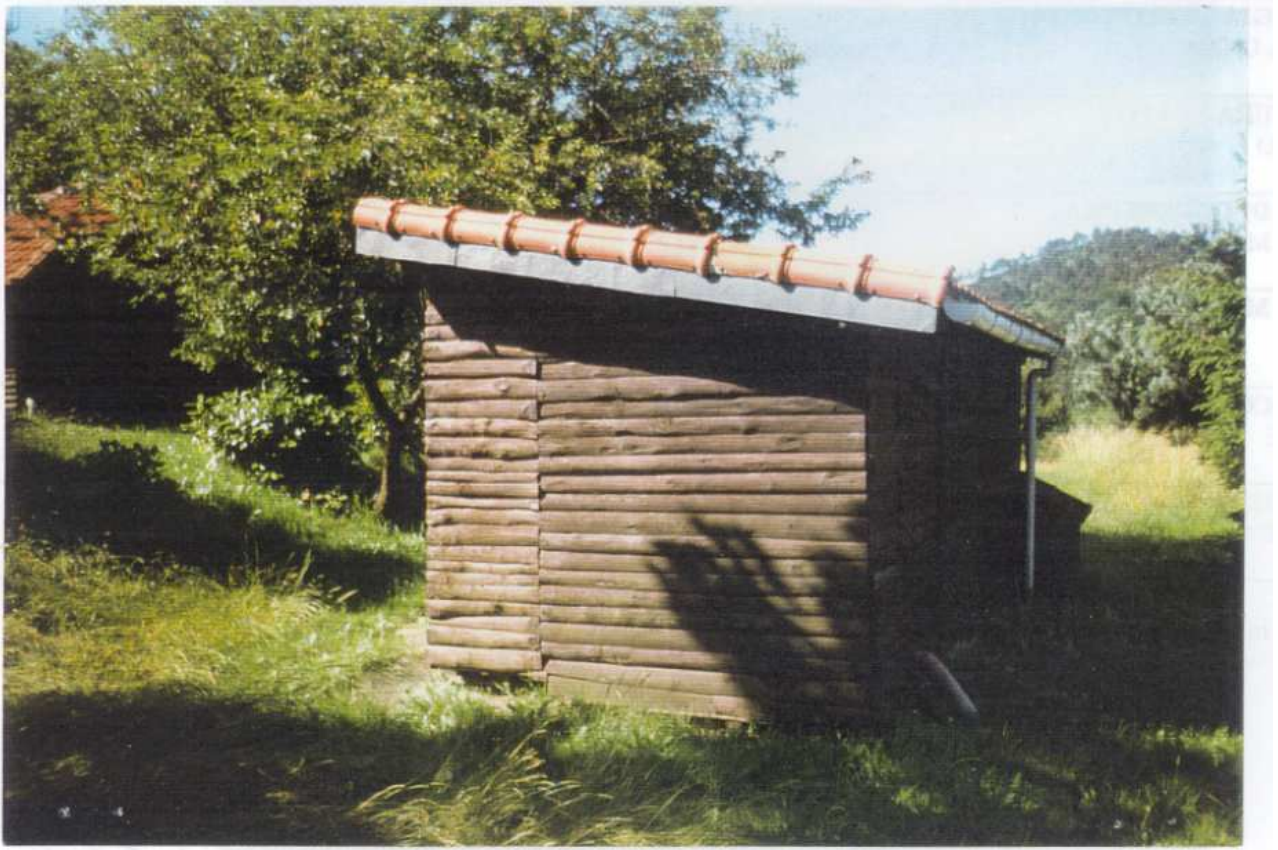
| COMUNE: BOSIO | | LOCALITA': CAPANNE DI MARCAROLO | | SCHEDA N° 53 B | |

| NOTE Baracca in legno forse utilizzata per alloggiare villeggianti durante la stagione estiva. | | ESTRATTO DI MAPPA | | |

| INSERIMENTO NEL PAESAGGIO IN CONTRASTO PARZIALE PER ELEM.SOVRASTRUTT. | | INTERVENTI NECESSARI NESSUNO | | |

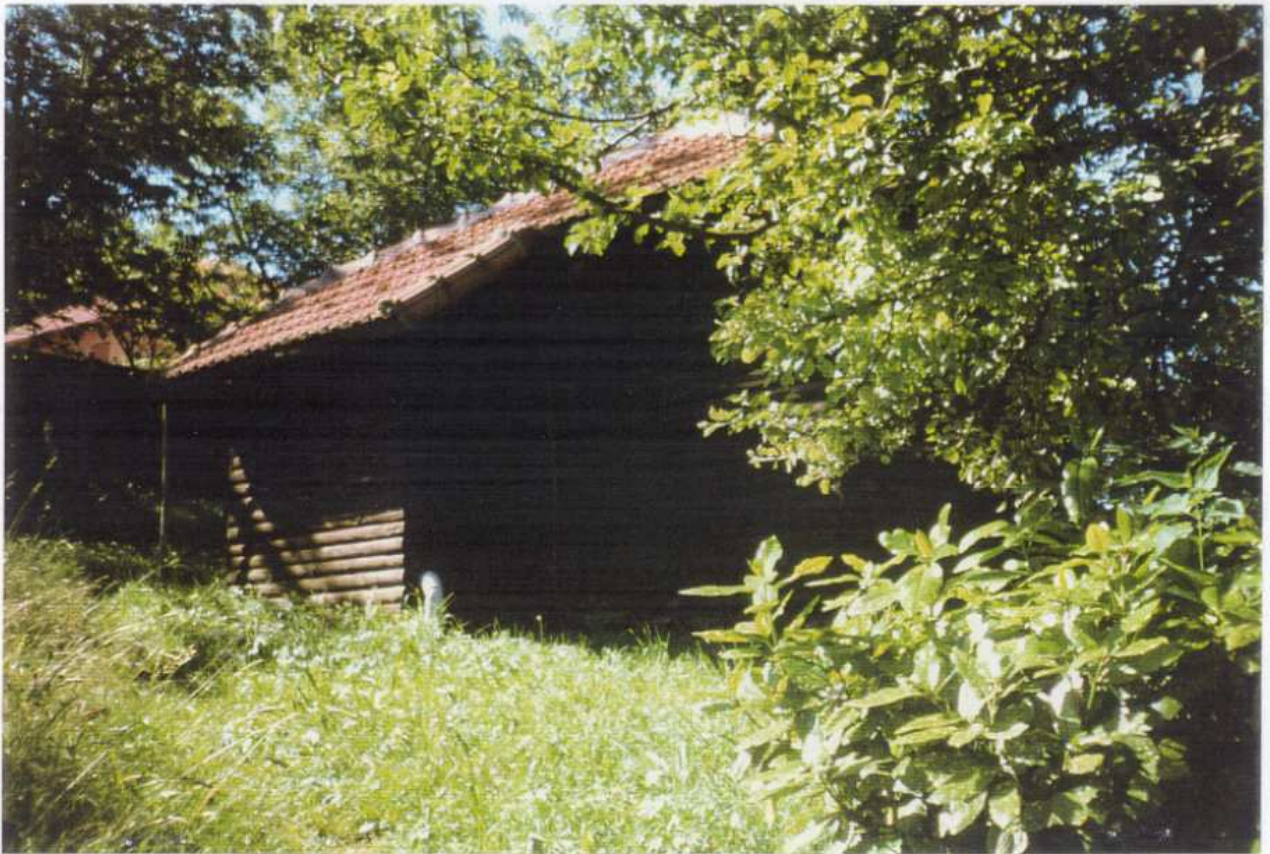
| COMUNE: BOSIO | | LOCALITA': CAPANNE DI MARCAROLO | | SCHEDA N° 54 B | |

| NOTE Baracca in legno forse utilizzata per alloggiare villeggianti durante la stagione estiva. | | ESTRATTO DI MAPPA | | | |

| INSERIMENTO NEL PAESAGGIO IN CONTRASTO PARZIALE PER ELEM.SOVRASTRUTT. | | | INTERVENTI NECESSARI NESSUNO | | |

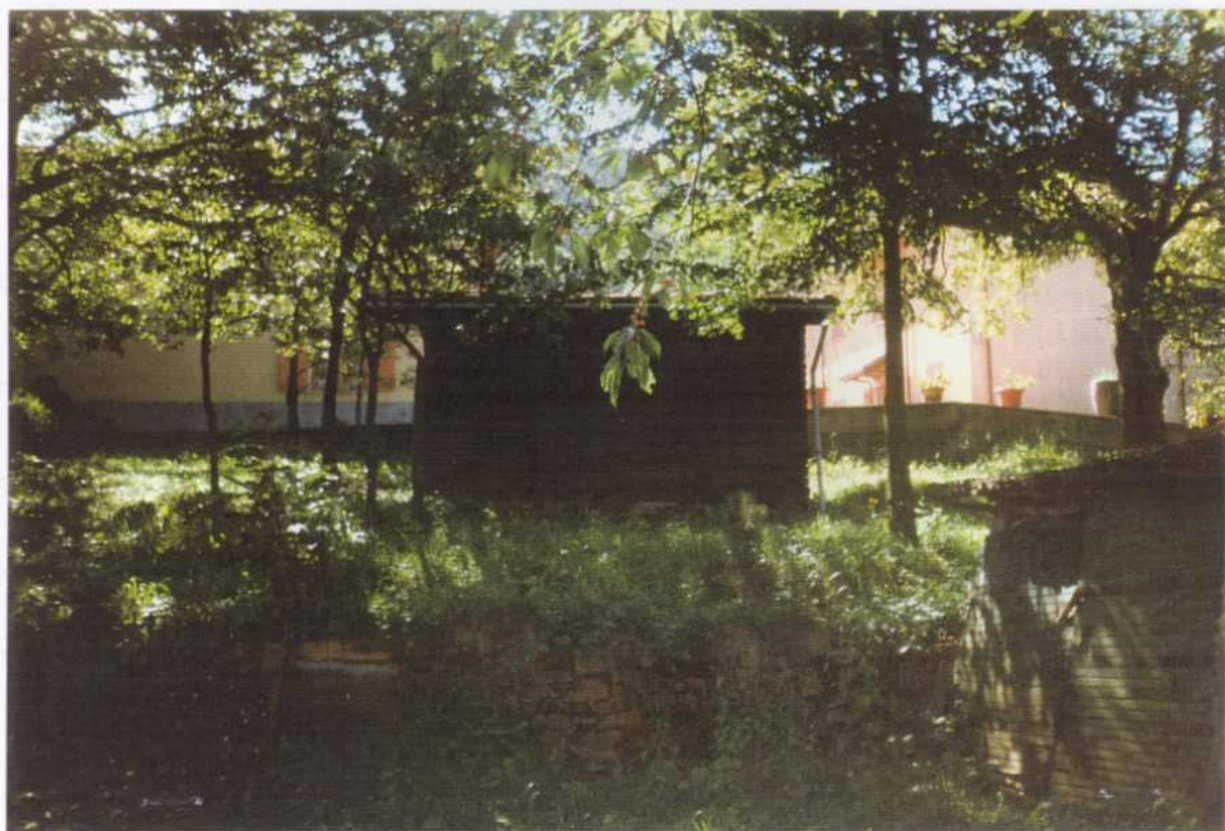
| COMUNE: BOSIO | | LOCALITÀ: CAPANNE DI MARCAROLO | | SCHEDA N° 55 B | |

| NOTE Baracca in legno uso deposito.. | | ESTRATTO DI MAPPA | | | |

| INSERIMENTO NEL PAESAGGIO IN CONTRASTO PARZIALE PER ELEM.SOVRASTRUTT. | | | INTERVENTI NECESSARI | | |

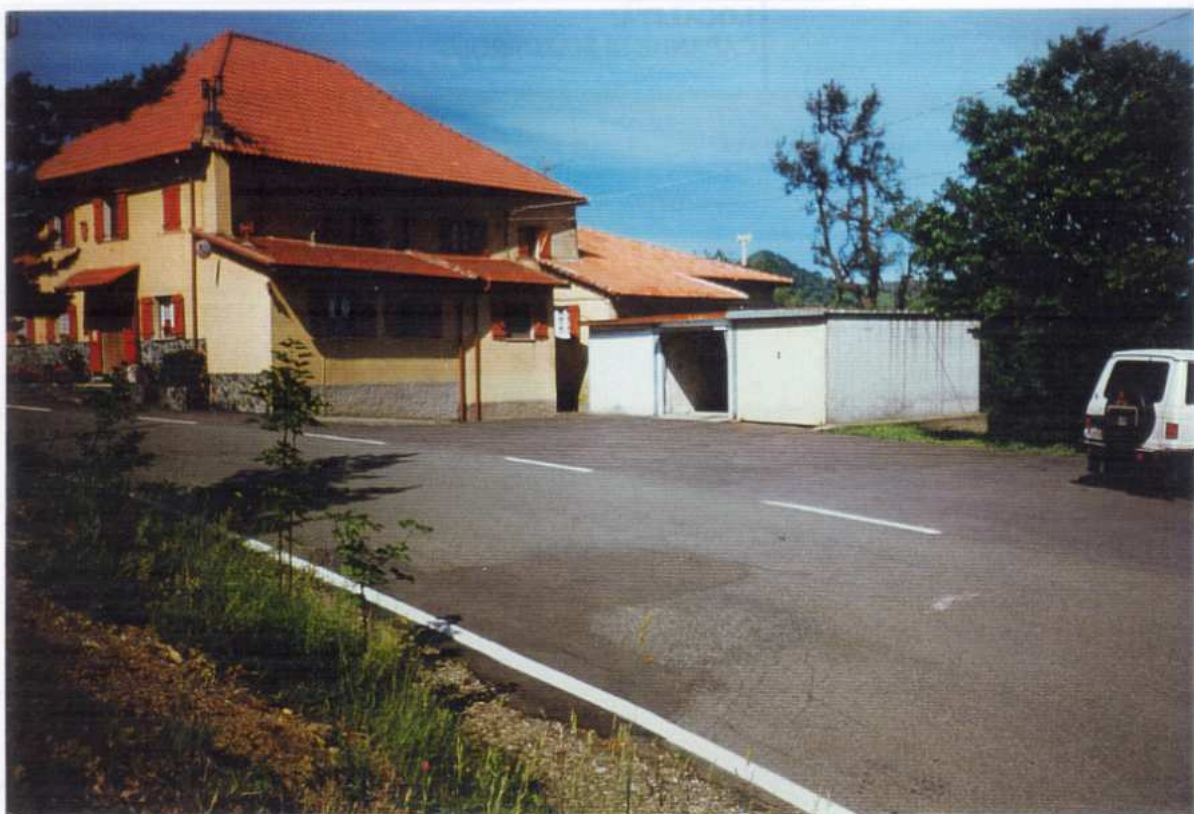
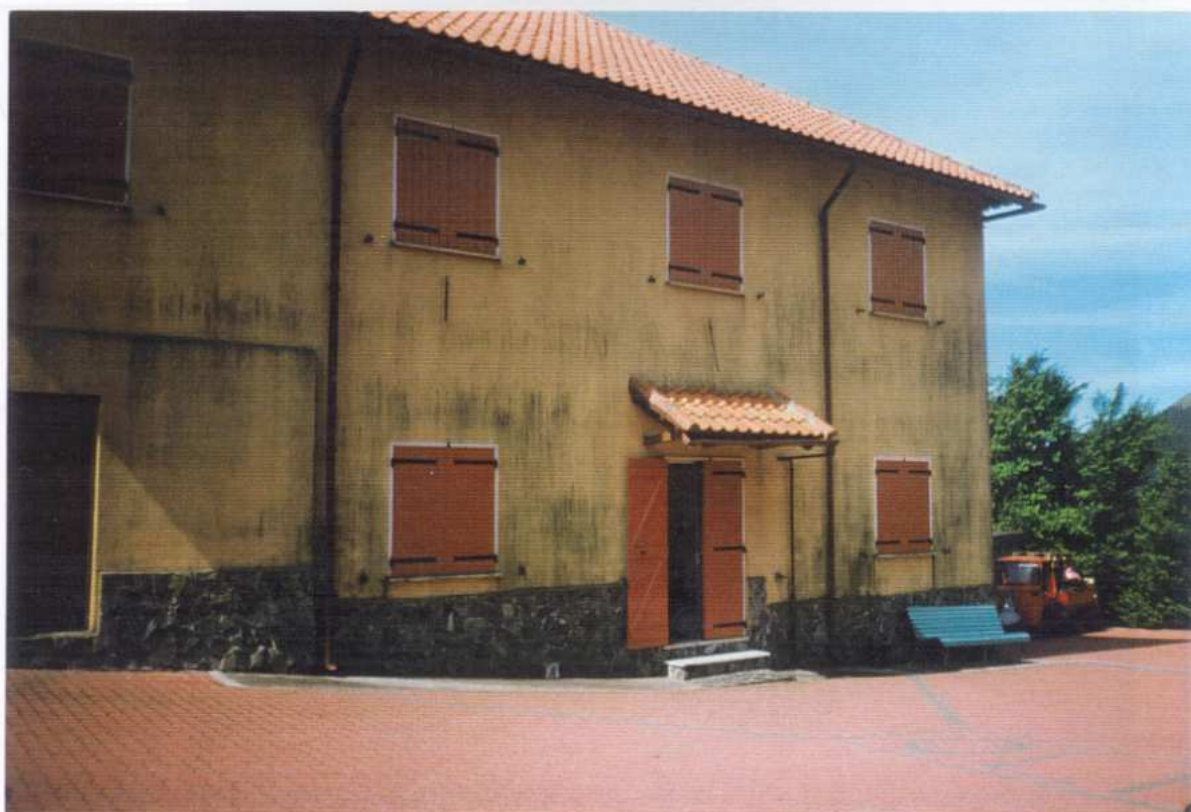
| COMUNE: BOSIO | | LOCALITÀ: CAPANNE DI MARCAROLO | | SCHEDA N° 55 B (bis) |

| NOTE <p>La cascina oggi adibita a ristorante risale al 1600 e si articola in tre corpi di fabbrica principali con annesso un garage, posto lungo la strada.</p> <p>I due edifici principali sono a due piani fuori terra.</p> <p>Le coperture, in tegole marsigliesi, hanno mantenuto un'inclinazione delle falde (ristorante) molto accentuata, tipica delle costruzioni del luogo.</p> | | | ESTRATTO DI MAPPA | | |

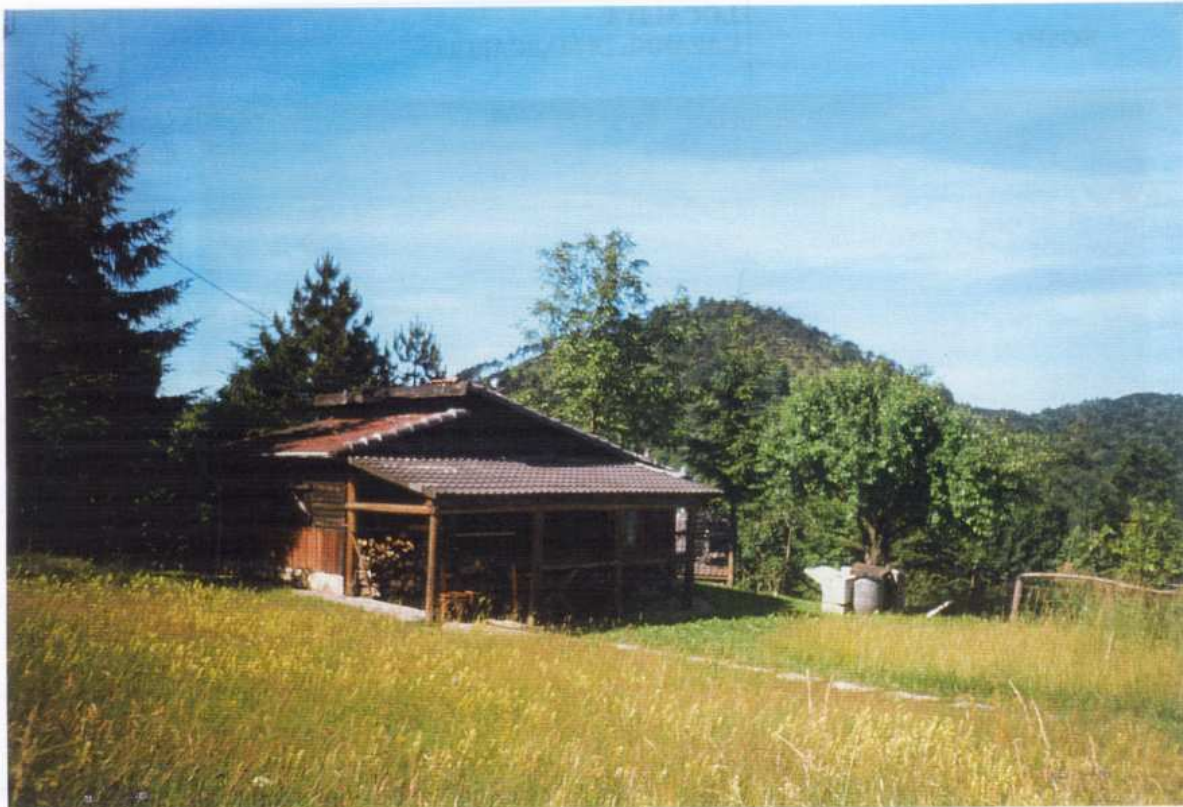
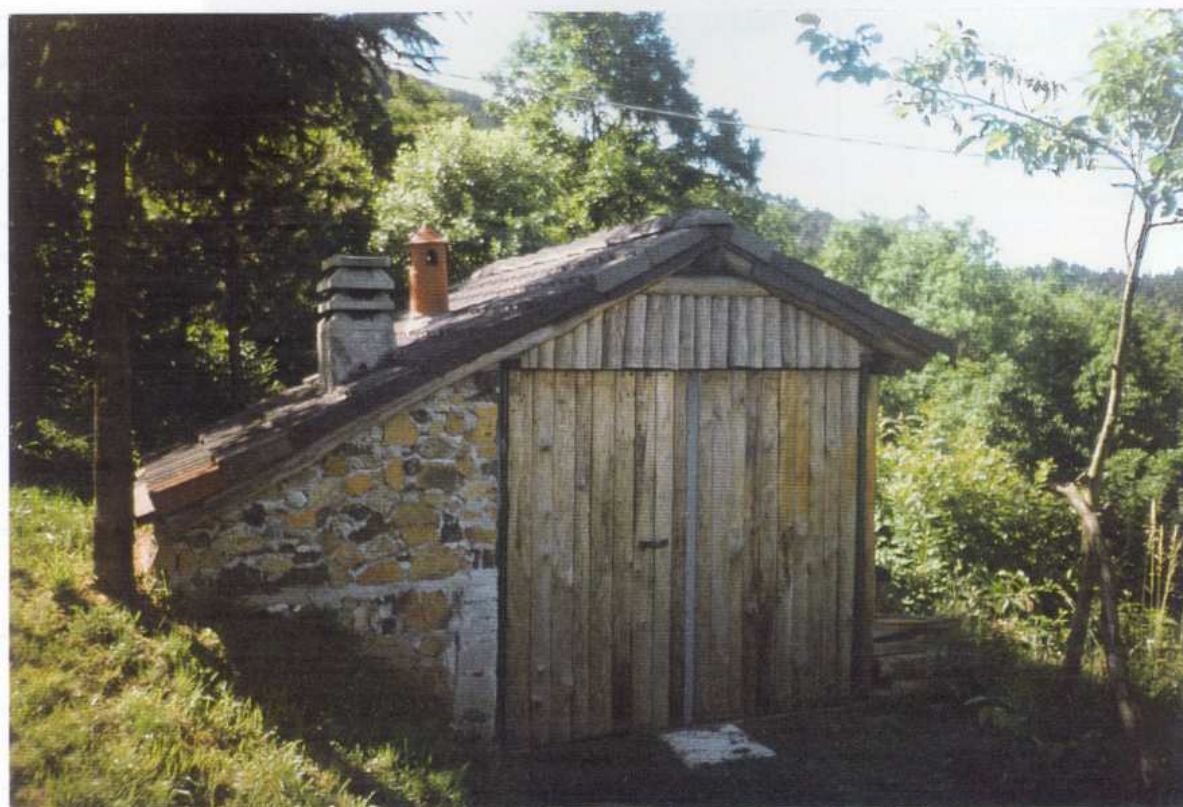
| COMUNE: BOSIO | | LOCALITÀ: CAPANNE DI MARCAROLO | | SCHEDA N° 58 B |

| NOTE Il complesso è costituito da un corpo unico avente un piano terreno con struttura in cls. e tamponamento in mattoni; il 1° piano, raggiungibile tramite una scala esterna, ha la struttura in legno ed il tamponamento in pannelli di truciolo pressato. | | ESTRATTO DI MAPPA | | |

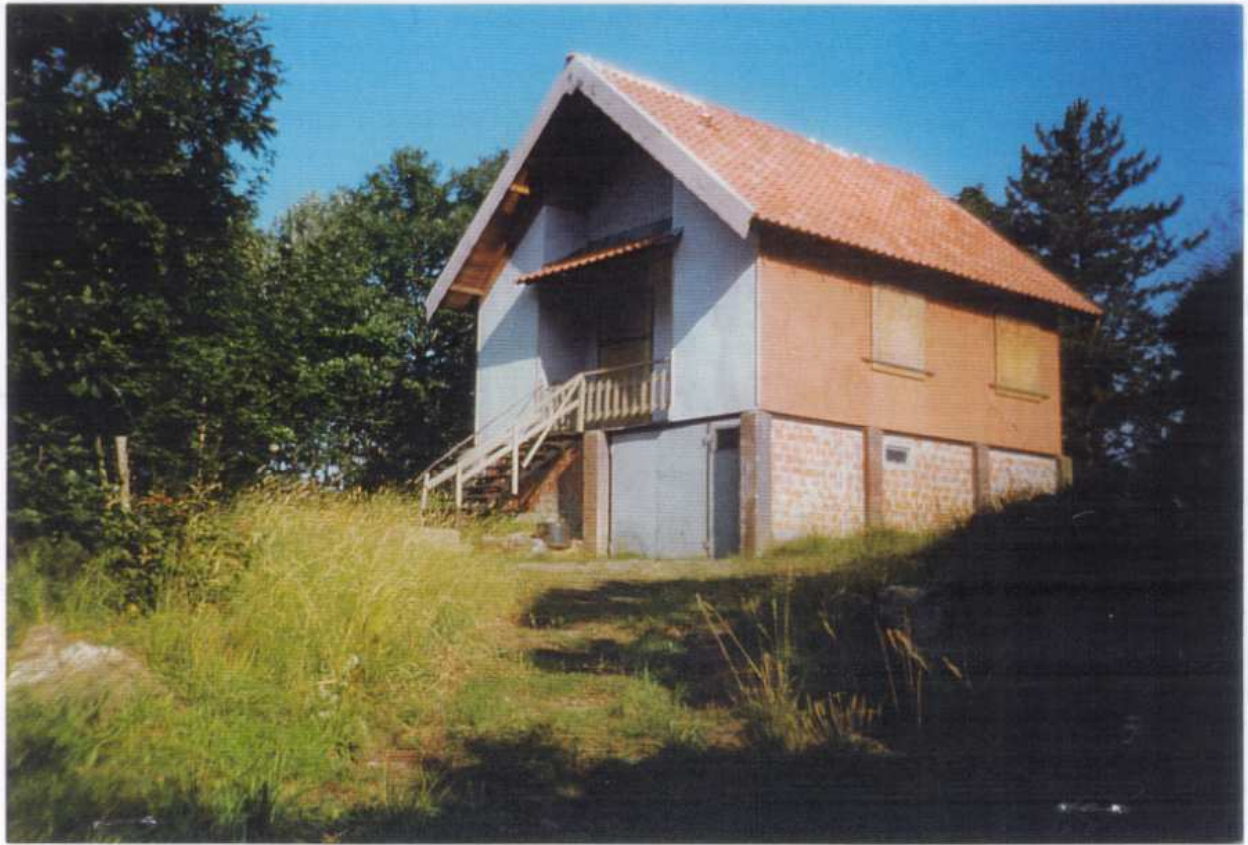
| COMUNE: BOSIO | | LOCALITÀ: CAPANNE DI MARCAROLO | | SCHEDA N° 59 B |

| NOTE E' una villetta su due piani; il piano terreno è in pietra a vista mentre il 1° piano è intonacato. Nel giardino è presente una stazione di decompressione della SNAM. | | ESTRATTO DI MAPPA | | |

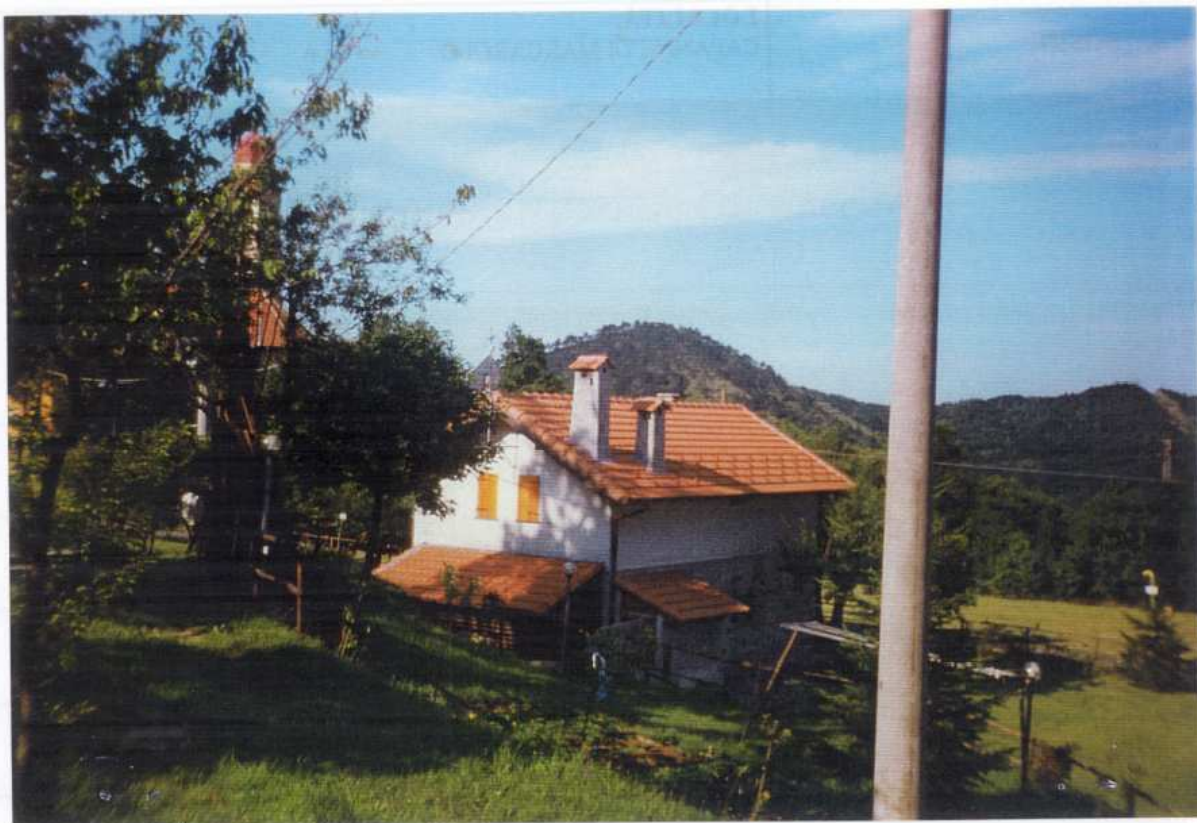
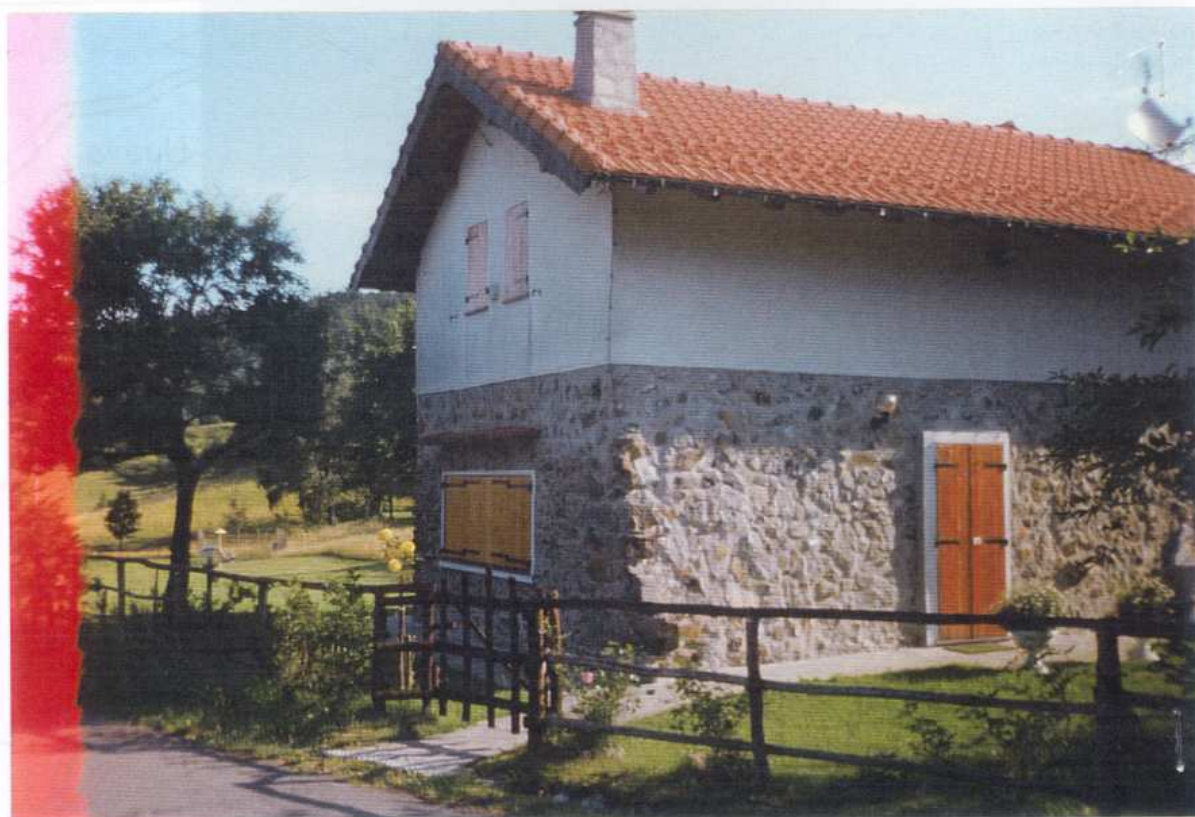
| COMUNE: BOSIO | | LOCALITÀ: CAPANNE DI MARCAROLO | | SCHEDA N° 59 B (bis) |

| NOTE Il Cimitero, costruito in varie fasi successive, si caratterizza per i diversi tipi di costruzioni; oltre al perimetro in muro di pietra a intonaco rustico sono presenti loculi in c.a. poco inseriti nel contesto rurale in cui si collocano. | | ESTRATTO DI MAPPA | | |

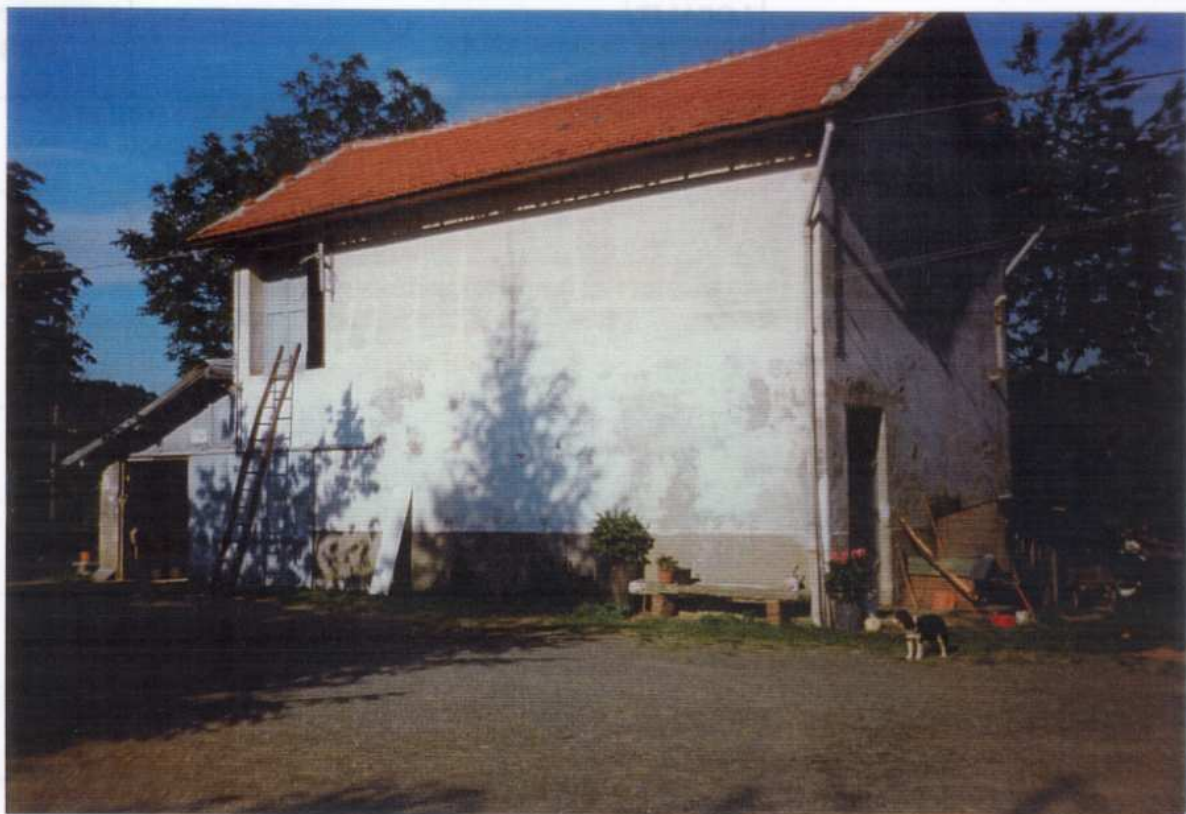
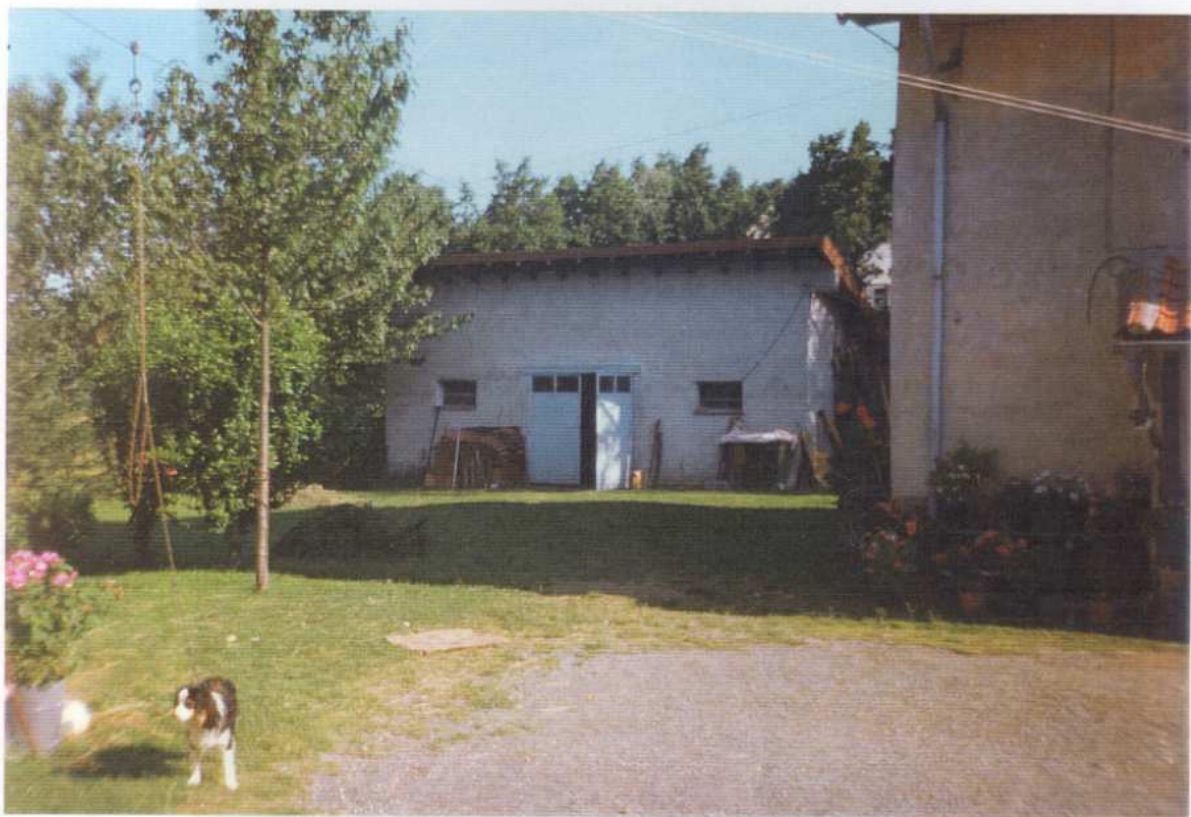
| COMUNE: BOSIO | | LOCALITÀ: CAPANNE DI MARCAROLO | | SCHEDA N° 61 B | |

| NOTE <p>Questa villetta sorge nel concentrico di Capanne, a valle della Strada Provinciale. L'uso della pietra al piano terreno e sulle testate d'angolo costituisce motivo di un infelice inserimento nell'ambiente rurale in cui le due costruzioni vanno a collocarsi.</p> | | ESTRATTO DI MAPPA | | | |

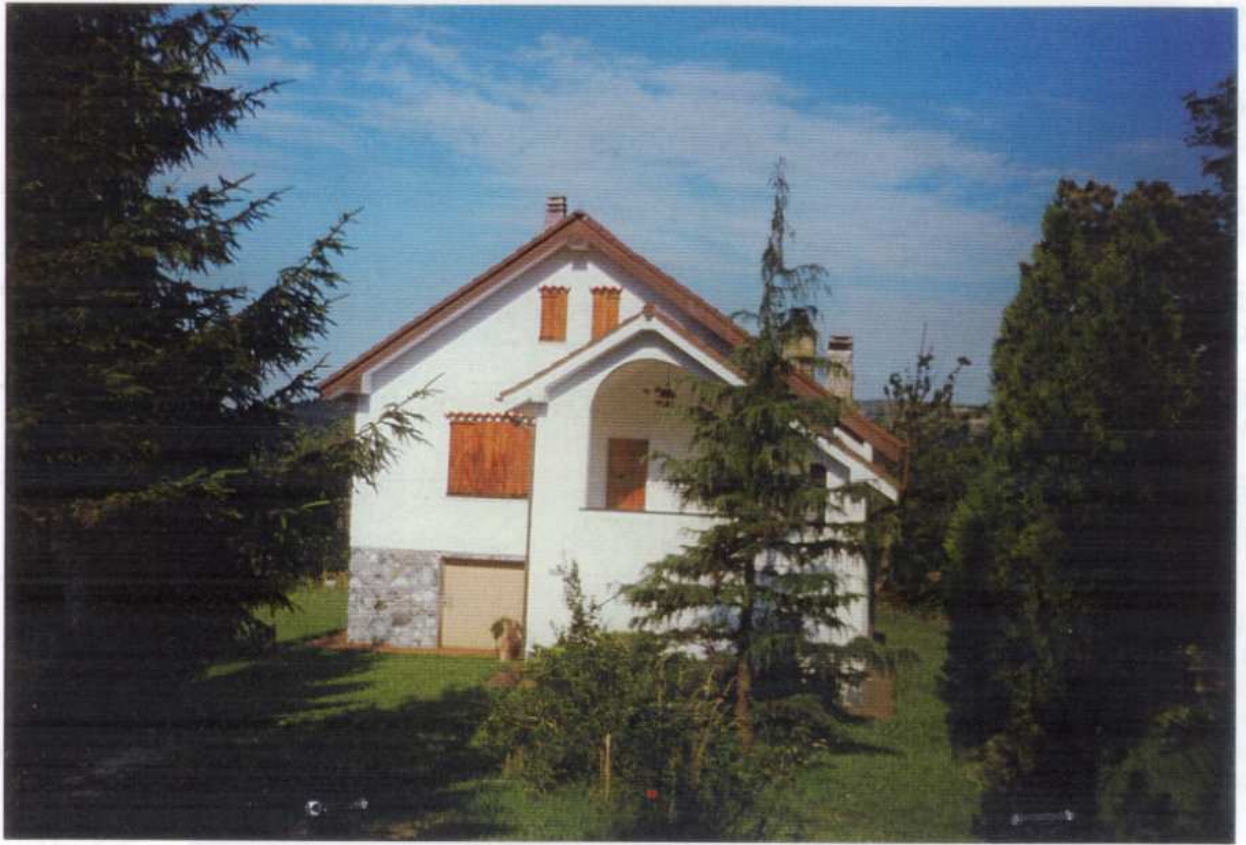
| COMUNE: BOSIO | | LOCALITÀ: CAPANNE DI MARCAROLO | | SCHEDA N° 62 B | |

| NOTE Questa villetta sorge nel concentrico di Capanne, a valle della Strada Provinciale. L'uso della pietra al piano terreno e sulle testate d'angolo costituisce motivo di un infelice inserimento nell'ambiente rurale in cui le due costruzioni vanno a collocarsi. | | ESTRATTO DI MAPPA | | | |

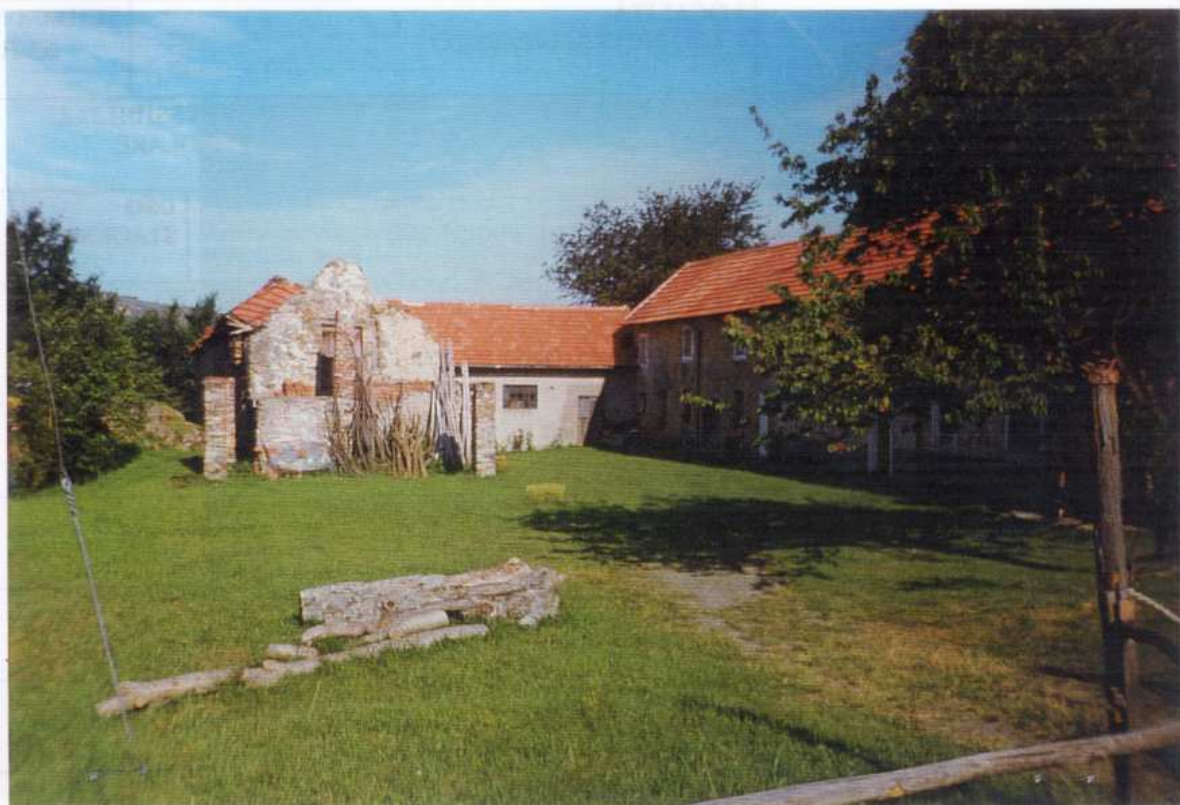
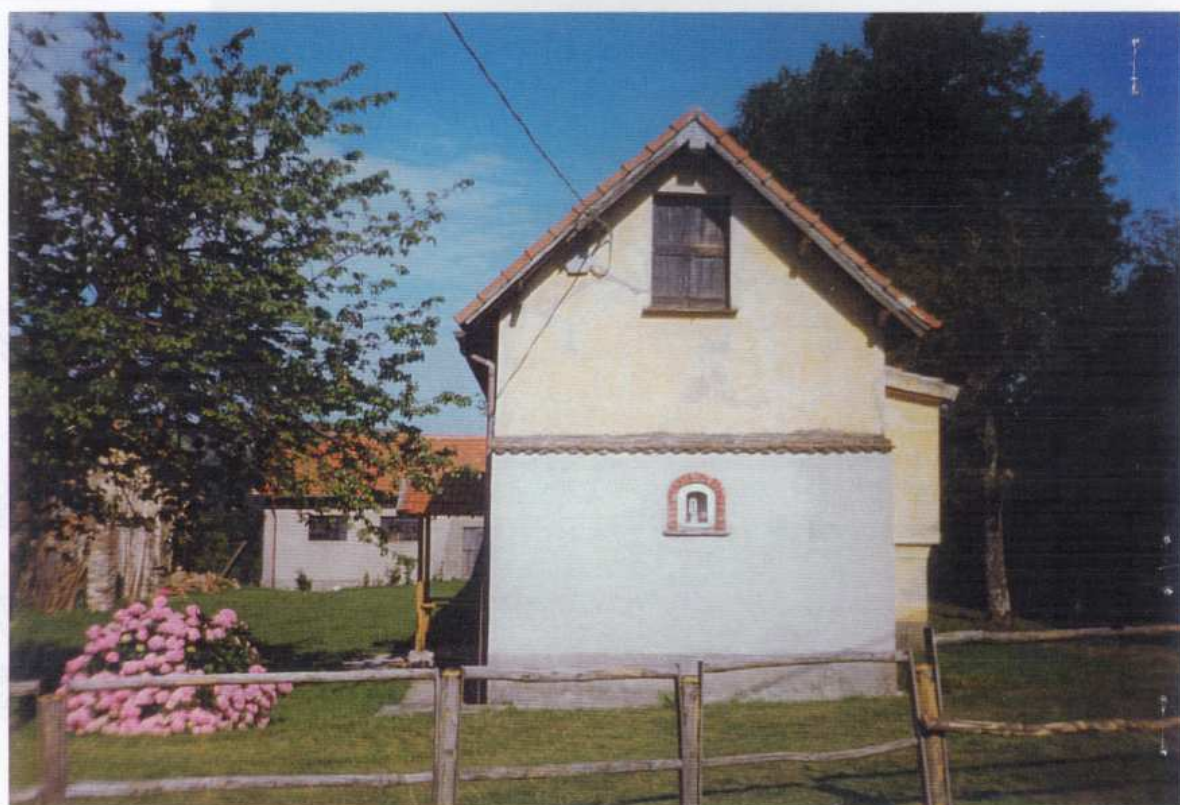
| COMUNE: BOSIO | | LOCALITÀ: CAPANNE DI MARCAROLO | | SCHEDA N° 64 B | |

| NOTE <p>E' una villetta con piano terra in pietra a vista; l'abitazione si sviluppa al 1° piano, raggiungibile con scala esterna, e nel piano mansardato.</p> <p>E' presente un secondo corpo di fabbrica, ad uso lavanderia, posto di fianco al ruscello.</p> <p>Nelle adiacenze è inoltre presente un forno coperto con tetto a capanna.</p> | | | ESTRATTO DI MAPPA | | |

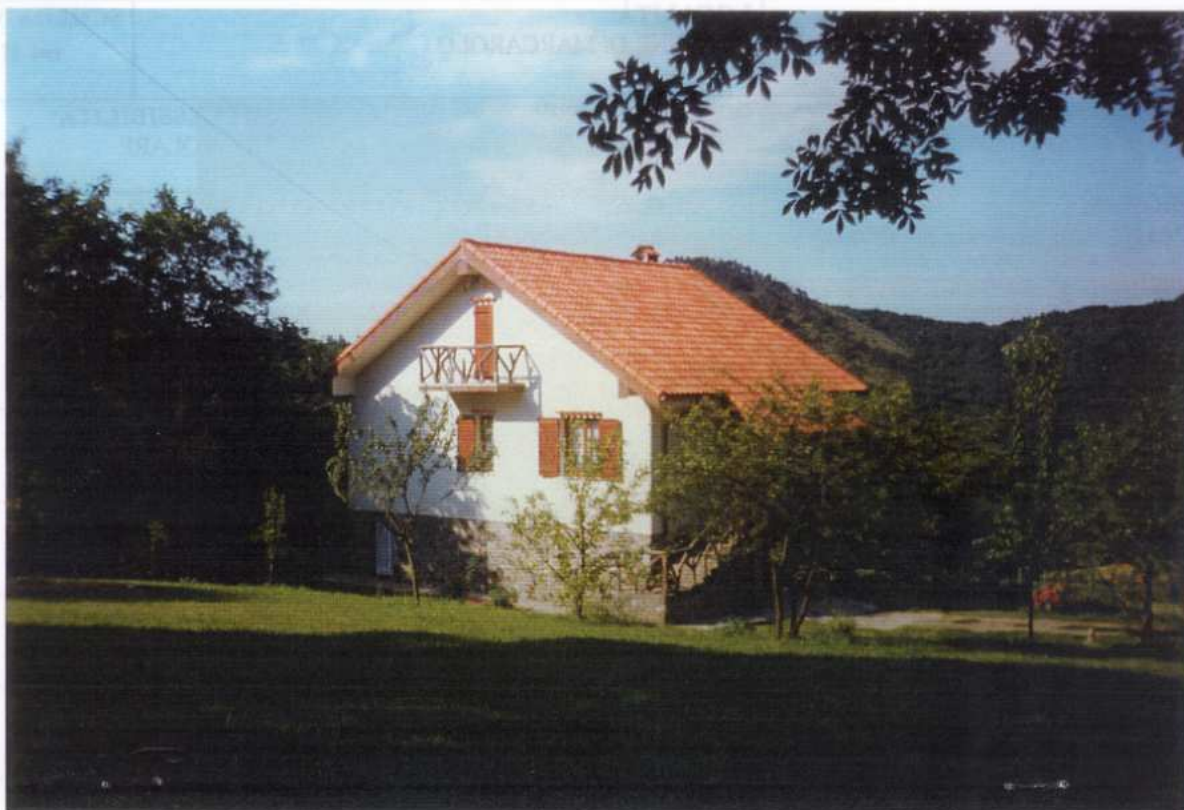
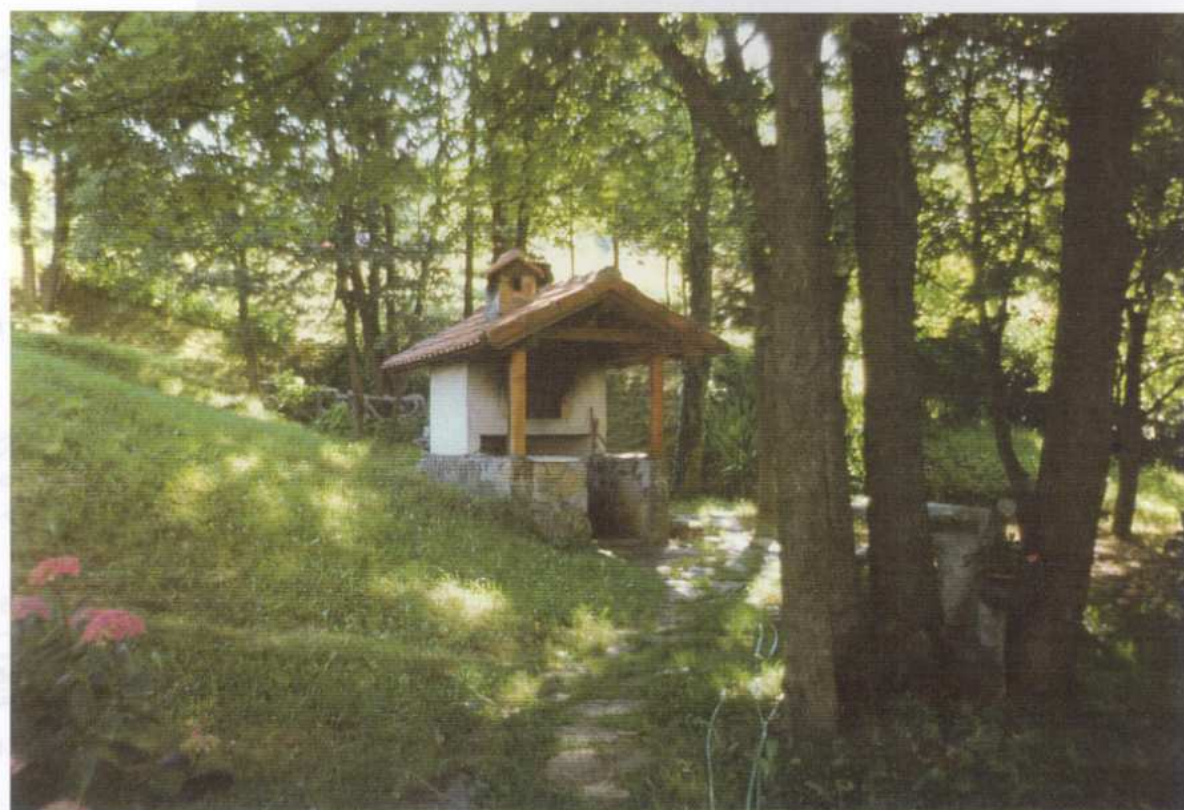
| COMUNE: BOSIO | | LOCALITÀ: CAPANNE DI MARCAROLO | | SCHEDA N° 65 B | |

| NOTE E' una costruzione atipica per la zona (modello chalet) che si distribuisce su un piano terreno in muratura su cui poggia una parte prefabbricata in legno a pannelli. Bello il contesto ambientale. | | ESTRATTO DI MAPPA | | | |
