PARCO NATURALE DELLE CAPANNE DI MARCAROLO

PIANO D'AREA

PATRIMONIO EDILIZIO ESISTENTE

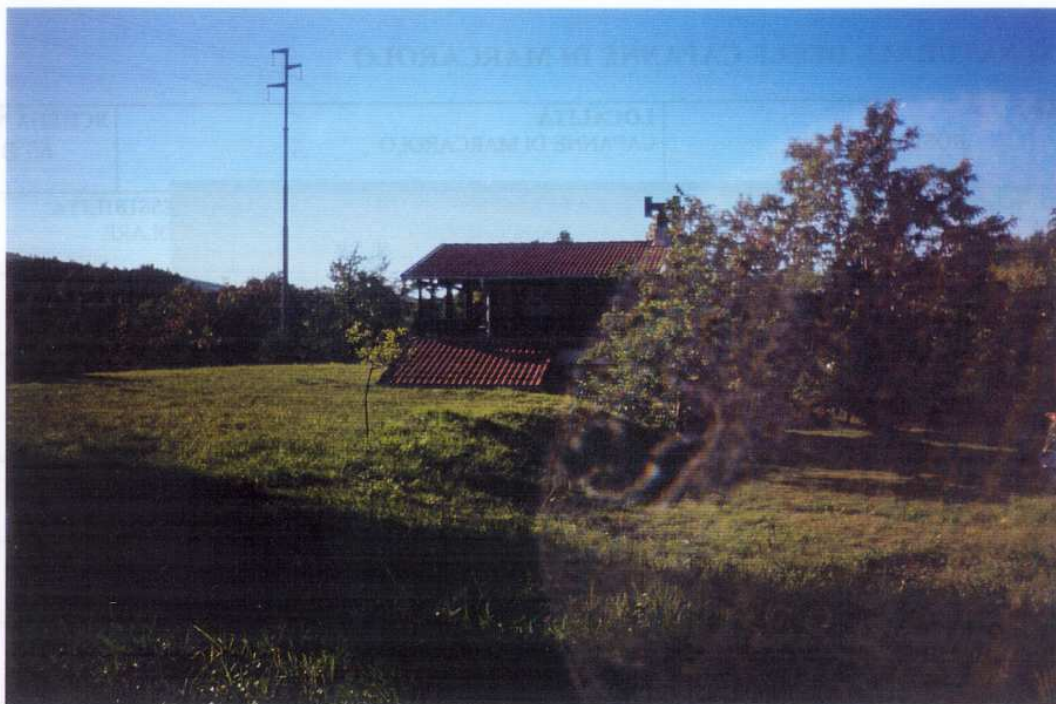
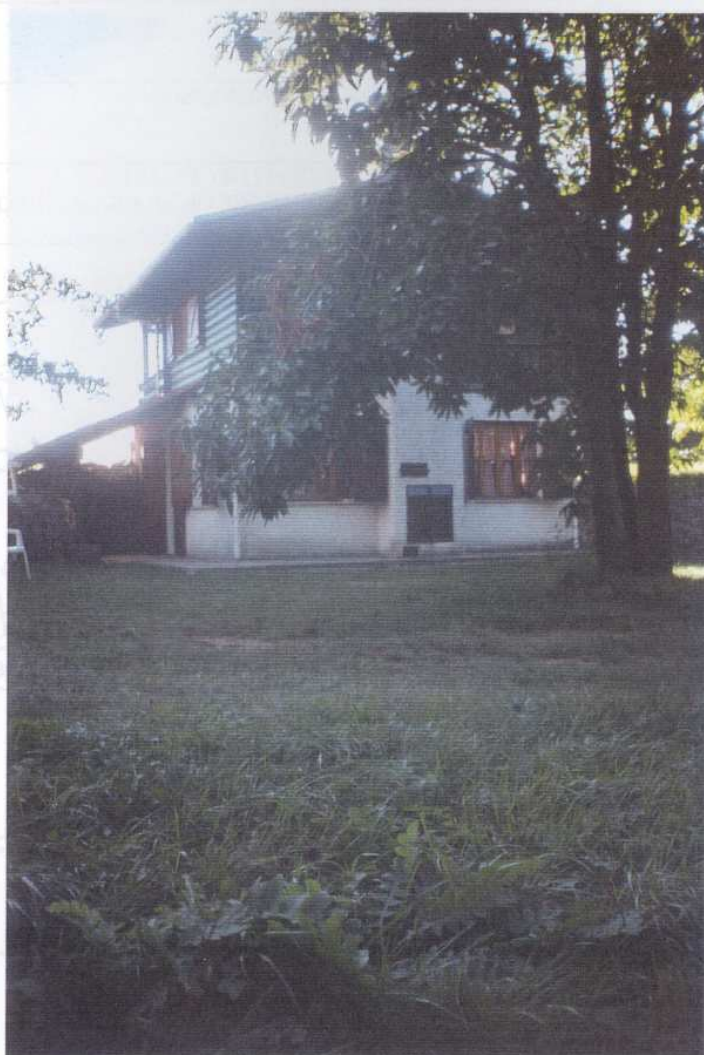
| COMUNE: BOSIO | | LOCALITA': CAPANNE DI MARCAROLO | | SCHEDA N° 66 B | |

| NOTE Sono due precari in lamiera poco distanti dalla C.Doria. | | ESTRATTO DI MAPPA | | | |

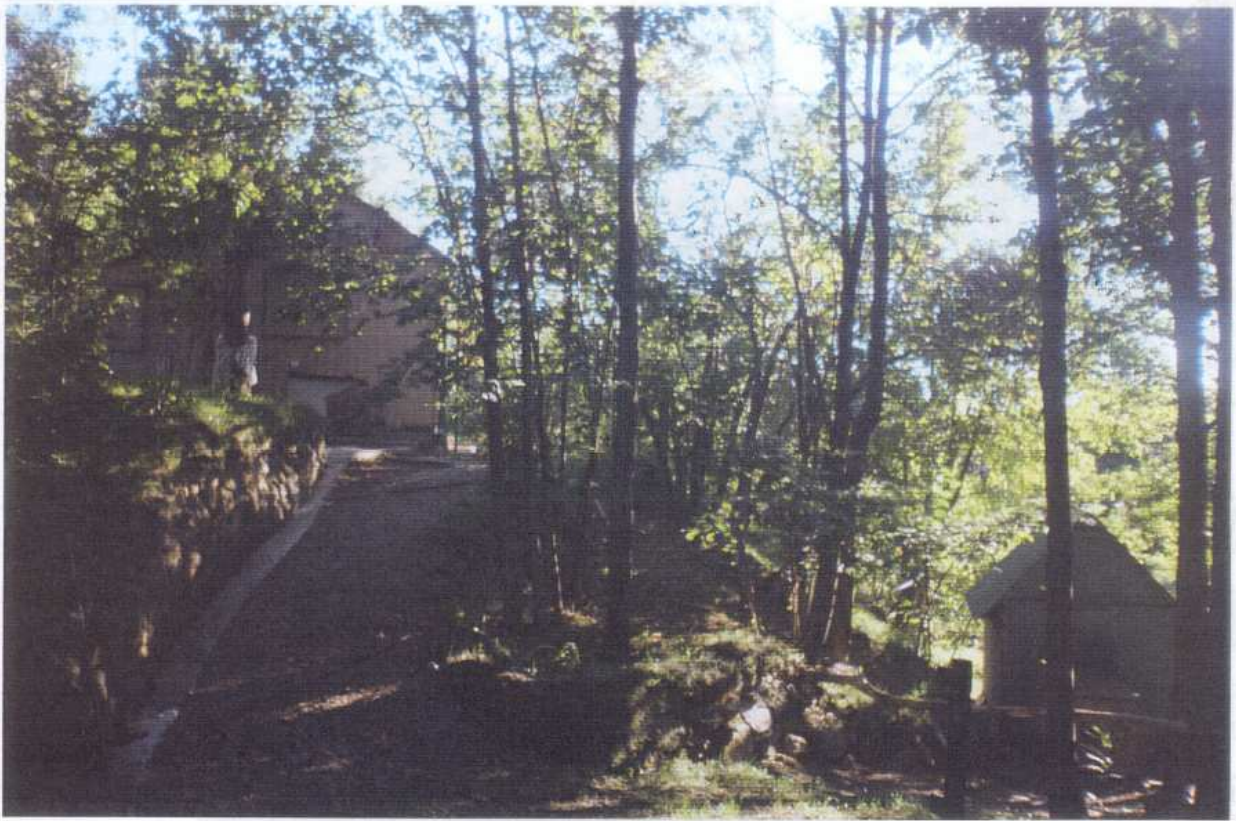
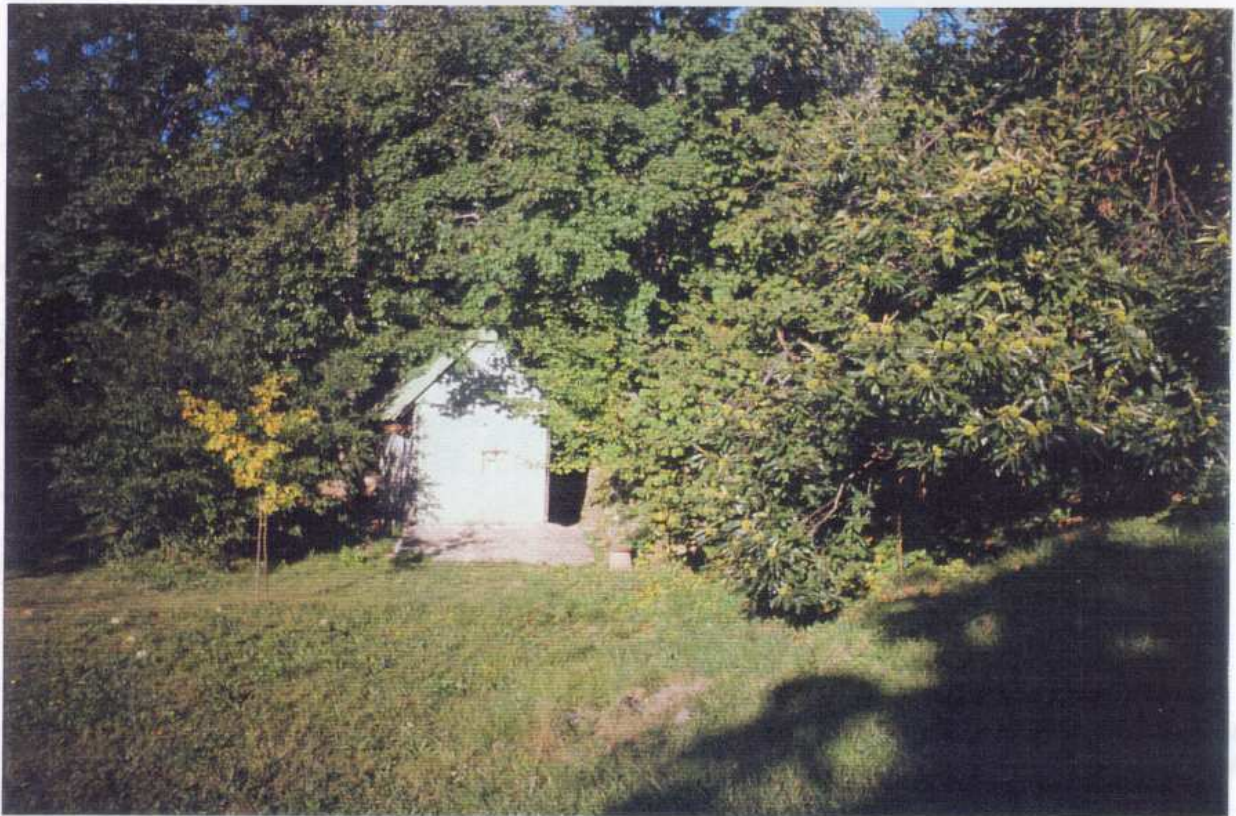
| COMUNE: BOSIO | | LOCALITA': CAPANNE DI MARCAROLO | | SCHEDA N° 67 B | |

| NOTE <p>E' una villetta che si articola su un piano rialzato con garage e cantina ubicati nel seminterrato.</p> <p>E' bellissimo il giardino.</p> <p>In un terrazzamento posto al piano nord troviamo un deposito in legno con tetto a due falde in tegole marsigliesi ed un forno a quattro falde (padiglione) con pilastro in legno.</p> | | ESTRATTO DI MAPPA | | | |

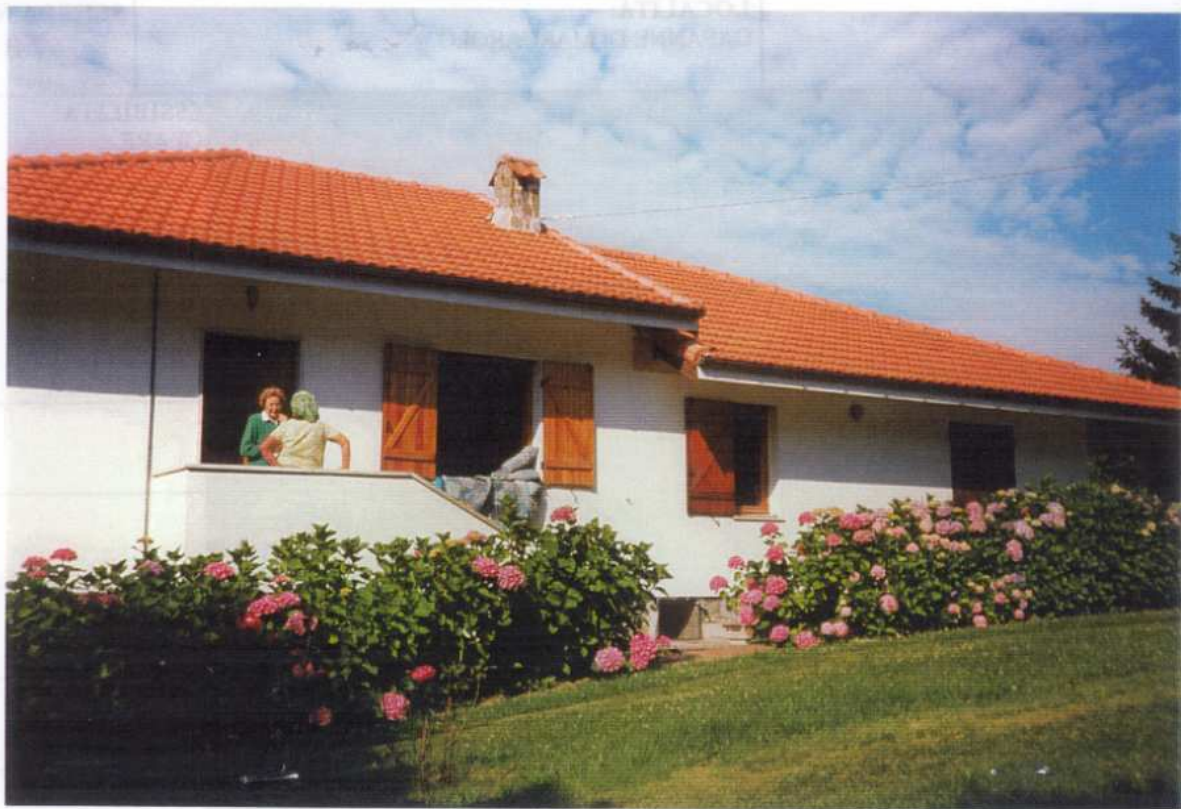
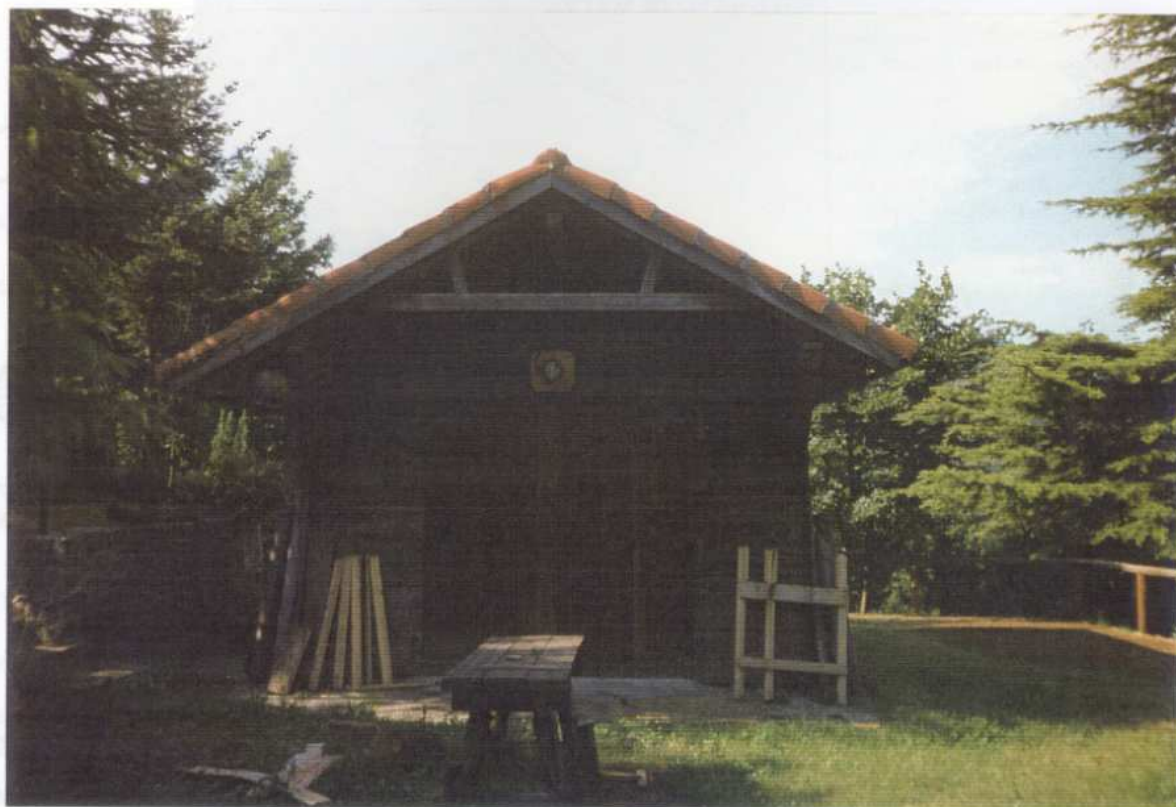
| COMUNE: BOSIO | | LOCALITÀ: CAPANNE DI MARCAROLO | | SCHEDA N° 68 B |

| NOTE E' un corpo unico con caratteristiche tipologiche atipiche per la zona; infatti si ispira ad uno chalet di montagna poggiante su basamento in cls. | | ESTRATTO DI MAPPA | | |

| INSERIMENTO NEL PAESAGGIO IN CONTRASTO TOTALE | | INTERVENTI NECESSARI NESSUNO | | |

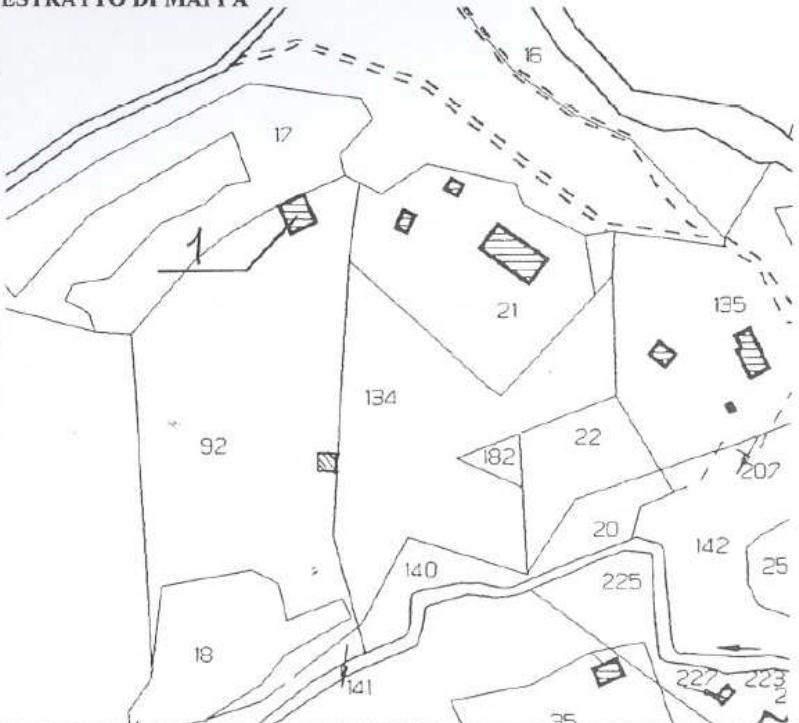
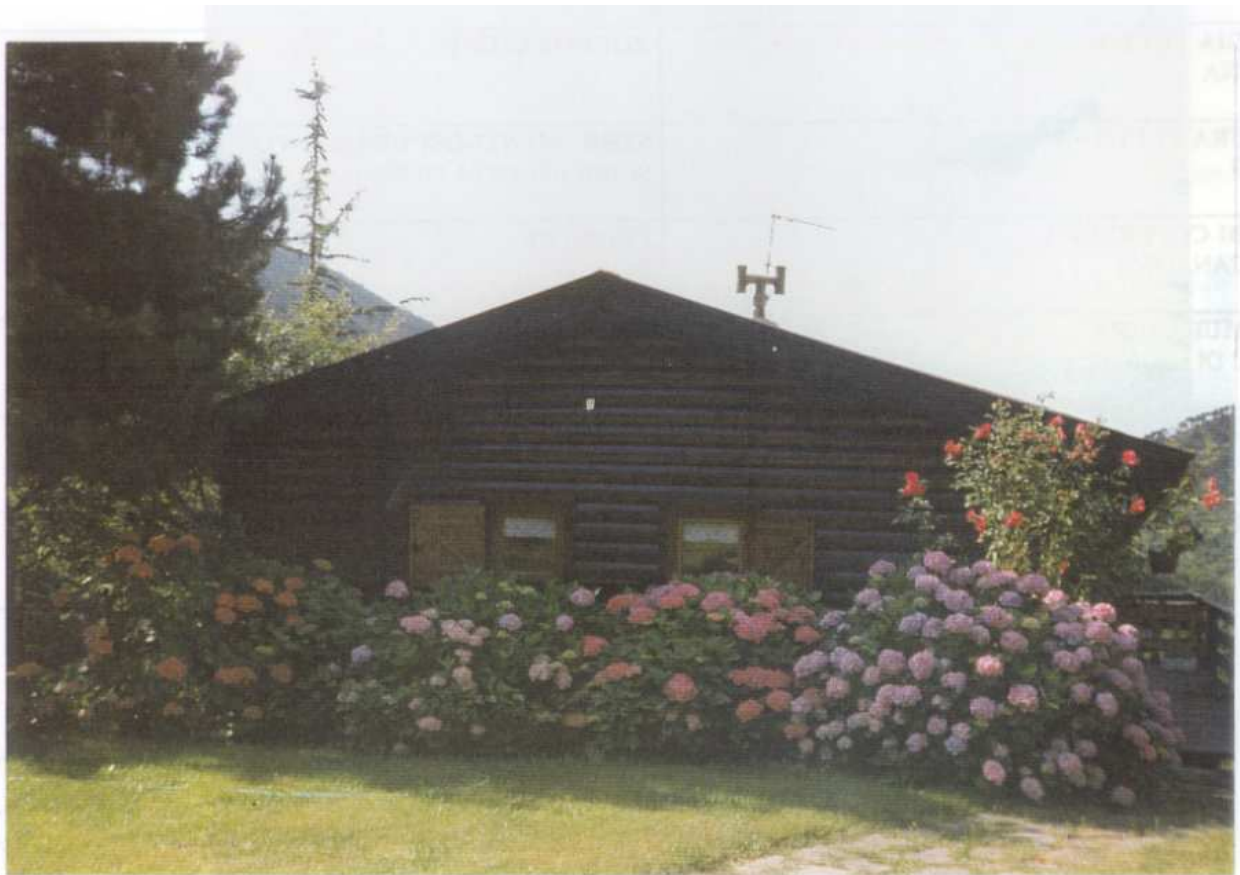
| COMUNE: BOSIO | | LOCALITÀ: CAPANNE DI MARCAROLO | | SCHEDA N° 69 B | |

| NOTE Tutta la struttura è in legno; il tamponamento è in tavole di legno. | | ESTRATTO DI MAPPA | | | |

| INSERIMENTO NEL PAESAGGIO BUONO | | | INTERVENTI NECESSARI MANUTENZIONE ORDINARIA E STRAORDINARIA | | |

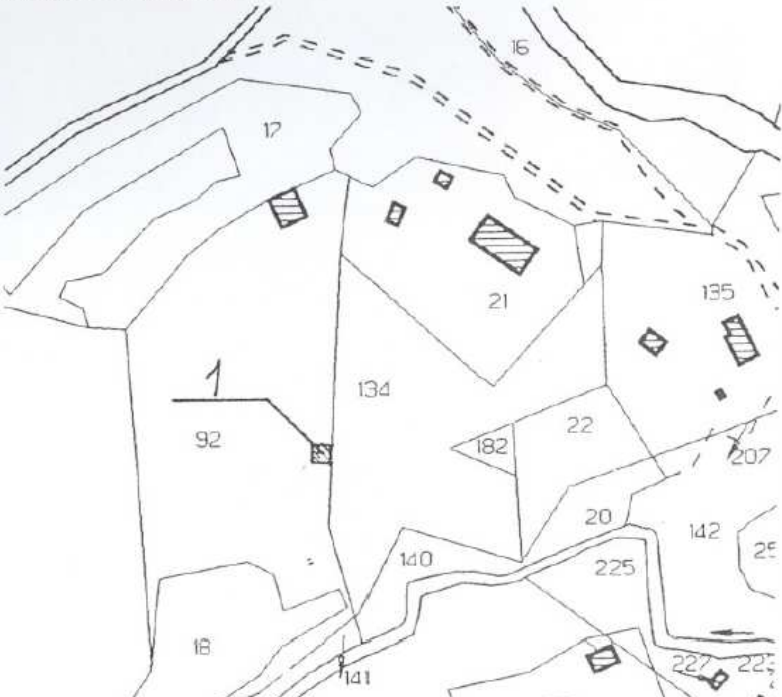
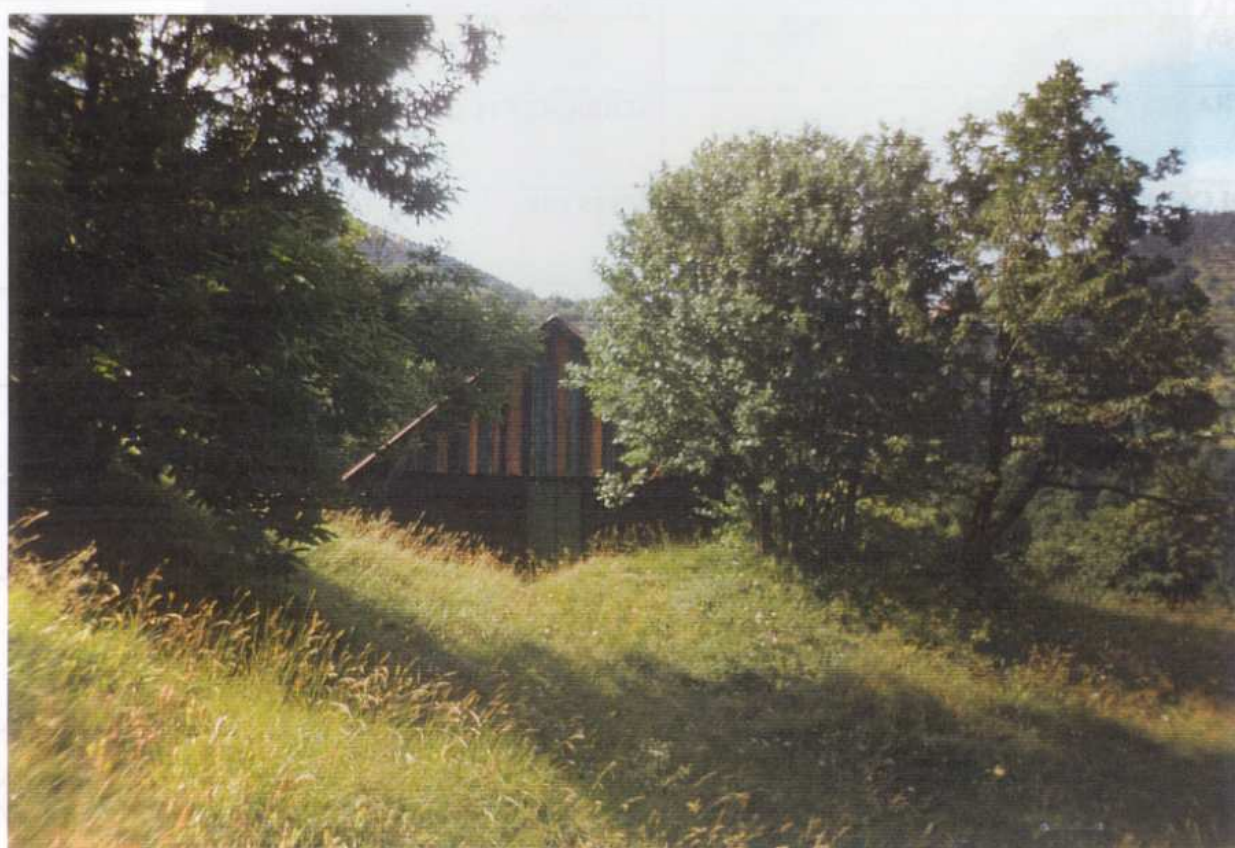
| COMUNE: BOSIO | | LOCALITÀ: CAPANNE DI MARCAROLO | | SCHEDA N° 70 B |

| NOTE <p>La casa di abitazione è stata ripristinata negli anni '80 (è interessante lo stemma della Marchesa Spinola). Al piano seminterrato è ubicata la stalla.</p> <p>Nelle adiacenze sono ubicati due depositi (fienile e stalla).</p> <p>Lungo la strada di accesso all'abitazione troviamo tre baracche in legno e lamiera con struttura in legno.</p> | | ESTRATTO DI MAPPA | | |

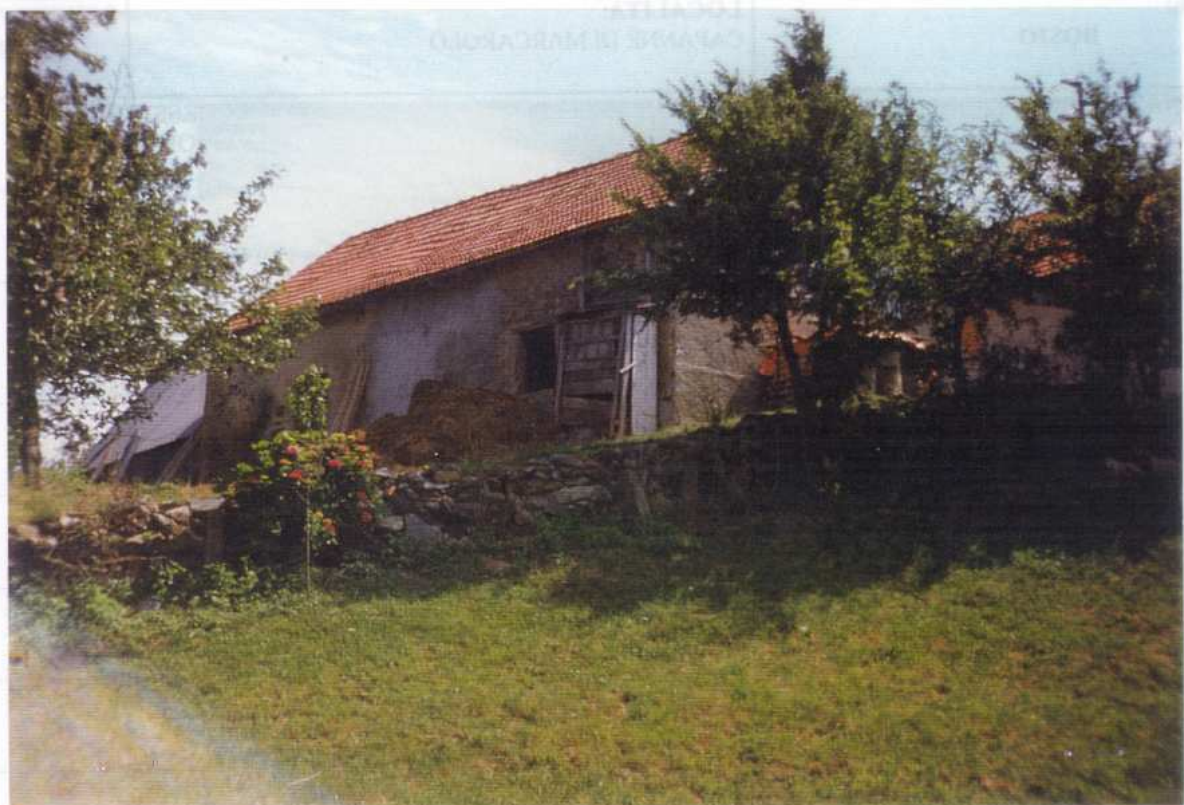
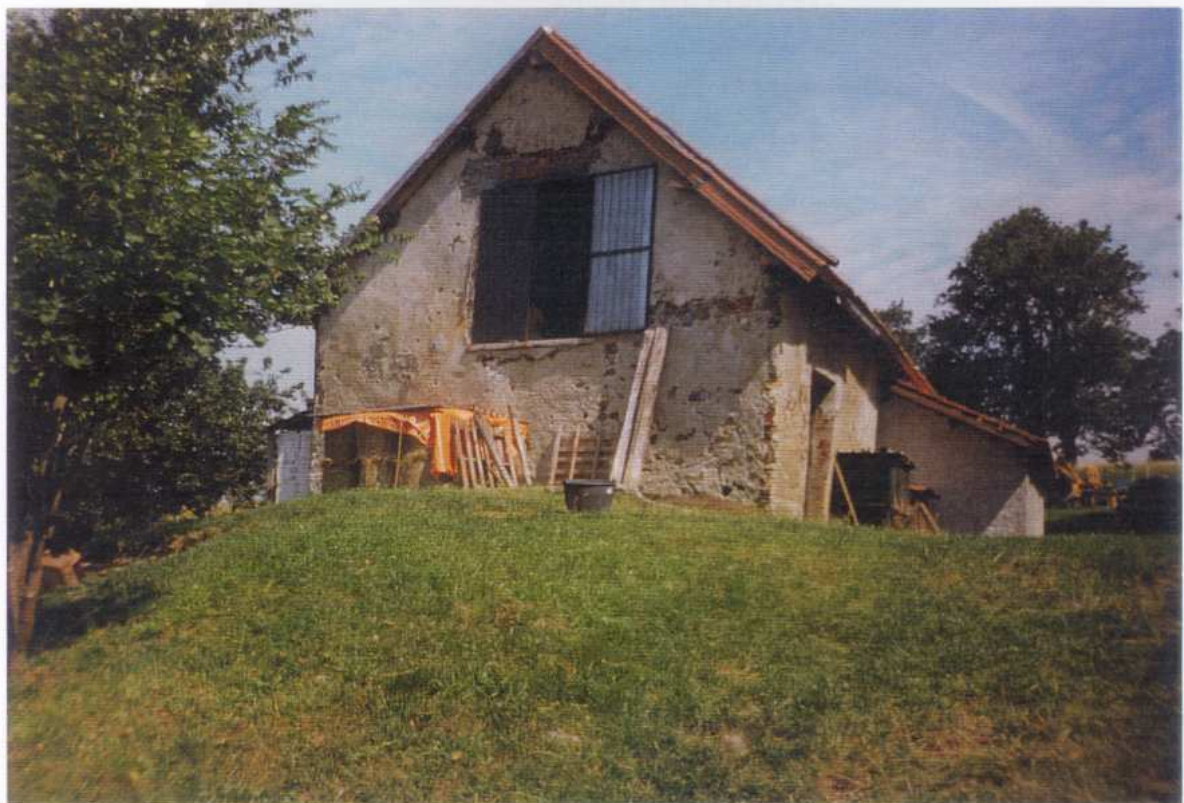
| COMUNE: BOSIO | | LOCALITÀ: CAPANNE DI MARCAROLO | | SCHEDA N° 71 B | |

| INTONACO ESTERNO ARENINO | | | PORTE DI INGRESSO IN FERRO | | |

| INSERIMENTO NEL PAESAGGIO IN CONTRASTO TOTALE | | | INTERVENTI NECESSARI RISTRUTTURAZIONE | | |

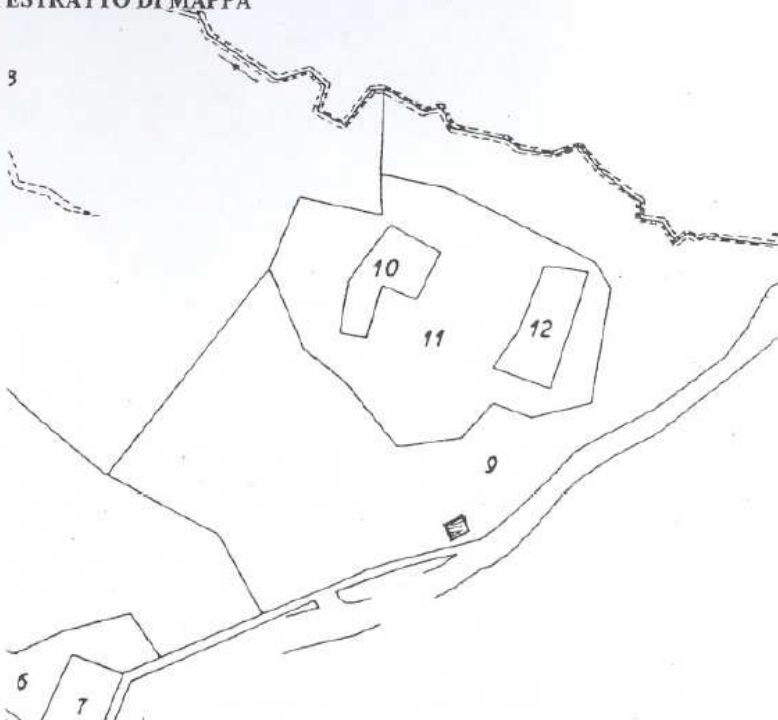
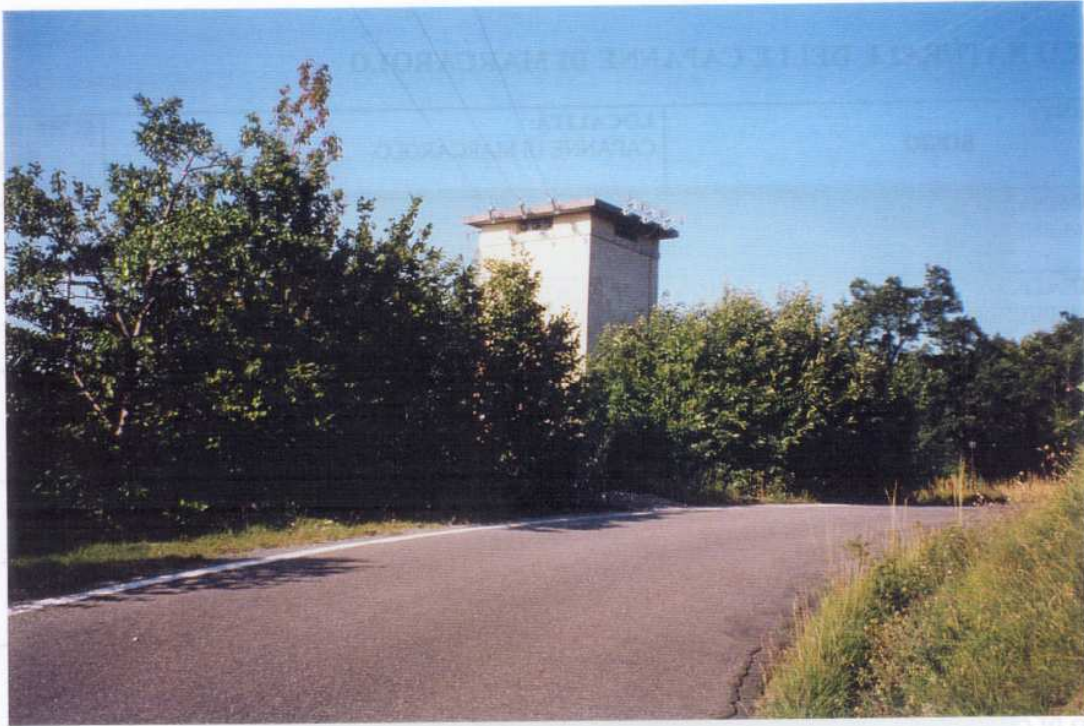
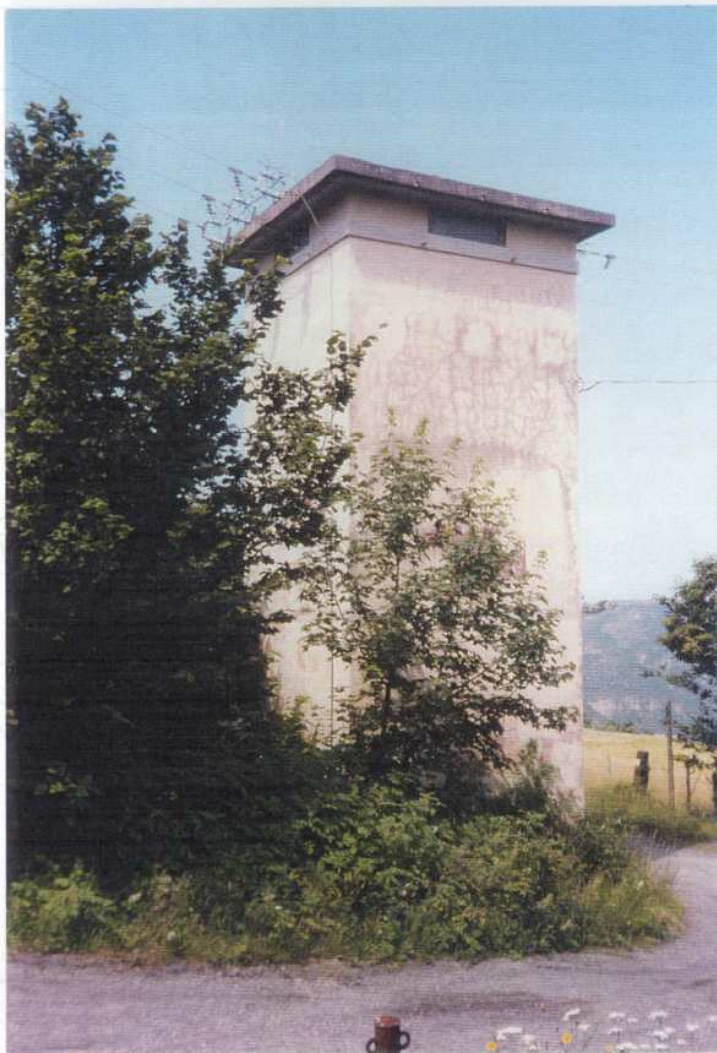
| COMUNE: BOSIO | | LOCALITÀ: CAPANNE DI MARCAROLO | | SCHEDA N° 72 B | |

| NOTE <p>Il tetto del fabbricato principale è bruciato recentemente.</p> <p>In adiacenza vi è un forno distrutto nella parte superiore (cupola caduta) e una baracca in legno posta al limite dell'area attrezzata in condizioni fatiscenti.</p> <p>E' di proprietà della Regione Piemonte.</p> | | ESTRATTO DI MAPPA | | | |

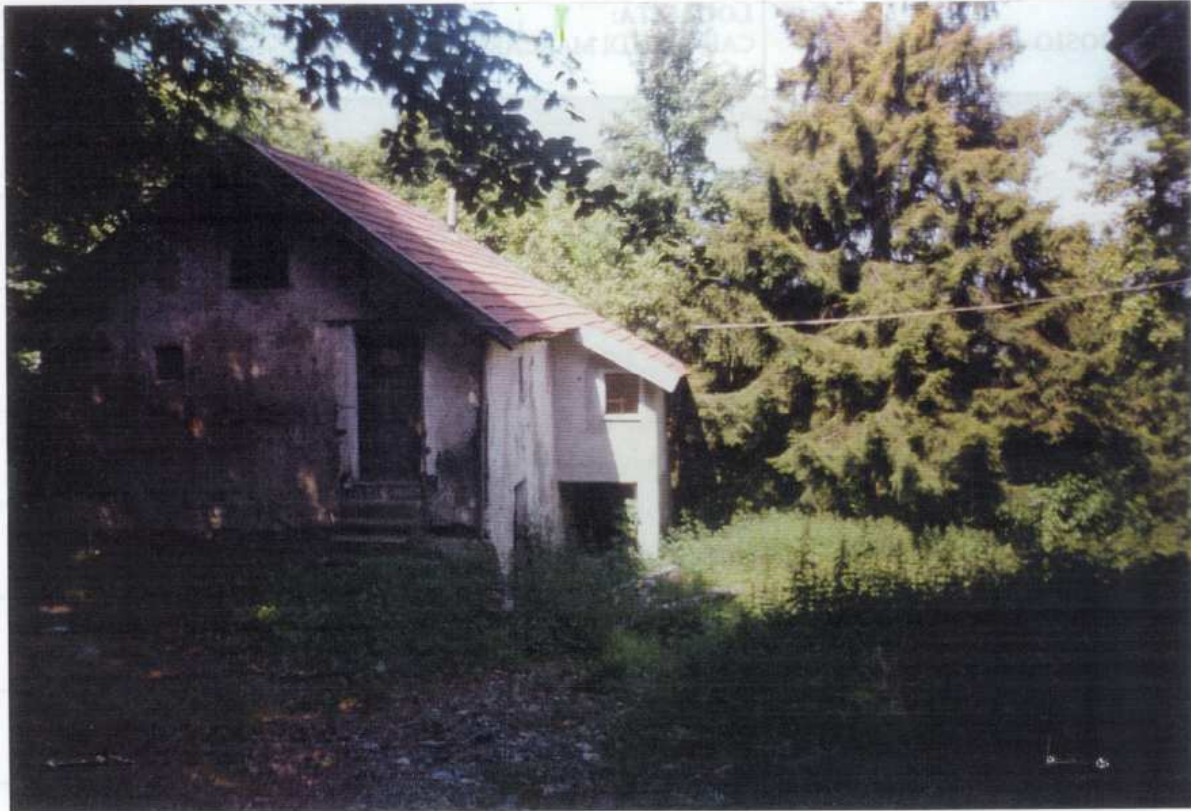
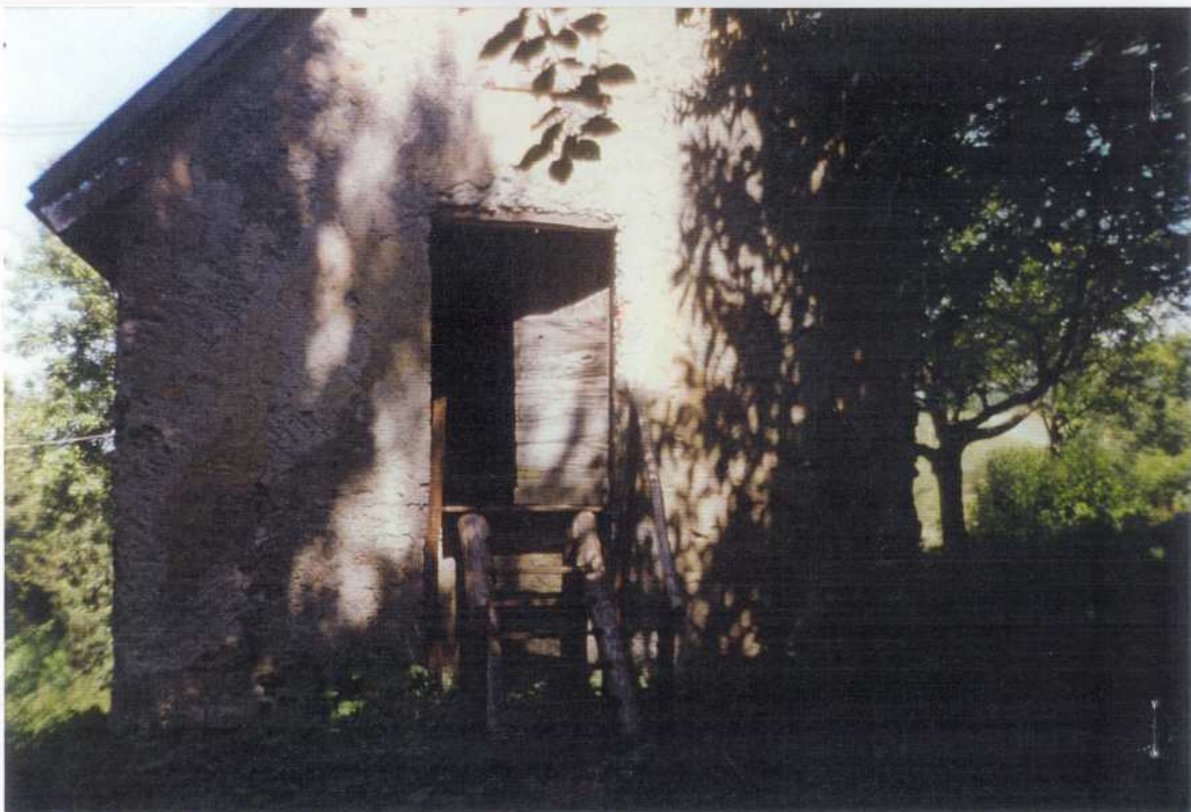
| COMUNE: BOSIO | | LOCALITA': CAPANNE DI MARCAROLO | | SCHEDA N° 73 B | |

| NOTE Si tratta di una cappella votiva.. | | ESTRATTO DI MAPPA | | | |

| INSERIMENTO NEL PAESAGGIO IN CONTRASTO PARZIALE PER ELEM.SOVRASTRUTT. | | | INTERVENTI NECESSARI MANUTENZIONE ORDINARIA E STRAORDINARIA | | |

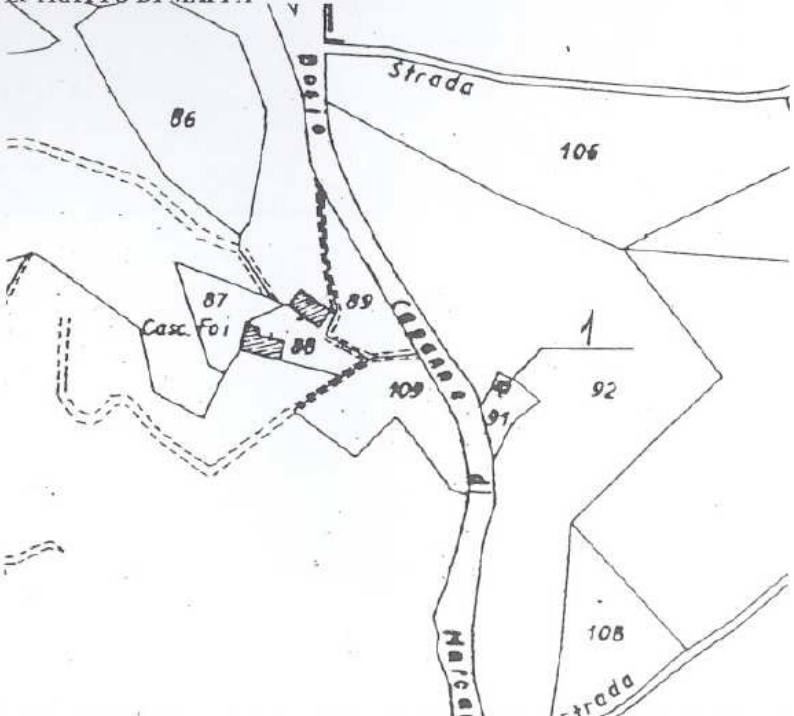
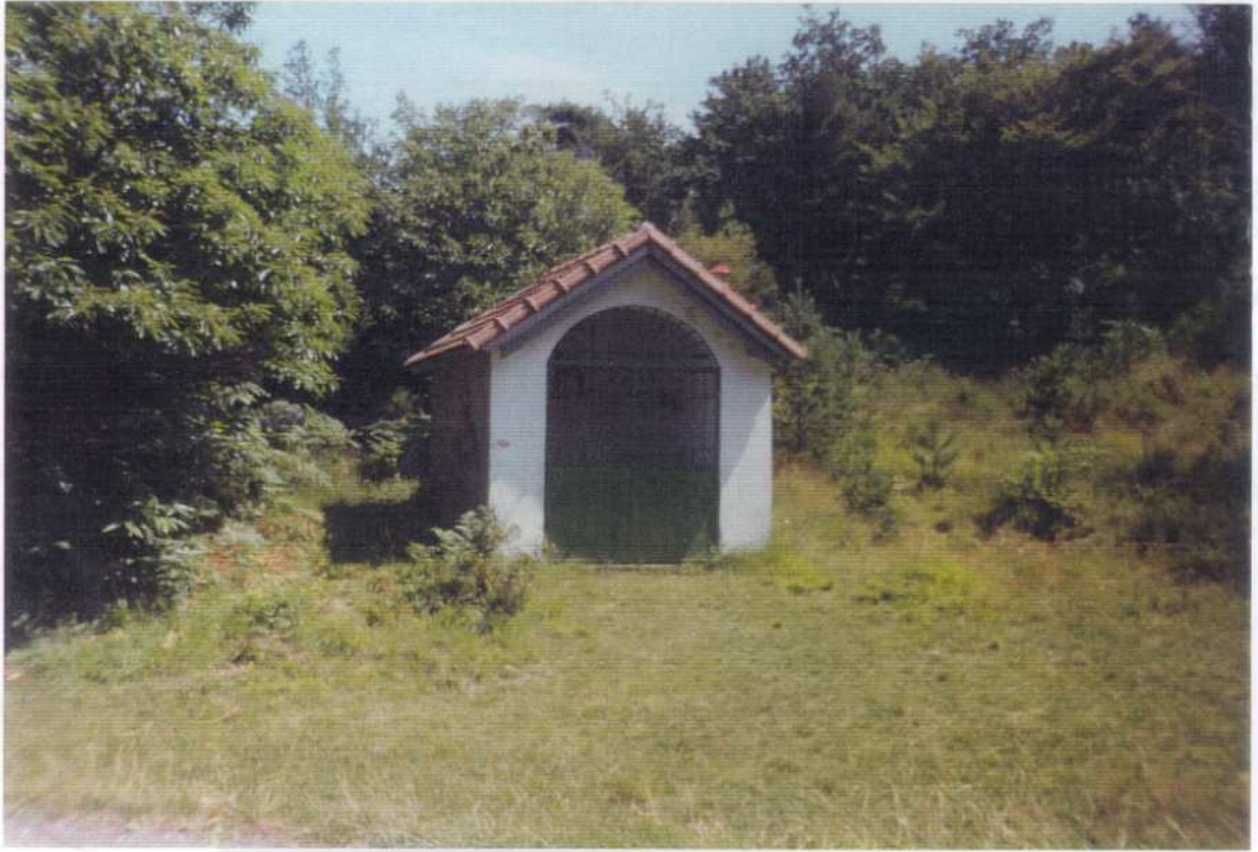
| COMUNE: BOSIO | | LOCALITÀ: CAPANNE DI MARCAROLO | | SCHEDA N° 74 B |

| NOTE <p>Il tetto dell'edificio principale è in parte crollato (lamiera grecata su orditura in legno). La struttura è recuperabile.</p> <p>Il corpo si articola in pare su tre piani ed in parte su due.</p> <p>Dei due edifici secondari (pertinenze) uno (3) è utilizzato saltuariamente da escursionisti e quindi si trova in migliori condizioni mentre l'altro è un rudere.</p> <p>La strada di accesso è praticamente inesistente e percorribile soltanto a piedi.</p> <p>Manca la ruota del Molino trasferita nel Molino Nuovo.</p> <p>E' di proprietà della Regione Piemonte.</p> | | ESTRATTO DI MAPPA | | |

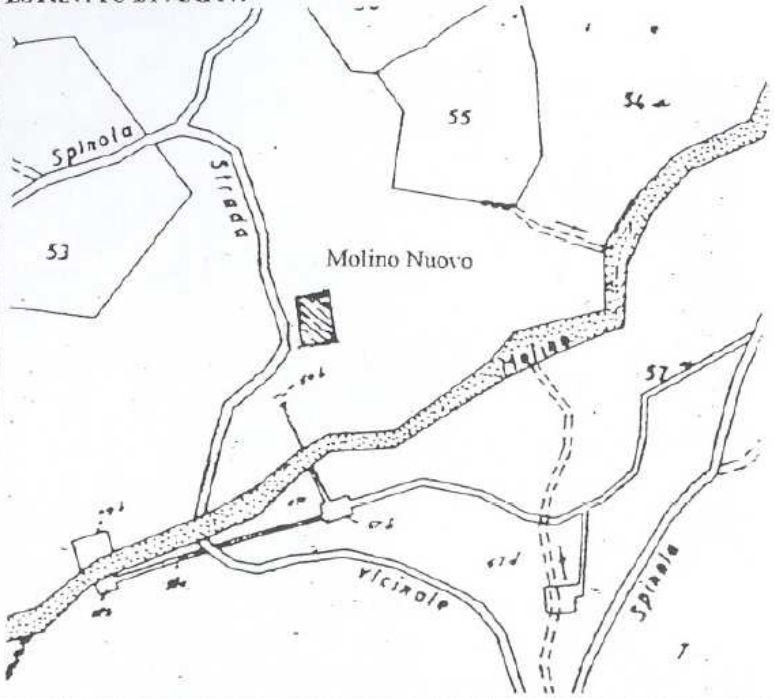
| NOTE La ruota è quella del Vecchio Molino. L'edificio è contrassegnato con lo stemma gentilizio dei Doria. E' di proprietà della Regione Piemonte. | | ESTRATTO DI MAPPA | | |

| INSERIMENTO NEL PAESAGGIO BUONO | | INTERVENTI NECESSARI MANUTENZIONE ORDINARIA E STRAORDINARIA | | |

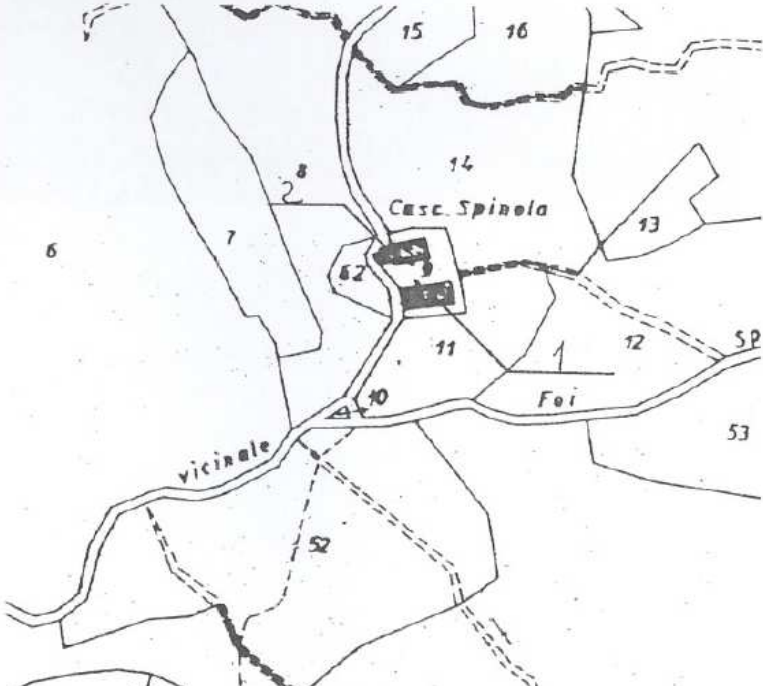
| COMUNE: BOSIO | | LOCALITÀ: CAPANNE DI MARCAROLO | | SCHEDA N° 76 B | |

| NOTE Alcuni ruderi della cascina si intravedono in una cortina di spine ed altra vegetazione. E' di proprietà della Regione Piemonte. | | ESTRATTO DI MAPPA | | | |

| INSERIMENTO NEL PAESAGGIO | | INTERVENTI NECESSARI RICOSTRUZIONE | | | |

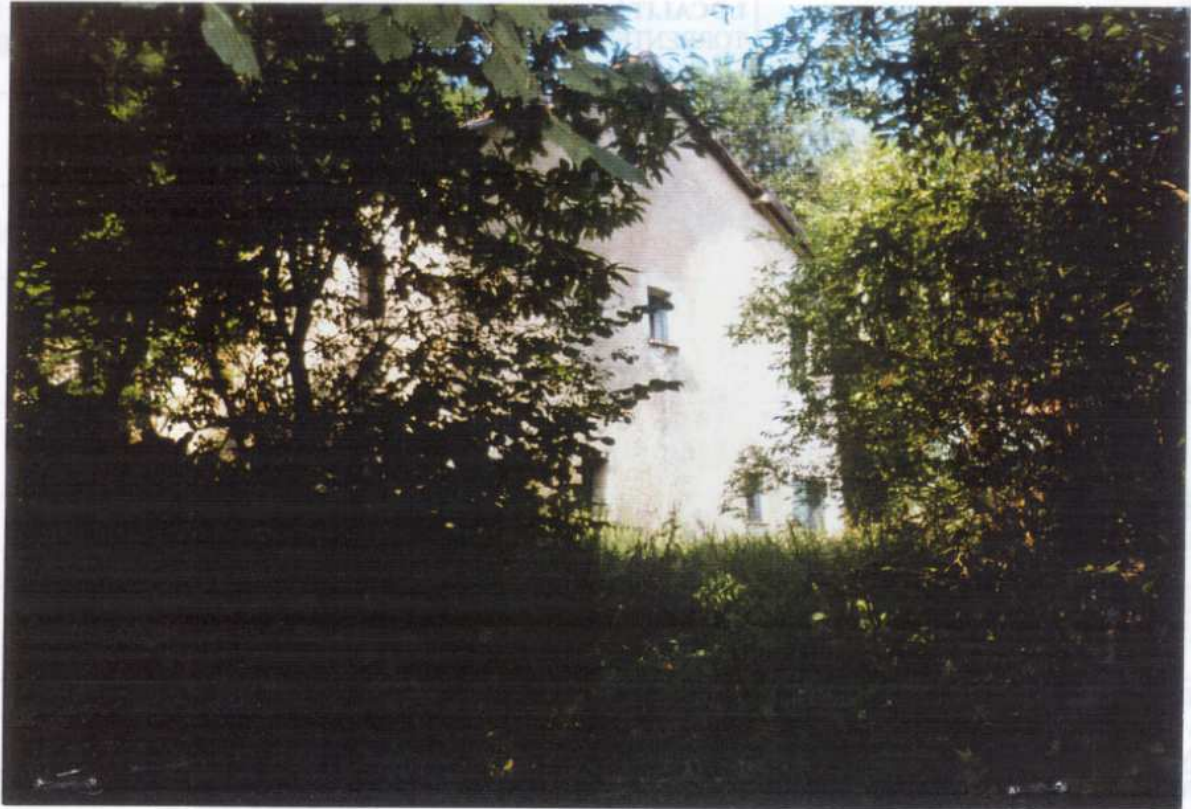
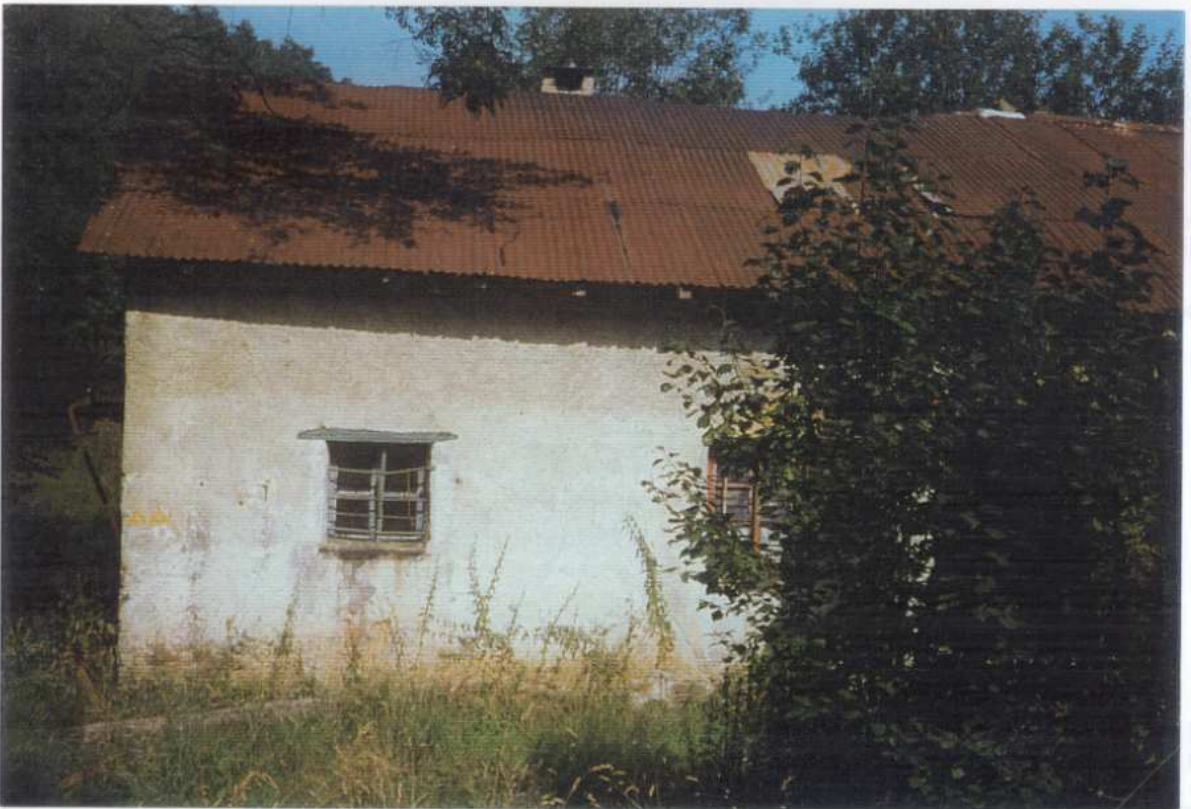
| COMUNE: BOSIO | | LOCALITÀ: TORRENTE GORZENTE | | SCHEDA N° 77 B |

| NOTE Il fabbricato principale è in parte a due piani + sottotetto ed in parte ad un piano + sottotetto con due alloggi; è fatto in lamiera e tegole. La stalla-fienile è ad un piano + sottotetto con tetto in tegole. Il fabbricato di pertinenza è ad un piano in legno in cattive condizioni. La tettoia è un rudere. E' di proprietà della Regione Piemonte. | | ESTRATTO DI MAPPA | | |

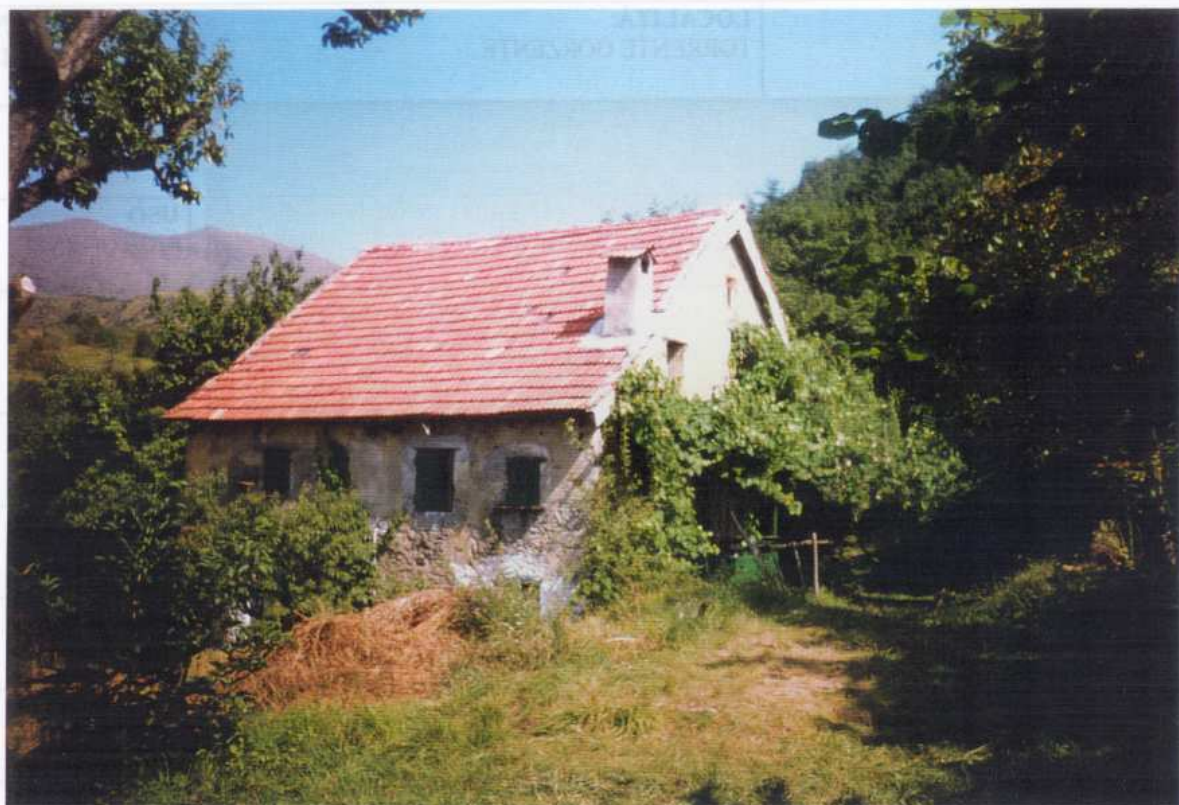
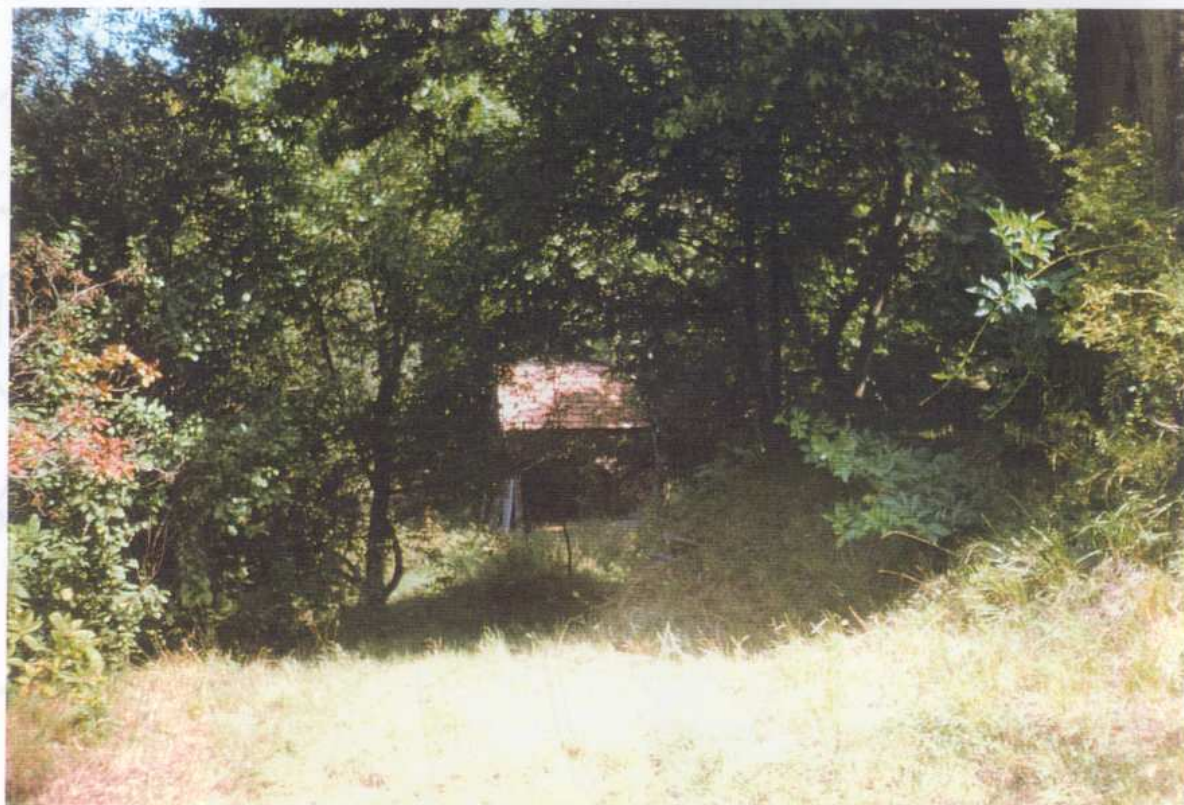
| COMUNE: BOSIO | | LOCALITÀ: TORRENTE GORZENTE | | SCHEDA N° 78 B | |

| NOTE <p>Il fabbricato è in discrete condizioni con piano terreno aperto a tutti gli escursionisti, mentre al 1° piano abbiamo la casa. L'esterno è curato, con molti alberi di frutta. Il secondo edificio (forse la stalla) è crollato ed ora è stato trasformato in un terrazzamento. Poco lontano vi è un piccolo fabbricato ad un piano adibito a ricovero attrezzi. E' di proprietà dell'Acquedotto De Ferrari Galliera.</p> | | ESTRATTO DI MAPPA | | | |

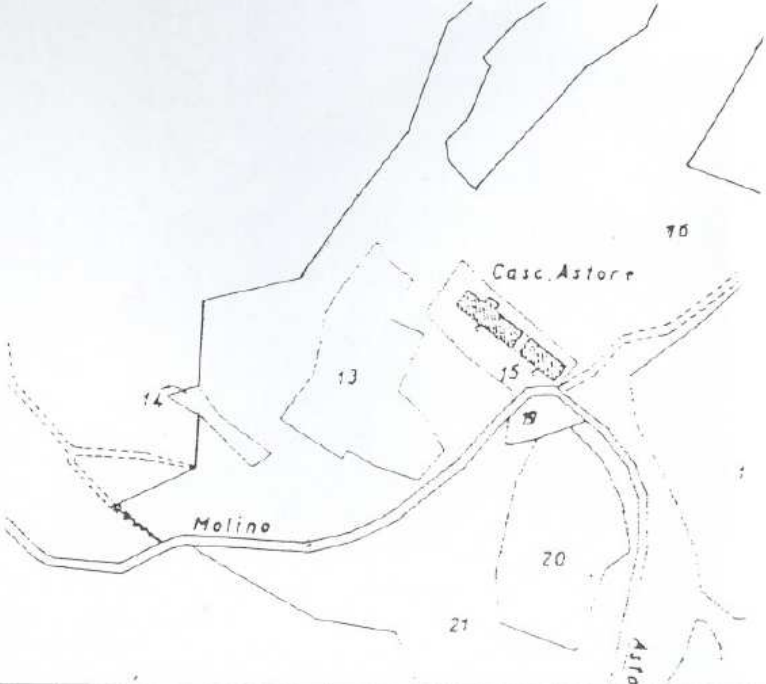
| NOTE I due corpi di fabbrica sono in stato di degrado avanzato. In origine il tetto era a due falde. E' di proprietà della Regione Piemonte. | | ESTRATTO DI MAPPA | | | |

| INSERIMENTO NEL PAESAGGIO BUONO | | INTERVENTI NECESSARI RICOSTRUZIONE | | | |
