PARCO NATURALE DELLE CAPANNE DI MARCAROLO

PIANO D'AREA

PATRIMONIO EDILIZIO ESISTENTE

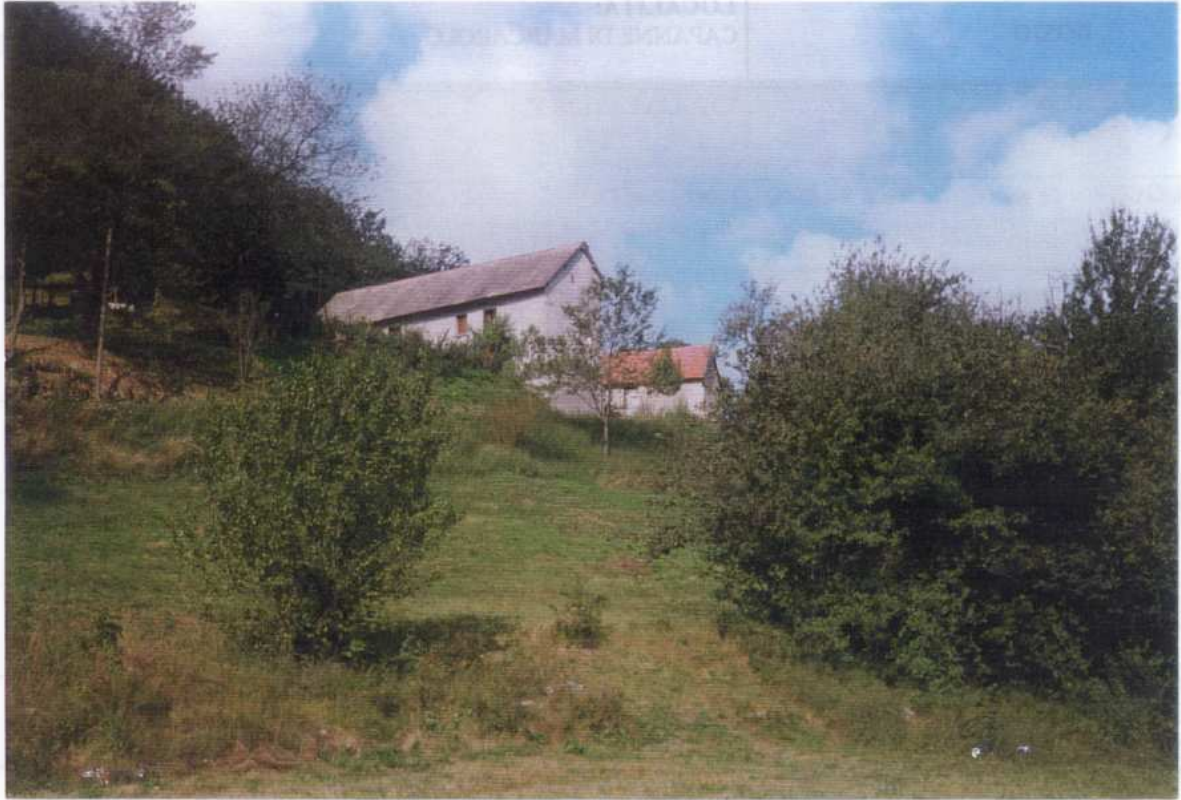
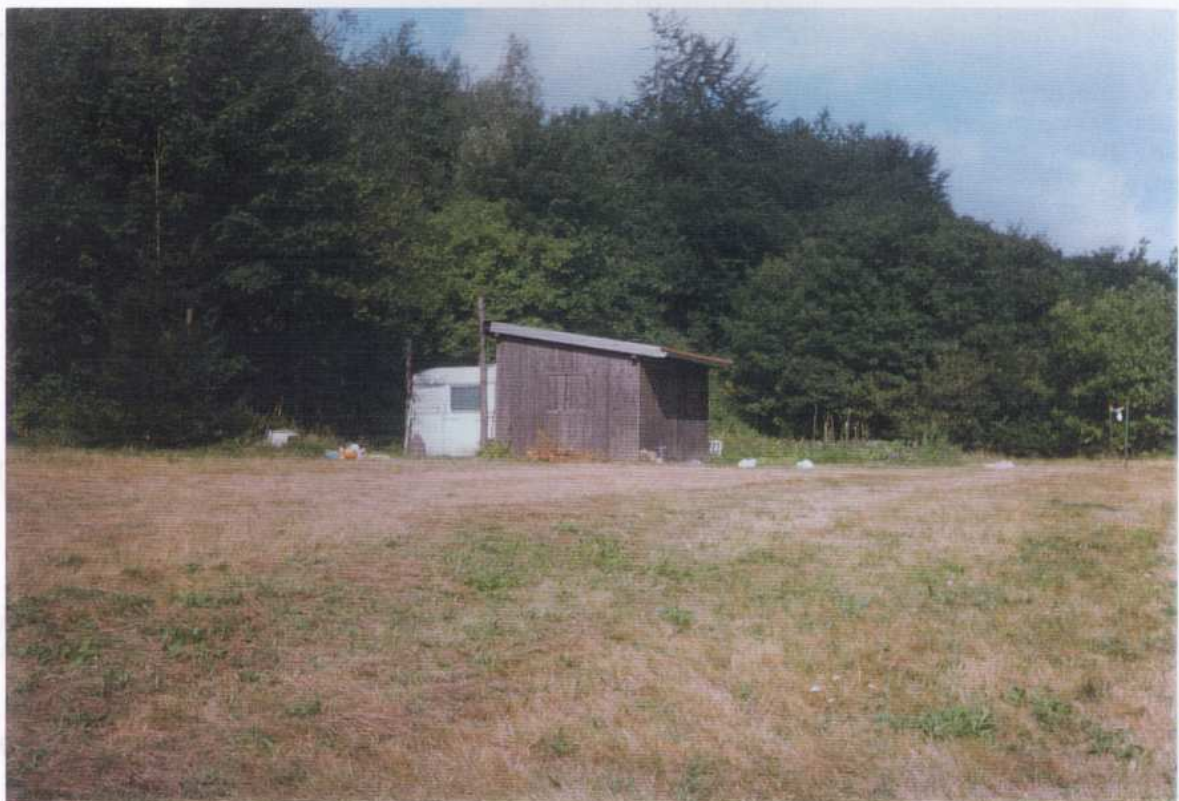
| COMUNE: BOSIO | | LOCALITÀ: CAPANNE DI MARCAROLO | | SCHEDA N° 80 B |

| NOTE Vicino al fabbricato si trova un pluviometro. Più a valle si trova una roulotte con annessa una baracca in legno degli anni '70 (3) che sembra ad uso abitazione; tale abitazione potrebbe essere abusiva. E' di proprietà della Regione Piemonte. | | ESTRATTO DI MAPPA | | |

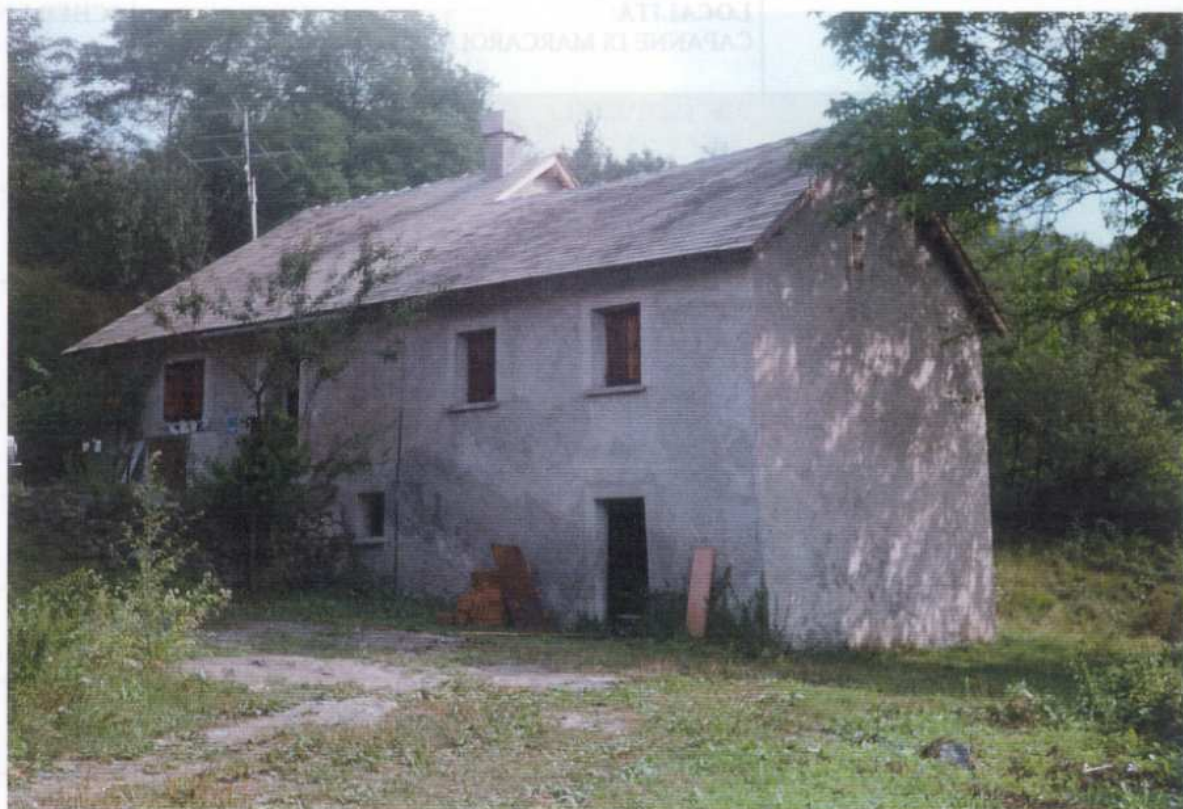
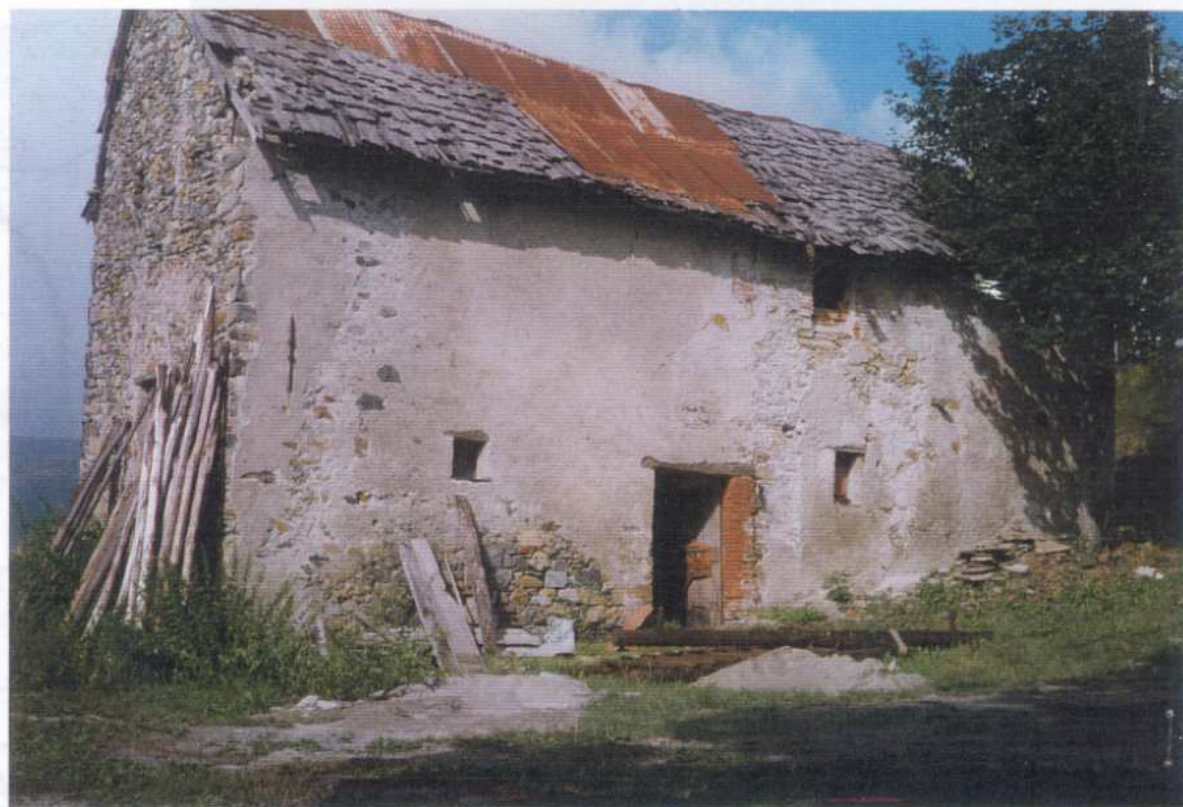
| COMUNE: BOSIO | | LOCALITA': CAPANNE DI MARCAROLO | | SCHEDA N° 81 B |

| NOTE La casa è in discrete condizioni a seguito di un restauro eseguito in questi ultimi anni. La cascina (stalla + fienile) è in cattive condizioni con tetto in scandole di legno parzialmente sostituite da lamiere e scandole in laterizio. E' di proprietà della Regione Piemonte. | | ESTRATTO DI MAPPA | | |

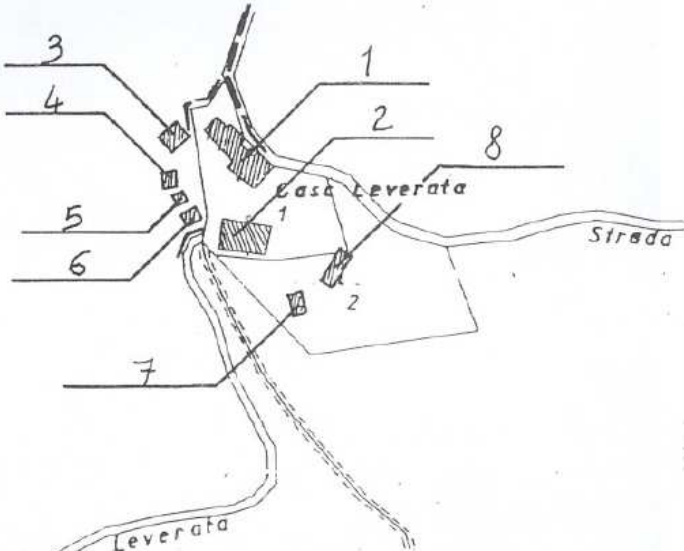
| NOTE <p>La cascina si compone di due corpi di fabbrica più alcune baracche ed un forno. L'edificio principale è stato recentemente ristrutturato; è in parte a due piani più seminterrato ed in parte ad un piano più seminterrato.</p> <p>La stalla, con fienile sopra, versa in condizioni mediocri ed ha un tetto in tegole marsigliesi; è ancora oggi usata.</p> <p>Gli altri fabbricati consistono in due garages di recente costruzione (anni 70/80) con tetto ad una falda e coperture in tegole marsigliesi, un forno in muratura di vecchia costruzione e tre baracche con struttura e tamponamento in legno e lamiera e manto di copertura in lamiera.</p> <p>E' di proprietà della Regione Piemonte</p> | | ESTRATTO DI MAPPA | | |

| INSERIMENTO NEL PAESAGGIO BUONO | | INTERVENTI NECESSARI MANUTENZIONE ORDINARIA E STRAORDINARIA RESTAURO O RISTRUTTURAZIONE | | |

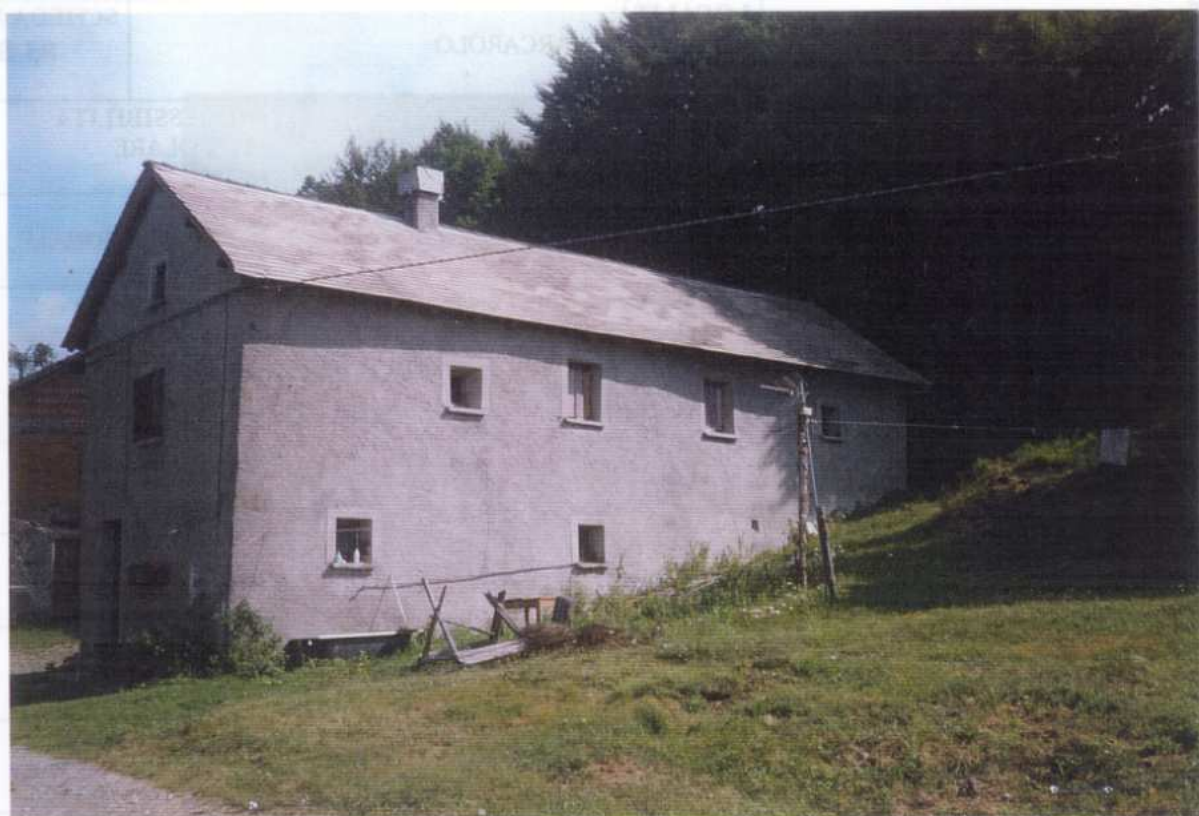
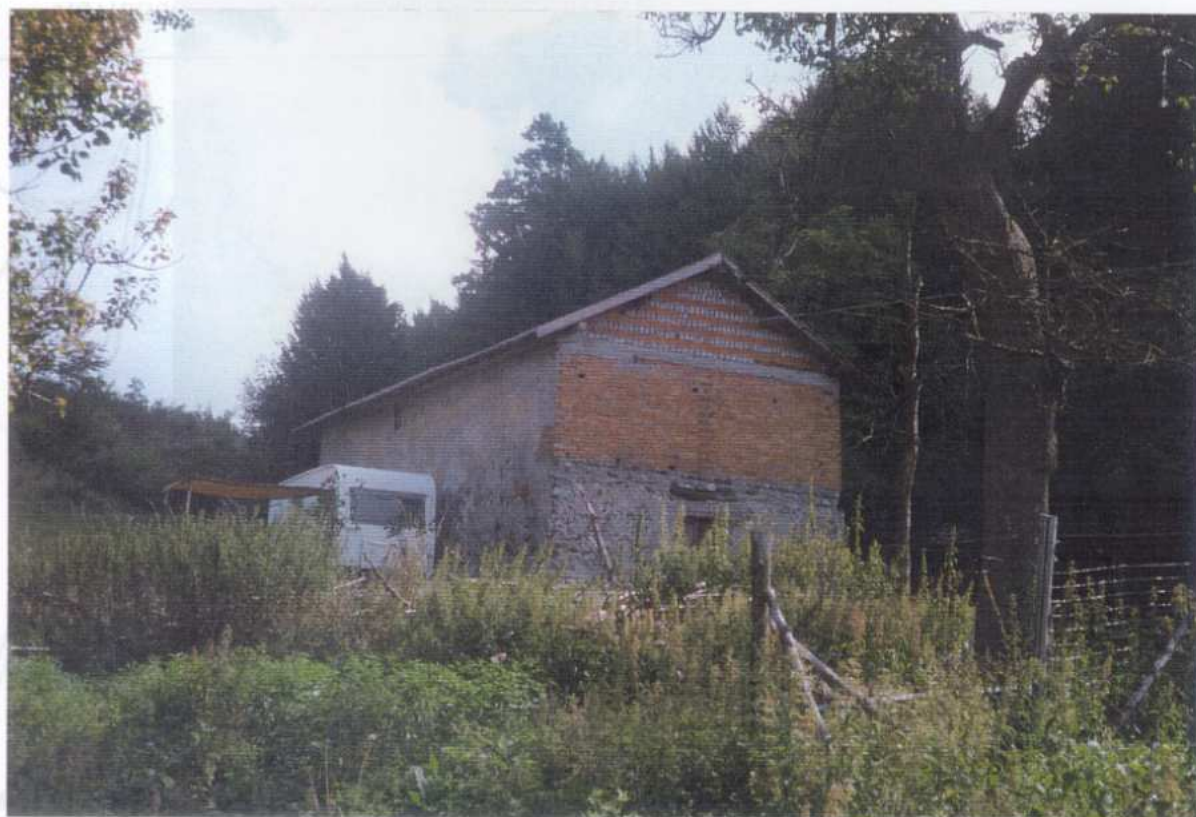
| COMUNE: BOSIO | | LOCALITÀ: CAPANNE DI MARCAROLO | | SCHEDA N° 83 B |

| NOTE Casa di abitazione da poco ripristinata con tetto in pianelle. La stalla è conservata meno bene e sono evidenti pessimi lavori di sistemazione eseguiti negli anni '70. Controtterra è presente un deposito-legnaia con forno in adiacenza. Vicino alla stalla si trova una roulotte mentre più a monte è presente una seconda roulotte con annessa baracca probabilmente abusiva. E' presente una stazione meteo con rilevamento sismico avente centralina (forse) con invio automatico. E' di proprietà della Regione Piemonte. | | ESTRATTO DI MAPPA | | |

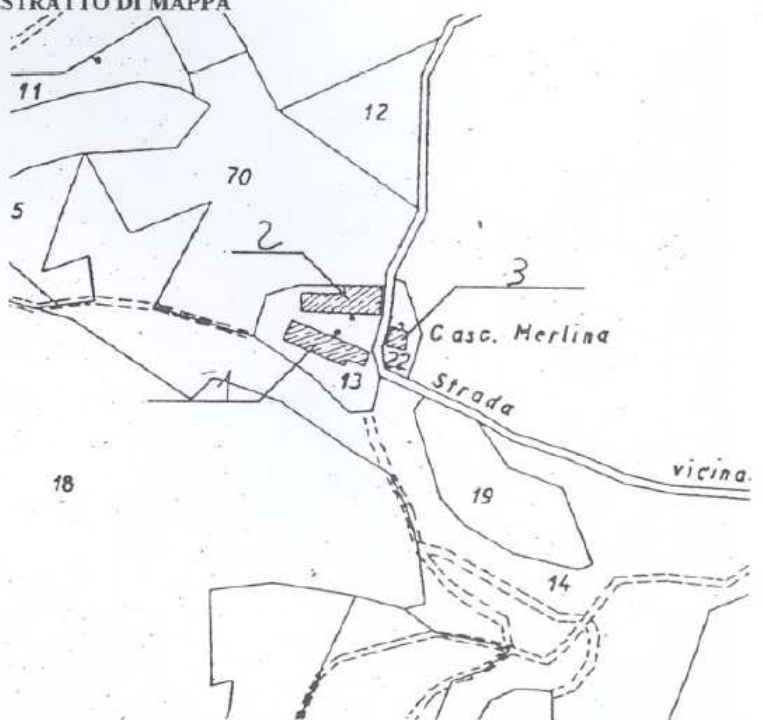
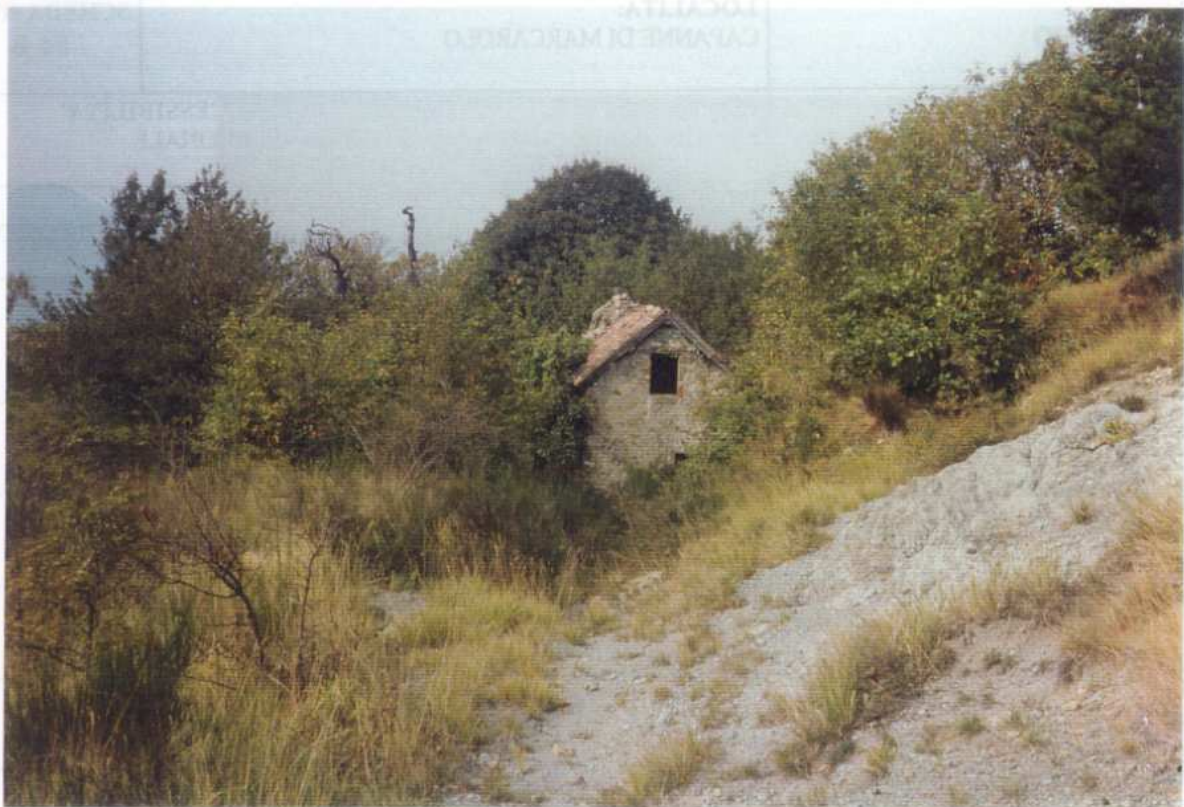
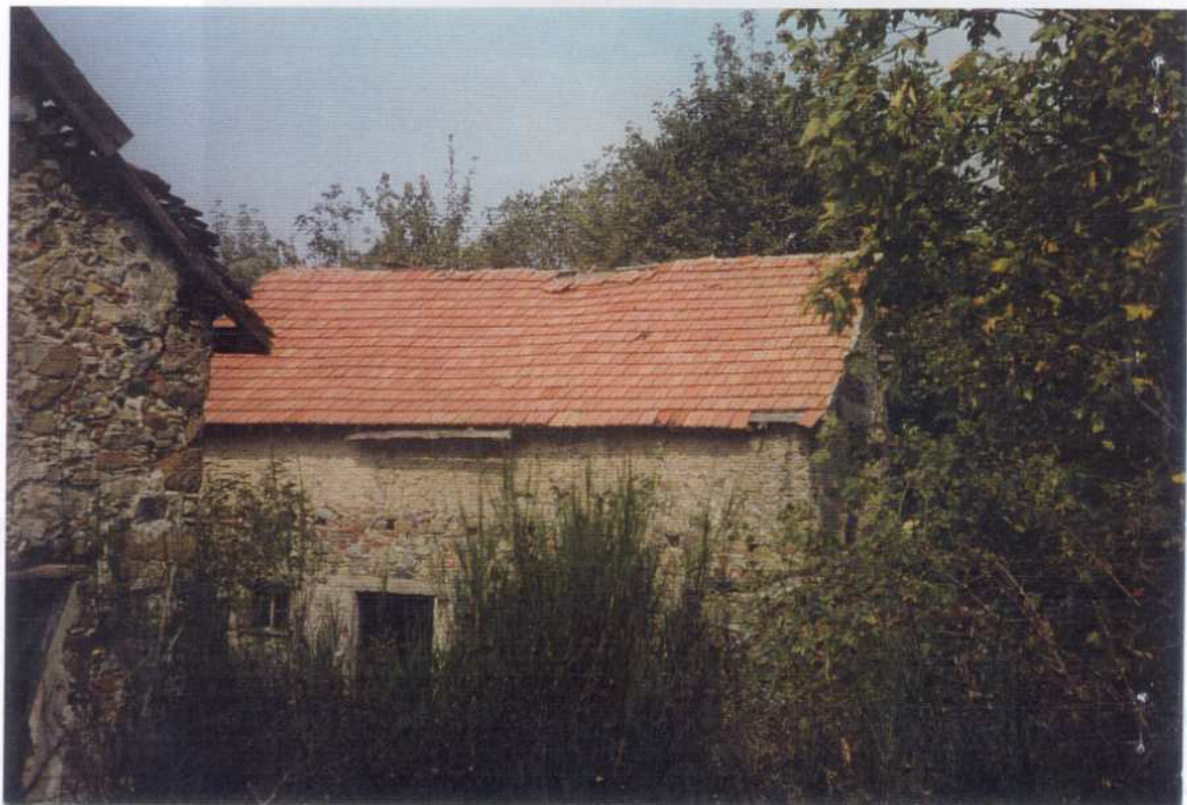
| COMUNE: BOSIO | | LOCALITÀ: CAPANNE DI MARCAROLO | | SCHEDA N° 84 B | |

| NOTE La stalla ha una buona struttura anche se il tetto è parzialmente crollato. Il deposito-essicatoio è diroccato. La strada di accesso è in pessime condizioni, si è trasformata in rio. E' di proprietà della Regione Piemonte. | | | ESTRATTO DI MAPPA | | |

| INSERIMENTO NEL PAESAGGIO BUONO | | | INTERVENTI NECESSARI RESTAURO O RISTRUTTURAZIONE | | |

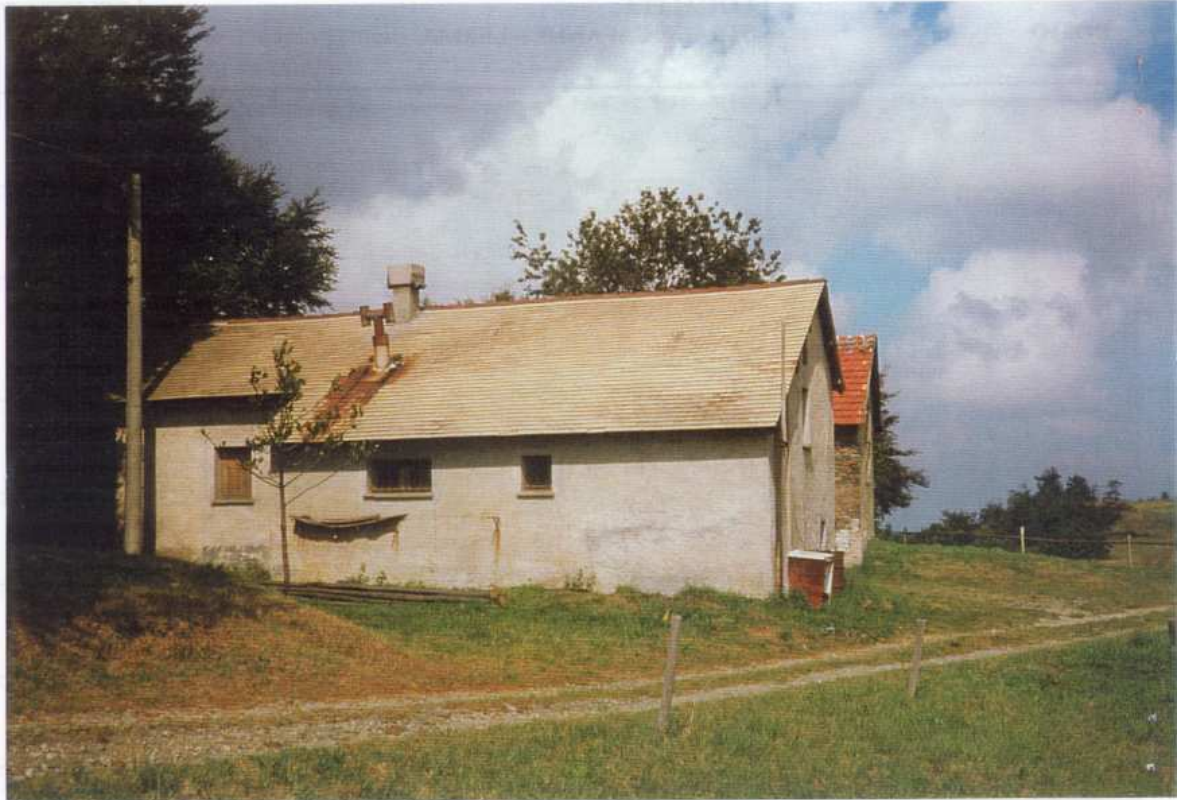
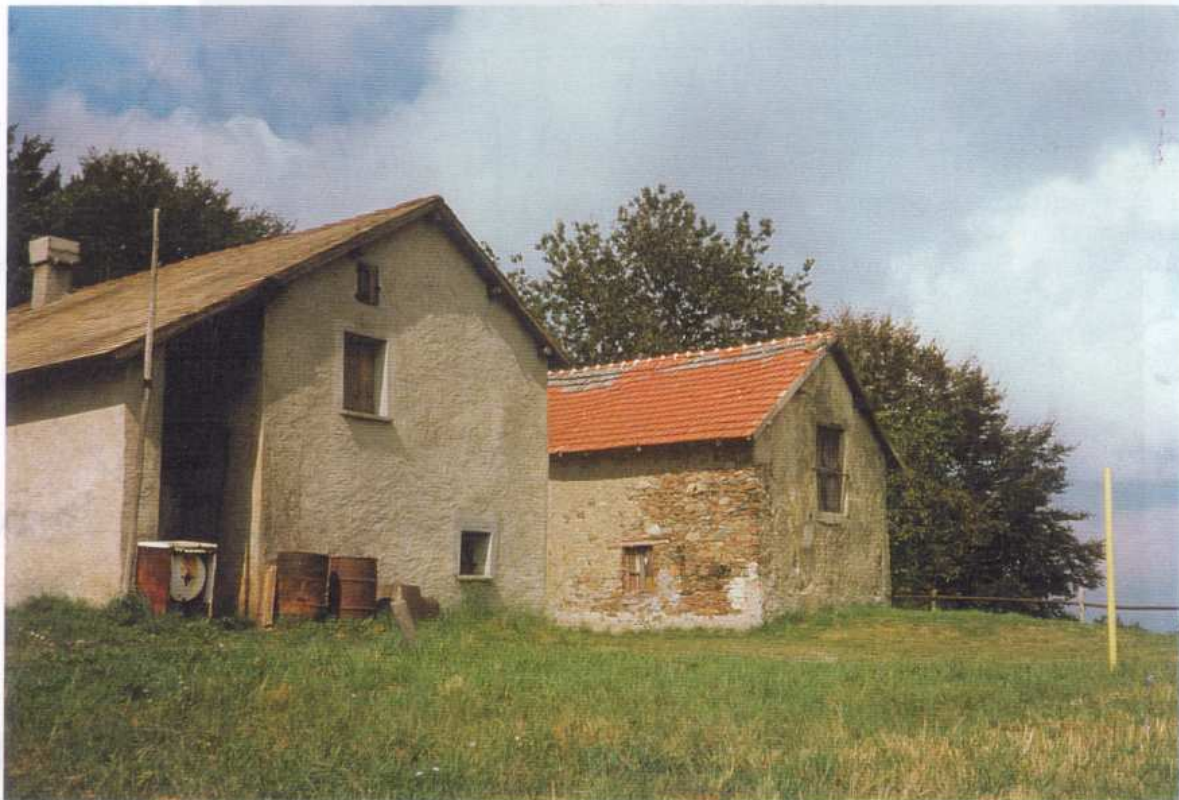
| COMUNE: BOSIO | | LOCALITÀ: STRADA CAPANNE - LERMA | | SCHEDA N° 85 B | |

| NOTE La casa è stata recentemente ristrutturata; il tetto è in scandole di ardesia. Particolare il forno ricavato in una delle due facciate corte. Il fienile è in condizioni mediocri con il tetto in tegole marsigliesi. Poco distanti sono presenti due depositi rettangolari in lamiera (2x5 e 4x6). E' di proprietà della Regione Piemonte. | | ESTRATTO DI MAPPA | | | |

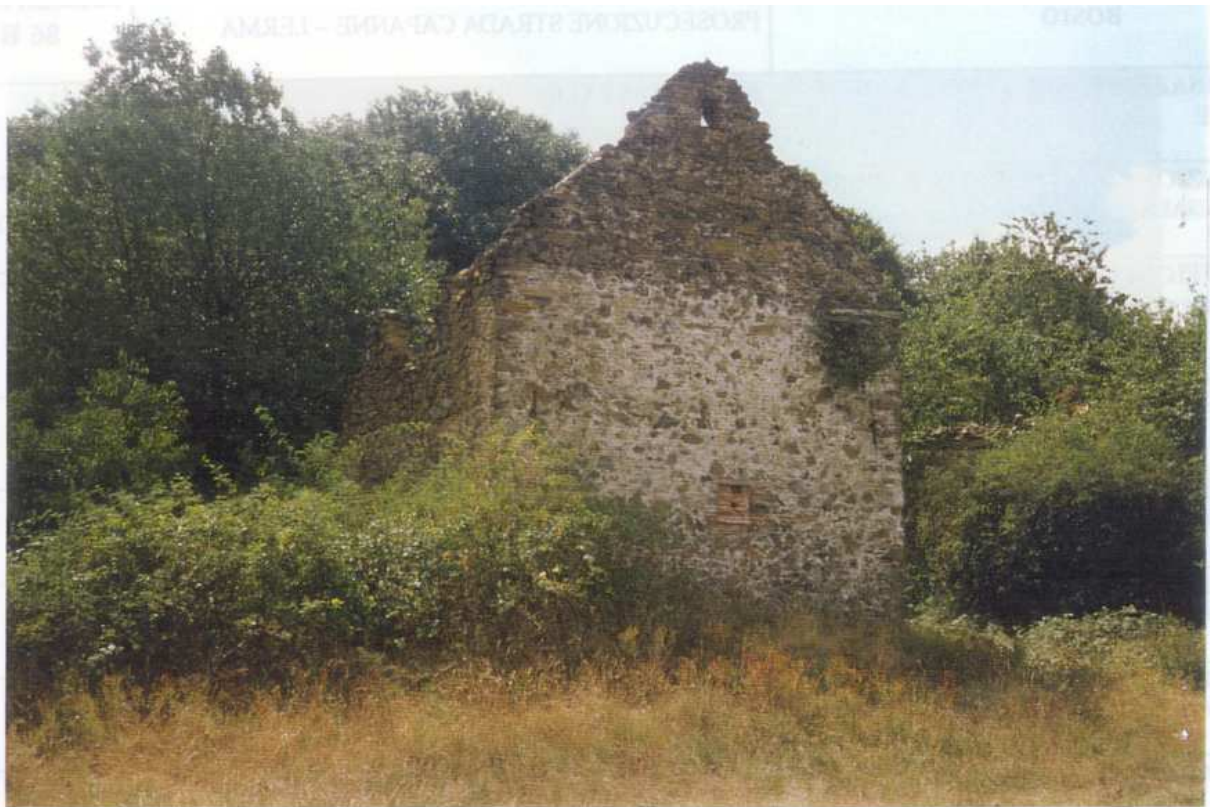
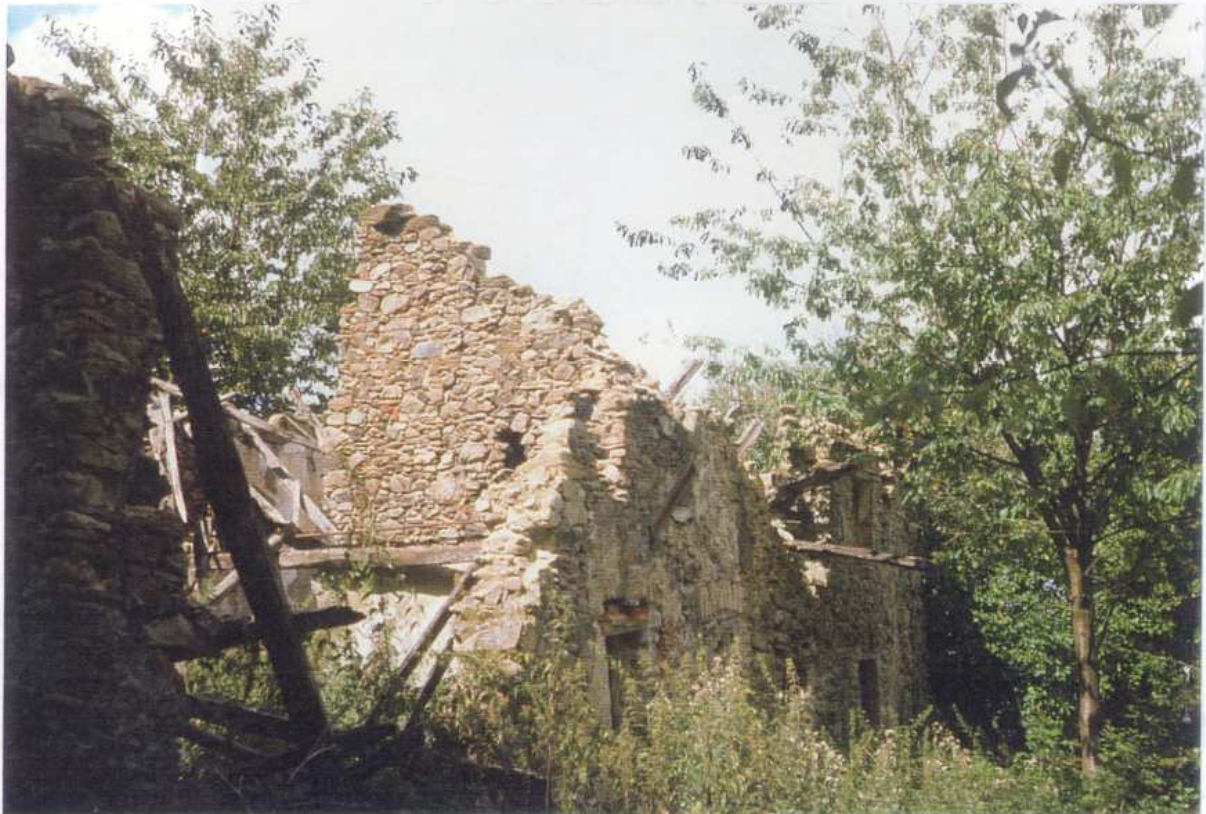
| COMUNE: BOSIO | | LOCALITÀ: PROSECUZIONE STRADA CAPANNE - LERMA | | SCHEDA N° 86 B | |

| NOTE I due corpi di fabbrica sono senza tetto; l'abitazione presenta una copertura in tegole marsigliesi recente (probabilmente posata su una orditura fatiscente poi crollata). Lo stato di conservazione è pessimo. Interessante il prato che si distende sul retro della cascina (già in Comune di Casaleggio). E' di proprietà della Regione Piemonte. | | | ESTRATTO DI MAPPA | | |

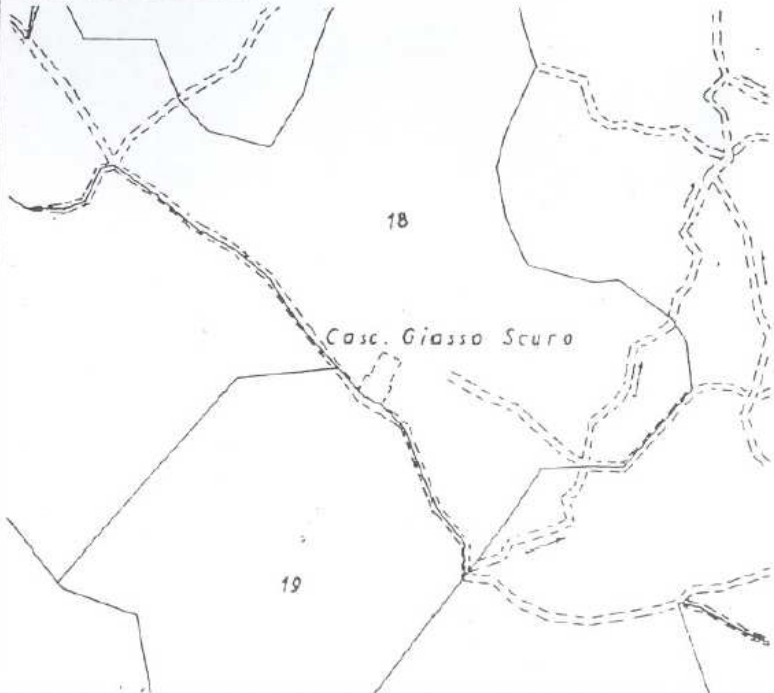
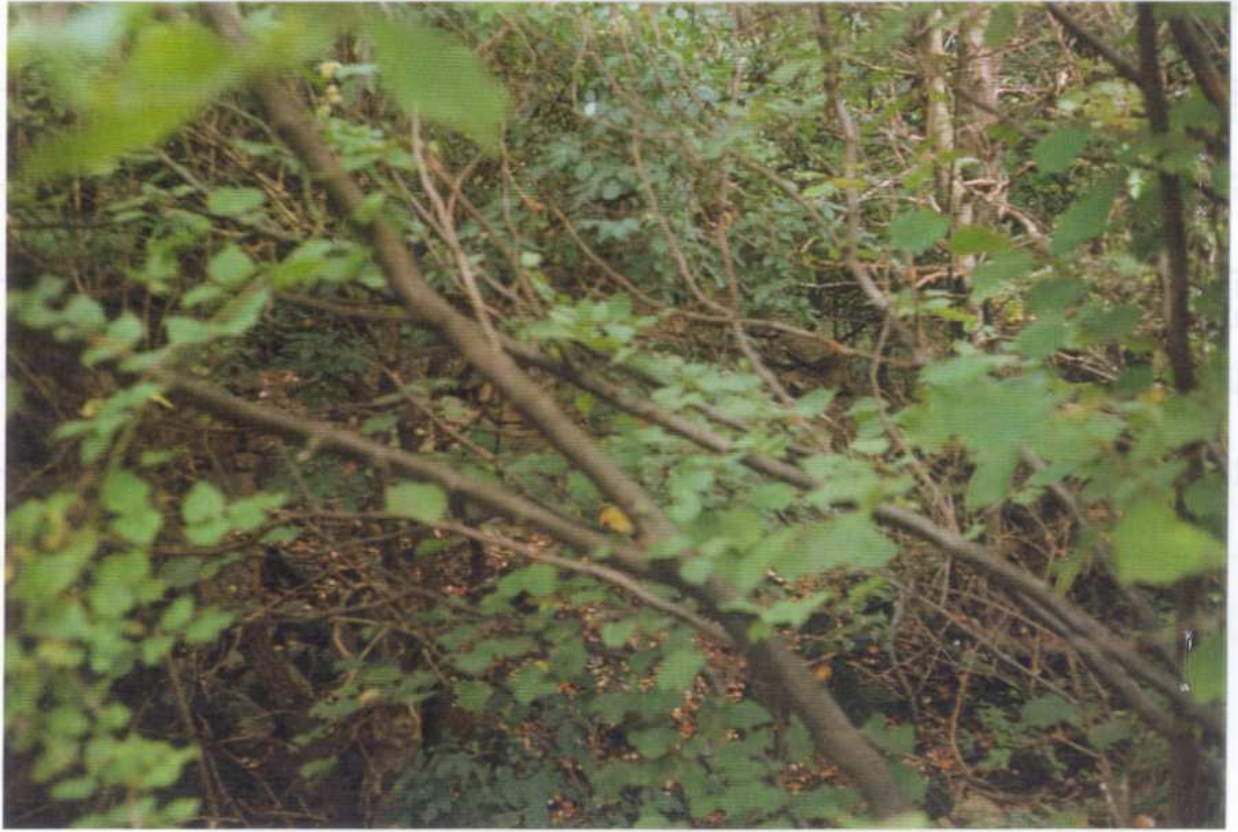
| COMUNE: BOSIO | | LOCALITÀ: LAGHI LAVAGNINA | | SCHEDA N° 87 B | |

| NOTE E' un rudere immerso nella vegetazione. E' di proprietà della Regione Piemonte. | | ESTRATTO DI MAPPA | | | |

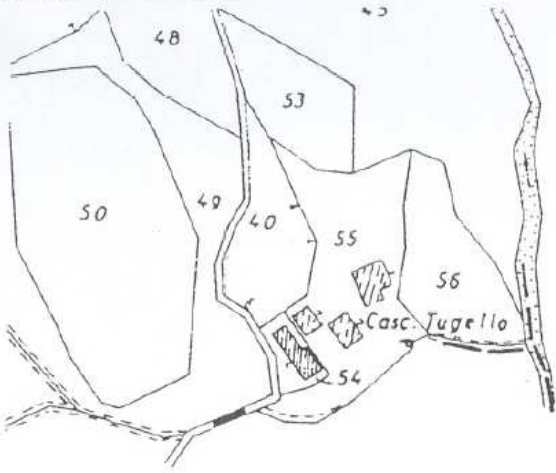
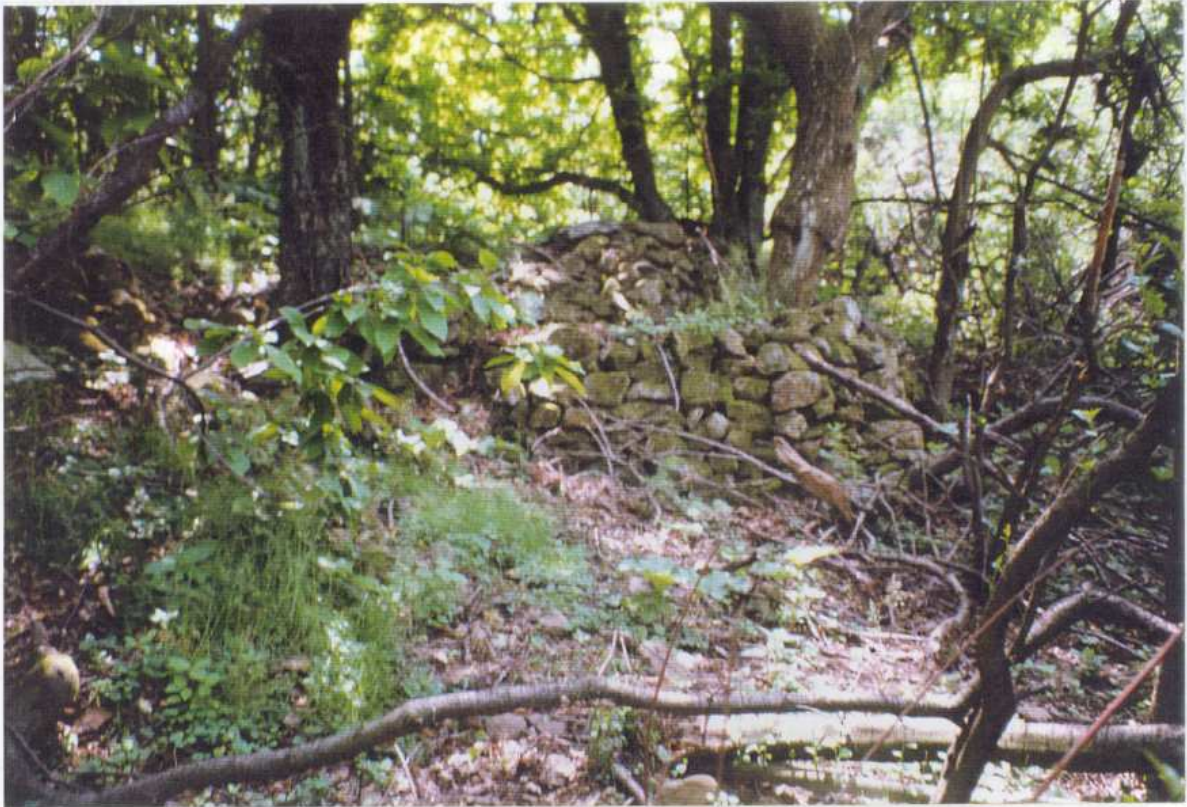
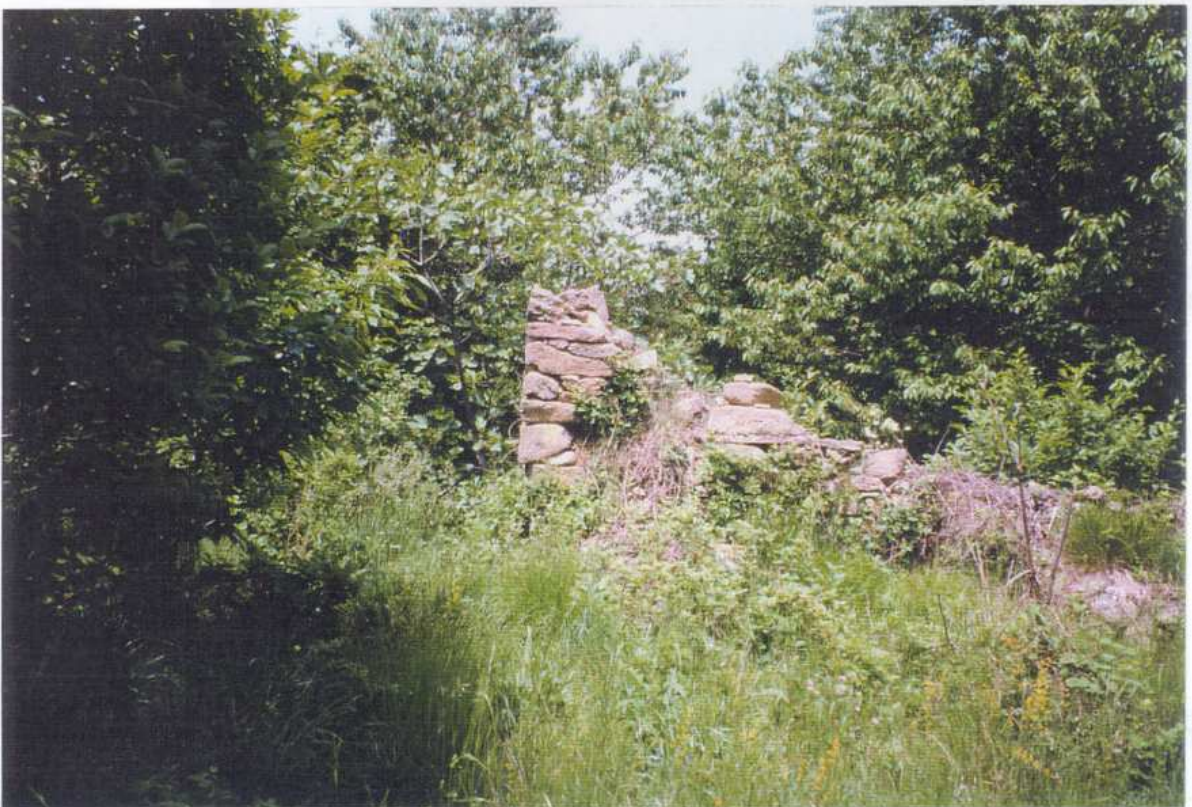
| COMUNE: BOSIO | | LOCALITÀ: TUGELLO | | SCHEDA N° 88 B | |

| NOTE <p>E' un rudere; abitata fino al 1970 è ora crollata quasi totalmente; doveva ospitare più di una famiglia avendo diversi corpi di fabbrica.</p> <p>I muri (quello che ne resta) sono in pietra a vista, con tetto in legno e coperture in tegole marsigliesi.</p> <p>E' immersa nella vegetazione, quindi non facile da trovare.</p> <p>E' di proprietà della Regione Piemonte.</p> | | ESTRATTO DI MAPPA | | | |

| INSERIMENTO NEL PAESAGGIO BUONO | | INTERVENTI NECESSARI RICOSTRUZIONE | | | |

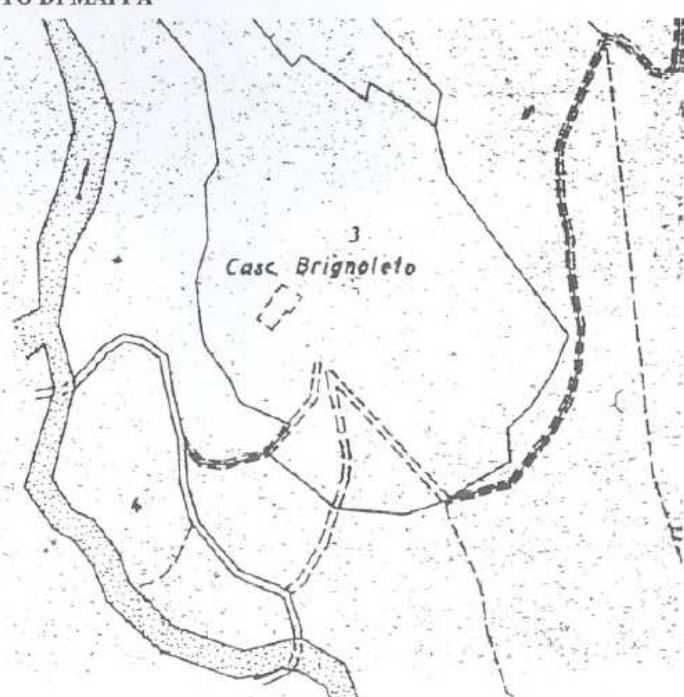
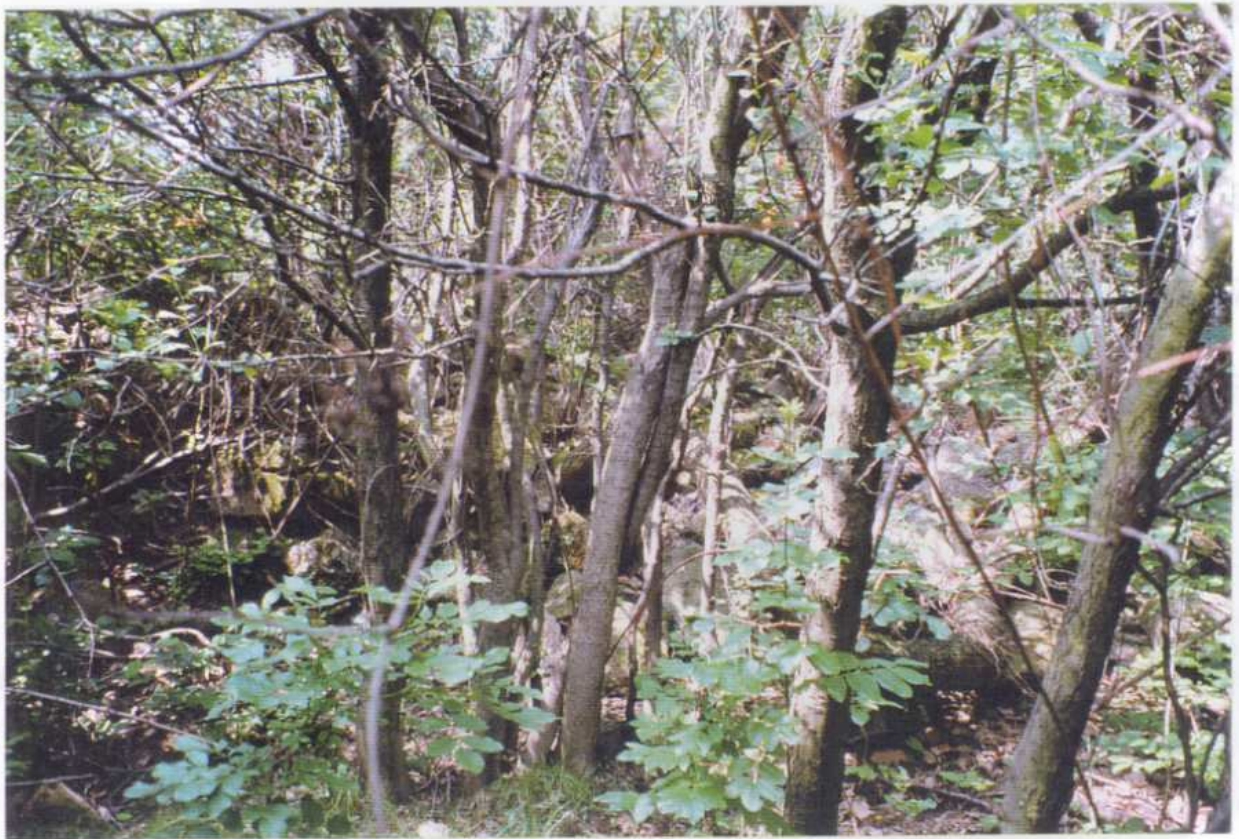
| COMUNE: BOSIO | | LOCALITÀ: LAGHI LAVAGNINA | | SCHEDA N° 89 B | |

| NOTE <p>Questo rudere oggi non presenta che pochi sassi; dalle notizie avute dai residenti in zona era una bella cascina che fu distrutta dai tedeschi nel 1944.</p> <p>Si trova in un bel piano alla confluenza tra il Rio Tugello ed il Gorzente.</p> <p>E' di proprietà della Regione Piemonte.</p> | | | ESTRATTO DI MAPPA | | |

| INSERIMENTO NEL PAESAGGIO | | | INTERVENTI NECESSARI RICOSTRUZIONE | | |

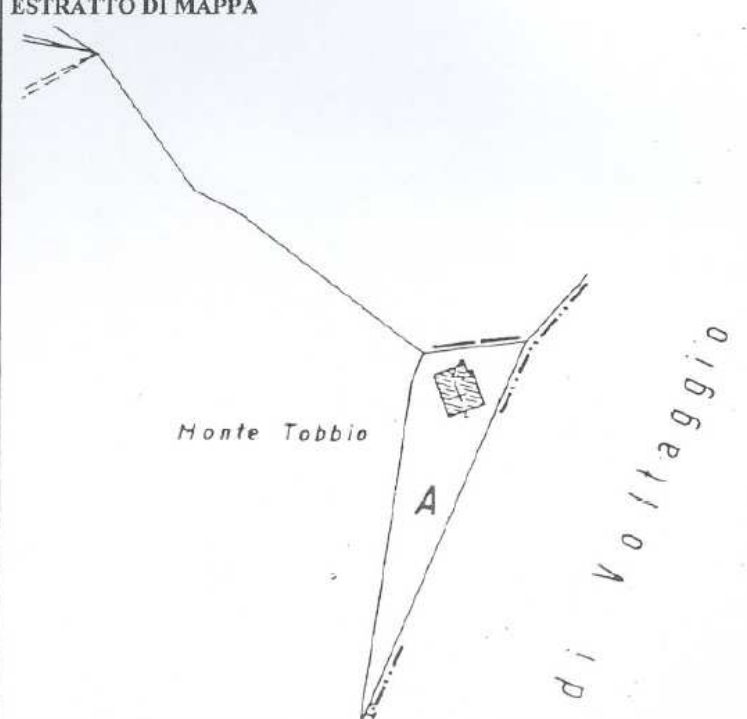
| NOTE L'edificio si compone di un corpo principale a navata unica voltata a botte con campanile posto a lato della facciata. Sul lato est è presente un altro vano (rifugio) comunicante con la chiesa. E' possibile accedere al campanile dall'esterno passando per un terrazzo dal quale si gode di una vista splendida. E' di proprietà della Parrocchia. | | ESTRATTO DI MAPPA | | | |

| INSERIMENTO NEL PAESAGGIO BUONO | | INTERVENTI NECESSARI MANUTENZIONE ORDINARIA E STRAORDINARIA RESTAURO | | | |

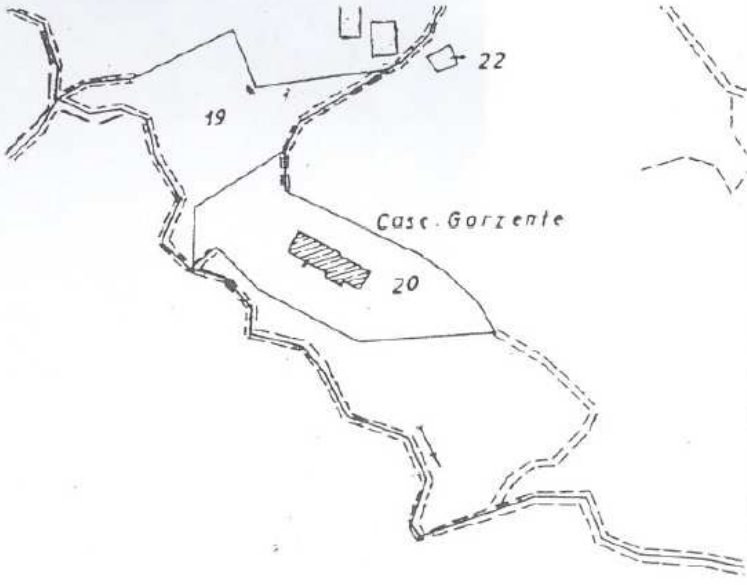
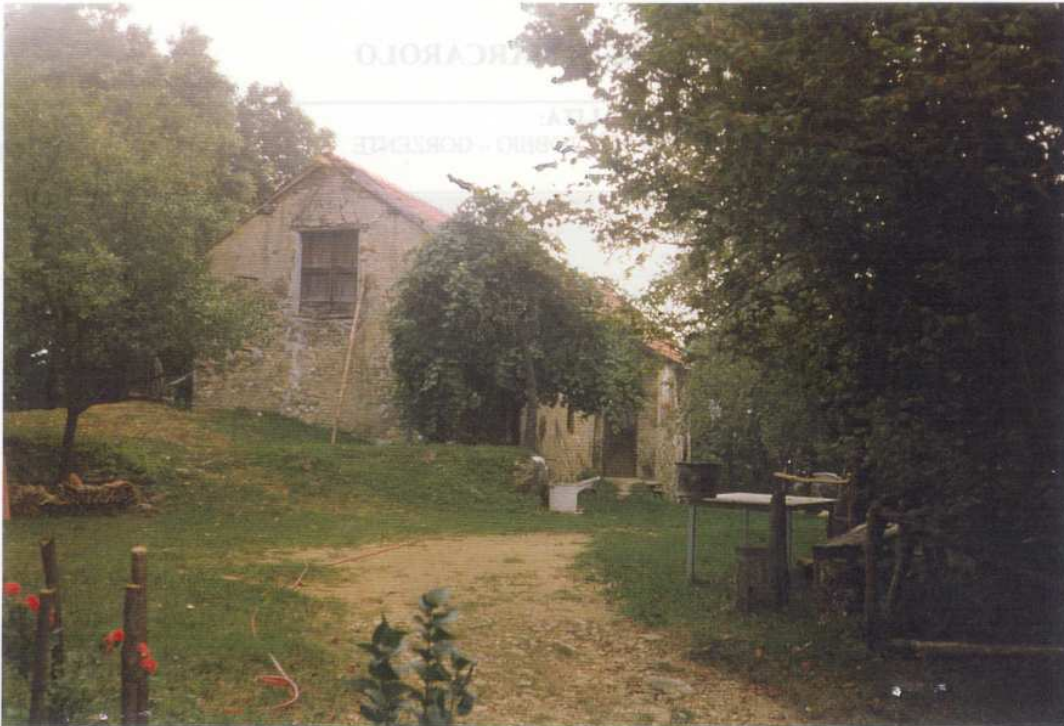
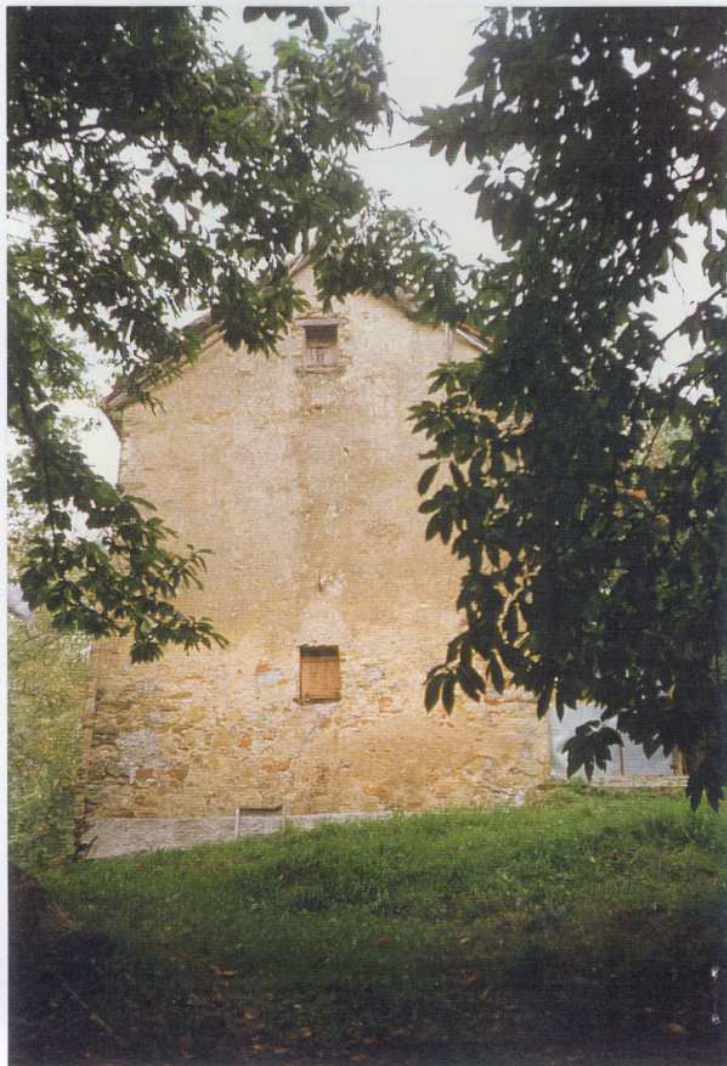
| COMUNE: BOSIO | | LOCALITÀ: MONTE TOBBIO - GORZENTE | | SCHEDA N° 91 B | |

| NOTE E' un unico corpo di fabbrica immerso in un contesto notevole con castagni secolari E' di proprietà della Regione Piemonte. | | ESTRATTO DI MAPPA | | | |

| INSERIMENTO NEL PAESAGGIO BUONO | | | INTERVENTI NECESSARI MANUTENZIONE ORDINARIA E STRAORDINARIA | | |
