PARCO NATURALE DELLE CAPANNE DI MARCAROLO

PIANO D'AREA

PATRIMONIO EDILIZIO ESISTENTE

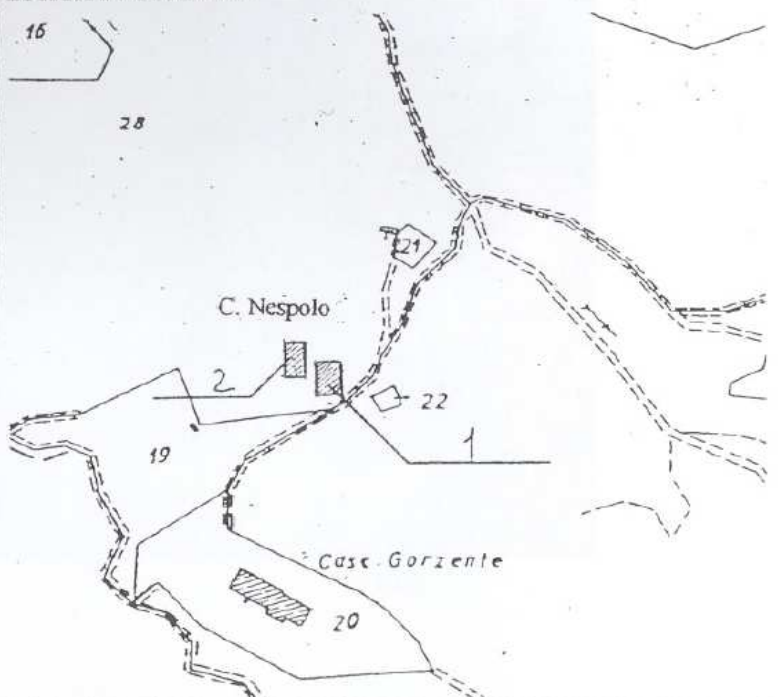
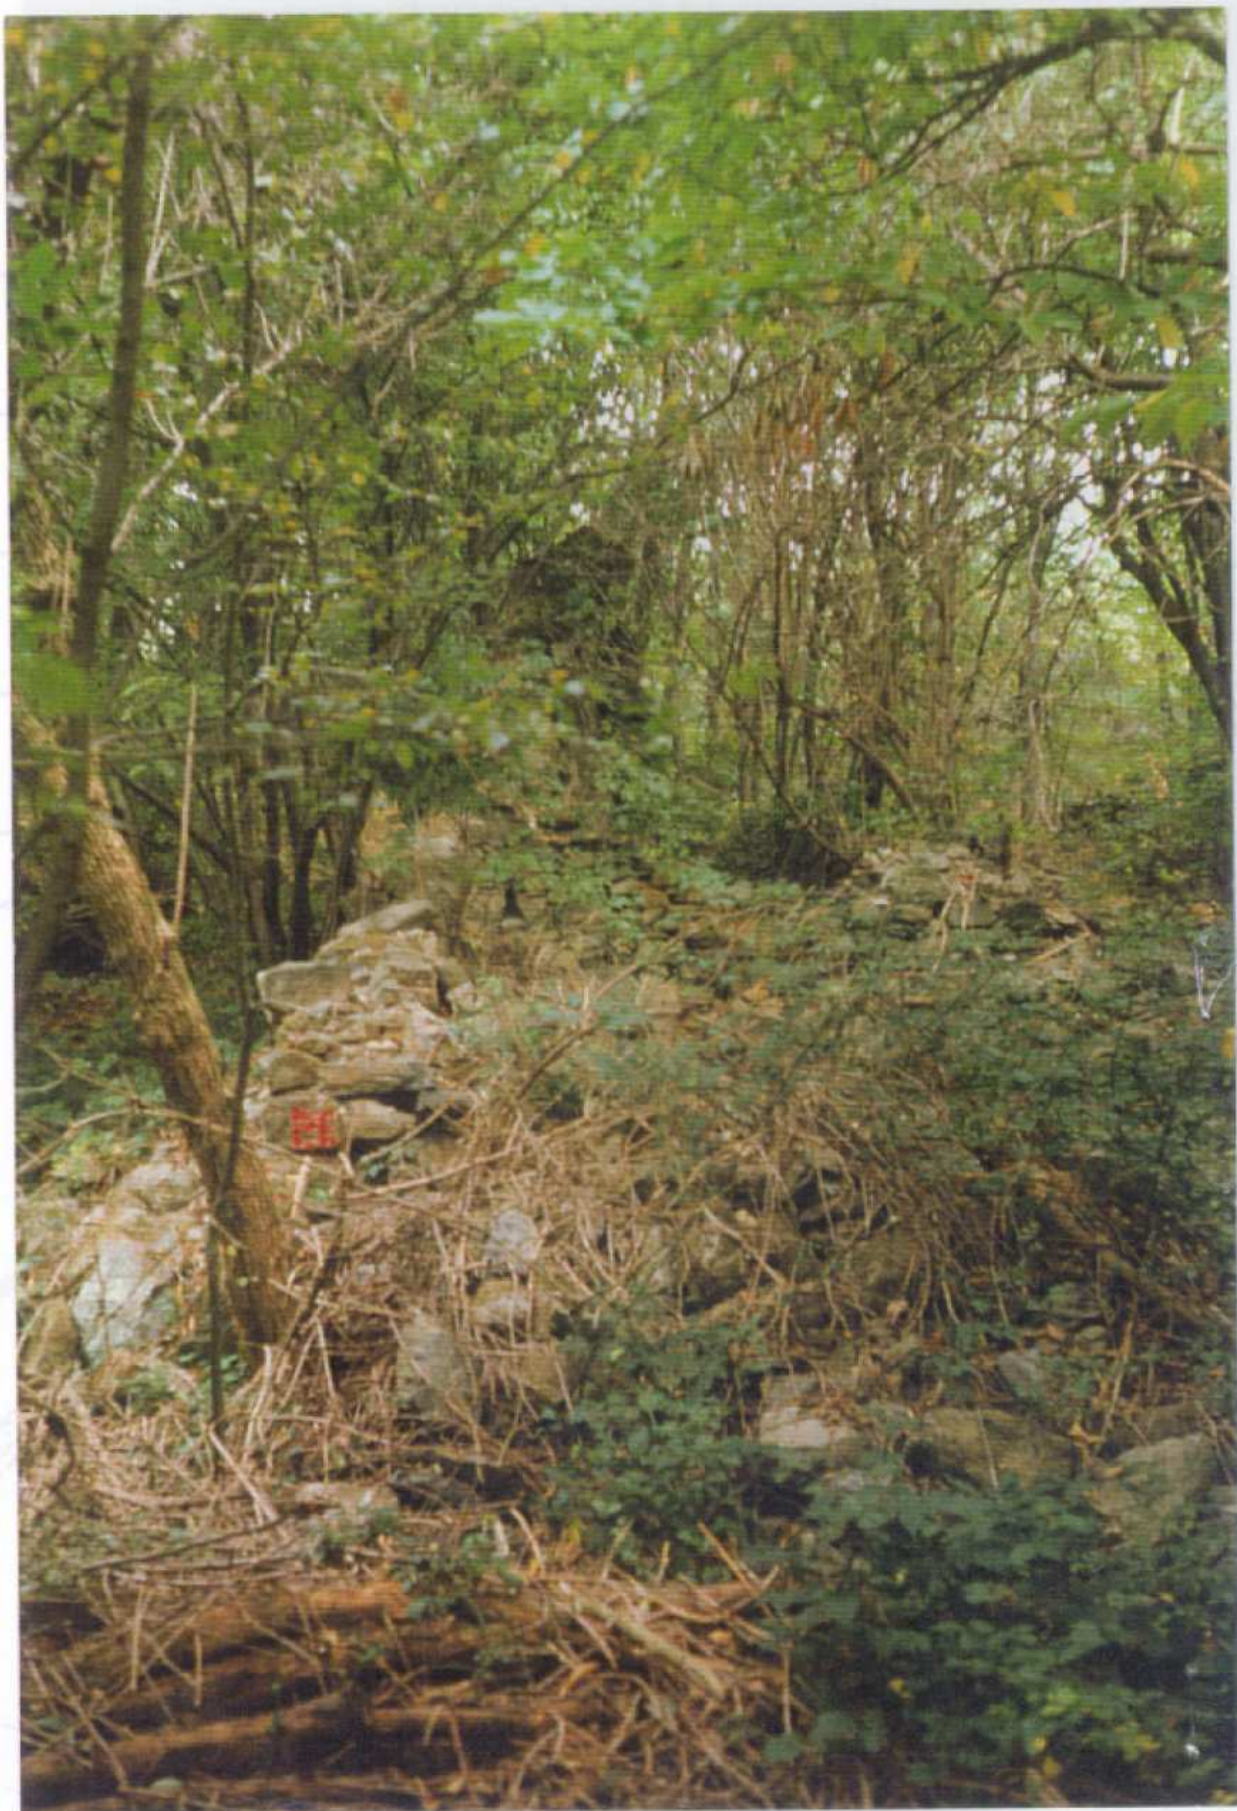
| COMUNE: BOSIO | | LOCALITÀ: MONTE TOBBIO - GORZENTE | | SCHEDA N° 92 B | |

| NOTE Due ruderi (l'abitazione è visibile nei muri portanti) distanti 50+60 m. dalla Cascina Gorzente. Notevoli i castagni presenti nei dintorni. E' di proprietà della Regione Piemonte. | | ESTRATTO DI MAPPA | | | |

| INSERIMENTO NEL PAESAGGIO BUONO | | INTERVENTI NECESSARI RICOSTRUZIONE | | | |

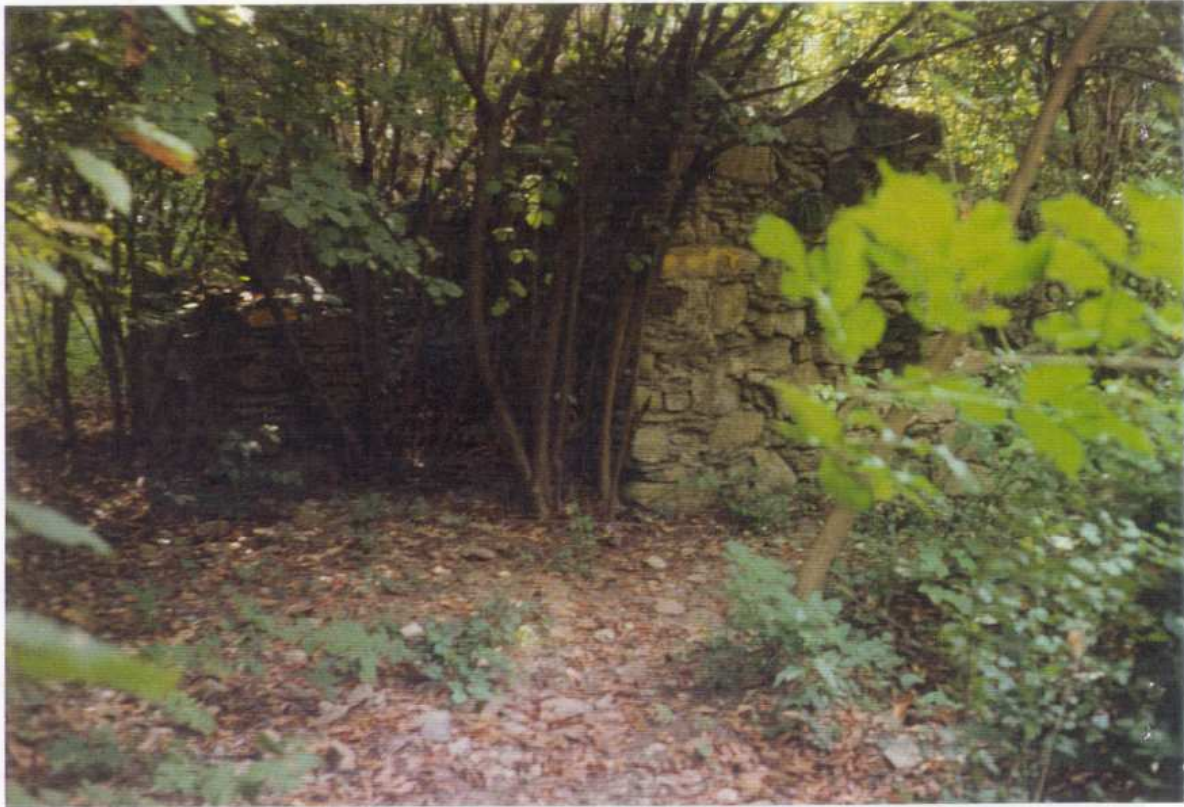
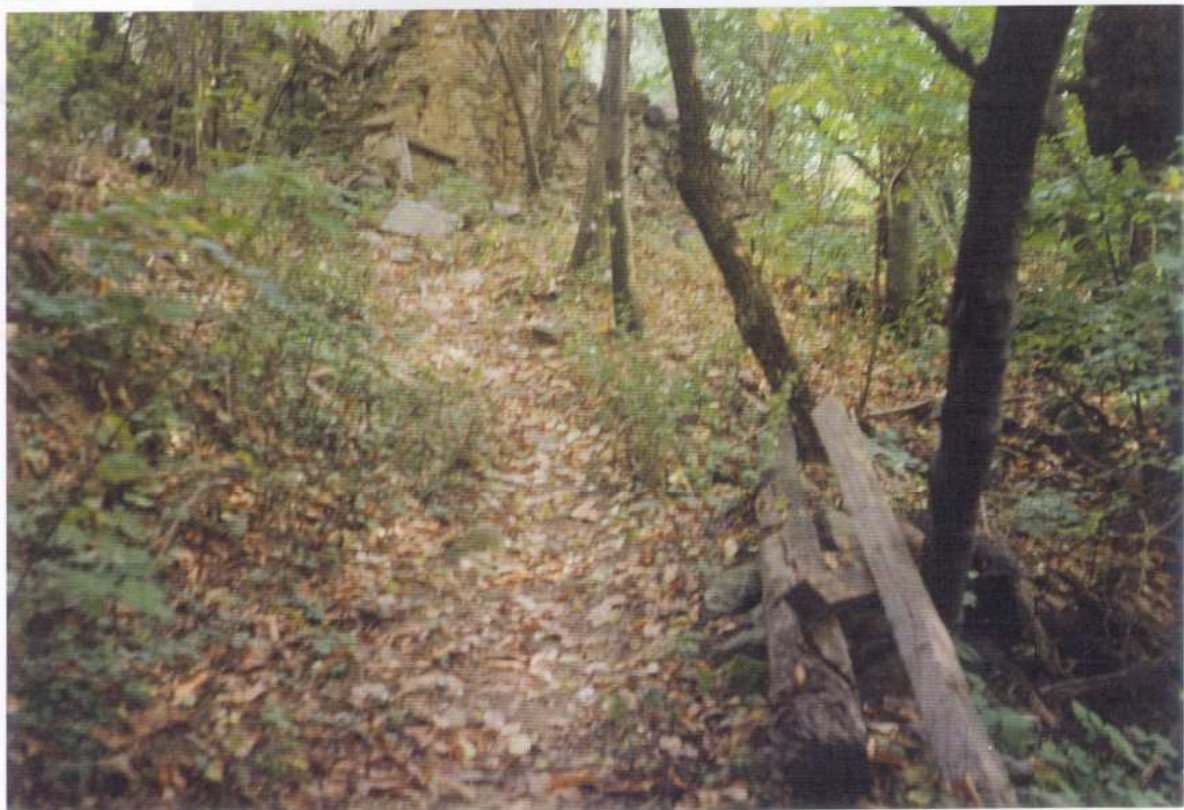
| NOTE Non rintracciata. E' di proprietà della Regione Piemonte. | | ESTRATTO DI MAPPA | | | |

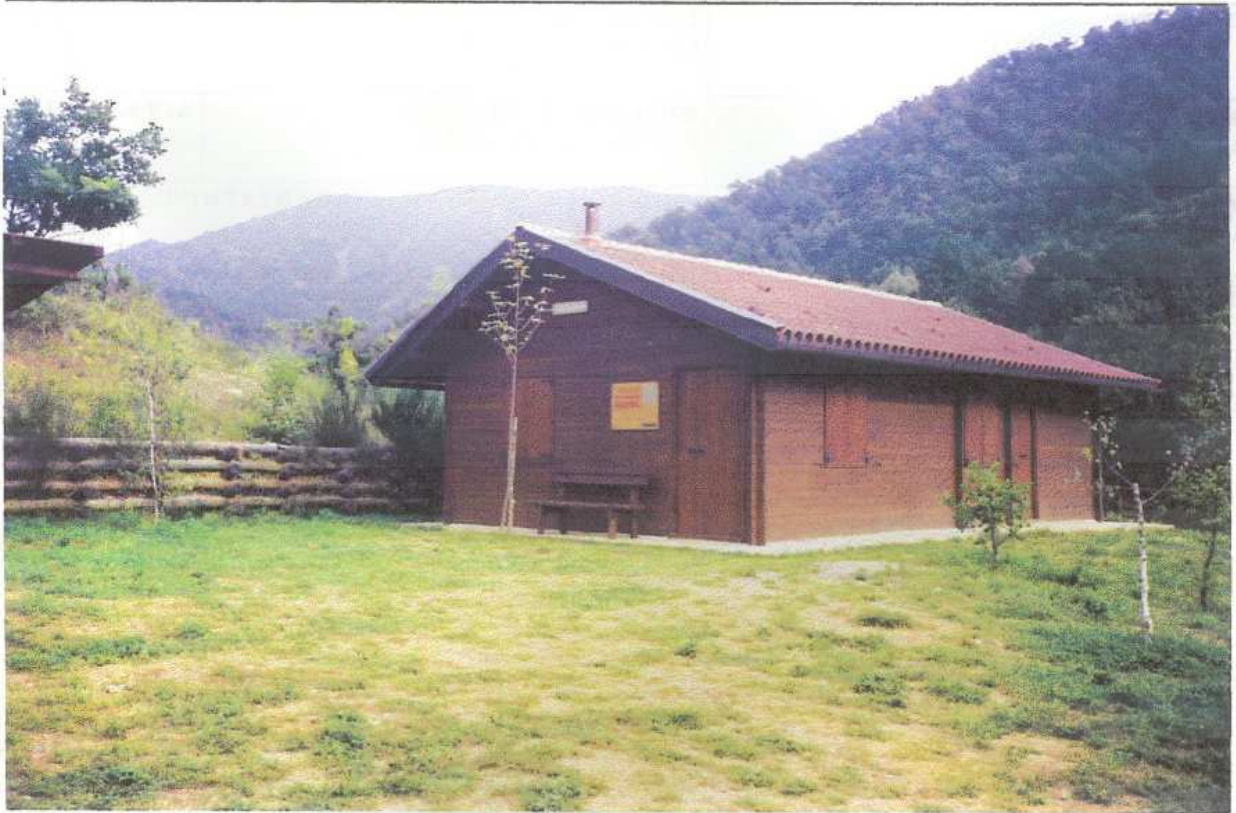
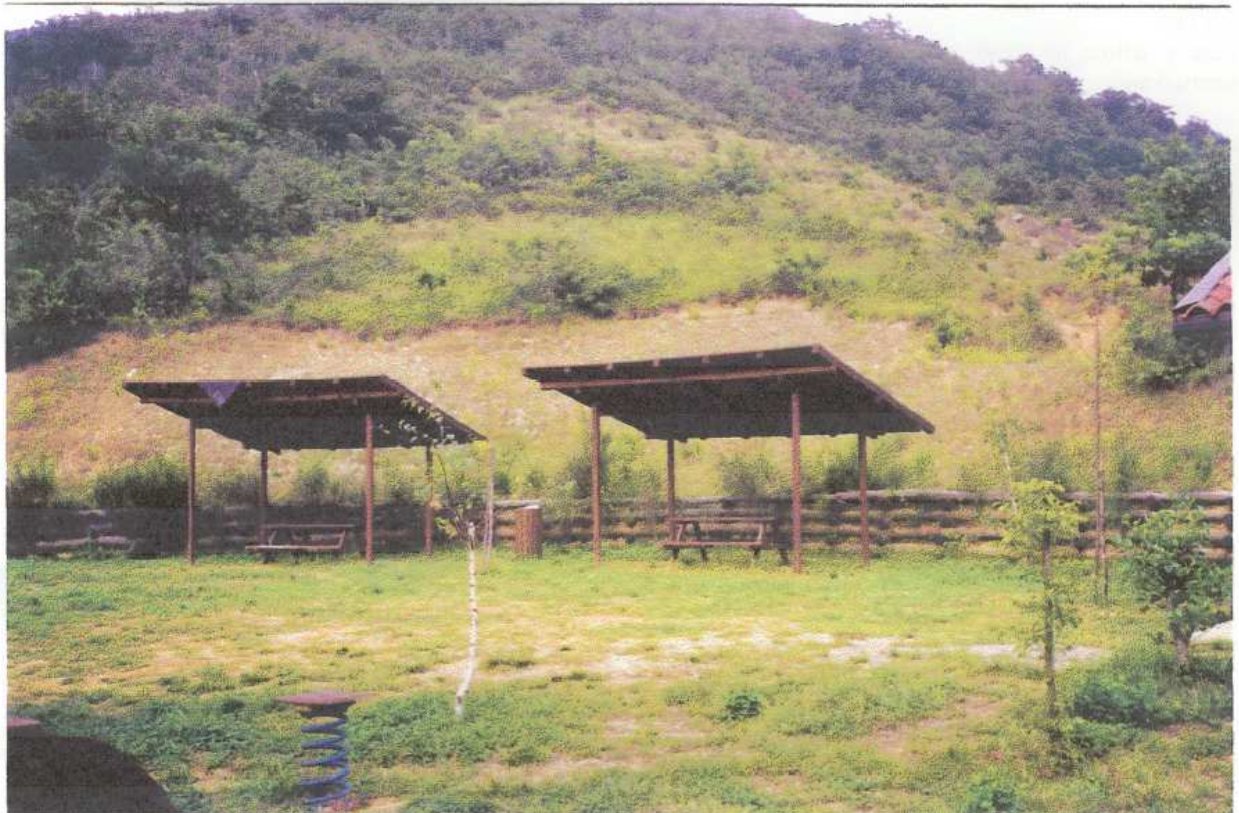
| COMUNE: BOSIO | | LOCALITÀ: BENEDICTA | | SCHEDA N° 95 B |

| NOTE L'abitazione è stata ripristinata da poco tempo ed è in buone condizioni; la copertura è in coppi di cemento. La stalla è ancora utilizzata (ci sono due mucche). Il deposito è stato ampliato ed arriva ad unire i due corpi di fabbrica principali. Intorno ci sono prati stupendi e qualche baracca. E' di proprietà della Regione Piemonte. | | ESTRATTO DI MAPPA | | |

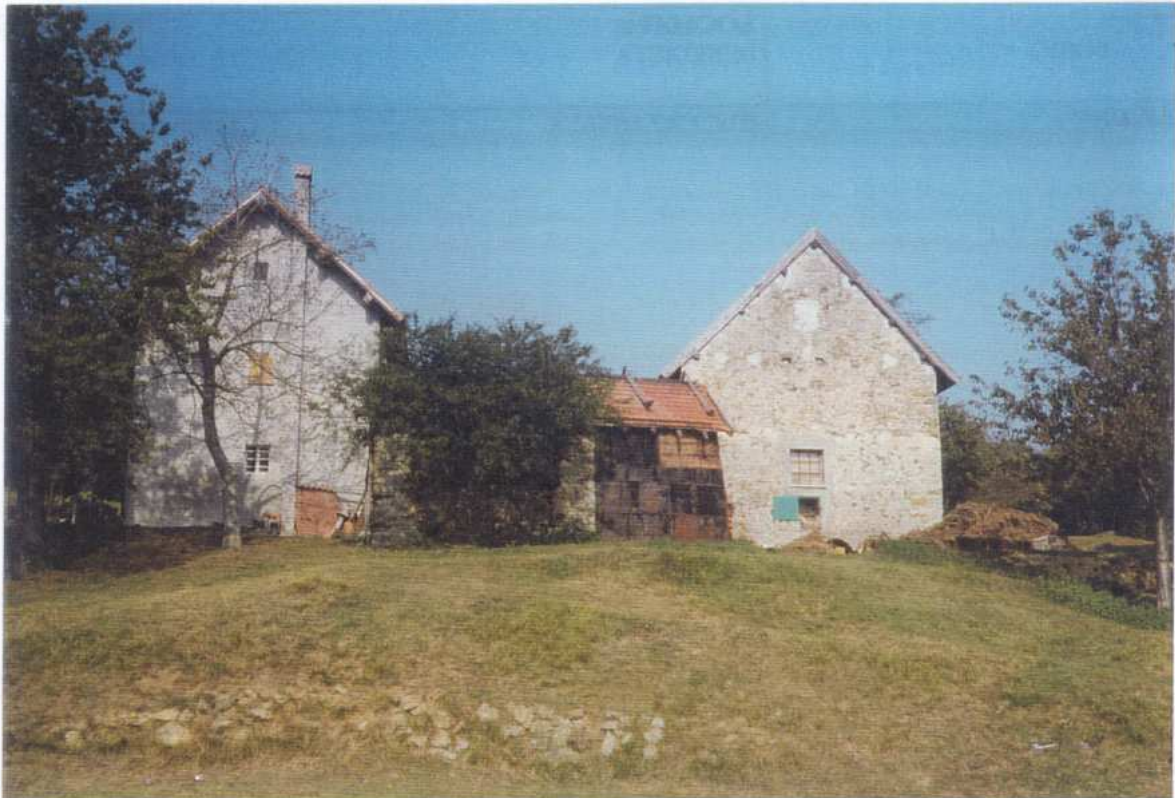
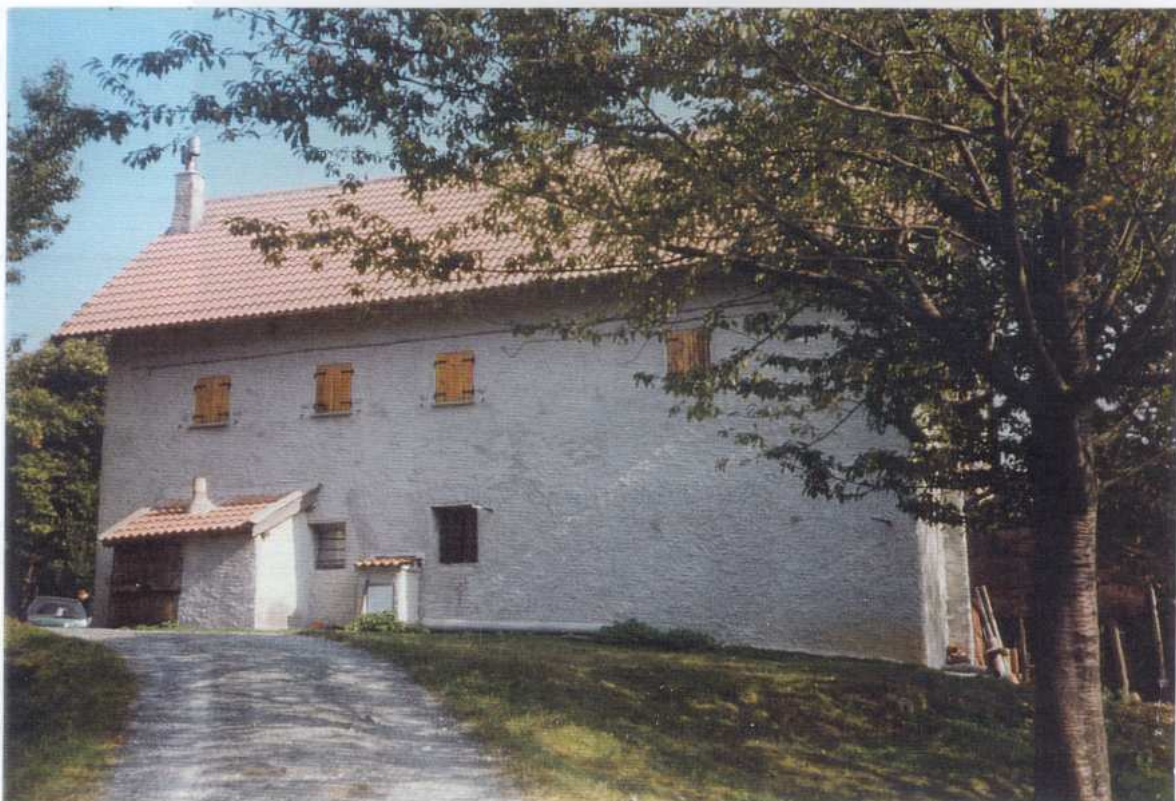
| COMUNE: BOSIO | | LOCALITÀ: BENEDICTA | | SCHEDA N° 96 B | |

| NOTE L'abitazione (1) ha il tetto che è, parzialmente, in scandole in legno (corpo alto) ed in parte in tegole marsigliesi. La stalla è coperta da scandole di laterizio. Bello il contesto con castagno secolare e portico con pilastri in pietra ora crollato. E' di proprietà della Regione Piemonte. | | ESTRATTO DI MAPPA | | | |

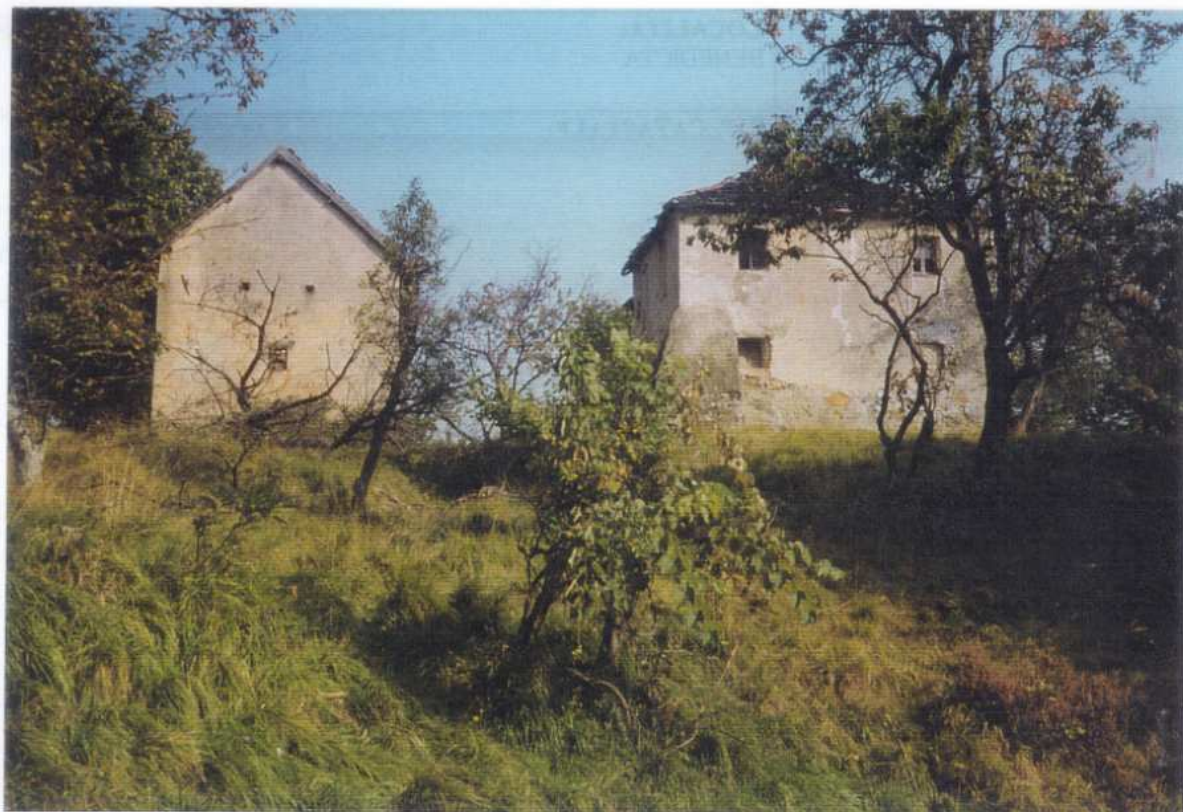
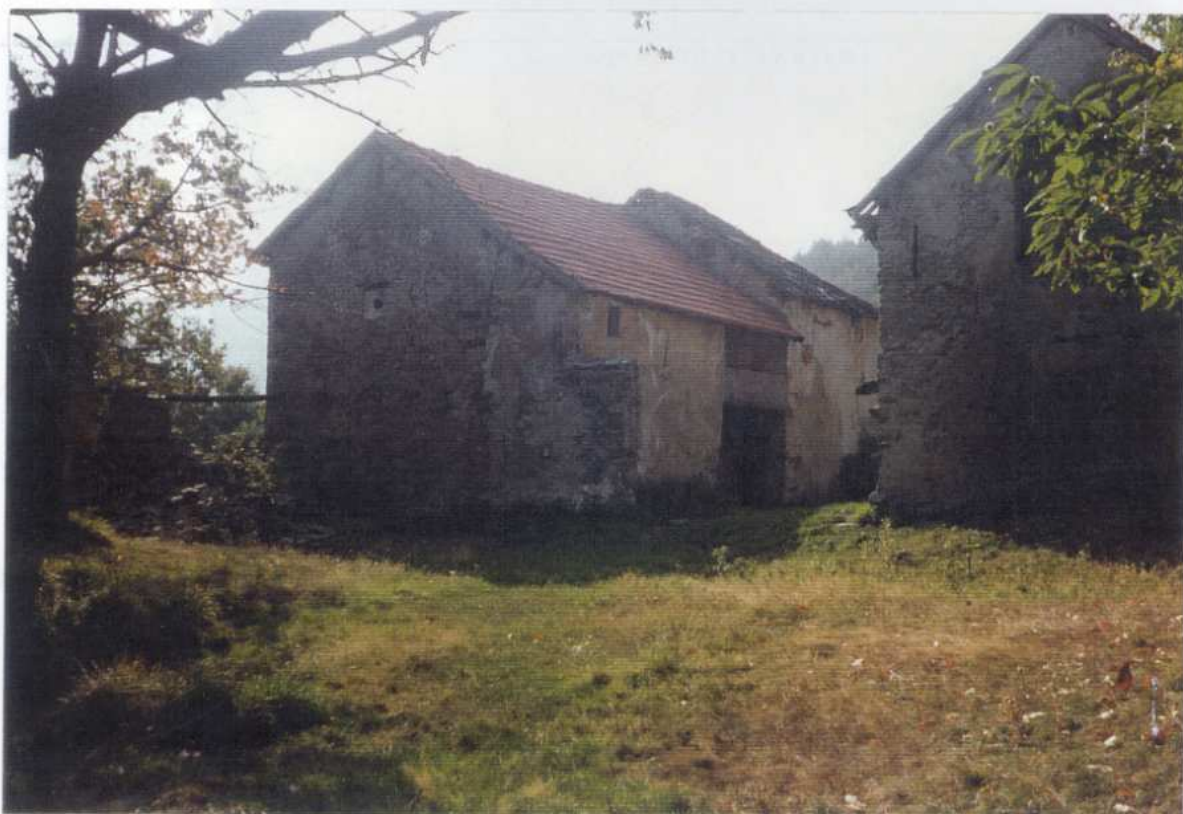
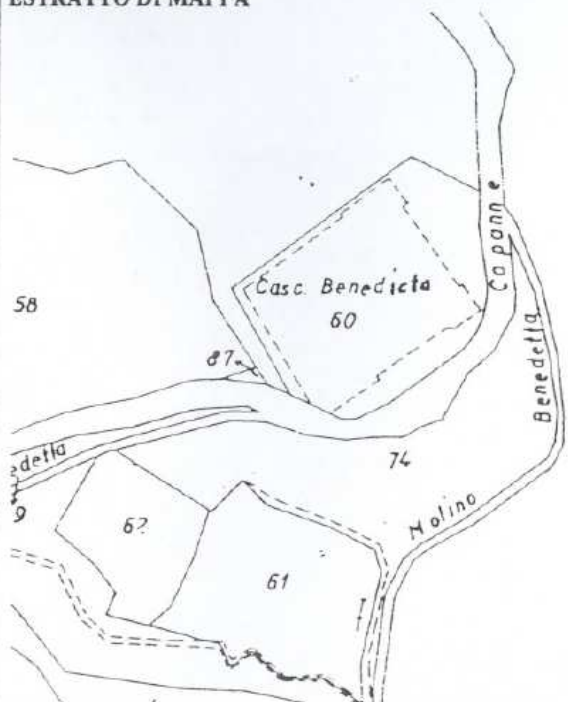
| COMUNE: BOSIO | | LOCALITÀ: BENEDICTA | | SCHEDA N° 97 B | |

| INTONACO ESTERNO ASSENTE | | PORTE DI INGRESSO | | | |
| NOTE Ex monastero benedettino (XII sec.) oggi rudere in quanto incendiato nel 1944. Nelle adiacenze cappella con sacrario a ricordo della battaglia avvenuta durante la 2° guerra mondiale. E' di proprietà della Regione Piemonte. | | ESTRATTO DI MAPPA | | | |

| INSERIMENTO NEL PAESAGGIO BUONO | | INTERVENTI NECESSARI RICOSTRUZIONE | | | |

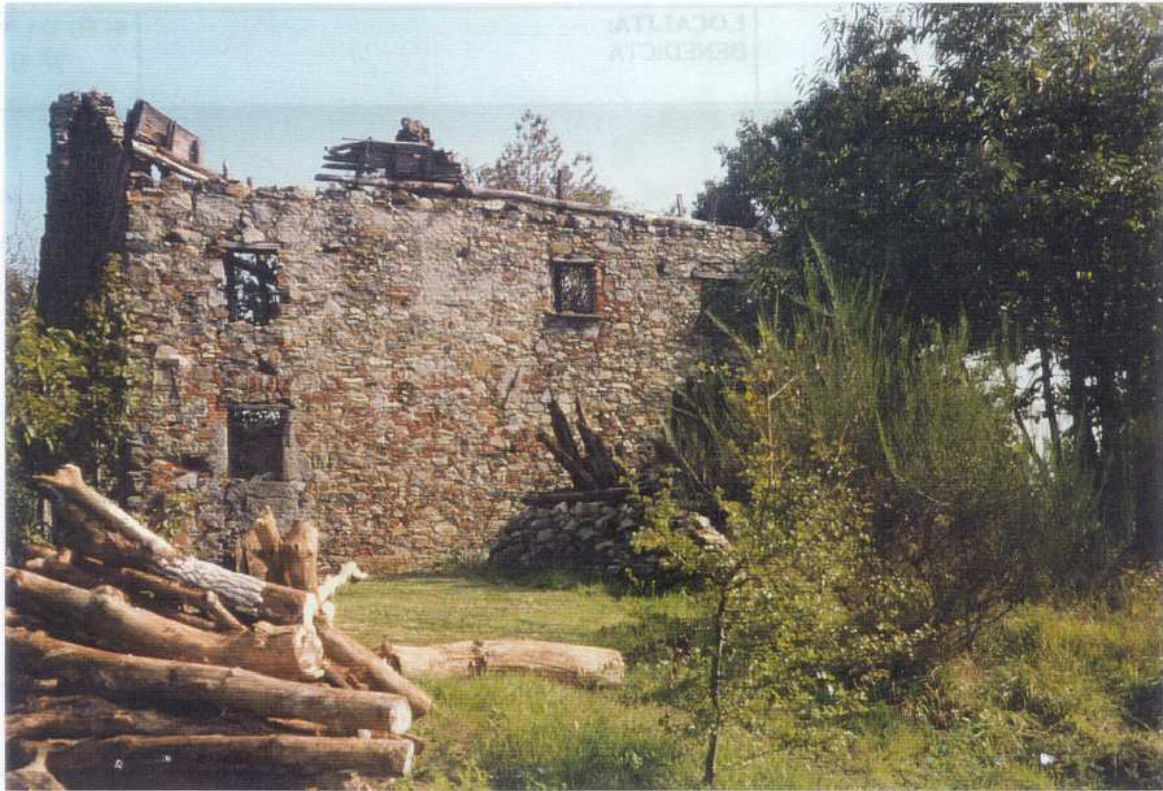
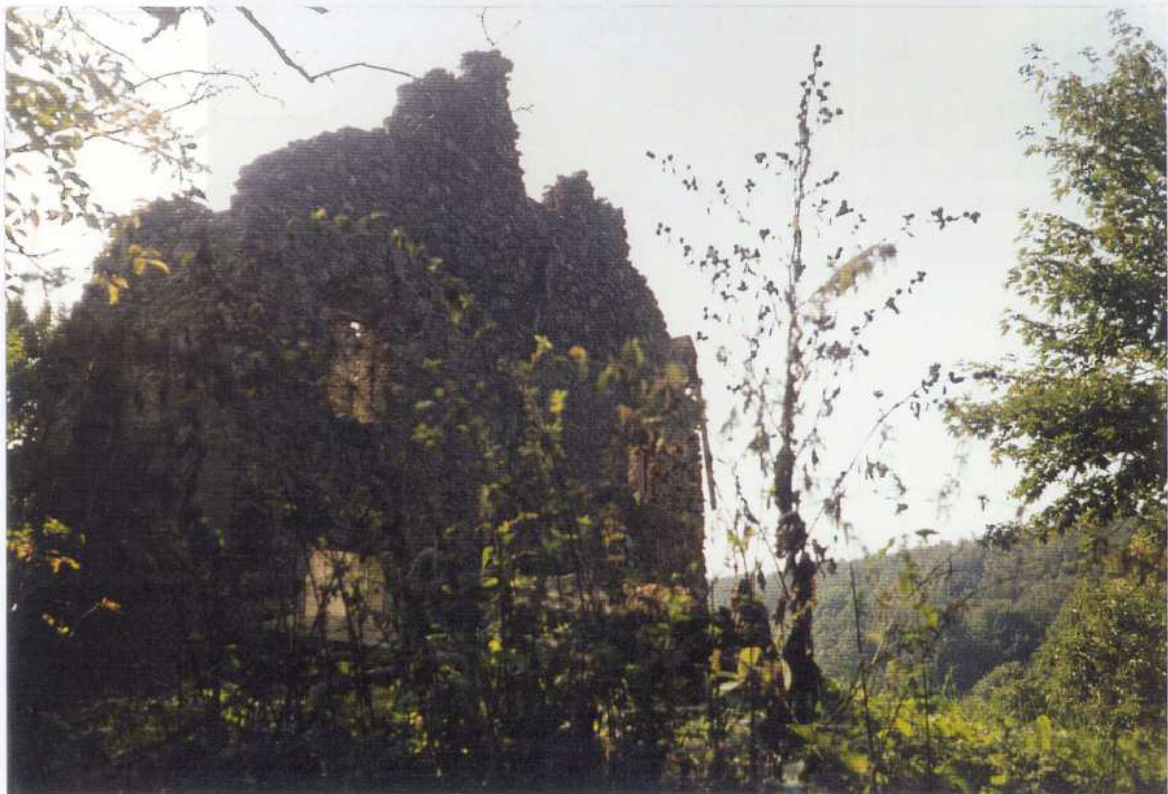
| COMUNE: BOSIO | | LOCALITÀ: PRACABAN | | SCHEDA N° 99 B | |

| <p>NOTE</p> <p>L'uni corpo di fabbrica ha un portico-fienile sul lato corto (senza tamponamento con pilastri in cls.). Il tetto è parzialmente sfondato. La struttura è in precarie condizioni di stabilità.</p> <p>EPOCA DI COSTRUZIONE: ANTE 1900</p> | | <p>ESTRATTO DI MAPPA</p> | | | |

| INSERIMENTO NEL PAESAGGIO | | INTERVENTI NECESSARI RICOSTRUZIONE | | | |

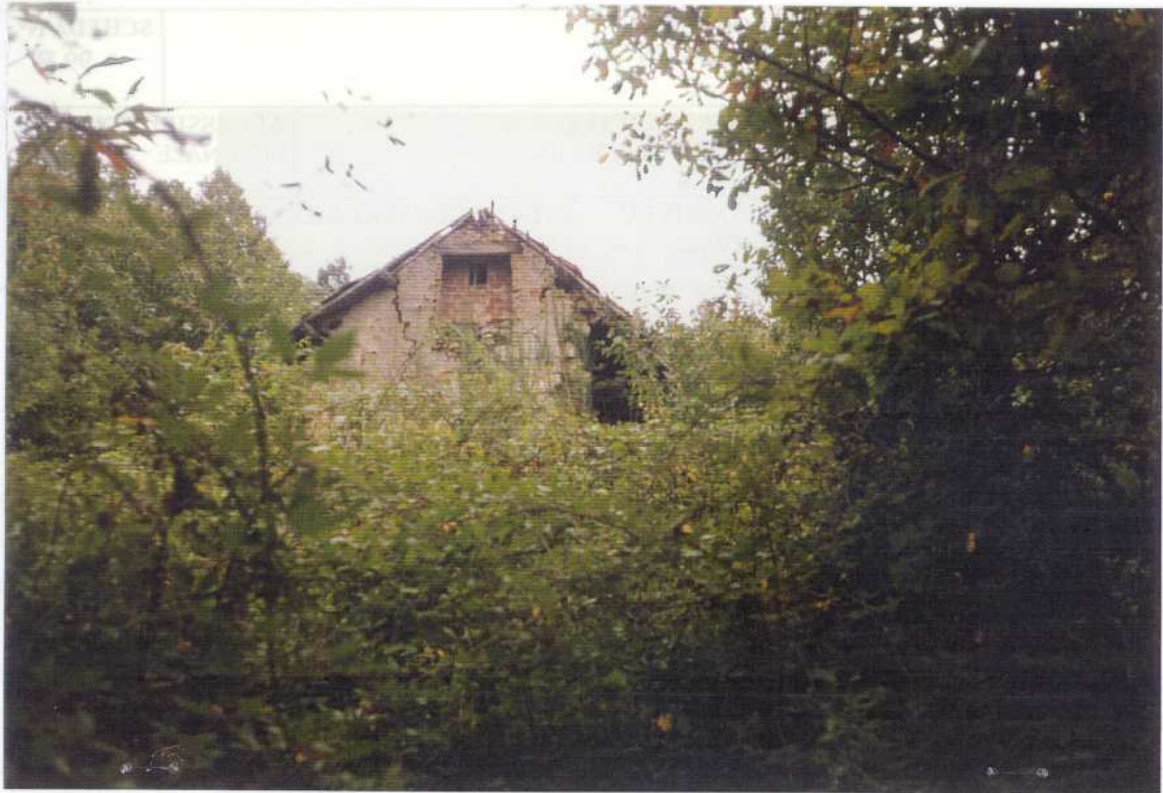
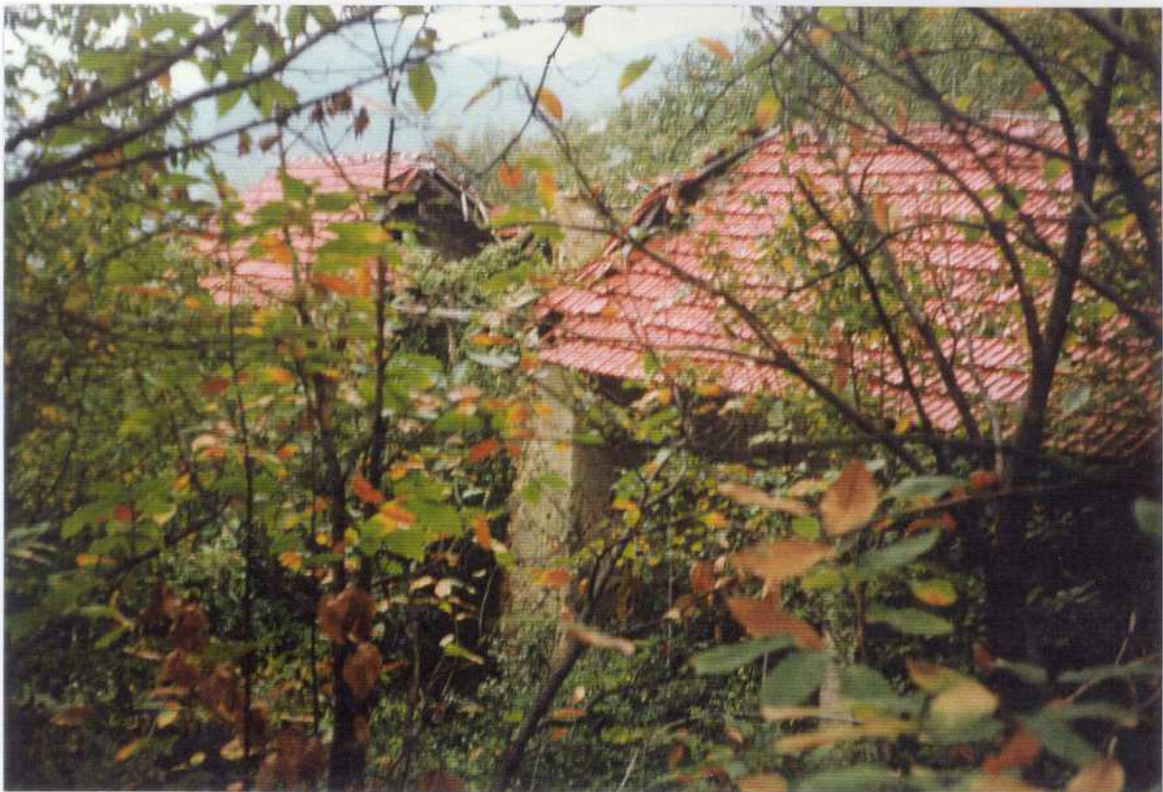
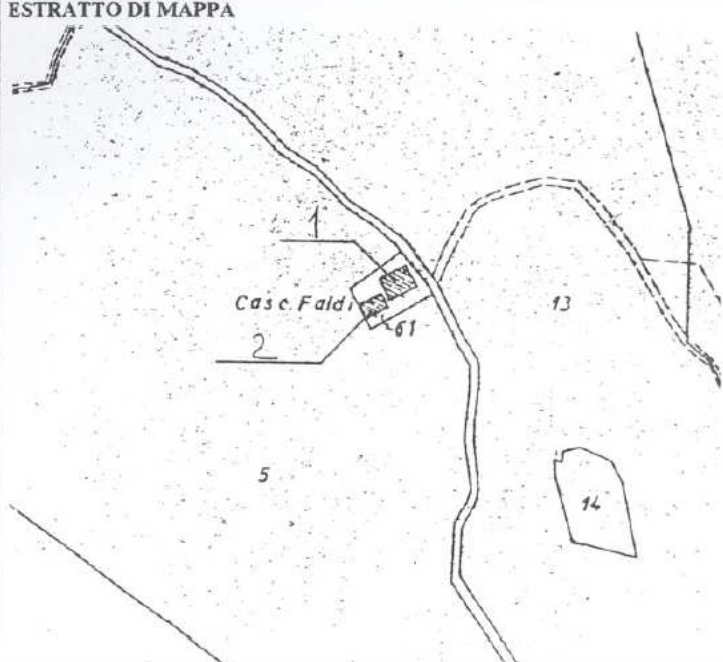
| COMUNE: BOSIO | | LOCALITÀ: PRACABAN | | SCHEDA N° 100 B | |

| NOTE Si trova in uno slargo con una densità di alberi meno folta del bosco vero e proprio. E' un rudere: due corpi di fabbrica ormai quasi a terra con travi inchiodate. Da molti anni è fatiscente. | | ESTRATTO DI MAPPA | | | |

| INSERIMENTO NEL PAESAGGIO BUONO | | INTERVENTI NECESSARI RICOSTRUZIONE | | | |

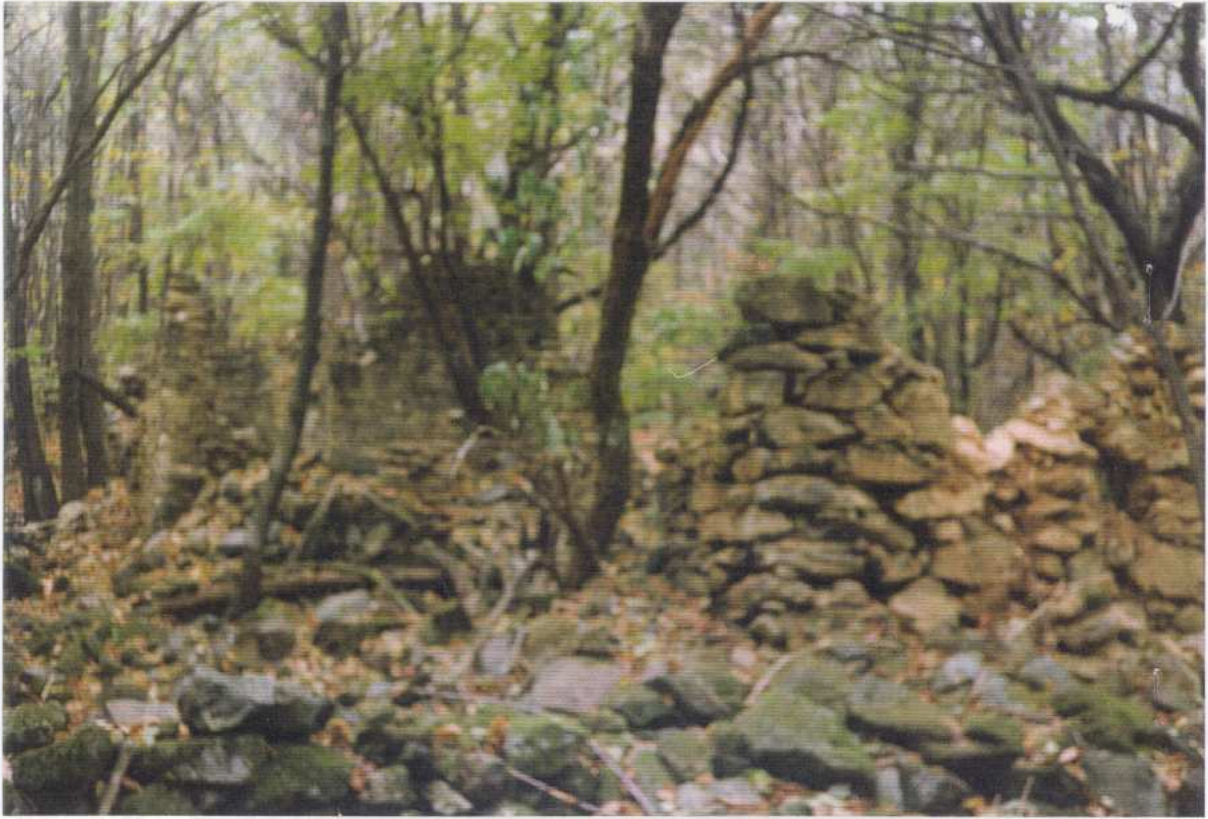
| COMUNE: BOSIO | | LOCALITA': PRACABAN | | SCHEDA N° 101 B | |

| NOTE La cascina, ormai in avanzato stato di degrado, si trova in un bel pianaro di frassini. Il tetto sta crollando. Nelle adiacenze è presente un pollaio. | | ESTRATTO DI MAPPA | | | |

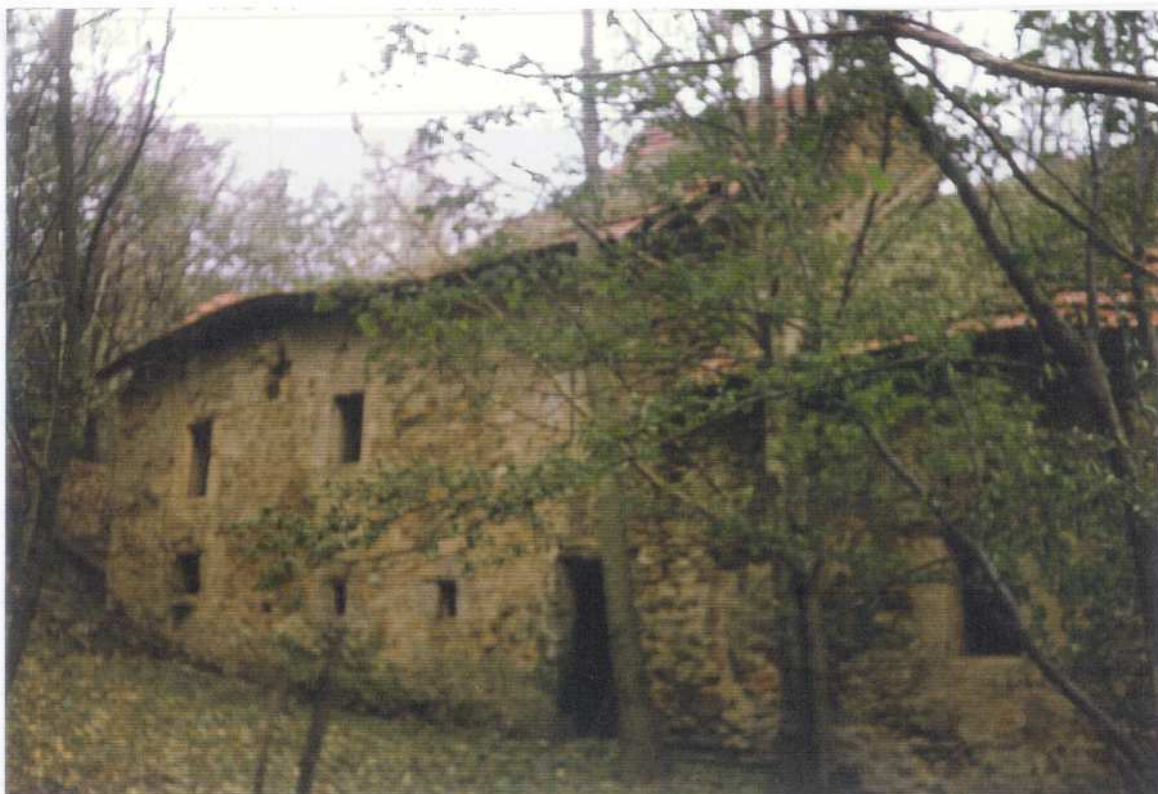
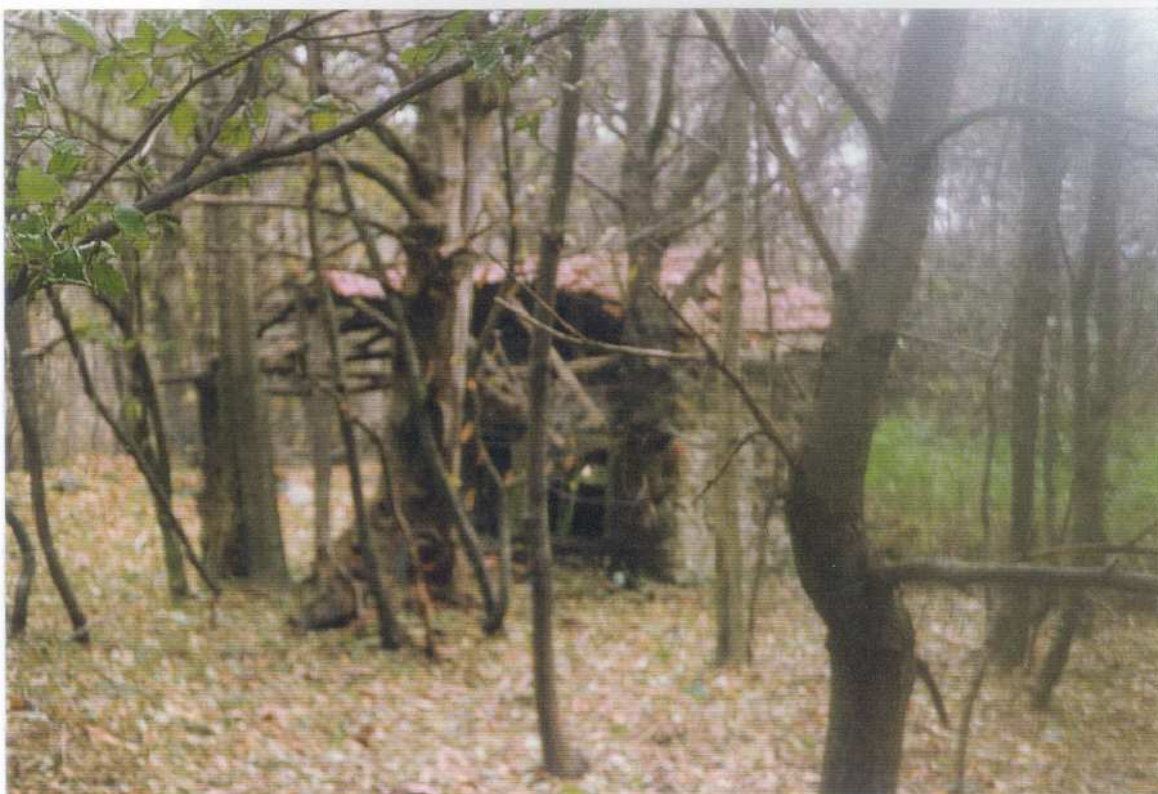
| COMUNE: BOSIO | | LOCALITÀ: LOC. PIANTAMBURO | | SCHEDA N° 102 B | |

| NOTE La cascina si compone di due fabbricati: la casa (in Comune di Bosio) ed il fienile (in Comune di Tagliolo). In piedi ci sono soltanto pochi brandelli di muro. Molto bello il contesto; è un'area verde molto comoda per la sosta, il parcheggio o altro. | | ESTRATTO DI MAPPA | | | |

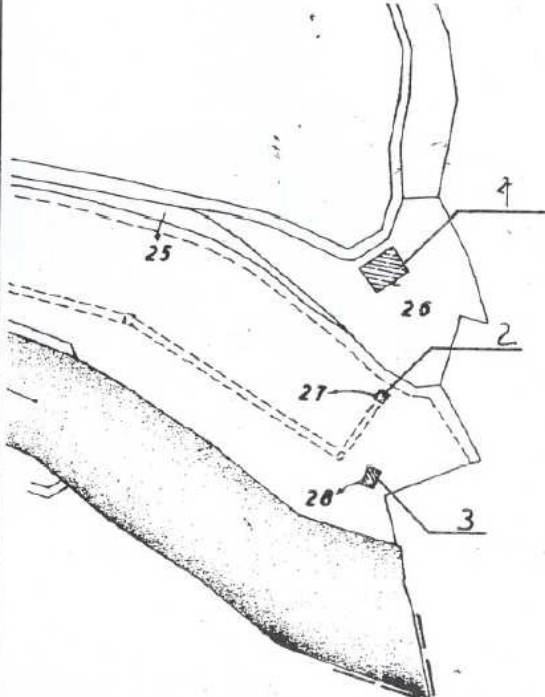
| INSERIMENTO NEL PAESAGGIO IN CONTRASTO PARZIALE PER ELEM. STRUTTURALI | | INTERVENTI NECESSARI MANUTENZIONE ORDINARIA E STRAORDINARIA | | | |
| NOTE Il corpo di fabbrica principale ha un tetto a quattro falde con due semitimpani sui lati corti. Forno esterno e due baracche. La casa è coperta in lastre di fibrocemento che non si integrano con il paesaggio rurale circostante. E' di proprietà dell'Acquedotto De Ferrari Galliera. | | ESTRATTO DI MAPPA | | | |

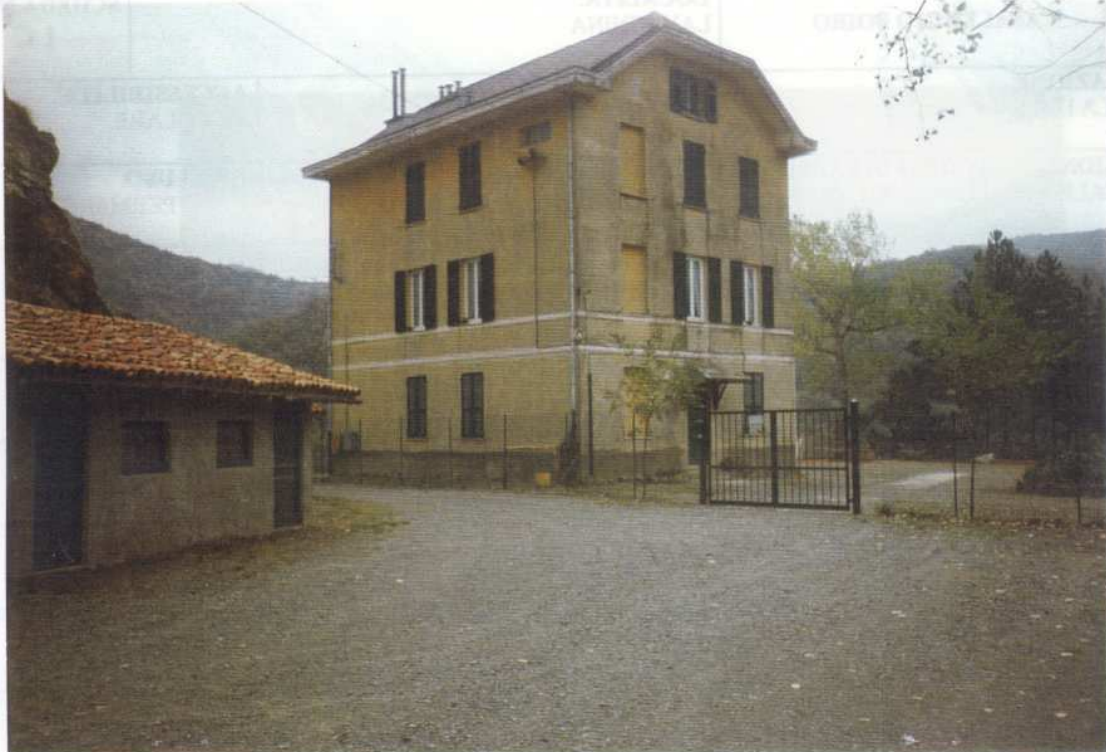
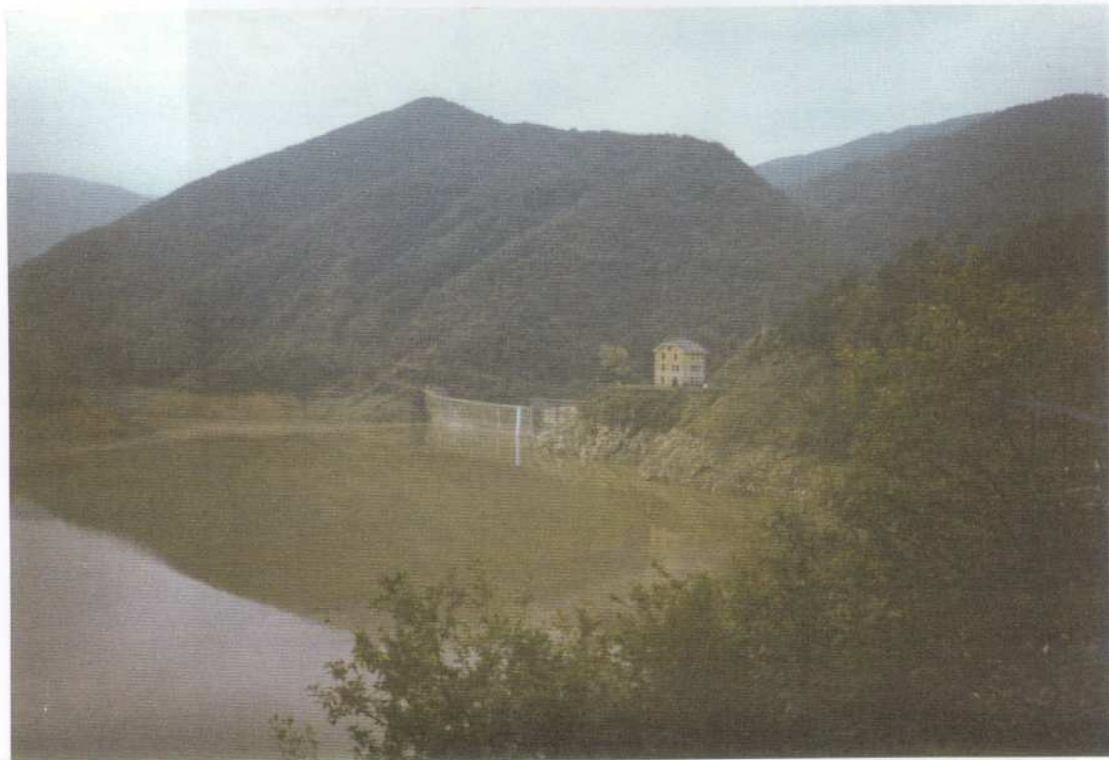
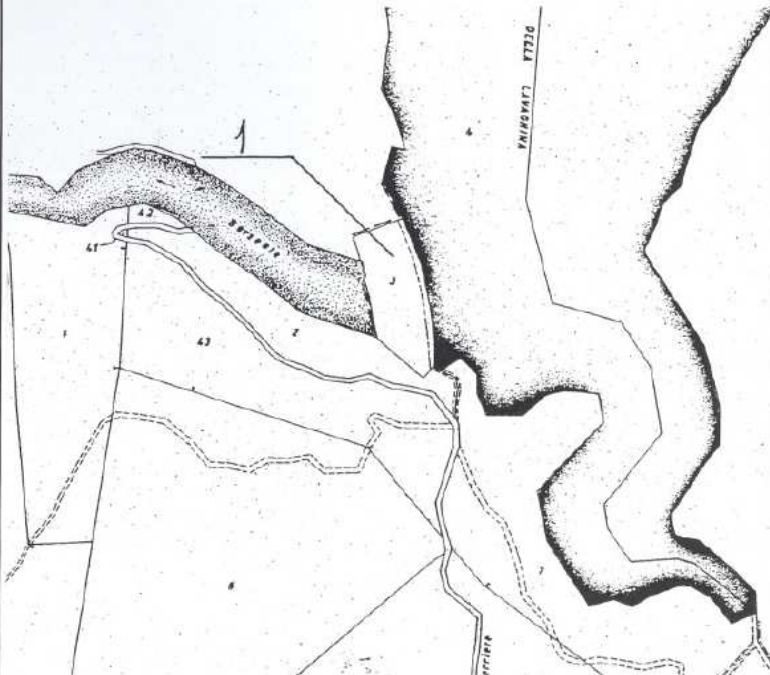
| COMUNE: CASALEGGIO BOIRO | | LOCALITÀ: LAGO LA VAGNINA | | SCHEDA N° 1 C (bis) | |

| NOTE Questo manufatto è stato costruito nei primi anni del secolo al fine di fornire energia elettrica alla città di Genova. Attualmente l'elettrodotto non è utilizzato. | | ESTRATTO DI MAPPA | | | |

| INSERIMENTO NEL PAESAGGIO | | | INTERVENTI NECESSARI MANUTENZIONE | | |

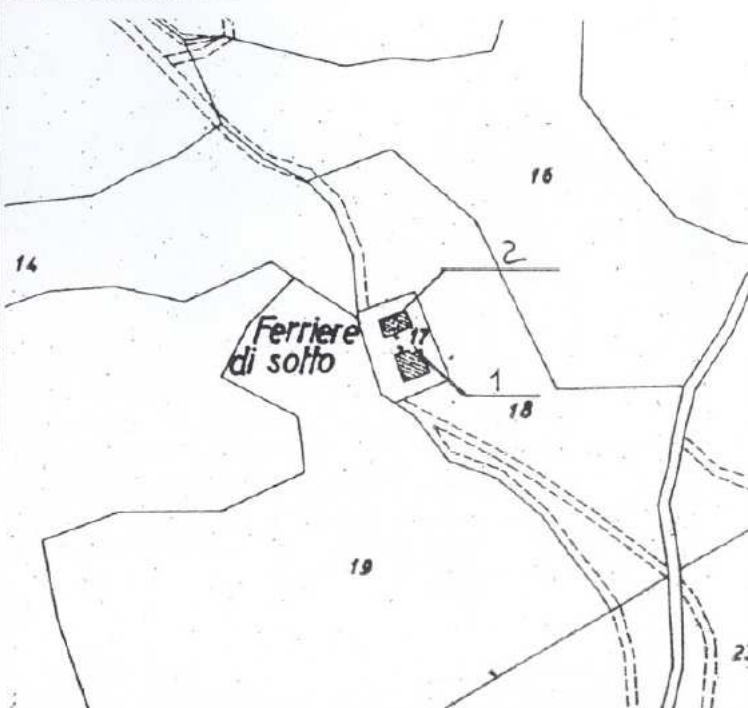
| NOTE La cascina è in uno stato di degrado avanzato mentre la stalla è già un rudere. | | | ESTRATTO DI MAPPA | | |

| INSERIMENTO NEL PAESAGGIO BUONO | | | INTERVENTI NECESSARI RICOSTRUZIONE | | |
