PARCO NATURALE DELLE CAPANNE DI MARCAROLO

PIANO D'AREA

PATRIMONIO EDILIZIO ESISTENTE

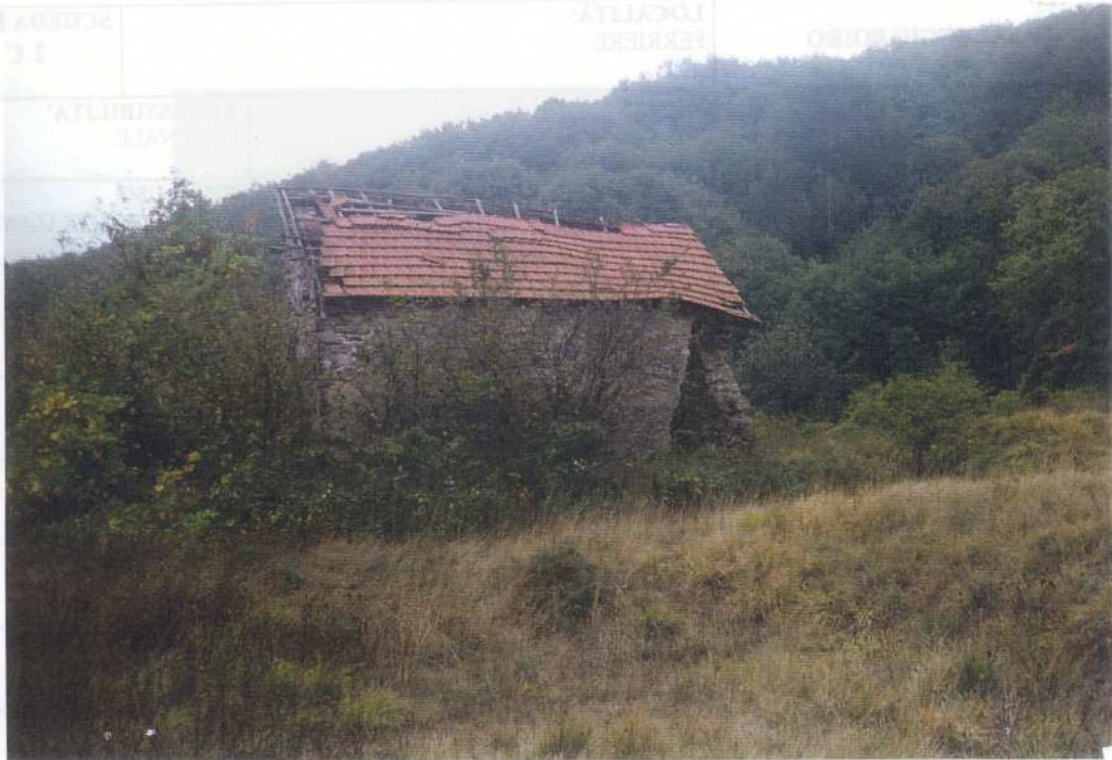
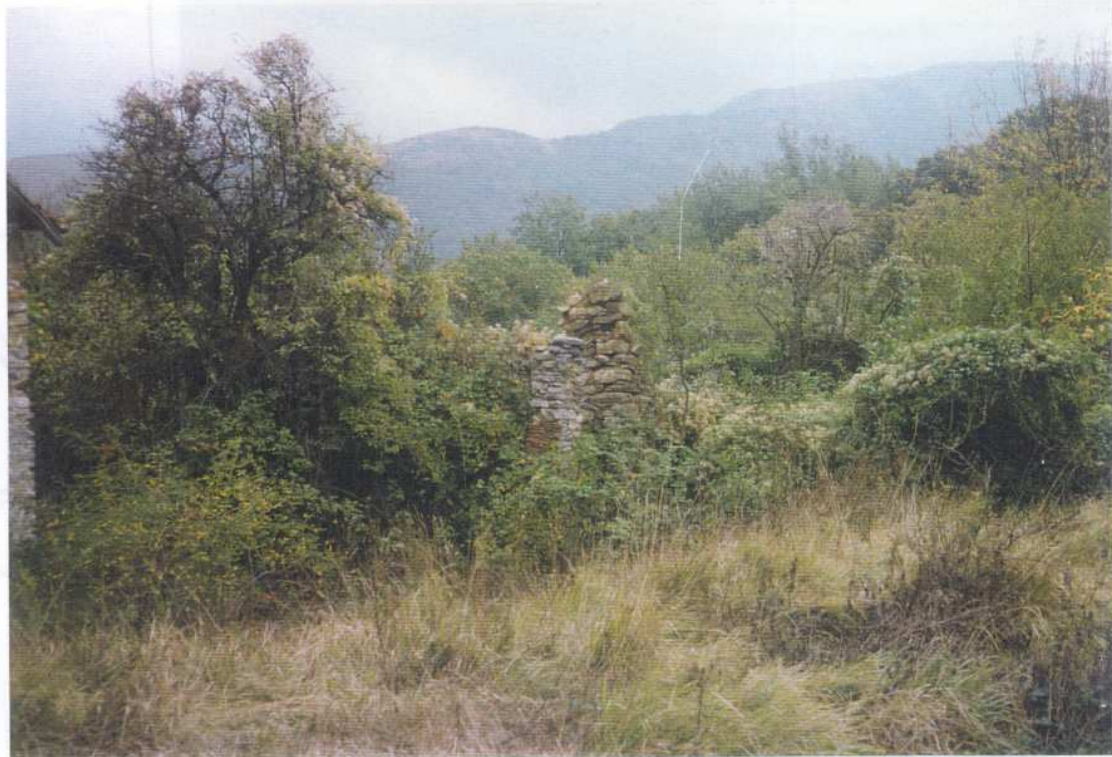
| COMUNE: CASALEGGIO BOIRO | | LOCALITA': FERRIERE | | SCHEDA N° 3 C | |

| NOTE Casa in discrete condizioni; scala esterna e tetto a tre falde in tegole marsigliesi. Sul lato corto il tetto è stato prolungato su un corpo aperto con struttura (travi, solaio, pilastri) in legno. E' di proprietà della Regione Piemonte. | | | ESTRATTO DI MAPPA | | |

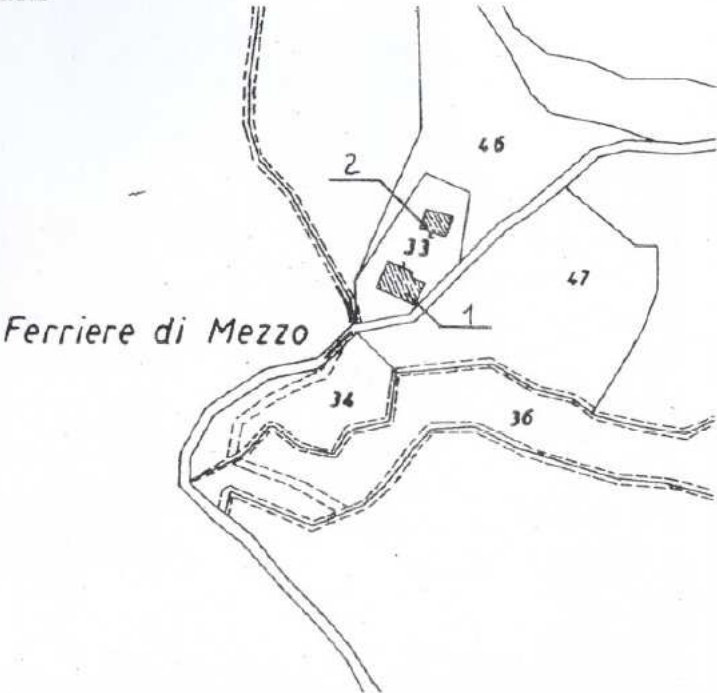
| NOTE Due corpi di fabbrica in fase di ristrutturazione. L'abitazione è due piani con il tetto rifatto da poco. Il fienile con deposito è stato ampliato in altezza (mattoni) e sul lato verso monte (muratura in blocchetti). | | ESTRATTO DI MAPPA | | |

| INSERIMENTO NEL PAESAGGIO BUONO | | INTERVENTI NECESSARI MANUTENZIONE ORDINARIA E STRAORDINARIA | | |

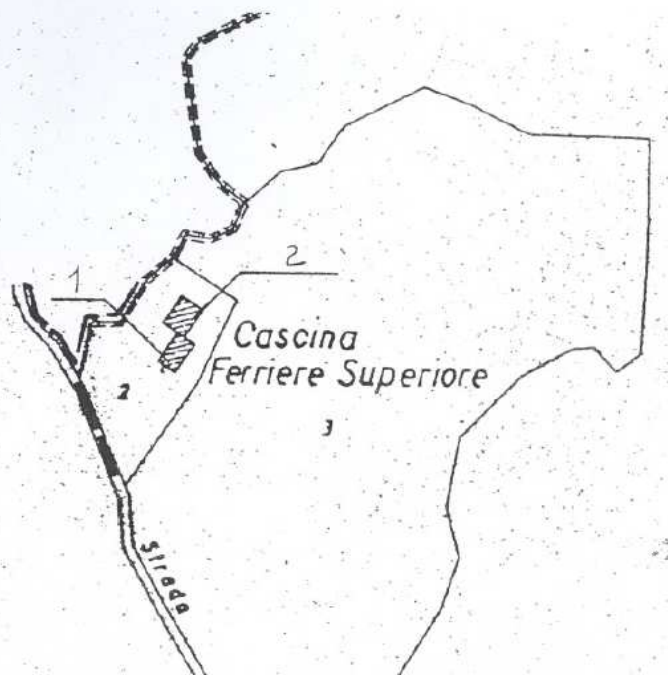
| NOTE <p>E' un rudere in avanzato stato di degrado con i due corpi attaccati sul lato più corto. Aveva la scala esterna ora in parziale decadimento. Il corpo scala è coperto dal prolungamento del tetto aperto sui lati e con i pilastri in pietra a vista secondo una tipologia ricorrente in queste costruzioni rurali. Il tetto, o meglio ciò che ne resta, è in tegole marsigliesi. E' di proprietà della Regione Piemonte.</p> | | ESTRATTO DI MAPPA | | | |

| INSERIMENTO NEL PAESAGGIO BUONO | | | INTERVENTI NECESSARI RICOSTRUZIONE | | |

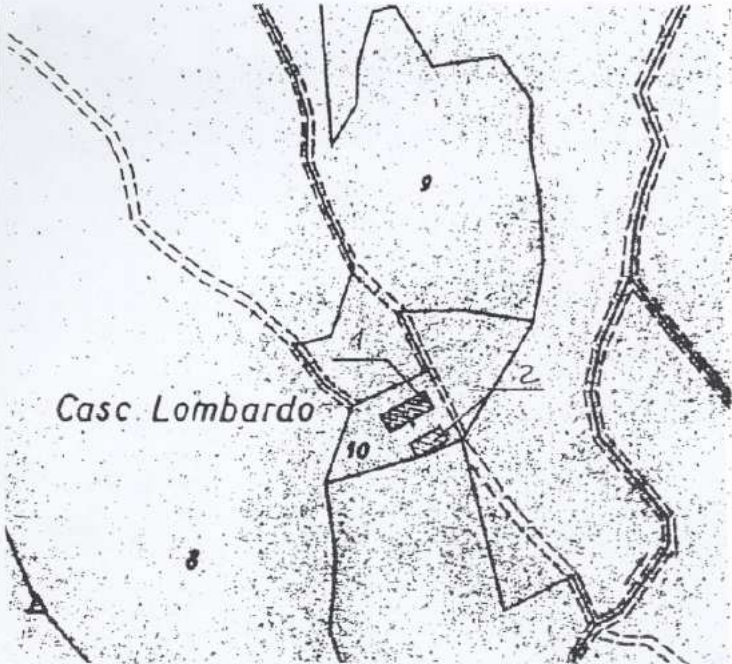
| NOTE E' stata da poco ristrutturata; tetto a due falde in tegole marsigliesi. Verso strada la stalla con sopra il fienile, mentre la casa si affaccia sul campo. Il secondo corpo di fabbrica è un rudere. | | ESTRATTO DI MAPPA | | |

| INSERIMENTO NEL PAESAGGIO BUONO | | INTERVENTI NECESSARI MANUTENZIONE ORDINARIA E STRAORDINARIA | | |

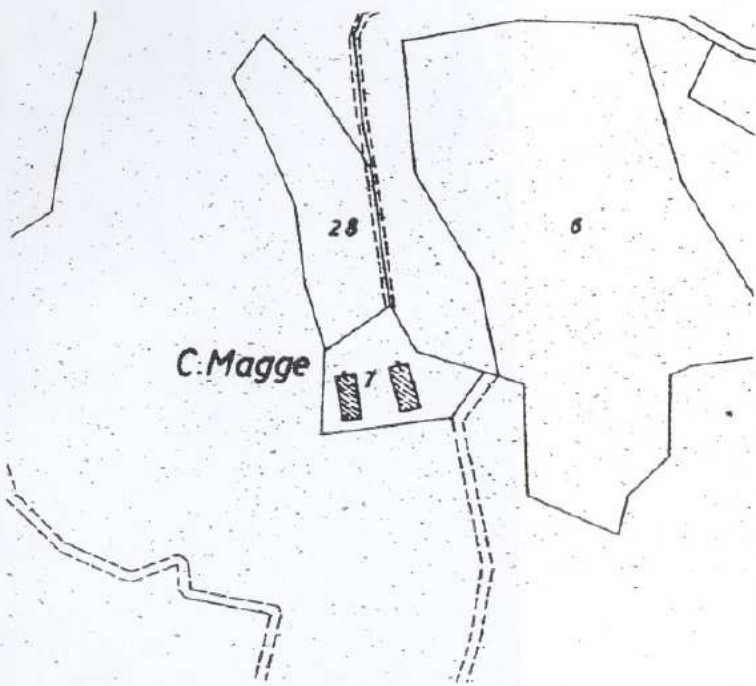
| NOTE Due corpi di fabbrica in stato di avanzato degrado. | | ESTRATTO DI MAPPA | | | |

| INSERIMENTO NEL PAESAGGIO BUONO | | INTERVENTI NECESSARI RICOSTRUZIONE | | | |

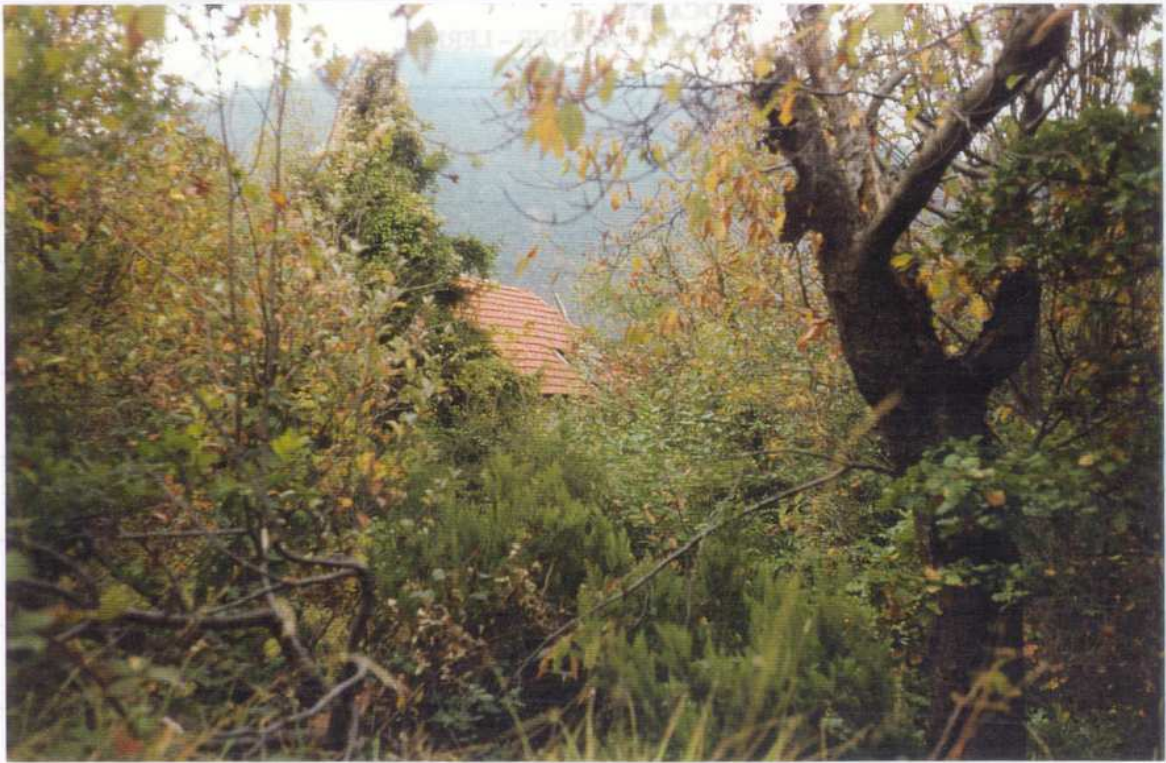
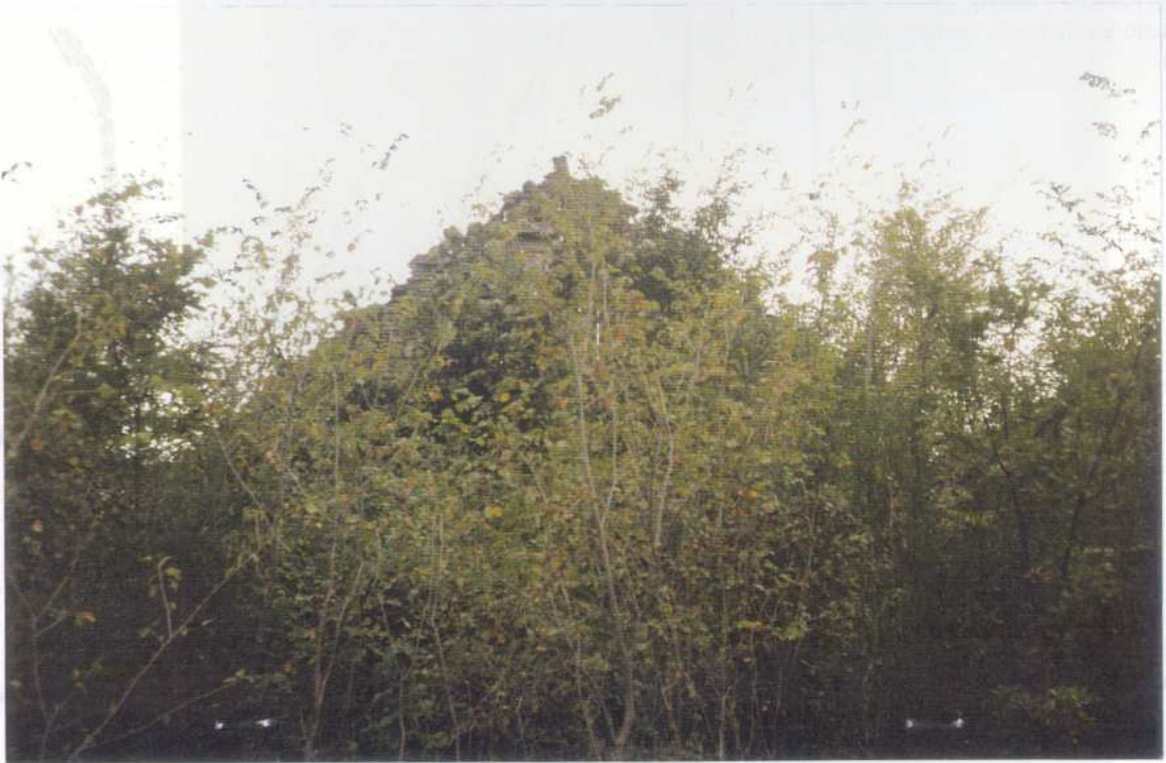
| NOTE Il corpo più piccolo è senza tetto (in piedi solo i pilastri) mentre l'abitazione è quasi un rudere col tetto parzialmente crollato (tegole marsigliesi). | | ESTRATTO DI MAPPA | | |

| INSERIMENTO NEL PAESAGGIO BUONO | | INTERVENTI NECESSARI RICOSTRUZIONE | | |

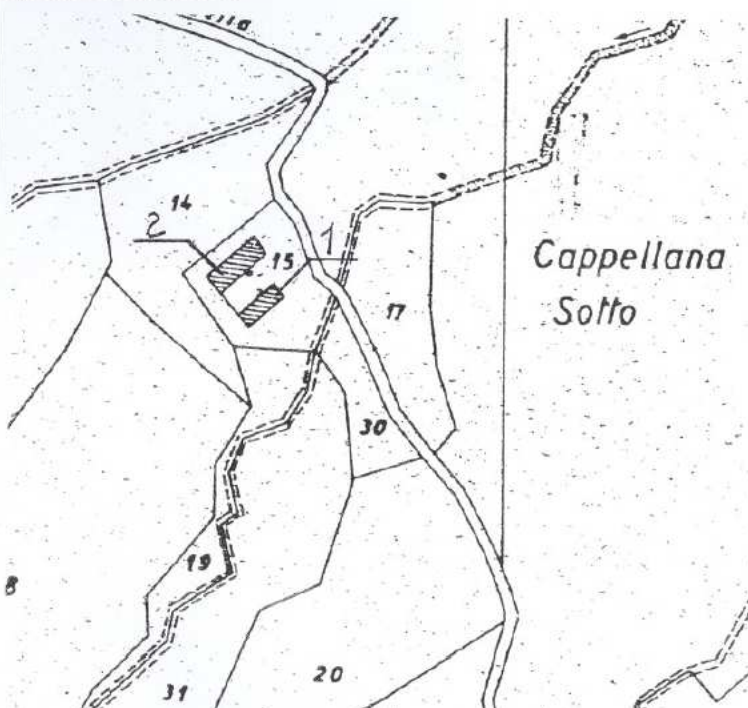
| NOTE La casa è in fase di ristrutturazione (tetto rifatto con tegole in cemento) con scala esterna da ripristinare. La sagoma è in parte a due ed in parte a tre piani. La stalla-fienile è stata ripristinata (anche il tetto) finendo i muri con un mattone che poco lega con le pietre costituenti i muri. | | ESTRATTO DI MAPPA | | |

| INSERIMENTO NEL PAESAGGIO IN CONTRASTO PARZIALE PER ELEM. SOVRASTRUTT. | | INTERVENTI NECESSARI MANUTENZIONE ORDINARIA E STRAORDINARIA | | |

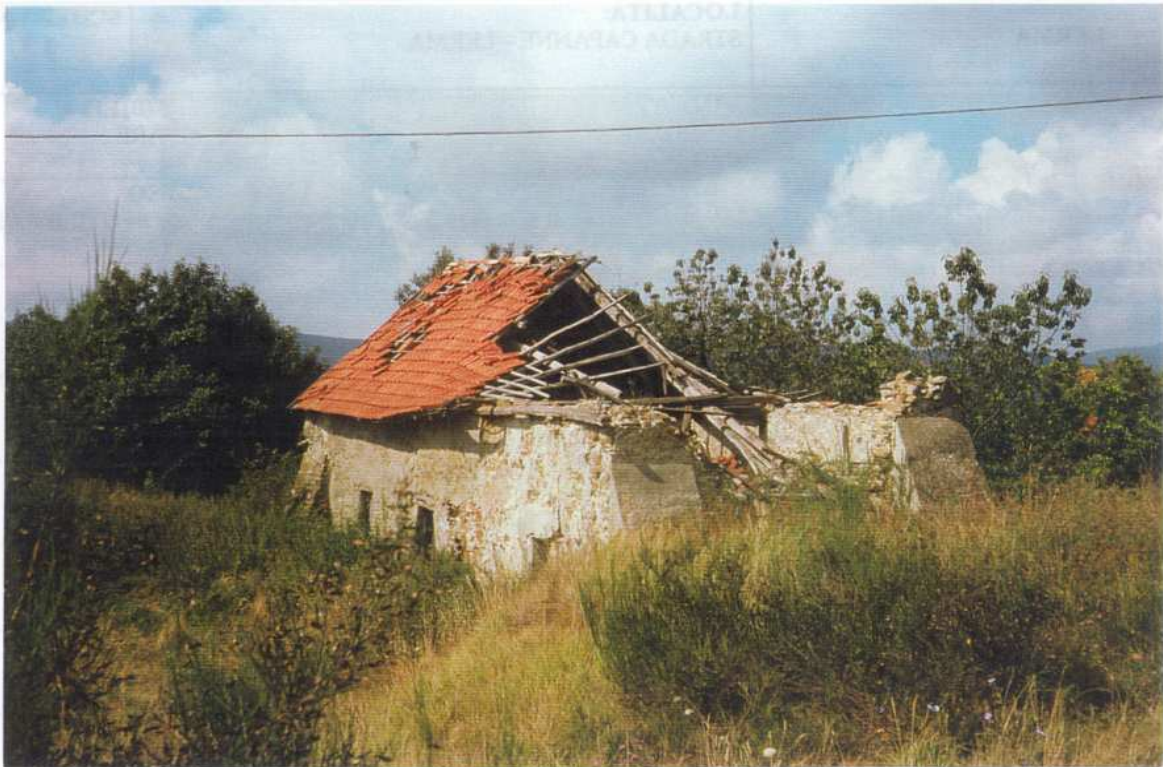
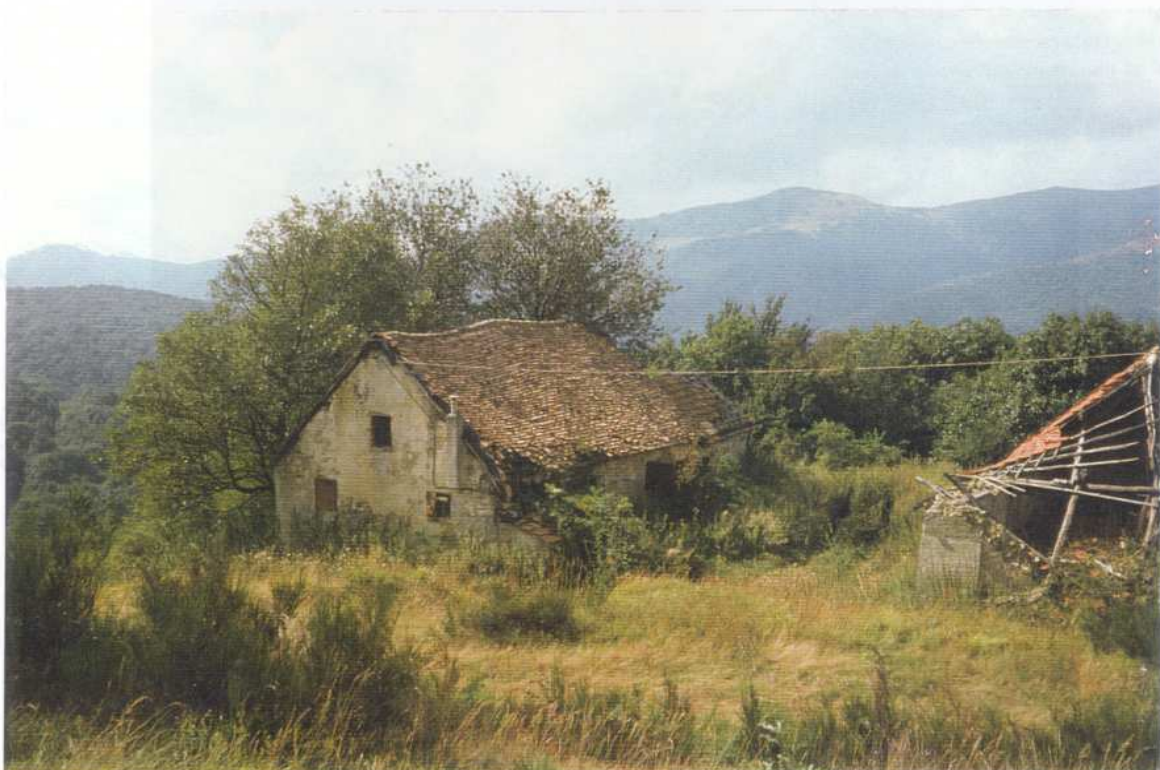
| NOTE La stalla - fienile ha il tetto crollato (in tegole) mentre quello della casa è in un degrado preoccupante (scandole di cotto). Molto vicino ad una strada comunale di facile accesso. E' di proprietà della Regione Piemonte. | | ESTRATTO DI MAPPA | | |

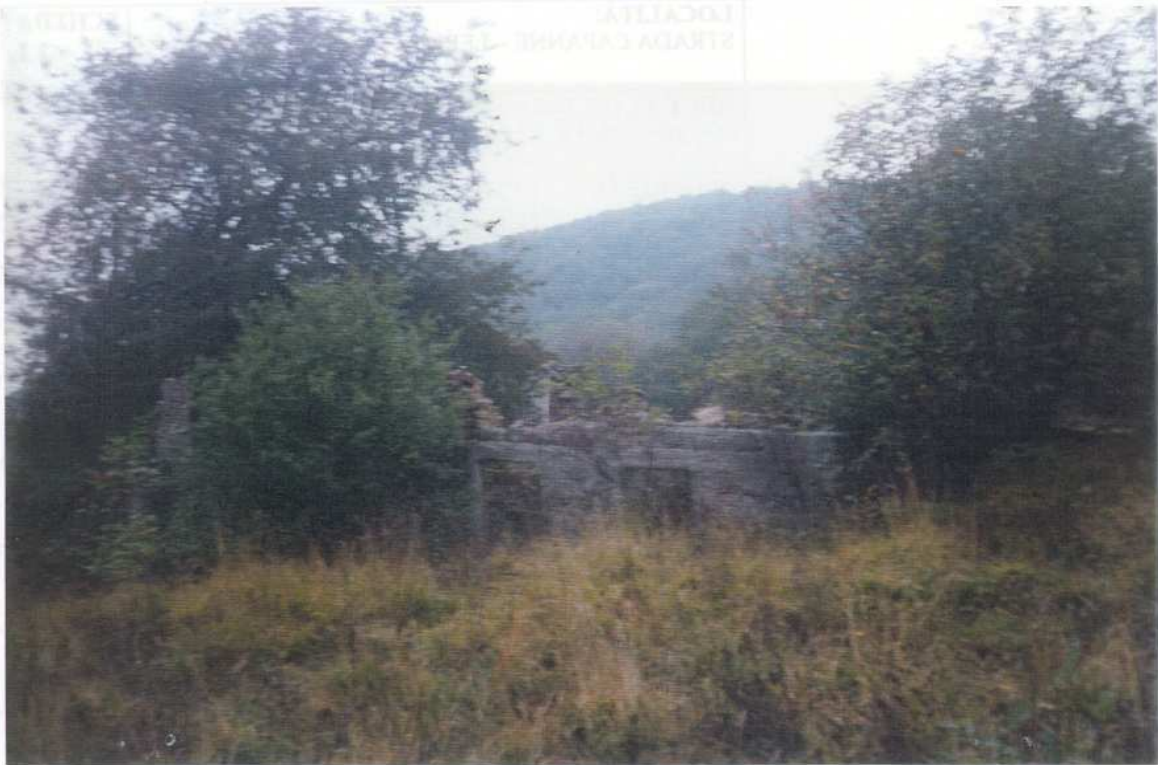
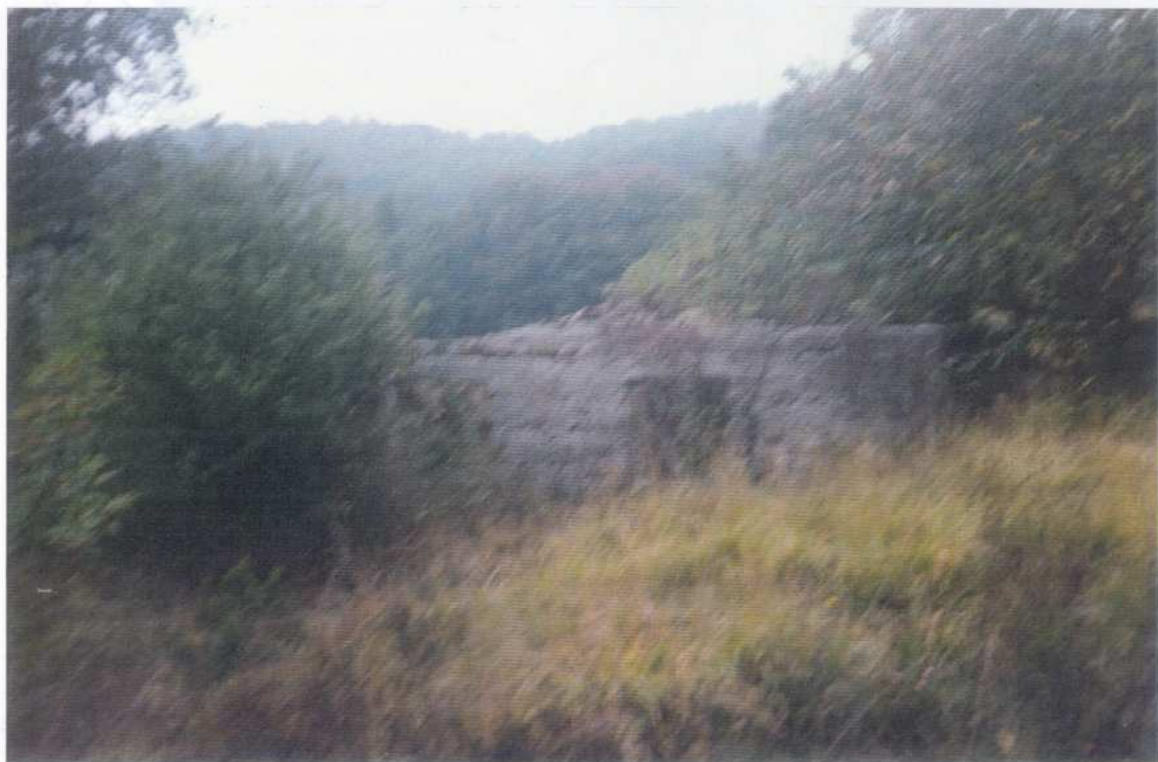
| NOTE Due corpi di fabbrica diroccati; nell'abitazione sono evidenti gli interventi relativamente recenti (pilastri in cls e travi in c.s., pignatte). E' interessante lo spazio intorno all'immobile: area verde in prossimità della strada principale, possibile anche un parcheggio. E' di proprietà della Regione Piemonte. | | ESTRATTO DI MAPPA | | |

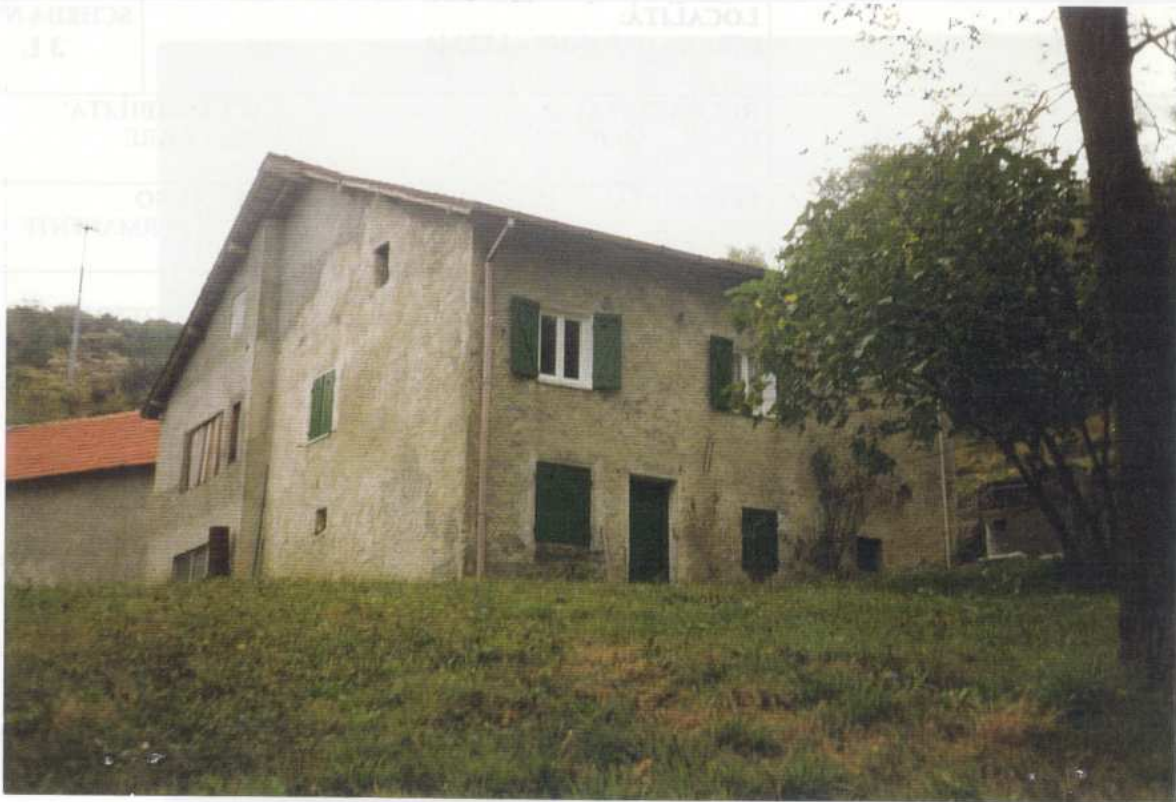
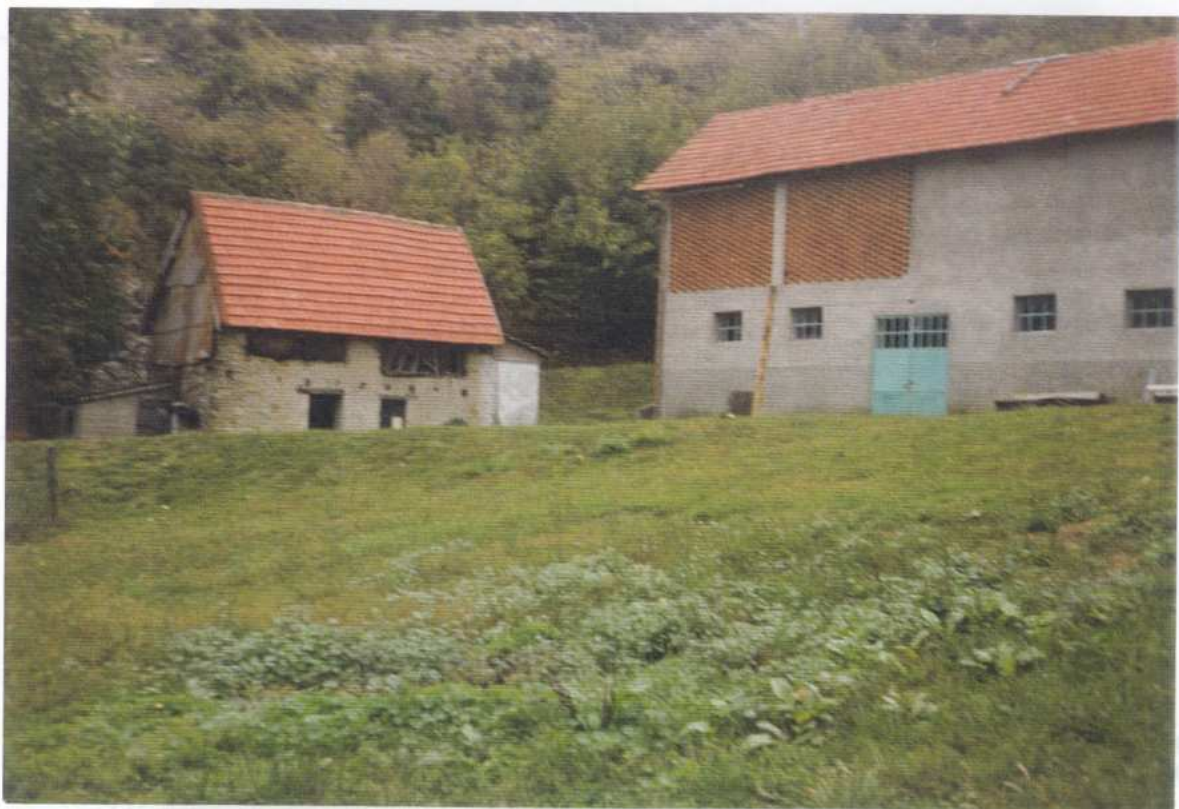
| NOTE La casa di abitazione ha due appartamenti (in uno solo abitano due persone ivi residenti); è in buone condizioni. Il tetto è in tegole. La stalla non è più in funzione, è a due piani (con fienile) coperta da tegole marsigliesi. Forno in adiacenza alla casa e deposito vicino alla stalla. | | ESTRATTO DI MAPPA | | |

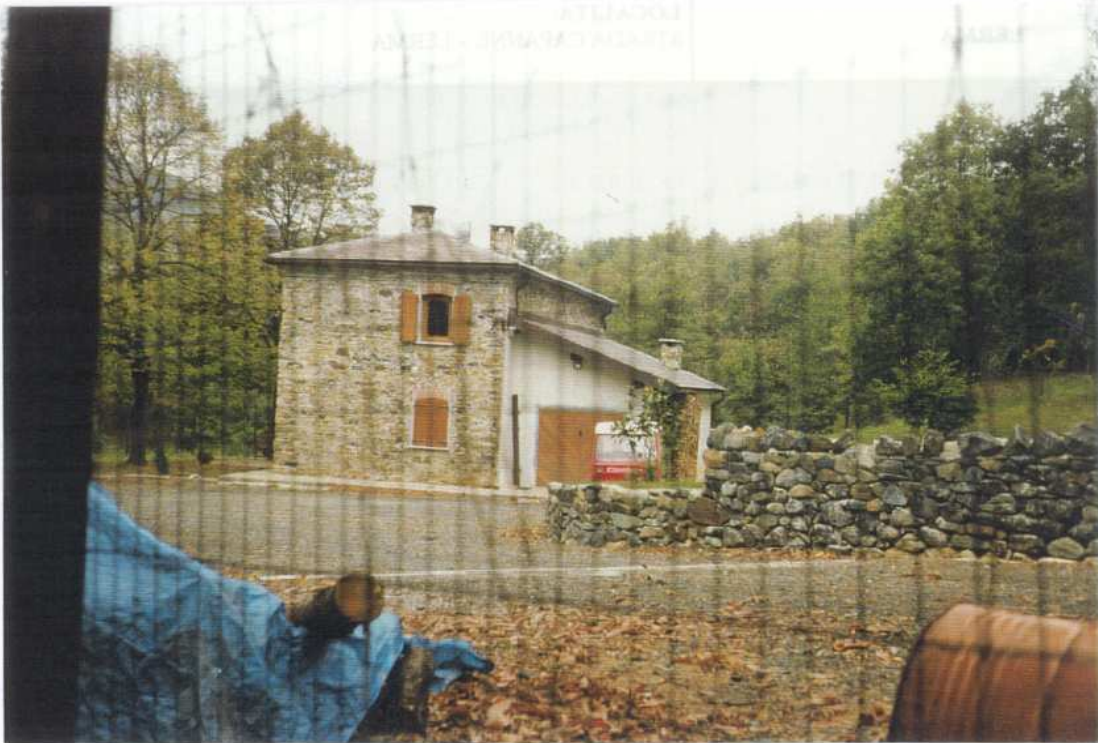
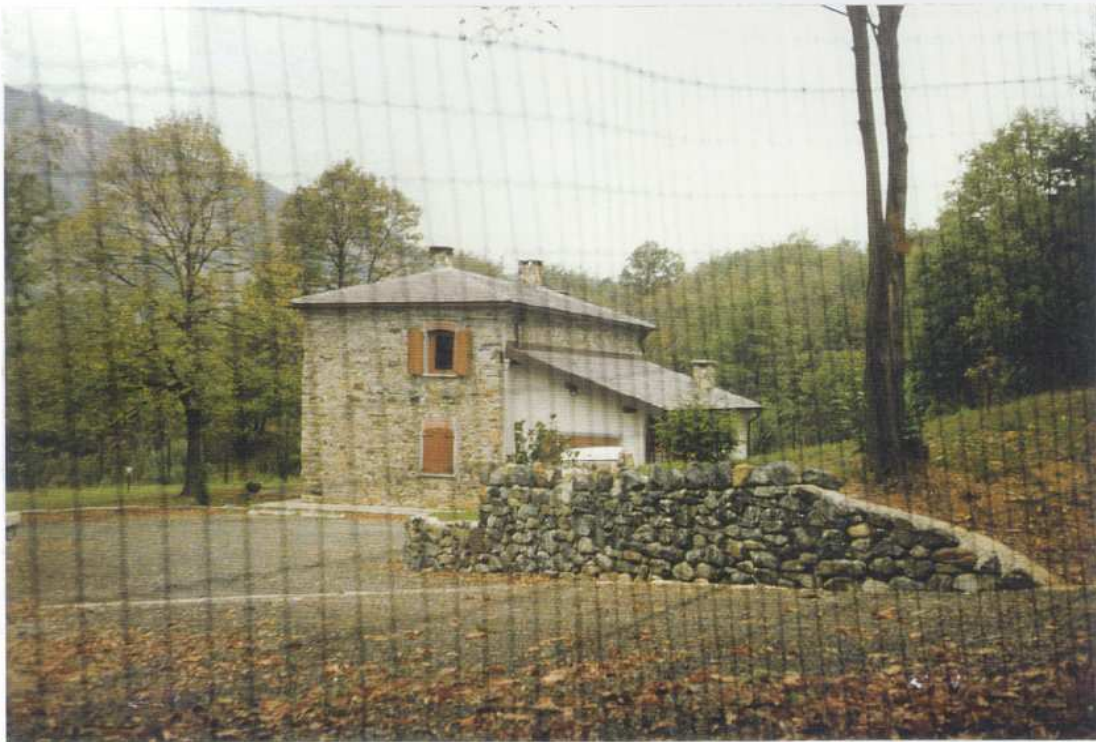
| NOTE La vecchia cascina è stata completamente ristrutturata forse con un ampliamento basso (un solo piano). Il tetto è in scandole (forse in legno) da poco rifatto. Gli altri corpi di fabbrica, presenti in mappa non esistono più mentre è presente un piccolo deposito in legno. | | ESTRATTO DI MAPPA | | |

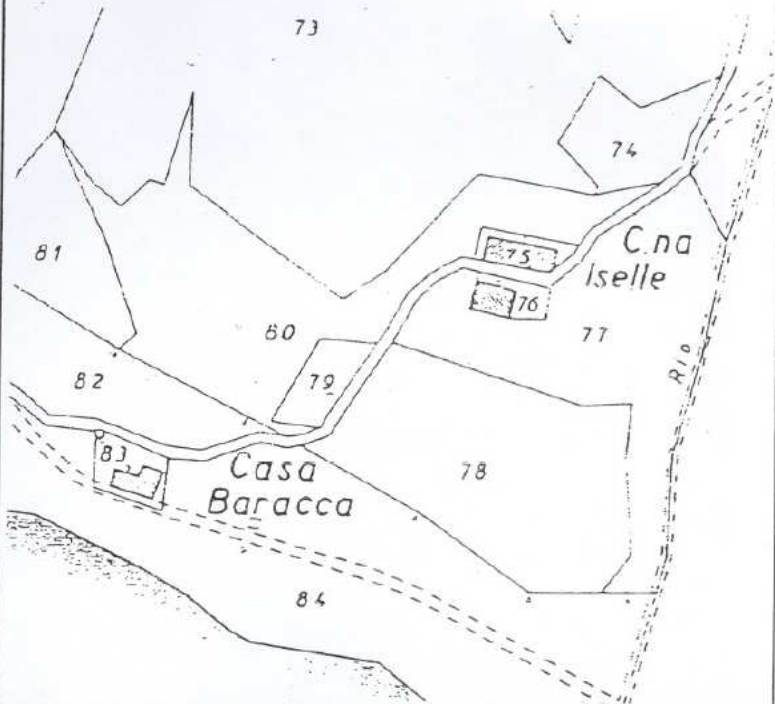
| NOTE E' un corpo di fabbrica pericolante con il tetto in parte coperto da coppi ed in parte cadente. E' di proprietà dell'Acquedotto De Ferrari Galliera. | | ESTRATTO DI MAPPA | | |

| INSERIMENTO NEL PAESAGGIO BUONO | | INTERVENTI NECESSARI RESTAURO O RISTRUTTURAZIONE | | |

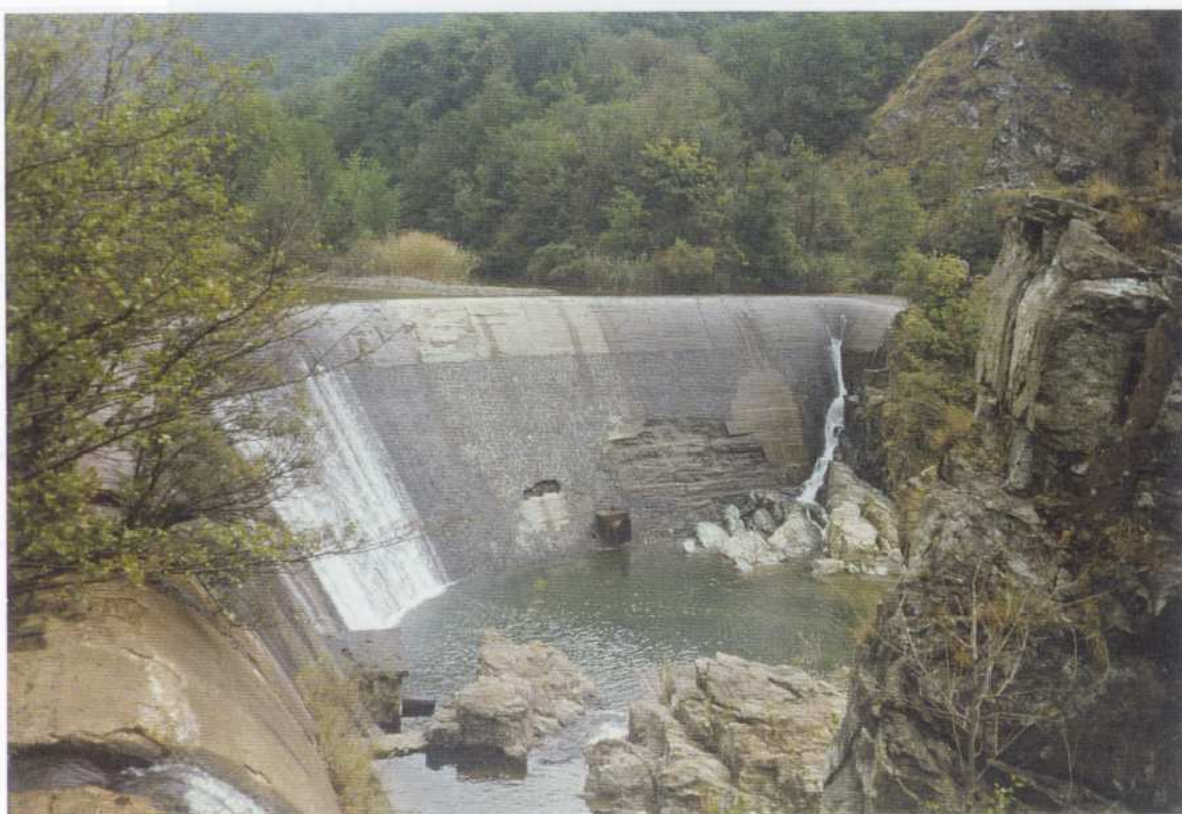
| NOTE Questo manufatto è stato costruito nei primi anni del secolo al fine di fornire energia elettrica alla città di Genova. Attualmente l'elettrodotto non è utilizzato. | | ESTRATTO DI MAPPA | | |

| INSERIMENTO NEL PAESAGGIO | | INTERVENTI NECESSARI MANUTENZIONE | | |

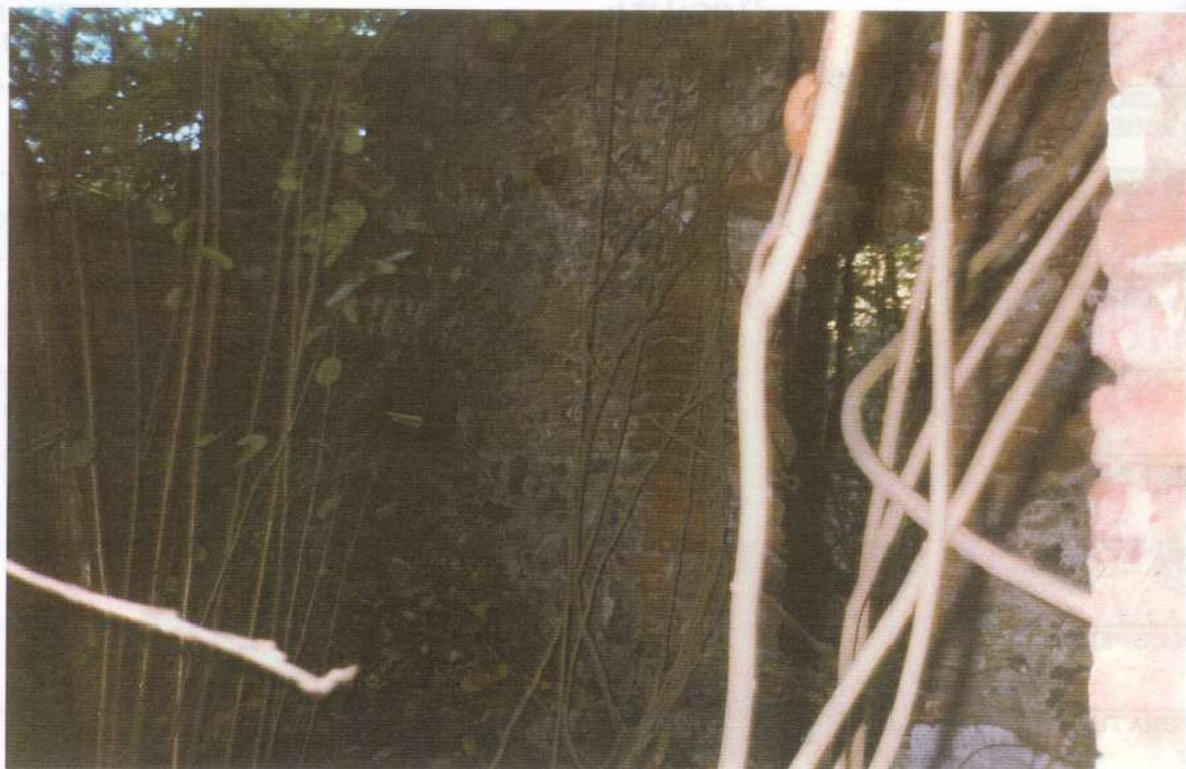
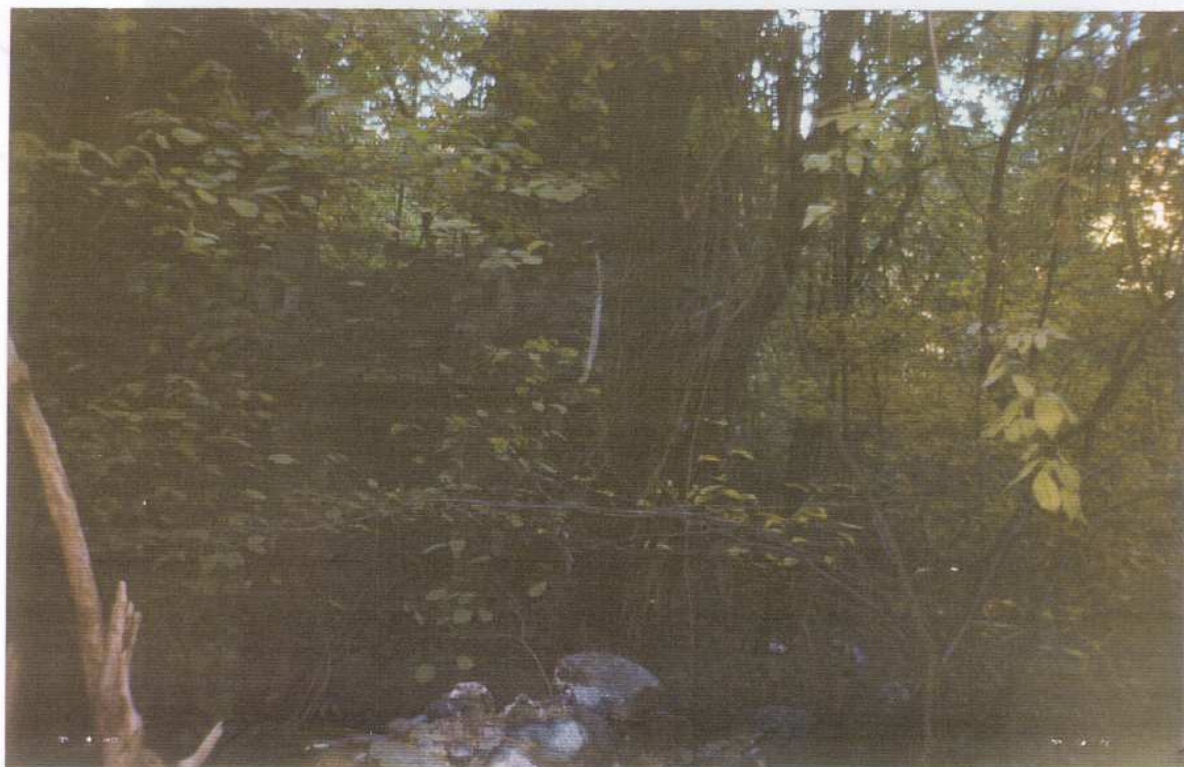
| NOTE E' un rudere di grosse dimensioni, resti di pertinenza (pozzo e cantina). Interno con intonaco ed esterno con intonaco allo zoccolo. E' in un buco quasi a livello del lago. E' di proprietà dell'Acquedotto De Ferrari Galliera | | ESTRATTO DI MAPPA | | |

| INSERIMENTO NEL PAESAGGIO BUONO | | INTERVENTI NECESSARI RICOSTRUZIONE | | |

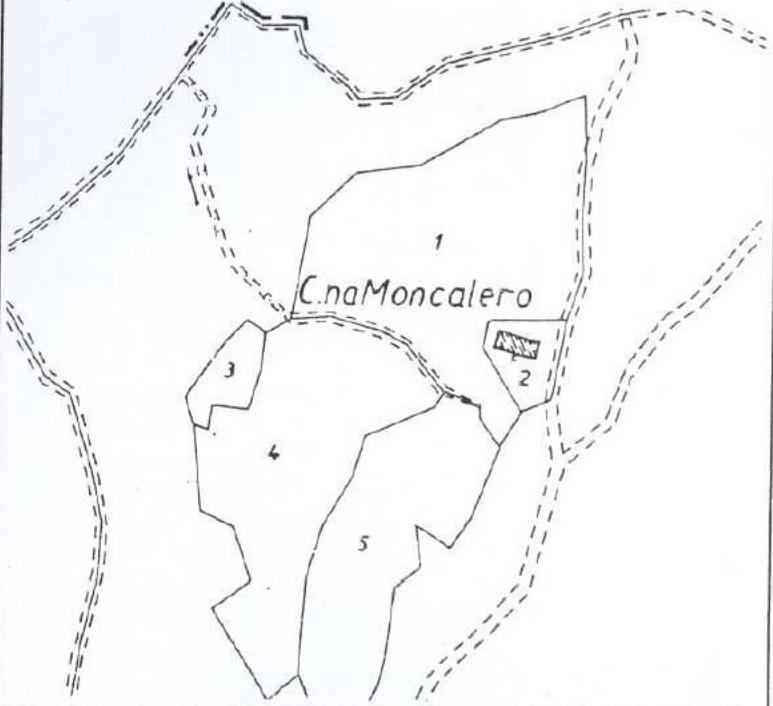
| NOTE E' un rudere; tetto a due falde in tegole marsigliesi, portico su due livelli lunghi con struttura in legno, ora quasi crollato; fienile nel sottotetto. Strada di arrivo in selciato. Tetto sfondato. E' di proprietà dell'Acquedotto De Ferrari Galliera | | | ESTRATTO DI MAPPA | | |

| INSERIMENTO NEL PAESAGGIO BUONO | | | INTERVENTI NECESSARI RICOSTRUZIONE | | |

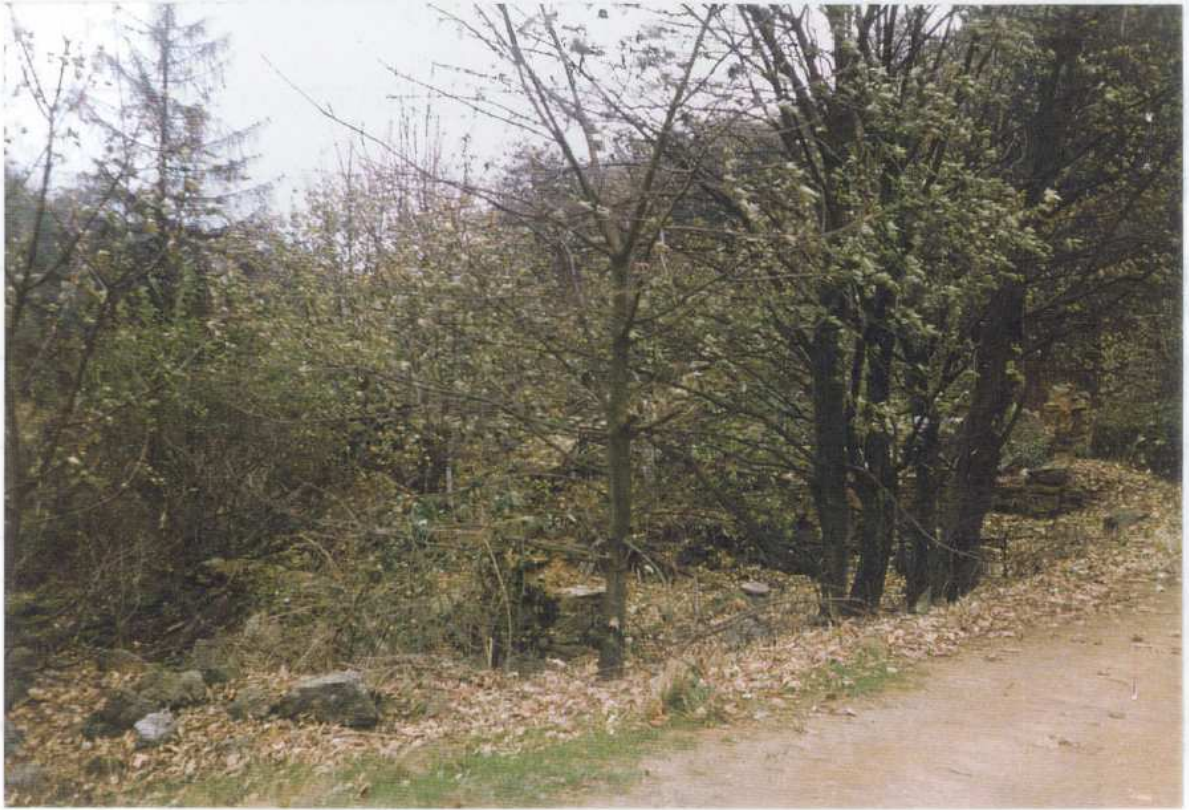
| NOTE La cascina si compone di due fabbricati: la casa (in Comune di Bosio) ed il fienile (in Comune di Tagliolo). In piedi ci sono soltanto pochi brandelli di muro. Molto bello il contesto, è un'area verde molto comoda per la sosta, il parcheggio o altro. | | | ESTRATTO DI MAPPA | | |

| INSERIMENTO NEL PAESAGGIO BUONO | | | INTERVENTI NECESSARI RICOSTRUZIONE | | |

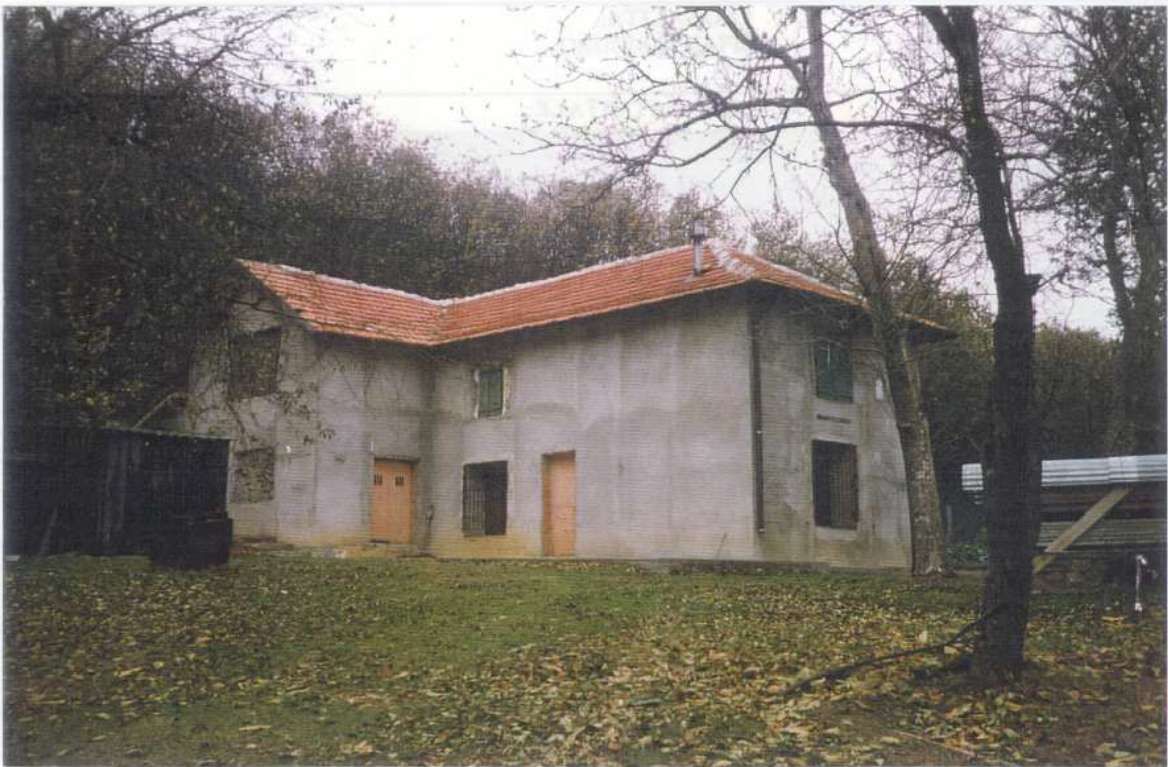
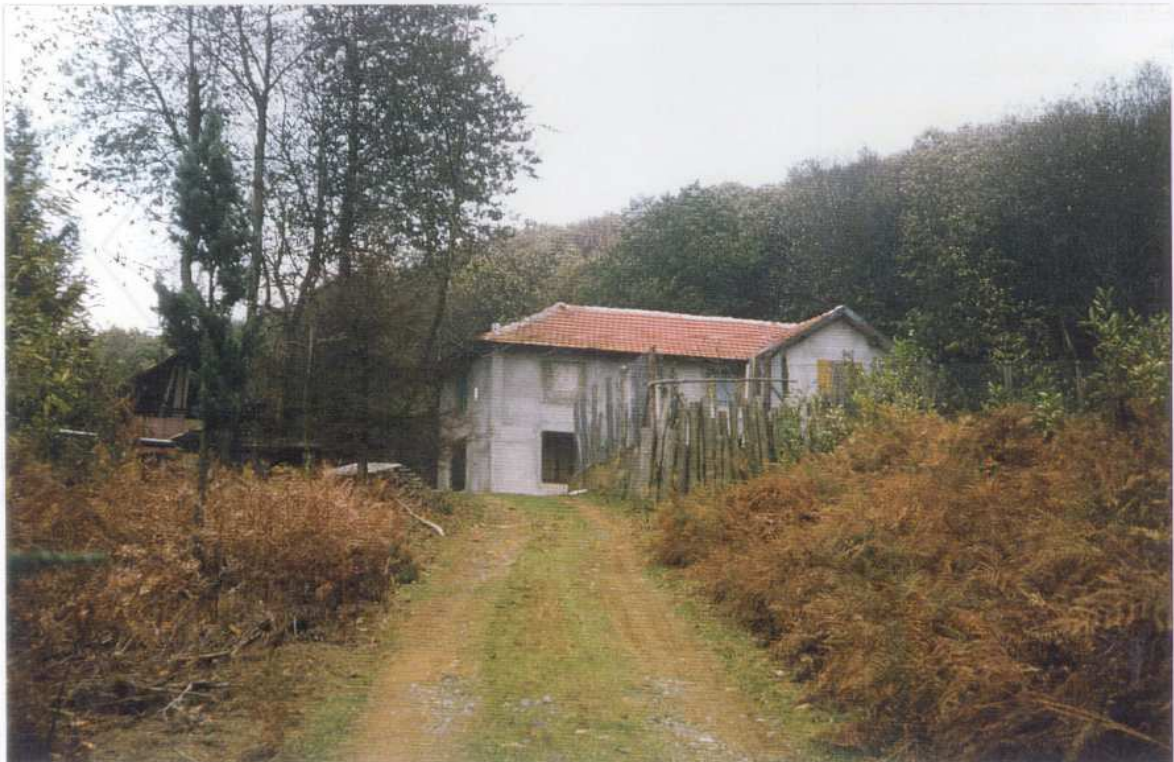
| NOTE La casa è in corso di ristrutturazione; è stata intonacata esternamente coprendo le vecchie pietre a vista. Il tetto è in tegole marsigliesi con una struttura in cls. In adiacenza troviamo tre baracche. Molto bello il prato circostante. | | | ESTRATTO DI MAPPA | | |

| INSERIMENTO NEL PAESAGGIO IN CONTRASTO PARZIALE PER ELEM.SOVRASTRUTT. | | | INTERVENTI NECESSARI IN CORSO DI RISTRUTTURAZIONE | | |

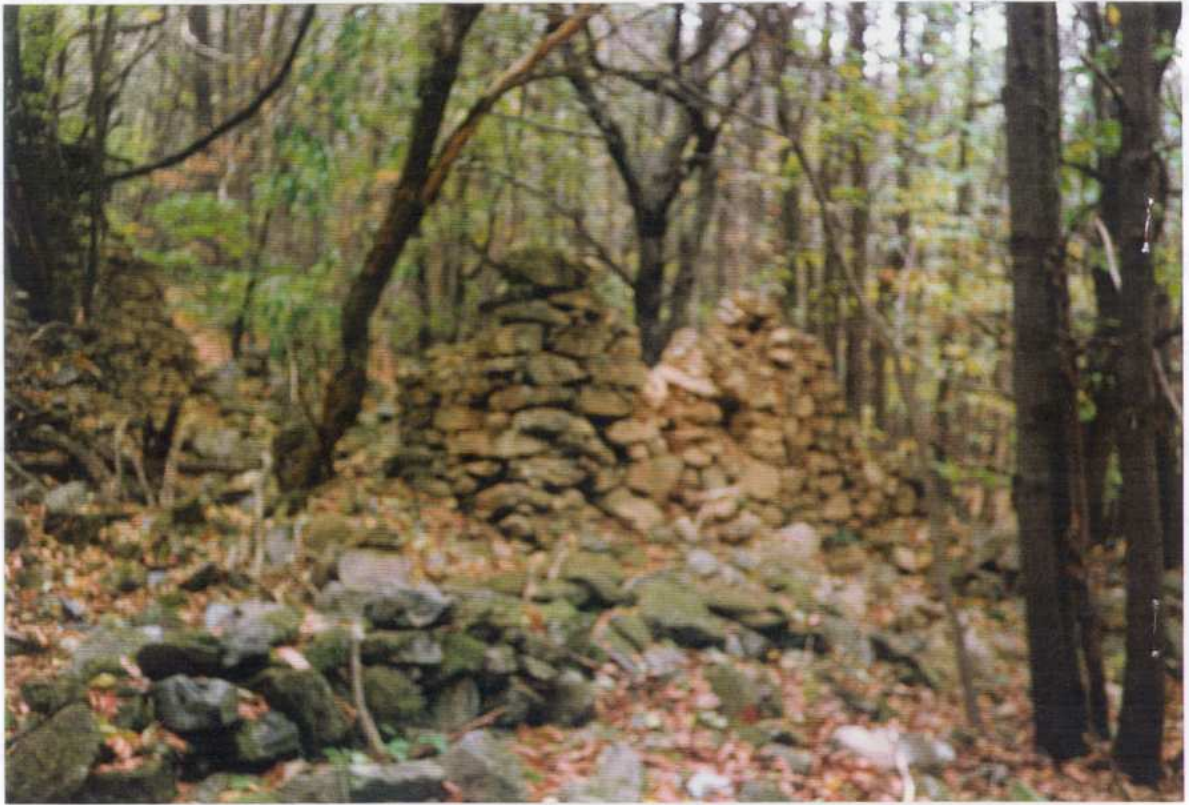
| NOTE E' un rudere con poca struttura ancora visibile. | | ESTRATTO DI MAPPA | | | |

| INSERIMENTO NEL PAESAGGIO BUONO | | | INTERVENTI NECESSARI RICOSTRUZIONE | | |
