PARCO NATURALE DELLE CAPANNE DI MARCAROLO

PIANO D'AREA

PATRIMONIO EDILIZIO ESISTENTE

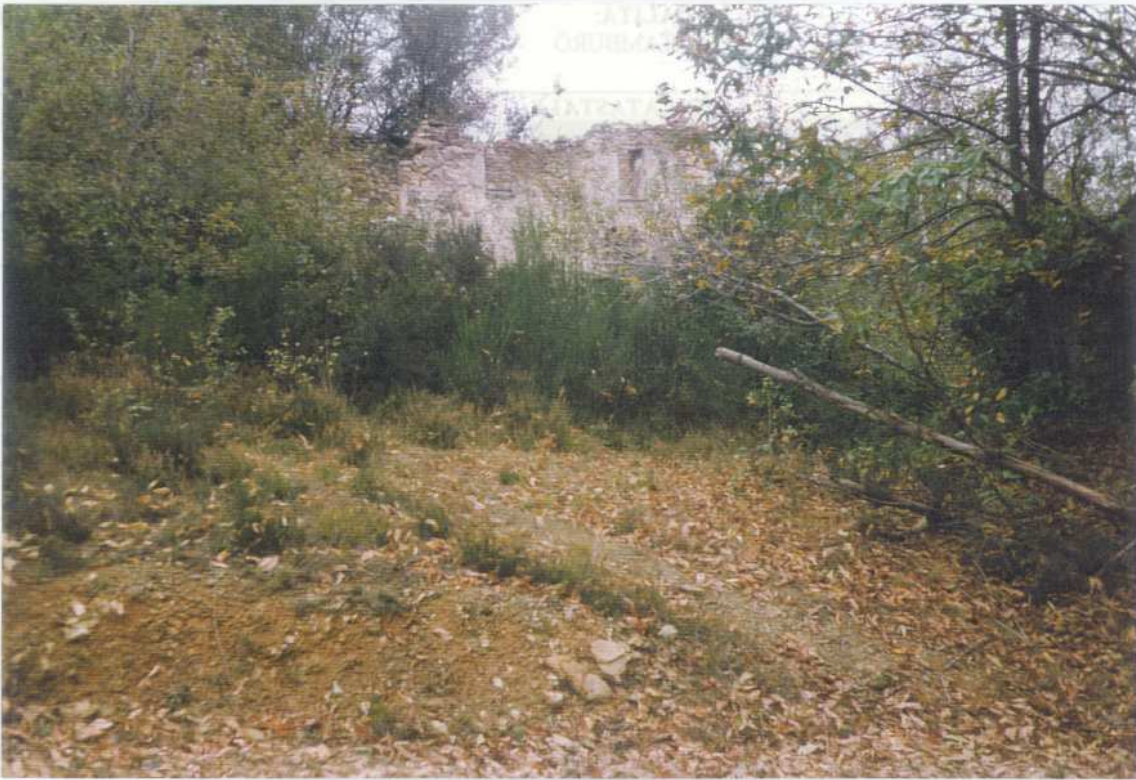
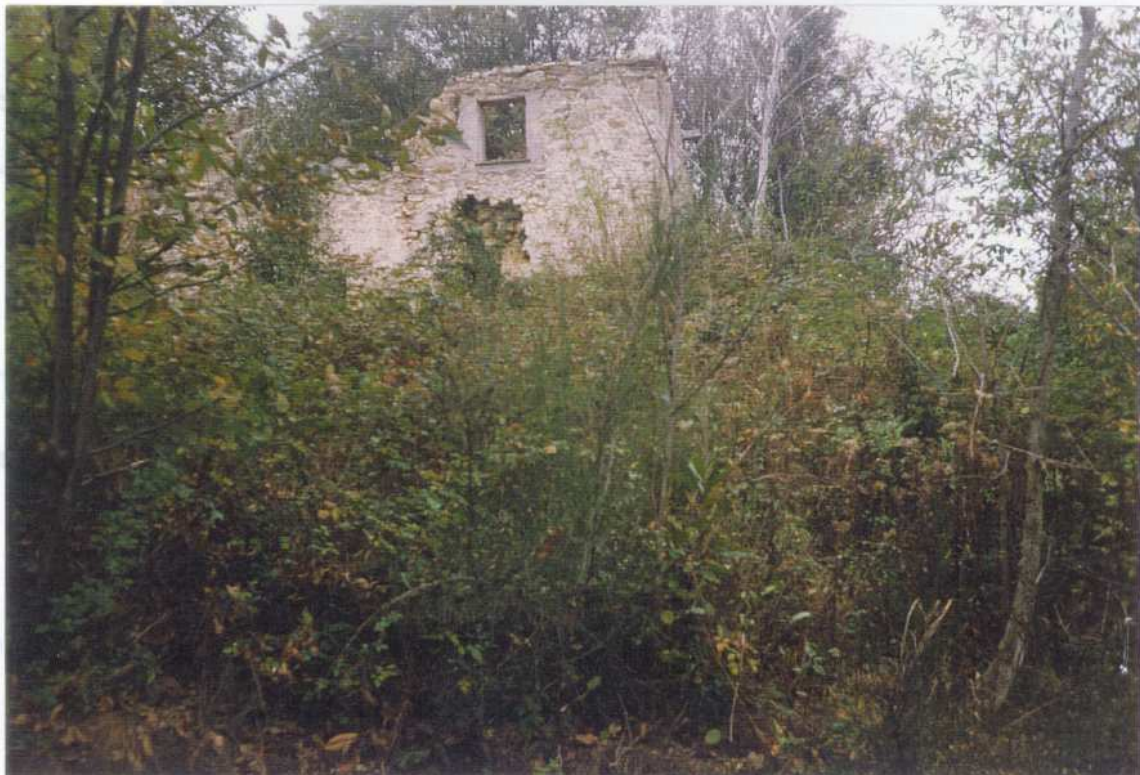
| COMUNE: TAGLIOLO M.TO | | LOCALITA': PIANTAMBURO | | SCHEDA N° 5 T | |

| INTONACO ESTERNO ASSENTE | | PORTE DI INGRESSO | | | |
| NOTE <p>La casa è scoperta (senza tetto) e ci sono anche due pertinenze; quella sulla strada ha una copertura mentre dell'altra si riconoscono solo i pilastri.</p> <p>La casa, in pietra a vista molto chiara, è in una bella posizione e sarebbe interessante polo di un'area verde.</p> <p>Probabilmente era una locanda per viandanti di passaggio.</p> | | ESTRATTO DI MAPPA | | | |

| INSERIMENTO NEL PAESAGGIO BUONO | | INTERVENTI NECESSARI RICOSTRUZIONE | | | |

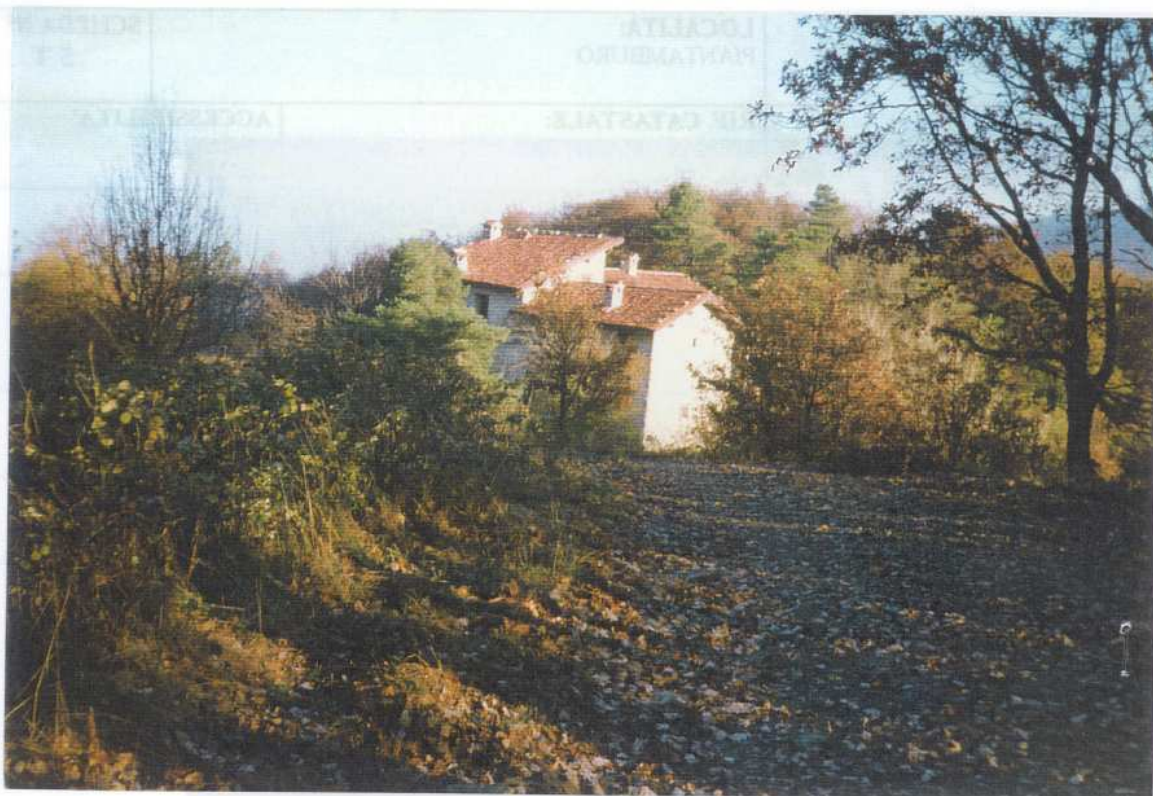
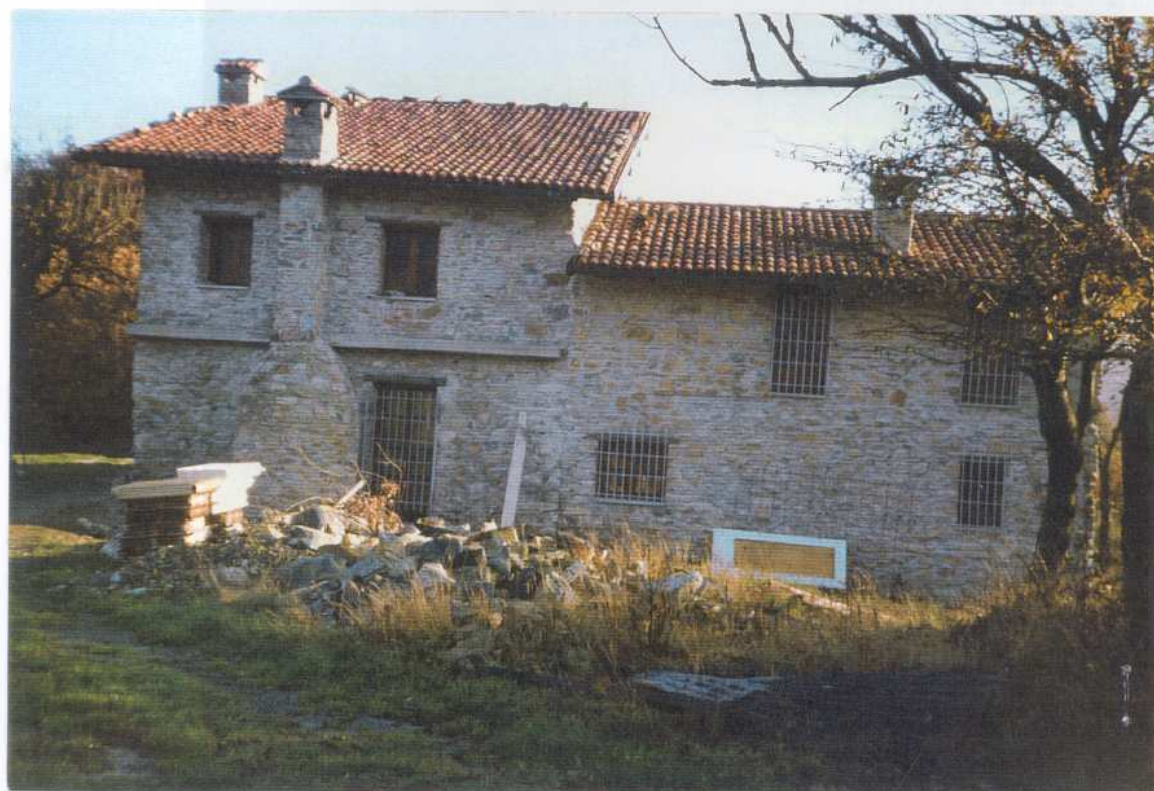
| COMUNE: TAGLIOLO M.TO | | LOCALITÀ: PIANTAMBURO | | SCHEDA N° 6 T | |

| NOTE <p>La cascina è stata ristrutturata da poco (forse all'interno i lavori non sono ancora terminati). Nelle adiacenze è presente un fienile ormai senza tetto con i soli quattro pilastri in piedi. E' stato creato un invaso d'acqua per captare acqua "antincendio".</p> <p>Poco distanze è presente una chiesetta o meglio un altare (cappella votiva) da poco ripristinata; è in pietra a vista con lapide che dice: "Repetto Tommaso fondò questa cappelletta in perpetua memoria per grazia ricevuta dalla Santissima Trinità e dalla Madonna Addolorata. Raccomando al pubblico di rispettare questa cappelletta. 1903".</p> <p>Il tetto in pietra è ricoperto con guaina bituminosa; è stata restaurata nel 1994.</p> | | ESTRATTO DI MAPPA | | | |

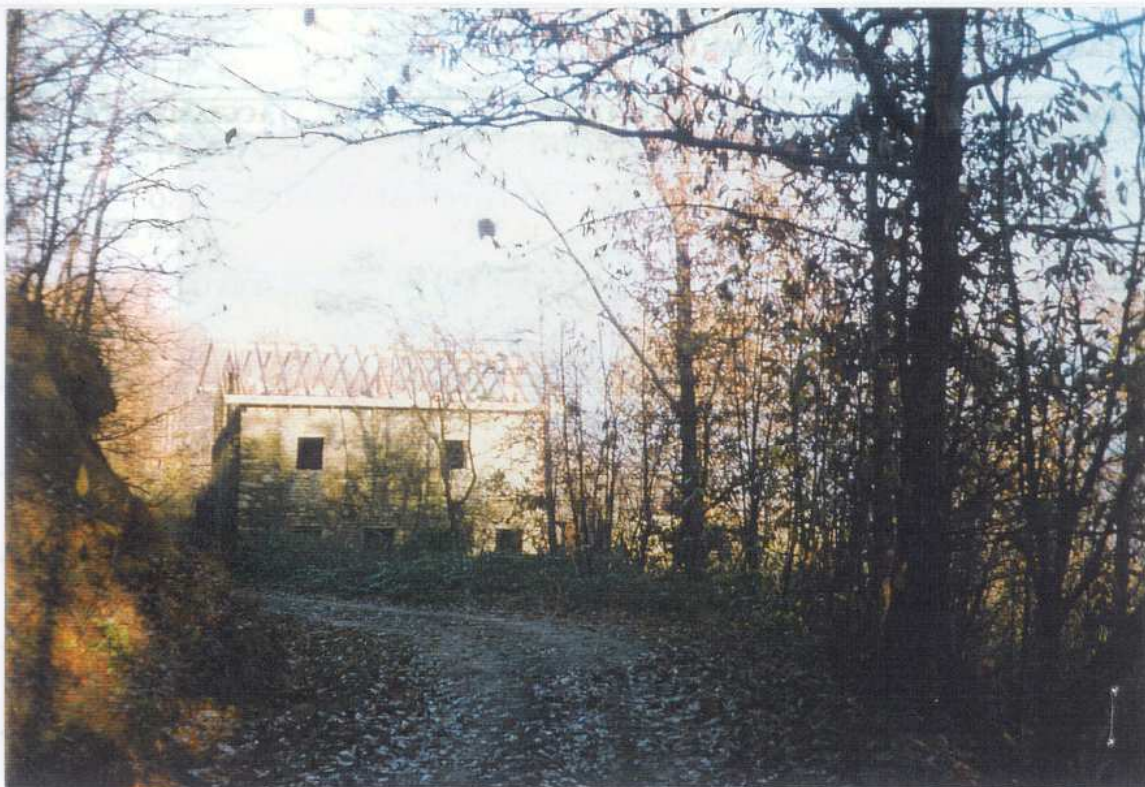
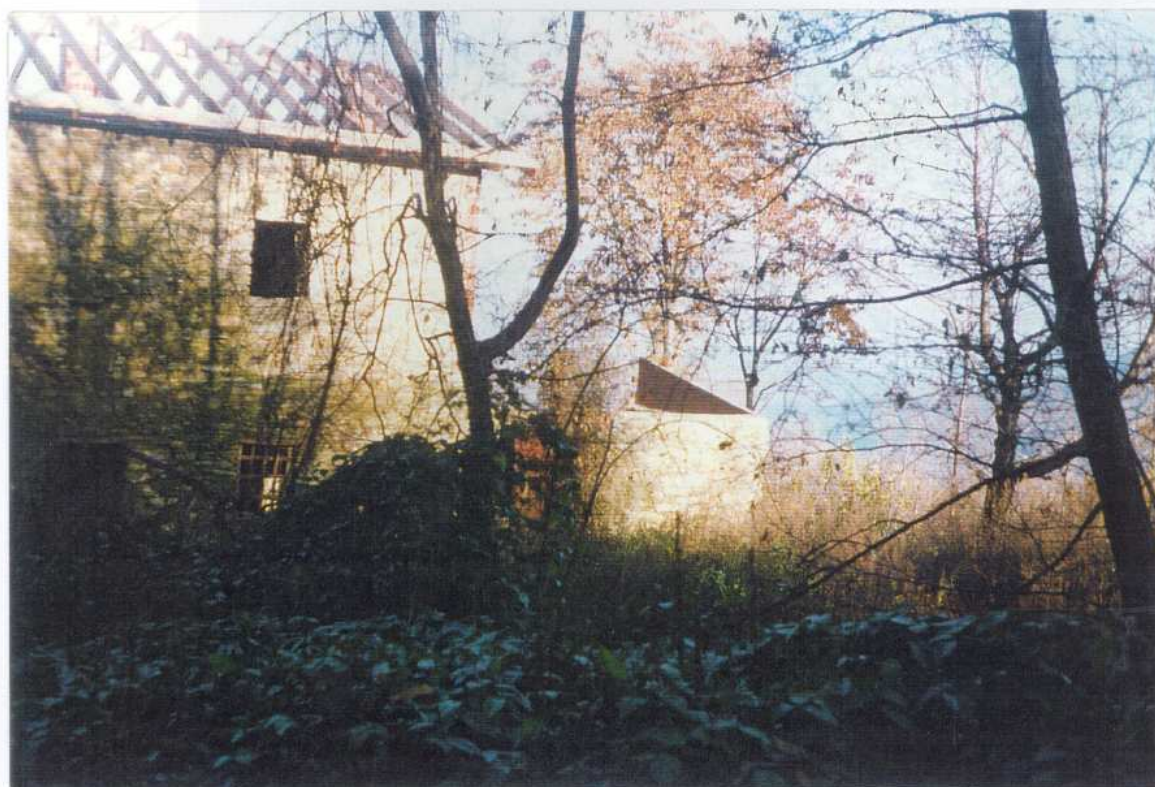
| COMUNE: TAGLIOLO M.TO | | LOCALITA': PIANTAMBURO | | SCHEDA N° 7 T | |

| NOTE La cascina, sulla strada, è in corso di ristrutturazione. Muri in pietra a vista e tetto in rifacimento con struttura in legno. | | | ESTRATTO DI MAPPA | | |

| INSERIMENTO NEL PAESAGGIO BUONO | | | INTERVENTI NECESSARI IN CORSO DI RISTRUTTURAZIONE | | |

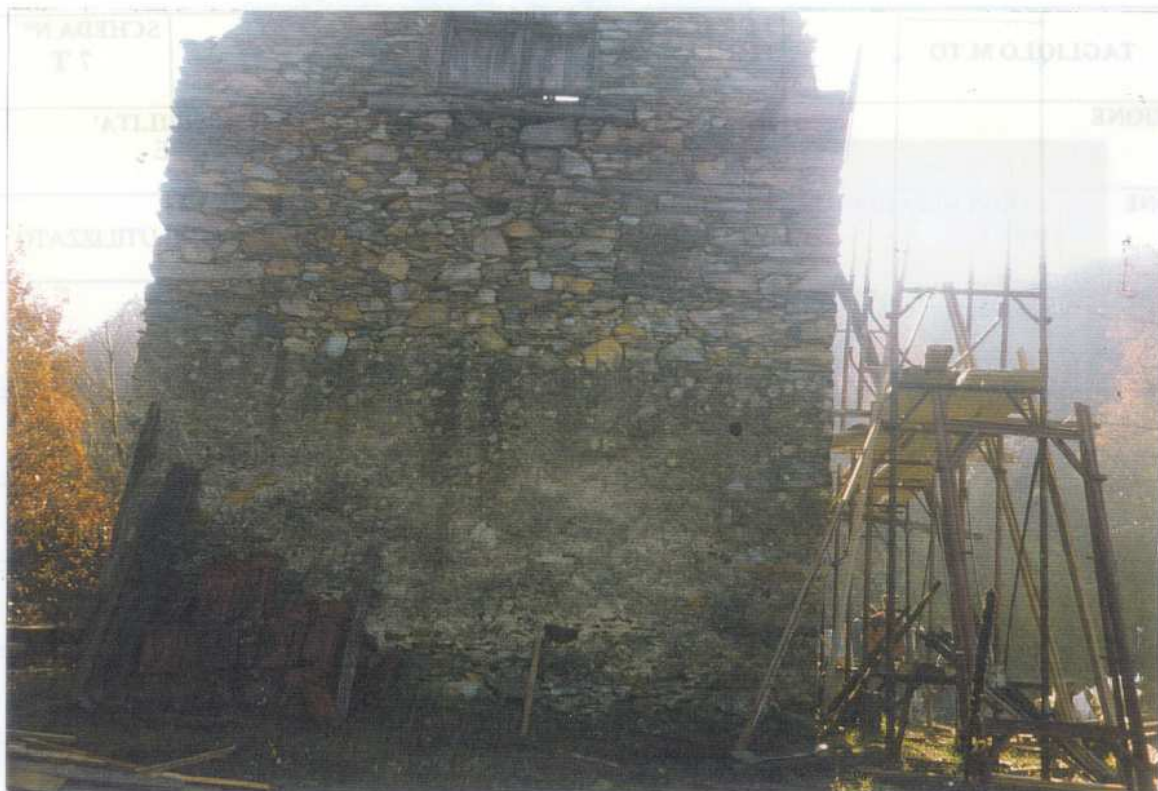
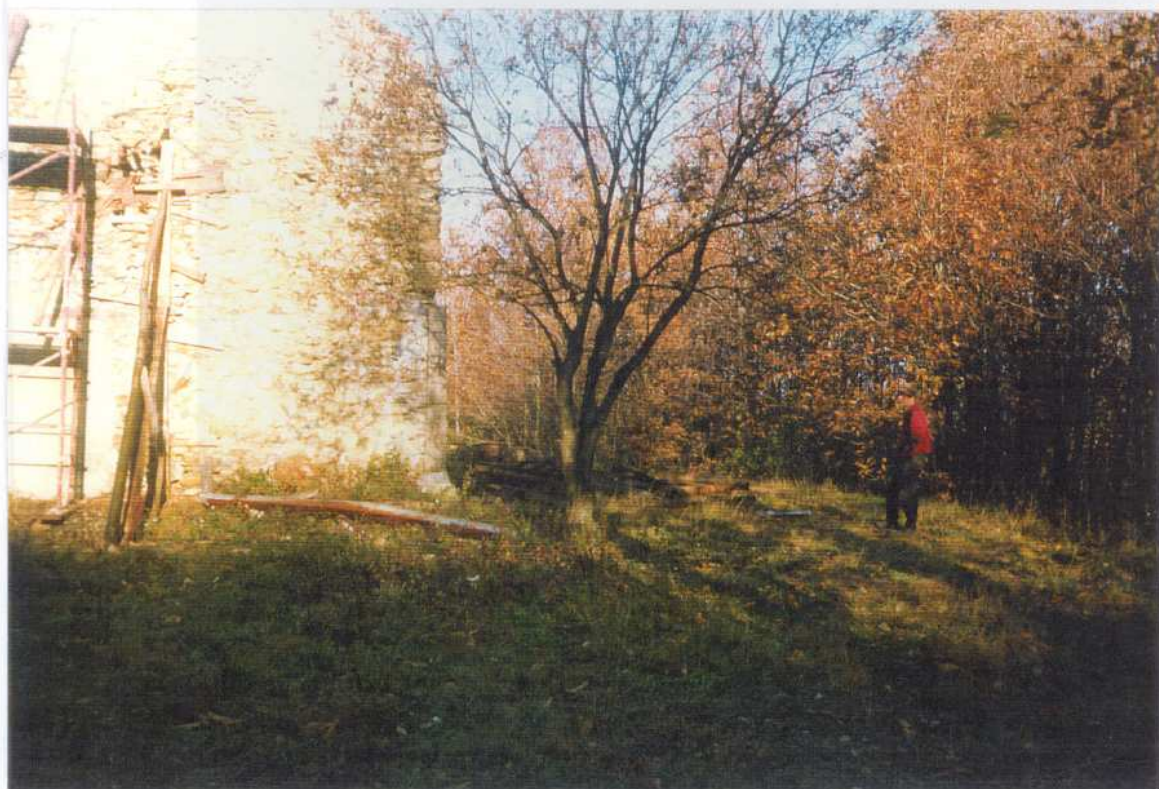
| COMUNE: TAGLIOLO M.TO | | LOCALITÀ: PIANTAMBURO | | SCHEDA N° 8 T | |

| NOTE La cascina è in corso di ristrutturazione con il tetto smantellato ed in corso di rifacimento. I muri sono in pietra a vista ed è presente uno zoccolo in cls. | | ESTRATTO DI MAPPA | | | |

| INSERIMENTO NEL PAESAGGIO BUONO | | INTERVENTI NECESSARI RICOSTRUZIONE | | | |

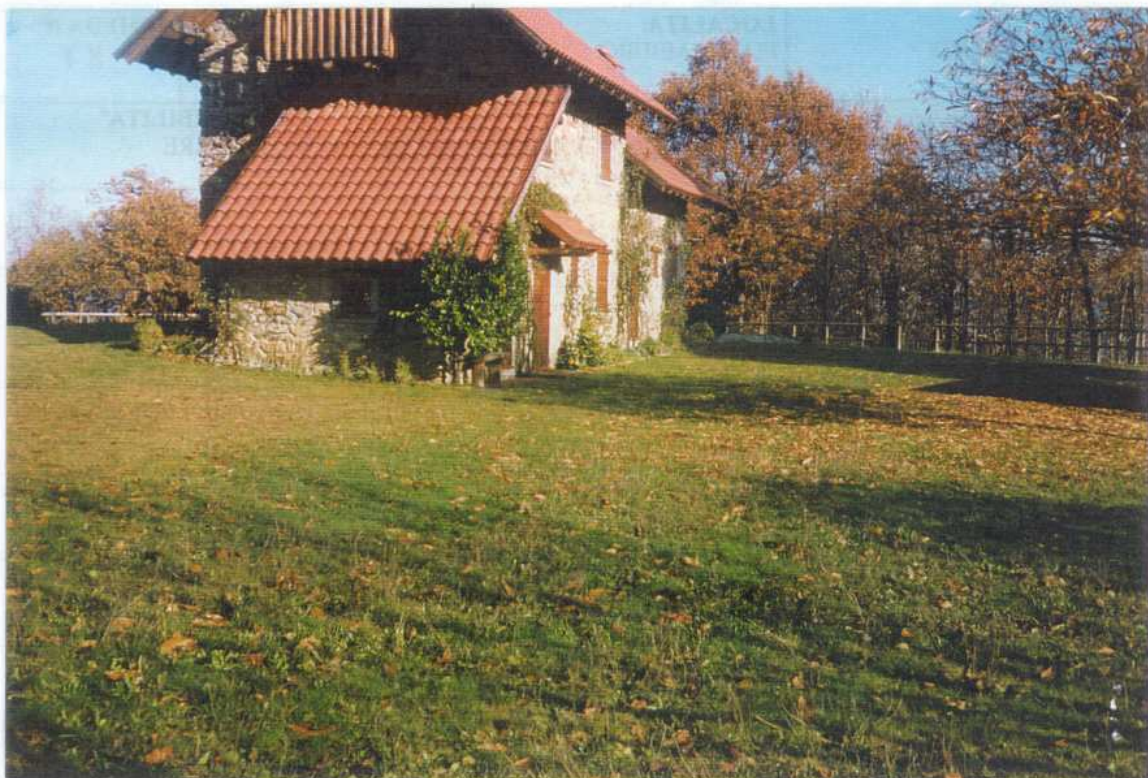
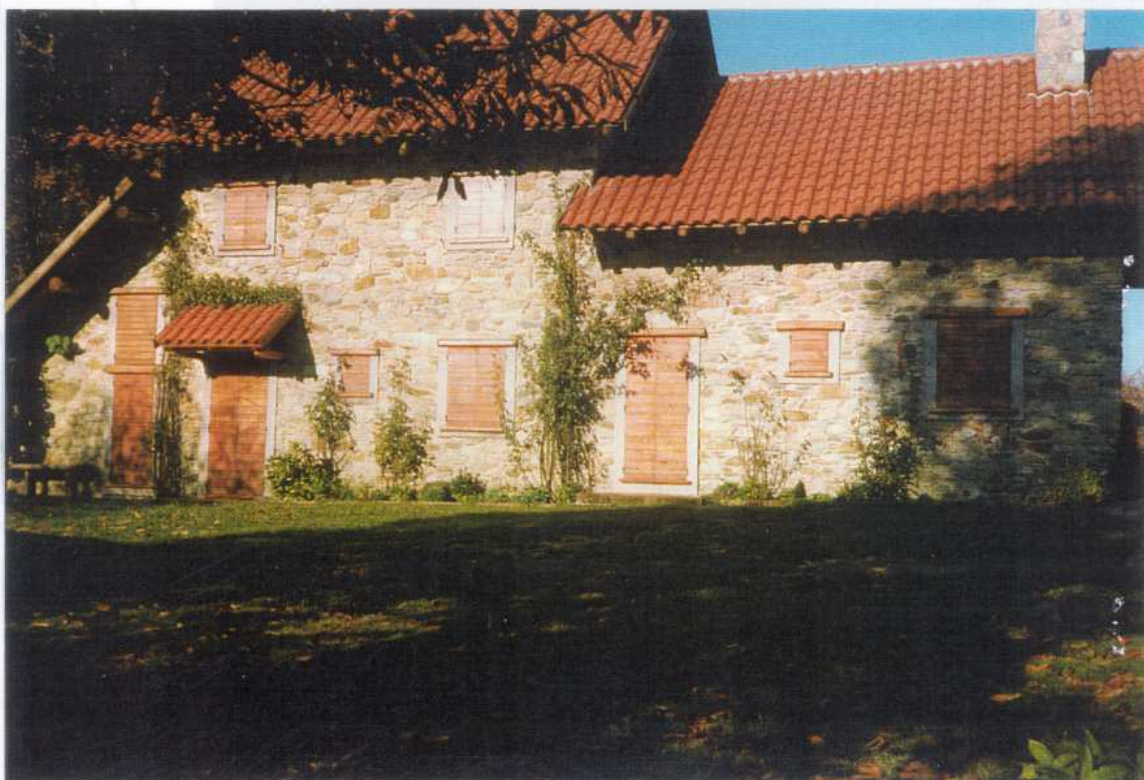
| COMUNE: TAGLIOLO M.TO | | LOCALITÀ: PIANTAMBURRO | | SCHEDA N° 9 T | |

| NOTE La casa è stata da poco ripristinata; parte dell'edificio è a due piani e parte ad un piano + sottotetto. I muri sono in pietra a vista. Nelle adiacenze è presente un forno mentre nel prato è stata realizzata una vasca "antincendio". Poco lontano c'è una cappelletta votiva. | | ESTRATTO DI MAPPA | | | |

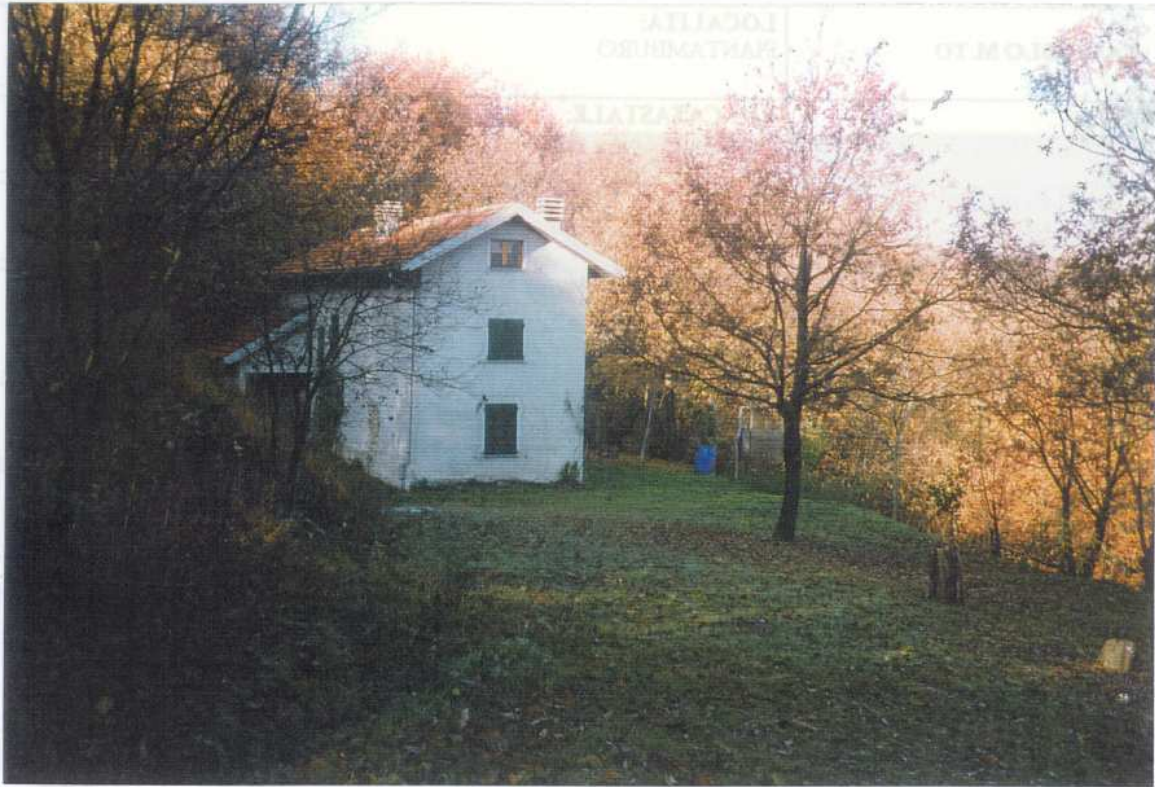
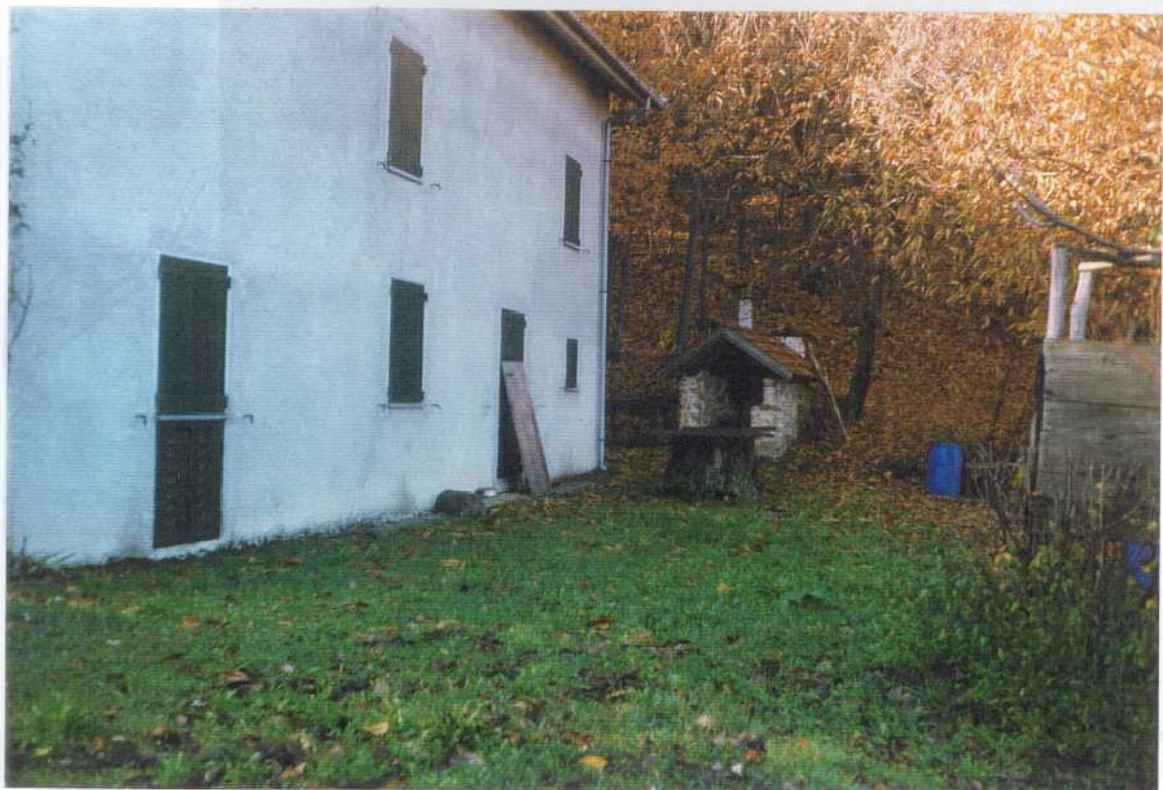
| COMUNE: TAGLIOLO M.TO | | LOCALITA': PIANTAMBURO | | SCHEDA N° 10 T | |

| NOTE La casa è stata ristrutturata da pochi anni. Si trova in un terrazzamento circondato dal bosco. Su lato a monte è presente un ampliamento (ripostiglio-garage) ad un piano. Sul colmo una scritta 1828/1987 indica due date fondamentali nella vita della casa (ampliamento e/o ristrutturazione). Nelle adiacenze un piccolo forno con tetto a capanna. | | | ESTRATTO DI MAPPA | | |

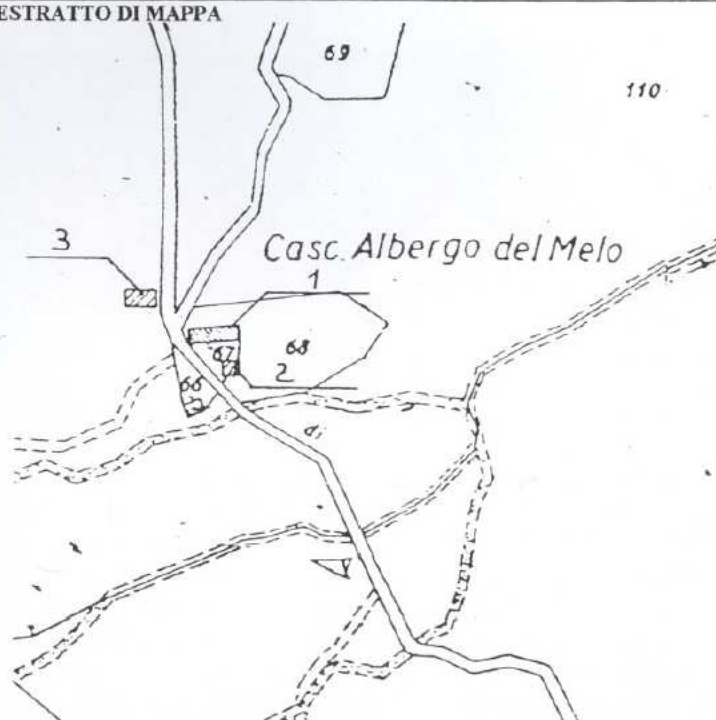
| NOTE La casa e le pertinenze in adiacenza sono in stato di avanzato degrado, con il tetto in parte crollato. | | ESTRATTO DI MAPPA | | | |

| INSERIMENTO NEL PAESAGGIO BUONO | | | INTERVENTI NECESSARI RICOSTRUZIONE | | |

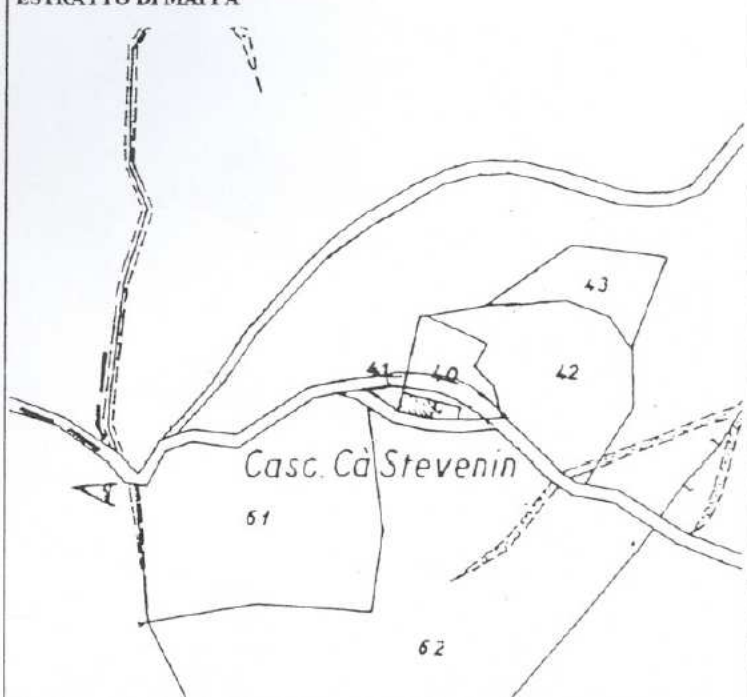
| NOTE La casa è in corso di ristrutturazione; il tetto è in legno ed è esageratamente aggettante (90+100 cm.). La copertura è in coppi; i muri esterni sono intonacati con i serramenti ancora da installare. La strada passa a valle e non a monte della casa, come invece era indicato dai fogli di mappa. | | ESTRATTO DI MAPPA | | | |

| INSERIMENTO NEL PAESAGGIO IN CONTRASTO PARZIALE PER ELEM.STRUTTURALI | | | INTERVENTI NECESSARI MANUTENZIONE ORDINARIA E STRAORDINARIA | | |

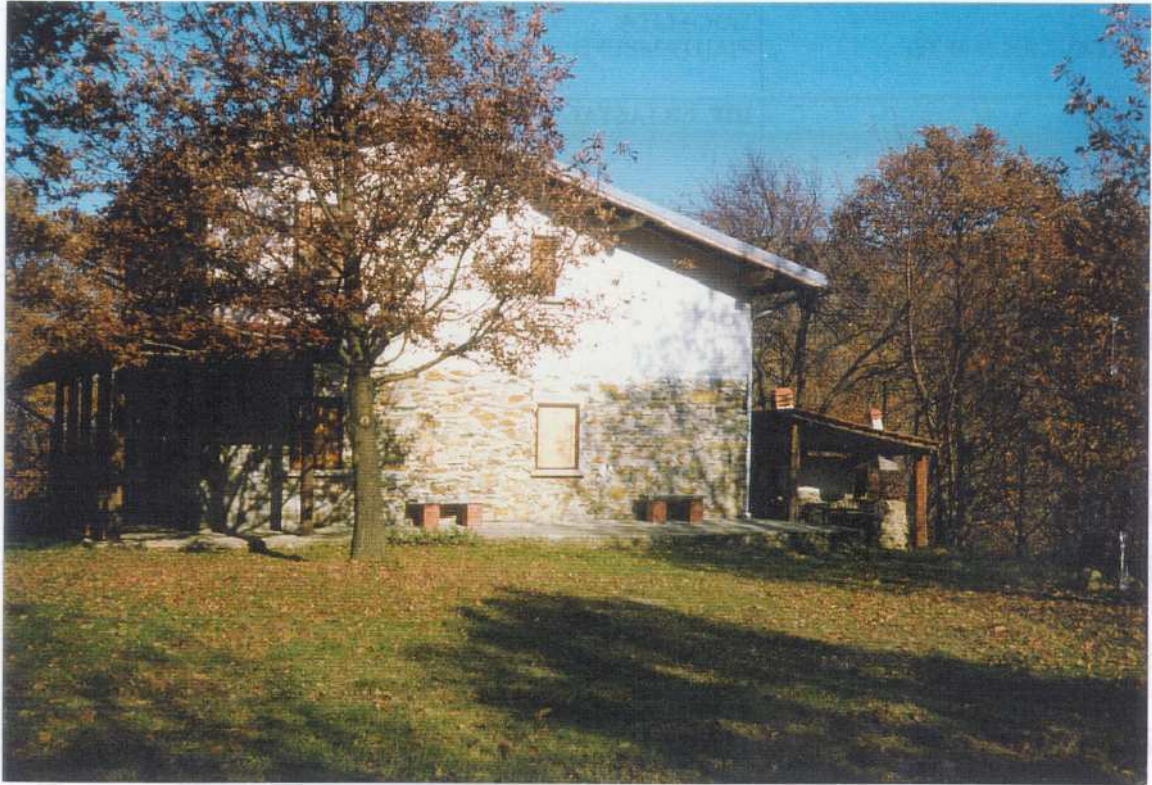
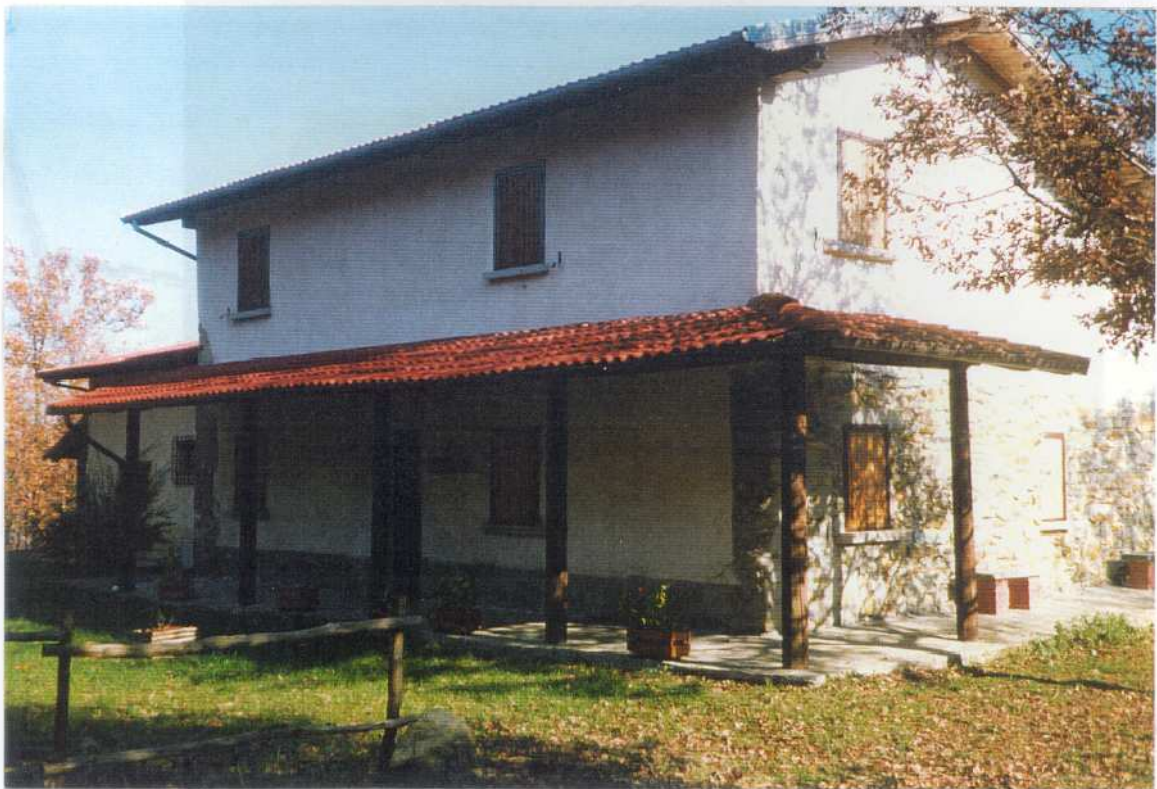
| COMUNE: TAGLIOLO M.TO | | LOCALITA': PIANTAMBURO | | SCHEDA N° 13 T | |

| NOTE La casa è in ottime condizioni con ampliamento verso valle. I muri esterni sono intonacati a meno di brevi pezzi di muro. C'è un porticato anteriore coperto, come la casa, in tegole in cemento. Inoltre ci sono tre pertinenze (due vecchie ed una recente). | | ESTRATTO DI MAPPA | | | |

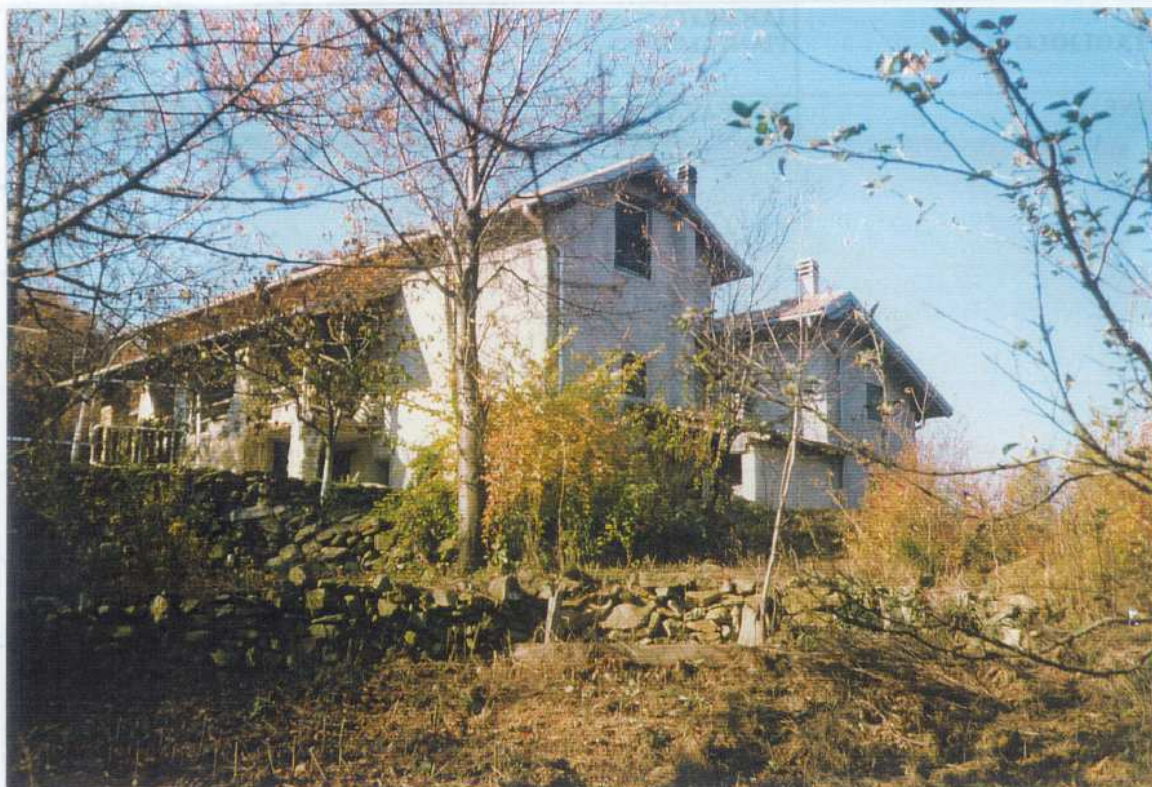
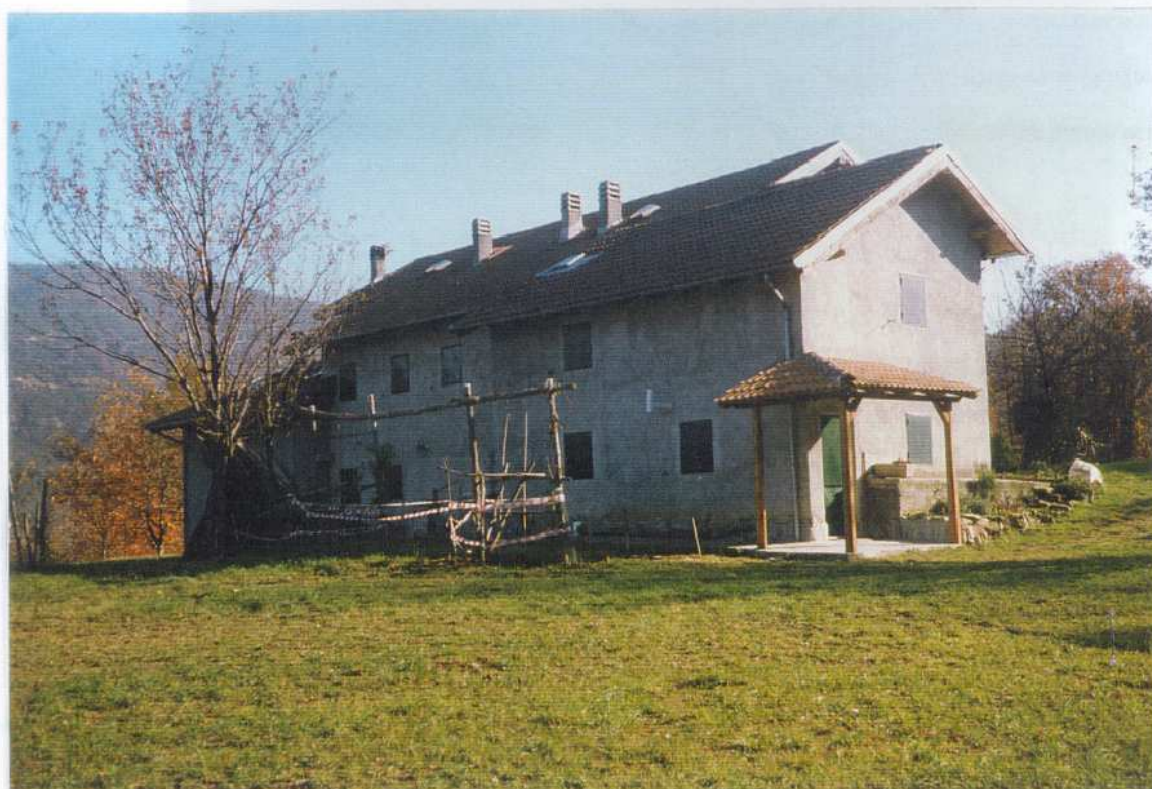
| COMUNE: TAGLIOLO M.TO | | LOCALITA': VAL DEI ZUCCHI | | SCHEDA N° 14 T | |

| NOTE I muri esterni sono intonacati; il tetto è in legno con tegole in cemento. L'intervento non è apprezzabile visti i materiali usati impropriamente (il tetto è perlinato). Bella la scala esterna ancora in pietra a vista. | | | ESTRATTO DI MAPPA | | |

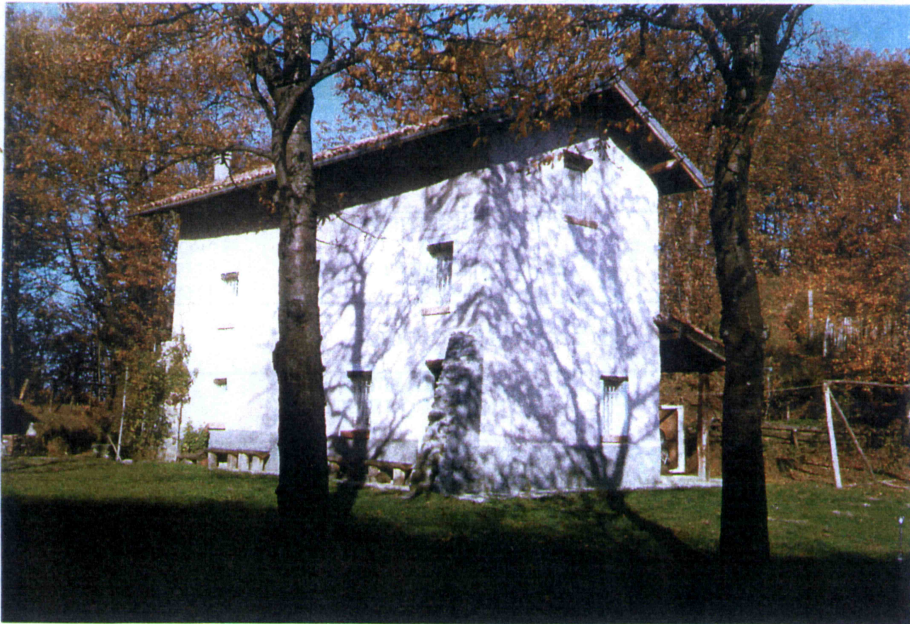
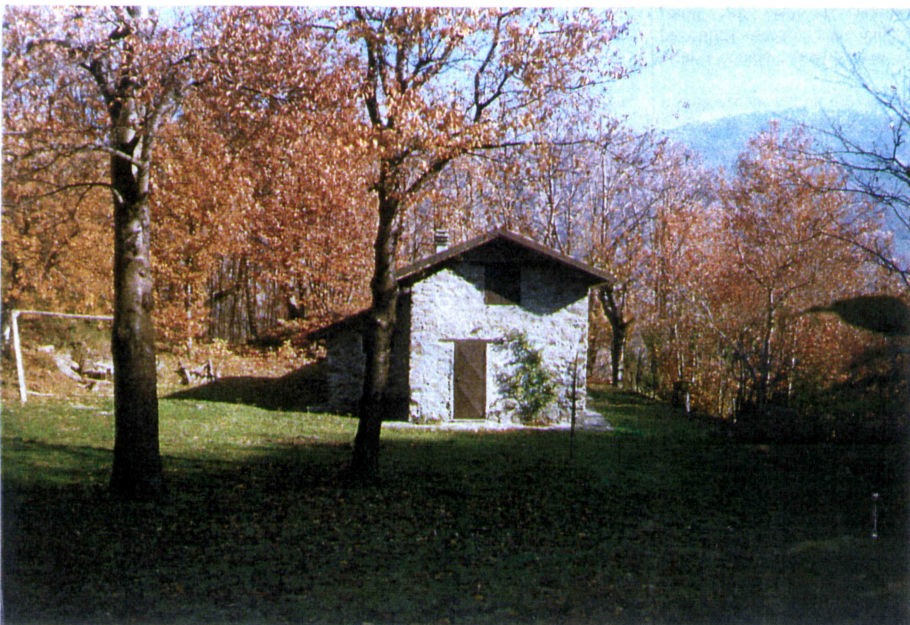
| COMUNE: TAGLIOLO M.TO | | LOCALITÀ: VAL DEI ZUCCHI | | SCHEDA N° 15 T | |

| NOTE Bello il contesto. La casa, ristrutturata da poco, ha i muri intonacati a strollato con zoccolo grigio ed elevazione rosa, marcaffinestre bianco e tetto in coppi. Quella che un tempo era un pertinenza oggi è una casetta molto bella ripristinata con gusto; i muri esterni, in pietra a vista, con portico retrostante e tetto con tegole in cemento. Nelle adiacenze c'è una baracca in lamiera. | | ESTRATTO DI MAPPA | | | |

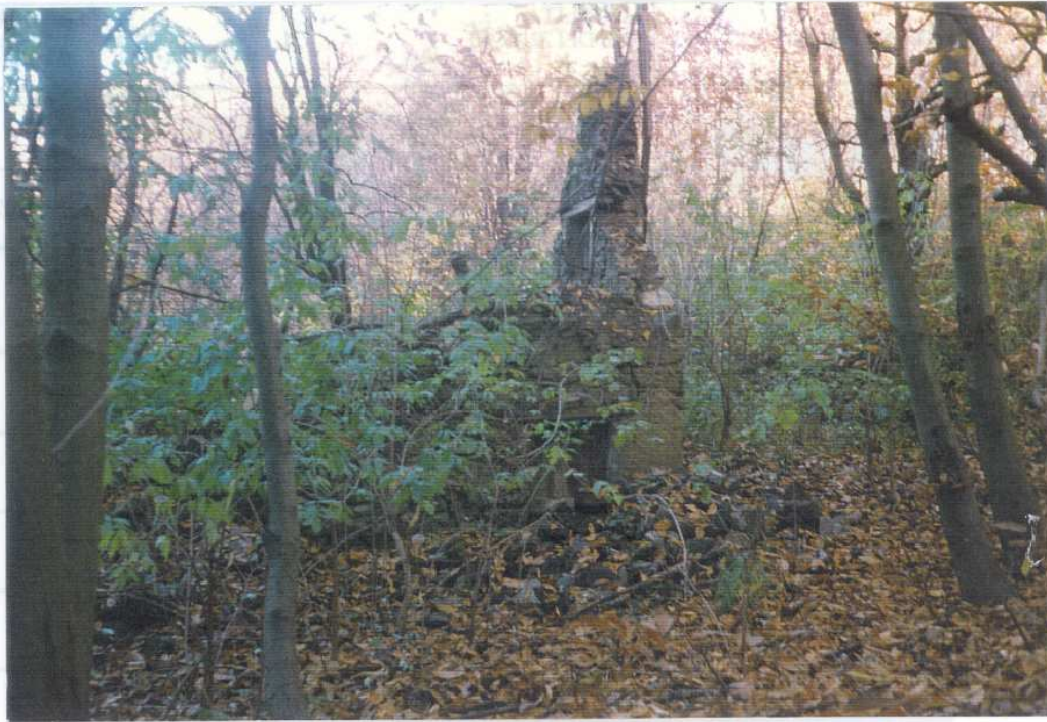
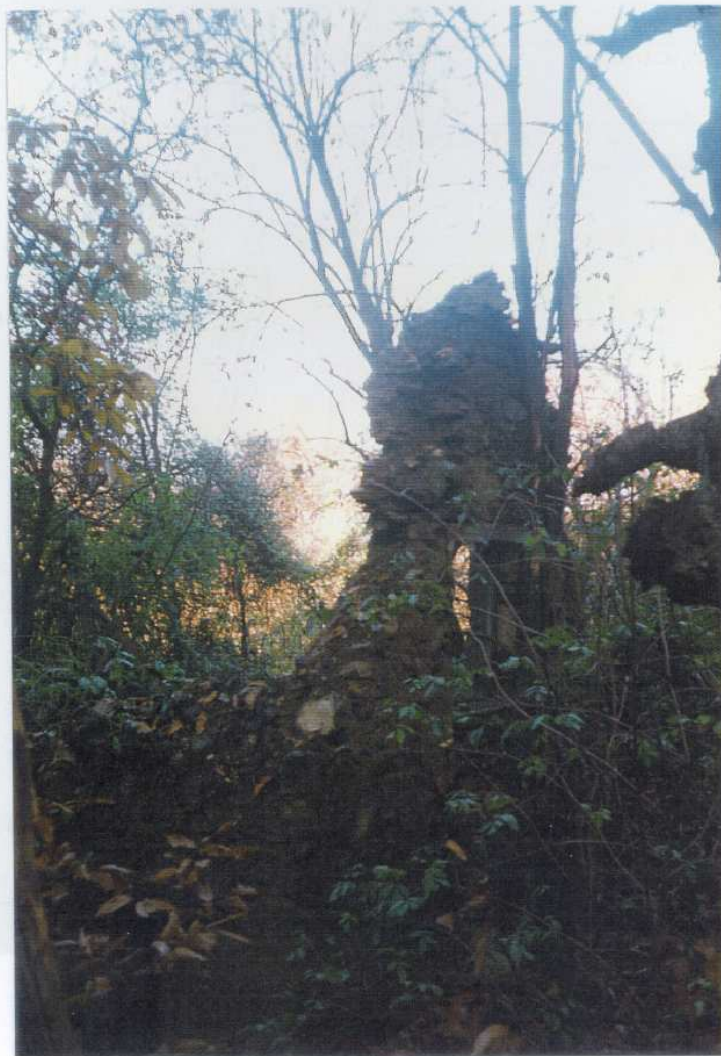
| COMUNE: TAGLIOLO M.TO | | LOCALITÀ: VAL DEI ZUCCHI | | SCHEDA N° 16 T | |

| NOTE E' un rudere con pochi brandelli di muro in pietra a vista ancora in piedi. | | ESTRATTO DI MAPPA | | | |

| INSERIMENTO NEL PAESAGGIO BUONO | | | INTERVENTI NECESSARI RICOSTRUZIONE | | |

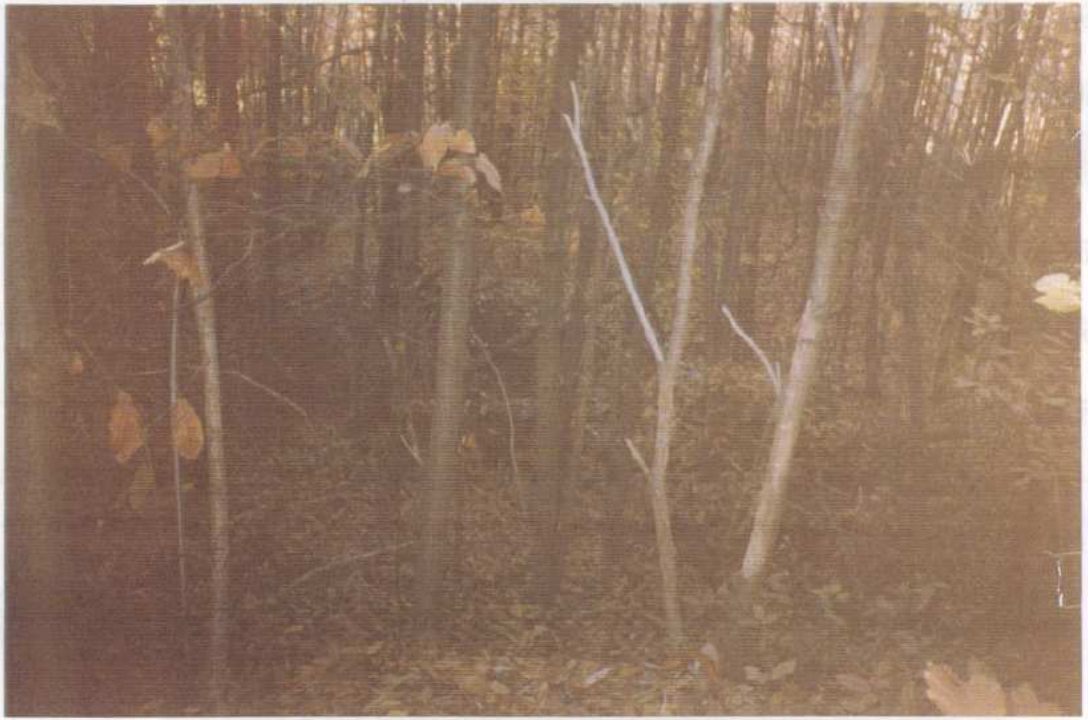
| COMUNE: TAGLIOLO M.TO | | LOCALITÀ: VAL DEI ZUCCHI | | SCHEDA N° 17 T | |

| NOTE Del fabbricato originario non restano che poche parti dei muri perimetrali. | | ESTRATTO DI MAPPA | | | |

| INSERIMENTO NEL PAESAGGIO BUONO | | INTERVENTI NECESSARI RICOSTRUZIONE | | | |

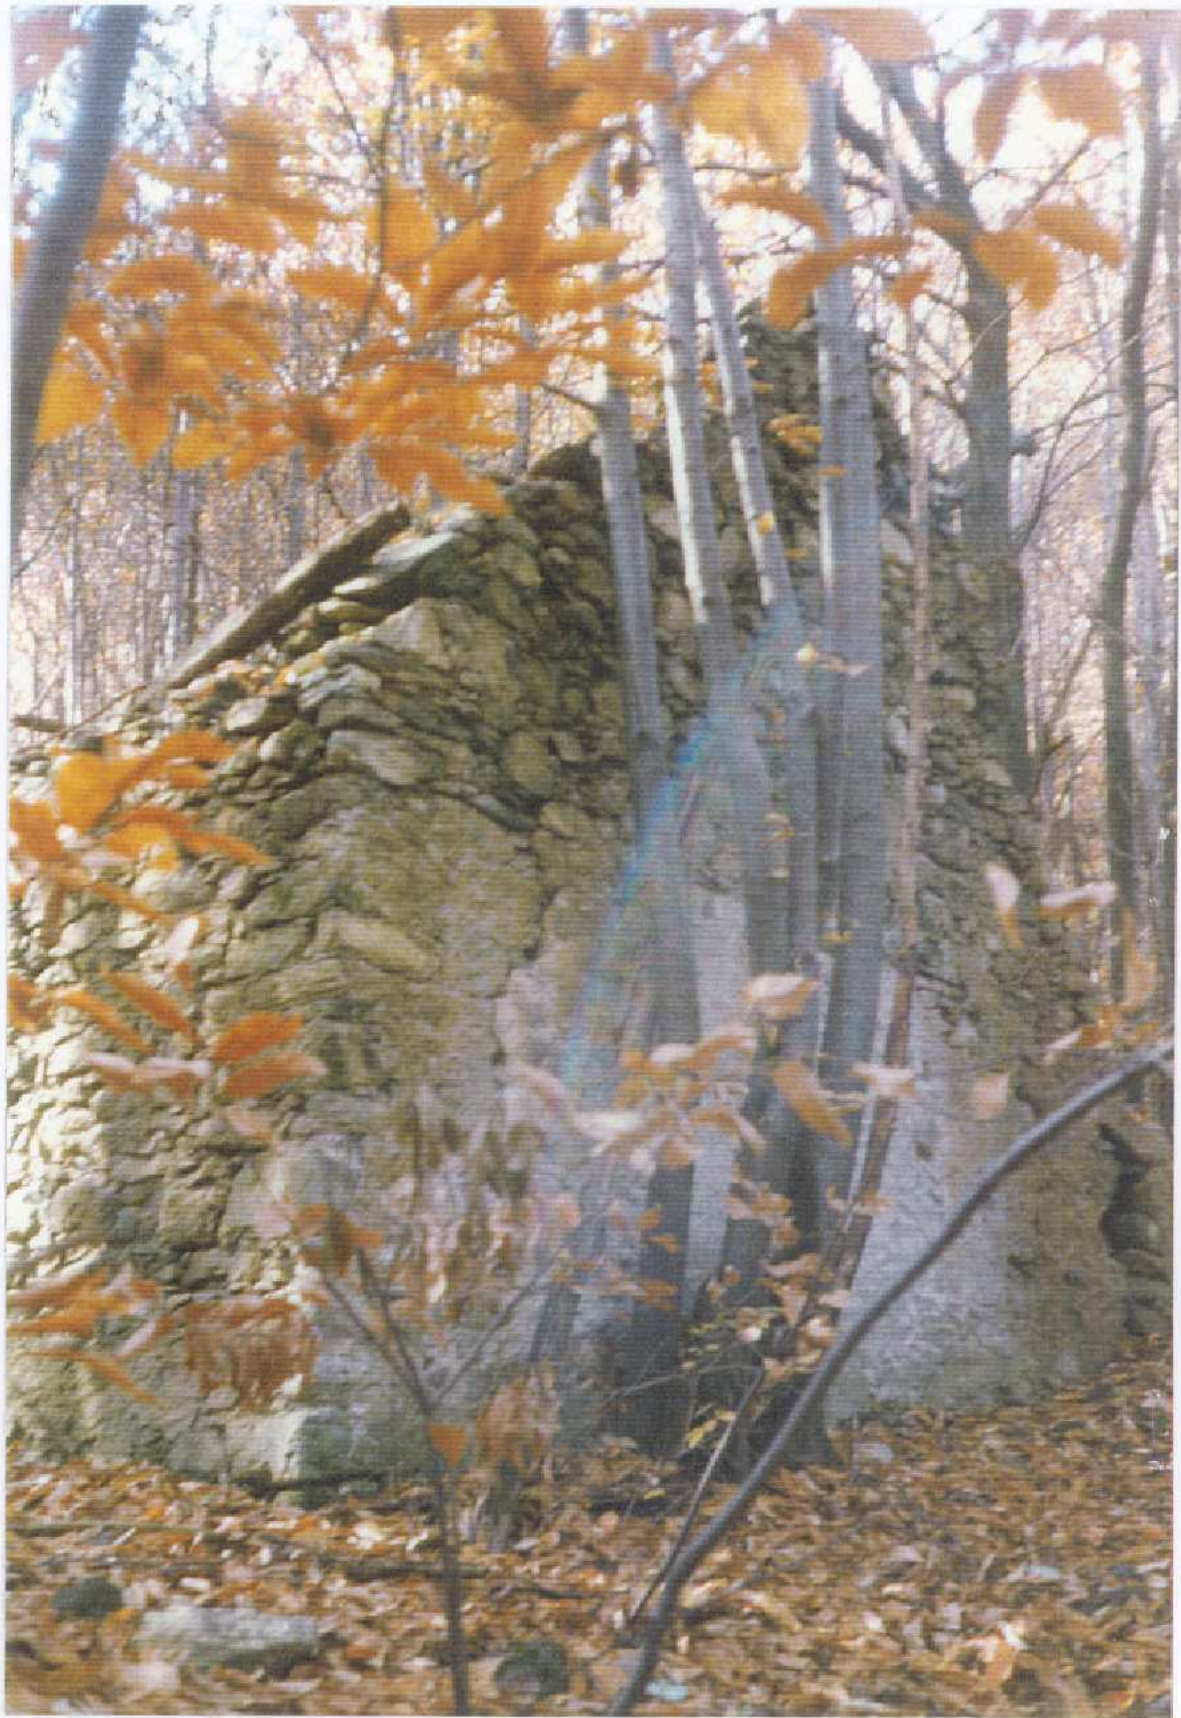
| COMUNE: TAGLIOLO M.TO | | LOCALITÀ: SPAGNOLO | | SCHEDA N° 18 T | |

| NOTE Pochi muri in pietra restano in piedi; è un rudere in mezzo al bosco. | | ESTRATTO DI MAPPA | | | |

| INSERIMENTO NEL PAESAGGIO BUONO | | | INTERVENTI NECESSARI RICOSTRUZIONE | | |
