PARCO NATURALE DELLE CAPANNE DI MARCAROLO

PIANO D'AREA

PATRIMONIO EDILIZIO ESISTENTE

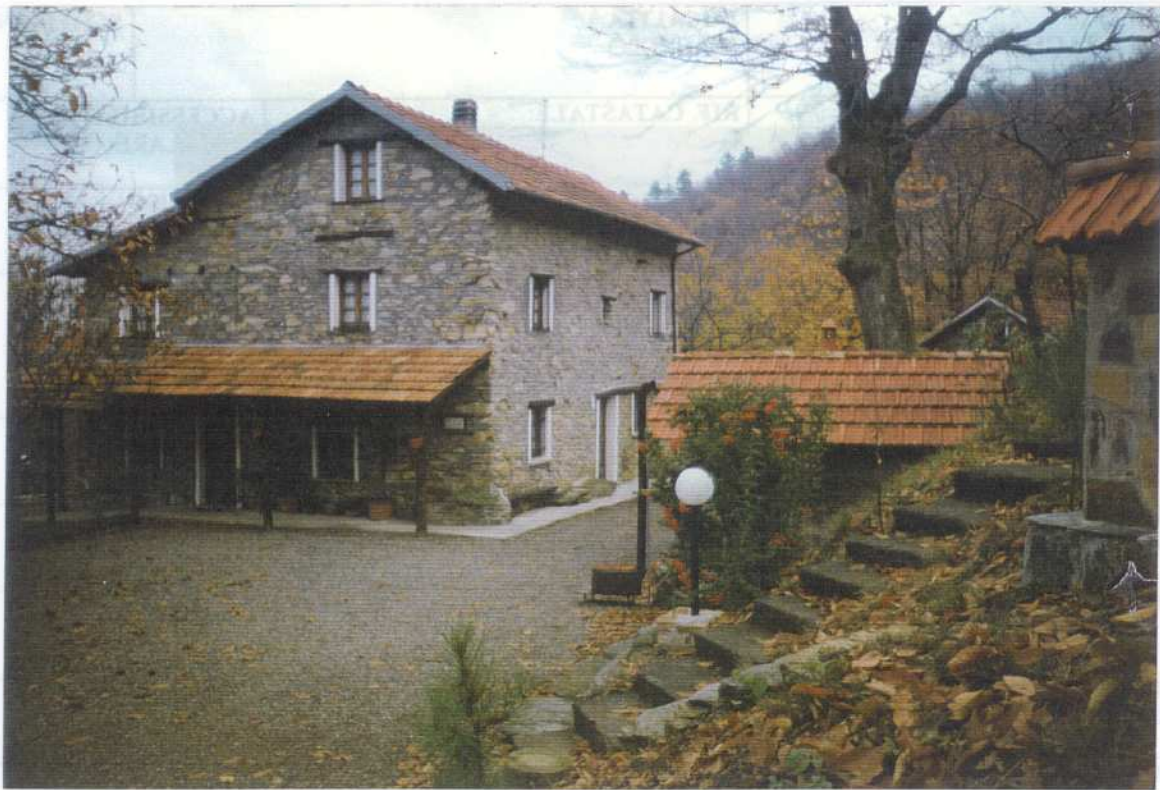
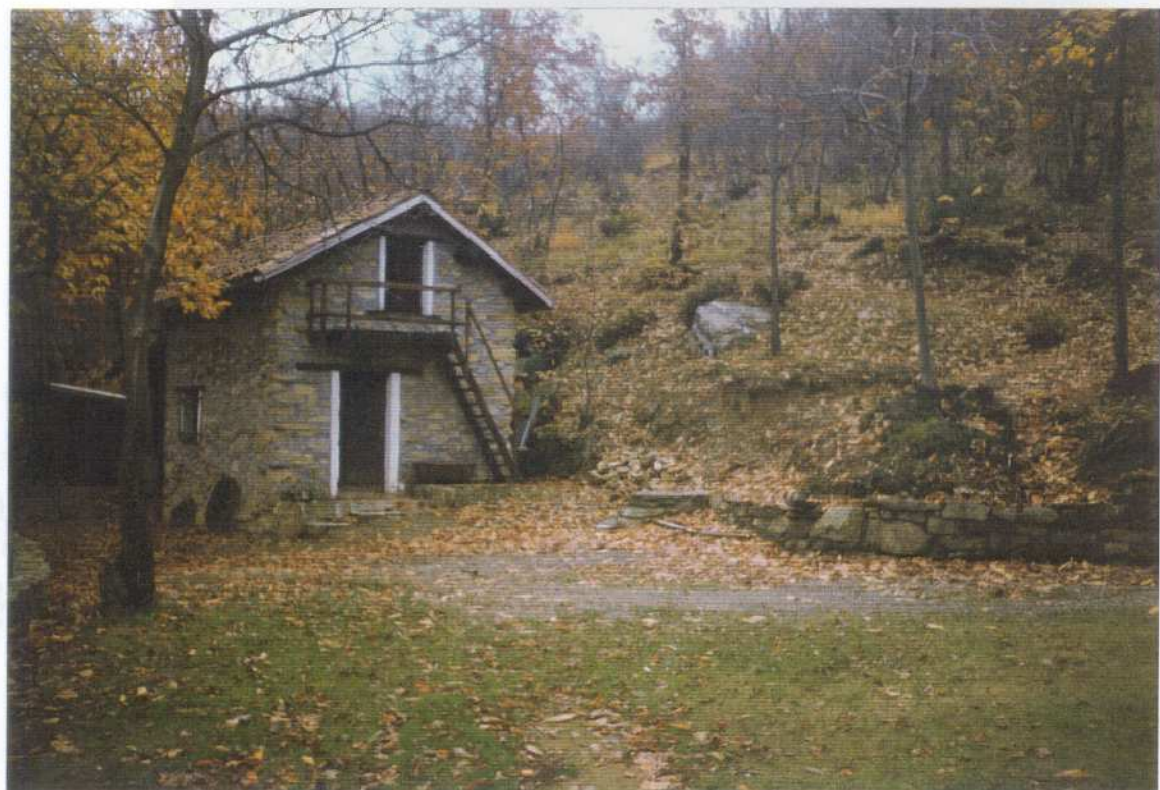
| COMUNE: TAGLIOLO M.TO | | LOCALITÀ: SPAGNOLO | | SCHEDA N° 19 T | |

| NOTE Bello il contesto; la casa è ben ristrutturata, a due piani più il sottotetto. C'è un portico sul prospetto anteriore. La seconda costruzione, ex pertinenza, è stata ristrutturata molto bene, con la scala esterna in legno, tetto a due falde in coppi. Forno esterno. Tutti i muri sono in pietra a vista. | | | ESTRATTO DI MAPPA | | |

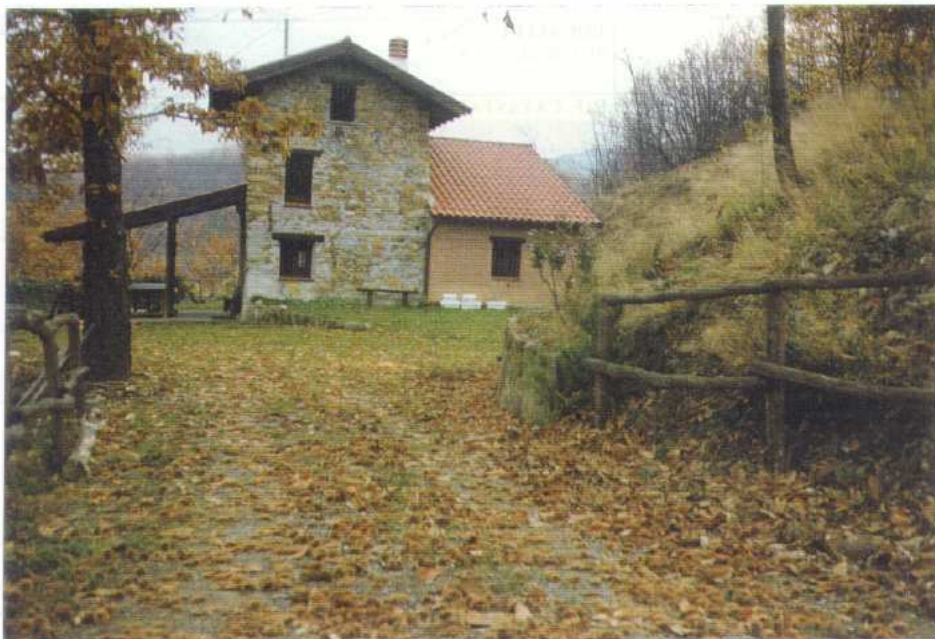
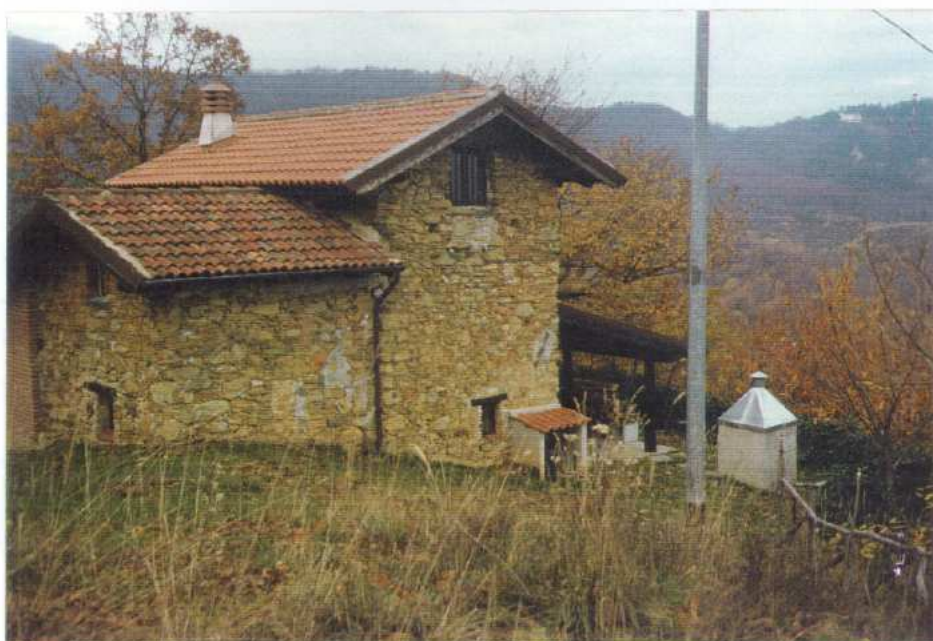
| COMUNE: TAGLIOLO M.TO | | LOCALITÀ: SPAGNOLO | | SCHEDA N° 20 T | |

| NOTE Casa coperta con muri in pietra a vista nella parte originaria e con portico sul lato lungo verso valle. Ampliamento ad un solo piano in mattoni a vista (la scelta è discutibile). C'è una pertinenza in legno poggiate su pali, con copertura in coppi (sembra una palafitta). | | | ESTRATTO DI MAPPA | | |

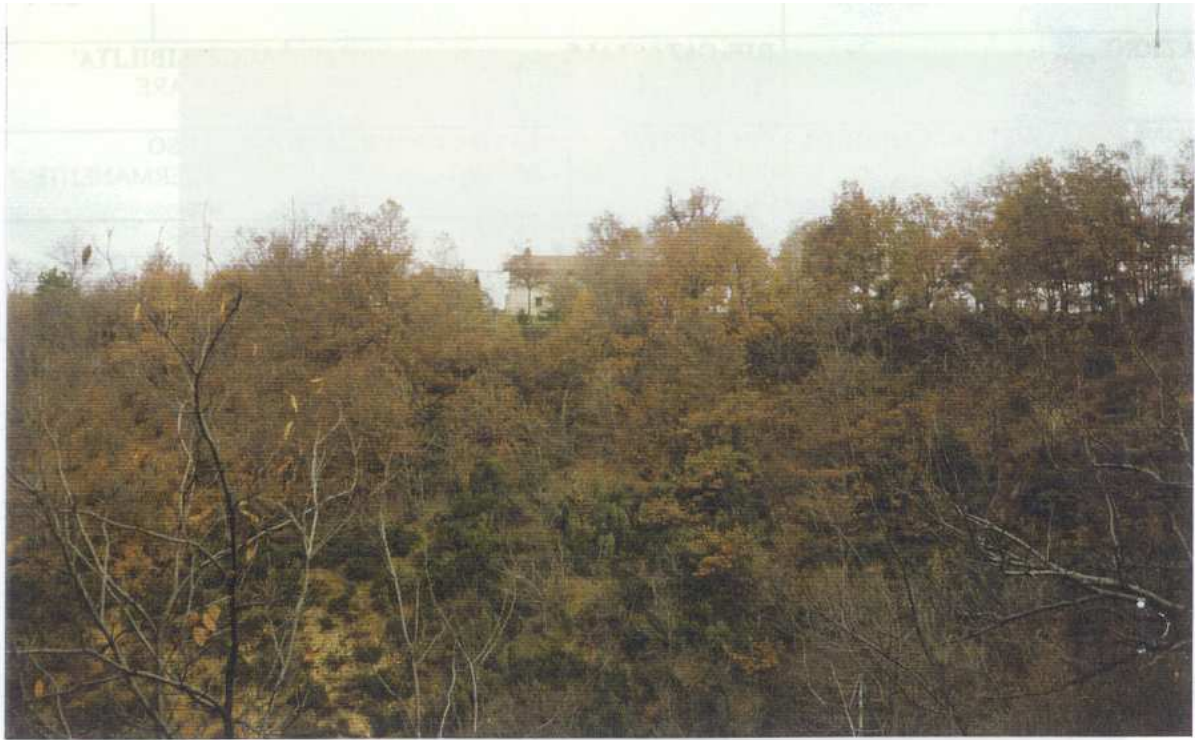
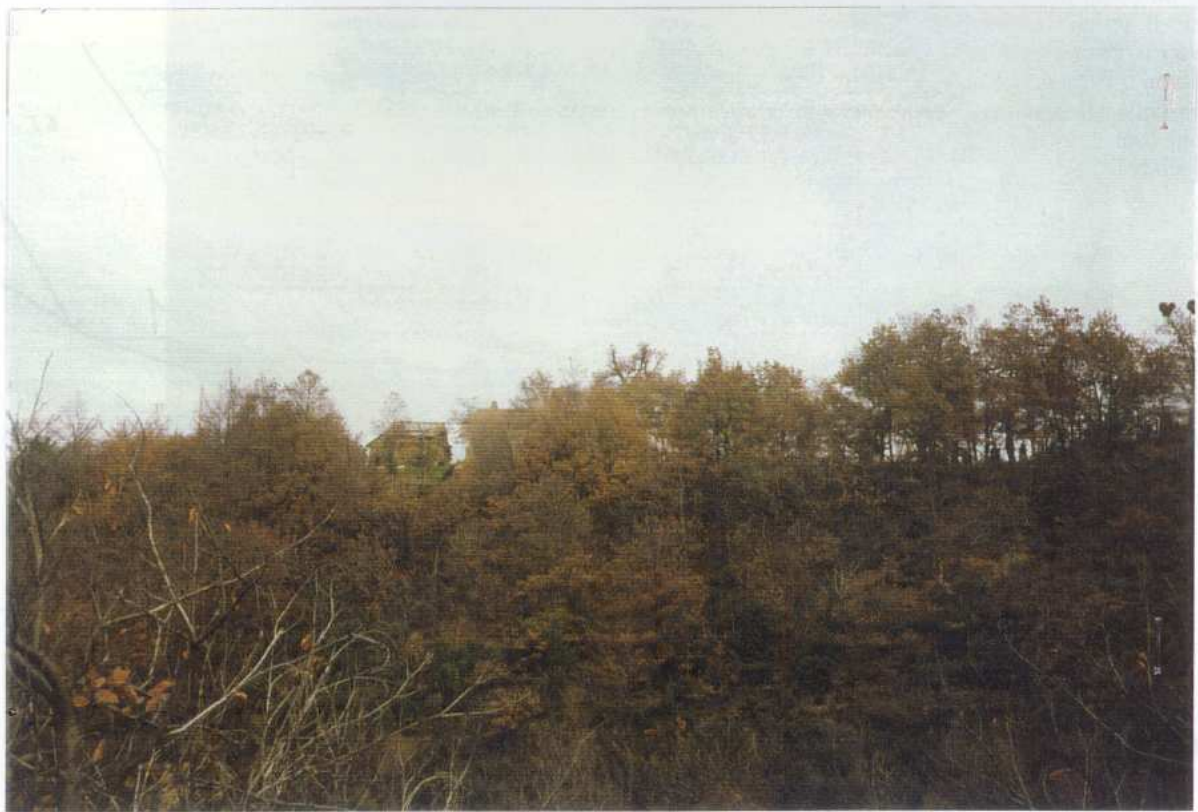
| COMUNE: TAGLIOLO M.TO | | LOCALITA': VEZZOLINA | | SCHEDA N° 21 T | |

| NOTE In origine era un corpo unico; ora troviamo due fabbricati; il primo residenziale ed il secondo accessorio (il tetto senza copertura). I due fabbricati, ai quali non abbiamo potuto accedere, sono collegati dalla sola trave di colmo del fienile (ormai rudere). Le condizioni sembrano discrete. | | ESTRATTO DI MAPPA | | | |

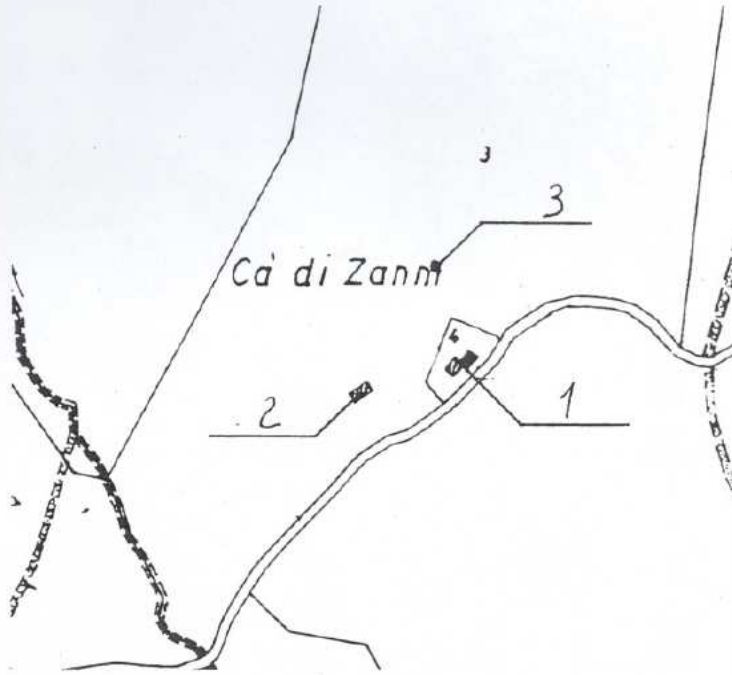
| NOTE La casa è stata recentemente ristrutturata; in origine si articolava in due corpi di fabbrica ora uniti da un ampliamento. Nelle adiacenze si segnalano due locali accessori di cui uno è il garage (2) costituito da lamiera grecate relativamente recenti ed in buono stato, mentre l'altro (3) è una baracca costituita da pezzi di lamiera, serramenti e tavolato di risulta. | | ESTRATTO DI MAPPA | | | |

| INSERIMENTO NEL PAESAGGIO BUONO. | | | INTERVENTI NECESSARI MANUTENZIONE ORDINARIA E STRAORDINARIA | | |

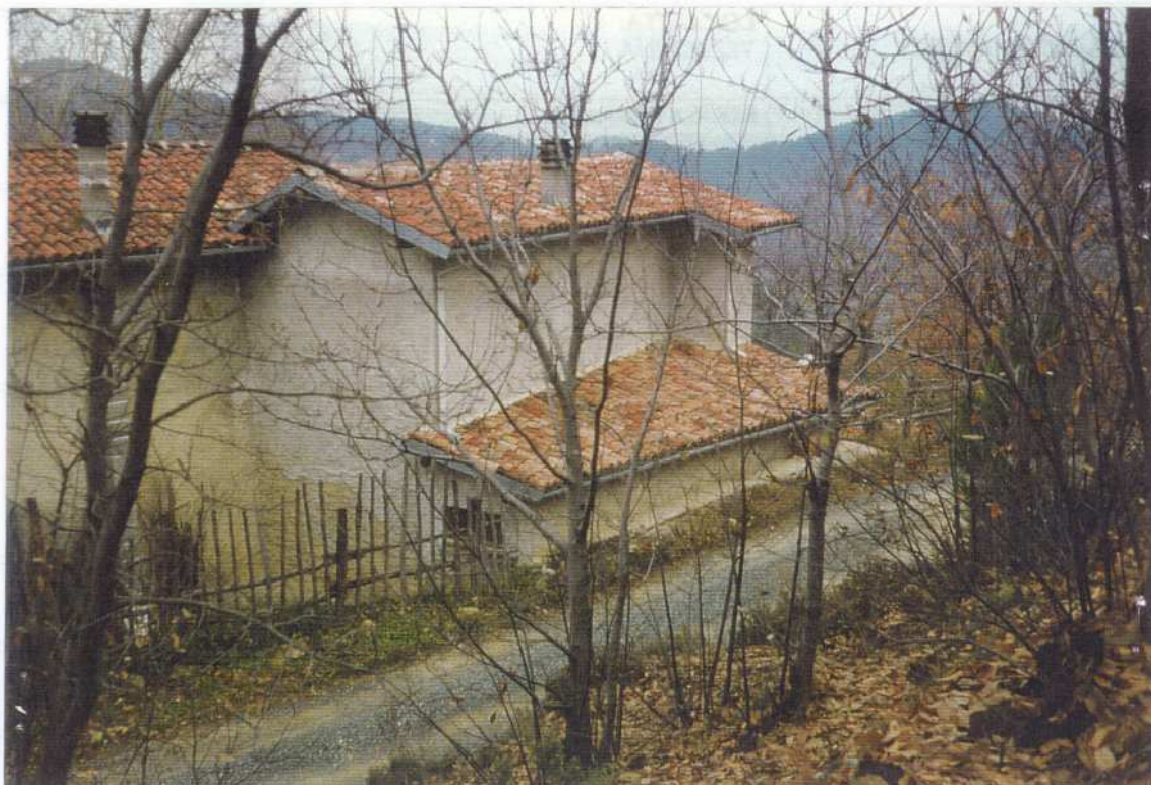
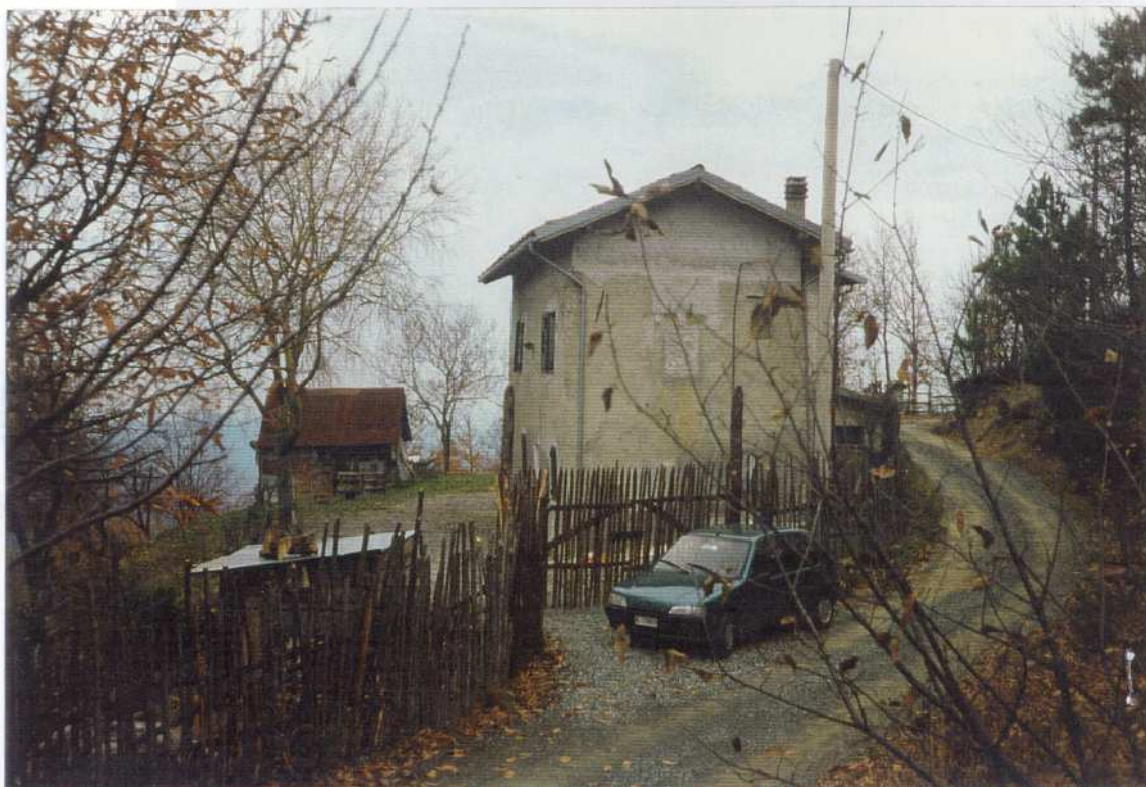
| COMUNE: TAGLIOLO M.TO | | LOCALITÀ: VEZZOLINA | | SCHEDA N° 22 T | |

| NOTE Corpo unico ristrutturato recentemente, con P.T. in pietra a vista e parte superiore intonacata. Le finestre hanno una riquadratura in mattoni a vista. La casa, verso est, ha subito un ampliamento al solo P.T. (locale garage) con copertura ad una falda ortogonale alla struttura principale. Nelle immediate adiacenze è presente un locale accessorio avente struttura in legno. | | ESTRATTO DI MAPPA | | | |

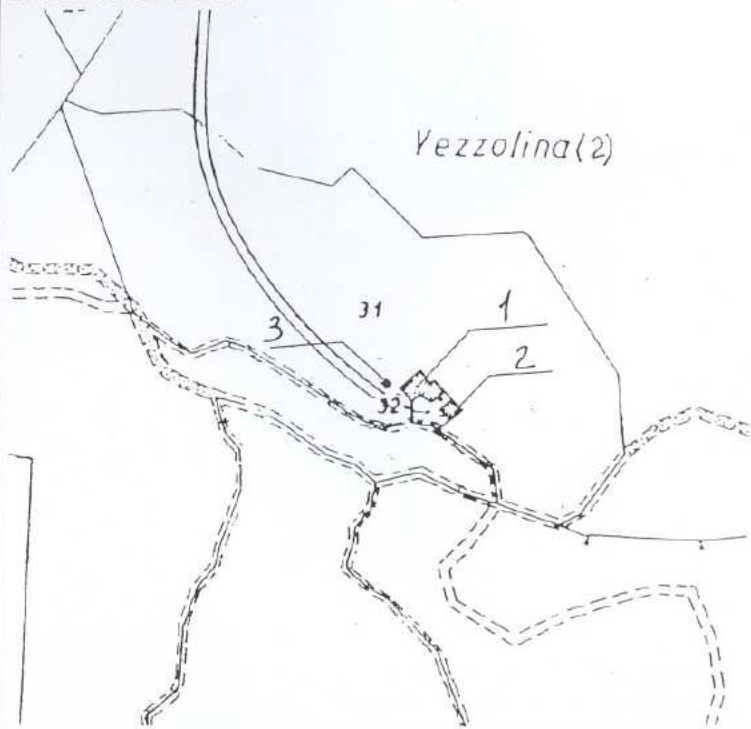
| NOTE Casa in cattive condizioni, tetti in tegole marsigliesi con una piccola parte in lastre di pietra (ciapassi). Muri in pietra; nella casa principale stalla al P.T. con fienile sopra, vani piccoli. In adiacenza c'è una casetta (ex pertinenza) con un solo vano rimessa a posto. | | ESTRATTO DI MAPPA | | | |

| INSERIMENTO NEL PAESAGGIO BUONO. | | | INTERVENTI NECESSARI RESTAURO O RISTRUTTURAZIONE | | |

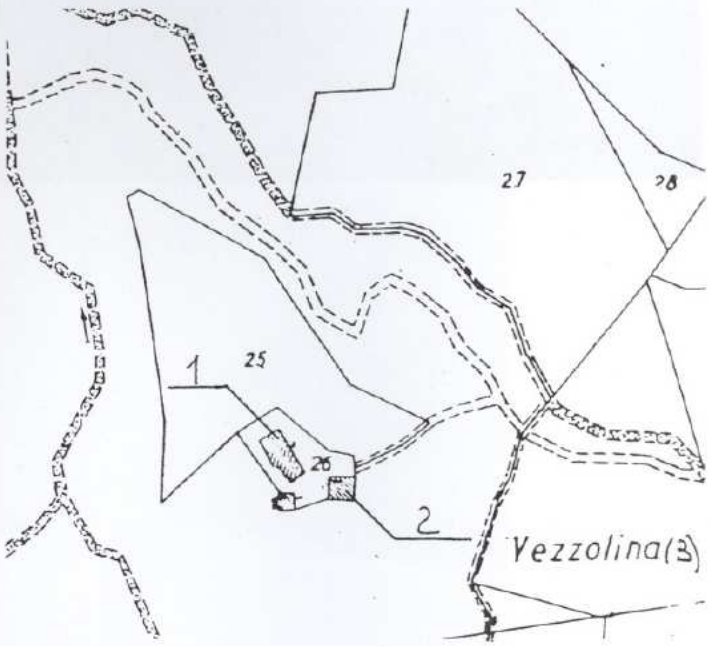
| NOTE La casa è coperta da coppi in cemento, il fienile da tegole marsigliesi; i muri sono intonacati. | | | ESTRATTO DI MAPPA | | |

| INSERIMENTO NEL PAESAGGIO BUONO | | | INTERVENTI NECESSARI MANUTENZIONE ORDINARIA E STRAORDINARIA | | |

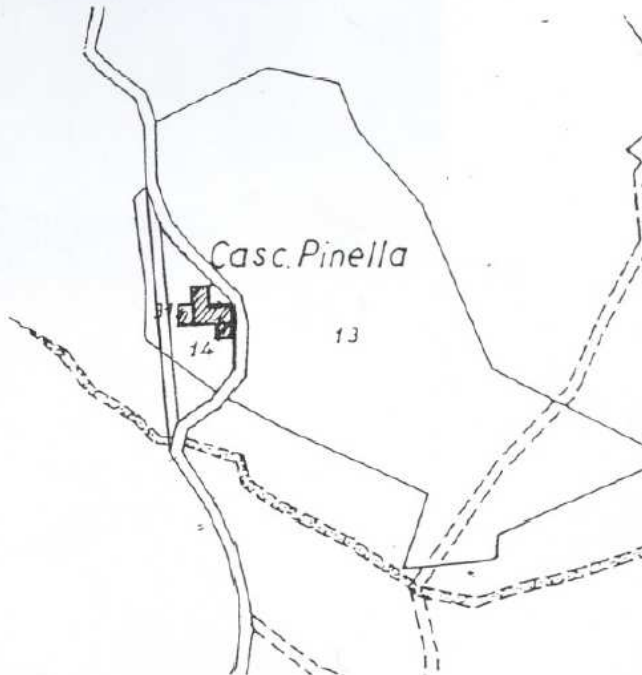
| COMUNE: TAGLIOLO M.TO | | LOCALITÀ: PINELLA | | SCHEDA N° 28 T | |

| NOTE La cascina ha subito un ampliamento sul lato opposto alla strada (ovest). Una piccola tettoia si sviluppa a bordo strada lungo l'ala a sud. | | | ESTRATTO DI MAPPA | | |

| INSERIMENTO NEL PAESAGGIO BUONO | | | INTERVENTI NECESSARI NESSUNO | | |

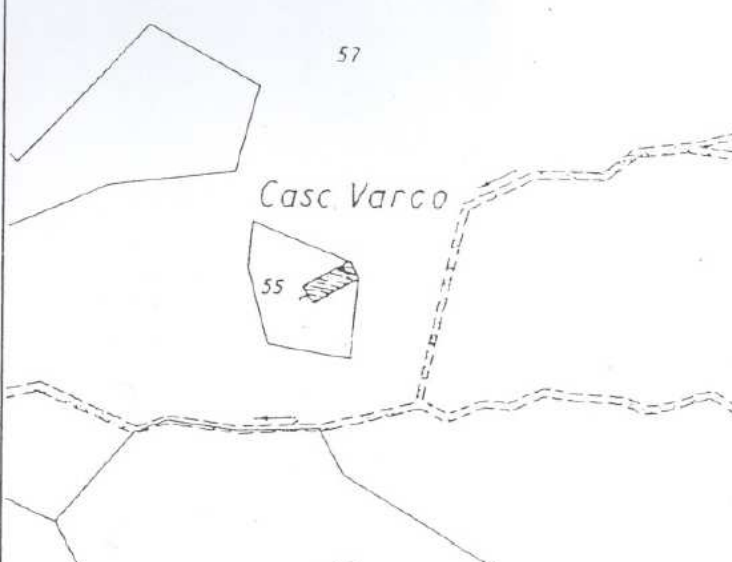
| COMUNE: TAGLIOLO M.TO | | LOCALITA': MONTE COLMA | | SCHEDA N° 29 T | |

| NOTE La cascina non è stata trovata. In corrispondenza della casa abbiamo viceversa constatato la presenza di una frana. | | ESTRATTO DI MAPPA | | | |

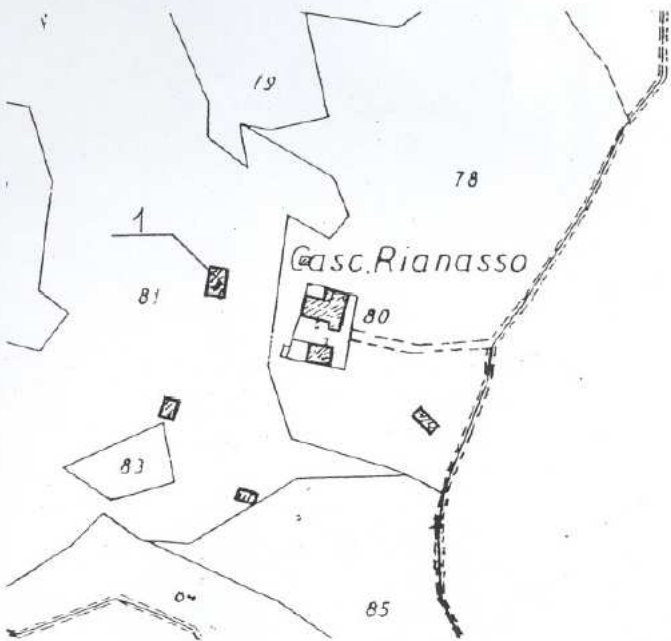
| COMUNE: TAGLIOLO M.TO | | LOCALITA': MONTE COLMA | | SCHEDA N° 32 T | |

| NOTE <p>La terza costruzione si sviluppa su un piano controterra (locali garage e ripostiglio) in pietra a vista e su un livello superiore tamponato con perline.</p> <p>Le dimensioni (6,00x8,00) e la posizione poco defilata rispetto ai volumi principali potrebbero far pensare al riutilizzo di un essiccatoio preesistente anche se non compare alcun segno sulle mappe catastali ed è difficile ritrovare qualche segnale delle preesistenze.</p> | | ESTRATTO DI MAPPA | | | |

| INSERIMENTO NEL PAESAGGIO IN CONTRASTO PARZIALE PER ELEM.SOVRASTRUTT. | | | INTERVENTI NECESSARI NESSUNO | | |

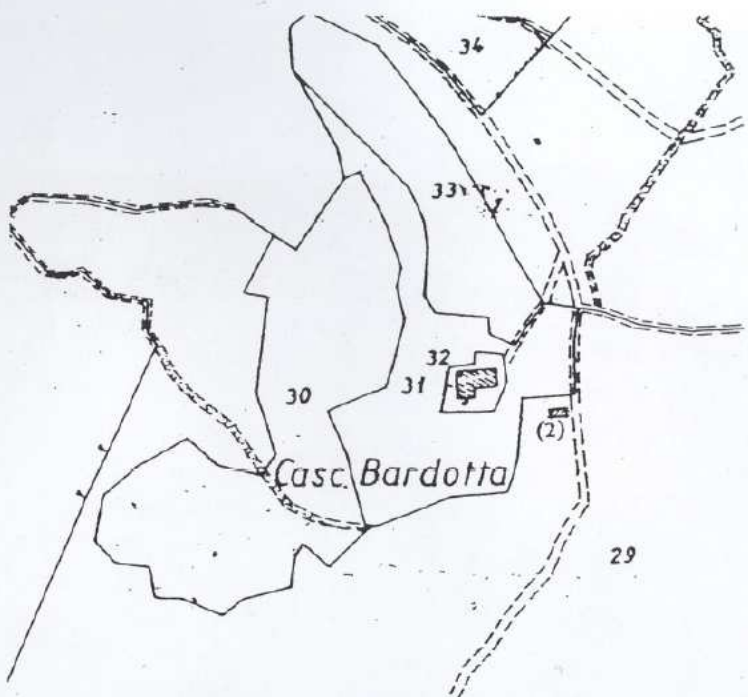
| COMUNE: TAGLIOLO M.TO | | LOCALITA': BATTINETTO | | SCHEDA N° 33 T | |

| NOTE La cascina è stata da poco ristrutturata; interessante l'uso abbinato della pietra a vista e del mattone a cornice delle bucatore e della loggia (lato sud) ricavato forse dopo un ampliamento. Nelle vicinanze è presente un container di ferro (2). | | ESTRATTO DI MAPPA | | | |

| INSERIMENTO NEL PAESAGGIO BUONO | | | INTERVENTI NECESSARI NESSUNO | | |

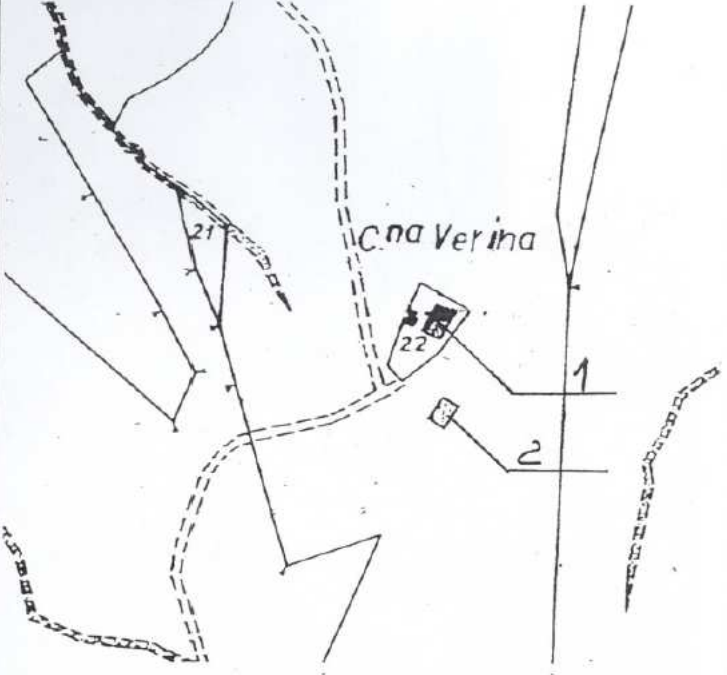
| NOTE <p>La casa è in corso di ristrutturazione (il P.T. è finito mentre il 1° piano deve essere terminato). Decisamente brutto il terrazzino in fase di ultimazione. Il P.T. ha le tapparelle in plastica ed inferriate fatte con tondini di ferro per armatura. Nelle adiacenze è presente una baracca adibita a garage coperta con tegole di cemento. Poco lontano un "gabbiotto" in cls. (acquedotto).</p> | | ESTRATTO DI MAPPA | | |

| INSERIMENTO NEL PAESAGGIO IN CONTRASTO PARZIALE PER ELEM.SOVRASTRUTT. | | INTERVENTI NECESSARI MANUTENZIONE ORDINARIA E STRAORDINARIA | | |

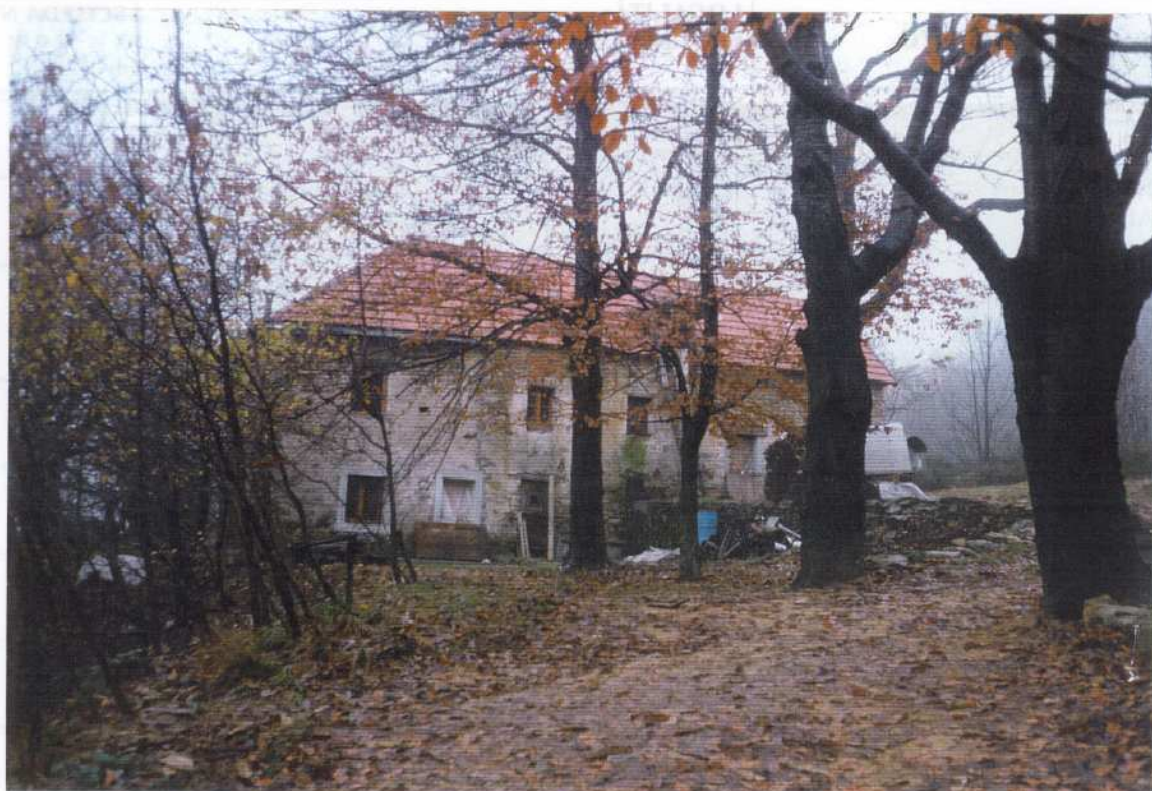
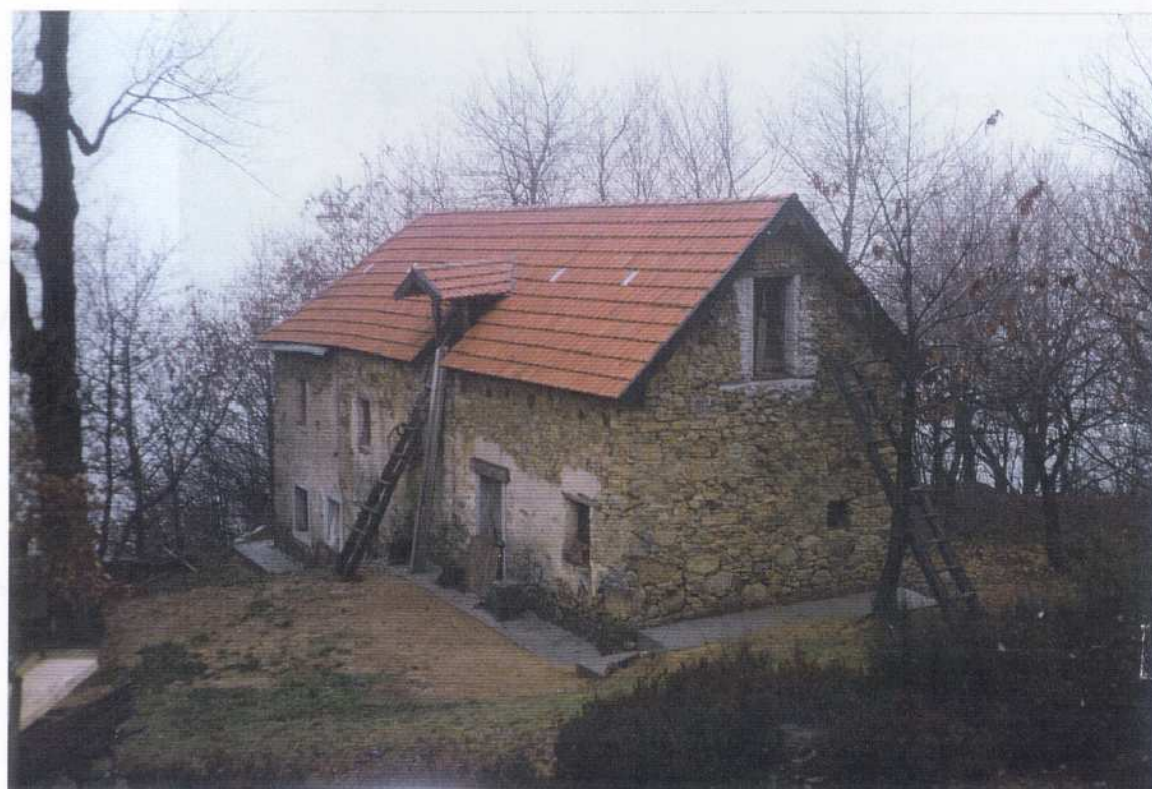
| COMUNE: TAGLIOLO M.TO | | LOCALITÀ: BATTINETTO | | SCHEDA N° 35 T | |

| NOTE La casa è in parte a due piani (4 vani già ripristinati) e parte ad un piano (2 vani + fienile in fase di ripristino (mansarda)). E' stata parzialmente ristrutturata (marciapiede in cls tutto intorno alla parte alta) ma tende a scivolare verso valle (si notano delle crepe). | | | ESTRATTO DI MAPPA | | |

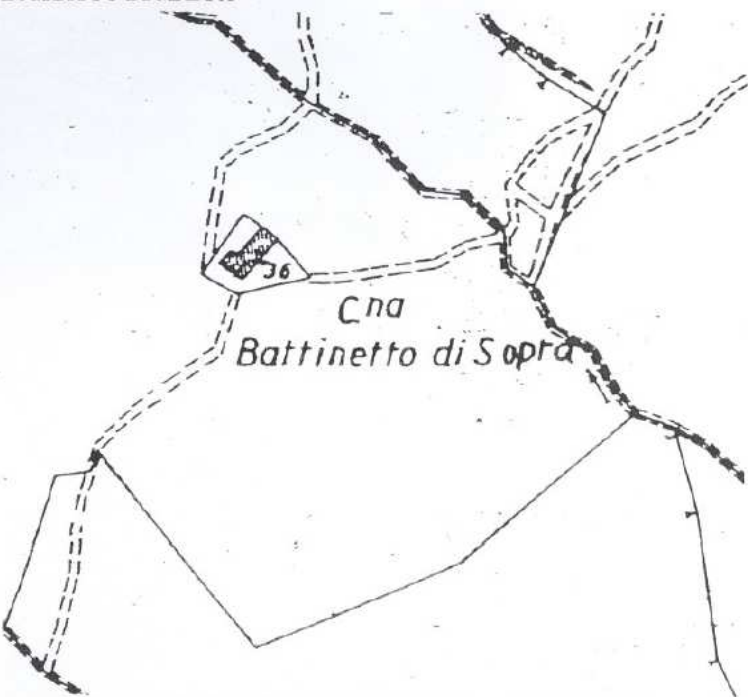
| NOTE Due corpi di fabbrica in una unica struttura. Bello il contesto Nella parte alta, con due piani + il fienile, è sistemata una scala (lato lungo) che in origine doveva essere aperta e poi è stata coperta con il prolungamento della falda, ma con pendenza meno rigida. I muri sono intonacati e la copertura, a due falde, è in tegole marsigliesi. La parte bassa è in pietra a vista con stalla + fienile ad un piano + sottotetto. | | | ESTRATTO DI MAPPA | | |

| INSERIMENTO NEL PAESAGGIO | | | INTERVENTI NECESSARI MANUTENZIONE ORDINARIA E STRAORDINARIA | | |

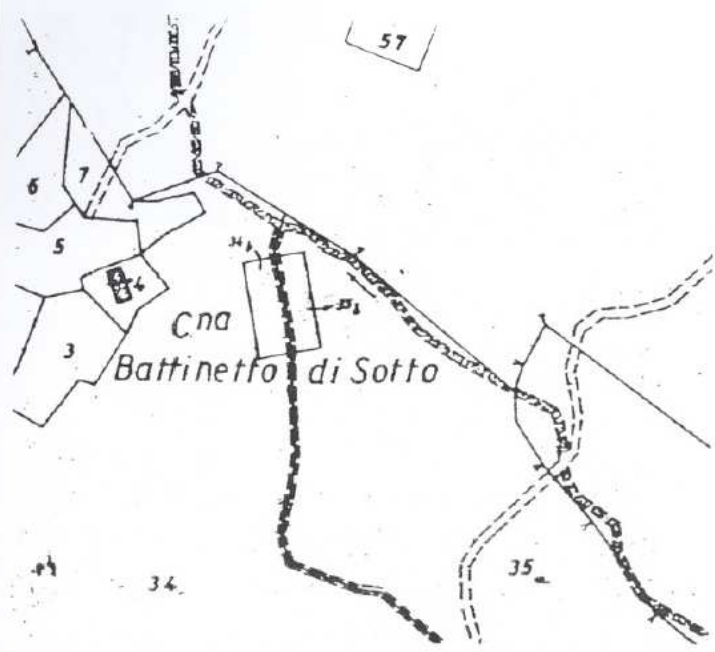
| COMUNE: TAGLIOLO M.TO | | LOCALITA': BATTINETTO | | SCHEDA N° 37 T | |

| NOTE E' ricostruito sopra il vecchio albergo o pertinenza. Le pareti esterne sono in masonite con fienile nel sottotetto. In adiacenza si trova una baracca in lamiera. | | ESTRATTO DI MAPPA | | | |

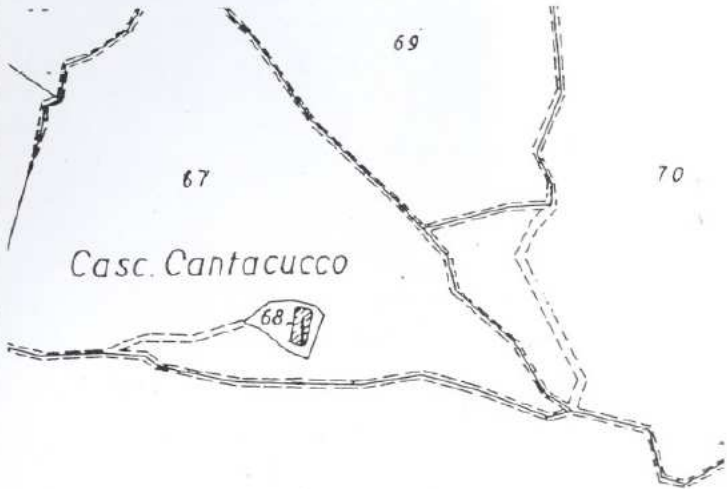
| COMUNE: TAGLIOLO M.TO | | LOCALITÀ: BATTINETTO | | SCHEDA N° 40 T | |

| INTONACO ESTERNO ASSENTE | | | PORTE DI INGRESSO | | |
| INSERIMENTO NEL PAESAGGIO BUONO | | | INTERVENTI NECESSARI RICOSTRUZIONE | | |
| NOTE E' diroccata e si trova in una selva di rovi. | | ESTRATTO DI MAPPA | | | |

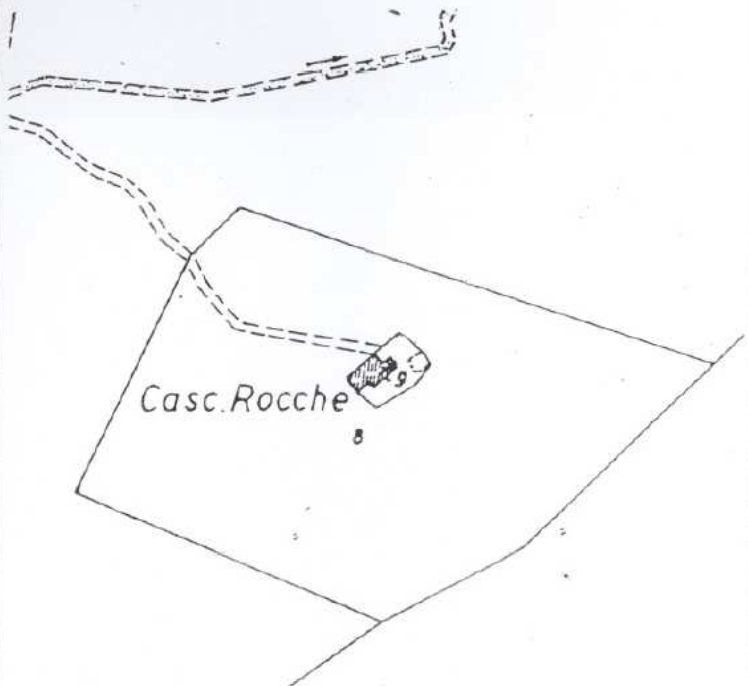
| COMUNE: TAGLIOLO M.TO | | LOCALITÀ: ROCCHÉ | | SCHEDA N° 41 T | |

| INTONACO ESTERNO ASSENTE | | | PORTE DI INGRESSO | | |
| INSERIMENTO NEL PAESAGGIO BUONO | | | INTERVENTI NECESSARI RICOSTRUZIONE | | |
| NOTE E' un rudere con pochi pezzi di muro ancora visibili. | | | ESTRATTO DI MAPPA | | |

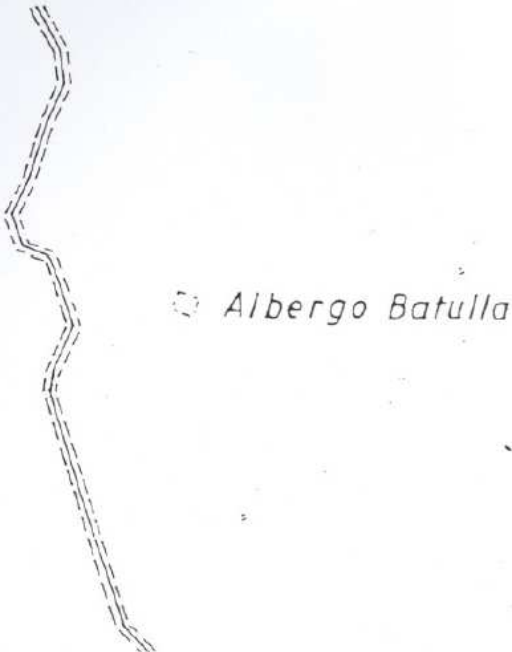
| COMUNE: TAGLIOLO M.TO | | LOCALITÀ: PIANTAMBURRO | | SCHEDA N° 42 T | |

| NOTE E' in un pianoso; si trovano solo alcuni muretti in pietra ancora in piedi che segnalano i margini del campo. | | ESTRATTO DI MAPPA | | | |

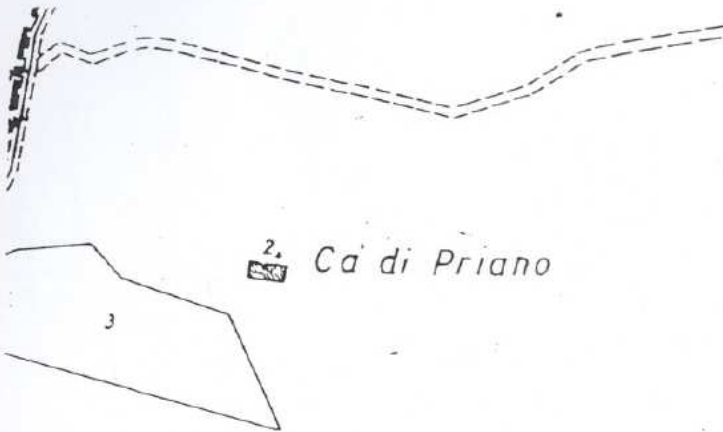
| INTONACO ESTERNO ASSENTE | | | PORTE DI INGRESSO | | |
| INSERIMENTO NEL PAESAGGIO | | | INTERVENTI NECESSARI | | |
| NOTE E' un rudere del quale resta in evidenza una parte di una testata d'angolo. | | ESTRATTO DI MAPPA | | | |

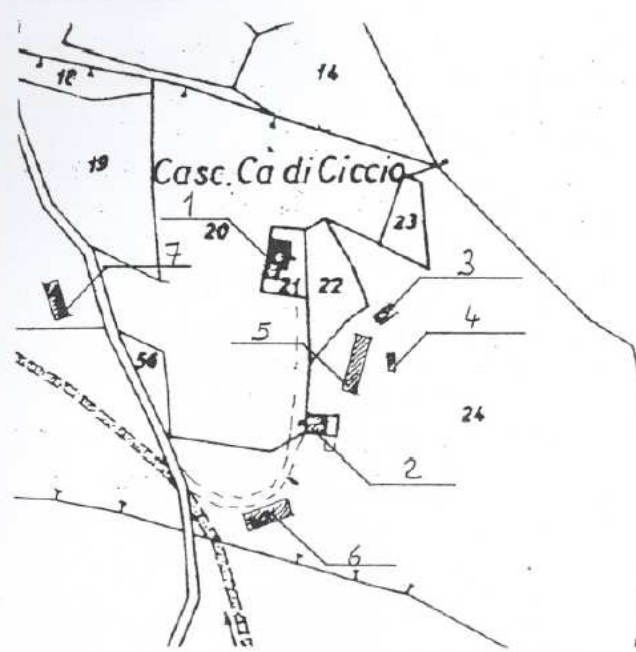
| COMUNE: TAGLIOLO M.TO | | LOCALITA': CA' DI FANA' | | SCHEDA N° 44 T | |

| INTONACO ESTERNO ASSENTE | | PORTE DI INGRESSO IN LEGNO | | | |
| INSERIMENTO NEL PAESAGGIO BUONO | | INTERVENTI NECESSARI NESSUNO | | | |
| NOTE <p>Il fabbricato principale è abitato nei fine settimana ed è in ottimo stato.</p> <p>I muri sono in pietra; il tetto è in ciapassi con orditura in legno a vista; finestre con scuri interni o esterni) ed inferriate.</p> <p>La seconda costruzione in muratura (ex fienile o legnaia) ha un vano per piano ed è forse una tavernetta.</p> <p>Altri quattro fabbricati in legno sono adibiti a garage, depositi e ricovero attrezzi.</p> | | ESTRATTO DI MAPPA | | | |

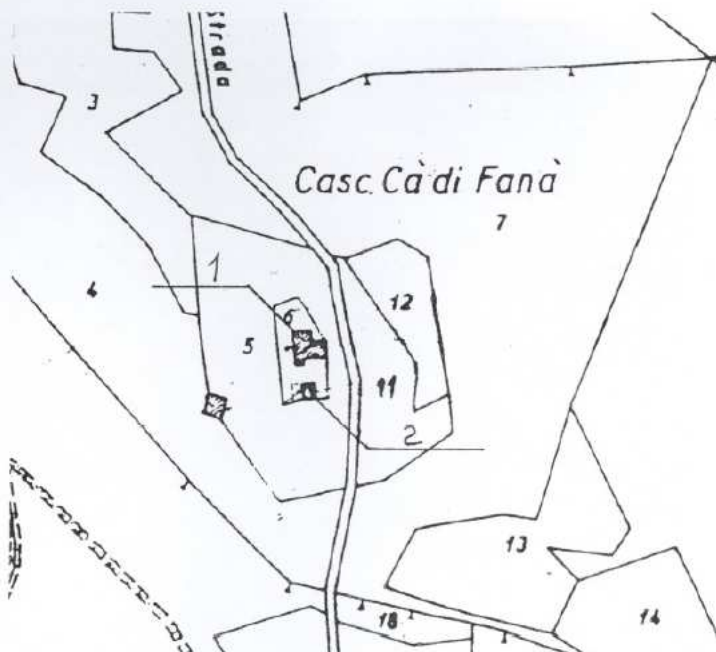
| COMUNE: TAGLIOLO M.TO | | LOCALITÀ: CA' DI FANA' | | SCHEDA N° 45 T | |

| INTONACO ESTERNO RUSTICO | | | PORTE DI INGRESSO IN LEGNO | | |
| INSERIMENTO NEL PAESAGGIO BUONO | | | INTERVENTI NECESSARI NESSUNO | | |
| NOTE Ci sono due corpi di fabbrica. L'abitazione è a due piani + sottotetto ed in parte ad un piano + sottotetto. I muri sono intonacati e la copertura in parte in coppi ed in parte in tegole marsigliesi. Nel secondo corpo di fabbrica in pietra a vista (ex fienile-legnaia) la copertura è in coppi di cemento con i muri in pietra a vista. Nella ex stalla (corpo principale) è stato ricavato un piano abitabile scavando controterra (lato strada) e facendo gli accessi sul lato ovest. | | | ESTRATTO DI MAPPA | | |

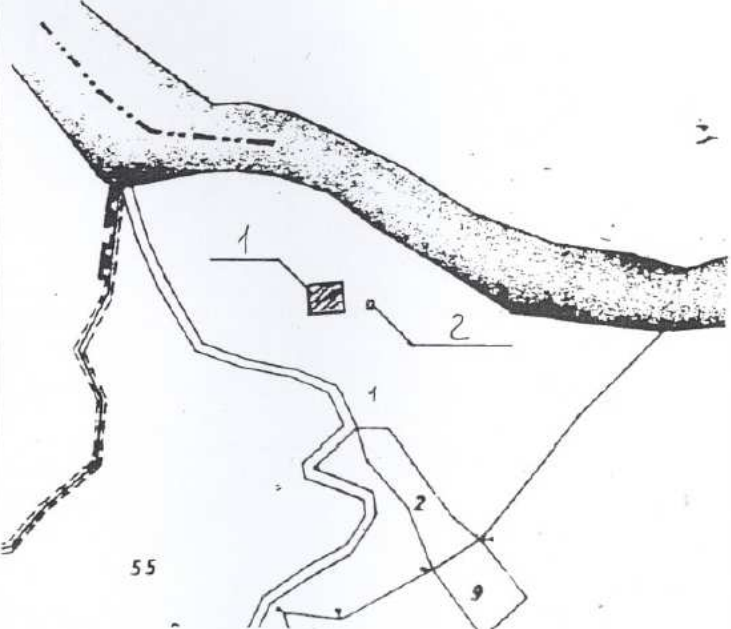
| COMUNE: TAGLIOLO M.TO | | LOCALITA': CA' DI FANA' | | SCHEDA N° 46 T | |

| INTONACO ESTERNO ASSENTE | | | PORTE DI INGRESSO IN FERRO | | |
| INSERIMENTO NEL PAESAGGIO IN CONTRASTO TOTALE | | | INTERVENTI NECESSARI NESSUNO | | |
| NOTE Casa in lamiera marrone con poche finestre; un secondo corpo di fabbrica è in pietra finita a vista. Terrazzamento verso valle. | | | ESTRATTO DI MAPPA | | |

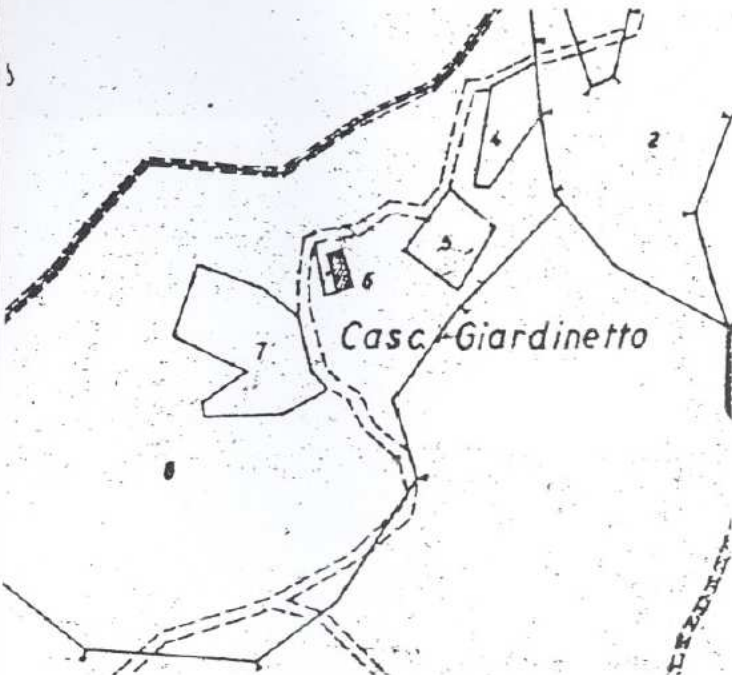
| NOTE E' un rudere con travi e pietre a terra; una sola parete di testa è ancora in piedi. | | ESTRATTO DI MAPPA | | | |

| INSERIMENTO NEL PAESAGGIO BUONO | | INTERVENTI NECESSARI RICOSTRUZIONE | | | |

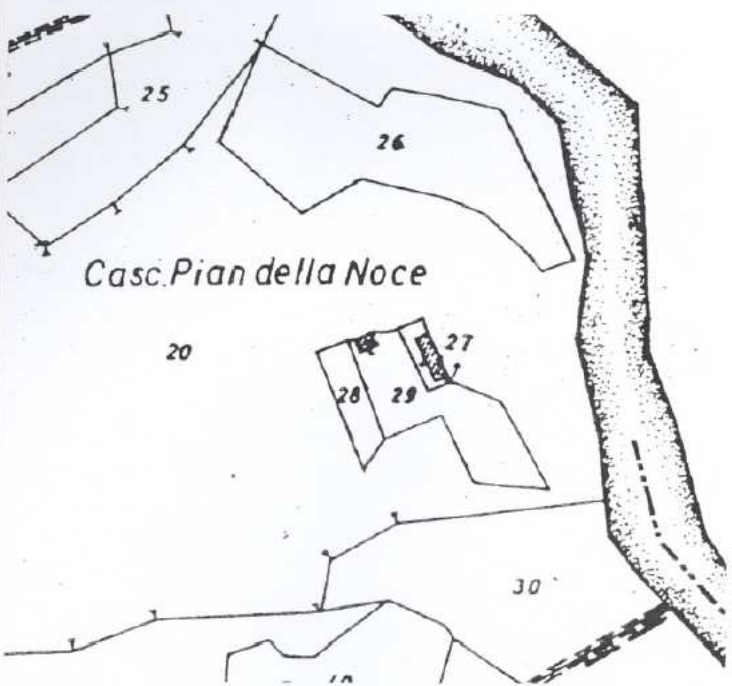
| NOTE E' un rudere; la parte intonacata (lato sud) è un probabile ampliamento: ha ancora il tetto (in tegole marsigliesi) visibile. La parte in pietra è scoperta e cadente. | | ESTRATTO DI MAPPA | | |

| INSERIMENTO NEL PAESAGGIO BUONO | | INTERVENTI NECESSARI RICOSTRUZIONE | | |

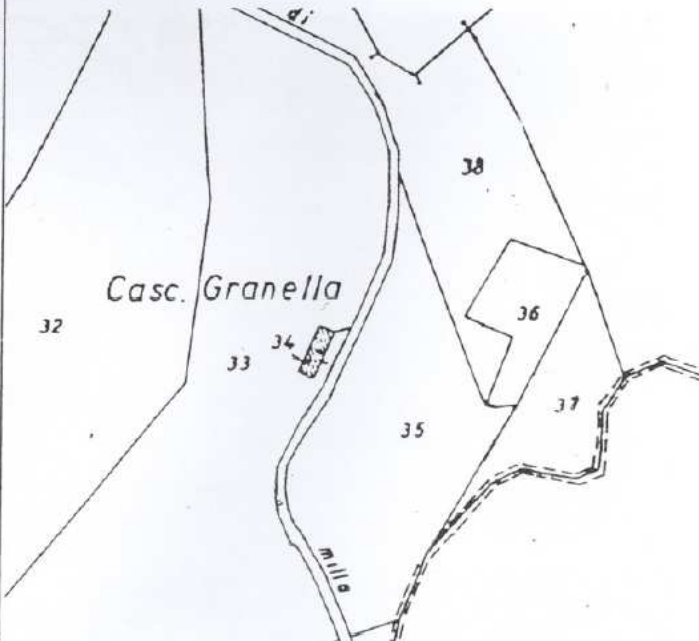
| COMUNE: TAGLIOLO M.TO | | LOCALITA': VAL DEI ZUCCHI | | SCHEDA N° 49 T |

| INTONACO ESTERNO ASSENTE | | PORTE DI INGRESSO | | |
| INSERIMENTO NEL PAESAGGIO IN CONTRASTO PARZIALE PER ELEM. STRUTTURALI | | INTERVENTI NECESSARI NESSUNO | | |
| NOTE E' in fase di ristrutturazione. Muri in pietra a vista con sopraelevazioni in mattoni intonacati. Tetto in coppi. Sul lato a monte ampliamento con porticato in legno poggiante su pilastri in cls. troncoconici. | | ESTRATTO DI MAPPA | | |

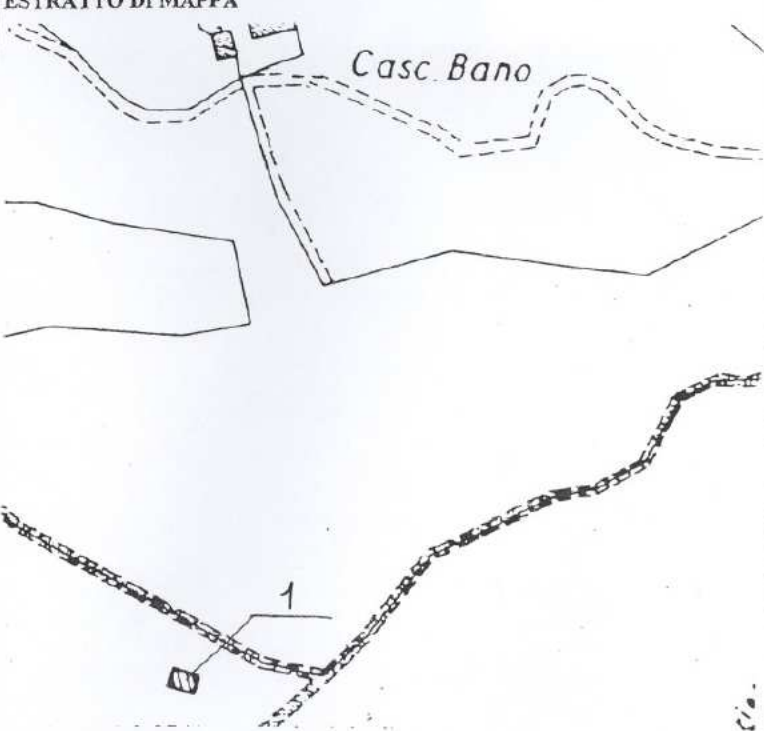
| COMUNE: TAGLIOLO M.TO | | LOCALITA': BANO | | SCHEDA N° 50 T | |

| INTONACO ESTERNO | | PORTE DI INGRESSO | | | |
| INSERIMENTO NEL PAESAGGIO IN CONTRASTO PARZIALE PER ELEM.SOVRASTRUTT. | | INTERVENTI NECESSARI MANUTENZIONE ORDINARIA E STRAORDINARIA | | | |
| NOTE Tettoia in tegole con orditura in legno; un servizio igienico e due roulotte sono ospitati sotto la tettoia. | | ESTRATTO DI MAPPA | | | |

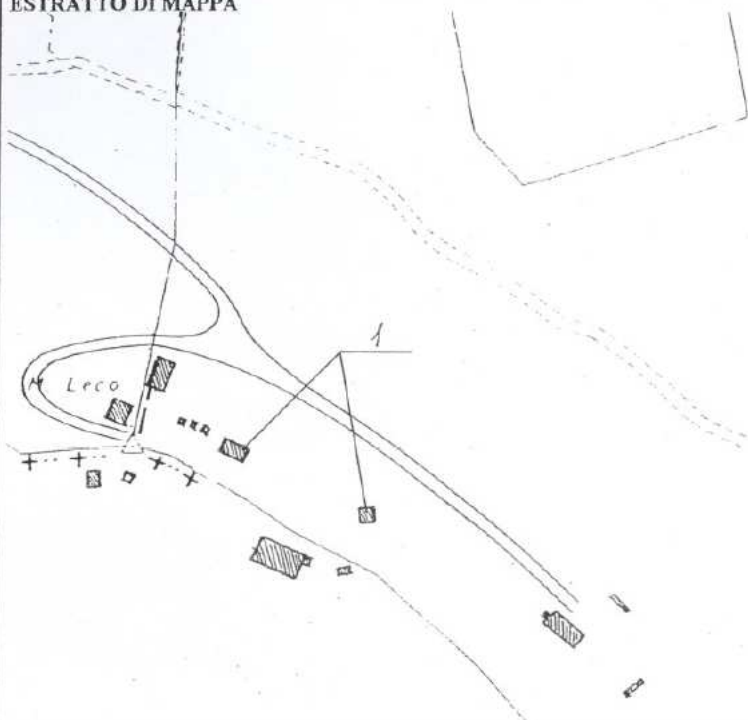
| COMUNE: VOLTAGGIO | | LOCALITÀ: MONTE LECO | | SCHEDA N° 00 V | |

| INSERIMENTO NEL PAESAGGIO IN CONTRASTO TOTALE | | | INTERVENTI NECESSARI NESSUNO | | |
| NOTE <p>Sulla cima sono ubicati diversi tralicci con depositi di varia natura: "camerette in c.a.", prefabbricati in lamiera ed alcune nuove costruzioni in pietra a vista, parzialmente interrate che, nel contesto sono decisamente più integrate.</p> <p>Più a valle, lungo la strada (a 850 m circa), è stato recentemente installato un traliccio Telecom.</p> | | | ESTRATTO DI MAPPA | | |

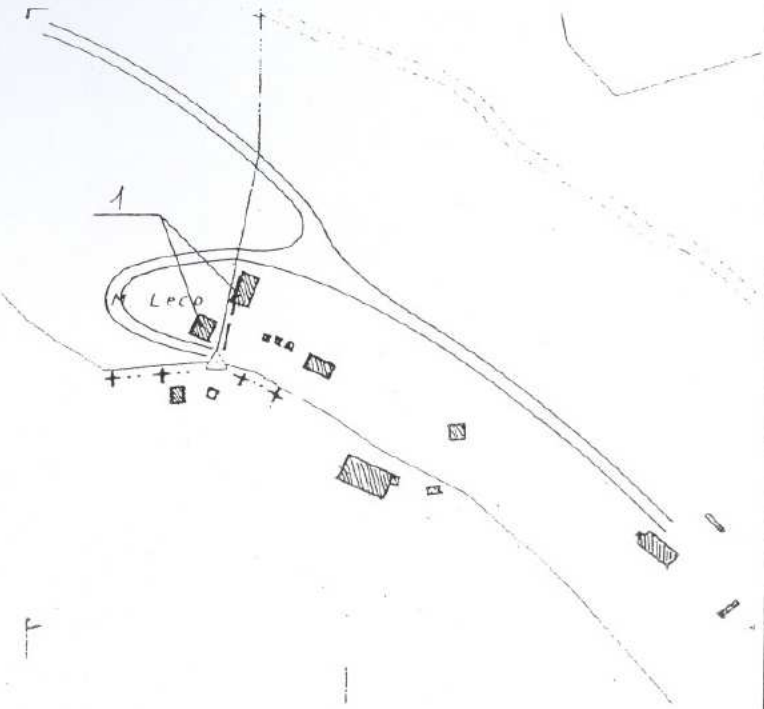
| COMUNE: VOLTAGGIO | | LOCALITÀ: MONTE LECO | | SCHEDA N° 0 V |

| INSERIMENTO NEL PAESAGGIO IN CONTRASTO TOTALE | | INTERVENTI NECESSARI NESSUNO | | |
| NOTE <p>Sulla cima sono ubicati diversi tralicci con depositi di varia natura: "camerette in c.a.", prefabbricati in lamiera ed alcune nuove costruzioni in pietra a vista, parzialmente interrato che, nel contesto sono decisamente più integrate.</p> <p>Più a valle, lungo la strada (a 850 m circa), è stato recentemente installato un traliccio Telecom.</p> | | ESTRATTO DI MAPPA | | |
