PARCO NATURALE DELLE CAPANNE DI MARCAROLO

PIANO D'AREA

PATRIMONIO EDILIZIO ESISTENTE

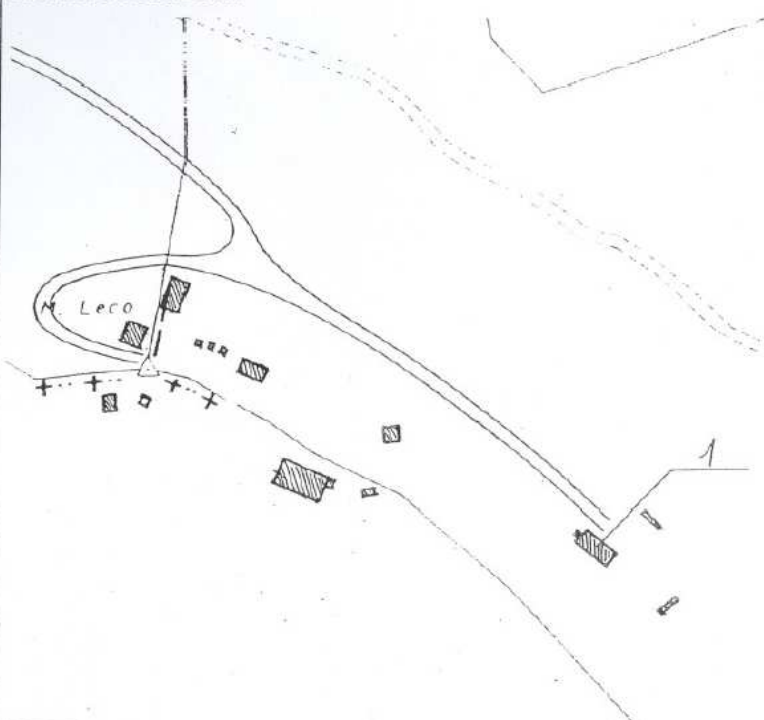
| COMUNE: VOLTAGGIO | | LOCALITÀ: MONTE LECO | | SCHEDA N° 1 V |

| INSERIMENTO NEL PAESAGGIO IN CONTRASTO TOTALE | | INTERVENTI NECESSARI NESSUNO | | |
| NOTE <p>Sulla cima sono ubicati diversi tralicci con depositi di varia natura: "camerette in c.a.", prefabbricati in lamiera ed alcune nuove costruzioni in pietra a vista, parzialmente interrato che, nel contesto sono decisamente più integrate.</p> <p>Più a valle, lungo la strada (a 850 m circa), è stato recentemente installato un traliccio Telecom.</p> | | ESTRATTO DI MAPPA | | |

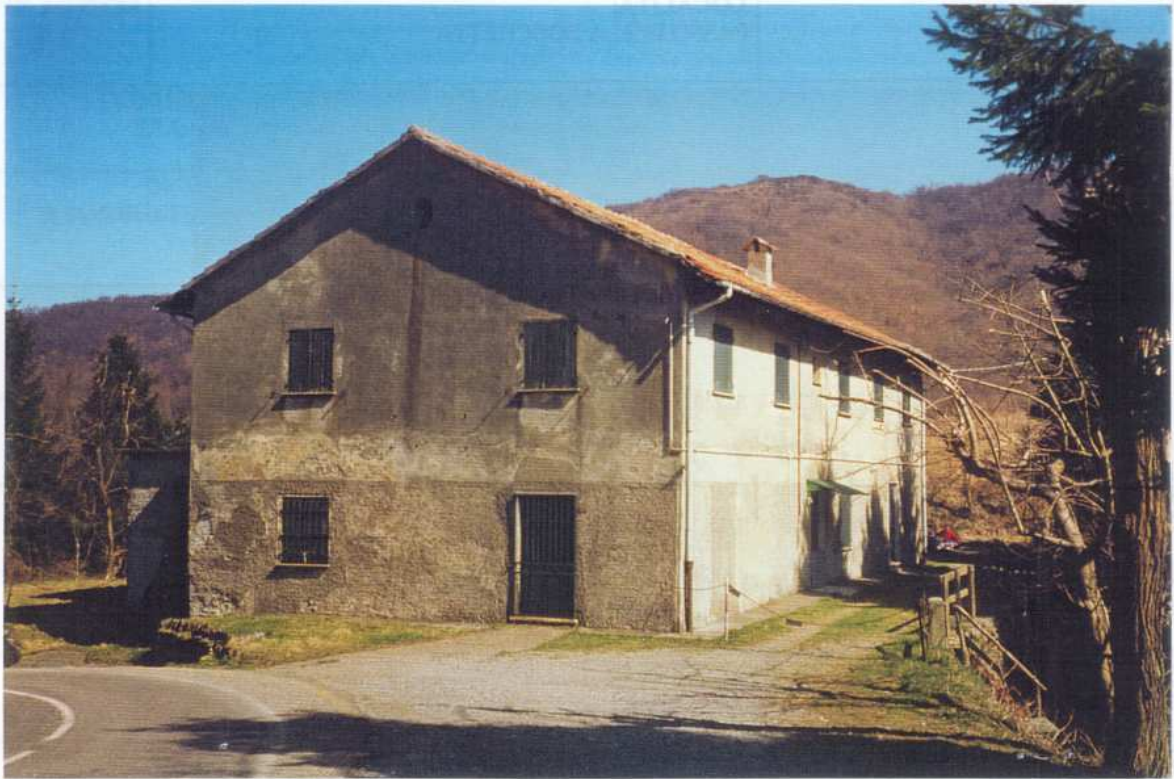
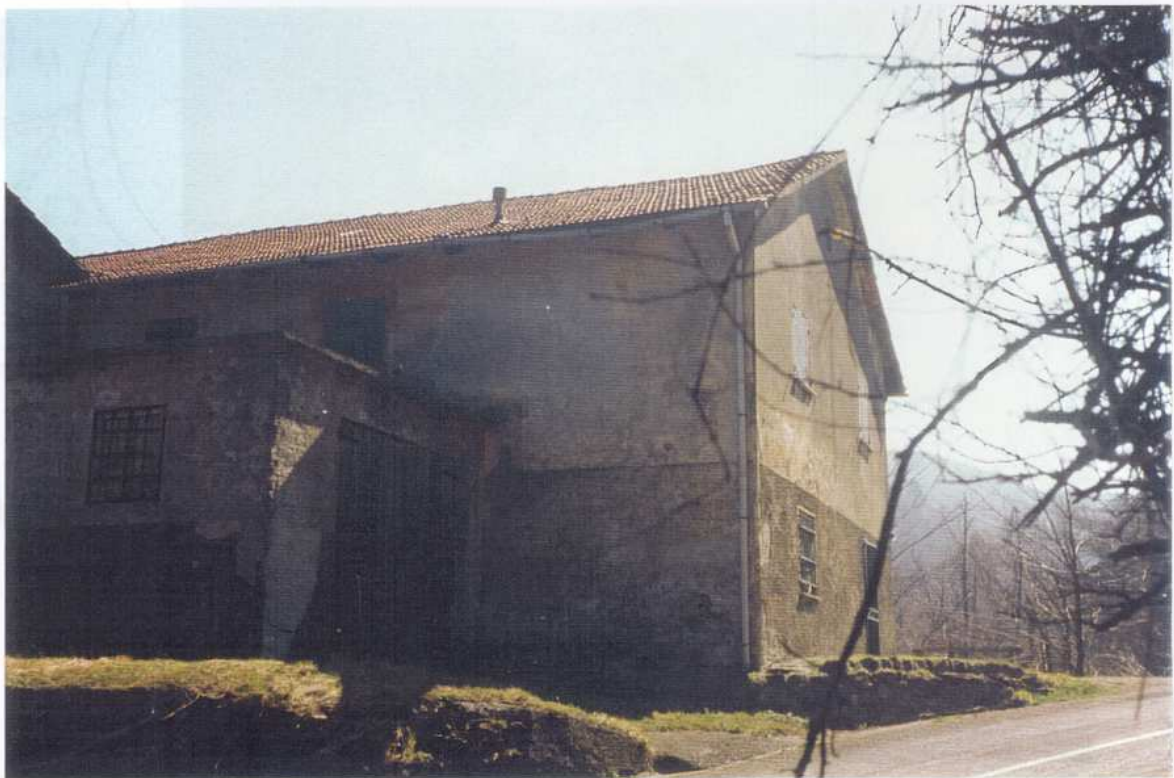
| COMUNE: VOLTAGGIO | | LOCALITÀ: PASSO DELLA BOCCHETTA | | SCHEDA N° 2 V |

| NOTE <p>La cascina Posto, in origina locanda dove si fermavano i viaggiatori, è costituita da un corpo di fabbrica principale che, nel corso degli anni, ha subito diversi ampliamenti. In adiacenza alla casa di due piani è ubicato il garage (lato strada) mentre sul retro si trova la stalla-fienile. I tetti, in legno, sono coperti da tegole marsigliesi.</p> | | ESTRATTO DI MAPPA | | |

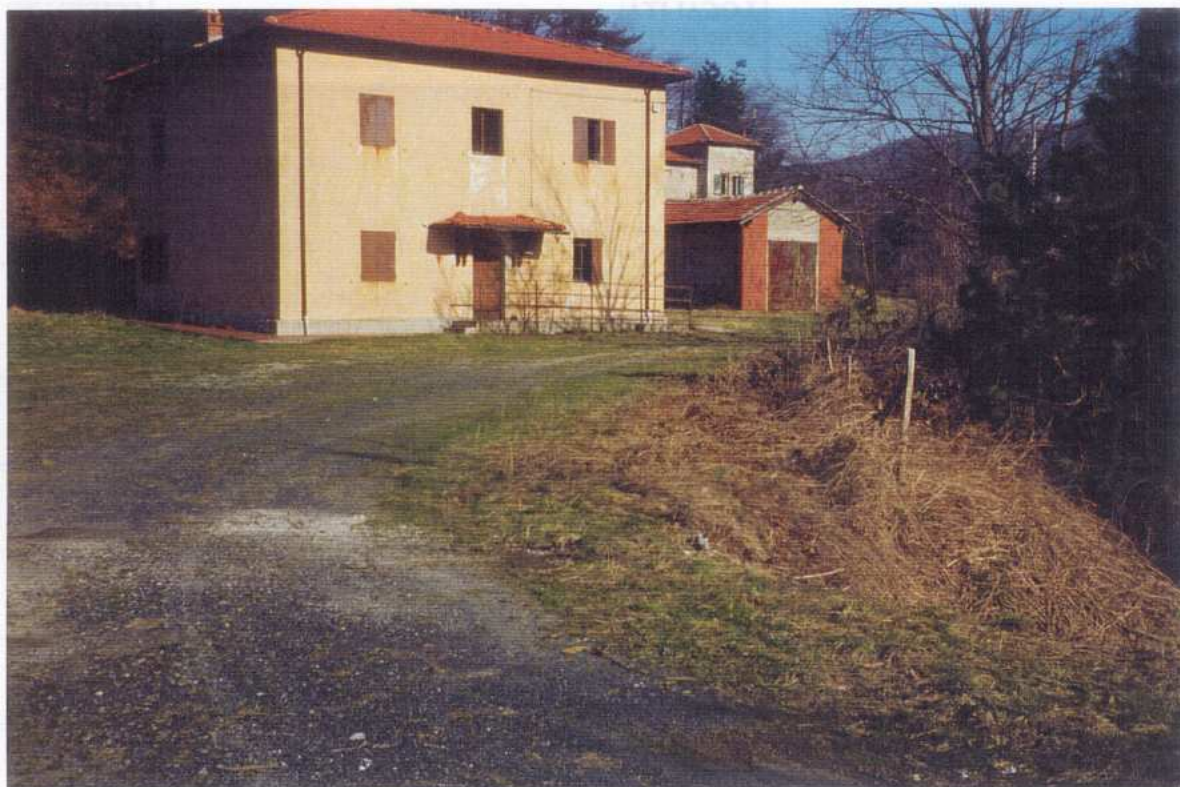
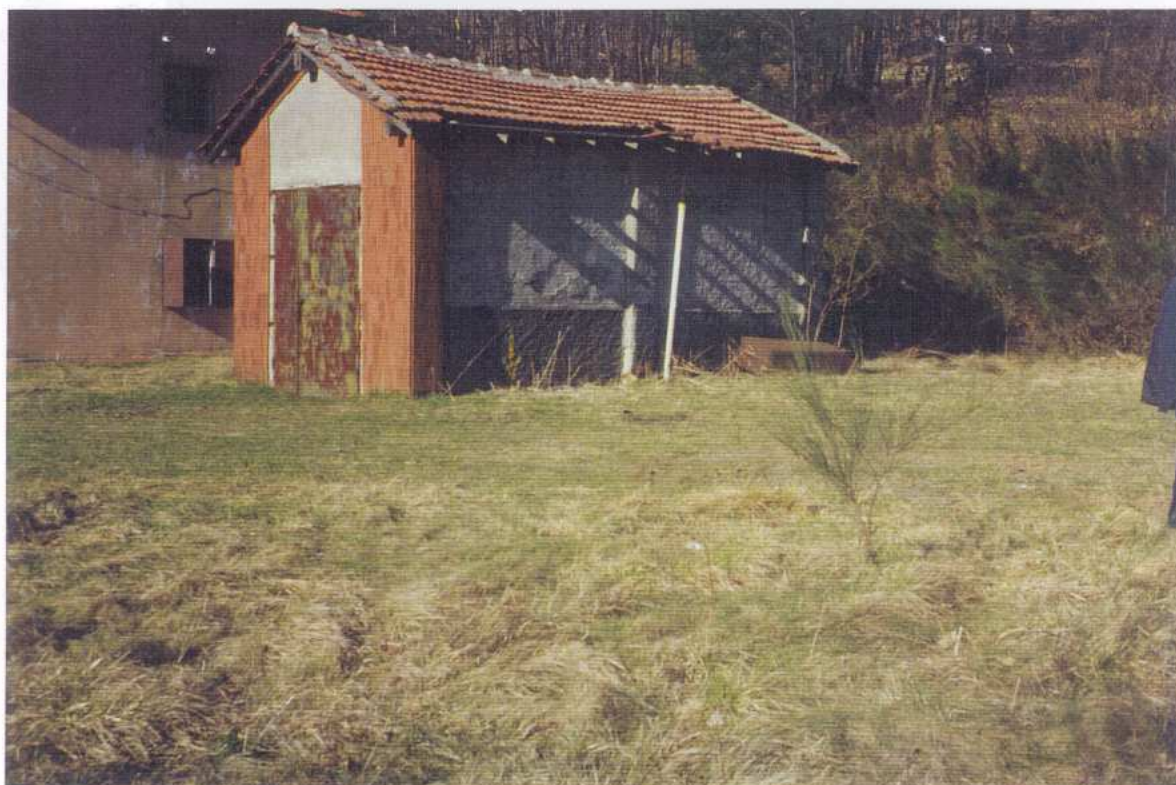
| COMUNE: VOLTAGGIO | | LOCALITA': SORGENTE SETTEFONTANE | | SCHEDA N° 5 V |

| NOTE <p>Tra le pertinenze della C.Camparo si nota la stalla di recente costruzione a due piani, con due corpi che si affiancano; il più alto ospita un deposito-ricovero mezzi al piano terra e, tramite un corpo scala esterno, si accede ad una camera.</p> <p>In adiacenza si trova la stalla con il fienile al piano superiore.</p> <p>Il secondo corpo di fabbrica, in muratura, ad un piano, ha sul retro dei cordoli in cls. (h = 10-15 cm.) con pali in ferro che lasciano presagire un utilizzo particolare.</p> <p>L'ultimo fruitore era un apicoltore.</p> <p>Il terzo corpo di fabbrica è un deposito fatto in pali di legno che sta per crollare.</p> <p>E' di proprietà della Regione Piemonte.</p> | | ESTRATTO DI MAPPA | | |

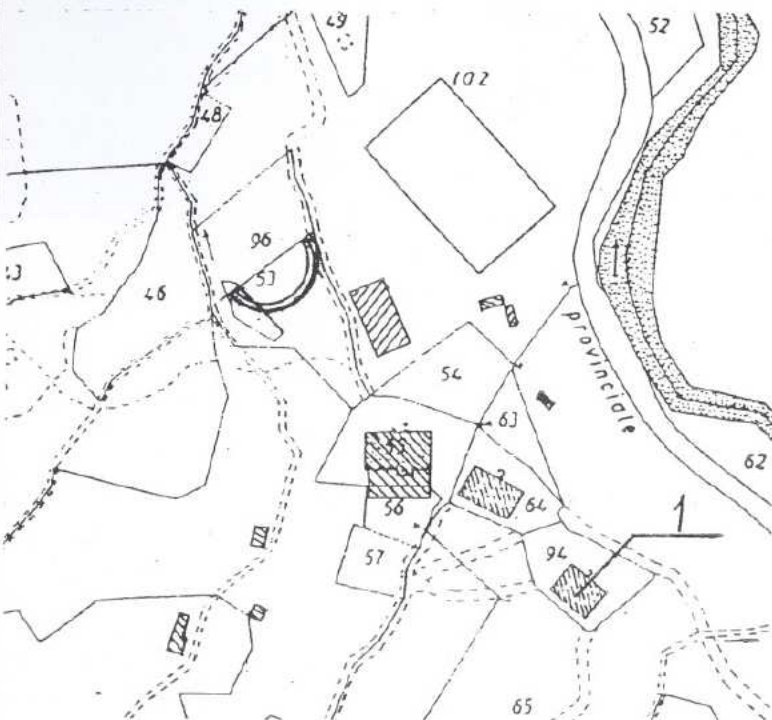
| NOTE <p>Questo edificio, a differenza dei vicini corpi di fabbrica, versa in cattive condizioni; i muri in pietra intonacati sorreggono un tetto in legno che necessita di essere manutentato. Gli infissi sono cadenti o assenti. La copertura è in tegole marsigliesi. E' di proprietà della Regione Piemonte.</p> | | ESTRATTO DI MAPPA | | |

| INSERIMENTO NEL PAESAGGIO BUONO | | INTERVENTI NECESSARI RESTAURO O RISTRUTTURAZIONE | | |

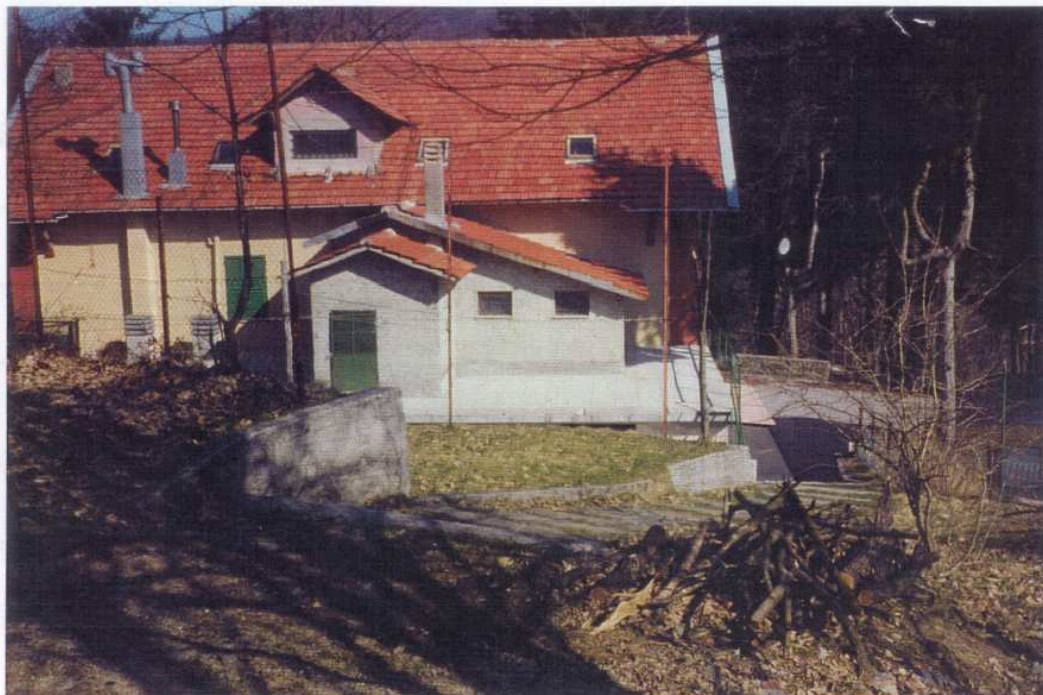
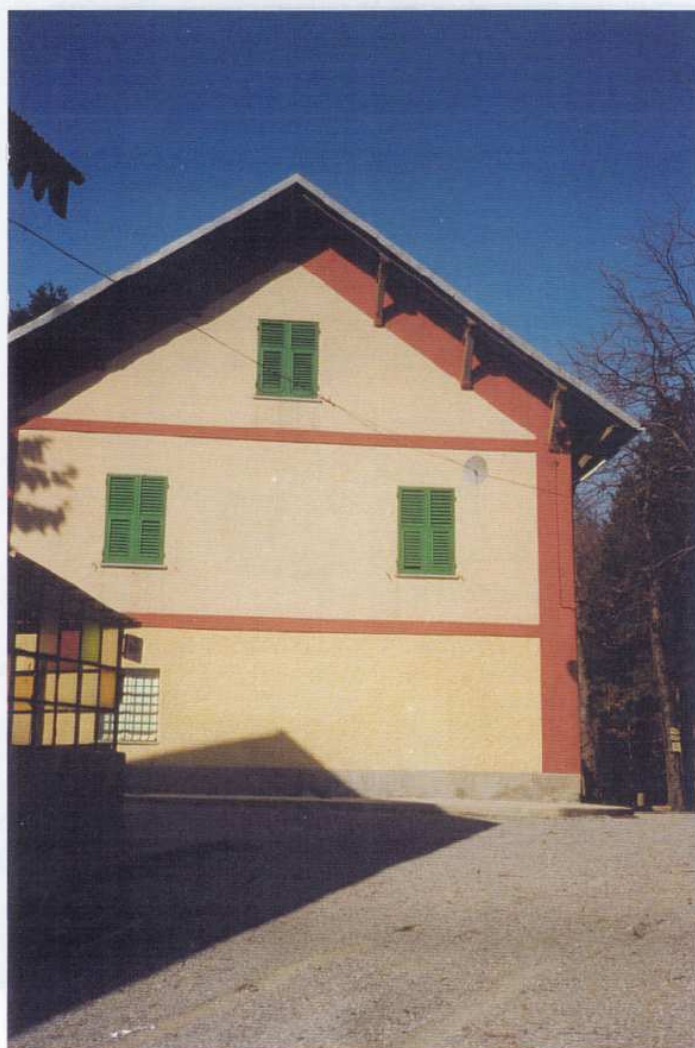
| COMUNE: VOLTAGGIO | | LOCALITA': SORGENTE SETTEFONTANE | | SCHEDA N° 8 V |

| NOTE Si trova tra l'edificio vecchio ed il fabbricato A. Muri gialli con marcapiano ed angoli color panna, tetto in legno coperto da tegole marsigliesi. Sul lato lungo è posto l'ingresso leggermente rialzato (cinque gradini); sul lato corto, di fronte al fabbricato A, è presente una tettoia ad un piano chiusa con vetri, adibita a bar. | | ESTRATTO DI MAPPA | | |

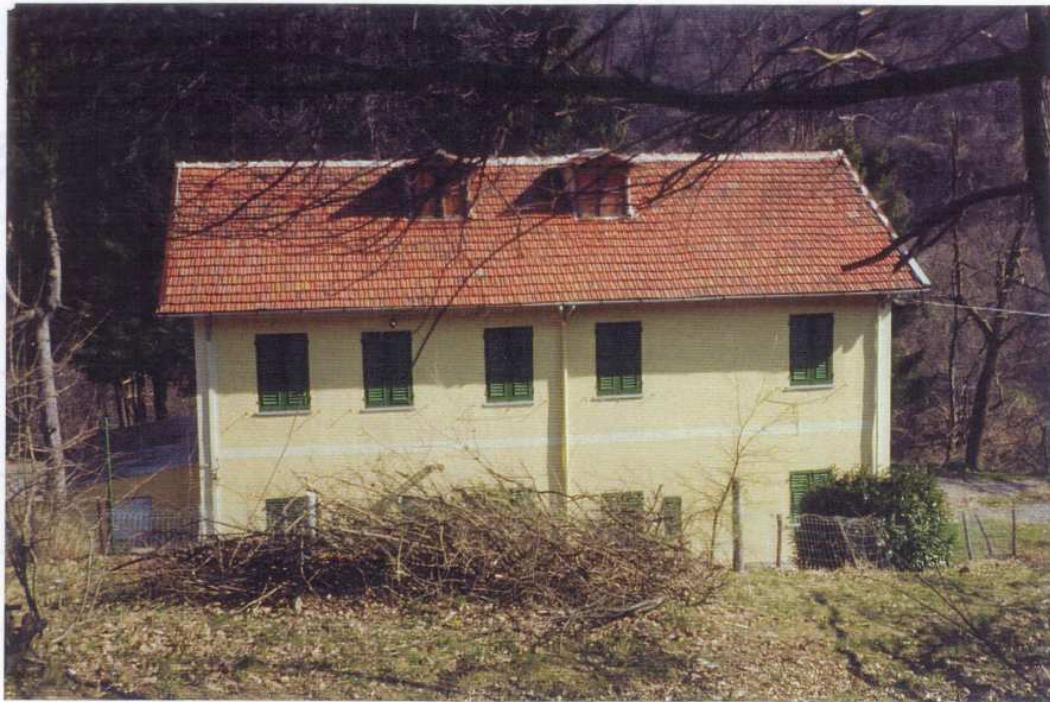
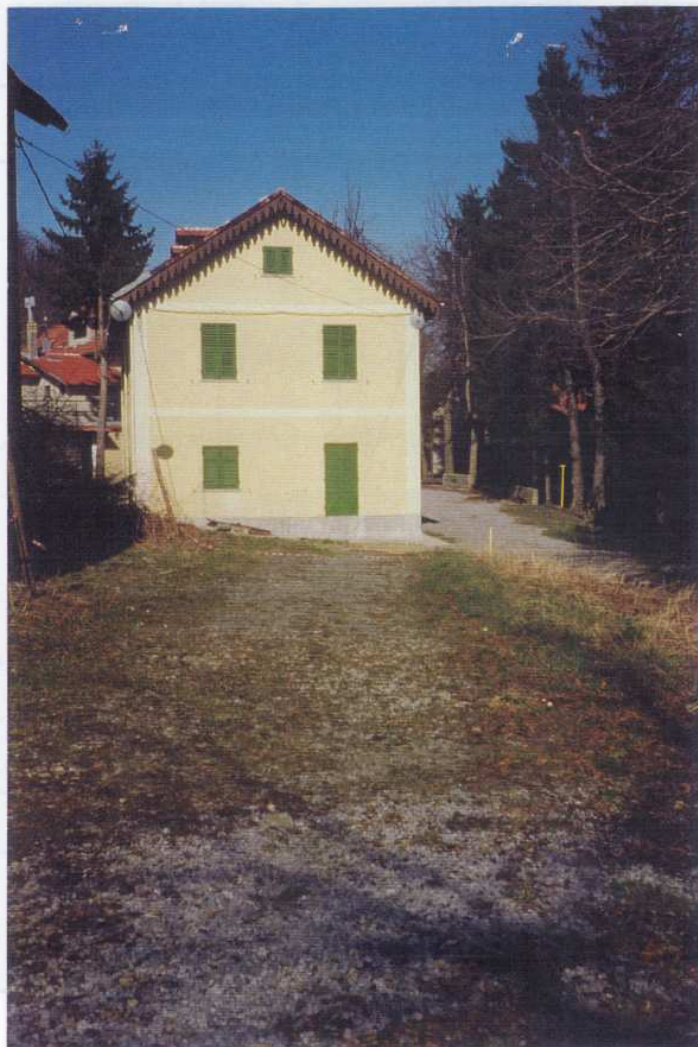
| COMUNE: VOLTAGGIO | | LOCALITÀ: SORGENTE SETTEFONTANE | | SCHEDA N° 9 V |

| NOTE <p>La chiesa, in c.a. e mattoni a vista, è caratterizzata da ampie vetrate; al piano inferiore, sfruttando un terrazzamento, è ubicata una grande sala per i giochi. Di fronte alla chiesa c'è il fabbricato A; sui lati il parcheggio e, verso il bosco, il teatro e l'anfiteatro, luoghi di aggregazione all'aperto.</p> | | ESTRATTO DI MAPPA | | |

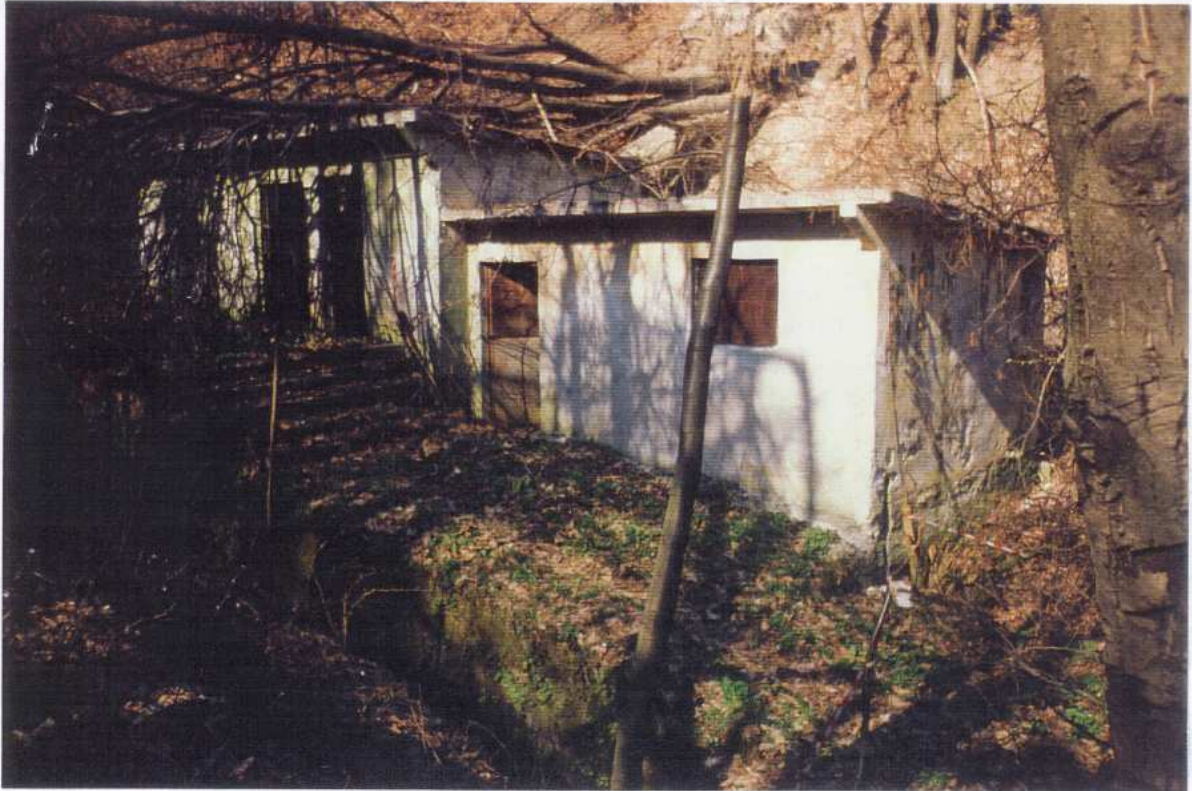
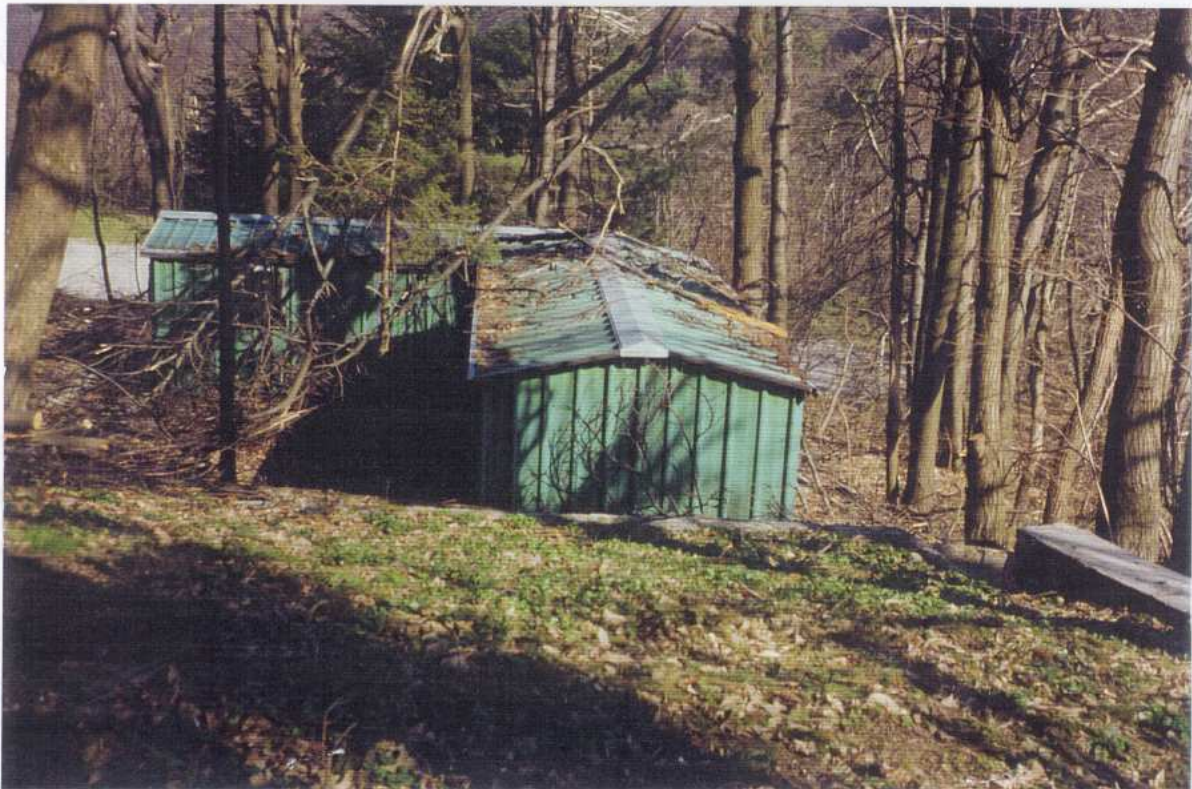
| COMUNE: VOLTAGGIO | | LOCALITÀ: NIDO DEI CORVI | | SCHEDA N° 11 V | |

| NOTE E' un rudere, senza tetto e con muri in avanzato stato di degrado. Il tetto era a due falde; notevoli le dimensioni.. | | ESTRATTO DI MAPPA | | | |

| NOTE <p>Nel parcheggio troviamo tre box metallici: uno sicuramente garage mentre gli altri, a lato del campo di calcio, potrebbero essere bungalow usati, forse, come spogliatoi o depositi.</p> <p>Altre tre casette in muratura versano in cattive condizioni, anche a causa degli alberi caduti lo scorso inverno per il ghiaccio.</p> | | ESTRATTO DI MAPPA | | |

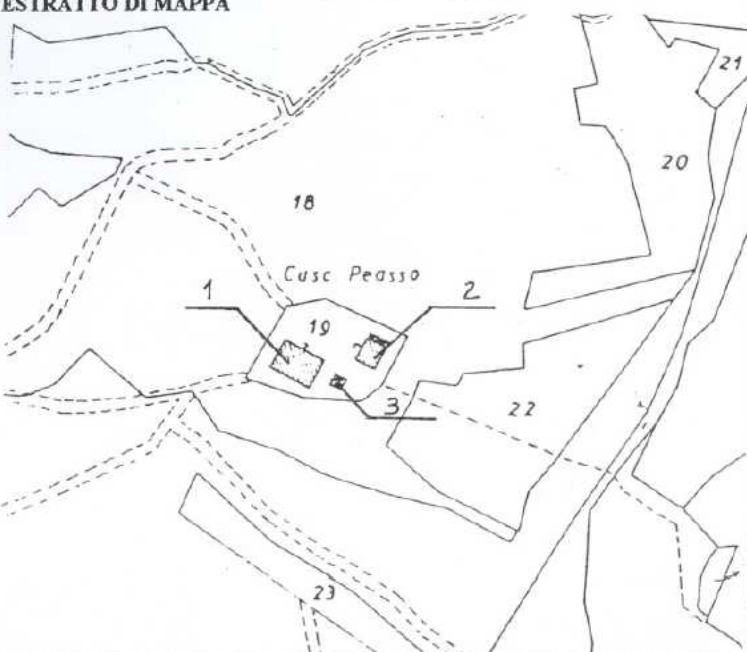
| NOTE <p>La casa è in cattivo stato. Muri in pietra parzialmente intonacati, tetto in legno coperto da tegole marsigliesi, solaio interpiano in legno ora puntellato, vano scala rimosso. Al piano terra era ubicata la stalla mentre al 1° piano c'era l'abitazione. La pertinenza principale, in muratura, ha subito un ampliamento verso valle ed è coperto in parte con scandole di legno. La terza baracca sta crollando, è senza tetto e con struttura e tamponamenti in legno.. E' di proprietà della Regione Piemonte.</p> | | ESTRATTO DI MAPPA | | | |

| INSERIMENTO NEL PAESAGGIO BUONO | | INTERVENTI NECESSARI RESTAURO O RISTRUTTURAZIONE | | | |

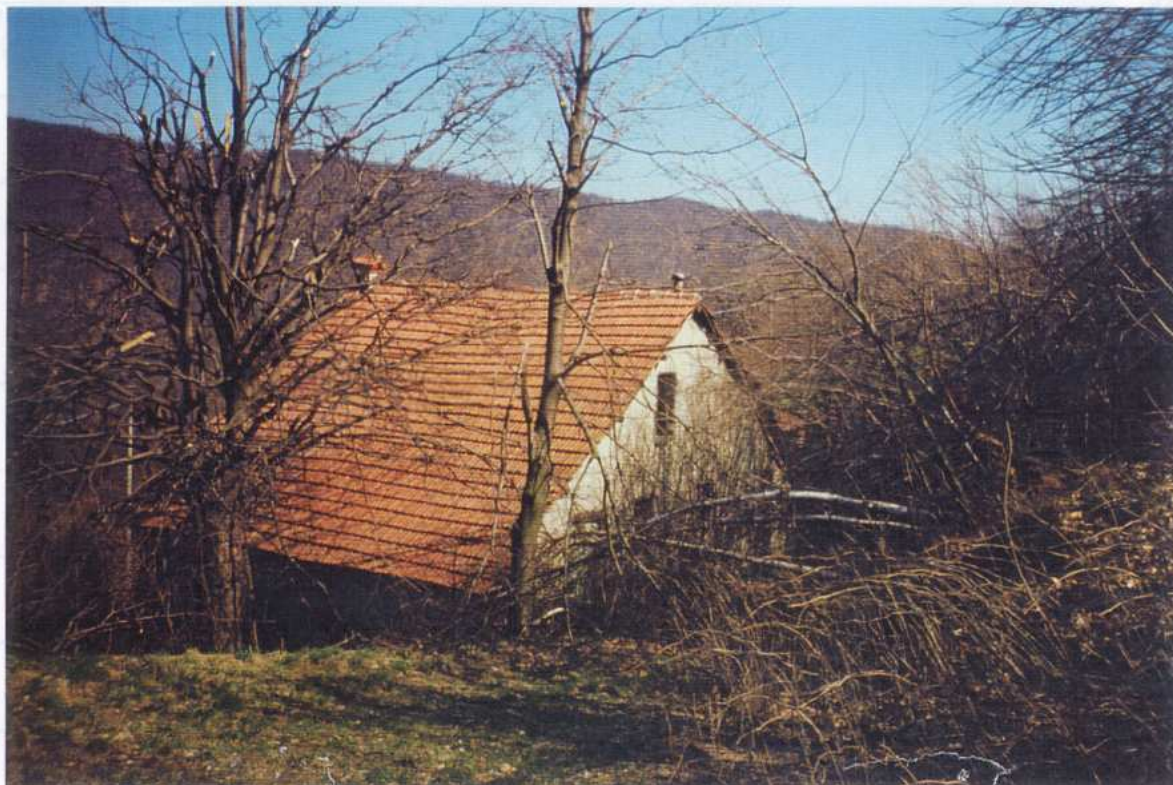
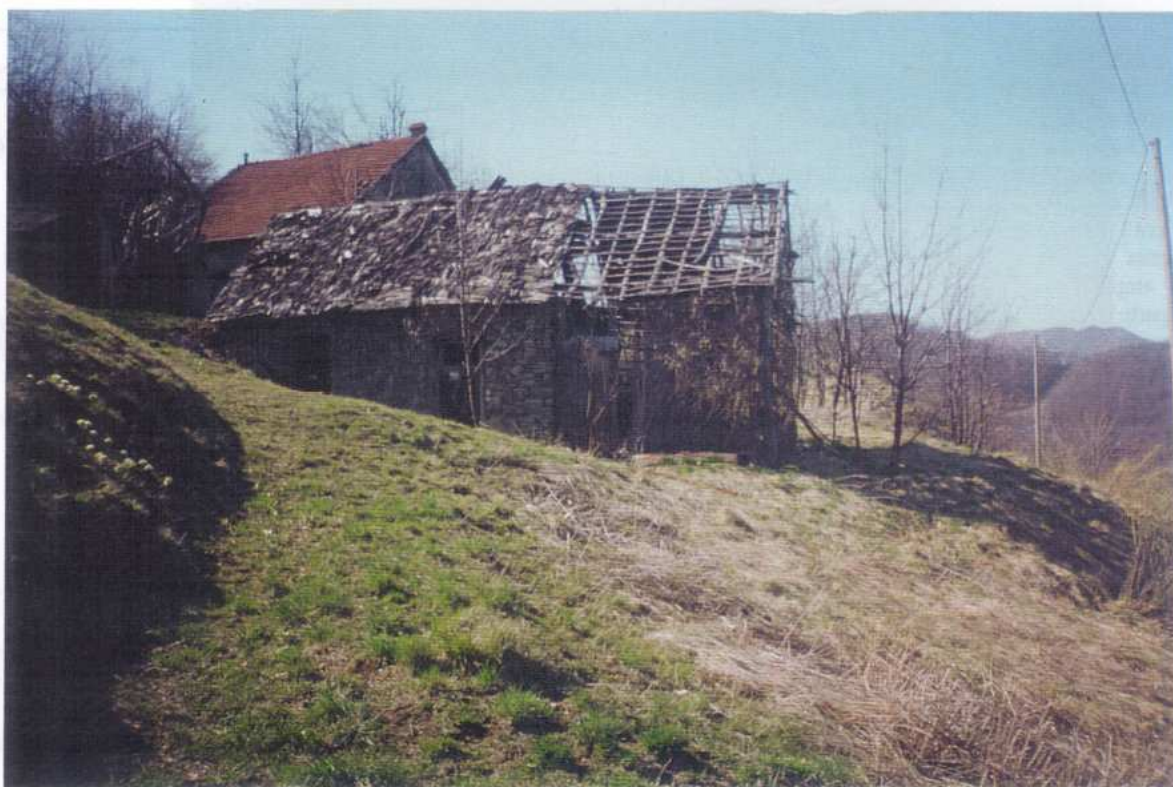
| COMUNE: VOLTAGGIO | | LOCALITÀ: PEASSO | | SCHEDA N° 14 V |

| NOTE Attualmente è occupata da operatori della Regione Piemonte (forse servizio forestale). Ha subito due ampliamenti lungo il lato lungo in entrambi i fabbricati, forse utilizzati per il ricovero dei mezzi e della legna. Muri intonacati, tegole marsigliesi su tetto con abbaino centrale. E' di proprietà della Regione Piemonte. | | ESTRATTO DI MAPPA | | |

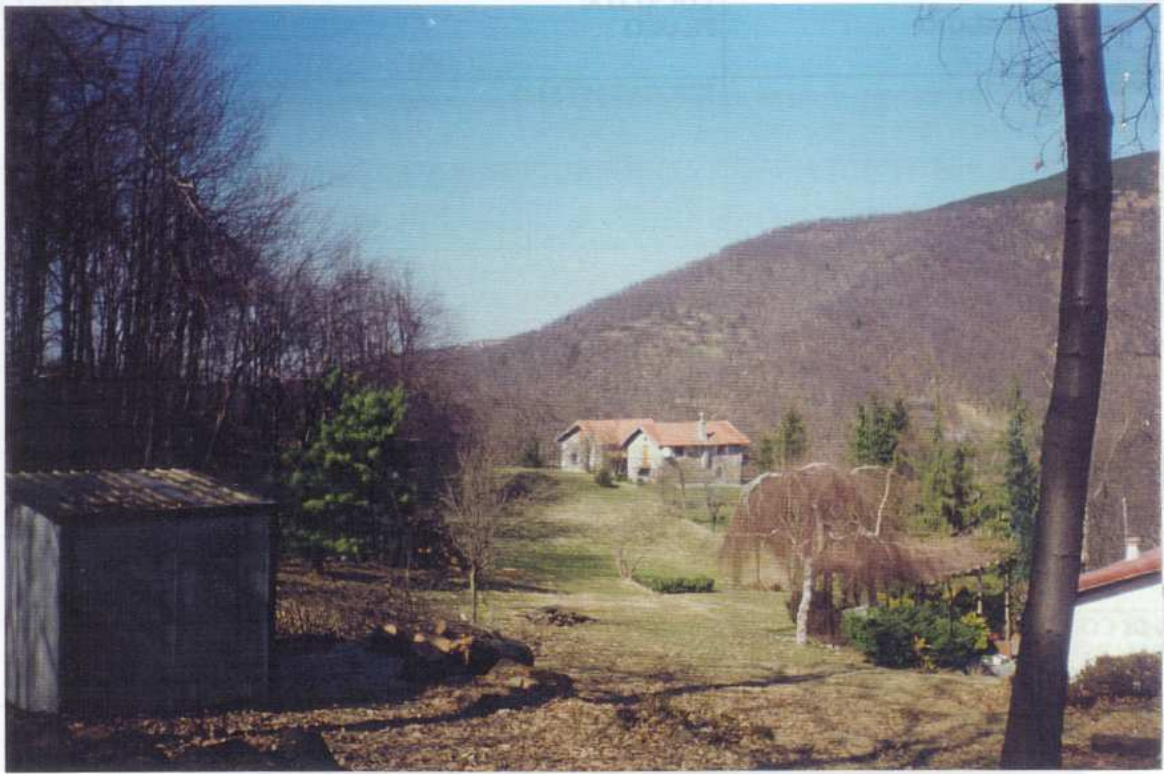
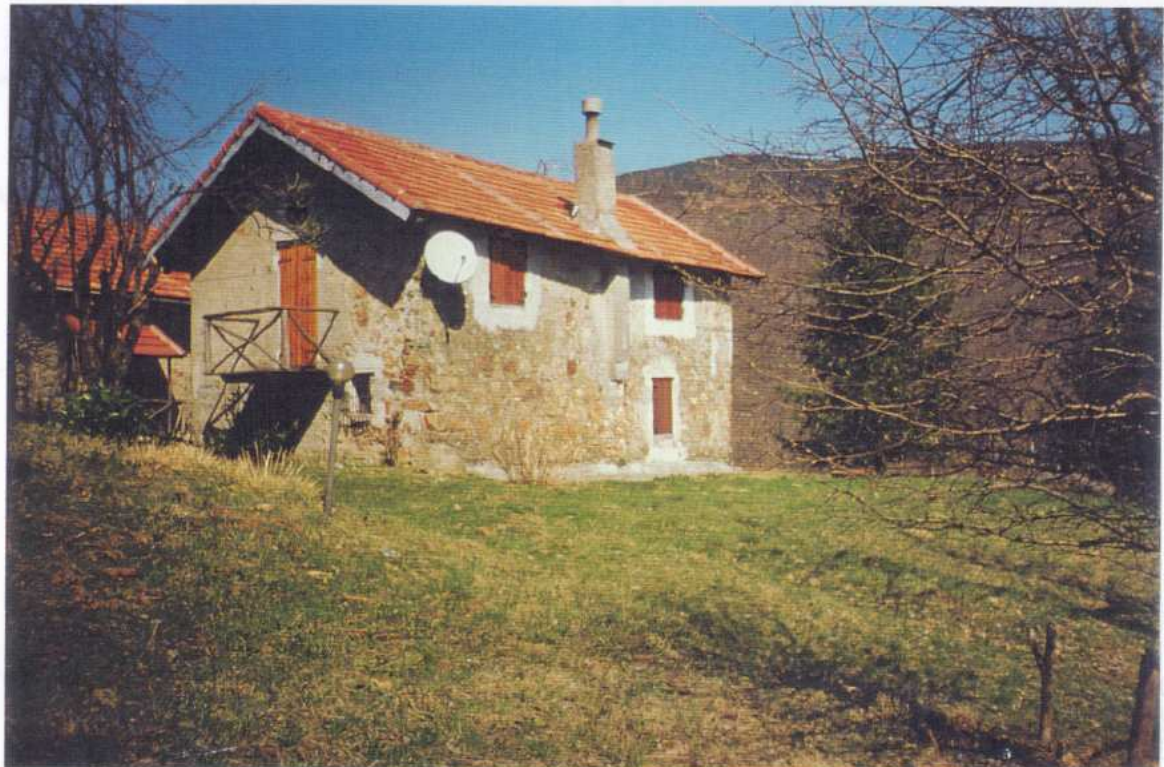
| NOTE Due corpi di fabbrica in pietra a vista ottimamente conservati. Entrambi attualmente sono ad uso residenziale. Tetti in tegole marsigliesi. Bel contesto ambientale e buon intervento di ripristino. | | | ESTRATTO DI MAPPA | | |

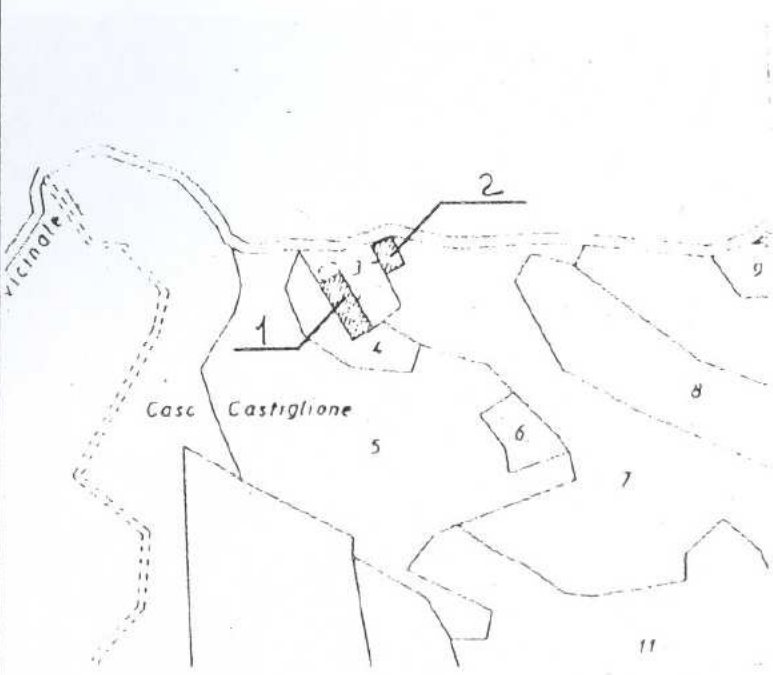
| NOTE <p>Due corpi di fabbrica: l'abitazione ha il tetto in parte coperto da lamiera ed in parte da tegole marsigliesi; i muri sono in pietra mentre il solaio interpiano è in legno ed ha preso fuoco.</p> <p>Le finestre sono in legno senza scuri esterni.</p> <p>Al 1° piano abbiamo l'abitazione con l'essicatoio nel sottotetto.</p> <p>Il secondo corpo di fabbrica è un rudere che doveva ospitare stalla e fienile; i muri che restano sono in pietra parzialmente intonacati.</p> <p>Bello il contesto ambientale.</p> <p>E' di proprietà del Pio Istituto De Ferrari Galliera.</p> | | | ESTRATTO DI MAPPA | | |

| INSERIMENTO NEL PAESAGGIO BUONO | | | INTERVENTI NECESSARI RESTAURO O RISTRUTTURAZIONE | | |

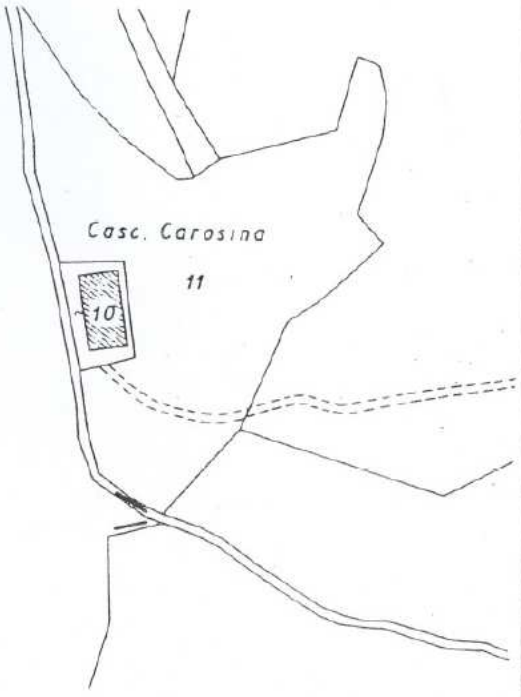
| NOTE <p>Il fabbricato un tempo abitato, è ora adibito a stalla con depositi ed un vano (la cucina) con alcuni generi di confort; l'abitazione si distribuiva lungo il lato strada, su due piani con stalla sul fronte opposto.</p> <p>Attualmente non c'è più il vano scala e la cascina si compone di tre vani sotto e tre vani (fienile) sopra.</p> <p>Il solaio è in legno con tavolato superiore; i muri sono in pietra intonacati rustici con serramenti in legno (scuri).</p> <p>Il tetto è in lamiera.</p> <p>E' di proprietà del Pio Istituto De Ferrari Galliera.</p> | | ESTRATTO DI MAPPA | | |

| INSERIMENTO NEL PAESAGGIO BUONO | | INTERVENTI NECESSARI MANUTENZIONE ORDINARIA E STRAORDINARIA | | |

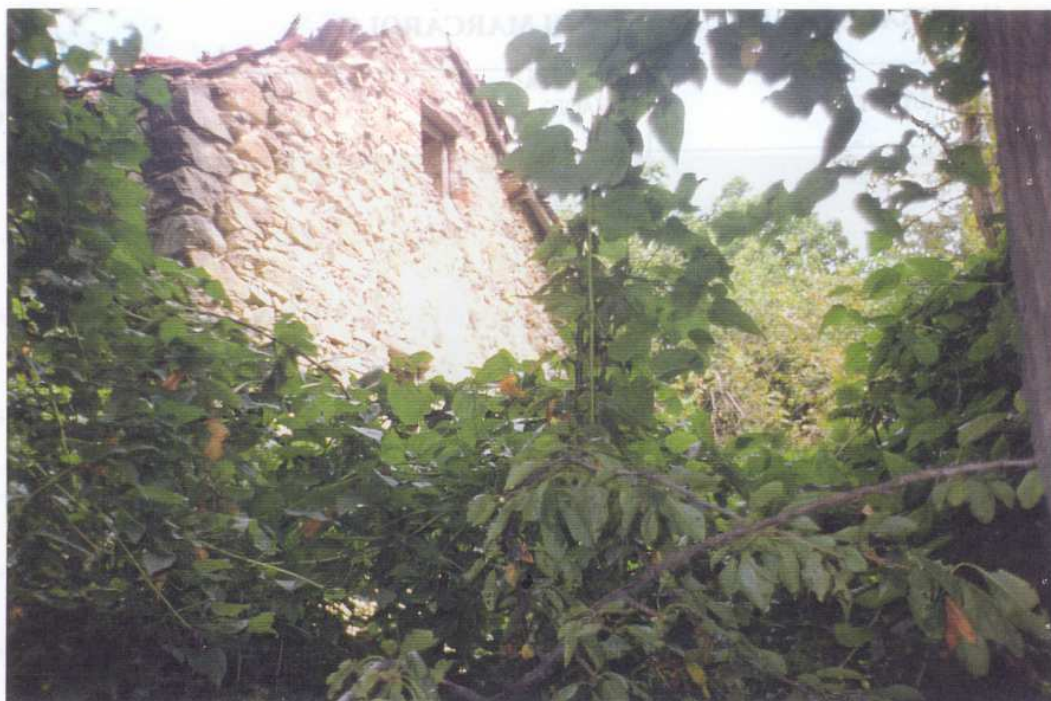
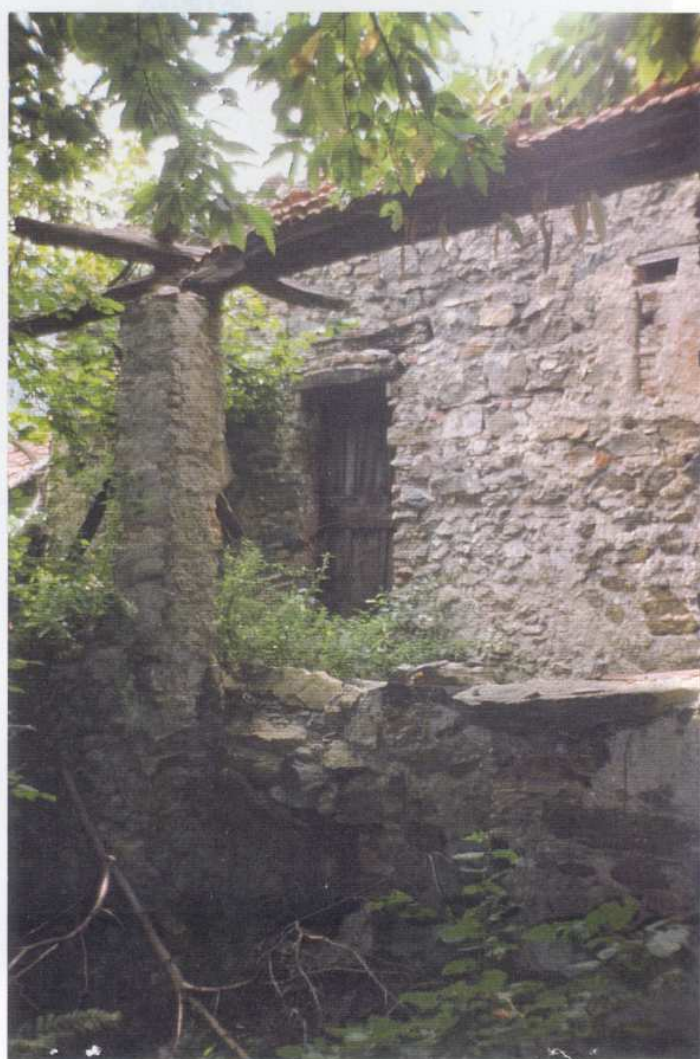
| COMUNE: VOLTAGGIO | | LOCALITA': LAVAGE' | | SCHEDA N° 22 V | |

| NOTE <p>Il complesso si compone di due corpi di fabbrica; il fabbricato principale, molto grande, era l'abitazione con stalla al piano seminterrato mentre il secondo corpo era di modeste dimensioni, probabilmente un deposito.</p> <p>La cascina è caratterizzata da un avancorpo che doveva ospitare il corpo scala di accesso all'abitazione.</p> <p>I solai interpiano erano in travi di legno con tavolato posto superiormente. I muri interni erano intonacati in bianco (calcina) con zoccololetto nero pitturato.</p> <p>Il lato a Nord (fronte lungo) è quasi privo di bucatore (interessante una feritoia presente nel seminterrato); su questo lato è stato costruito un contrafforte in pietre e cls, forse per uno scivolamento della terra.</p> | | ESTRATTO DI MAPPA | | | |
