Alma Mater Studiorum - Università di Bologna

SCUOLA DI AGRARIA E MEDICINA VETERINARIA

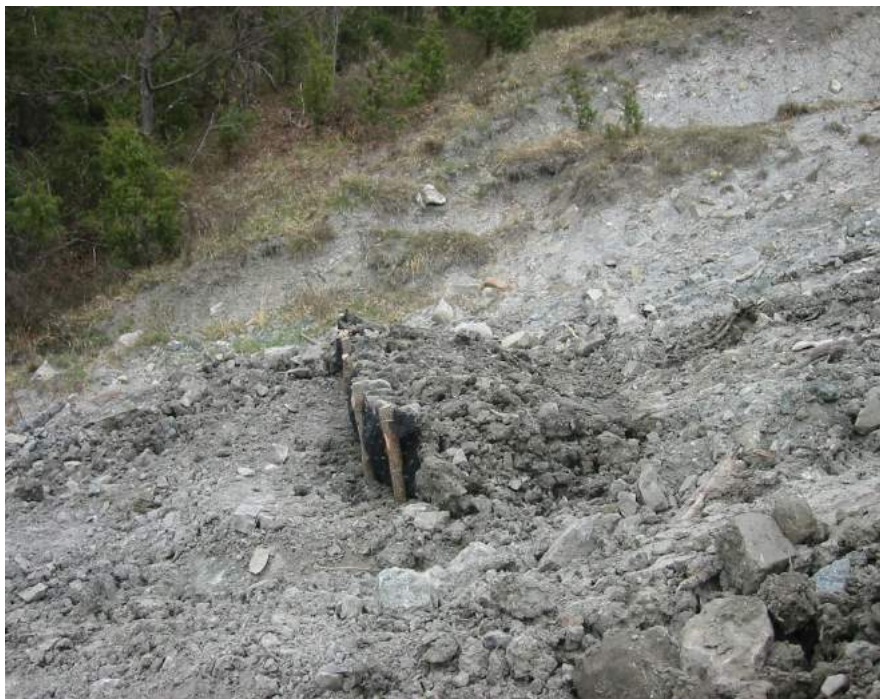
Figura 2a. Piccola palizzata, Regione Emilia-Romagna (Foto: Claudio Cavazza)

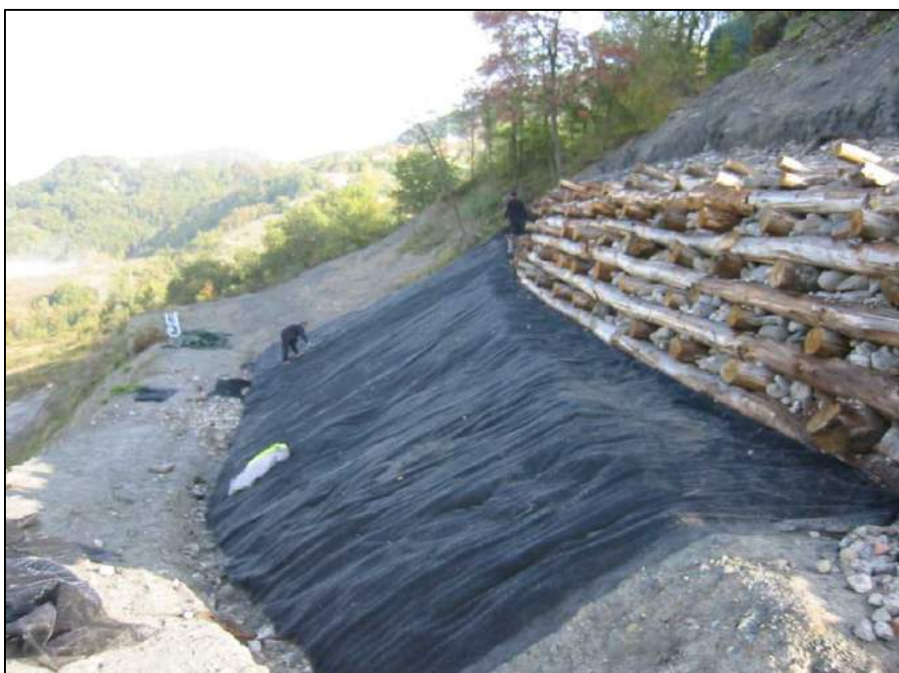
Figura 45. Versante ricoperto da materiale di rivestimento (georete), “archivio Servizio Tecnico Area Bacino Reno, Regione Emilia-Romagna”.

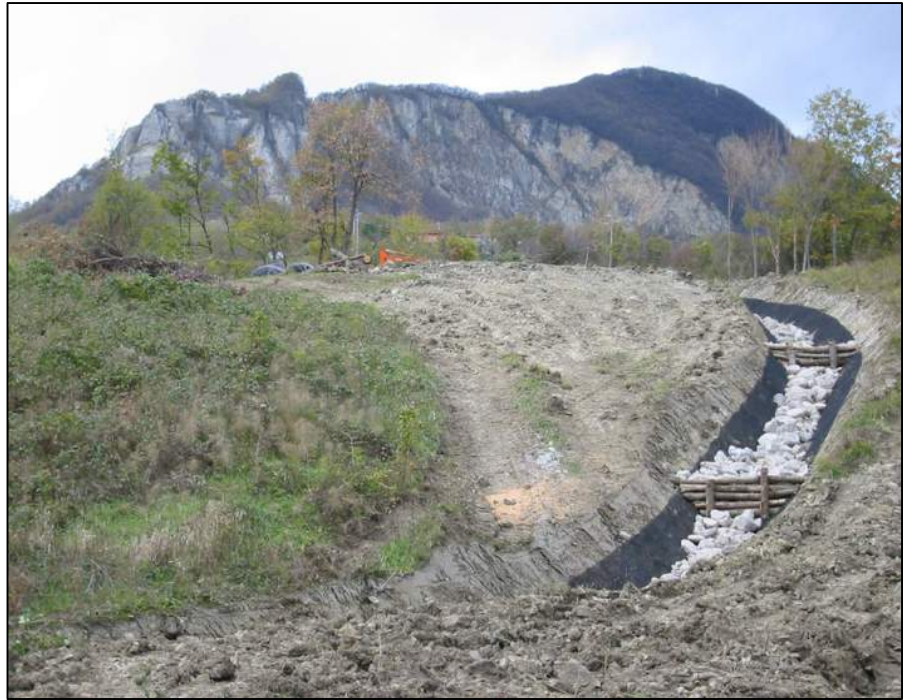
Figura 46. Evidente posa di pietrisco all'interno del fosso rivestito, "archivio Servizio Tecnico Area Bacino Reno, Regione Emilia-Romagna".

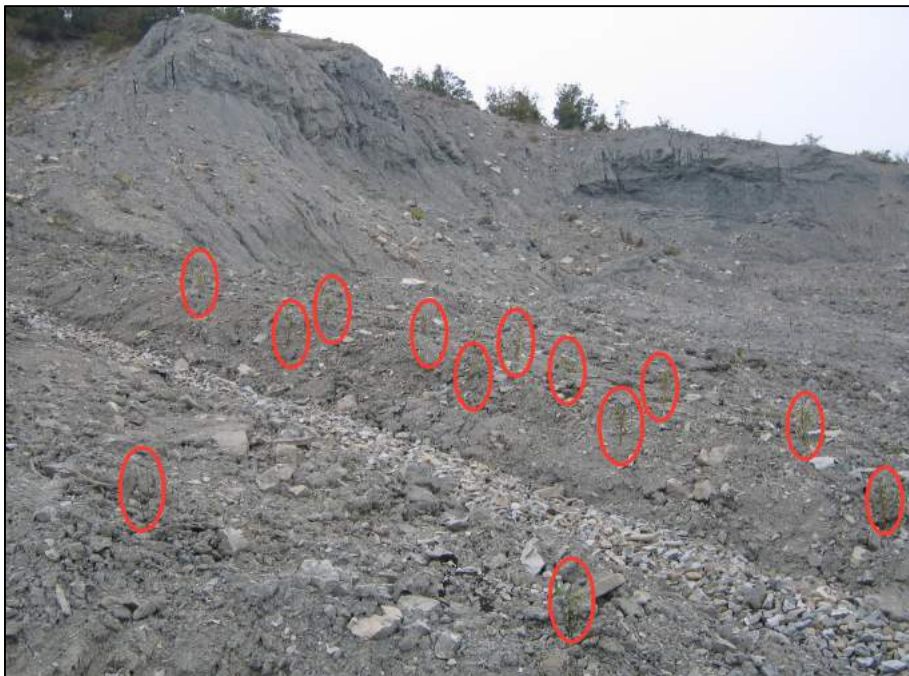
Figura 47. Piantine poste sugli argini del fosso collettore, per aumentare la stabilità e diminuire l'erosione, "archivio Servizio Tecnico Area Bacino Reno, Regione Emilia-Romagna", Località: Vimignano.
