# REPORT FINALE Azione 2.1 *RAPPORT FINAL Action 2.1*

# RISBA

RISCHIO DEGLI SBARRAMENTI ARTIFICIALI  
*RISQUES DES BARRAGES*

# Rapport de retour d'expérience

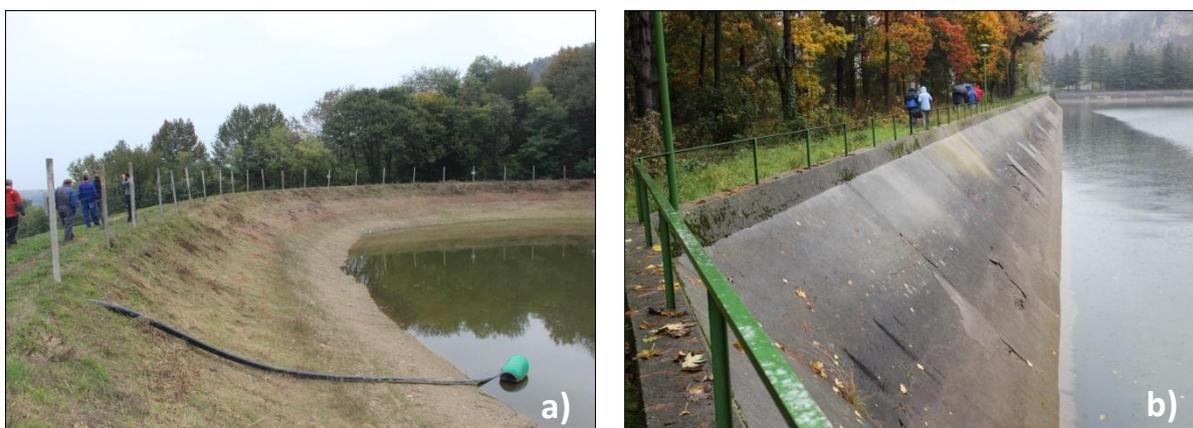
Une retenue piémontaise est à signaler : étanche dans la masse et montrant des problèmes récurrents d'étanchéité, divers travaux de confortement y ont été menés, tels que l'ajout de matériaux sur le parement amont de la retenue pour épaissir le remblai et la mise en place de barbacanes.

Figure 13 – Retenue en remblai étanche (a) dans la masse ;  
(b) par un masque amont en béton

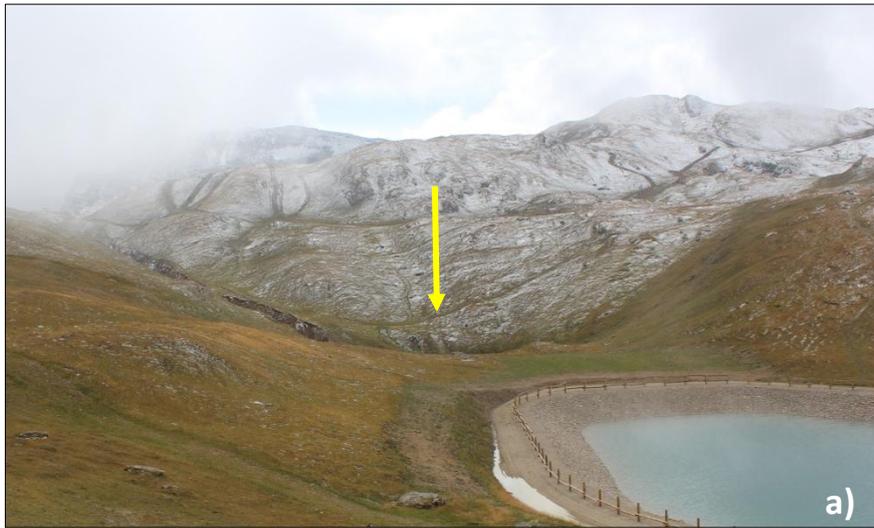
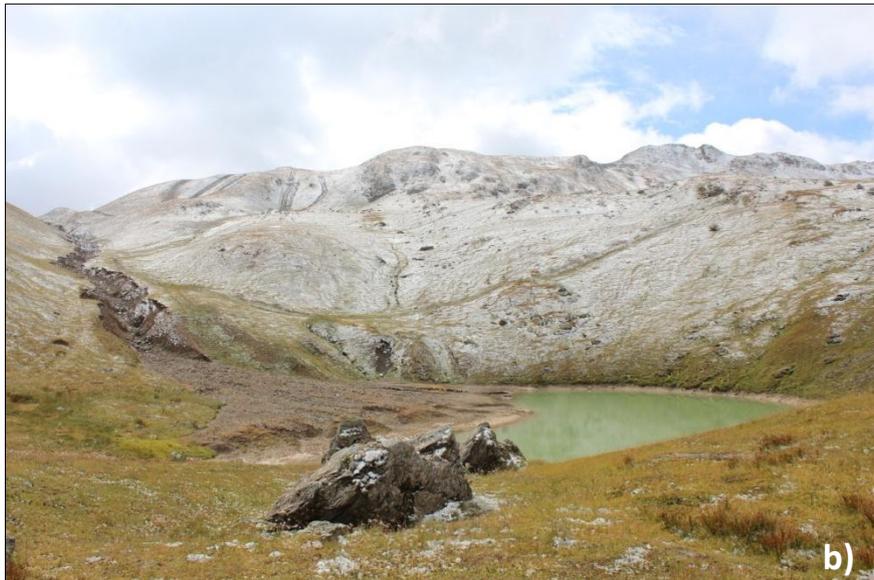
- deux de façon supposée, où la présence de dolines a pu être observée aux abords de l'ouvrage (exemple en [Figure 14](#)).

Figure 14 – (a) Dépression aux abords d'une retenue, révélant (b) une doline en eau, alimentée par les ruissellements du versant supérieur

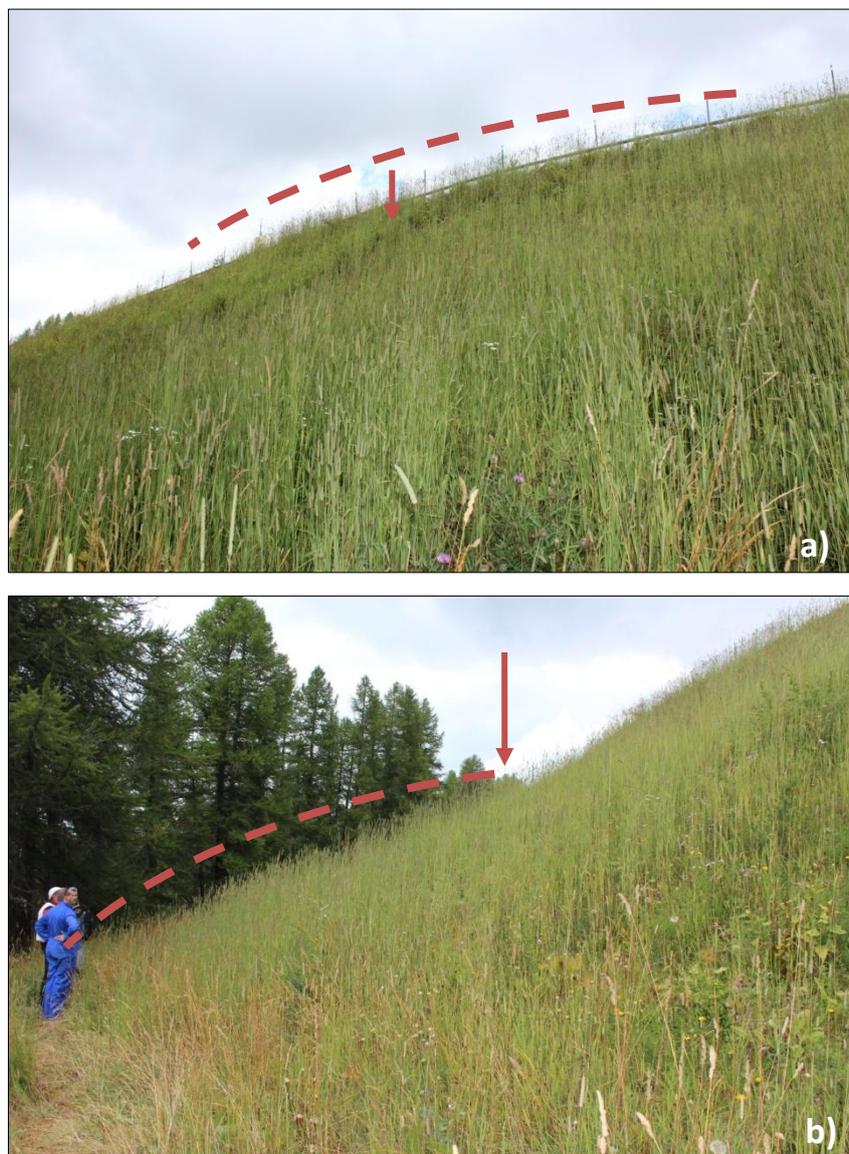
prononcée du parement semble être à l'origine de ce désordre. Aucune circulation d'eau ou végétation hygrophile associée n'a été constatée.

Figure 15 – Glissement de terrain en parement aval : (a) vue sur la lentille de glissement ; (b) vue de profil mettant en évidence une rupture de pente et un bourrelet inférieur

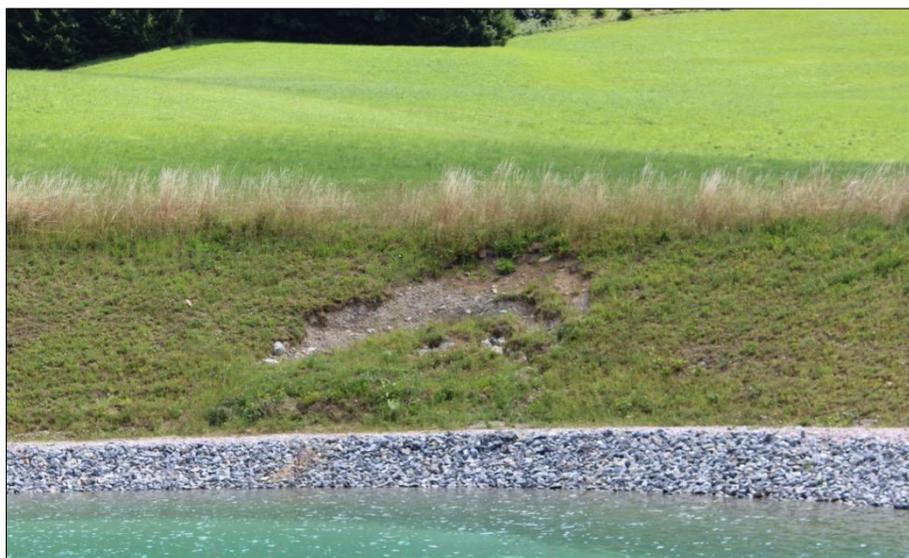
En France, la VTA (Visite Technique Approfondie) d'une retenue signale un glissement superficiel en pied de parement aval en raison de la mise en œuvre de matériaux trop humides. Cet ouvrage est lui aussi de pente très marquée (jusqu'à 35°). Un second ouvrage montre une instabilité dans le déblai (Figure 16). Deux autres retenues ont été identifiées comme pouvant être potentiellement impactées par le même phénomène, les pentes du déblai bordant l'ouvrage étant prononcées.

Figure 16 – Instabilité dans le déblai

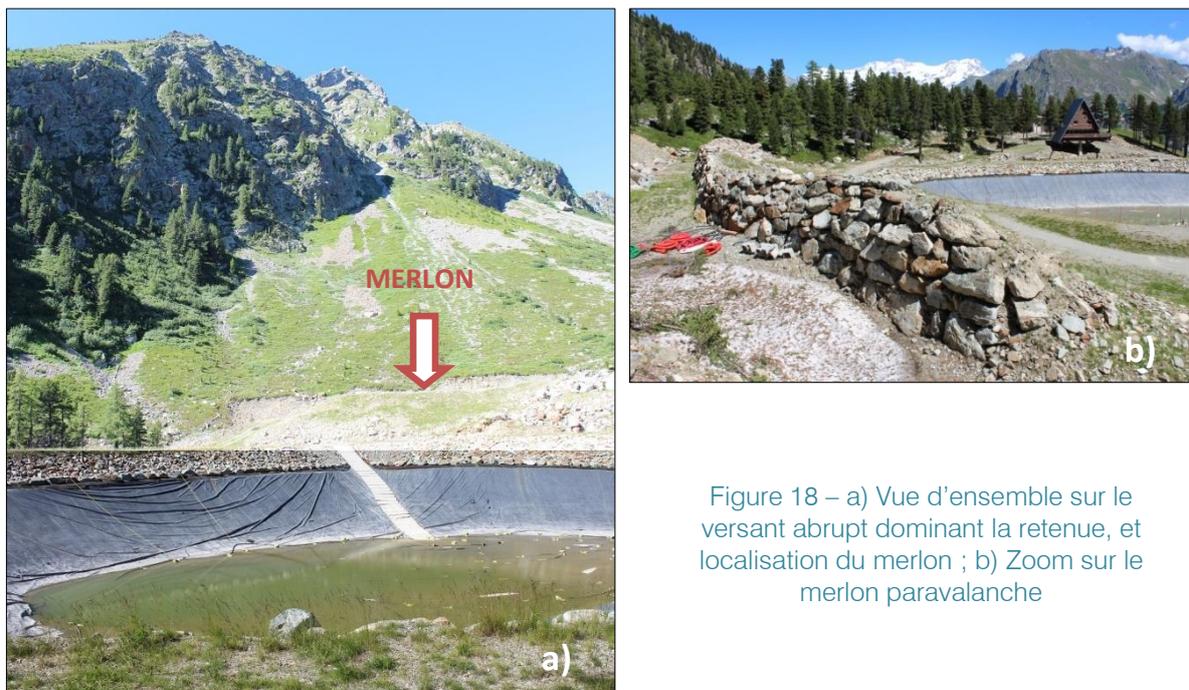
En Italie, un ouvrage valdotain est identifié comme menacé par les avalanches : pour pallier ce risque, un merlon paravalanche de 2,50 m de hauteur a été placé au pied du versant (Figure 18). D'autre part, un système de déclenchement artificiel présent en crête du versant permet d'orienter l'écoulement de neige dans un couloir n'impactant pas la retenue.

Figure 18 – a) Vue d'ensemble sur le versant abrupt dominant la retenue, et localisation du merlon ; b) Zoom sur le merlon paravalanche

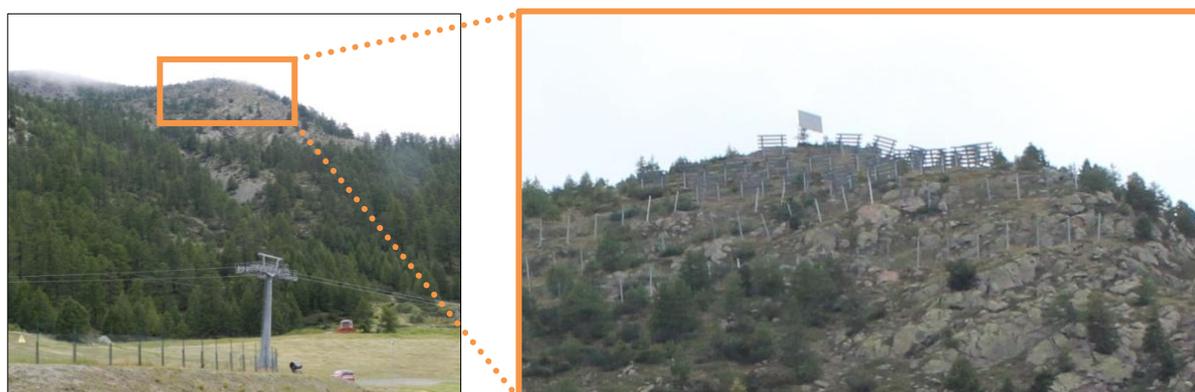
En Région Piémont, les sites d'implantation des retenues ont été confrontés aux cartes d'information géographique avalanche SIVa (Sistema Informativo Valangue), disponibles sur le géoportail de l'ARPA Piémont (GeoPortale ARPA Piemonte). Sur le même principe que les CLPA françaises, ces documents cartographient l'emprise d'événements passés, qu'ils soient délimités sur la base de travaux de terrain, ou sur la base de photo-interprétations et d'archives. Une retenue a ainsi été identifiée comme sensible à l'aléa avalanche, son implantation recoupant ces deux types de cartographie (Figure 19). Sur le terrain, ce risque s'exprime par la présence de râteliers installés en crête des reliefs (Figure 20).

Figure 20 – Râteliers dominant la retenue

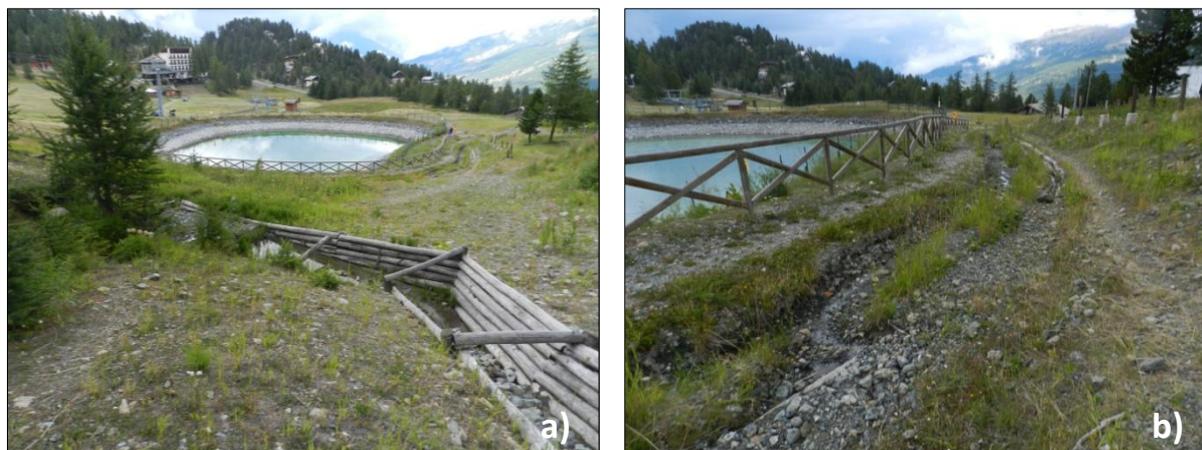
quantité importante de matériaux solides, ceux-ci comblent les chenaux périphériques d'évacuation mis en place (Figure 21b) : si les dépôts ne semblent pas parvenir jusqu'à la retenue, un curage régulier reste malgré tout nécessaire pour s'en assurer.

Figure 21 – (a) Chenaux périphériques d'évacuation (b) comblés au droit des venues d'eau

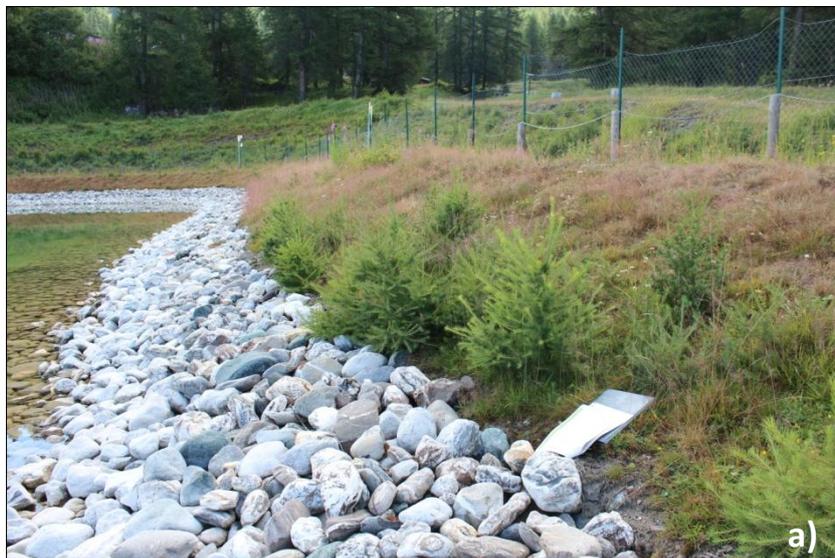
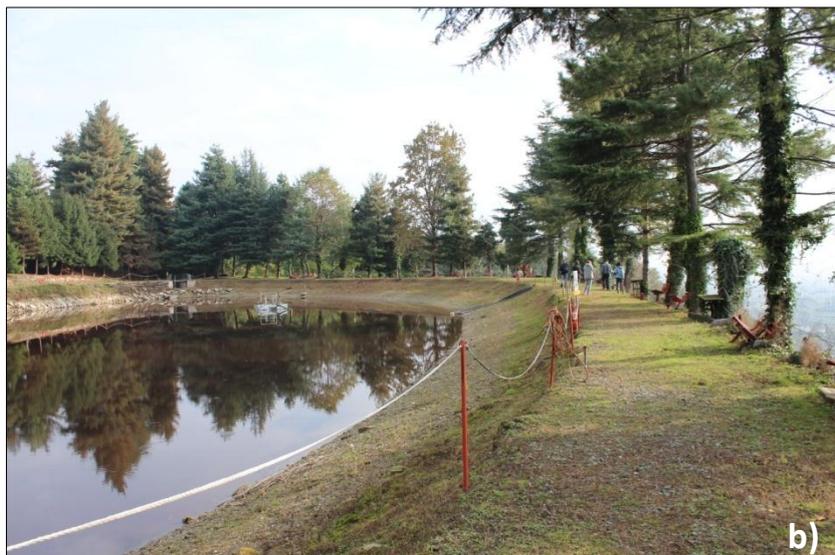
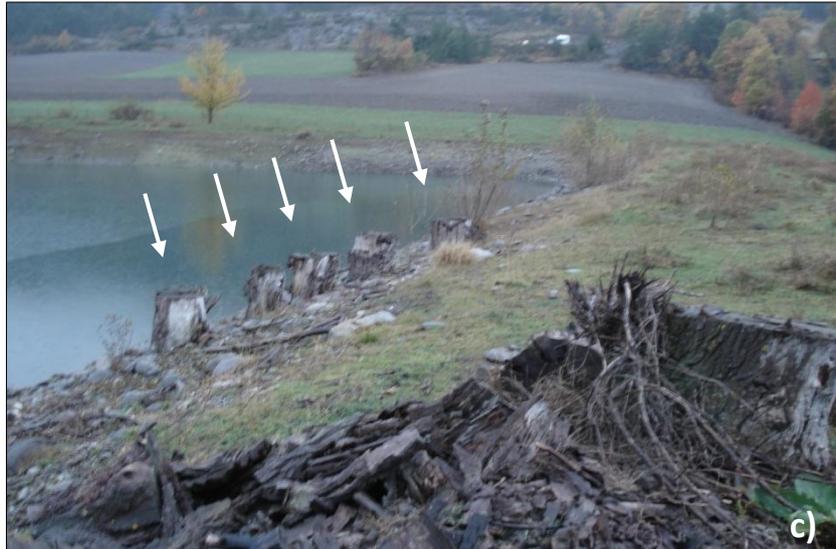
La présence d'une végétation arborée sur la crête ou les parements d'un ouvrage est susceptible de lui porter préjudice : en effet, le développement des racines peut créer des zones de circulation d'eau préférentielle pouvant conduire à la rupture de la retenue par érosion interne, notamment lorsque les racines des individus sont en cours de décomposition. De même, le risque de chablis avec entrainement de matériaux du remblai existe. C'est pourquoi les gestionnaires se doivent d'être sensibilisés à l'entretien de leur ouvrage vis-à-vis de la végétation en procédant à des fauches régulières.

- Des ouvrages à première vue dépourvue de végétation, présentent de nombreuses souches soit en parement aval (1 retenue collinaire italienne), soit en crête et parement aval (1 retenue collinaire italienne), soit en limite de parement amont (1 retenues collinaire française - [Figure 22c](#)).

Figure 22 – Exemple de retenues soumise à de la végétation arborée :  
 (a) développement de mélèzes en parement amont ;  
 (b) résineux matures sur le pourtour d'une retenue ;  
 (c) souches en cours de décomposition à la limite crête - parement amont

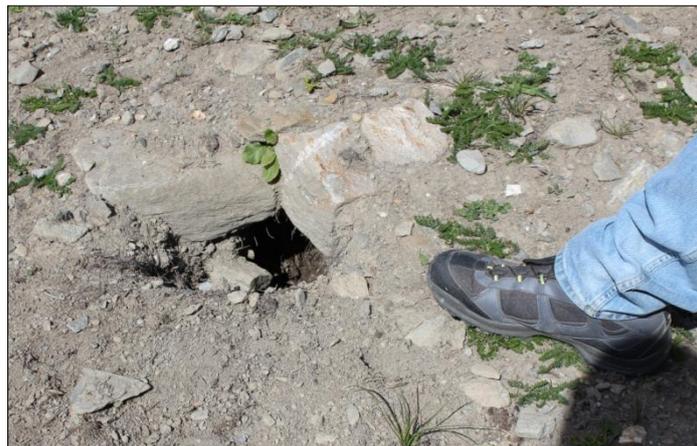
Quelques débouchés de terriers de marmottes ont été identifiés en parement aval supérieur d'une retenue d'altitude française. La multiplication des galeries est susceptible, à long terme, de porter de forts préjudices à l'ouvrage par mécanisme d'érosion interne ou de stabilisation du remblai (Figure 23).

Figure 23 – Débouché d'un terrier de marmotte

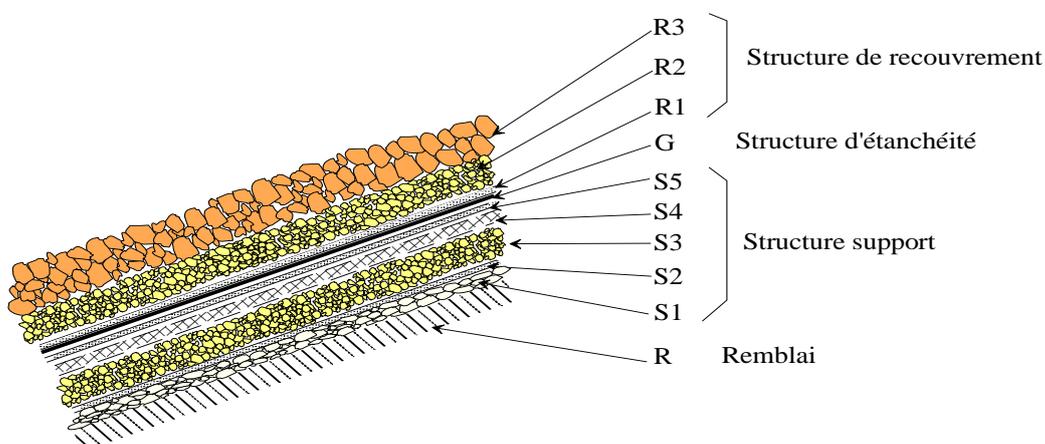
- la structure support peut associer une couche de forme et une couche support : la première correspond à une épaisseur de matériaux fins destinée à lisser les irrégularités du terrain naturel, tandis que la seconde comporte généralement un ou plusieurs géosynthétique(s) perméable(s) qui peuvent remplir les fonctions de séparation, de filtration, de drainage, de renforcement ou de protection de la géomembrane ;
- la structure d'étanchéité assure l'imperméabilité de la retenue. C'est une géomembrane qui joue ce rôle ;
- la structure de recouvrement, dite aussi de protection, réunit l'ensemble des couches géosynthétiques et granulaires placées au-dessus de la géomembrane pour la protéger des sollicitations extérieures.

Figure 24 – Structure d'un DEG

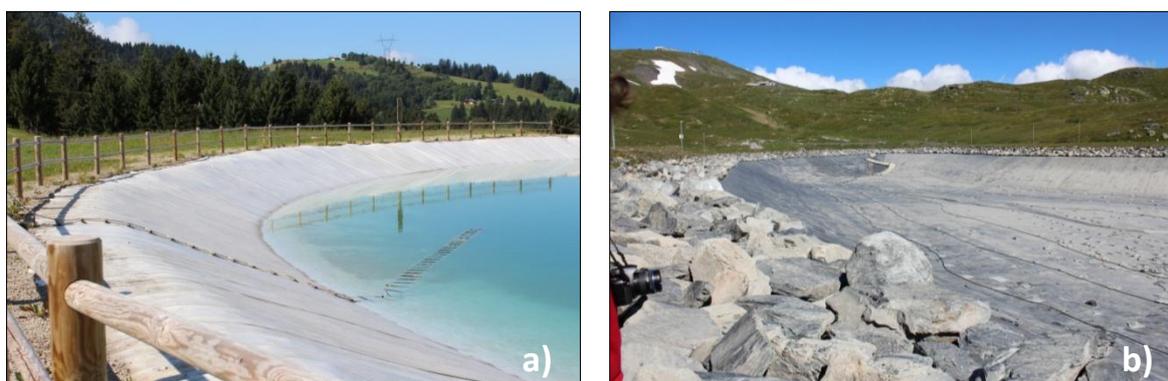
Quatre types de structure de recouvrement (ou structure de protection) ont été rencontrés : l'absence de recouvrement (exemple en Figure 26a), le recouvrement partiel sur risberme (exemple en Figure 26b), le recouvrement sur l'ensemble du parement amont, et le recouvrement total des parements et de la cuvette.

Figure 26 – Exemple a) d'absence de structure de protection  
b) de recouvrement en partie supérieure sur risberme

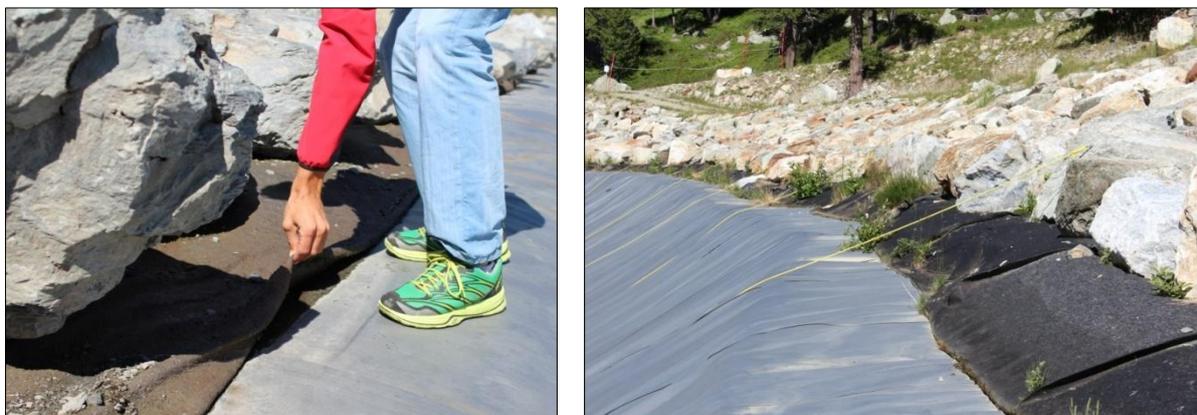
La presque totalité des ouvrages italiens (10 sur 11) se trouve dans la configuration d'un recouvrement partiel en partie supérieure du parement amont, reposant sur une risberme large au minimum d'un mètre. Seule une retenue n'est pas recouverte et ne possède pas de risberme. En Région Vallée d'Aoste, le recouvrement est systématiquement fait d'enrochements de taille métrique qui reposent sur une chaussette de géotextile remplie de matériaux fins afin de ne pas blesser la géomembrane sous-jacente (Figure 27). Une retenue présente la particularité d'être revêtue de végétation rase au dessus de la cote RN afin d'en faciliter l'intégration paysagère. Une autre voit ses enrochements en limite de risberme être maintenus entre eux à l'aide d'un câble (Figure 28).

Figure 27 – Photos illustrant les "chaussettes" de géotextile mises en place sur les retenues Valdôtaines

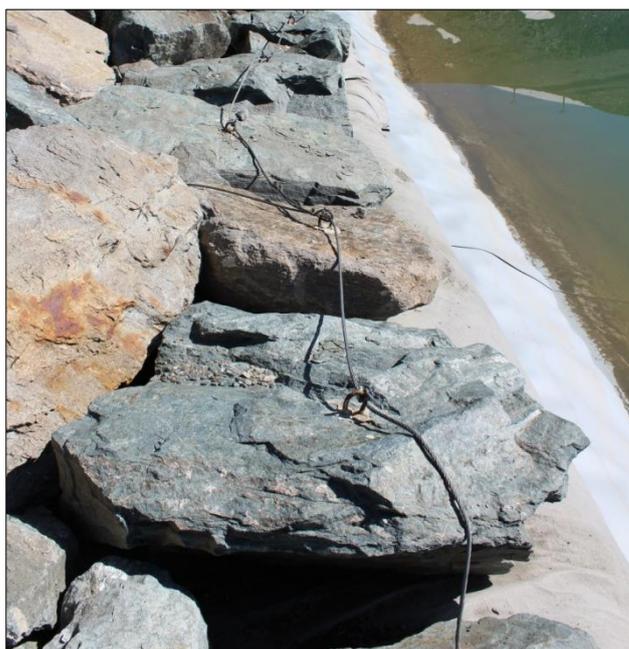
Figure 28 – Enrochements métriques en bord de risberme reliés par câble

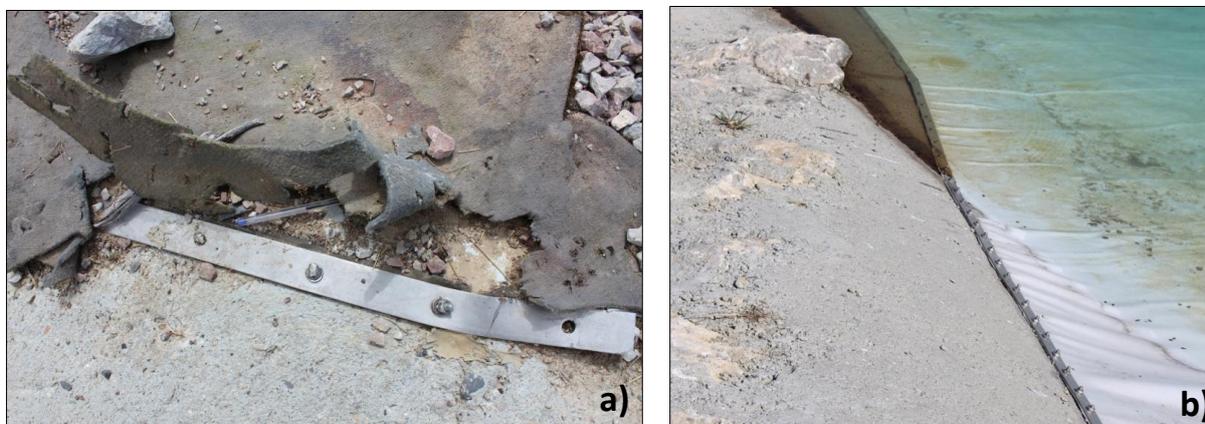
Les raccordements les plus faciles à observer sont ceux à l'évacuateur de crues. En présence d'une structure de recouvrement totale, les raccordements en France ne sont peu ou pas visibles. Deux retenues témoignent néanmoins de difficultés quant à la mise en place de ces zones de transitions importantes pour l'étanchéité de l'ouvrage. Dans les deux cas, le raccordement est fait en limite couronnement-parement amont, sur le béton de l'évacuateur, et est assuré par une barre métallique fixée à intervalles réguliers. On note cependant des cas de déchirures (Figure 30a, cas d'un géotextile), ou d'autres où se pose la question de l'efficacité réelle du raccordement lorsque celui-ci se trouve immergé (Figure 30b).

Figure 30 – Exemple de raccordement du DEG à des évacuateurs de crue en France

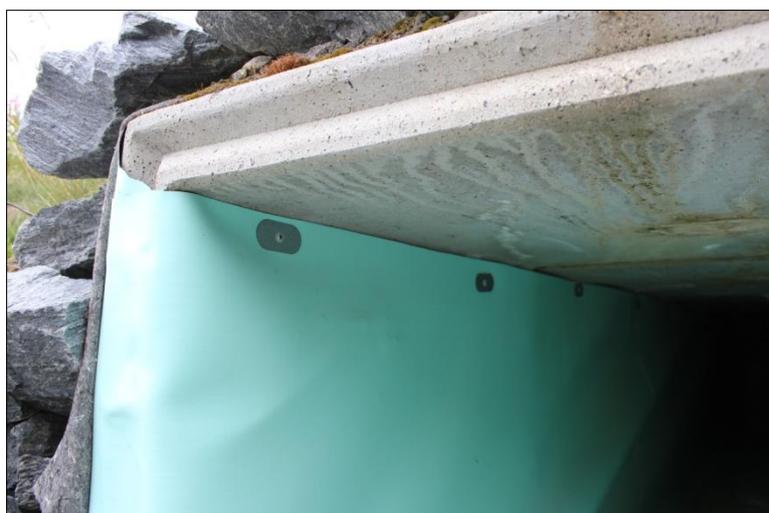
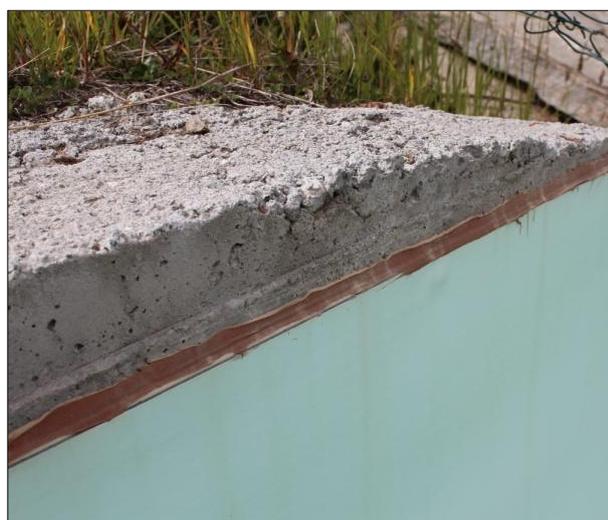
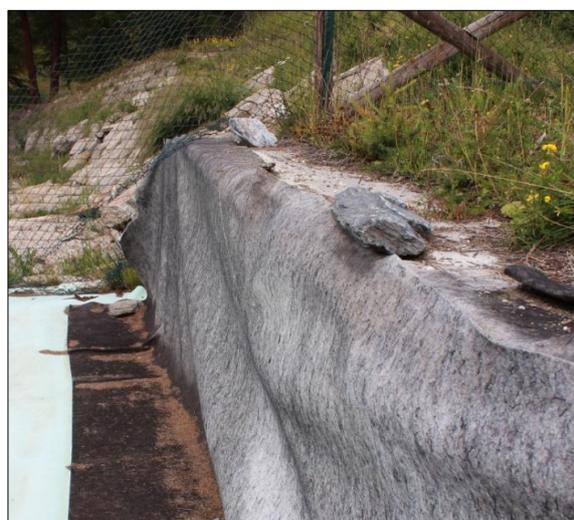
- **Figure 31a** : la géomembrane est maintenue en partie haute de la buse de l'évacuateur à l'aide de rondelles ovales fixées par des vis ; l'infiltration d'eau sous le géosynthétique n'est possible que si le niveau d'eau atteint cette limite ;
- **Figure 31b** : la géomembrane est maintenue en partie haute des bajoyers de l'évacuateur à l'aide d'une pâte qui assure également une fonction de joint ;
- **Figure 31c** : si l'on ignore si la géomembrane est fixée à l'évacuateur (et de quelle manière dans ce cas), le maintien d'un géotextile au-dessus est en revanche assurée par des pierres pluridécimétriques. Cette configuration peut toutefois être difficilement considérée comme une solution pérenne.

Figure 31 – Exemples de raccordement du DEG à des évacuateurs de crue en Italie

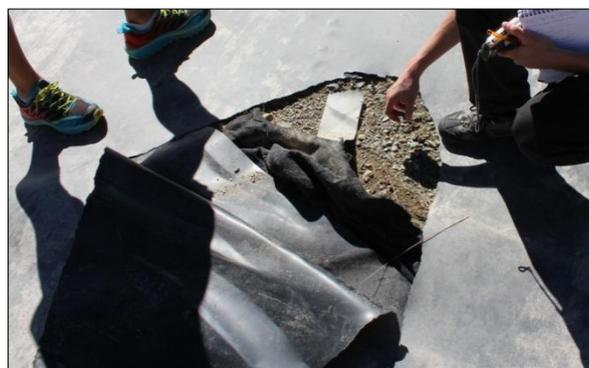
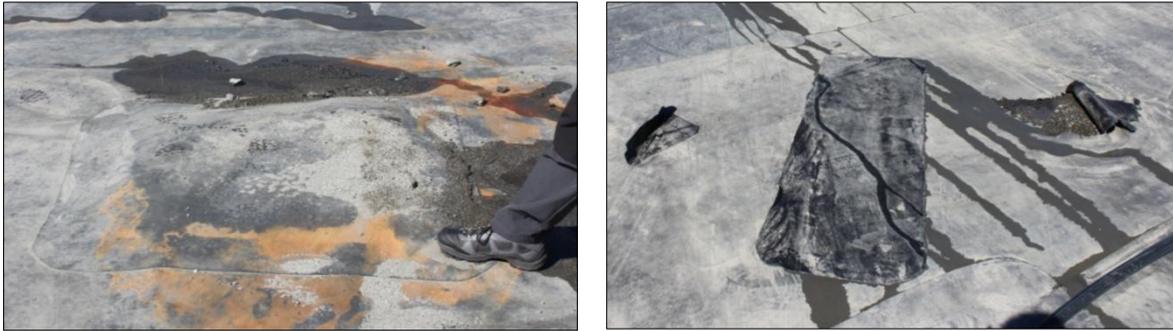
Ce phénomène est souvent associé à la formation de glace dans les ouvrages pourvus d'une structure de recouvrement partielle, reposant sur une risberme : lorsque le niveau de la retenue s'abaisse, la glace tend à glisser sur les parements ou à se décrocher brutalement du rip-rap sur lequel elle s'était fixée. Cela peut également s'accompagner d'une déstructuration du confinement, dont les blocs, pris dans la glace, peuvent chuter dans la retenue. S'ensuivent des déchirures de grande ampleur, métriques pour les plus importantes (Figure 32). Les anciens désordres de ce type sont également décelables lorsque la remise en état de l'étanchéité de l'ouvrage a nécessité des réparations de grande taille. Trois des retenues visitées ont été identifiées comme présentant ou ayant pu présenter par le passé ce type d'endommagement.

Figure 32 – Exemples de déchirures récentes et anciennes

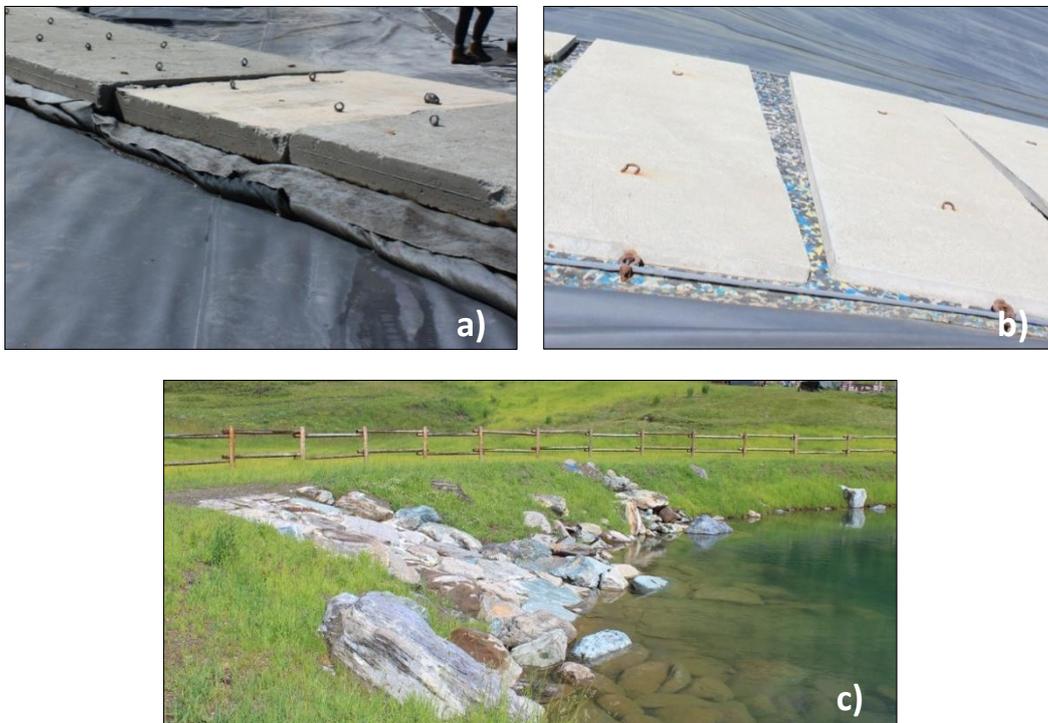
- des dalles de béton reposant sur un coussin de géotextile rempli de matériaux fins, et maintenues entre elles par des câbles ancrés en crête (Figure 33a) ;
- des dalles de béton reposant sur des tapis de PVC recyclé et maintenues entre elles par des câbles ancrés en crête (Figure 33b) ;
- des enrochements maintenus dans une matrice de béton (Figure 33c).

Figure 33 – Exemples de structures de protection de la géomembrane vis-à-vis des rampes d'accès

La dernière configuration semble quant à elle exempte de désordres : le site d'implantation de l'ouvrage reste toutefois moins sujet aux congères ; il serait donc nécessaire de tester cette conception dans d'autres conditions pour conclure à sa résistance.

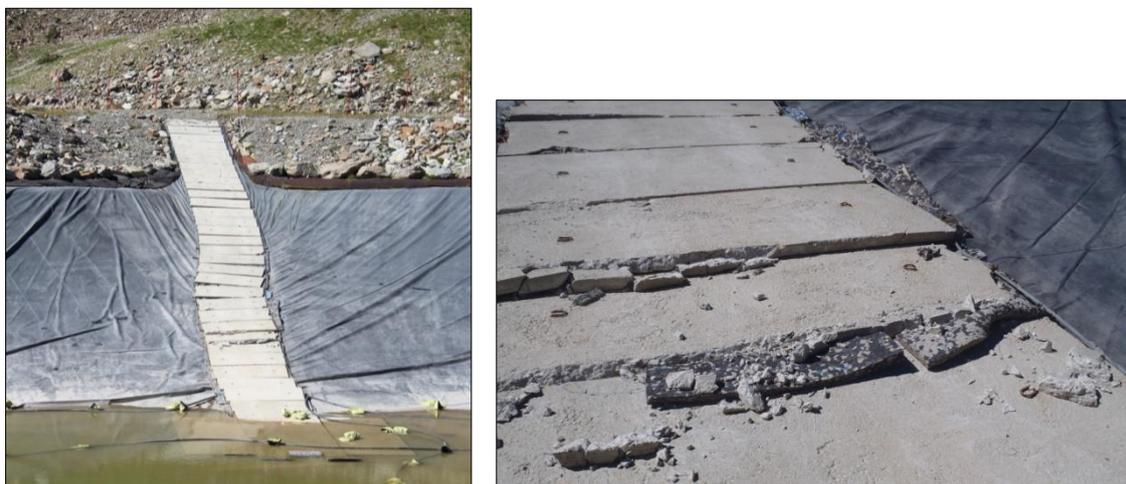
Deux ouvrages, équipés respectivement du premier et du second type de rampe, présentent des désordres. Ceux-ci se trouvent confrontés à la formation d'une épaisse couche de glace en hiver, provoquant un surpoids sur la rampe et une fragilisation des câbles, conduisant ensuite au glissement de la structure en fond de retenue. En découle la mise en tension de la géomembrane lorsque les câbles résistent (Figure 34), ou l'endommagement de l'ensemble du DEG s'ils cèdent (Figure 35). La récurrence de ce problème a conduit à la suppression de la rampe d'une retenue.

Figure 34 – Mise en tension de la géomembrane et dégradation de la rampe d'accès suite au glissement de cette dernière en fond de retenue

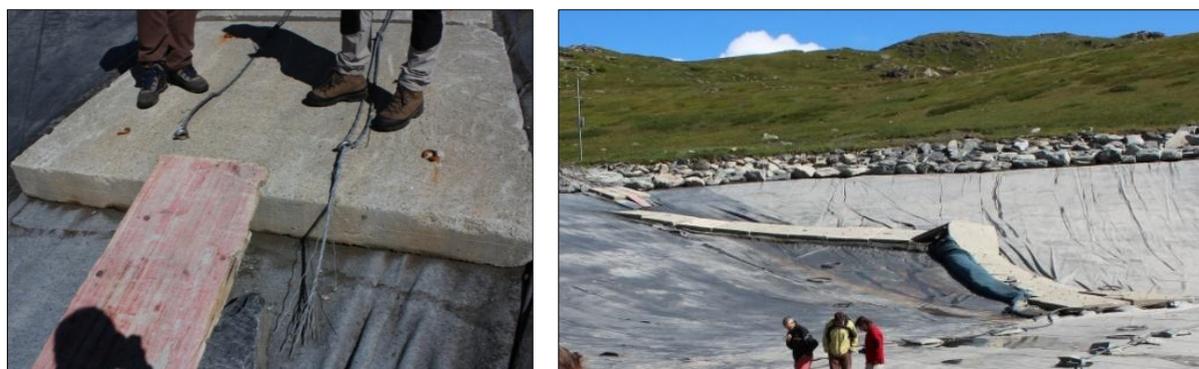
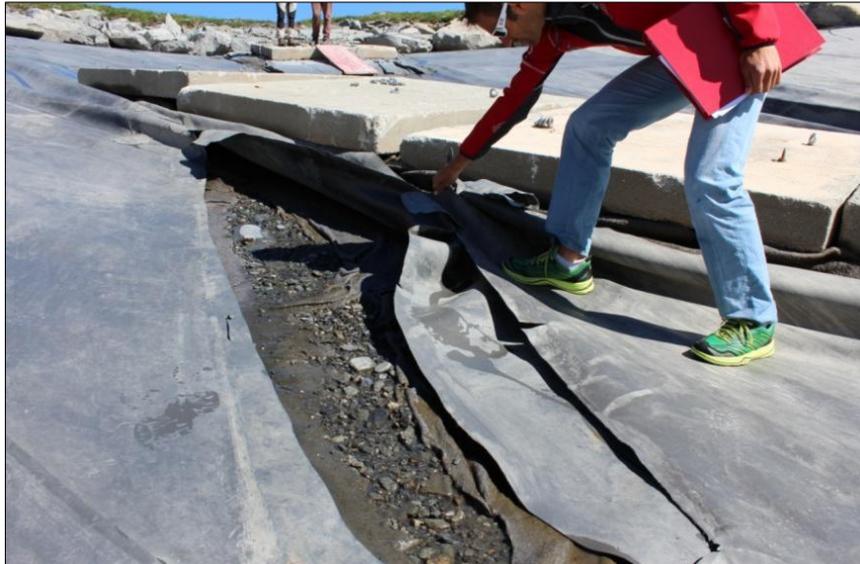
Figure 35 – Rupture des câbles et de la rampe :  
endommagement de l'ensemble de la rampe et du DEG sous-jacent

Les ouvrages dont les pentes des parements sont trop raides sont prédisposés à ce type de sinistre (voir section « [3.2 Désordres mis en évidence en raison de défauts de conception](#) », page 46). Toutefois, le surpoids provoqué par la formation de glace en hiver peut constituer l'élément déclencheur, donnant lieu à une traction de la géomembrane telle que l'on assiste à la rupture de la clé d'ancrage en crête.

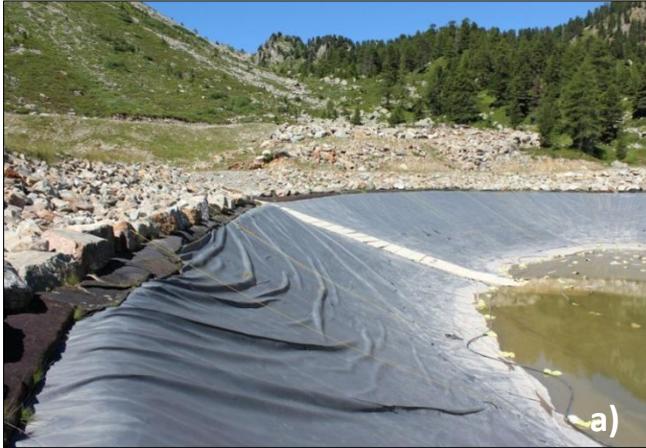
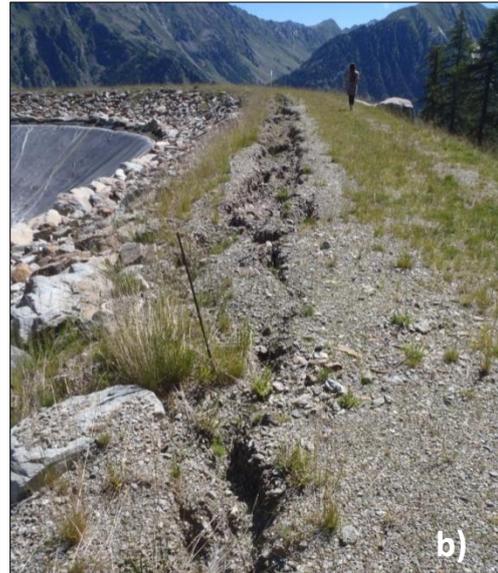
Plusieurs indices caractéristiques ont pu être notés sur une retenue : géomembrane lâche ([Figure 36a](#)) ; fissure longitudinale sur le couronnement (rupture de la clé d'ancrage - [Figure 36b](#)) ; surplomb de la risberme en raison de la migration des matériaux sous-jacent en fond de retenue ; bourrelet en pied de parement suite à l'arrivée des matériaux amont. Des travaux de réhabilitation de la clé d'ancrage et de réduction de la pente du parement amont étaient à l'étude lors de la visite.

Figure 36 – Glissement du parement amont (a) avec rupture de la clé d'ancrage (b)

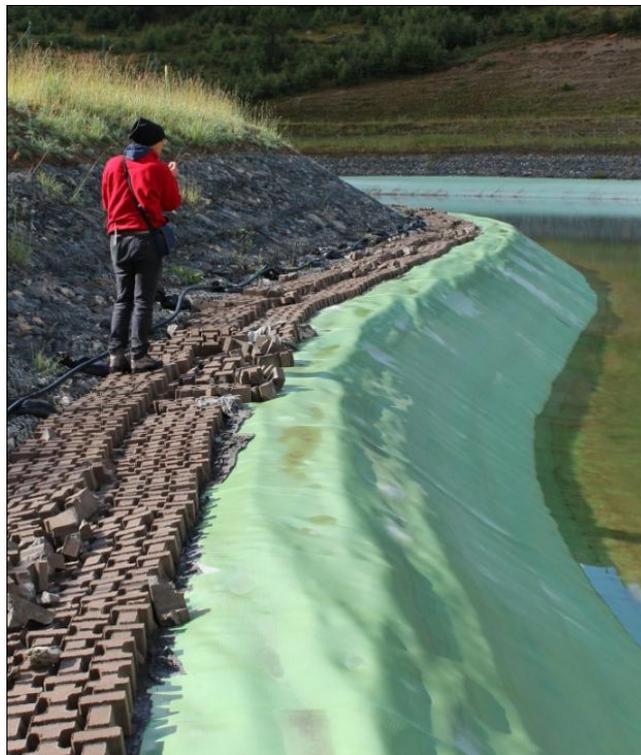
Une seconde retenue semble être sujette au même phénomène, mais de manière superficielle : l'irrégularité de la rupture de pente entre la risberme et le parement amont situé au-dessous suggère en effet des déplacements de matériaux en fond de retenue (Figure 37).

Figure 37 – Irrégularité de la structure support sous la géomembrane laissant supposer des instabilités superficielles locales

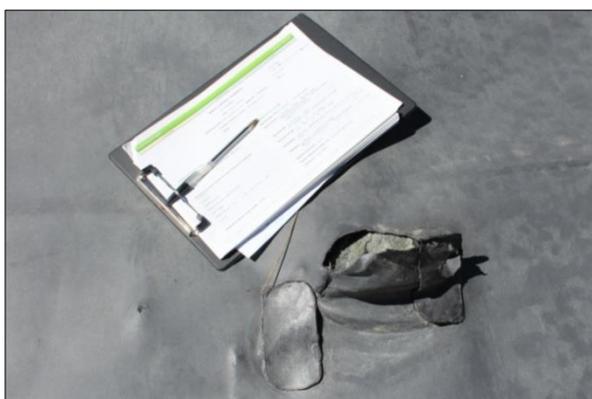
Les problématiques de poinçonnement et de perforation de la structure d'étanchéité figurent parmi les plus récurrents (au moins 6 des 11 retenues italiennes). Une retenue piémontaise présentait 130 trous réparés en 2008 et de 180 trous réparés en 2010. Ces phénomènes, bien que pouvant être aggravés par des conditions météorologiques extrêmes en hiver, sont attribués à la présence d'un support agressif sous la géomembrane. Dans la plupart des cas vus sur site, l'absence d'une couche de régilage faite de matériaux de granulométrie adaptée. Dans d'autres cas, la stabilité de la couche support est précaire : elle évolue en fond de retenue en raison de la pente prononcée du parement amont.

La détection de ces désordres est facilitée en cas de géomembrane nue ou partiellement protégée. Ainsi, des blocs de roches saillants, parfois de plusieurs décimètres, peuvent être mis à jour (Figure 38). Le recouvrement total, souvent privilégié sur les ouvrages en France, n'a pas permis d'observer ce type de dommages.

Figure 38 – Poinçonnement (pointé par une flèche) et perforation de la géomembrane par un bloc anguleux de taille importante

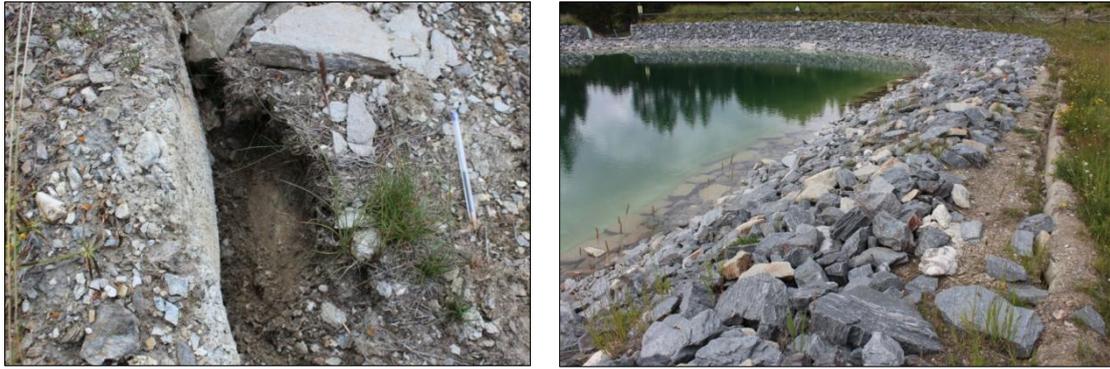
La rupture de la clé d'ancrage en raison de la présence de glace a déjà été abordée en section « 3.1 Désordres mis en évidence en raison de facteurs environnementaux », page 41. Toutefois, les conditions météorologiques aggravent dans la plupart des cas une configuration de l'ouvrage qui le prédisposait à subir ce type de désordre : c'est le cas des pentes de parement amont abrupts. La mise en place d'une structure de recouvrement partielle sur risberme est également susceptible d'encourager ce phénomène en créant une surcharge en tête de glissement (Figure 39).

Figure 39 – Mise à nu du béton de la tranchée d’ancrage

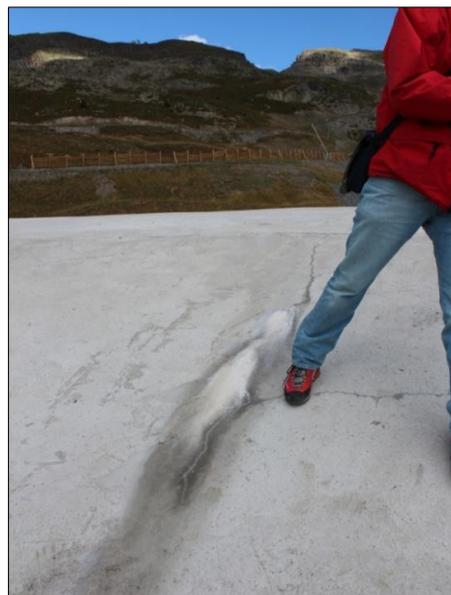
Dans le cas d’un recouvrement total de la géomembrane, la présence de traces d’infiltration non interceptée par le réseau de drainage peut révéler une défaillance de l’étanchéité, un défaut dans le raccordement du DEG aux ouvrages annexes ou une anomalie lors de la réalisation de ces derniers.

Les ouvrages parcourus n’ont que très rarement révélés ce type de désordre et nous n’avons pas observé de fuites directes sur le remblai aval. Seul le cas présenté ci-dessous est à recenser : bien que les jours précédents la visite aient été pluvieux, les dépôts de calcite accompagnant les fissures transversales qui parcourent la surface bétonnée de l’évacuateur de crues attestent de circulations régulières (Figure 40).

Figure 40 – Traces de circulation d’eau sur un évacuateur de crue

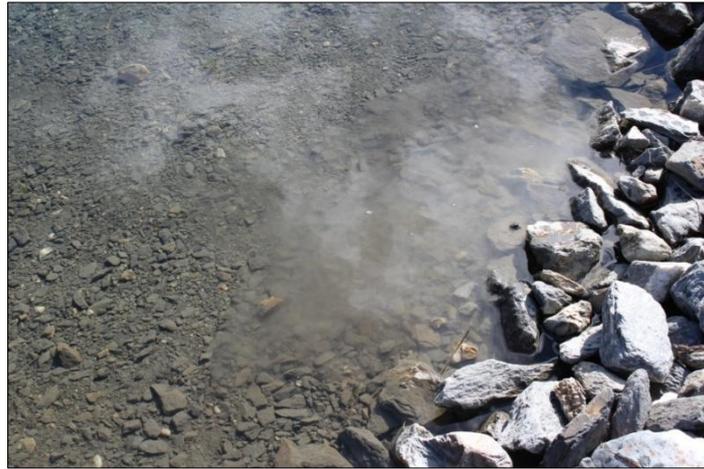
Figure 41 – Eau trouble en raison de la forte proportion de fines

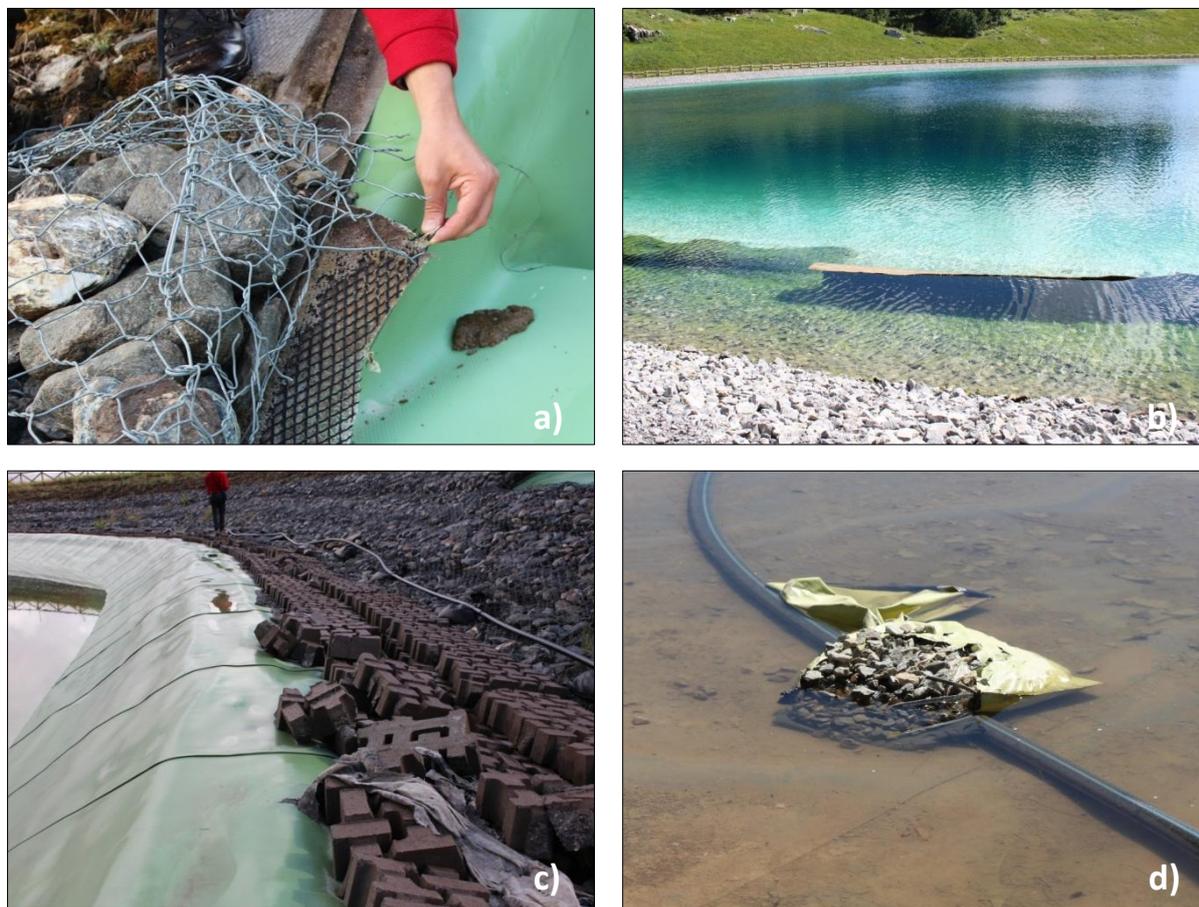
Figure 42 – Illustrations de situations à risque

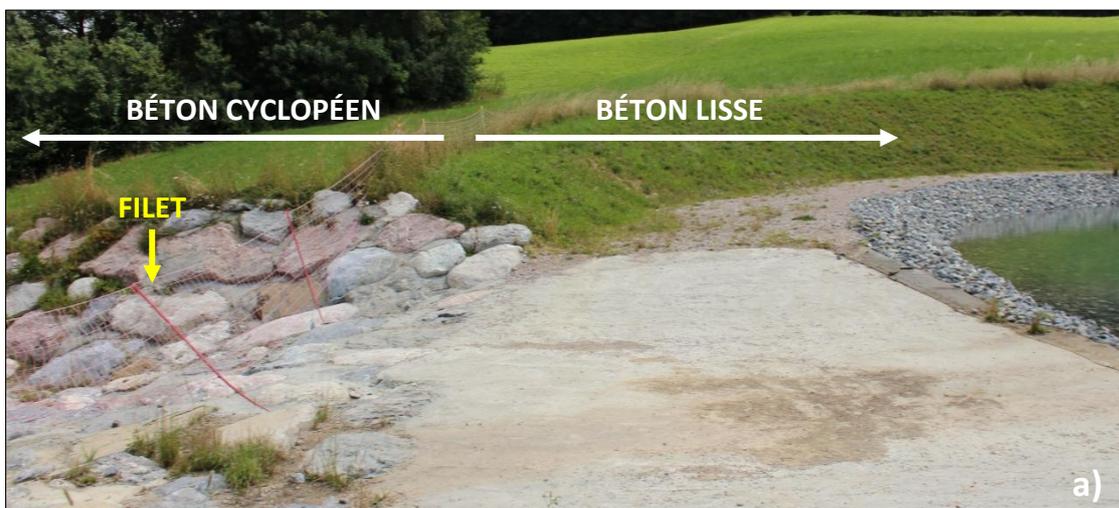
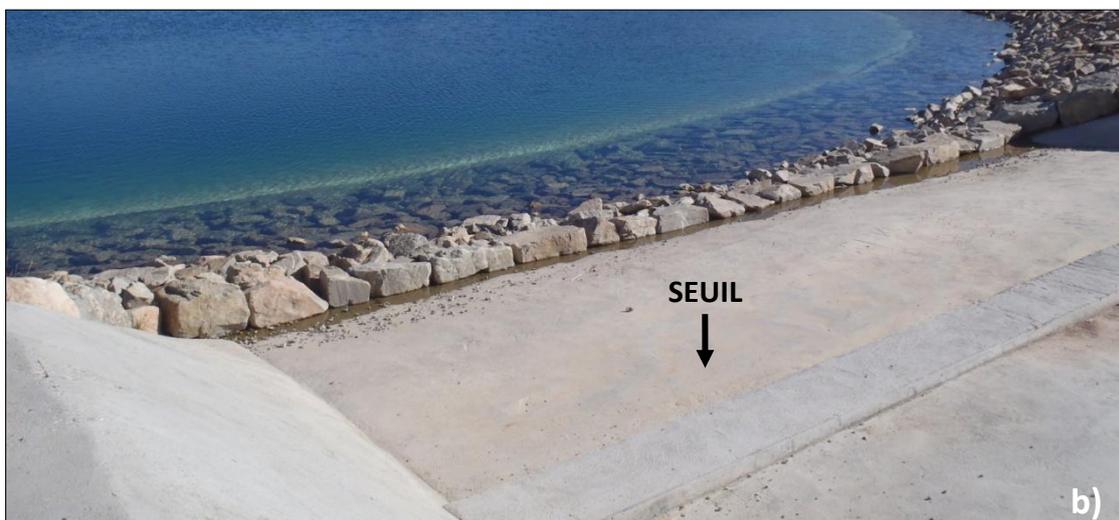
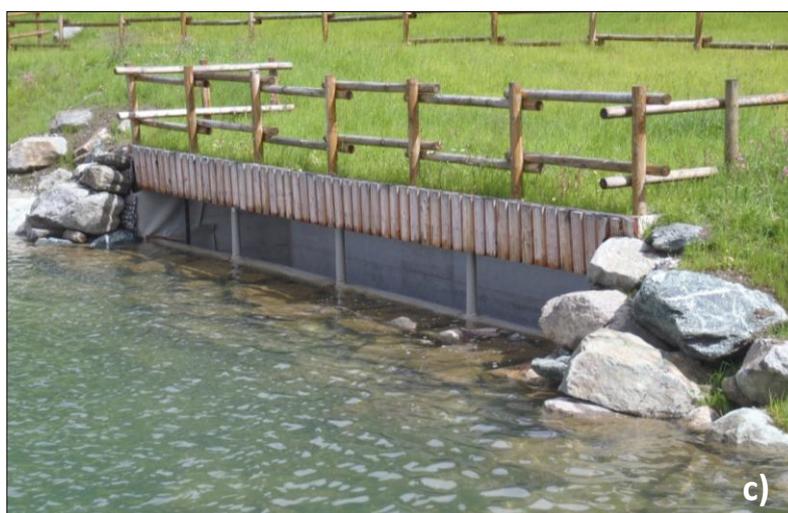
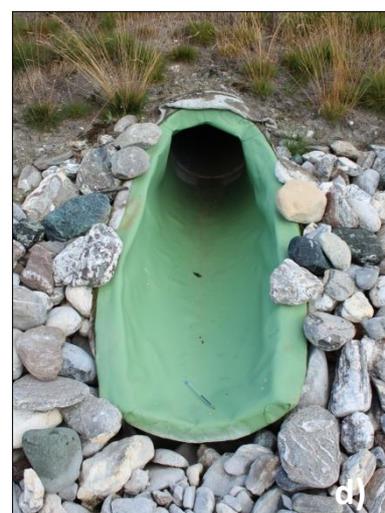
Figure 43 – Illustration de quelques évacuateurs de crue observés sur le terrain

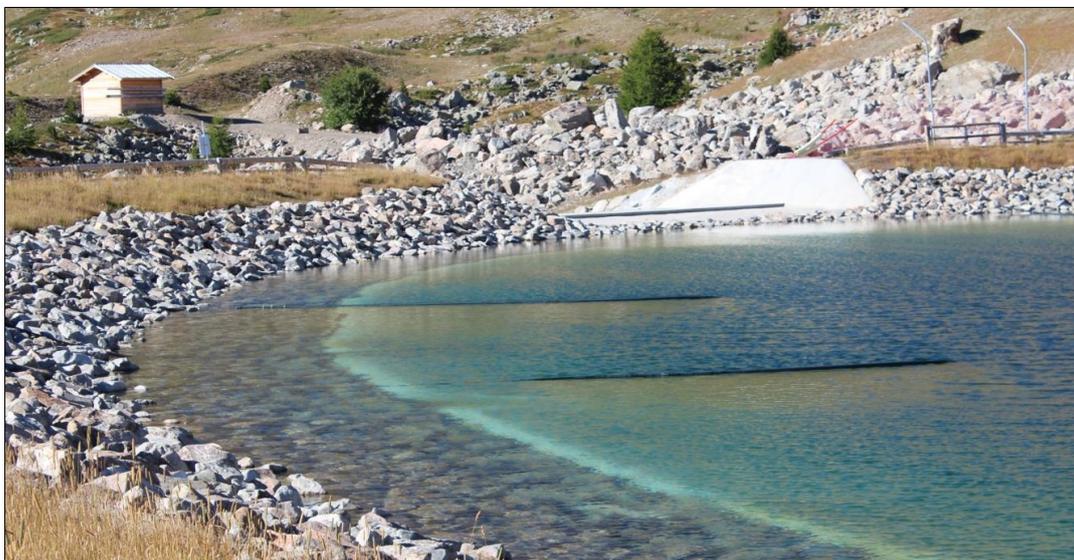
Figure 44 – Remontée d'un système de bullage « en étoile »
