# REPORT FINALE Azione 2.1 *RAPPORT FINAL Action 2.1*

# RISBA

RISCHIO DEGLI SBARRAMENTI ARTIFICIALI  
*RISQUES DES BARRAGES*

# Rapport de retour d'expérience

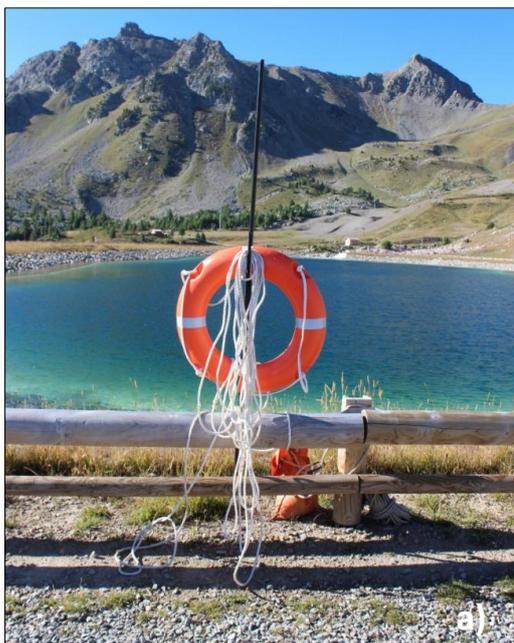
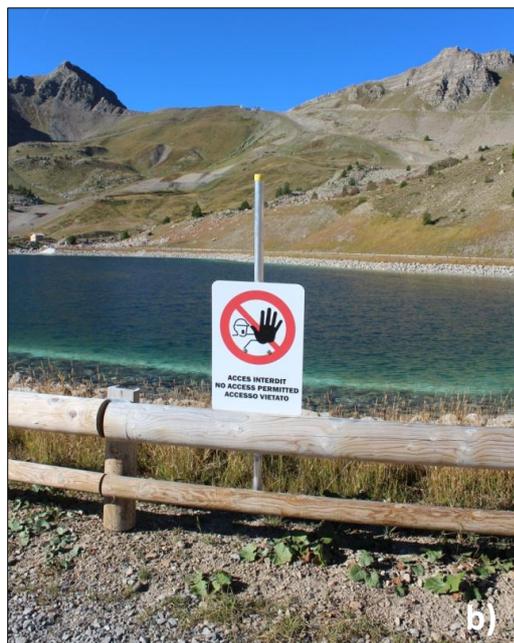
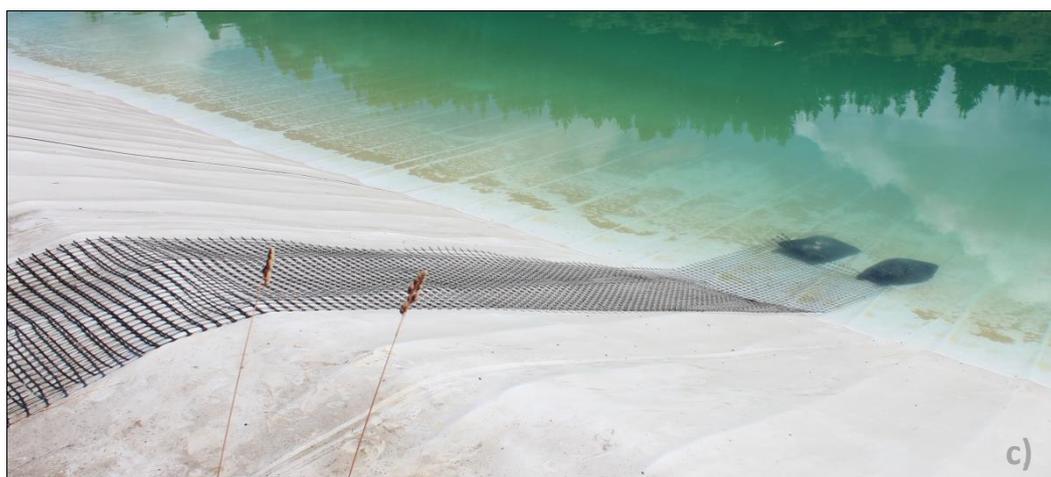
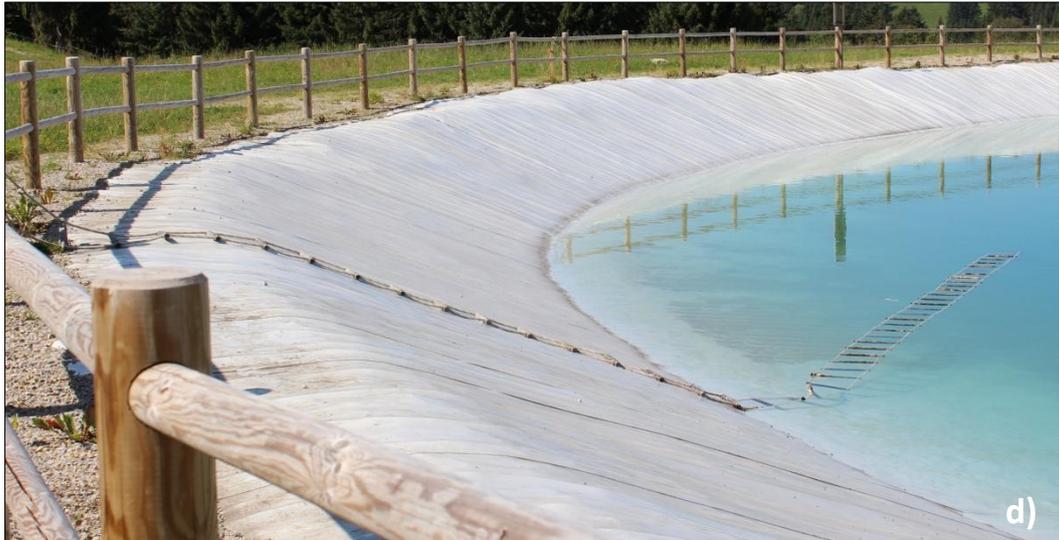
Les échelles sont spécifiques aux retenues d'altitude du fait du manque d'adhérence d'une géomembrane humide. Elles ne sont cependant pas systématiques, notamment en présence d'une structure de recouvrement. Attention aux cas de recouvrement

Figure 45 – a) Bouée et clôture périphérique  
b) Panneau de signalisation et clôture périphérique  
c) Échelle à batracien  
d) Échelle à corde

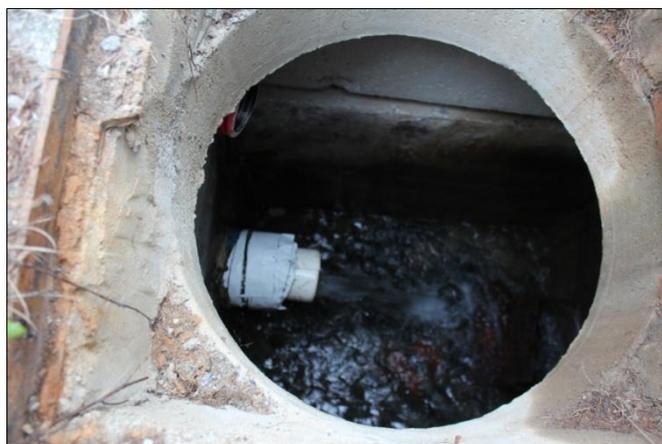
Figure 46 – Difficulté d'accès au débit de drainage sur une retenue

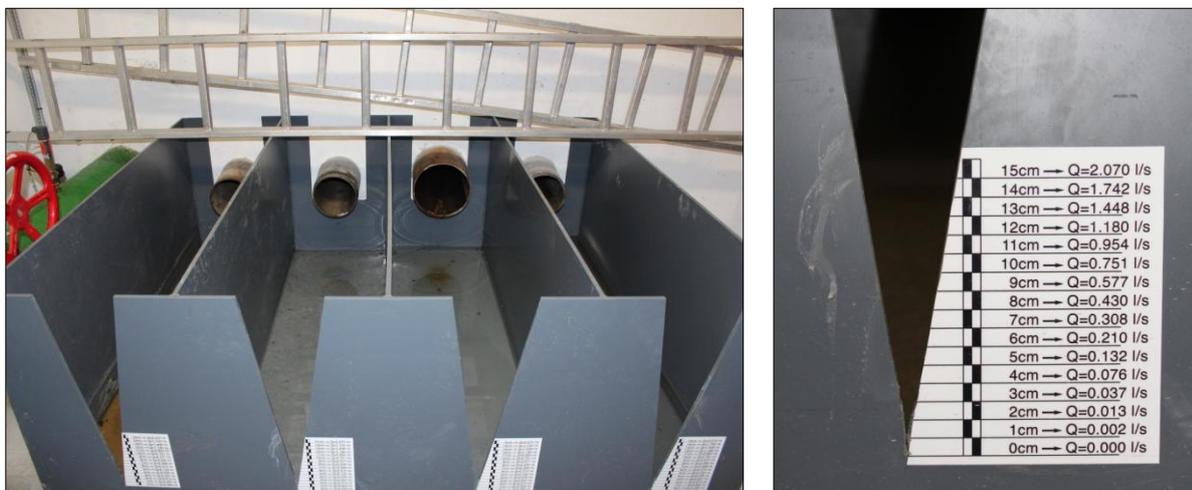
Figure 48 – 4 zones de drainage d'une retenue, accessibles depuis le local technique en aval de la retenue et dont les débits sont mesurés à l'aide d'une plaque déversante en V
