ALLEGATO I

SCHEDE DESCRITTIVE DELLE TRATTE OMOGENEE

TRATTO 1: Varallo ponte stradale – Confluenza Sessera - AREA INTRAVALLIVA

ATLANTE FOTOGRAFICO

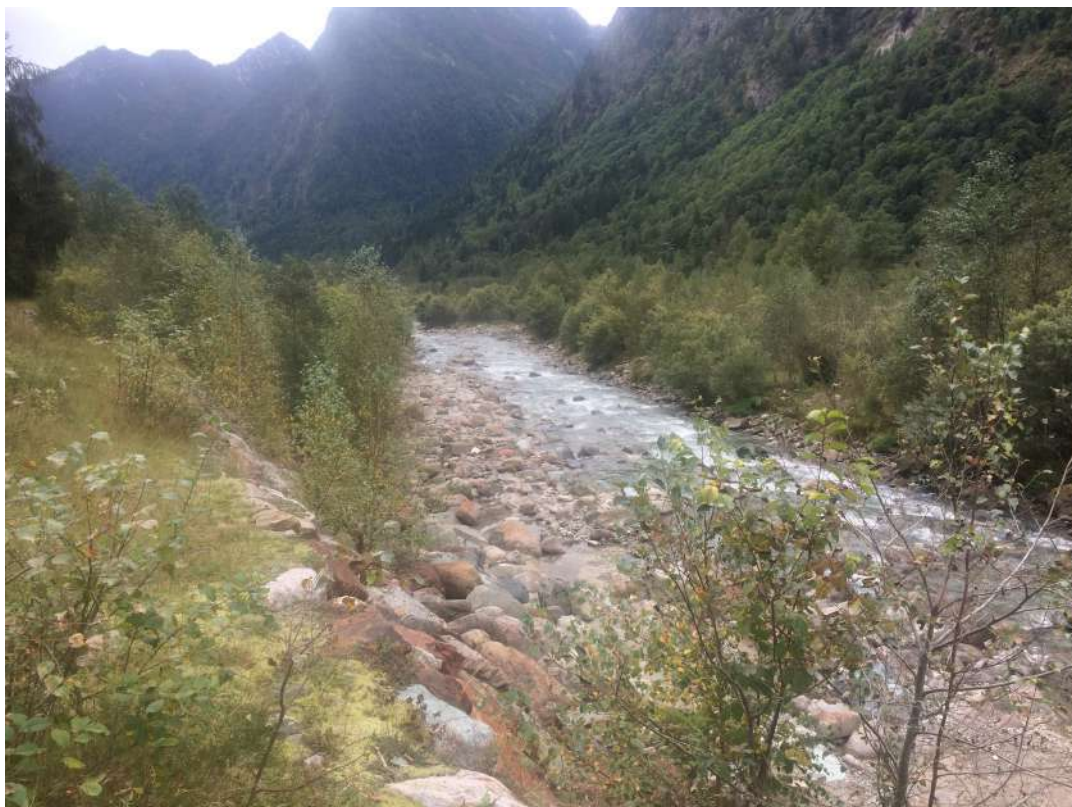
Figura 1. Alagna Valsesia – Saliceto con presenza di difese spondali con massi ciclopici in primo piano.

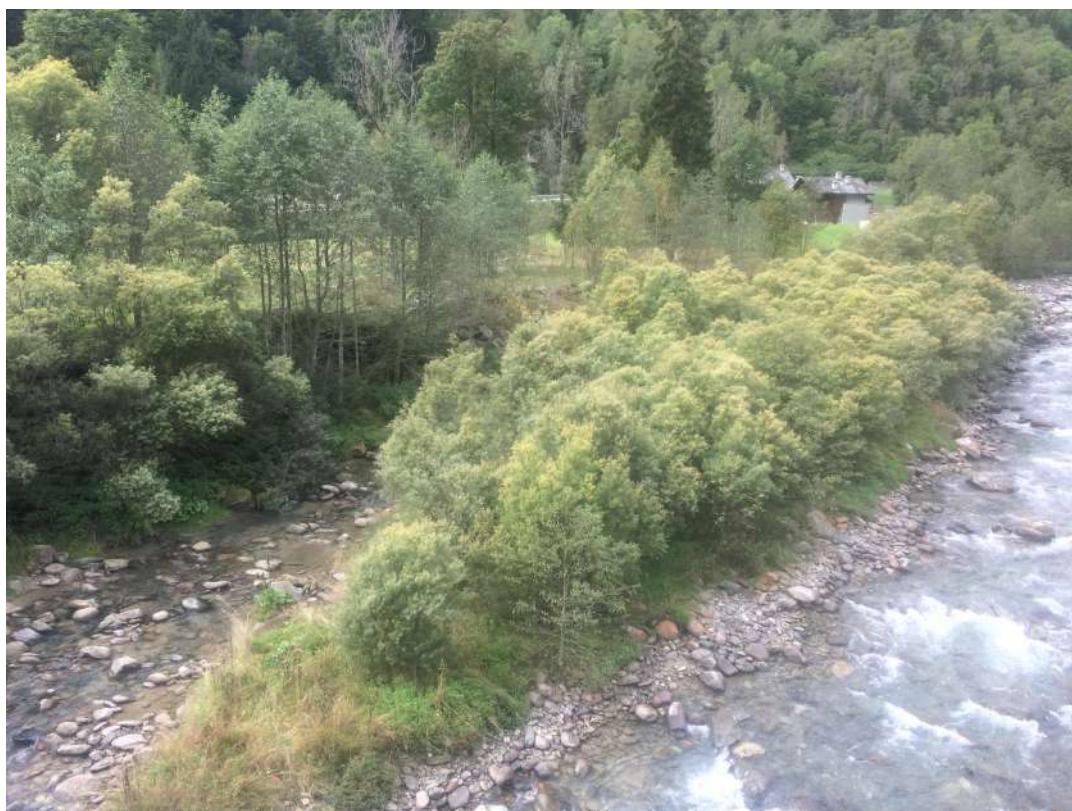
Figura 2. Riva Valdobbia – Saliceto su isola soggetto a rinnovazione frequente per fenomeni di piene

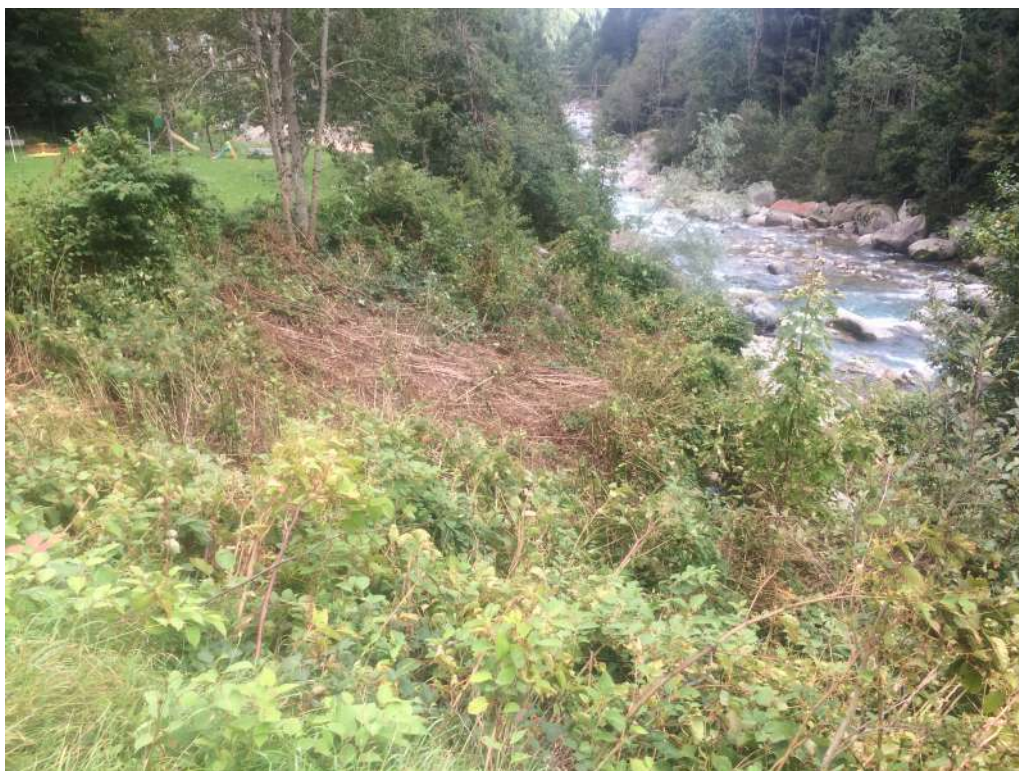
Figura 3. Mollia – invasione di Poligono del Giappone japonica su bordo alveo inciso

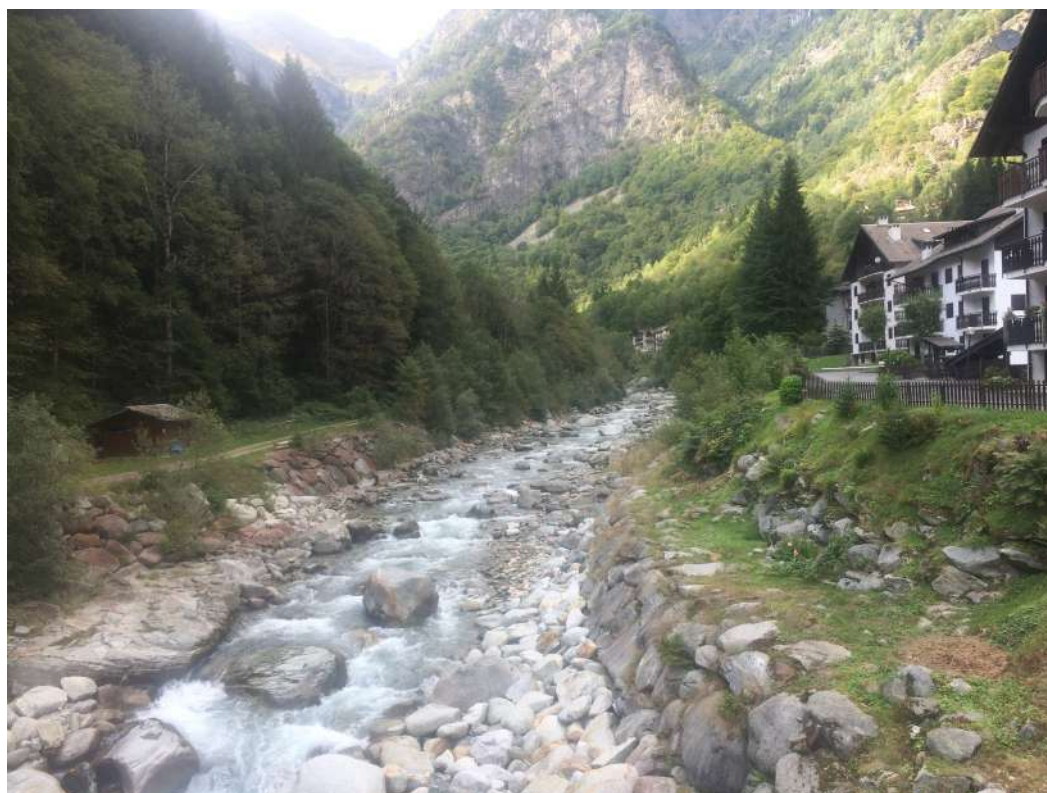
Figura 4. Mollia – difese spondali a monte del ponte

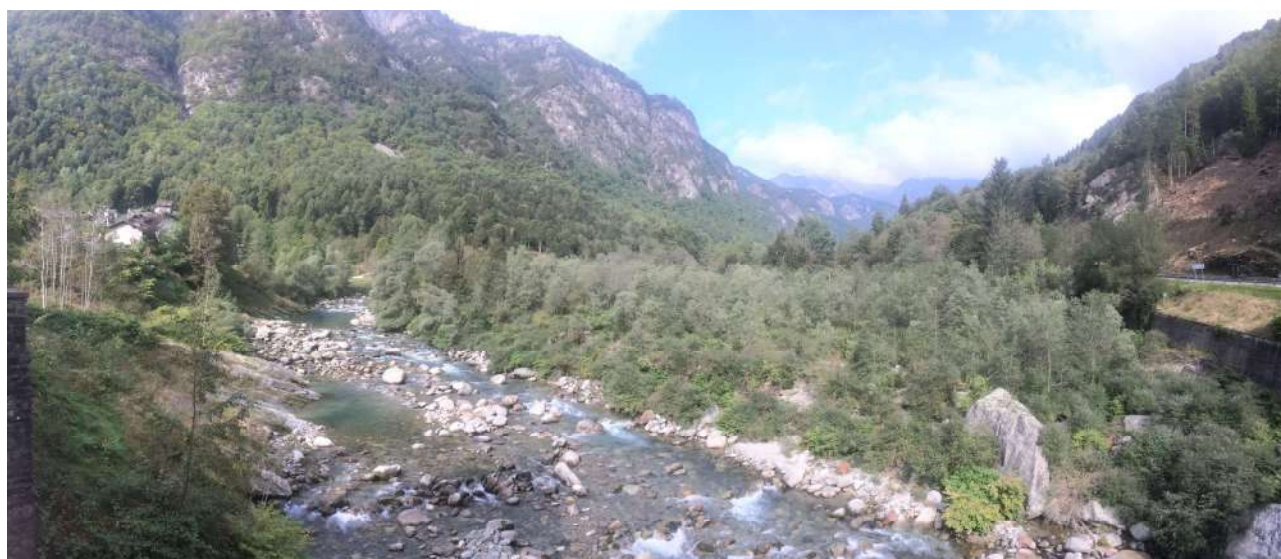
Figura 6. Campertogno – saliceti ripari su area inondabile

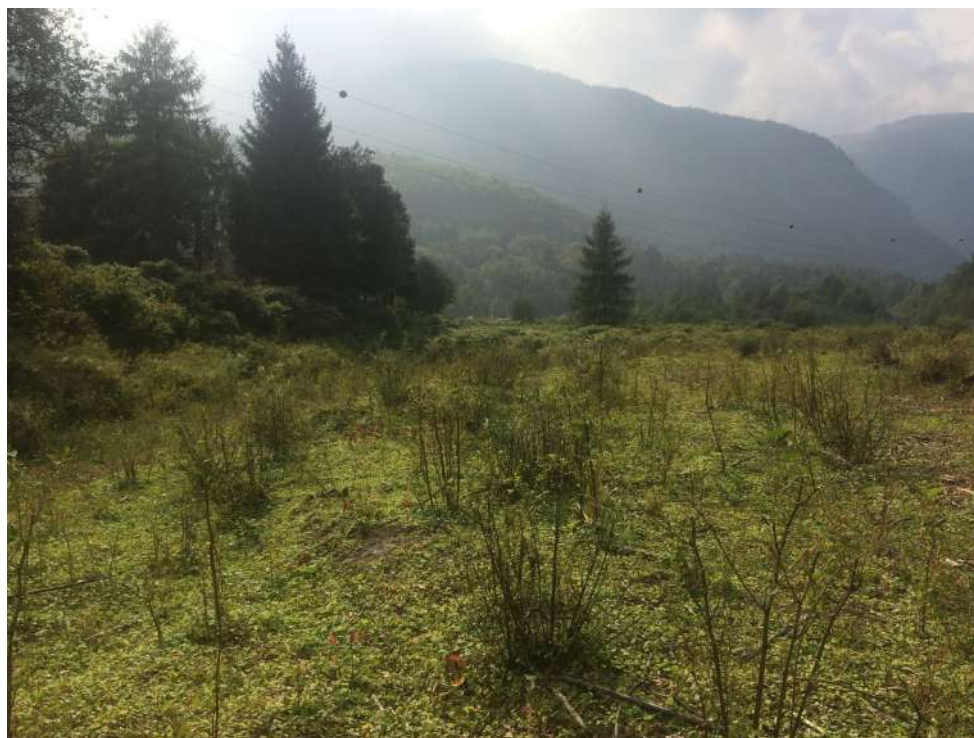
Figura 7. Pila – Taglio del saliceto con invasione di *Fallopia japonica*; esempio di attuazione di interventi finalizzati alla riduzione del rischio idraulico con effetto secondario di invasione di specie invasiva

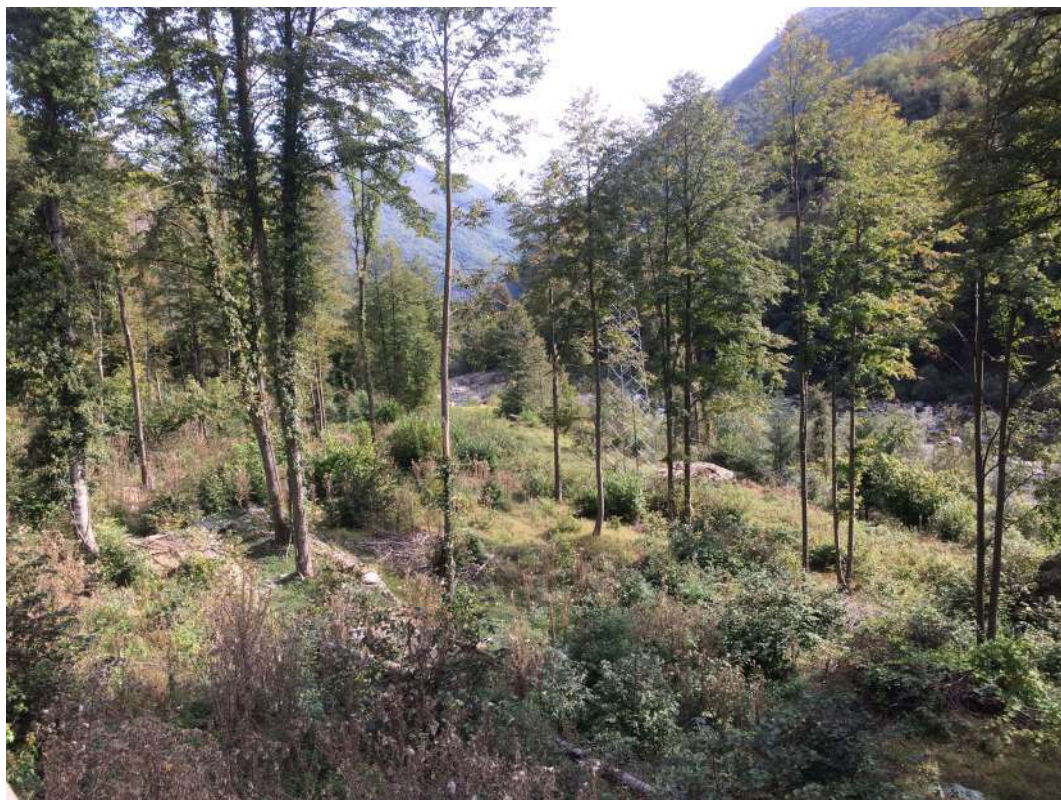
Figura 8. Balmuccia – Diradamento con fini commerciali su *Acero frassineto*

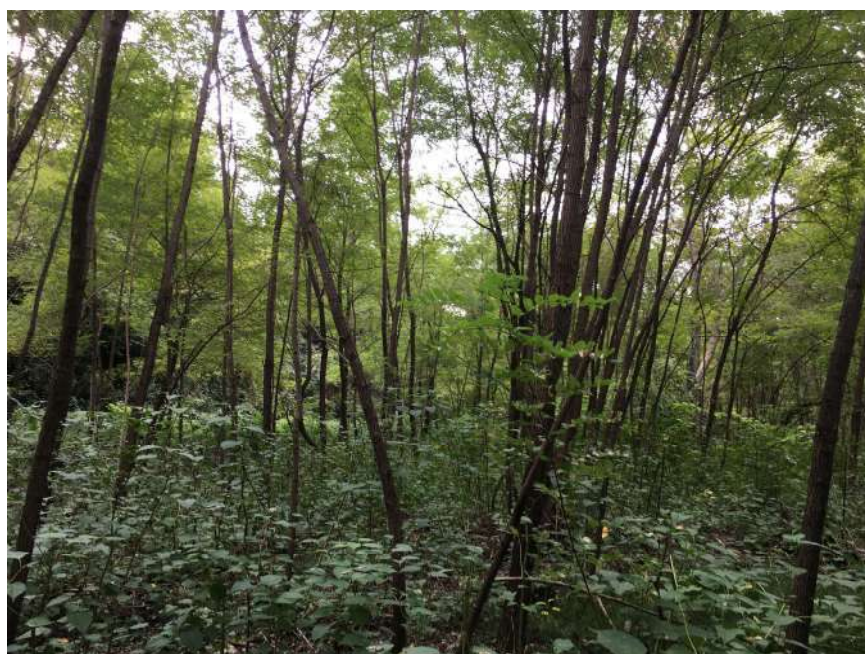
Figura 10. Quarona – robinieto di greto invaso da Poligono del Giappone; la copertura arborea non è sufficiente ad evitare l'ingresso della specie invasiva

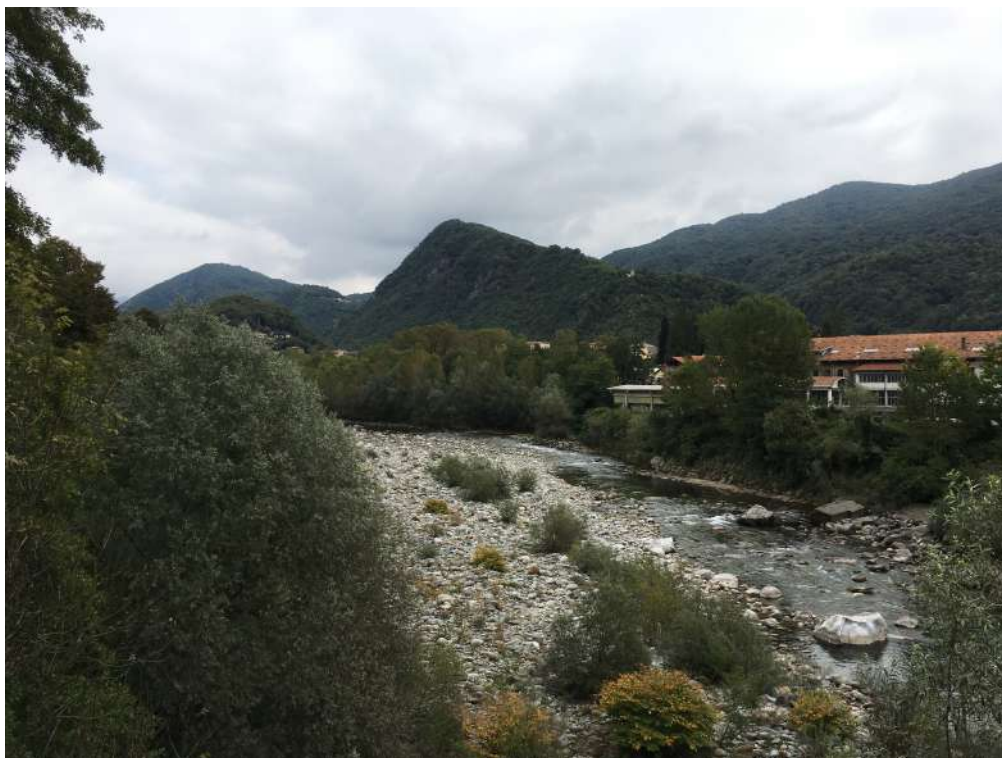
Figura 11. Quarona – alveo del Sesia con difese spondali a monte delle zone abitate.

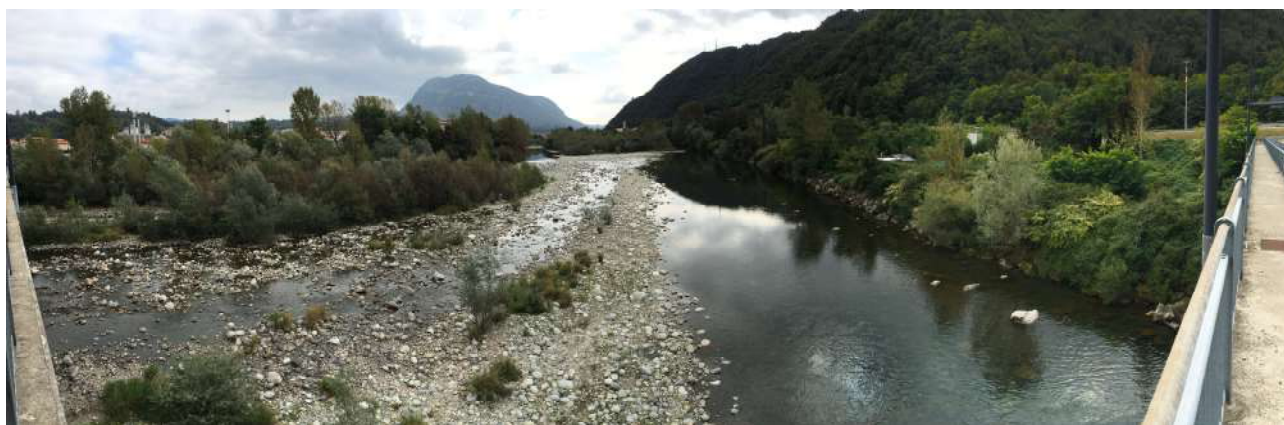
Figura 12.– Borgosesia ponte su viale rimembranza lato valle – alveo del Sesia di ampie dimensioni con presenza di isole vegetate soggette a frequenti fenomeni di piena e relativo ringiovanimento.

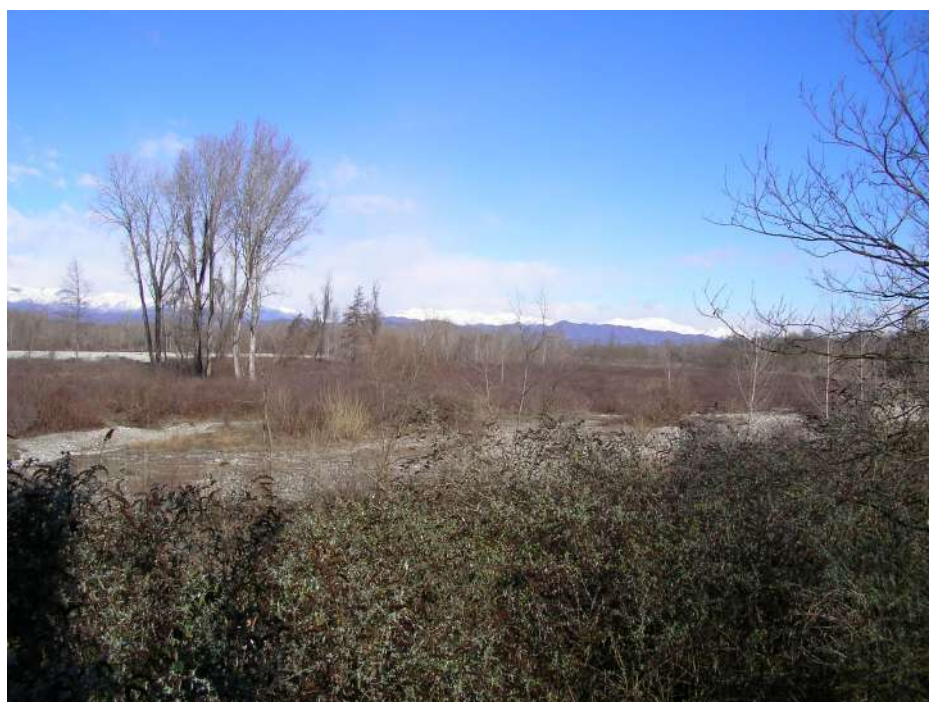
Figura 14. Isola fluviale nei pressi di Carpignano Sesia invasa dal poligono del Giappone; la specie invasiva impedisce quasi totalmente la rinnovazione delle specie riparie autoctone

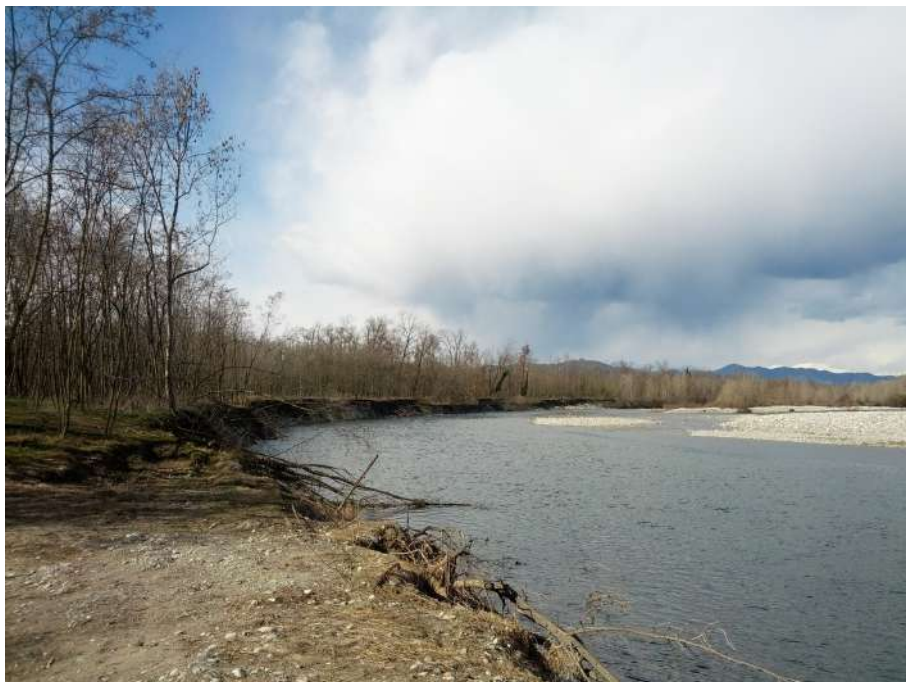
Figura 15. Lunata di erosione nei pressi di Lenta; le robinie, a causa dell'erosione di sponda, schiantano e vengono fluite a valle.

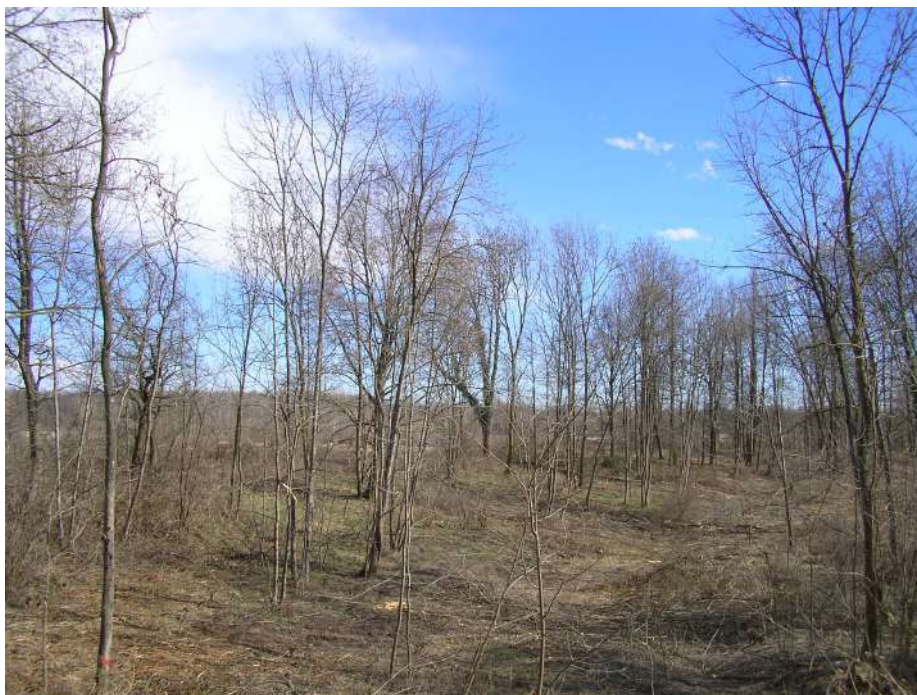
Figura 16. Querco-carpineto golenale di proprietà comunale fra Lenta e Ghislarengo gestito a governo misto.

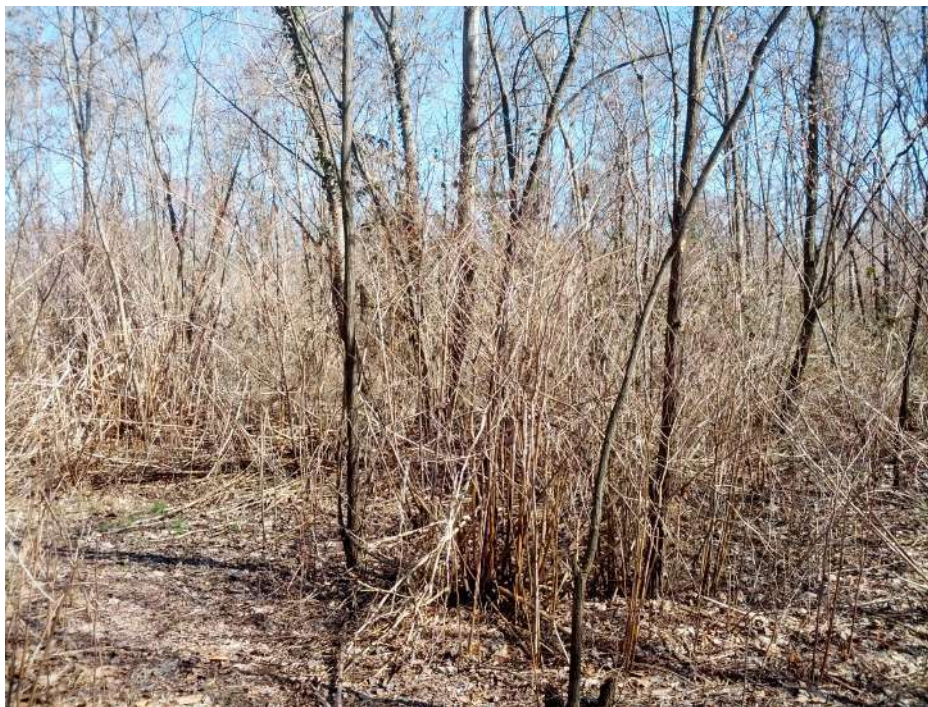
Figura 17. Il poligono del Giappone colonizza anche i robiniti, ostacolandone la rinnovazione in caso di taglio o senescenza

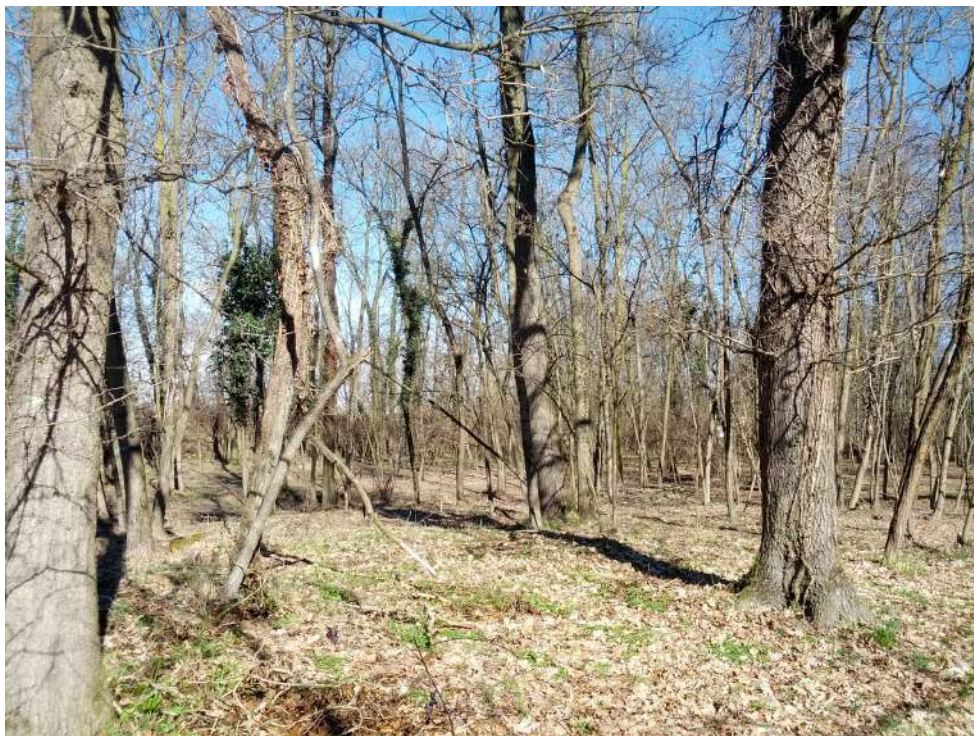
Figura 19. Limitati lembi di quercio-carpineto, rappresentativi per struttura e composizione specifica, sono ancora presenti sia in sinistra sia soprattutto in destra idrografica

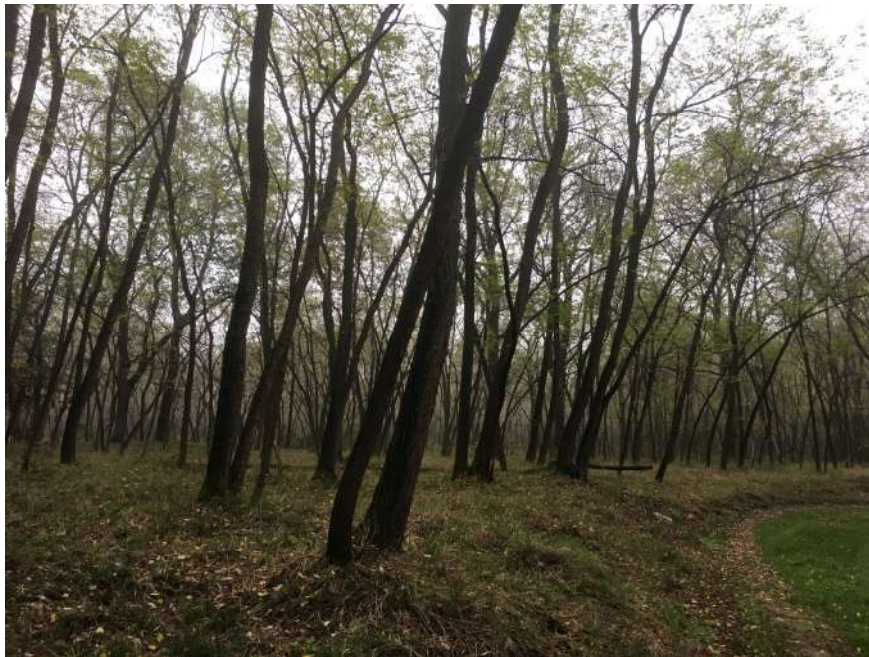
Figura 21. Ghislarengo – Robinieto di greto adulto denso; si nota l'assenza dal poligono del Giappone seppur fortemente invasiva in nei dintorni.

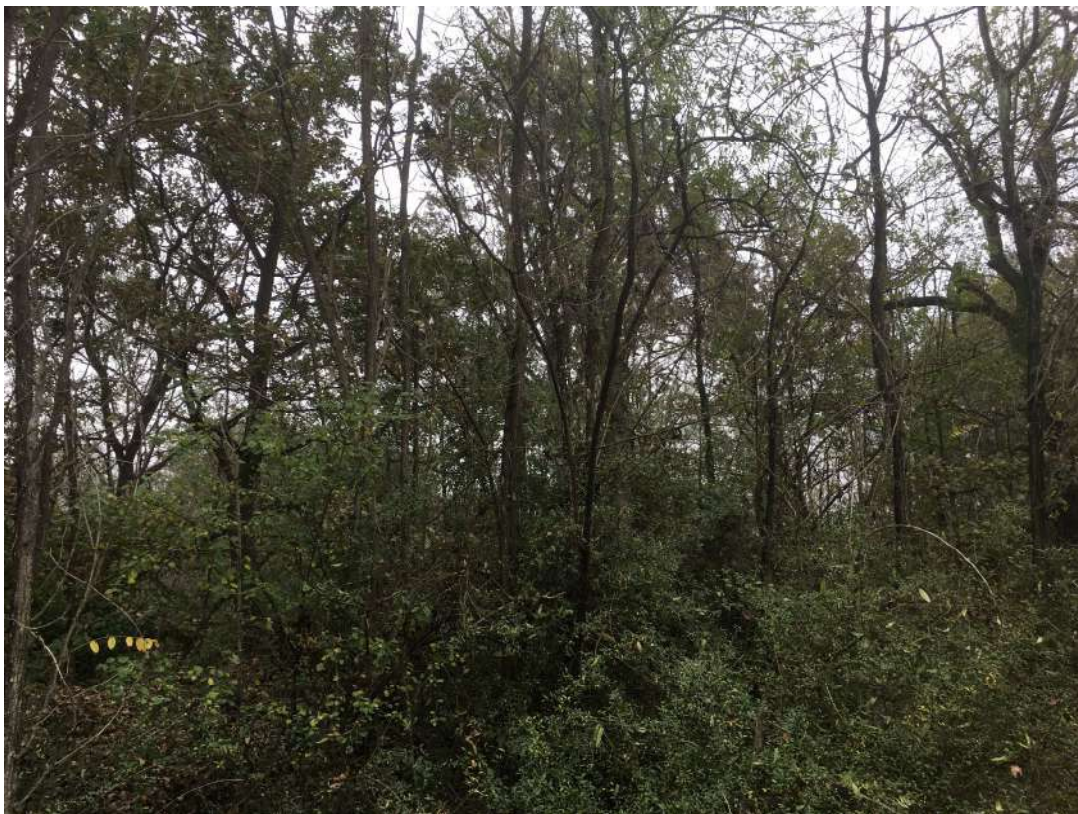
Figura 22. Ghislarengo – Quercu-carpineto con presenza in zone di bordo e in porzioni minori nell'interno di *Buddleja davidii*

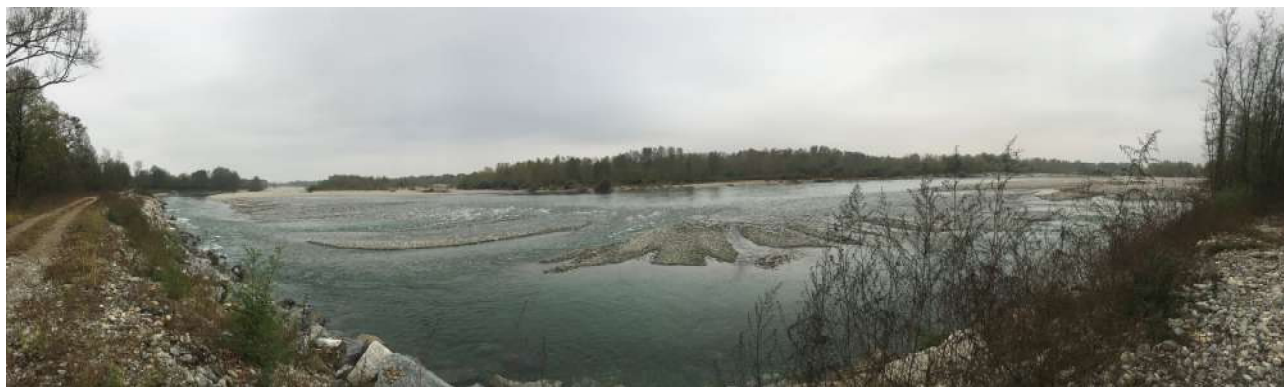
Figura 23. Carpignano Sesia – Tratto in erosione in sponda sinistra

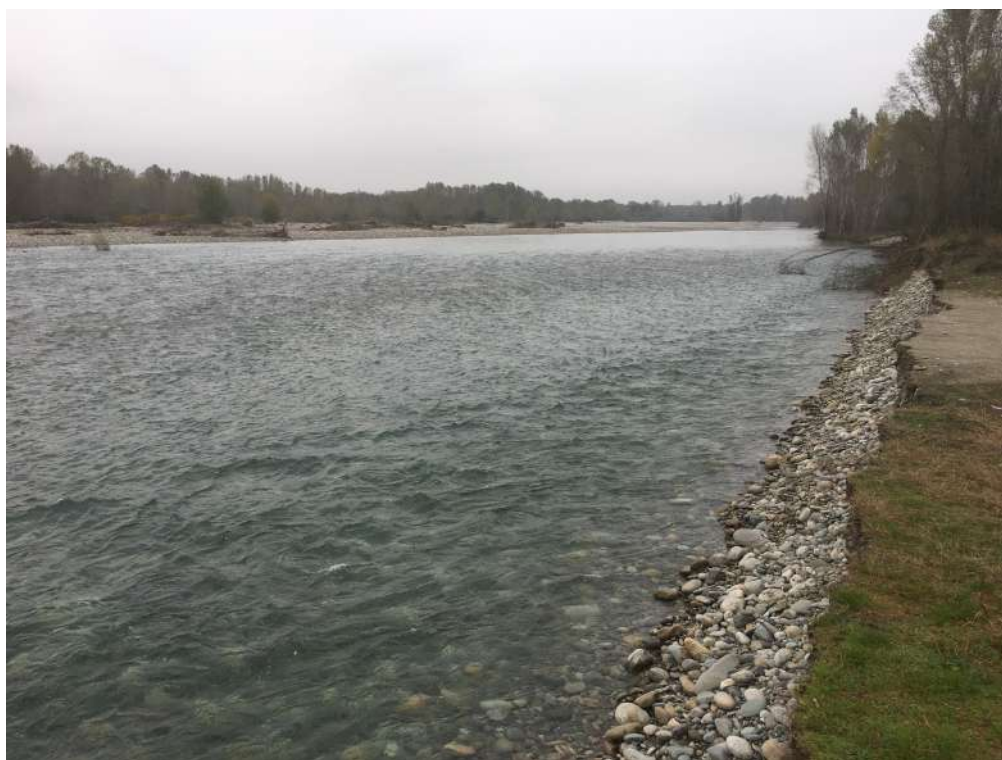
Figura 24. Landiona – Erosione in sponda sinistra

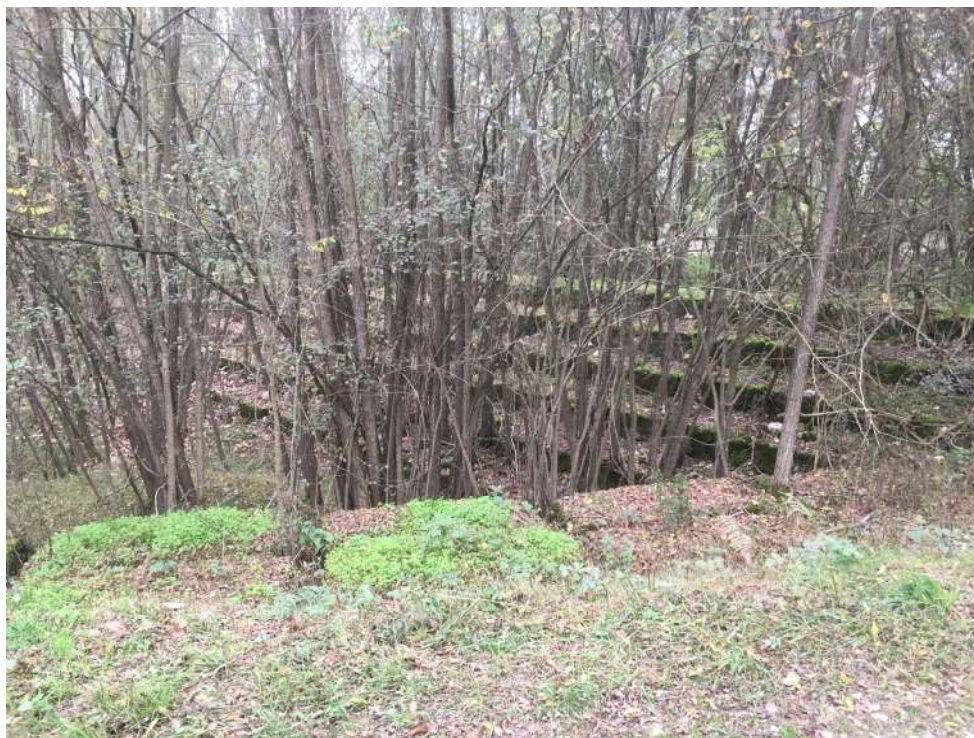
Figura 25. Arborio – Difese spondali abbandonate

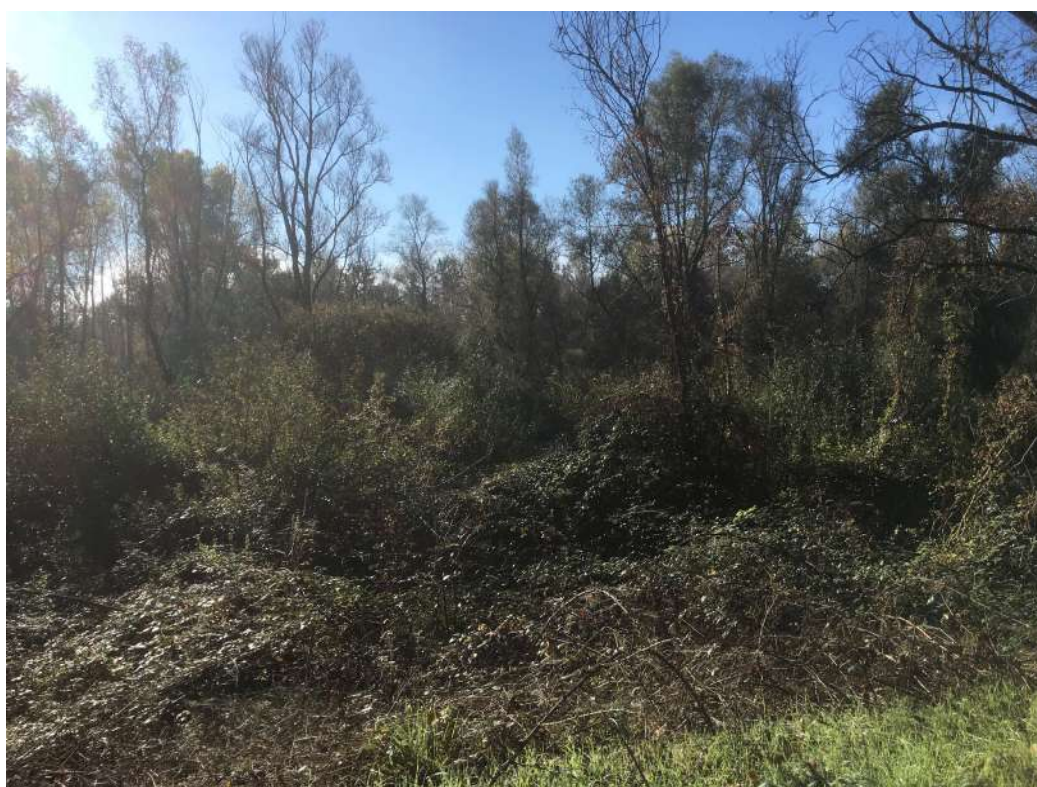
Figura 26. Greggio – Area di cava abbandonata a valle del Canale Cavour con invasione di specie esotiche

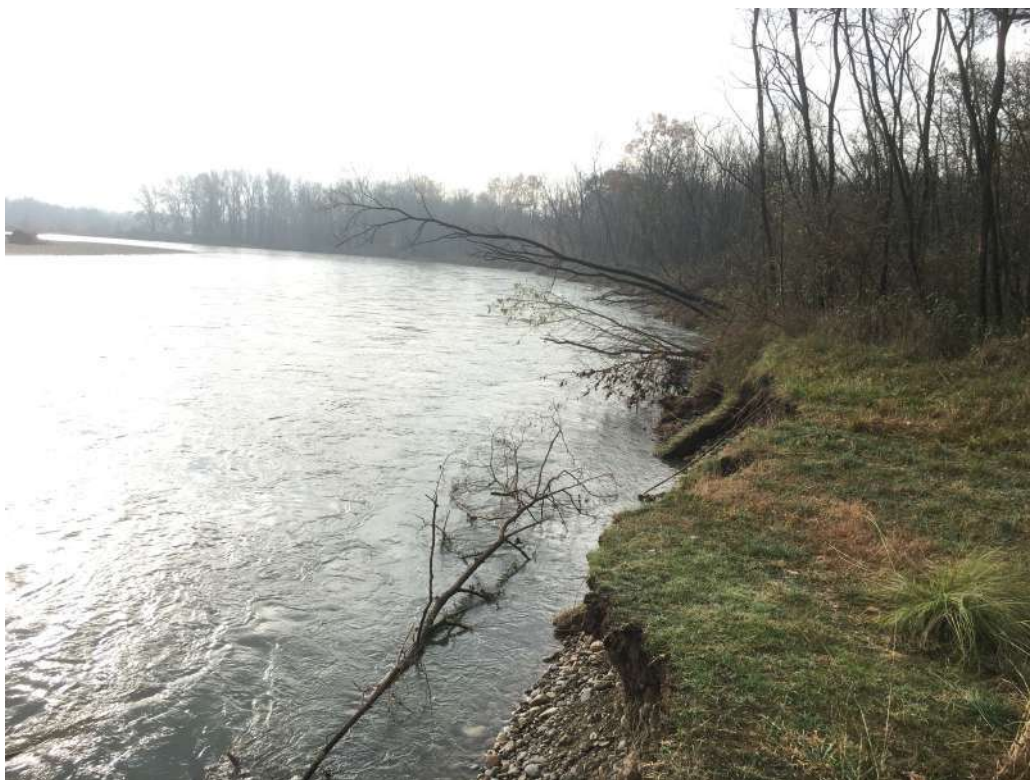
Figura 27. Albano Vercellese – Zona di Erosione in sponda o destra all'interno del parco naturale Lama del Sesia

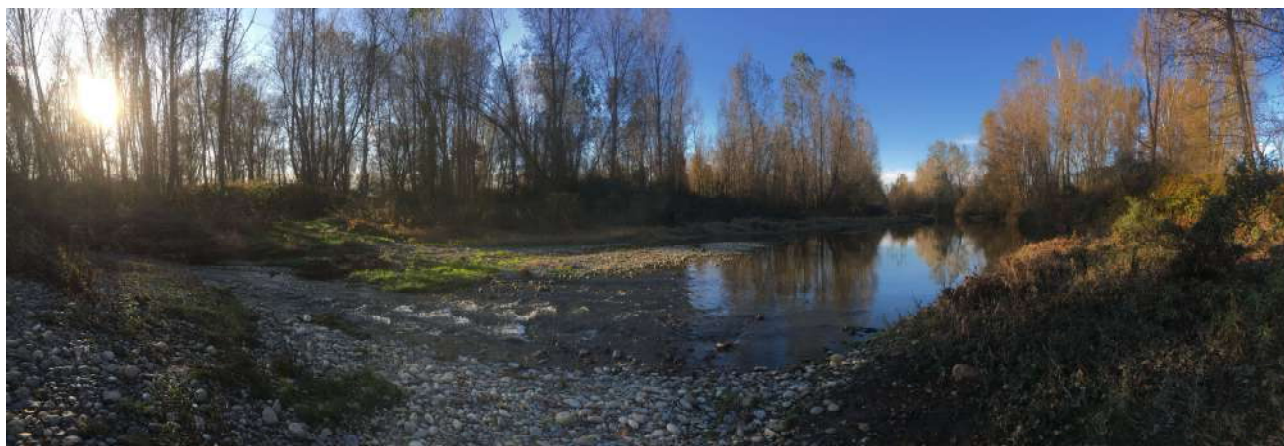
Figura 28. Villata – Meandro (lama) in sponda sinistra riattivato dalle piene autunnali

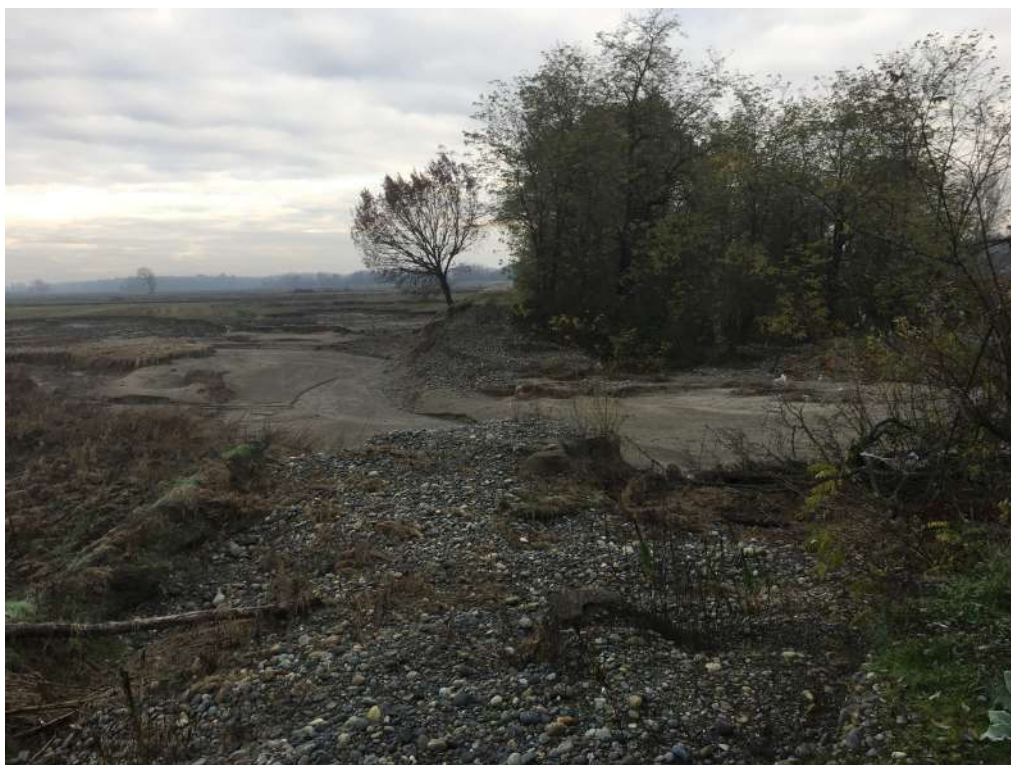
Figura 29. Oldenico – Area di esondazione con relativa erosione in ambito di risaia con interessamento del vecchio argine – 28 novembre 2019

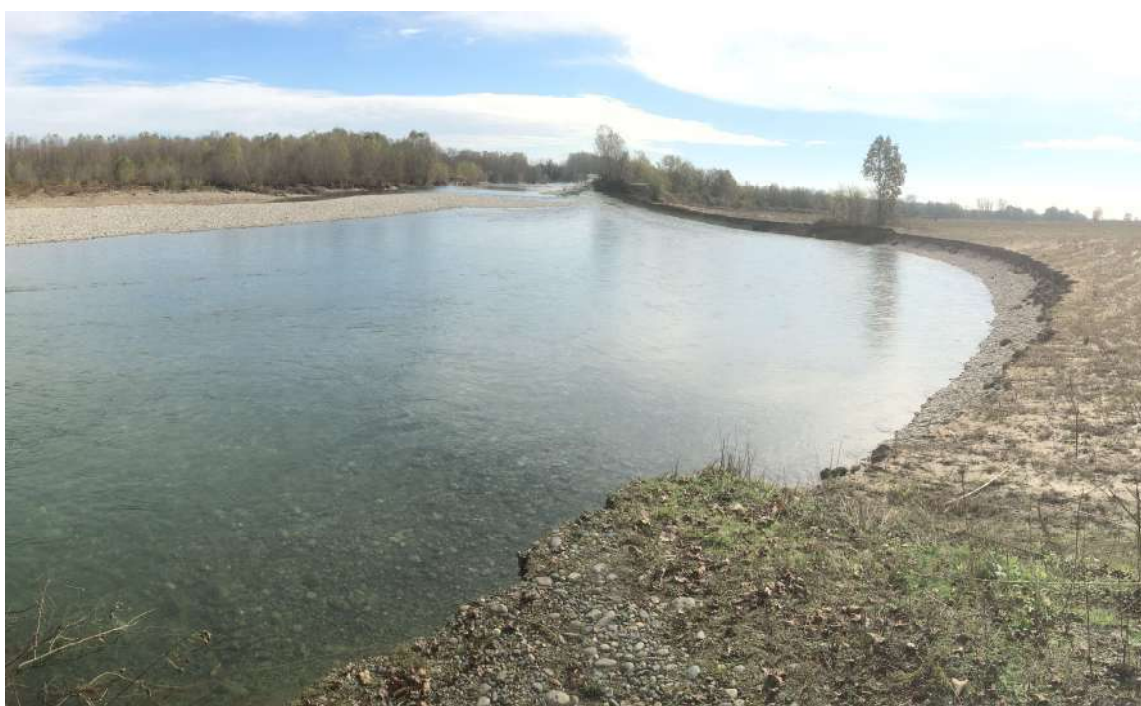
Figura 30. Albano Verellese – Area di erosione spondale con interessamento del vecchio argine – 4 novembre 2019

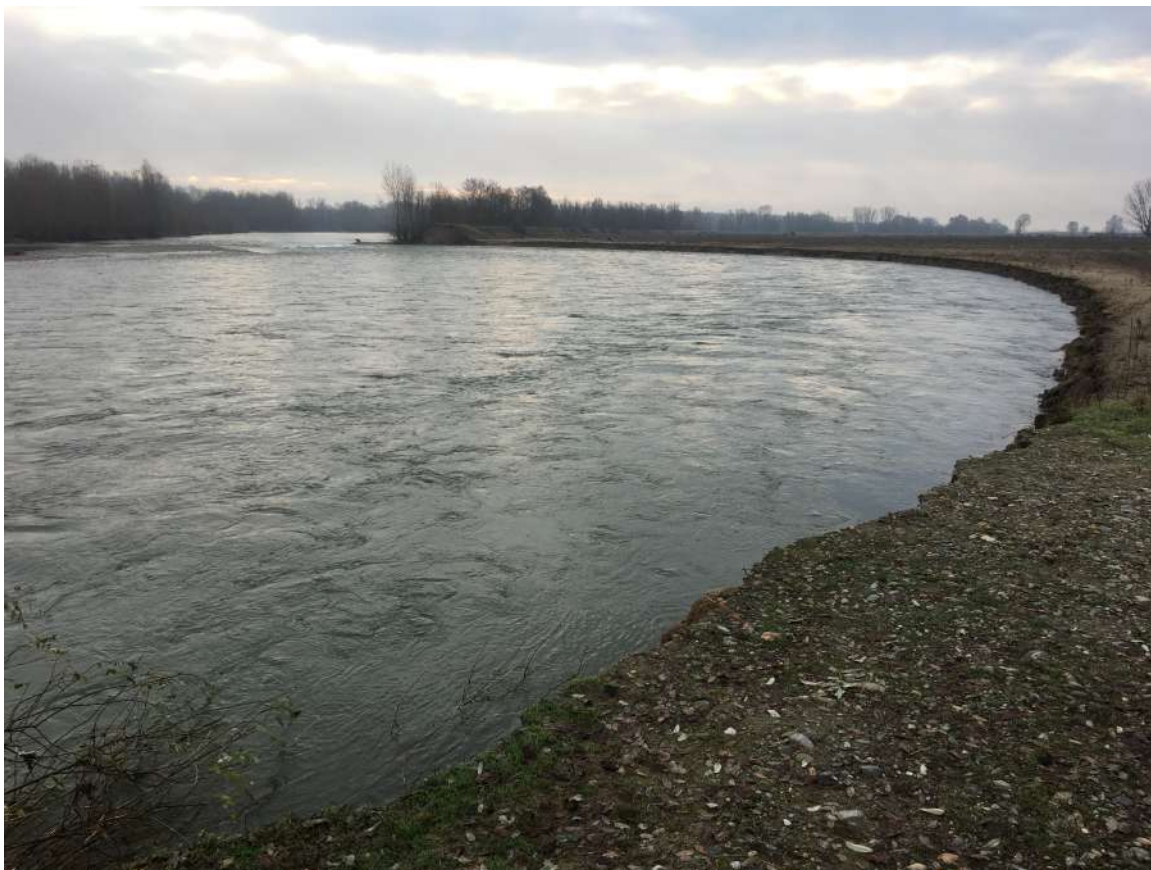
Figura 31. Albano Vercellese – Area in erosione spondale con interessamento del vecchio argine – 28 novembre 2019

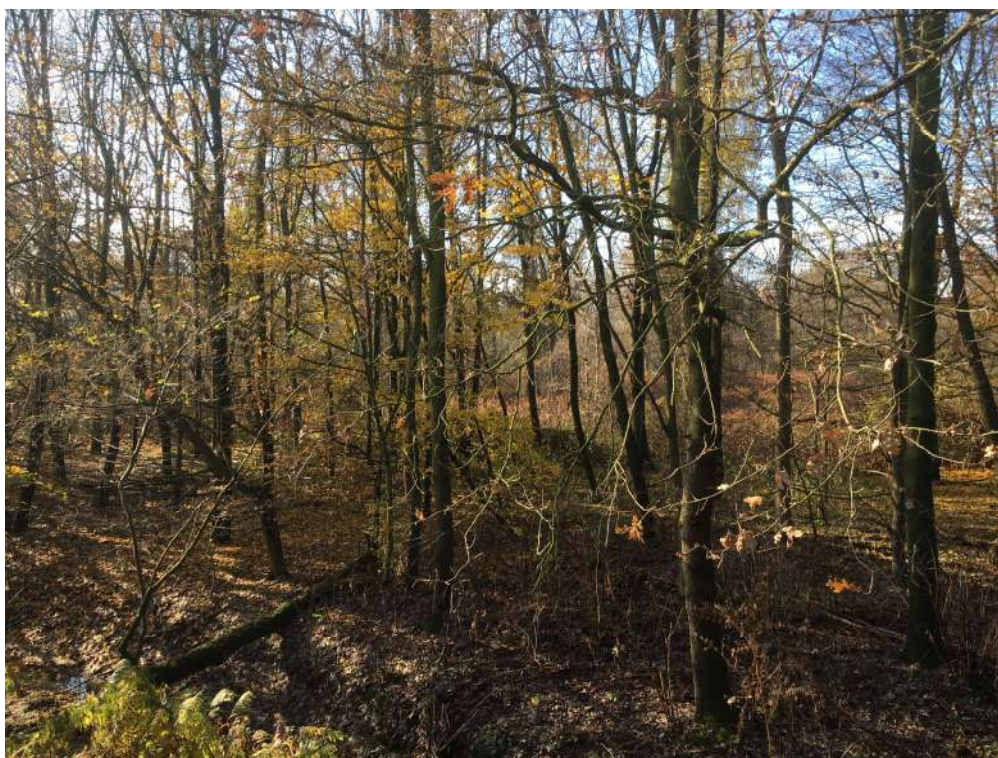
Figura 32. San Nazzaro Sesia – Impianto a fini di ricostituzione boschiva (Reg 2080/92) eseguito dall'Ente Parco Lama del Sesia – nell'area sono assenti soggetti di specie esotiche invasive per la forte capacità coprente delle specie scelte (farnia, carpino, ontano nero)

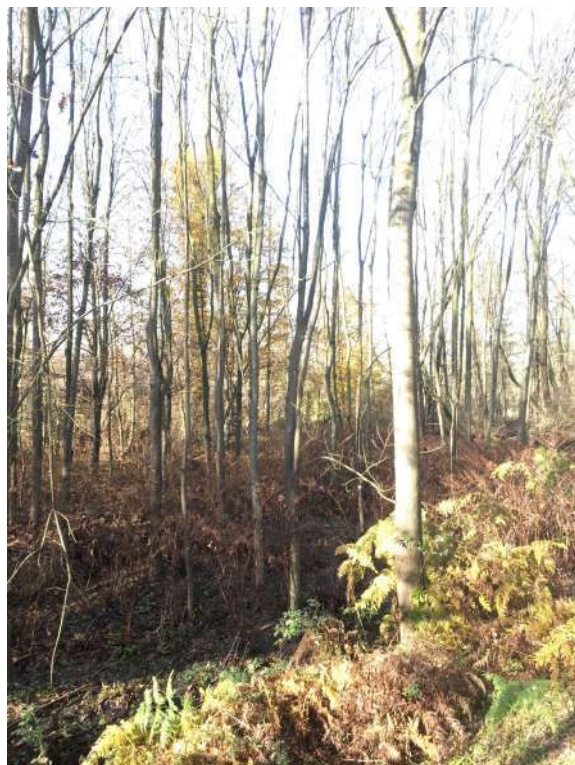
Figura 33. San Nazzaro Sesia – Impianto a fini di ricostituzione boschiva (2003) eseguito dall'Ente Parco Lama del Sesia con selvaggioni di frassino. Si nota come la copertura lieve del frassino non sia in grado di contrastare l'invasione del poligono del Giappone

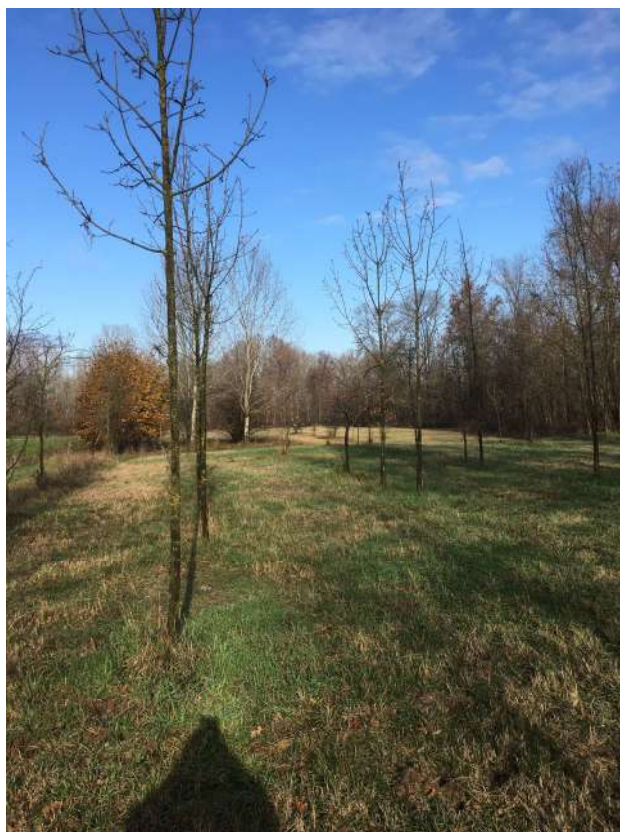
Figura 34.– Villata - Impianto a fini di ricostituzione boschiva (2016) eseguito dall'Ente Parco Lama del Sesia con frassino, pioppo bianco, farnia, finalizzato a recuperare un'area invasa da poligono del Giappone. A fianco è presente un'area prativa senza impianto arboreo gestita dall'Ente Parco con sfalci. Entrambe le aree sono state precedentemente trinciate per due annualità e ripristinate utilizzando fiorumi di prati dell'area del Parco. Sembra essere una soluzione efficace a contrastare la diffusione del poligono del Giappone, anche su scala più ampia, a patto di trovare soggetti privati interessati a mantenere l'attività agricola e pastorale

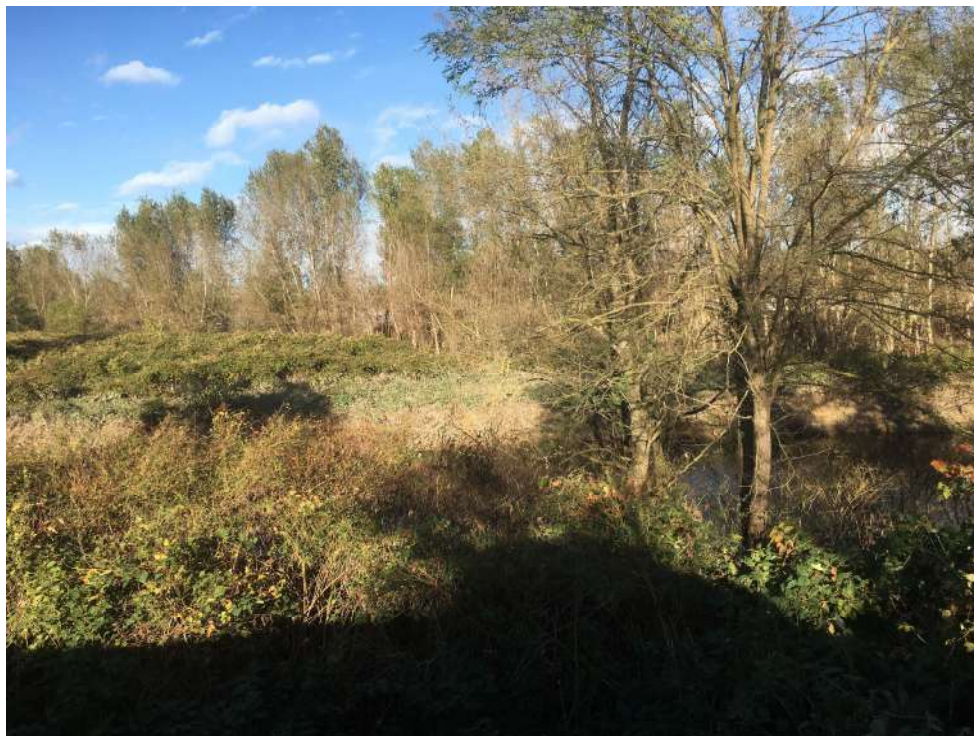
Figura 35. Vercelli – Lanca laterale del Sesia Popolamento di pioppo nero senescente con invasione di poligono del Giappone
