ALLEGATO I

SCHEDE DESCRITTIVE DELLE TRATTE OMOGENEE

TRATTO 1: Varallo ponte stradale – Confluenza Sessera - AREA INTRAVALLIVA

ATLANTE FOTOGRAFICO

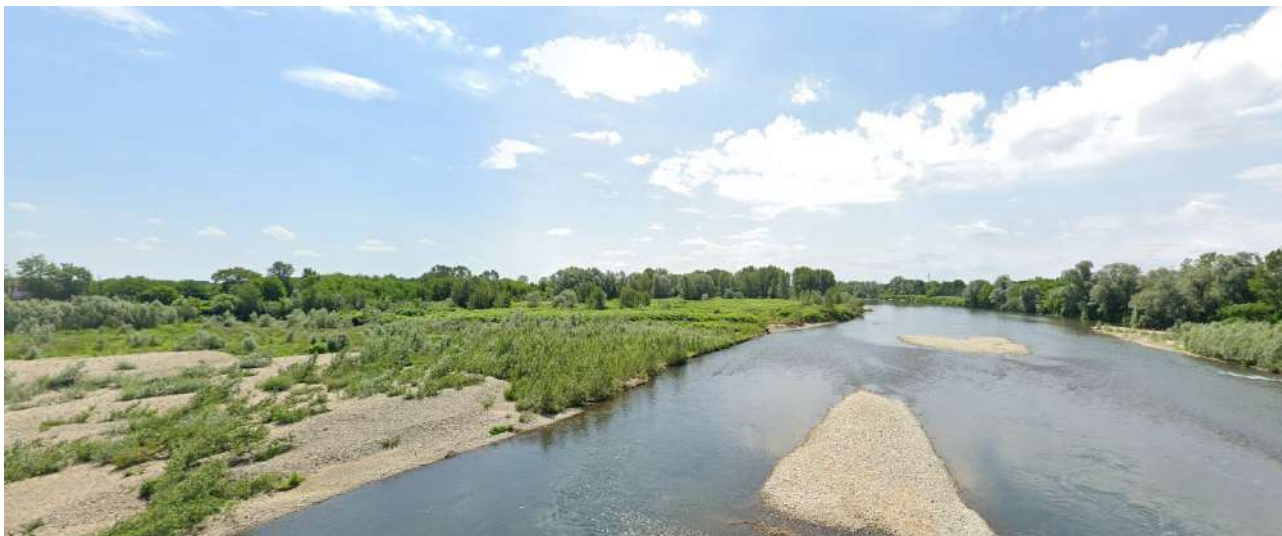
Figura 37 Area ponte corso Novara a Vercelli lato valle, si notano i banchi coperti parzialmente da saliceti arbustivi ringiovaniti dalla dinamica fluviale

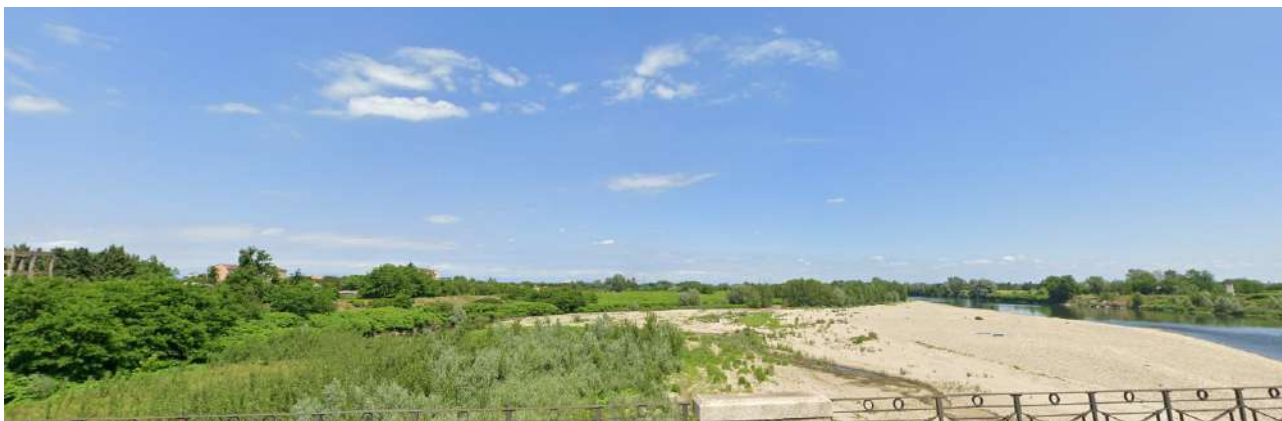
Figura 38 Area ponte corso Novara a Vercelli lato monte –all’orizzonte è visibile l’area verde chiaro completamente colonizzata dal poligono del Giappone

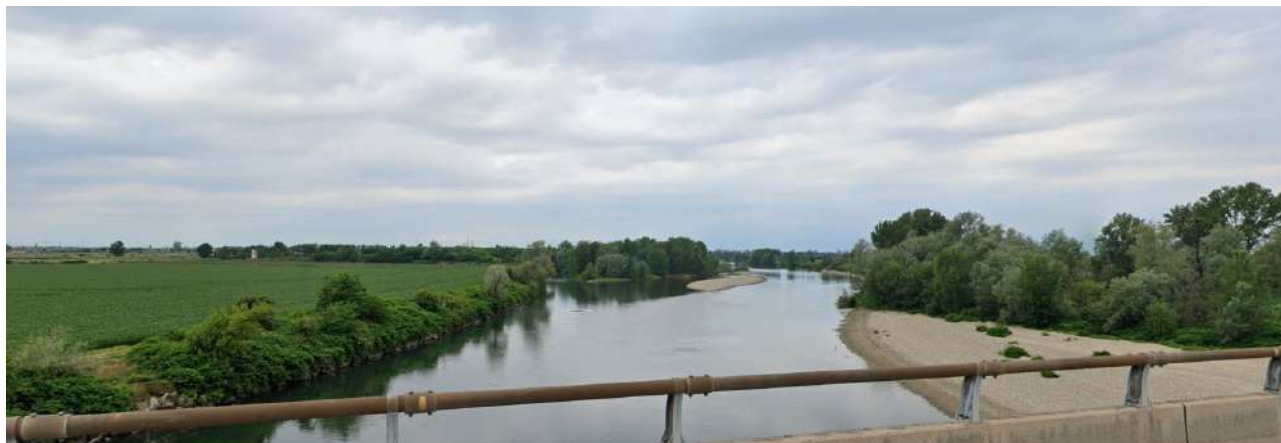
Figura 39. Vercelli– ponte Autostradale – presenza di poligono del Giappone su bordo alveo inciso.

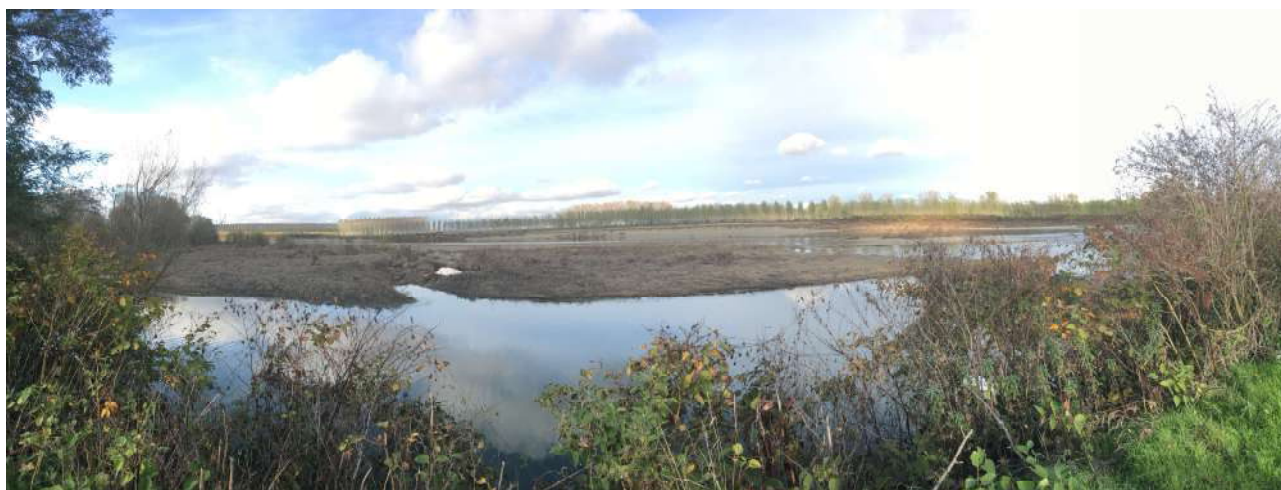
Figura 40. **Vercelli-Palestro** – area di ampia divagazione del fiume con presenza in primo piano di poligono del Giappone (bordo alveo inciso) – da questo punto in poi quasi scompaiono le formazioni forestali, con seminativi estesi fino all'alveo inciso

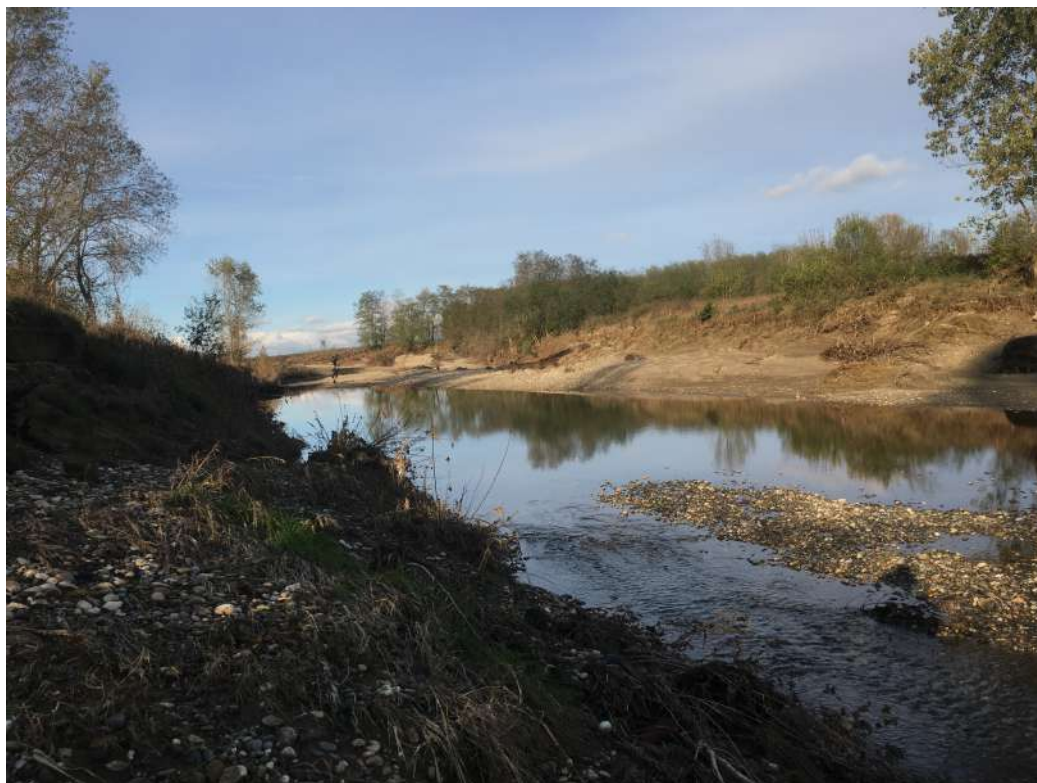
Figura 41. Caresana – meandro riattivato in seguito alle piene autunnali – lato monte

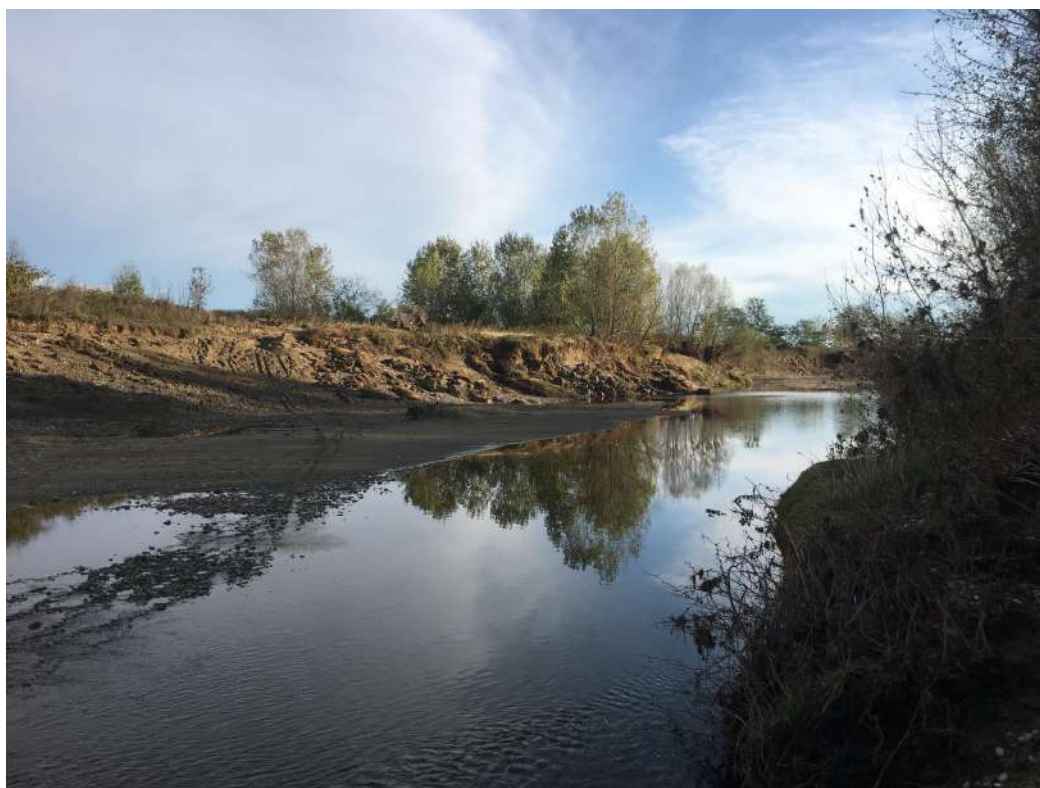
Figura 42. Caresana – meandro riattivato in seguito alle piene autunnali – lato valle

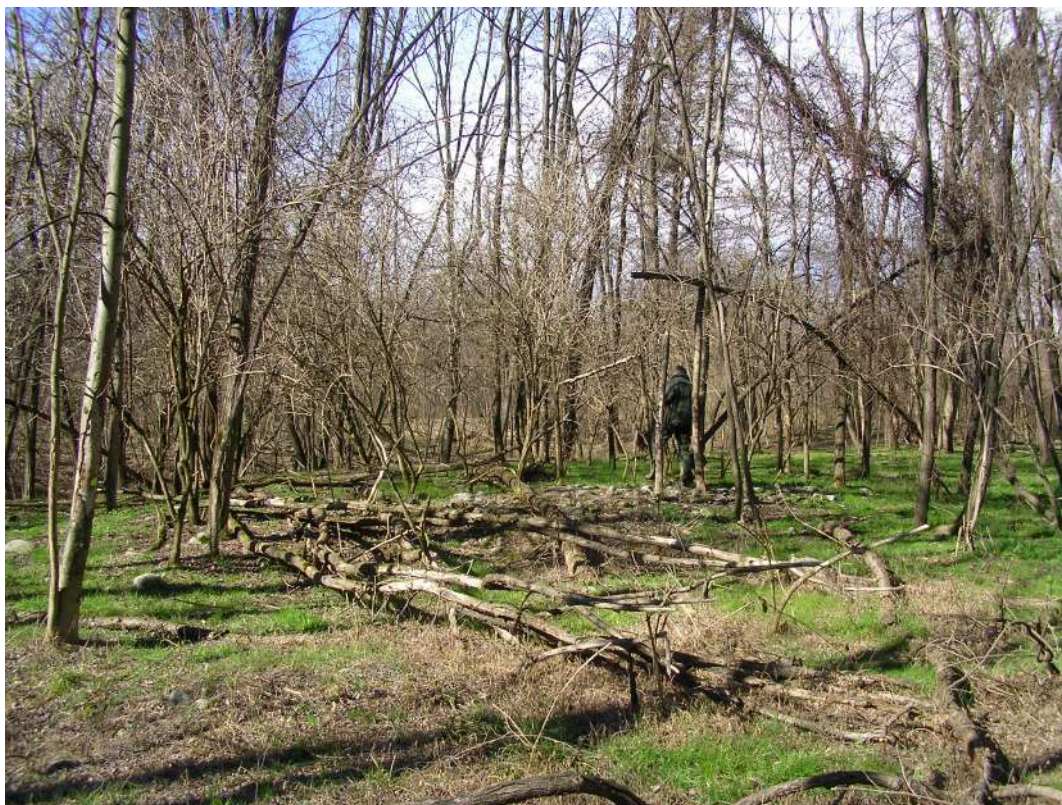
Figura 2. Gli alberi da conservare sono stati segnati con bollo di vernice gialla
