Il Progetto Movicentro

MOVICENTRO DI TROFARELLO: RELAZIONE DI SINTESI

Sopralluogo del 20/09/2021

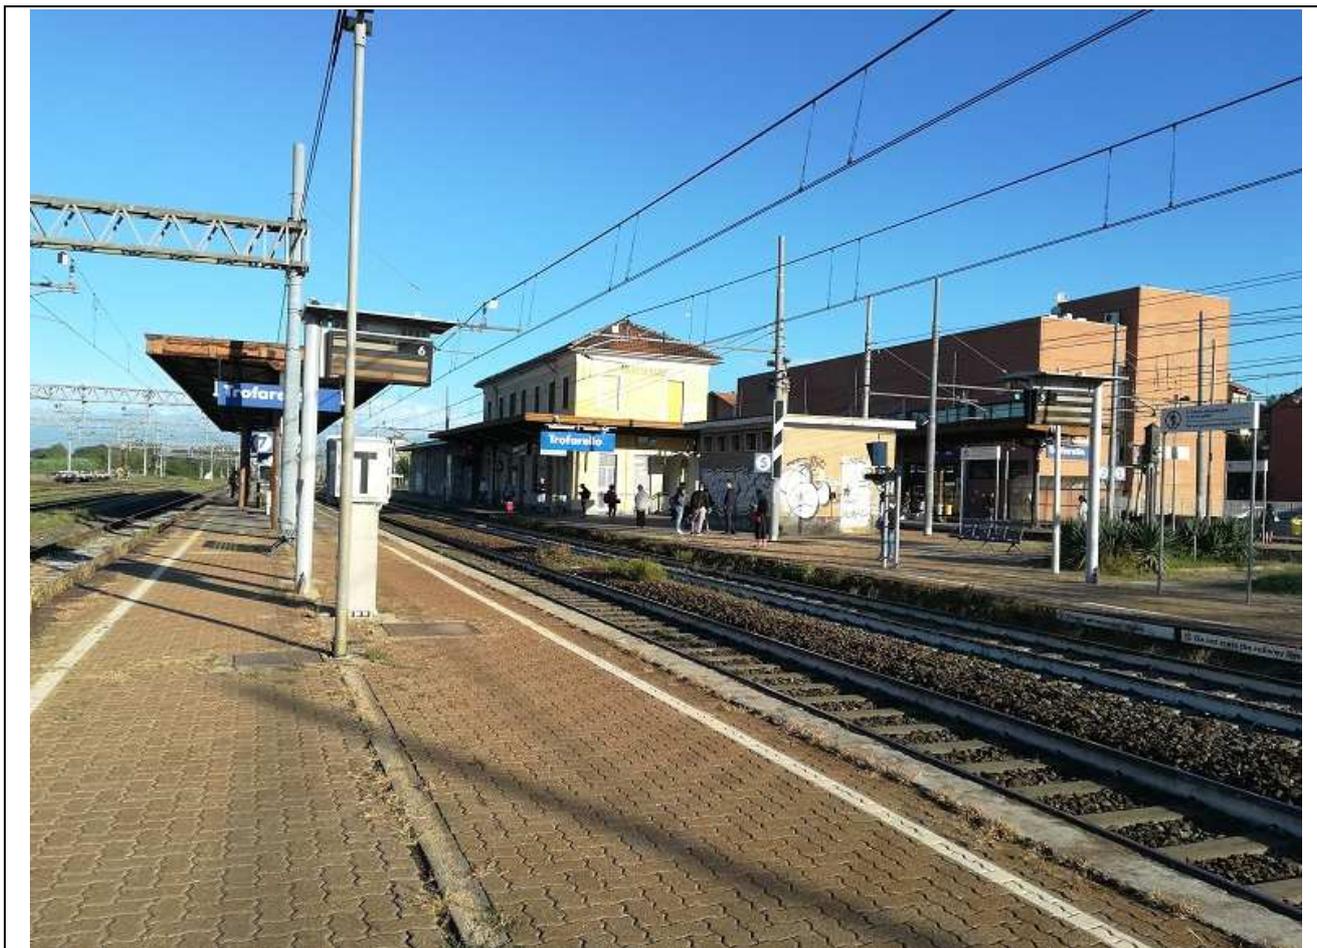
Figura 1: vista della Stazione Ferroviaria di Trofarello

Il Nodo ferroviario appare costituito da una stazione ferroviaria in buone condizioni manutentive e dotata di servizi per i viaggiatori adeguati alle necessità.

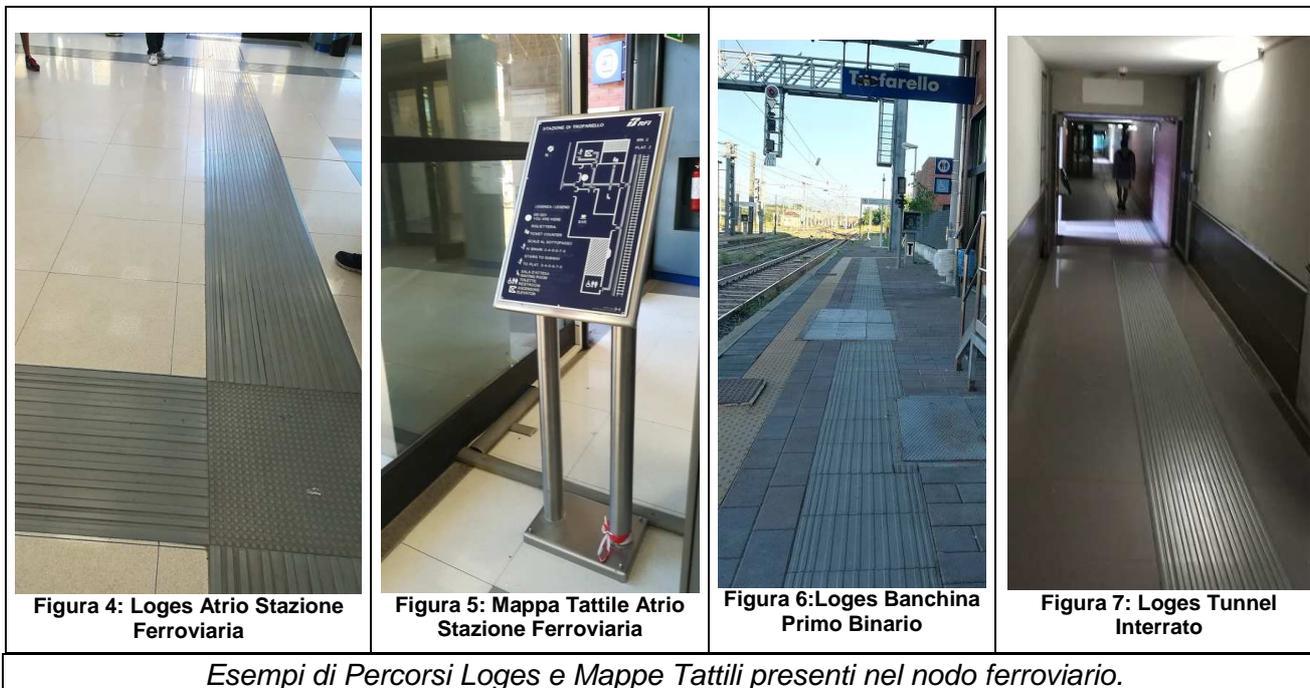
I servizi igienici sono puliti, accessibili e dotati di mappa tattile. Si rileva che sia **gli ascensori** di collegamento ai binari e sia quelli che dalla stazione ferroviaria danno accesso al tunnel interrato, **sono fuori servizio rendendo inaccessibile lo scalo agli utenti che necessitano di carrozzine per la deambulazione**, limitando l'accessibilità completa al solo primo binario.

- per i disabili su carrozzina l'accessibilità è limitata solamente all'area della Stazione Ferroviaria ed al primo binario, l'accesso agli altri binari ed al "Movicentro" è possibile solo mediante il ripristino del funzionamento dell'ascensore di accesso al tunnel di collegamento, unitamente ad una più attenta manutenzione e pulizia degli ascensori di accesso ai binari;
- l'accessibilità agli ipovedenti e ai non vedenti è limitata all'area della stazione, al primo binario ed al tunnel di collegamento con il "Movicentro". Non risultano al momento accessibili le tre banchine dei binari da 2 a 7 in quanto privi di percorsi loges e di mappe tattili.

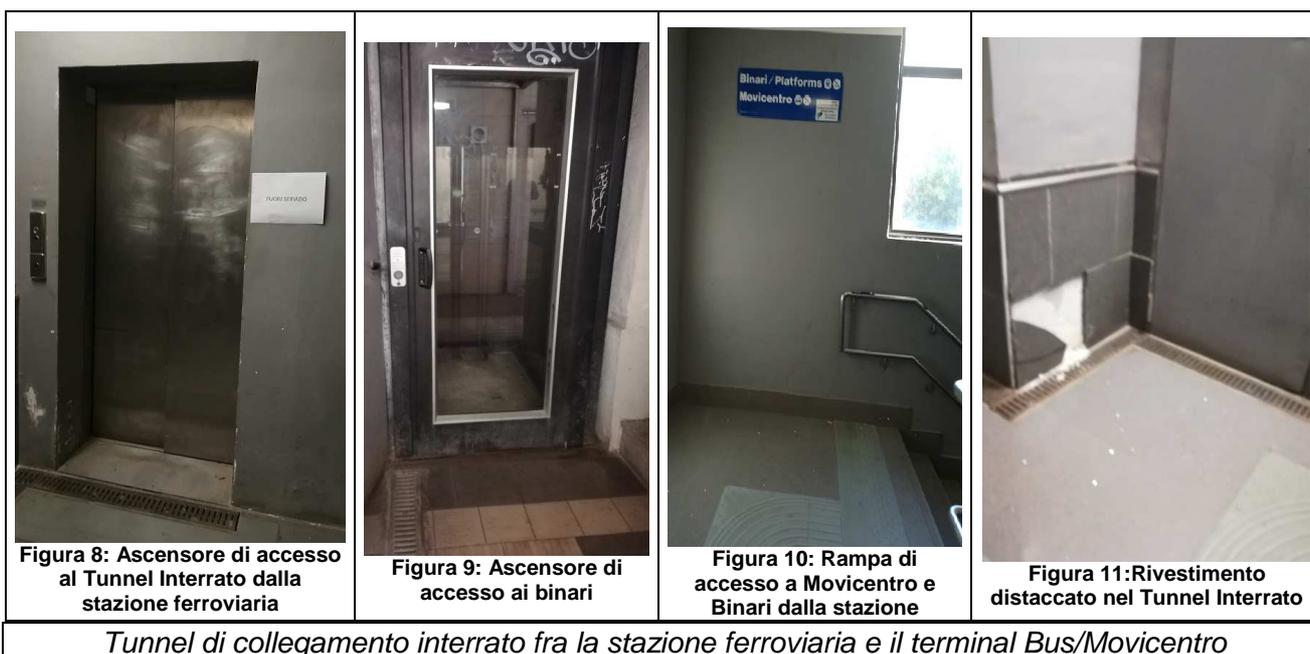
Il Tunnel di collegamento necessita di una più attenta manutenzione: le pareti presentano infatti parti di rivestimento distaccate e parti di intonaco deteriorate che andrebbero ripristinate.

Si è rilevato, altresì, che il tunnel di collegamento tra la stazione ferroviaria ed i parcheggi del movicentro, necessita di una più attenta manutenzione e pulizia, specie riguardo alle pareti che presentano parti di intonaco deteriorate. Per quanto riguarda la sicurezza del nodo si è constatata la presenza di un sistema di video sorveglianza che dalla stazione si estende per tutto il tunnel interrato fino all'uscita sud "area Movicentro". Non essendo stato possibile verificare la funzionalità dell'impianto si suggerisce di provvedere ad indicarne l'attività funzionale tramite segnaletica dedicata come informativa all'utenza del nodo.

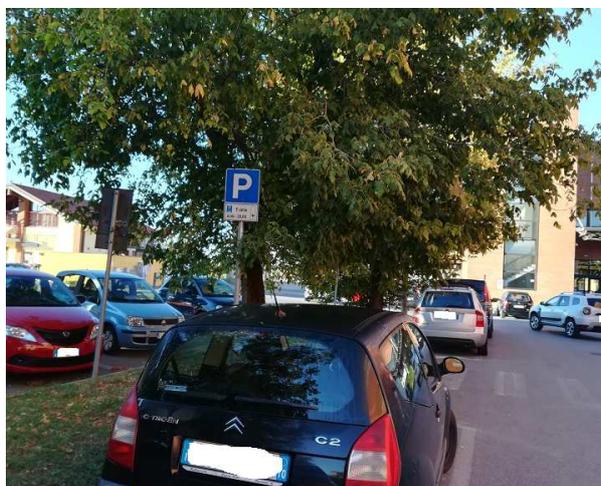
Figura 12: Area a Sosta Oraria in prossimità della stazione ferroviaria a Nord della ferrovia

- a sud della ferrovia (area Movicentro) 120 posti auto a sosta libera, 4 per disabili, 4 per la ricarica di veicoli elettrici, 7 per motocicli e 9 per velocipedi;
- a nord della ferrovia (area Stazione Ferroviaria) circa 200 posti auto per la sosta libera, su area sterrata, 22 posti auto con sosta oraria, limitata ad 1 ora, 3 posti auto per disabili, 2 posti per la ricarica di veicoli elettrici, e circa 12 stalli per bici.

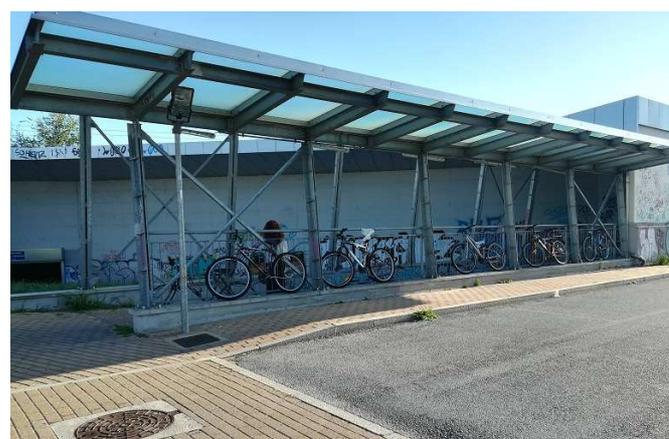
Figura 15: Tettoia di ingresso al tunnel interrato dal Movicentro a sud della ferrovia.

Si segnala che le aree di ricovero per i velocipedi sono poco utilizzate, in quanto viene preferito il deposito "improprio" a ridosso dell'ingresso del tunnel interrato, probabilmente perché protetto da tettoia e nell'area sotto il controllo dell'impianto di video sorveglianza. Si è rilevato che a sud, presso il terminal autolinee, sono presenti 4 stalli per gli autobus dotati di banchina e che una sola delle banchine è dotata di palina con informazioni all'utenza.

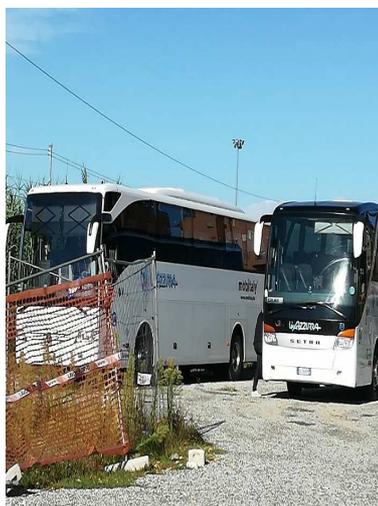
Figura 18: autobus in sosta nell'area a Nord della stazione ferroviaria.

Si segnala altresì che, in prossimità del Movicentro, il piazzale sterrato a nord della stazione e la piazzola all'incrocio fra Via della Croce Rossa e Via Molino della Spula, sono utilizzati per la sosta autobus.

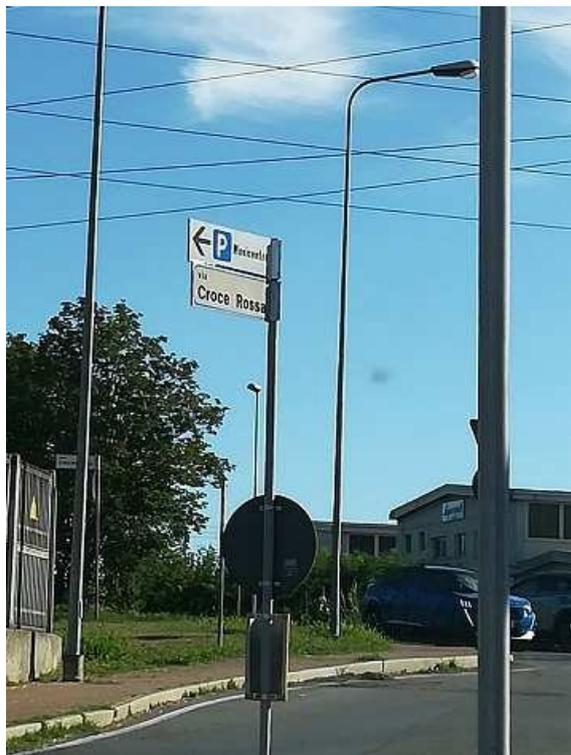
Figura 20: segnaletica stradale collocata sulla rotonda all'incrocio fra via Croce Rossa e Via Molino della Spula.

Si è in fine rilevato che lungo la viabilità cittadina, in prossimità del polo di interscambio modale, è presente la segnaletica verticale, con le indicazioni utili per raggiungere il Movicentro.
