Il Progetto Movicentro

MOVICENTRO DI LANZO TORINESE: RELAZIONE DI SINTESI

Sopralluogo del 11/08/2021

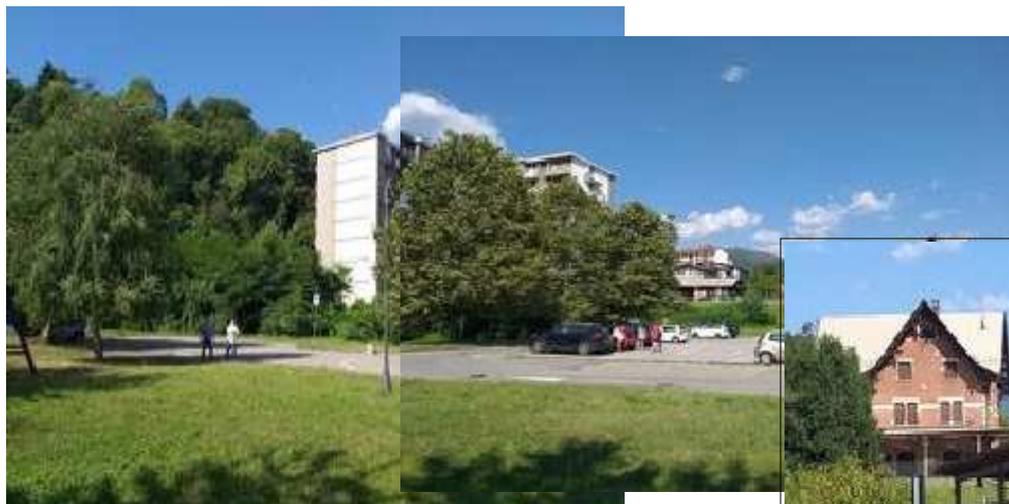
Veduta
panoramica
MOVlcentro.

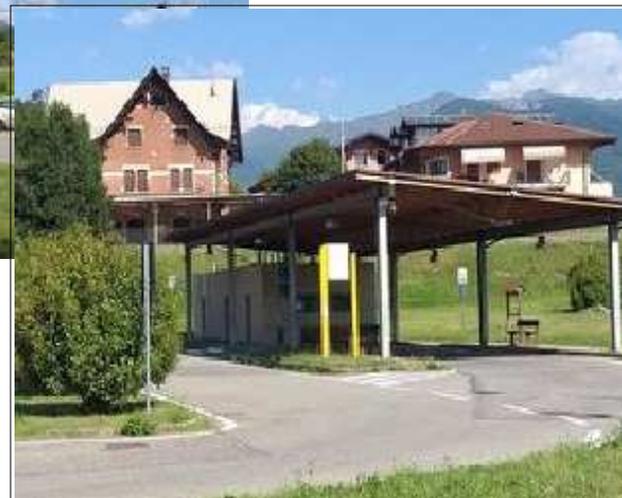
Veduta panoramica MOVlcentro.

Il collegamento fra Movicentro e stazione ferroviaria/area urbana è consentito attraverso la viabilità ordinaria urbana e grazie ad un comodo collegamento ciclo-pedonale in buone condizioni manutentive.

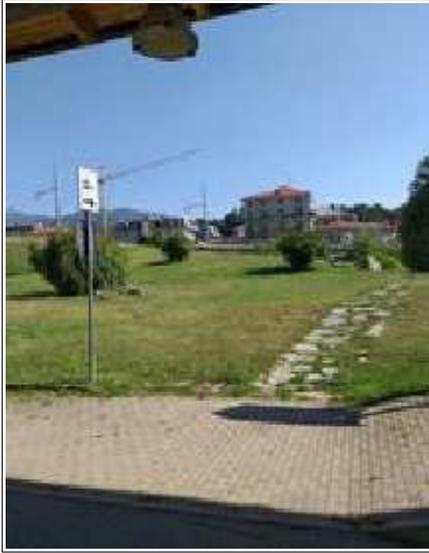
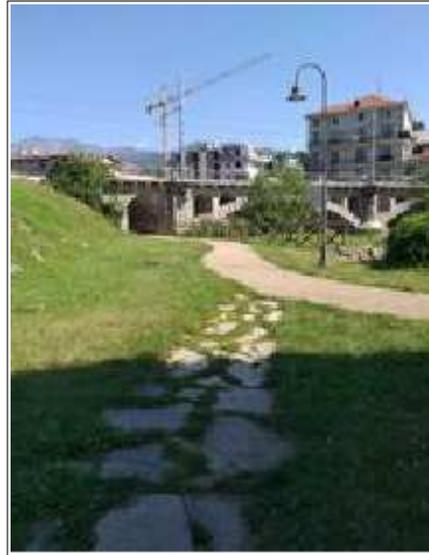
Si rileva che il collegamento ciclo-pedonale presenta limitazioni di accessibilità per le persone con ridotta capacità sia visiva sia motoria in quanto risulta essere privo di mappe con indicazione in Braille e di percorso Loges e, come detto in epigrafe, si sviluppa in parte su sentiero in lastre di pietra luserna e in parte su strada asfaltata con pendenza superiore all'8% di lunghezza maggiore di 10 metri e priva di aree di sosta in piano.

Collegamento in pietre di luserna alla pista ciclo-pedonale.

Si segnala, infine, che con piccoli interventi si potrebbe rendere completamente accessibile ai disabili l'intera area ed i percorsi di collegamento fra stazione e terminal autolinee.

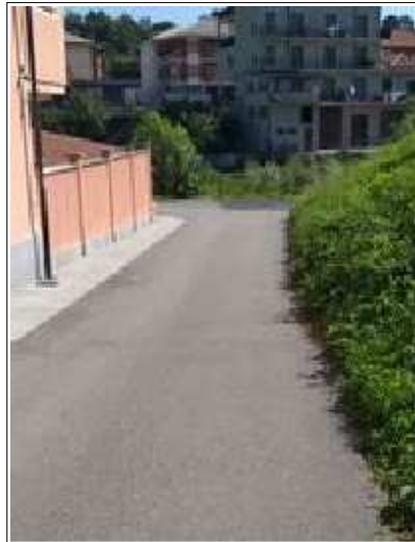
Strada asfaltata di collegamento alla stazione.

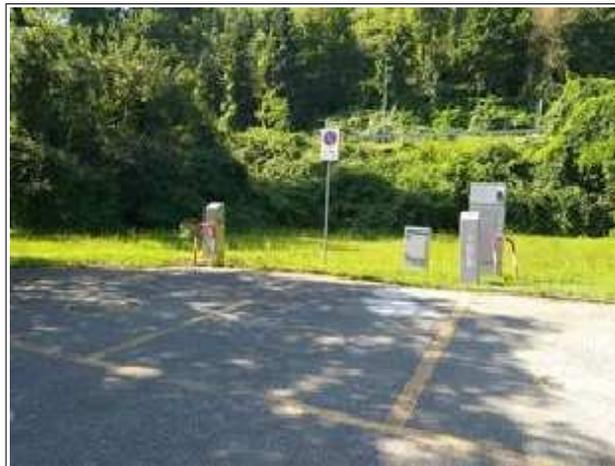
Si rileva, inoltre, che a differenza di quanto previsto in progetto esecutivo, l'area riservata al parcheggio degli autobus è stata in parte destinata alla sosta e ricarica di veicoli ad alimentazione elettrica riducendo la sosta degli autobus ad un unico stallo con annessa area di manovra;

Area sosta e ricarica veicoli elettrici.

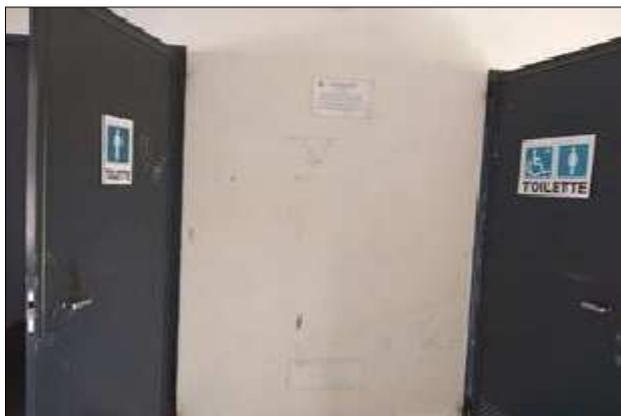
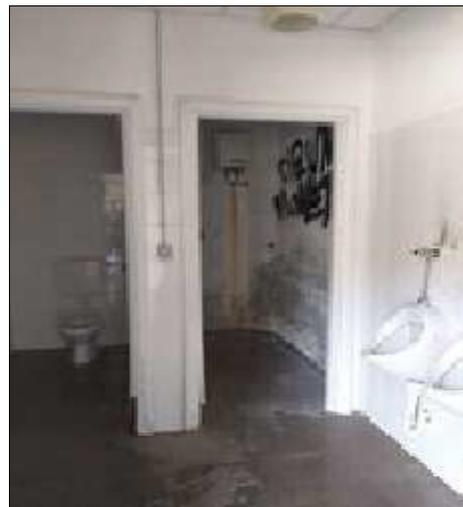
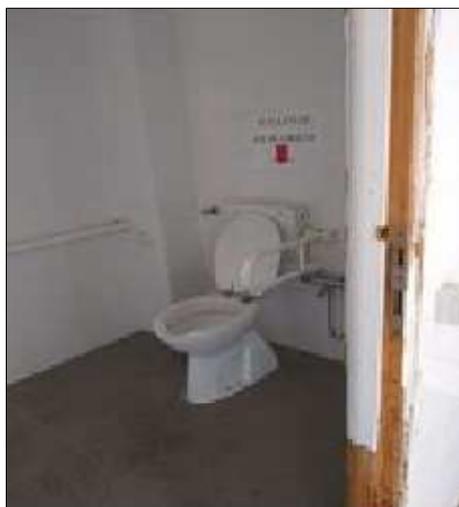
L'intera area è in buone condizioni manutentive nonostante siano evidenti gli effetti di atti di vandalismo che hanno danneggiato i servizi igienici e gli infissi del locale destinato in progetto ad area ristoro attualmente utilizzato come magazzino per la manutenzione;

Servizi igienici.

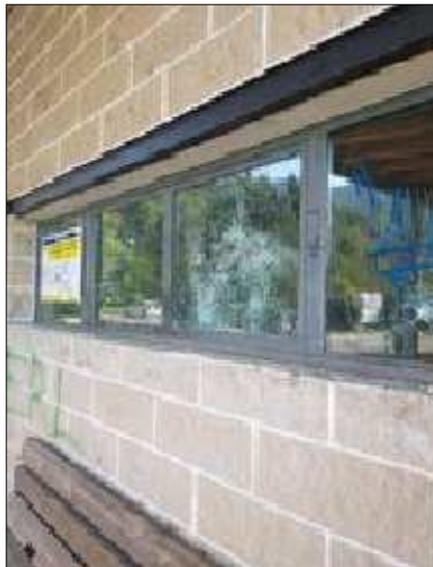
Infissi infrastruttura vandalizzati.

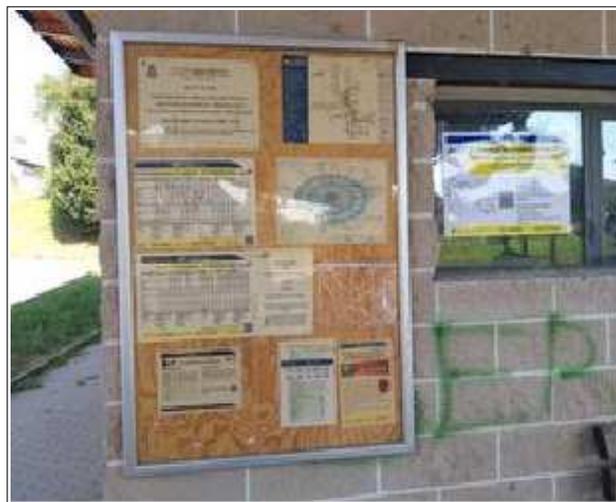
Non risultano presenti i servizi per l'utenza quali biglietterie/distributori automatici, sale d'attesa, ed esercizi commerciali.

Bacheca presente al MOVlcentro.

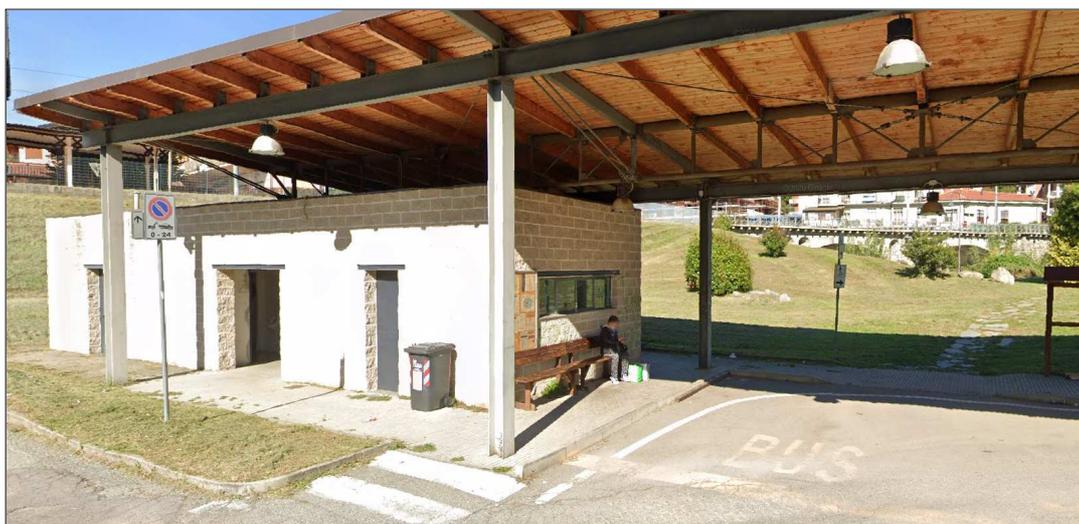
L'area sosta-ristoro passeggeri è stata attivata limitatamente alla sosta passeggeri mediante la dotazione di 2 panchine, mentre non è stata individuata la prevista tettoia per la sosta delle biciclette.

Area sosta-ristoro passeggeri.
