EVENTI TEMPORALESCHI LUGLIO 2021

Torino, 05 agosto 2021

Relazione a supporto della richiesta di dichiarazione dello stato di emergenza ai sensi della Direttiva del Presidente del Consiglio dei Ministri del 26/10/2012 (G.U. n.30 del 5/2/2013)

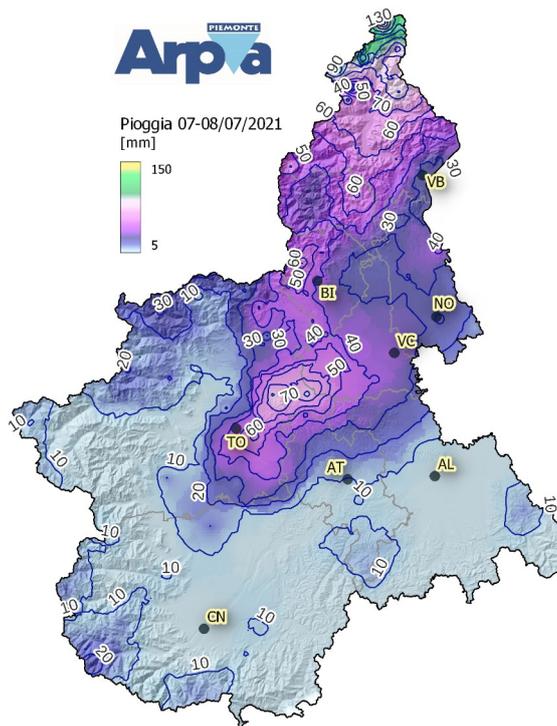
Nella figura 1 si riportano le piogge cumulate sul Piemonte dal 7 all'8 luglio 2021.

Figura 1. Pioggia Cumulata dal 7 all'8 luglio 2021. Fonte Arpa Piemonte

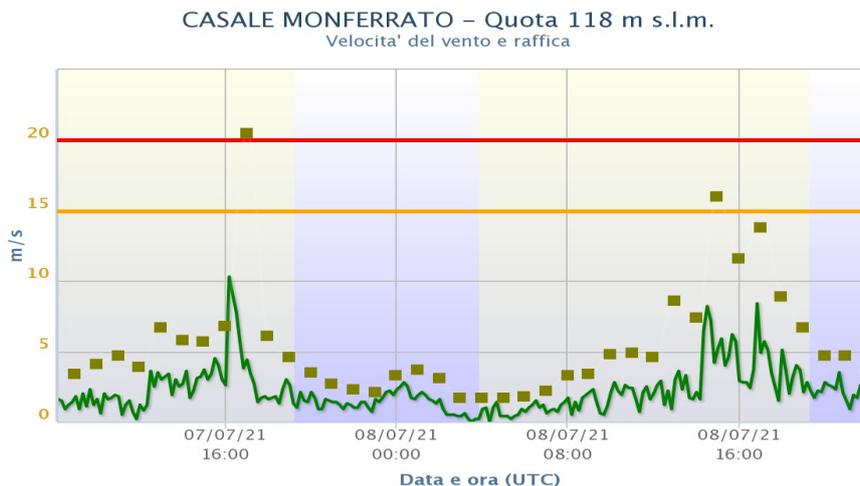
I fenomeni temporaleschi sono stati accompagnati da forti raffiche di vento e trombe d'aria, di cui una è stata documentata nel primo pomeriggio nel Cuneese tra Cavallermaggiore e Marene. Il valore di massima raffica giornaliera registrato a Casale Monferrato (AL) nella giornata del 7 luglio pari a 73,8 km/h alle 16:08 UTC (Figura 2).

Figura 2. Andamento della velocità del vento nella stazione di Casale Monferrato (AL). Fonte Arpa Piemonte

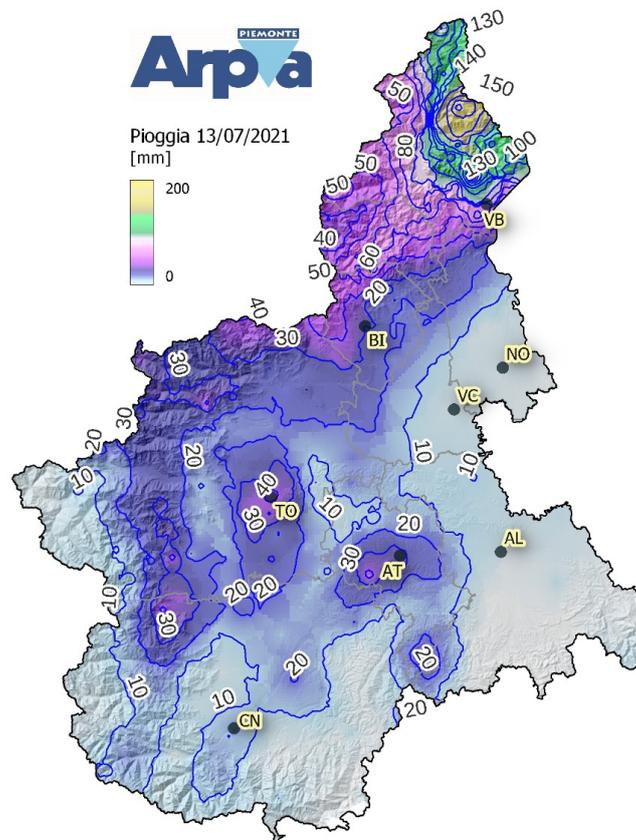
Nella figura 3 si riporta la mappa della pioggia cumulata sul Piemonte il 13 luglio 2021.

Figura 3. Pioggia Cumulata del 13 luglio 2021. Fonte Arpa Piemonte

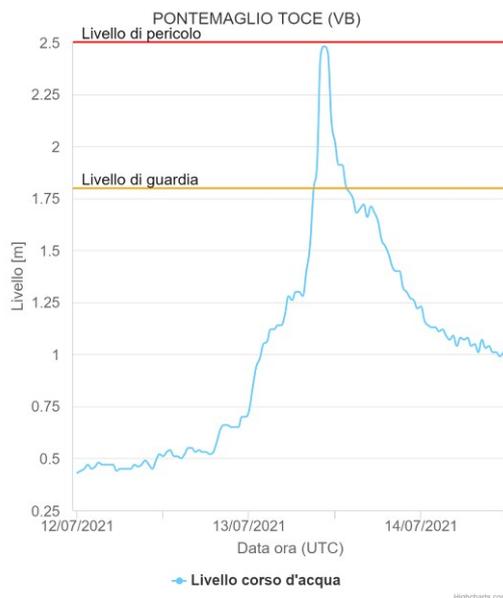
Le precipitazioni intense sul Verbano-Cusio-Ossola, con valori cumulati in 24 ore superiori a 180 mm in alcune stazioni, hanno determinato nell'area un aumento repentino dei livelli dei corsi d'acqua principali e secondari. Gli incrementi maggiori sono stati registrati nel corso della mattinata sul fiume Toce che, a Pontemaglio (VB), si è avvicinato alla soglia di pericolo (ore 10:30 UTC) e sul torrente Anza che, a San Carlo (VB), ha superato la soglia di attenzione (ore 8:30 UTC). In conseguenza dei maggiori apporti dei tributari, è stato registrato, a partire dal primo pomeriggio del 13 luglio, un aumento del livello del lago Maggiore, che ha raggiunto il valore massimo nella tarda mattinata del 14 luglio (ore 12:30 UTC), inferiore alla soglia di guardia.

Figura 4. Idrogramma del livello del fiume Toce a Pontemaglio - Comune di Domodossola (VB). Fonte Arpa Piemonte

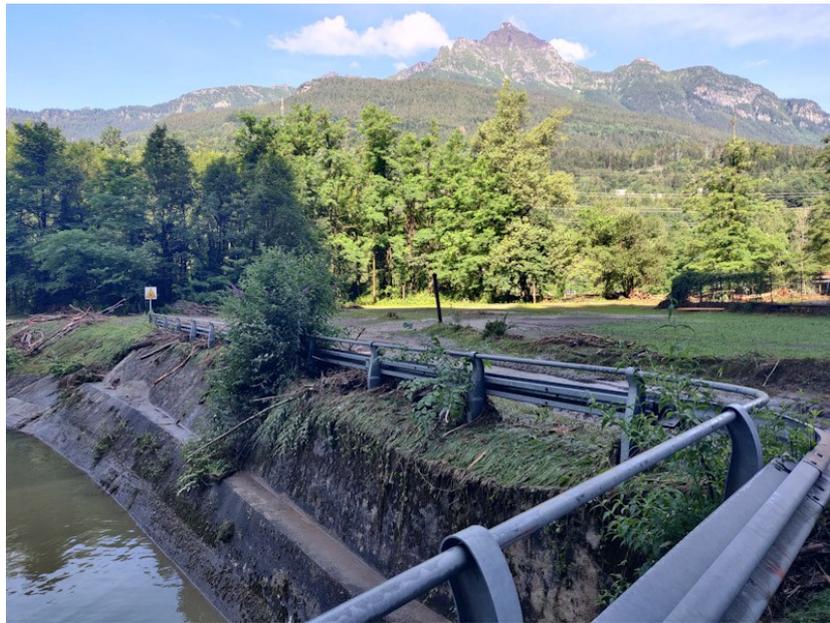
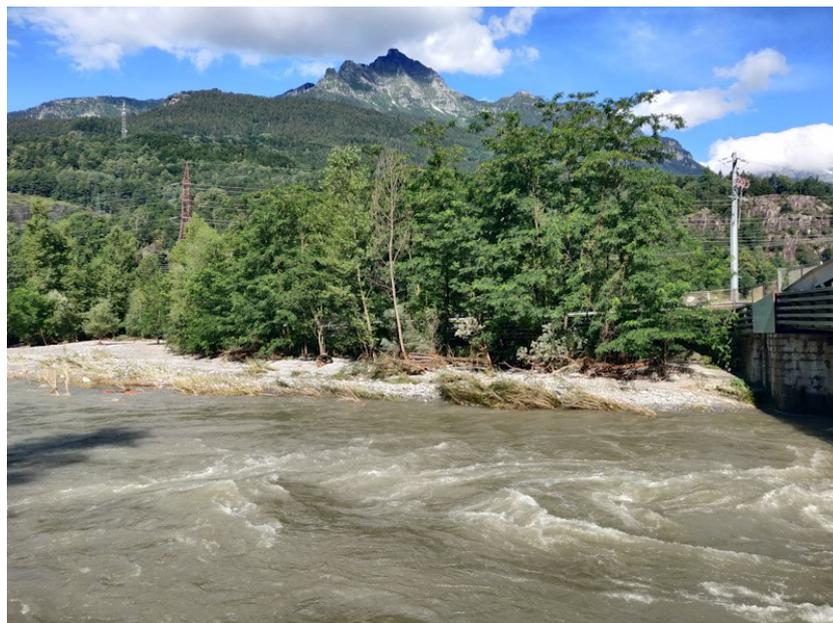
Si è verificata l'esondazione del fiume Toce in località Verampio, a valle del ponte della centrale idroelettrica di Crego, in sponda destra e in sponda sinistra (figura 5 e 6).

In sponda sinistra l'allagamento ha coinvolto aree verdi incolte ed è stato contenuto dalla presenza del canale di restituzione Enel che ha reindirizzato le acque verso il fiume Toce. In sponda destra, sono state coinvolte dall'esondazione aree verdi, edifici sparsi, la strada comunale, nonché la centrale di trasformazione Terna in prossimità della centrale idroelettrica di Verampio. Si sono registrati danni alla strada comunale con erosione della banchina.

Figura 5. Esondazione del Fiume Toce in località Verampio.

Figura 6. Esondazione del Fiume Toce in località Verampio.

Per quanto riguarda il fiume Toce è già presente, nella lettera e del quadro dei fabbisogni post alluvione 2-3 ottobre 2020 un intervento per la realizzazione di un argine/difesa spondale.

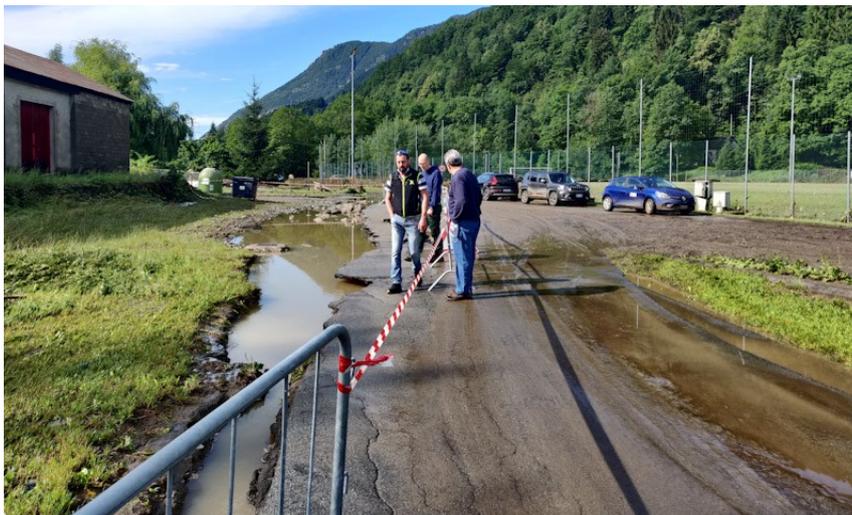
Figura 7. Erosione della banchina della strada comunale .

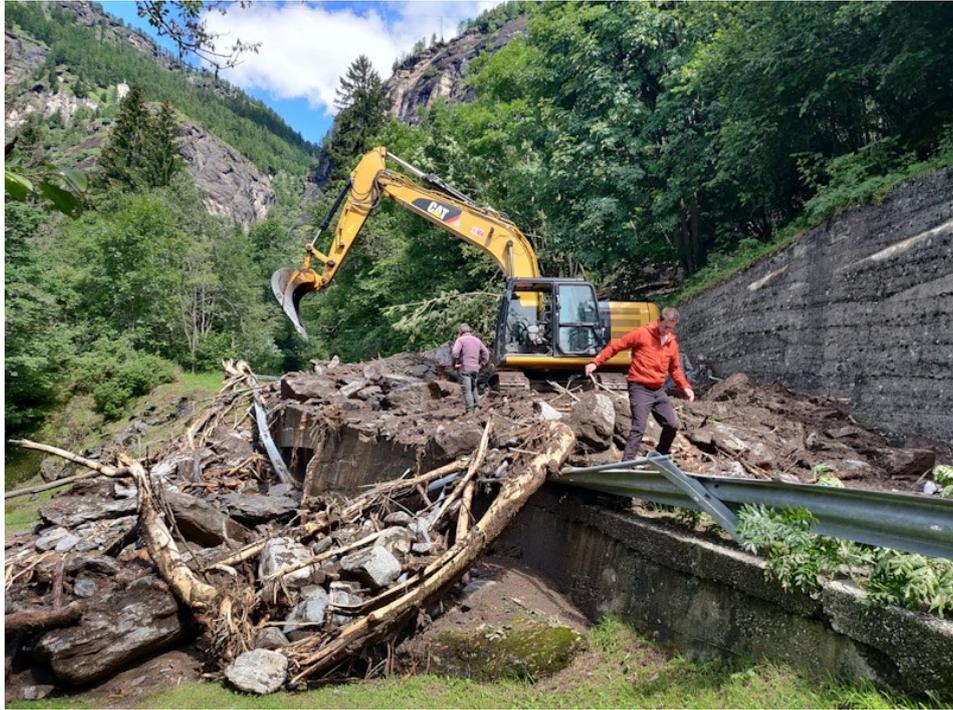
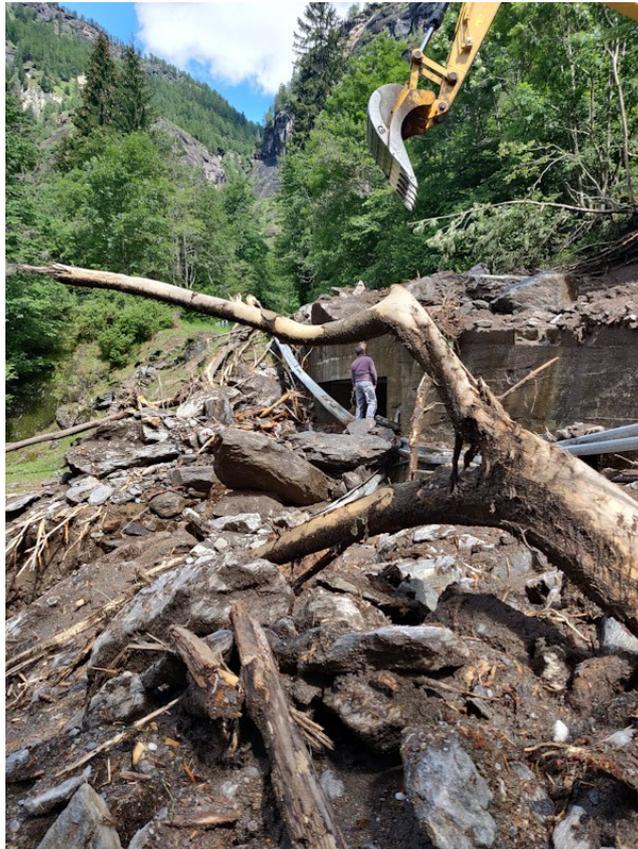
Si è verificata l'incisione di un corso d'acqua con trasporto di materiale di pezzatura medio grossa misto a terreno, che ha invaso la sede della strada comunale per l'Alpe Devero (frazione con residenti) in corrispondenza di un tornante e di un attraversamento. La strada comunale è stata chiusa con ordinanza sindacale e sono in corso interventi di somma urgenza per il ripristino della sede stradale mediante sgombero del materiale, rifacimento del manto stradale e riposizionamento del guard rail e ripristino del tombino di attraversamento. Successivamente saranno necessari interventi urgenti per il consolidamento dell'alveo del corso d'acqua immediatamente a monte e a valle dell'attraversamento e del tornante.

Figura 8. Strada comunale per Alpe Devero

Figura 9. Strada comunale per Alpe Devero
