## EVENTO 3-4 OTTOBRE 2021

Relazione a supporto della richiesta di dichiarazione dello stato di emergenza ai sensi della Direttiva del Presidente del Consiglio dei Ministri del 26/10/2012 (G.U. n.30 del 5/2/2013)

## **Direzione Opere Pubbliche, Difesa del Suolo, Protezione Civile, Trasporti e Logistica**

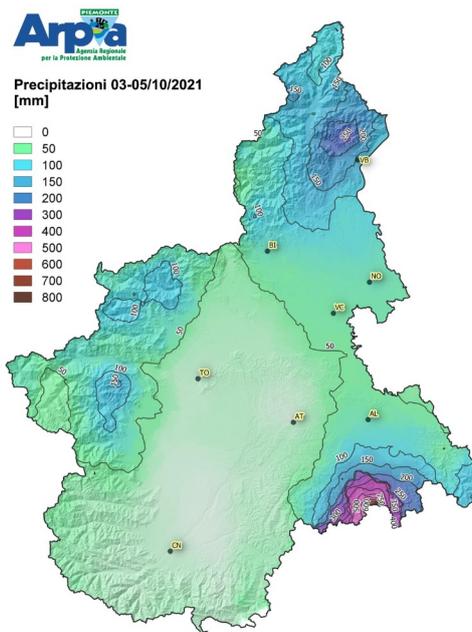
Figura 1. Pioggia Cumulata dal 3 al 5 ottobre 2021. Fonte Arpa Piemonte

Nella figura 1 si riportano le piogge cumulate sul Piemonte dal 3 al 5 ottobre 2021.

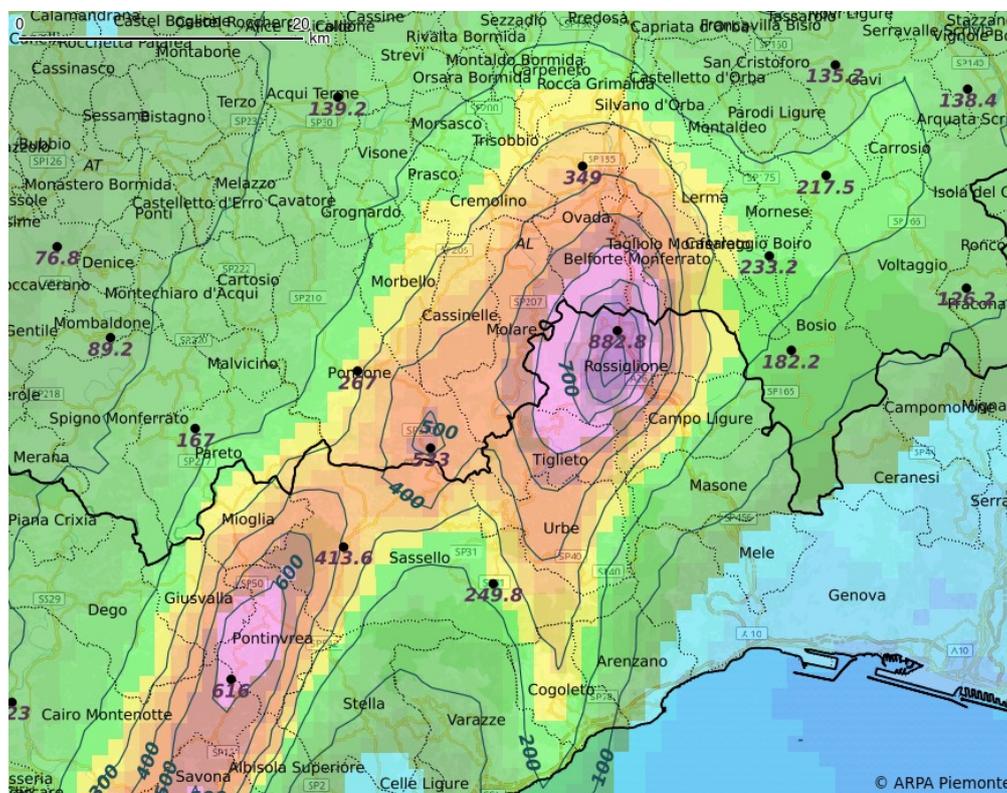
Per evidenziare la zona più colpita dalle precipitazioni, nella figura 2 si riporta un dettaglio delle precipitazioni derivato dai sistemi radarmeteorologici di Arpa Piemonte, sull'area appenninica: si notano i due centri di scroscio, uno sull'Orba e la Stura di Ovada e l'altro sulla testata del bacino dell'Erro presso Pontinvrea (SV) in Liguria.

Figura 2. Dettaglio della distribuzione spaziale delle precipitazioni nell'area appenninica al confine tra Piemonte e Liguria. Fonte Arpa Piemonte

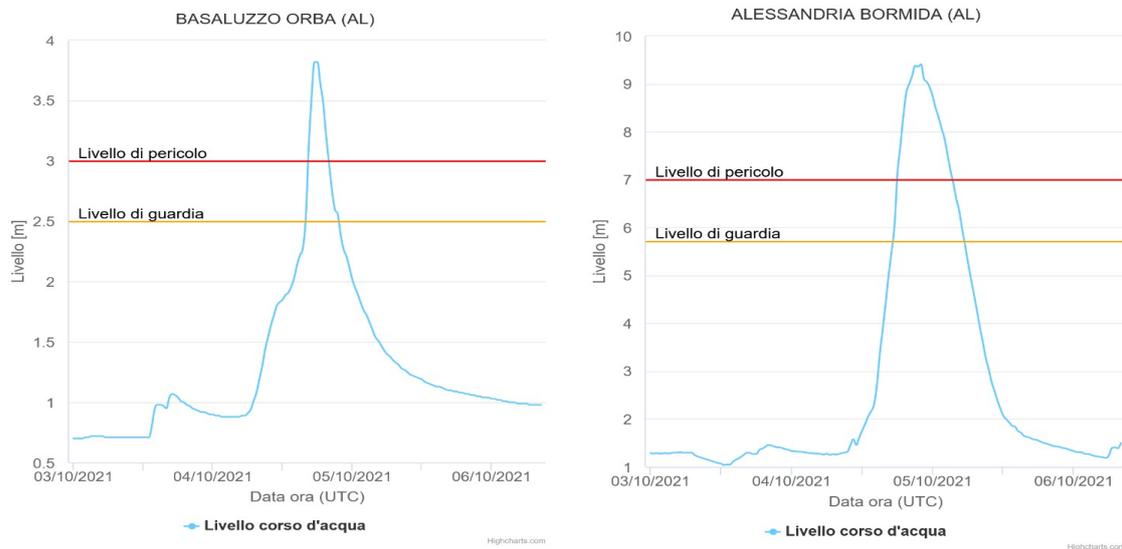
Le piene che si sono osservate hanno avuto tutte caratteristiche impulsive molto spinte e una durata inferiore rispetto alle tipiche alluvioni che hanno colpito il territorio regionale nel passato; a titolo di esempio nella figura 3 si riporta l'andamento dei livelli idrometrici sia dell'Orba a Basaluzzo (AL) che della Bormida ad Alessandria.

Figura 3. Idrogramma dell'Orba a Basaluzzo a sinistra - Idrogramma della Bormida ad Alessandria a destra.  
Fonte Arpa Piemonte

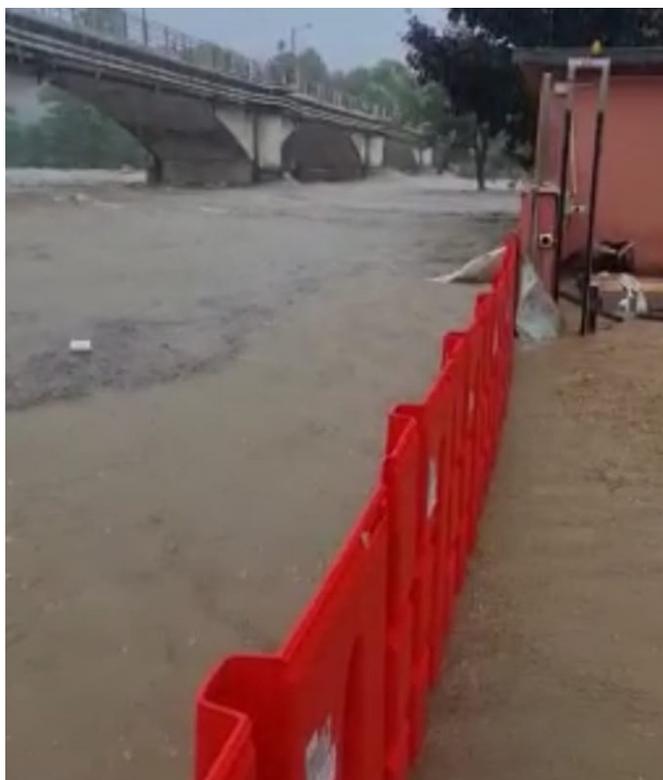
Figura 4. Barriere contenitive alla confluenza Bormida - Tanaro ad Alessandria Est

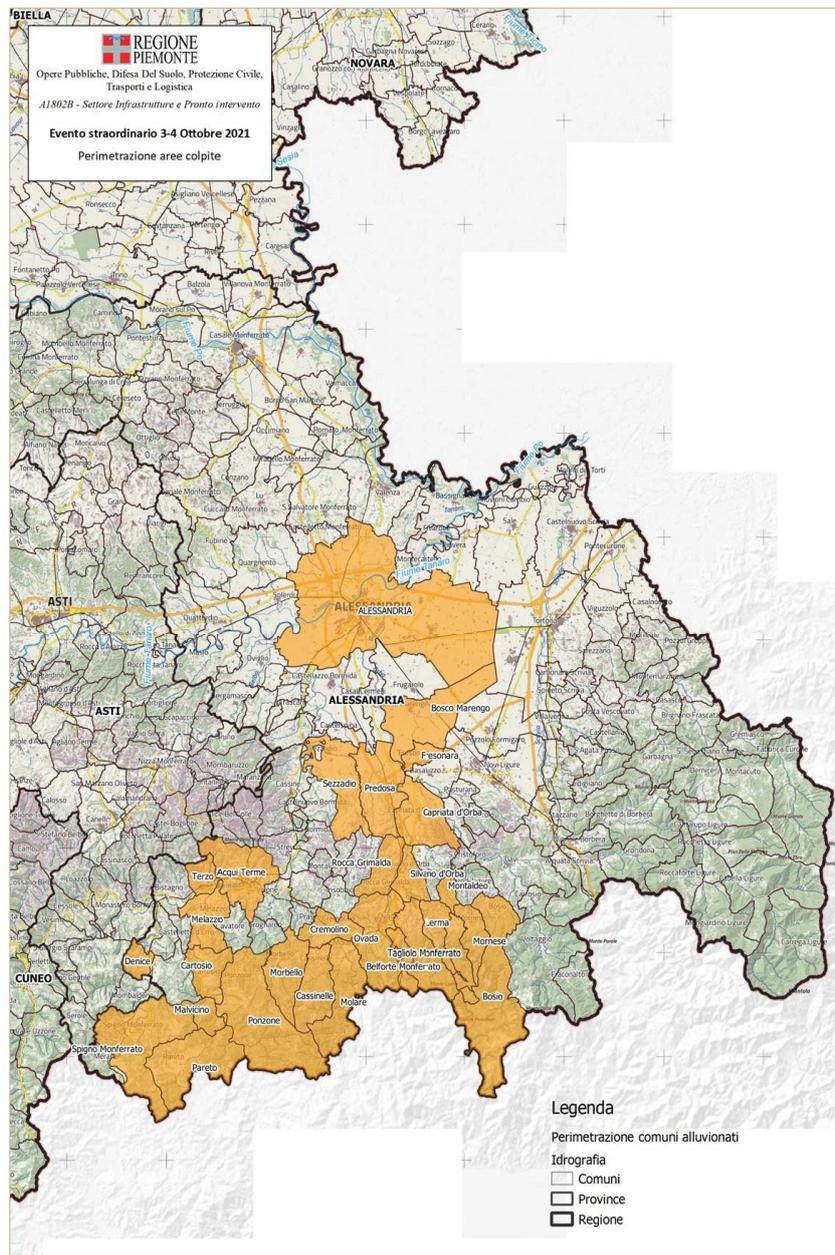
I Comuni piemontesi per i quali al momento della stesura del presente rapporto hanno già segnalato danni sono riportati nella figura 5: si tratta di comuni appartenenti alla provincia di Alessandria.

Figura 5. In arancione i Comuni che hanno segnalato danni a seguito delle piogge del 3-4 ottobre 2021.

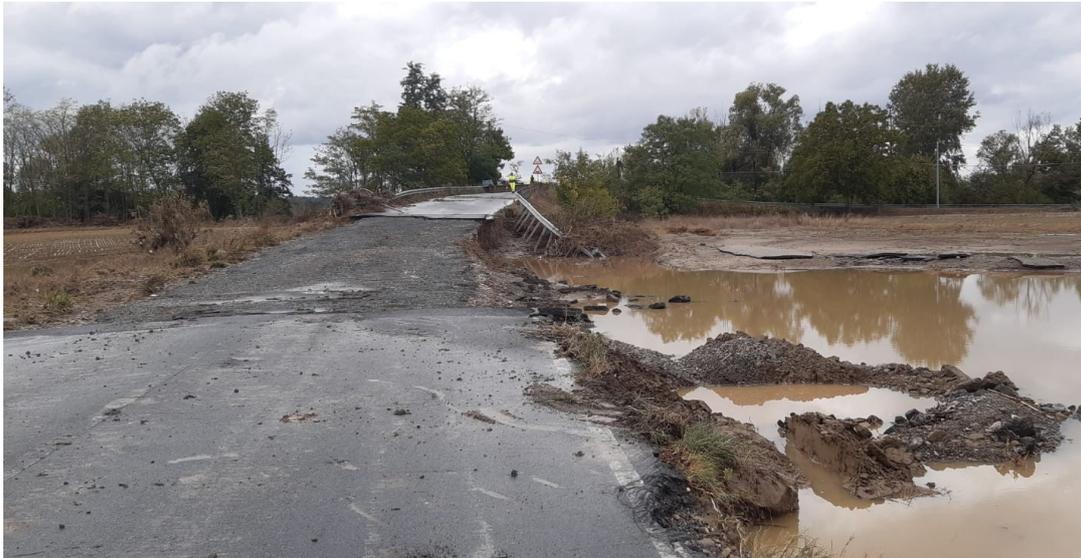
L'esondazione del torrente Orba ha causato l'asportazione di tratti di manto stradale di alcune vie comunali (Borde', Gorra ed altre) e lo svuotamento delle massicciate con generazione di buche, fratture e conseguente interruzione della relativa viabilità.

La strada comunale "Oltre Orba" è stata asportata e distrutta per un tratto di circa 25 metri in prossimità dell'attraversamento del torrente Orba.

*Figura 6. Strada comunale danneggiata dalla piena dell'Orba a Capriata d'Orba (AL)*

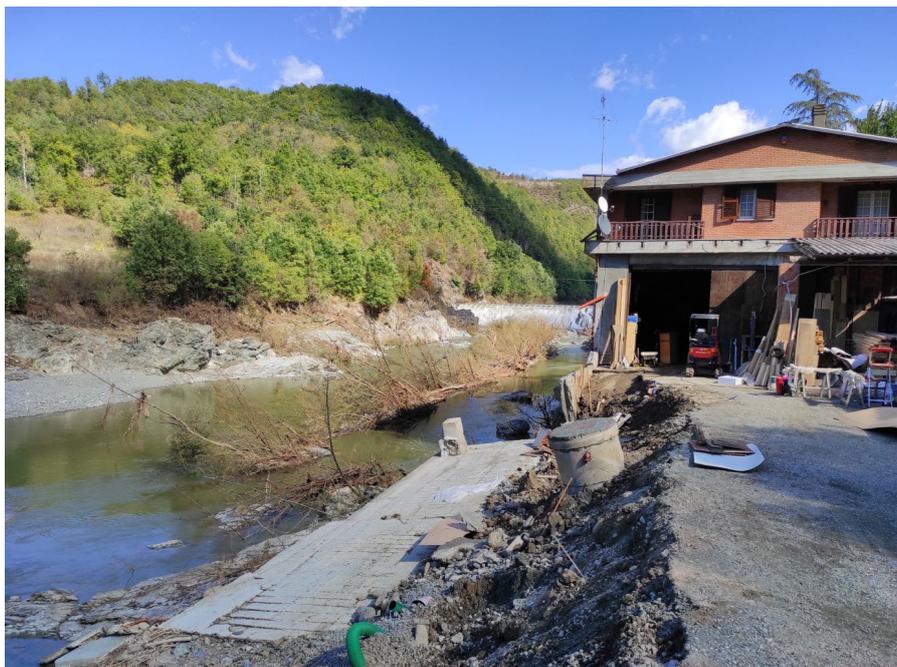
Il passaggio dell'onda di piena del torrente Erro, accompagnata anche localmente da esondazioni ha causato erosioni di sponda, smottamenti e accumuli di materiale terroso, detriti, ramaglie e ceppaie che creano ostacolo al deflusso delle acque. Tali situazioni non permettono il transito veicolare in corrispondenza degli attraversamenti carrabili del torrente in diverse località tra cui Gaini, Valcardosa, Pesca e in prossimità dei centri abitati a ridosso delle sponde.

Figura 7. Crollo muro spondale località Cascata

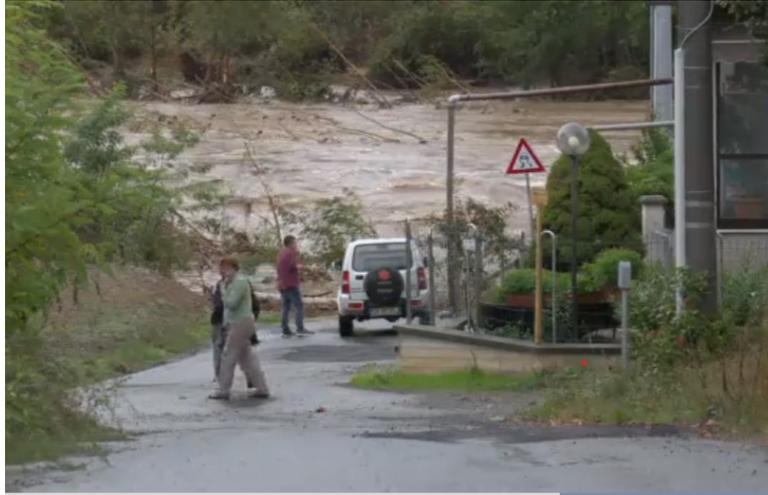
Nel comune di Melazzo i danni sono tutti legati al passaggio della piena del torrente Erro: a valle del ponte della S.P. 225 e in altre località il notevole accumulo di materiale trasportato dalla corrente ha localmente ridotto notevolmente le sezioni di deflusso. Nella mattinata del 4 ottobre, i vigili del fuoco hanno salvato in extremis tre campeggiatori dalla piena dell'Erro: si erano fermati con il camper in zona San Secondo vicino alla chiesa romanica. Non è stato possibile recuperare l'automezzo. Altri episodi di erosione laterale concentrata del torrente Erro si sono riscontrate in regione Basso Erro in corrispondenza di abitazioni (figura 8).

*Figura 8. Esondazione in regione Basso Erro*

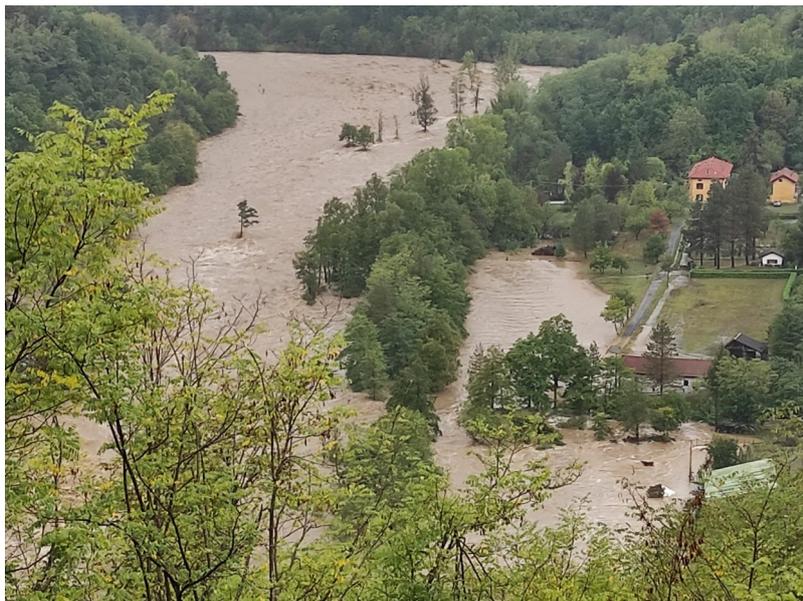
L'onda di piena del torrente Orba nel comune di Molare (figura 9), accompagnata da un forte trasporto solido ha prodotto un rialzo della quota del fondo alveo in alcuni punti anche di un paio di metri andando così a ridurre drasticamente le luci sotto i guadi e i ponti.

*Figura 9. Esondazione del torrente Orba a Molare*

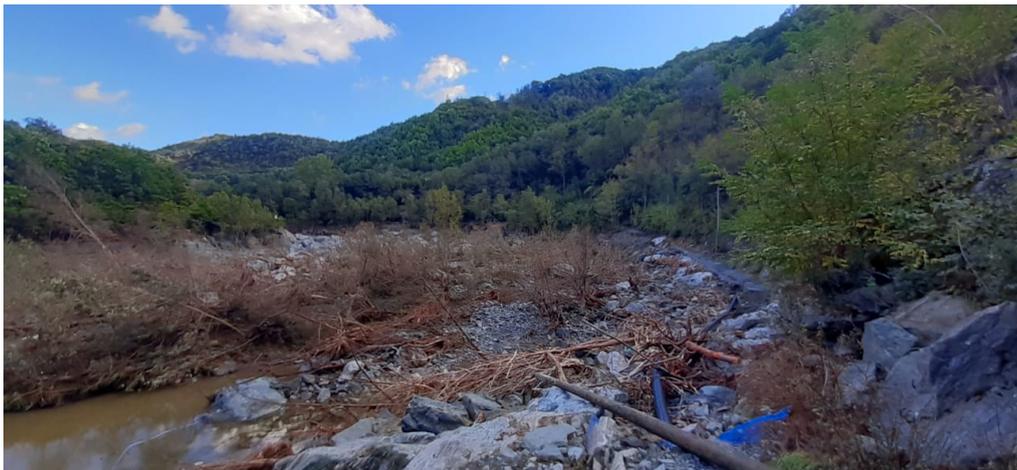
La strada comunale per località Marciazza è stata asportata per oltre 300 metri: attualmente i residenti sono isolati e sono in corso lavori di somma urgenza per ripristinare una viabilità "bianca" finalizzata almeno al passaggio di mezzi di soccorso (figura 10).

Figura 10. Strada asportata per circa 300 metri, località Marciazza

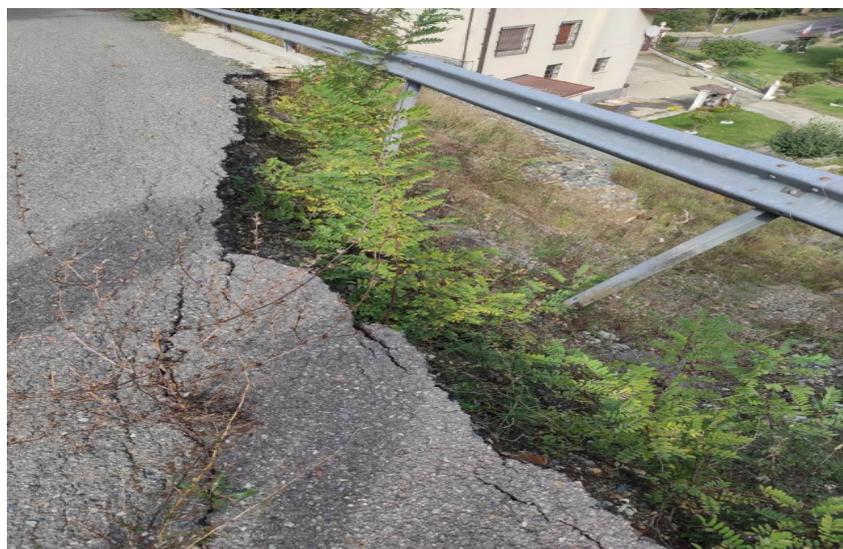
Uno smottamento della scarpata di valle della strada comunale (via Don Luigi Mazzarello) ha parzialmente interessato il piano viabile per una lunghezza di circa 13 metri.

Figura 11. Danni alla via Don Luigi Mazzarello

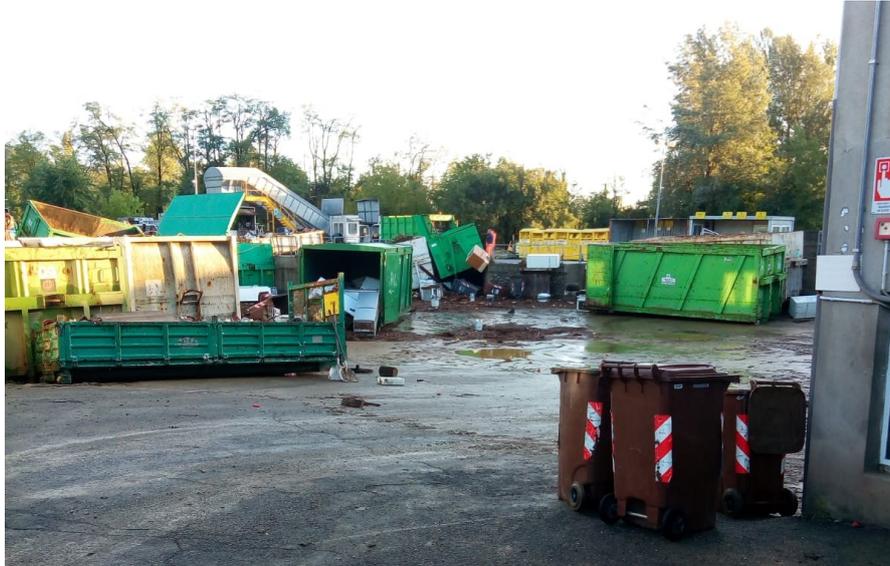
Nel Comune di Ovada i maggiori danni registrati sono dovuti all'esonazione del torrente Orba che ha invaso con acqua e fango alcune aziende, *in primis* la Econet (figura 12), che si occupa del servizio raccolta rifiuti.

*Figura 12. Danni a strutture e impianti della ditta Econet*

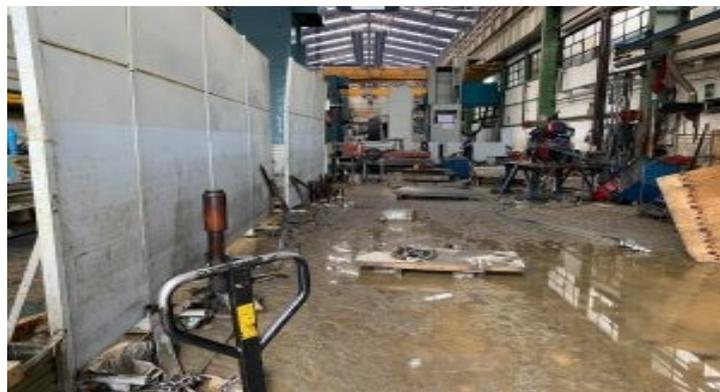
La sede della ditta Vezzani, fornitrice di impianti industriali, è stata allagata subendo ingenti danneggiamenti alle strutture e alle strumentazioni.

*Figura 13. Danni a strutture e impianti della ditta Vezzani (foto dal web)*

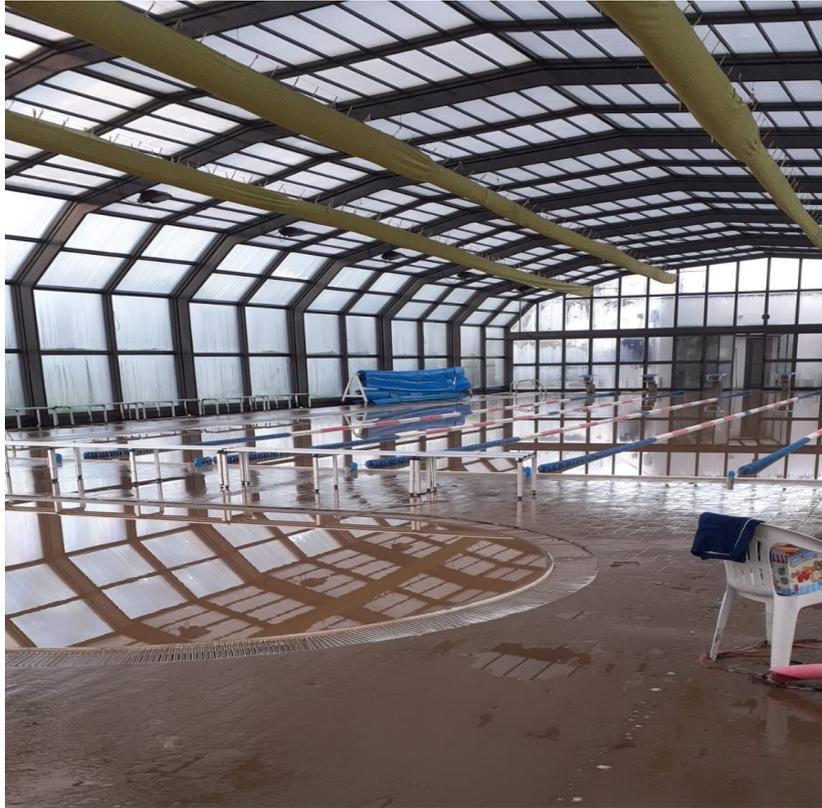
Presso il centro sportivo “Geirino” acqua e fango trasportati dalla piena dell’Orba sono arrivati direttamente in piscina, causando ingenti danni agli impianti ed alle strutture (figura 14).

*Figura 14. Piscina dell'impianto sportivo "Geirino"*

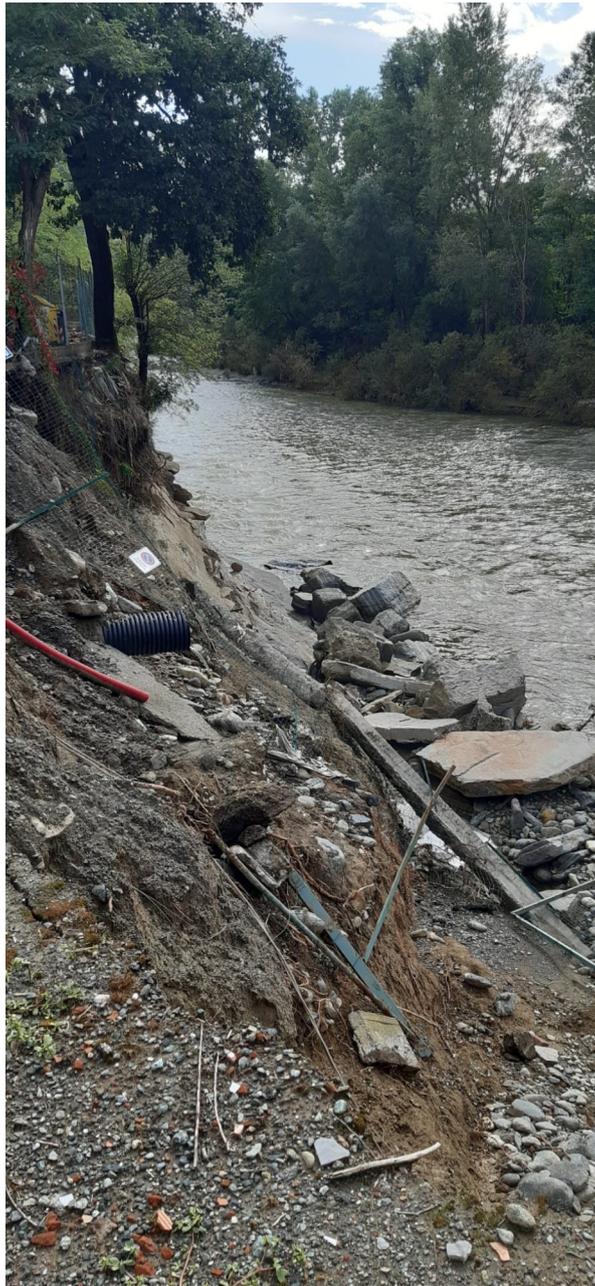
*Figura 15. Ovada: scogliera asportata torrente Stura località Masio.*

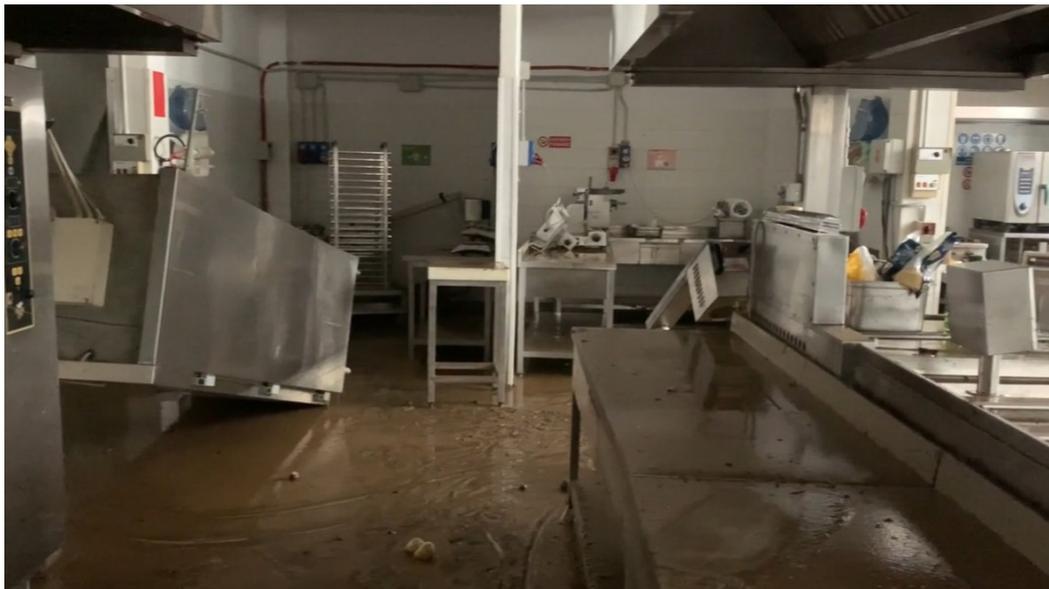
La sede della Camst di Ovada, ubicata in regione Carlovini, è stata interamente invasa da acqua e fango danneggiando cucine, alimenti, attrezzi e celle frigorifere: la struttura attualmente è inagibile e da ripulire completamente. L'azienda serviva una media di 1500-1600 pasti giornalieri dal lunedì al venerdì.

*Figura 16. Danni alla CAMST (foto dal web)*

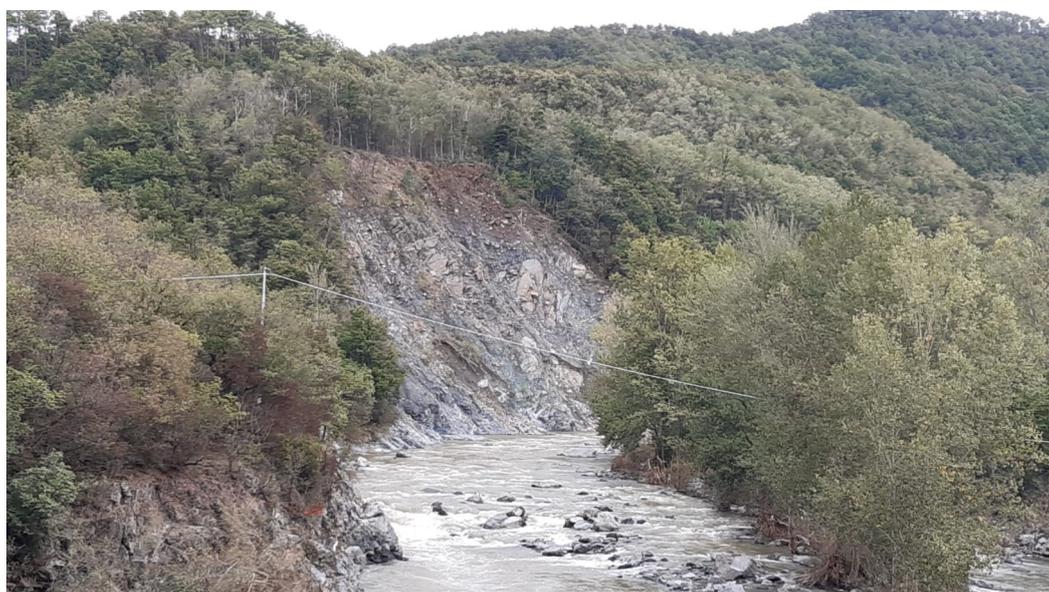
*Figura 17. Erosione spondale rimontante in destra Orba località SS del Turchino.*

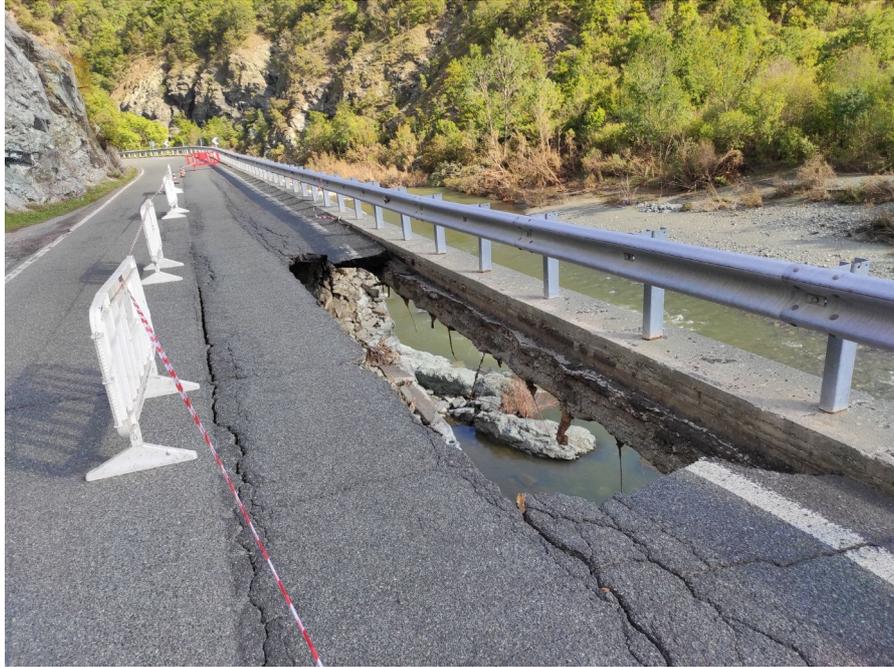
La potenza erosiva del torrente Erro durante l'ondata di piena ha causato una voragine interessante la SS334 del Sassello nel Comune di Pareto con relativa interruzione della viabilità.

*Figura 18. Strada statale 334 del Sassello*

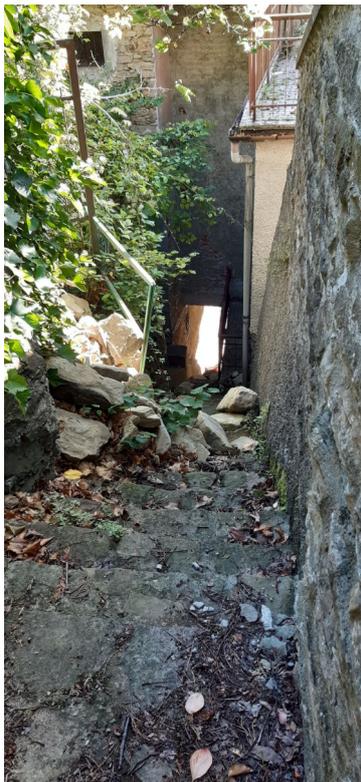
Le abbondanti precipitazioni e le infiltrazioni hanno causato nella Frazione Piancastagna in via Costa il disfacimento e conseguente crollo di una porzione di muro di contenimento lato monte e nel centro abitato, nell'area delle scuole elementari Vittorio Alfieri, il crollo di un muro su un vicolo (figura 19).

*Figura 19. Crollo del muro nel concentrico di Ponzzone*
