EVENTO ALLUVIONALE DEL 2-3 OTTOBRE 2020

Aggiornamento del 9 ottobre 2020

Relazione a supporto della richiesta di dichiarazione dello stato di emergenza ai sensi della Direttiva del Presidente del Consiglio dei Ministri del 26/10/2012 (G.U. n.30 del 5/2/2013)

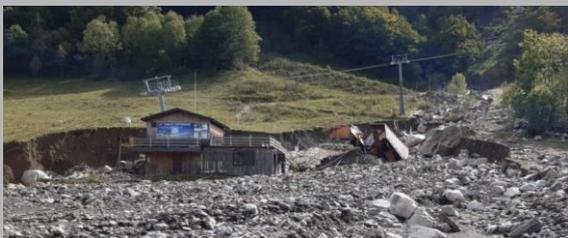
In copertina: in alto a sinistra, stazione sciistica di Limone Piemonte, a destra, ietogramma della stazione pluviometrica di Limone Piemonte.

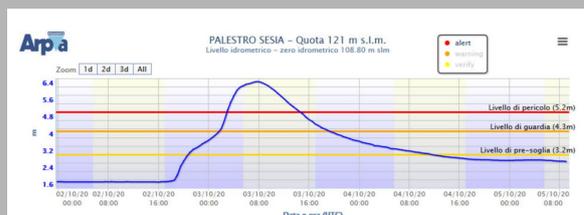
In basso a sinistra idrogramma del fiume Sesia, a destra abitazione crollata nel rio San Giovanni a Limone Piemonte.

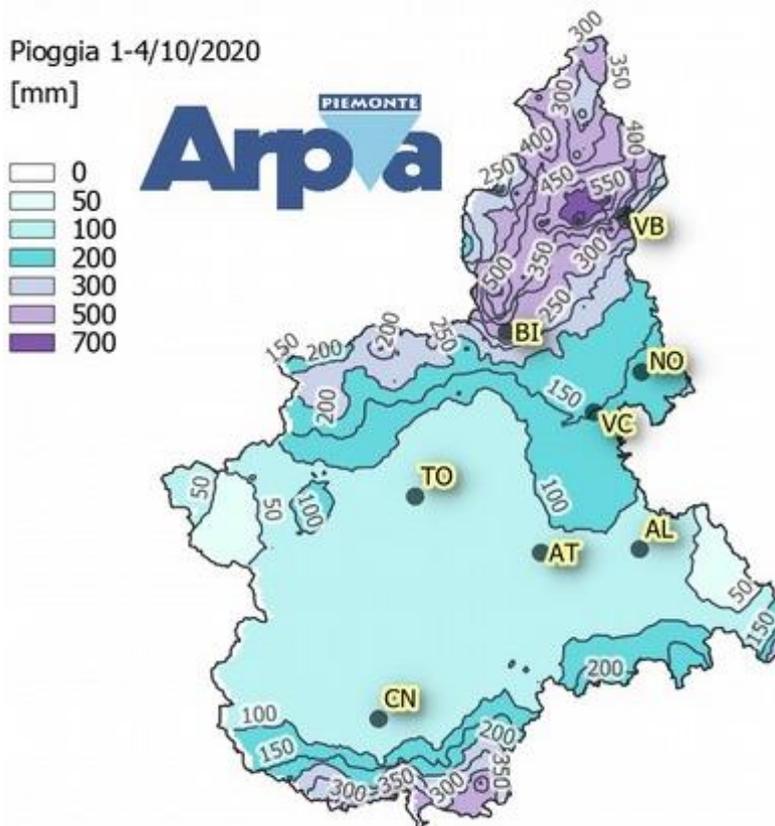
Figura 1. Pioggia Cumulata dal 1° al 4 ottobre 2020. Fonte Arpa Piemonte

Nella figura 1 si riportano le piogge cumulate sul Piemonte dal 1° al 4 ottobre 2020.

I settori maggiormente interessati dalle eccezionali precipitazioni (vedi par. 1 e figura 1) sono:

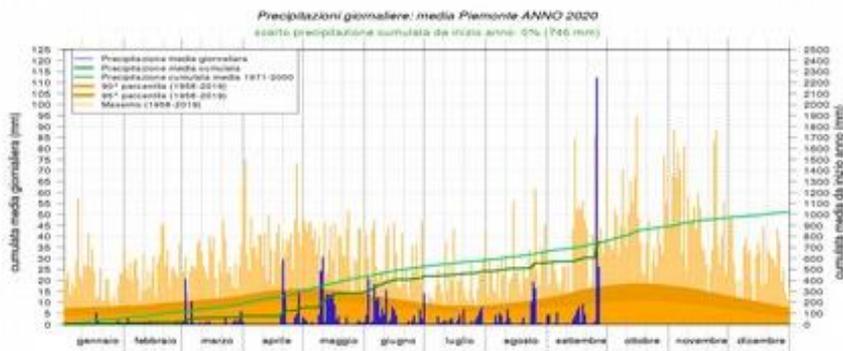
Figura 2. Precipitazioni giornaliere registrate in Piemonte nel 2020 e confronto con dati storici. Fonte Arpa Piemonte

La precipitazione media ragguagliata sul Piemonte venerdì 2 ottobre 2020 rappresenta il valore più alto dal 1958 in poi (anno di inizio della serie storica).

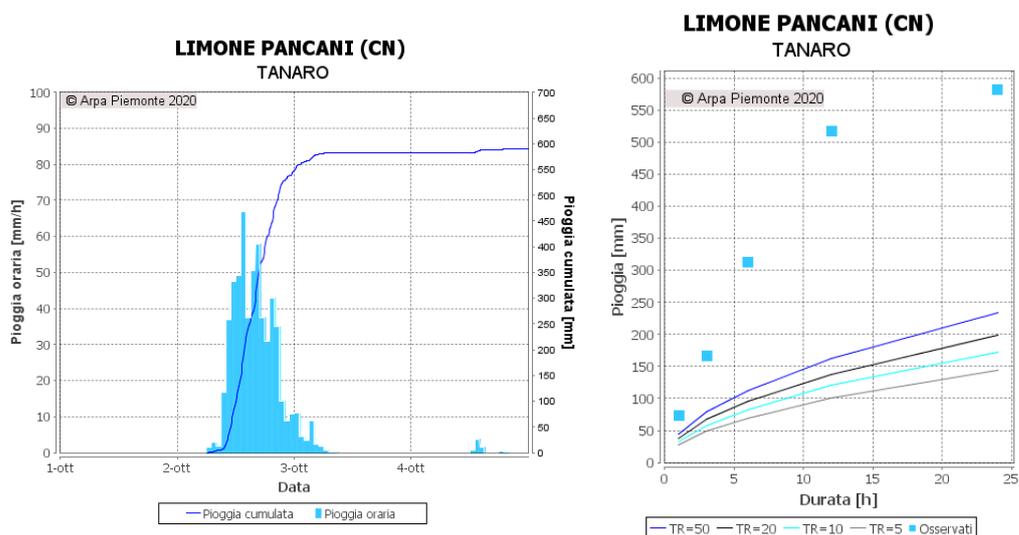
A titolo di esempio, si riporta nella figura seguente, per il pluviometro di Limone Pancani ubicato nel Comune di Limone Piemonte (CN) lo ietogramma (a sinistra) e a destra le altezze di pioggia dell'evento (asse delle ordinate), espresse in funzione delle diverse durate (1, 3, 6, 12, 24 ore - asse delle ascisse) confrontate con le curve di possibilità pluviometrica di assegnato tempo di ritorno (5, 10, 20, 50,100 e 200 anni).

Figura 3. Stazione pluviometrica di Limone Piemonte: ietogramma e Linee Segnalatrici di Possibilità Pluviometrica

Non solo per Limone Piemonte, ma per quasi tutte le stazioni maggiormente coinvolte dalle precipitazioni i tempi di ritorno superano i 200 anni, questo dato conferma l'eccezionalità dell'evento".

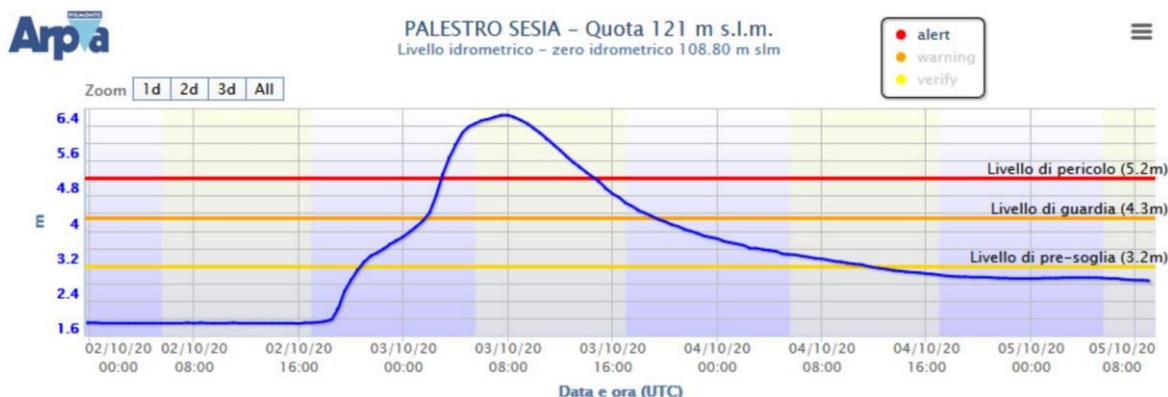
Il fiume Sesia, da monte a valle, ha raggiunto livelli mai registrati da quando esistono le stazioni automatiche. La piena è risultata abbondantemente superiore sia a quella del 2000 che del 1993 ed ha avuto una magnitudo paragonabile alla maggiore piena storica degli ultimi 100 anni verificatasi nel 1968. Nella figura seguente si riporta l'andamento del livello idrometrico registrato sul Sesia a Palestro (PV) dove è ubicato l'ultimo idrometro della rete di Monitoraggio Regionale a monte della confluenza con il fiume Po.

Figura 4. Idrogramma del fiume Sesia registrato durante l'evento all'idrometro di Palestro (PV)

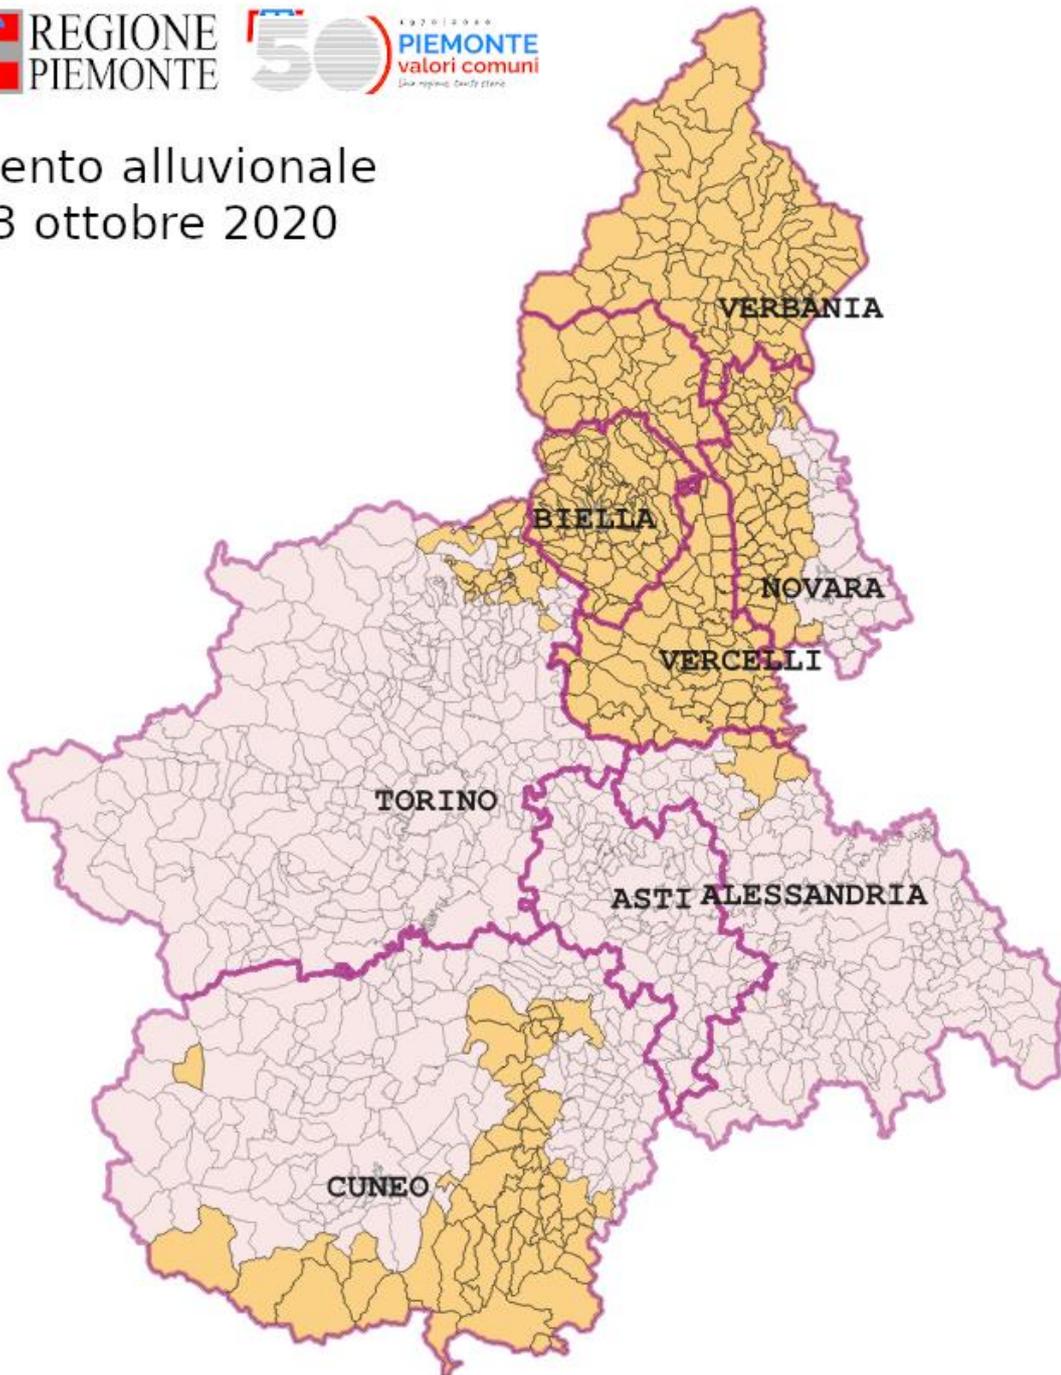
I comuni interessati sono oltre 350 su circa 1200 (figura 5), ovvero il 30% dei comuni piemontesi.

Figura 5. Comuni colpiti dalle forti precipitazioni e che hanno segnalato danni

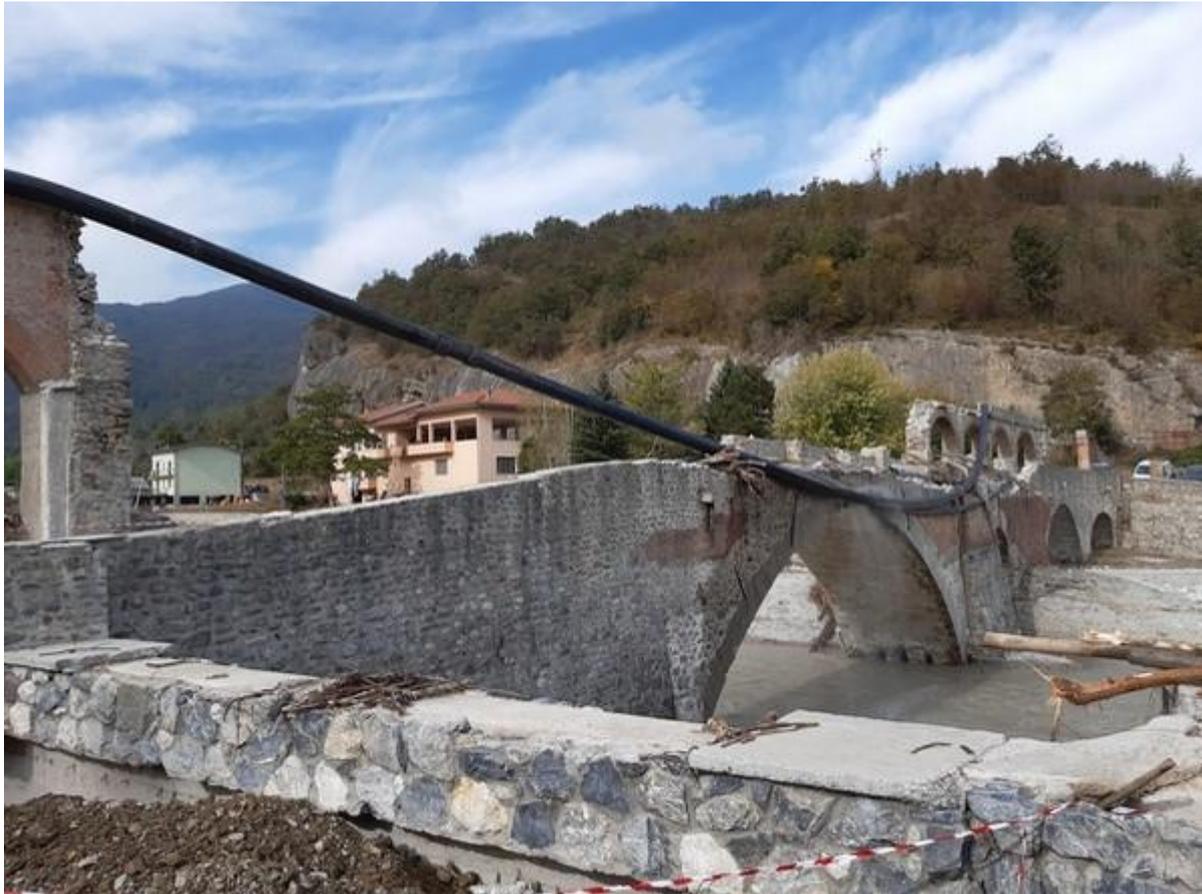
A Bagnasco il paese è rimasto senza gas e in alcune zone anche senza acqua. Crollate le arcate del ponte romano simbolo del paese. Il ponte era stato danneggiato dalla grande alluvione del 1994 e successivamente restaurato e ricostruito.

Figura 6. Bagnasco: arcate crollate del ponte di epoca romana

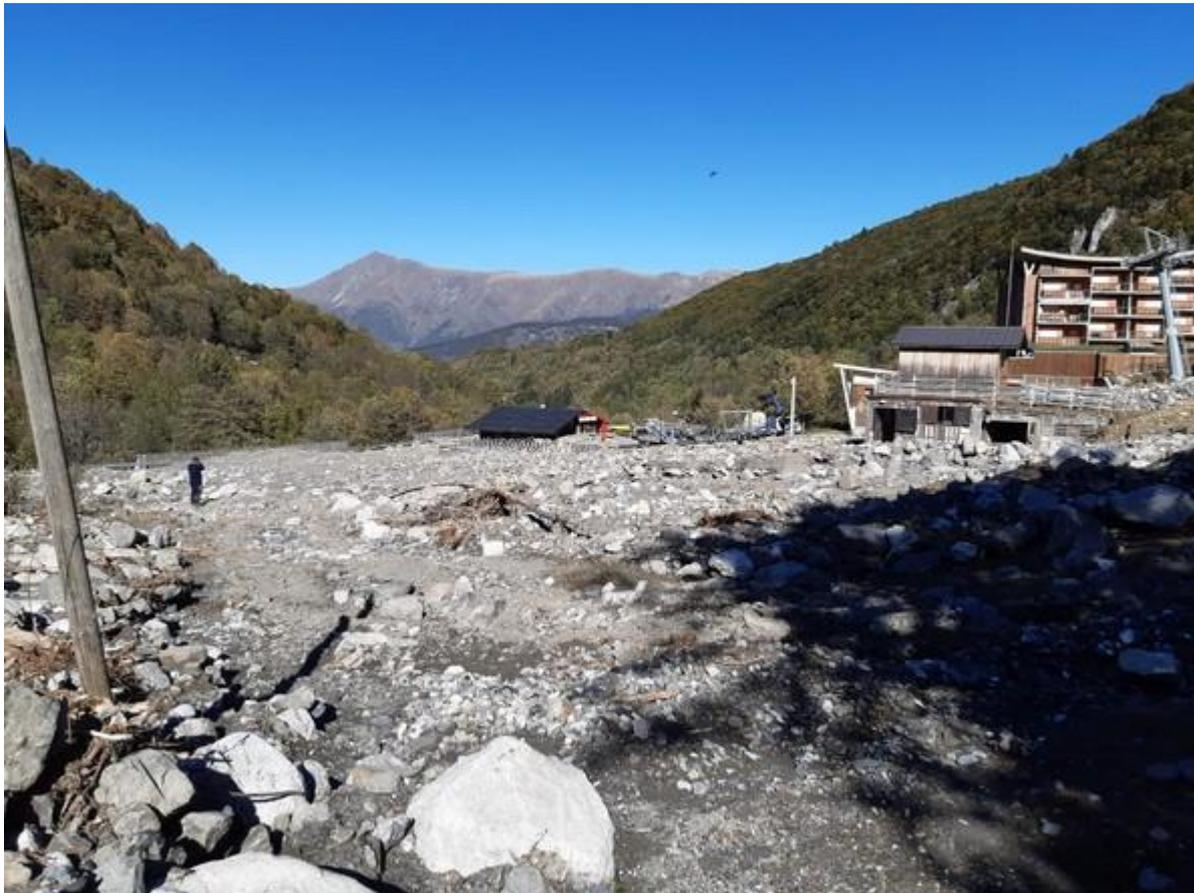
Nella Frazione Limonetto, una grande colata di fango e detriti ha danneggiato un impianto sciistico, ha demolito alcuni edifici ad uso vario e invaso l'area dei parcheggi il tratto terminale della pista.

Figura 7. Seggiovia Pernante a Limone Piemonte, in zona Limonetto

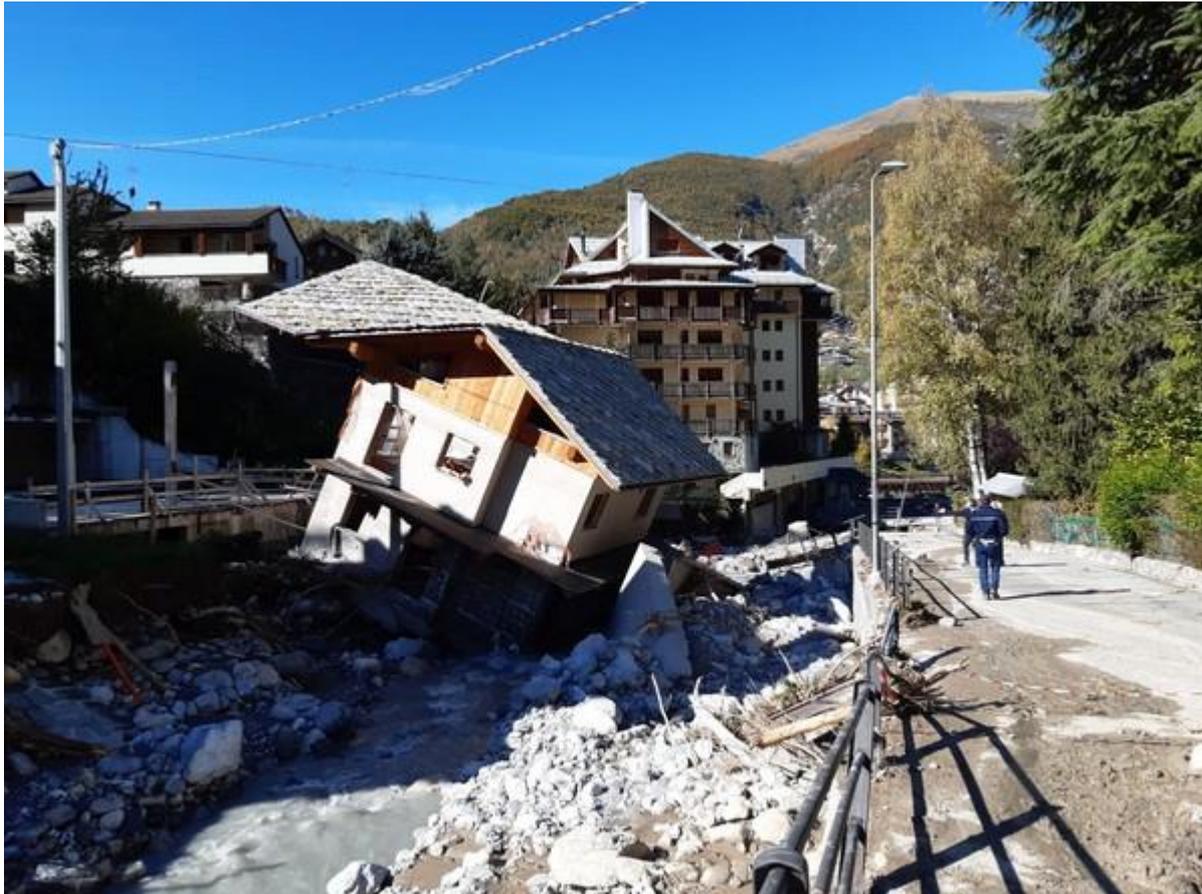
■ Nel comune di Limone Piemonte l'attività del reticolo principale e secondario ha provocato danni diffusi al territorio, sia scalzano le fondazioni numerosi edifici, sia invadendo molte aree con acqua e detriti, coinvolgendo numerose abitazioni nonché il campeggio in uscita dal paese. Fenomeno più evidente è un edificio crollato nel Rio San Giovanni (figura 8).

Figura 8. Casa in ristrutturazione crollata nell'alveo del rio San Giovanni nel comune di Limone Piemonte (CN)

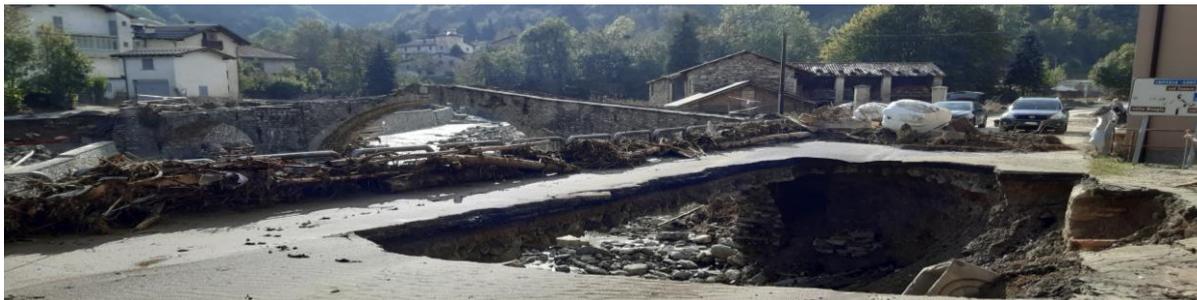
Figura 9. Pamparato: voragine e crollo del ponte di epoca romana di Santa Lucia

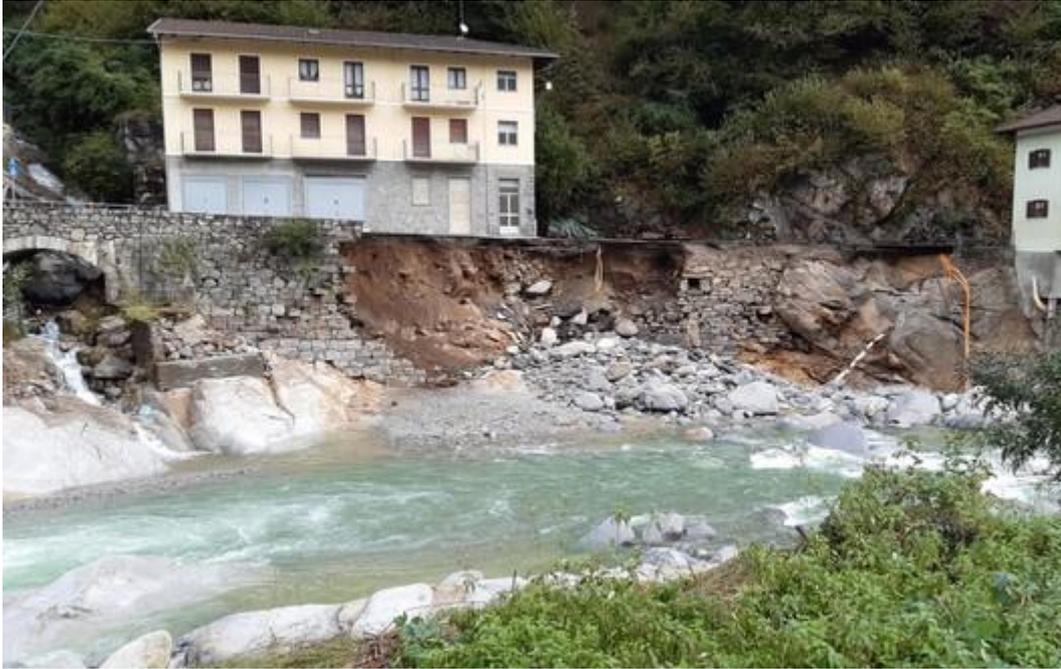
Nel comune di Campiglia Cervo (BI) la piena Torrente Cervo ha eroso e asportato un lungo tratto della SP100 in frazione Malpensà (figura 10). Il Rio Bele ha distrutto il ponte di Oretto e anche quello del guado per scendere al Torrente Balma.

Figura 10. Campiglia Cervo: località Malpensà

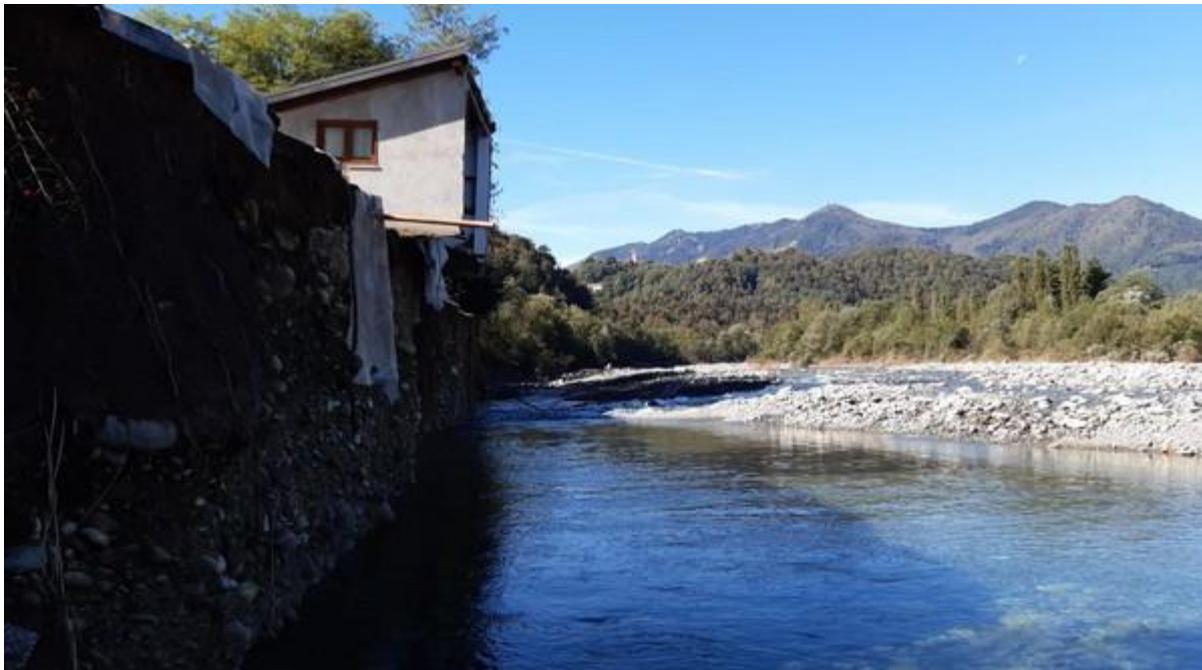
Numerosi danni sono stati segnalati anche nel comune di Pray: nella figura seguente si notano i resti di una abitazione danneggiata dalla piena del torrente Sessera.

Figura 11. Pray : resti di una abitazione colpita dalla piena del torrente Sessera

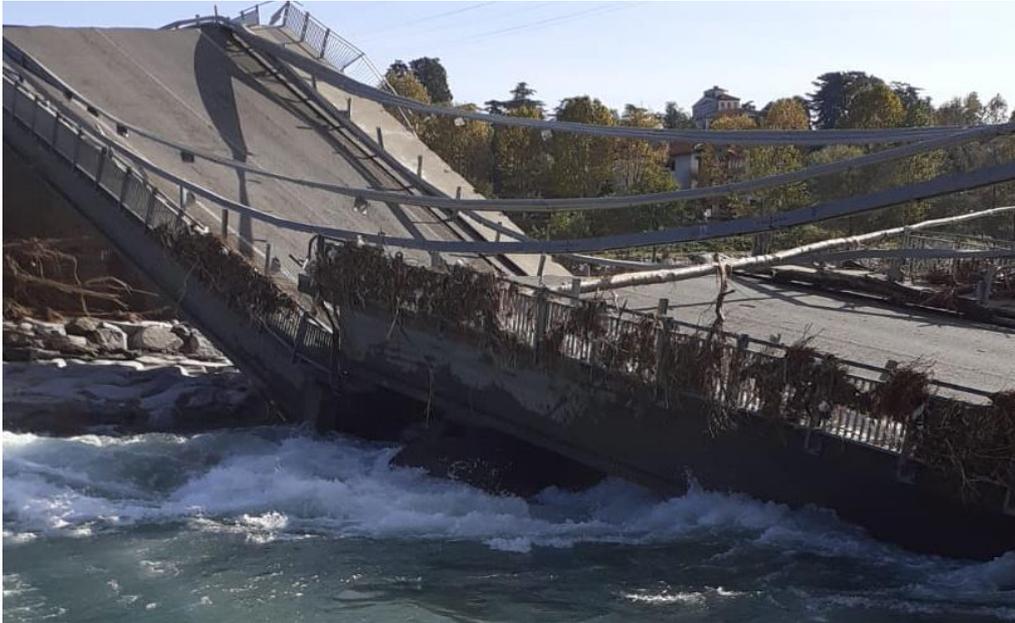
In provincia di Novara e' crollato il ponte che collega Romagnano Sesia e Gattinara, che passa sopra il fiume Sesia. Si tratta di un viadotto di competenza della Provincia di Novara ed è un'arteria fondamentale per il traffico diretto in Alta Valsesia e di collegamento con i paesi della Bassa Valle, in particolare Gattinara: il tratto di strada era stato riaperto da poche ore al momento del crollo.

Figura 12. Ponte crollato che collegava Romagnano Sesia con Gattinara

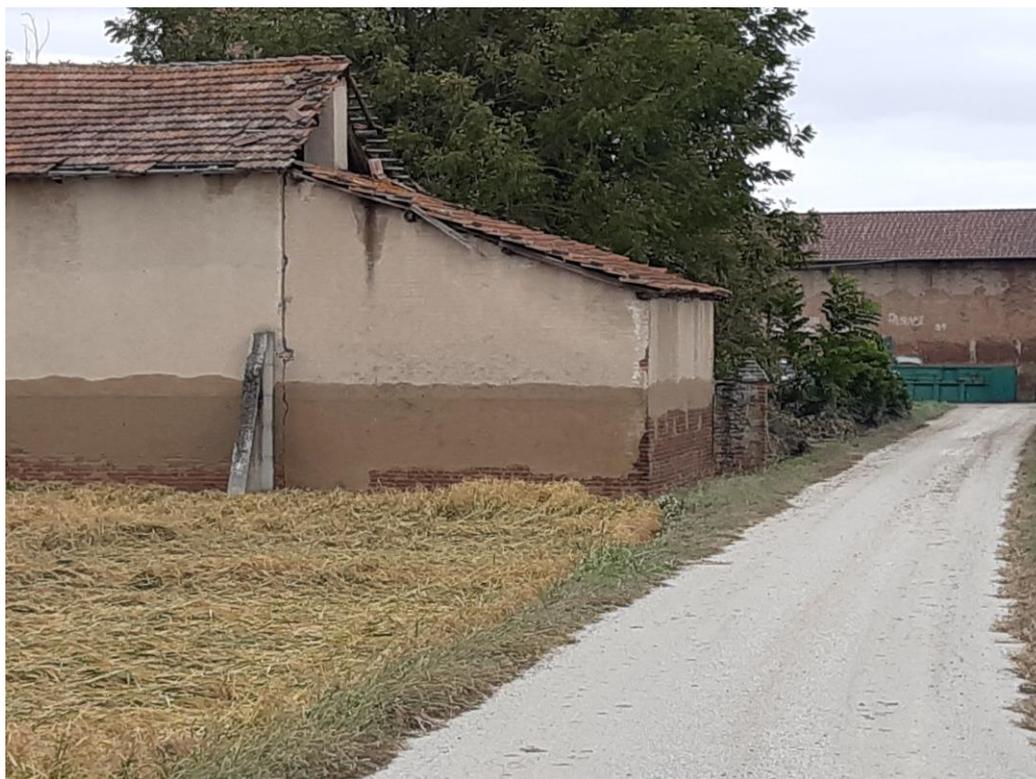
In Provincia di Alessandria sono stati segnalati disagi alla popolazione a causa di numerose interruzioni della rete elettrica. A Casale Monferrato, in frazione Terranova sono state evacuate 600 persone a causa dell'esondazione del Sesia e dei rii tributari. Le famiglie sono state ospitate nel Pala Fiera di Casale.

Figura 13. Località Grangia di Gazzo nel comune di Casale Monferrato: visibili i battenti da 1,5 metri da piano strada (2 metri da piano campagna)

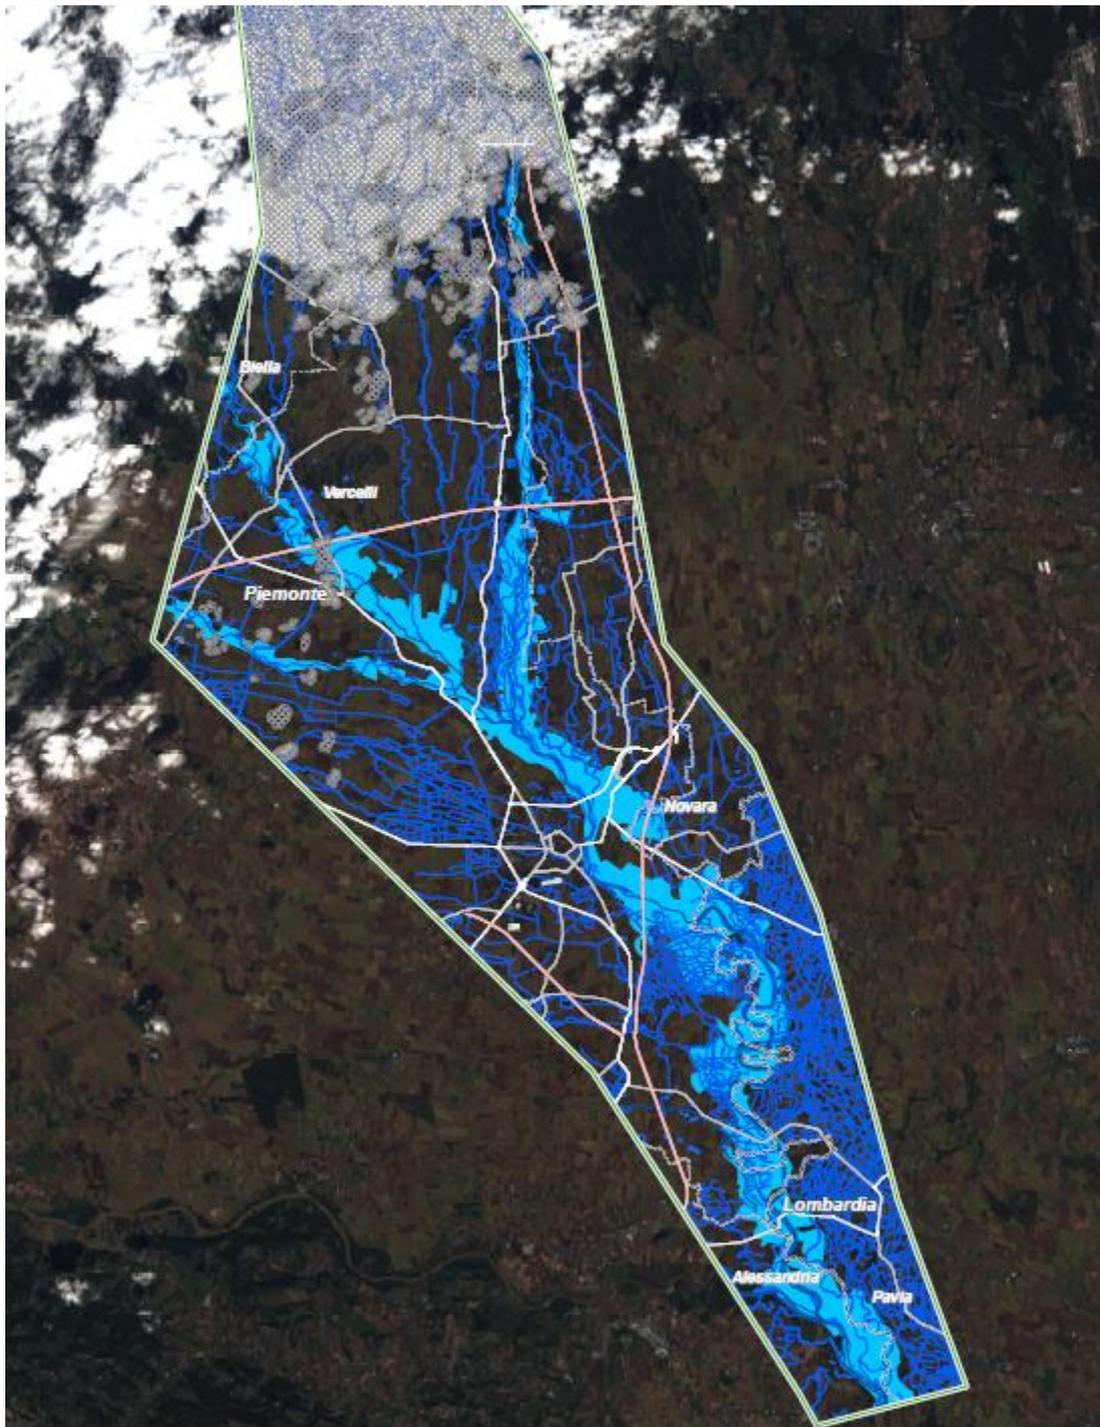
Le figure che seguono riportano una prima elaborazione da immagini radar, che permette la definizione di alcune aree inondate:

Figura 14. Prime elaborazioni di immagini da piattaforma satellitare Sentinel che evidenzia le principali aree inondate dal fiume Sesia il 3 ottobre 2020. Le elaborazioni sono state fornite dal Dipartimento Nazionale della Protezione Civile nell'ambito del programma europeo Copernicus.

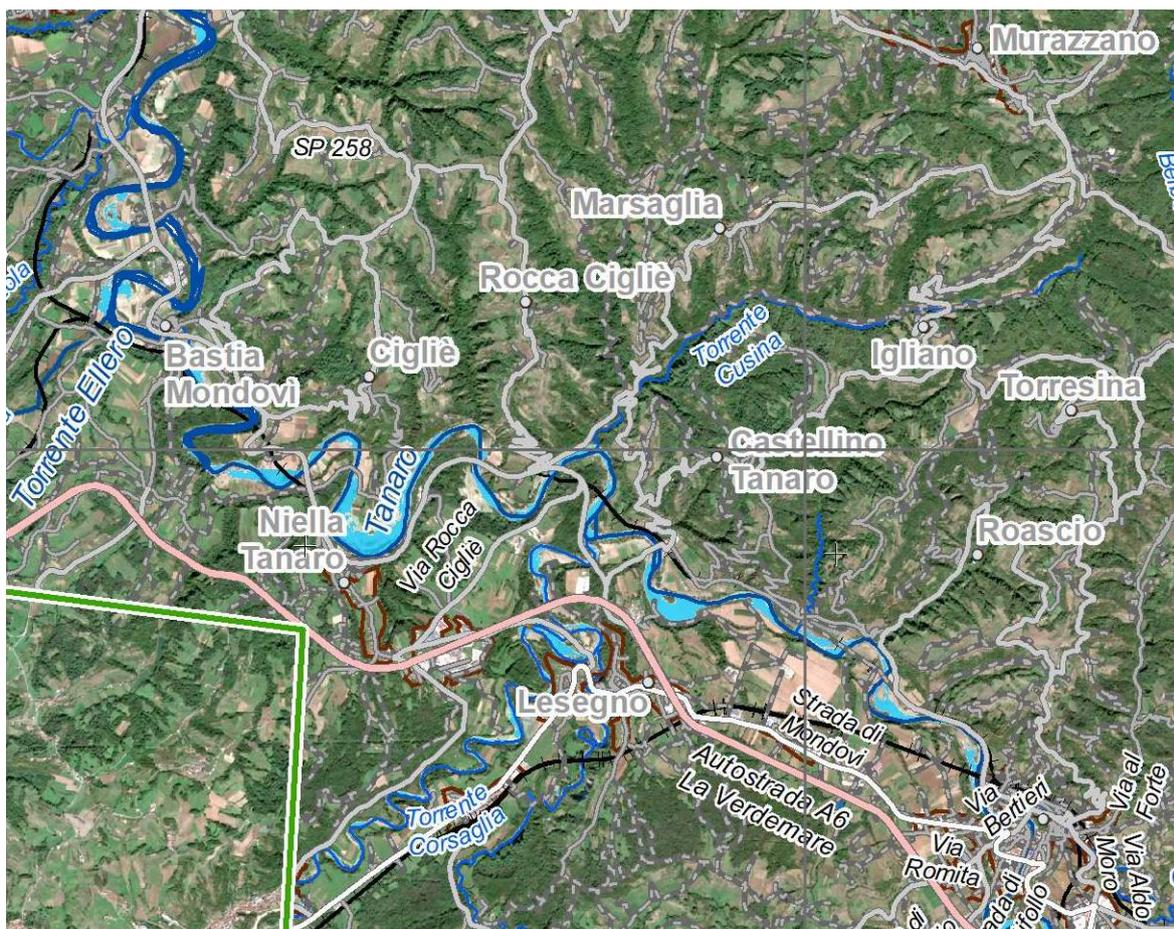
Figura 15. Prime elaborazioni di immagini da piattaforma satellitare Sentinel che evidenzia una porzione delle aree inondate dal fiume Tanaro il 3 ottobre 2020. Le elaborazioni sono state fornite dal Dipartimento Nazionale della Protezione Civile nell'ambito del programma europeo Copernicus.
