EVENTO ALLUVIONALE DEL 2-3 OTTOBRE 2020 **INTEGRAZIONE ALLO STATO DI EMERGENZA**

Aggiornamento del 24 novembre 2020

Relazione a supporto della richiesta di dichiarazione dello stato di emergenza ai sensi della Direttiva del Presidente del Consiglio dei Ministri del 26/10/2012 (G.U. n.30 del 5/2/2013)

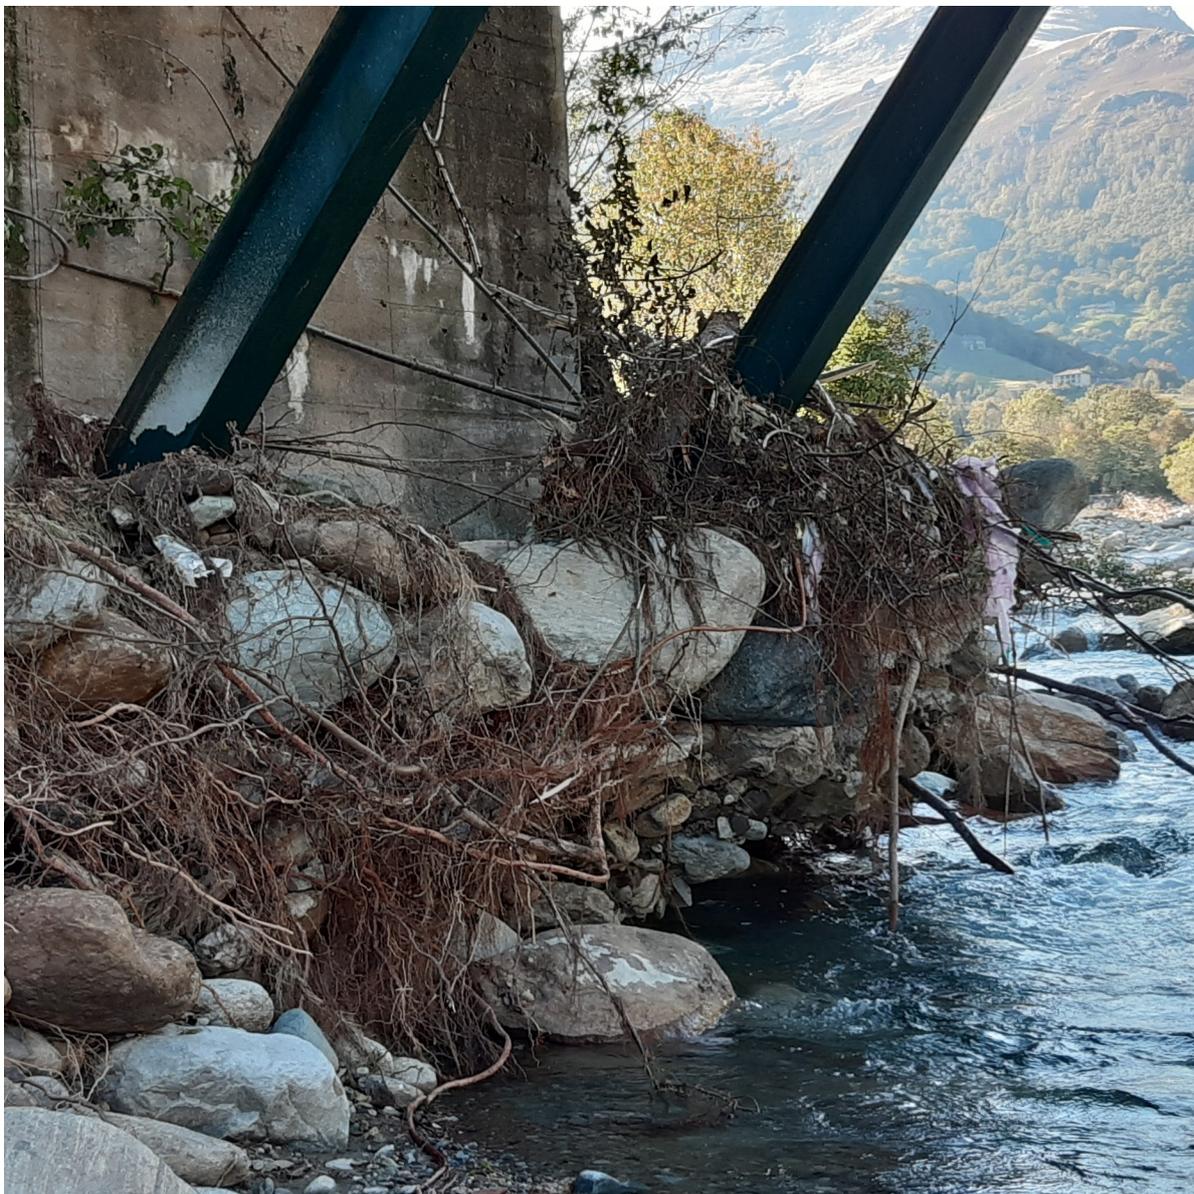
- danni alle fondazioni del ponte Bailey in dx orografica del torrente Chiusella;

Figura 1. Erosione pila ponte Bailey

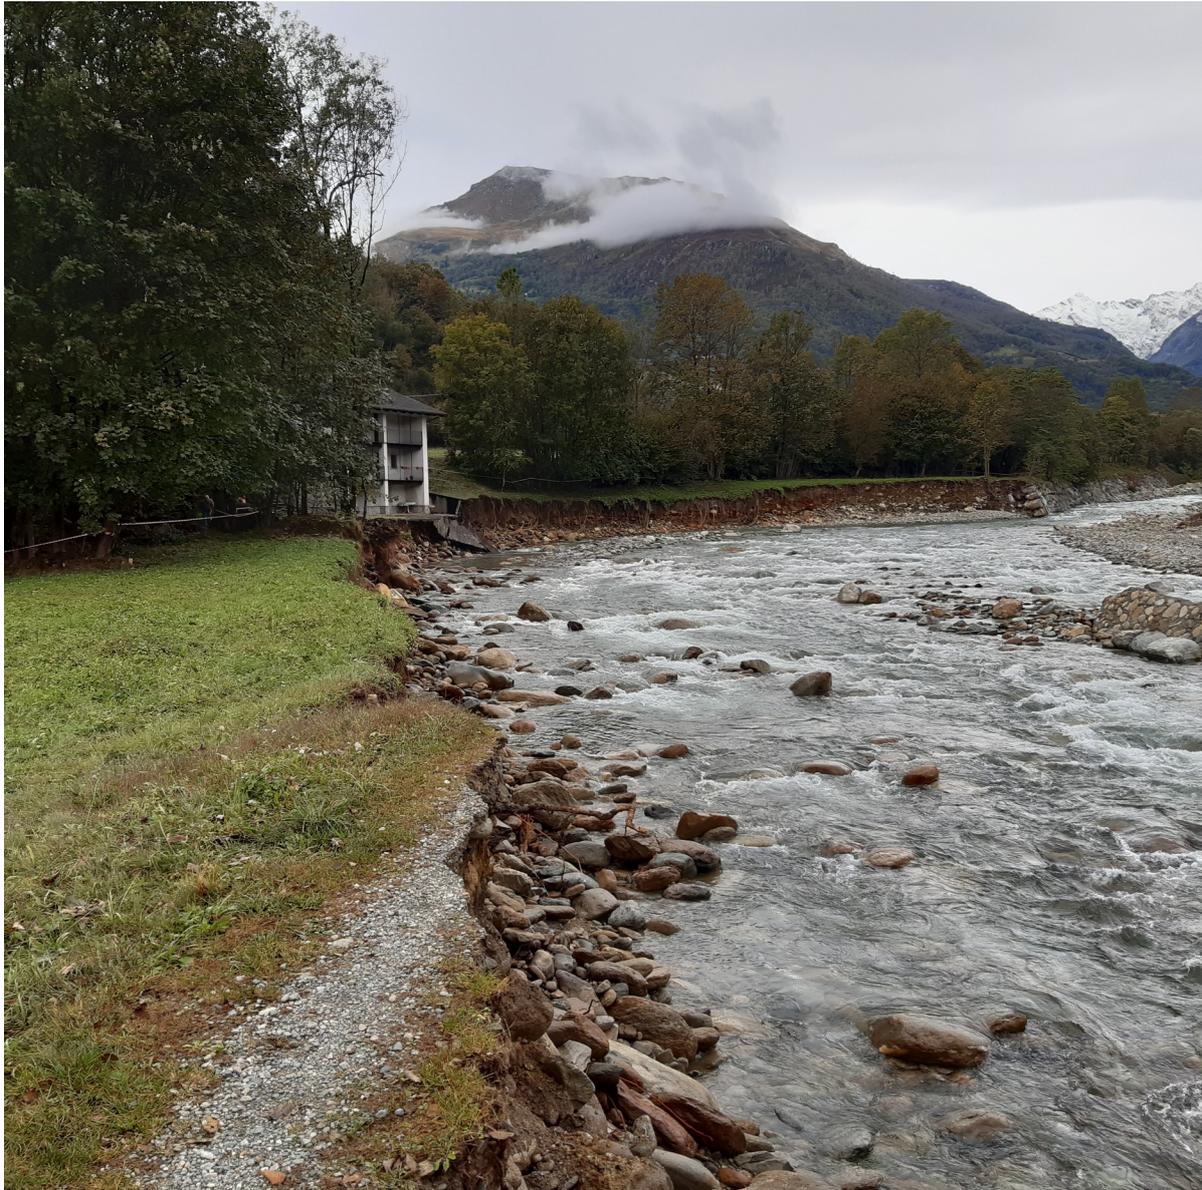
- danni alle preesistenti difese spondali sul torrente Chiusella ed asportazione di parte di esse e con conseguente innesco di un tratto di frana, esteso per circa m. 65,00, con un fronte libero avente un'altezza di circa m. 14,00, con grave compromissione della stabilità del corpo stradale a monte, lungo la SP64 dir. 3;
- diffusi fenomeni di erosione di sponda sia in destra che in sinistra orografica del torrente Chiusella (in particolare nella zona dell'ex mulino vecchio, in località Veise, zona campo sportivo);

Figura 2. Erosione spondale torrente Chiusella

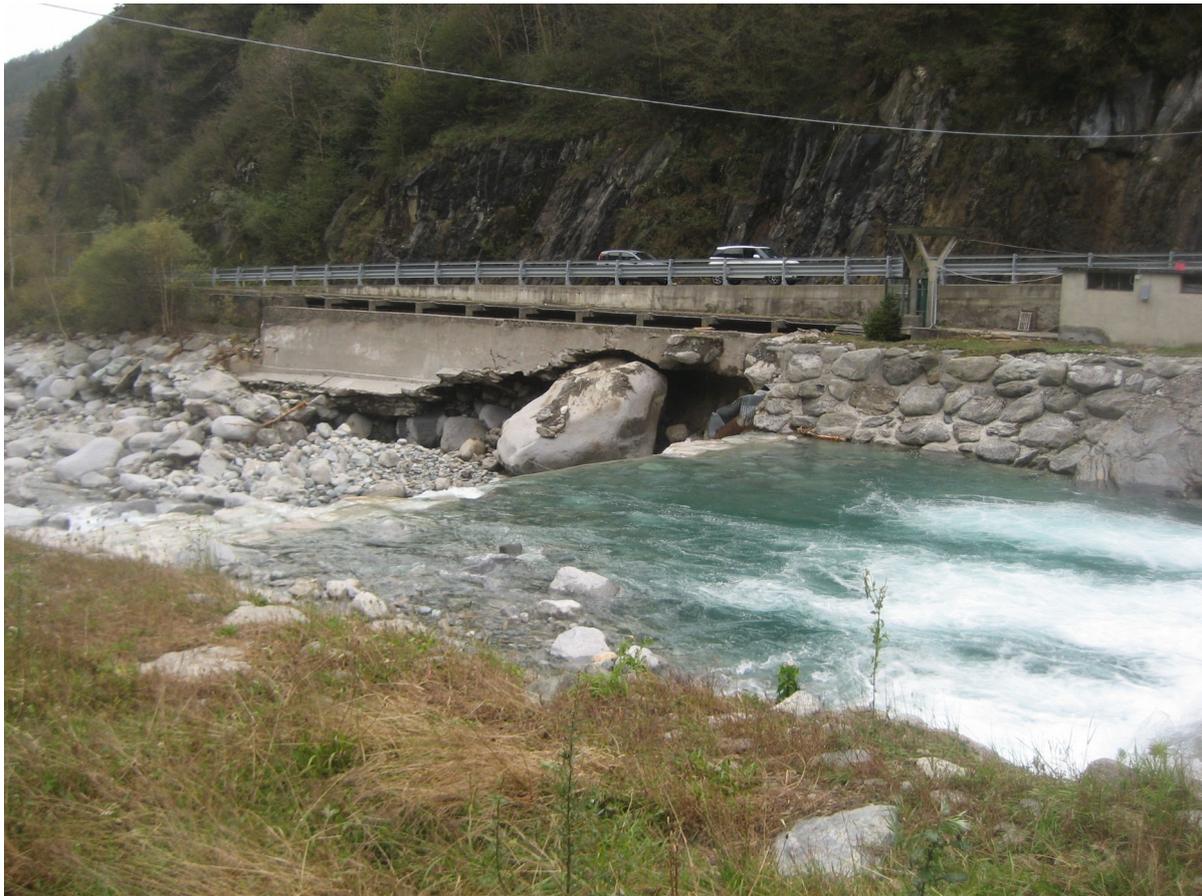
- il torrente Soana ha eroso un tratto della difesa spondale a protezione del ponte per località Montelavecchia: sarà necessaria una sistemazione idraulica con realizzazione di salti di fondo, di nuove difese spondali e movimentazione materiale litoide;

Figura 3. Erosioni spondali torrente Soana località Montelavecchia

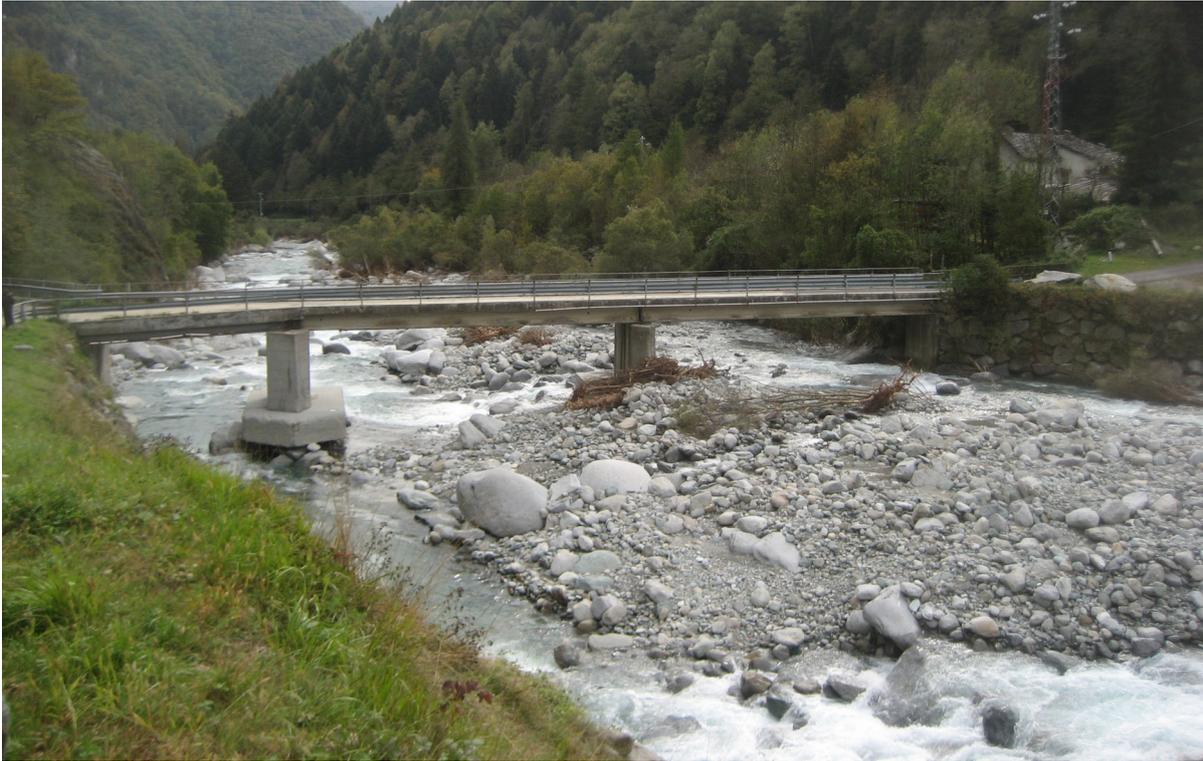
- presso la borgata Villanuova, sono segnalati danni alla difesa in destra del torrente Soana che andrà consolidata a tutela dell'abitato e della SP n. 47;
- presso la località Crotto sono state sottoscalzate le pile e le spalle del ponte sul torrente Soana;

Figura 4. Erosioni pile accumulo materiale ponte torrente Soana località Crotto

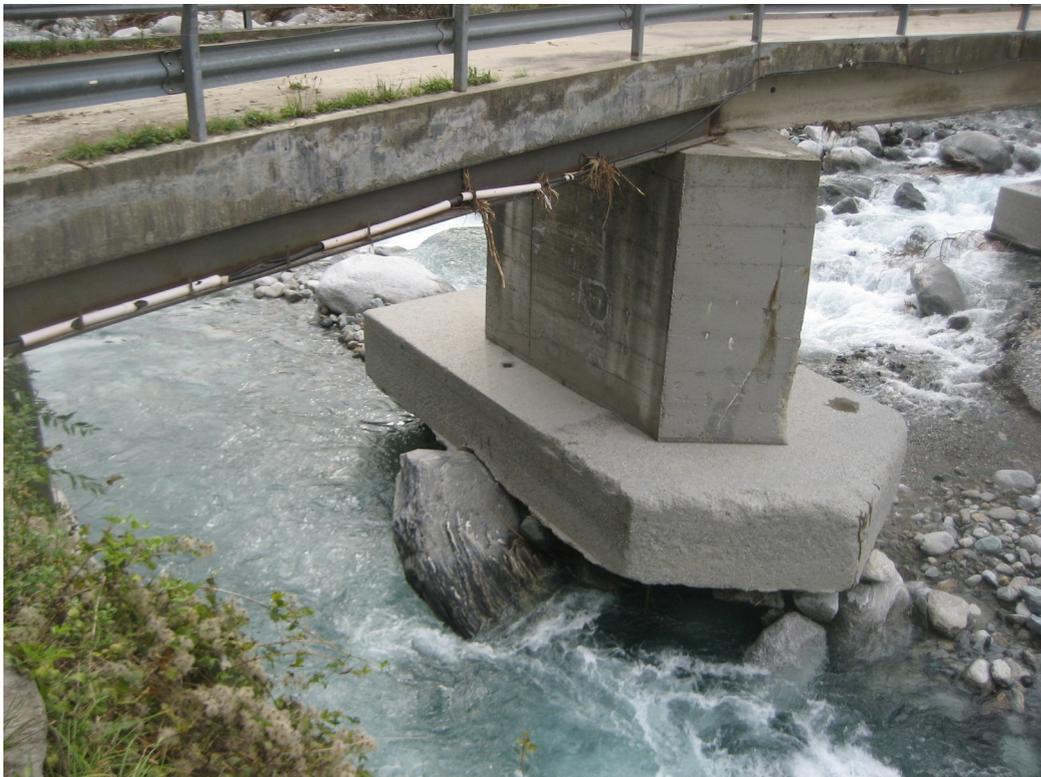
Figura 5. Erosioni erosioni pile ponte in località Crotto

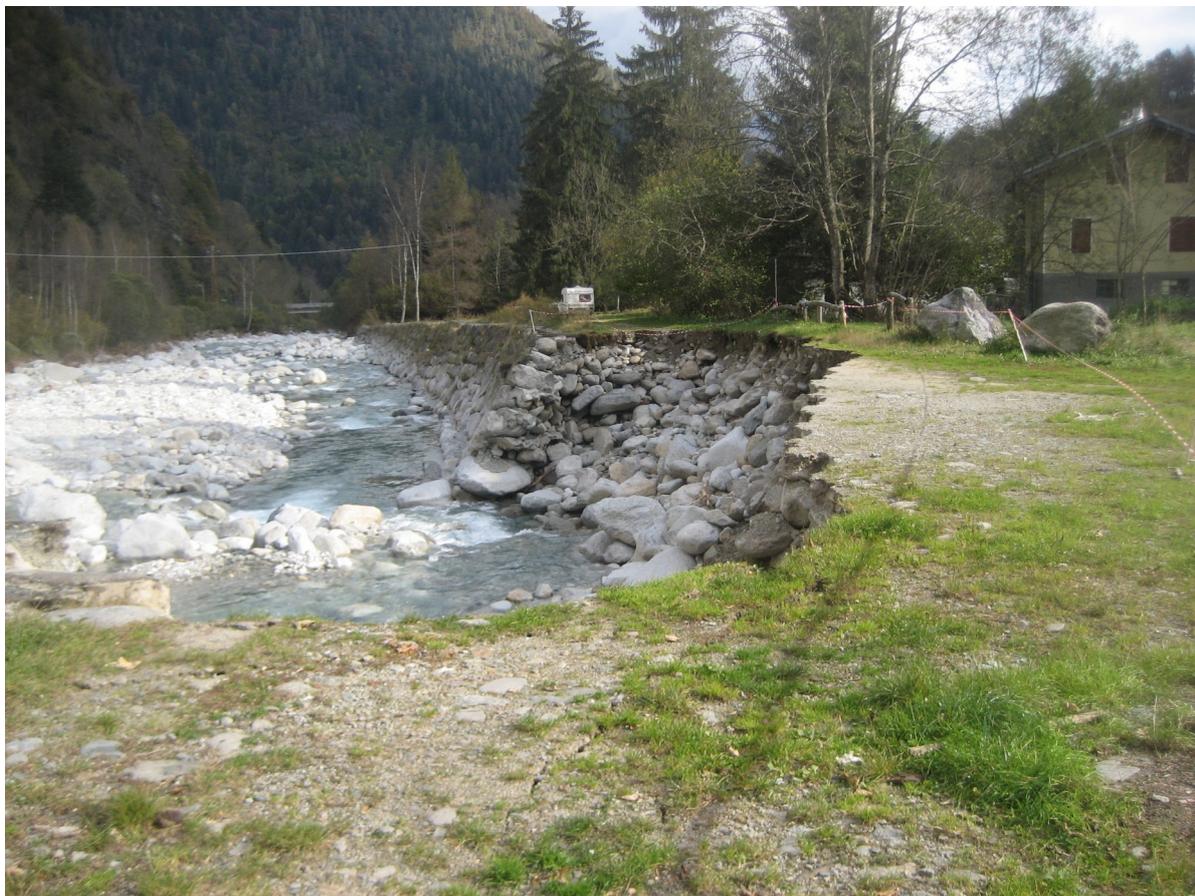
- in località Convento si è verificata un'erosione di sponda con crollo della scogliera esistente sul torrente Forzo.

Figura 6. Erosione torrente Forzo località Convento

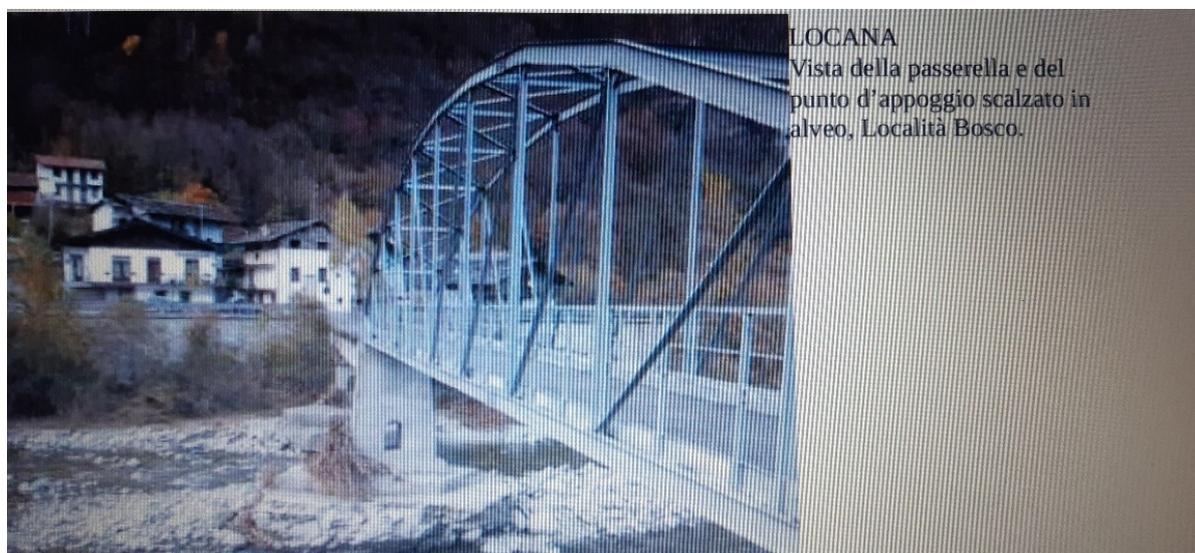
In località Bosco la piena dell'Orco ha danneggiato la base d'appoggio della pila della passerella pedonale.

Figura 7. Scalzamento pila attraversamento torrente Orco in località Bosco

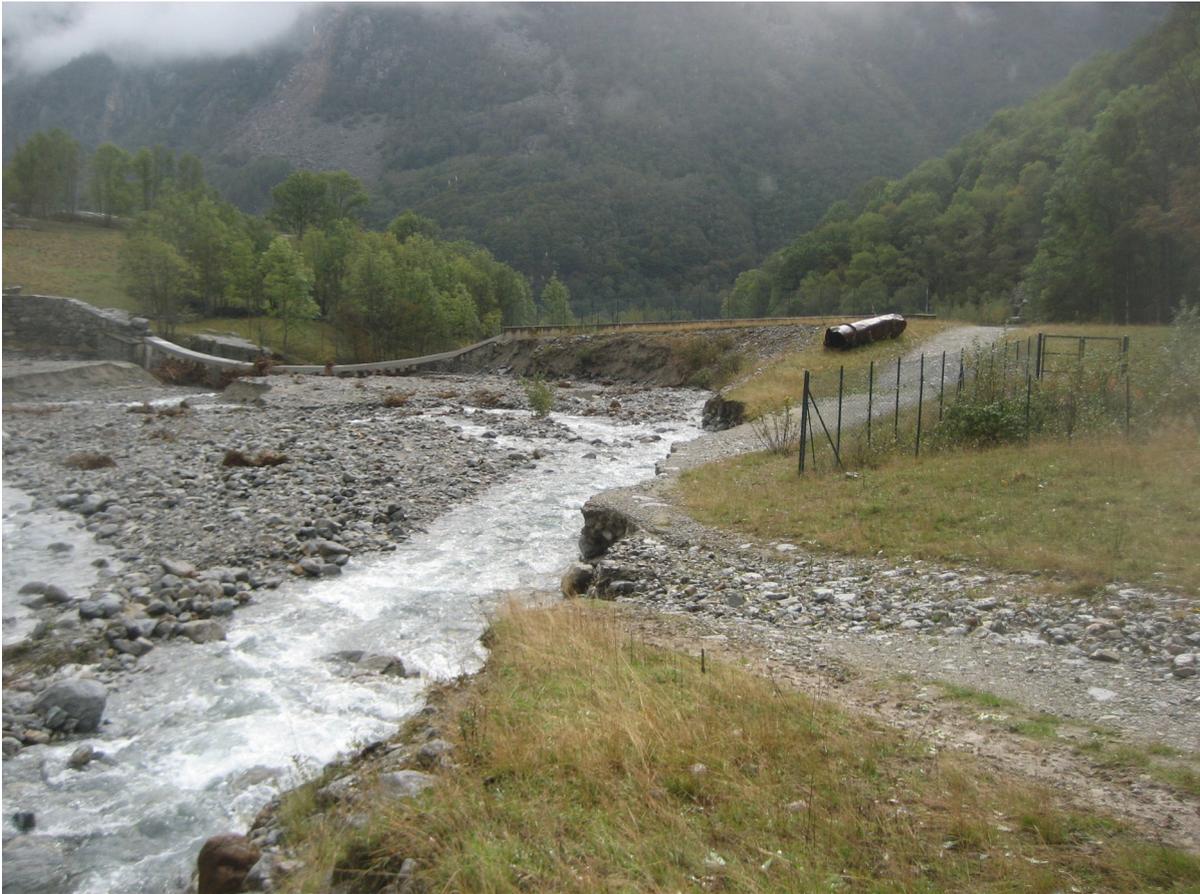
il passaggio della piena ha consentito il rapido riempimento dello spazio d'alveo a tergo della briglia selettiva di Forno Alpi Graie comportando una spinta erosiva sui lati dell'alveo, generando, in particolare, lungo la ripa destra idrografica a partire dalla terminazione della briglia a salire per almeno 150m, una lunata d'erosione che ha anche compromesso parte della pista di servizio (dell'acquedotto) a cui si associa un sentiero escursionistico;

Figura 8. Accumulo materiale briglia selettiva e erosione spondale

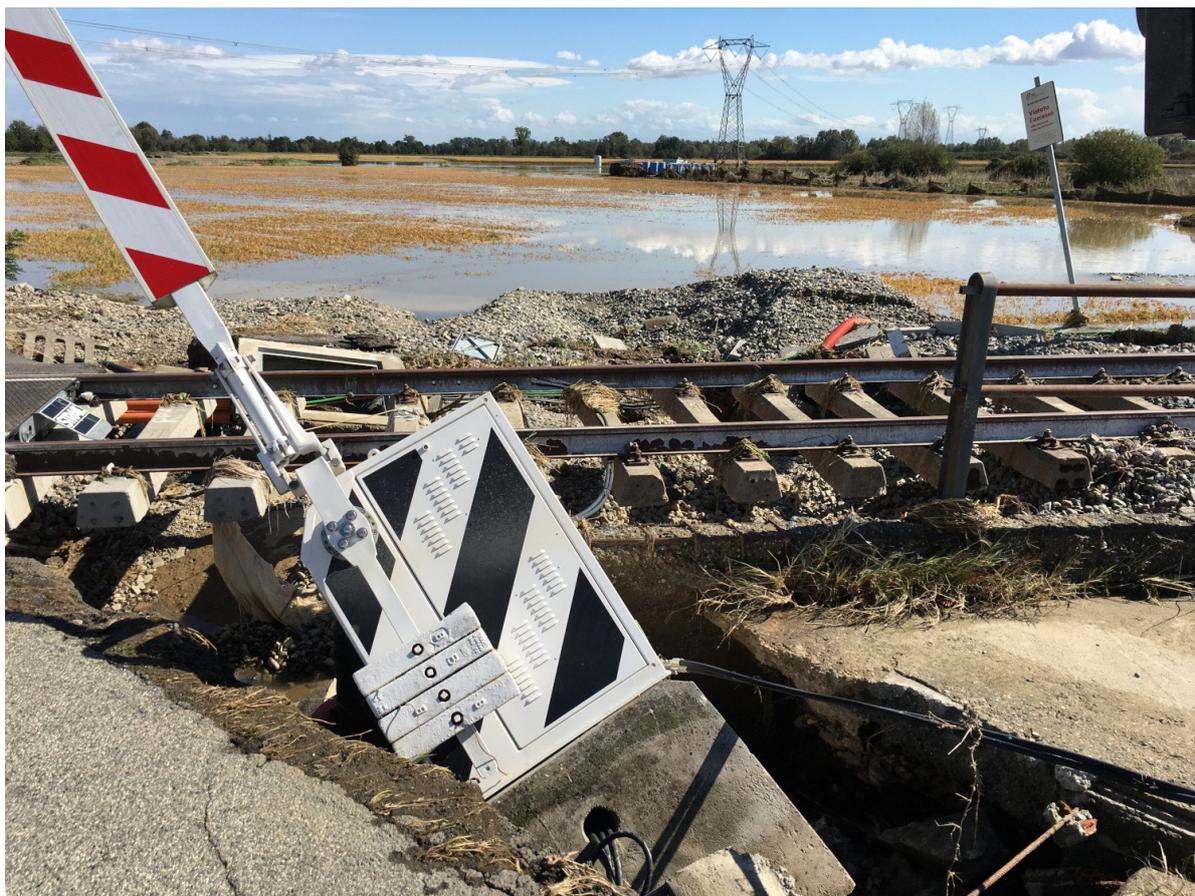
I danni maggiori sono quelli riferiti da AiPO, dalla Provincia di Alessandria (danni alla SP596) e danni alla linea ferroviaria (figura seguente) che attraversando il confine regionale Piemonte-Lombardia collega Casale Monferrato a Mortara.

Figura 9. Danni alla ferrovia.

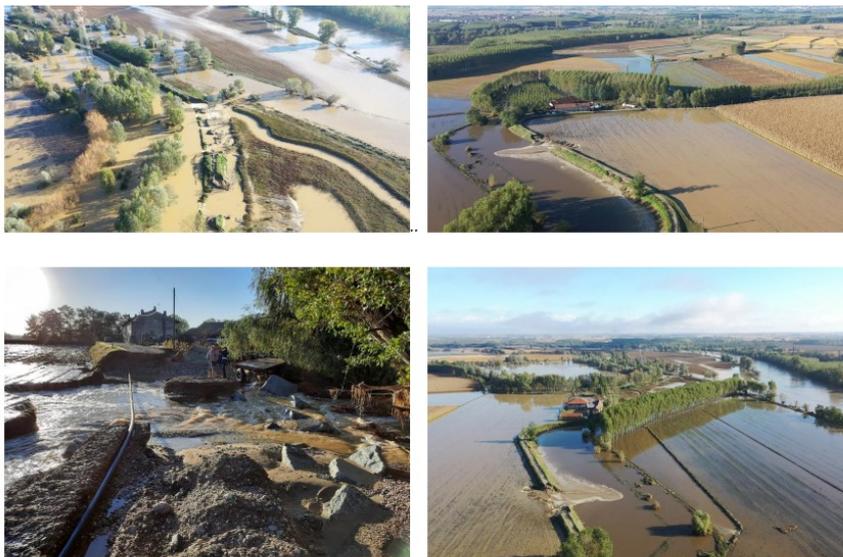
Dalla relazione AiPO, che si allega al presente rapporto, si evince che nel territorio comunale di Casale Monferrato e di Frassineto Po circa 2 km di lunghezza del rilevato arginale posto a difesa della frazione Terranova, sito in sponda destra del Sesia è stato eroso dalla piena del fiume.

Figura 10. Riprese da drone dell'area danneggiata (fonte AiPO)

Gli interventi prevedono, in sintesi, il rifacimento della sagoma arginale nei tratti di rilevato interessati da fenomeni di sormonto durante l'evento di piena, la ricostruzione dei tratti di argine oggetto di rotte arginali e il ripristino della funzionalità dei manufatti idraulici ivi presenti.

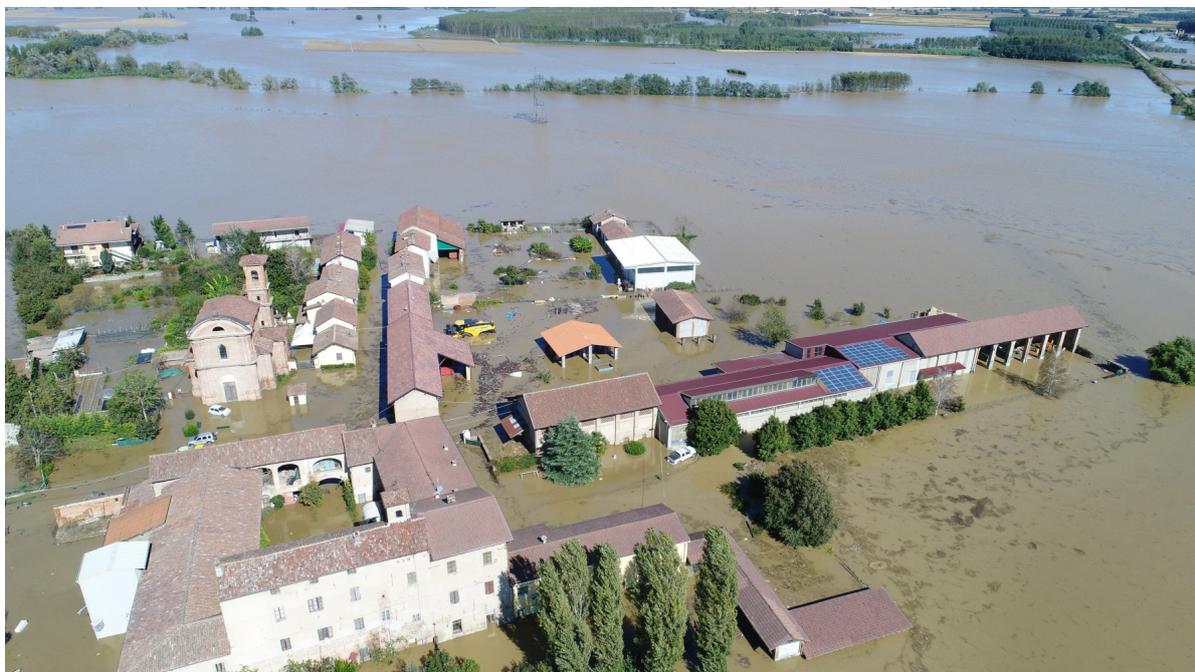
Figura 11. Esondazione del Sesia località Terranova (Casale Monferrato) che ha interessato civili abitazioni e la Chiesa Natività di Santa Maria Vergine (appartenente ai "luoghi del cuore" del FAI) .
