## TEMPORALI DELL'ESTATE 2019 IN PIEMONTE

Aggiornamento al 30/08/2019

Relazione a supporto della dichiarazione di stato di emergenza ai sensi della Direttiva del Presidente del Consiglio dei Ministri del 26/10/2012 (G.U. n. 30 del 5/2/2013)

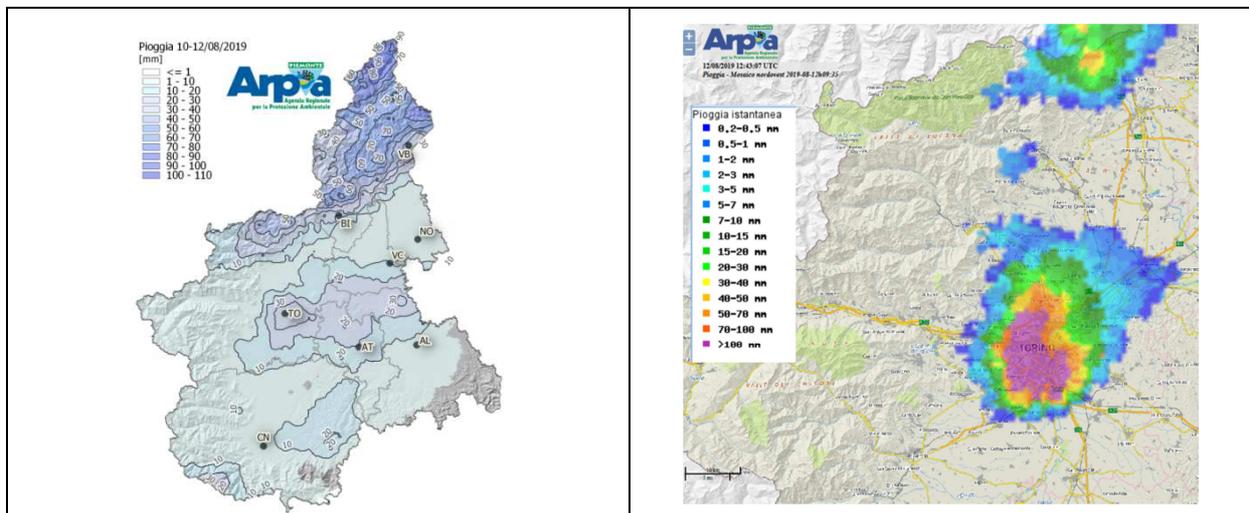
*A sinistra: piogge cumulate dei giorni 10-12 agosto 2019.*

*A destra: immagine radar relativa al nubifragio del 12 agosto nel torinese (Arpa Piemonte)*

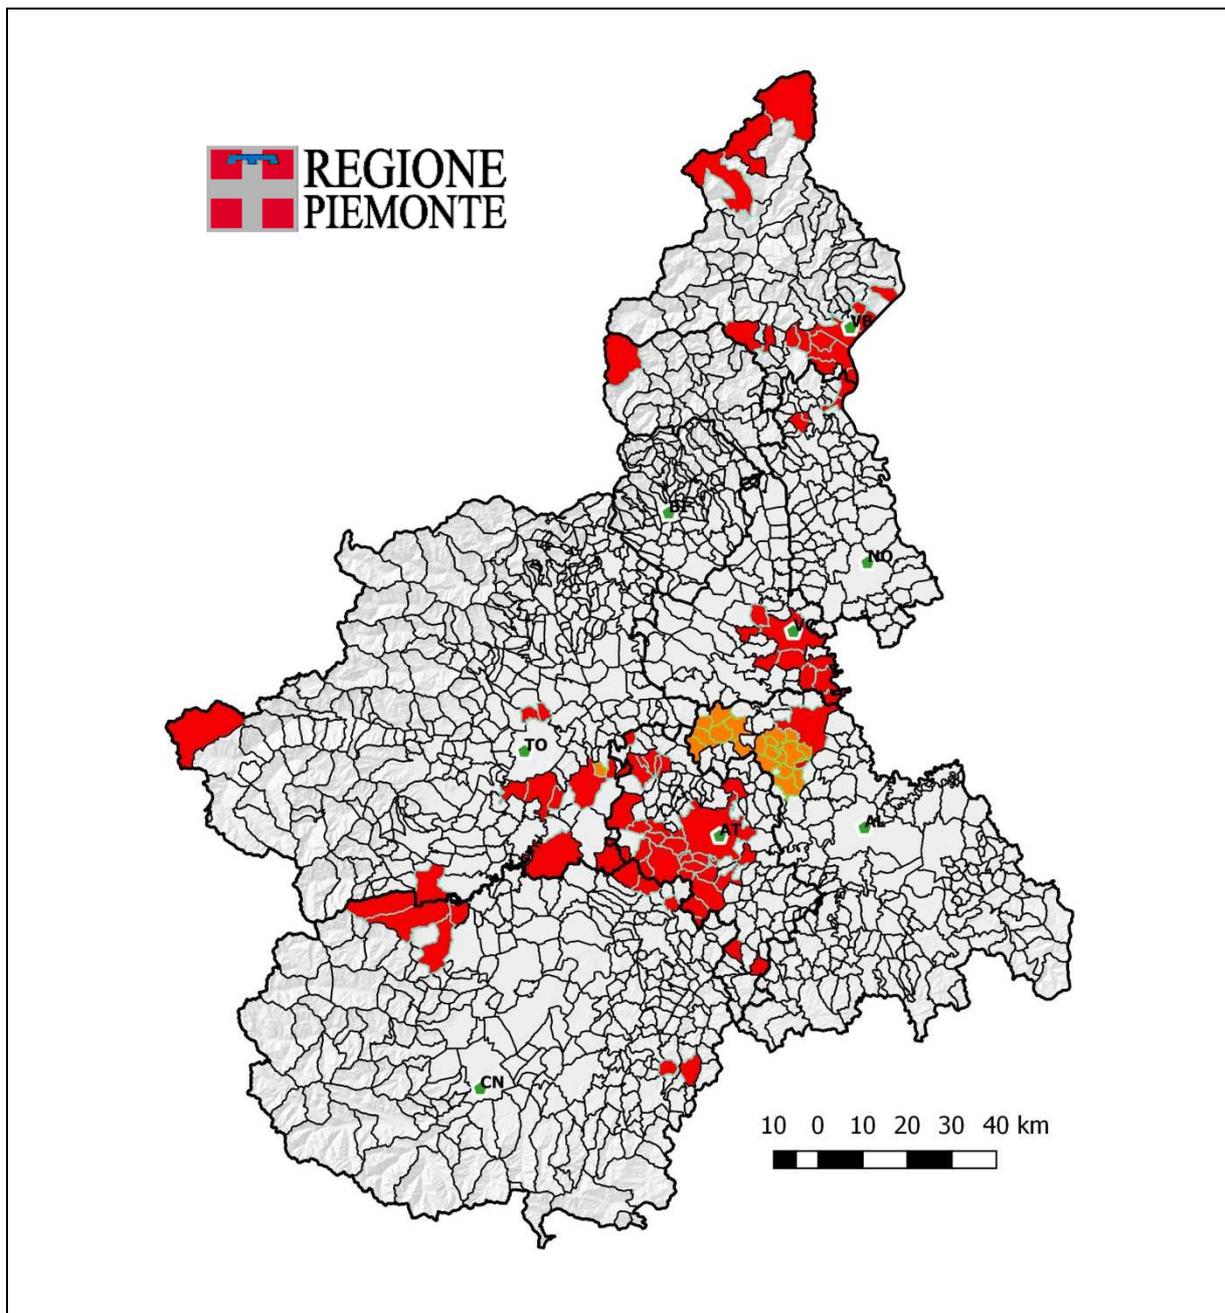
*Distribuzione degli effetti, sul territorio regionale, ad opera dei temporali del giugno-agosto 2019.*

- *in rosso i comuni interessati da danni a: strutture ed infrastrutture pubbliche/private/ produttive ed all'agricoltura.*
- *In gialli i comuni interessati da danni all'agricoltura.*

I comuni che hanno segnalato danni sono rilevabili dal cartogramma di pagina 5.

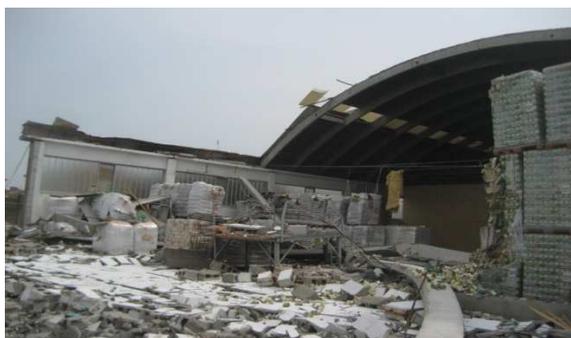
*Danni a struttura produttiva a Carmagnola*

Il temporale del 12 agosto ha provocato il parziale crollo del capannone di una struttura produttiva. Il personale presente è stato fortunatamente evacuato prima del crollo.

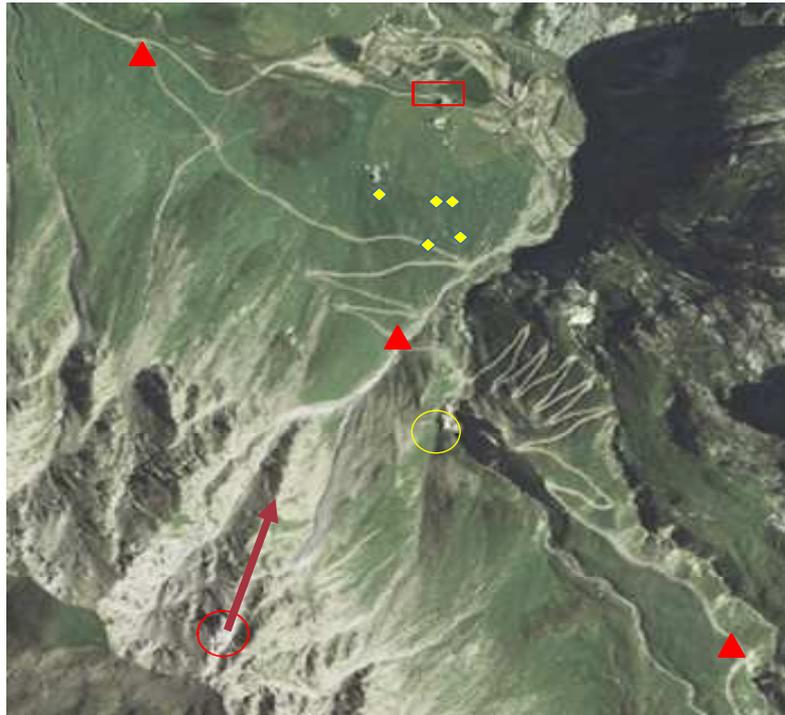
Nella notte tra il 9 ed il 10 agosto 2019 una frana da crollo ha interessato un settore di versante posto a monte del Rifugio Scarfiotti nel Comune di Bardonecchia (TO). Il volume stimato del crollo è di circa 1000-1500 m<sup>3</sup>.

Base: ortofoto IT2007. Cerchio rosso: settore di versante da cui si è originato il crollo; Rettangolo rosso: rifugio Scarfiotti; Triangoli rossi: strada comunale chiusa con ordinanza del Comune; Rombi gialli: blocchi provenienti dal crollo (ubicazione di massima; Cerchio giallo: zona raggiunta da altri blocchi

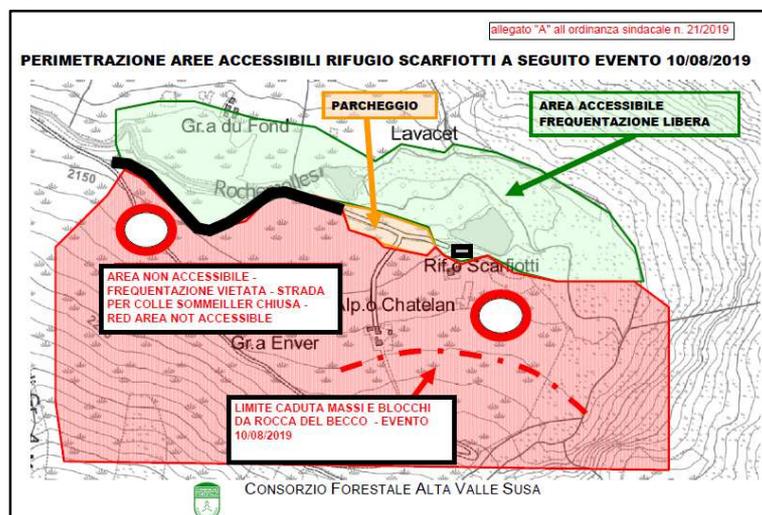
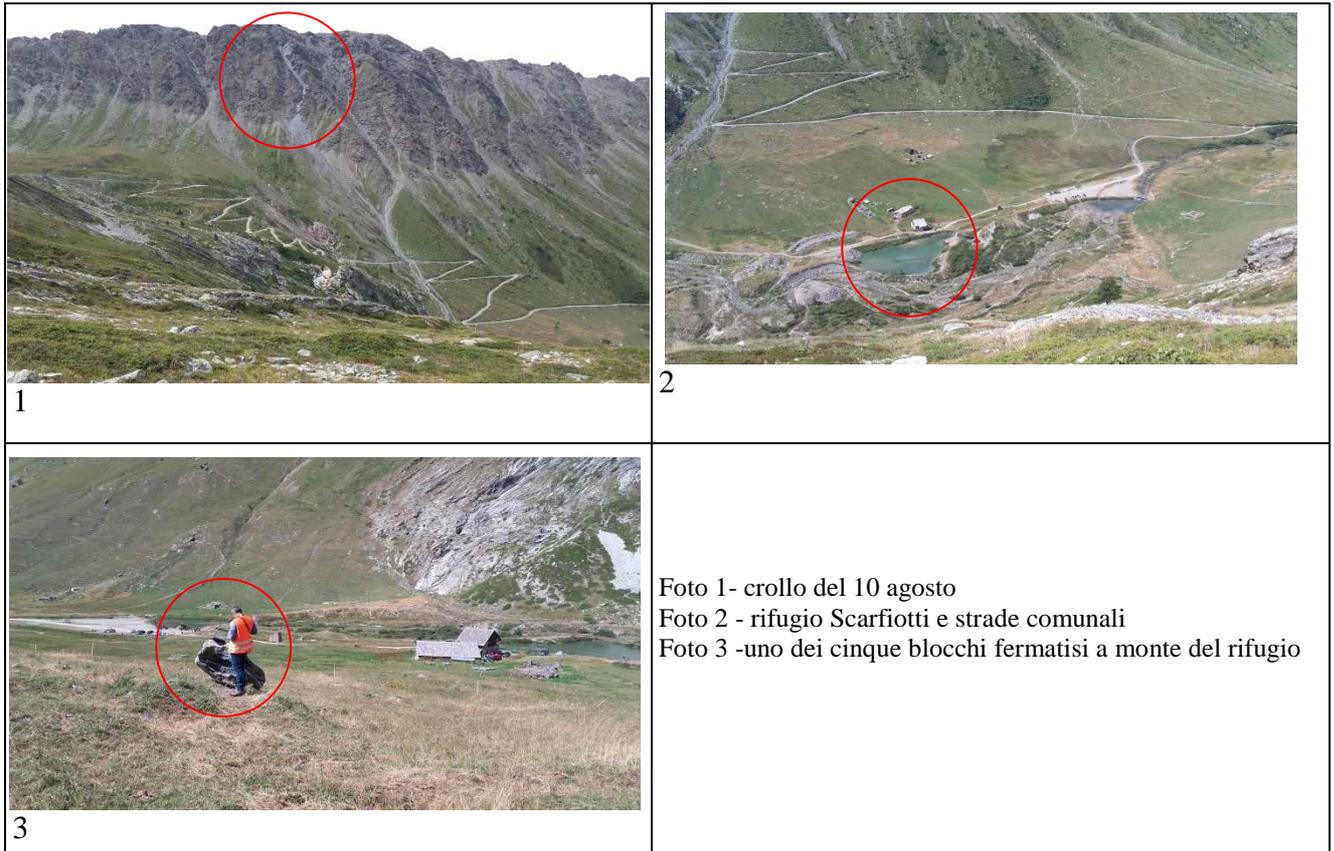
A seguito dell'evento il Comune, tramite ordinanze, ha disposto la chiusura della strada di accesso al colle del Sommeiller, esposta ai crolli, e definito quali aree siano o meno accessibili (vedi figura).

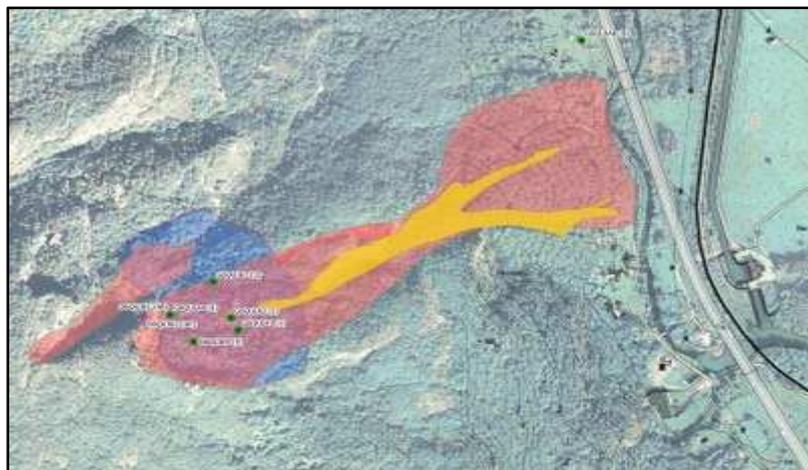
Nel territorio di Quincinetto, il fenomeno franoso di loc. Chiappetti è sotto osservazione dal 2012 quando, a seguito di un crollo, il frammento di un blocco raggiunse la sede dell'autostrada A5 Torino - Aosta determinando un incidente.

*Perimetrazione del fenomeno franoso presso la loc. Chiappetti a Quincinetto .  
 Il crollo è evidenziato in giallo (Arpa Piemonte 2016)*

Il 22 giugno, 28 luglio e 21 agosto, il sistema di monitoraggio multiparametrico in continuo attivato nell'autunno 2018 dalla società S.A.V. ha fatto registrare il superamento della soglia di allarme. Sulla base del piano di emergenza vigente, l'autostrada A5 Torino - Aosta è quindi stata chiusa al traffico per alcune ore tra i caselli di Ivrea (TO) e Pont Saint Martin (AO); i territori comunali attraversati dalla viabilità alternativa hanno registrato ingenti problemi di traffico veicolare.

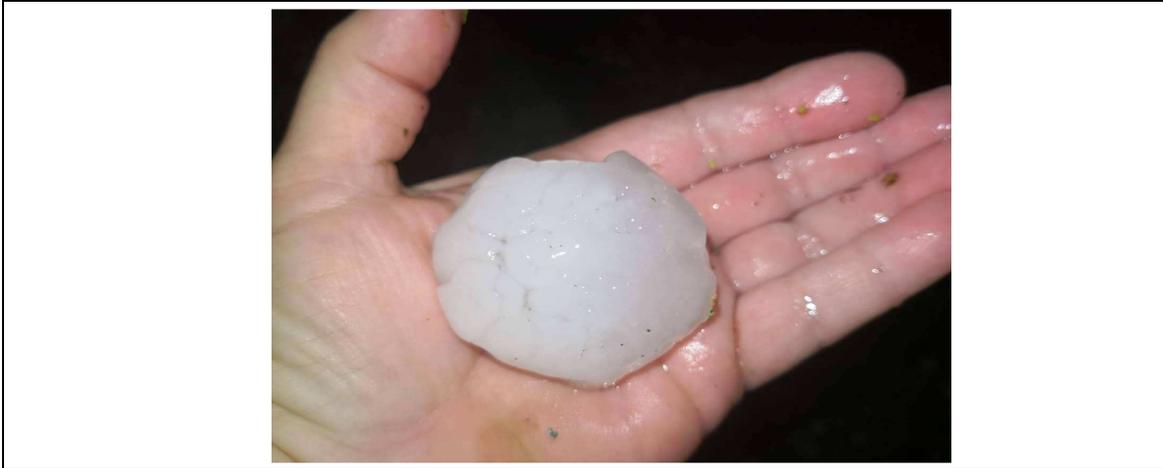
*Grandine nella zona di Stroppiana (VC) (fotografia da <https://www.inmeteo.net>)*

Particolarmente colpito il comune di Stroppiana, ove il temporale del 6 luglio è stato accompagnato da una fitta grandinata che ha comportato danni gravi e diffusi alle strutture, alle infrastrutture, agli automezzi ed alle attività agricole.

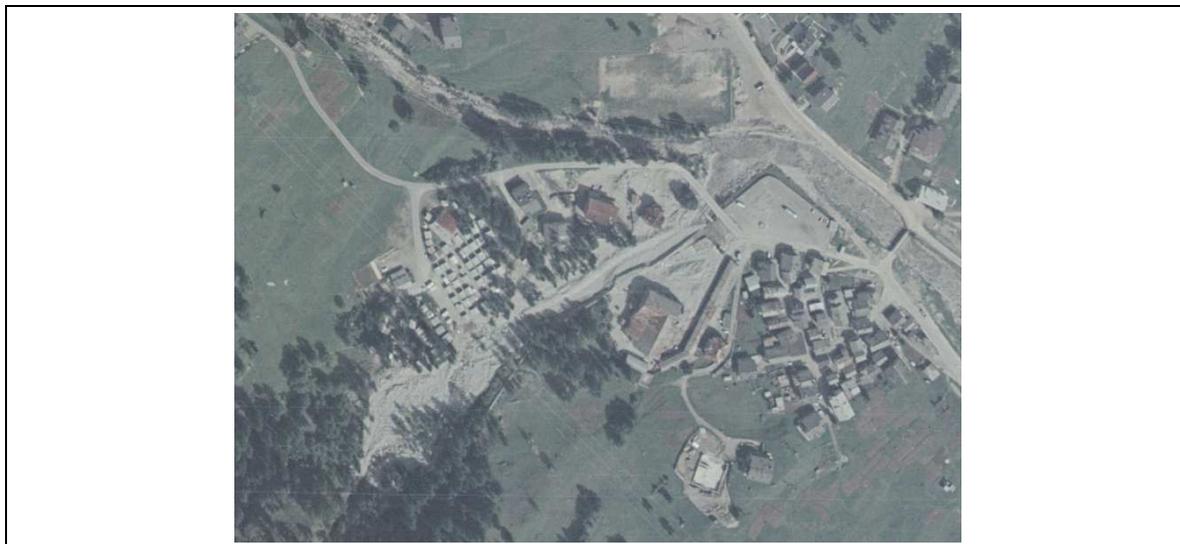
*Confluenza Rio Vannino-Toce dopo l'evento alluvionale del 1987. Sono evidenti le aree di espansione della colata detritica. Fotografia aerea Regione Piemonte dell'ottobre 1987.*

In località Valdo/Ponte, il 12 agosto 2019, si è sviluppato un fenomeno di colata detritica lungo il rio Vannino ha comportato il deposito in conoide di circa 15.000 m<sup>3</sup> di materiale. A fini cautelativi sono stati evacuati un campeggio, un albergo, una casa per minori ed un'abitazione; i residenti ed i turisti sono stati concentrati in aree sicure. La colata è stata generata dal sifonamento di laghetti glaciali che ha comportato la mobilitazione di materiali detritici dalla morena di m.te Giove. Fenomeni consimili si erano verificati nel 1987; vedi foto successiva e la relazione descrittiva dell'evento 1987, redatta da Arpa Piemonte ([http://www.regione.piemonte.it/cgi-bin/montagna/pubblicazioni/frontoffice/pubblicazione.cgi?id\\_settore=10&id=1180&id\\_argomento=111&area=10&argomento=111](http://www.regione.piemonte.it/cgi-bin/montagna/pubblicazioni/frontoffice/pubblicazione.cgi?id_settore=10&id=1180&id_argomento=111&area=10&argomento=111)). L'allegato 8 riporta la relazione tecnica prodotta dal Comune di Formazza.

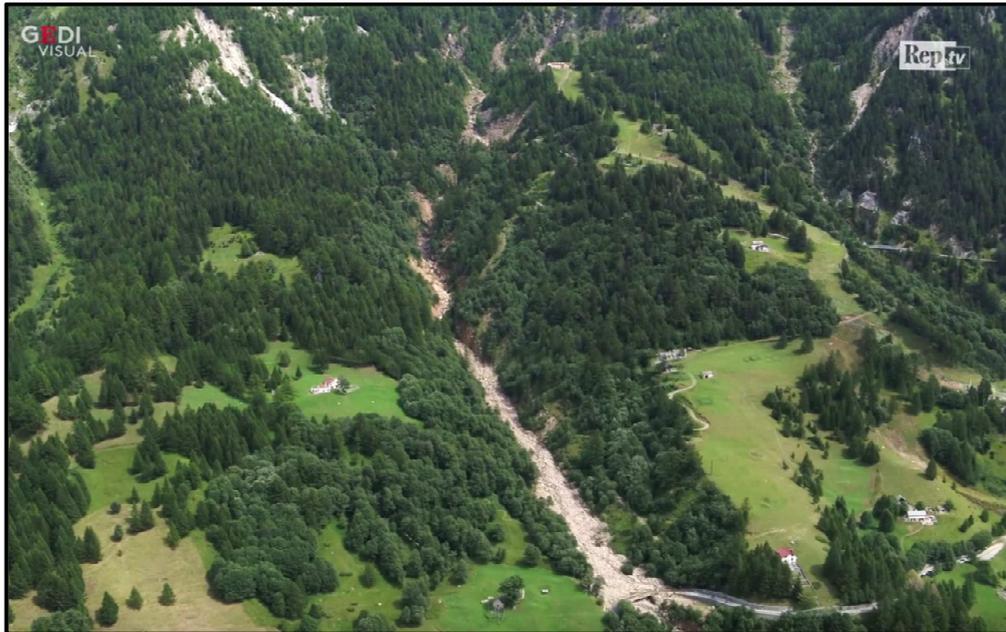
*Colata detritica lungo il rio Croso a Varzo; in basso la strada interrotta  
(da <httpswww.youtube.com/watchv=4gazgVss8t8>)*

Una colata di materiali detritici lungo l'asta del rio Croso ha interrotto la viabilità tra S. Domenico e Ponte Campo. L'allegato 9 riporta una scheda descrittiva del fenomeno redatta da Arpa Piemonte. La scheda è pure disponibile in rete all'indirizzo <http://webgis.arpa.piemonte.it/Web22/sifrap/iiLivelli/103-00484-03.pdf> .
