EVENTI TEMPORALESCHI MAGGIO-GIUGNO 2020 IN PIEMONTE

Rapporto definitivo

Aggiornamento 4 agosto 2020

Relazione a supporto della dichiarazione dello stato di emergenza ai sensi della Direttiva del Presidente del Consiglio dei Ministri del 26/10/2012 (G.U. n.30 del 5/2/2013)

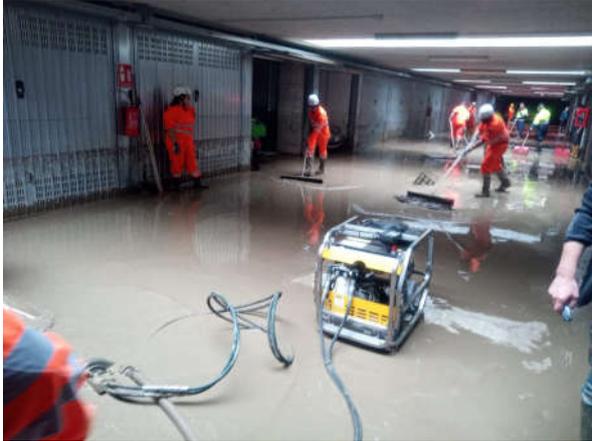
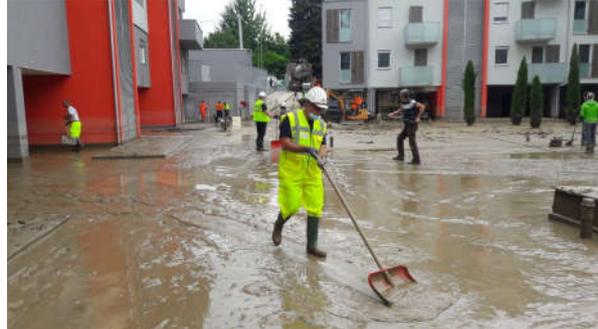
Le attività condotte dal Sistema Regionale di Protezione Civile in stretta collaborazione con i Vigili del Fuoco si sono concentrate soprattutto nel Comune di San Mauro Torinese: sono stati impiegati più di 20 volontari, 2 idrovore da fango, 2 bobcat, 2 camion e ancora più di 30 volontari AIB per lavaggio cortili e strade e pulizia scantinati (foto seguenti).

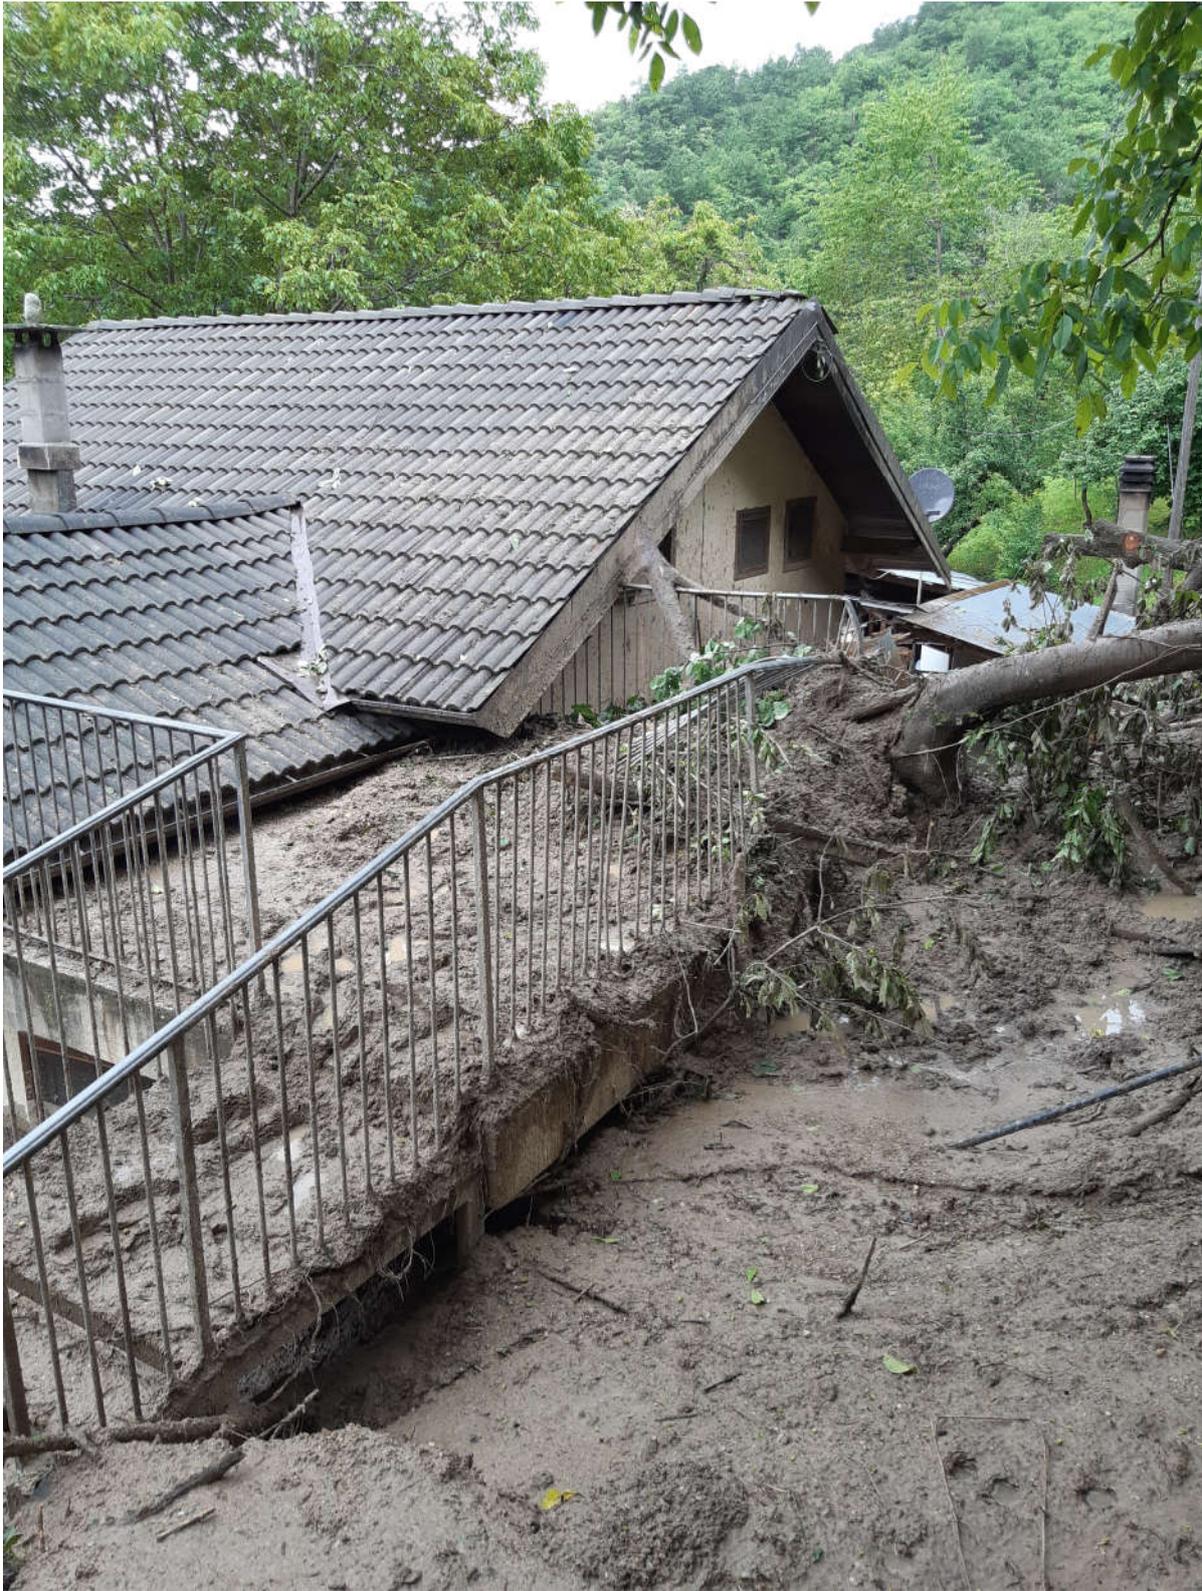
Nel cuneese i principali danni registrati sono legati prevalentemente all'evento di maggio, con l'interruzione totale o parziale della viabilità comunale legata a fenomeni franosi che in qualche caso, come a Venasca (figura 5) hanno interessato anche edifici privati, resi inagibili o parzialmente inagibili (Loc. Mera – Botta) e a Piasco con edificio inagibile e danni alla sottostante viabilità comunale temporaneamente interrotta.

Figura 5. Franamento su civile abitazione a Venasca

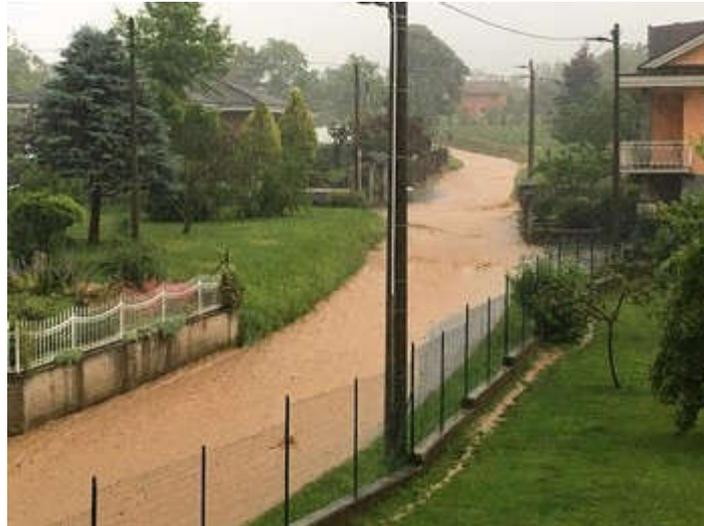
A Peveragno (figura 6), nella tarda serata di giovedì 11 giugno violenti rovesci si sono abbattuti sulla parte collinare del paese, mettendo a rischio anche la tenuta del concentrico. Via Eretta e via Bisalta nel volgere di breve tempo si sono trasformati in torrenti, e disagi sono stati riscontrati anche in via Piave, via Madonna dei Boschi e nella zona dove è ubicato il campo sportivo.

Figura 6. Viabilità comunale trasformata in “rio” dalle abbondanti precipitazioni (fonte www.laguida.it).

Su richiesta del sindaco sono intervenuti due mezzi dei Vigili del Fuoco prima che la piena potesse intasare anche il centro cittadino, squadre del nucleo locale di Protezione Civile, volontari dell’AIB e alcuni residenti.

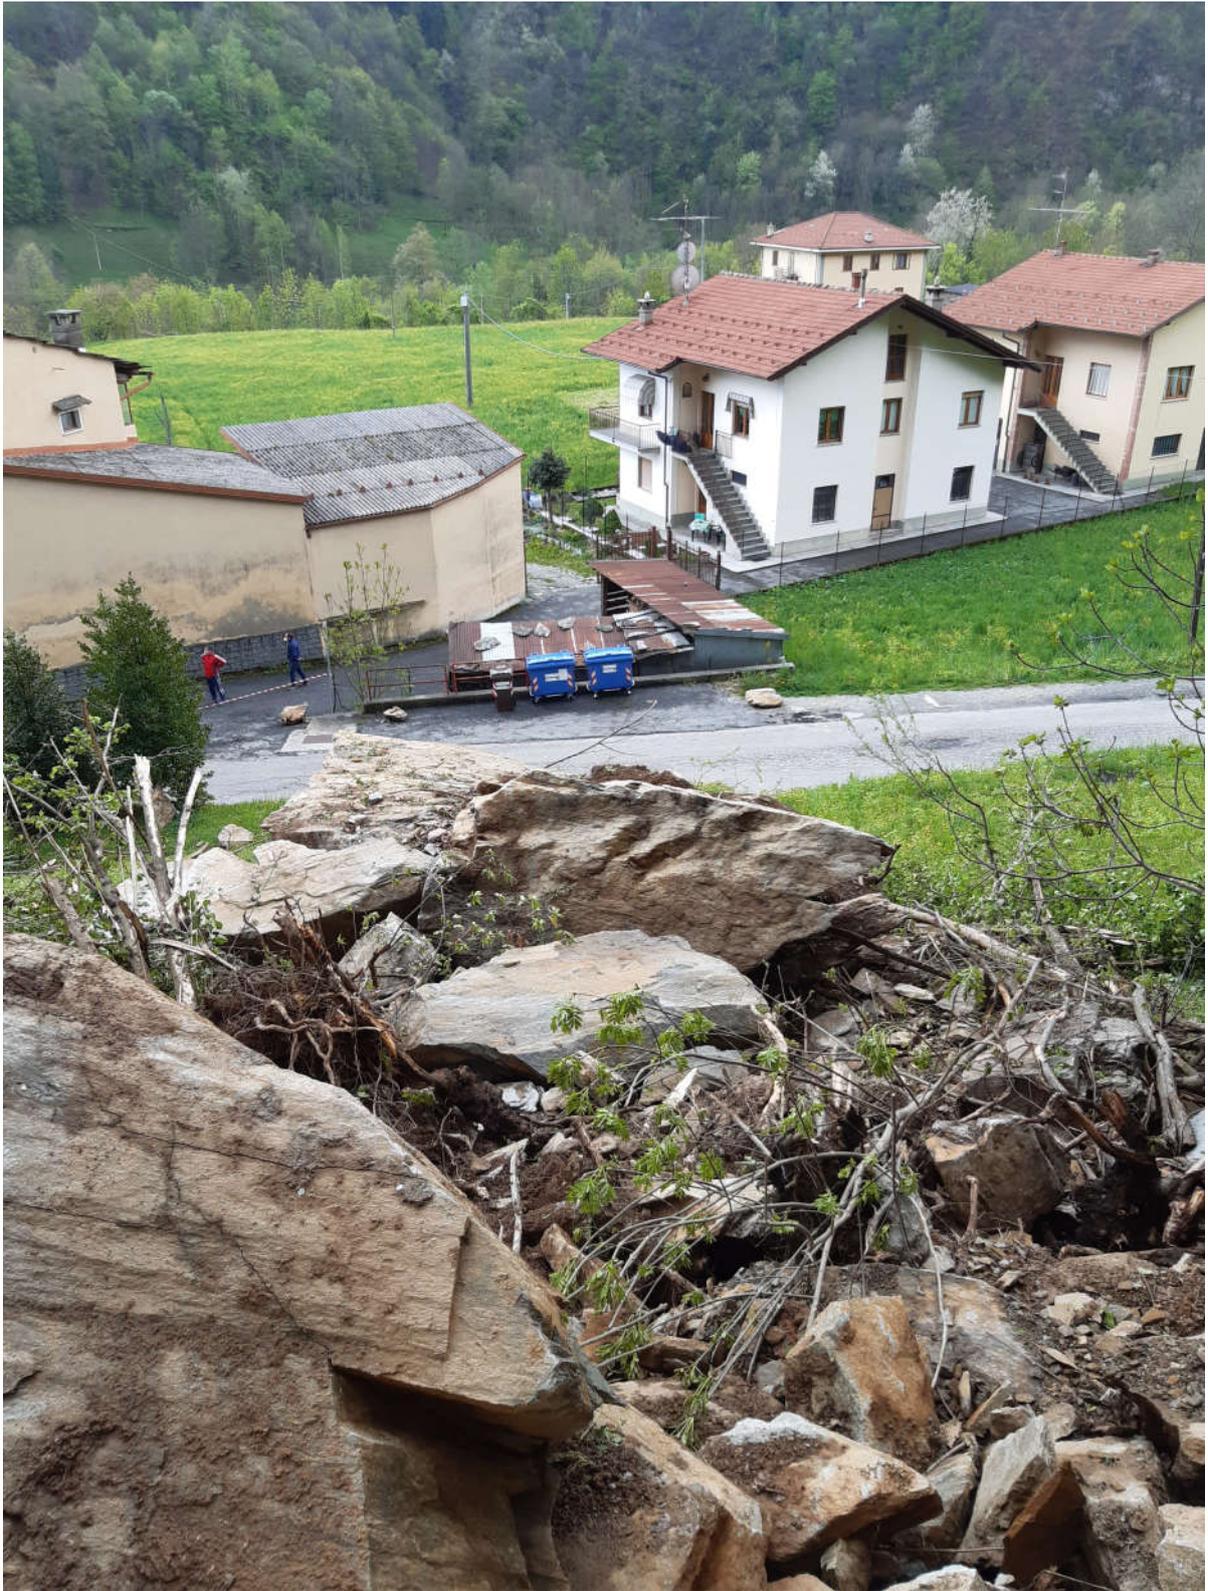
In valle Po, Ghiandone e Infernotto, sono stati segnalati eventi franosi che hanno interessato la rete viaria comunale. In particolare nel Comune di **Paesana** una frana in roccia ha coinvolto due strade causando l’interruzione totale della viabilità in prossimità di abitazioni stabilmente abitate.

Figura 7. Frana in roccia a Paesana (CN).

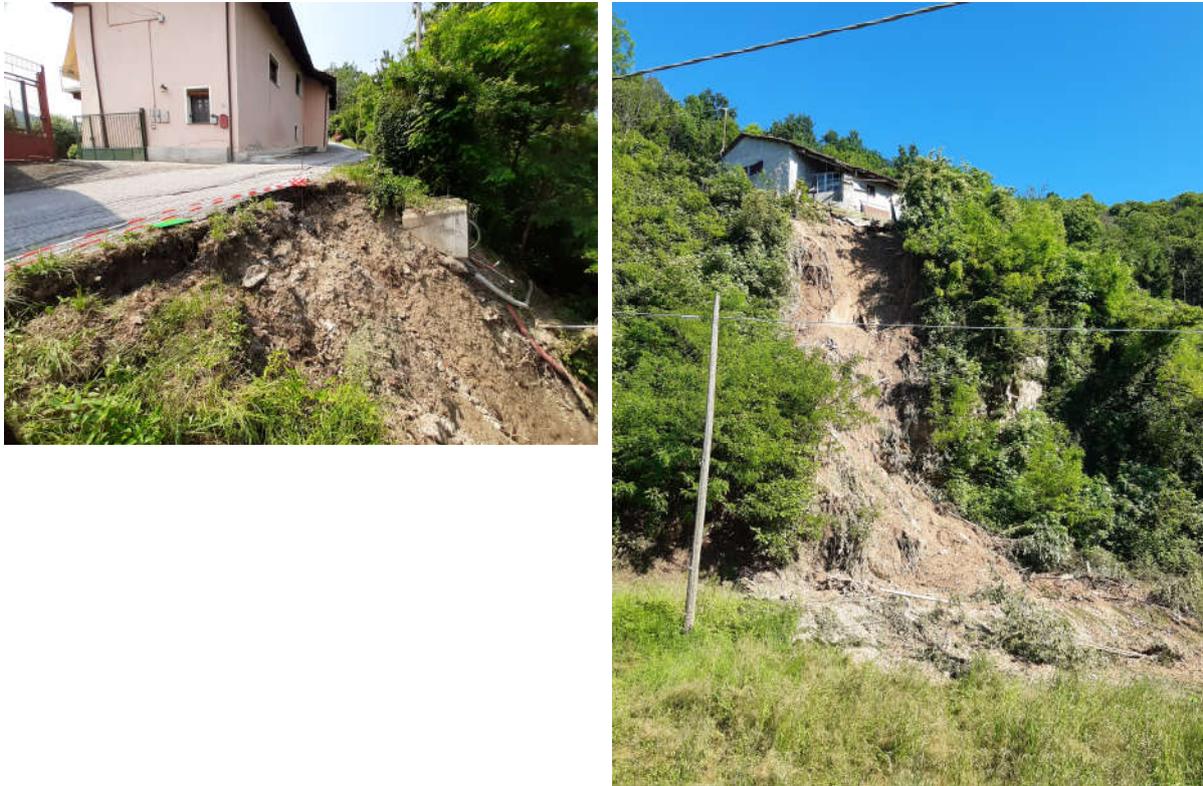
A **Pagno e Revello** (figura 8) sono stati segnalati danni alla viabilità e servizi in prossimità di abitazioni, mentre a **Ostana, Pagno, Saluzzo** i danni hanno provocato l'interruzione di viabilità.

Figura 8. Danni a Pagno (a sn) e a Revello (dx).

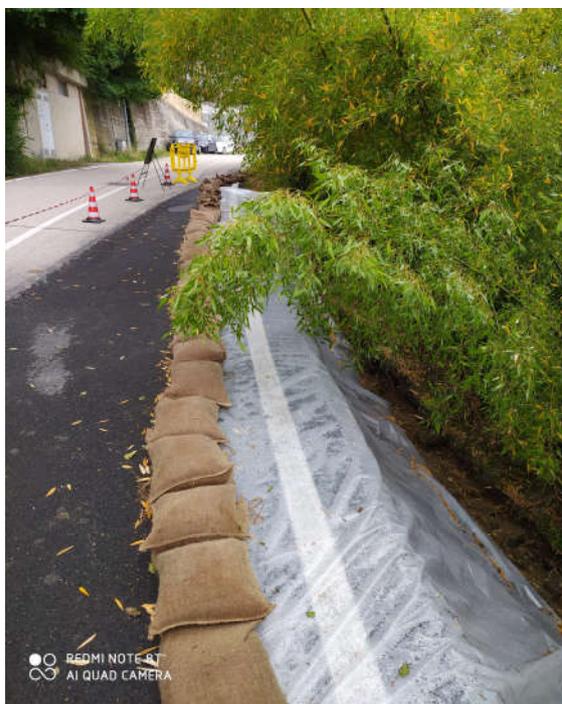
Nel Comune di Baldissero Torinese si è verificato un cedimento di sottoscarpa della strada comunale Bellavista presso il civico 22 per una lunghezza di circa 20 m. Sono possibili ulteriori crolli verso edifici civili di valle; è possibile un'estensione del cedimento da rendere impraticabile l'utilizzo di parte della carreggiata stradale; sono possibili danni a reti tecnologiche.

Figura 9. Cedimento strada comunale Bellavista

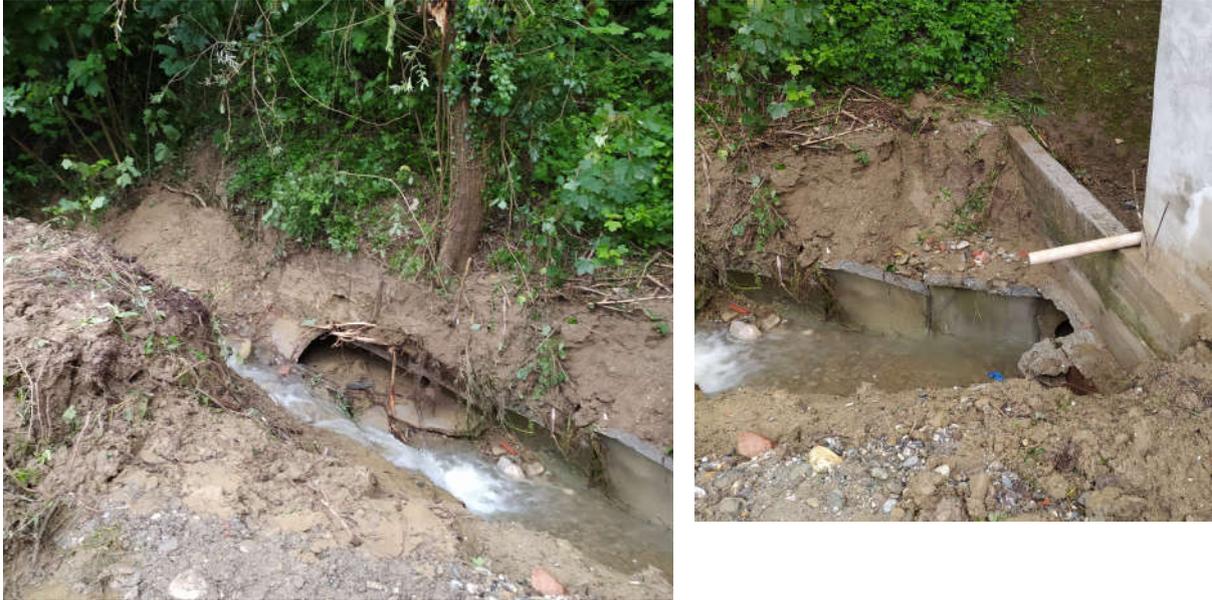
A monte di via Torino si è verificata una occlusione con materiale litoide e vegetale del tratto intubato del rio della Pissa (rio laterale del rio Dora), con allagamento della via medesima, deposito di materiale e restringimento parziale e temporaneo della carreggiata. Danneggiato

un piano seminterrato di un edificio di civile abitazione interessato dall'esondazione del rio della Pissa. Inoltre si è verificato un fenomeno di erosione spondale più a monte, in sponda sinistra del rio della Pissa, in corrispondenza del cimitero.

Figura 10. Tratto intubato del rio della Pissa.

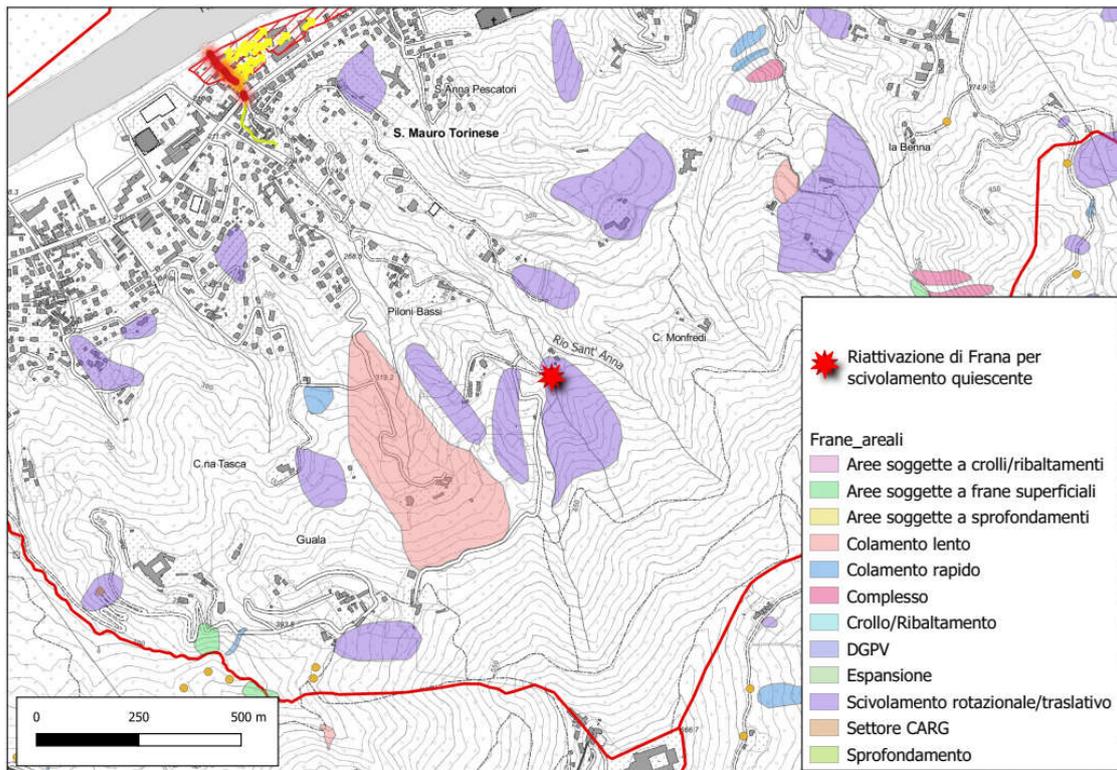
Il bacino del rio di Sant'Anna è stato interessato, tra le ore 17 dell'8 e le ore 5 del 9 giugno da intense precipitazioni di carattere temporalesco che hanno, tra l'altro, innescato la riattivazione di un processo di scivolamento rotazionale, storicamente presente sul settore collinare a quota 400 m s.l.m.. Nel punto indicato in figura 8 il materiale detritico ha occluso l'attraversamento, sottodimensionato, di una strada di accesso ad una residenza privata sovralluvionando l'alveo; successivamente ha eroso il piede del versante causandone cedimenti nonché l'interruzione della strada stessa e alimentando in modo considerevole il trasporto solido lungo il corso d'acqua.

Figura 11. Zona in cui si è riattivata la frana e ubicazione altre frane.

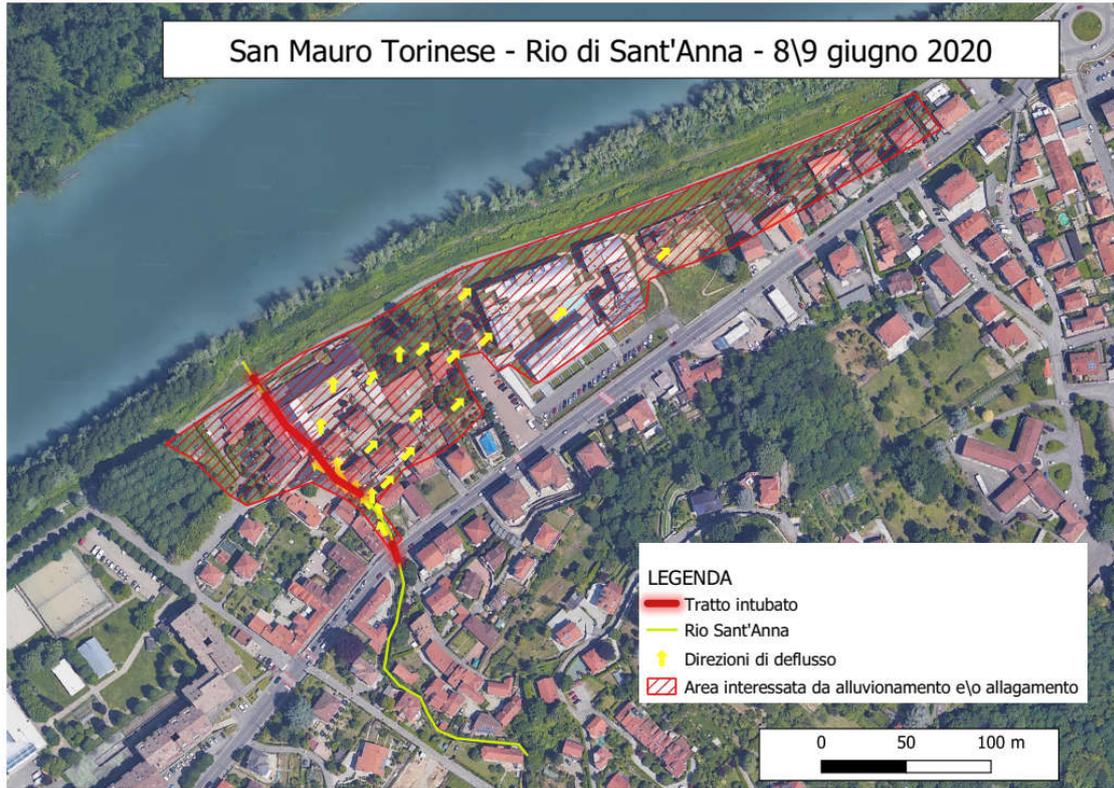
Sul settore di pianura i processi torrentizi hanno colpito in particolare la zona di via Sesia ove il corso d'acqua, dopo aver oltrepassato la via Torino in uno scatolare anch'esso visivamente sottodimensionato, è stato intubato in più punti e non è palesemente in grado di smaltire portate idriche importanti, tantomeno se gravate di trasporto solido\detritico come nel caso in questione. L'occlusione dell'imbocco del tratto intubato ha portato il rio a divergere dal proprio alveo in sponda destra, alluvionando e allagando tutti gli ambiti indicati in figura 8; le acque di esondazione hanno infine laminato nelle zone morfologicamente più depresse confinate a valle dall'argine del fiume Po, che ha funzionato in questo caso da diga al

deflusso delle acque. Tra queste si segnalano in particolare i condomini di recente edificazione posti tra la via Sesia e l'edificio denominato 'Castelletto'.

Figura 12. Area interessata da alluvionamento e/o allagamento

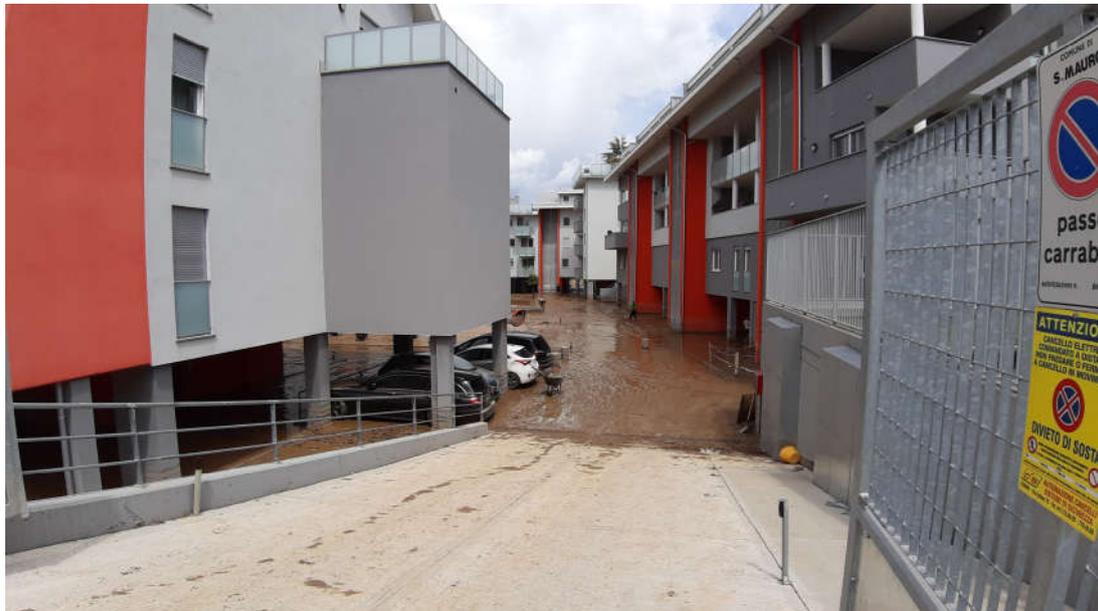
Figura 13. – Piano seminterrato dei condomini lungo via Torino

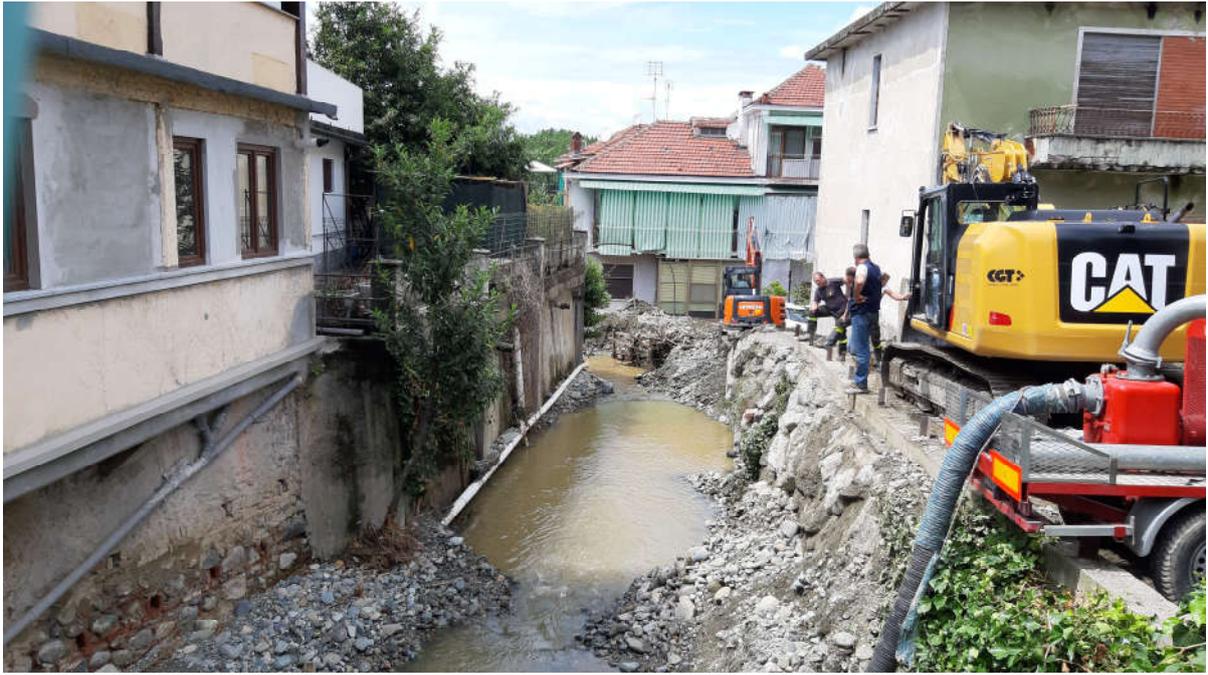
Figura 14. Rio di S. Anna a valle della via Torino

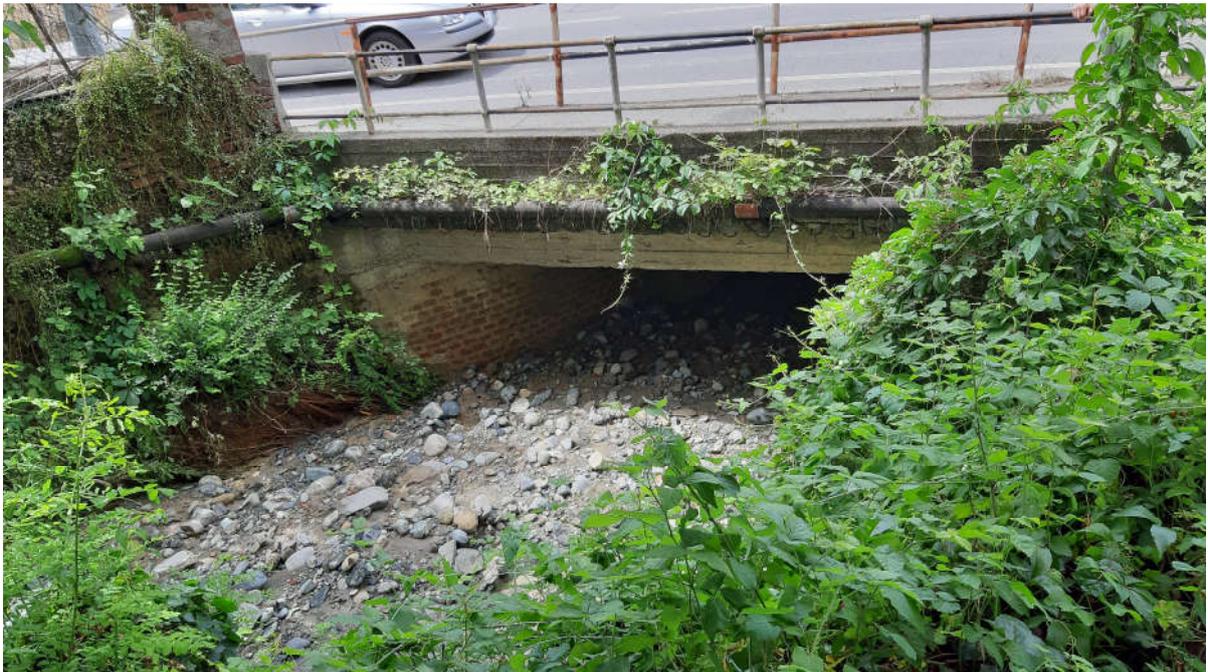
Figura 15. Rio di S. Anna a monte della via Torino

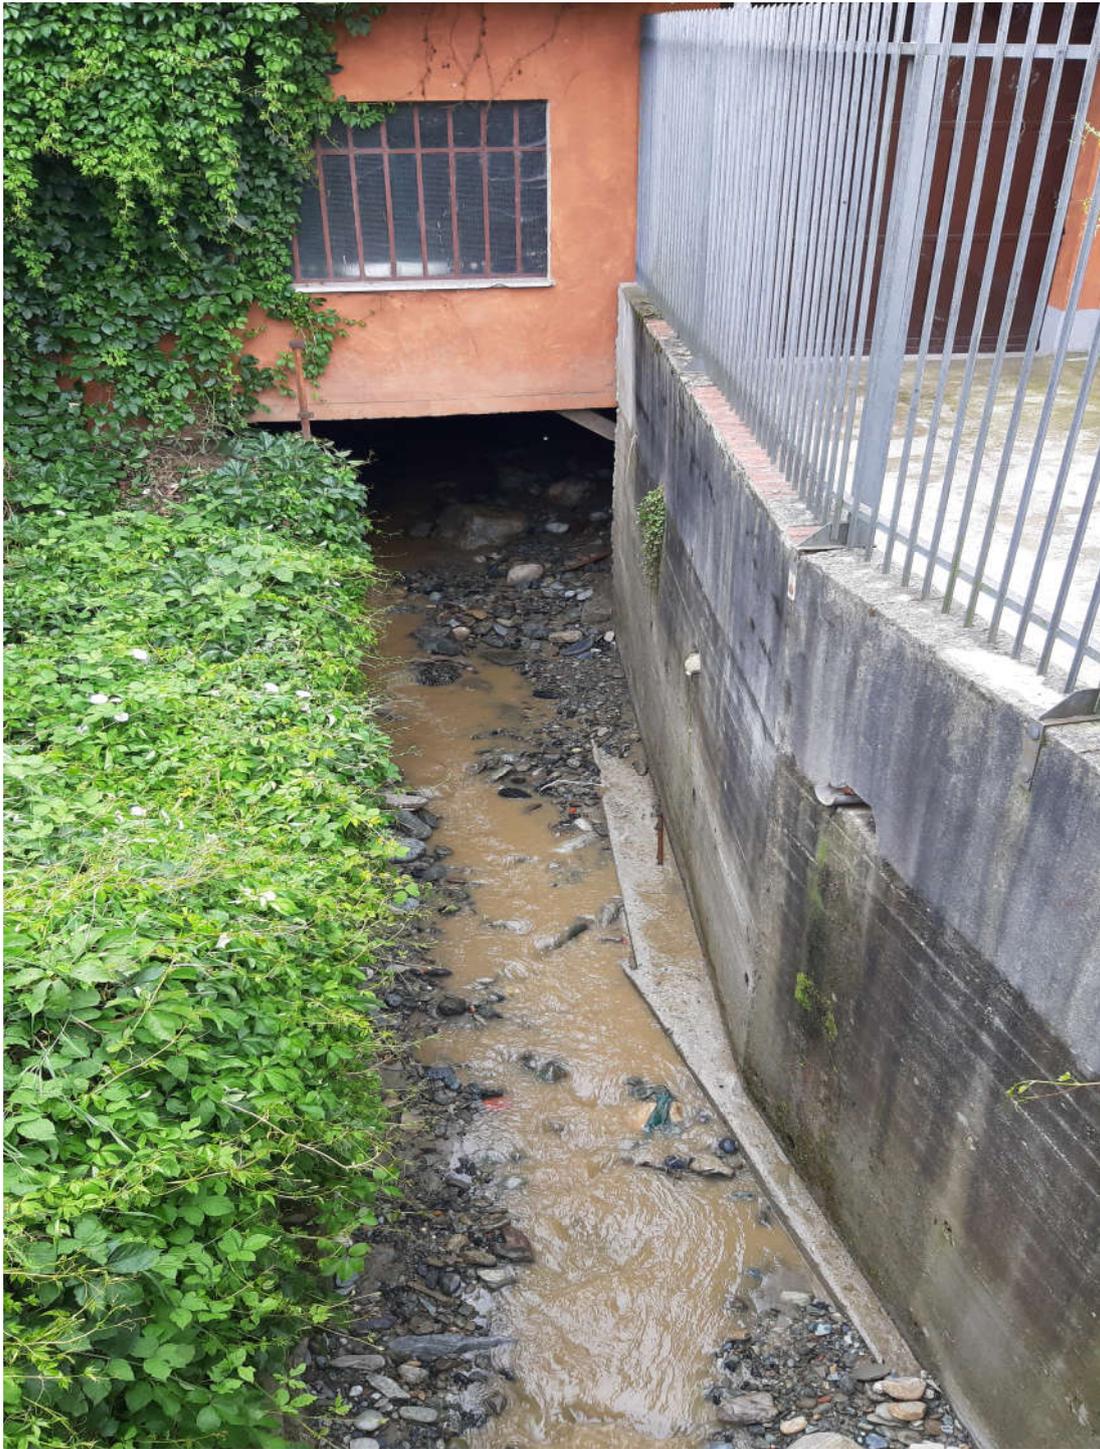
Figura 16. Sbocco dell'intubamento del Rio di S. Anna che non ha smaltito la portata solida a causa dell'ostruzione dello stesso

Per quanto riguarda il settore di pianura, i processi torrentizi che hanno colpito la zona di via Sesia e il complesso Green River sono nuovamente imputabili all'occlusione dell'imbocco del tratto intubato del rio S. Anna da parte del trasporto solido lungo il corso d'acqua che ha portato il rio a divergere dal proprio alveo in sponda destra e ad allagare ampi settori edificati, già interessati dall'evento dell'8 giugno.

Sino a quando non verrà risolta la criticità rappresentata dall'intubamento, evidentemente sottodimensionato, si ritiene possibile il reiterarsi di analoghi fenomeni in concomitanza con eventi meteorici intensi che possono causare esondazioni verso le zone morfologicamente più depresse.

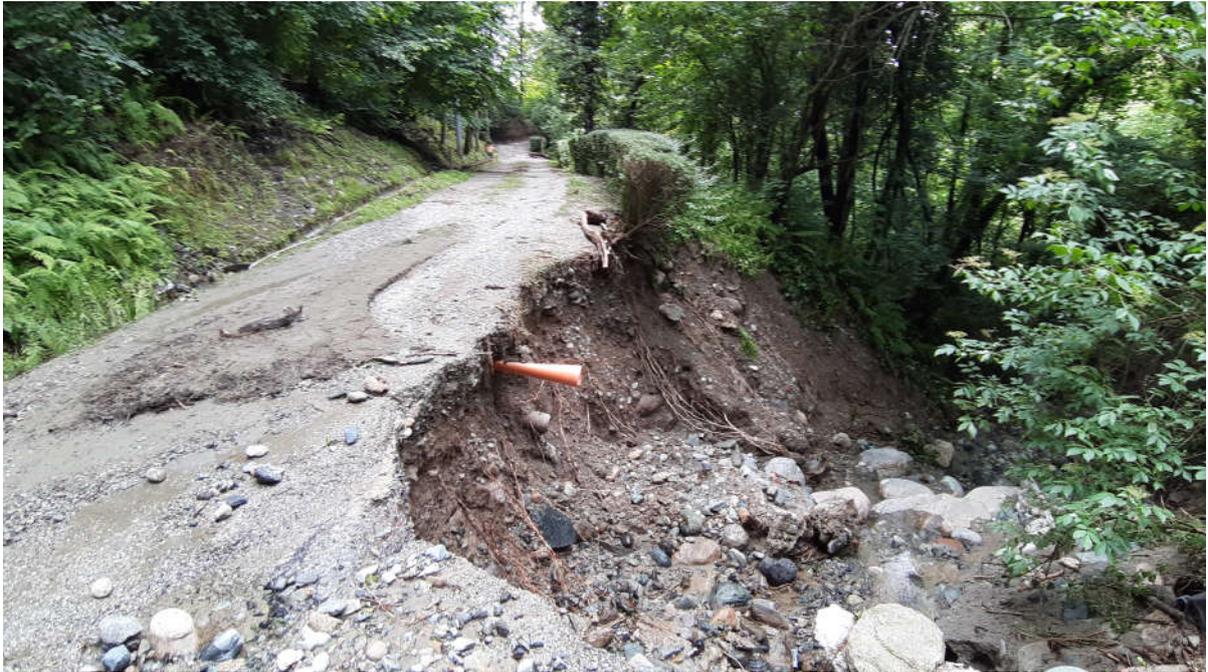
Figura 17. Area in frana lungo il bacino del Rio di S. Anna che ha interessato la strada di accesso ad una proprietà privata

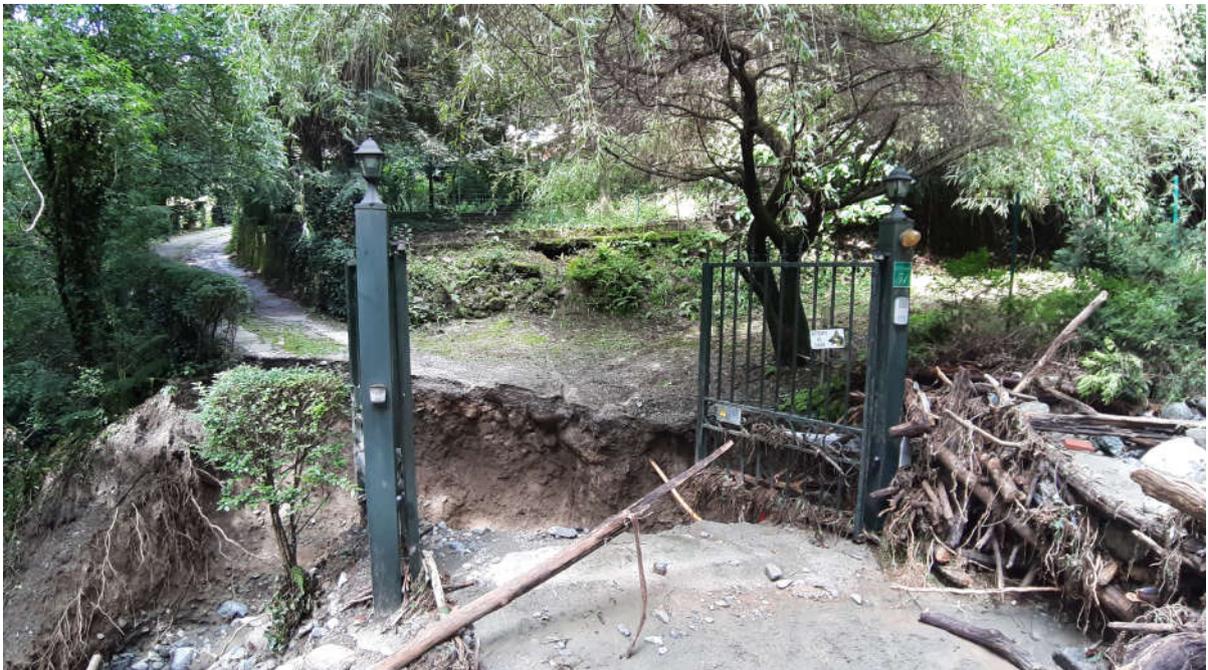
Figura 18. Area in frana lungo il bacino del Rio di S. Anna che ha interrotto la strada di accesso di una proprietà privata

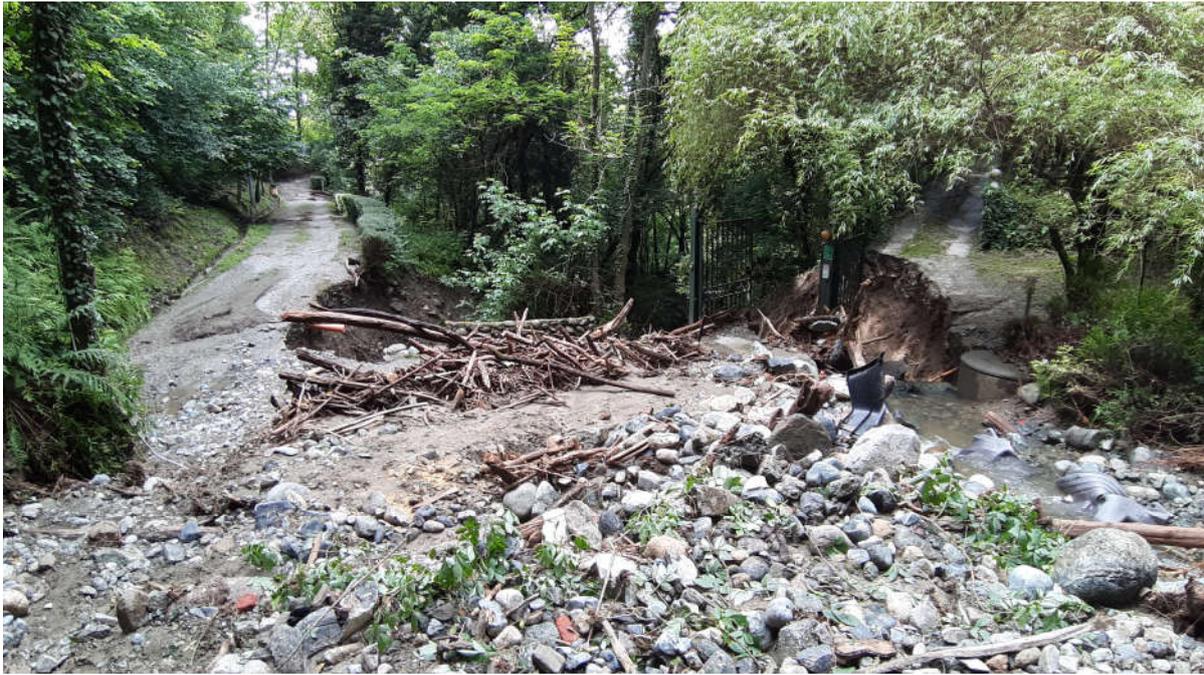
Figura 19. – Attraversamento del Rio di S. Anna, ostruito e sormontato dal trasporto solido, in corrispondenza della strada di accesso ad una proprietà privata.

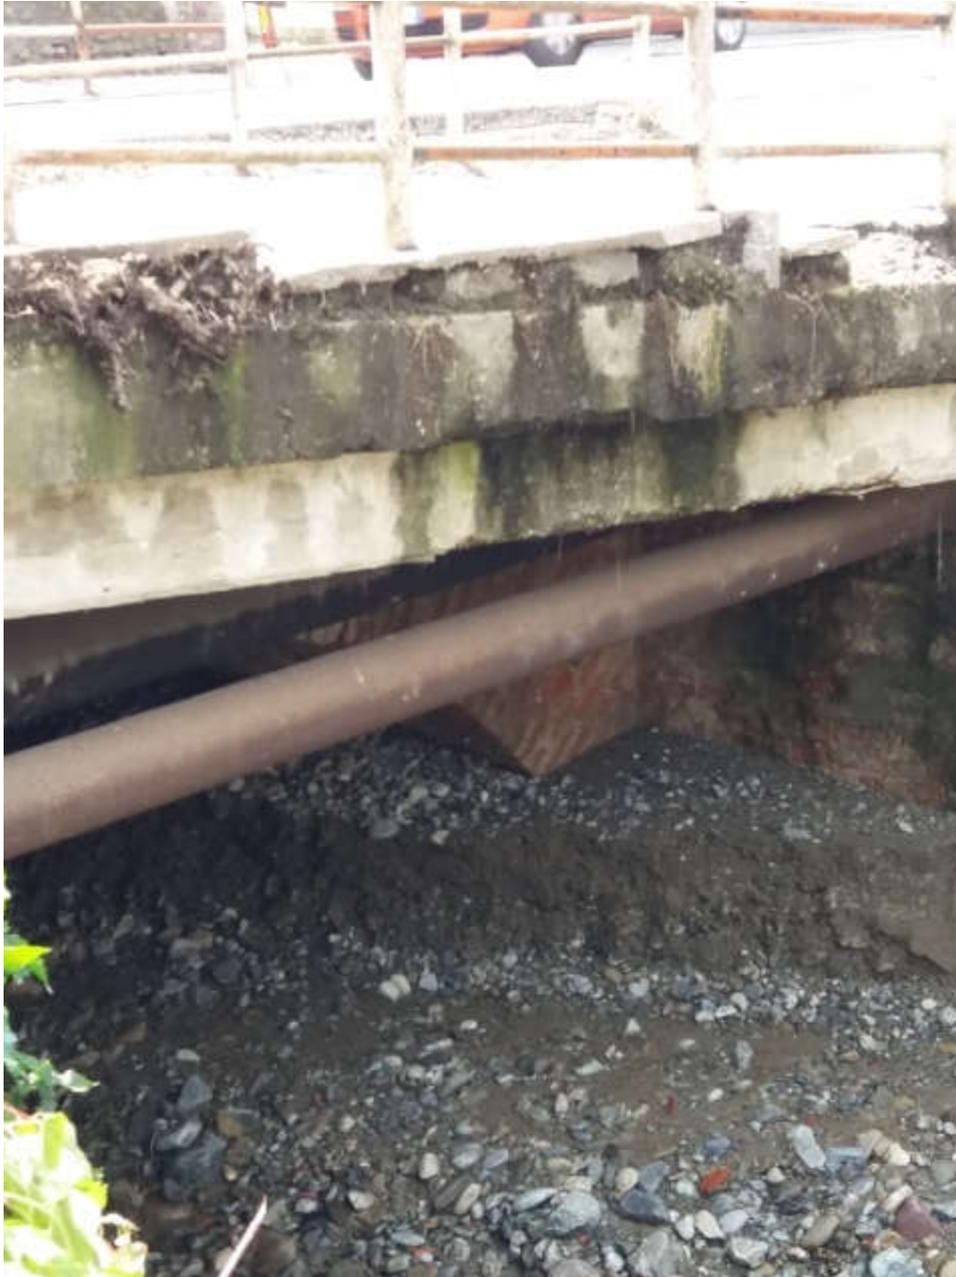
All'atto del sopralluogo, unitamente ad interventi comunali di pulizia del rio con mezzi meccanici, era in funzione un'idrovora a monte del ponte della via Torino che pompava la portata liquida direttamente nella fognatura. Tale intervento è in grado di alleggerire la portata liquida a valle per consentire le operazioni di sgombero dei detriti in alveo, ma può comportare un sovraccarico dell'impianto fognario e non è in grado di intervenire su una eventuale portata solida futura. Si evidenzia, inoltre, che l'attraversamento di via Torino pare sottodimensionato in quanto è visibile un vecchio ponte ad arco, sottostante l'attuale impalcato stradale, che ne riduce la sezione utile (figura 20).

Figura 20. Ripresa da valle dell'attraversamento del Rio S. Anna su via Torino; visibile sia il ponte ad arco, sia l'ingombro del materiale ghiaioso-ciottoloso che riducono la sezione di deflusso.

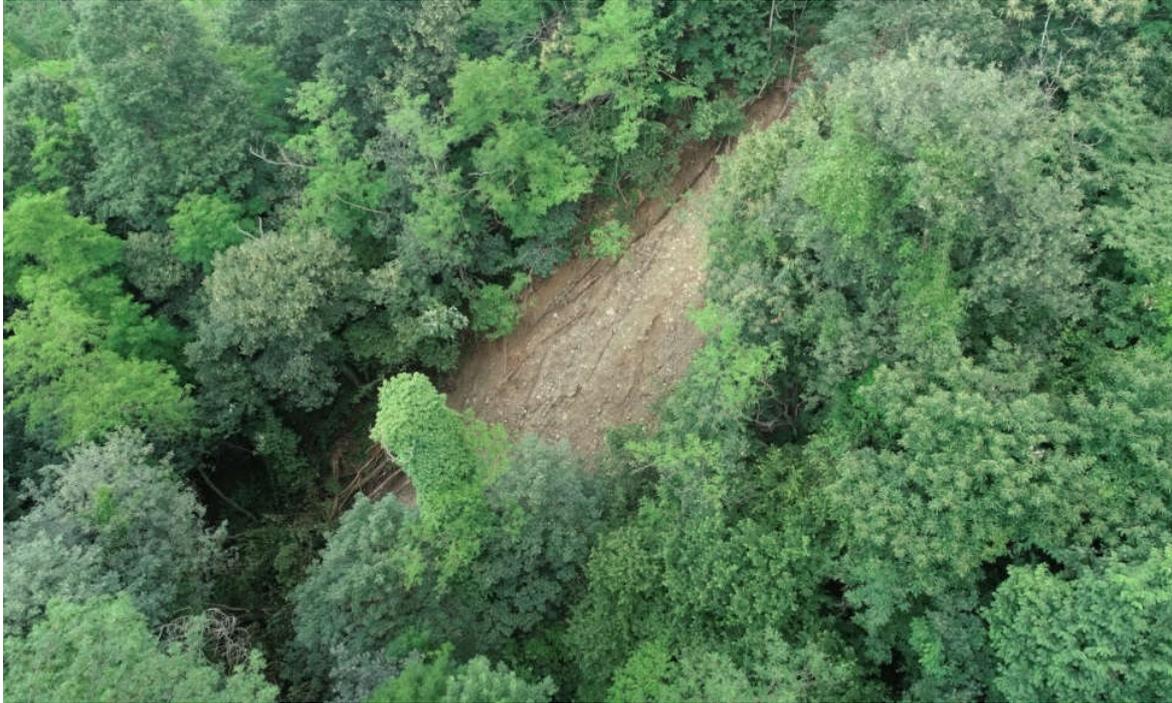
Per quanto riguarda il settore collinare, interessato da alcune frane che hanno contribuito ad accrescere il trasporto solido lungo l'alveo, è stata eseguita una ripresa aerea della frana che ha interessato la parte sommitale del bacino del Rio S. Anna. Si tratta di una riattivazione, mediante fenomeni di fluidificazione della coltre superficiale, di un settore appartenente ad una frana di scivolamento rotazionale già nota, individuata a monte della località Piloni Bassi (figura 21). Tale frana è presumibilmente responsabile del sovralluvionamento dell'alveo e dell'ostruzione dell'attraversamento privato del rio di Sant'Anna ripreso nella figura 22.

Figura 21. Ripresa aerea del settore in frana nella parte alta del bacino del Rio S. Anna

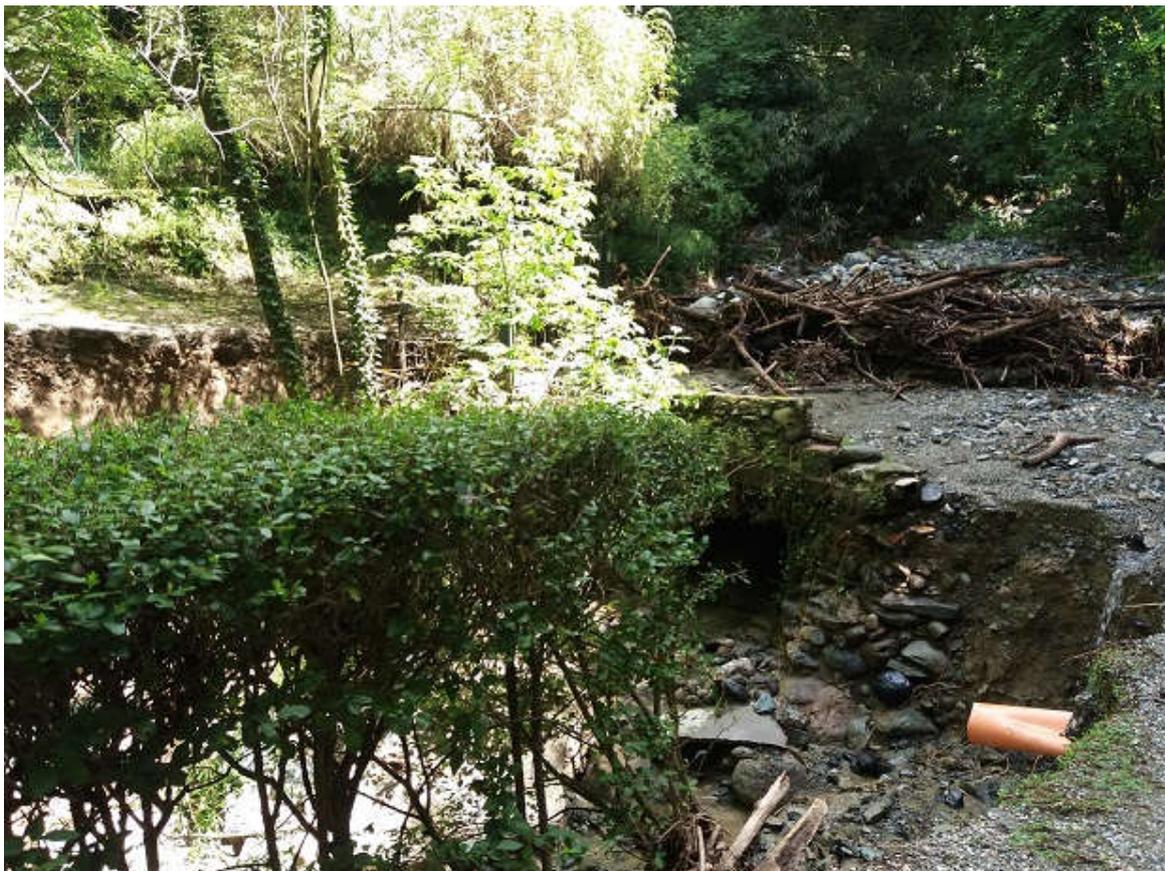
Figura 22. Ripresa del sovralluvionamento dell'alveo del Rio S. Anna e dell'ostruzione dell'attraversamento privato

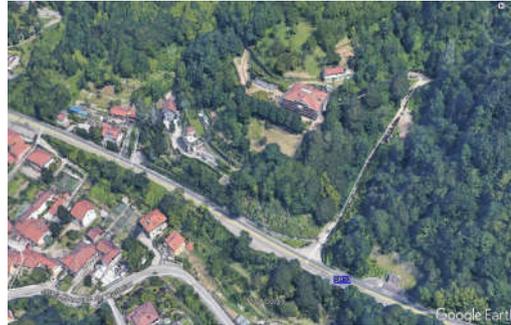
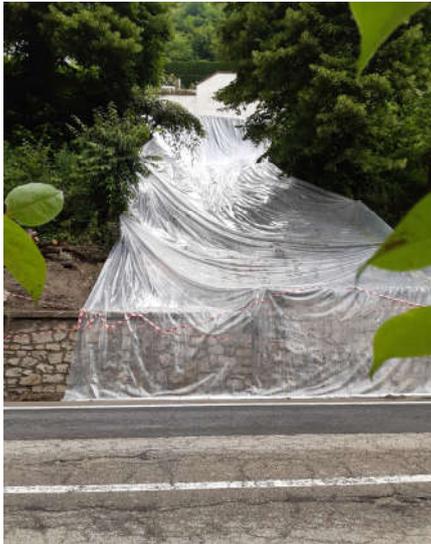
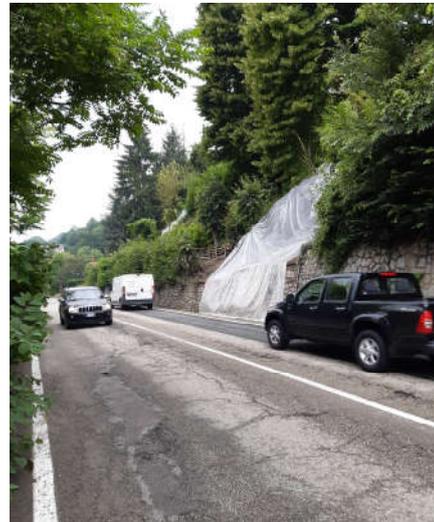
Nella notte tra l'8 e il 9 giugno lungo la SR 10 del Traforo del Pino, a Torino il collasso di alcuni manufatti di contenimento lungo il versante a monte della strada ha innescato una colata di materiale detritico e terroso che, riversatosi sulla carreggiata, ha provocato l'interruzione della SR per alcune ore. Il fronte è di circa 15 m; la superficie totale interessata dell'ordine dei 300 m².

Figura 23. SR 10 del traforo del Pino nel Comune di Torino. Colata di materiale detritico e terroso che ha provocato danni funzionali alla sede stradale.

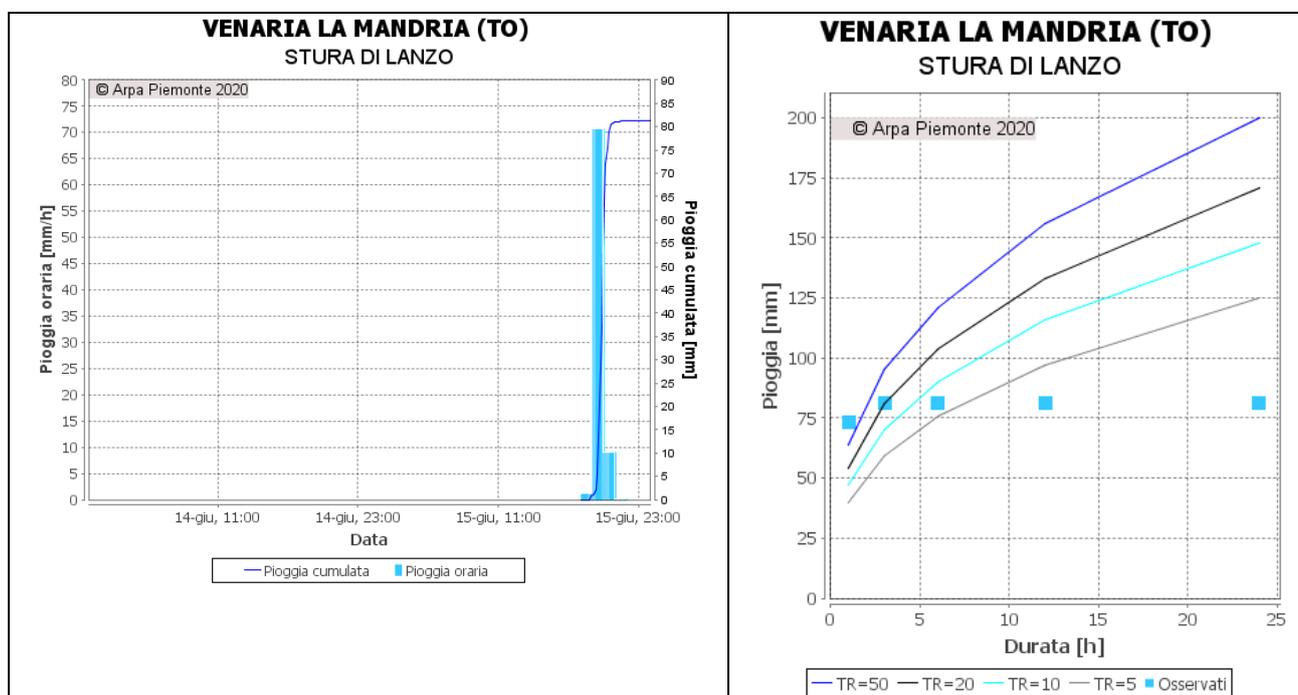
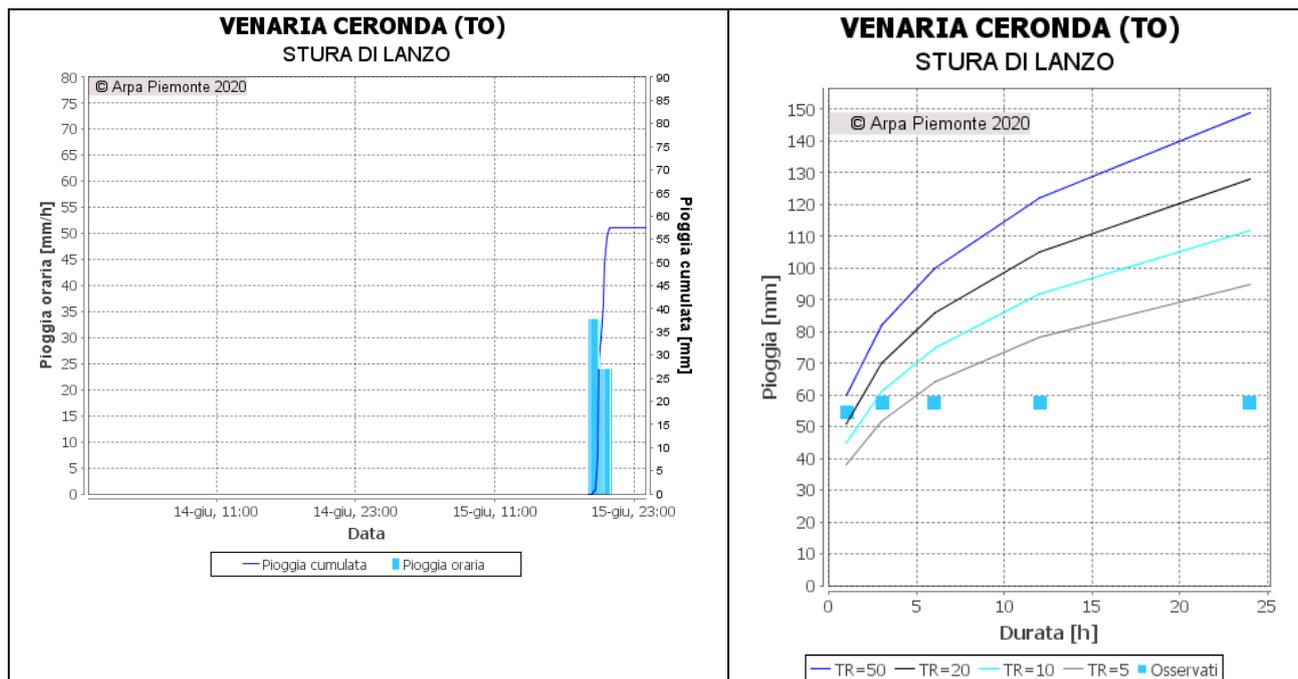
Le stazioni nel comune di Venaria, colpita dal forte temporale nella sera del 15 giugno 2020 hanno registrato i valori orari e tri-orari più significativi.

Figura 23 Ietogrammi delle stazioni che hanno registrato le precipitazioni maggiori e linee segnalatrici di possibilità pluviometrica per la determinazione del tempo di ritorno del fenomeno
