RETE ECOLOGICA DELLA PROVINCIA DI CUNEO

VARCHI ECOLOGICI ED ESITI DEL MONITORAGGIO FAUNISTICO

OTTOBRE 2022

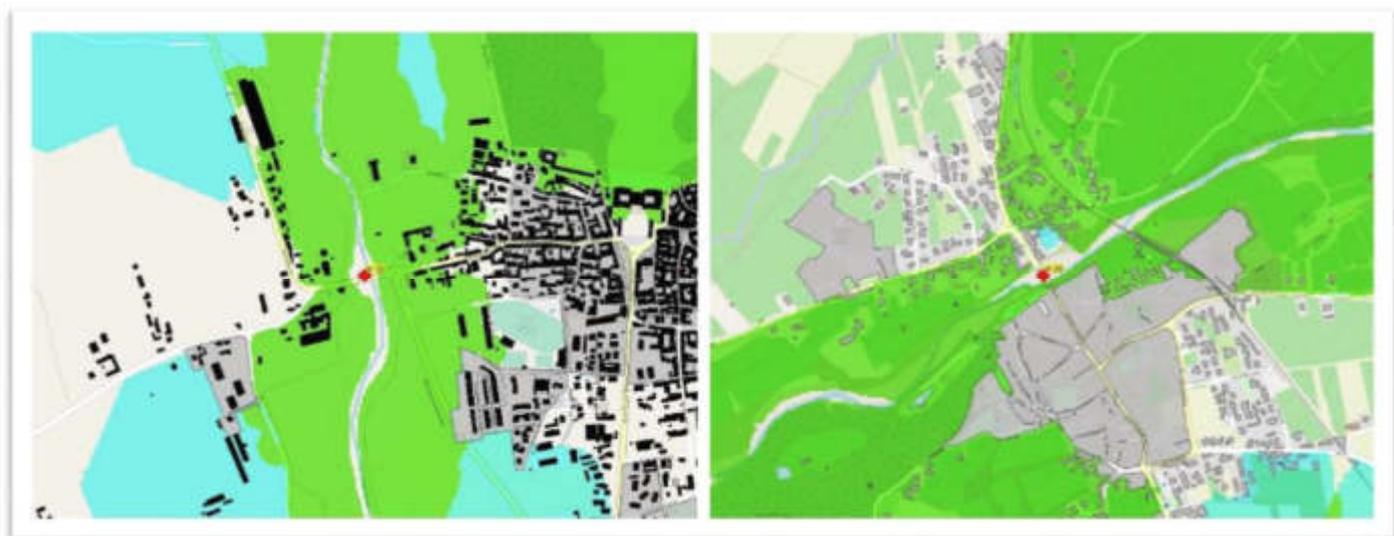
Figura 1 – Esempi di situazioni in cui il processo di espansione urbanistica e lo sviluppo di infrastrutture lineari esercitano una forte pressione sugli elementi della rete ecologica. Il simbolo rosso indica la localizzazione di un varco ecologico.

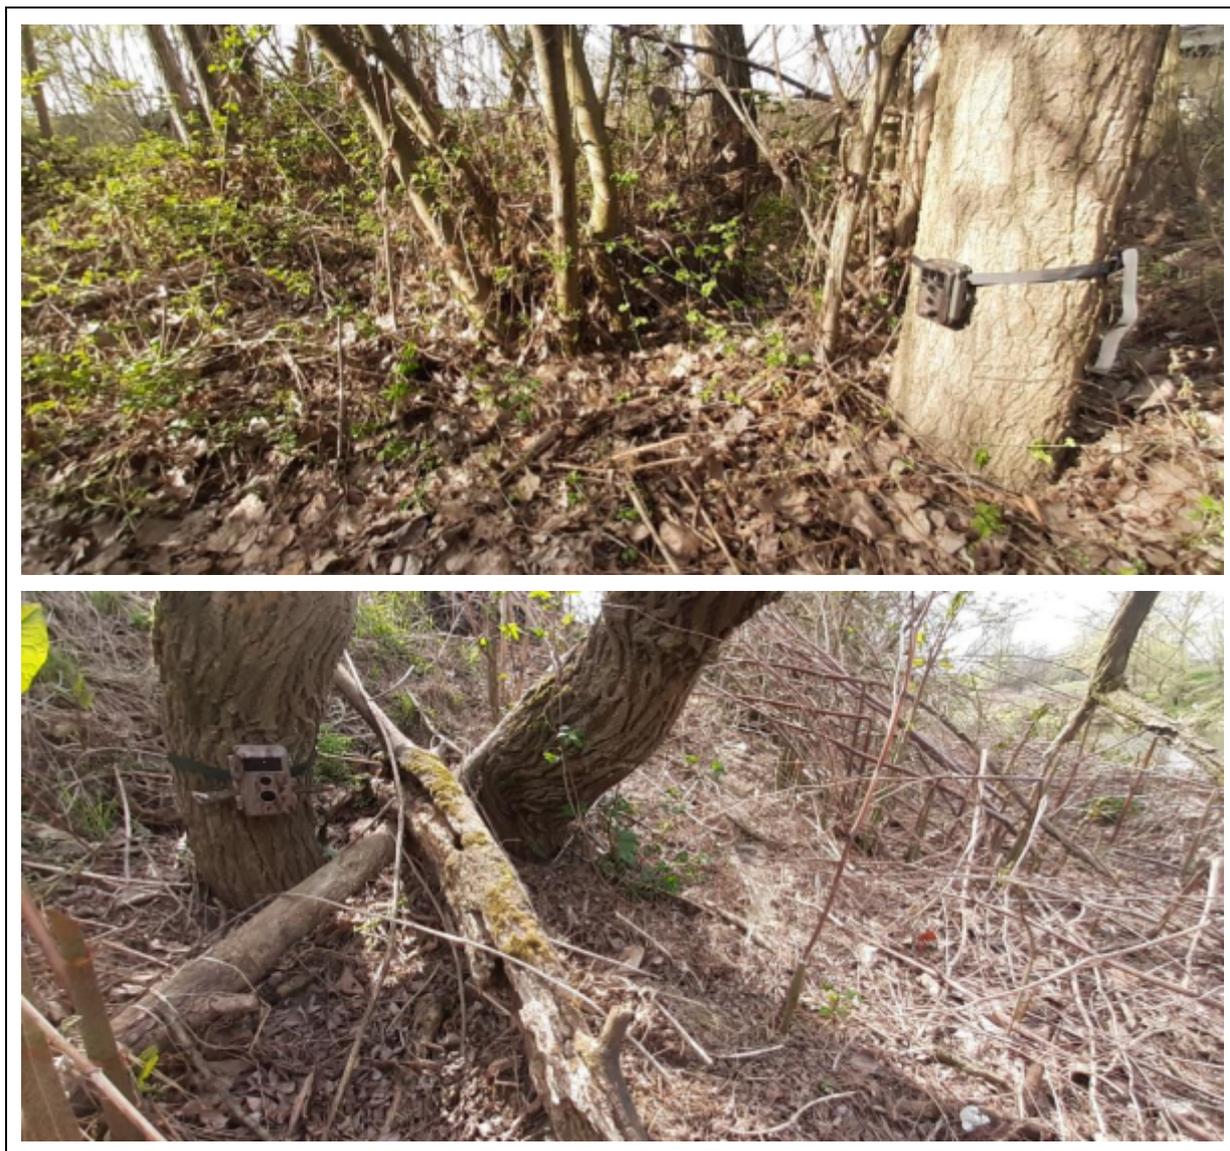
Figura 3 – Esempi di collocazione delle fototrappole presso due dei varchi ecologici monitorati.

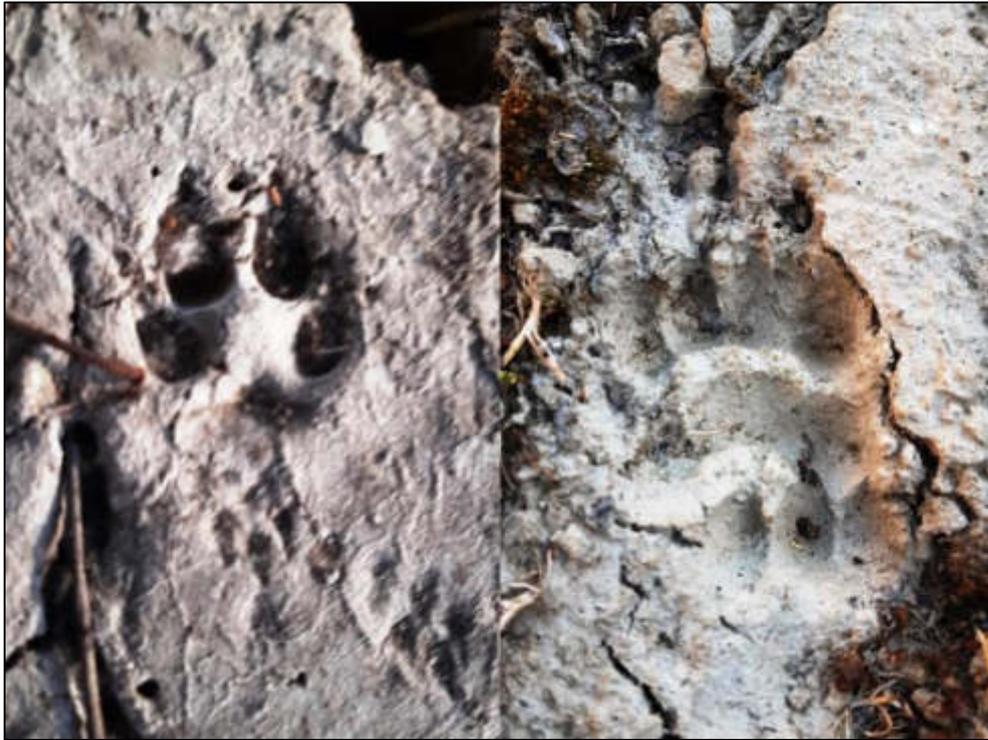
In relazione alle canalizzazioni di drenaggio poste ai lati del sottopasso carrabile che sono state ispezionate durante il sopralluogo (aprile 2022), in corrispondenza degli accumuli di sedimento e fango presenti agli ingressi e nella porzione intermedia delle strutture, sono state rinvenute numerose impronte di Volpe (*Vulpes vulpes*) e alcune di Tasso (*Meles meles*).

Figura 4 – Impronte di Volpe (a sinistra) e Tasso (a destra) rinvenute nelle canalizzazioni di drenaggio in prossimità del varco V-01 in comune di Magliano Alfieri.

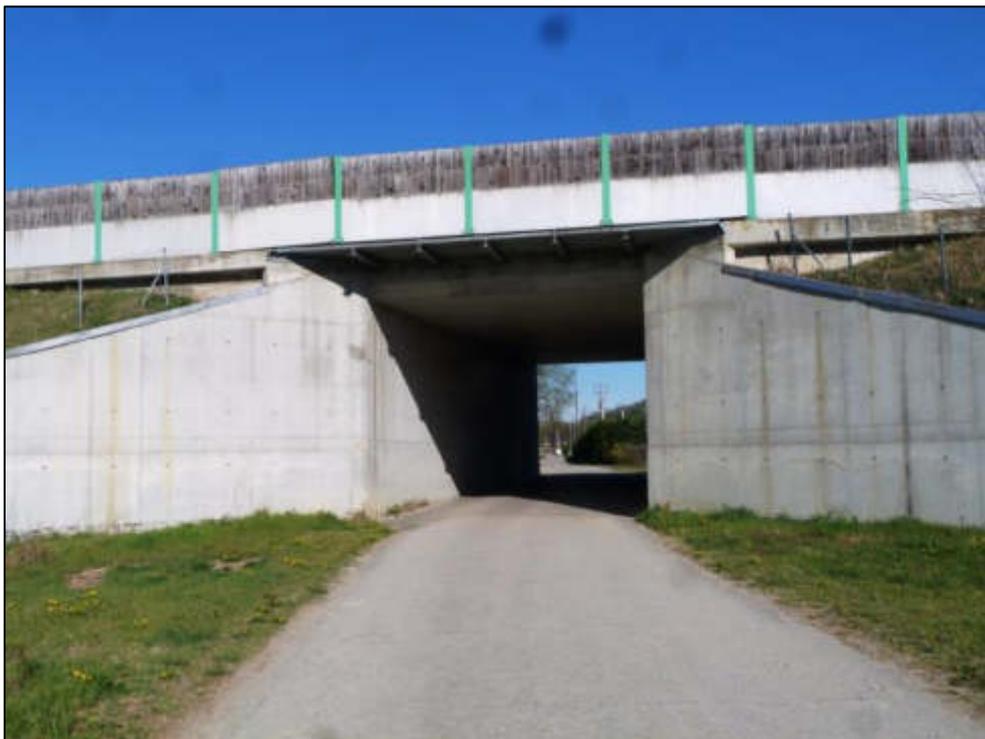
Figura 5 – Sottopasso carrabile della A33 in prossimità del varco V-01 in comune di Magliano Alfieri.

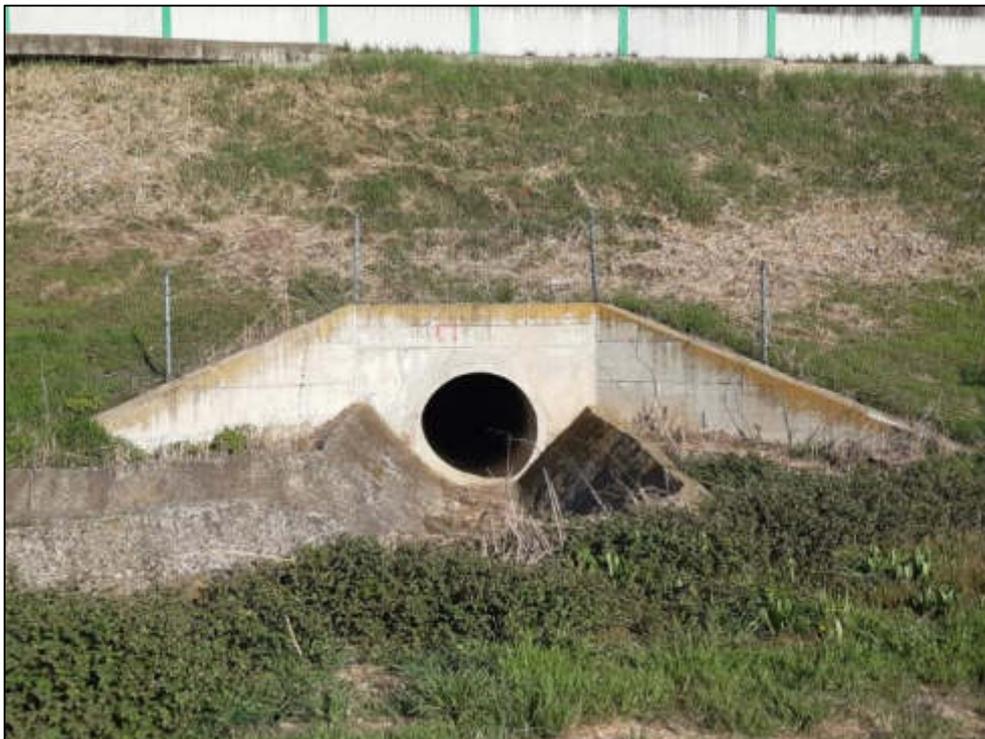
Figura 6 – Una delle due canalizzazioni di drenaggio della A33 in prossimità del varco V-01 in comune di Magliano Alfieri.

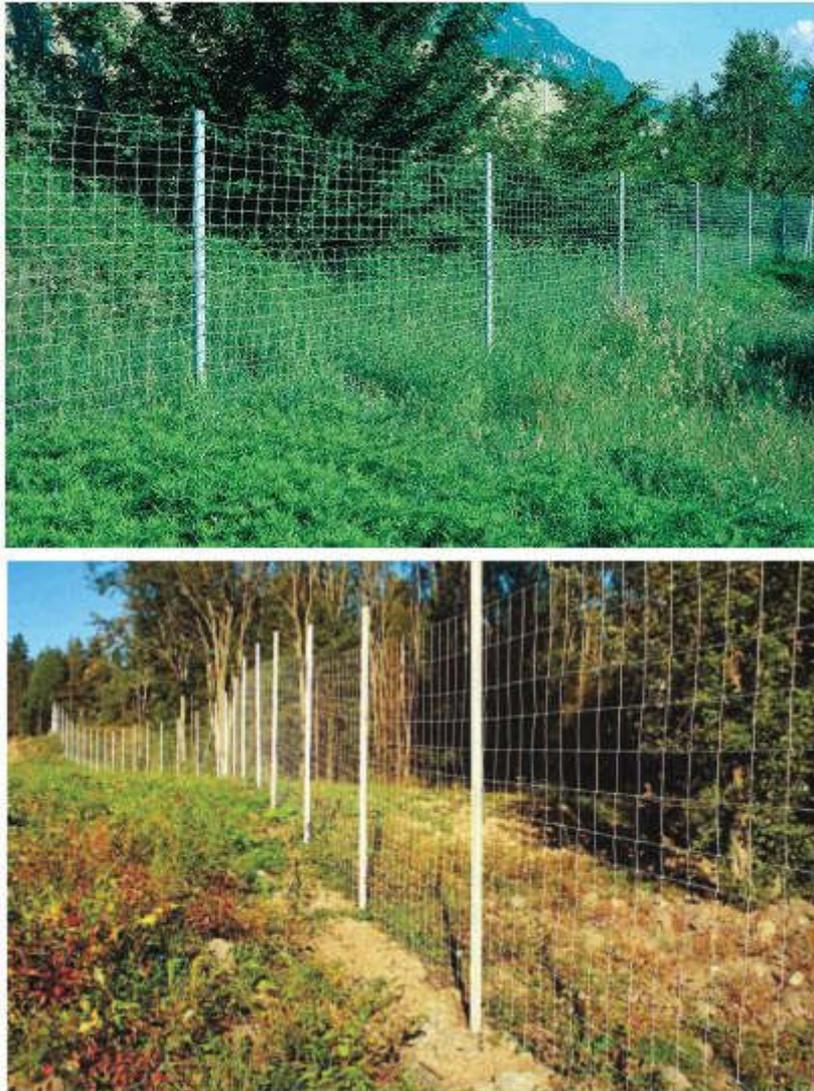
Figura 8 – Esempi di reti per prevenire l’ingresso della fauna selvatica lungo le infrastrutture viarie (da COST 341 *Wildlife and Traffic: A European Handbook for Identifying Conflicts and Designing Solutions*).

L'intervento di messa in sicurezza del sottopasso carrabile che permette di superare il tracciato della A33 Asti-Cuneo, prevede la posa di una rete metallica di protezione, con lo scopo di impedire la mortalità stradale della fauna selvatica terrestre e guidare gli animali all'utilizzo del sottopasso e delle opere di drenaggio ad esso affiancate (Figura 7). La rete dovrebbe avere delle maglie più piccole nella parte inferiore per evitare che gli animali più piccoli passino attraverso la recinzione.

Si propone la posa di rete metallica per una lunghezza complessiva di circa 500 metri lungo il lato destro del raccordo di uscita, con il sottopasso carrabile individuato in corrispondenza del varco V02 come punto intermedio dell'intervento (Figura 8).

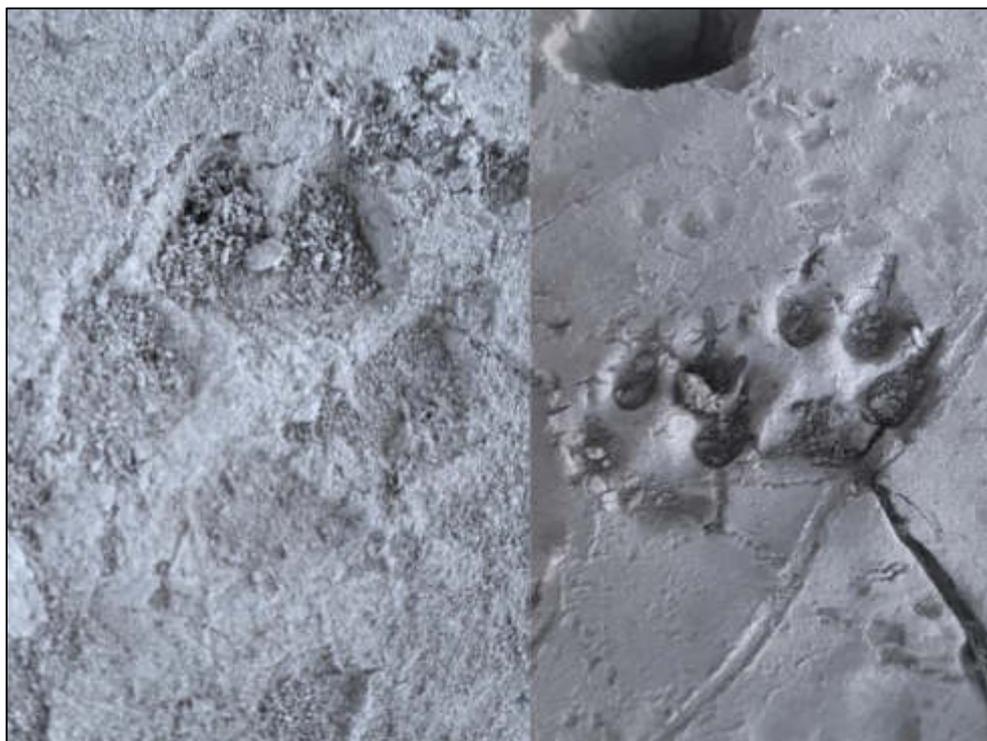
In relazione alla canalizzazione di drenaggio posta a Nord del sottopasso carrabile che è stata ispezionata durante il sopralluogo (aprile 2022), in corrispondenza dell'accumulo di sedimento e fango presente agli ingressi e nella porzione intermedia della struttura, sono state rinvenute diverse impronte di Volpe (*Vulpes vulpes*).

Figura 9 – Impronte di Volpe rinvenute nella canalizzazione di drenaggio in prossimità del varco V-02 in comune di Guarene.

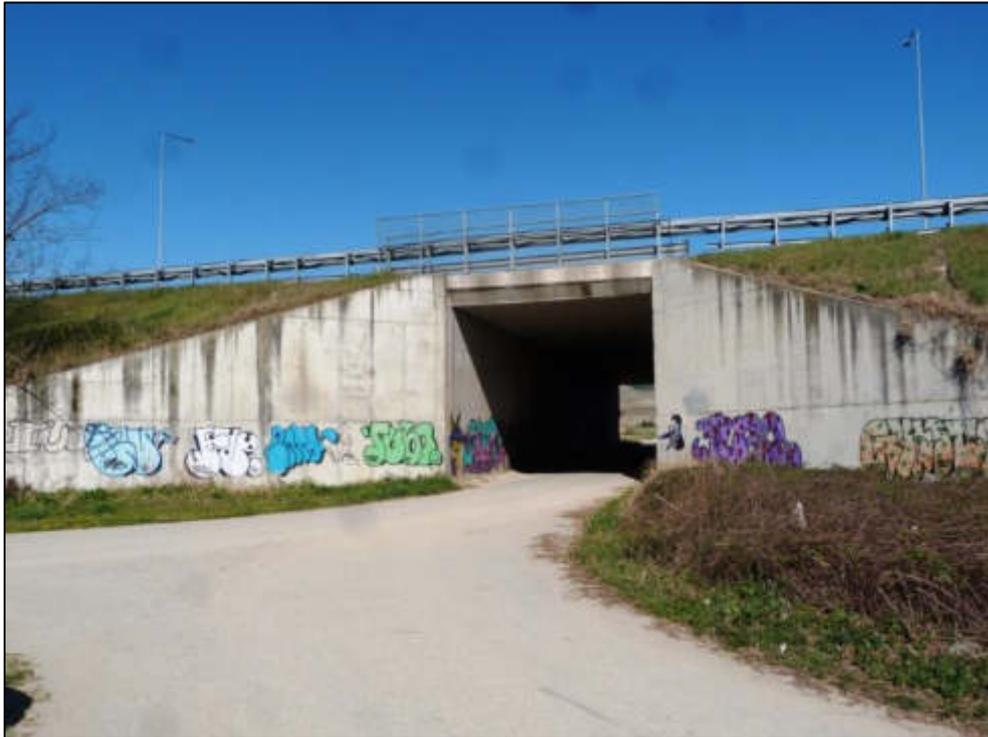
Figura 10 - Sottopasso carrabile della A33 in prossimità del varco V-02 in comune di Guarene.

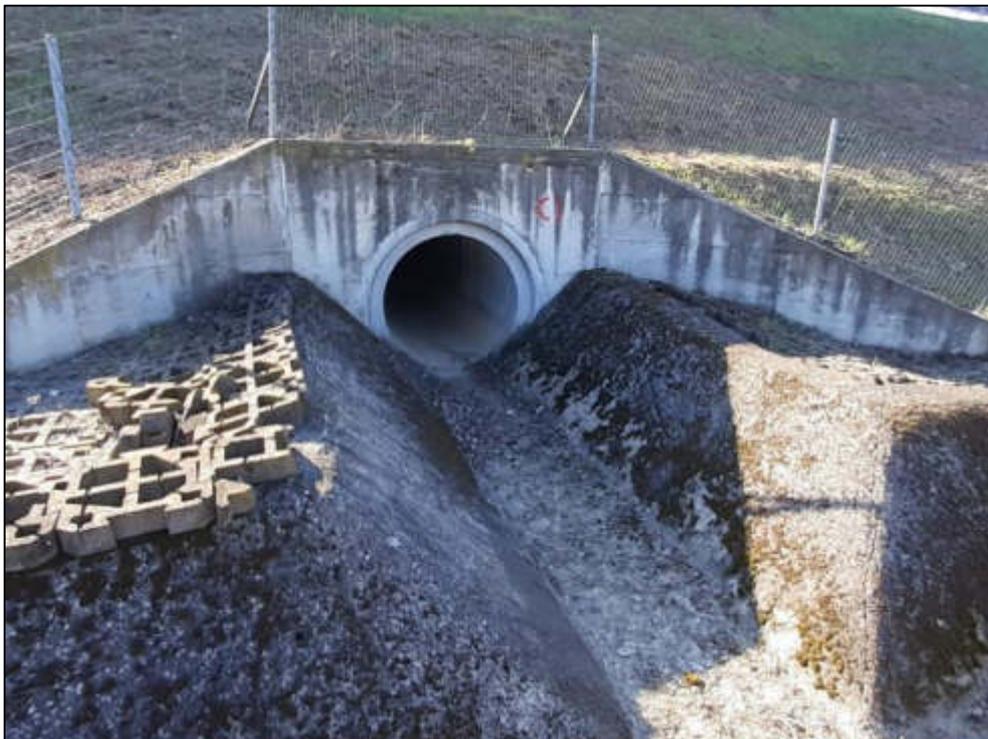
Figura 11 - Canalizzazione di drenaggio della A33 in prossimità del varco V-02, nella porzione nordoccidentale.

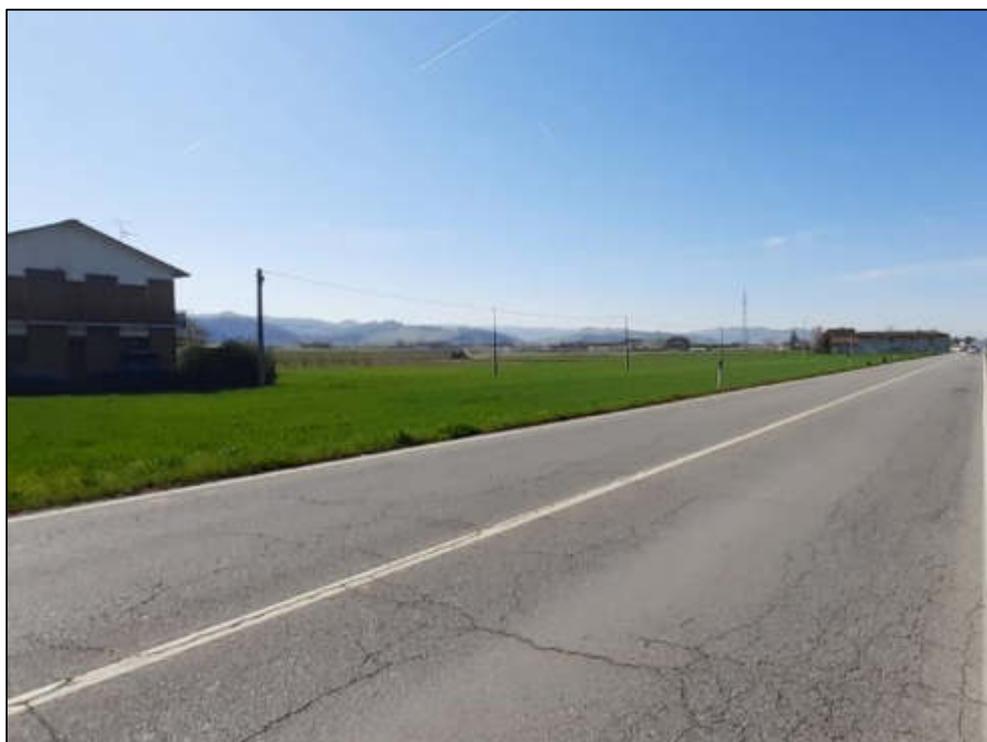
Figura 15 – Tratto permeabile lungo il tracciato della SS231 nella porzione meridionale del varco V-03 in comune di Guarene.

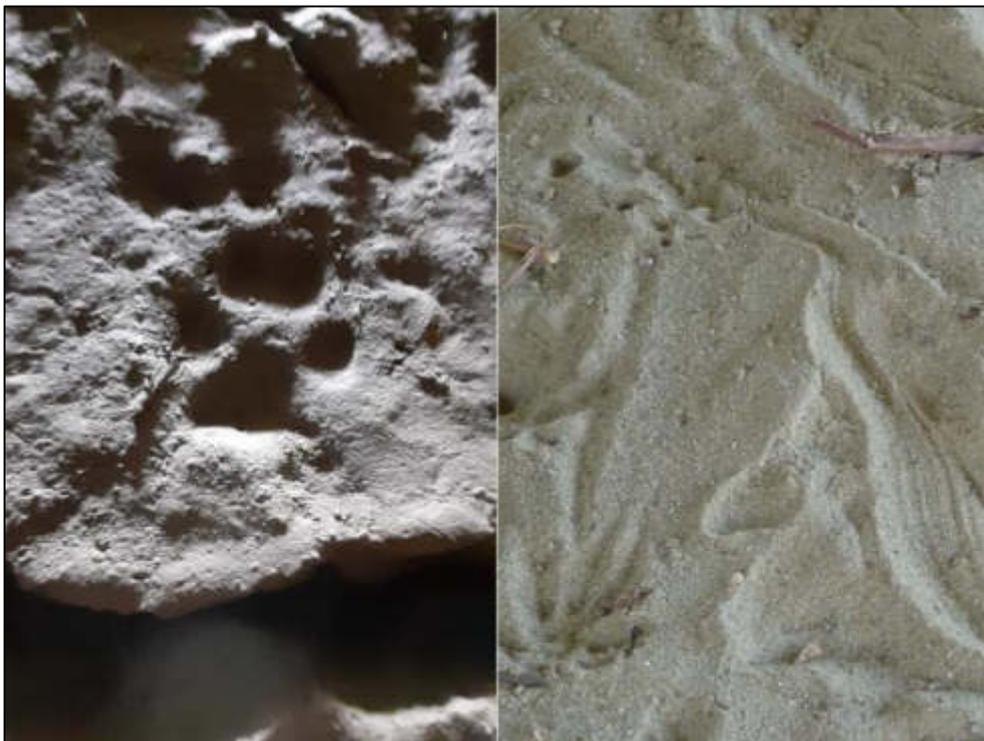
Il sopralluogo condotto al di sotto del ponte della SP10 sul torrente Ridone (aprile 2022), in corrispondenza dei sedimenti depositati lungo gli argini e lungo l'alveo del torrente, ha permesso di rinvenire numerose impronte di Volpe (*Vulpes vulpes*) e alcune di Nutria (*Myocastor coypus*), che testimoniano l'utilizzo del corridoio fluviale per il superamento dell'infrastruttura viaria.

Figura 16 – Impronte di Volpe (a sinistra) e Nutria (a destra) rinvenute lungo gli argini del torrente Ridone in corrispondenza del sovrappasso della SP10, in prossimità del varco V-04 in comune di Piobesi d'Alba.

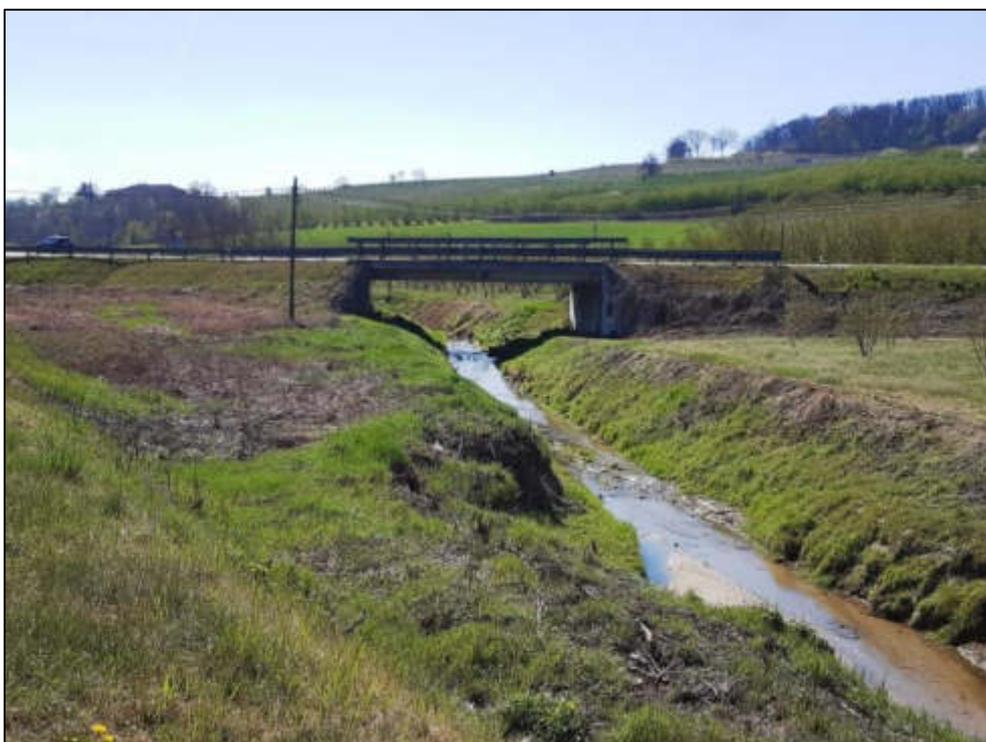
Figura 18 – Corso del torrente Ridone a nord del nuovo tracciato della SP10 e sovrappasso con ampie sponde fruibili dalla fauna selvatica.

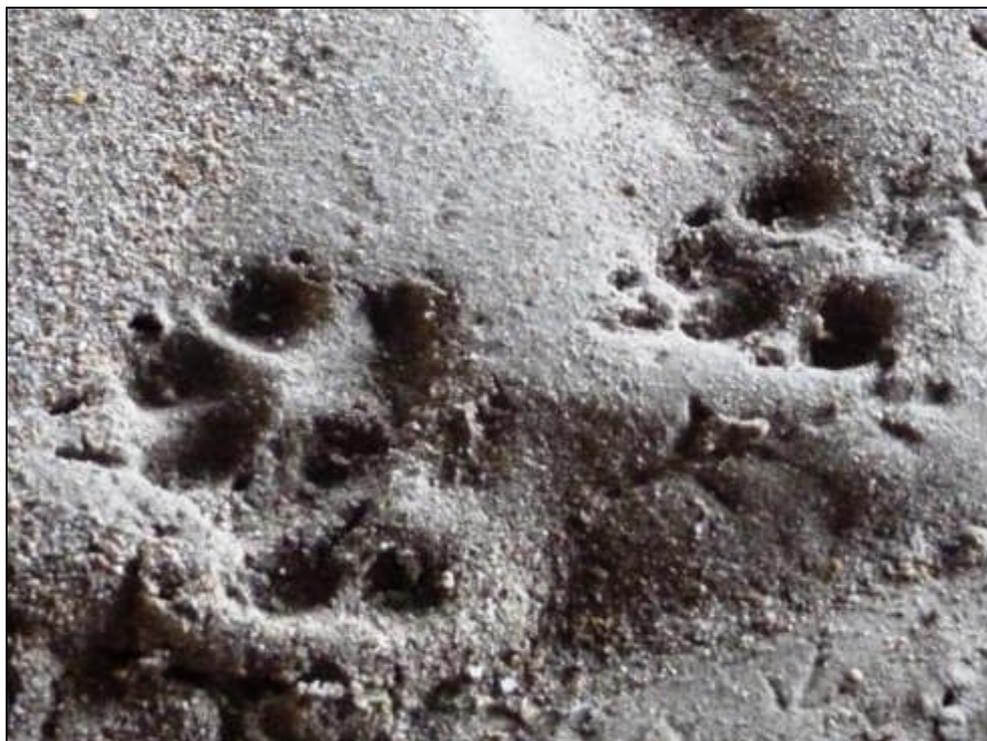
Nel tratto iniziale ed intermedio dell'opera idraulica di sfioro del canale Mussotto, in particolare nella porzione che a Sud si apre nell'ampio canale diretto verso il fiume Tanaro, nei sedimenti sabbiosi e fangosi ispezionati durante il sopralluogo (aprile 2022), sono state rinvenute diverse impronte di Volpe (*Vulpes vulpes*) e alcune di Nutria (*Myocastor coypus*). Le tracce indicano il tentativo di utilizzo della struttura per il superamento delle infrastrutture viaria e ferroviaria, nonostante la lunghezza considerevole del tratto e il non agevole superamento dell'uscita sul canale Mussotto.

Figura 19 – Impronte di Volpe rinvenute lungo il canale di sfioro del canale Mussotto, dopo il superamento della SS231 presso il varco V-05 in comune di Alba.

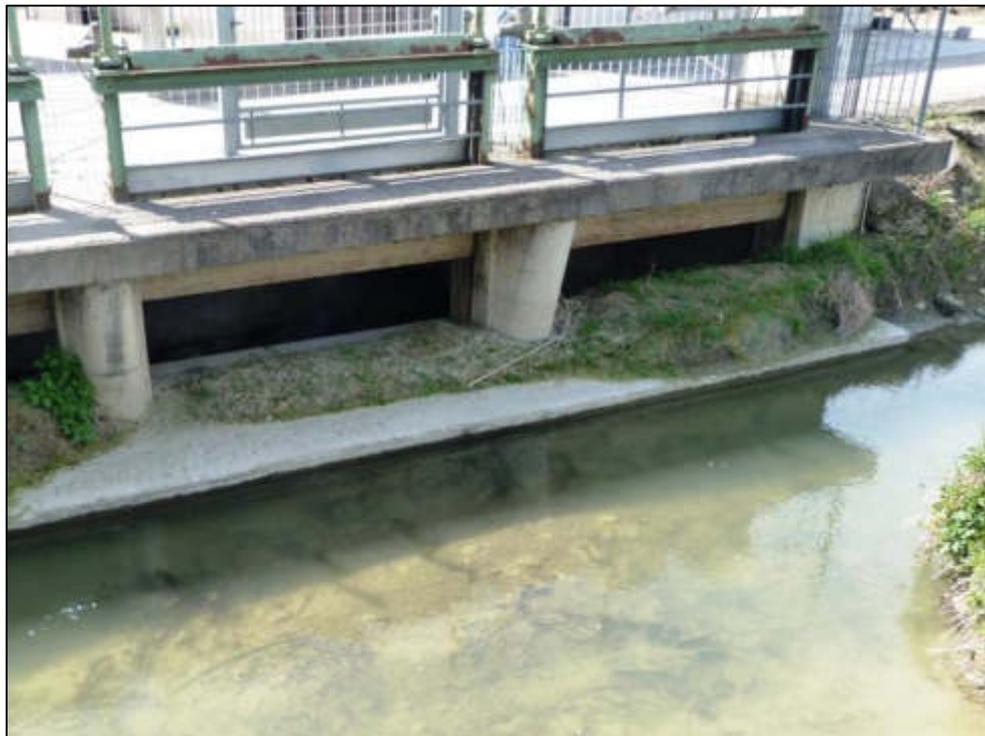
Figura 21 – Briglia di sfioro lungo il canale Mussotto, nella porzione settentrionale del varco V-05 in comune di Alba.

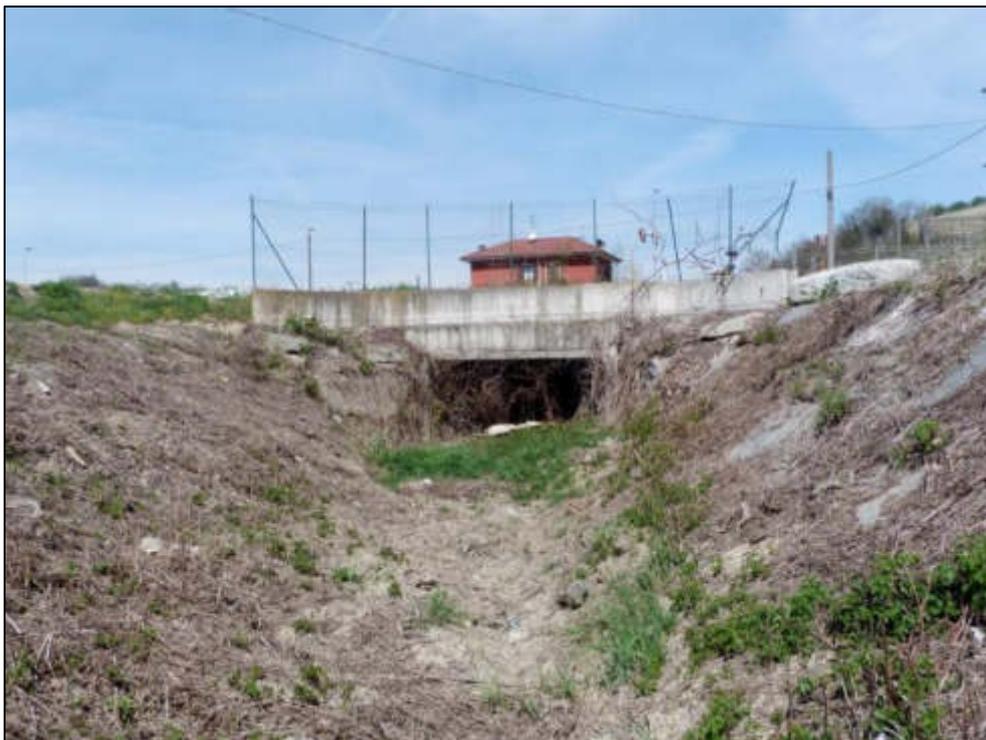
Figura 22 – Apertura meridionale del canale di sfioro del canale Mussotto, dopo il superamento della SS231 presso il varco V-05 in comune di Alba.

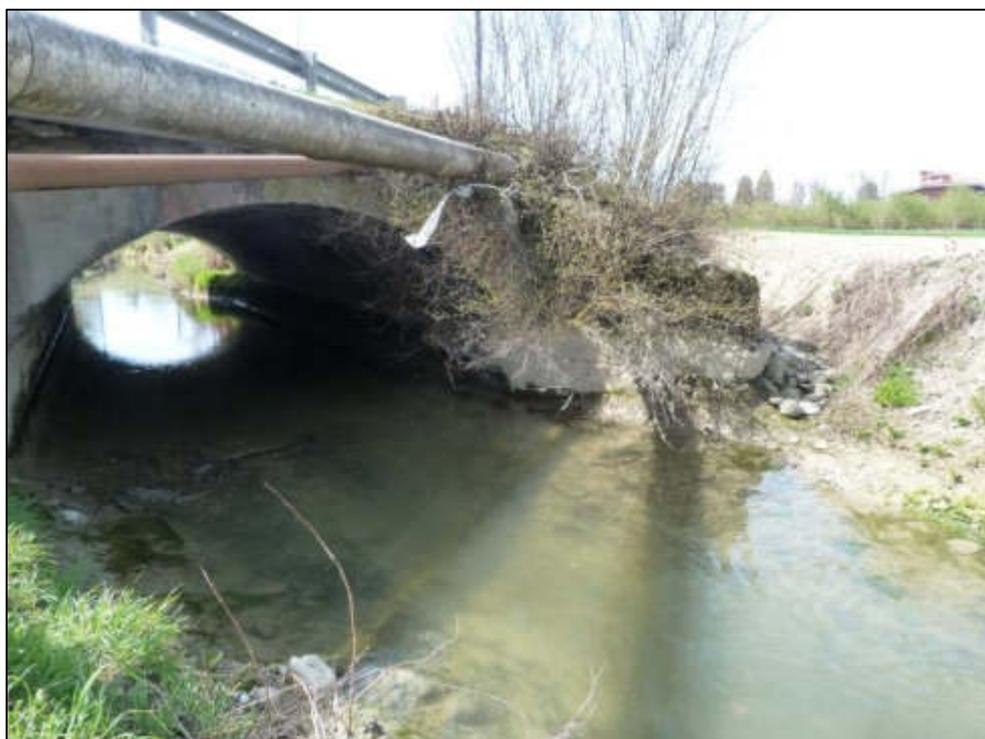
Figura 24 – Sovrappasso della SS231 sul canale Mussotto, nella porzione settentrionale del varco V-06 in comune di Alba.

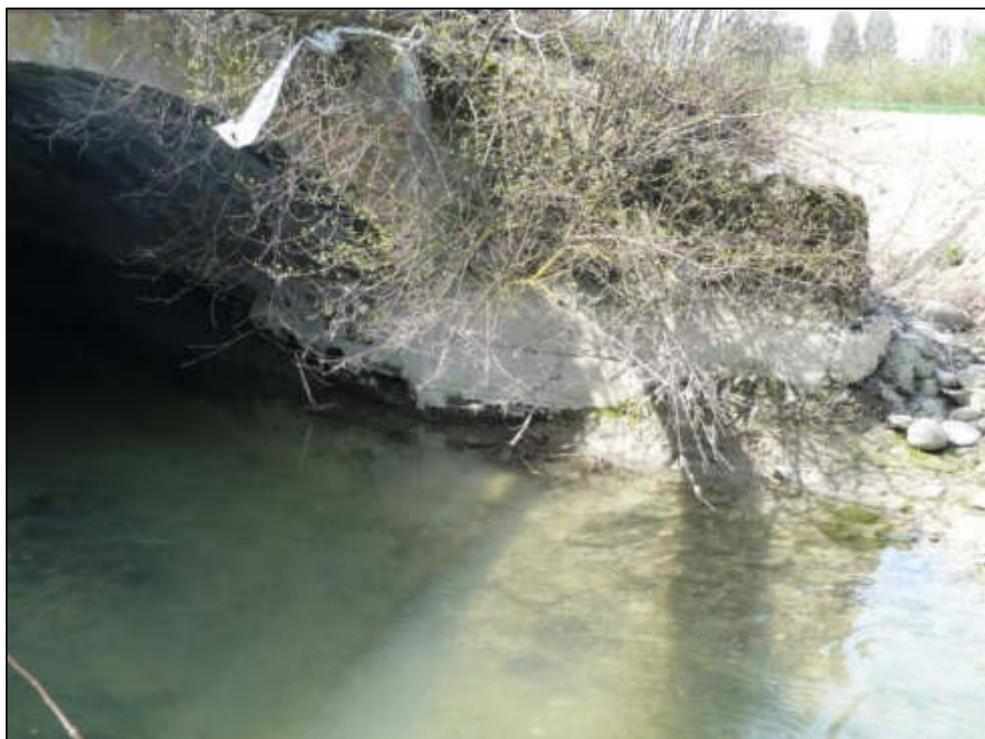
Figura 25 – Dettaglio della sponda del canale Mussotto che manca di continuità in sponda sinistra, dopo il superamento della SS231 presso il varco V-06 in comune di Alba.

Identificativo	V-06 – Alba
Coordinate (WGS84)	44,705633° N – 7,990960° E
Corridoio	Varco individuato nel territorio del Roero lungo il canale Mussotto, in corrispondenza della SS231, nel tratto che interessa il comune di Alba.
Comune/i	Alba
Infrastruttura/e	SS231
Monitoraggio fauna	Avifauna
Interventi	Mantenimento della connessione ecologica attualmente presente impedendo l'occlusione del varco. Miglioramento della continuità in sponda sinistra del canale Mussotto.

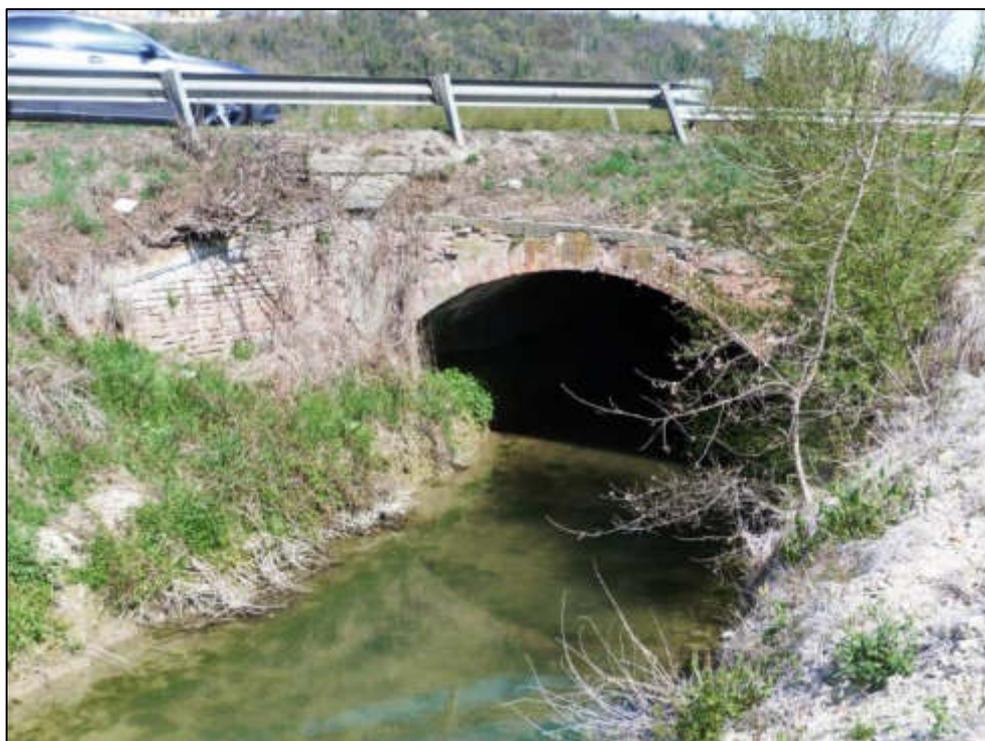
Figura 26 – Aspetto della sponda del canale Mussotto dove potrebbe essere migliorata la continuità in sponda sinistra, prima del superamento della SS231 presso il varco V-06 in comune di Alba.

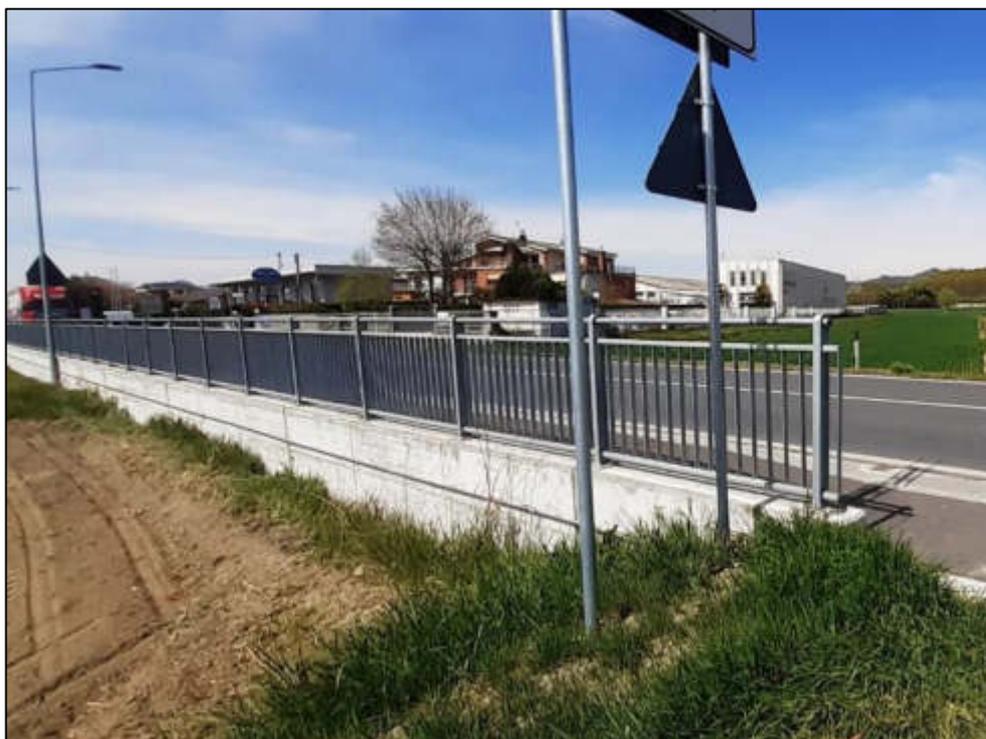
Figura 27 – Tratto meridionale della SS231 in prossimità del varco V-07 in comune di Alba che risulta completamente occluso per la presenza di una barriera pedonale.

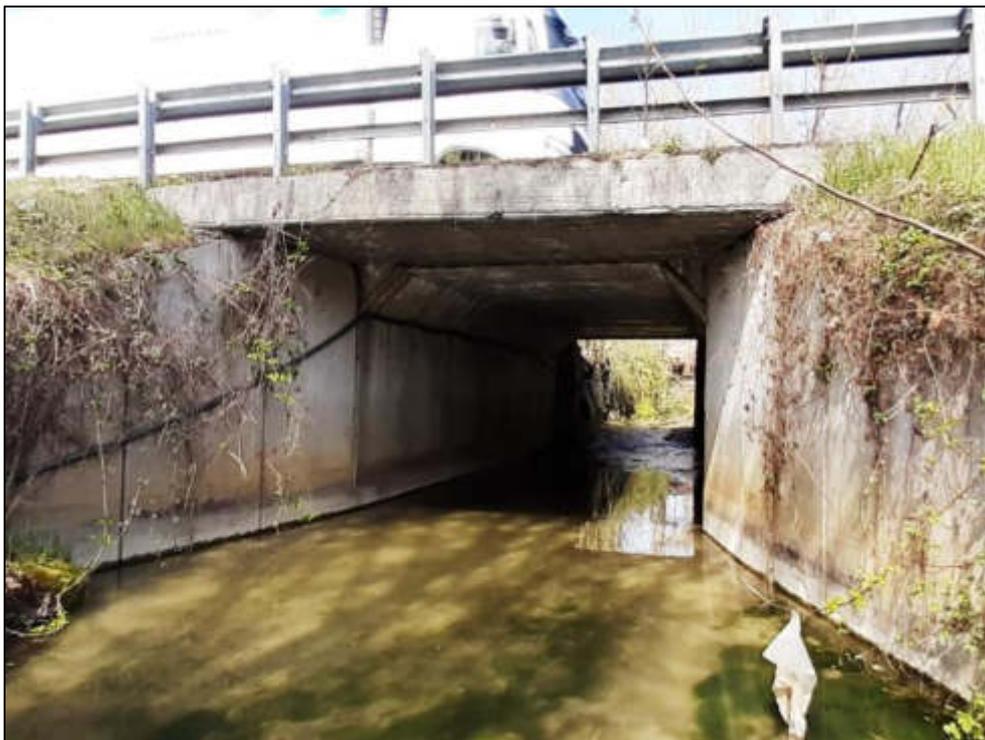
Figura 40 – Diramazione del canale Bealera del Molino che scorre al di sotto della SS231 nel tratto meridionale del varco V-08 in comune di Santa Vittoria d’Alba.

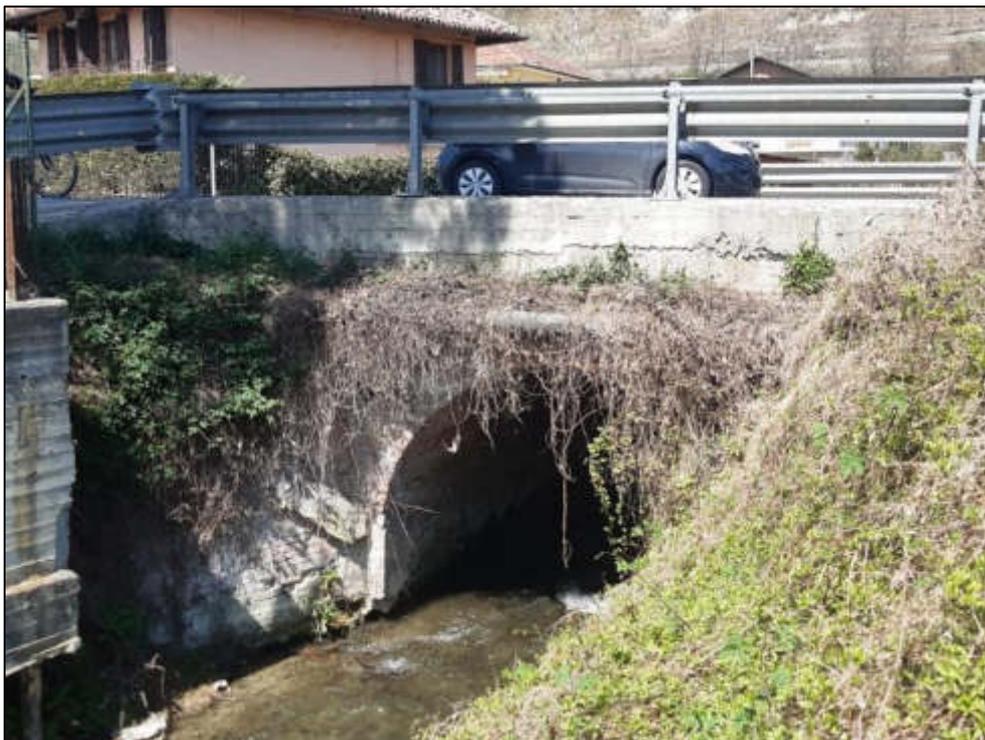
Figura 46 – Il corso della Bealera del Molino in corrispondenza del superamento della SS231 presso il varco V-09 in comune di Santa Vittoria d'Alba.

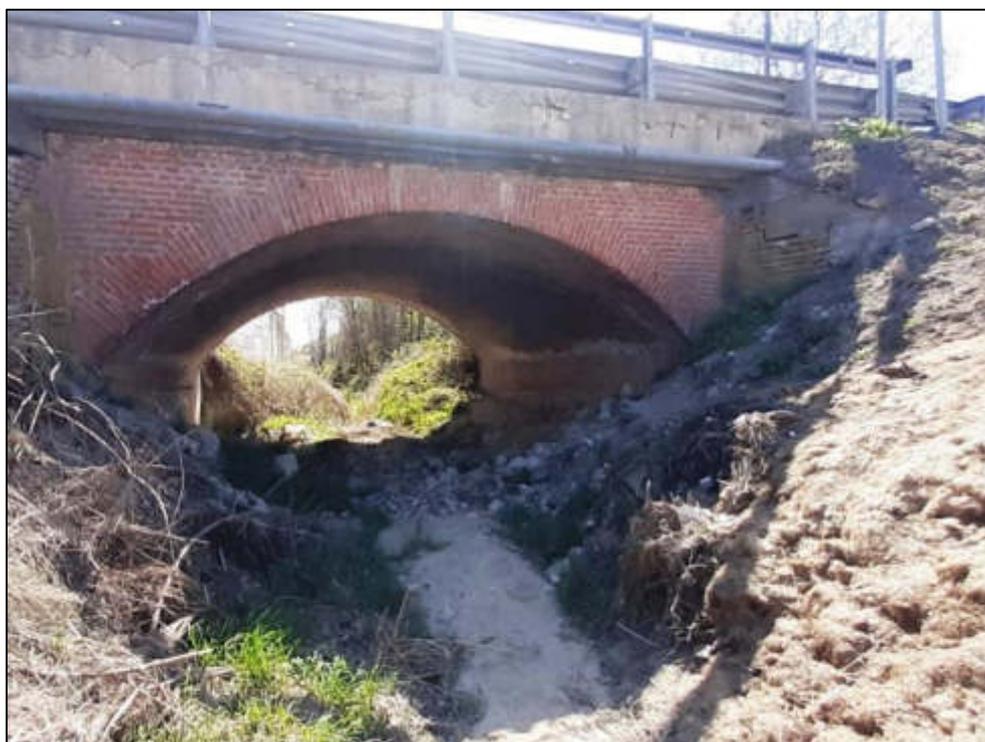
Figura 49 – Dettaglio della sponda destra del rio della Gera in corrispondenza del superamento della statale SS231.

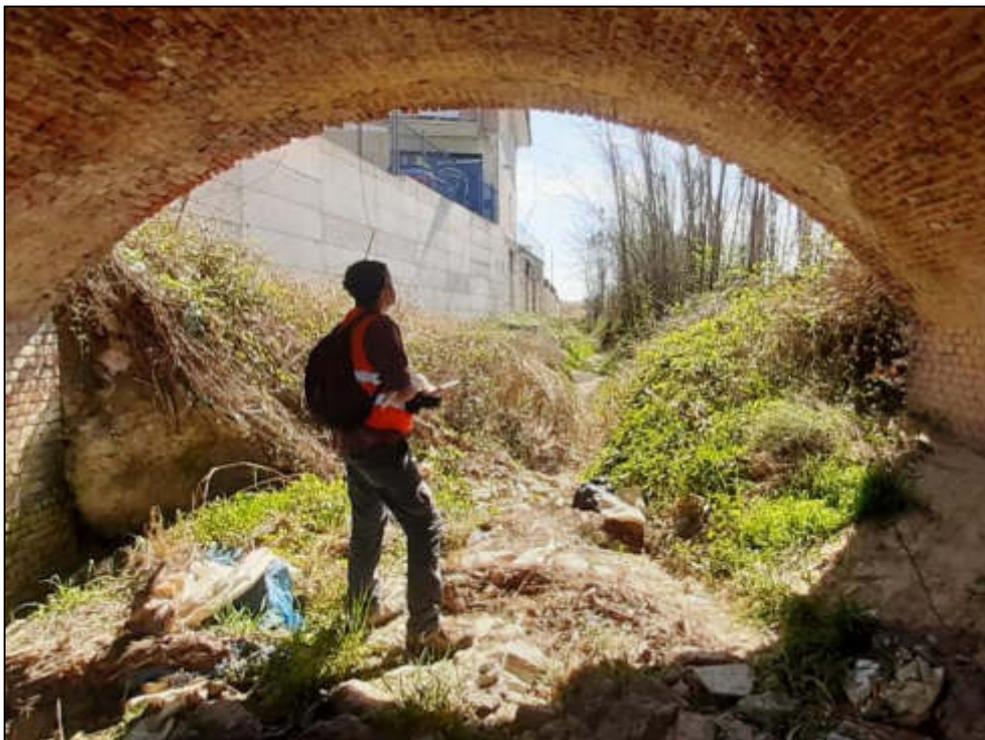
Figura 50 – Aspetto dell'alveo del rio della Gera all'uscita Sud del sovrappasso della Statale SS231.

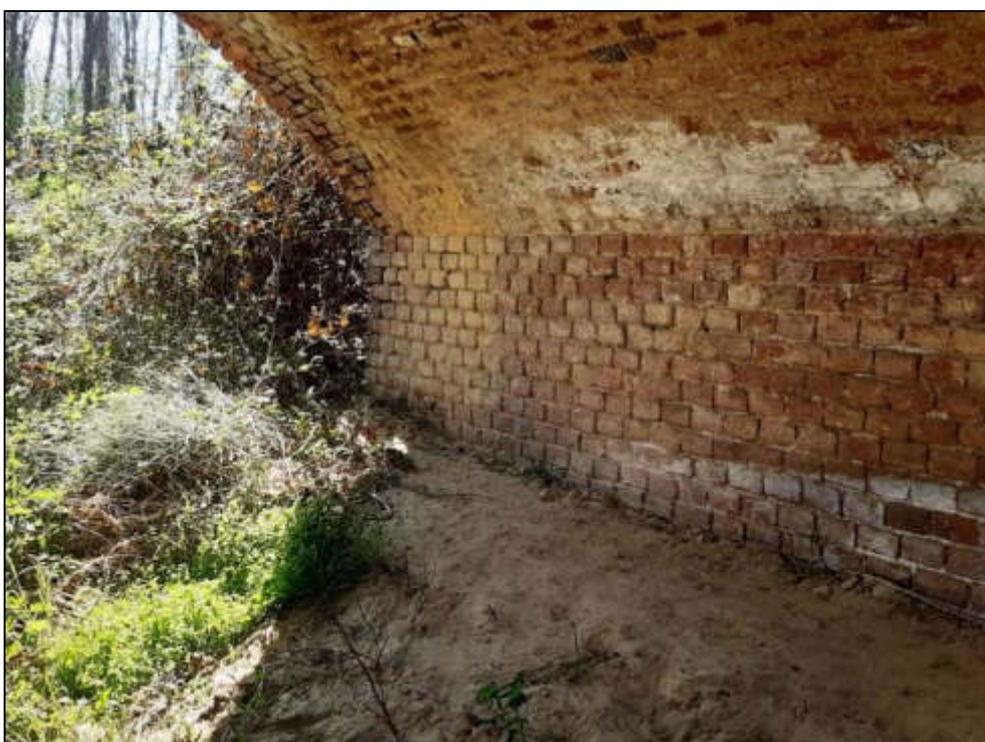
Figura 51 – Dettaglio della sponda destra del rio della Gera, attualmente direttrice preferenziale degli spostamenti della fauna selvatica.

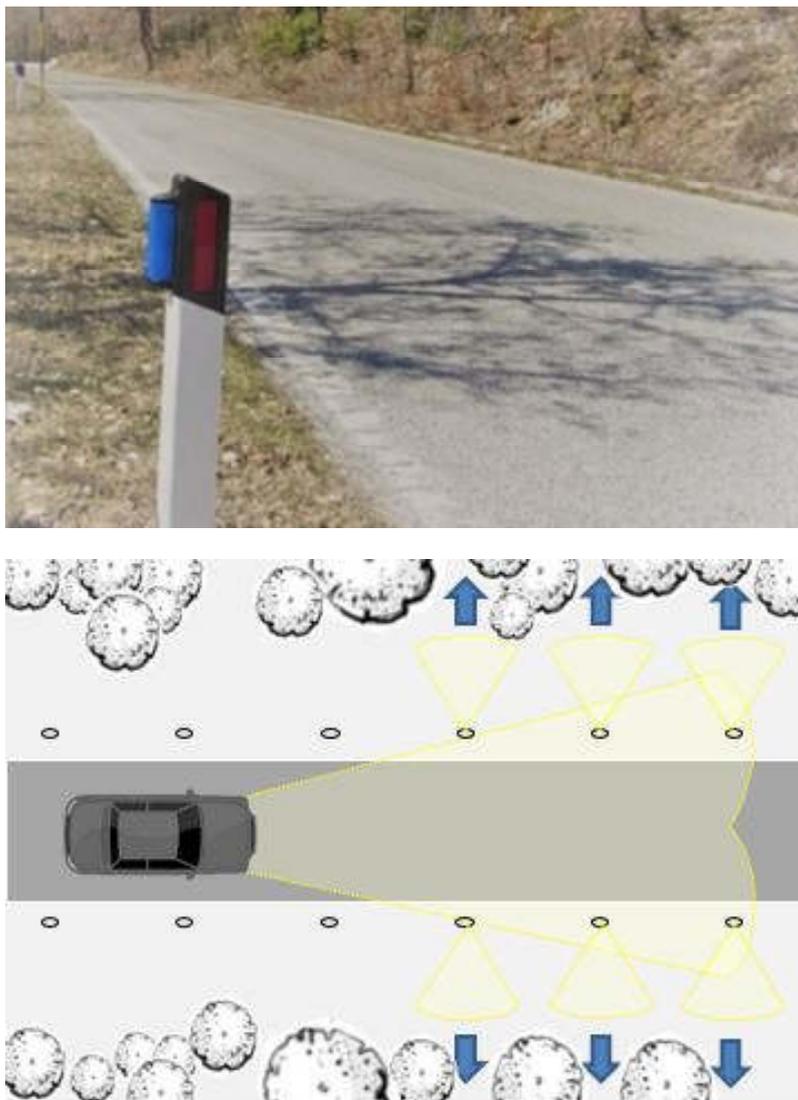
Figura 53 – Esempio di di dissuasore ottico e principio di funzionamento.

Tra gli interventi di mitigazione più utilizzati per ridurre questo tipo di incidentalità vi sono i dispositivi in grado di allertare la fauna selvatica, o quanto meno capaci di disincentivare l'attraversamento della carreggiata. Tra questi interventi i più diffusi sono i dissuasori ottici riflettenti (catadiottri), che disincentivano l'attraversamento della strada solo quando transitano i veicoli; tali dispositivi vengono installati sul *guard rail* o su appositi sostegni ad un'altezza variabile in base alla specie target. La luce proveniente dai veicoli in avvicinamento, illuminando i dispositivi rifrangenti, viene riflessa nelle aree adiacenti generando una sorta di "barriera ottica di protezione" per la fauna presente nelle vicinanze della strada (Figura 52).

L'intervento di messa in sicurezza del tratto stradale, prevede la posa di una serie di dissuasori ottici, per una lunghezza complessiva di circa 1000 metri lungo entrambi i lati della carreggiata, orientando i dispositivi in maniera che il fascio di luce riflessa sia parallelo al suolo; a seconda della specie target varierà l'altezza di installazione dei dispositivi (Figura 53). L'efficacia dell'intervento può essere incrementata predisponendo anche barre di rallentamento acustiche (bande trasversali rumorose sull'asfalto) e apposita segnaletica stradale.

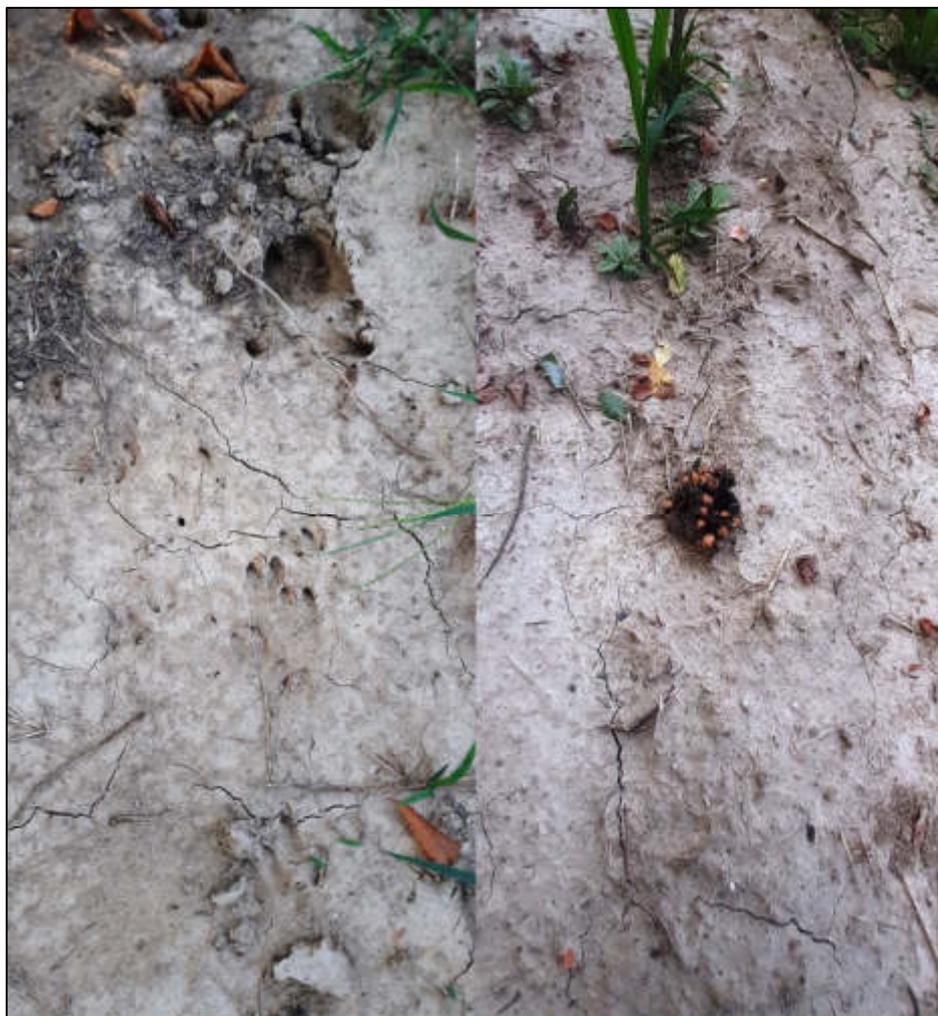
Figura 54 – Impronte di Cinghiale (a sinistra) ed escrementi di Volpe (a destra), rinvenute ai margini della fascia boscata che si sviluppa tra il tracciato della SP12 e la scarpata fluviale del Fiume Tanaro, in prossimità del varco V-11 in comune di Cherasco.

Al momento del sopralluogo (giugno 2022), ad est del tracciato della SP12, nella area compresa tra il nocchieleto e la stretta fascia boschiva che si sviluppa lungo la scarpata fluviale del Fiume Tanaro, sono state rinvenute diverse impronte di Cinghiale (*Sus scrofa*) ed escrementi di Volpe (*Vulpes vulpes*).
