RETE ECOLOGICA DELLA PROVINCIA DI CUNEO

VARCHI ECOLOGICI ED ESITI DEL MONITORAGGIO FAUNISTICO

OTTOBRE 2022

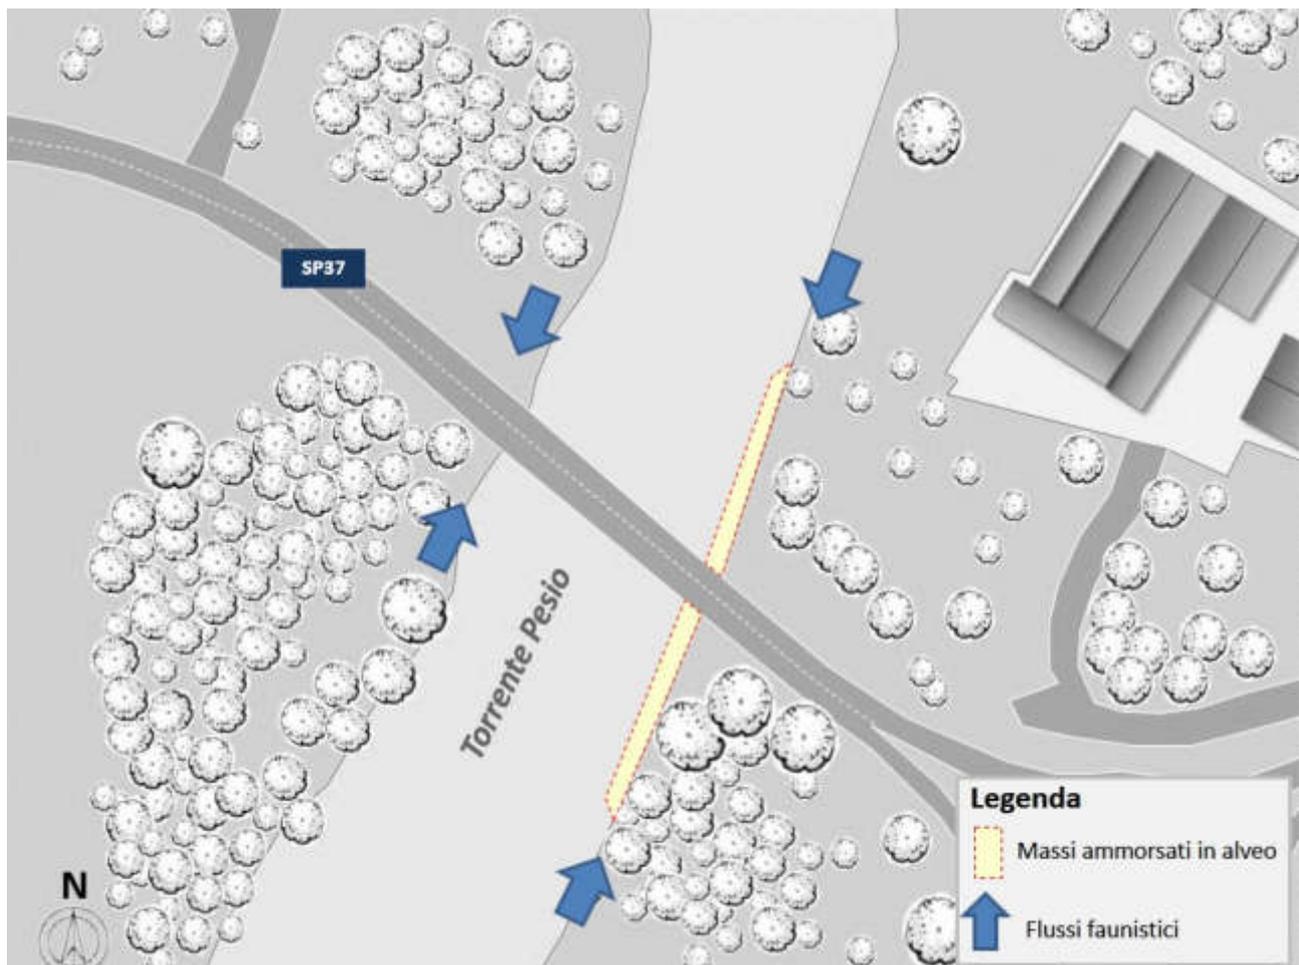
Figura 63 – Schema degli interventi per il miglioramento della permeabilità faunistica in corrispondenza del Varco V30.

Di seguito viene proposto uno schema che prospetta la posizione e la tipologia degli interventi proposti.

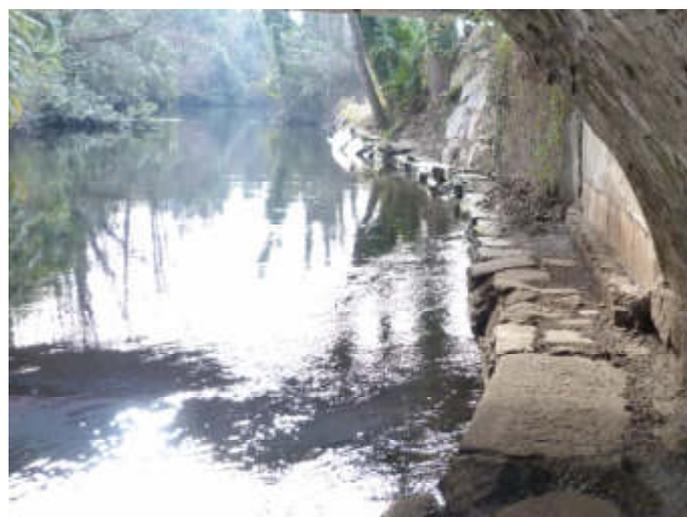
Figura 64 – Esempio di passaggio faunistico realizzato con massi ammassati in alveo in corrispondenza di un ponte stradale (intervento realizzato nell'ambito del progetto LIFE TIB lungo il fiume Bardello).

L'intervento volto a ristabilire la permeabilità faunistica lungo la sponda destra del Torrente Pesio in corrispondenza del ponte della SP37, consiste nella posa di massi ammassati in alveo alla base del muro di sostegno, che saranno raccordati con gli argini fluviali a monte e a valle dell'infrastruttura, mediante rampe accesso (Figura 64).

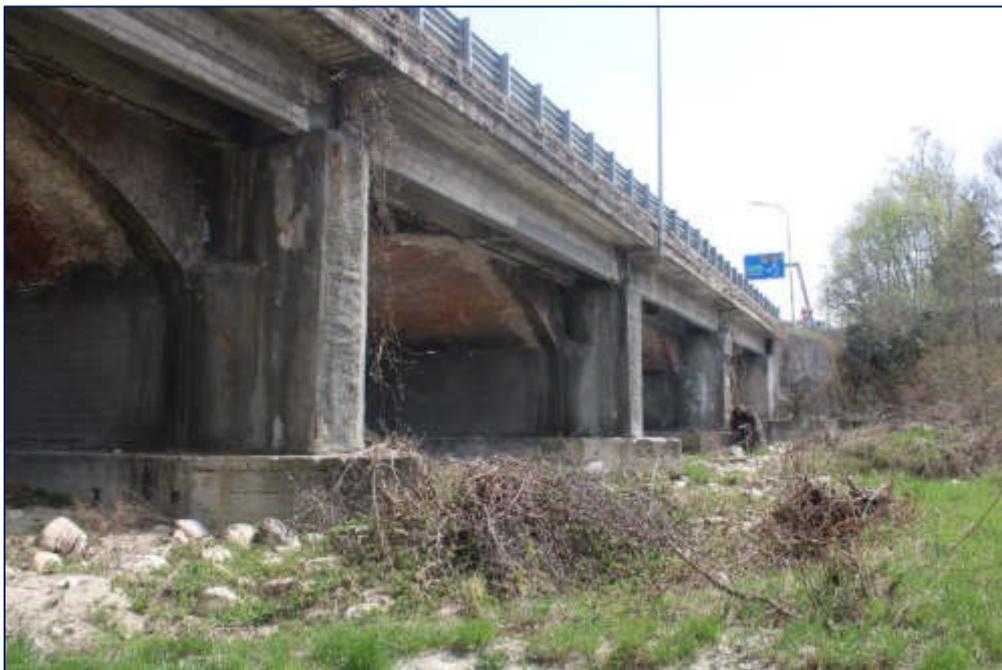
Figura 69 – Ponte della SP37 per il superamento del torrente Pesio in prossimità del varco V-30 in comune di Pianfei.

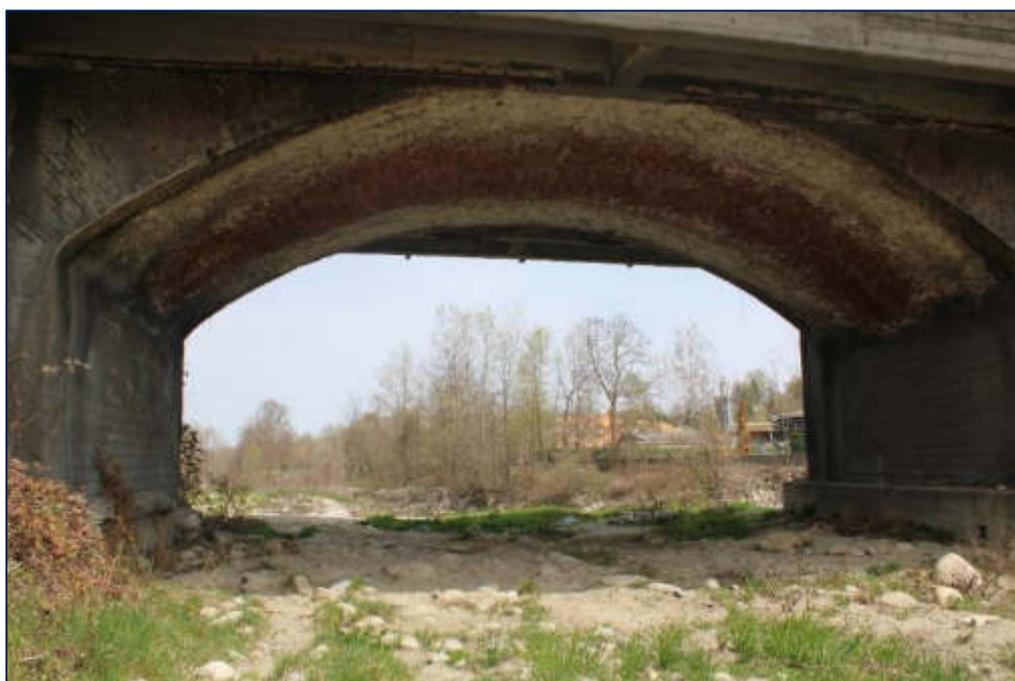
Figura 70 – Dettaglio della sponda sinistra del torrente Pesio in corrispondenza del ponte della SP37, con passaggio utilizzato dalla fauna terrestre per gli spostamenti lungo l'alveo.

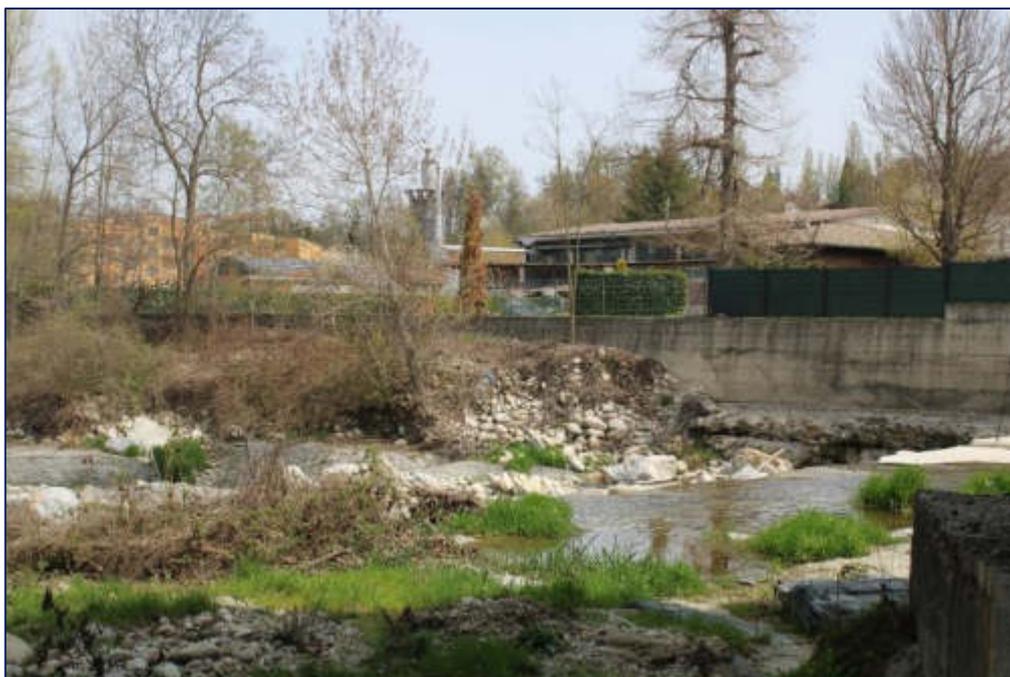
Figura 71 – Dettaglio della sponda destra del torrente Pesio in corrispondenza del ponte della SP37, con muraglione di cemento che risulta un ostacolo al passaggio della fauna terrestre lungo tale sponda.

Identificativo	V-30 – Pianfei
Coordinate (WGS84)	44,375239° N – 7,705790° E
Corridoio	Varco individuato lungo il corridoio ecologico del torrente Pesio in comune di Pianfei.
Comune/i	Pianfei
Infrastruttura/e	SP37
Monitoraggio fauna	Avifauna - Teriofauna
Interventi	Mantenimento dell'attuale stato di connessione lungo il corridoio ecologico. Da valutare la fattibilità di creare un passaggio per la fauna terrestre sulla sponda destra, lungo il piede del muraglione.

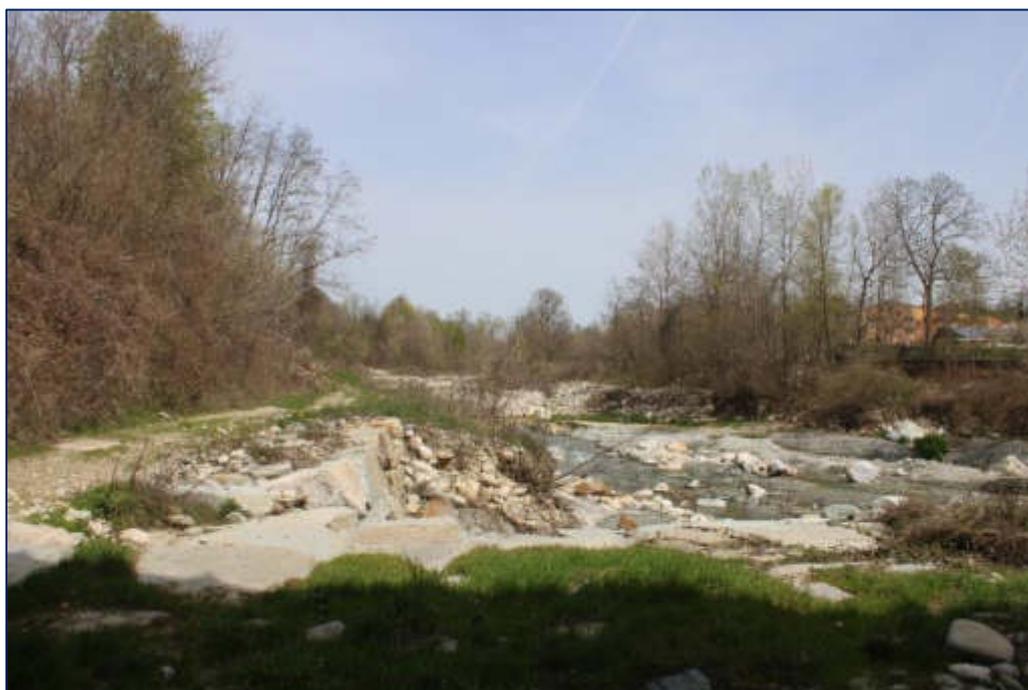
Figura 72 – L'alveo del torrente Pesio a valle del ponte della SP37. Si noti sulla sinistra il sentiero che permette il transito alla fauna terrestre lungo tale sponda orografica.

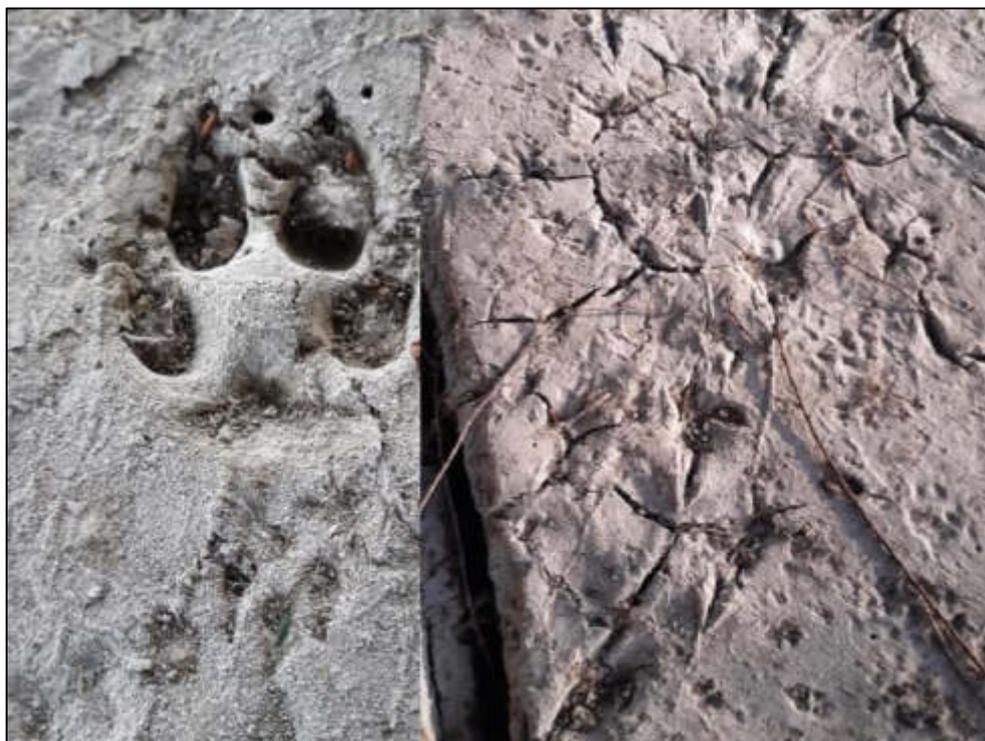
L'ispezione durante il sopralluogo (aprile 2022) delle sponde del torrente Varaita, in particolare in corrispondenza del ponte della SP175, ha rivelato la presenza di numerose impronte di Volpe (*Vulpes vulpes*), Nutria (*Myocastor coypus*), Tasso (*Meles meles*), Mustelidi del genere *Martes*, Lagomorfi, roditori del genere *Rattus* e Gatto domestico.

Figura 112 – Impronta di Volpe (a sinistra) e numerose impronte di Nutria, Lagomorfo, *Rattus sp.* e gatto domestico (a destra) rinvenuti sotto il ponte della SP175 sul torrente Varaita in corrispondenza del varco V-18.

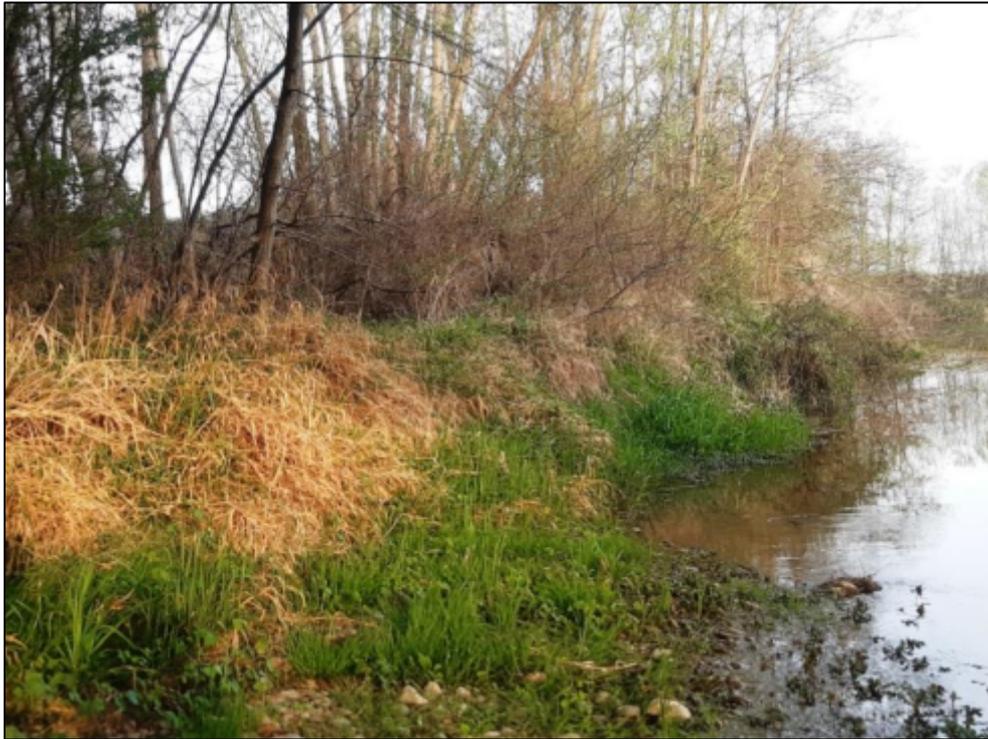
Figura 118 – Fascia di vegetazione ripariale lungo il torrente Varaita in prossimità del varco V-18.

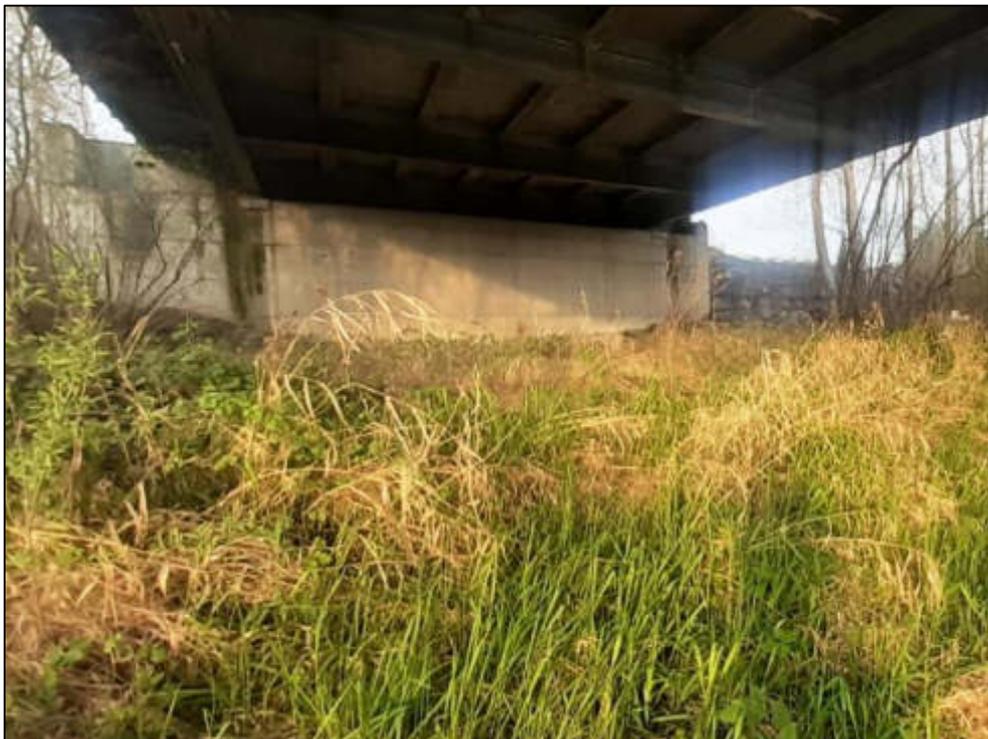
Figura 119 – Dettaglio della sponda destra del torrente Varaita in corrispondenza del ponte della SP175.

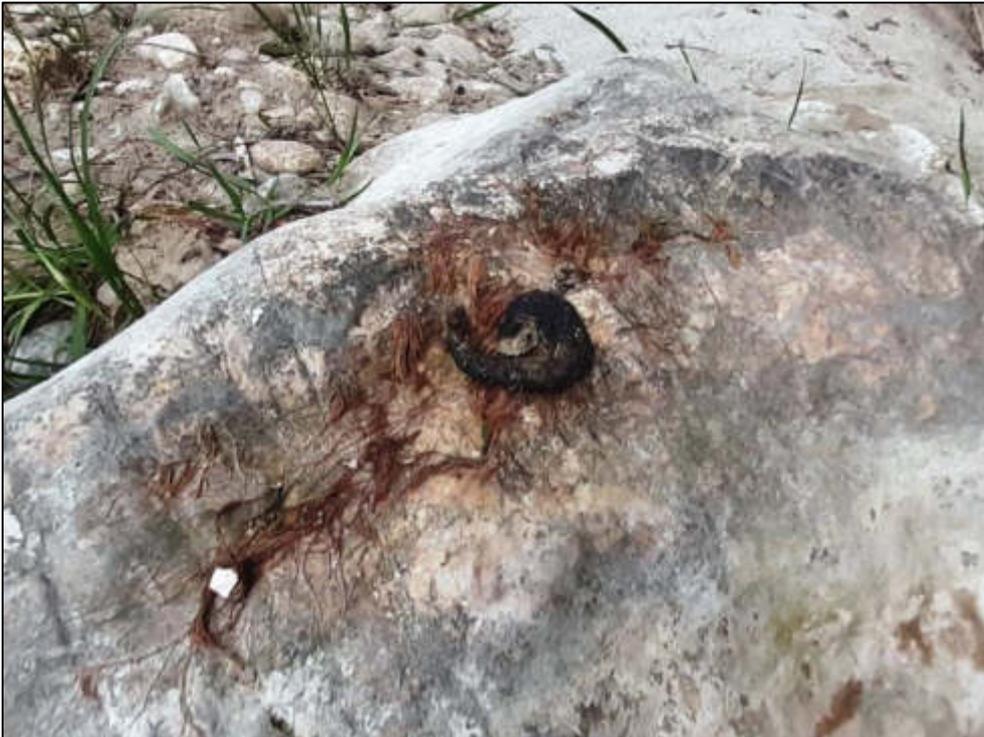
L'ispezione durante il sopralluogo (aprile 2022) delle sponde del torrente Varaita e del ponte della SP129 in corrispondenza del varco V-19, ha rivelato alcuni escrementi di Mustelide lungo l'alveo.

Figura 122 – Escrementi di Mustelide rinvenuti in sponda destra del torrente Varaita in corrispondenza del varco V-19.

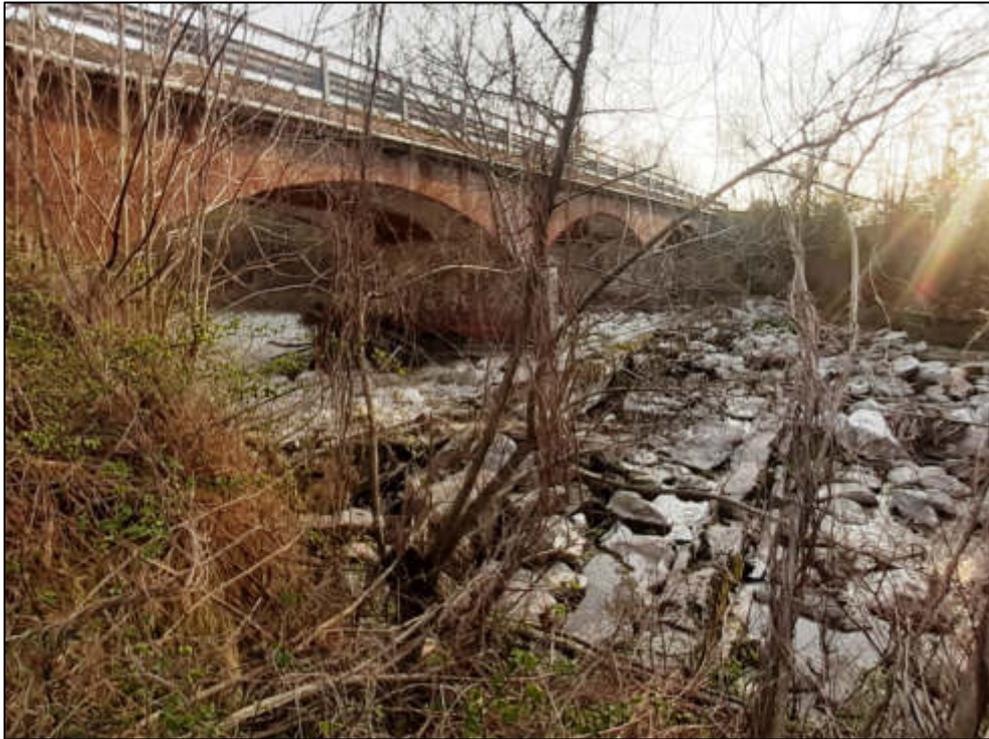
Figura 126 – Dettaglio della sponda sinistra del torrente Varaita in corrispondenza del ponte della SP129.

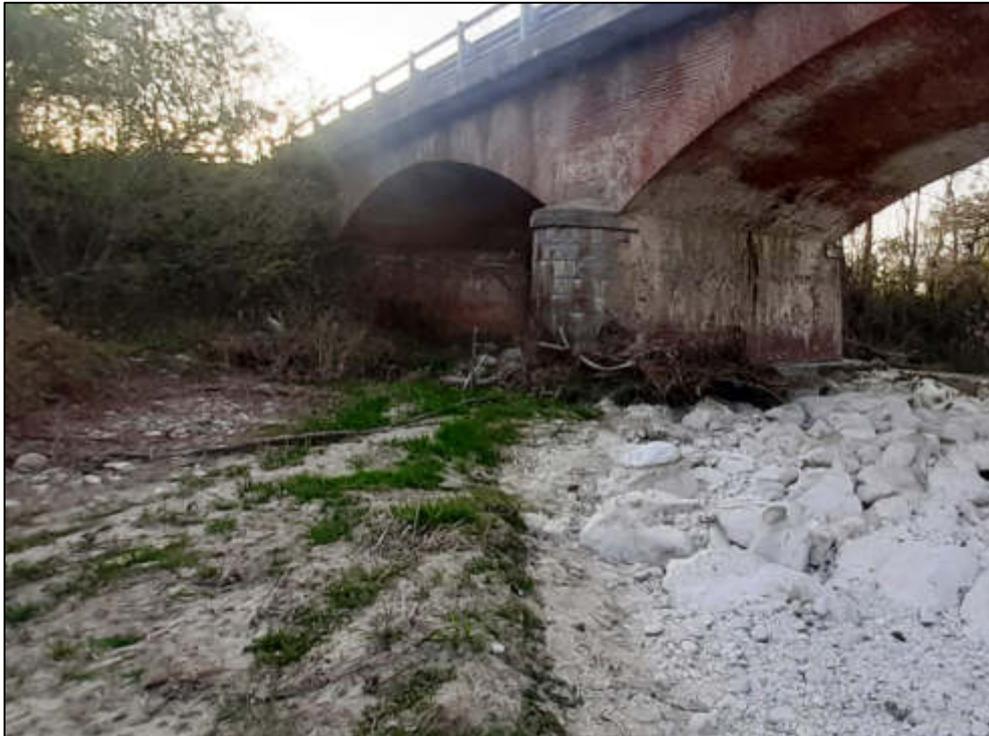
Figura 127 – Dettaglio della sponda destra del torrente Varaita in corrispondenza del ponte della SP129.

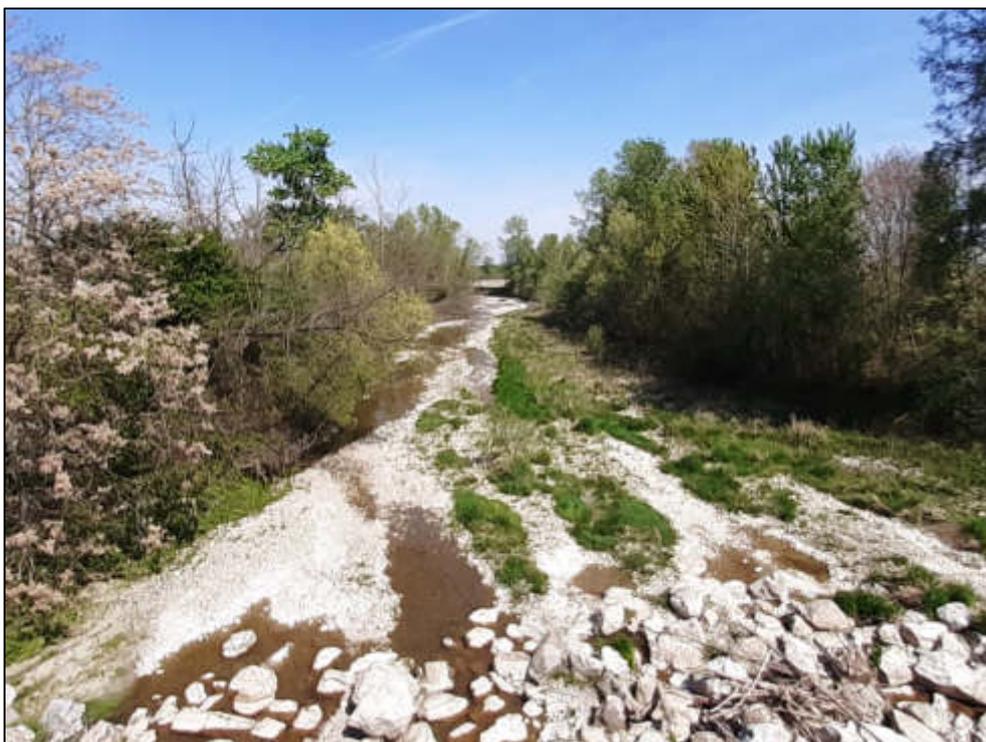
Figura 128 – Alveo del torrente Varaita a valle del ponte della SP129.

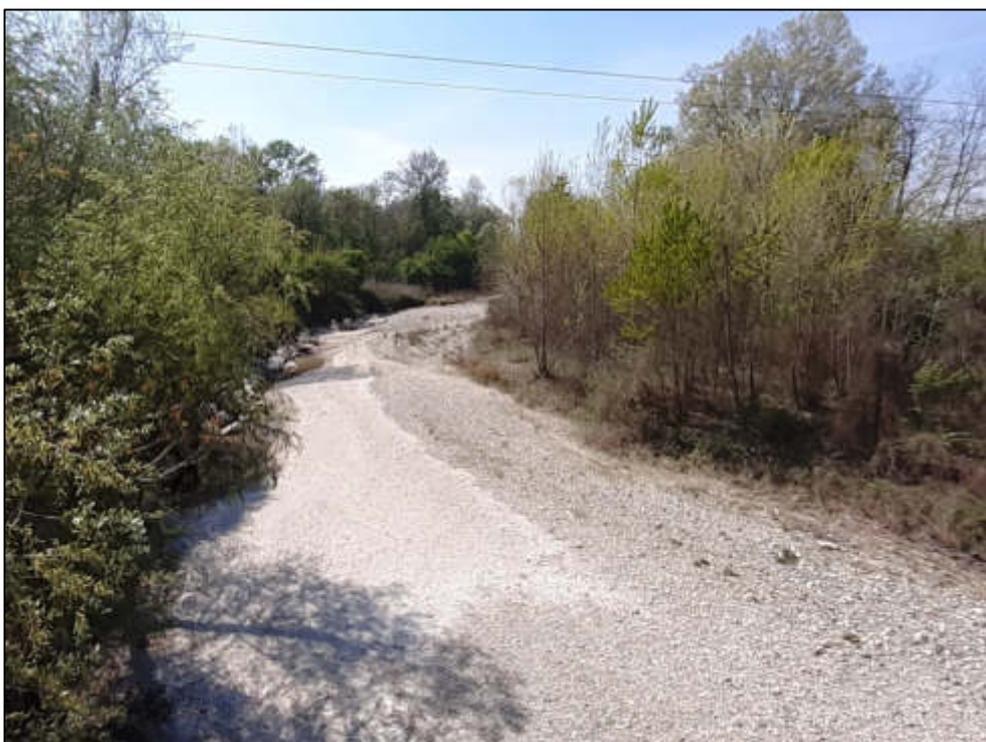
Figura 129 – Alveo del torrente Varaita a monte del ponte della SP129.

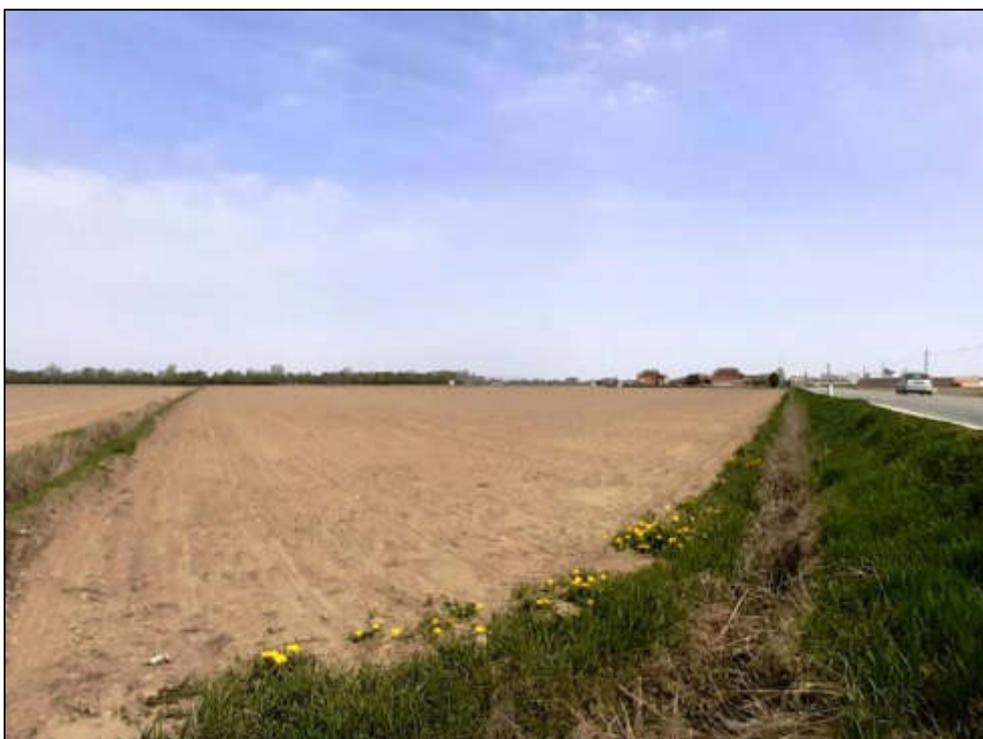
Figura 131 – Tratto permeabile con estese coltivazioni di mais lungo il tracciato della SP663 nella porzione settentrionale del varco V-22, in comune di Casalgrasso.

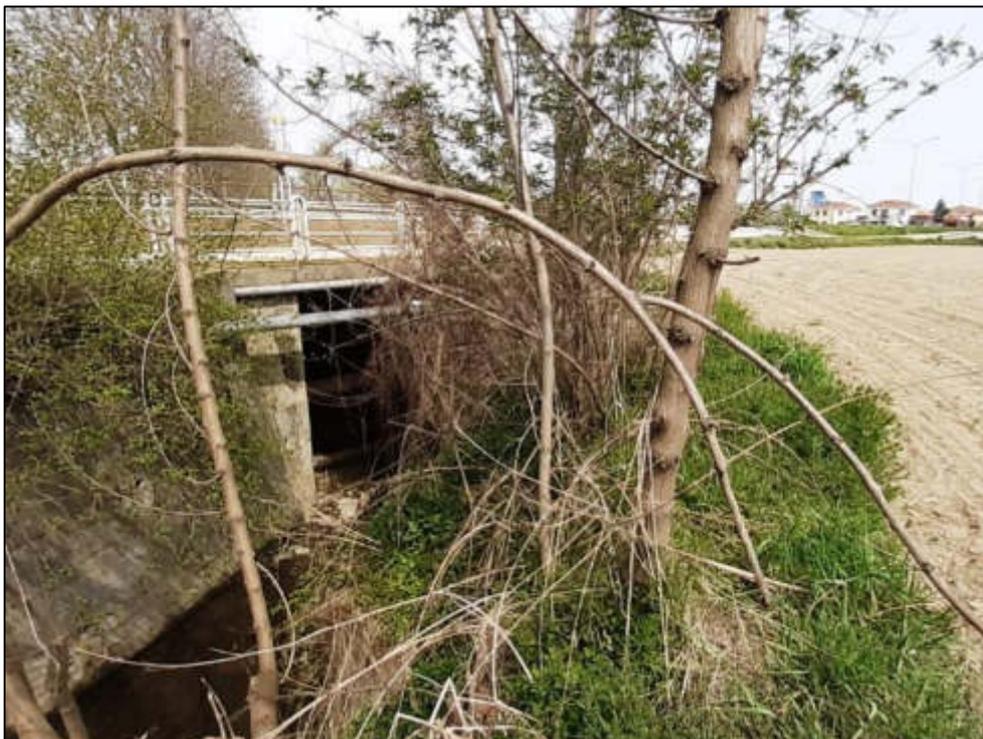
Figura 132 – Corso del rio Chiaretto a monte della SP663, in prossimità del varco V-23 in comune di Polonghera.

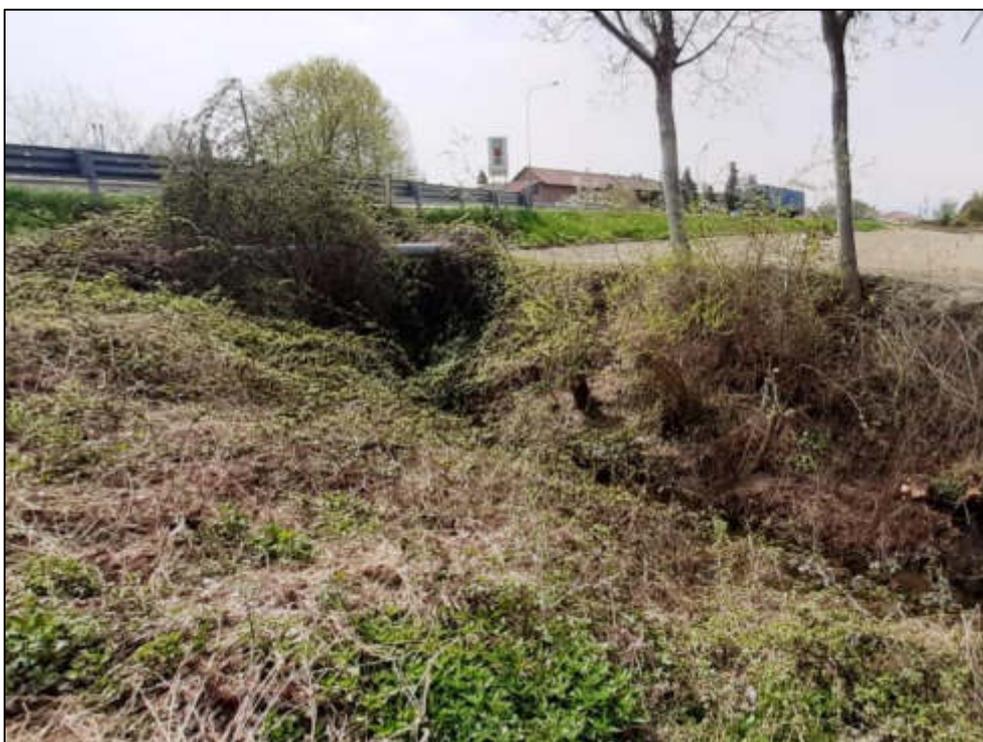
Figura 133 – Sponde del rio Chiaretto a valle della SP663, in prossimità del varco V-23 in comune di Polonghera.

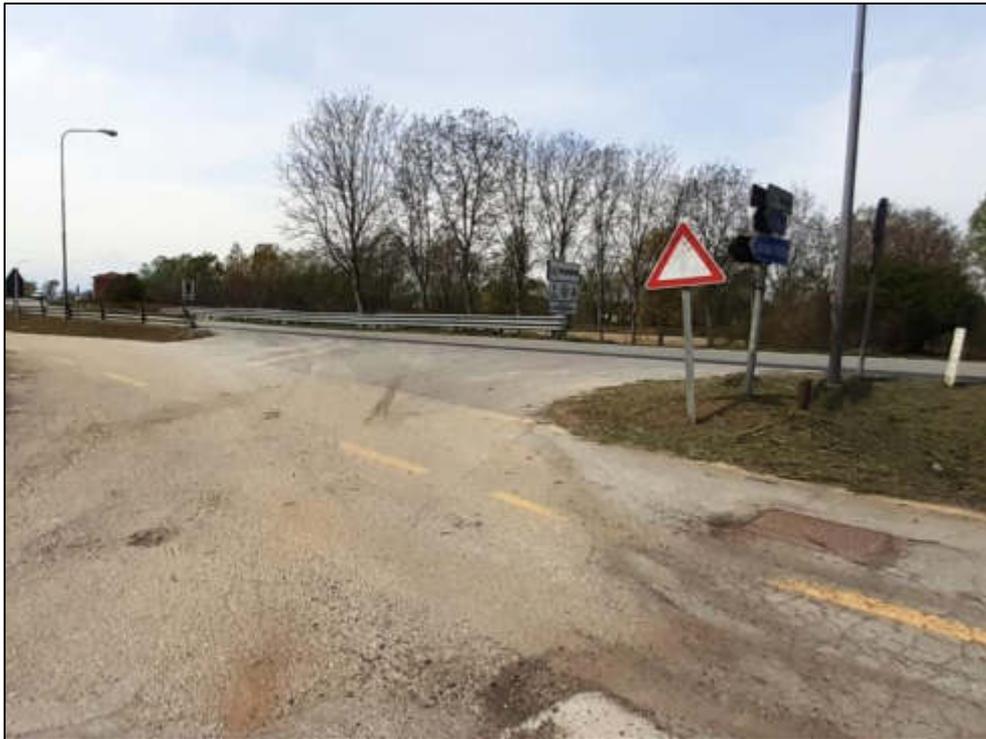
Figura 134 – Tratto di attraversamento della SP663 in corrispondenza del varco V-23 in comune di Polonghera.

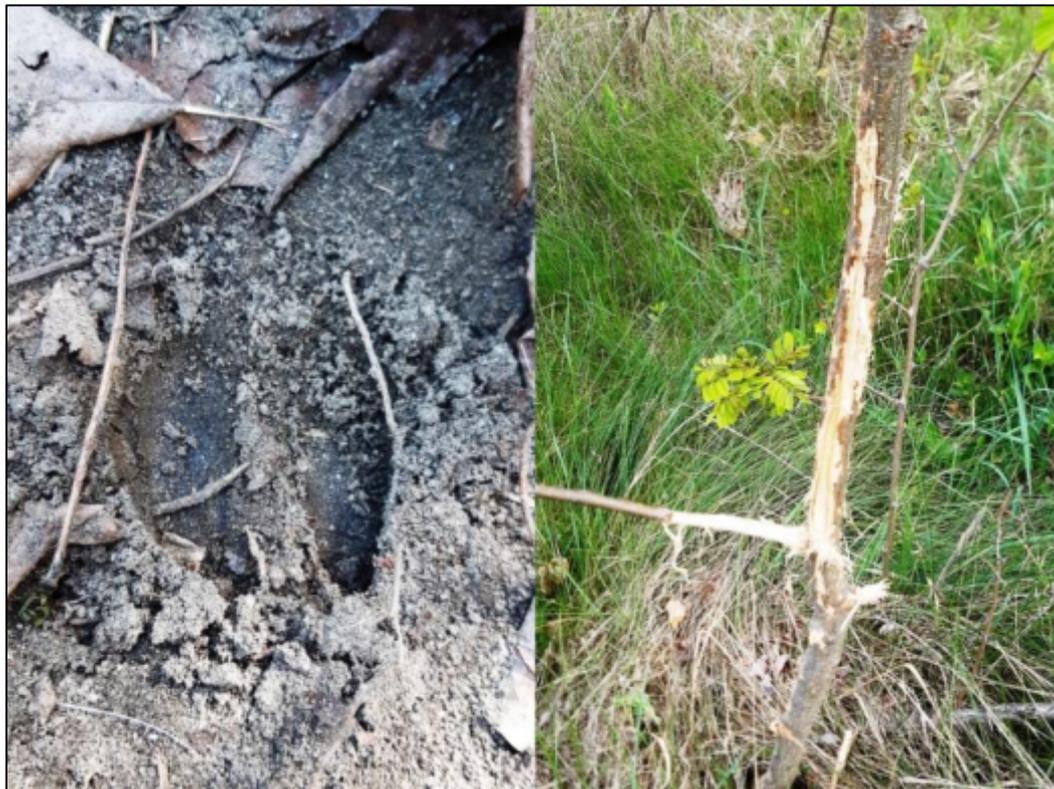
L'ispezione delle sponde del torrente Varaita durante il sopralluogo (aprile 2022), in particolare in corrispondenza dell'argine destro, ha rivelato la presenza di alcune impronte di Cinghiale (*Sus scrofa*), alcuni escrementi di Volpe (*Vulpes vulpes*) e alcuni segni di marcatura territoriale di Capriolo (*Capreolus capreolus*).

Figura 136 – Impronta di Cinghiale (a sinistra) e marcatura di Capriolo (a destra) rinvenuti lungo l'argine del torrente Varaita in corrispondenza del varco V-29.

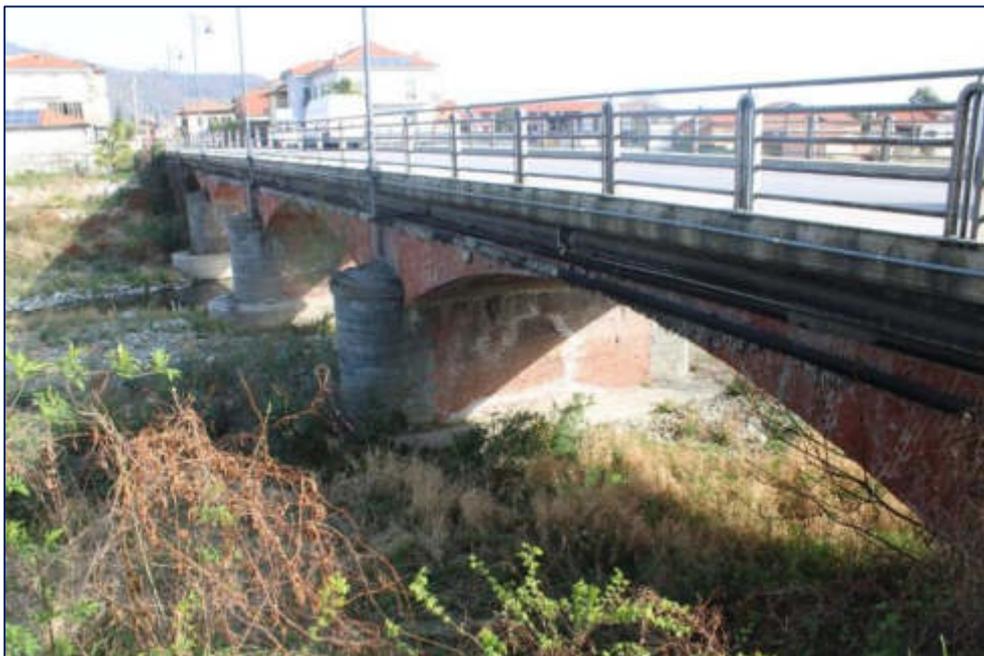
Figura 142 – Ponte della SP589 per il superamento del torrente Varaita in prossimità del varco V-29 in comune di Costigliole Saluzzo. Si noti la presenza di vegetazione erbacea sotto le arcate del ponte, che le rende permeabili alla fauna terrestre.

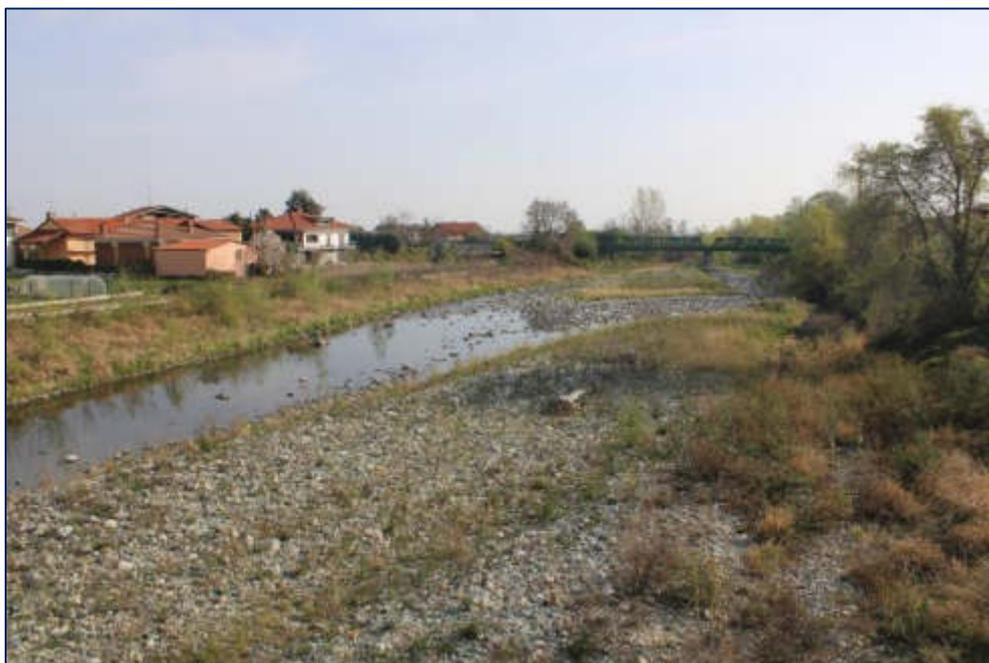
Figura 143 – Il torrente Varaita a valle del ponte della SP589. Si noti l'assenza di vegetazione spondale arboreo-arbustiva lungo la sponda sinistra.

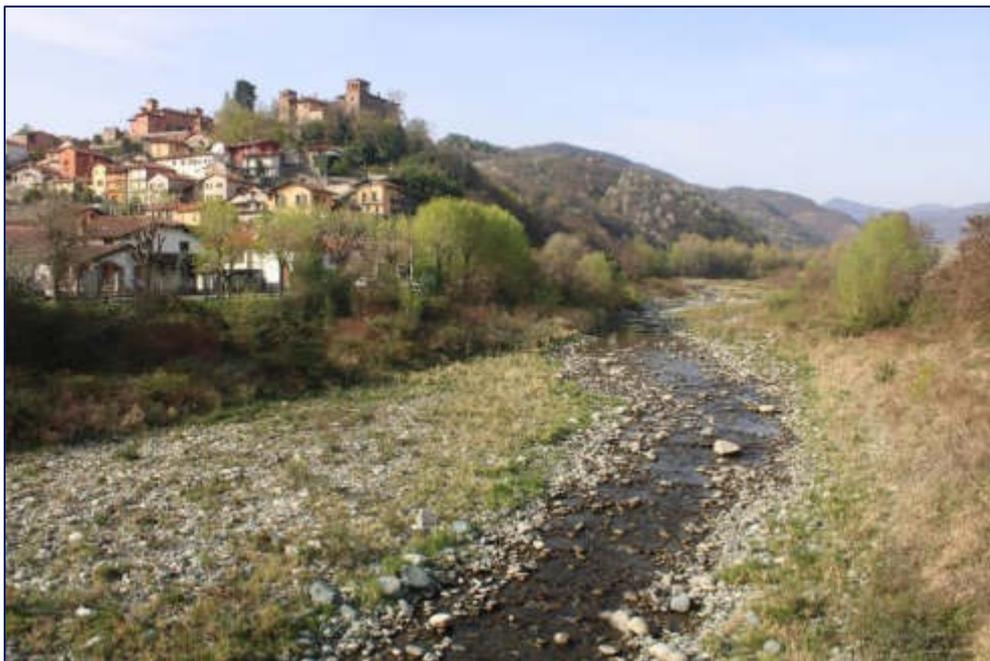
Figura 144 – Il torrente Varaita a monte del ponte della SP589. Si noti in sponda destra l'abitato di Costigliole Saluzzo e più a monte la prima fascia collinare, con boschi che presentano un elevato grado di naturalità.

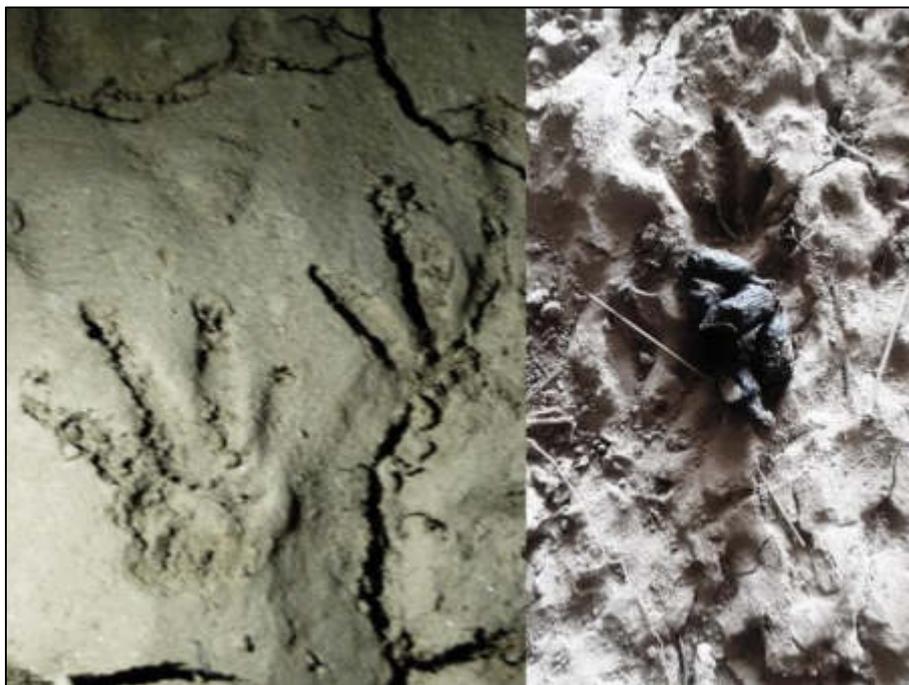
L'ispezione durante il sopralluogo (aprile 2022) delle 4 canalizzazioni di drenaggio poste ai lati del tratto rilevato della A33 Asti-Cuneo, ha permesso di rinvenire numerose impronte di Volpe (*Vulpes vulpes*), Nutria (*Myocastor coypus*), alcune di Tasso (*Meles meles*) e di Gatto domestico (*Felis silvestris catus*) in corrispondenza degli accumuli di sedimento e fango presenti agli ingressi e nella porzione intermedia delle strutture.

Figura 145 – Impronte di Nutria (a sinistra) ed escrementi di Nutria (a destra) rinvenute nelle canalizzazioni di drenaggio in prossimità del varco V-12 in comune di Cherasco.

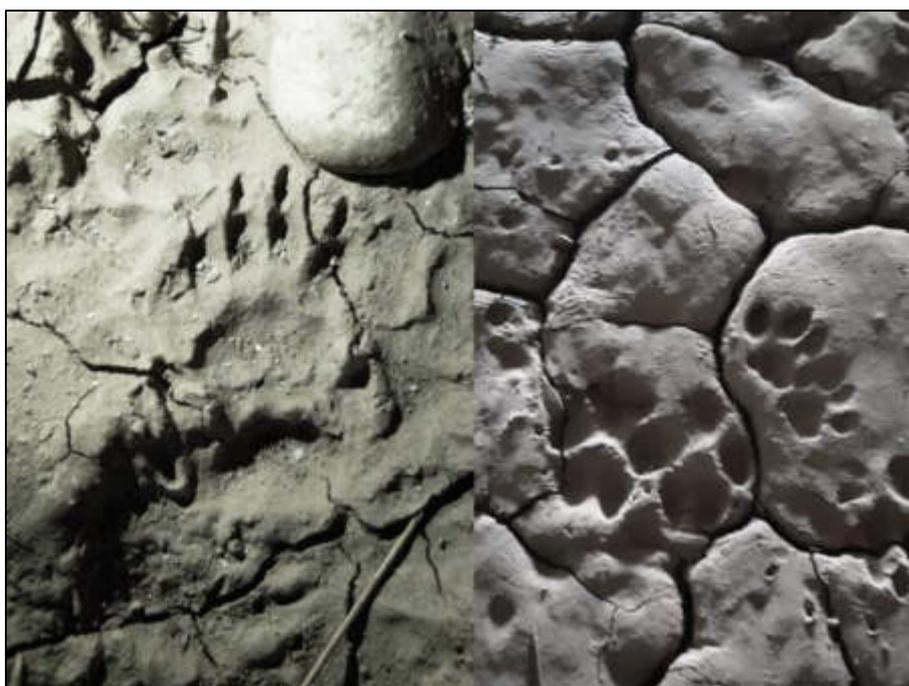
Figura 146 – Impronte di Tasso (a sinistra) e di Gatto domestico e Volpe (a destra) rinvenute nelle canalizzazioni di drenaggio in prossimità del varco V-12 in comune di Cherasco.

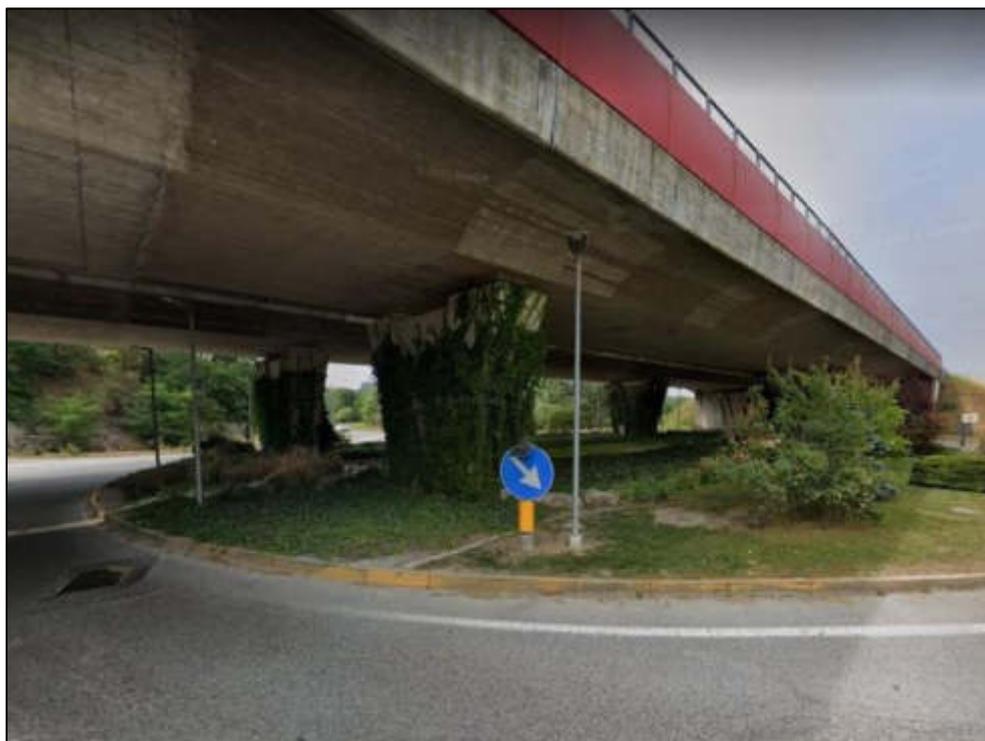
Figura 147 – Tratto rilevato della A33 in corrispondenza del superamento della rotatoria lungo la SP661 in comune di Cherasco.

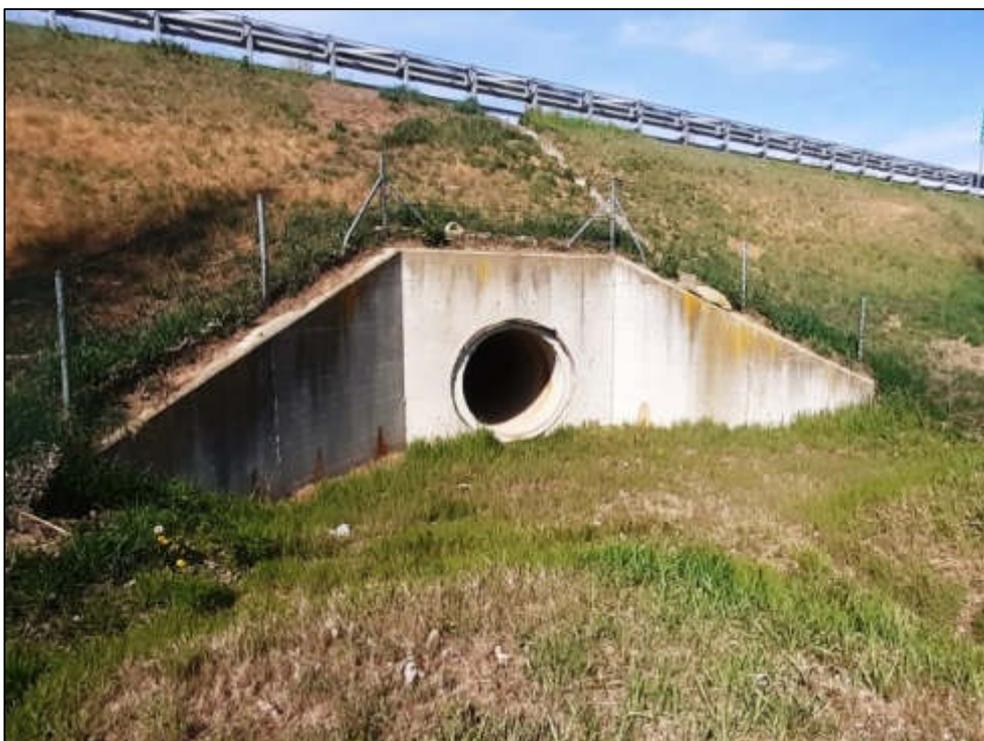
Figura 150 – Una delle quattro canalizzazioni di drenaggio della A33 in prossimità del varco V-12 in comune di Cherasco.

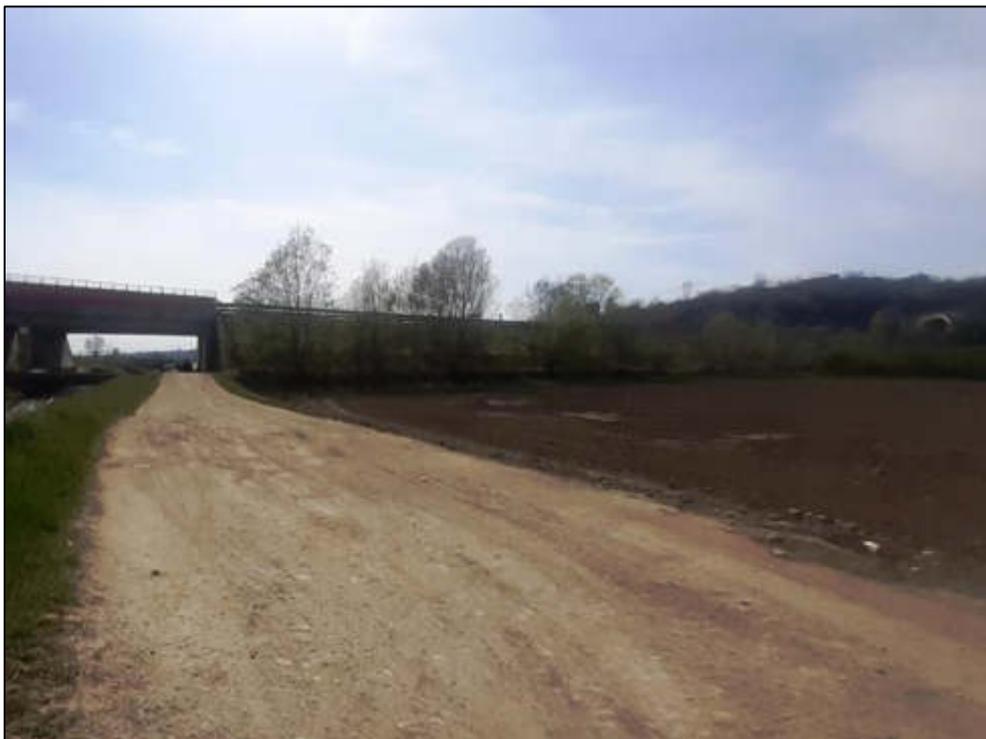
Figura 156 - Sottopasso carrabile della A33 in prossimità del varco V-13 in comune di Cherasco.

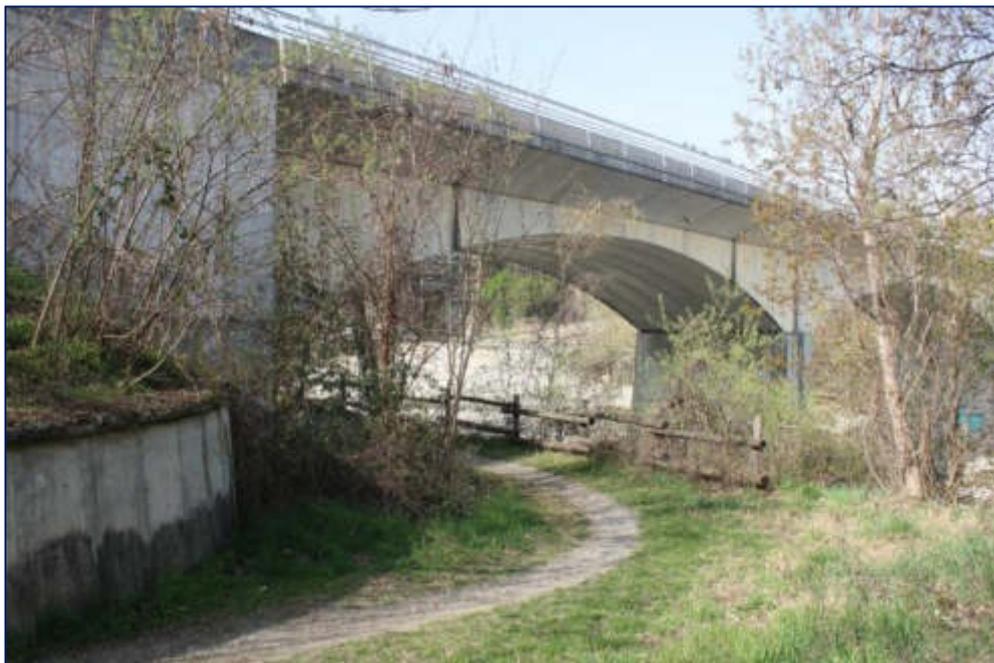
Figura 162 – Ponte della ferrovia Cuneo – Mondovì per il superamento del torrente Gesso in prossimità del varco V-32 in comune di Cuneo. Si noti la pista ciclo-pedonale che percorre la sponda destra del torrente.

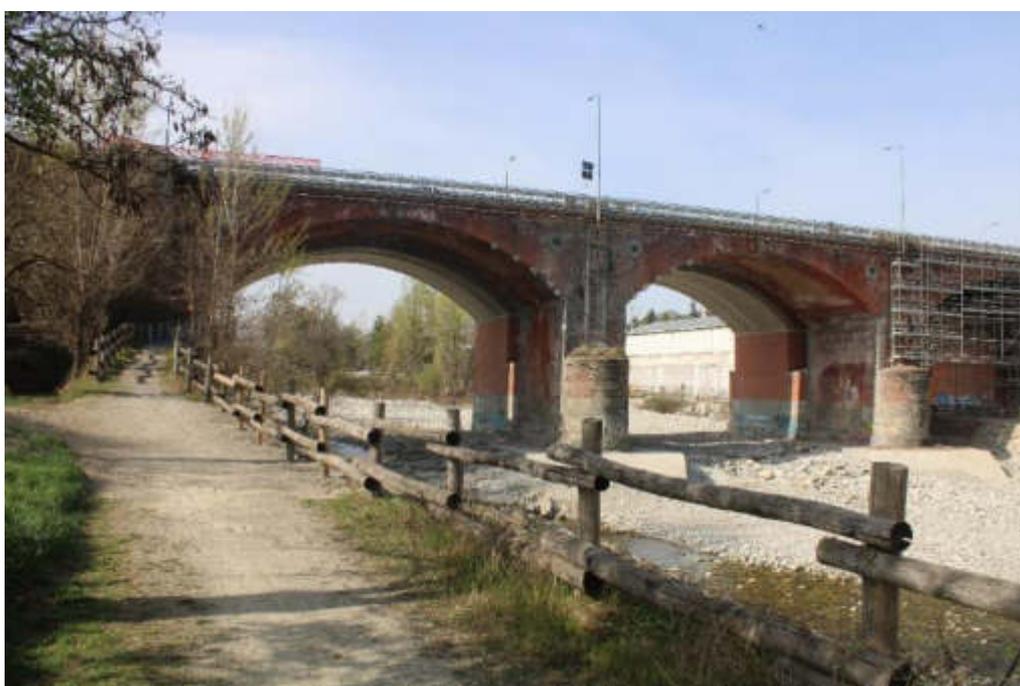
Figura 163 – Ponte della SP422 per il superamento del torrente Gesso in prossimità del varco V-32 in comune di Cuneo.

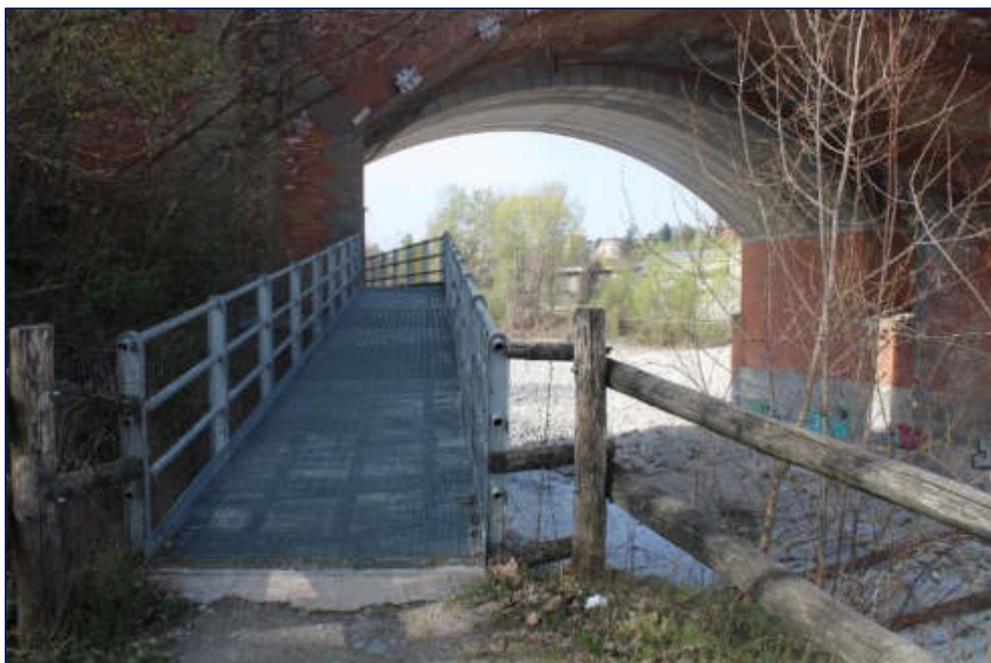
Figura 164 – Dettaglio della passerella ciclo-pedonale in sponda destra del torrente Gesso, nel punto in cui passa sotto la SP422, rendendo la sponda permeabile per la fauna selvatica terrestre.
