RETE ECOLOGICA DELLA PROVINCIA DI CUNEO

VARCHI ECOLOGICI ED ESITI DEL MONITORAGGIO FAUNISTICO

OTTOBRE 2022

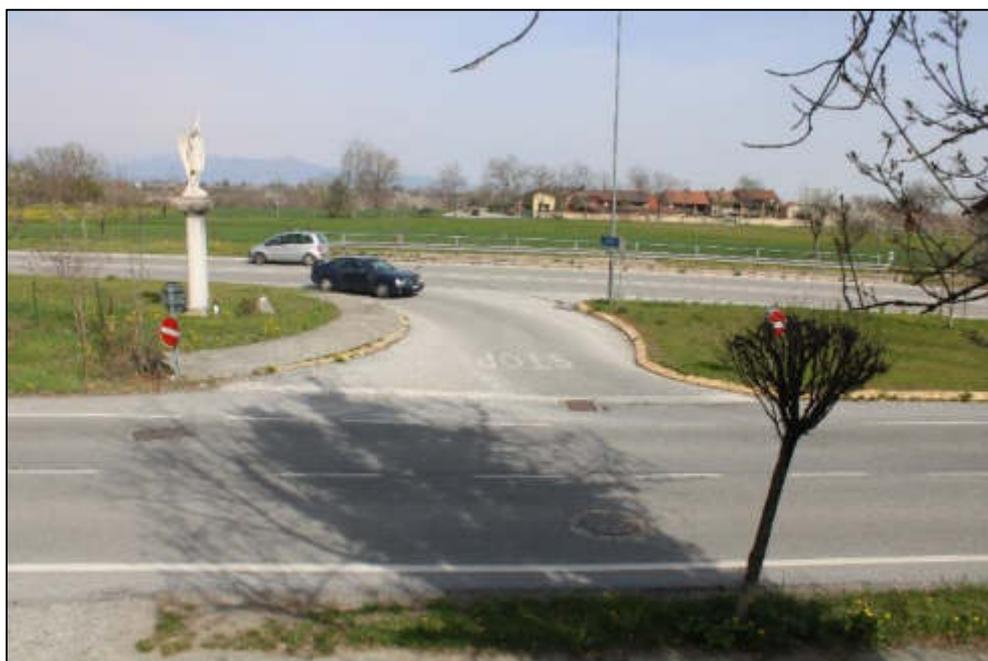
Figura 171 – Dettaglio del punto più critico del varco V-33, in comune di Boves, corrispondente all’area di incontro tra la SP21 e la via che corre ad essa parallela.

Identificativo	V-33 – Boves
Coordinate (WGS84)	44,352326° N – 7,654616° E
Corridoio	Varco individuato tra il torrente Gesso e le aree boscate ad elevata permeabilità faunistica ad Ovest dell'abitato di Boves.
Comune/i	Boves
Infrastruttura/e	SP21
Monitoraggio fauna	Avifauna - Teriofauna
Interventi	Mantenimento dell'attuale stato di connessione lungo il corridoio ecologico Da valutare la posa di dissuasori ottici in corrispondenza dell'attraversamento a raso della SP21.

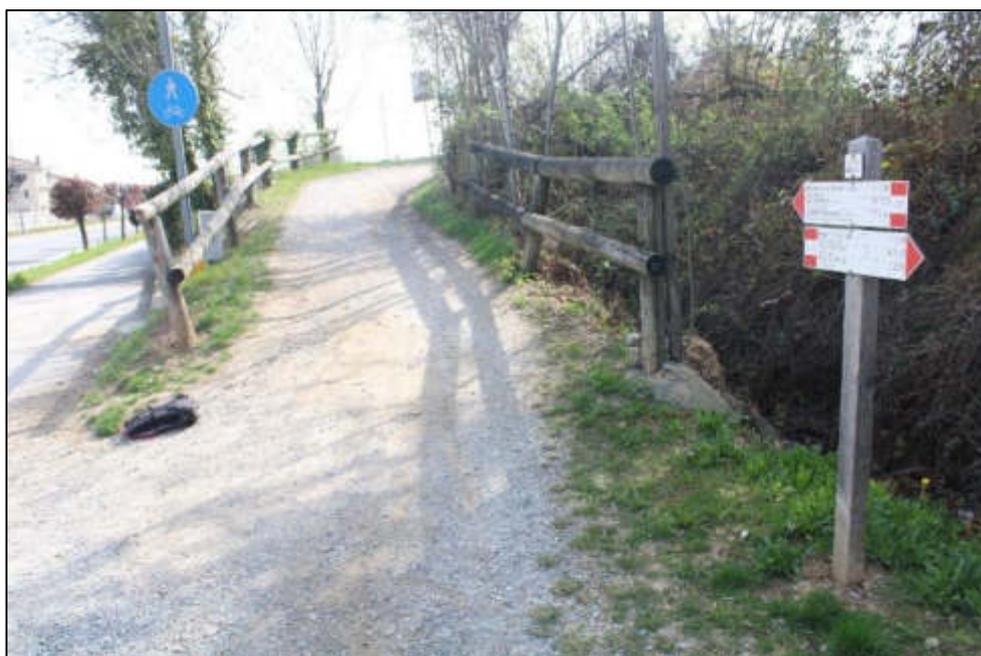
Figura 173 – Il raccordo tra l'area di attraversamento della SP21 (e della via ad essa parallela) con l'area boscata collinare a Sud della stessa è permesso dalla presenza di una strada sterrata, che è anche un Sentiero Natura.

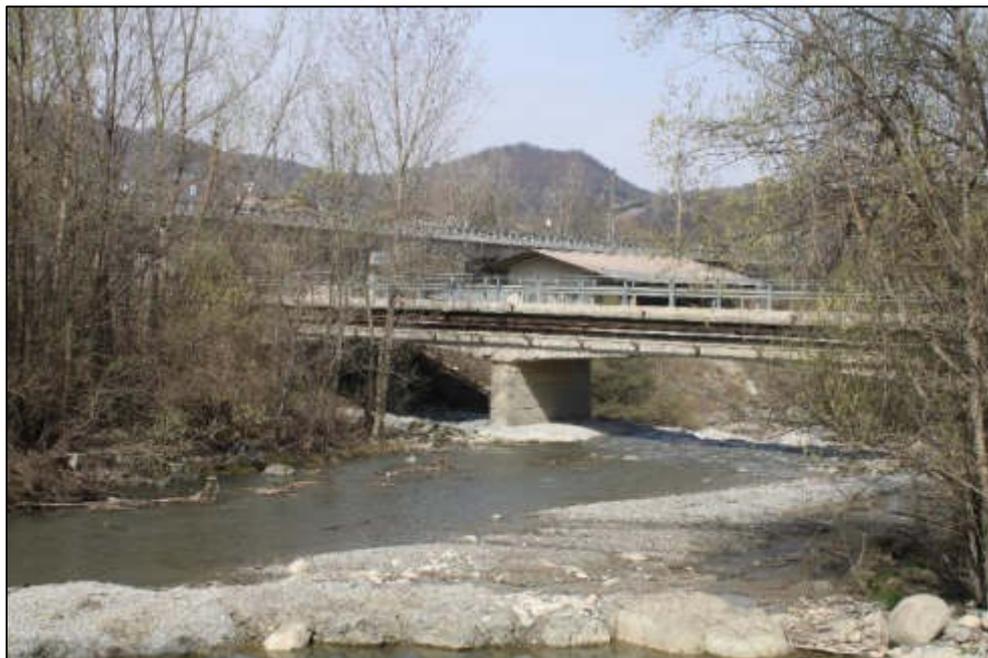
Figura 178 – Ponte della SP259 per il superamento del torrente Vermenagna in prossimità del varco V-34 in comune di Roccavione.

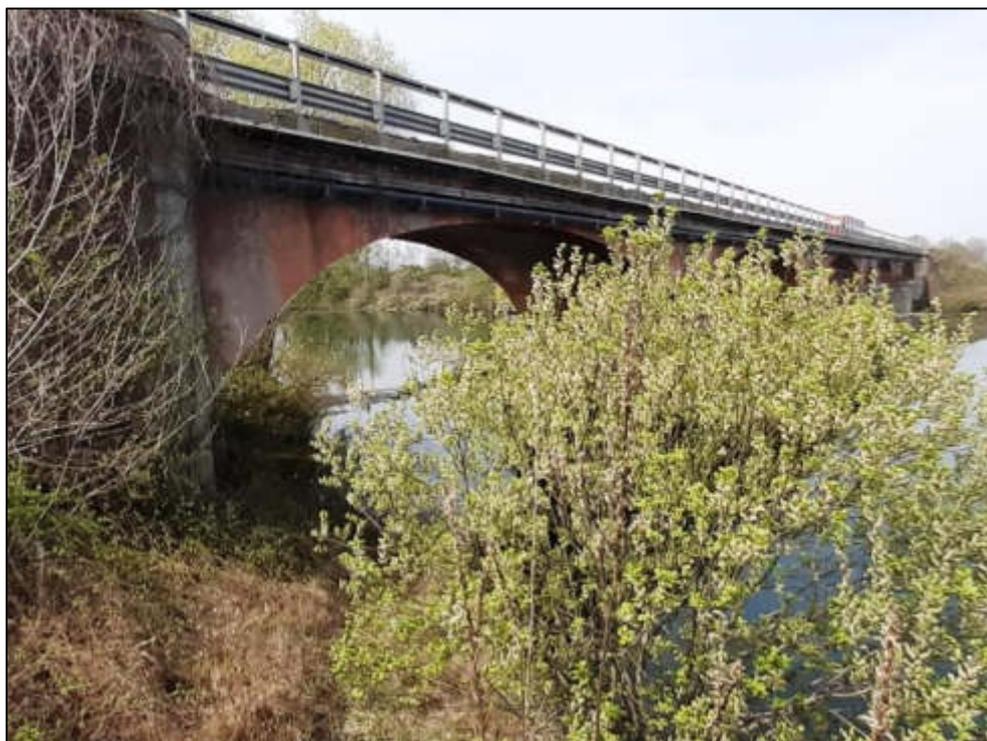
Figura 185 – Ponte della SP663 per il superamento del fiume Po in prossimità del varco V-21 in comune di Casalgrasso.

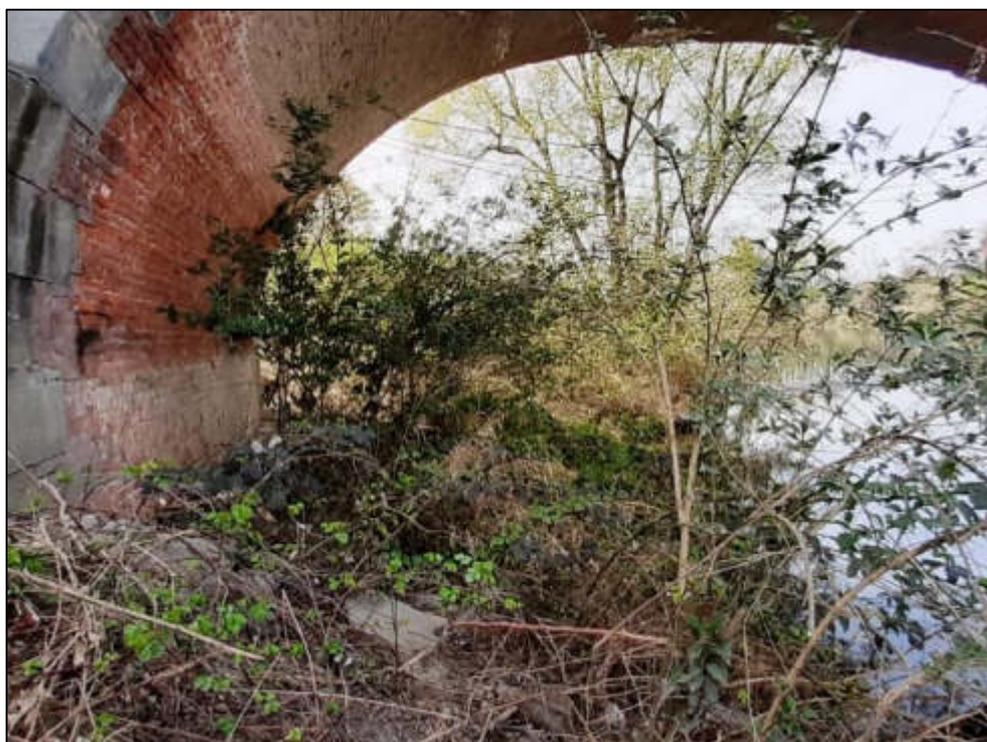
Figura 186 – Dettaglio della sponda destra del fiume Po in corrispondenza del ponte della SP663 che consente lo spostamento della fauna terrestre sotto la strada provinciale.

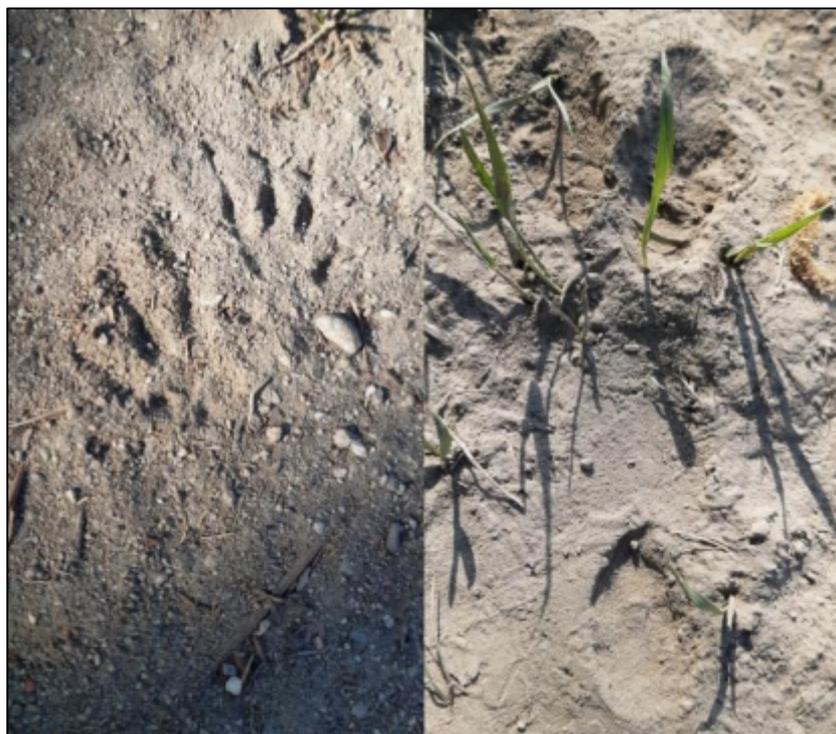
L'ispezione delle sponde del fiume Po durante il sopralluogo (aprile 2022), in particolare in corrispondenza del ponte della SP207/SP149, ha rivelato la presenza di numerose impronte di Riccio europeo (*Erinaceus europaeus*), Lagomorfi (Coniglio selvatico e/o Silvilago), Volpe (*Vulpes vulpes*), e Mustelidi del genere *Martes*.

Figura 189 – Impronte di Riccio europeo (a sinistra) e di Lagomorfo (a destra) rinvenuti sotto il ponte della SP207/SP149 sul fiume Po, in corrispondenza del varco V-24.

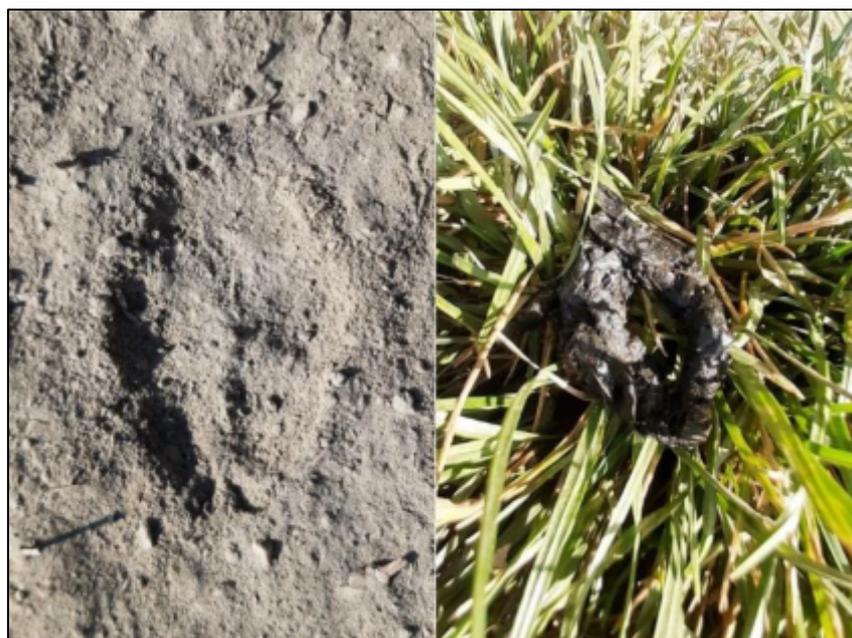
Figura 190 – Impronta di Volpe (a sinistra) ed escrementi di Mustelide (a destra) rinvenuti sotto il ponte della SP207/SP149 sul fiume Po, in corrispondenza del varco V-24.

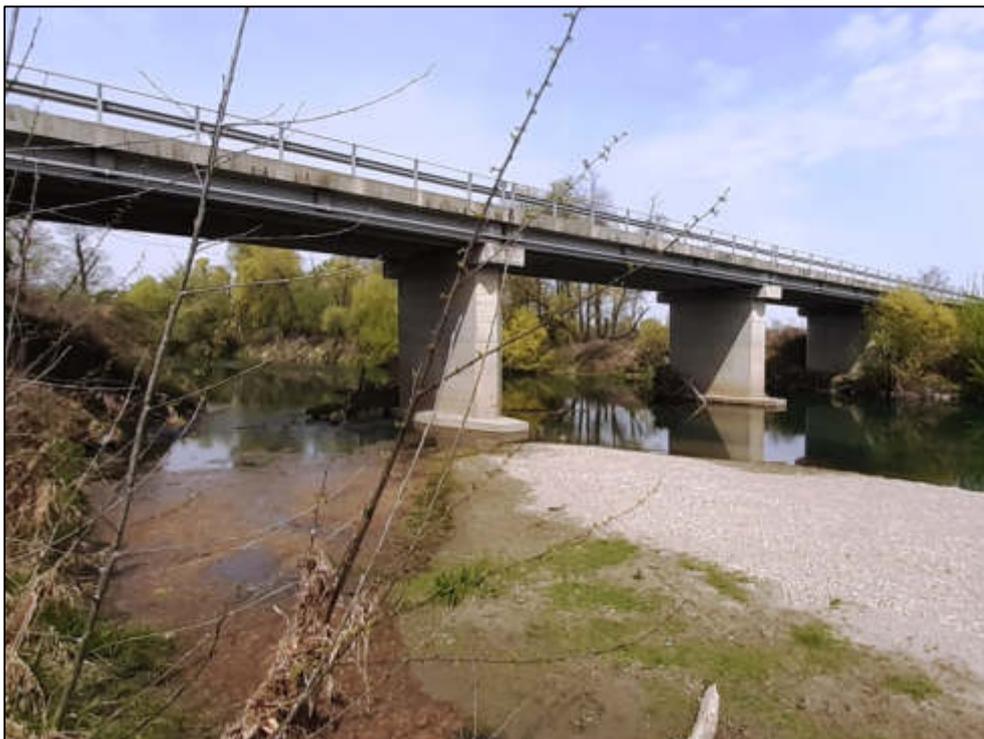
Figura 194 – Ponte della SP207/SP149 per il superamento del fiume Po, in prossimità del varco V-24 fra i comuni di Faule e Pancalieri.

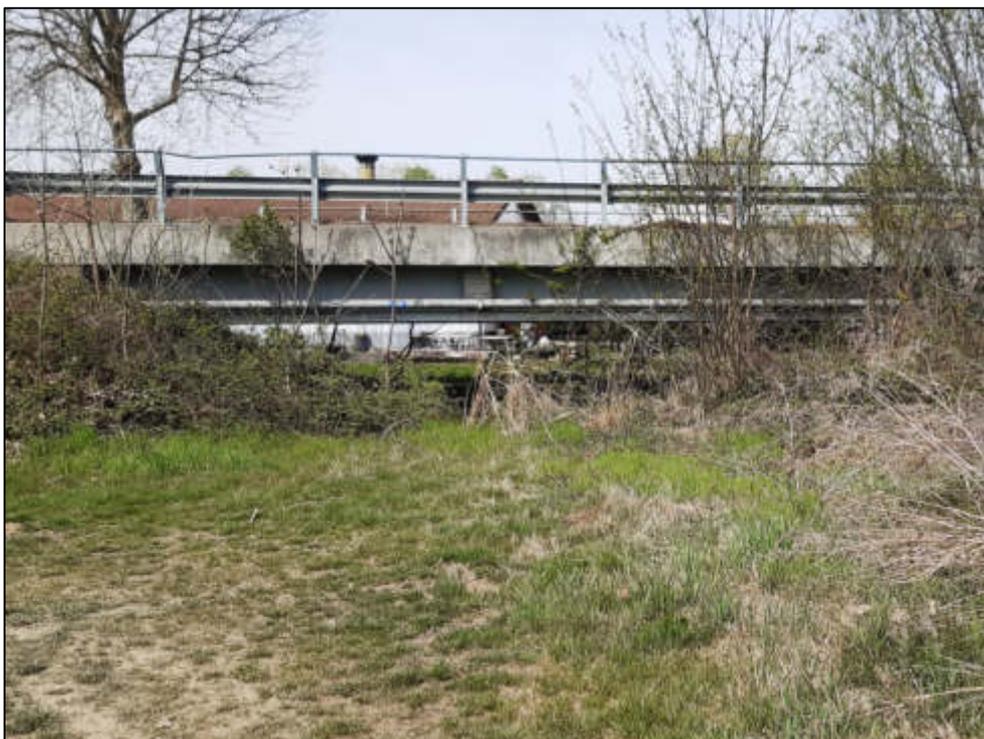
Figura 195 – Passaggio non occluso lungo la sponda destra del fiume Po, che consente il superamento in sicurezza della SP207/SP149 da parte della fauna terrestre.

Il varco conserva una buona potenzialità faunistica, come emerso dai monitoraggi ornitologici e teriologici, con una permeabilità per la fauna terrestre che non è pregiudicata dalla presenza della strada provinciale, che può essere superata in sicurezza lungo le sponde del fiume.

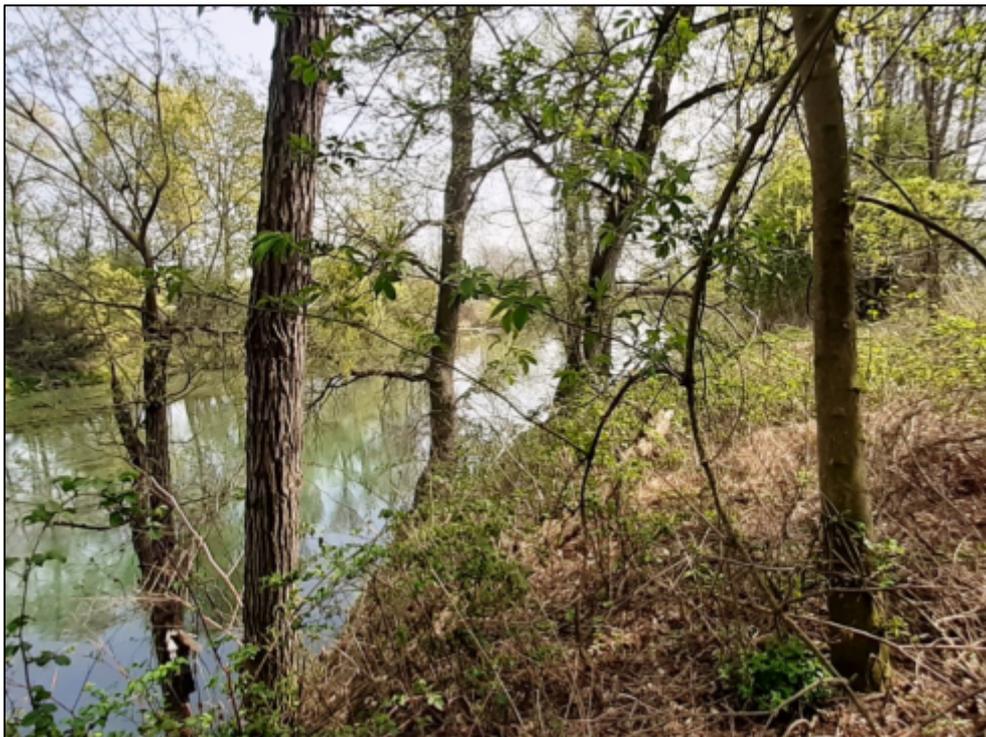
Figura 197 – Aspetto della stretta fascia di vegetazione ripariale lungo il fiume Po, in corrispondenza del varco V-24 fra i comuni di Faule e Pancalieri.

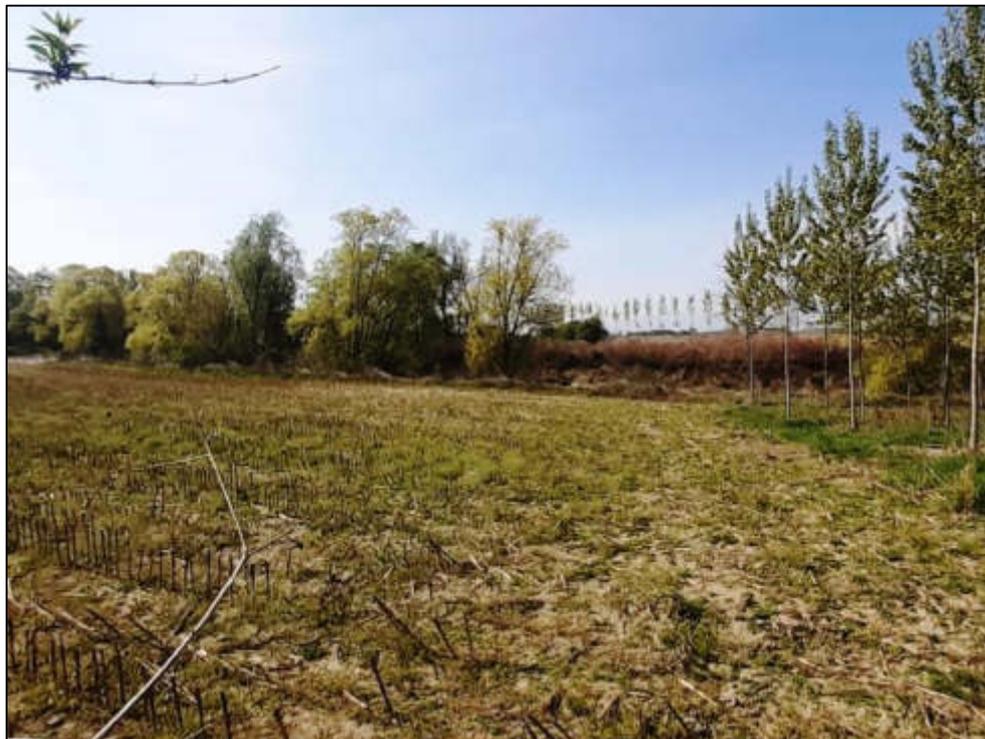
Figura 202 – Dettaglio della sponda sinistra dove la vegetazione ripariale lascia il posto alle colture a mais e ai pioppeti.

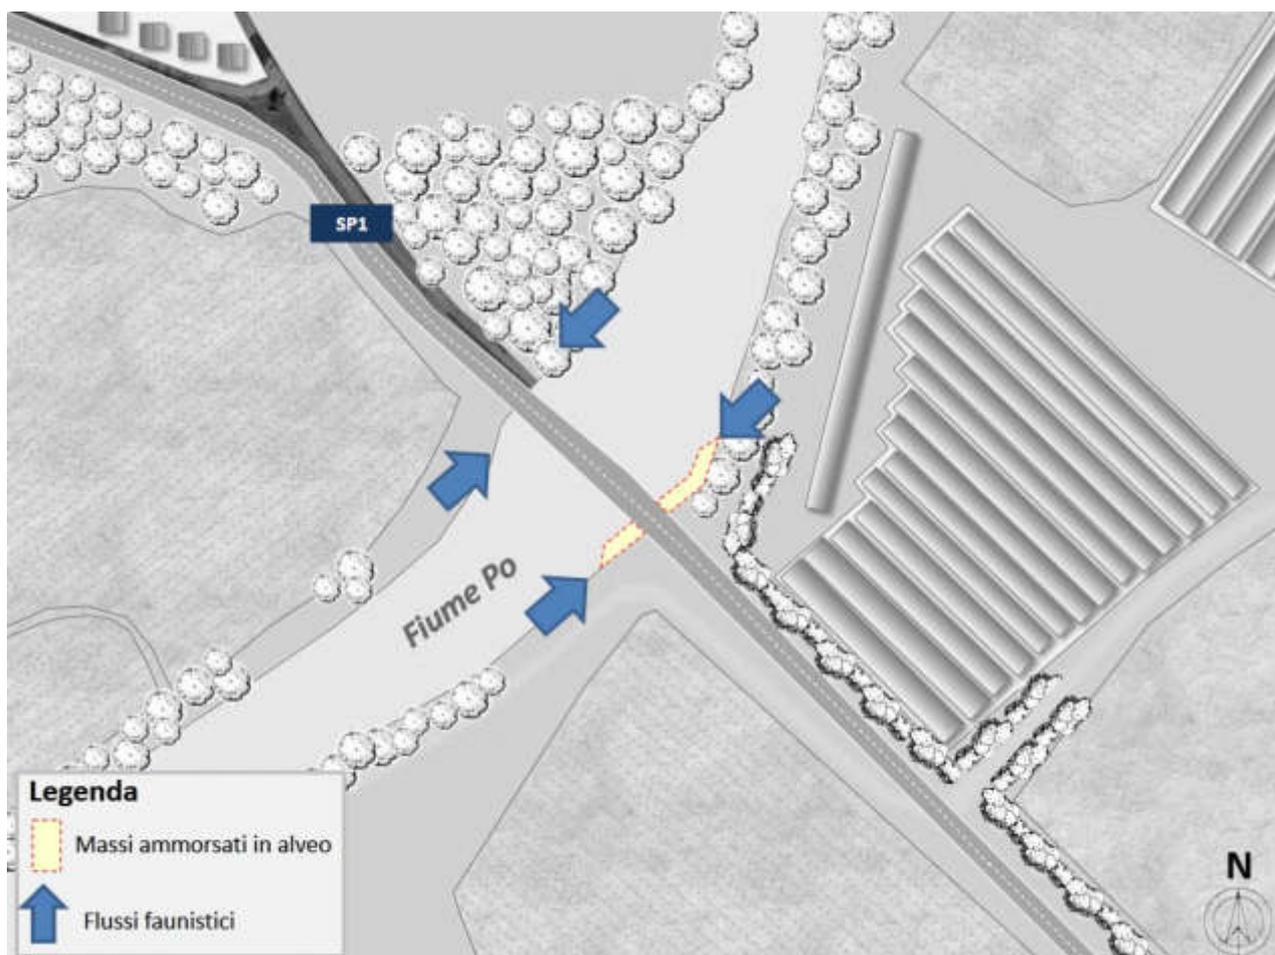
Figura 205 – Schema degli interventi per il miglioramento della permeabilità faunistica in corrispondenza del Varco V26.

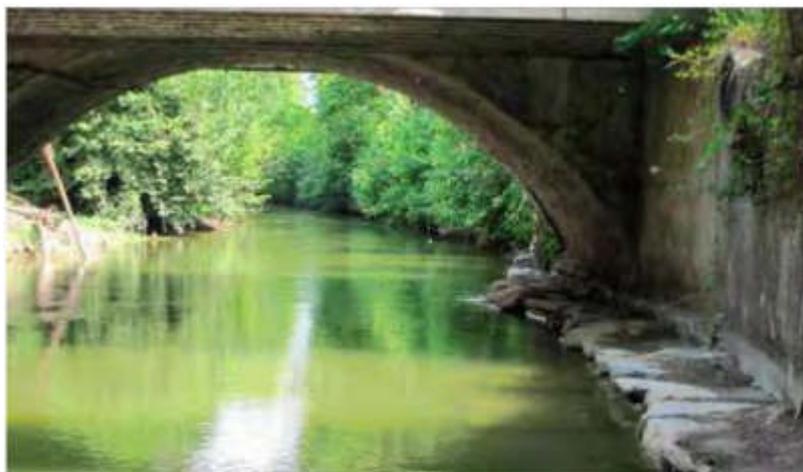
Figura 206 – Passaggio faunistico realizzato con massi ammorsati in alveo (intervento realizzato nell'ambito del progetto LIFE TIB lungo il fiume Bardello).

Il ripristino della permeabilità faunistica lungo la sponda destra del Fiume Po in corrispondenza del ponte della SP1, può essere ottenuto attraverso la posa di massi ammorsati in alveo che saranno raccordati con gli argini fluviali mediante adeguate rampe di accesso, a monte e a valle dell'infrastruttura, integrandosi con le strutture già in parte presenti ma non funzionali agli scopi faunistici (Figura 205).

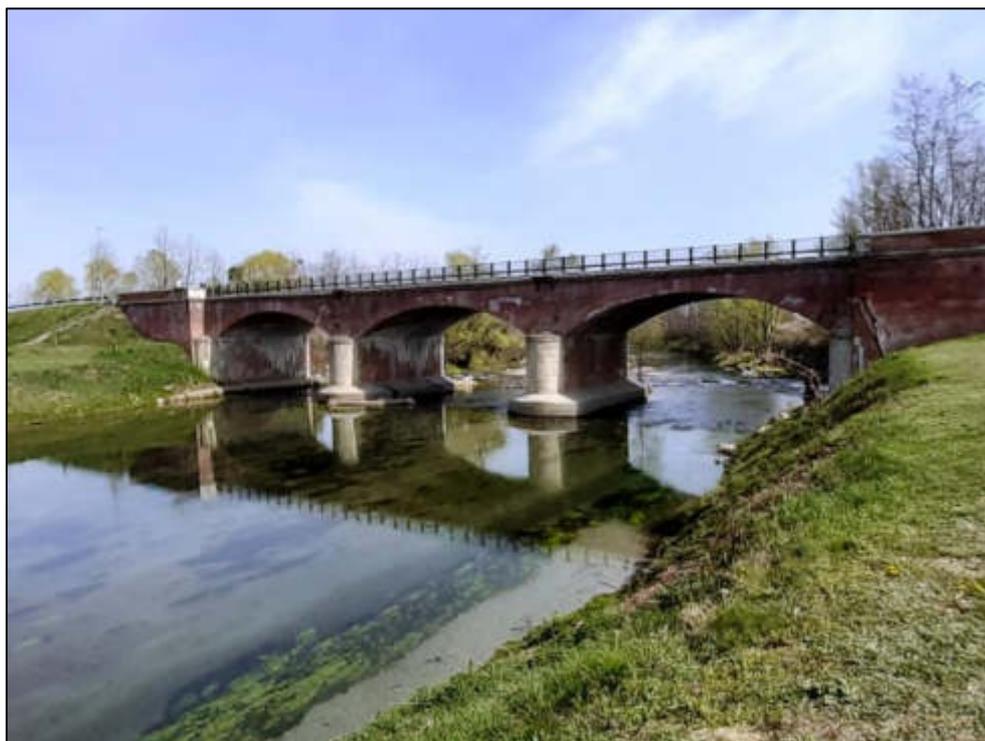
Figura 211 – Ponte della SP1 per il superamento del fiume Po in prossimità del varco V-26 in comune di Villafranca Piemonte.

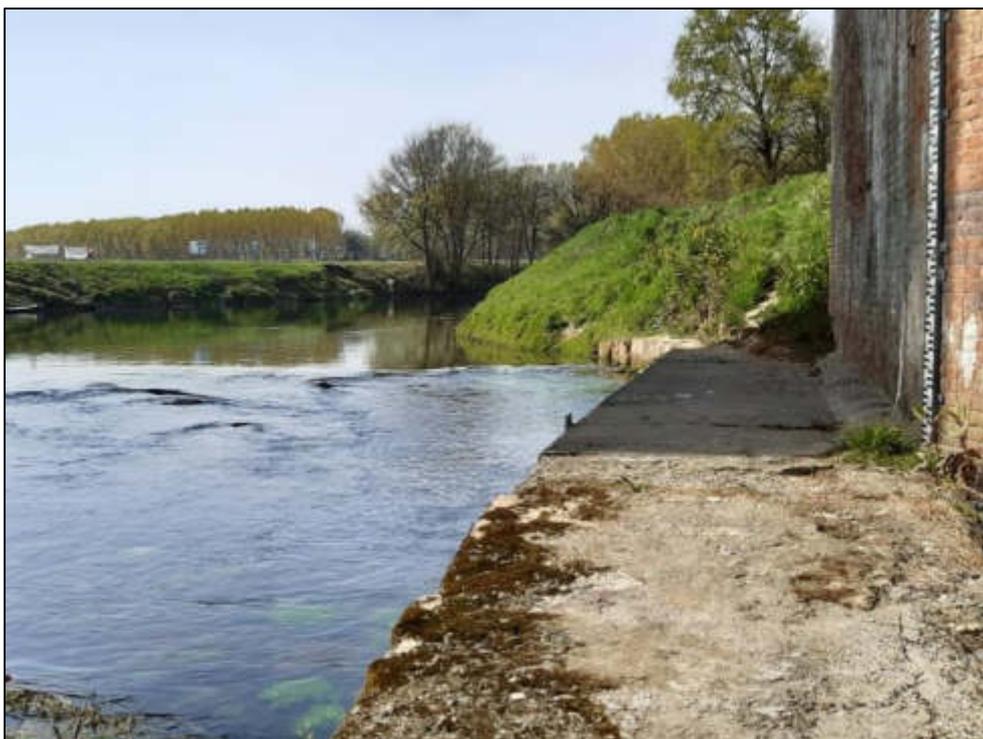
Figura 213 – Dettaglio della sponda sinistra del fiume Po in corrispondenza del ponte della SP1, con cengia utilizzata dalla fauna per gli spostamenti lungo l'alveo.
