**C2 SVILUPPO DI INDAGINI FINALIZZATE ALLA MIGLIOR CONOSCENZA DELLO STATO DI QUALITA' DEI CORPI IDRICI REGIONALI E APPROFONDIMENTI IN AREE PARTICOLARMENTE SIGNIFICATIVE**

**02 CORPI IDRICI ARTIFICIALI – PREDISPOSIZIONE MONITORAGGIO SPERIMENTALE**

**D02 Rapporto tecnico**

## **Attività ARPA per la predisposizione del Piano di Tutela delle Acque**

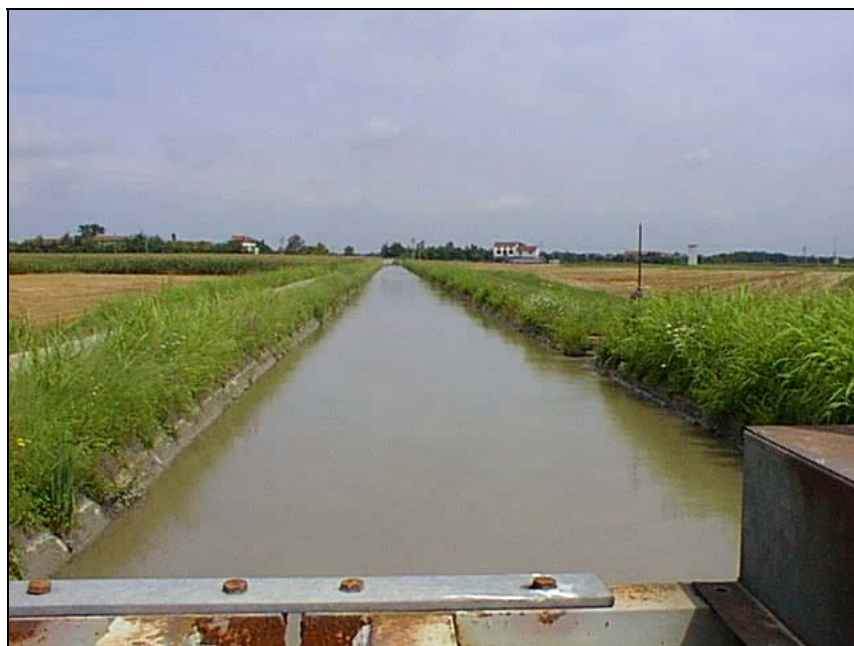
L'intero percorso del canale Lanza è rettilineo, con sezione trapezoidale e le sponde sono rivestite interamente in calcestruzzo.

Canale Lanza – prima dello scaricatore nel torrente Grana

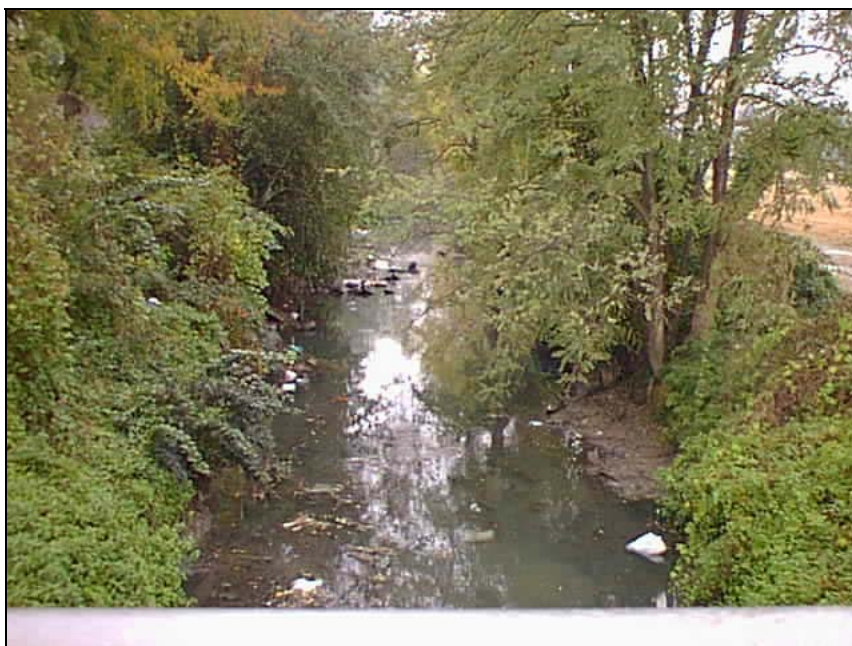
Nel primo tratto, fuori dall'abitato di Vercelli, il canale mantiene ancora alcune caratteristiche di naturalità: il percorso è sinuoso, in sponda destra costeggia l'abitato, in sponda sinistra i campi coltivati; le sponde sono in terreno trattenute da vegetazione arboreo-arbustiva con pochi tratti arginati.

Colatore Cervetto – tratto alla periferia della città di Vercelli

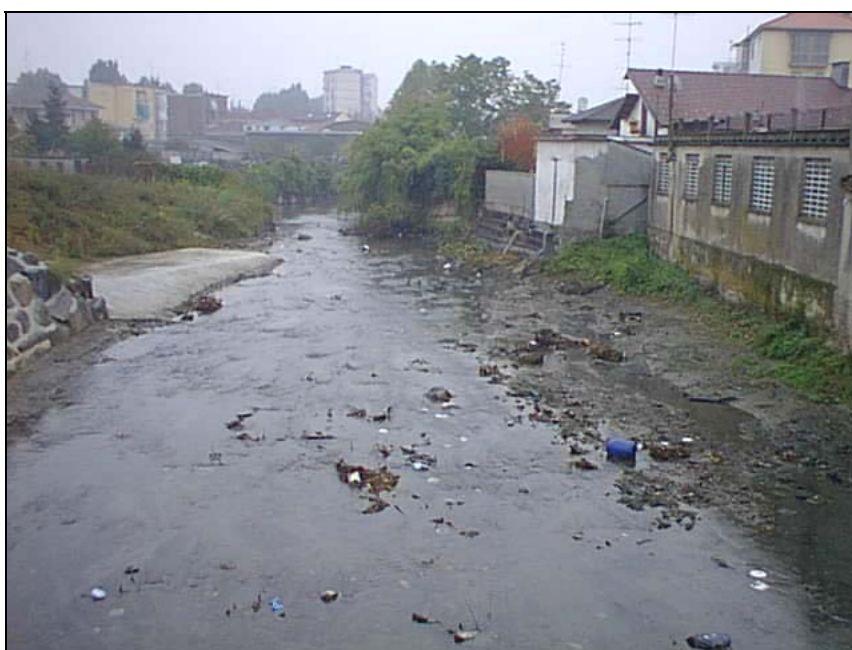
Nel restante tratto e fino alla confluenza nel fiume Sesia il canale perde questi residui elementi di naturalità; le rive sono per lo più artificializzate mediante opere in cemento e il canale assume un aspetto fortemente degradato anche per la presenza di rifiuti ingombranti.

Colatore Cervetto - attraversamento del centro urbano di Vercelli
