**C2 SVILUPPO DI INDAGINI FINALIZZATE ALLA MIGLIOR CONOSCENZA DELLO STATO DI QUALITA' DEI CORPI IDRICI REGIONALI E APPROFONDIMENTI IN AREE PARTICOLARMENTE SIGNIFICATIVE**

**D02 Rapporto tecnico**

## **Attività ARPA per la predisposizione del Piano di Tutela delle Acque**

Task C201: Caratterizzazione ecosistemica

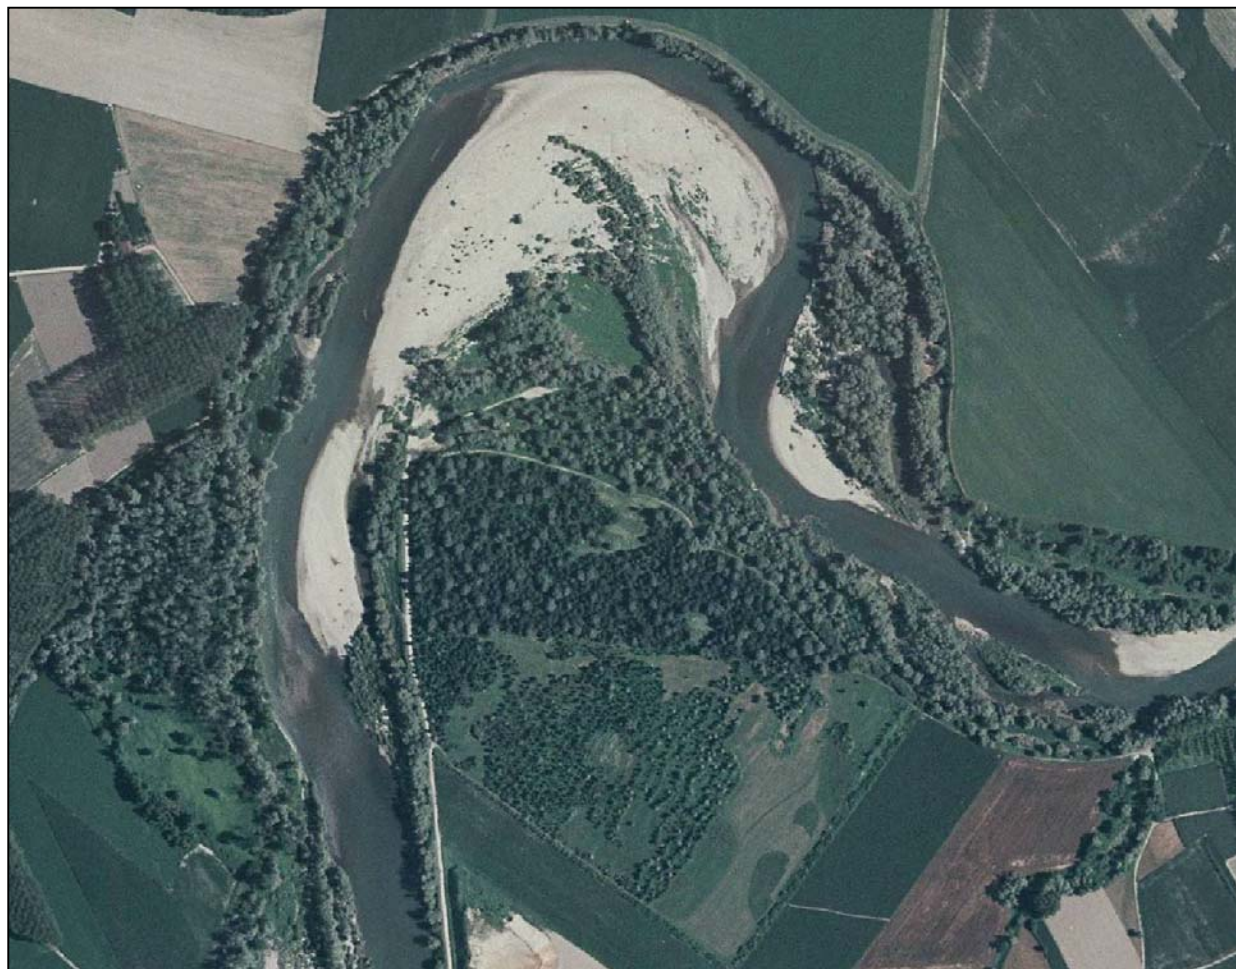
**Figura 6** – Saliceti di salice bianco lungo il Fiume Po

La componente arborea è costituita da popolamenti a predominanza di salice bianco (*Salix alba*), con pioppo nero (*Populus nigra*) e, nelle stazioni più calde, pioppo bianco (*Populus alba*). Si tratta di cenosi piuttosto stabili, in relazione con le dinamiche fluviali.
