**Dispaccio di Sala Operativa**

**Regione Piemonte, Settore A1818B**

# EVENTO METEOIDROLOGICO

## 08-09 Gennaio 2018

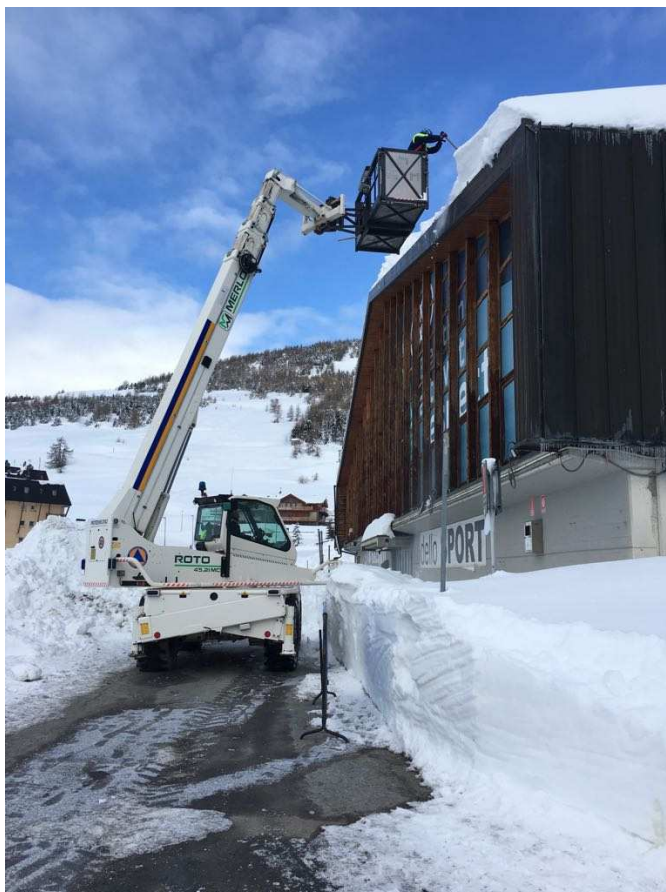
**Sestrière (TO):** Nella pagina precedente, rimozione neve instabile da tetto del Palazzetto dello sport; in alto, caricamento autocarro ribaltabile da piazzale parcheggio, per successivo accumulo in zona deposito e in basso scena di ripulitura di una strada

Gli interventi sono consistiti principalmente nello sgombero della neve dai parcheggi della stazione sciistica, in vista del notevole afflusso di sciatori del weekend 13-14 gennaio us, nello sgombero neve su parte della viabilità comunale, sia nel concentrico che nella frazione Borgata, nella rimozione del ghiaccio e della neve instabile dai cornicioni o tetti di alcune strutture (es. "Palazzetto dello sport").

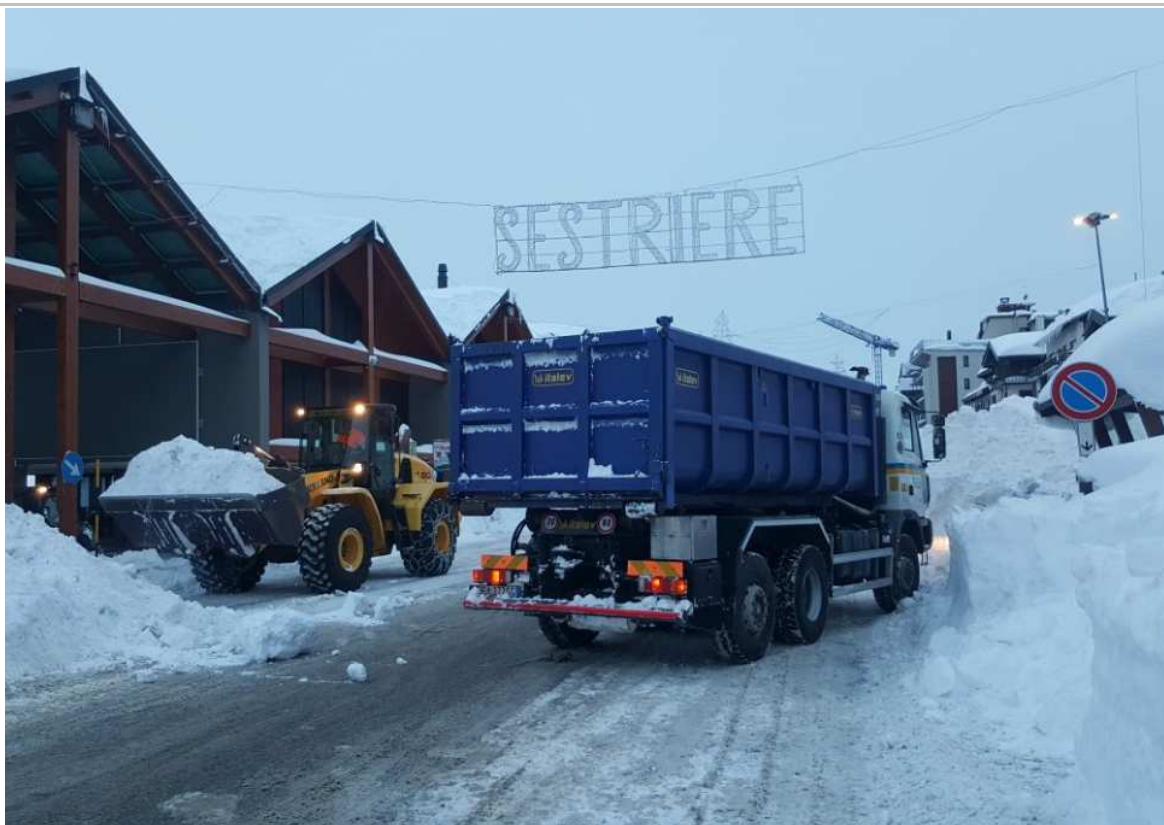
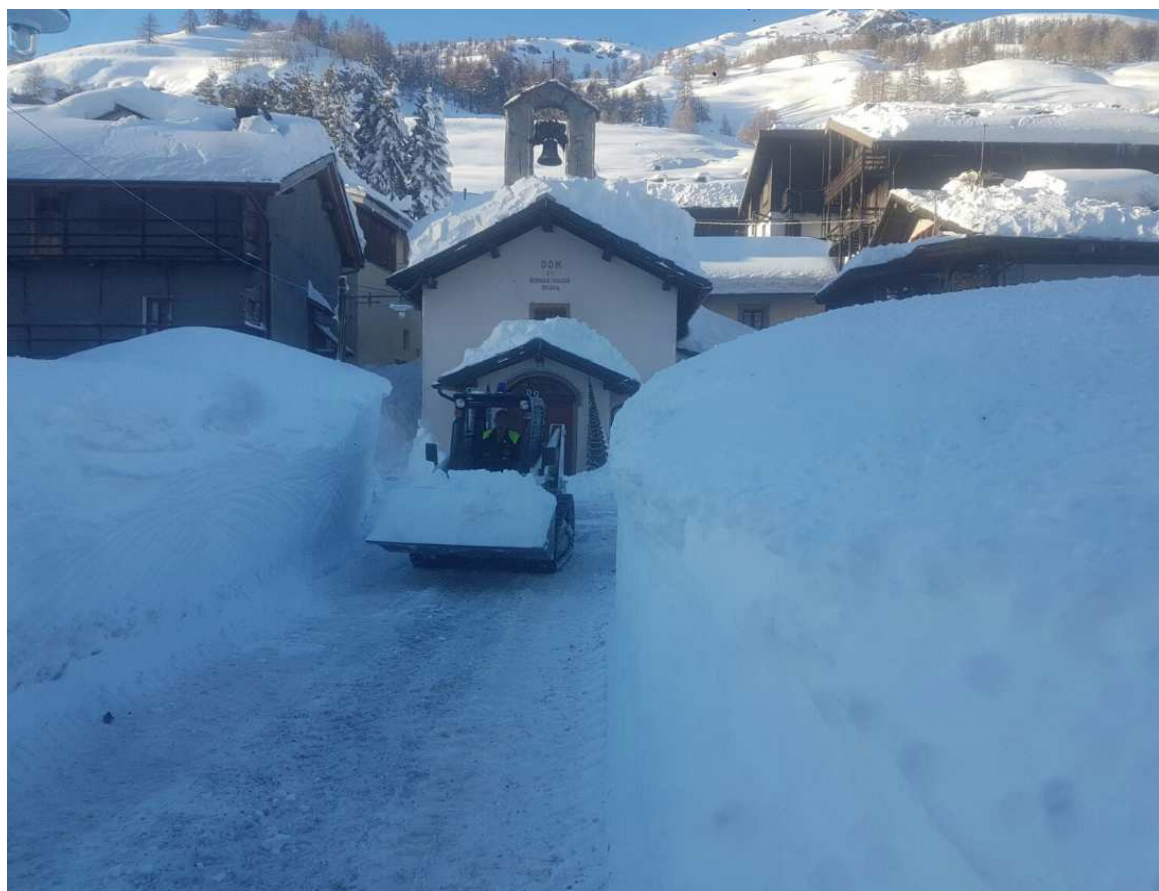
*Sestriere: Due immagini relative alle attività di rimozione della neve ed apertura della viabilità*

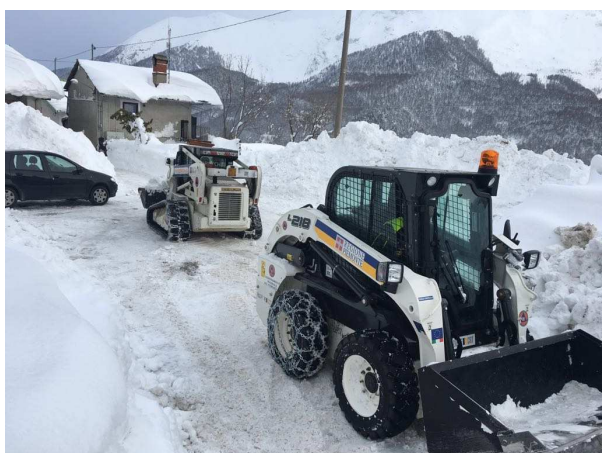
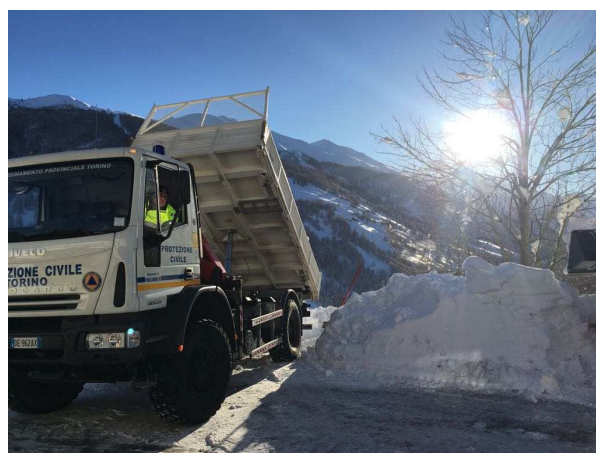
Gli interventi sono consistiti principalmente nello sgombero della neve dai parcheggi e dalla viabilità comunale in alcune frazioni.

**Pragelato (TO): impiego delle minipale e dell'autocarro ribaltabile per lo sgombero della neve accumulata sulla viabilità comunale.**

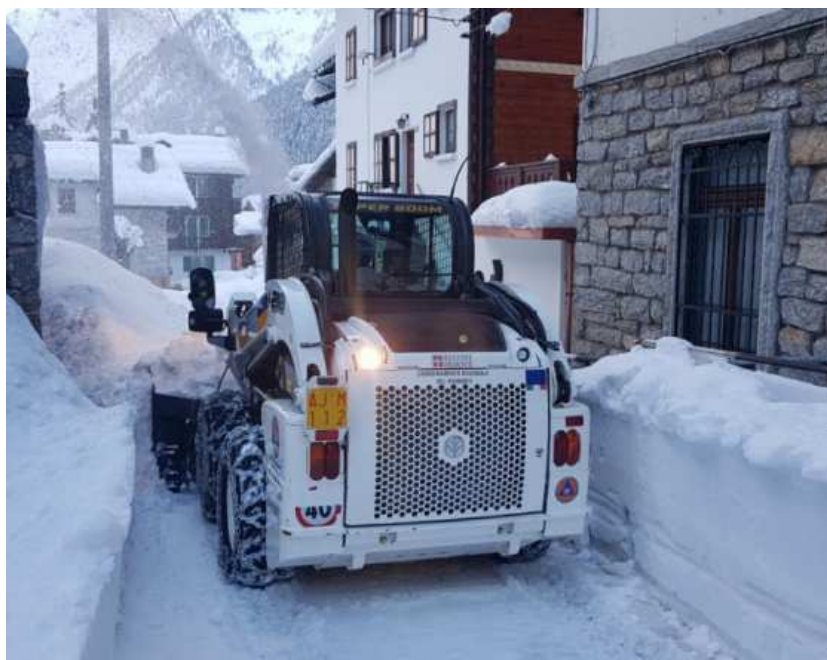
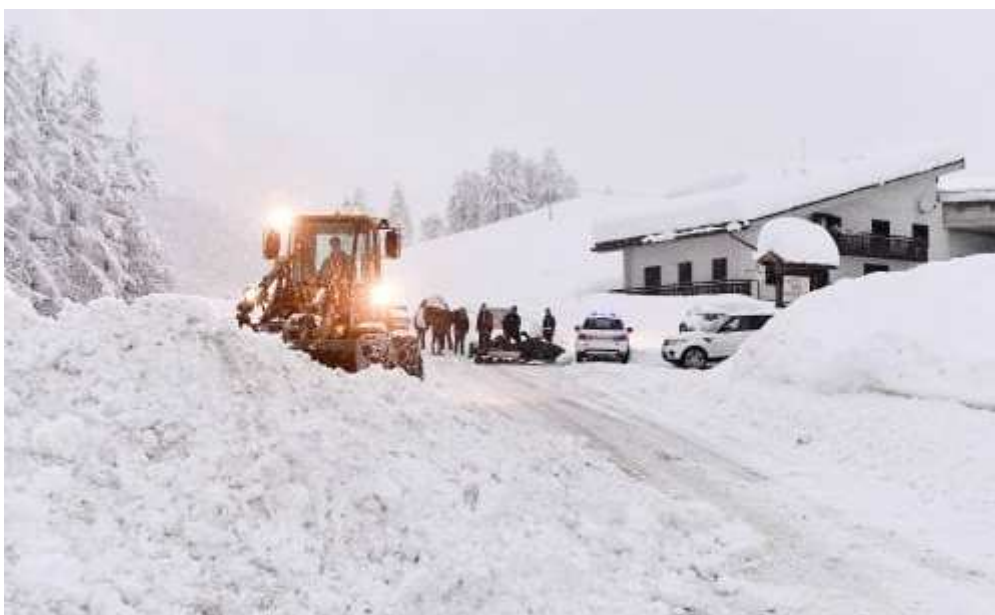
Gli interventi sono consistiti principalmente nello sgombero della neve dai parcheggi e dalla viabilità interna in alcune frazioni, e nella fresatura neve per la pulizia necessaria al passaggio dei mezzi di soccorso.

***Macugnaga (VCO): impiego della minipala e cooperazione con altri mezzi operativi in loco, per lo sgombero della viabilità comunale.***

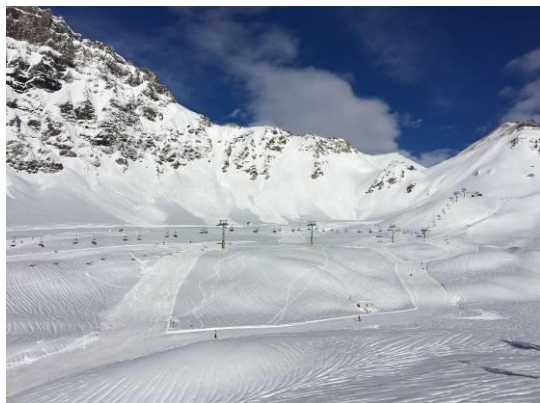
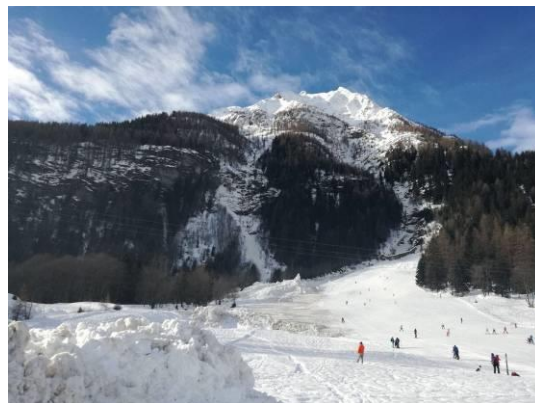
Già a seguito di questa perturbazione sono stati segnalati molti distacchi di medie e grandi dimensioni sui settori occidentali e settentrionali della regione che hanno interessato viabilità di fondovalle e zone antropizzate. (Figura 19 e Figura 20).

Figura 19. Valanghe scese nei pressi degli impianti di risalita di San Domenico - Varzo (a sinistra) e Valdo – Val Formazza (a destra)

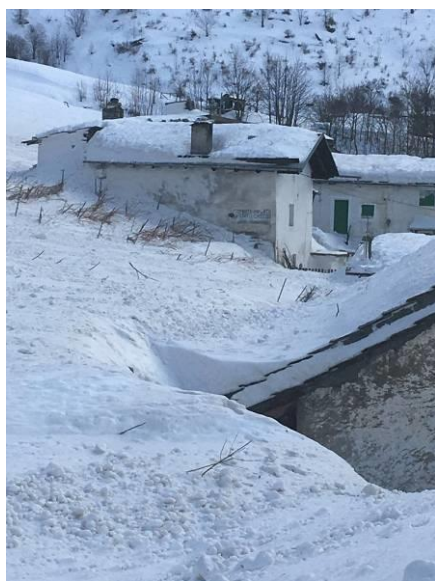
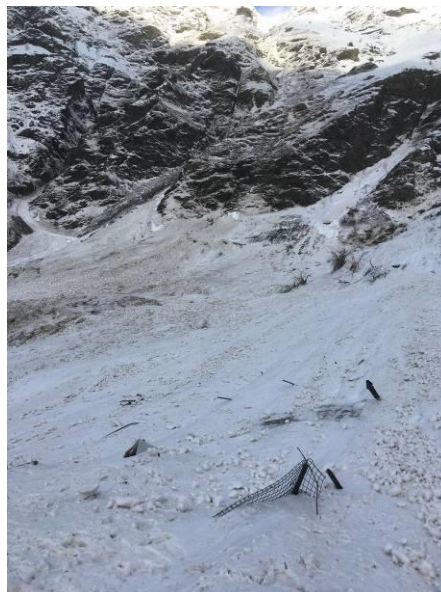
Figura 20. Valanga di Rochemolles – Bardonecchia; il soffio ha interessato l'intero abitato e la strada di collegamento tra la frazione e Bardonecchia.

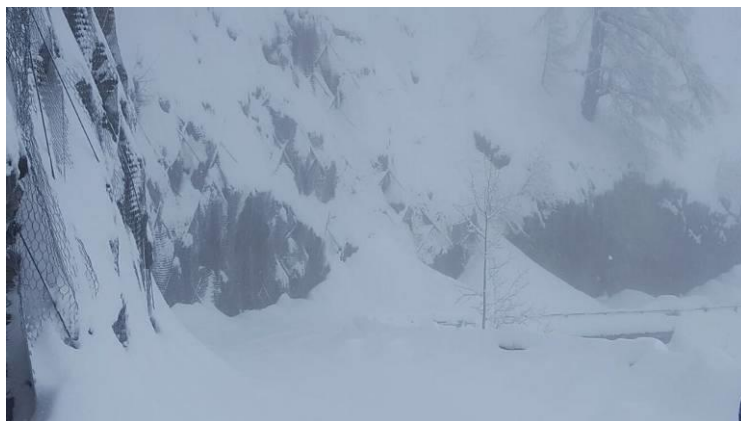
Figura 25. Accumuli presenti sulla strada tra Canza e Riale.

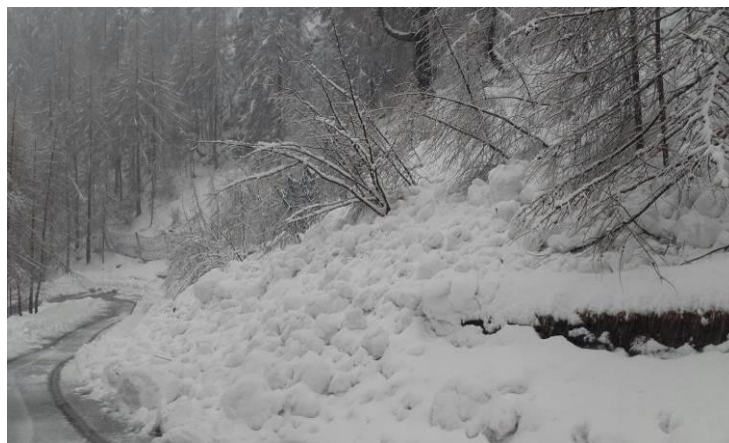
Figura 26. Accumulo della valanga che ha interessato la SP48 della Valle Soana

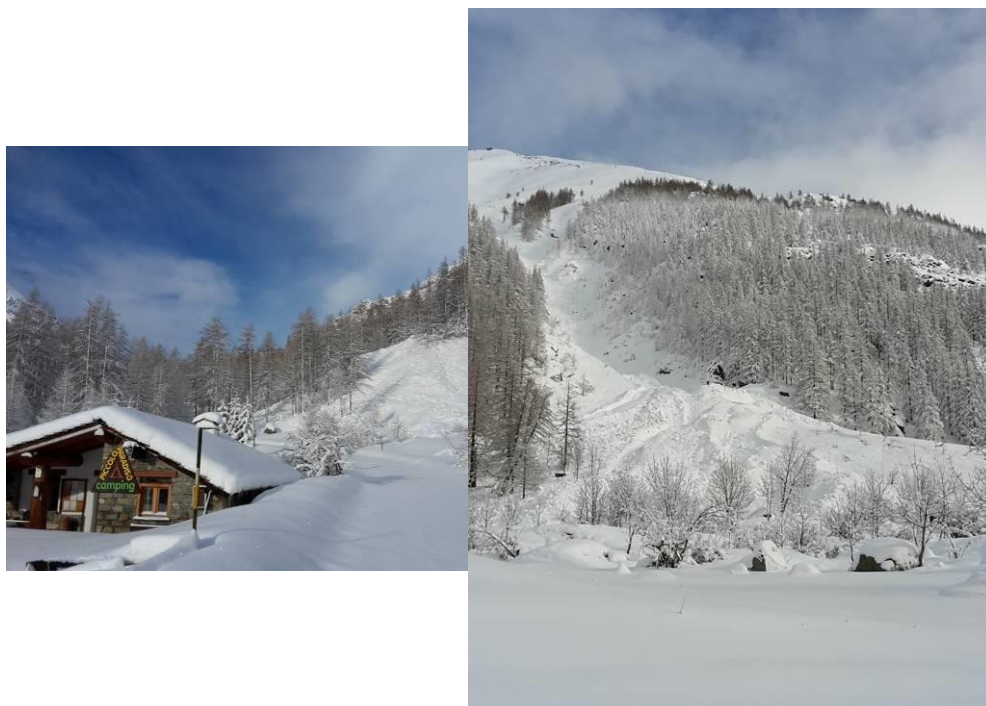
Figura 27. Valanghe scese a Ceresole Reale (TO): a destra la valanga scesa a Borgata Villa; in alto l'accumulo della valanga delle Foiere scesa nei pressi del campeggio.

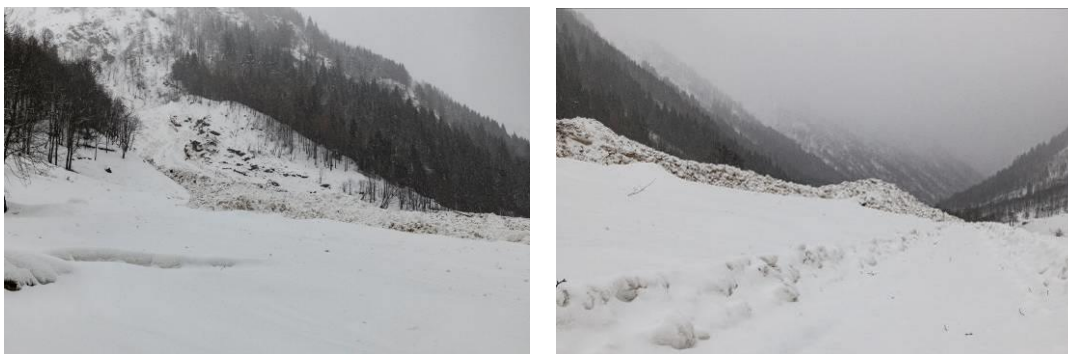
Figura 28. Valanga "Ciafera" nel Comune di Rima San Giuseppe (Val Sermenza) che ha raggiunto la strada.

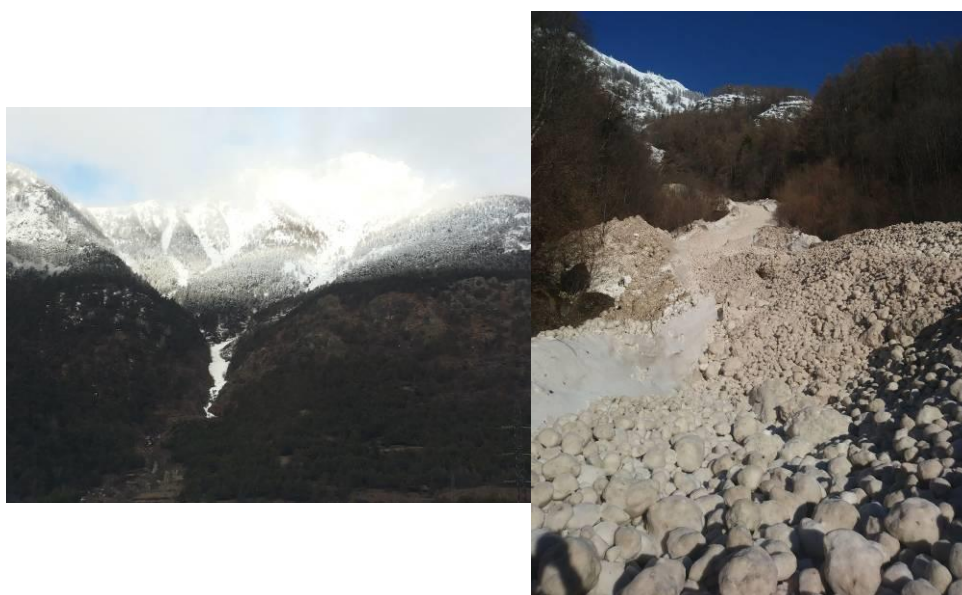
Figura 29. A sinistra la Valanga di Chanteloube nel Comune di Salbertrand (TO); a destra l'accumulo tipicamente primaverile della valanga Ambourne (Giaglione - TO).

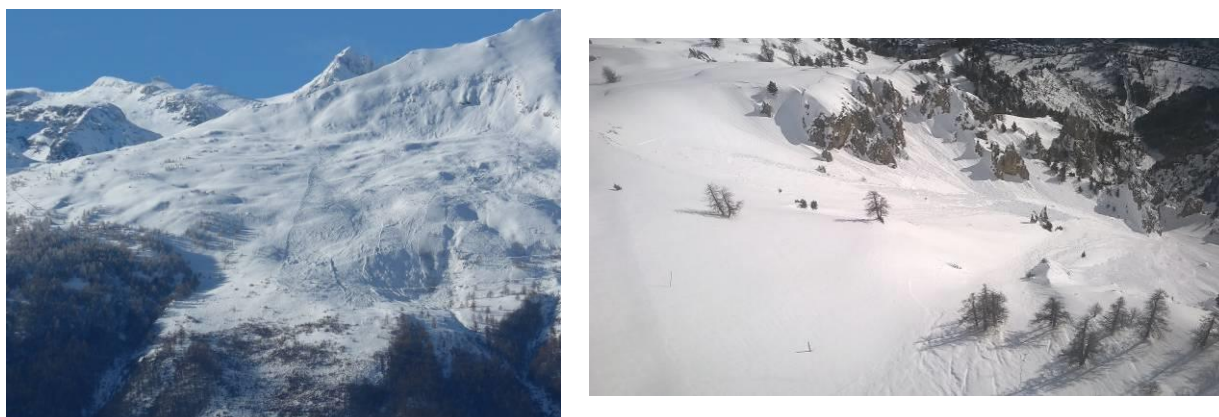
Figura 30. A sinistra la valanga staccatasi sopra l'abitato di Venaus (TO), a destra distacchi nella conca di Bardonecchia (TO).

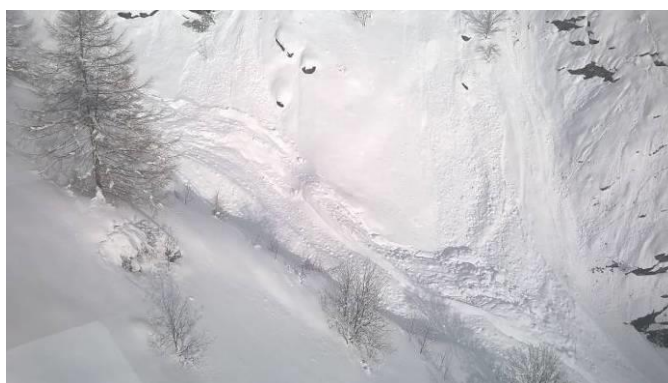
In Val di Susa (Figura 29, Figura 30 e Figura 31), Val Chisone e Val Troncea (Figura 32) sono stati segnalati alcuni distacchi di valanghe di medie e grosse dimensioni che in taluni casi presentavano caratteristiche tipicamente primaverili (Figura 29).

Figura 31. Zona di accumulo di alcune valanghe di medie dimensioni scese sulla frazione di Rochemolles (Bardonecchia - TO).

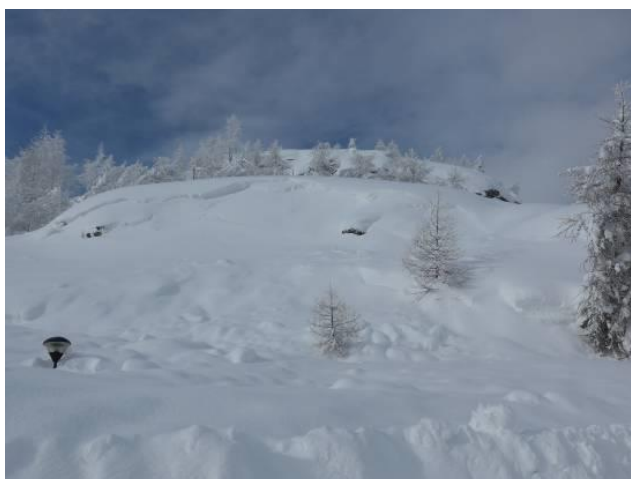
Figura 33. Foto della piccola valanga scesa sulla strada nel Comune di Sestriere (TO).

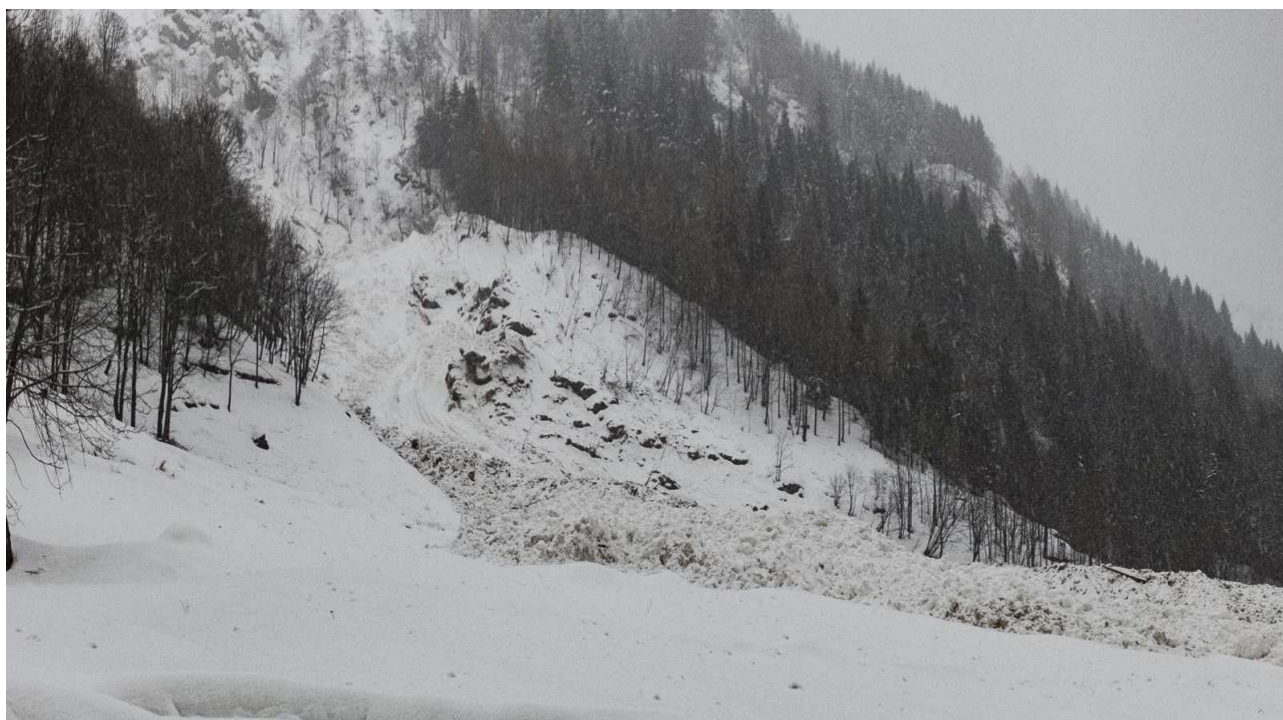
*Valanga della Chiaffera presso Rima San Giuseppe (VC), il cui deposito ha interrotto la S.P. n. 10 per un tratto di 35 m, con uno spessore di 8 m ca (foto M. Sandrini)*

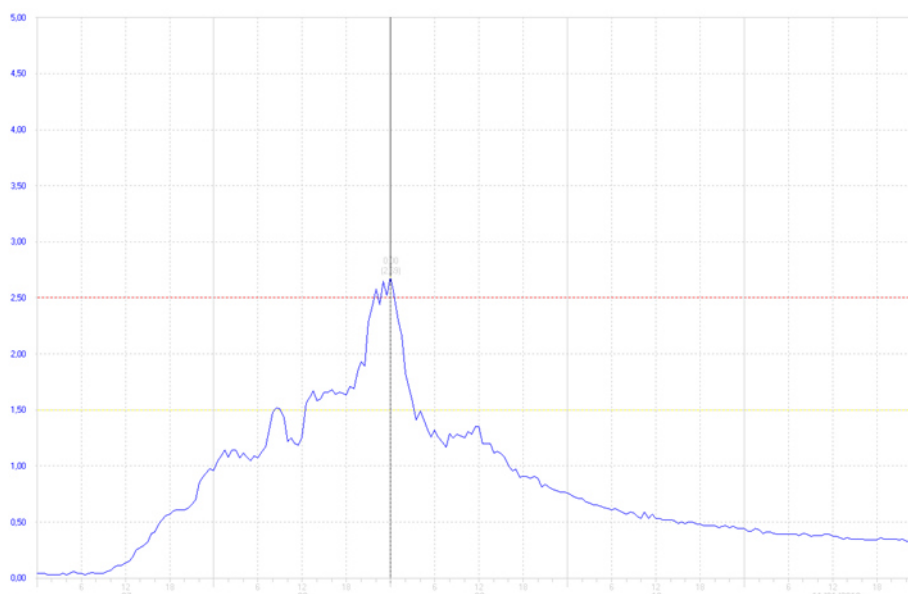
*Idrogramma di piena del Torrente Stura di Lanzo all'idrometro di Lanzo T.se*

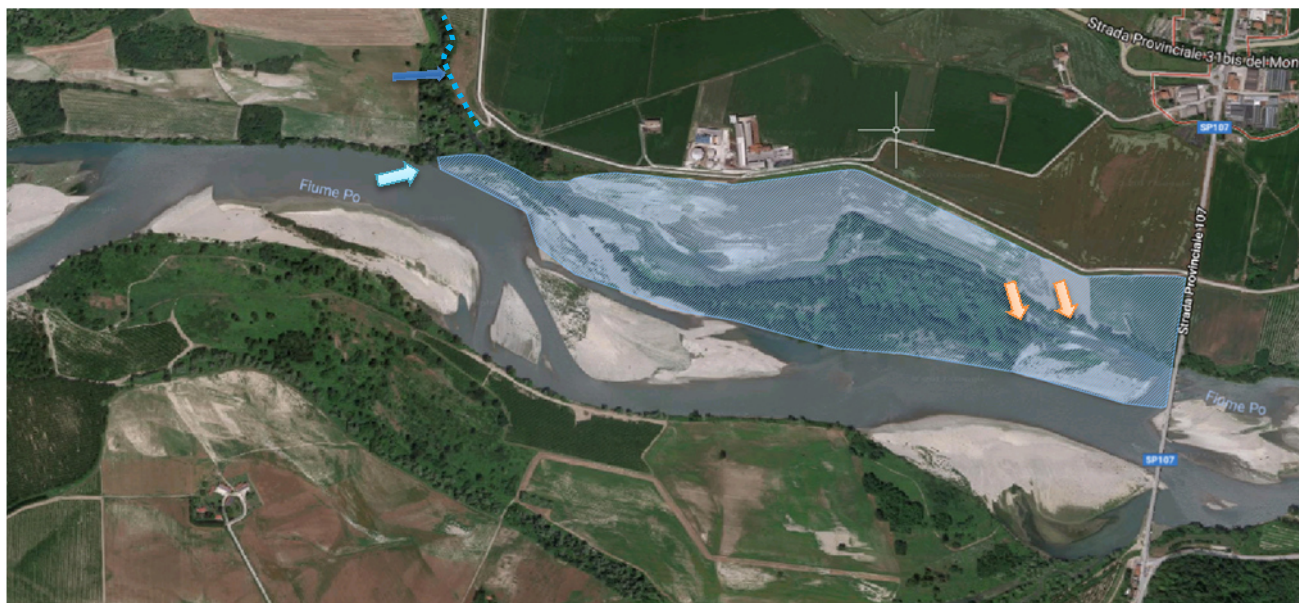
Dopo il passaggio del colmo di piena, si è potuto osservare l'abbassamento dei livelli in alveo e il rientro delle acque dalle aree golenali. Percorrendo l'argine in sponda destra, in comune di Verrua Savoia, si è osservato, invece, che le aree golenali non sono state interessate dall'evento di piena.

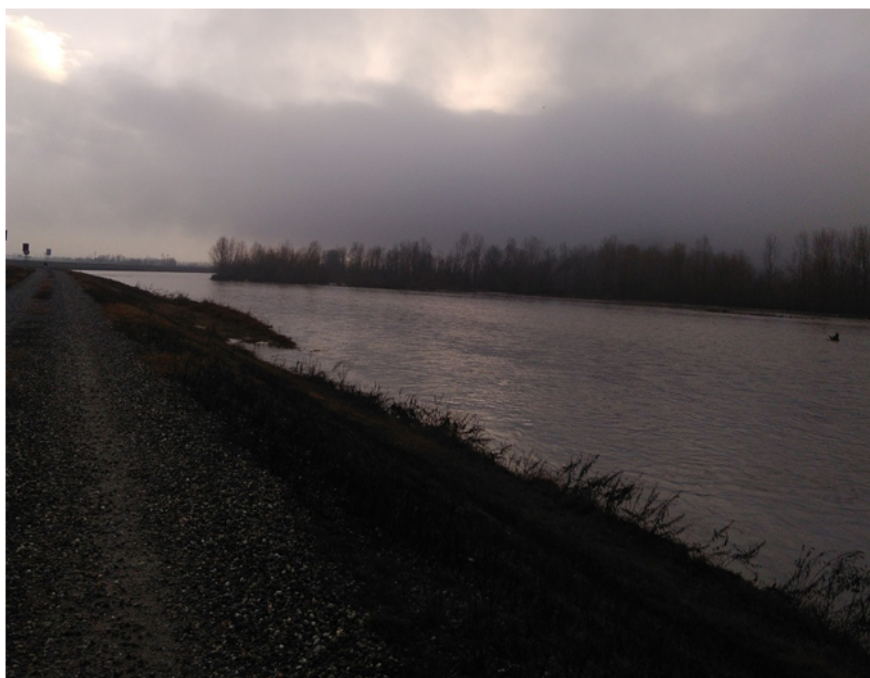
*Vista dall'argine di Crescentino verso lato fiume: area di golena allagata che lambisce il piede arginale.*

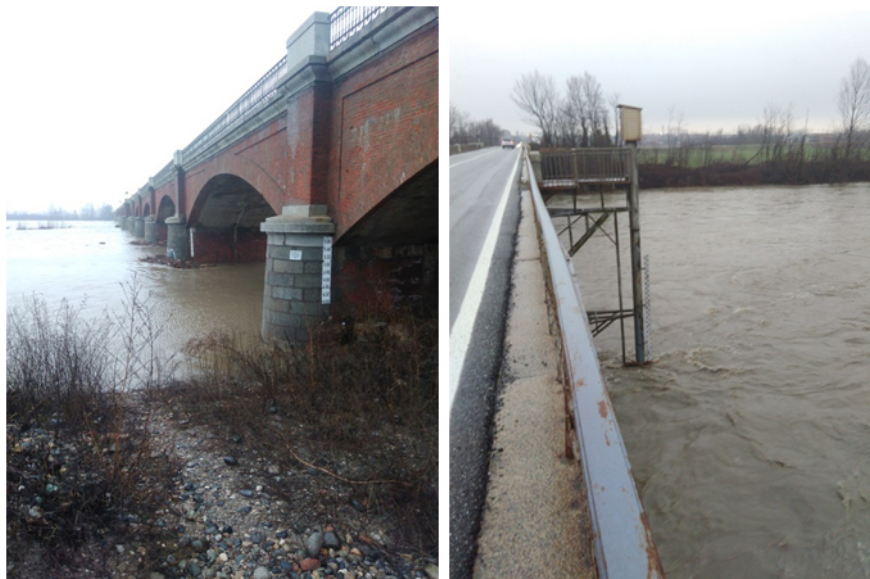
*Foto nei pressi del Ponte sella SP 107, a destra vista del Fiume Po dalla sponda destra (Verrua Savoia), a sinistra vista dell'idrometro posto lungo il ponte.*

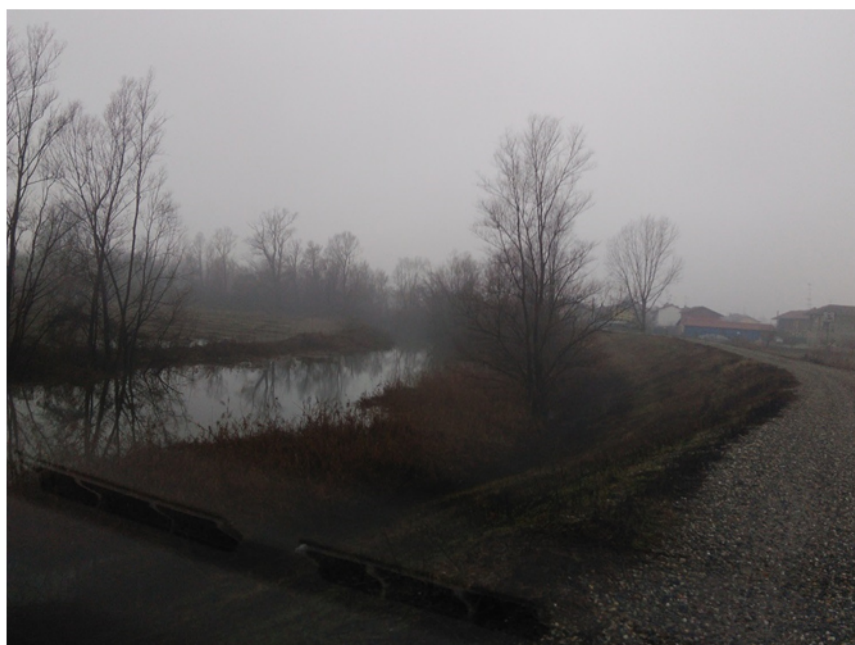
*Loc. Galli: la "Doretta Morta".*
