L'EVENTO ALLUVIONALE DEL 21-25 NOVEMBRE 2016 IN PIEMONTE

Aggiornamento al 6 dicembre 2016

Relazione a supporto della dichiarazione di stato di emergenza ai sensi della Direttiva del Presidente del Consiglio dei Ministri del 26/10/2012 (G.U. n. 30 del 5/2/2013)

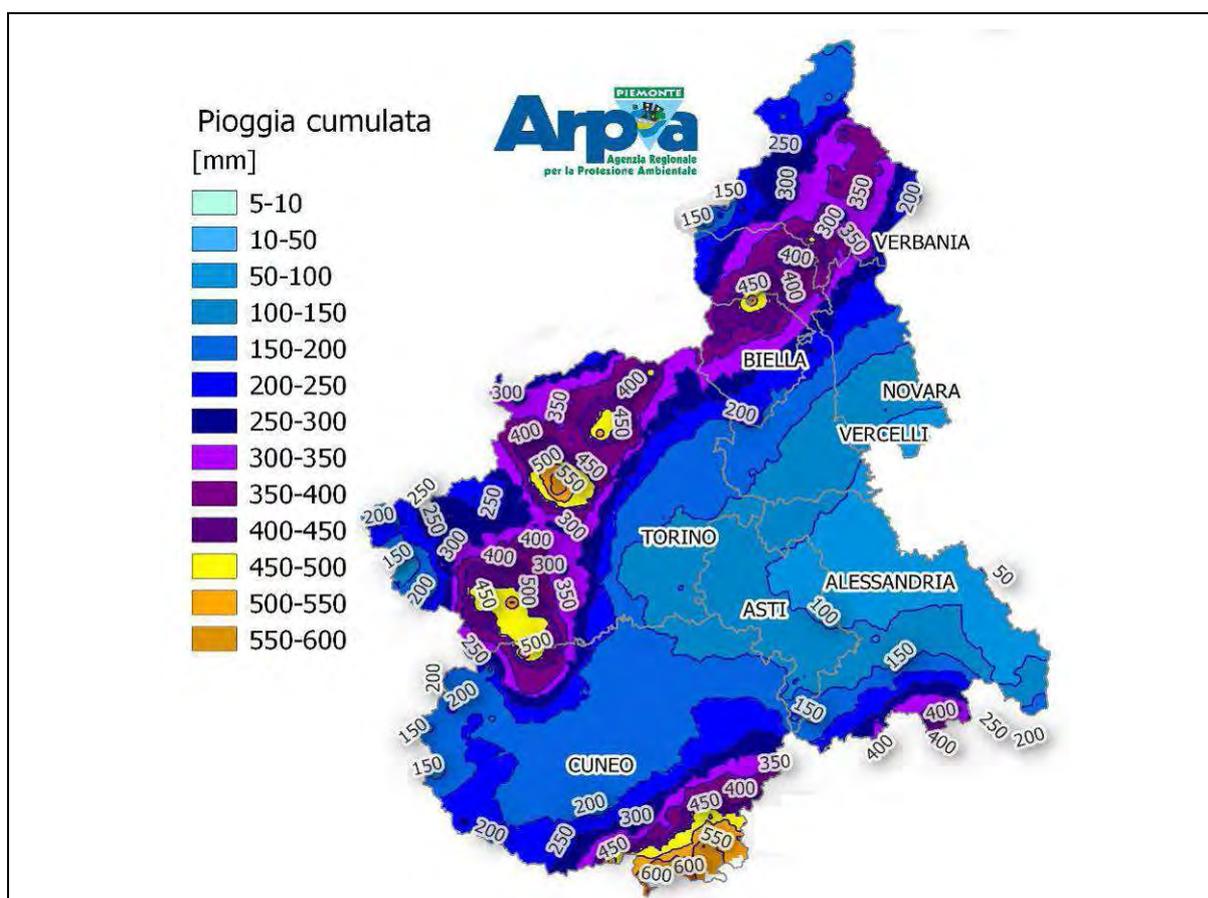
*Precipitazioni cumulate totali del periodo 21-25 novembre 2016
(fonte: Centro Funzionale presso Arpa Piemonte)*

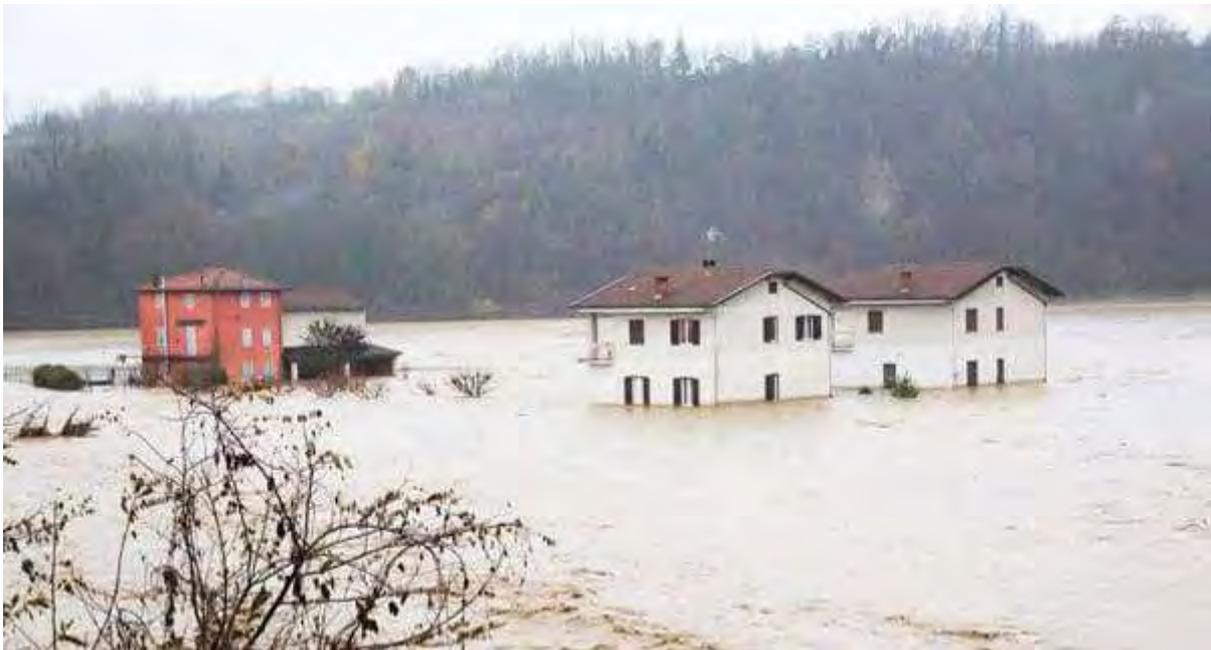
In alto F. Tanaro a Clavesana, 25 Novembre 2016 – foto tratta da fonte web (“today”)

Le maggiori criticità nella provincia di Cuneo si sono verificate principalmente lungo l'asta del Tanaro, dove si sono registrati numerosi allagamenti e fenomeni erosivi nei comuni di fondovalle, frane lungo la viabilità secondaria e principale con interruzioni della SS 28. Nel corso dell'emergenza sono stati chiusi i ponti sul Tanaro, con conseguente isolamento di alcuni centri abitati.

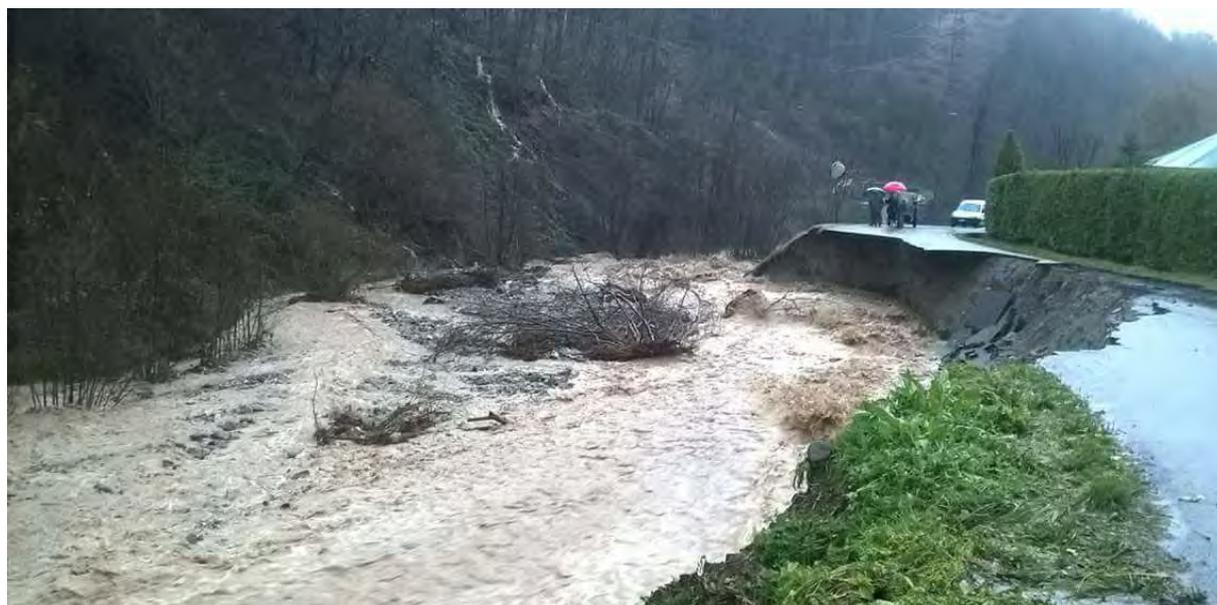
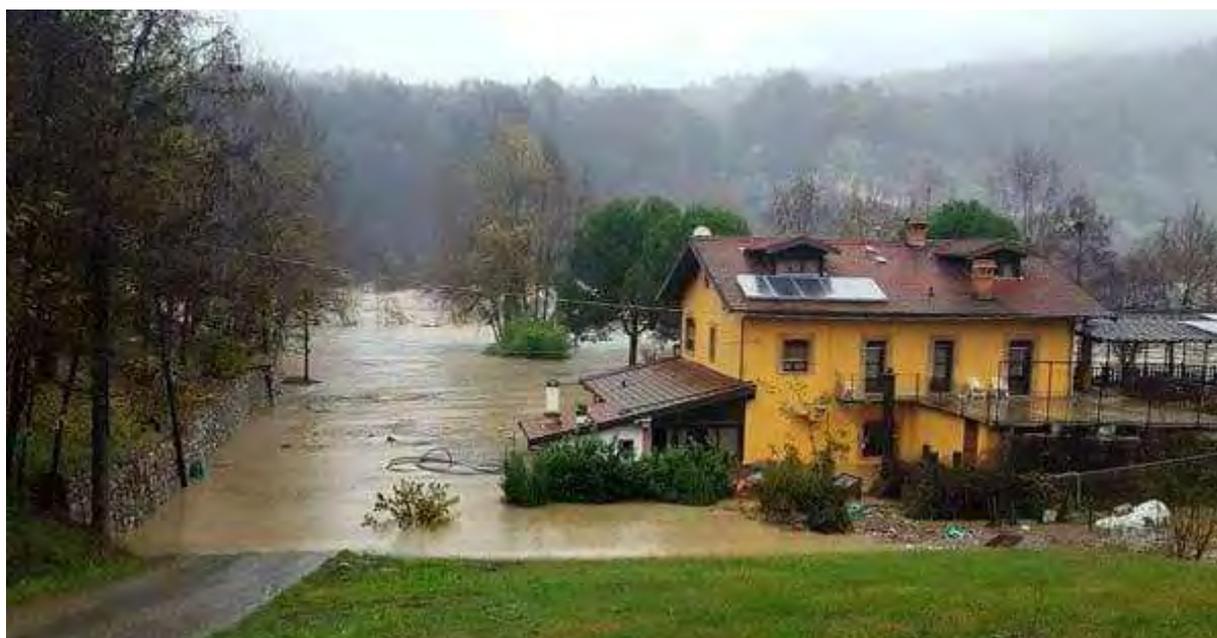
In alto Comune di Garessio - foto tratta da fonte web ("InMeteo"). In basso Comune di Niella Tanaro - foto tratta da fonte web ("today")

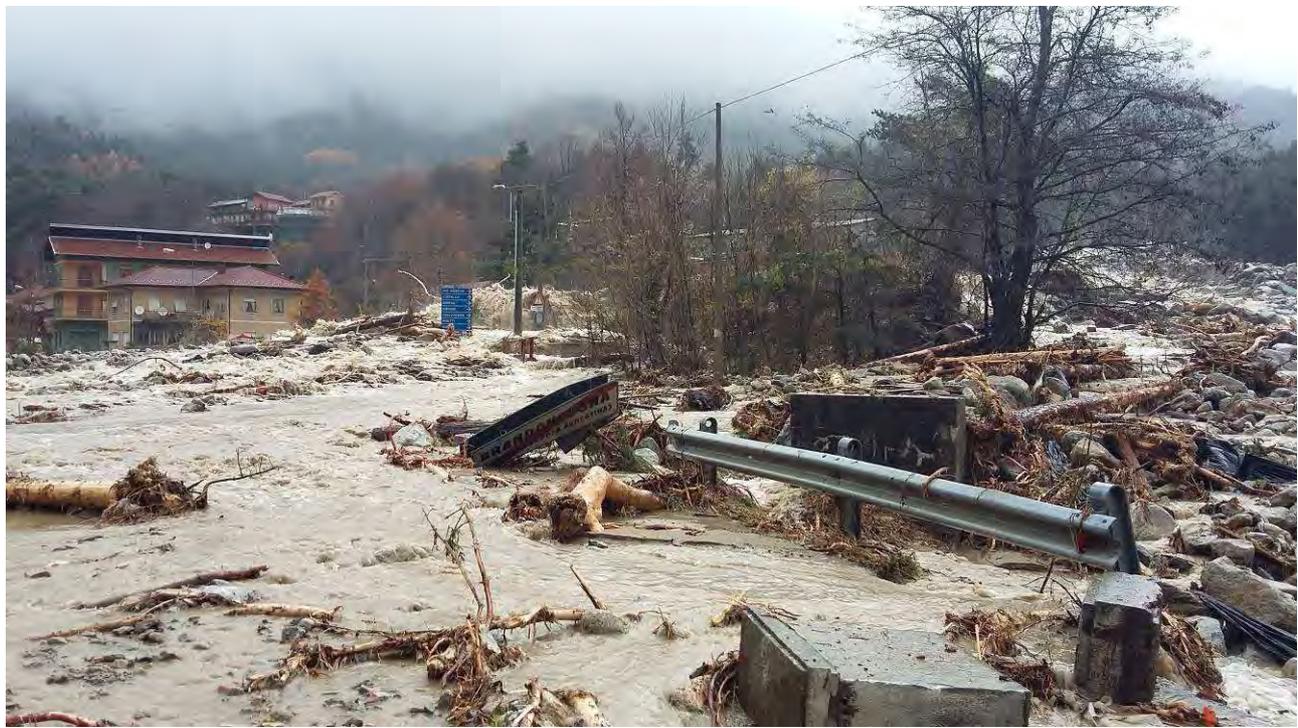
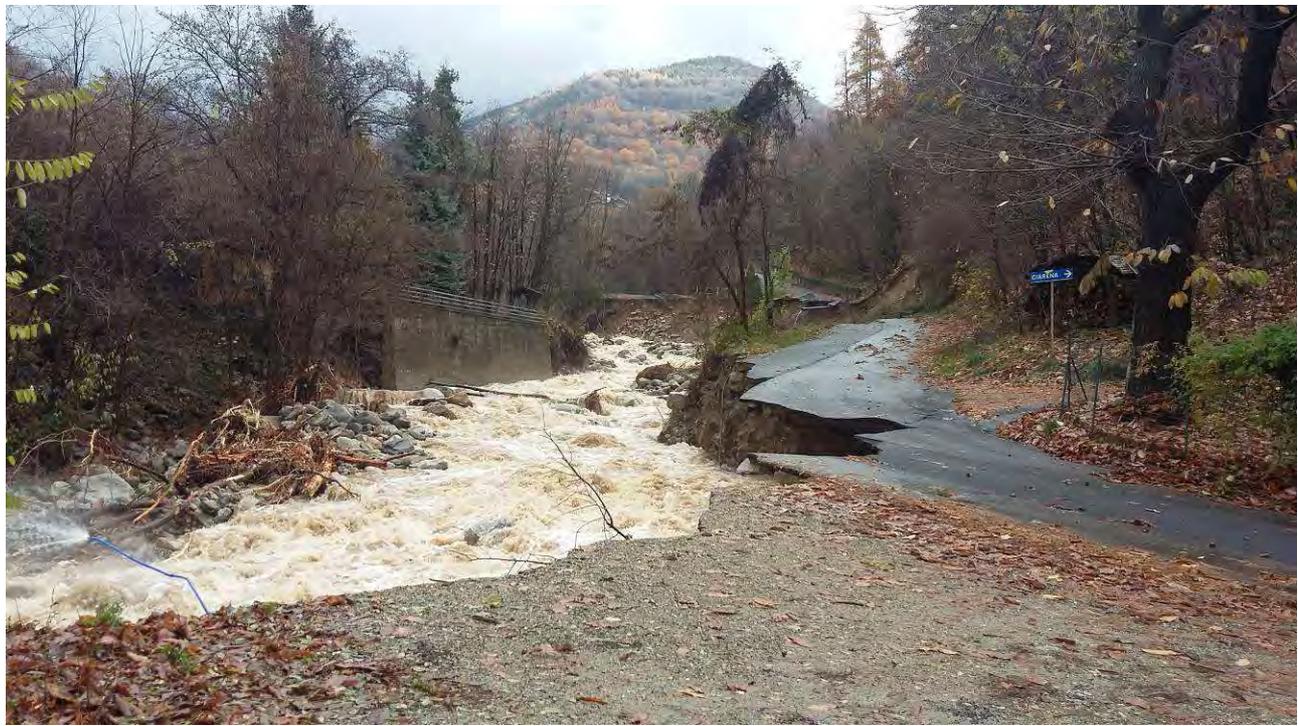
Comune di Perosa Argentina, località Brandoneugna sopra e Albona sotto - foto Settore Sismico

Nella parte montana tra Cuneese e Torinese le criticità maggiori si sono verificate nei bacini del Po, Pellice e Chisone. In particolare, il Comune di Perosa Argentina (TO), è stato interessato da gravi fenomeni di versante ed attività torrentizia. In questo comune si è registrato il decesso di una persona, travolta dalle acque di esondazione del Torrente Chisone.

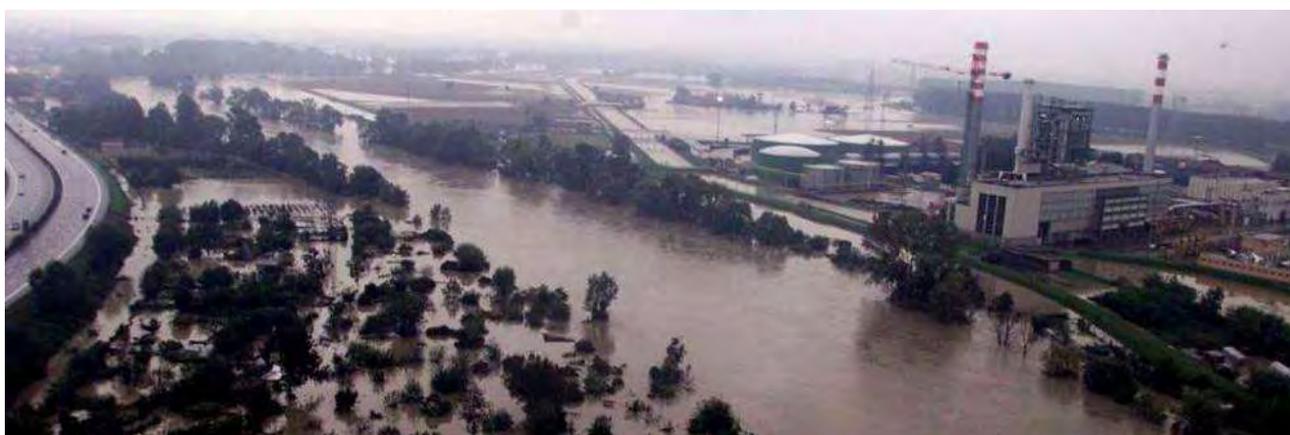
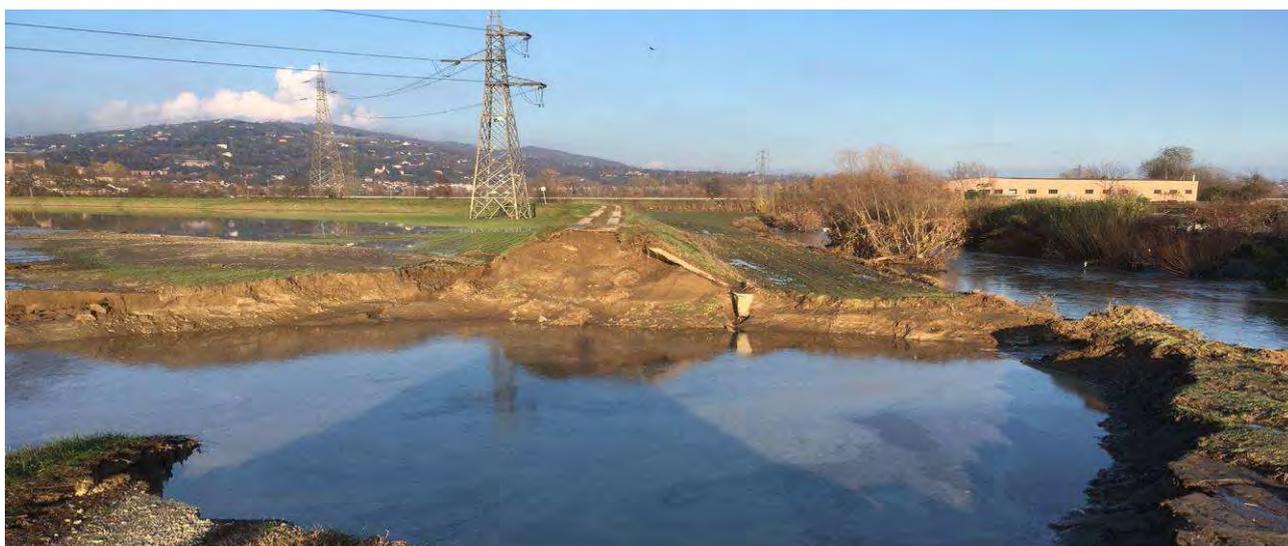
Moncalieri (TO) 26 Novembre 2016: operazioni di soccorso (in alto - foto tratte da fonte web, "LaStampa" e "InMeteo"); area di Moncalieri alluvionata (in centro - foto tratte da fonte web, "LaStampa"); rottura arginale in corrispondenza del Torrente Chisola in prossimità della confluenza col Fiume Po (in basso - Foto di Fabio Luino, CNR IRPI)

Nella giornata del 25 novembre il progressivo innalzamento dei livelli di piena dei corsi d'acqua dell'area di pianura a sud di Torino, ha determinato numerose situazioni di criticità rendendo necessaria in alcuni casi l'evacuazione preventiva della popolazione. In particolare, nel comune di Moncalieri si sono verificate esondazioni a causa del cedimento delle arginature del T. Chisola, in prossimità della confluenza col F. Po, con il conseguente allagamento delle frazioni, Tetti Piatti e Tagliaferro; ciò ha determinato la necessità di procedere all'evacuazione, con l'impiego di mezzi anfibi e di elicottero dei Vigili del Fuoco, di circa 200 persone, di cui 40 ospitate a cura del Comune in strutture d'accoglienza appositamente allestite.

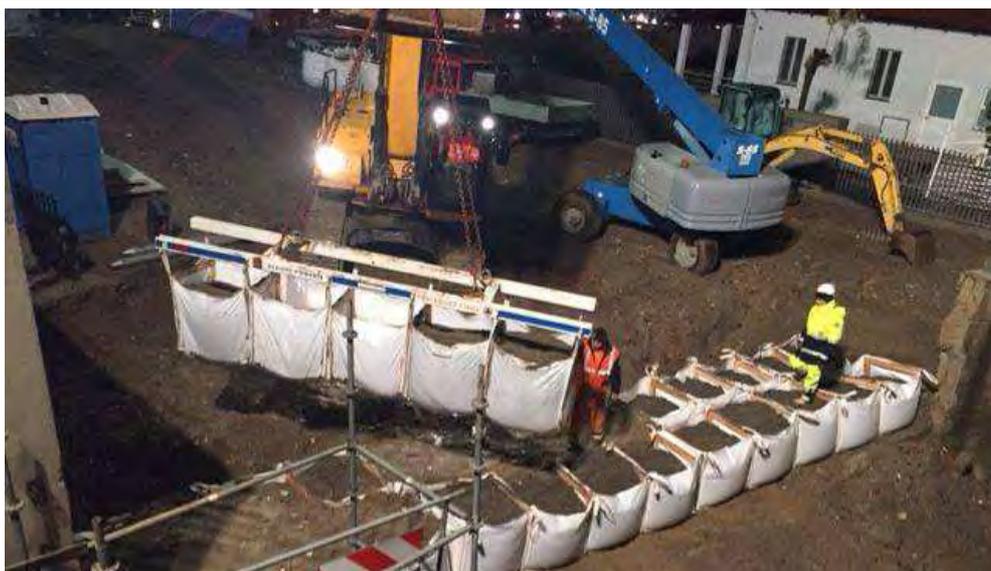
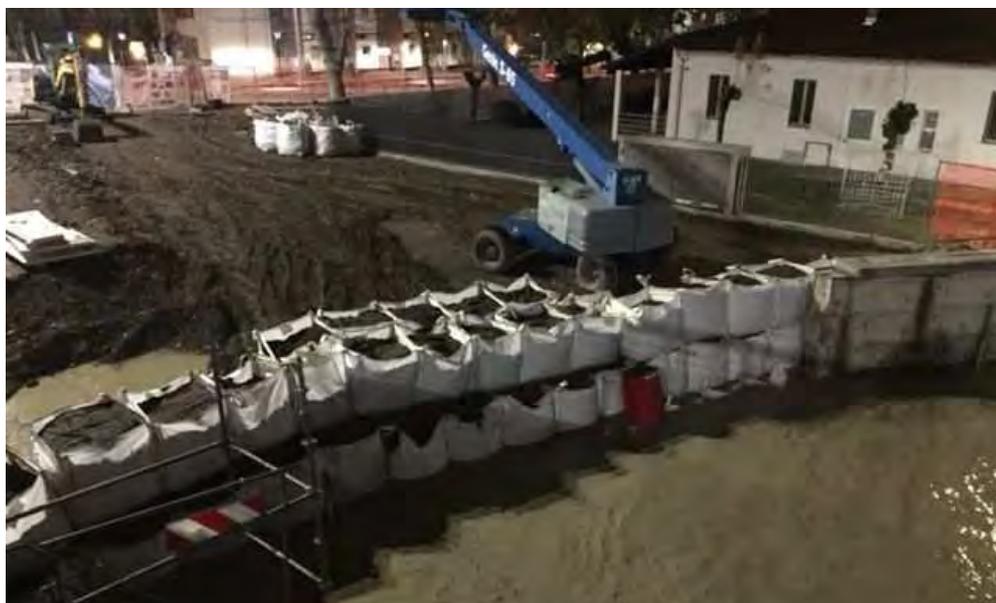
Alessandria (zona a monte del ponte Meier in destra Tanaro): in alto posa di barriere big-bag nel tratto in cui manca il muro spondale (24 novembre ore 19.00); in basso contenimento della piena (25 novembre ore 23.50) per mezzo della barriera (in totale sono state posizionate n. 16 barriere, per una lunghezza di 72 m).

Si pongono in evidenza, in particolare, gli interventi di difesa temporanea realizzati nel Comune di Alessandria, per cui nella serata del 24/11/2016 è stata predisposta una barriera big-bag a protezione del tratto a monte del nuovo ponte Meier, in dx Tanaro.

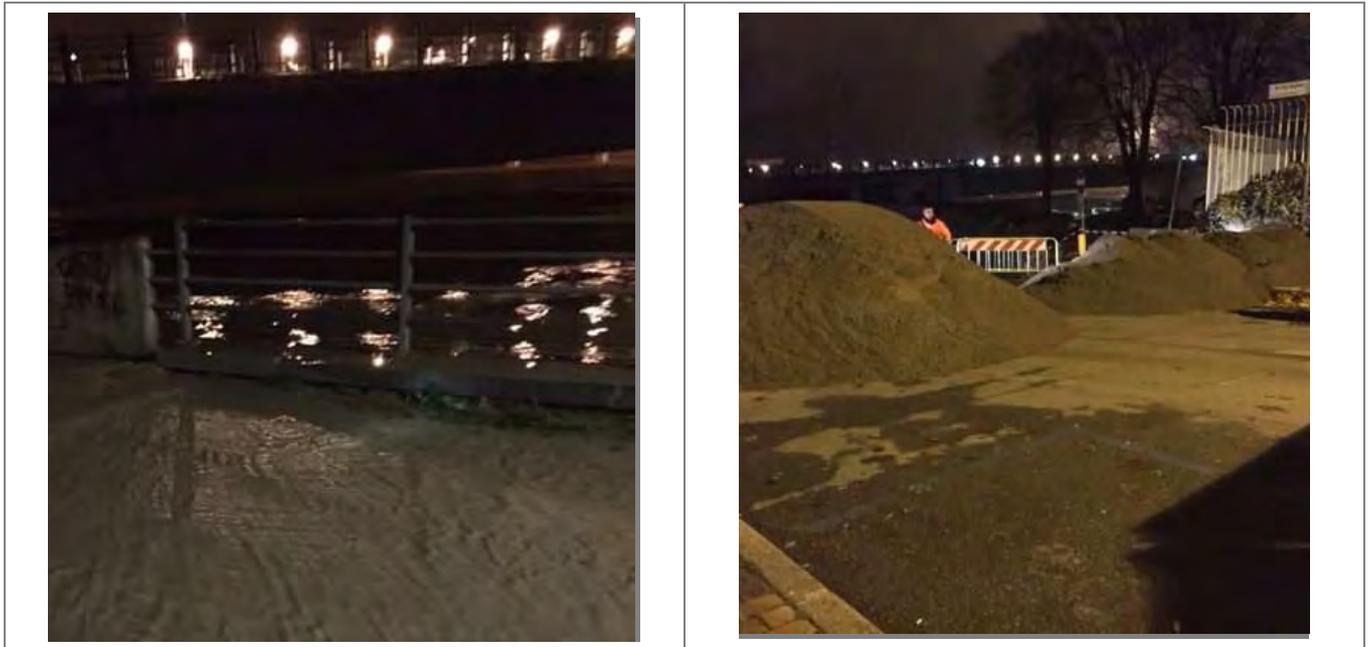
Alessandria (Zona Piscina a valle del Ponte Tiziano): a sinistra zona di tracimazione del Tanaro (26 novembre ore 00.30); a destra realizzazione di argine temporaneo (26 novembre ore 00.45)

Altro intervento che si pone in evidenza è quello svoltosi in Comune di Alessandria, localizzato immediatamente a valle del ponte Tiziano in dx Tanaro, ove il muro spondale ha trafilato acqua per circa 5 ore, inondando il sottopasso della strada per Oviglio. Il punto si è rivelato particolarmente critico (Foto 3), trovandosi in zona Piscina (spalto Borgoglio), che è stata interessata dalle azioni di messa in salvaguardia della popolazione. In quel punto, infatti, è stato realizzato un argine temporaneo in sabbia, a protezione dell'abitato (Foto 4), ed in seguito è stata posizionata una motopompa (Foto 5).

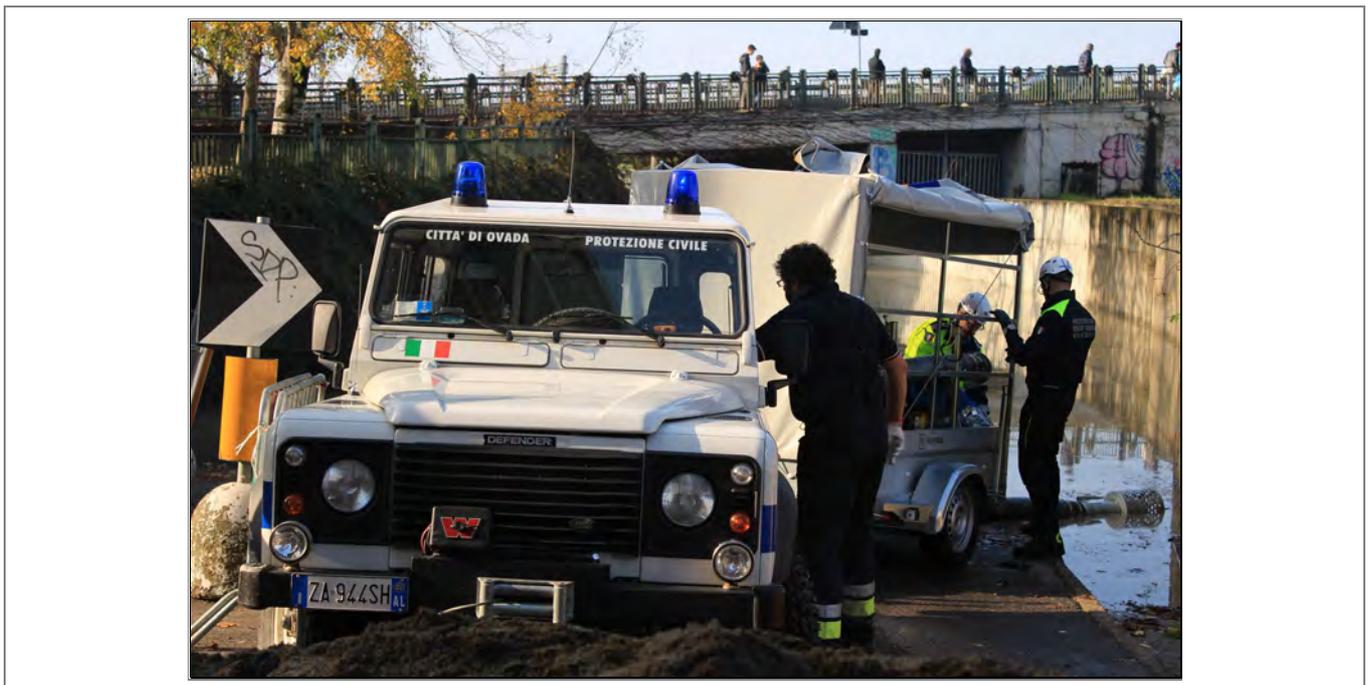
Alessandria (zona Piscina): attività di pompaggio dal sottopasso del Ponte Tiziano - 26/11 ore 8.45

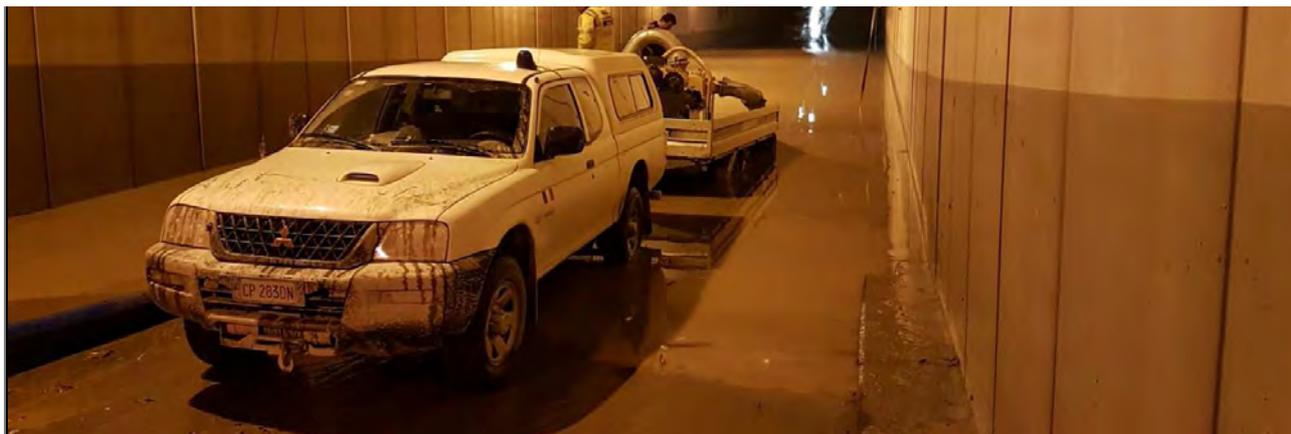
MONCALIERI (via Pastrengo): operazioni di pompaggio nel sottopassaggio ferroviario (27 novembre ore 22.45)

Per quanto riguarda il Comune di Moncalieri sono stati fatti numerosi interventi di pompaggio di acqua e fango, oltre che di rimozione detritica ed in particolare si pongono in evidenza alcuni interventi effettuati a seguito delle rotture arginali in dx e sx del torrente Chisola, per cui si sono registrati diffusi allagamenti nelle borgate Tetti Piatti e Tagliaferro. Si segnala nello specifico un intervento di pompaggio effettuato nel sottopassaggio ferroviario lungo via Pastrengo, che è avvenuto con utilizzo di n. 2 motopompe nel pomeriggio del 27/11/2016.

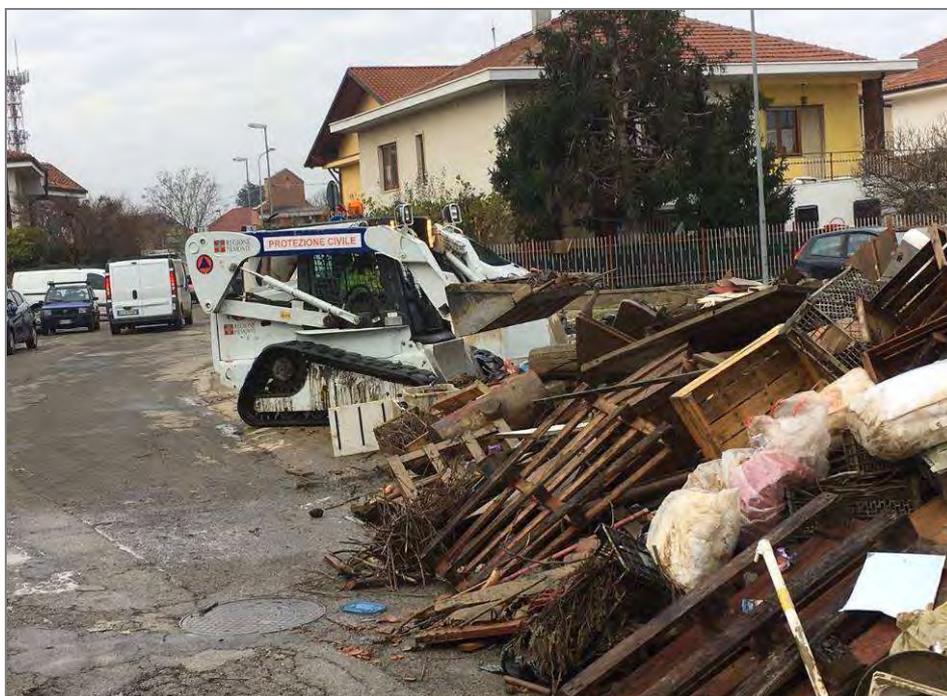
MONCALIERI (frazione Tetti Piatti): rimozione detriti su viabilità comunale

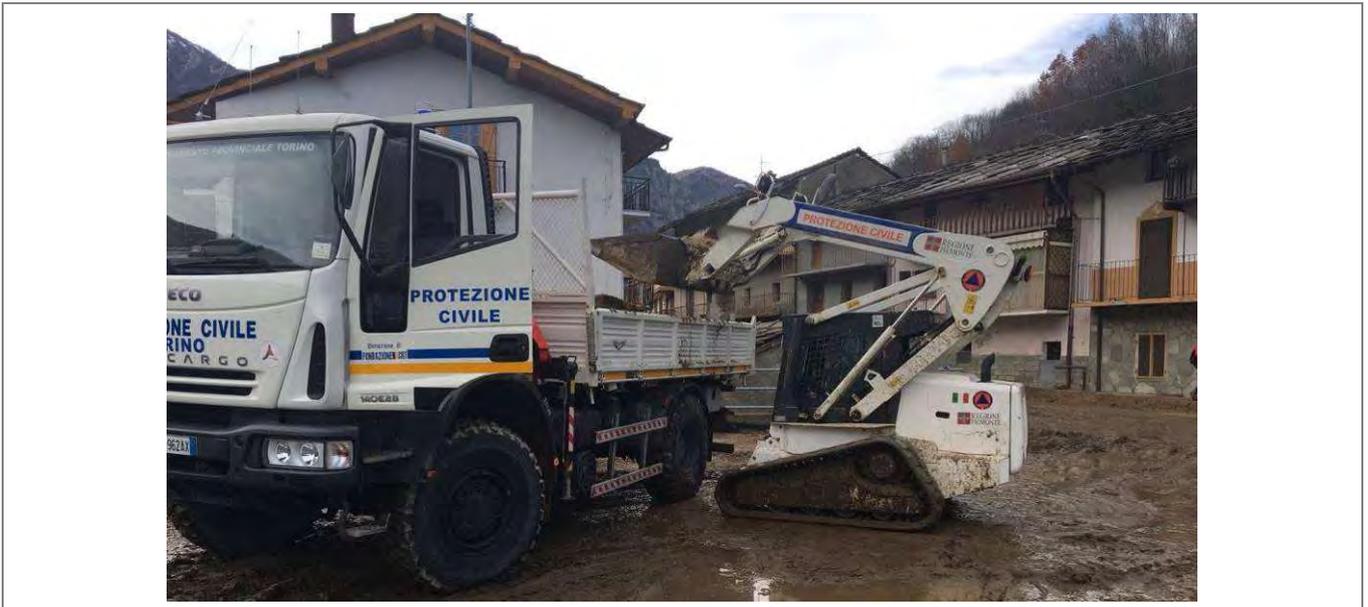
Perosa Argentina (28 novembre 2016): operazioni di sgombero detriti

Nel Comune di Perosa Argentina, da domenica pomeriggio in rinforzo alle squadre di intervento coordinate dal COM di Pinerolo sono all'opera squadre di rinforzo del coordinamento di Vercelli, attrezzate con macchine per movimento terra e di sollevamento e trasporto detriti e vegetazione, anche in supporto alle squadre forestali regionali attivate in loco.

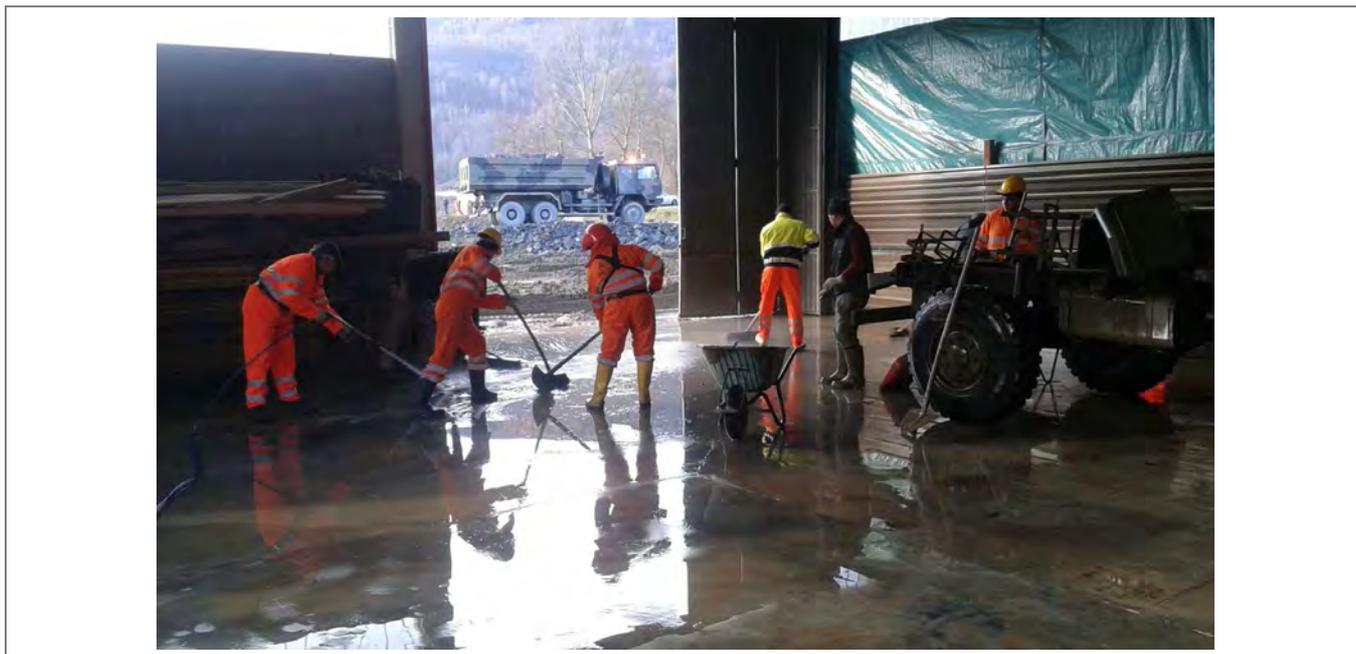
Nucetto (27 novembre 2016): squadra A.I.B. impegnata in attività di sgombero detriti da capannone agricolo

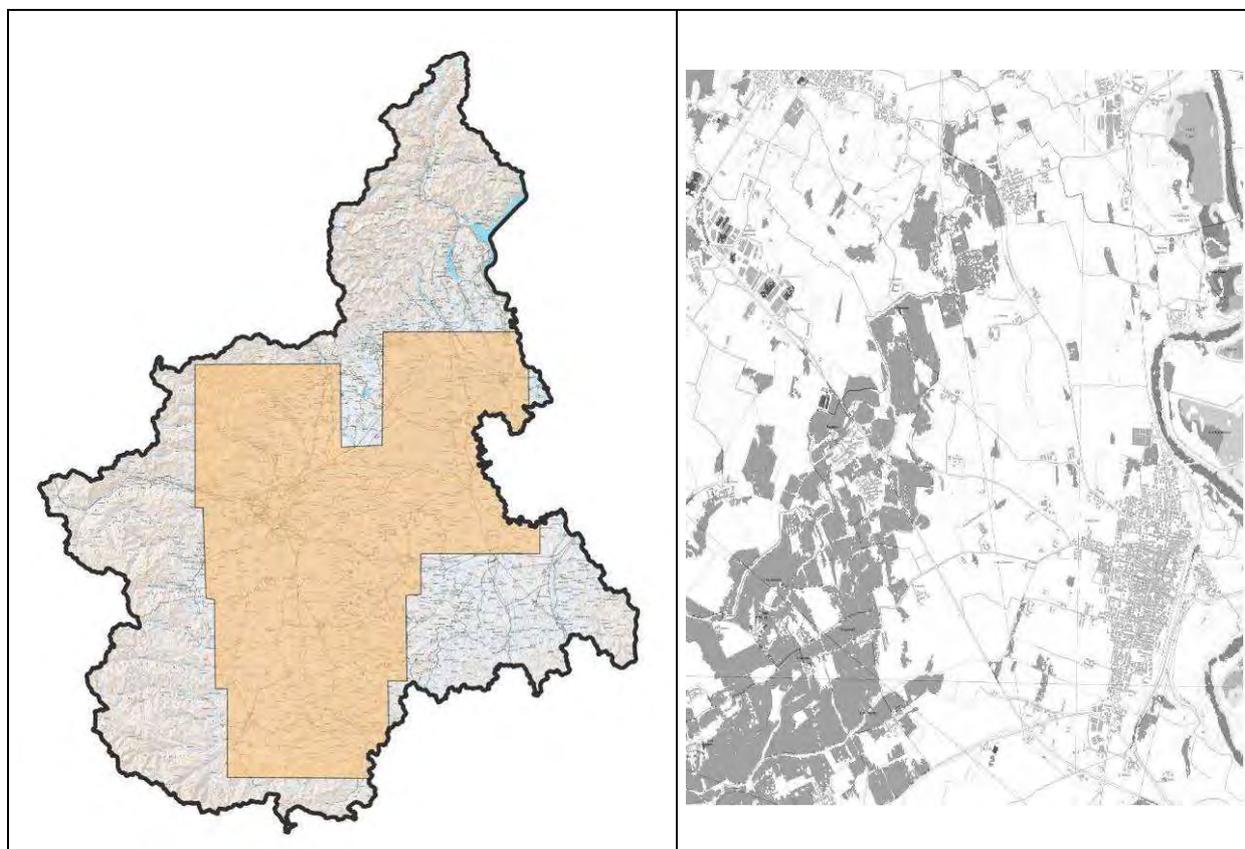
A sinistra, settore del territorio regionale coperto da immagini radar da piattaforma CosmoSkyMed che evidenziano i campi di inondazione. A destra un esempio di interpretazione preliminare delle aree inondate nella zona di Moncalieri (TO).

In relazione ai servizi a livello nazionale, sono disponibili le mappe delle aree inondate predisposte da Fondazione CIMA ed estratte dalle immagini, della costellazione radar nazionale Cosmo Sky Med (CSK), rese disponibili da ASI. Inoltre è stata elaborata un'immagine della costellazione Sentinel-1A (S-1A) dell'Agenzia Spaziale Europea (ESA) del 24/11 pomeriggio su un'area più vasta.

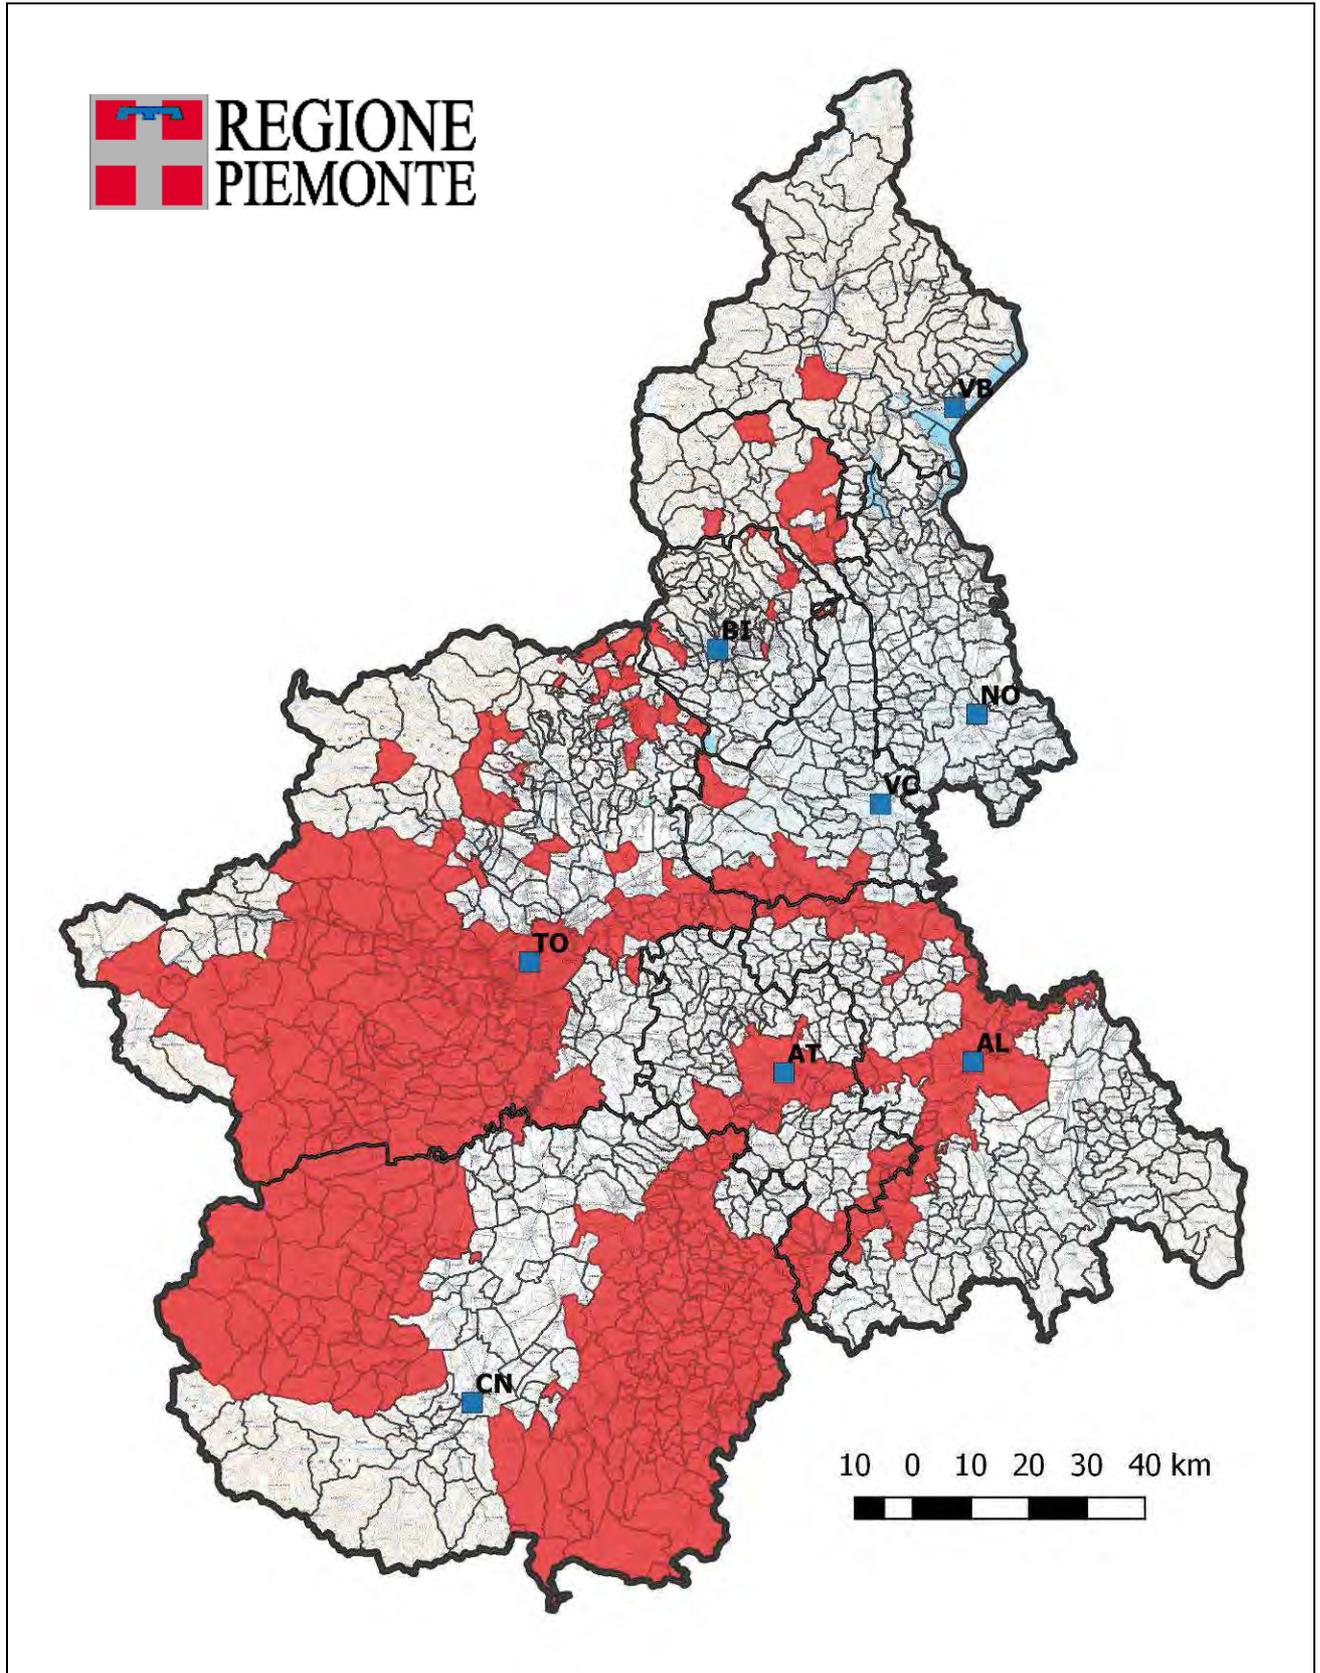
In rosso i settori di territorio maggiormente interessati, allo stato attuale delle conoscenze, da effetti connessi con l'evento alluvionale del novembre 2016

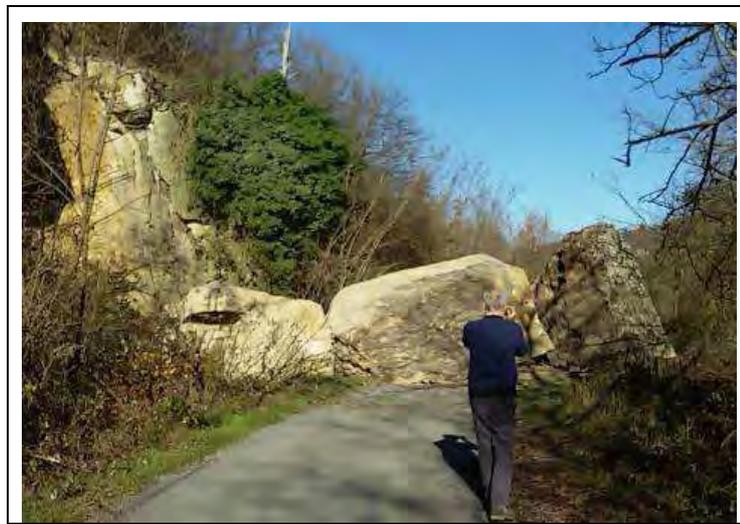
Crollo lungo la SC Valleferri tra Cavatore ed Acqui Terme

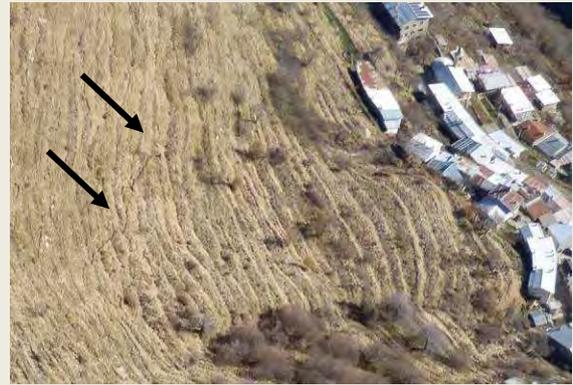
Le frecce indicano la frattura sommitale della frana incipiente che minaccia la frazione di Piaggia

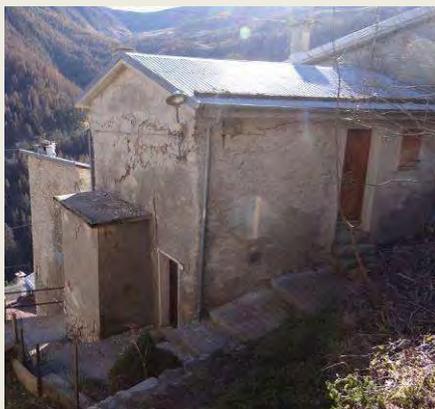
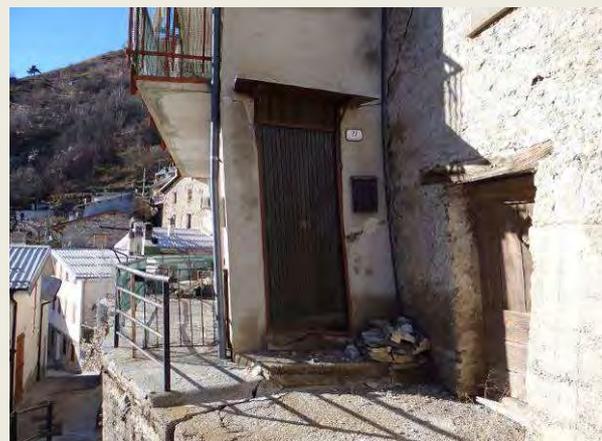
Nella parte inferiore si è verificato il rigonfiamento del terreno con interessamento degli edifici sommitali dell'abitato di Piaggia che appaiono tuttavia fondati in roccia (quindi il movimento si esaurisce a monte delle case); di questi in particolare due sono stati danneggiati dalla spinta del terreno contro le strutture murarie esercitata dal marciapiede in cemento retrostante gli edifici. Entrambi gli edifici appaiono pericolanti, mentre è da verificare lo stato degli edifici adiacenti.

Fratture e deformazioni degli edifici a causa della spinta da monte del terreno (foto ARPA)

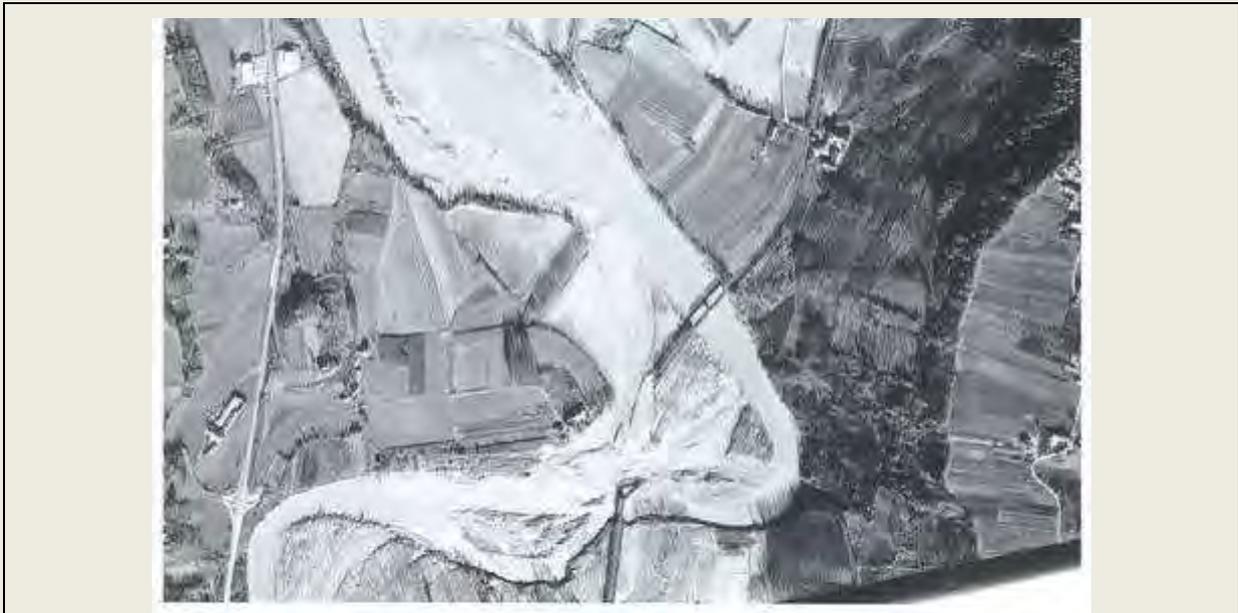
L'immagine, tratta dalla pubblicazione "Eventi alluvionali in Piemonte" (Regione Piemonte 1998), permette di osservare le asportazioni del rilevato ferroviario (in basso nell'immagine) e dei terreni circostanti la frazione.

L'evento alluvionale del 1994 era stato caratterizzato da livelli certamente superiori, provocati anche dalla presenza del rilevato di collegamento tra i due ponti ferroviari. Come si vede dalle mappe della ricostruzione post evento, il limite dell'erosione passa a ridosso delle case della frazione. Proprio la presenza del rilevato aveva indirizzato l'acqua ad erodere ed aprire un canale sulla sponda sinistra. Una volta rotto il rilevato, l'acqua è poi passata ad invadere il settore verso la sponda destra.

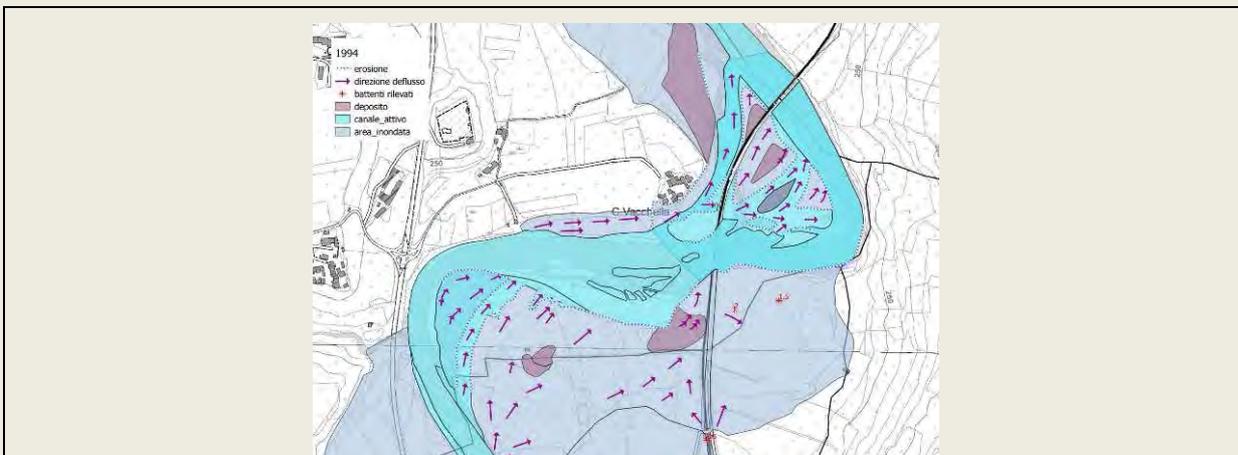
Mappa degli effetti dell'evento 1994

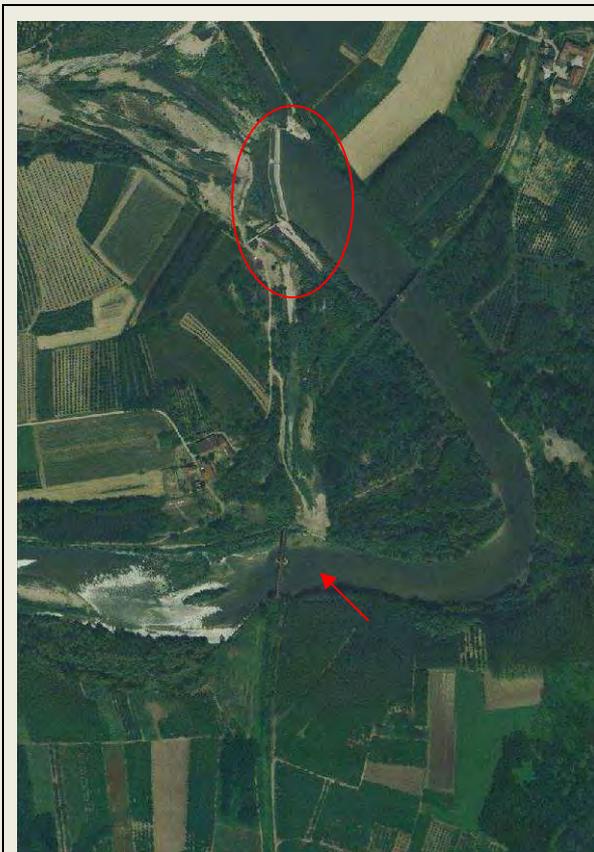
foto AGEA 2005.

Il canale in sinistra è stato chiuso da un rilevato in terra. Si indovina il rilevato monco in sinistra del ponte di valle della ferrovia. A valle la traversa di derivazione e la traccia di un'altra opera trasversale commessa alla nuova traversa e alla sponda sinistra.

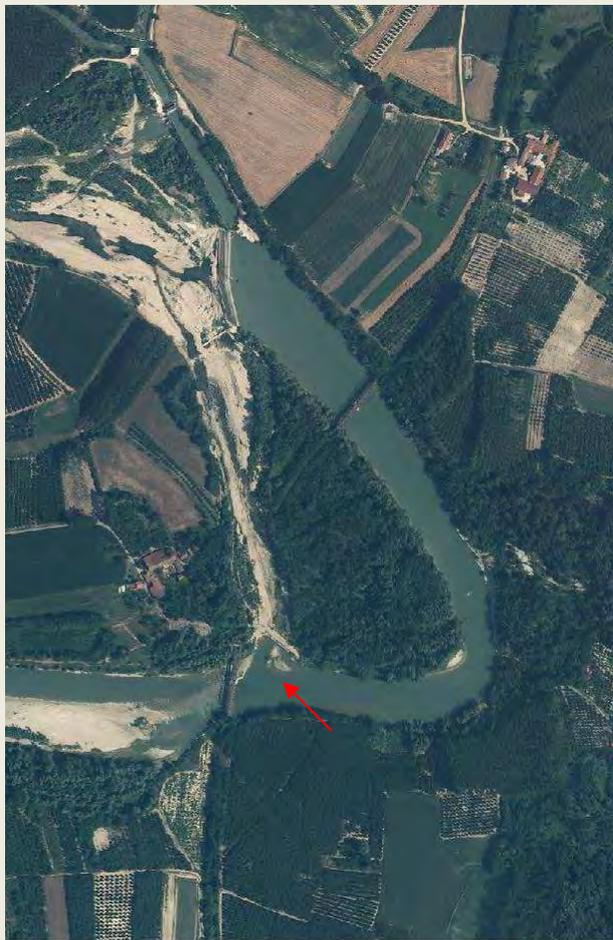
foto AGEA 2012.

L'imbocco del ramo di sinistra è stato occluso, sembra possibile leggere la pista di un cantiere lungo la sponda sinistra.

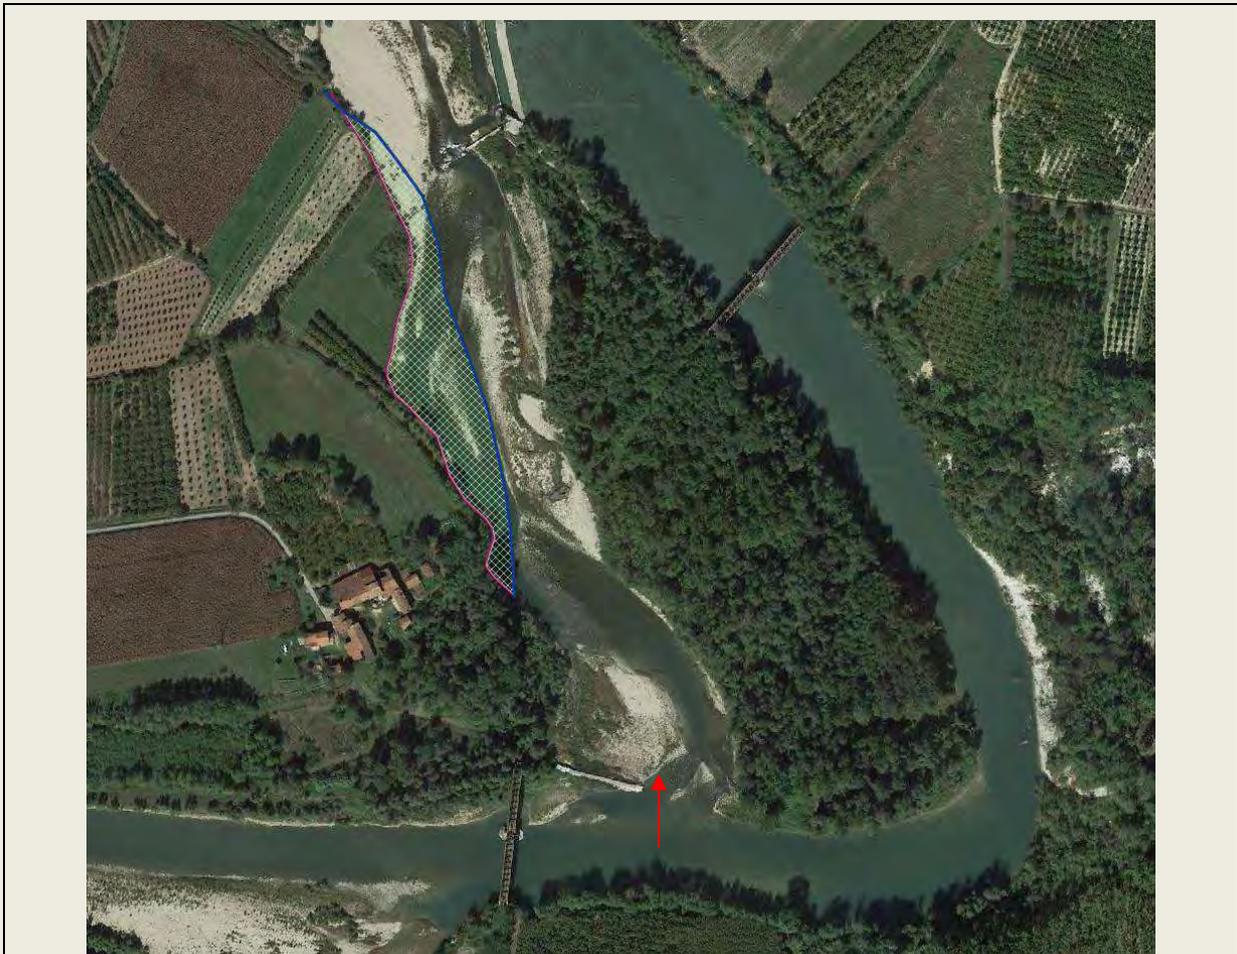
Google 2015 - L'acqua ha prodotto una erosione a scapito della sponda e della frazione coltivata per una superficie di circa 0.85 km²

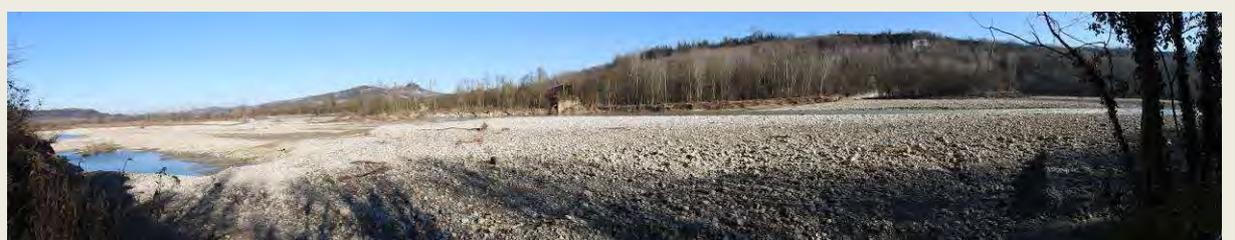
Panoramica (da dx a sx) dalla sponda sinistra da monte verso valle. Si vede chiaramente la nuova sezione d'alveo ottenuta dall'asportazione della quasi totalità dell'isola presente prima dell'evento. verso sx è visibile la traversa e la scogliera che ne rinforza la spalla sinistra.
