L'EVENTO ALLUVIONALE DEL 21-25 NOVEMBRE 2016 IN PIEMONTE

Aggiornamento al 6 dicembre 2016

Relazione a supporto della dichiarazione di stato di emergenza ai sensi della Direttiva del Presidente del Consiglio dei Ministri del 26/10/2012 (G.U. n. 30 del 5/2/2013)

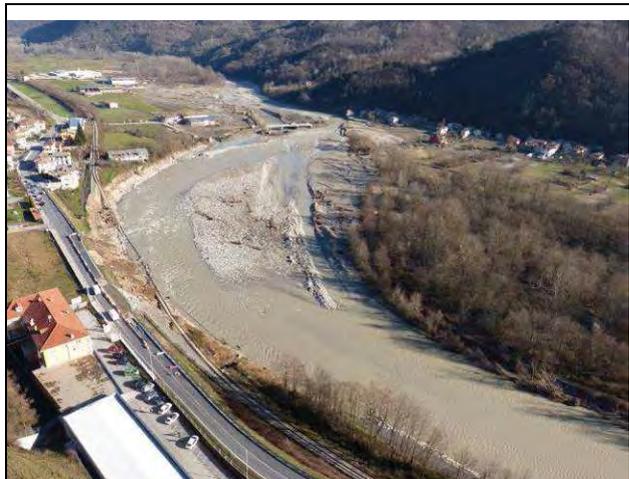
Priola, Pievetta-Panchiosso- ferrovia asportata

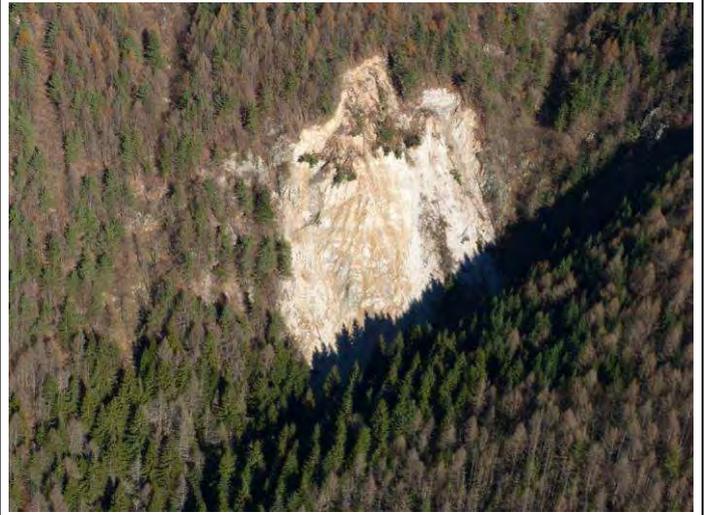
Ormea, frana lungo il Rio dell'Acqua

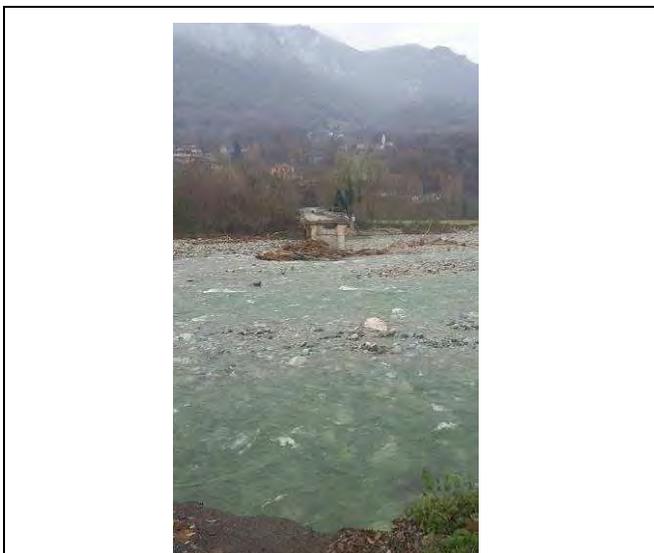
Sanfront, rilevati d'accesso asportati

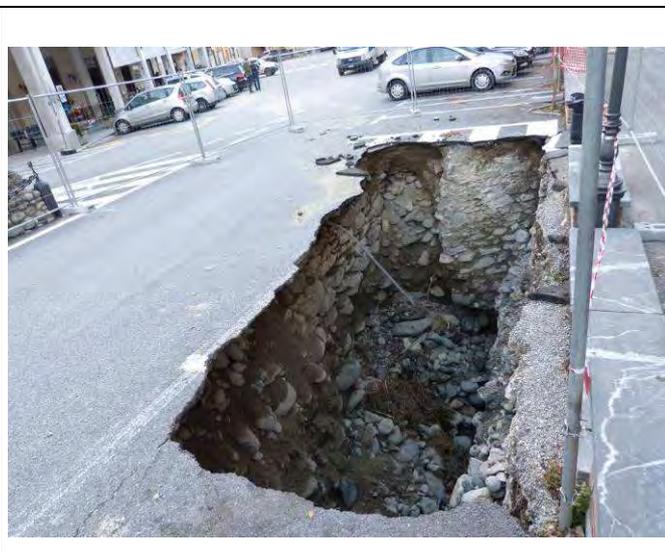
Ormea, cratere da sifonamento in piazza del municipio

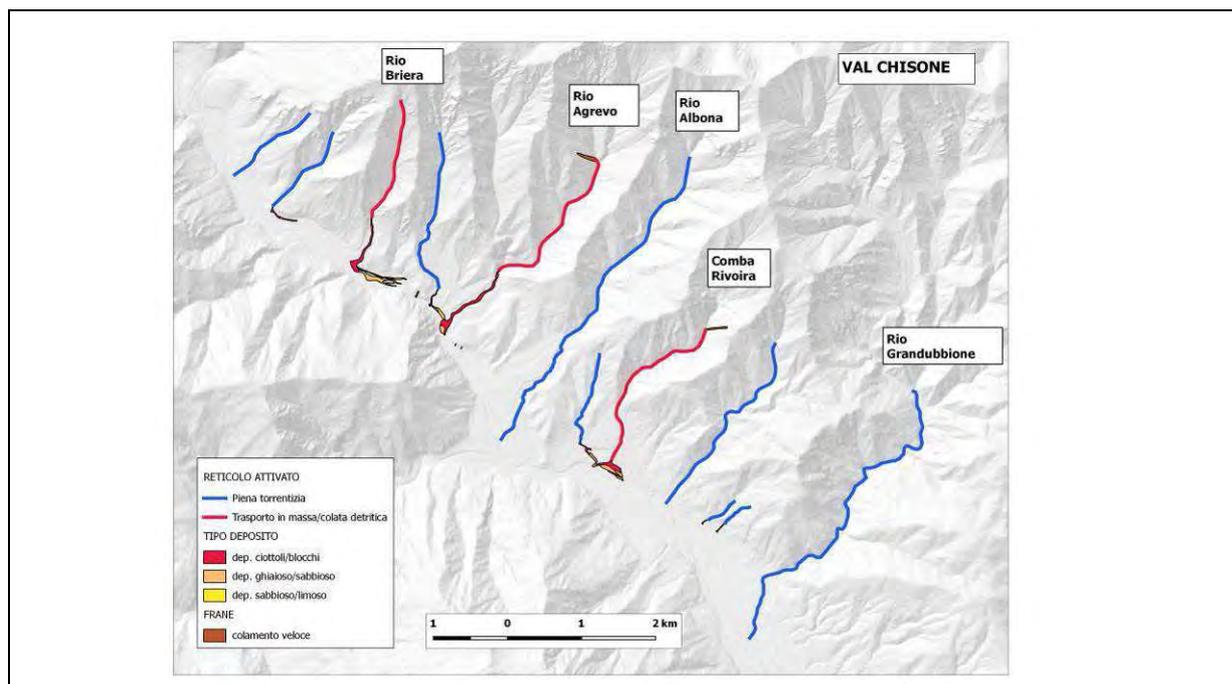
Aste minori sede di violenta attività torrentizia in Val Chisone

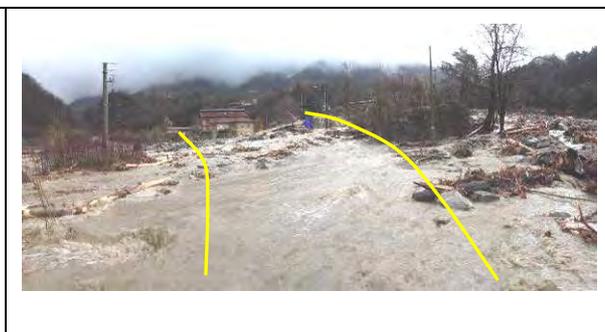
Situazione della s.r. n. 23, di cui è riportata la traccia, immediatamente a monte attraversamento del Rio Agrevo (alle spalle). Sullo sfondo l'abitato di Brandoneugna (foto 25 novembre 2016)

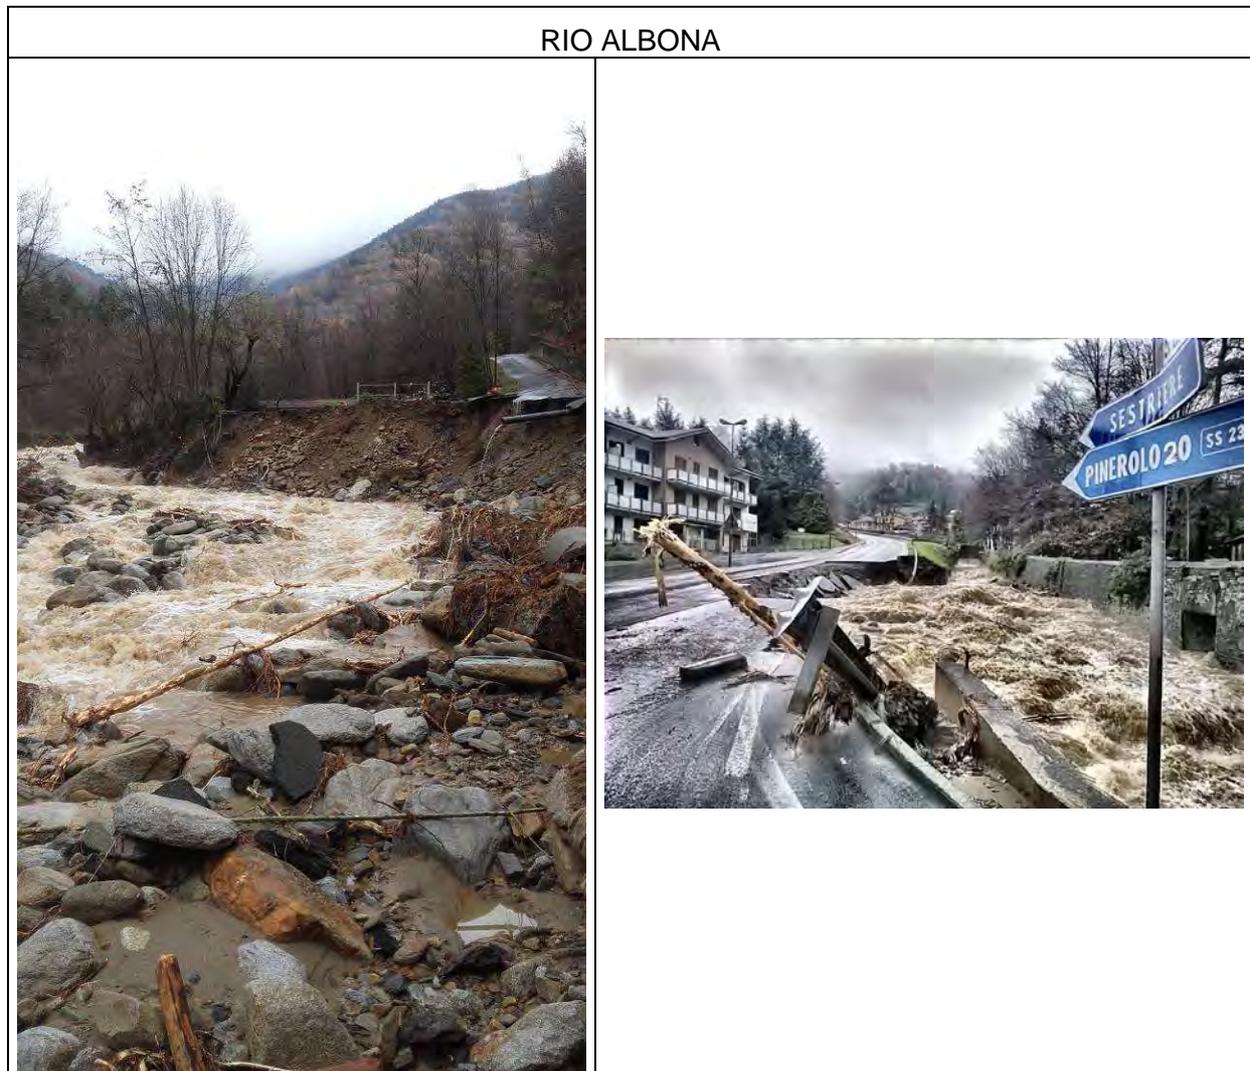
PEROSA- asportazione di un tratto della strada per Ciampiano in corrispondenza dell'area del maneggio (sullo sfondo) dove ha perso la vita una persona.

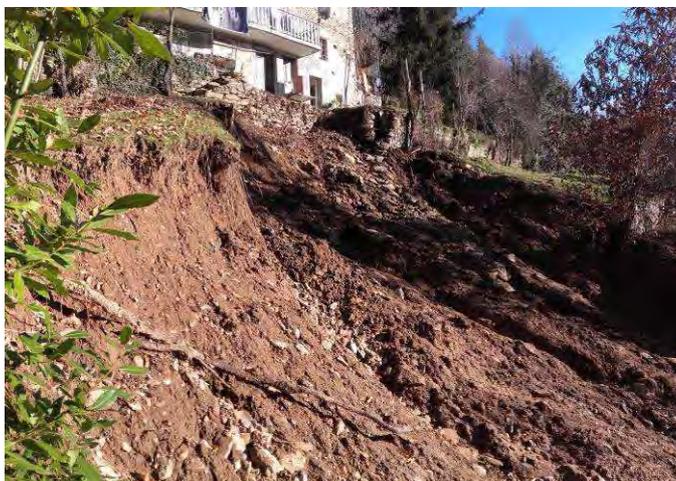
Franamenti superficiali lungo il rio delle Combe

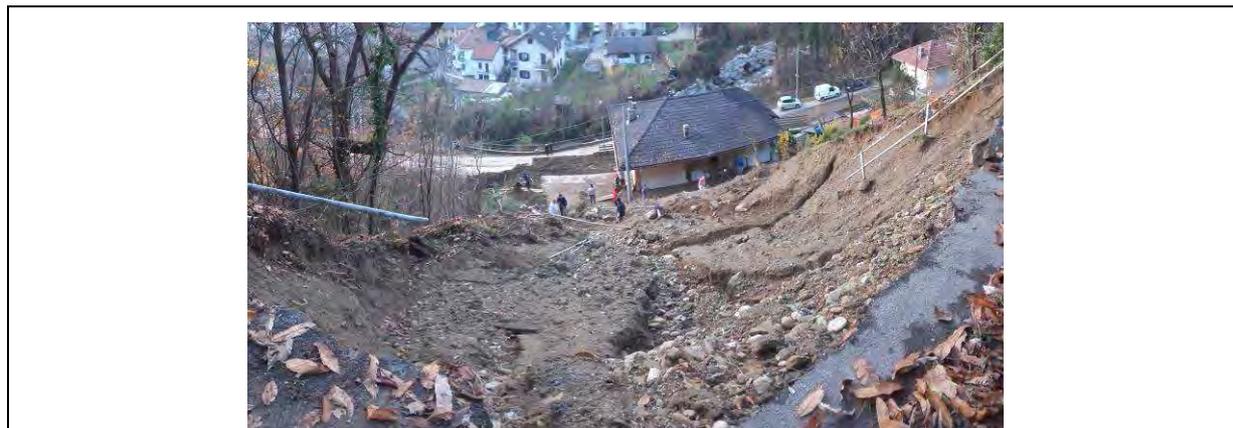
PEROSA- Frana su edificio di Via XXV Aprile, vista dal coronamento lungo Via Ciarena

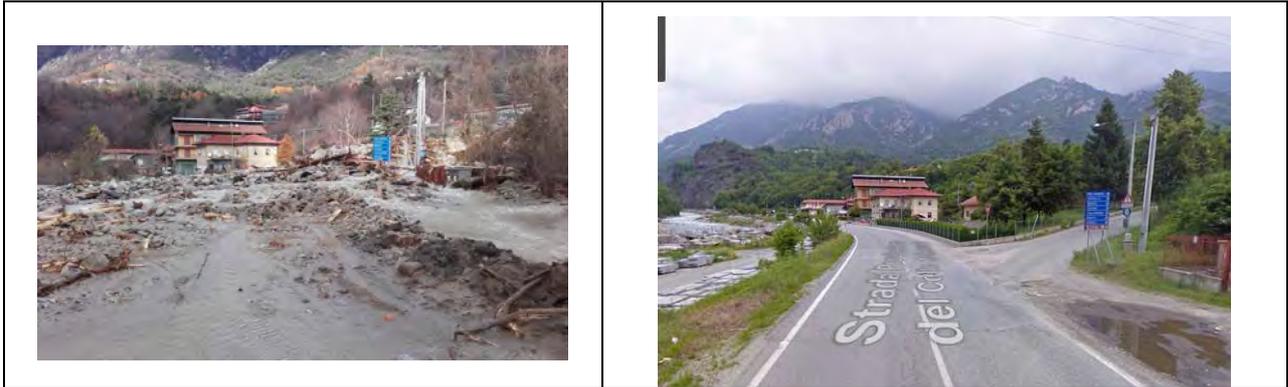
*Perosa Argentina - Frazione Brandoneugna
SP 23, km 56-150 travolta da un debris-flow sviluppatosi lungo il rio Agrevo (foto CNR-IRPI).
In basso a destra lo stesso settore da google street view*

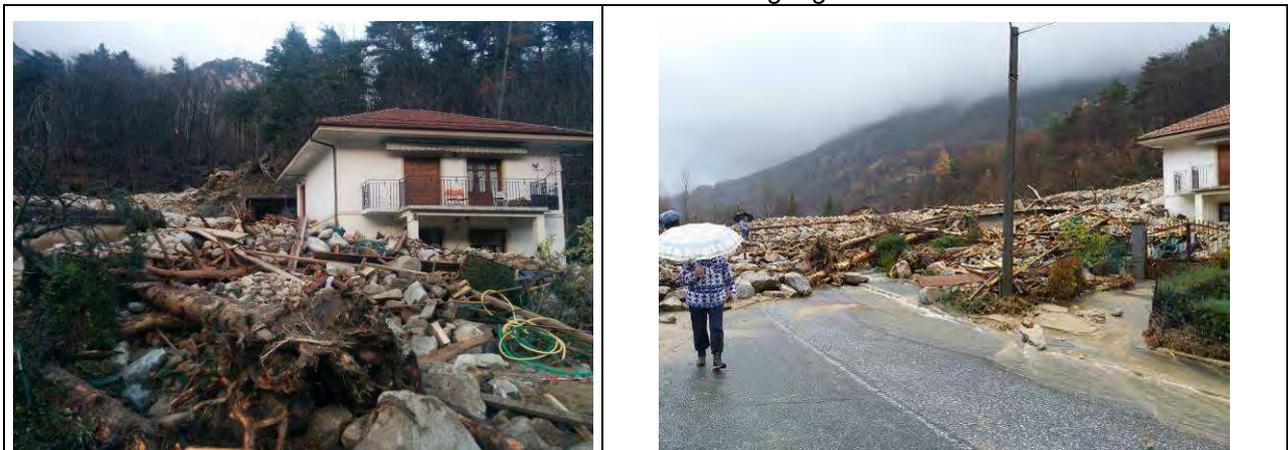
*Perosa Argentina - SP 23, km 58-000 nella tratta Brandoneugna-Meano.
Un debris-flow attivatosi lungo il rio Briera ha coinvolto la strada ed un edificio residenziale.*

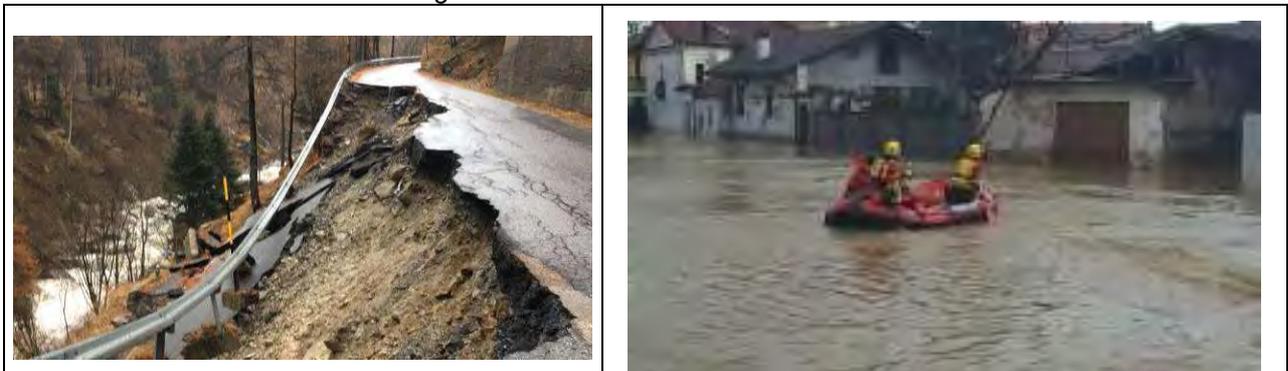
Prali - Una frana sulla SP 169, km 16-750, ha isolato il comune di Prali.

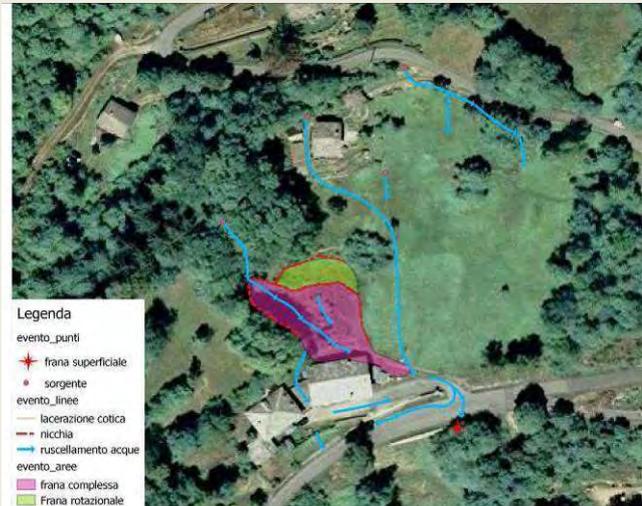
Nelle prime ore della mattina del 25 novembre un fenomeno gravitativo ha coinvolto un edificio residenziale causandone gravi danni strutturali. Gli abitanti dell'edificio, allarmati da alcuni indizi, hanno abbandonato l'abitazione pochi istanti prima del parossismo. Si tratta di una frana di tipo complesso (rotazionale e colamento), che ha coinvolto indicativamente 1.300 m³ di materiale detritico di copertura, innescatasi presumibilmente al contatto tra il materiale detritico e colluviale di copertura ed il substrato roccioso a causa delle intense precipitazioni che oltre ad imbibire la coltre superficiale hanno determinato la formazione di una falda superficiale temporanea, con la comparsa di numerose sorgenti ed emergenze idriche oltre a quelle già note. La parte sommitale della frana è attualmente ancora instabile anche per la presenza di numerose venute d'acqua all'interno dell'area di nicchia

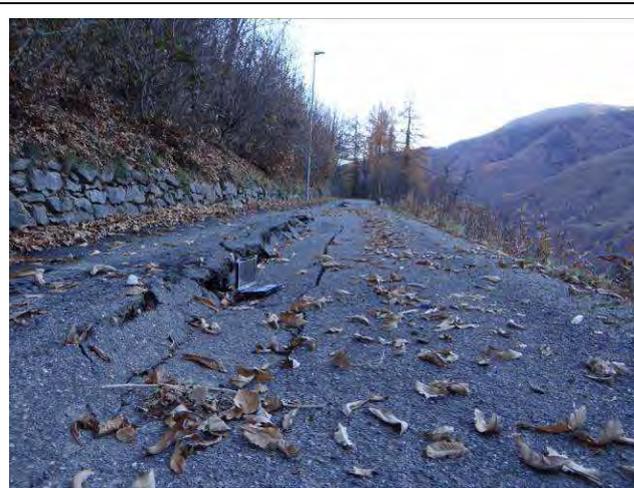
in figura 2 la strada che conduce alla borgata Vignal (Roure) ha subito estese fessurazioni profonde che hanno causato il completo isolamento della frazione;

Figura 2. Interruzione strada comunale per borgata Vignal (Roure)

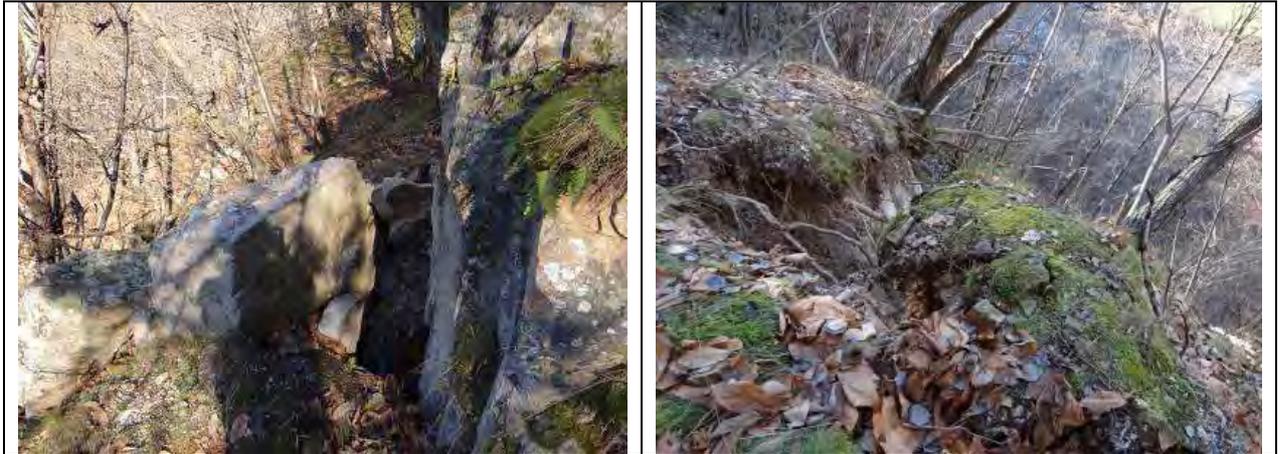
Figura 8 e 9 – Evidenze morfologiche dei movimenti in atto

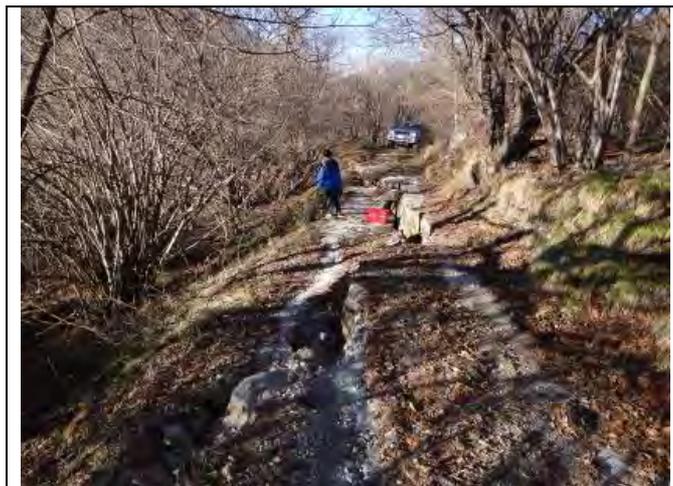
Figura 10 – Il movimento franoso che interrompe la viabilità verso i capisaldi 4 e 5

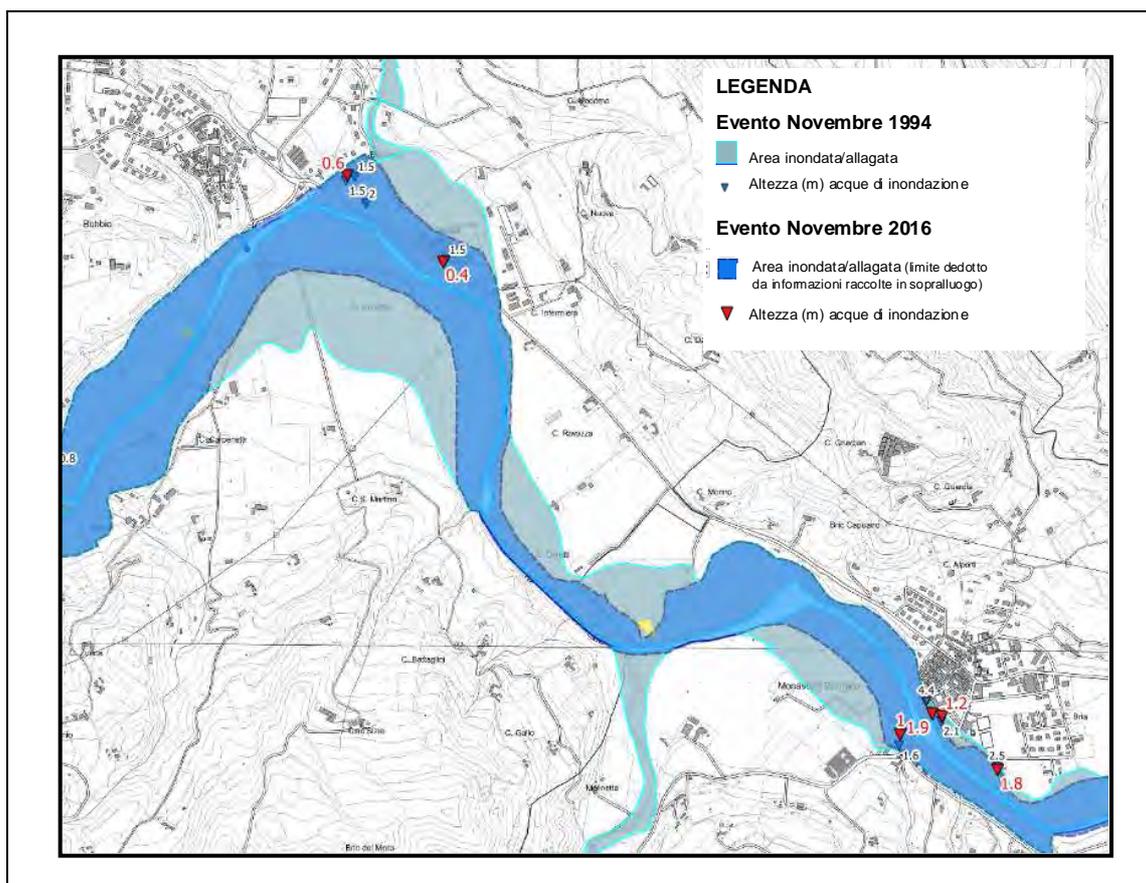
Figura 17 I primi rilievi in campo hanno permesso di delineare l'area interessata dai deflussi. I dati verranno ulteriormente affinati da rilievi più dettagliati e sulla base della disponibilità di riprese aeree post-evento.

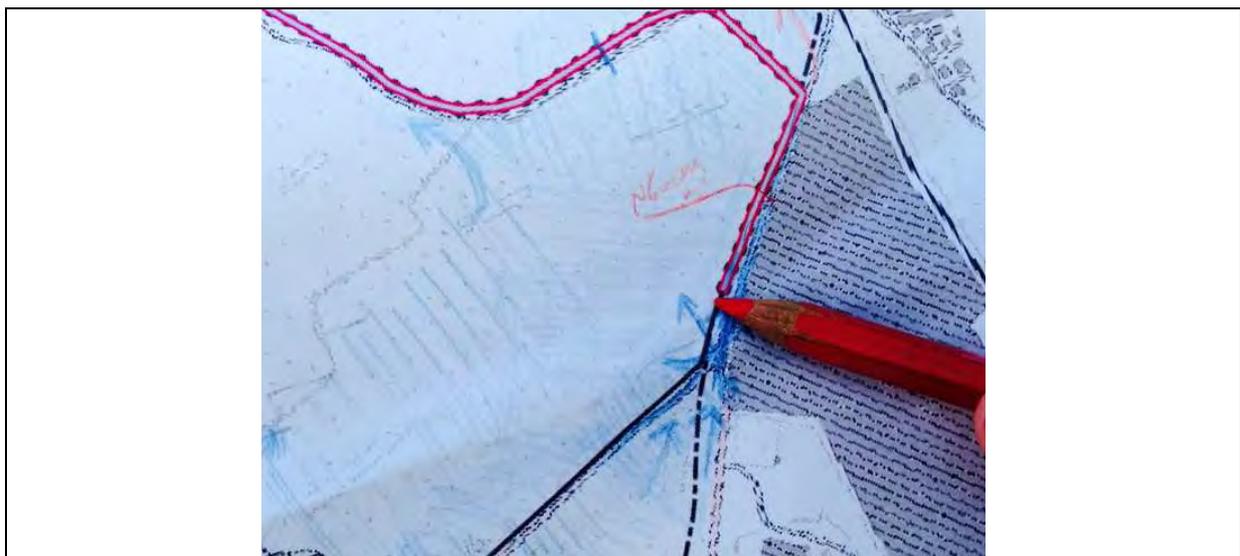
aggiramento dell'argine da monte
