## EVENTI ALLUVIONALI DEL MARZO 2015

*integrazione al rapporto pubblicato il 21 aprile 2015*

Aggiornamento al 25 maggio 2015

Relazione a supporto della dichiarazione di stato di emergenza ai sensi della Direttiva del Presidente del Consiglio dei Ministri del 26/10/2012 (G.U. n. 30 del 5/2/2013)

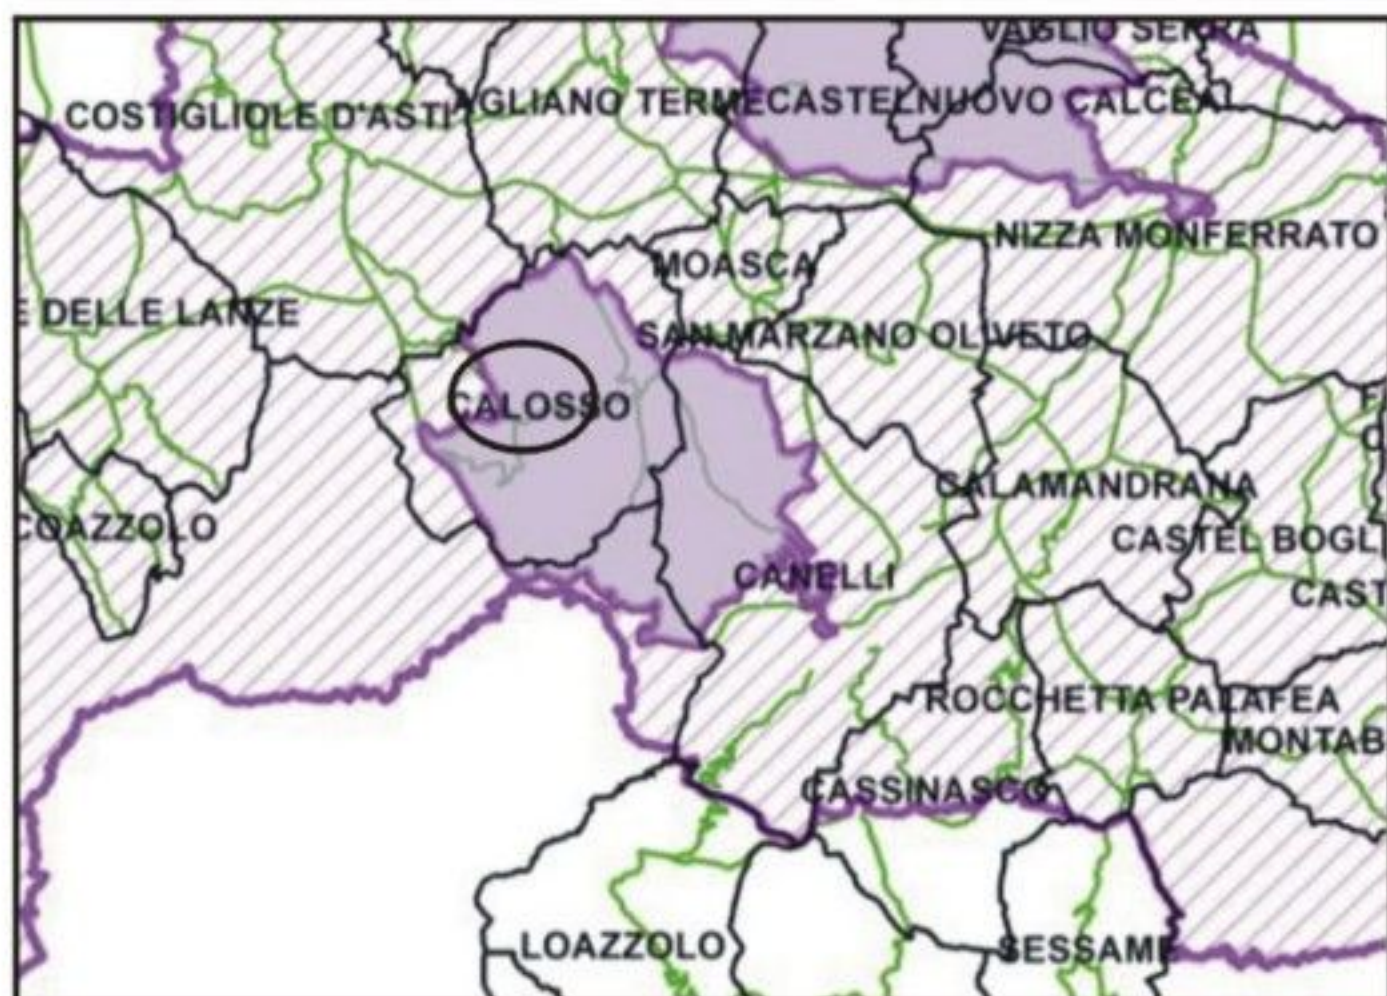
Il movimento franoso è avvenuto in un'area a morfologia collinare situata nel Comune di Calosso (AT), a nord del concentrico; il movimento franoso ha interessato il rilevato stradale per una lunghezza di circa 50 metri ed ha provocato il cedimento della parte di rilevato stradale corrispondente alla corsia di valle della S.P. 41, rendendo necessaria la chiusura di tale corsia al transito dei veicoli; un'eventuale, probabile, evoluzione del movimento franoso causerà la chiusura totale al traffico della S.P. L'area in esame ricade all'interno di una "Core Zone Unesco".

Ubicazione del movimento franoso (in viola sono indicate le "Core Zones" Unesco, in rigato obliquo le "Buffer Zone")

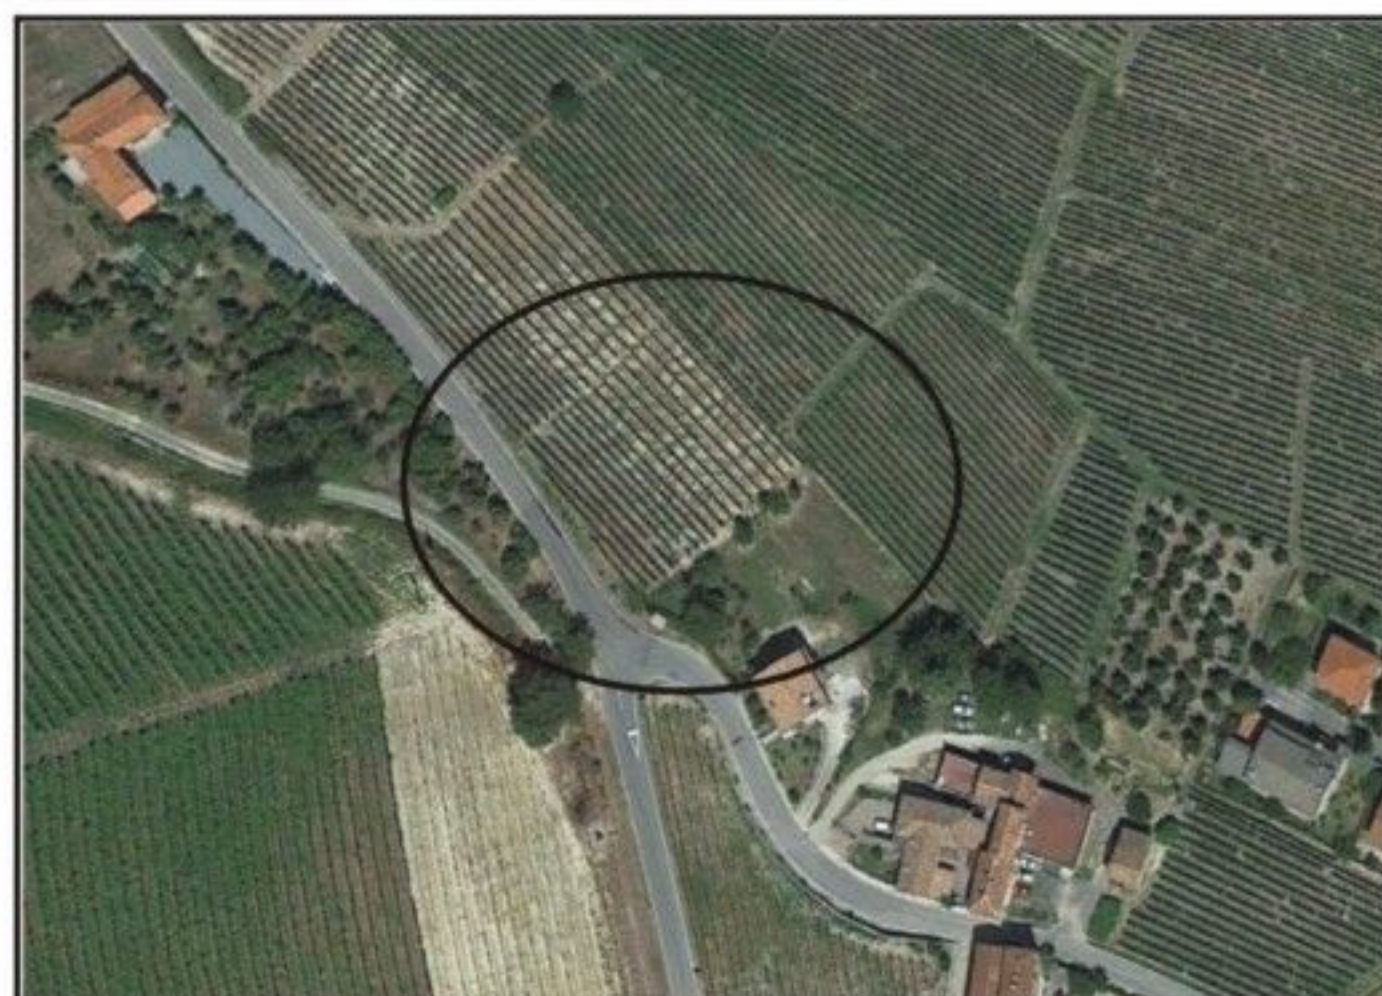
Foto aerea (da Google Earth) con indicazione dell'area dove è avvenuto il movimento franoso

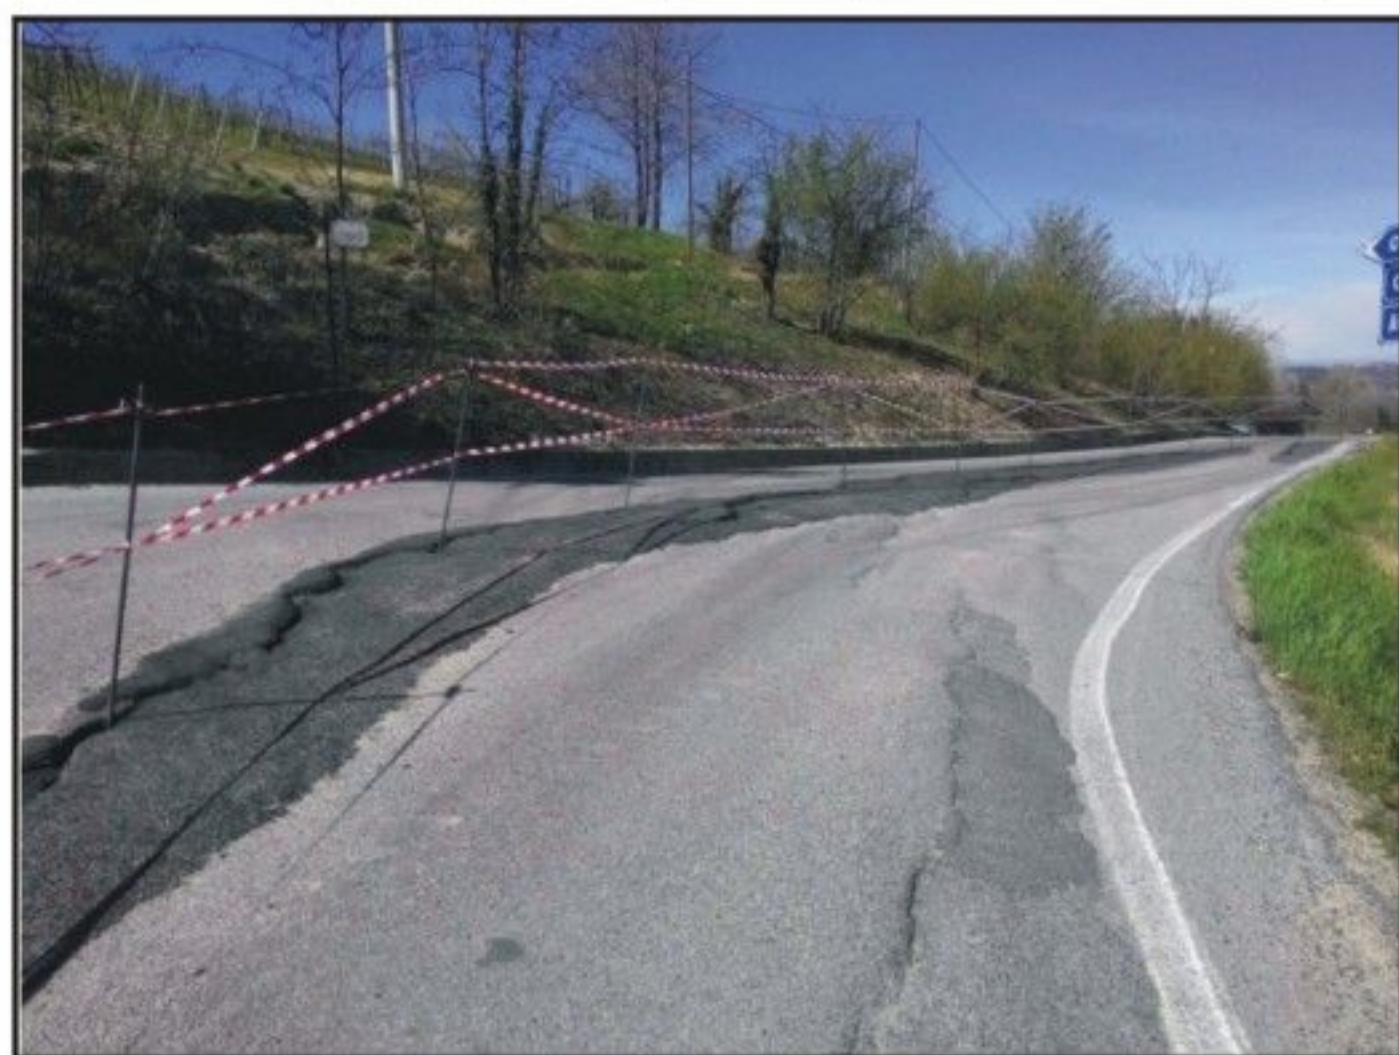
Movimento franoso al km 7+250 della S.P. 41

Sotto l'aspetto geolitologico, secondo quanto indicato nella Carta Geologica d'Italia in scala 1:100.000, i terreni dell'area in frana appartengono alla Formazione delle Marne di Sant'Agata Fossili; si tratta di marne più o meno sabbiose grigio azzurre con locali intercalazioni sabbioso conglomeratiche. Da un rilievo sommario dell'area in esame si è riscontrato che, essendo la frana piuttosto superficiale, è nei terreni di copertura eluvio-colluviale e soprattutto in quelli del rilevato stradale che si è principalmente impostato il movimento franoso, mentre solo secondariamente nei terreni appartenenti alla formazione sopracitata.

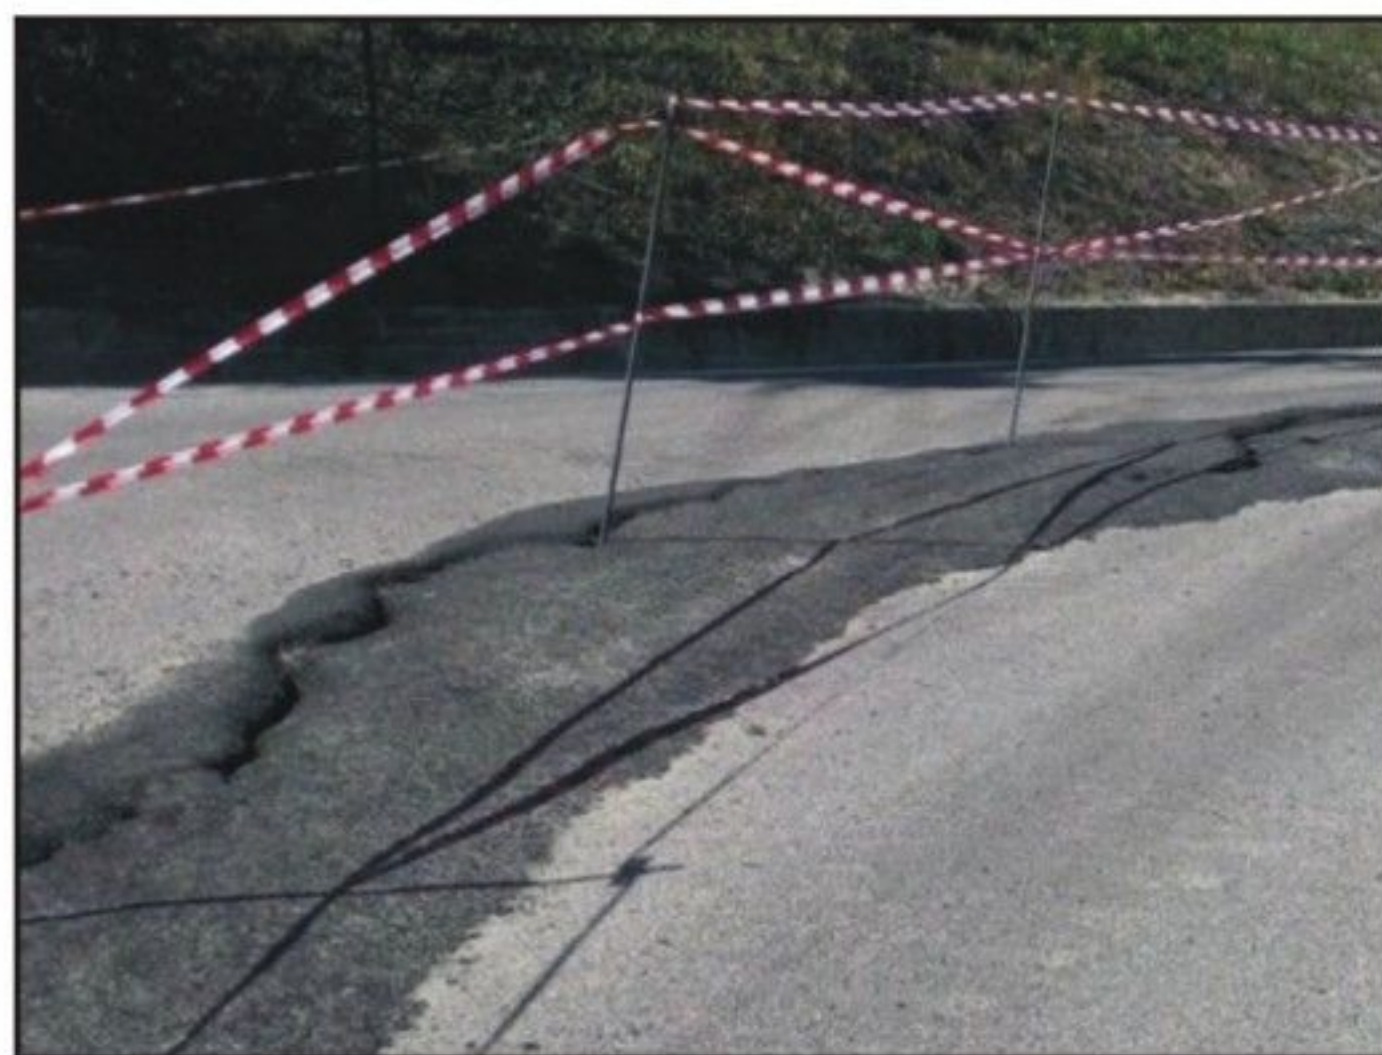
Particolare della foto precedente; è evidente la fratturazione del manto stradale, in più punti

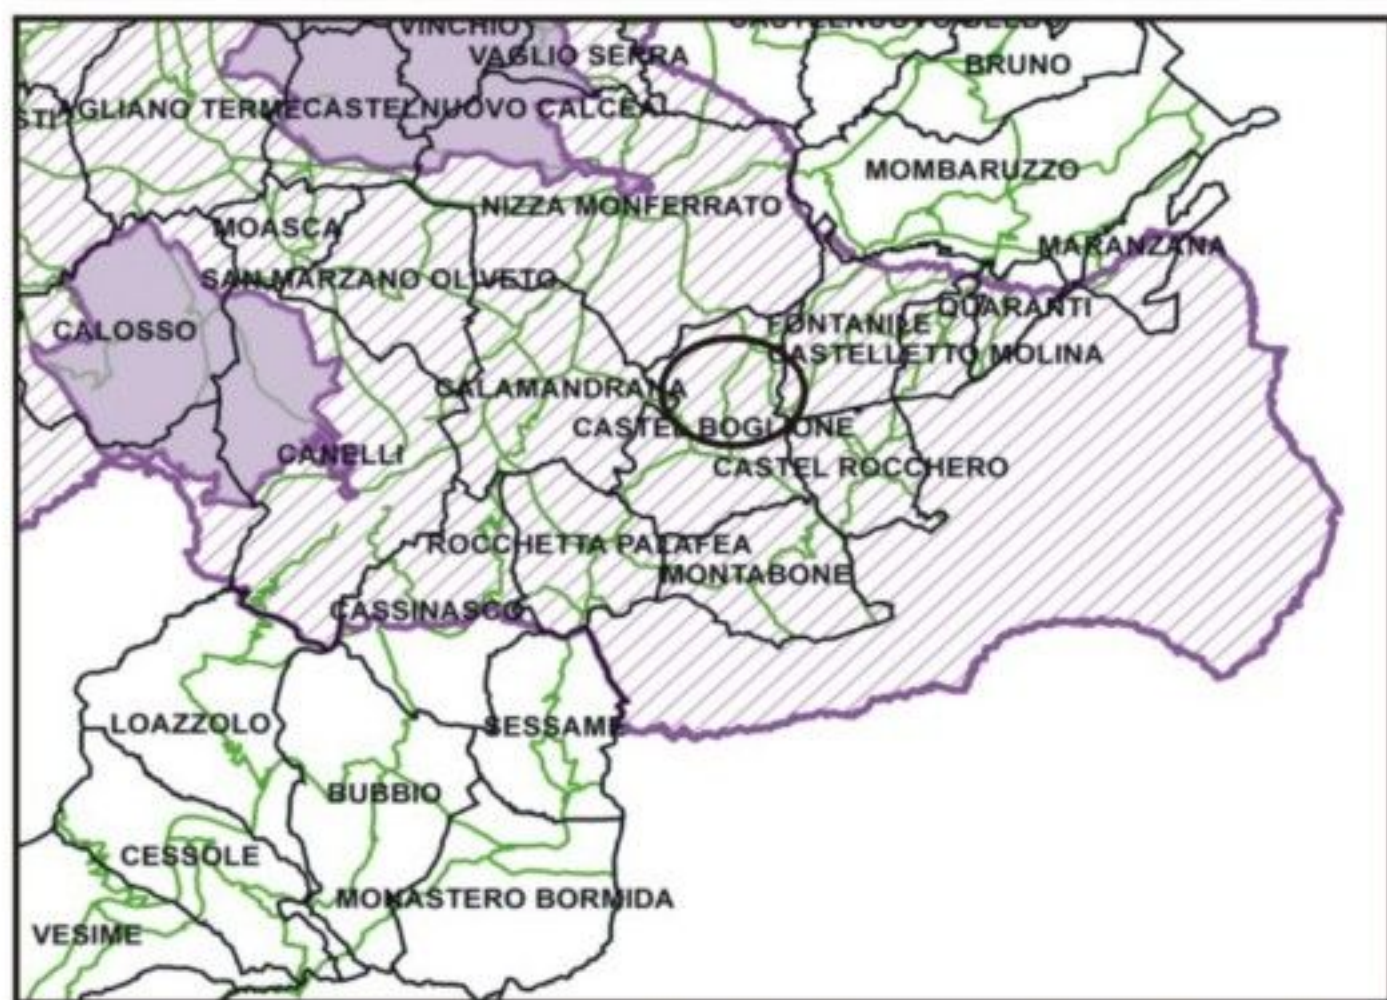
Il movimento franoso è avvenuto in un'area a morfologia collinare situata nel Comune di Castel Boglione (AT), a nord del concentrico; il movimento franoso ha interessato il rilevato stradale per una lunghezza di circa 30 metri ed ha provocato il cedimento della parte di rilevato stradale corrispondente alla corsia di valle della S.P. 45, rendendo necessaria la chiusura di tale corsia al transito dei veicoli; un'eventuale, probabile, evoluzione del movimento franoso causerà la chiusura totale al traffico della S.P. L'area in esame ricade all'interno di una "Buffer Zone Unesco".

Ubicazione del movimento franoso (in viola sono indicate le "Core Zones" Unesco, in rigato obliquo le "Buffer Zone")

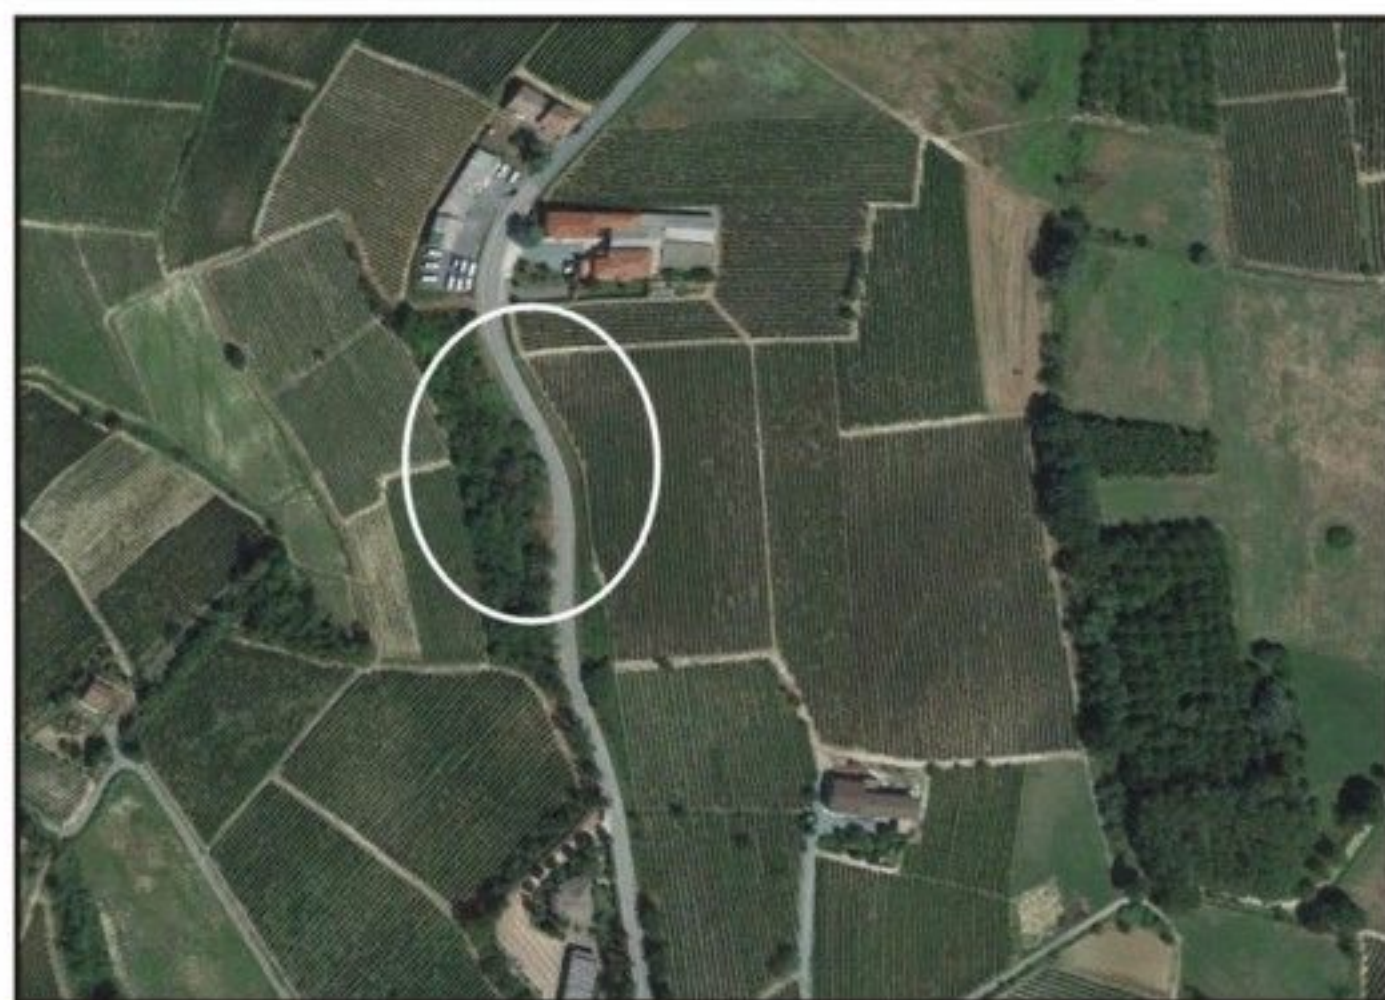
Foto aerea (da Google Earth) con indicazione dell'area dove è avvenuto il movimento franoso

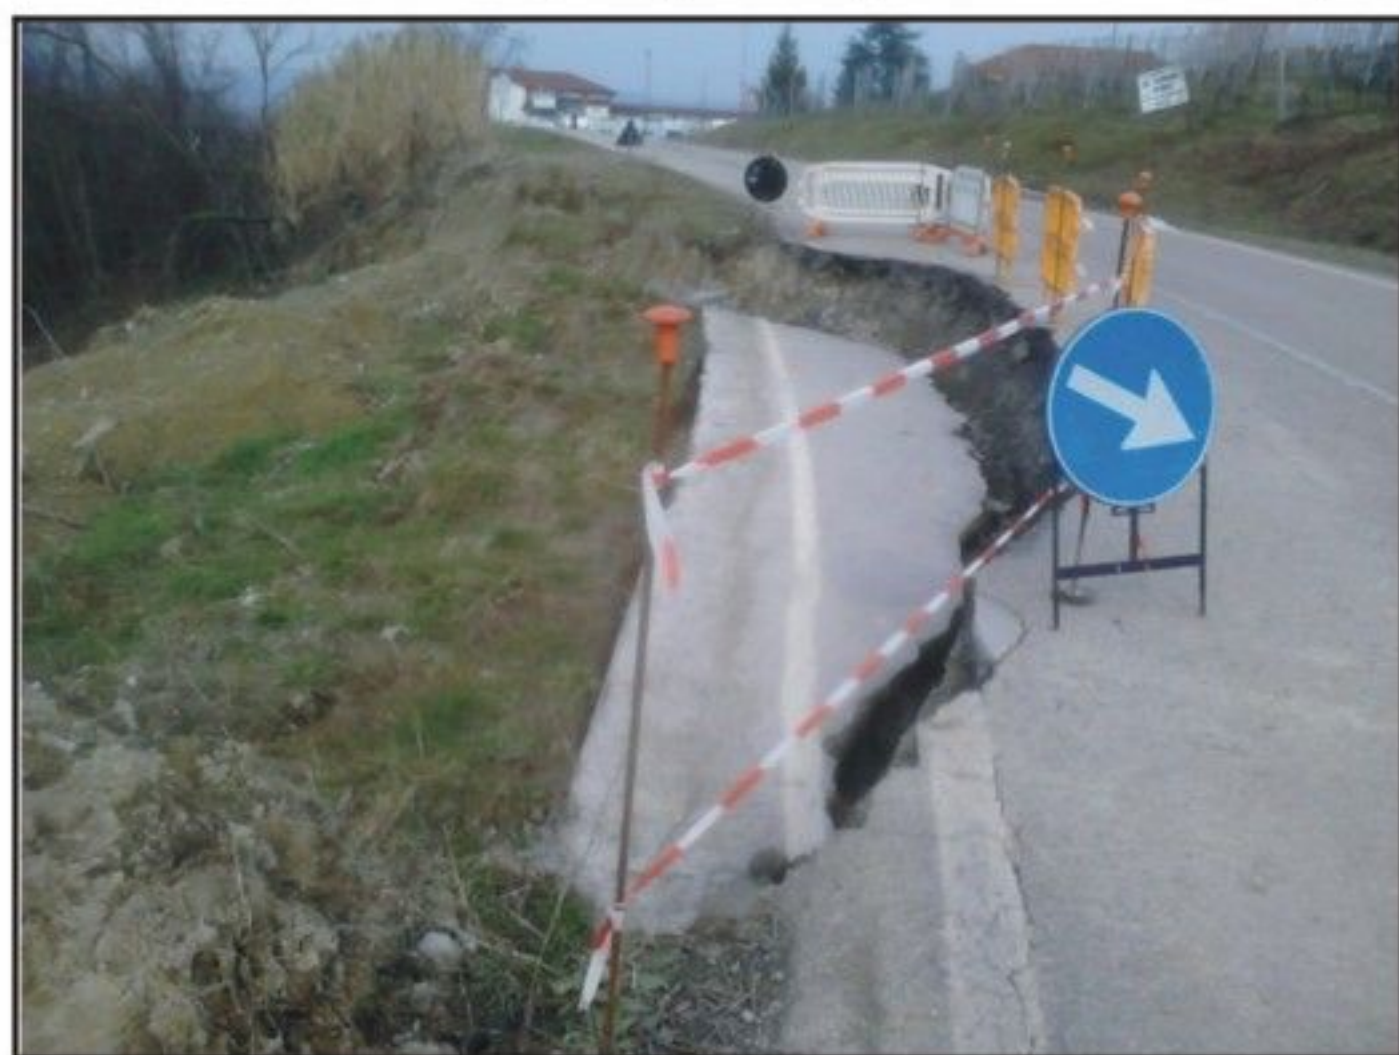
Movimento franoso al km 9+800 della S.P. 45

Sotto l'aspetto geolitologico, secondo quanto indicato nella Carta Geologica d'Italia in scala 1:100.000, i terreni dell'area in frana appartengono alla Formazione delle Marne di Sant'Agata Fossili; si tratta di marne più o meno sabbiose grigio azzurre con locali intercalazioni sabbioso conglomeratiche. Da un rilievo sommario dell'area in esame si è riscontrato che, essendo la frana piuttosto superficiale, è nei terreni di copertura eluvio-colluviale e soprattutto in quelli del rilevato stradale che si è principalmente impostato il movimento franoso, mentre solo secondariamente nei terreni appartenenti alla formazione sopracitata.

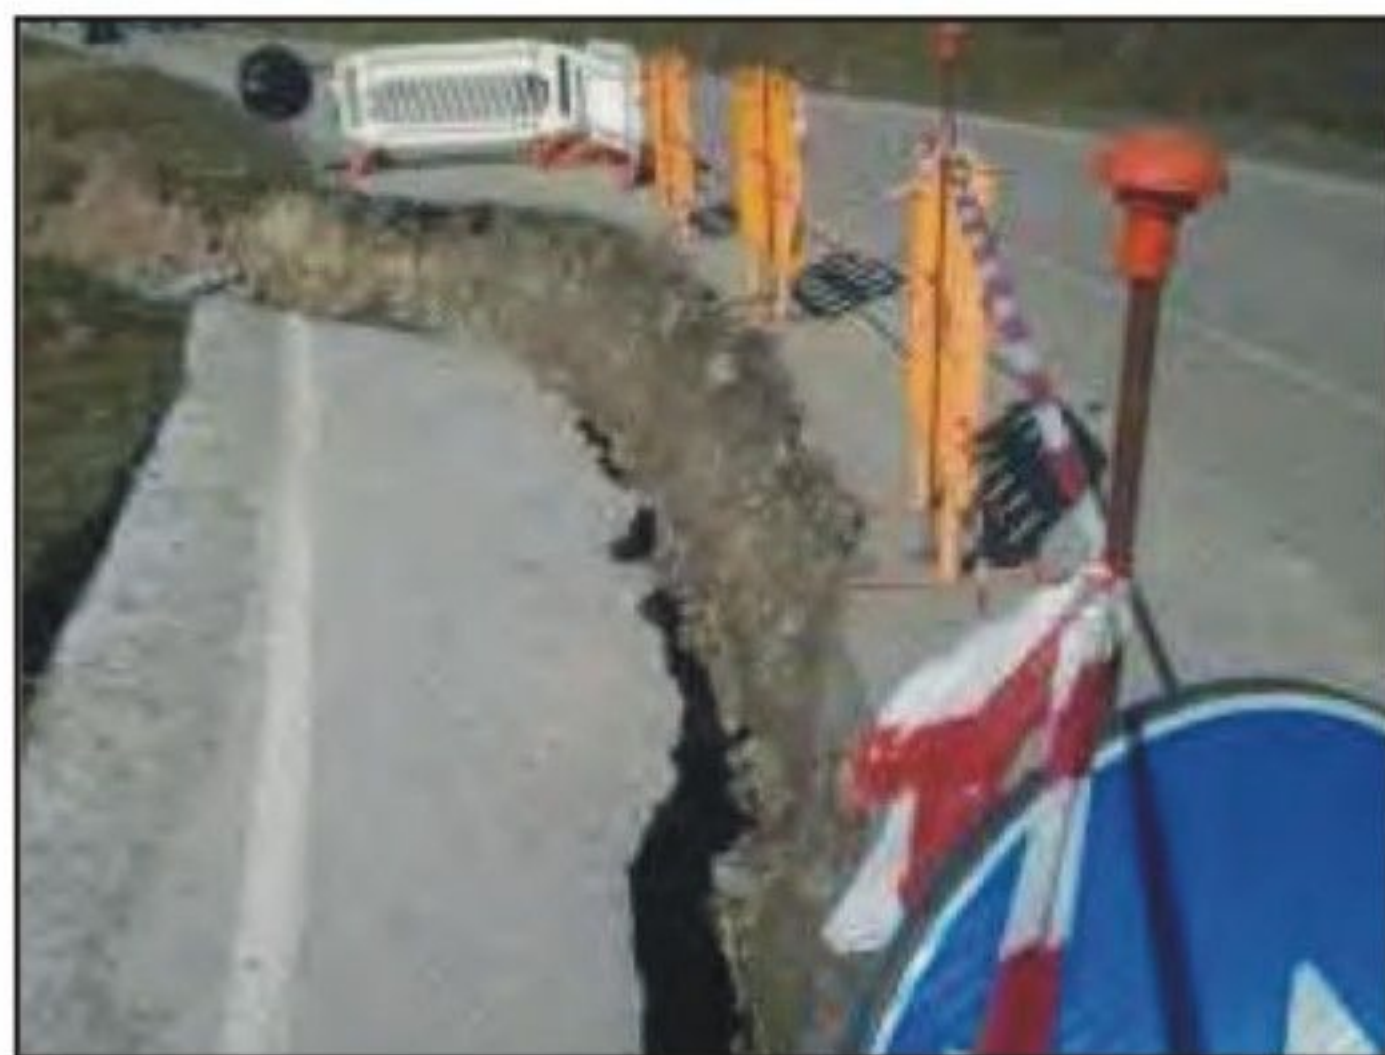
Particolare della foto precedente; è evidente la frattura del manto stradale con formazione di un gradino di altezza metrica

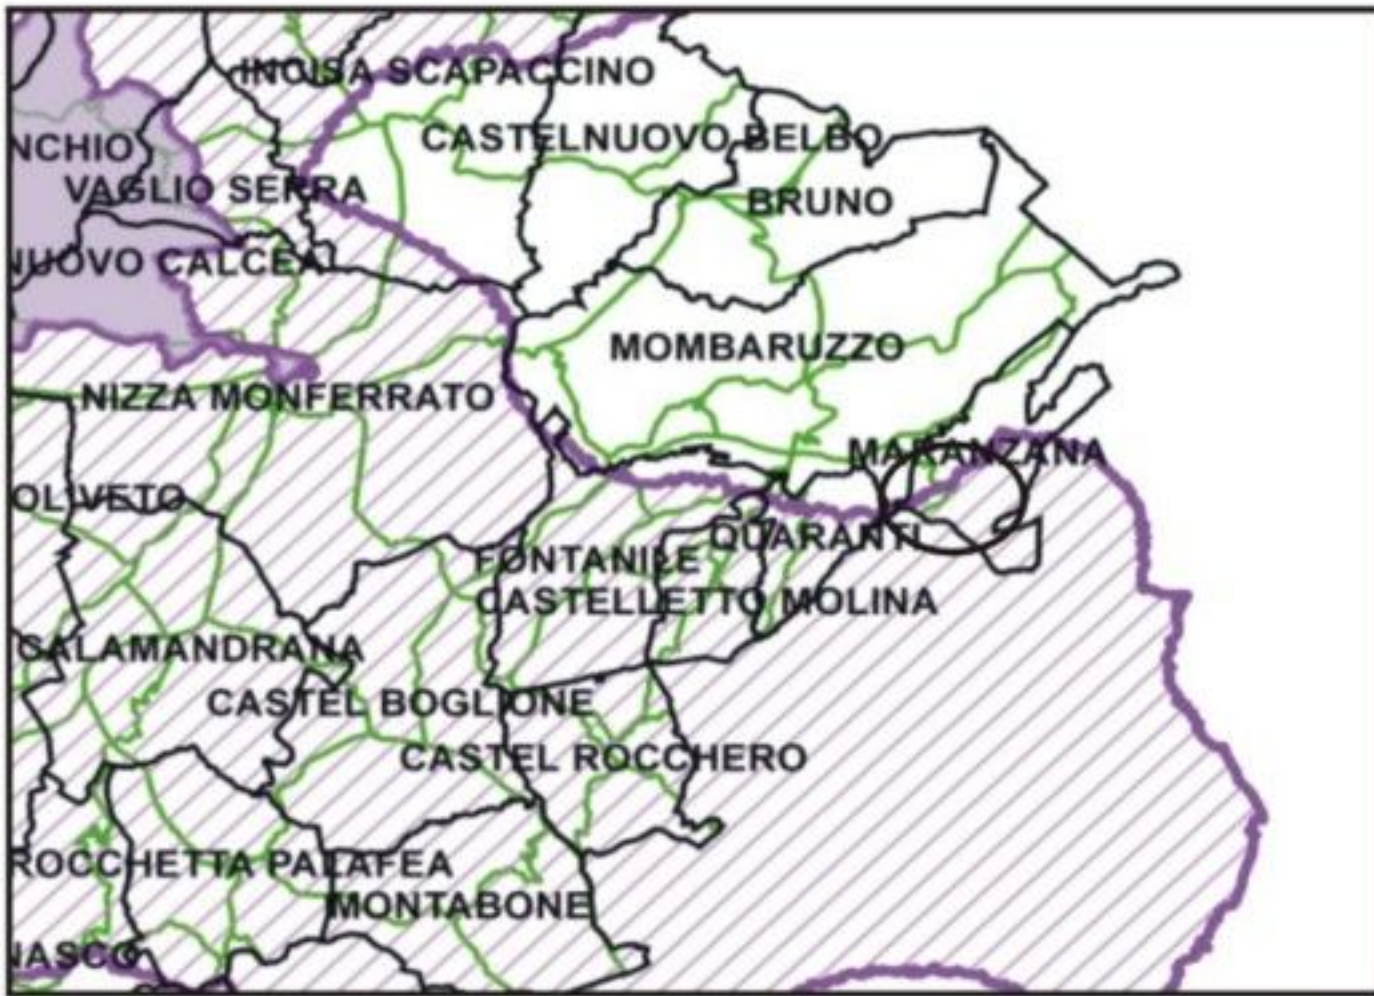
Il movimento franoso è avvenuto in un'area a morfologia collinare situata nel Comune di Maranzana (AT), a sud - ovest del concentrico; il movimento franoso ha interessato il rilevato stradale per una lunghezza di circa 50 metri ed ha provocato la formazione di fratture che hanno reso necessaria la chiusura al transito dei veicoli su tale tratto della S.P. 45C. Come visibile dalla cartografia allegata, l'area in esame ricade all'interno di una "Buffer Zone Unesco".

Ubicazione del movimento franoso (in viola sono indicate le "Core Zones Unesco", in rigato obliquo le "Buffer Zone")

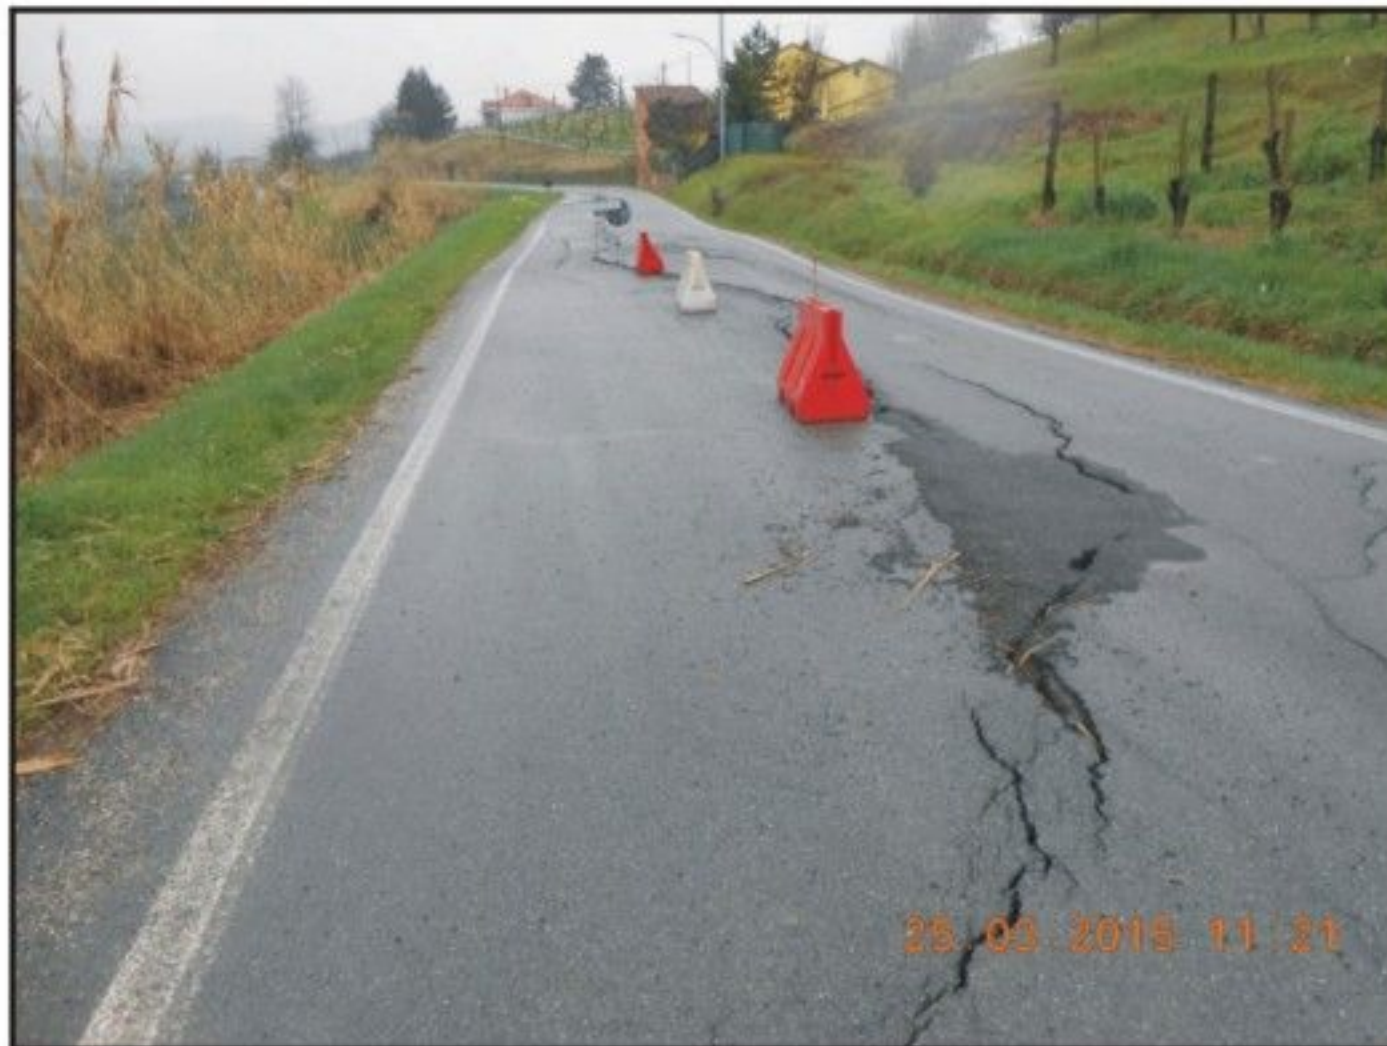
Movimento franoso al km 0+700 della S.P. 45C

Sotto l'aspetto geolitologico, nella zona sono presenti terreni appartenenti alla Formazione delle Argille di Lugagnano, argille marno sabbiose grigio azzurre con intercalazioni, verso l'alto, di banchi di sabbie analoghe alle "Sabbie di Asti". La giacitura degli strati marnosi, sul versante in esame, è a traverso-poggio, con immersione in direzione del concentrico di Maranzana; tale condizione, pur non essendo la peggiore ai fini della stabilità del pendio, è comunque pericolosa in quanto lungo gli strati marnosi inclinati è relativamente facile che durante eventi piovosi particolarmente intensi, le acque percolino nel terreno, proseguendo il loro percorso parallelamente agli strati marnosi, creando così delle superfici lubrificate che possono favorire lo scorrimento degli strati l'uno sull'altro e dando origine così a movimenti franosi.

E' verosimile che all'interfaccia tra questi due livelli si sia impostato lo scorrimento dell'acqua che, infiltrandosi con grande facilità all'interno dei terreni superficiali, trova poi un ostacolo nei terreni del livello sottostante, molto più compatti, scorrendo così lungo tale discontinuità e arrivando in superficie in prossimità del rilevato stradale della S.P. o immediatamente a valle di esso.

Per quanto riguarda il cordolo su pali di piccolo o medio diametro, a valle della S.P., in seguito alle risultanze delle prove effettuate si può affermare che i pali dovranno immersarsi nei terreni costituenti lo strato inferiore con caratteristiche geotecniche decisamente buone, per almeno 2-3 metri, pertanto dovranno raggiungere una profondità di almeno 12-15 metri dal p.c.

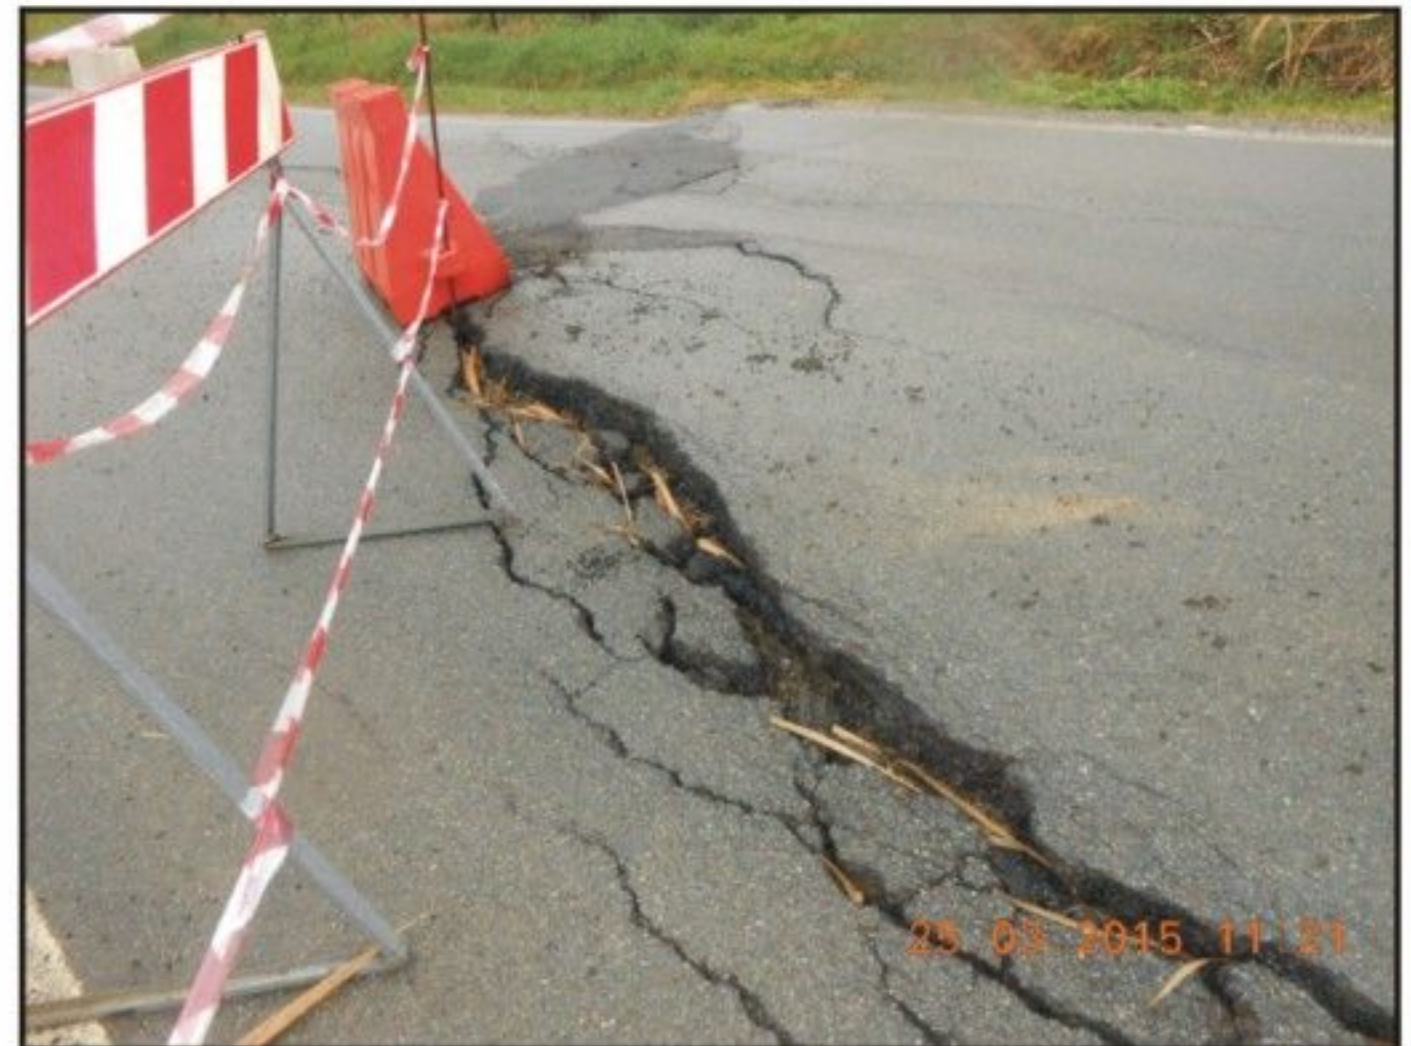
Particolare della foto precedente; sono chiaramente visibili le fratture del manto stradale

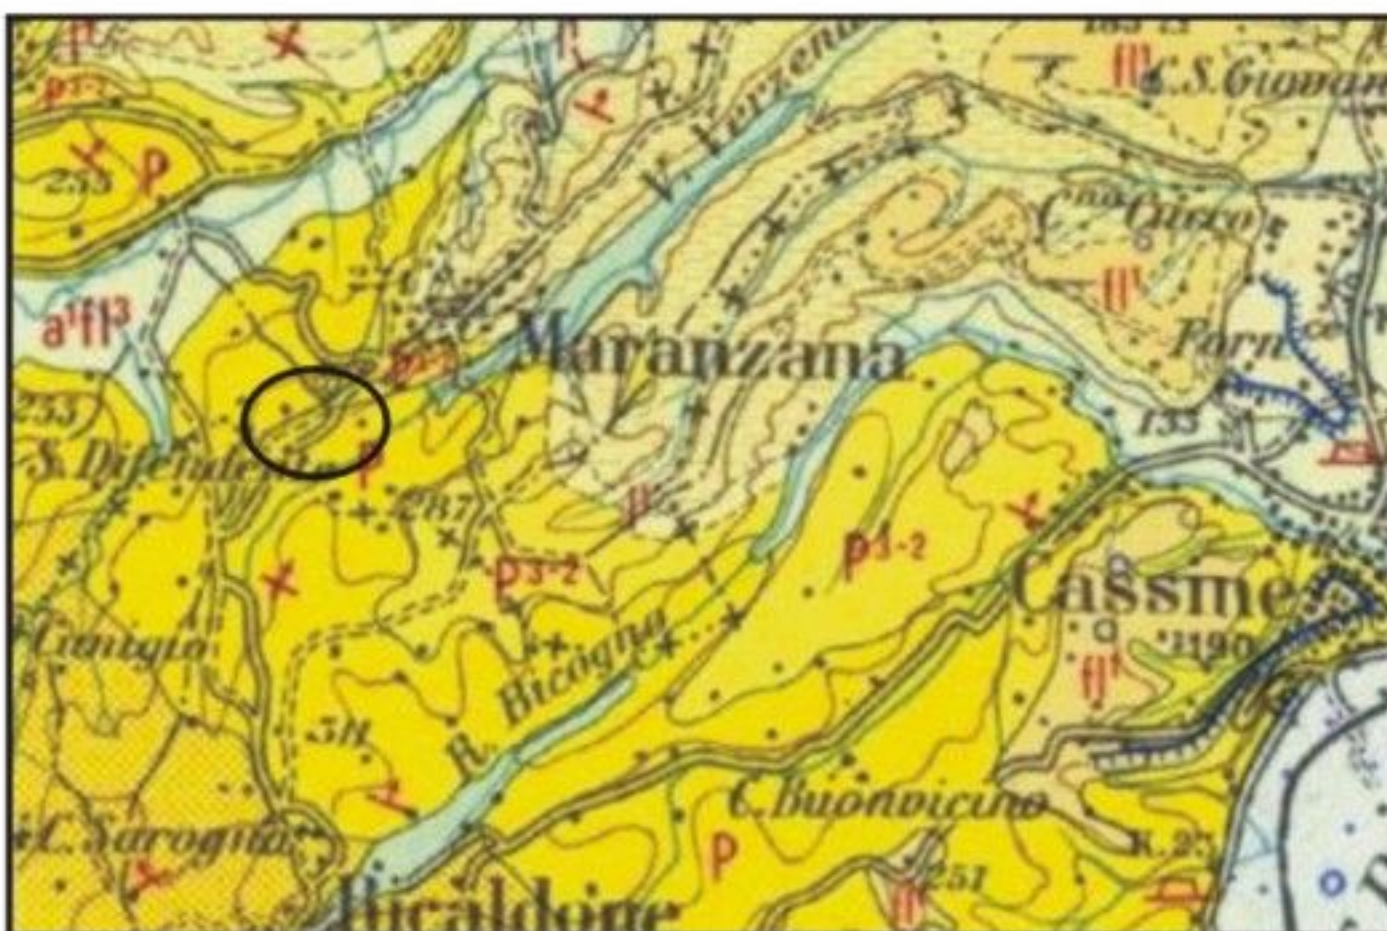
Carta Geologica d'Italia in scala 1:100.000  
con ubicazione dell'area in esame

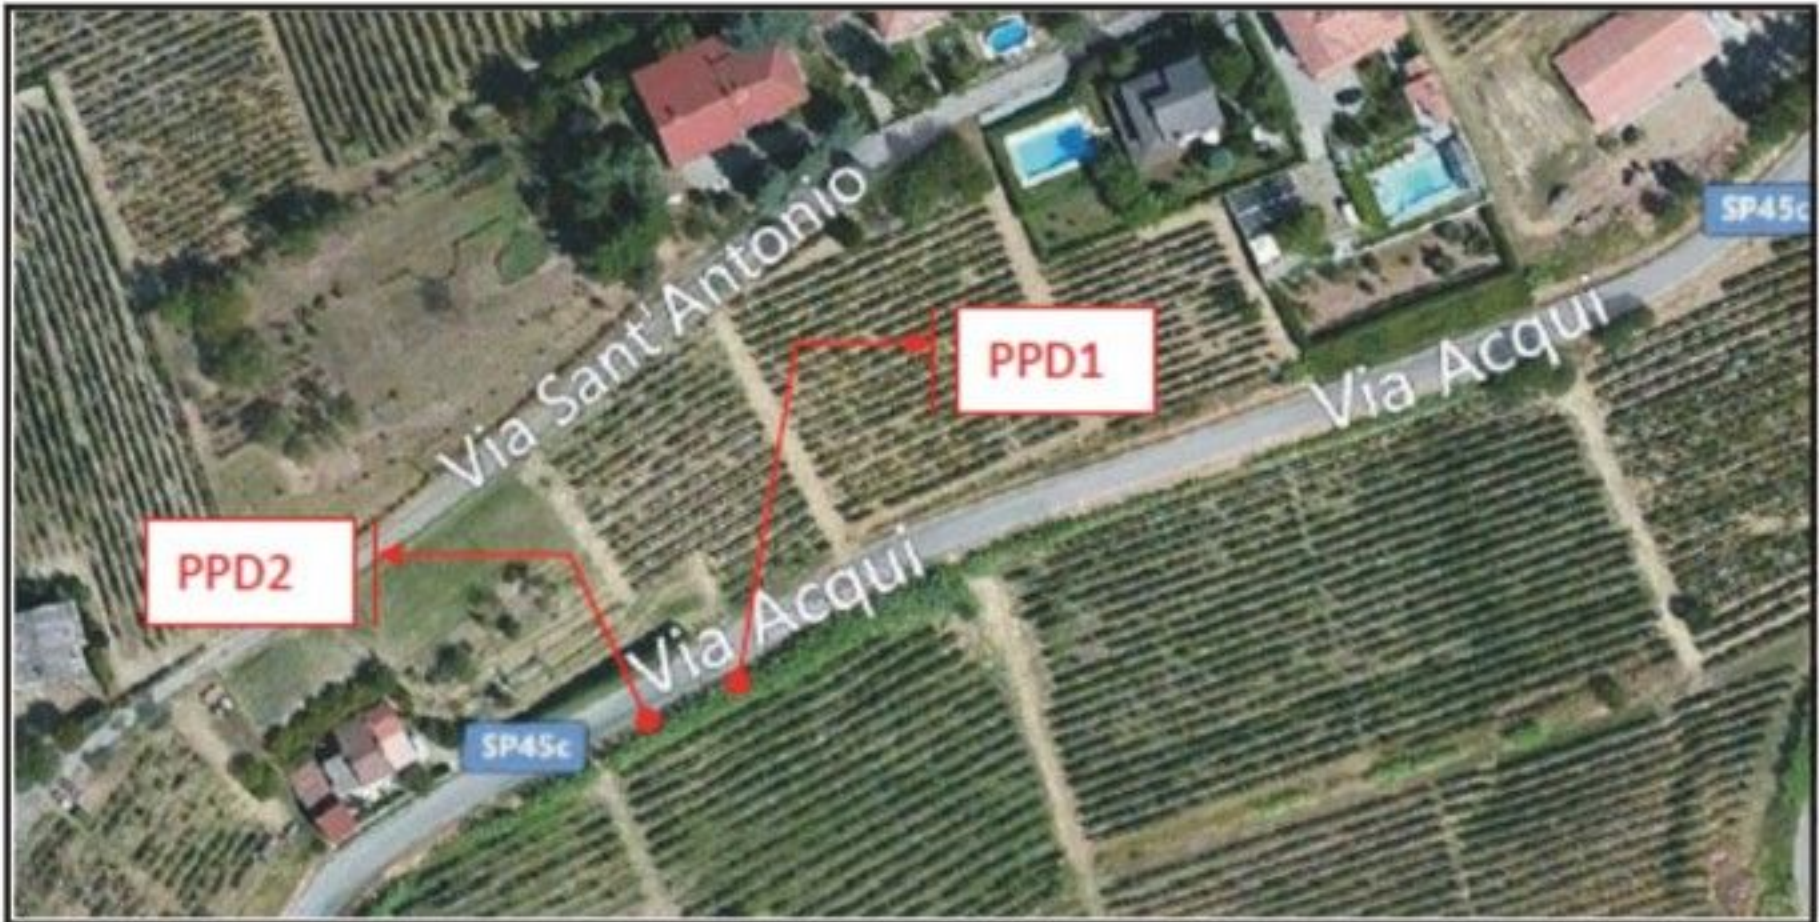
Ubicazione delle prove

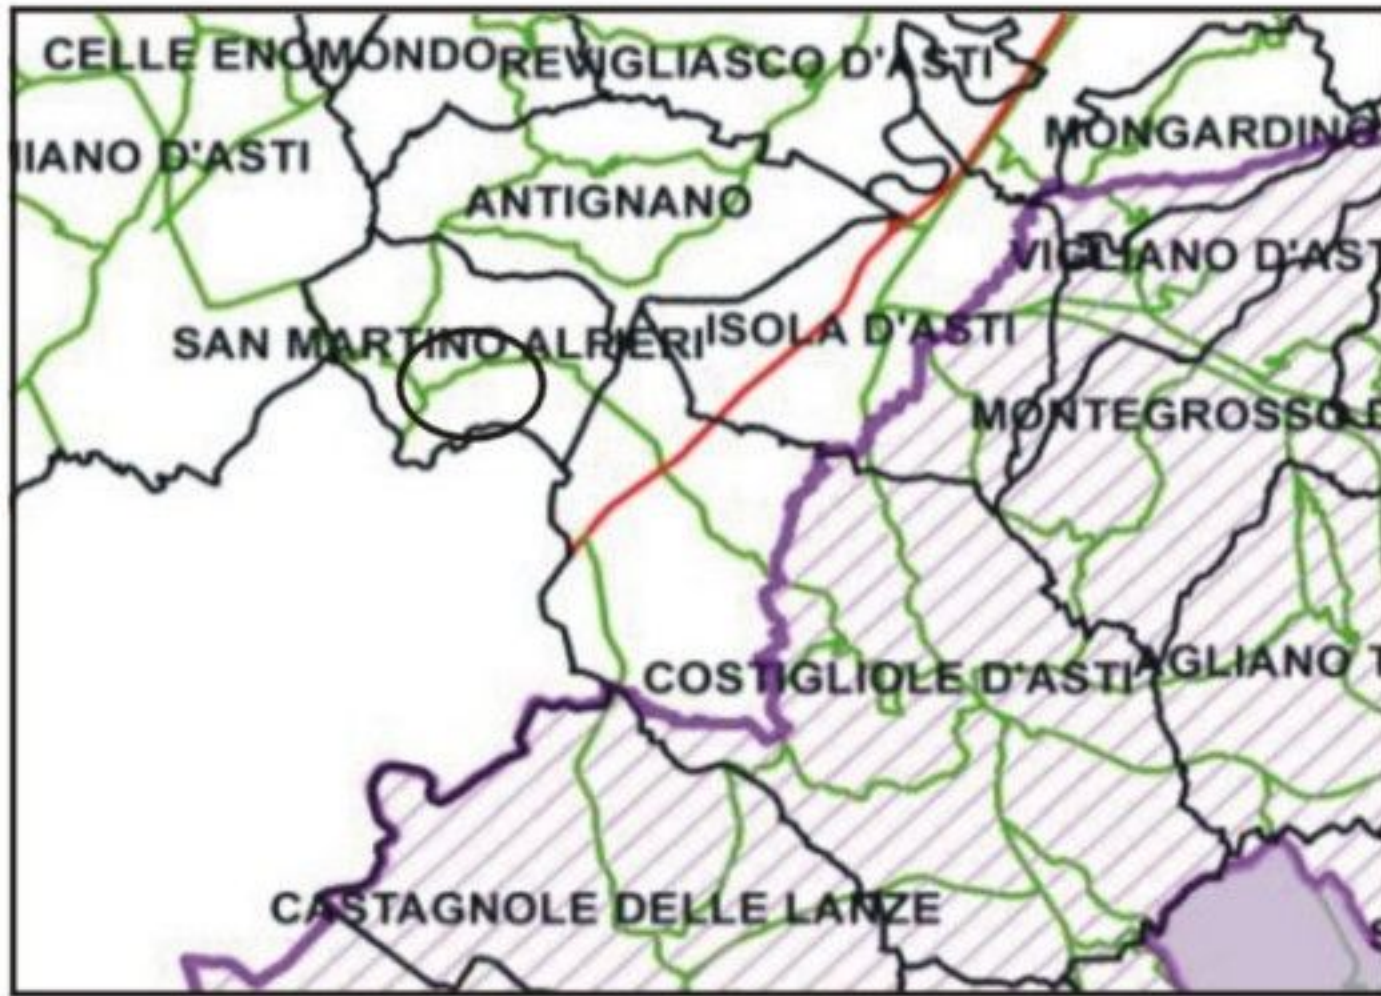
Il movimento franoso è avvenuto in un'area a morfologia collinare situata nel Comune di San Martino Alfieri (AT), in prossimità del concentrico; il movimento franoso ha interessato la banchina stradale arrivando a sottoscavare la sede stradale con formazione di fratture per una lunghezza di circa 15 metri, rendendo così necessaria la chiusura della corsia di valle al transito dei veicoli; un'eventuale, probabile, evoluzione del movimento franoso causerà la chiusura totale al traffico della S.P.

Ubicazione del movimento franoso (in viola sono indicate le "Core Zones" Unesco, in rigato obliquo le "Buffer Zone")
