## EVENTI ALLUVIONALI DEL MARZO 2015

*integrazione al rapporto pubblicato il 21 aprile 2015*

Aggiornamento al 25 maggio 2015

Relazione a supporto della dichiarazione di stato di emergenza ai sensi della Direttiva del Presidente del Consiglio dei Ministri del 26/10/2012 (G.U. n. 30 del 5/2/2013)

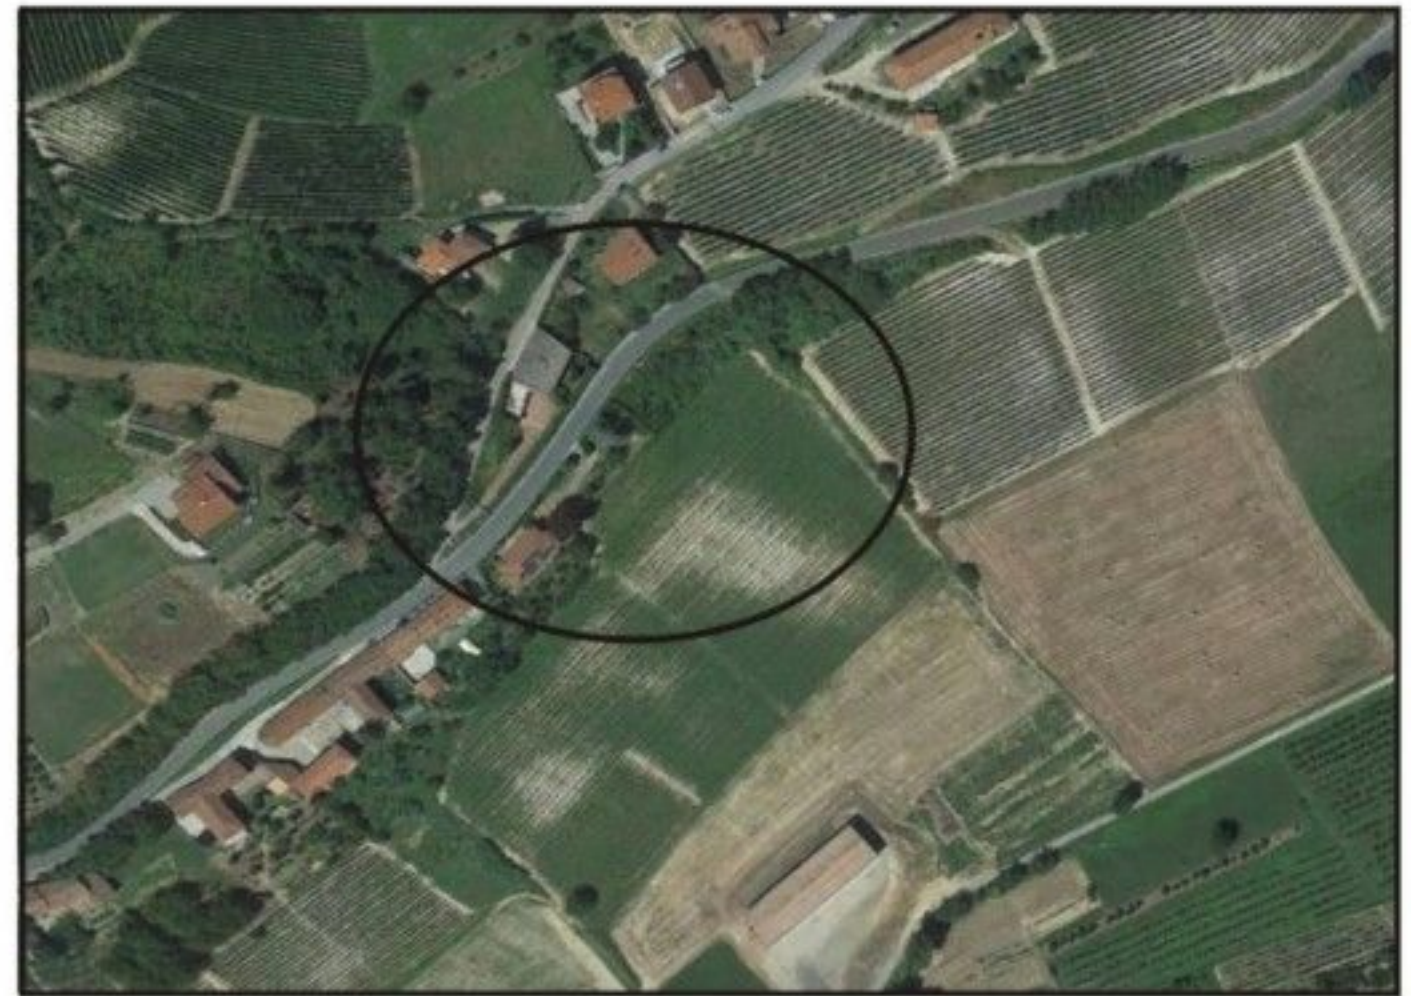
Foto aerea (da Google Earth) con indicazione dell'area dove è avvenuto il movimento franoso

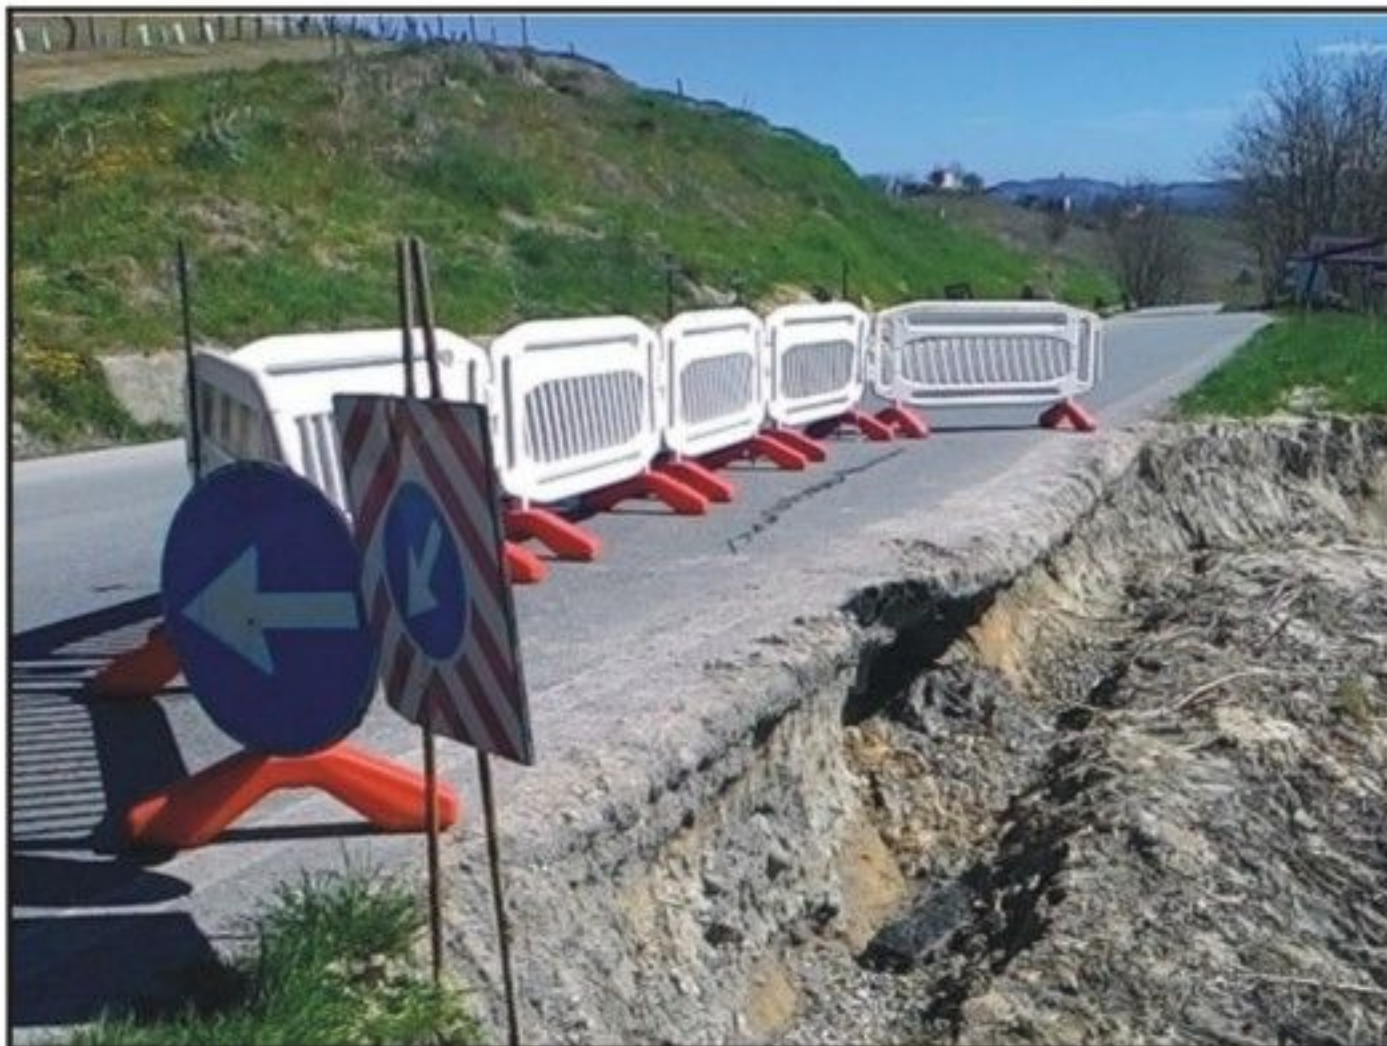
Il movimento franoso è avvenuto in un'area a morfologia collinare situata nel Comune di San Martino Alfieri (AT), in prossimità del concentrico; il movimento franoso ha interessato la banchina stradale arrivando a sottoscavare la sede stradale con formazione di fratture per una lunghezza di circa 15 metri, rendendo così necessaria la chiusura della corsia di valle al transito dei veicoli; un'eventuale, probabile, evoluzione del movimento franoso causerà la chiusura totale al traffico della S.P.

Movimento franoso al km 23+700 della S.P. 41

Sotto l'aspetto geolitologico, secondo quanto indicato nella Carta Geologica d'Italia in scala 1:100.000, i terreni dell'area in frana appartengono alla Formazione delle Sabbie di Asti; si tratta di sabbie gialle più o meno stratificate con livelli ghiaiosi e intercalazioni marnose, calcareniti e calciruditi. Da un rilievo sommario dell'area in esame si è riscontrato che, essendo la frana piuttosto superficiale, è nei terreni di copertura eluvio-colluviale che si è principalmente impostato il movimento franoso, mentre solo secondariamente nei terreni appartenenti al rilevato stradale e alla formazione sopracitata.

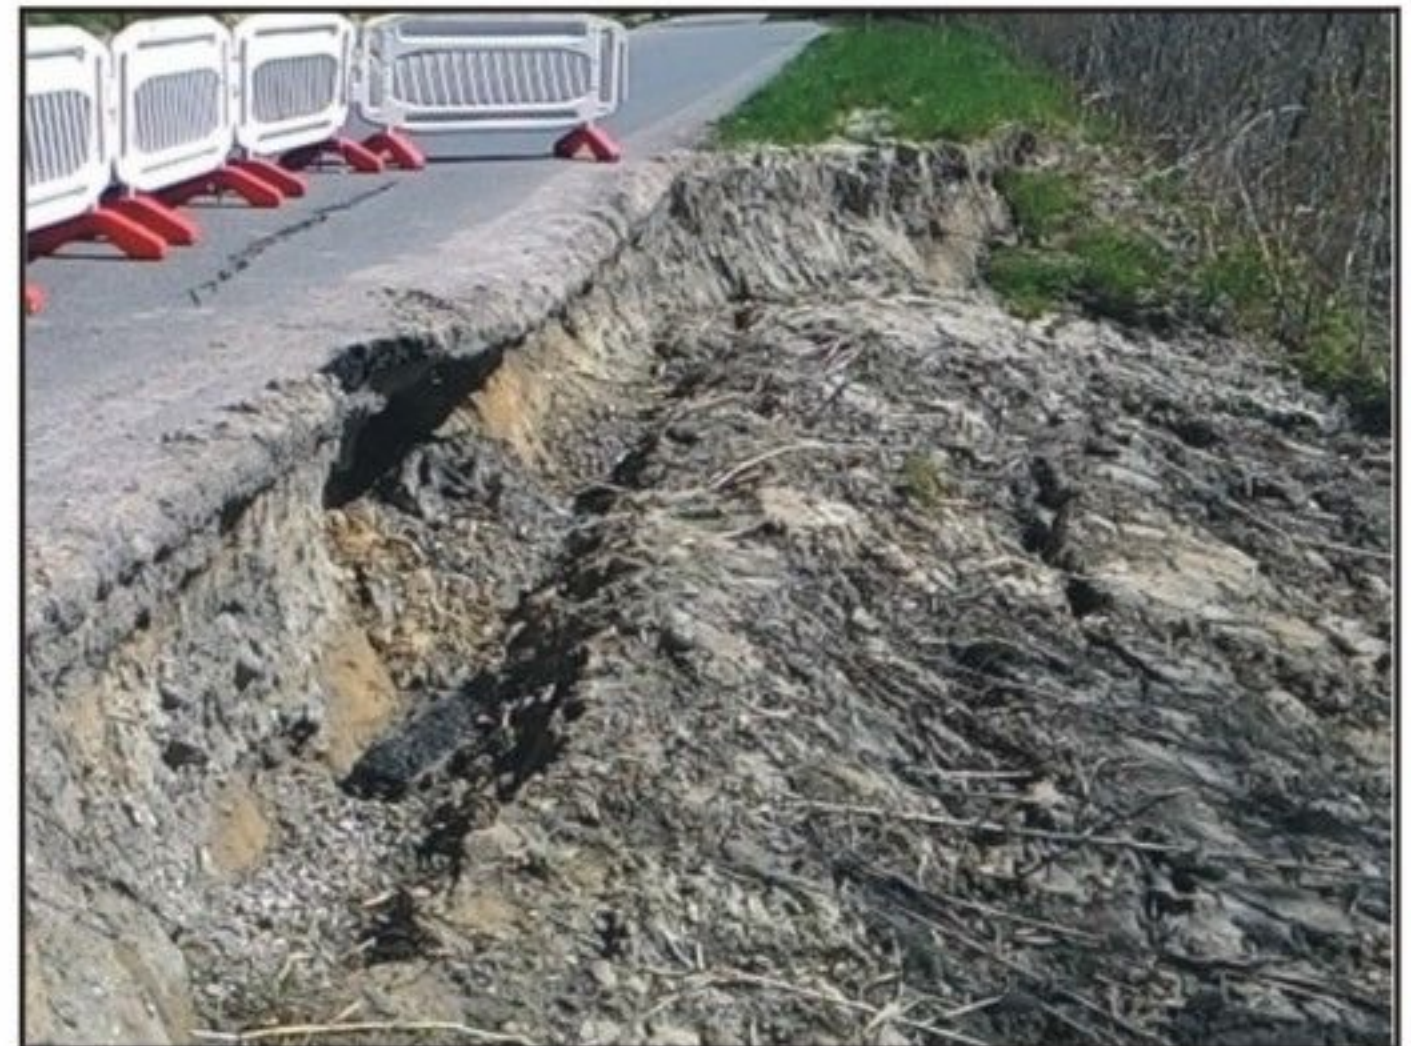
Dettaglio del ciglio stradale franato e dell'accumulo di materiale sul versante a valle della S.P.

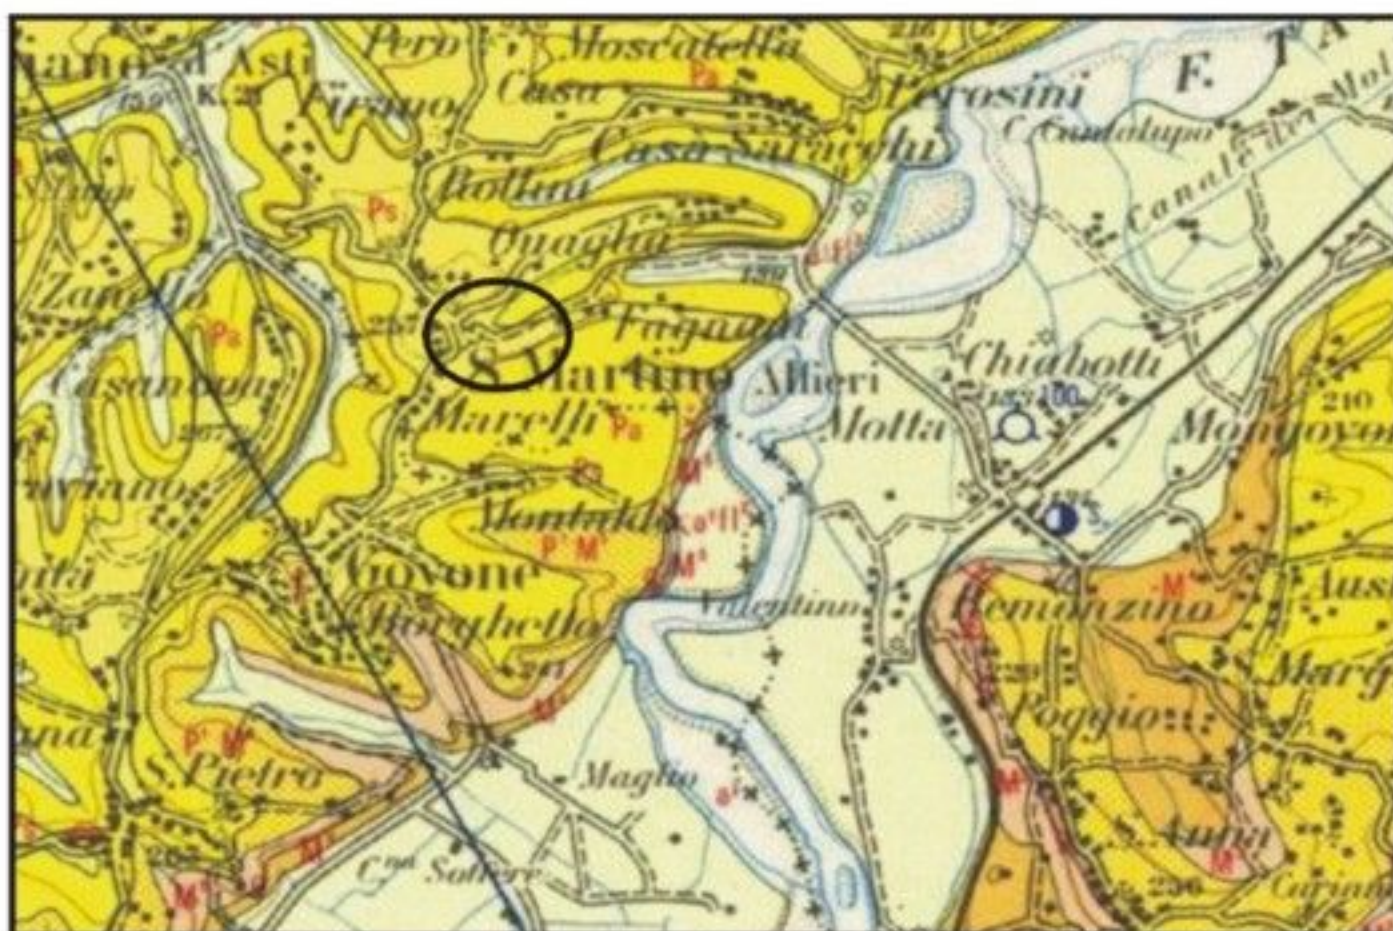
Carta Geologica d'Italia in scala 1:100.000  
con ubicazione dell'area in esame

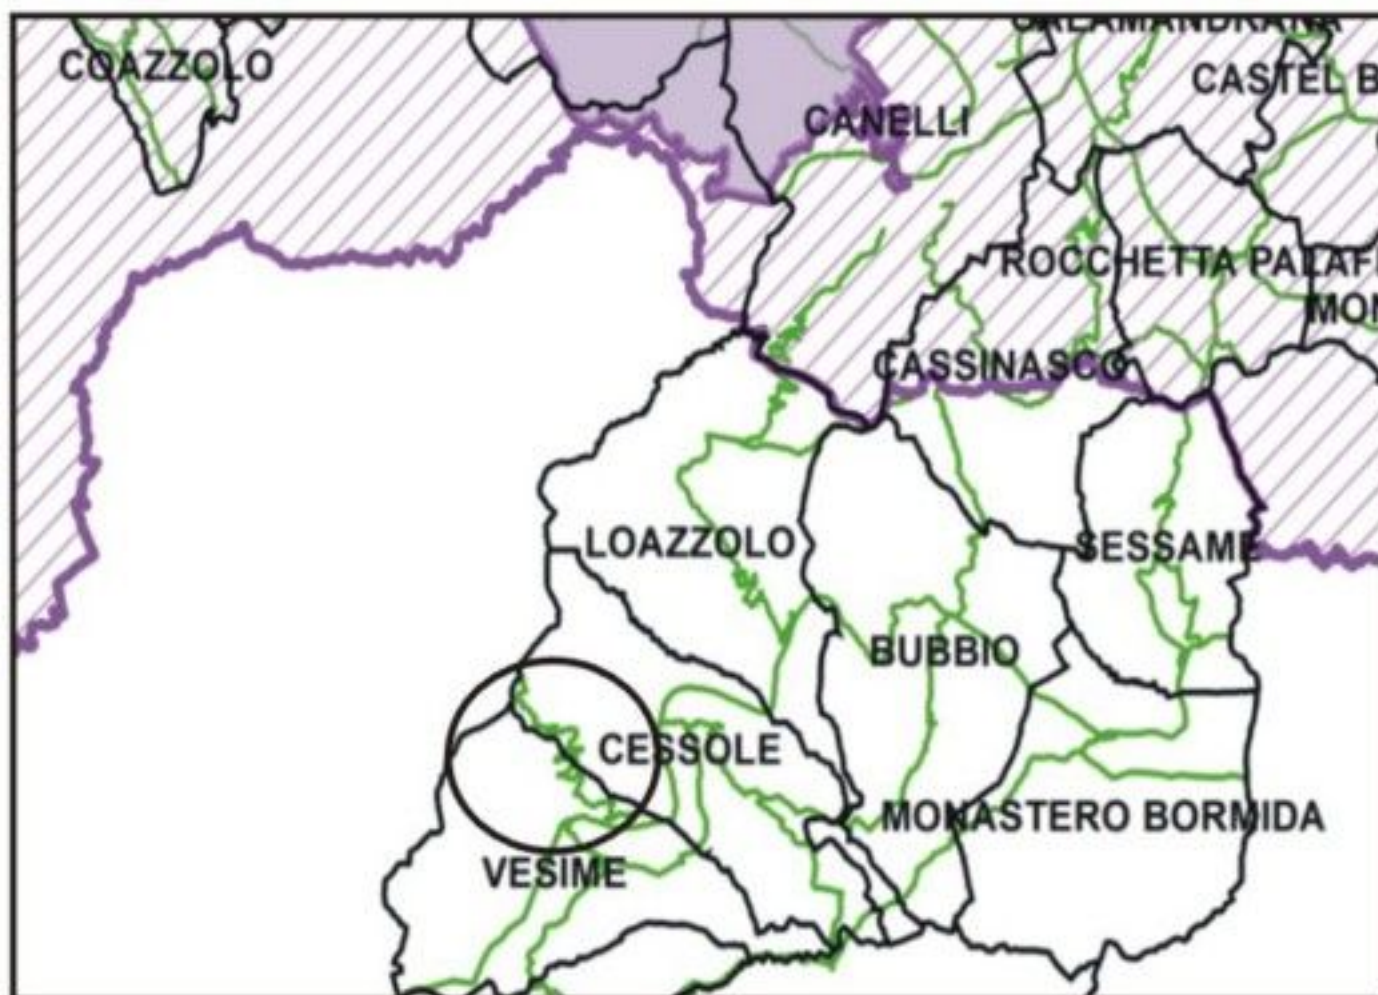
I movimenti franosi sono avvenuti in un'area a morfologia collinare situata nei Comuni di Vesime e di Cessole (AT), a ovest del concentrico; i movimenti franosi hanno interessato il rilevato stradale in quattro punti: per una lunghezza di circa 40 metri al km 2+300 (dove la nicchia di distacco del movimento franoso è posizionata nella carreggiata stradale di valle ma, in breve tempo, soprattutto con condizioni meteo avverse, potrebbe arretrare compromettendo il transito sulla Strada Provinciale), per una lunghezza di circa 50 metri al km 4+000 (dove il movimento franoso ha provocato il cedimento della parte di rilevato corrispondente alla corsia di valle della S.P. 55), per una lunghezza di circa 5 metri al km 4+520 (dove è avvenuto uno sprofondamento dell'intero rilevato stradale) e di circa 15 metri al km 4+645 (dove il movimento franoso ha causato il cedimento della banchina di valle), rendendo necessaria la chiusura al traffico della S.P.

Ubicazione dei movimenti franosi (in viola sono indicate le "Core Zones Unesco", in rigato obliquo le "Buffer Zone")

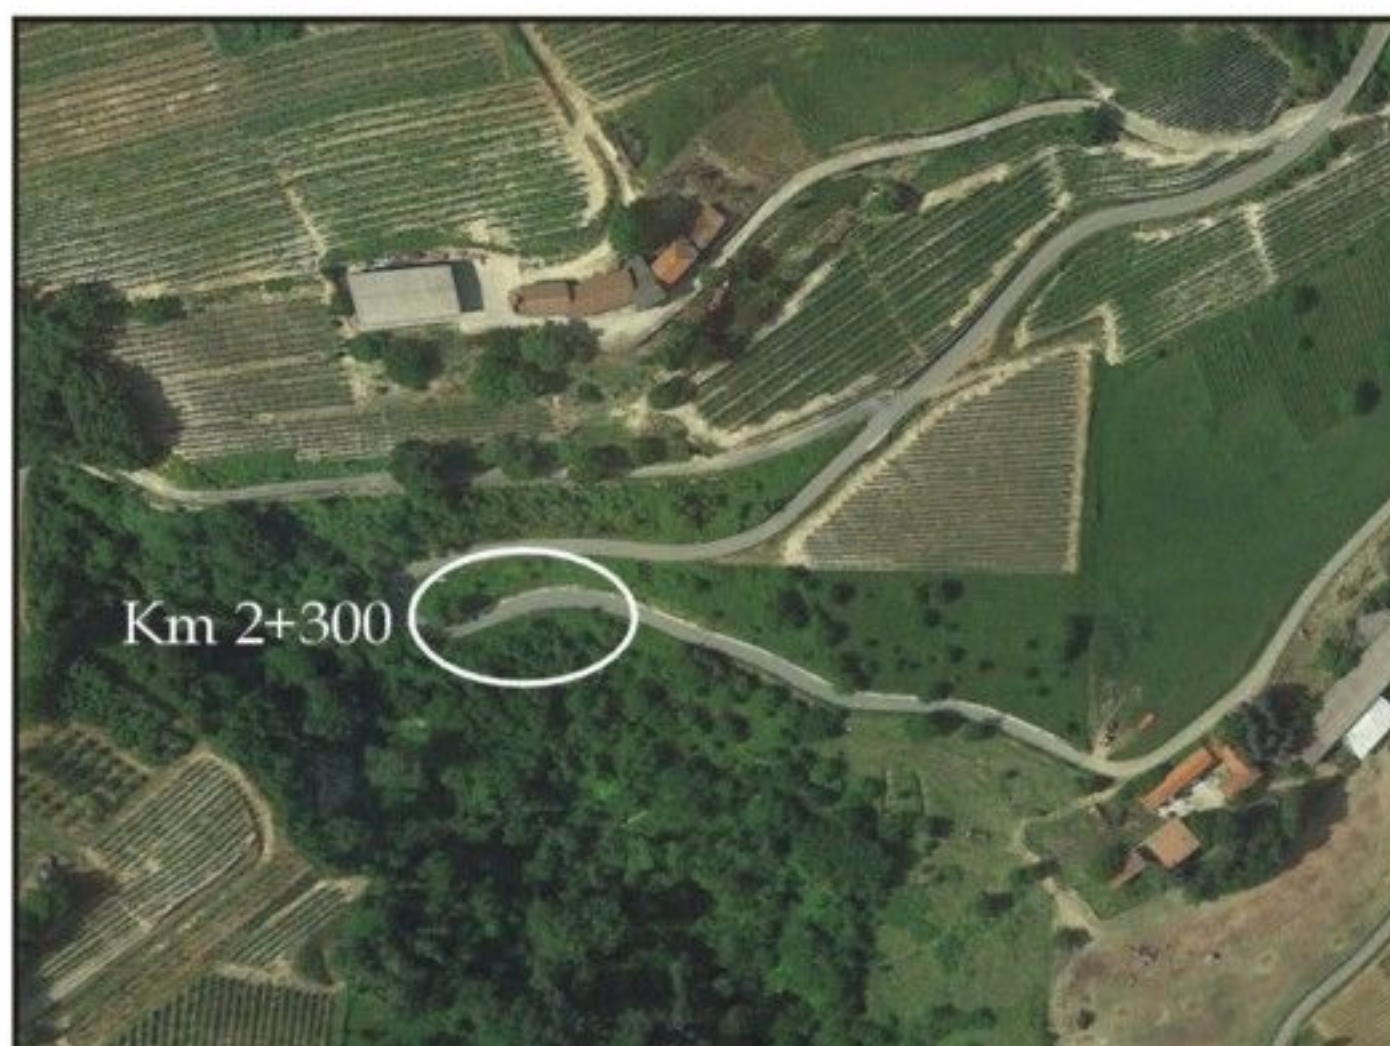
Foto aerea (da Google Earth) con indicazione dell'area dove è avvenuto l'altro movimento franoso

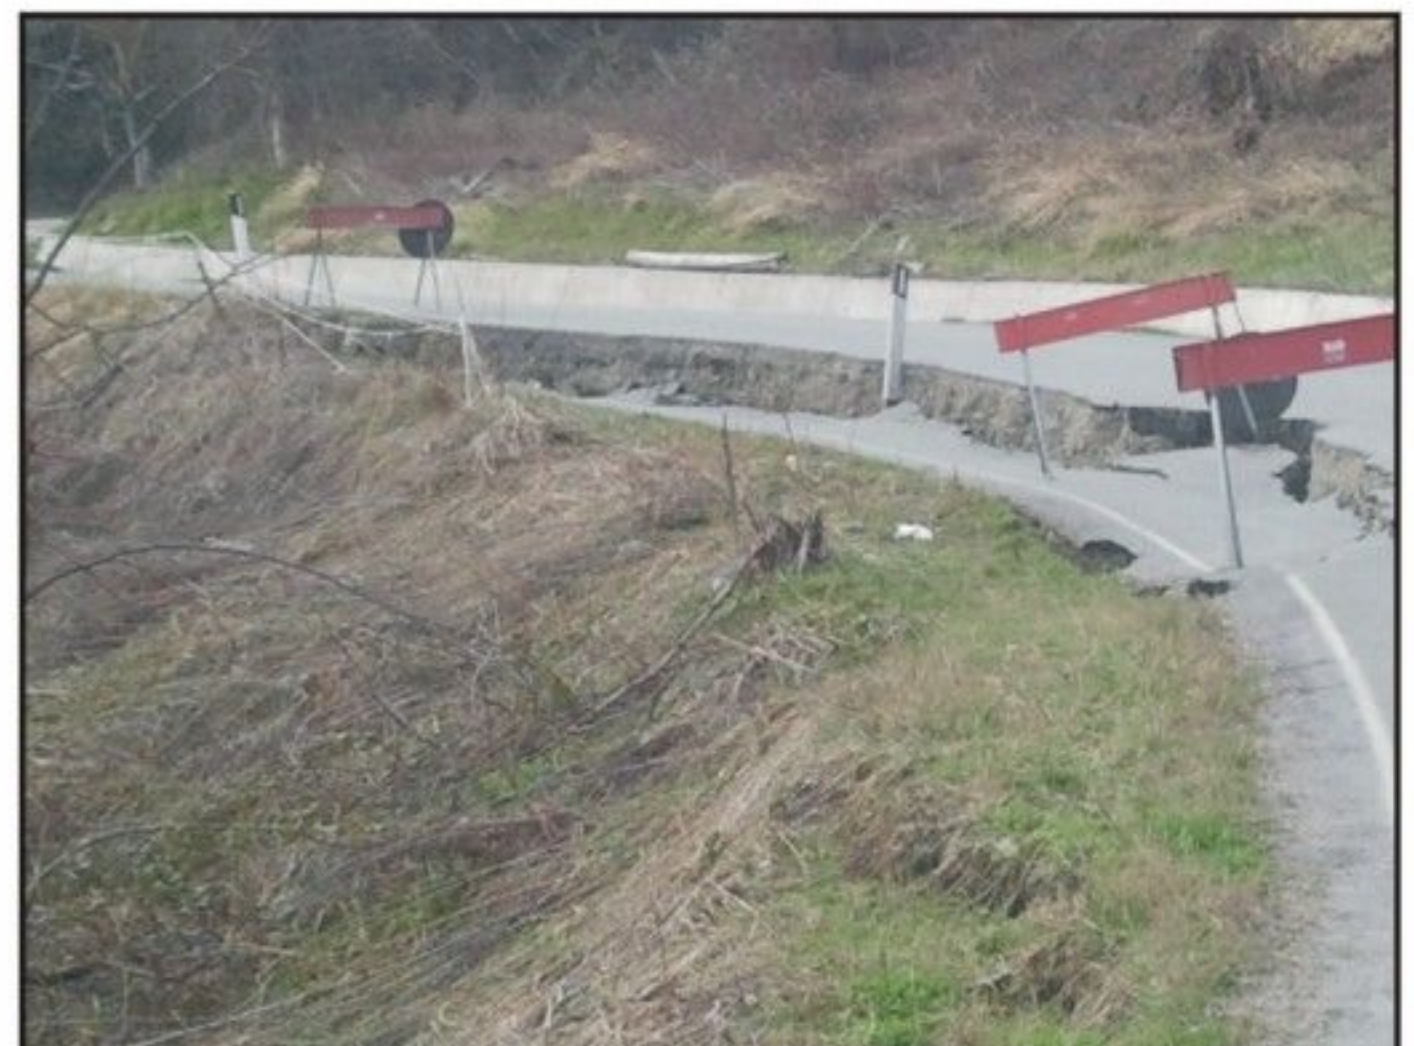
Movimento franoso al km 4+000 della S.P. 55 nel Comune di Cessole (AT)

Da un rilievo sommario dell'area in esame si è riscontrato che, essendo alcune frane piuttosto superficiali, è nei terreni di copertura eluvio-colluviale e soprattutto in quelli del rilevato stradale che si sono principalmente impostati i movimenti franosi, mentre solo secondariamente nei terreni appartenenti alle Formazioni sopracitate.

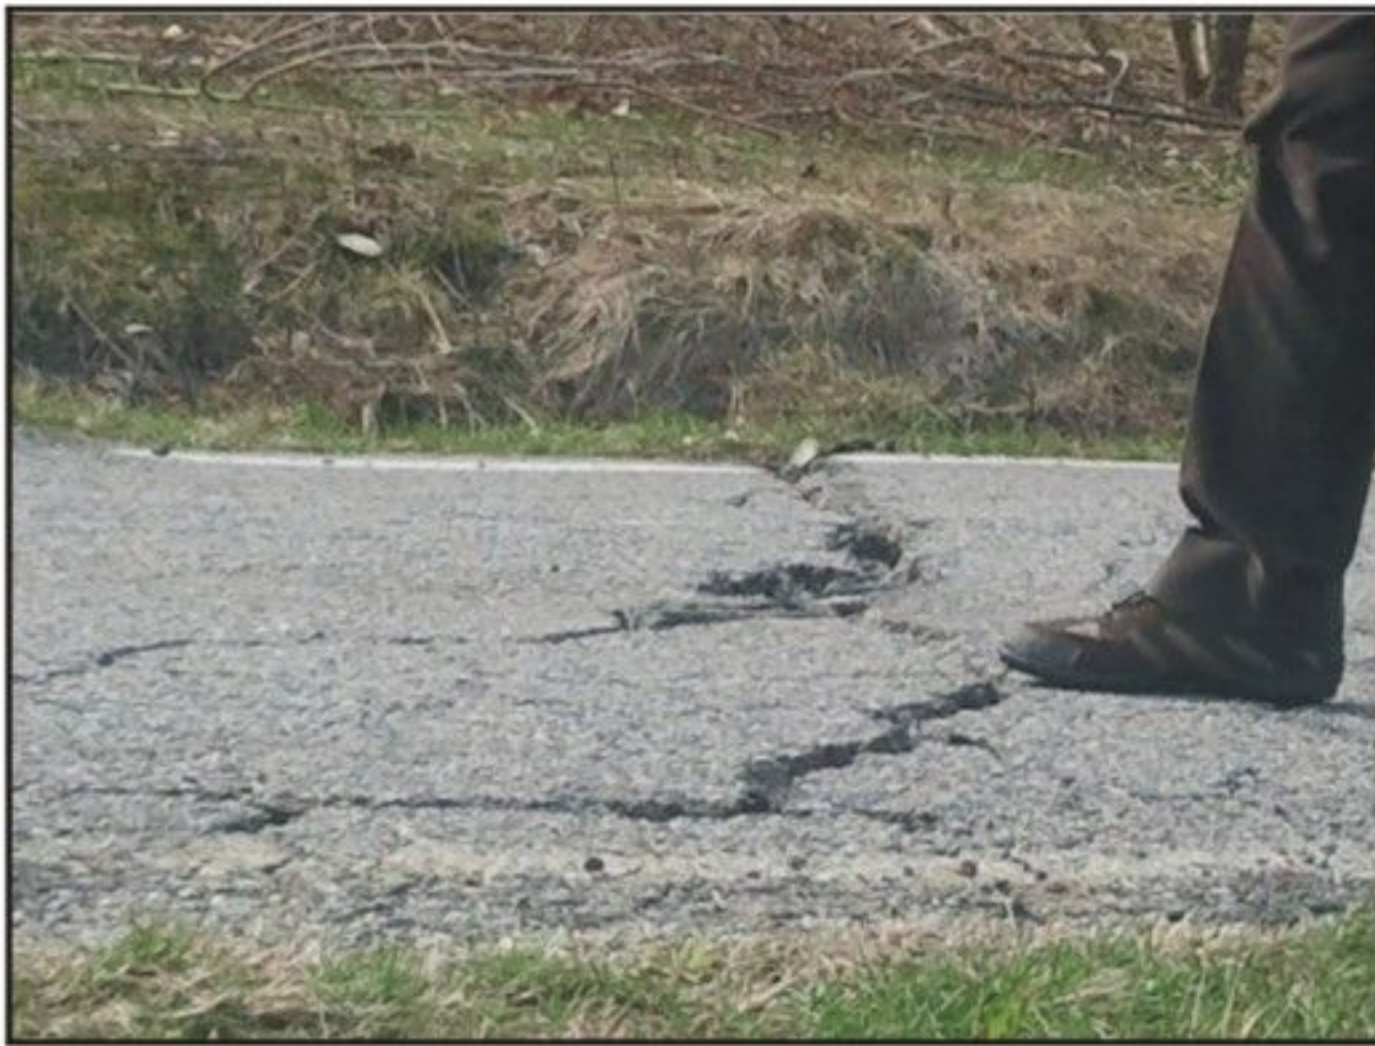
**Movimento franoso al km 4+520 della S.P. 55  
nel Comune di Cessole (AT)**

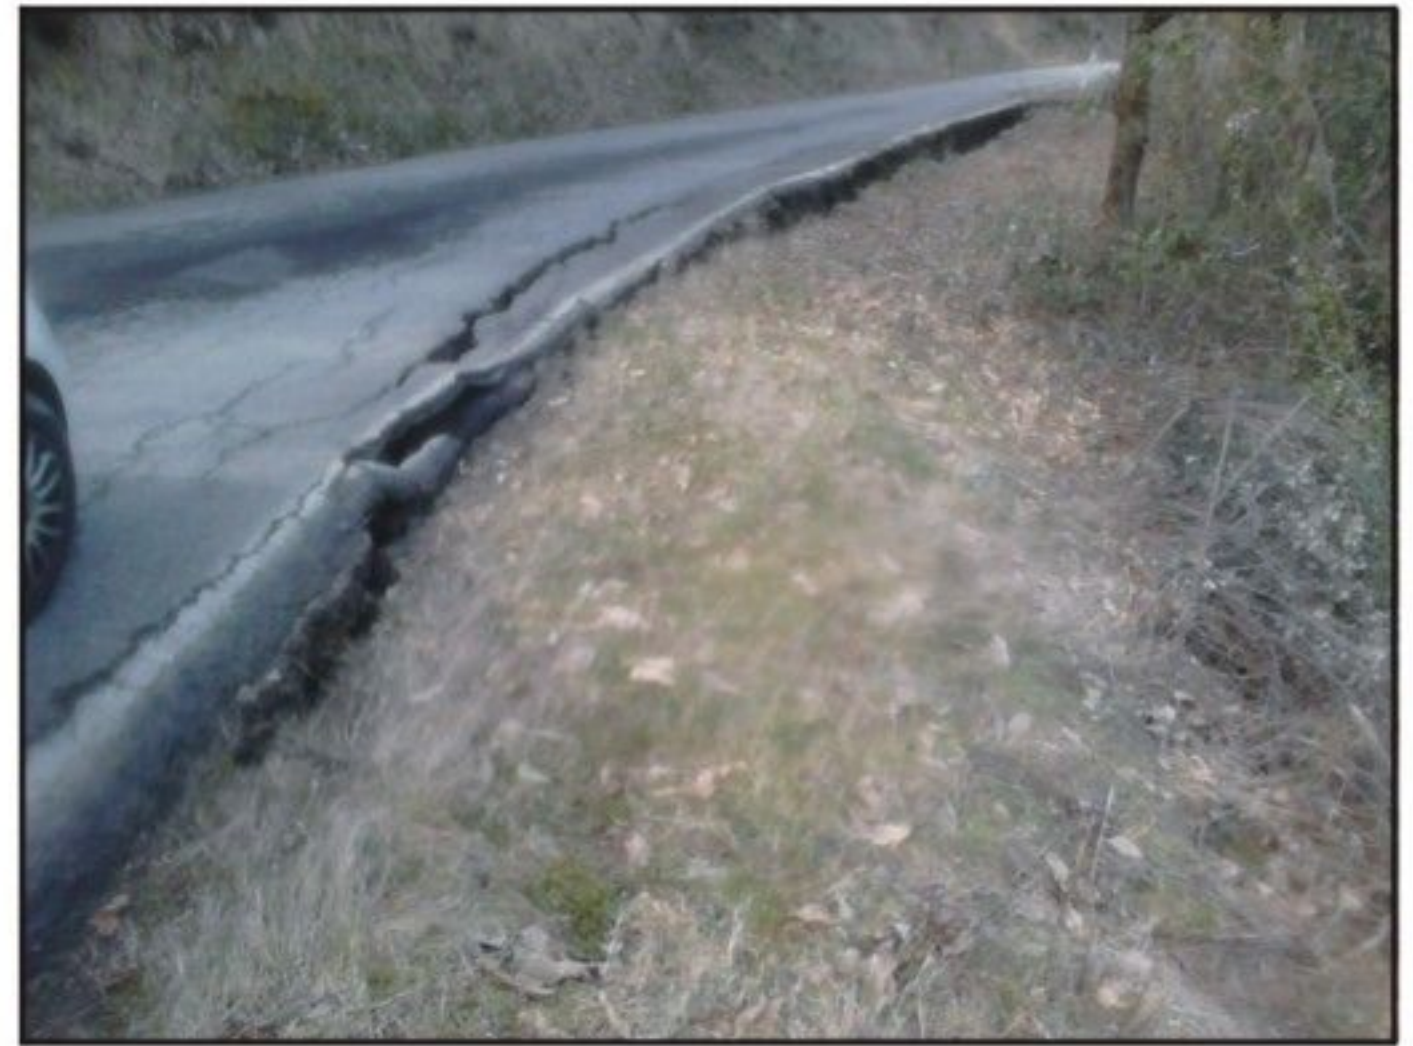
**Movimento franoso al km 4+645 della S.P. 55  
nel Comune di Cessole (AT)**

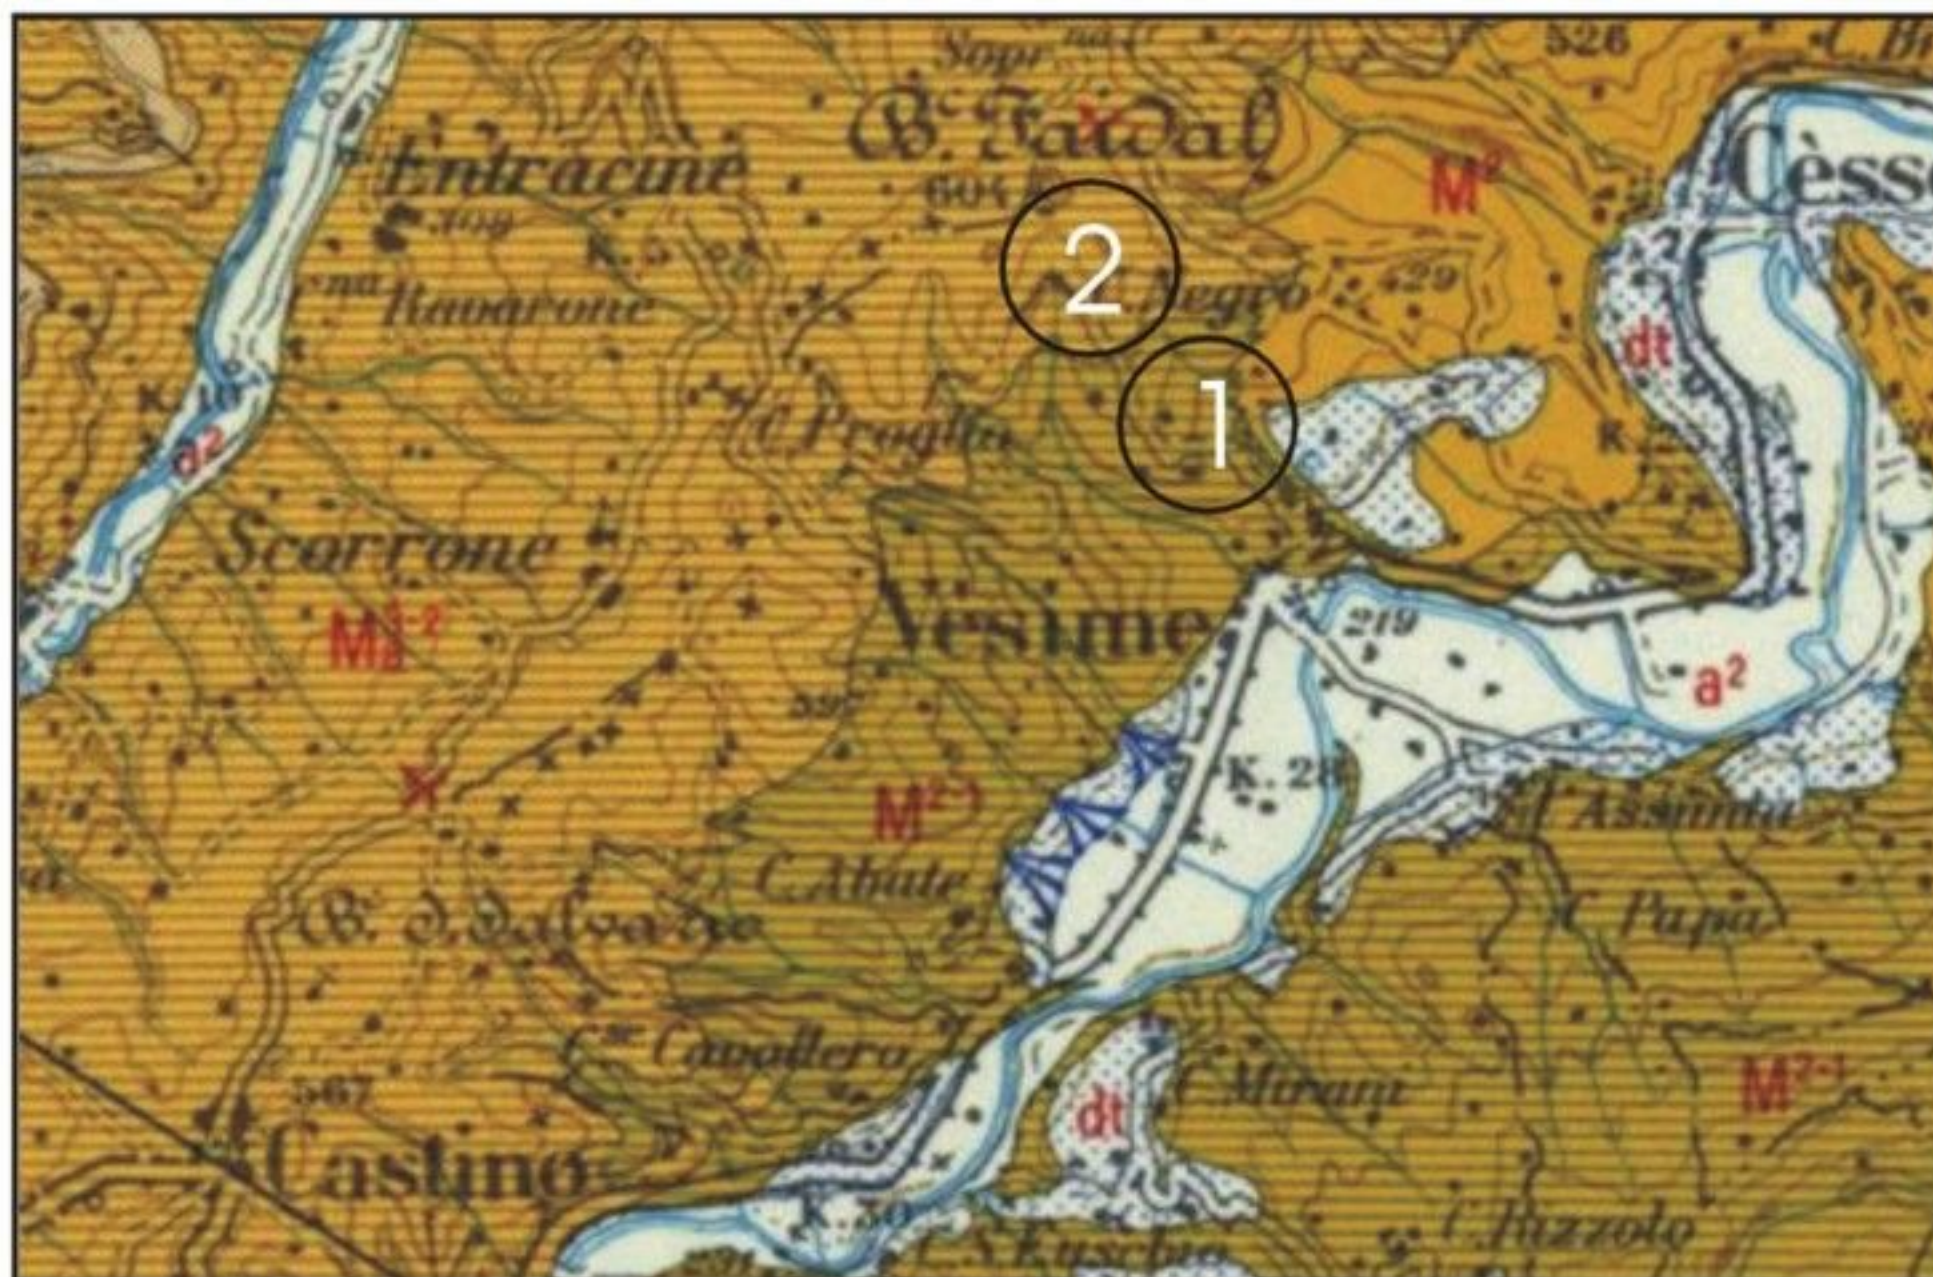
**Carta Geologica d'Italia in scala 1:100.000 con ubicazione dell'area in esame:  
con il numero 1 è indicata la frana al km 2+300; con il numero 2  
sono indicate le frane ai km 4+000, 4+520 e 4+645**

Sotto l'aspetto geolitologico, secondo quanto indicato nella Carta Geologica d'Italia in scala 1:100.000, i terreni delle aree in frana appartengono, per quanto riguarda l'area indicata con il numero 1 nella precedente carta geologica, alla Formazione di Cortemilia; si tratta di arenaria grigia in strati di 10-40 cm ritmicamente alternata a marna e marna argillosa grigio azzurra, in strati di egual potenza; per quanto riguarda l'area indicata con il numero 2, i terreni appartengono alla Formazione di Cassinasco; si tratta di sabbia grigio giallastra in strati e banchi da 10 a 150 cm; si alternano arenarie grigie in strati medio sottili, talora in lenti o noduli all'interno dei banchi sabbiosi e marne, marne argillose, grigio gialline, nettamente subordinate, in livelli solitamente sui 10-20 cm.
