EVENTI ALLUVIONALI DELL' 11-12 E 14-15 NOVEMBRE 2014

Aggiornamento al 24 novembre 2014

Relazione a supporto della dichiarazione di stato di emergenza ai sensi della Direttiva del Presidente del Consiglio dei Ministri del 26/10/2012 (G.U. n. 30 del 5/2/2013)

**REGIONE
PIEMONTE**

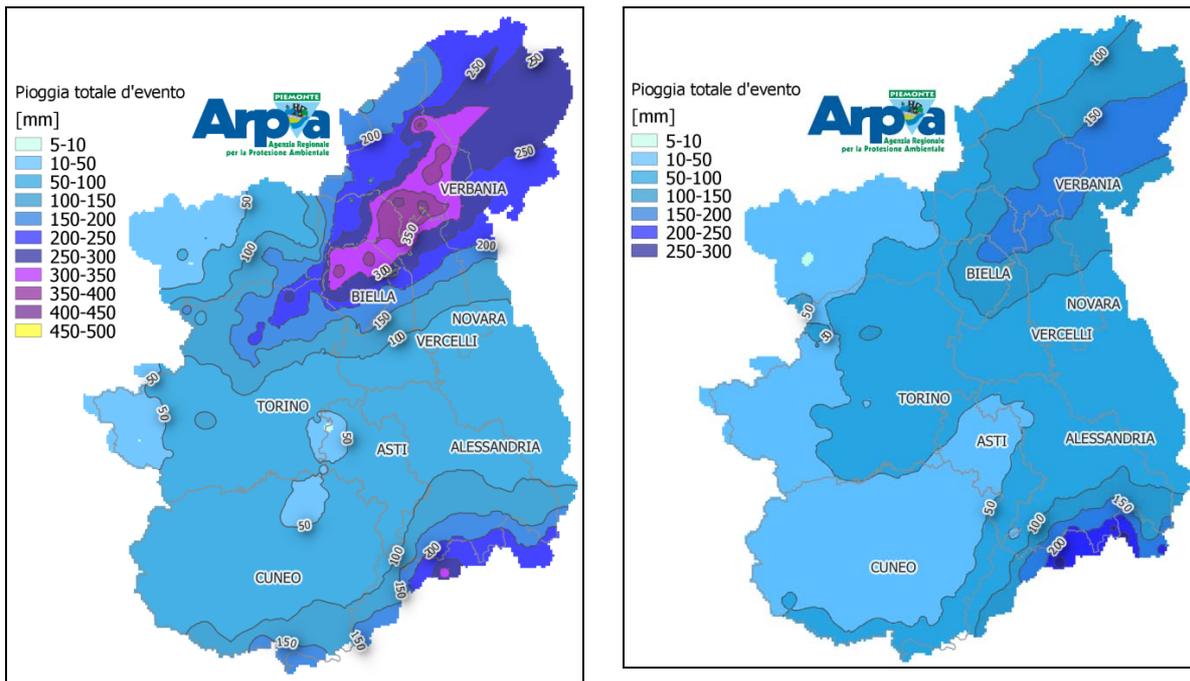
Figura 1- A sinistra, precipitazioni cumulate totali del periodo 9-12 novembre; a destra, precipitazioni cumulate del periodo 14-16 novembre 2014 (fonte: Centro Funzionale presso Arpa Piemonte)

L'evento dei giorni 14 e 15 ha registrato precipitazioni cumulate significative soprattutto sul settore meridionale e settentrionale piemontese (Figura 1). In particolare sono stati registrati 253 mm a Fraconalto (AL), 235 mm a Capanne di Marcarolo (AL), 200 mm a Ponzone Bric Berton (AL), a 190 mm a Pallanza (VB), 175 mm a Cellio (VC), 162 mm a Monte Mesma (NO), 155 mm a Pray Sessera (BI). Dal punto di vista degli effetti al suolo, le zone più colpite sono state, sostanzialmente, i settori alessandrini già interessati nel corso dell'evento del 12-14 ottobre 2014, con generalizzate e gravi criticità lungo la rete idrografia principale e secondaria nei bacini dell'Orba, Scrivia, Bormida, Grue. Numerosi e gravi gli allagamenti e numerosissime frane, soprattutto nell'ovadese. La Figura 2 riporta le precipitazioni totali del periodo 9 ottobre – 17 novembre 2014.

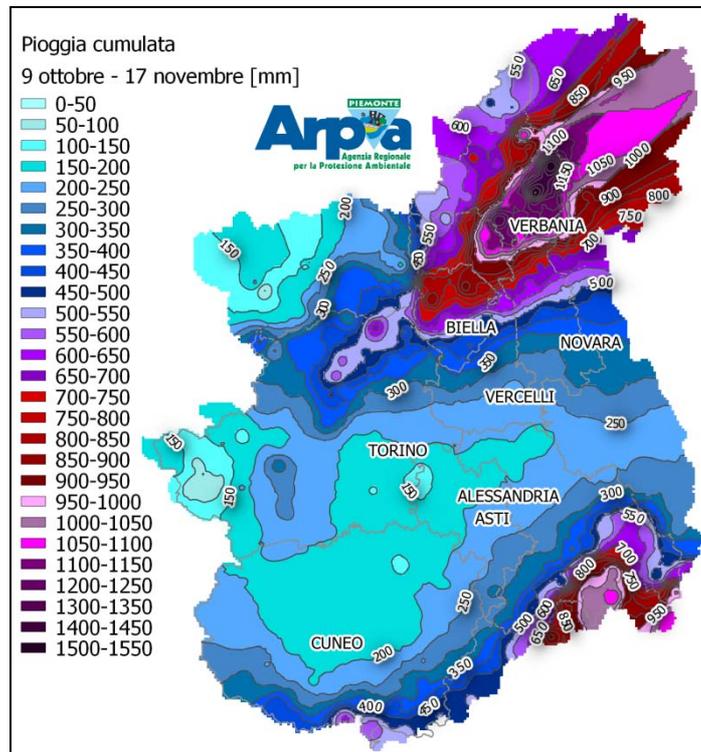
Figura 2 - precipitazioni cumulate totali del periodo 9 ottobre- 17 novembre 2014 (Arpa Piemonte)

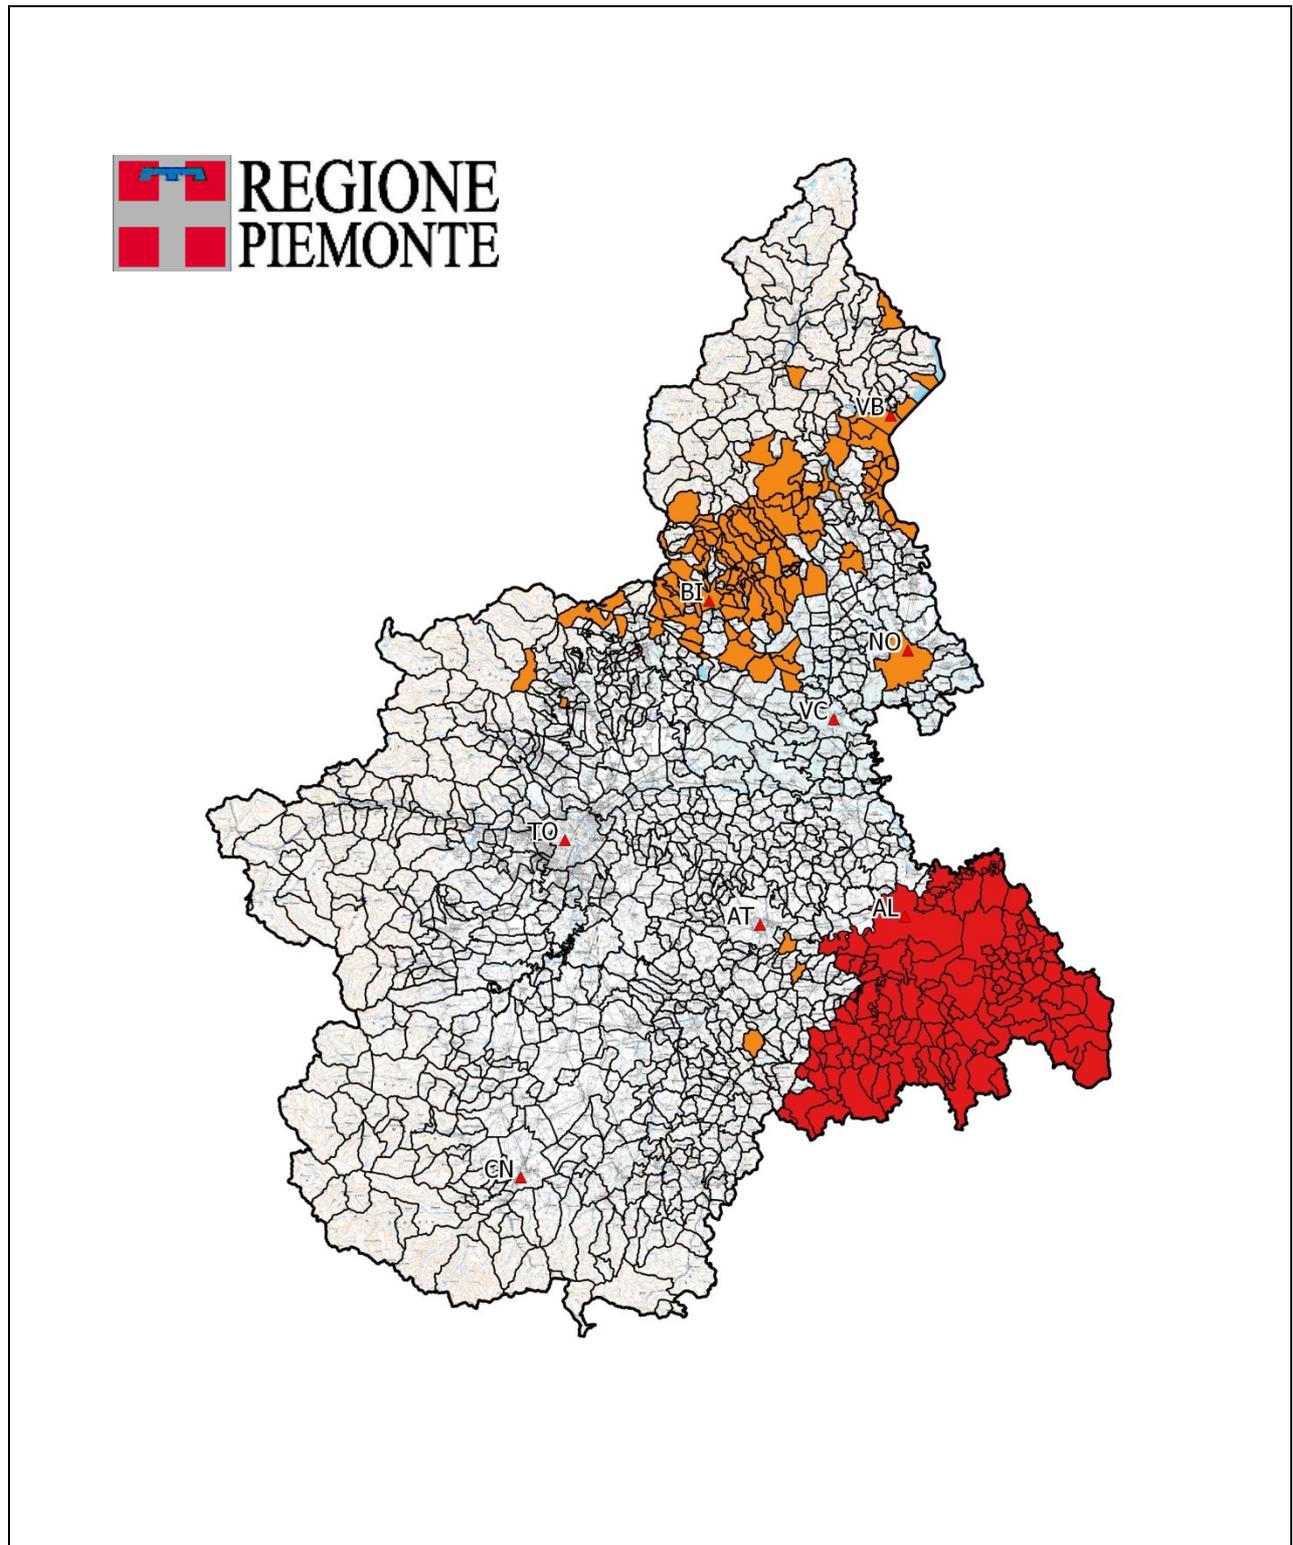
Figura 3 – In marrone i settori colpiti nel corso dell’evento dell’11-12 novembre 2014; in rosso i settori colpiti nel corso dell’evento del 14-15 novembre 2014. La delimitazione delle aree colpite è, al momento della pubblicazione del presente rapporto, ancora in corso.

I Comuni maggiormente interessati dagli eventi (Figura 3) sono concentrati nelle province di Alessandria, Verbania, Biella, Vercelli e Novara.

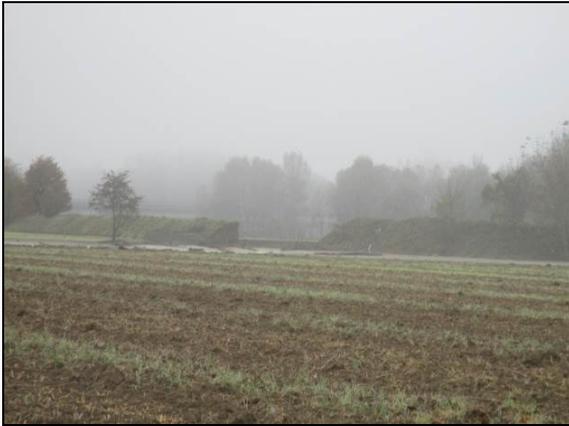
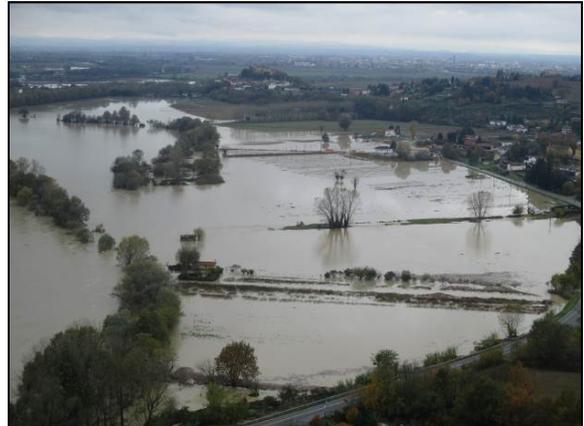
Figura 8 - Rottura dell'argine del T.Orba a Bosco Marengo; inizio esondazione in Comune di Pietramarazzi a valle confluenza Fiumi Tanaro e Bormida

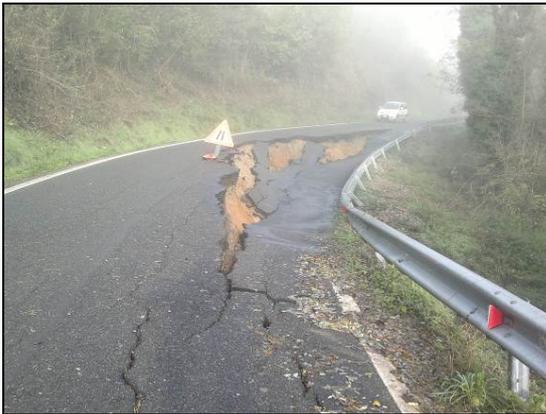
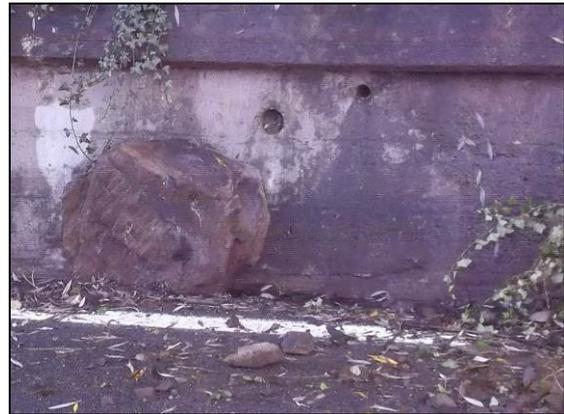
Figura 9 - Cedimento carreggiata S.P. 139 km 3+000; caduta massi sulla ex S.S. 456 "del Turchino"

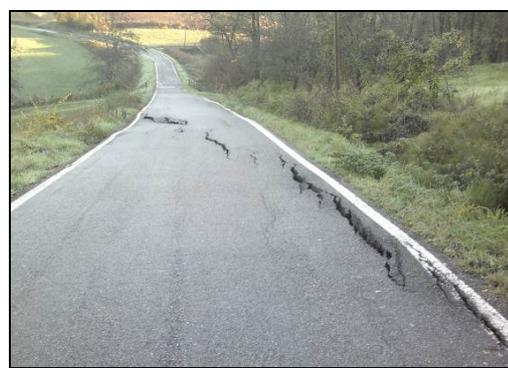
Figura 10 - Cedimento scarpa S.P. 104 km 5+000; attivazione nicchia di frana S.P. 104 km 2+700

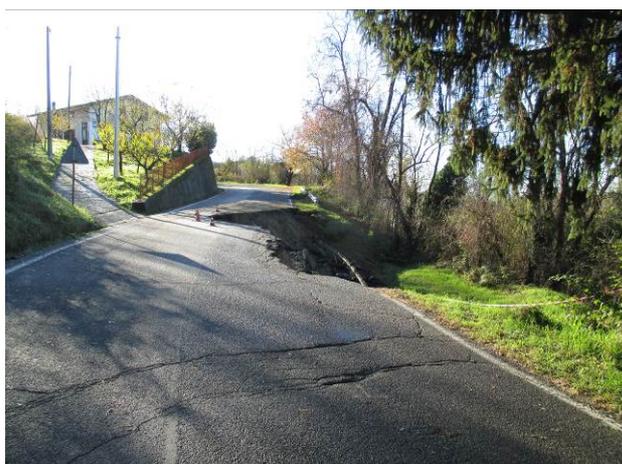
Figura 11 - Cedimento sede stradale S.P. 168; cedimento sede stradale S.P.160 della Bocchetta

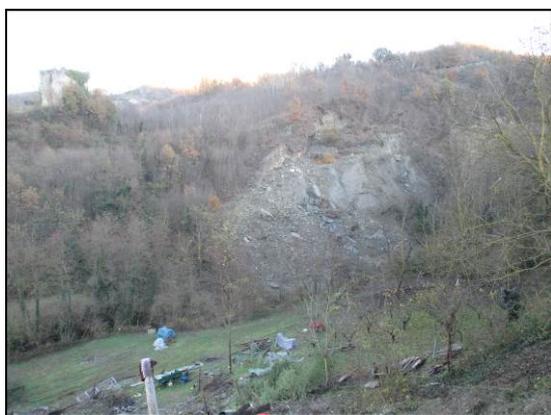
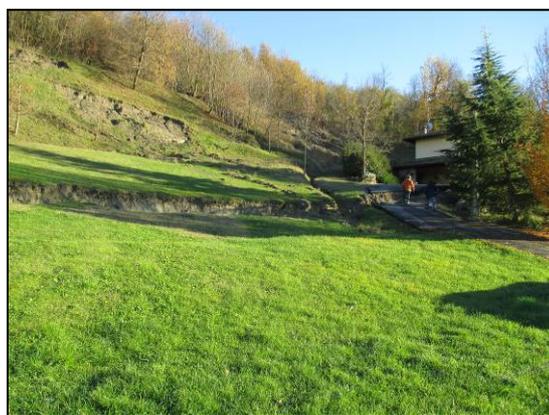
Figura 12 - Frana per crollo lungo il versante destro di un Rio poco a monte dell'abitato di Garbagna; nicchia di frana rotazionale con fluidificazioni della coltre interessanti un edificio a Garbagna

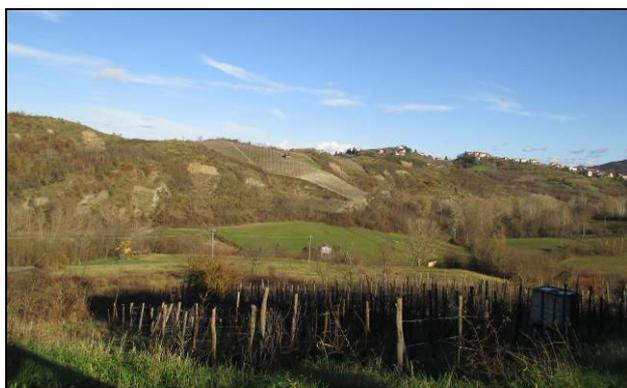
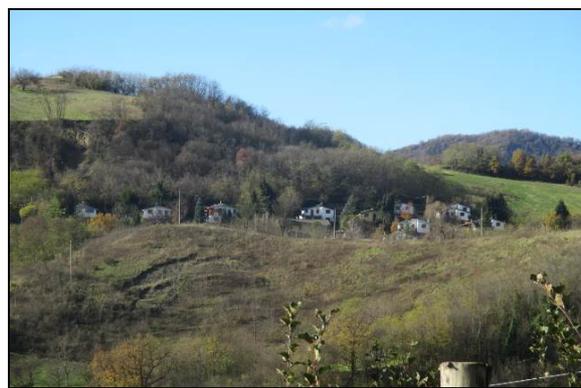
Figura 13 - Fluidificazioni della coltre a Parodi Ligure; edifici evacuati per rischio frane a Garbagna

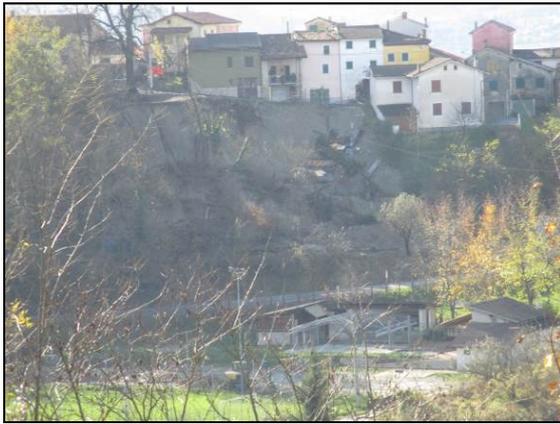
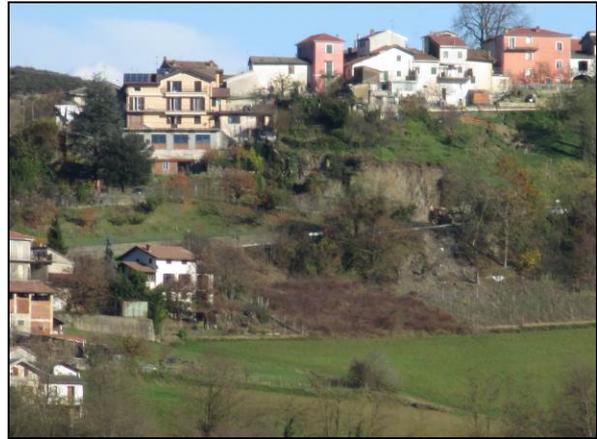
Figura 14 - Frana nel versante settentrionale dell'abitato di Villa Colla nel Comune di Parodi Ligure; frana impostata nel versante meridionale in Fraz. Villa Colla nel Comune di Parodi Ligure

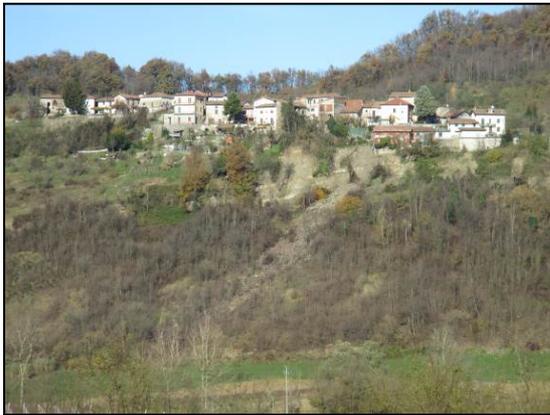
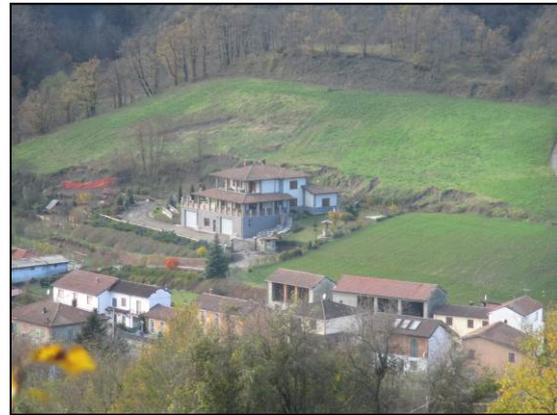
Figura 15 - Fluidificazioni in Fraz. Carlona (Parodi Ligure); Molo Borbera (Borghetto B.): frana

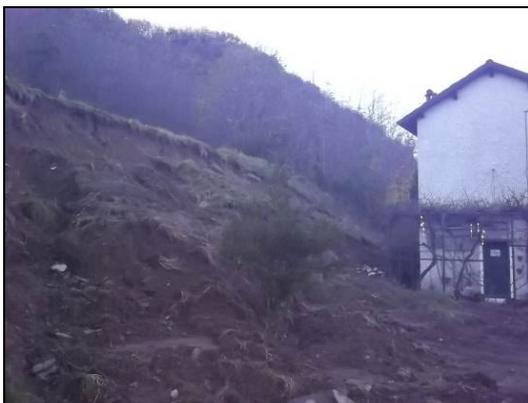
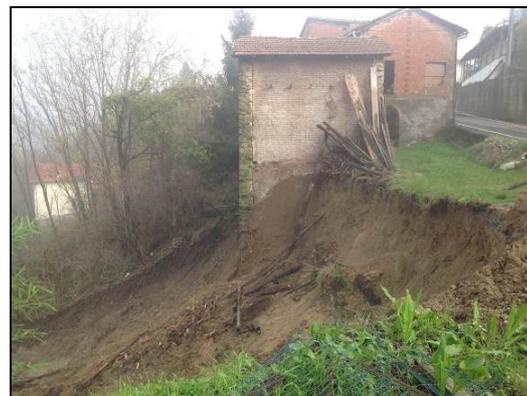
Figura 16 - Edifici sgomberati per frana ad Arquata Scrivia; Movimento franoso in località Vargo (Stazzano)

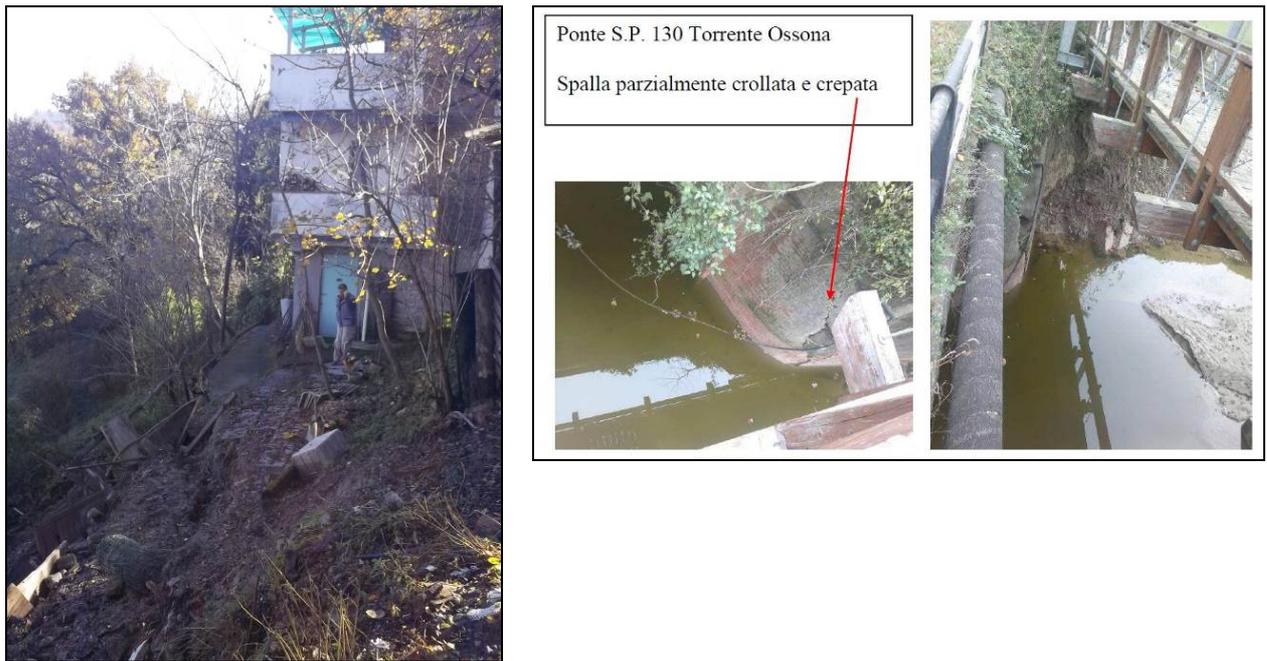
Il Torrente Ossona, a differenza del Grue, non ha determinato particolari problematiche nel basso corso (Comune di Tortona), mentre ha nuovamente causato seri aggravamenti ai danni già occorsi con l'evento del 13 ottobre nell'alto corso, in particolare in Comune di Costa Vescovato, dove si segnalano numerose frane e allagamenti, danni alla spalla del ponte della S.P.130 sul Torrente Ossona ed edifici inagibili per frana in Frazione Sarizzola.

Figura 17 - Costa Vescovato (AL). Fraz. Sarizzola. Aggravamento frana con edifici sgomberati; danni al ponte della S.P. 130 sul Torrente Ossoa a Costa Vescovato (AL)

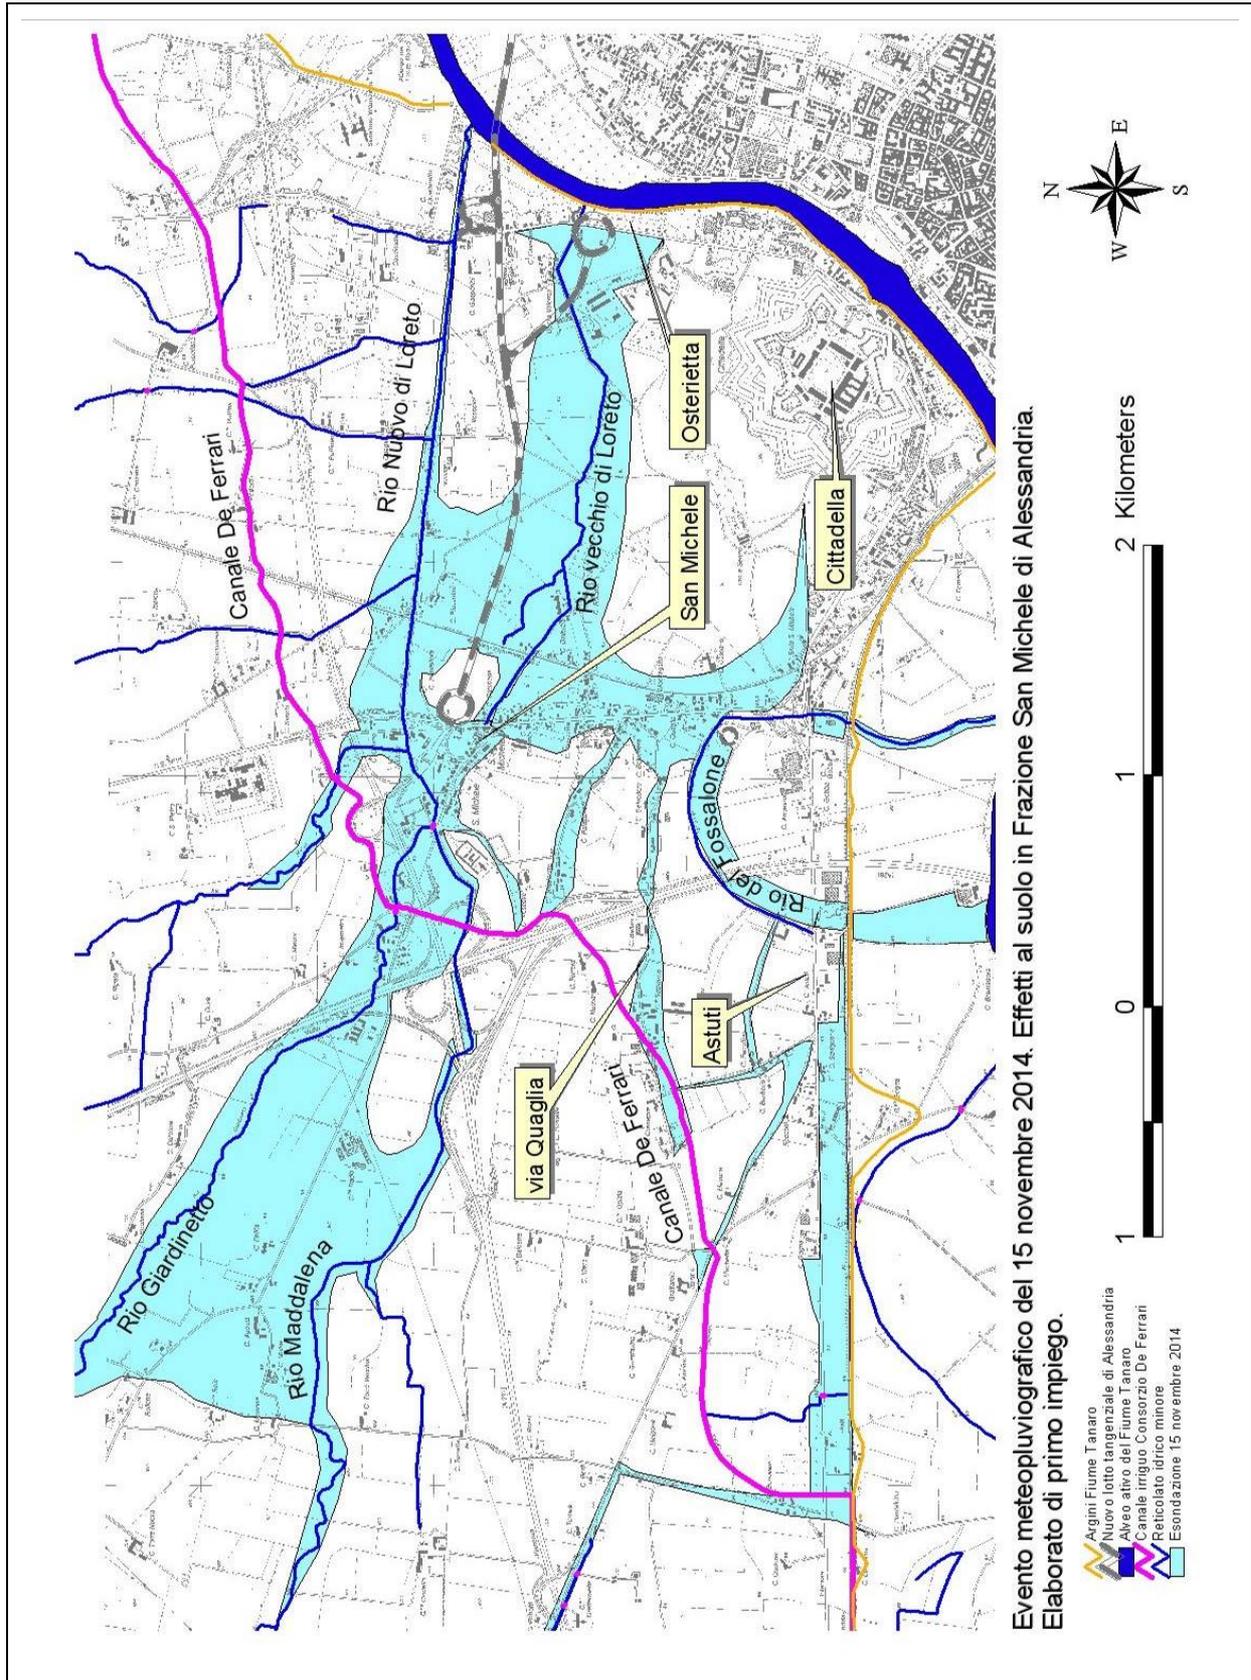
Figura 18 – Inondazioni presso la frazione S. Michele di Alessandria

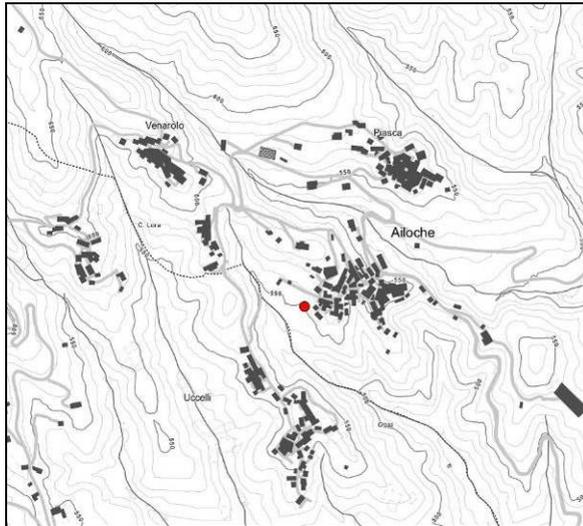
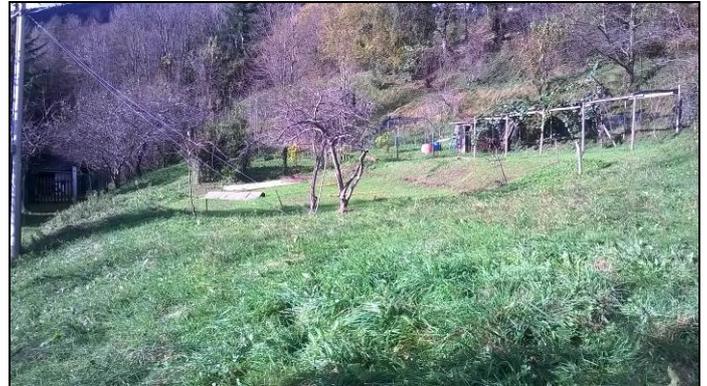
In adiacenza agli edifici del concentrico, in prossimità di via Parrocchiale, un fenomeno franoso, che interessa una significativa porzione del versante (circa 100 x 100 m) e presenta indizi di movimenti pregressi, ha manifestato una riattivazione con movimento per scivolamento rotazionale (fessura sul terreno, lesioni lungo la strada pedonale che conduce alla frazione Uccelli del Comune di Caprile). Lo spessore del materiale in movimento è dell'ordine di qualche metro. Il piede dell'area in frana è caratterizzato da numerose venute d'acqua (per una descrizione di maggior dettaglio del fenomeno si richiama la scheda SIFRAP - Sistema Informativo Frane Piemonte dell'Allegato 5).

Figura 19 – Ailoche, ubicazione (non in scala) e area in frana

Si ravvisa la necessità di effettuare un monitoraggio strumentale del sito, con la realizzazione di un sondaggio a carotaggio continuo, attrezzato con una colonna inclinometrica, in corrispondenza del piazzale della chiesa parrocchiale.

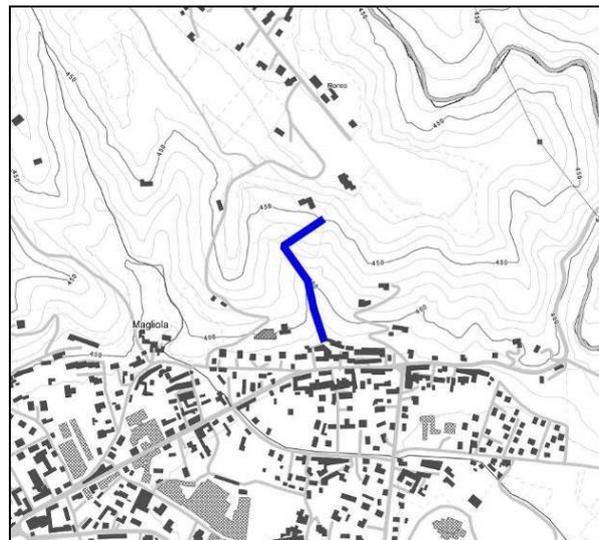
Nei pressi della strada per Ronco nella frazione di Biella Chiavazza una colata di detrito originatasi a monte della frazione ha raggiunto l'edificato percorrendo circa 300 m. La bassa pendenza del tratto di impluvio immediatamente a monte dell'abitato ha favorito il deposito del materiale detritico prima che questo potesse raggiungere le zone abitate. Alcune abitazioni interessate dal fenomeno sono state cautelativamente sottoposte ad ordinanza di sgombero.

Figura 20 - Biella Chiavazza, ubicazione (non in scala) dell'area in frana

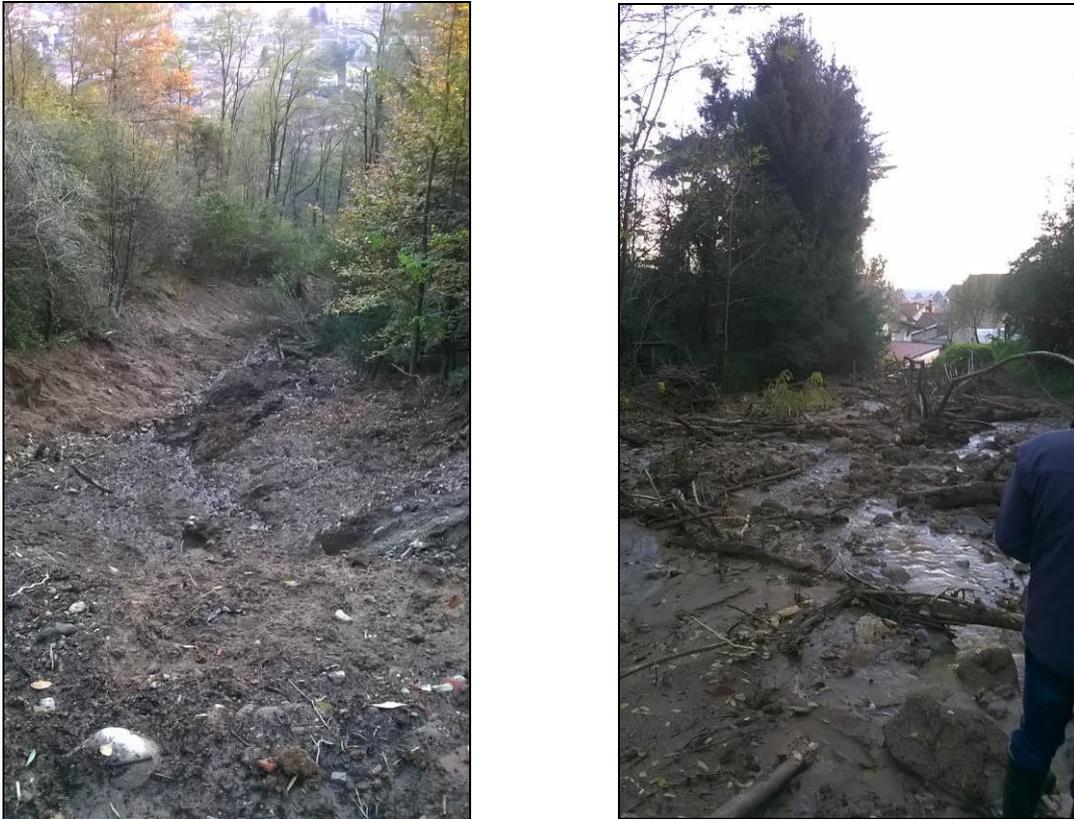
Figura 21 – Biella Chiavazza, area in frana

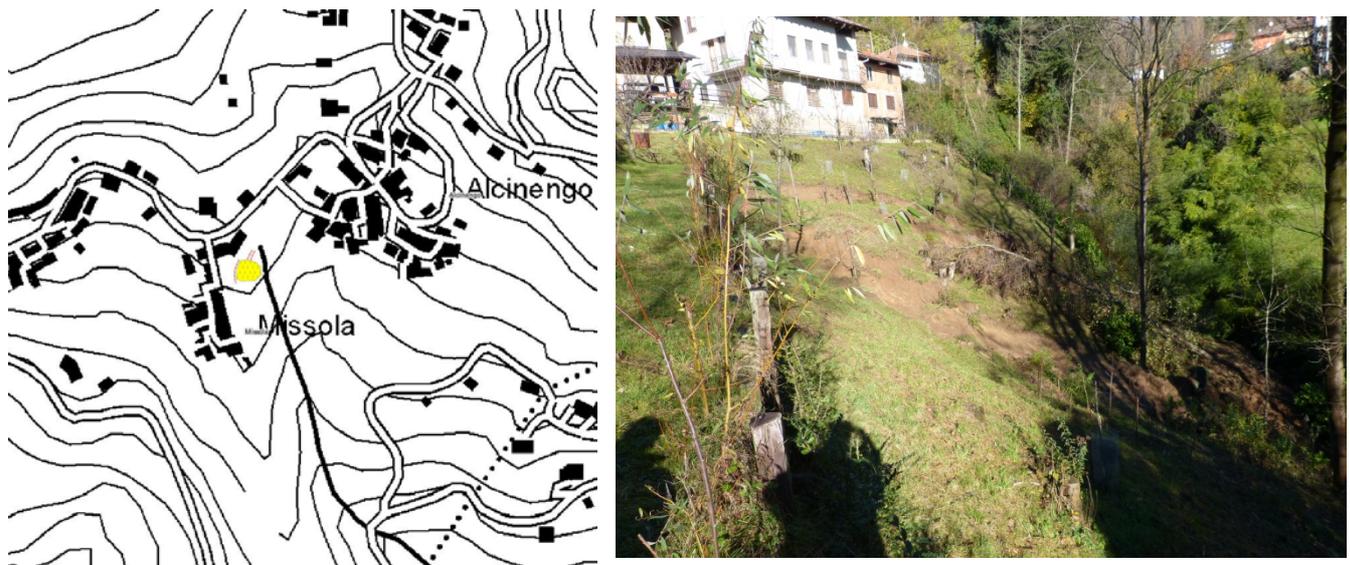
In località Missola si è verificato un franamento rotazionale in corrispondenza del pendio, posto a valle delle case; parte del corpo di frana è evoluto in colamento interessando parzialmente il rio Alcinengo. A tergo del fronte di scivolamento ed in posizione laterale sono presenti marcate fratture di trazione che indicano l'evoluzione regressiva e laterale del fenomeno.

Figura 22 – Ubicazione (non in scala) ed immagine dell'area coinvolta dal dissesto

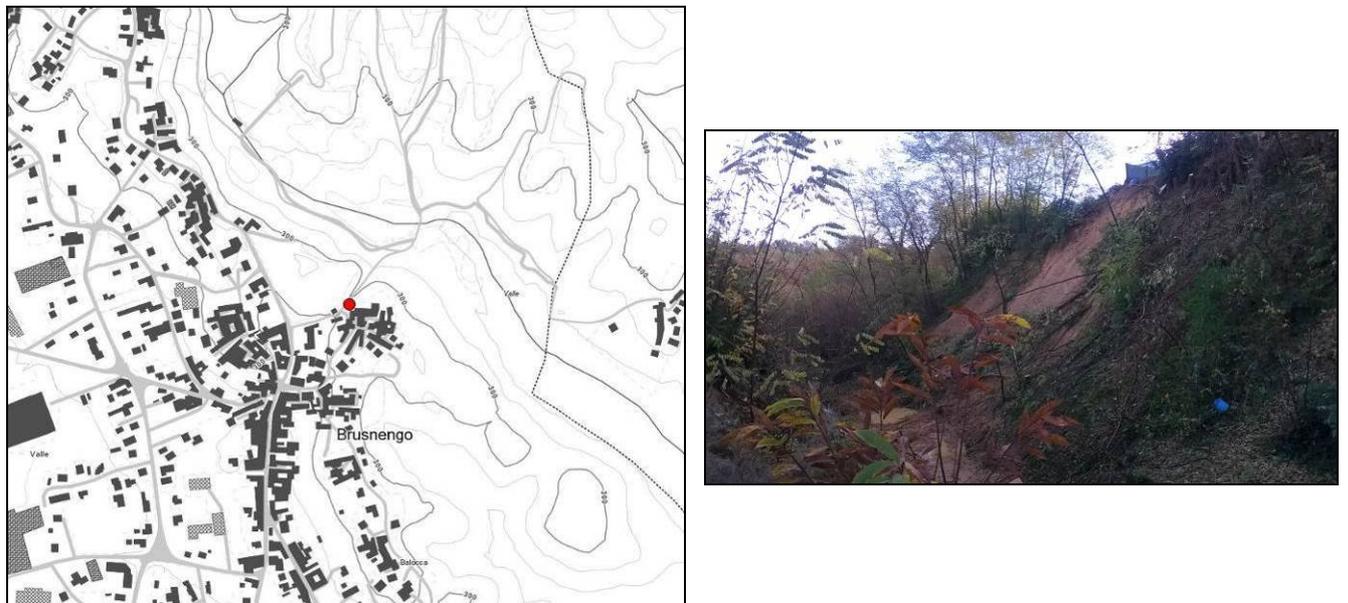
Presso la località Canton Cerro, nelle immediate vicinanze di alcuni edifici, si è innescato un fenomeno franoso per scivolamento rotazionale evoluto a colata. Il materiale terroso, alcune centinaia di metri cubi, ha invaso la sede della sottostante strada vicinale, interrompendola. Permane un settore instabile in prossimità degli edifici che, però, non risultano a rischio.

Figura 23 – Brusnengo, ubicazione (non in scala) e area in frana

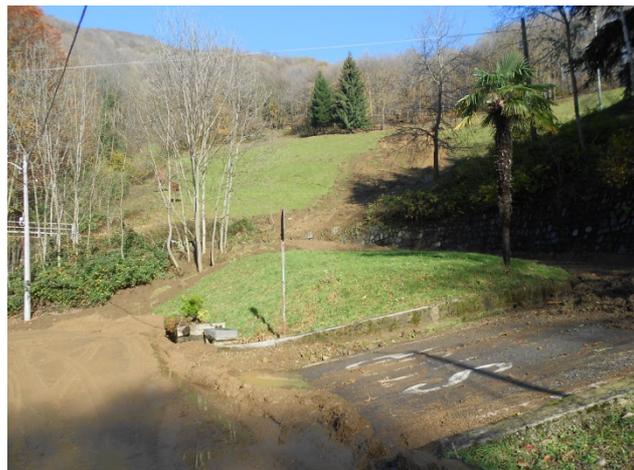
Figura 24 – Camandona, ubicazione (non in scala) e piede della frana con interferenza con la strada comunale.

Al fine di poter disporre di dati oggettivi sulla dinamica evolutiva del fenomeno (che allo stato risulta ancora soggetto a movimenti residuali), gli uffici tecnici regionali hanno proposto l'immediata attivazione di un sistema di monitoraggio di tipo topografico, con la monumentazione di sei capisaldi in frana ed uno fuori frana al piede del versante.

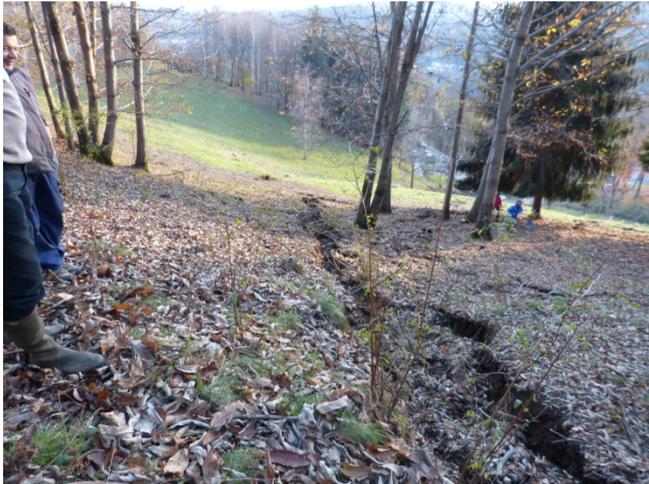
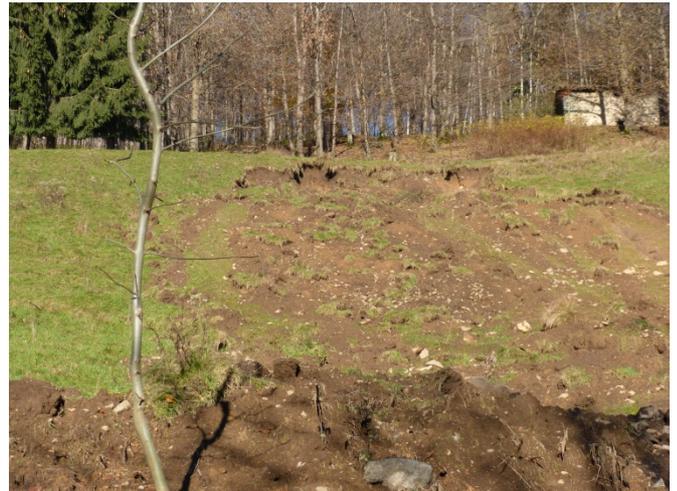
Figura 25 - fratture di trazione presenti sul terreno (sx) e colamento rapido sviluppatosi nel settore di valle in posizione laterale rispetto alla frana principale

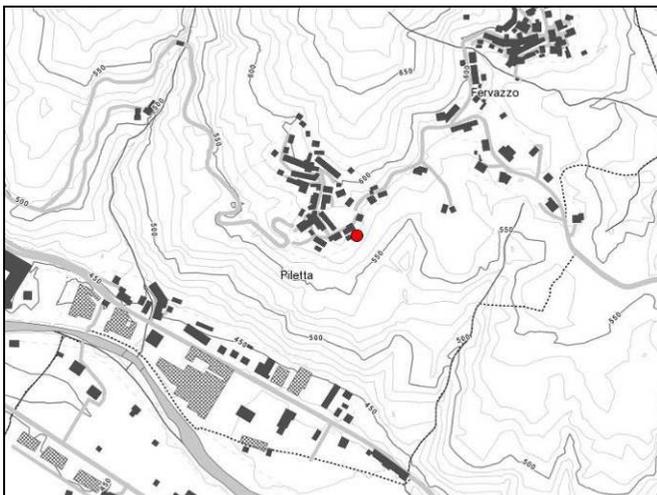
Nei pressi della località Piletta si è verificato un dissesto che ha interessato un terrapieno a ridosso di un edificio di civile abitazione provocandone la completa asportazione. Le fondazioni di valle dell'edificio risultano scalzate. L'edificio è stato sgomberato in attesa delle necessarie verifiche statiche e strutturali. Il materiale franato ha invaso la testata del rio sulla quale è stato costruito l'edificio.

Figura 26 – Ubicazione (non in scala) e area in frana

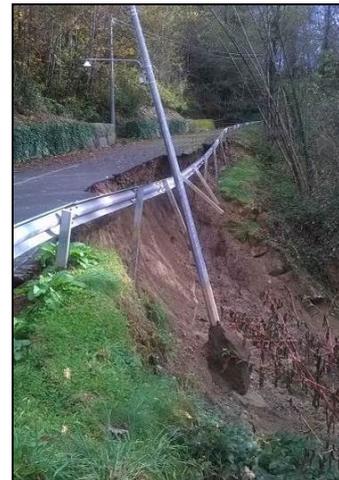
Figura 27 – Ubicazione (non in scala) e area in frana

Lungo la strada che da Piletta porta a Coggiola concentrico si è verificato un dissesto che ha interessato il rilevato della strada comunale provocandone la parziale asportazione. La strada è chiusa al traffico.

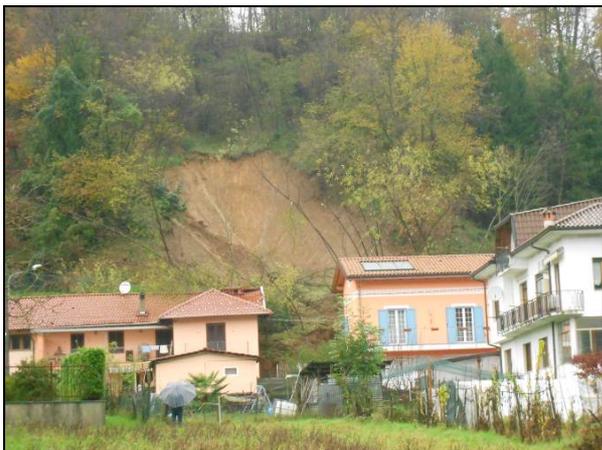
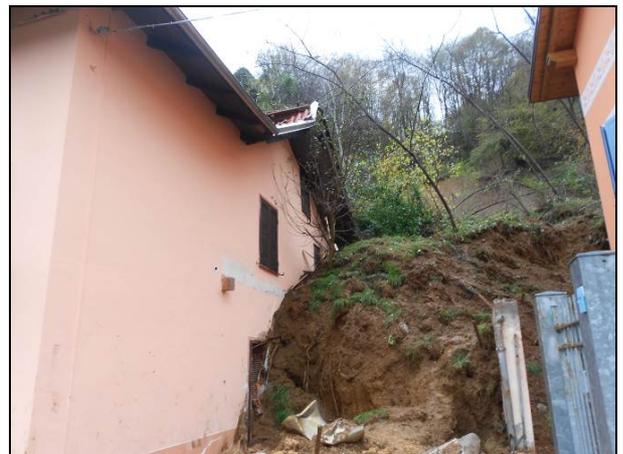
Alle ore 10 circa del giorno 11/11/2014 dal versante esposto verso SW che limita la piana alluvionale del Sessera nella quale è ubicato il concentrico, uno scivolamento rotazionale evolvente in colata ha colpito 2 edifici In Via Noche e due uomini sono stati investiti dal materiale franato: uno è rimasto ferito in modo serio e uno, purtroppo, è deceduto. I due uomini erano fuori dall'edificio posizionati nelle zone cortilizie pertinenziali. La frana si è innescata in un settore debolmente impluviale al contatto substrato-coltre e a detta dei testimoni ha acquistato immediatamente elevata velocità. La massa fluidificata è stimabile approssimativamente in 500-800 m³.

Figura 28- Comune di Crevacuore – via Noche

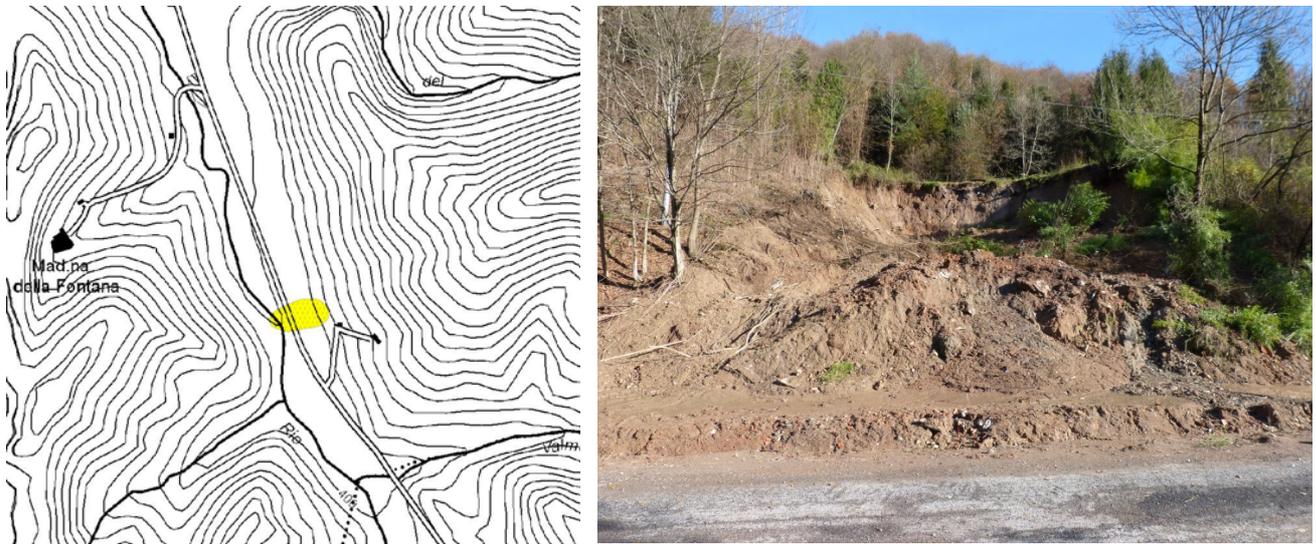
Lungo il pendio posto a monte della SP.236, in corrispondenza del km 0+800, nei pressi della località Madonna delle Fontane, si è verificato un franamento rotazionale con fronte residuo di 7 m di altezza e 40 m di sviluppo; parte del corpo di frana è evoluto in colamento rapido invadendo la SP.236 ed il rio la Giara; la strada provinciale è stata chiusa. A tergo del fronte di frana sono presenti marcate fratture di trazione che indicano l'evoluzione regressiva del fenomeno.

Figura 29– Ubicazione (non in scala) dell'area coinvolta dal dissesto e vista della nicchia di distacco

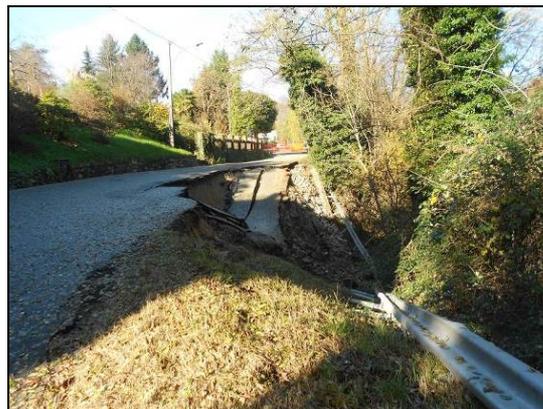
Fraz. Aimone SP 223 – asportazione di mezza carreggiata; nel movimento è stata coinvolta una gabbionata realizzata anni addietro nel tentativo di consolidare la strada.

Figura 30 - Comune di Crosa - SP 223 fraz. Aimone

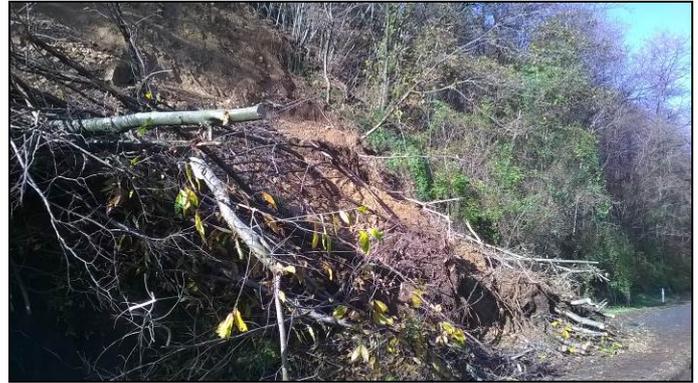
Lungo la S.P. 232 tra Curino e Baltigati si è verificato un fenomeno franoso per scivolamento della copertura detritica sovrastante il substrato roccioso. Il materiale terroso, alcune centinaia di metri cubi, ha invaso la sede della sottostante strada provinciale, interrompendola.

Figura 31 – Curino, ubicazione (non in scala) e area in frana

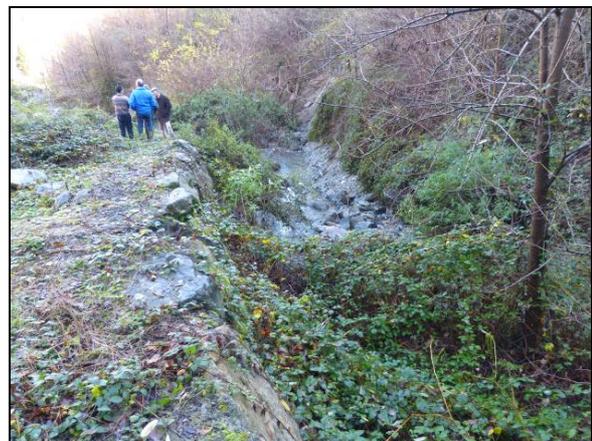
In località Molino della Valle, un'opera arginale costituita da massi ciclopici intasati, posta a protezione degli edifici da fenomeni di trasporto in massa di tipo torrentizio da parte del Rio Piletta, presenta, in corrispondenza dell'apice del conoide, per un tratto di alcuni metri di lunghezza, sottoescavazioni dell'ordine di 1-2 metri a causa dell'approfondimento rapido del rio. Tale aspetto rappresenta un fattore di rischio in quanto potrebbe compromettere la corretta funzionalità dell'opera di protezione e, nel caso si verificassero cedimenti o ribaltamenti di un tratto dell'opera verso il rio, aggravarne il rischio. Durante l'evento infatti sono stati osservati anche fenomeni di sifonamento dell'opera con fuoriuscita di acqua a tergo dell'opera che si incanalava verso gli edifici esistenti.

Figura 32 - Ubicazione del dissesto (non in scala) e tratto di difesa spondale interessato da fenomeni di sottoscavazione (non visibile in foto a causa della vegetazione), in alcuni tratti sifonata.

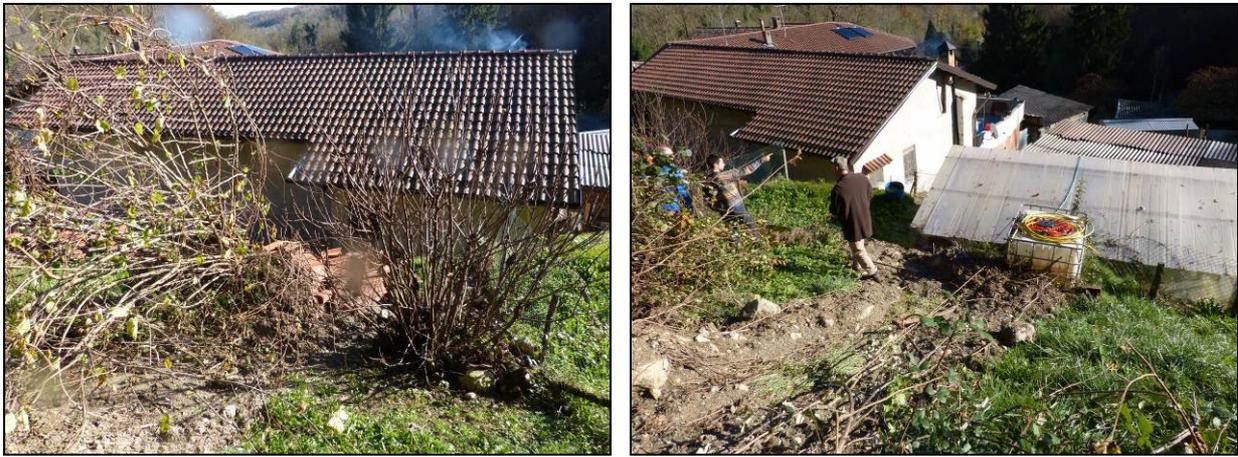
Nella medesima località, un edificio a ridosso del versante, è stato minacciato dal due colate detritiche di massi e fango, una delle quali pur di dimensioni contenute, si è arresta a ridosso di una catasta di legna e tegole, che ha impedito al materiale più grossolano di raggiungere le pertinenze dell'abitazione.

Figura 33- Edificio e pertinenze minacciate da colate detritico-fangose.

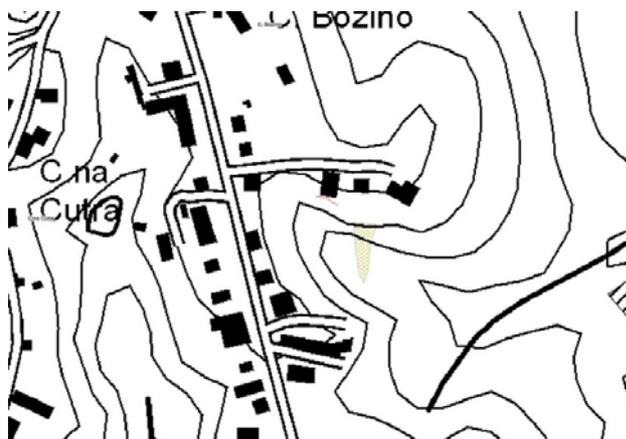
In corrispondenza del numero civico n.4 di via Peu in località Belvedere un condominio di 4 piani fuori terra ospitante 11 famiglie, collocato in posizione sommitale di un piccolo crinale con orientamento est-ovest che si diparte dal crinale principale su cui è impostata la frazione Belvedere, è stato evacuato a causa di fratture aperte presenti sul terreno a pochi metri dall'edificio. In continuità con il precedente fenomeno, in corrispondenza del numero civico 6, lungo il ripido pendio posto a valle del cortile di un'abitazione si è verificato un piccolo scivolamento rotazionale della coltre di copertura superficiale e del terreno di riporto, evoluto in colamento rapido.

Figura 34 – Ubicazione (non in scala) delle fratture di trazione (osservabili a destra) che hanno portato all'evacuazione del condominio al civico n°4 e del fenomeno di colamento rapido presso il civico n°6.

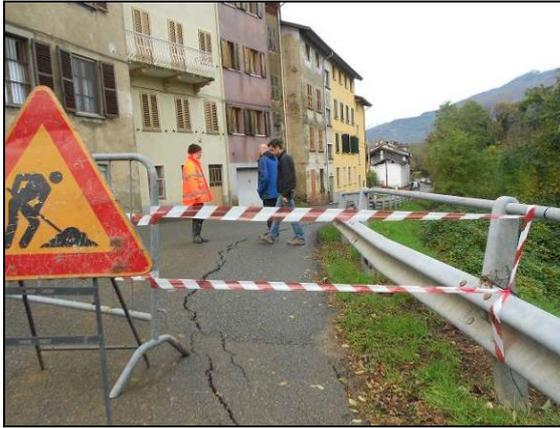
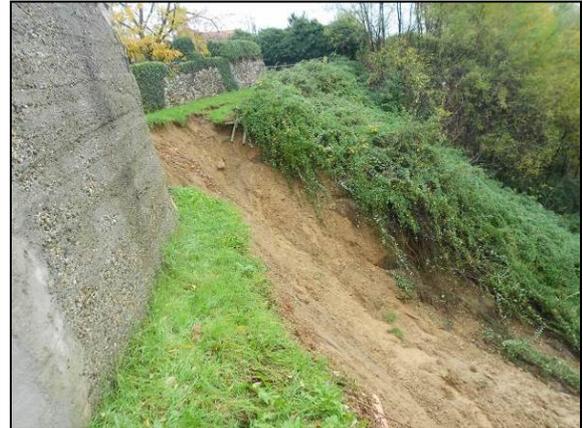
Fraz. Granero – una frana incipiente evidenziata da una frattura aperta nella sede stradale, lunga una cinquantina di metri, minaccia il concentrico della frazione il quale risulta impostato su un'ampia dorsale sub-pianeggiante limitata ai fianchi da versanti ripidi. In Fraz. San Michele si è sviluppata una frana di ampie dimensioni in continuità con quelle che si erano formate nell'evento di novembre 1994; quest'ultima lambisce muri perimetrali che limitano un giardino pertinenziale ad una edificazione.

Figura 35 - Comune di Mongrando – Fraz. Granero e Fraz. San Michele

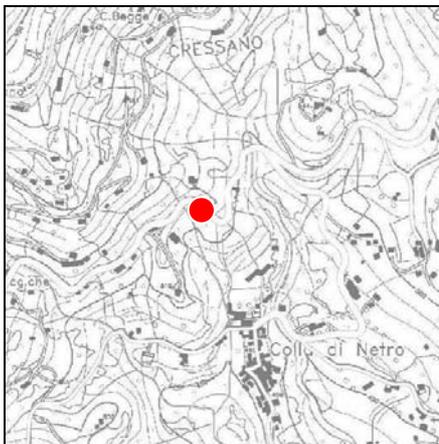
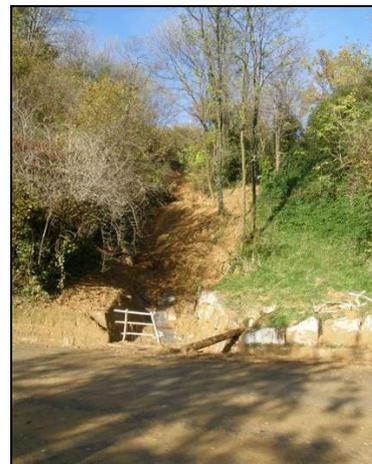
Presso la frazione Colla, 100 m circa a monte della SP 500, si è innescato un fenomeno franoso per scivolamento rotazionale evoluto a colata. Il materiale terroso, alcune centinaia di metri cubi, ha invaso la sede stradale. Fenomeni analoghi si erano già verificati nel 2010 ed a seguito degli stessi erano stati realizzati degli interventi di sistemazione. Permane un settore instabile presso il coronamento principale e presso la spalla destra dello stesso stimato nell'ordine dei 1000 m³. La SP viene riaperta a senso unico alternato.

Figura 36 – Netro, ubicazione (non in scala) e canale della colata di fango che ha interrotto la SP

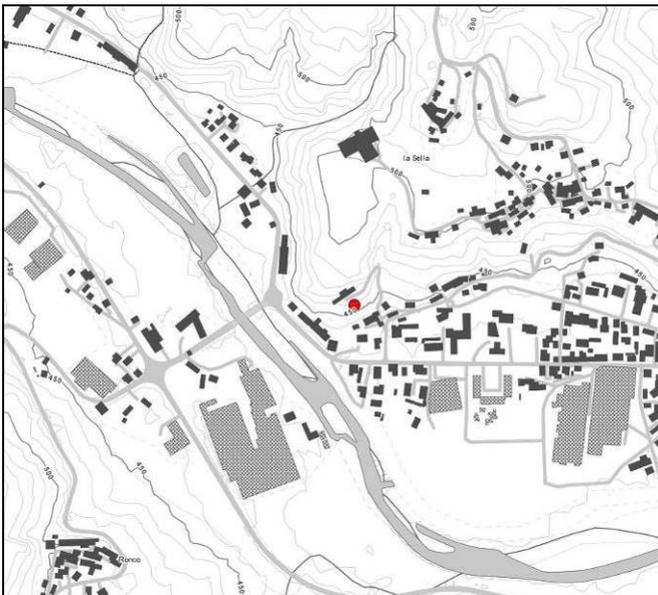
Figura 37 – Ubicazione (non in scala) e area in frana

La collocazione del fenomeno in prossimità degli edifici e l'impossibilità di escludere a priori il possibile sviluppo di fenomeni più profondi rende necessario un approfondimento attraverso l'effettuazione di indagini geognostiche e la collocazione di alcuni strumenti di misura (inclinometri).
