EVENTI ALLUVIONALI DELL' 11-12 E 14-15 NOVEMBRE 2014

Aggiornamento al 24 novembre 2014

Relazione a supporto della dichiarazione di stato di emergenza ai sensi della Direttiva del Presidente del Consiglio dei Ministri del 26/10/2012 (G.U. n. 30 del 5/2/2013)

**REGIONE
PIEMONTE**

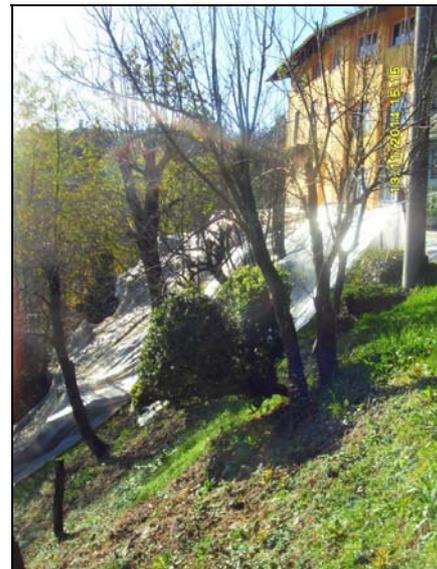
Nei pressi del concentrico, in corrispondenza di una scarpata di limitate dimensioni, ai piedi di un edificio di civile abitazione, si è verificato un fenomeno franoso per colamento rapido della porzione corticale del versante, che ha presumibilmente coinvolto la copertura detritica e la porzione più destrutturata del substrato roccioso. Il fenomeno franoso ha comportato il ribaltamento di alcuni manufatti per il contenimento del marciapiede prospiciente l'abitazione ed una sua evoluzione potrebbe mettere a rischio i sottostanti edifici residenziali (per una descrizione di maggior dettaglio del fenomeno si richiama la scheda SIFRAP - Sistema Informativo Frane Piemonte dell'Allegato 5).

Figura 37 – Ubicazione (non in scala) e area in frana

La collocazione del fenomeno in prossimità degli edifici e l'impossibilità di escludere a priori il possibile sviluppo di fenomeni più profondi rende necessario un approfondimento attraverso l'effettuazione di indagini geognostiche e la collocazione di alcuni strumenti di misura (inclinometri).

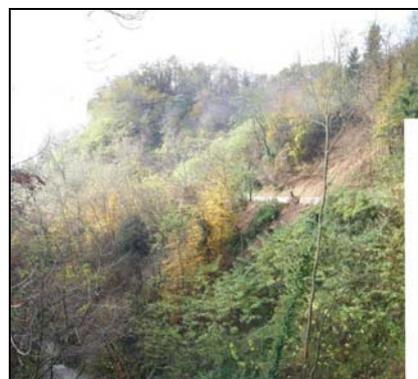
Due fenomeni franosi per colamento delle coperture superficiali si sono sviluppati in corrispondenza della SP 202 in località ponte Chiebbia. Una frana per scivolamento delle coperture superficiali si è sviluppata 50 m circa a monte sede stradale; la larghezza al coronamento è di circa 10 m, la larghezza alla sede stradale è di circa 15 m. Il franamento ha comportato l'invasione della sede stradale da parte di un volume di detriti e materiale terroso per un volume complessivo stimato tra i 200 e 500 m³. Un singolo blocco roccioso presenta un volume di poco inferiore al metro cubo. A valle della sede stradale, quasi in corrispondenza della frana superiore, si è verificato uno sfiancamento della sottoripa con fronte all'altezza della sede stradale di circa 10 m. Il materiale derivante dallo sfiancamento ha formato una colata che ha raggiunto il rio Chiebbia, circa 50 m più in basso. La strada è stata chiusa al traffico, per rischio di collasso di ulteriore materiale dalla frana superiore e per il rischio di sfiancamento del rilevato stradale in casi di arretramento del ciglio della frana inferiore.

Figura 39 – Ronco Biellese, ubicazione (non in scala) e frana superficiale che ha interrotto la SP

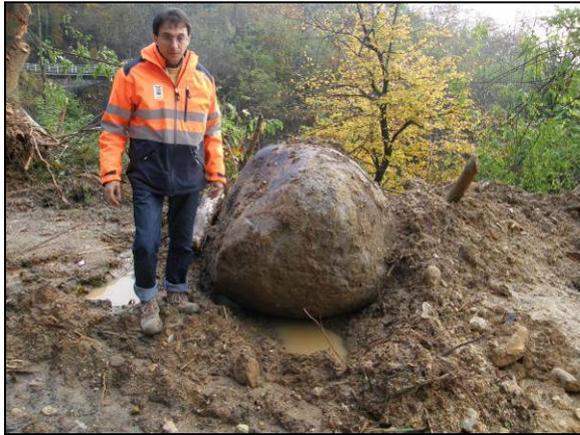
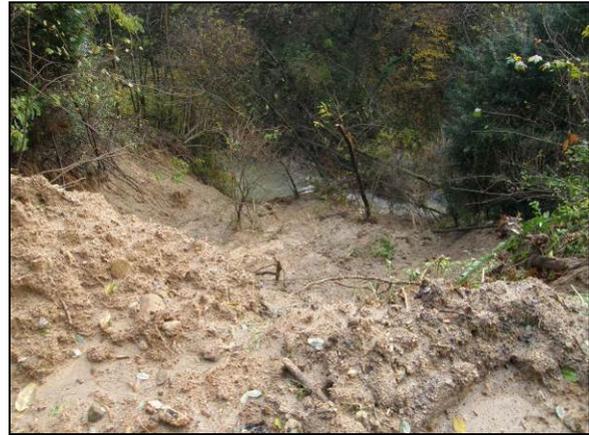
Figura 40 - Ronco Biellese, blocco liberato dalla frana su SP; frana di sottoscarpa (in basso il torrente)

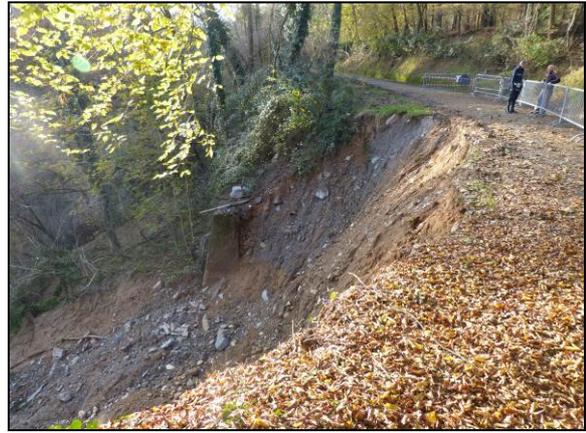
Figura 42 - Colata di detrito e fango che ha interessato il ciglio della carreggiata stradale determinandone l'interdizione al traffico veicolare. Il materiale coinvolto è costituito da depositi fluvio-glaciali alterati, anche se lungo il fianco destro della frana, come visibile nella foto di destra, sono presenti anche rifiuti.

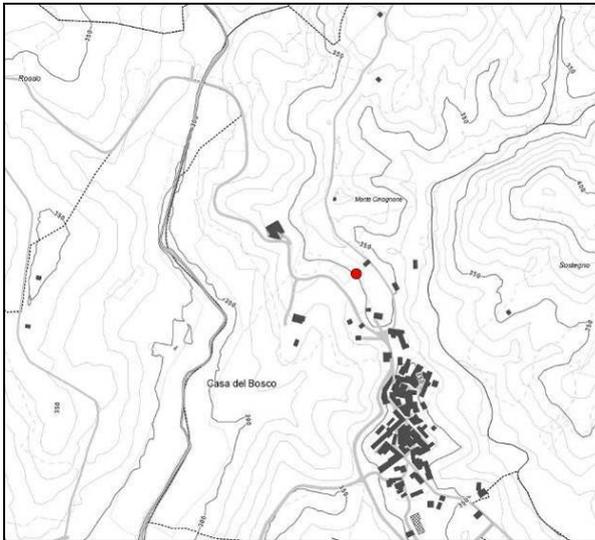
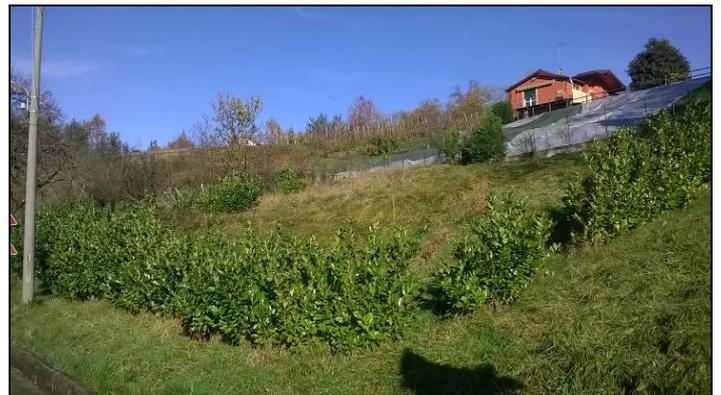
Lungo la S.P. 68 in località Monte Cincignone si è verificato un vasto colamento che ha interessato il terreno di pertinenza di un'abitazione civile e la sottostante strada provinciale. Le dimensioni del fenomeno risultano ragguardevoli, interessando una superficie di circa 40 x 80 m per uno spessore di circa 3 metri. Il materiale franato, circa 10.000 metri cubi, ha invaso la sede della sottostante strada provinciale, provocando rigonfiamenti e facendo ritenere opportuna la sua chiusura al traffico.

Figura 43 – Ubicazione (non in scala) e area in frana

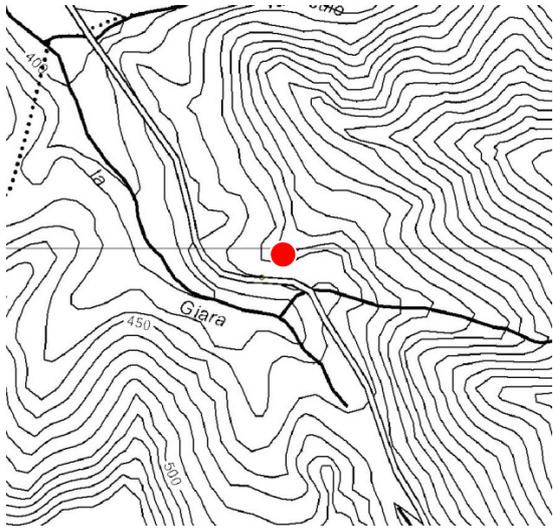
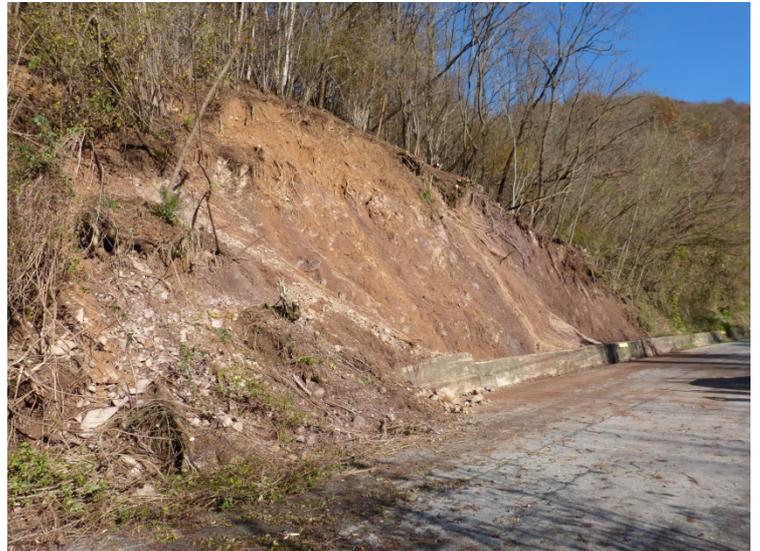
per una altezza di 12 m; il materiale franato ha invaso la sede stradale ed il rio la Giara; la strada è stata chiusa.

Figura 441 – Ubicazione (non in scala) dell'area coinvolta dal dissesto e vista della nicchia di distacco

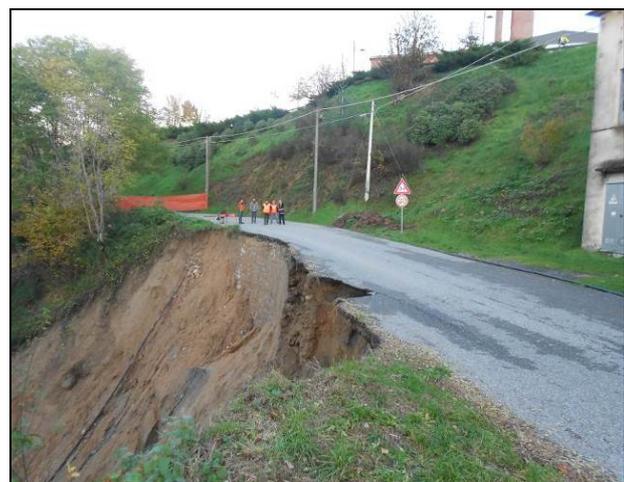
Presso la frazione Fontanella Ozino, a pochi passi dal concentrico del comune di Strona, una fluidificazione delle coltri superficiali in sottoscarpa e di una parte del rilevato stradale della SP 223 ha determinato il crollo di una vecchia struttura di sostegno; a fronte della relativa banalità del fenomeno, l'interruzione provoca un notevole disagio della popolazione costretta a lunghi percorsi per attraversare l'abitato.

Figura 45 – Ubicazione e dettaglio del crollo della struttura

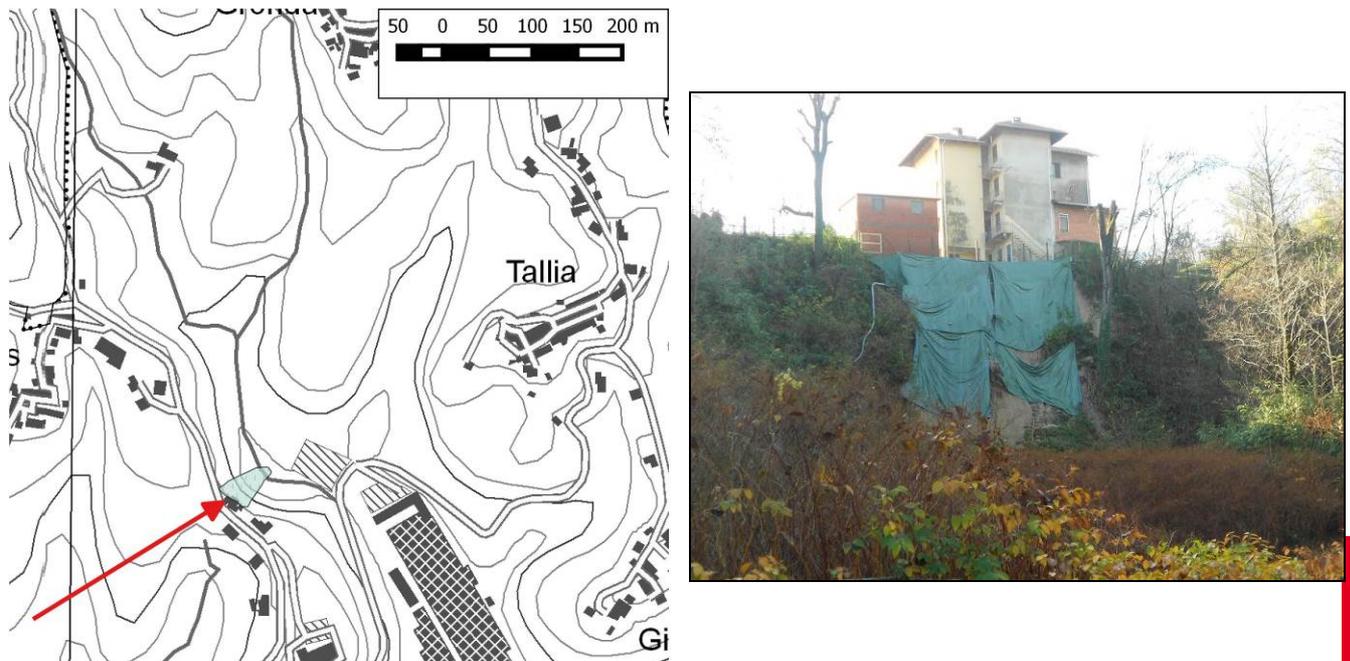
Tra la frazione Fontanella Onzino e la Frazione Caligaris, si è verificato un movimento franoso che coinvolge i terreni superficiali, scatenatasi al piede di una edificio di tre piani fuori terra adibito a civile abitazione e posizionato su uno stretto crinale e a ridosso di un versante molto acclive esposto verso NW. Il terreno su cui si è evoluto il fenomeno mostra una importante vegetazione idrofila e si presenza sensibilmente pendente, segno di instabilità pregressa dimostrata anche dalla presenza, al piede, di strutture di sostegno ora danneggiate. Due famiglie evacuate.

Figura 46 – Ubicazione del fenomeno

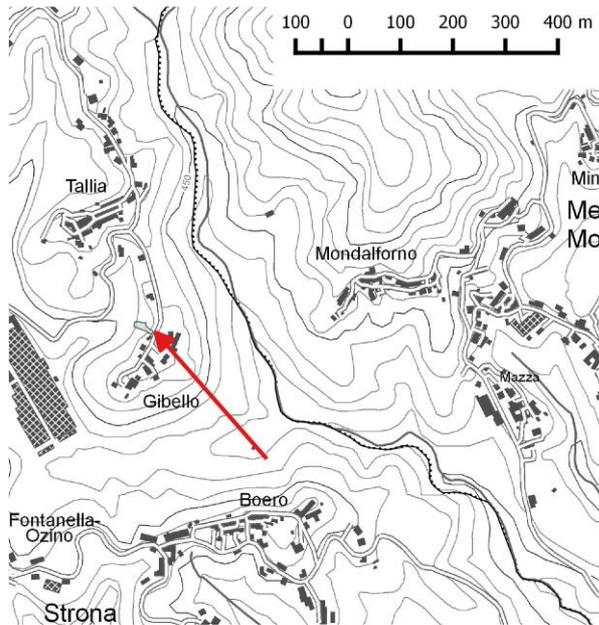
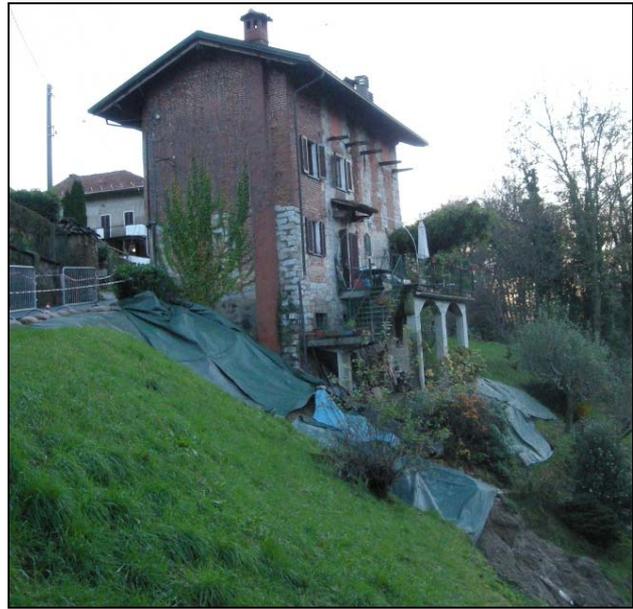
La casa è soggetta ad ordinanza cautelare di sgombero ma non mostra per il momento segni di cedimento pur essendo in immediata adiacenza al dissesto.

Figura 47 – Borgata Gibello, ubicazione del fenomeno ed evidenza della colata a fianco della casa

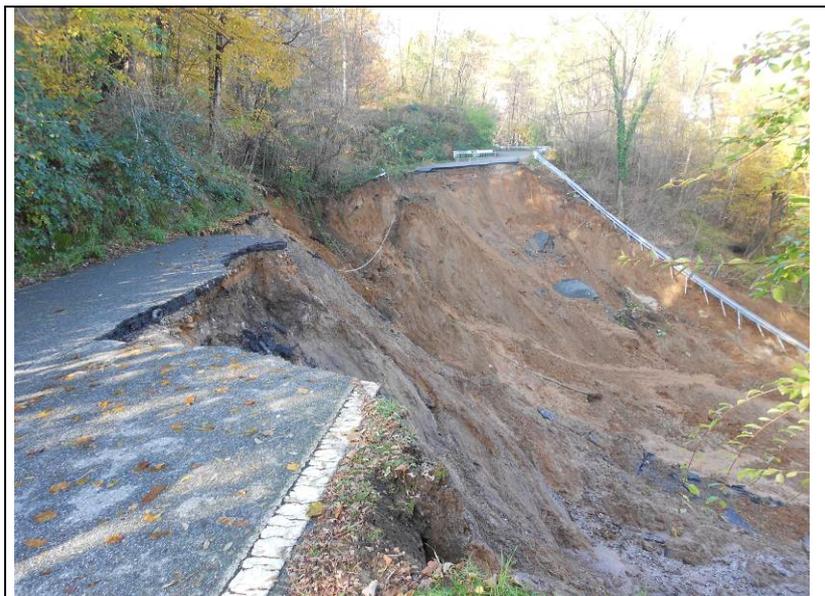
SP 114 Trivero-Portula completamente asportata per un tratto di circa 150 m; la massa fluidificata è scivolata lungo un asse impluviale creando una momentanea occlusione del rio che scorre a valle, il quale tuttavia nel corso dell'evento ha ripristinato la propria funzionalità.

Figura 48- Comune di Trivero - SP 114 Trivero-Portula

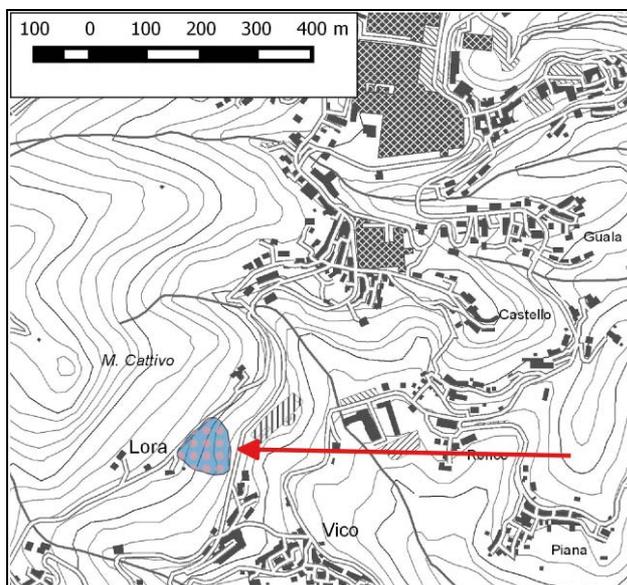
Figura 49 – Ubicazione del fenomeno ed coronamento del movimento franoso

Data la complessità e la magnitudo del fenomeno gli uffici tecnici regionali hanno proposto la realizzazione di un sistema di controllo topografico della frana, sia lungo strada comunale di monte sia lungo la strada provinciale di valle, in attesa di uno studio e un approfondimento dettagliato della situazione al contorno.

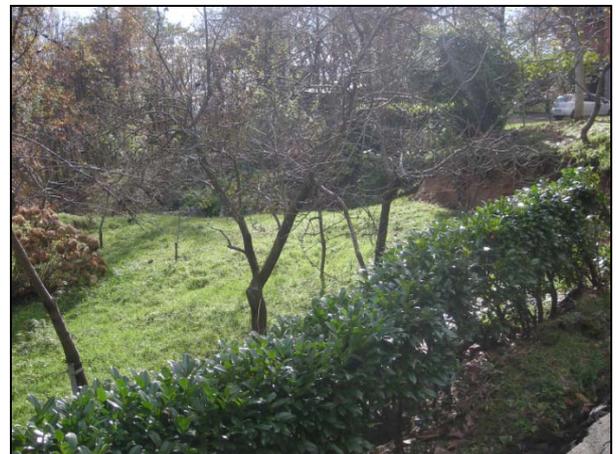
Lungo le pendici del M. Cattivo in Borgata Lora si osserva un movimento rotazionale evoluto in colata con dei gradini anche più potenti di un metro a monte, lungo la strada comunale, e una serie di fratture di trazione lungo il versante sottostante; al piede del corpo di frana si osserva un allineamento di sorgenti. Il materiale coinvolto è costituito da limi argillosi. La larghezza del movimento franoso è di circa 70 metri, la lunghezza è stimabile in 100 metri circa. Mette a rischio la strada provinciale e alcuni edifici a valle e una casa posta a fianco del corpo di frana, che per ora appare essere su un dorsale più stabile (per una descrizione di maggior dettaglio del fenomeno si richiama la scheda SIFRAP - Sistema Informativo Frane Piemonte dell'Allegato 5).

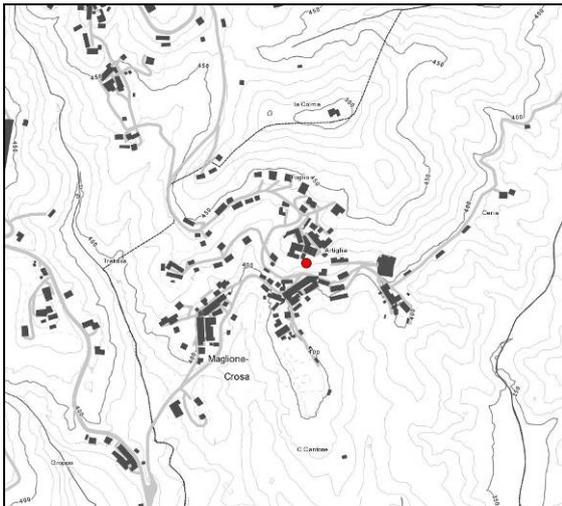
Nei pressi della località Artiglia si è verificato un fenomeno franoso per scivolamento della copertura detritica sovrastante il substrato roccioso. Il materiale terroso, alcune decine di metri cubi, ha invaso la sede della sottostante strada comunale, interrompendola, ed ha messo a rischio i sottostanti edifici residenziali.

Figura 50 – Ubicazione (non in scala) e area in frana

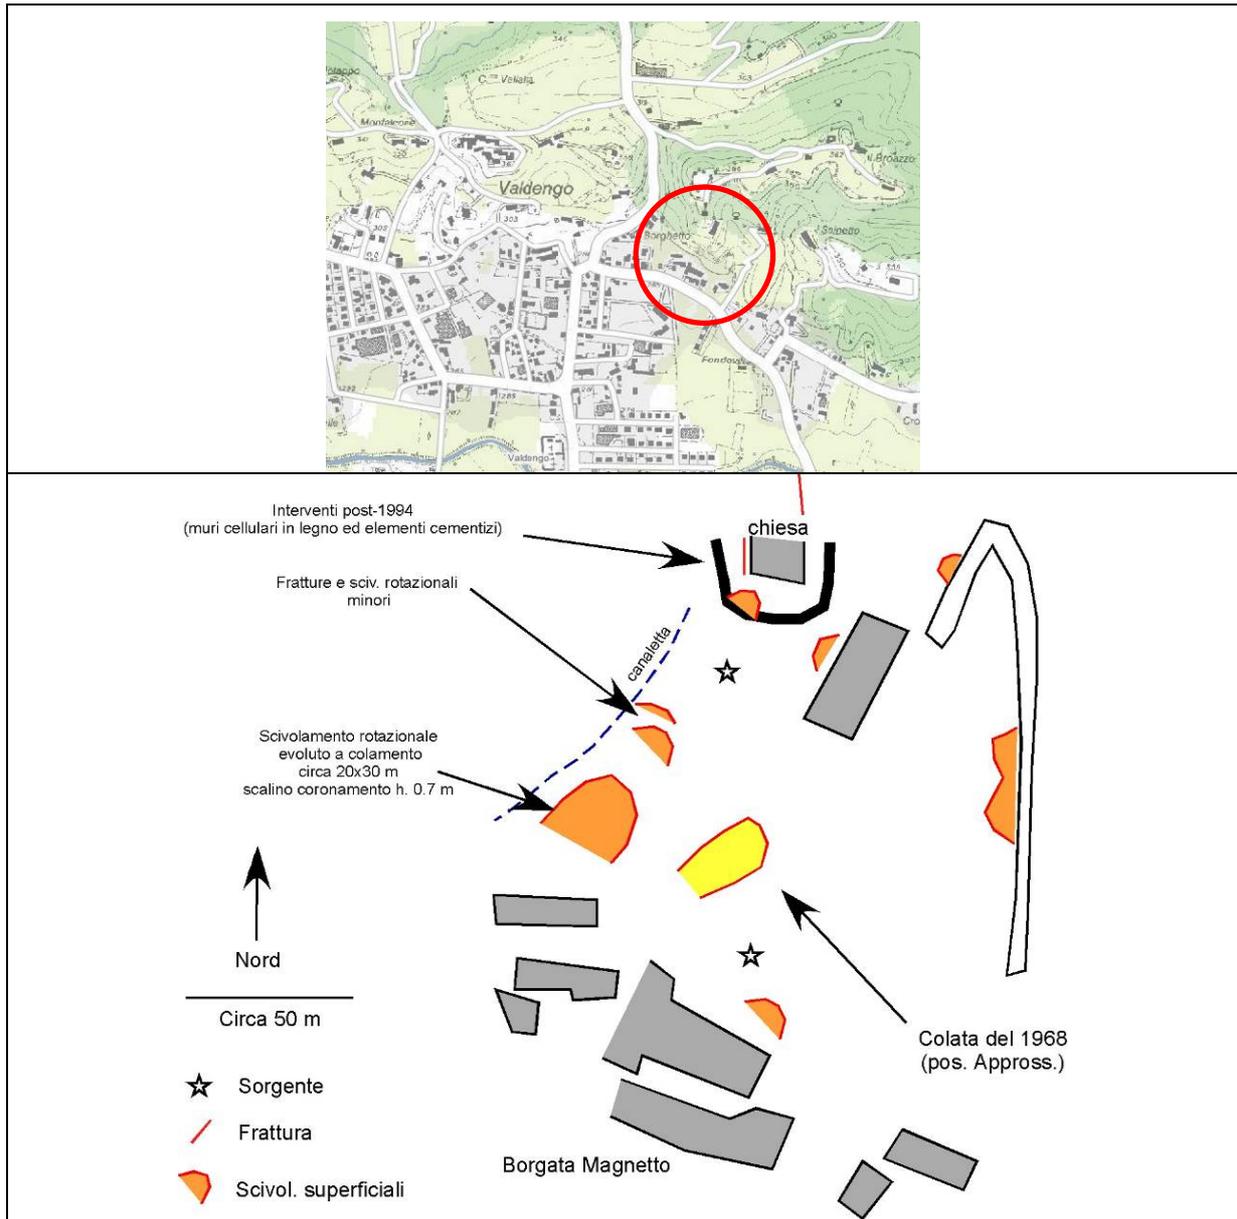
Dal ciglio a valle della chiesetta si è innescato un franamento superficiale con sviluppo di alcuni metri; intorno alla chiesetta si osservano fessurazioni e ribassamenti dei manufatti post '94 . Ulteriori fenomeni di franamento delle coperture superficiali si sono manifestate sia a valle che a monte del fabbricato posto ad est della chiesetta.

Figura 51 - Inquadramento dell'area e schema di massima della situazione presso la borgata Magnetto

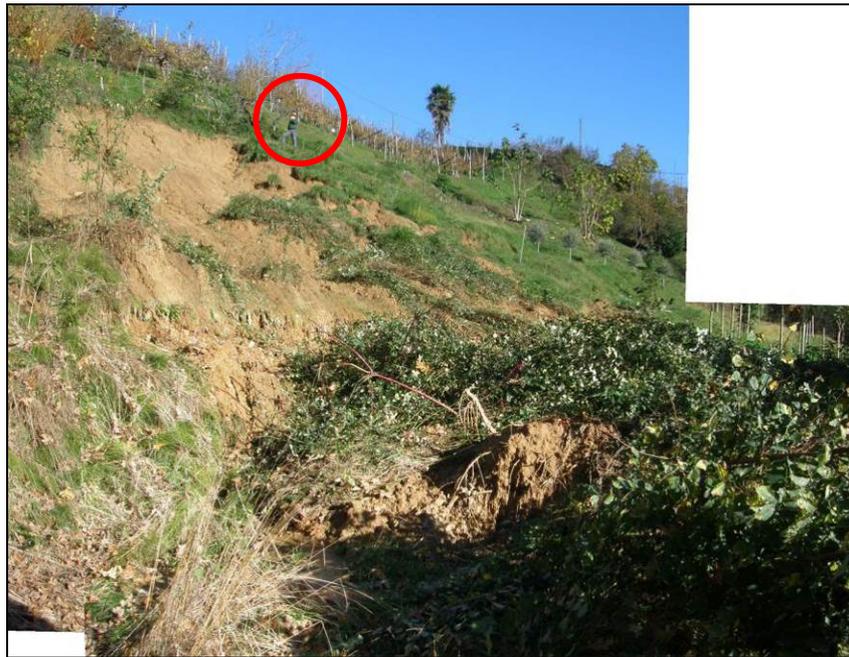
Figura 52 – Valdengo Magnetto, scivolamento principale. L'uomo nel cerchio rende la scala

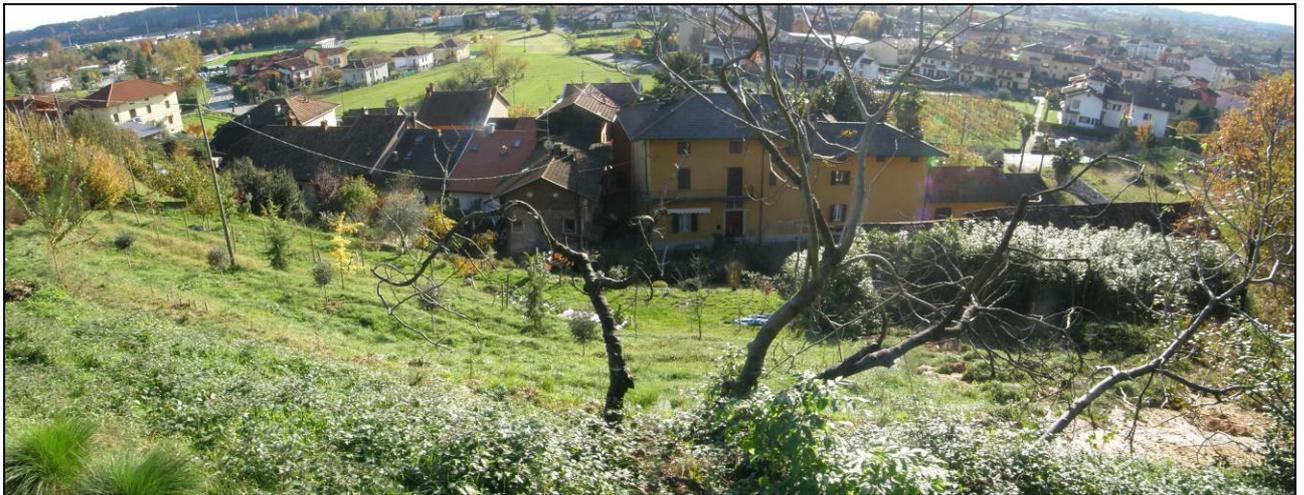
Figura 53 - Panoramica della frazione Magnetto da monte, a destra lo scivolamento principale

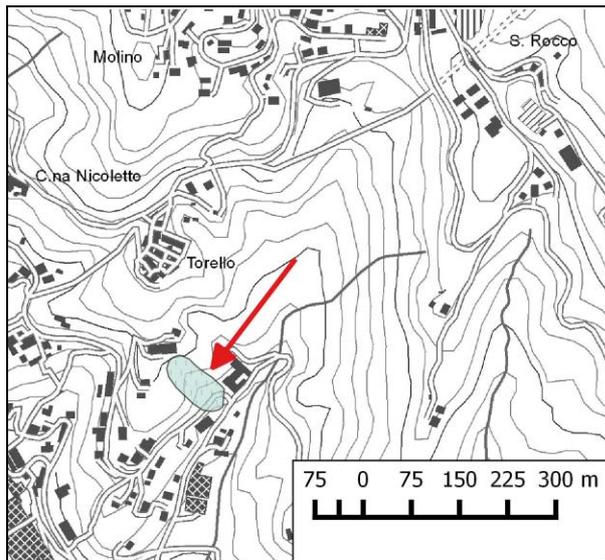
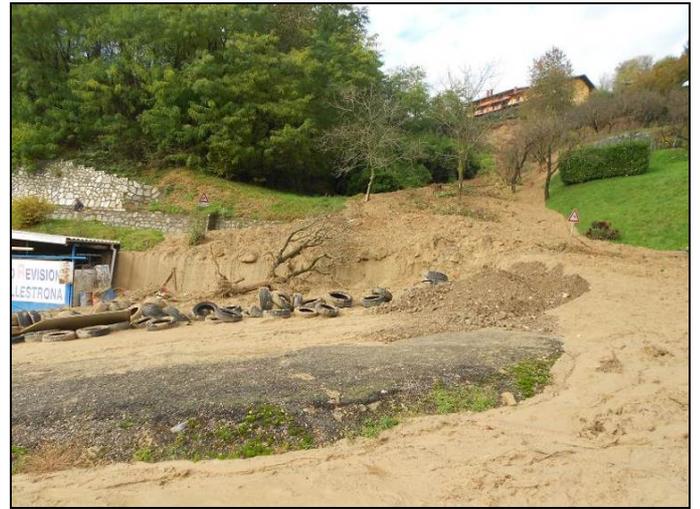
Una imponente fluidificazione ha continuato ad evolversi scaricando fango per alcuni giorni a seguito della prima pulsazione del 10-12 novembre e della successiva del 15-17 sulla SP 232 bivio per fraz. Gallo; si tratta di una riattivazione di una frana presente sull'inventario IFFI/SIFRAP e già attivatasi nel 1968, 1994 e 2002. La strada è stata temporaneamente chiusa e sono state danneggiate alcune attività commerciali. L'area interessata è di approssimativamente 45 x 120 metri.

Figura 54 – Ubicazione del fenomeno ed aspetto della colata

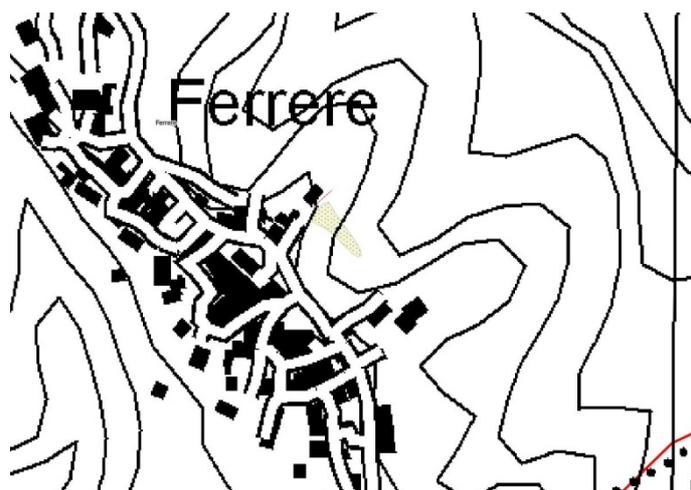
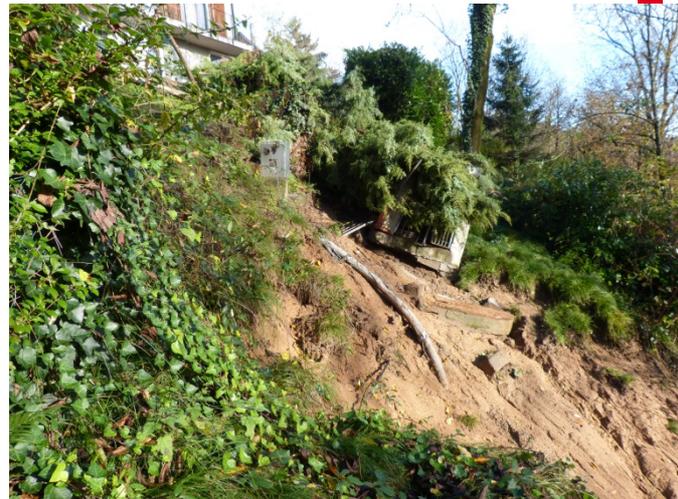
In corrispondenza del numero civico n.42 di frazione Ferrere uno scivolamento rotazionale della coltre di copertura superficiale e del terreno di riporto, con fronte di 15 m di sviluppo, evoluto in colamento rapido, ha asportato la strada pedonale comunale e vicinale, nonché l'accesso pedonale ad una villetta unifamiliare ed il gazebo di pertinenza, causando altresì la rottura delle condotte dell'acqua e del gas poste sotto la viabilità. A causa della presenza di fratture aperte poste sul terreno a circa 5 m dall'abitazione, la stessa è stata evacuata con ordinanza sindacale.

Figura 55 – Ubicazione (non in scala) dell'area coinvolta dal dissesto e vista del colamento

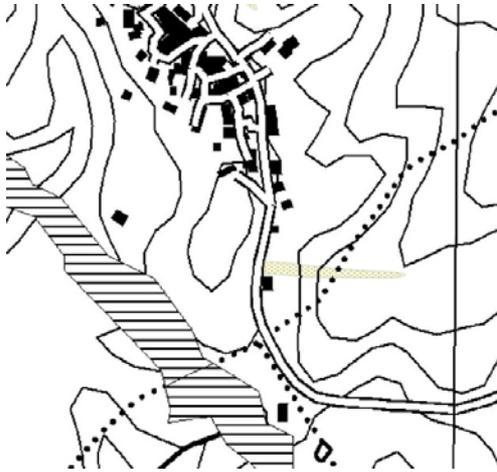
In corrispondenza della strada comunale in frazione Ferrere, indicativamente all'altezza del numero civico 57, si è verificato uno scivolamento in corrispondenza della scarpata di valle della strada, costituita perlopiù da terreno di riporto, con evoluzione in colamento rapido; lo scivolamento ha determinato un fronte residuo di altezza pari a 6 m e sviluppo pari a 12 m.

La sede stradale è stata solo marginalmente interessata. Nella foto, al piede del fronte di frana, è visibile la tubazione di scarico delle acque piovane che ha innescato il fenomeno franoso.

Figura 56 – Ubicazione (non in scala) dell'area coinvolta dal dissesto e vista del fronte di frana

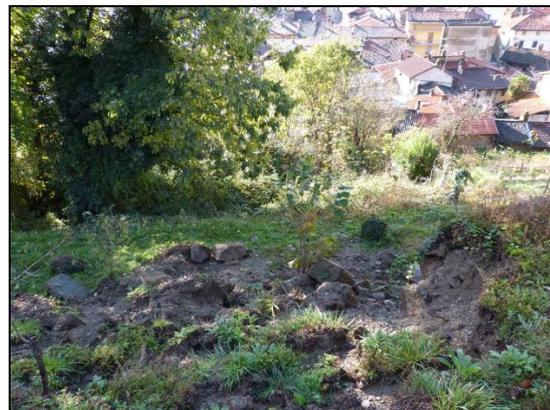
In un settore del versante morenico rivolto a sud, caratterizzato dalla presenza di terrazzamenti agricoli, a valle della chiesa di San Grato, ha ceduto un tratto di circa 4 m del muretto a secco, alto circa 2 m, provocando la caduta di terra e blocchi anche dell'ordine della decina di decimetri cubi, alcuni dei quali minacciavano le abitazioni sottostanti ubicate a ridosso del piede del versante. Questo settore di versante è segnalato nel SiFraP come area soggetta a colamenti diffusi e in passato, circa un centinaio di metri verso ovest, una colata rapida di materiale detritico ha coinvolto un'abitazione provocando danni gravi. Per tali aspetti è stata emessa un'ordinanza sindacale precauzionale di sgombero degli edifici posti al piede del tratto di versante terrazzato e l'interdizione del traffico agricolo lungo la strada vicinale.

Figura 57 - Ubicazione del dissesto (non in scala) e vista dall'alto del cedimento di un tratto di muro a secco costituito da blocchi che minacciano i sottostanti edifici.

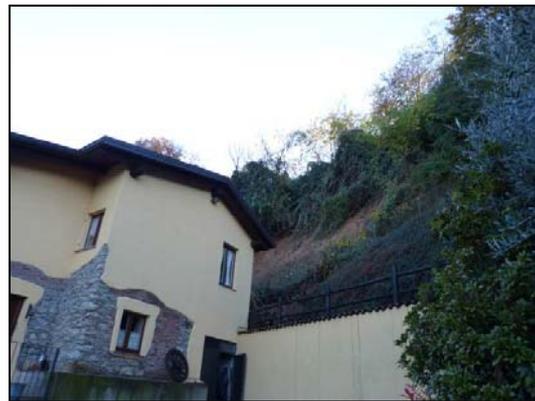
Presso Località Caporale, un insieme di edifici costruiti in continuità laterale a ridosso del versante (alcuni dei quali abitati ed altri invece in precarie condizioni di stabilità), è stato interessato da colamenti detritico-fangosi che ne hanno determinato l'evacuazione per ordinanza sindacale. Gli edifici hanno il primo piano dal lato di monte interamente interrato essendo stato realizzato a ridosso del versante. Già in passato gli edifici sono stati interessati da fenomeni di questa natura e sono stati effettuati alcuni interventi di sistemazione. Il materiale franato si è addossato ai muro perimetrale esterno degli edifici all'altezza del primo piano ed anno interessato le pertinenze esterne degli edifici. In corrispondenza dell'ultimo edificio la situazione presenta maggior criticità essendo il crinale da cui si sono innescate le frane più ripido ed alto. La vegetazione fitta impedisce l'accesso alla zona di distacco delle frane che risulta quindi non accessibile direttamente per un sopralluogo visivo.

Figura 58 - Ubicazione dei dissesti (non in scala) e tratto di versante in località C.ne Caporale; franamento di materiale detritico fangoso che ha coinvolto alcune abitazioni e relative pertinenze.

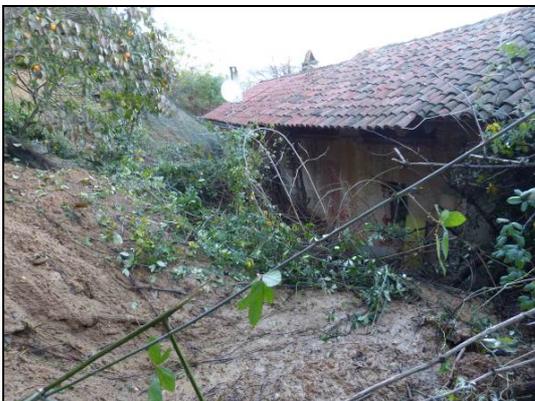
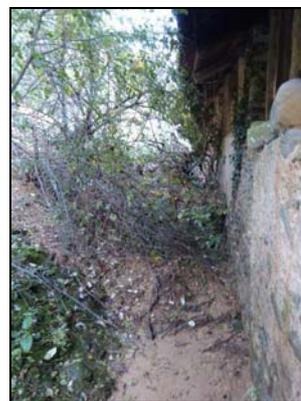
Figura 59 - Località C.ne Caporale, muro perimetrale esterno interessato dal franamento.

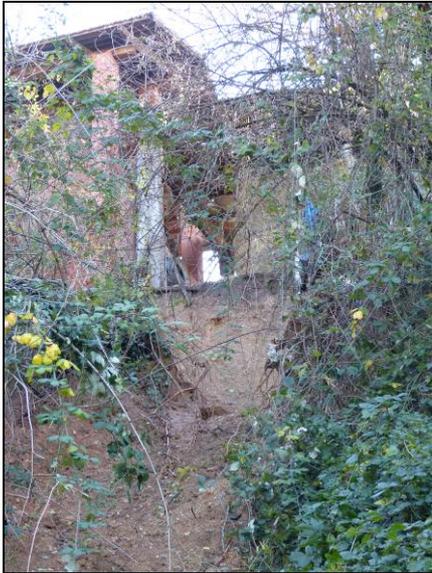
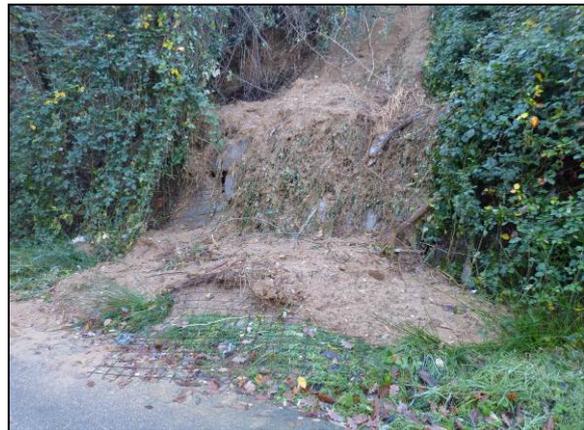
Figura 60 - Località C.ne Rossi, un colamento detritico fangoso innescato in corrispondenza del ciglio di una scarpata presso cui è ubicata una stalla, ha messo a giorno i plinti dei pilastri del fienile minacciandone la stabilità, e interessando un tratto della sottostante SP, in un punto in cui già nel passato erano stati realizzati interventi di sistemazione (massi di cava nella foto di destra).

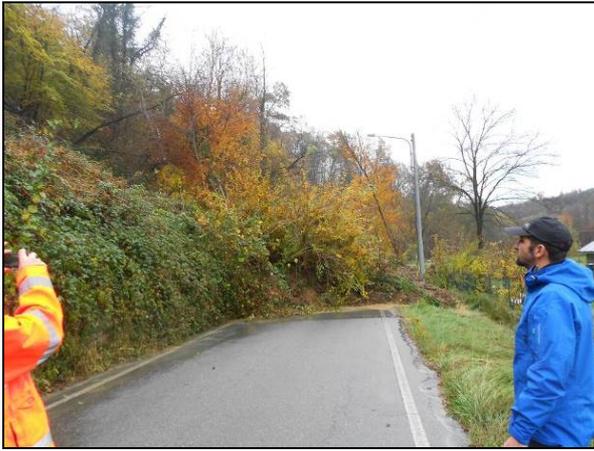
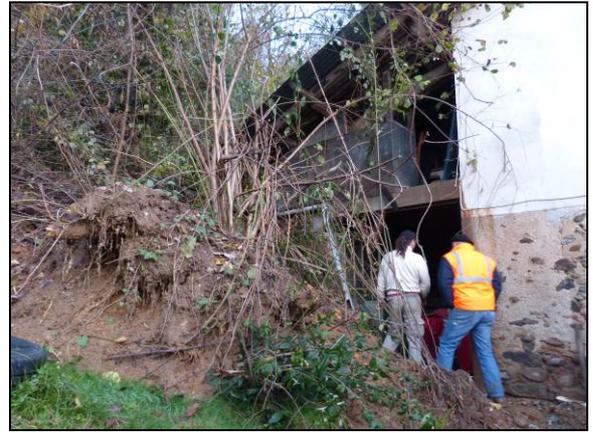
Presso Cascine Montano, una colata detritica e fangosa ha lambito alcune abitazioni e le pertinenze esterne, compreso un magazzino attrezzi. La colata, oltre al materiale detritico con massi anche dell'ordine di parecchi decimetri cubi, ha trascinato con se alberi ad alto fusto che si sono fermati in posizione instabile in prossimità degli edifici. È stata qui emessa un'ordinanza sindacale di sgombero preventivo, 2 famiglie evacuate.

A una ventina di metri dall'edificio colpito, un'altra fluidificazione stimata in 500-700 m³ ha completamente ostruito la SP.

Figura 61 - Località C.ne Montano. Colata su sede stradale e materiale detritico-fangoso, sulle abitazioni

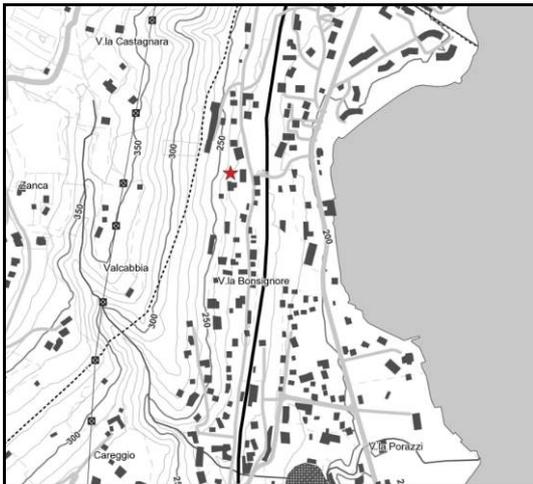
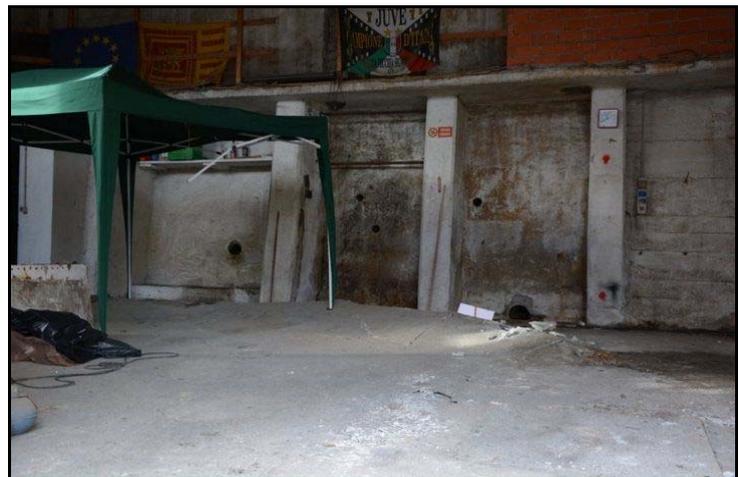
Figura 62 – Ubicazione (non in scala) degli edifici interessati dal dissesto ed interno dell'edificio sgomberato; il pavimento si è sollevato e i muri portanti sono stati lesionati.

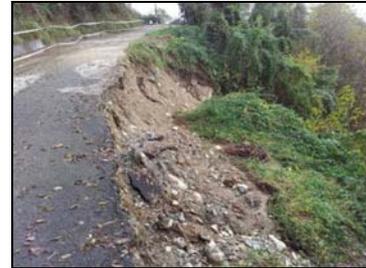
Una frana da crollo minaccia la frazione Mont; alcuni massi sono stati demoliti.

Figura 63 – franamento presso Brosso

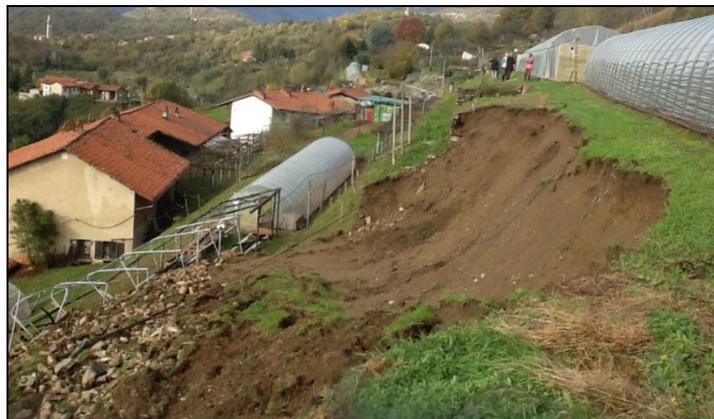
Figura 64 – Chiaverano Case Giordana, frana presso l'abitato

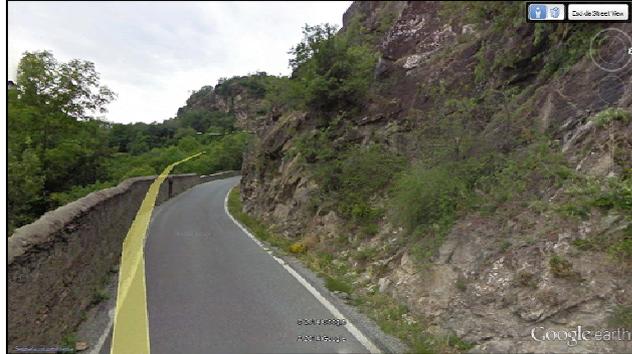
Un fenomeno di frana per caduta massi ha interessato la SP 211 tra i km 0+050 e 0+250. L'Amministrazione Provinciale ha disposto un intervento di disaggio leggero.

Figura 65– ubicazione crollo lungo SP 211; settore del crollo (da google maps)

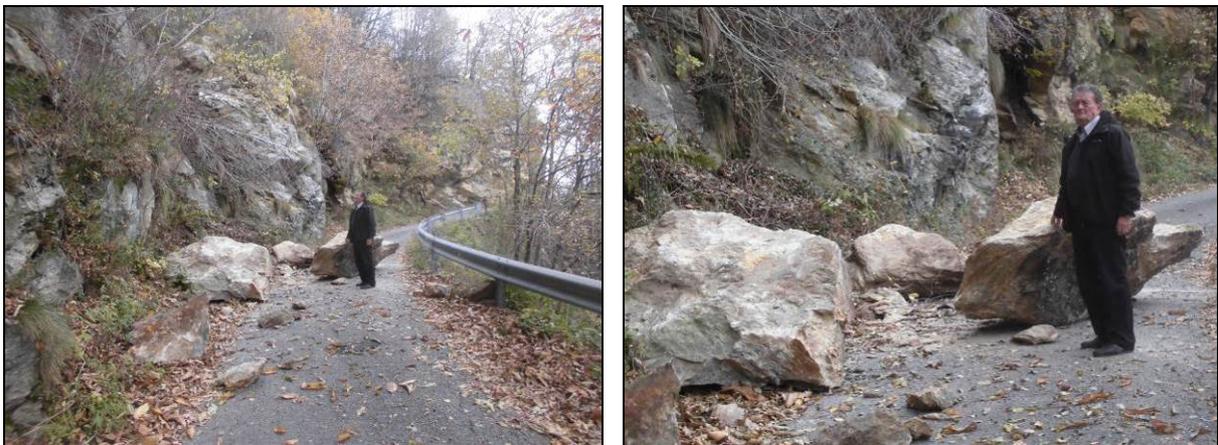
Figura 66 – frana da crollo a Quincinetto

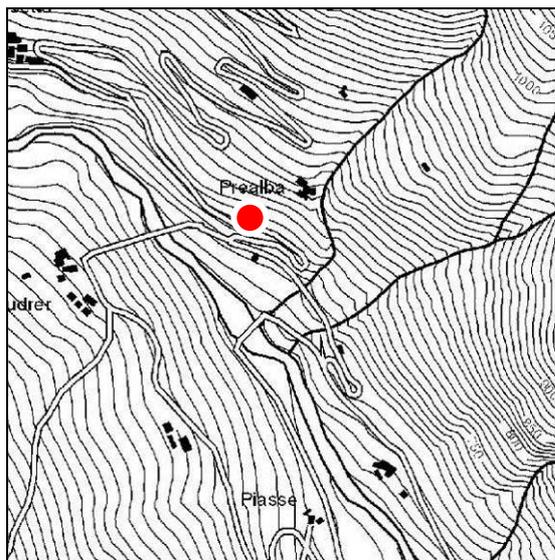
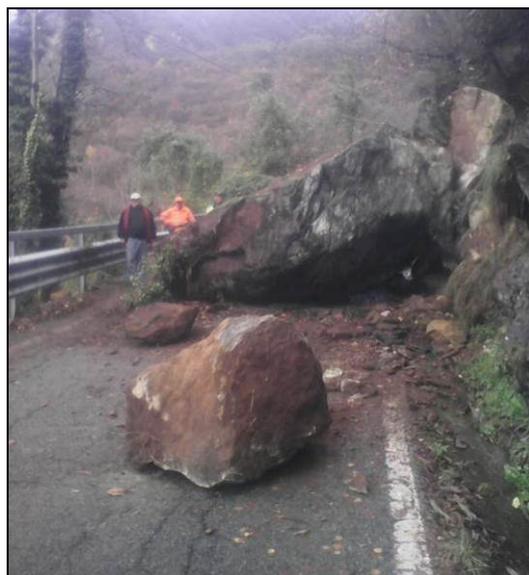
Figura 67 – Sparone, caduta massi su SP 149, ubicazione (non in scala) e blocchi sulla sede stradale

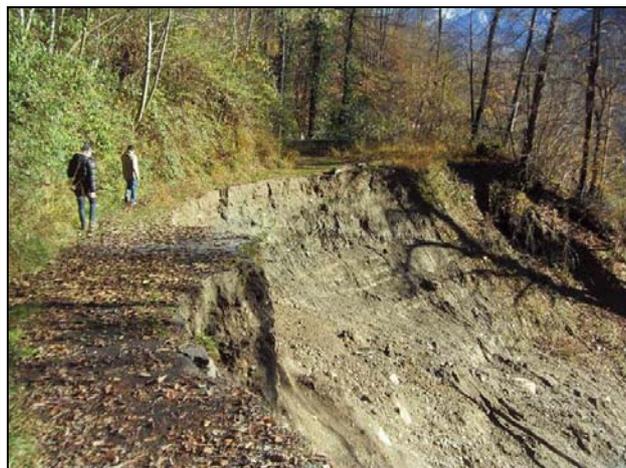
Figura 68 - Bognanco – Frana in località Valpiana

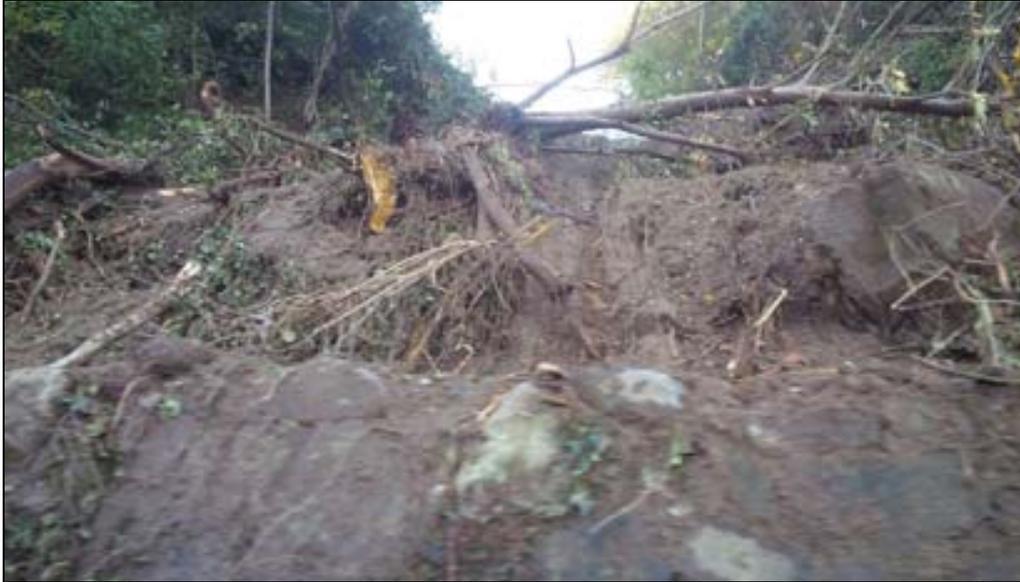
Figura 69 - Belgirate – Frana presso la ferrovia Milano-Domodossola

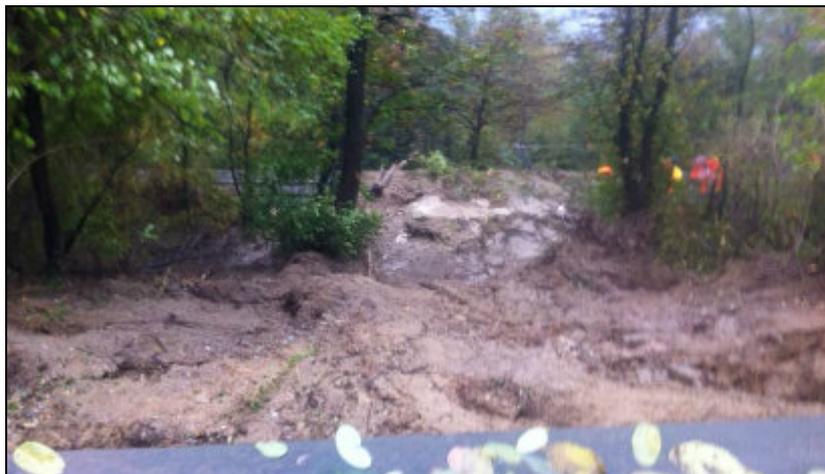
Figura 70 - Orta S. Giulio loc. Corconio– Frana sopra la ferrovia Novara-Domodossola

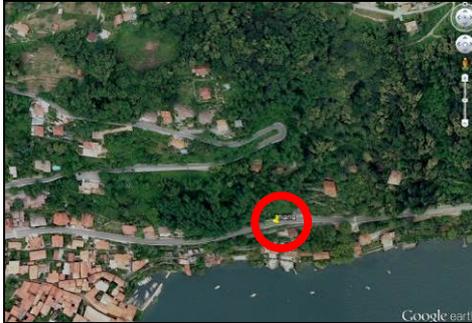
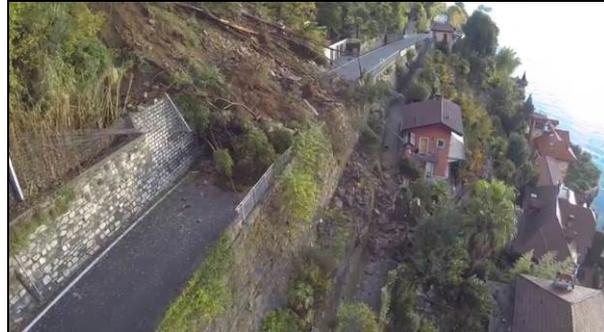
Il giorno 17 novembre una frana distaccatasi dal versante sovrastante la SS 34 del Sempione ha interrotto la rotabile, valico internazionale verso la Svizzera.

Figura 71 – Cannero Riviera, ubicazione e ripresa (da www.verbanianotizie.it) della frana che ha interrotto la SS 34 del Sempione

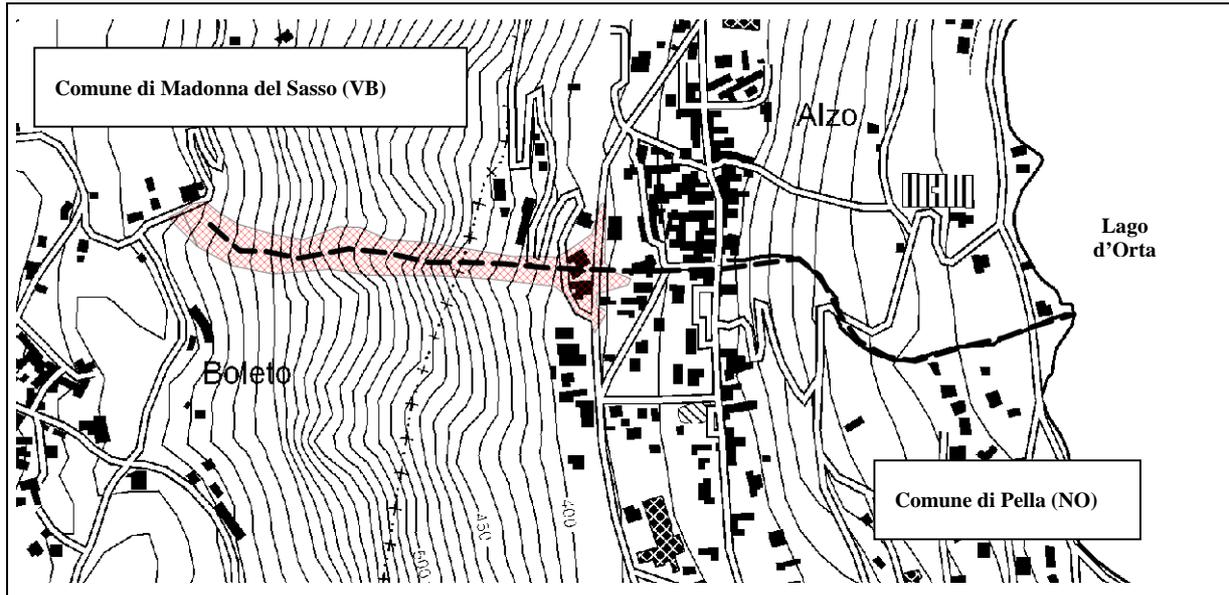
Figura 72 - Ubicazione (non in scala) della colata detritica e impluvio sede di deflusso fino al lago

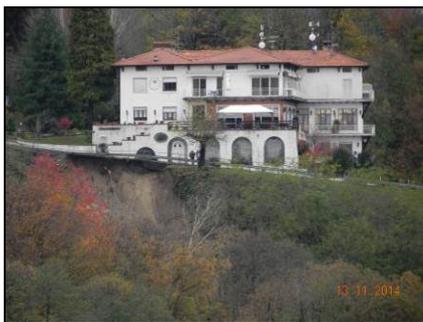
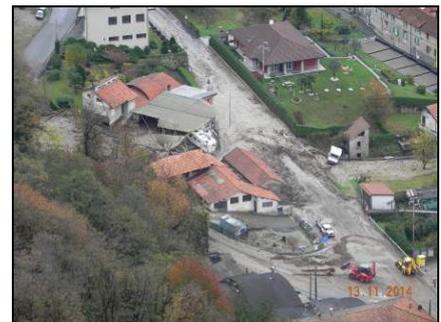
Figura 73 – Nicchia di frana, zona di transito e zona di deposizione della colata detritica

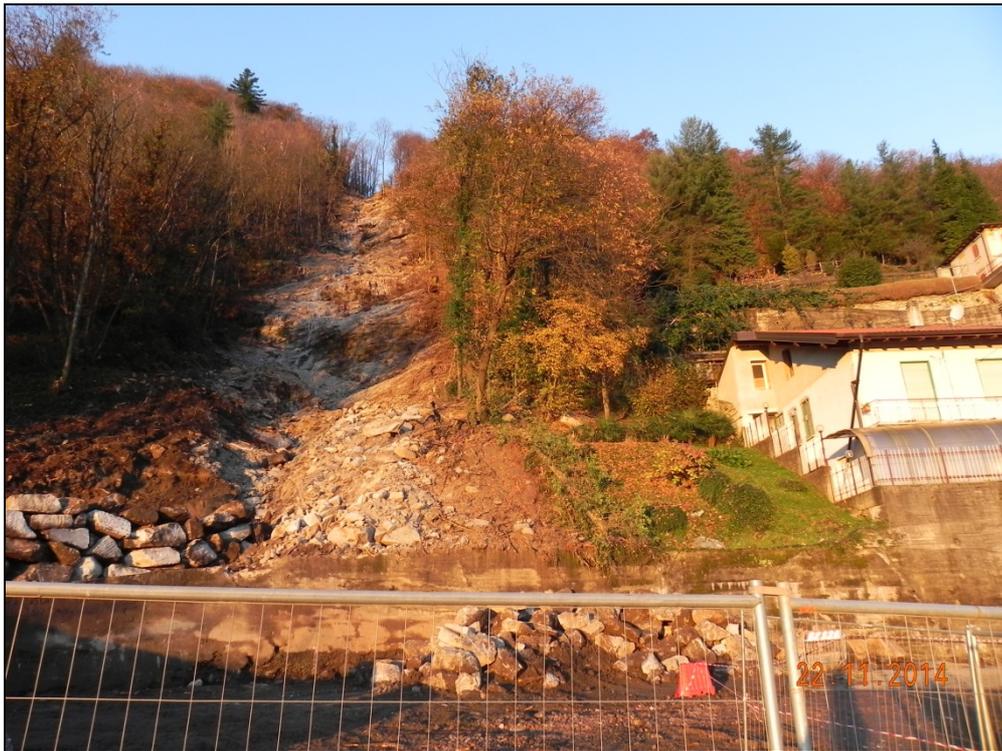
Figura 74 – Traccia della colata a monte di Pella

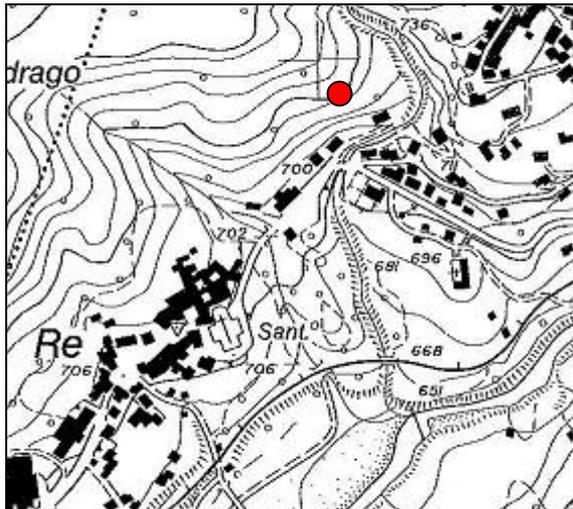
Figura 75 – Ubicazione (non in scala) e uno dei due settori della colata.

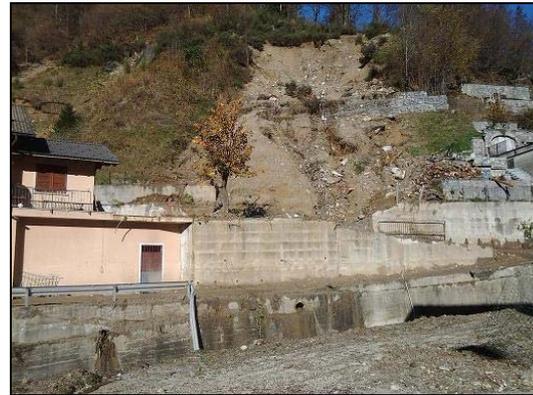
Ai margini di Re capoluogo in direzione Svizzera, a monte della Strada Statale 337 in sponda destra del Rio Rapastino, si è innescato un fenomeno franoso per scivolamento rotazionale evoluto a colata. Il materiale detritico, originatosi in due distinte nicchie di distacco confluenti verso valle, poste a sinistra e a destra di un settore centrale in precedenza sistemato con opere di ingegneria naturalistica. Il materiale coinvolto è stimato in diverse centinaia di metri cubi, ed ha invaso il cortile posteriore di alcune abitazioni, senza investire i fabbricati, ma ostruendo la strada di accesso ad una delle abitazioni stesse; parte del materiale fine misto ad acqua è defluito nel sottostante Rio Rapastino. Il fenomeno si è verificato in corrispondenza di un precedente dissesto di maggiori dimensioni, che interessa l'intero settore di versante, e che ha avuto riattivazioni parziali durante l'evento del 1978. Un dissesto localizzato all'interno del perimetro vasto è stato oggetto di sistemazioni con opere di ingegneria naturalistica, ad oggi deformate e parzialmente scalzate alla base (area verde in sinistra della foto); sono state danneggiate anche alcune gabbionate realizzate con funzione di stabilizzazione del versante. All'interno della nicchia di distacco sono visibili copiose venute d'acqua, riconducibili alle intense precipitazioni ed alimentate presumibilmente da acque di ruscellamento osservabili nei canaloni morfologici della parte superiore del versante e che a quote più basse si infiltrano all'interno del deposito glaciale in cui si è sviluppata la frana. Tre fabbricati ad uso abitativo (e uno di essi sede di un'attività produttiva) sono stati assoggettati ad ordinanza di sgombero. Prevista un'indagine geognostica con installazione di una colonna inclinometrica.
