EVENTI ALLUVIONALI DELL' 11-12 E 14-15 NOVEMBRE 2014

Aggiornamento al 24 novembre 2014

Relazione a supporto della dichiarazione di stato di emergenza ai sensi della Direttiva del Presidente del Consiglio dei Ministri del 26/10/2012 (G.U. n. 30 del 5/2/2013)

**REGIONE
PIEMONTE**

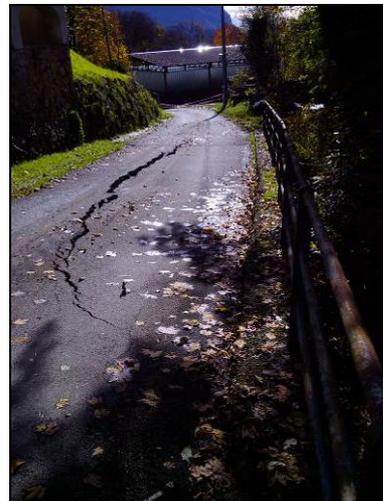
1. Presso la frazione Agua, lungo la strada comunale si è verificato un cedimento stradale per una lunghezza di 30-35 m a causa dello svuotamento del muro di sottoscampa causato da una frana per scivolamento rotazionale evoluto in colata a valle dello stesso. Fenomeni analoghi sono diffusi su tutta la rete stradale comunale. La strada attualmente è chiusa al transito e isola peraltro il magazzino de Nicola che funge da rimessaggio dei mezzi spalaneve. Il fenomeno è in atto ed è imminente una sua evoluzione negativa.
- 2.

Figura 76 – Ubicazione (non in scala) e strada comunale danneggiata

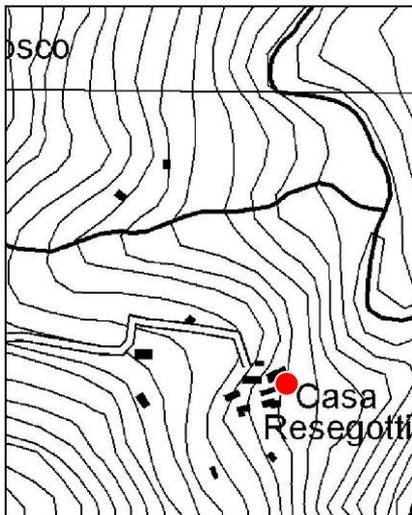
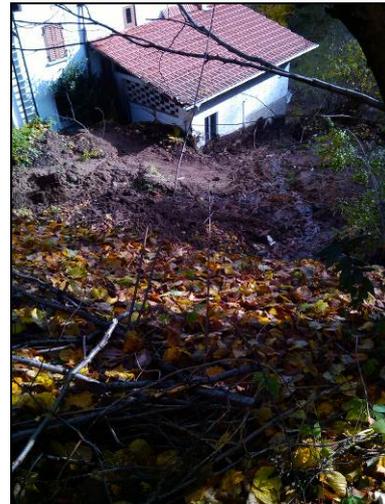
Figura 77 – Ubicazione (non in scala) e edificio abitativo a Casa Resegotti

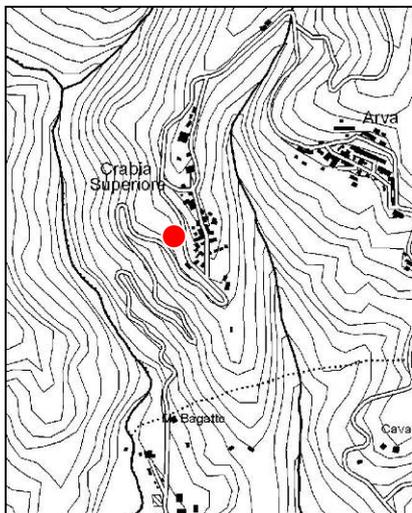
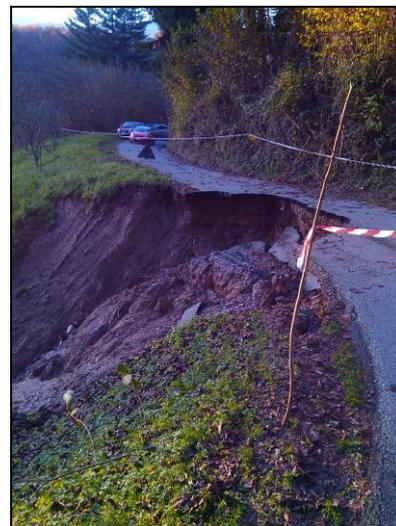
4. La strada comunale che conduce da fraz. Crabia a Crabia Superiore è interrotta per il cedimento per frana della sede stradale. La frana di tipo rotazionale si sviluppa per circa 20-25 interessando materiale di riporto e le alterazioni superficiali del substrato. Si prevede il ripristino temporaneo per consentire il transito alle frazioni isolate di Crabia superiore e Arva in quanto altre due frane che riguardano altre due viabilità comunali le isolano completamente. Il ripristino prevede l'allargamento verso monte della sede stradale con il taglio di alcuni abeti a monte. Si ritiene possibile una ulteriore evoluzione del fenomeno.

Figura 78 – Ubicazione (non in scala) e strada per frazione Crabia superiore proveniente da Crabia

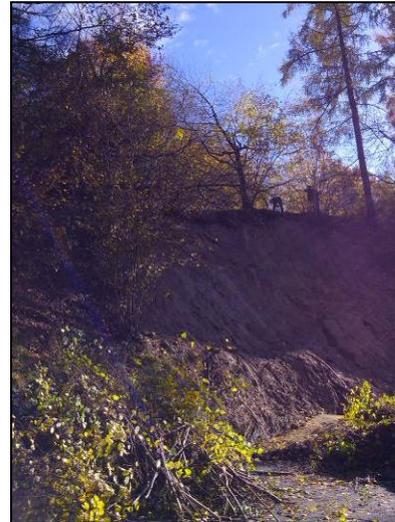
5. La strada provinciale da Pello è stata interessata da una frana rotazionale sviluppata a partire dal cambio di pendenza della scarpata superiore. Le masse terrose hanno interrotto completamente la viabilità riversandosi a valle della stessa e adagiandosi in parte su un edificio abitativo situato a valle della strada.

Figura 79 – Ubicazione (non in scala) e strada provinciale interrotta a monte di fraz. Tairano di qua.

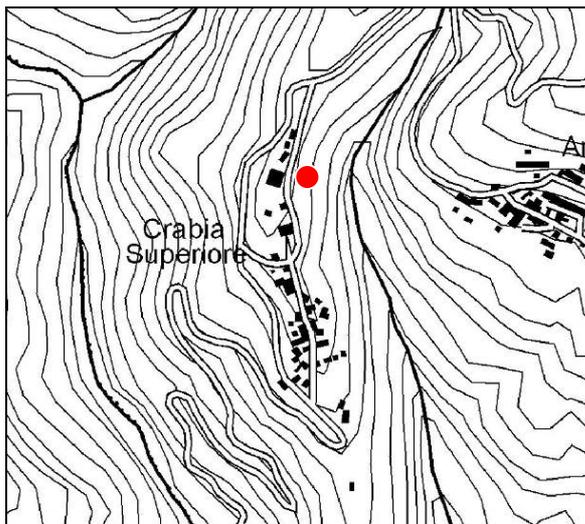
Figura 80– Ubicazione (non in scala) e orlo superiore di movimento rotazionale con edifici dichiarati inagibili in fraz. Crabia superiore

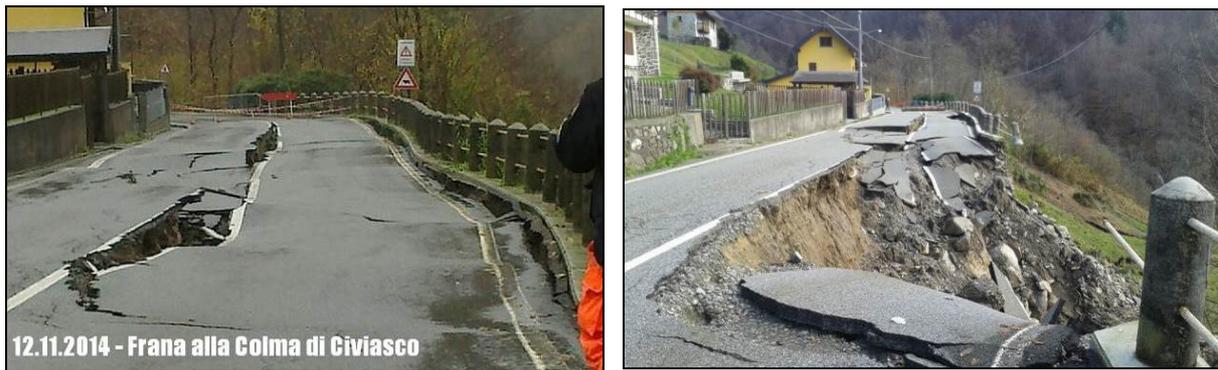
Figura 81 - Evoluzione del dissesto tra il 12 e il 13 novembre lungo la s.p 78

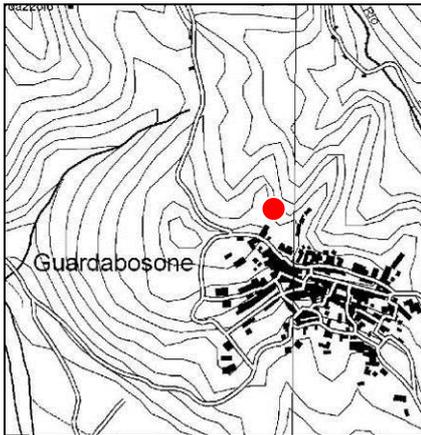
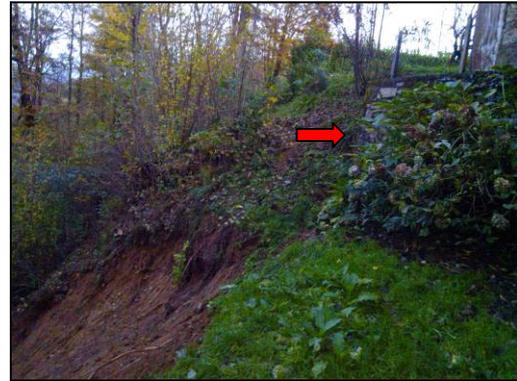
3. In località Torni (porzione settentrionale del concentrico) si è verificata la riattivazione di frana di tipo traslativo, evolutasi in colata, a carico di terreni argillosi poco sabbiosi del Pliocene; il fronte ha una larghezza di circa 25m. per un dislivello di una quindicina. Trattasi di riattivazione di fenomeno risalente alla alluvione del 2.002 tamponato con pronto intervento mediante costruzione di piccola palificata ora completamente asportata. Il fronte lambisce una chiesa e la strada comunale che porta alla Sella. Le cause sono da ascrivere alla non sufficiente regimazione delle acque provenienti da un vicino piccolo piazzale, dai pluviali della chiesa e da una strada comunale. E' stata dichiarata l'inagibilità della pertinenza posta dietro l'abside, si è consigliato di arretrare la, area del piazzale a margine in quanto la scarpata superiore lambisce il muro in pietrame e precauzionalmente essendo in atto ancora il dissesto.

Figura 82 – La frana a valle della Chiesa a settentrione del concentrico di Guardabosone. La nicchia va a interessare la base di un muretto a secco a valle della Chiesa (in lato a destra nella foto)

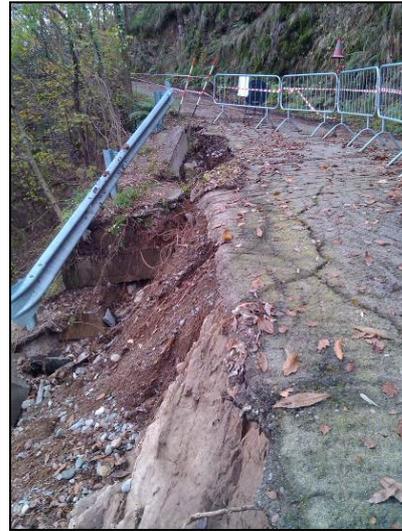
Si è verificata una frana che coinvolge il ciglio di valle della strada comunale per Sella che risulta essere isolata

Figura 84 – Ubicazione (non in scala) e strada comunale per fraz. Sella interrotta a valle

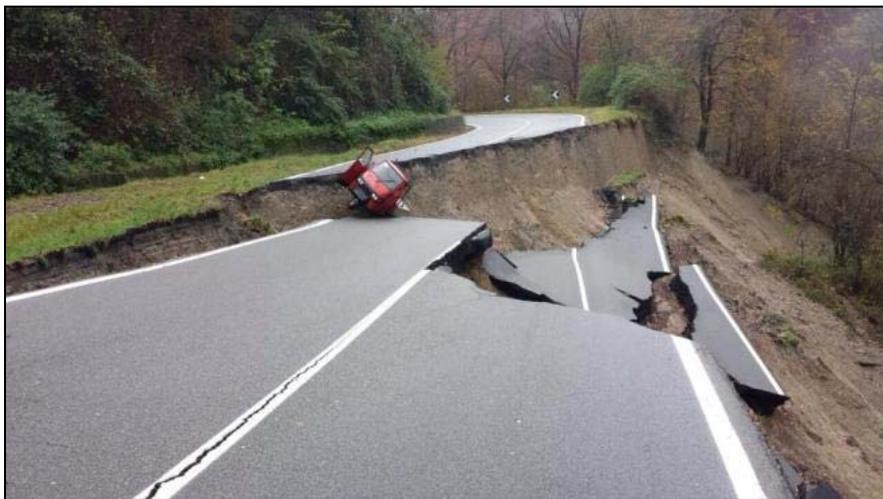
Figura 85 – La frana lungo la strada provinciale della Cremosina.

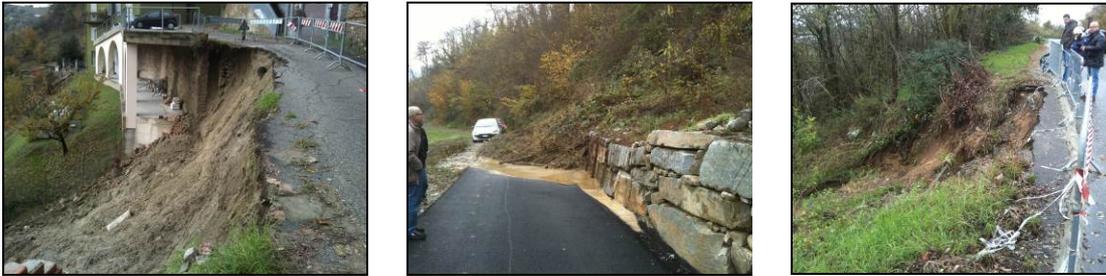
Figura 86 – Rispettivamente: Comune di Canelli – S.C. San Michele; Comune di Mombaldone – SC per Denice; Comune di Incisa Scapaccino – via Val del Cerro
