EVENTO ALLUVIONALE DEL 4-5 NOVEMBRE 2014 (rapporto preliminare)

Aggiornamento all' 11 novembre 2014

Relazione a supporto della dichiarazione di stato di emergenza ai sensi della Direttiva del Presidente del Consiglio dei Ministri del 26/10/2012 (G.U. n. 30 del 5/2/2013)

**REGIONE
PIEMONTE**

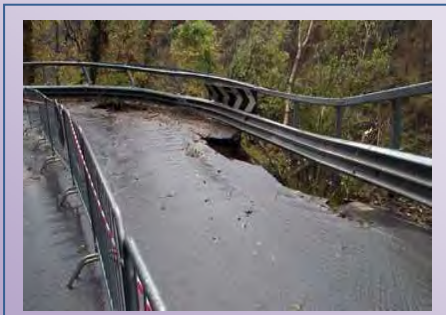
I Comuni maggiormente interessati dagli eventi sono quelli di cui al cartogramma di figura 2 e sono concentrati nelle province di Alessandria, Verbania, Biella e Vercelli.

La Figura 2 riporta la distribuzione dei comuni interessati dall'evento.

La tabella della pagina seguente elenca i comuni, oltre a quelli già segnalati nel precedente rapporto del 21/10/2014, che alla data della stesura del presente rapporto, risultano colpiti dall'evento del 4-5 novembre (vedi anche Figura 2). Si sottolinea come molte segnalazioni siano in corso di verifica.

Alla data di uscita del presente rapporto di evento i sopralluoghi e le verifiche per l'accertamento dei danni, per il censimento degli interventi di messa in sicurezza del territorio e la relativa quantificazione sono tuttora in svolgimento. I Comuni maggiormente interessati dagli eventi (vedi Figura 2 e par. "Comuni colpiti") sono concentrati nelle province di Alessandria, Verbania, Vercelli e Biella.

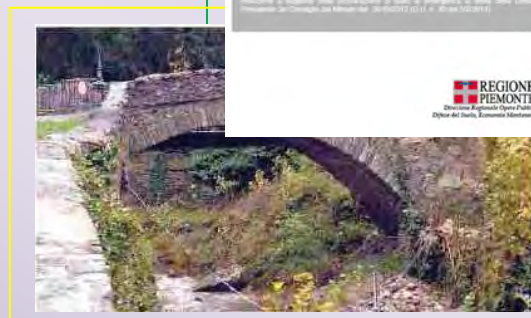
Figura 4 – Lungolago allagato a Pallanza

Comune di Verbania. Esondazione del R. Stronetta con allagamenti diffusi nella zona del Tecnoparco. Il Lago Maggiore ha allagato la zona di via Garibaldi, a Pallanza, presso il Municipio (Figura 4).

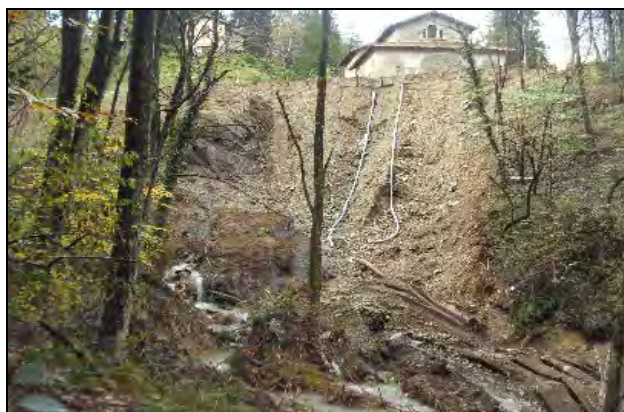
Figura 3 – Frana a Gignese

Comune di Gignese. Numerosi dissesti di versante (scivolamenti/colamenti in detrito), il maggiore dei quali si è verificato lungo la via Sasso Papale (Figura 3), a valle della cappella esistente, in un settore già interessato in passato e oggetto di interventi di sistemazione; voragine lungo la strada comunale via Sasso Papale.

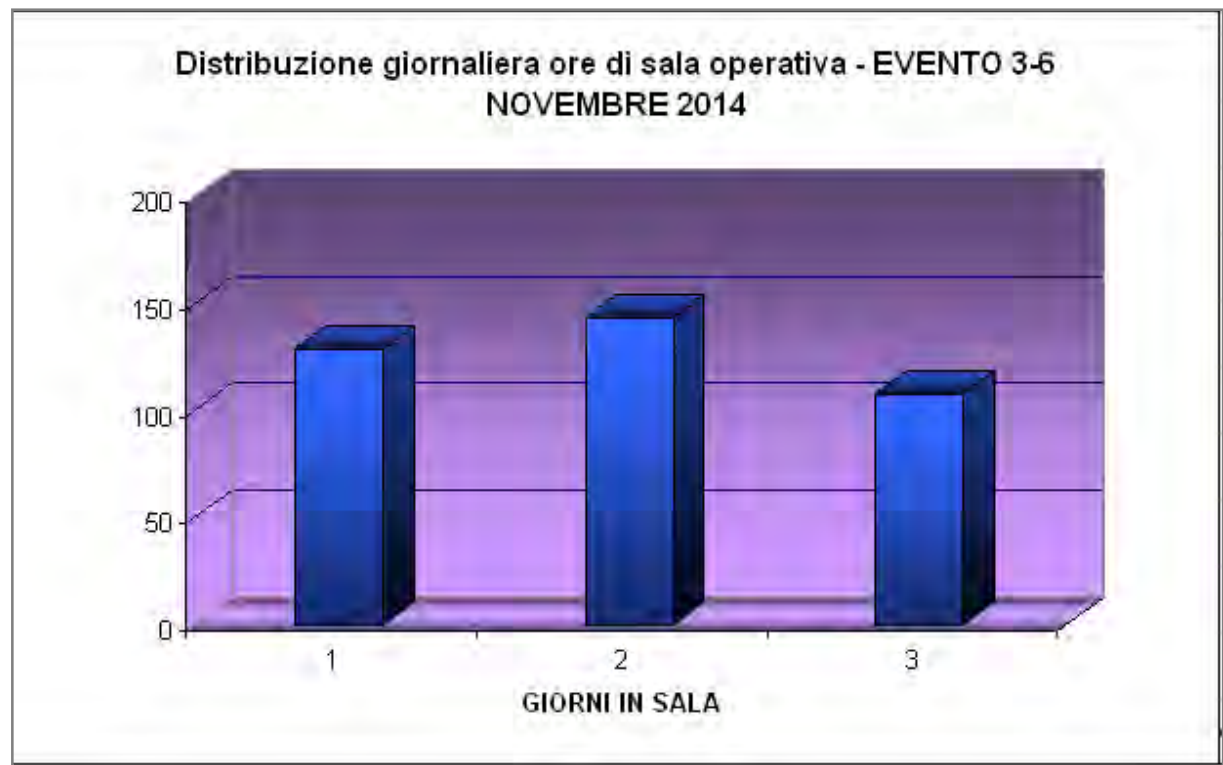
Fig 2: Andamento orario delle attività presso la sala operativa nel corso dell'evento in esame

La Sala Operativa della Regione Piemonte chiude le attività di gestione di quest'evento alle ore 24.00 del 6 novembre 2014, svolgendo complessivamente 381 ore di attività nelle tre giornate del 4, 5 e 6 novembre 2014 (cfr. Fig.2).

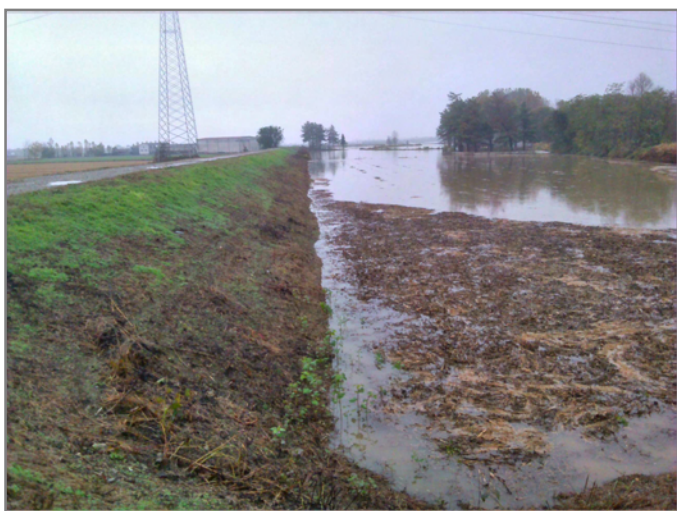
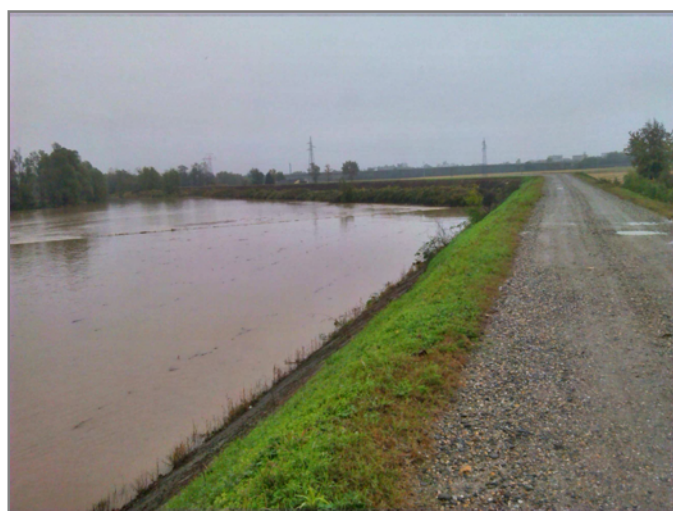
Foto 2 e 3 : Allagamento aree golenali Fiume Sesia, in prossimità del Comune di Vercelli (Fonte AIPO Piemonte)

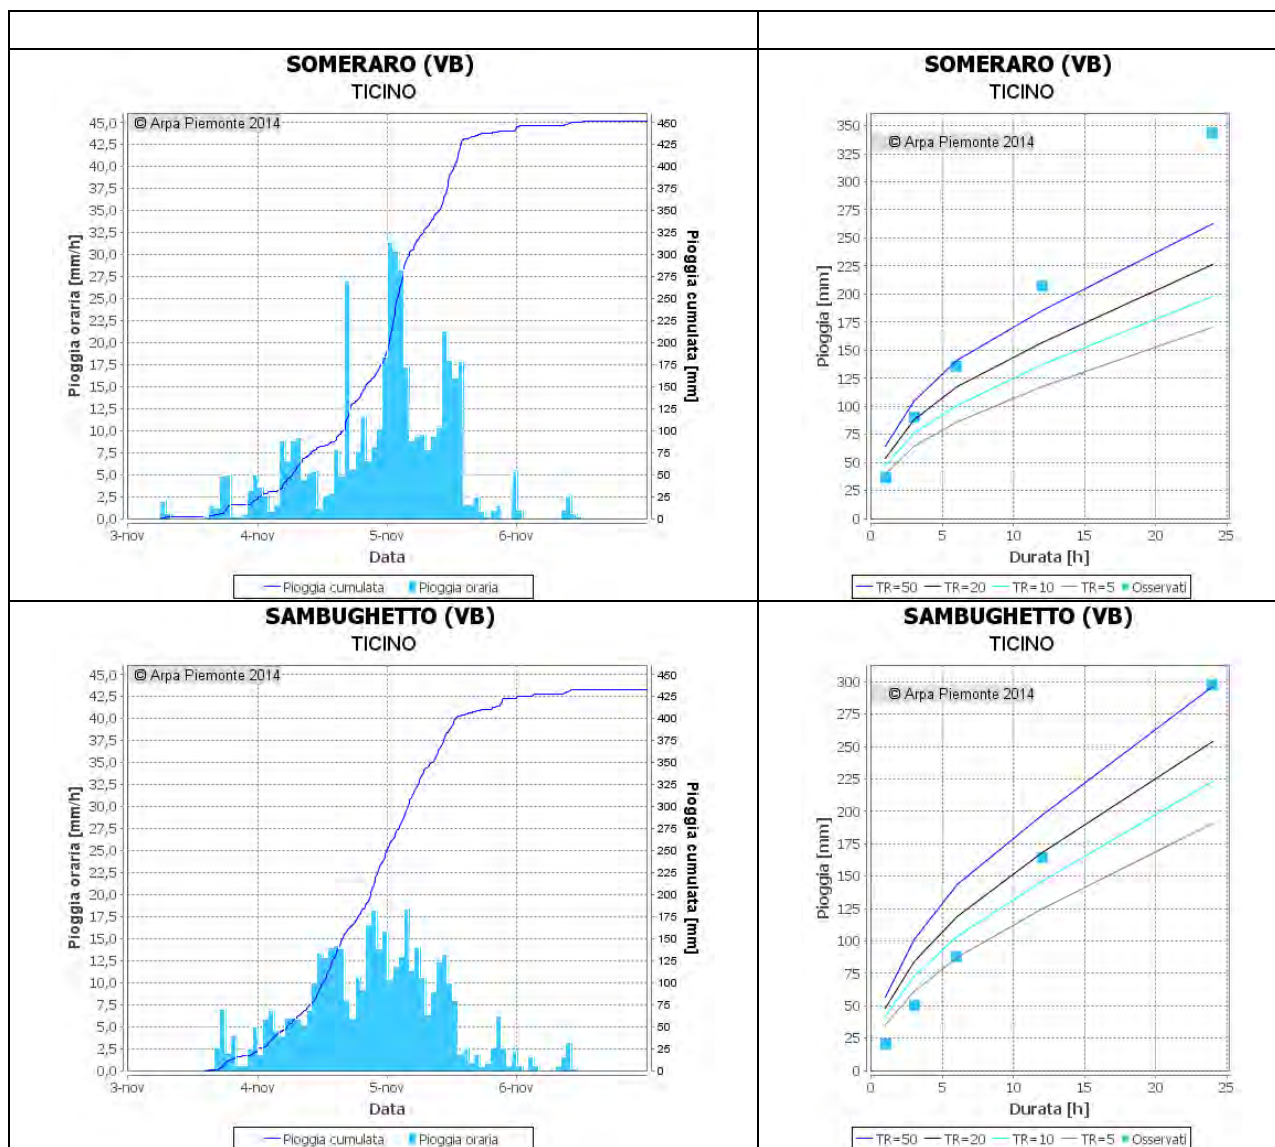
Le massime cumulate di pioggia in 24 ore registrate nel Cuneese a Limone Pancani e a Piaggia, hanno tempi di ritorno superiori a 50 anni. Nell'Alessandrino il massimo si è registrato ad Arquata Scrivia con un tempo di ritorno di circa 50 anni. Le intensità orarie quasi ovunque in Piemonte sono state caratterizzate da tempi di ritorno bassi a riprova che la caratteristica principale di questo evento è stata la persistenza delle precipitazioni.

Figura 17. Ietogrammi delle stazioni che hanno registrato le precipitazioni maggiori e linee segnalatrici di possibilità pluviometrica per la determinazione del tempo di ritorno del fenomeno.

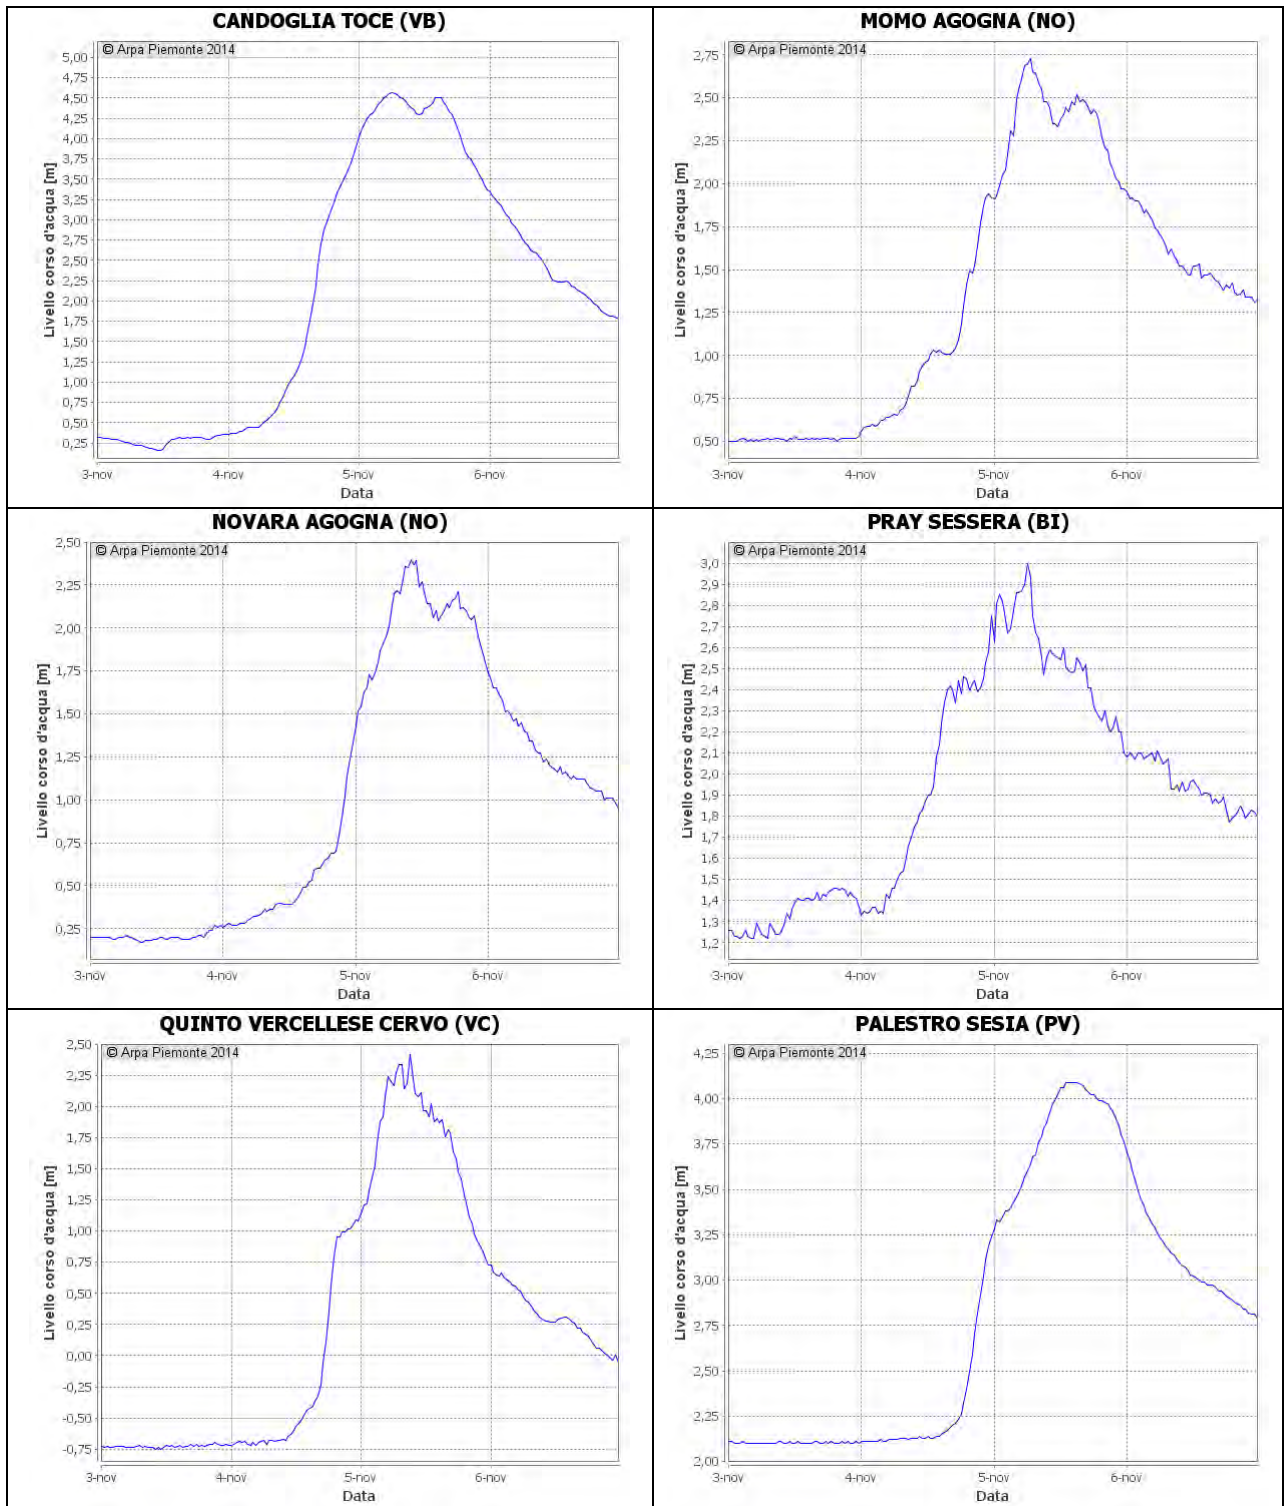
Figura 18. Idrogrammi delle stazioni idrometriche che hanno registrato i colmi più significativi.

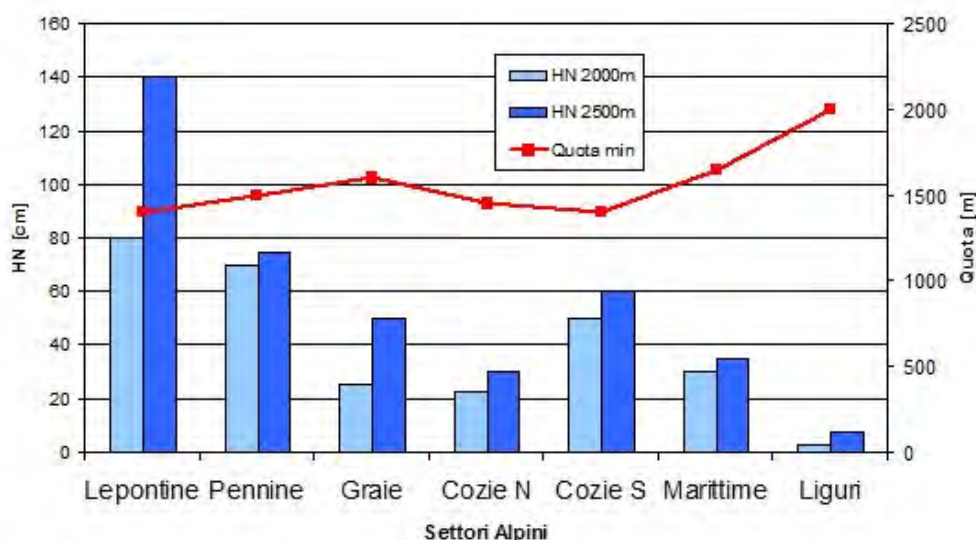
Settore	Quota minima nevicate	HN cumulata a 2000m	HN cumulata a 2500m
Lepontine	1300-1500	55-105	115-165
Pennine	1400-1600	40-100	50-100
Graie	1500-1700	20-30	40-60
Cozie Nord	1300-1600	15-30	20-40
Cozie Sud	1300-1500	40-60	50-70
Marittime	1500-1800	20-40	20-40
Liguri	1900-2100	0-5	5-10

Figura 20. Valori medi di neve fresca cumulata per settore alle quote di 2000m e 2500m e relativa quota minima delle nevicate.
